Dokumentace restaurátorského průzkumu

Nástěnná výzdoba tří místností v zámku Olešná

Zuzana Wichterlová, Josef Mathes

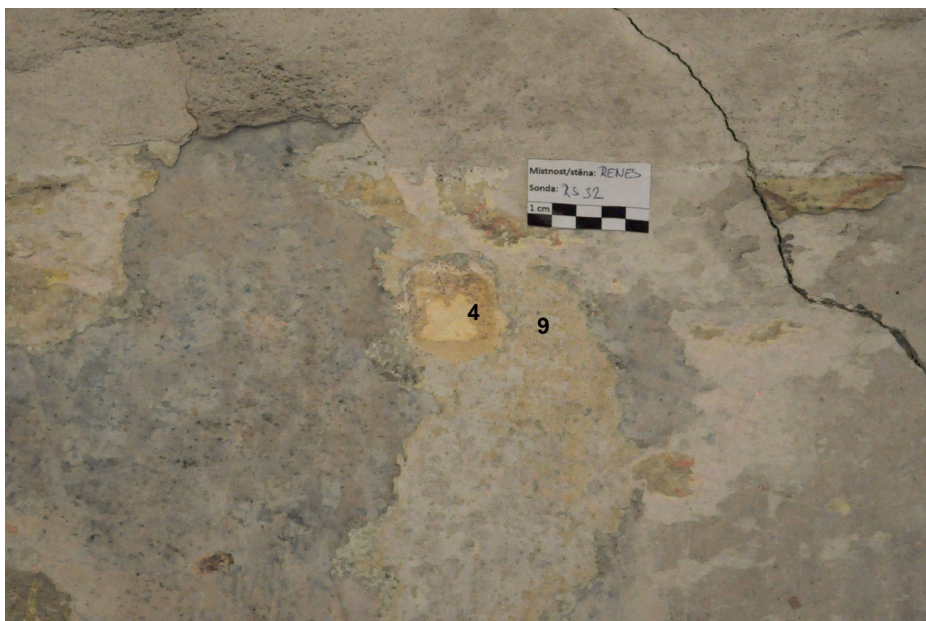
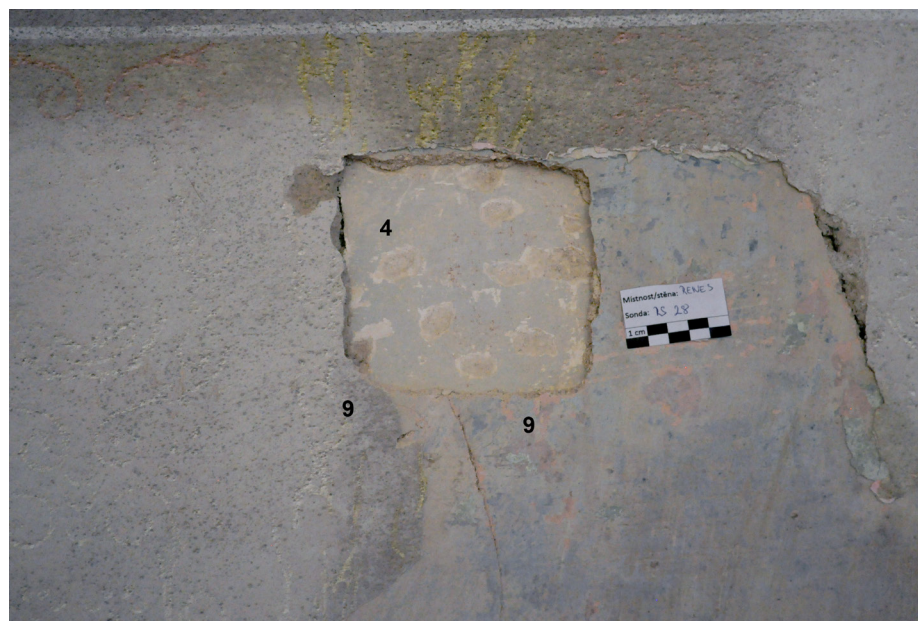
Vrstva	Popis vrstvy
4	Renesanční malba
9	Mladší barevné úpravy

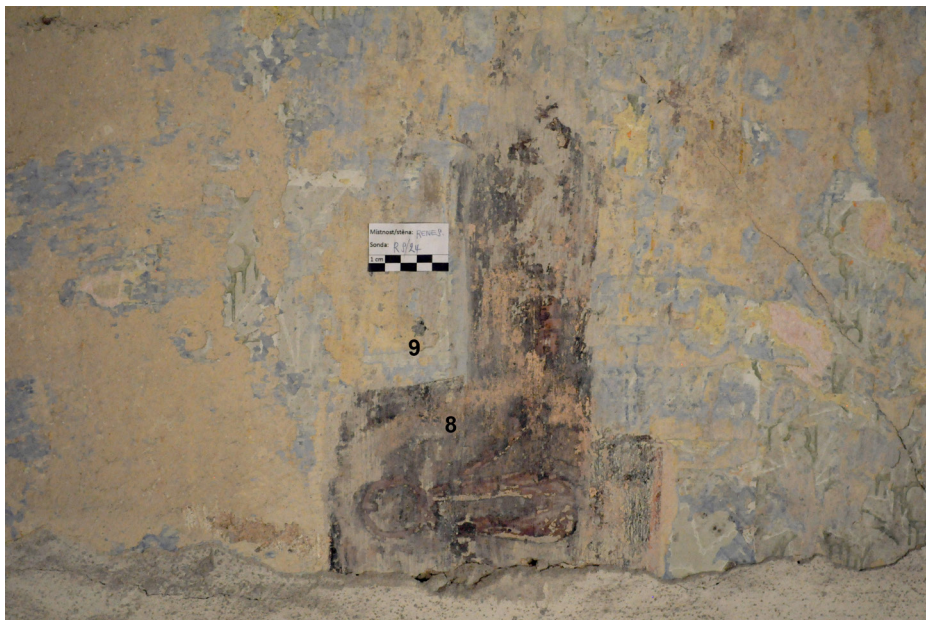
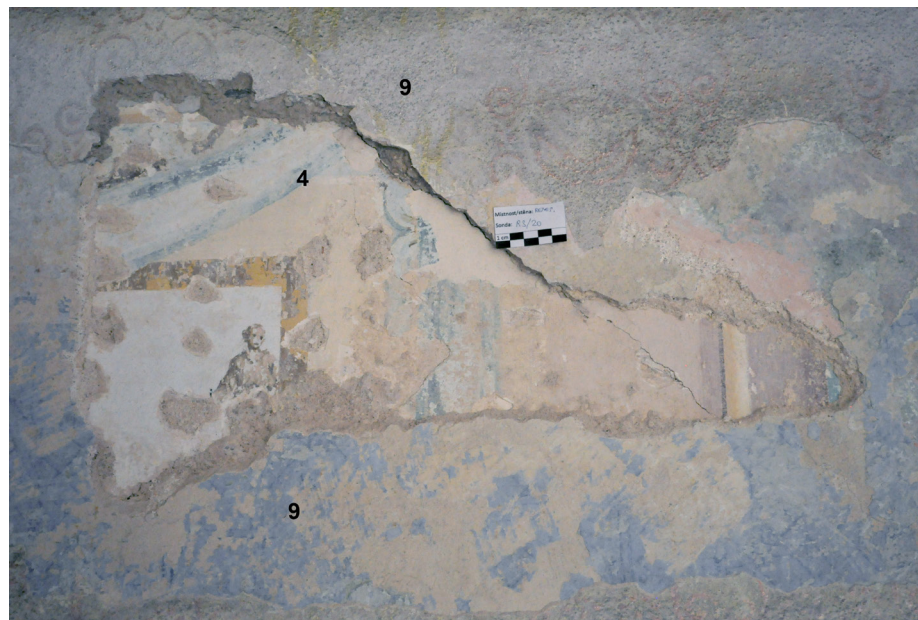
Vrstva	Popis vrstvy
8	Barokní malba - černé pásové členění s červenou stuhou
9	Mladší barevné úpravy

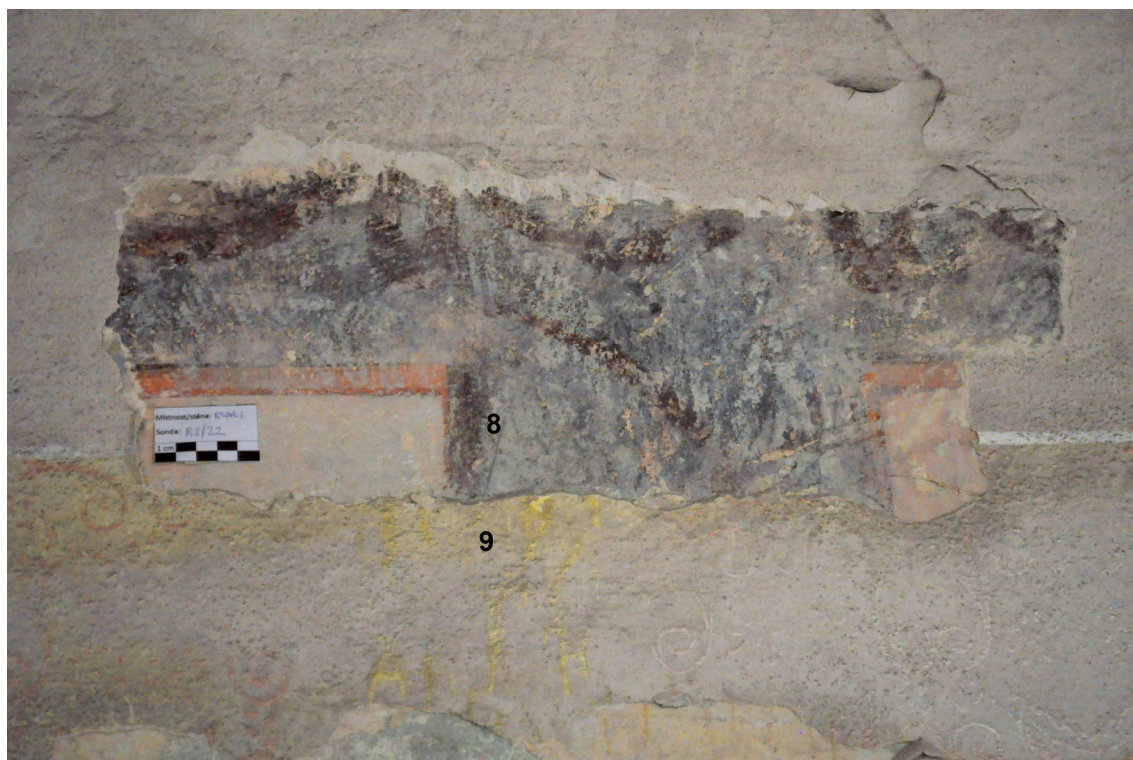
Sonda RS22	Vrstva	Popis vrstvy
Umístění: Místnost 3 „Renesanční“ Severní stěna	8	Barokní malba - černé pásové členění s červenou stuhou. Zakončení polí ve vrchní části stěny
	9	Mladší barevné úpravy

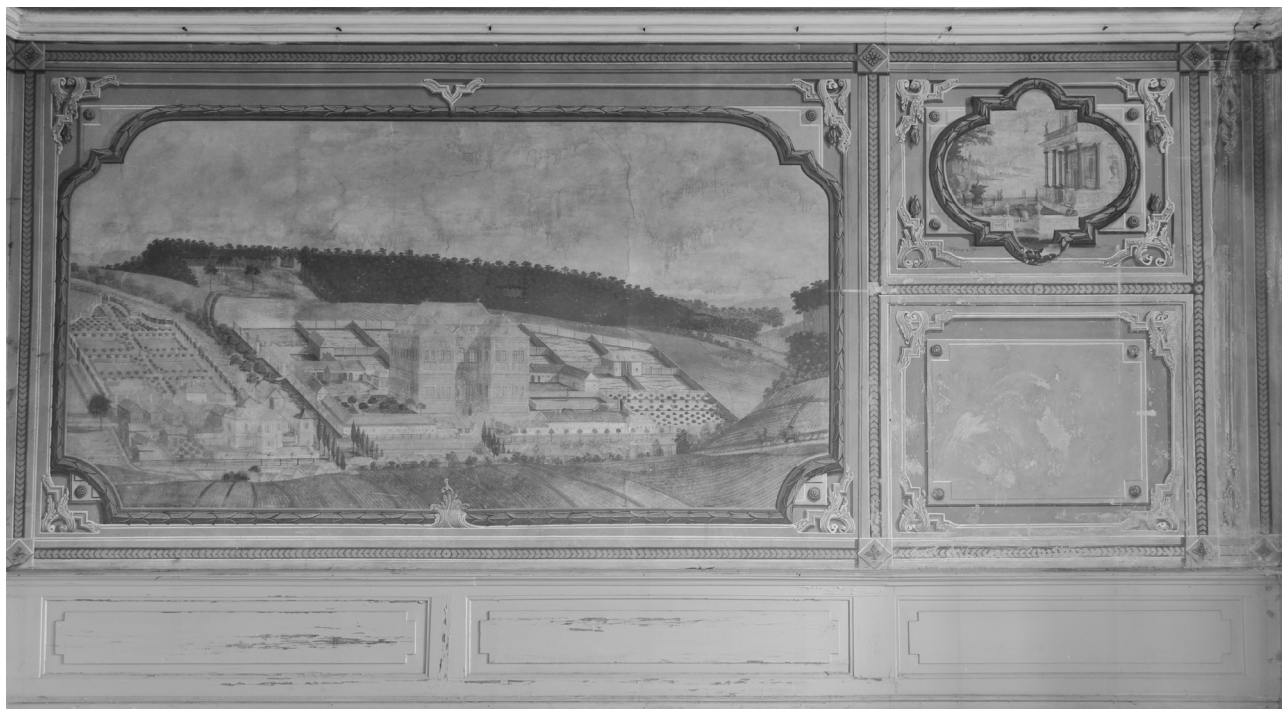
Obr. 1: Nástěnná výzdoba zámku Olešná, Tzv. Vedutová místnost, severní stěna. Stav před restaurováním. Foto: J. Mathes, FR, UPa.

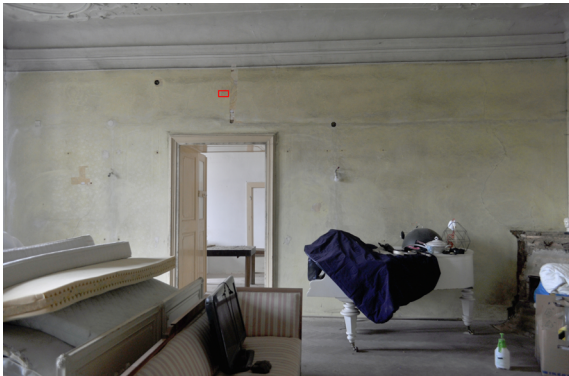
Obr. 2a: Místo odběru vzorku V1/8179. Tzv. Jídelna, severní stěna, supraporta, modrá část dekoru.

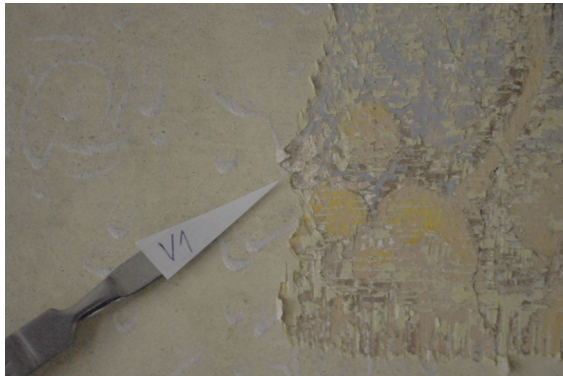
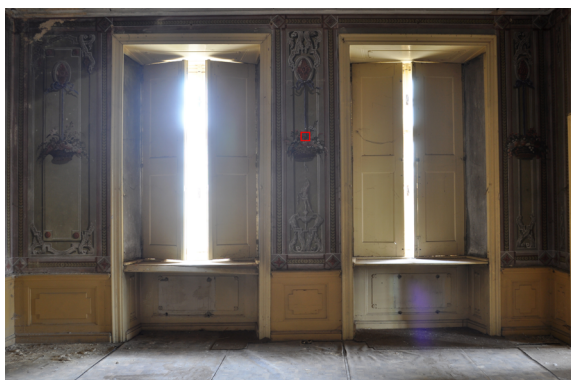
Obr. 2b: Místo odběru vzorku V2/8180. Tzv. Vedutová místnost, východní stěna mezi okny, modrá mašle.

V2/8180, úlolek 1	vrstva	složení dle SEM-EDX	popis
0	omítka	matrice: Ca, Si (Al, S)	podklad/omítka; pojivo omítky je bílé vzdušné vápno. Obsah znečišťujících složek s obsahem křemíku (Si) je nízký do 5 % z celkového obsahu složek pojiva. Kamenivo, ve vzorku, je křemen. Na povrchu omítky se vyskytuje výrazné rozhraní (vrstva omítky je vyzrálá), bez nečistot.
1	šedo-zelená	Ca, Si, K, Fe, Al (Mg, Cl, S), hrubé zrno žluto-oranžová hlinka: Fe, Si, z matrice Ca, Mg, K, Ti (S)	barevná úprava bez výrazné fluorescence; vrstva obsahuje uhličitán vápenatý, zelený pigment je pravděpodobně země zelená. Vrstva obsahuje malou příměs modrého smaltu a žluto-oranžové hlinky.
2	modrá	Si, K, Ca, As, Mg, Al, Fe (Na, S, Cl), zrna smalt: Si, K, As, Al (Na, Fe, Co, stopy chloru), z pojivové matrice Ca, Mg.	barevná úprava bez výrazné fluorescence; velmi tenká vrstva, silně zpráškovatělá, propojená s vrstvou 1. Obsahuje modrý smalt (částečně odbarvený), malou příměs uhličitánu vápenatého a příměs žluto-oranžové hlinky. Modrý pigment je lokálně velmi drobnozrný. Vzhledem k optickému charakteru částic i celkovému prvkovému složení vrstvy proto nelze vyloučit ani přítomnost ultramarínu (nepodařilo se jednoznačně prokázat analýzou jednotlivých zrn pigmentu). Analýza pojiva vrstvy, viz. Obr. 11.

Obr. 11: Infračervené spektrum naměřené na modré vrstvě vzorku V2/8180 a srovnávací vzorky vybraných látek v pojivu. Analyzovaný vzorek obsahoval uhličitán vápenatý (typický pás 1387 cm^{-1}), další složku patrně tvoří polysacharidy (určující pás okolo 1020 cm^{-1}), výrazný pás okolo 1120 cm^{-1} může souviset s přítomností dalších pigmentů s obsahem křemíku (smalt nebo hlinka). Typ polysacharidu nelze jednoznačně určit, mohlo by se jednat o arabskou gumu.

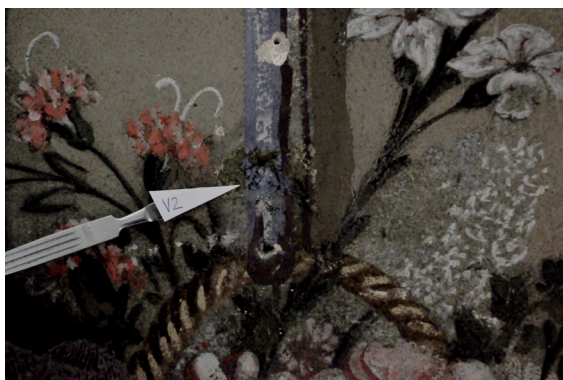
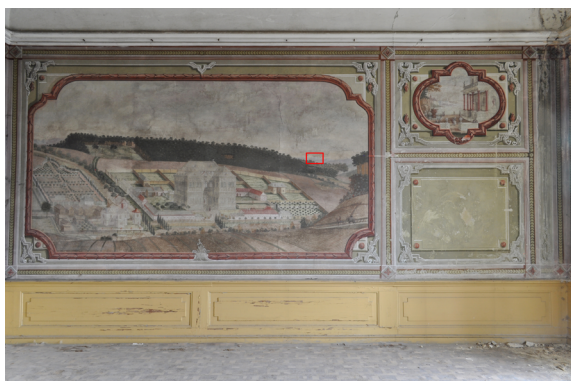
Obr. 2c: Místo odběru vzorku V3/8181. Tzv. Vedutová místnost, veduta, severní stěna, povrchová vrstva.

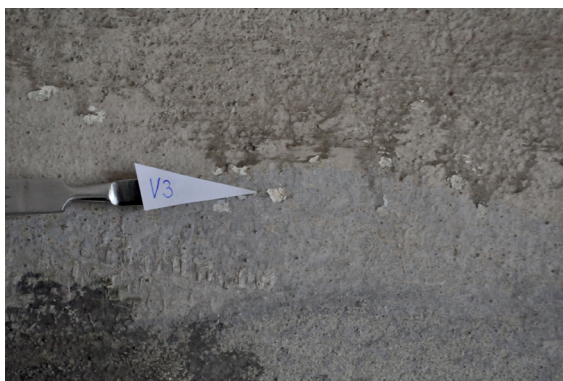
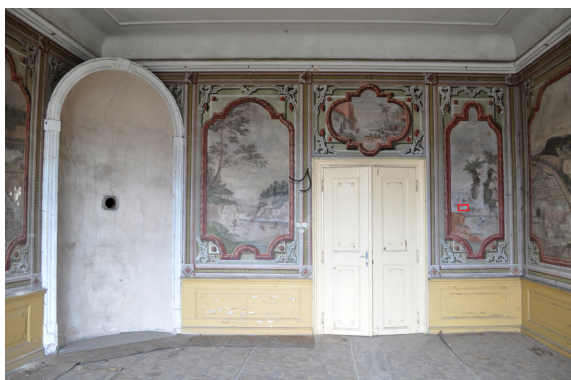
Obr. 2d: Místo odběru vzorku V4/8182. Tzv. Vedutová místnost, veduta na pravé straně západní stěny, šedomodrá voda.

3	bílá až načervenalá, lazurního charakteru	org., Si, Ca (Al, S, Cl, K, Fe), ojedinělá zrna červené hlínky: Si, Al, S, z matrice Ca, Fe (Na, K, Cl, Mg, Ti)	lazurní nátěr/povrchová úprava bez fluorescence; velmi tenká vrstva (nejlépe patrná na snímku ze SEM, Obr. 10b jako tenká nesouvisle dochovaná vrstva). Obsahuje zvýšený obsah organických sloučenin (může zároveň pocházet ze zalévací pryskyřice), prokazatelně zvýšený je obsah křemíku (Si), u kterých nelze jednoznačně určit, zda pochází z pojiva nebo například barvicích složek (např. možné použití hlínek). U vrstvy nelze ani vyloučit, že se nejedná o povrchovou úpravu (např. fixaci). Analýza pojiva vrstvy, viz. Obr. 12.

Obr. 12: Infračervené spektrum naměřené na modré vrstvě vzorku V4/8182 a srovnávací vzorky proteinových pojiv. Analyzovaný vzorek obsahoval proteiny (typický pás okolo 1630, 1530 a 1400 cm^{-1}). Typ proteinu nelze jednoznačně identifikovat, vzhledem k obsahu uhlíkatu vápenatého by se mohlo by se jednat o vápený kasein. Nelze však vyloučit ani použití jiných proteinových pojiv - vejce nebo klíhu.

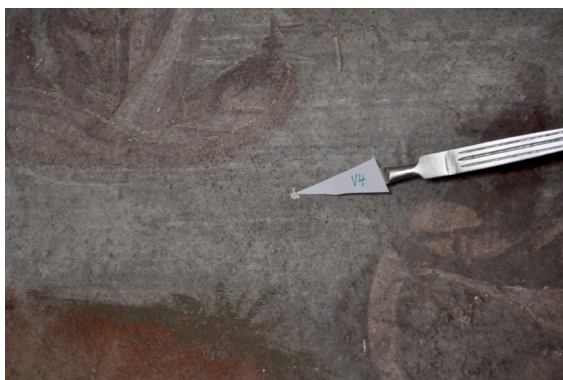
Obr. 2a-d: Lokalizace míst odběru vzorků pro chemicko-technologický průzkum. Autor fotografií a grafického zakreslení: J. Mathes, FR, UPa.
