RESTAURÁTORSKÝ PRŮZKUM

RESTAURÁTORSKÝ ZÁMĚR

Interiérová malířská výzdoba kaple Bolestné Panny Marie
v Broumově, Olivětín

Květen-červenec 2017

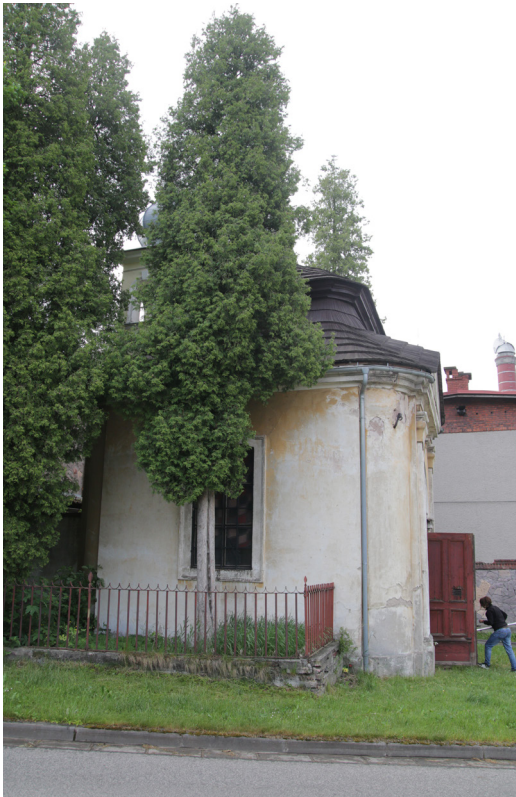
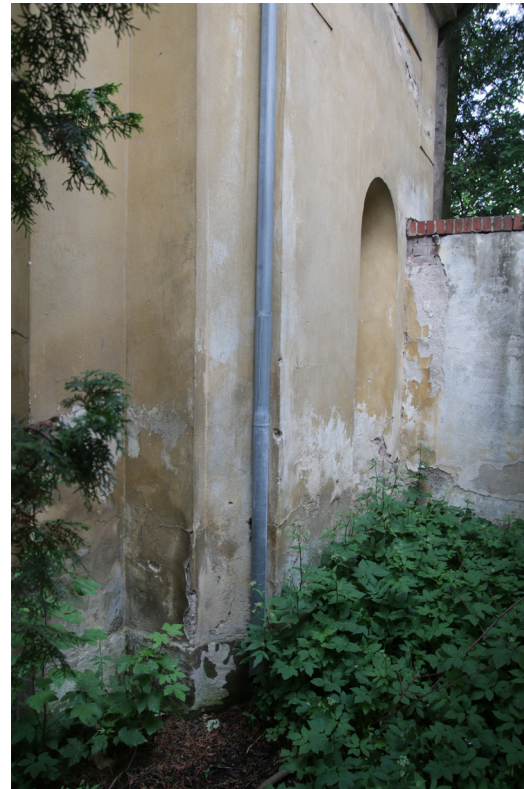
Vnější terén je zvýšený a odvodnění vnější paty zdi kaple není dořešeno. Okapové svody jsou nainstalovány nevhodně a odvádějí dešťovou vodu přímo do základů stavby. Zeleň okolo kaple je přerostlá. V soklových partiích jsou malby i omítky poškozeny vzlínající vlhkostí. Spolu s vlhkostí jsou do omítky zanášeny vodorozpustné soli, které rekrystalizují a omítku i malbu poškozují. Omítky soklu jsou nesoudržné, místy oddělené od zdiva, opadané na zdivo.

Exterier kaple - přerostlá zeleň, zvýšený terén, nevhodné zaústění okapů, poškození omítek na soklových partiích v interieru (vlhkost, zasolení).

- průzkum rozsahu a míry zasolení vodorozpustnými solemi
- posoudit možnost snížení okolního navýšeného terénu
- provést venkovní drenáž
- vhodně zaústit okapy
- prořezat okolní zeleň
- nejlépe v následující sezóně, kdy již bude v procesu vysychání - provést (odhadem) tři cykly odsolovacích zábalů. Jejich počet a výška bude určena na základě průzkumů – cca 1 m nad úroveň zasolení.

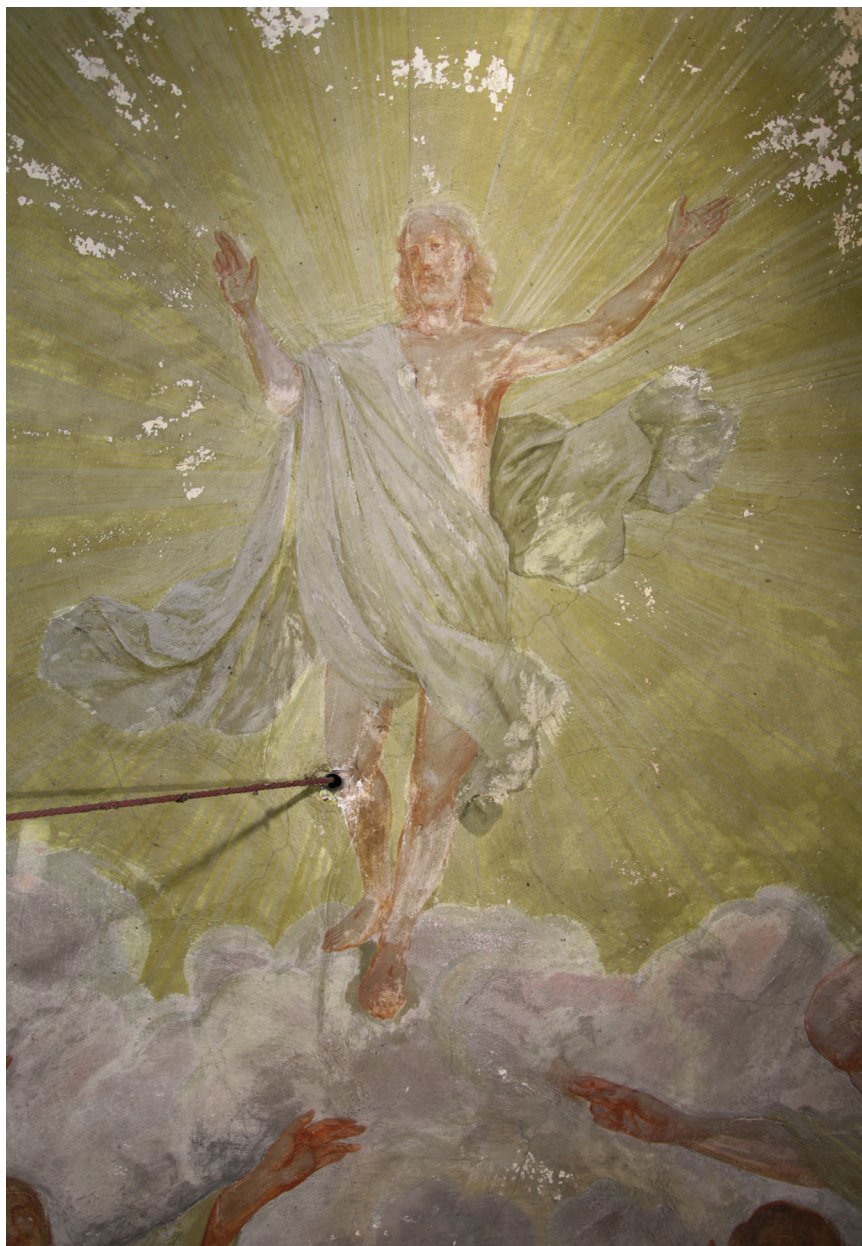
Nanebevstoupení krista - barokní malba s přemalbami z 19. století.

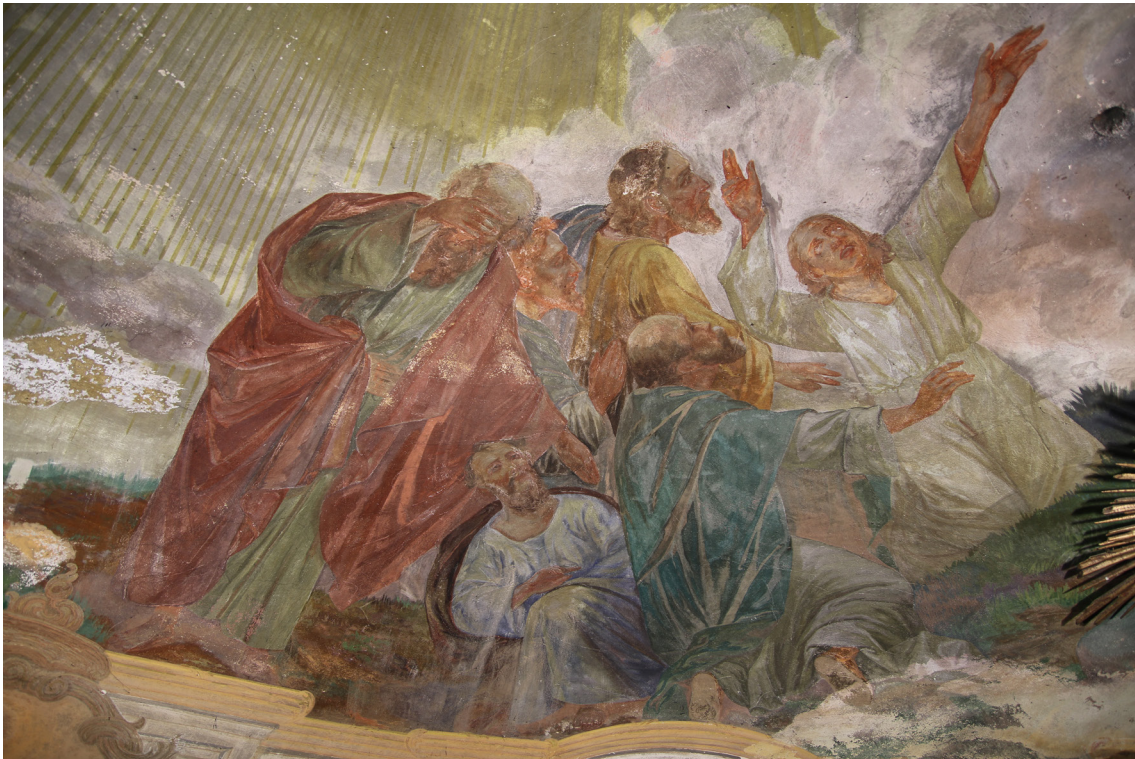
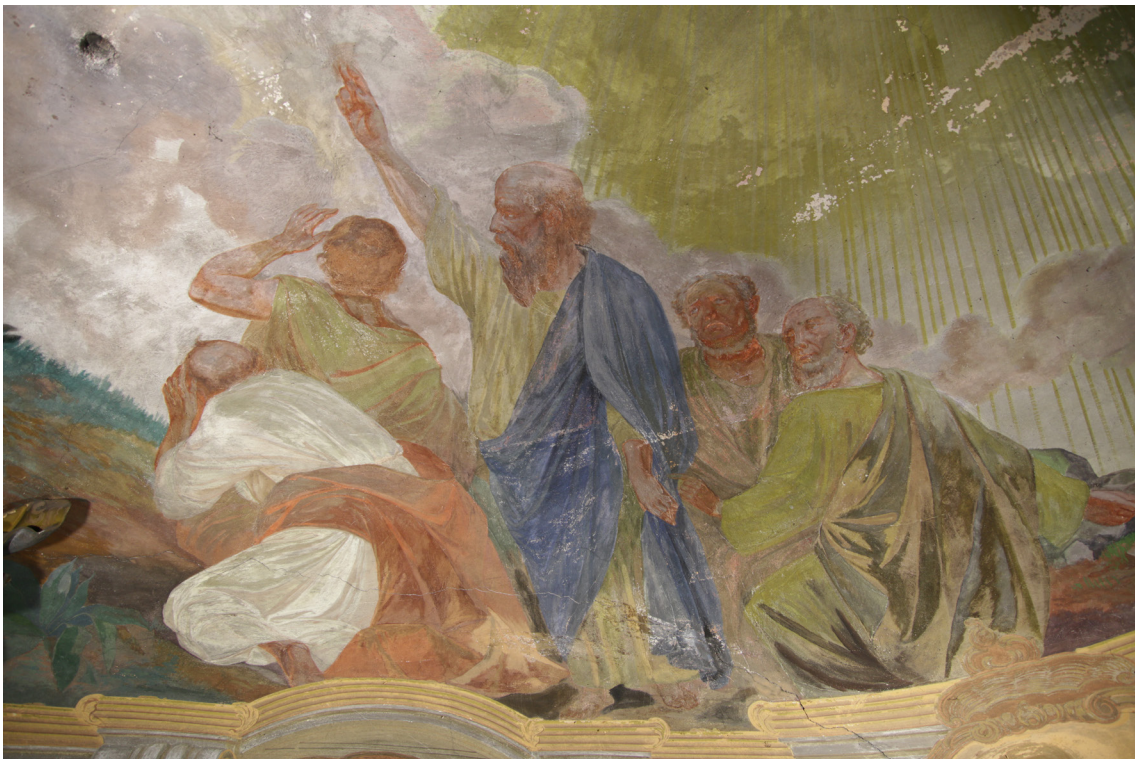
Figury apoštolů pod Kristem - barokní malba s přemalbami z 19. století.

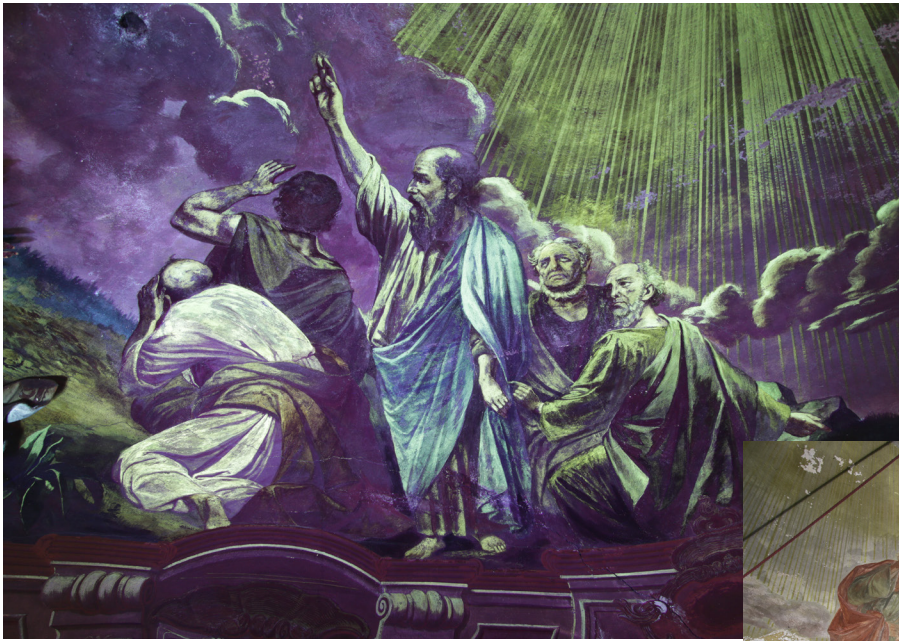
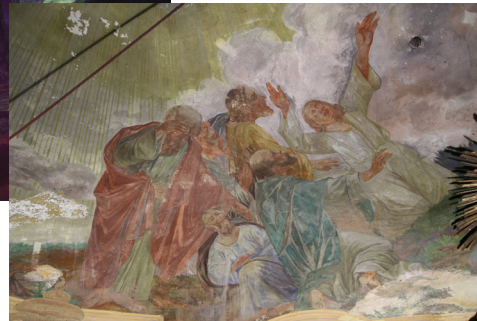
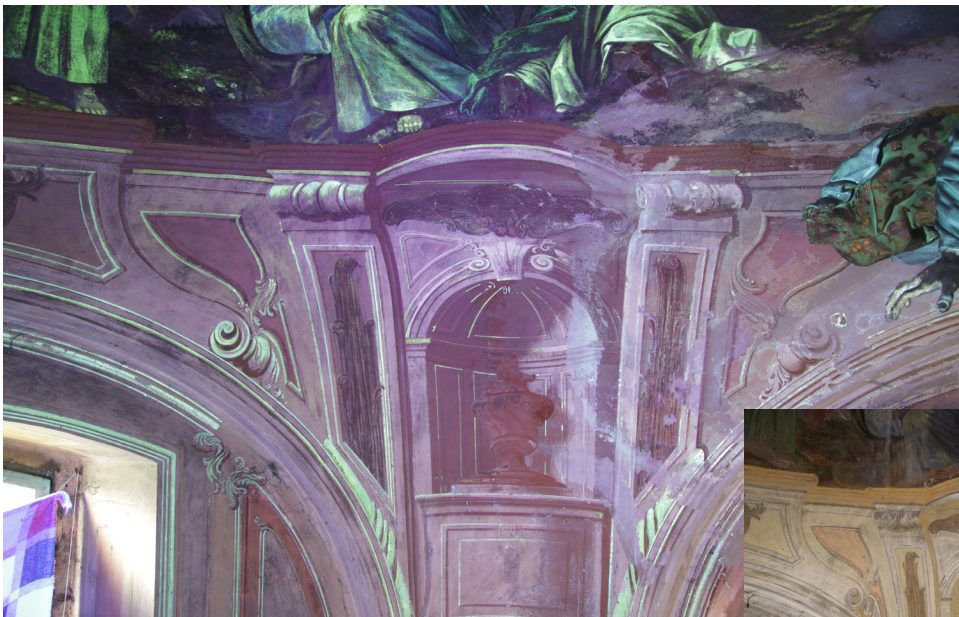
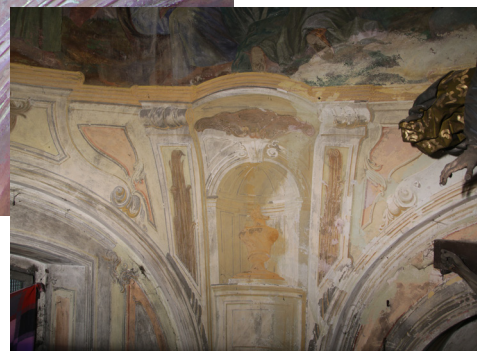
Na mnoha místech se projevuje ztmavnutí související s přeměnou použitých pigmentů (olovnatých pigmentů do šeda a chromové žluti do zelenohněda).¹⁶ Přeměněné pigmenty způsobují celkovou tmavost a snižují výrazně původní výtvarnou kvalitu přemalby (viz foto v UV záření).

Figurální kompozice a iluzivní architektura v UV záření.
Ve snímcích v UV záření je patrná původní kvalita malby z
19. století, dnes poškozená znečištěním a nevratnou pře-
měnou pigmentů. Luminiscence jednotlivých barevných
vrstev mohou napomoci při redukci přemalob.

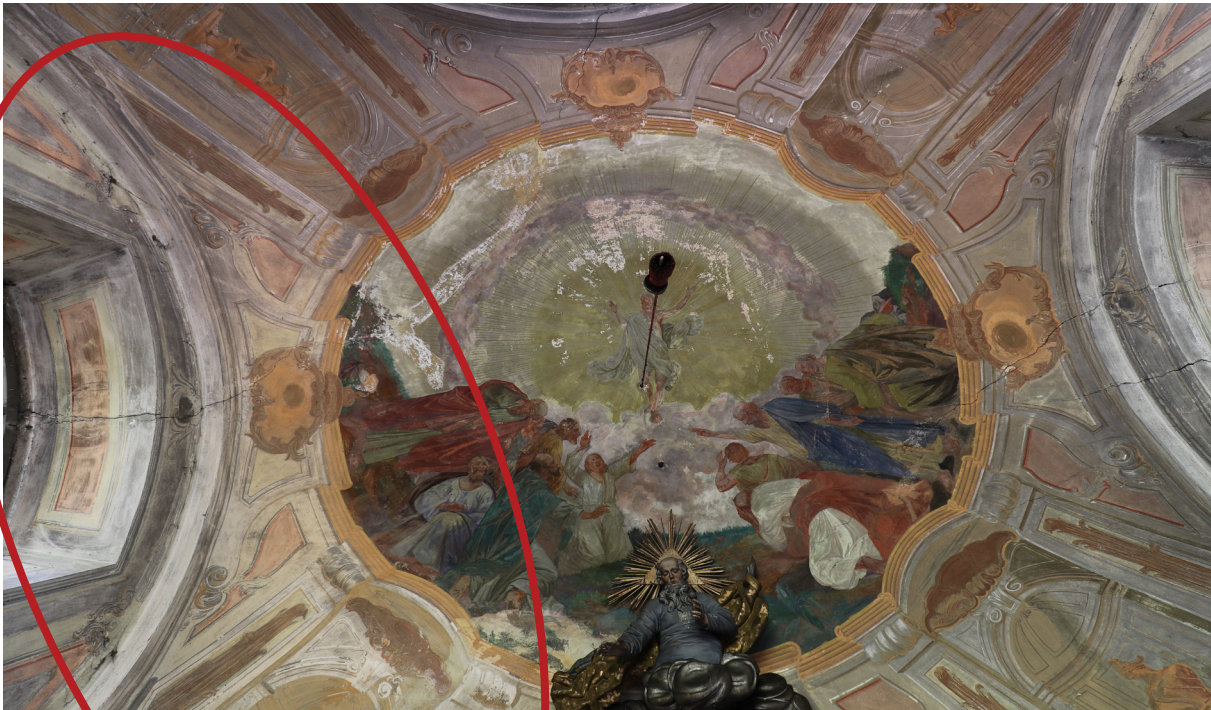
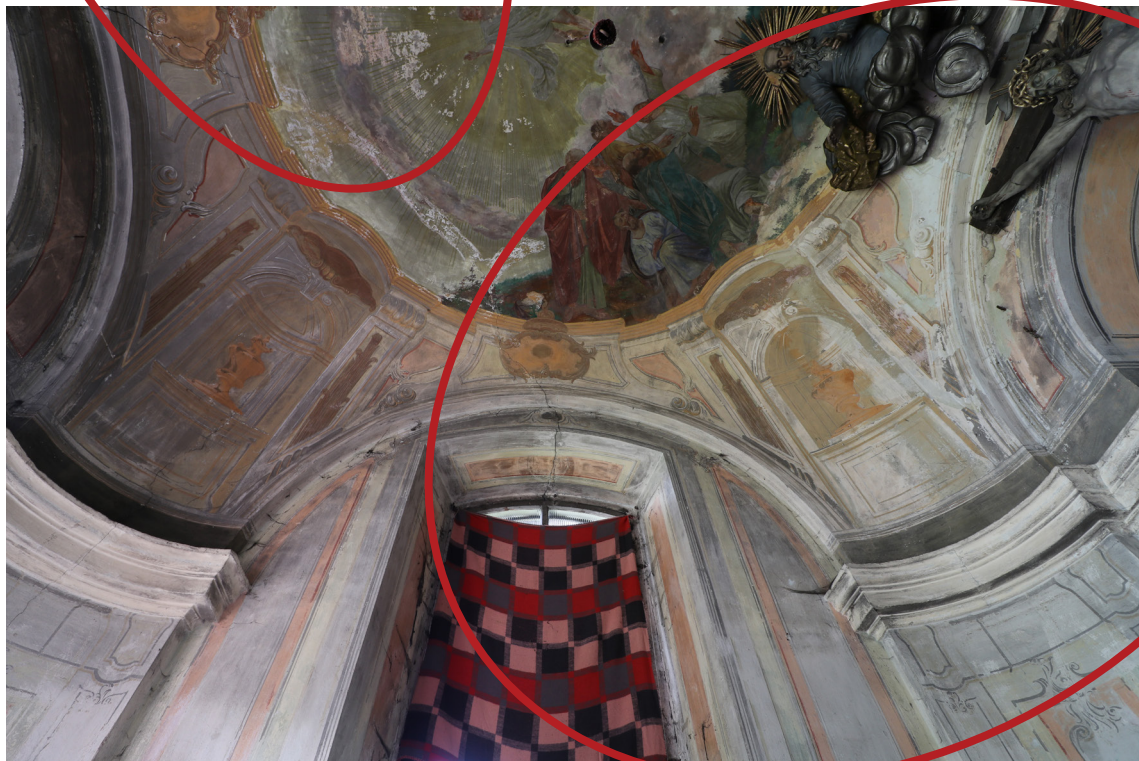
Na některých částech, konkrétně na všech zdech po výšku římsy, v oltářní nice a na celé levé straně kaple až nahoru po nástrovní malbu (včetně zásahu do spodní části levé skupiny) je přemalba poškozená předchozím čištěním.

Architektura okolo figurální kompozice - barokní malba s přemalbou z 19. století. Ta je z části poškozená od mechanického čištění, které bylo provedené patrně ve 20. stol. (označená oblast).

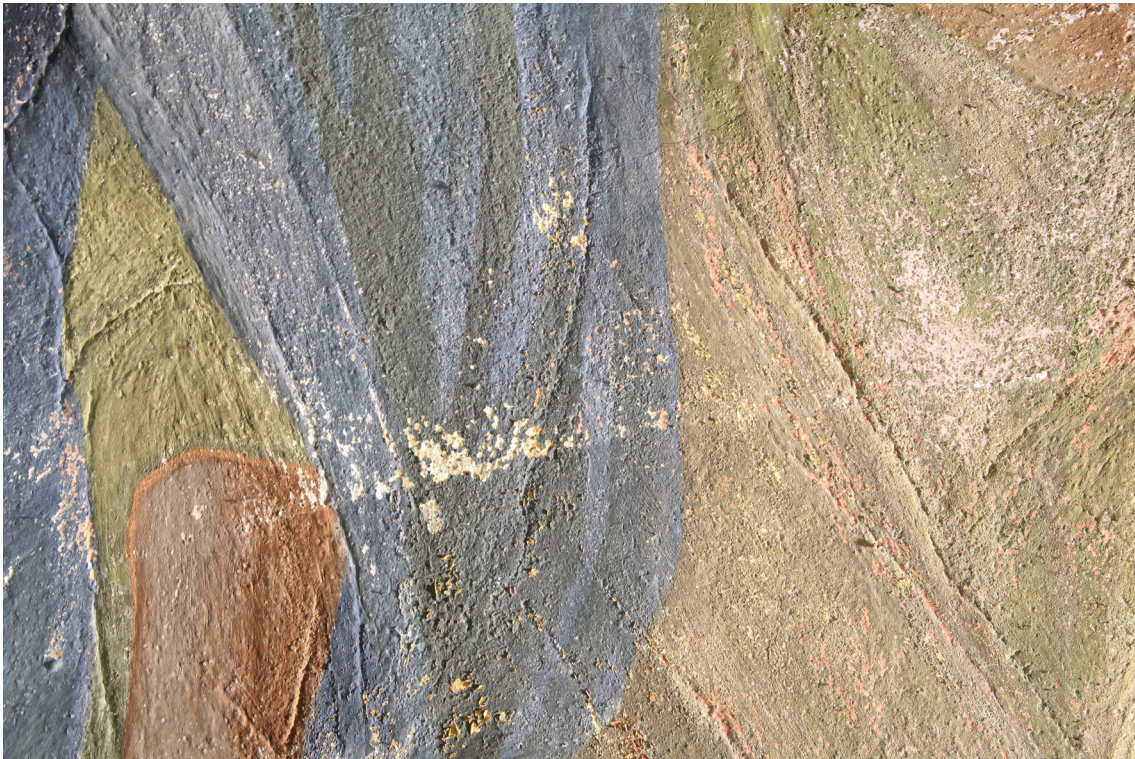
Stav přemalby na vybraných místech - detaily puchýřovatení a zpráškovatění. Nahoře - pod přemalbou prosvítá barokní malba. Dole - vysprávka trhliny se propisuje na povrch.

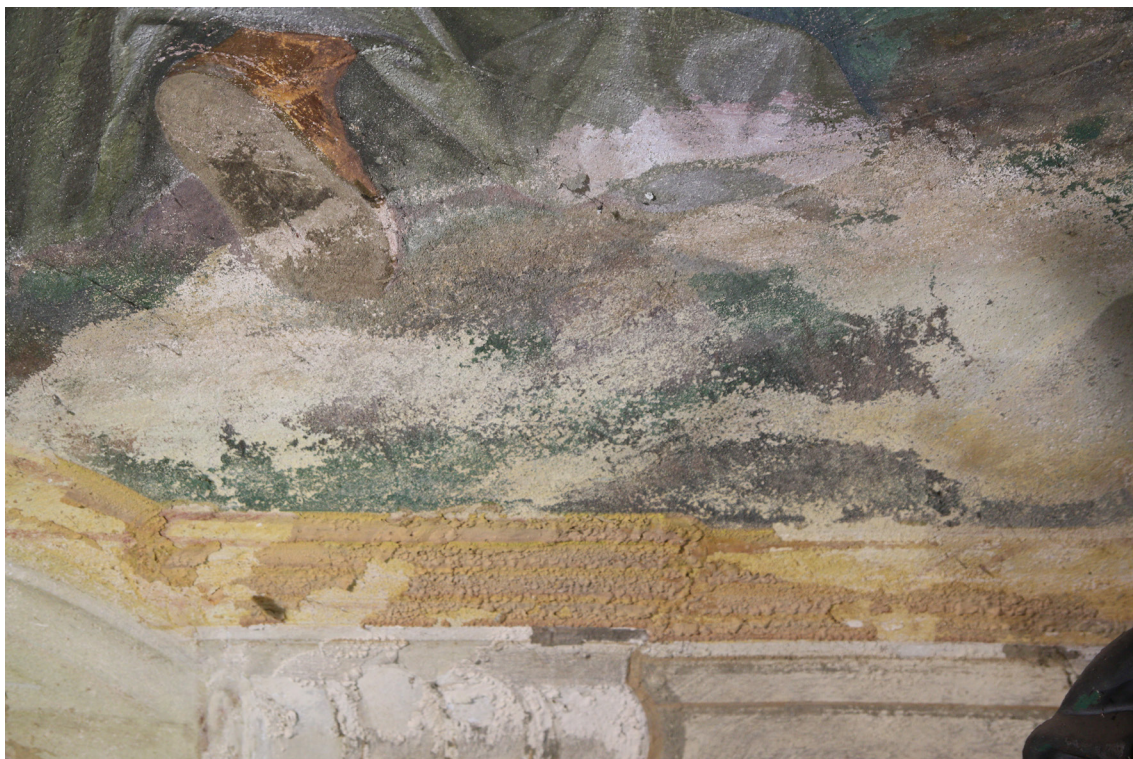
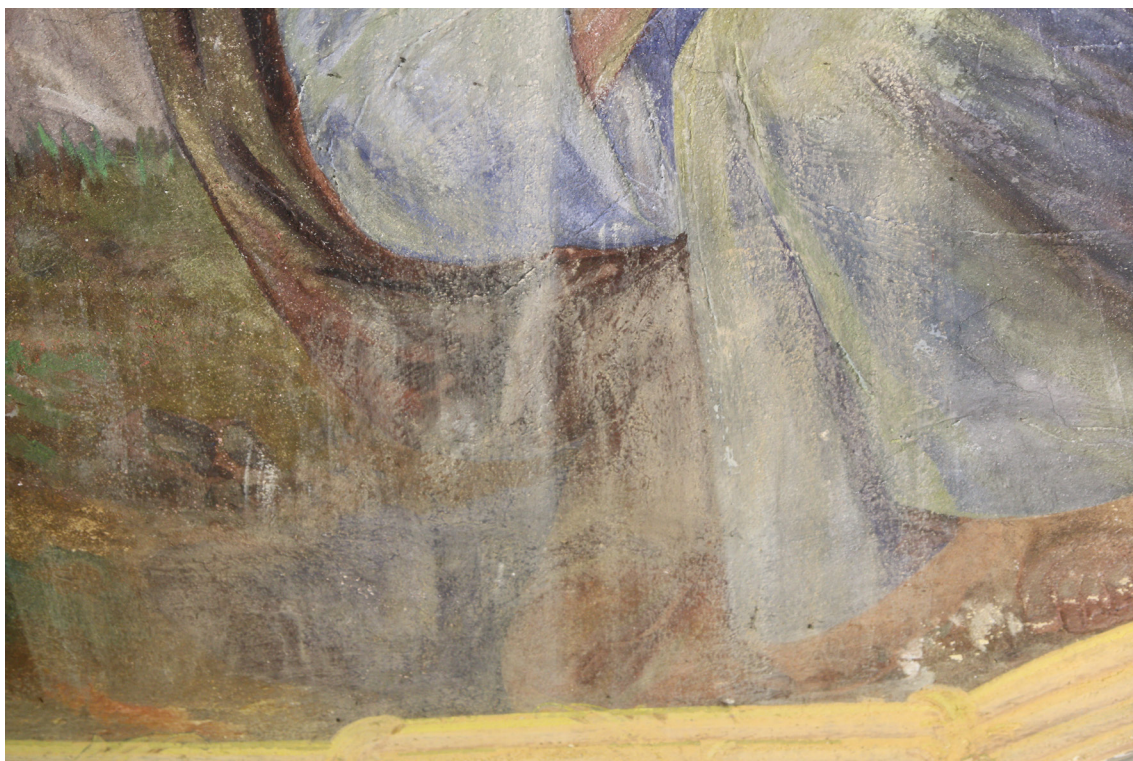
V minulosti do klenby zatékalo. Zejména na klenbě a jejích náběžích na levé straně od oltářní niky je nástěnná malba poškozena zatékáním. V současnosti se zdá, že je střecha v pořádku.

Stav malby na vybraných místech - Nahoře poškození od zatékání. Dole poškození od mechanického čištění na levé skupině od oltáře (provedeno patrně někdy ve 20. století).

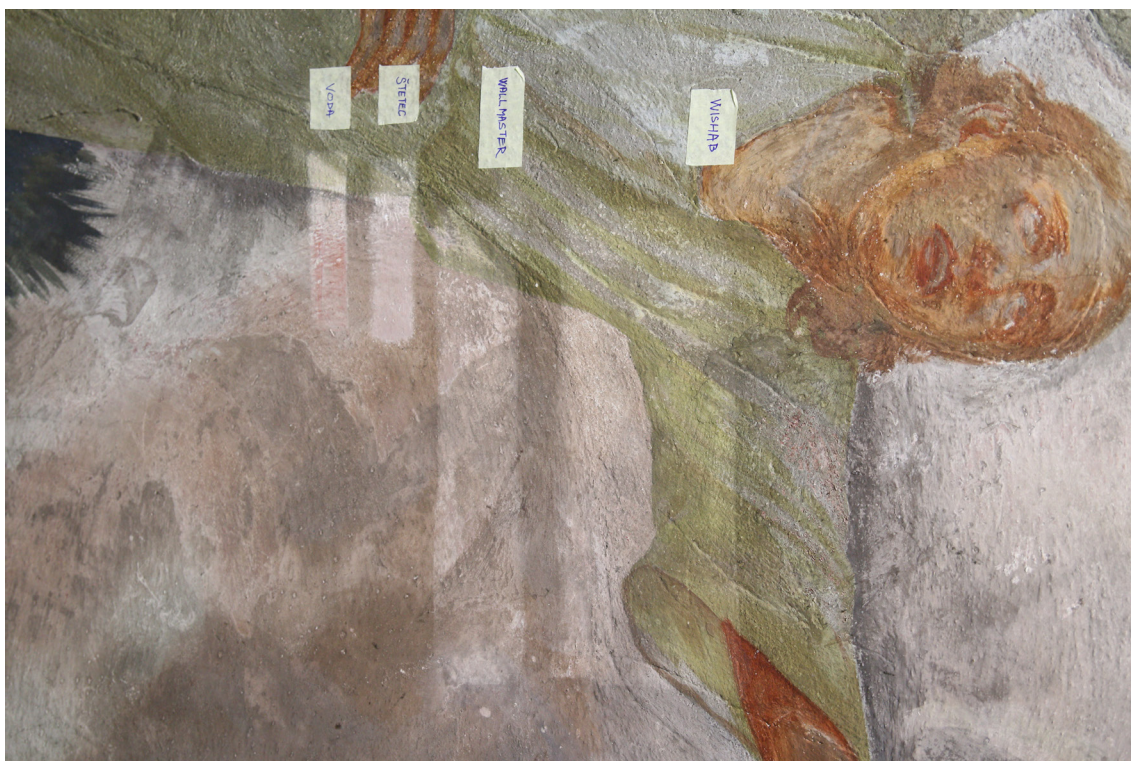
V rámci průzkumu byly provedeny zkoušky čištění malby z 19. století. Zkoušky byly provedeny jemnými metodami - nasucho měkkým štětcem, houbou Wallmaster a houbou Akapad měkkou. Všechny tři varianty čištění neprokázaly příliš dobré výsledky. Na jedné straně byly patrné ztráty barevné vrstvy, na druhé straně nebyl redukován v přijatelné míře šedý charakter malby.

Zkoušky čištění malby z 19. století suchými metodami a vodou. Efekt je pouze částečný, přesto dochází ke ztrátám barevné vrstvy. Nejvýraznější ztráty při čištění vodou.

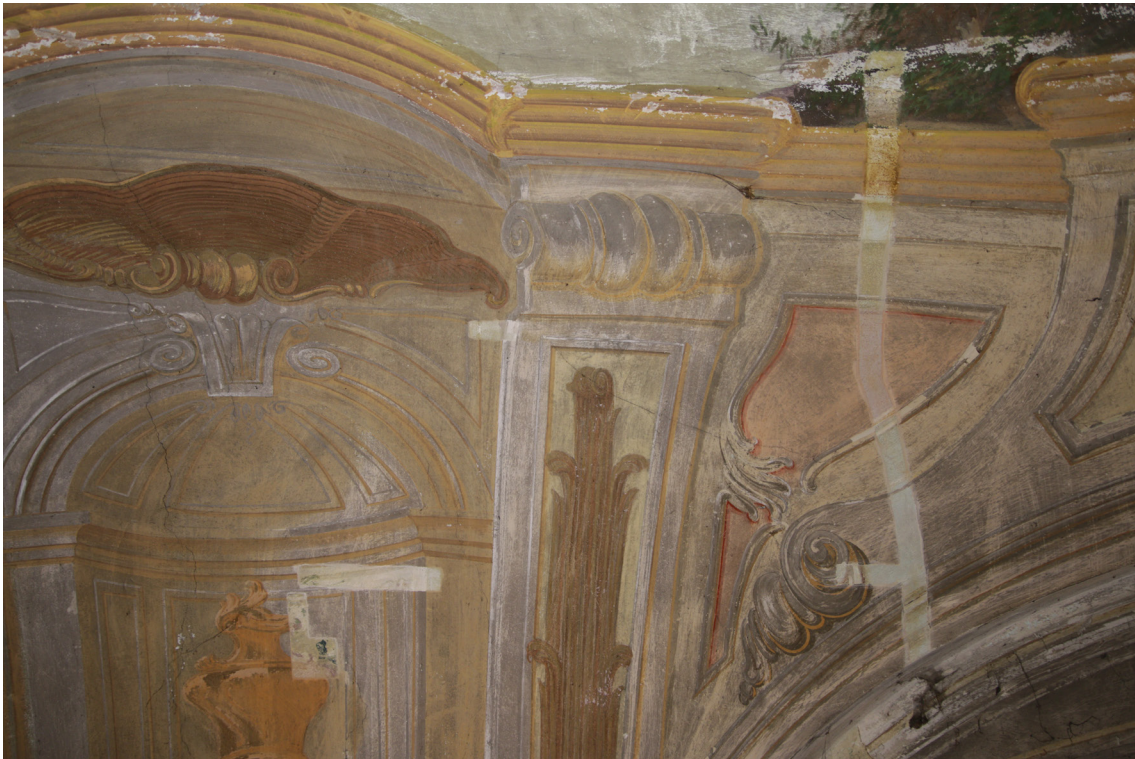
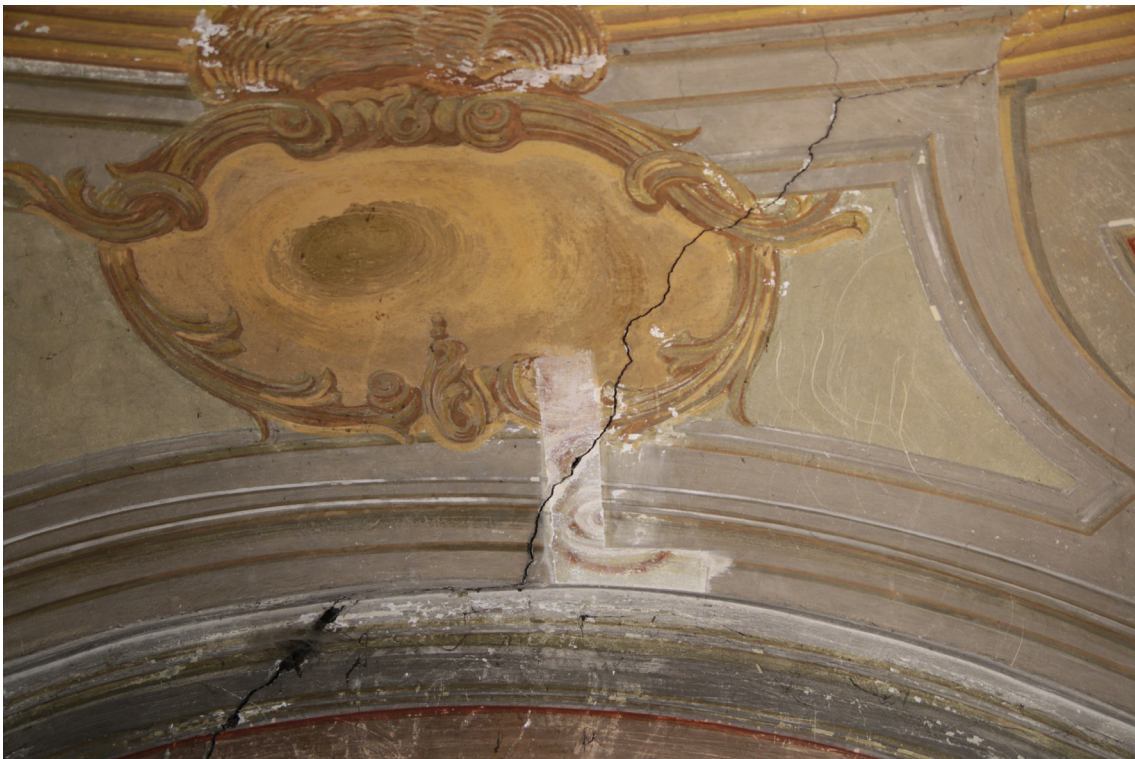
Sondy - odstranění přemaleb z iluzivní architektury - v sondách patrné barokní malby.

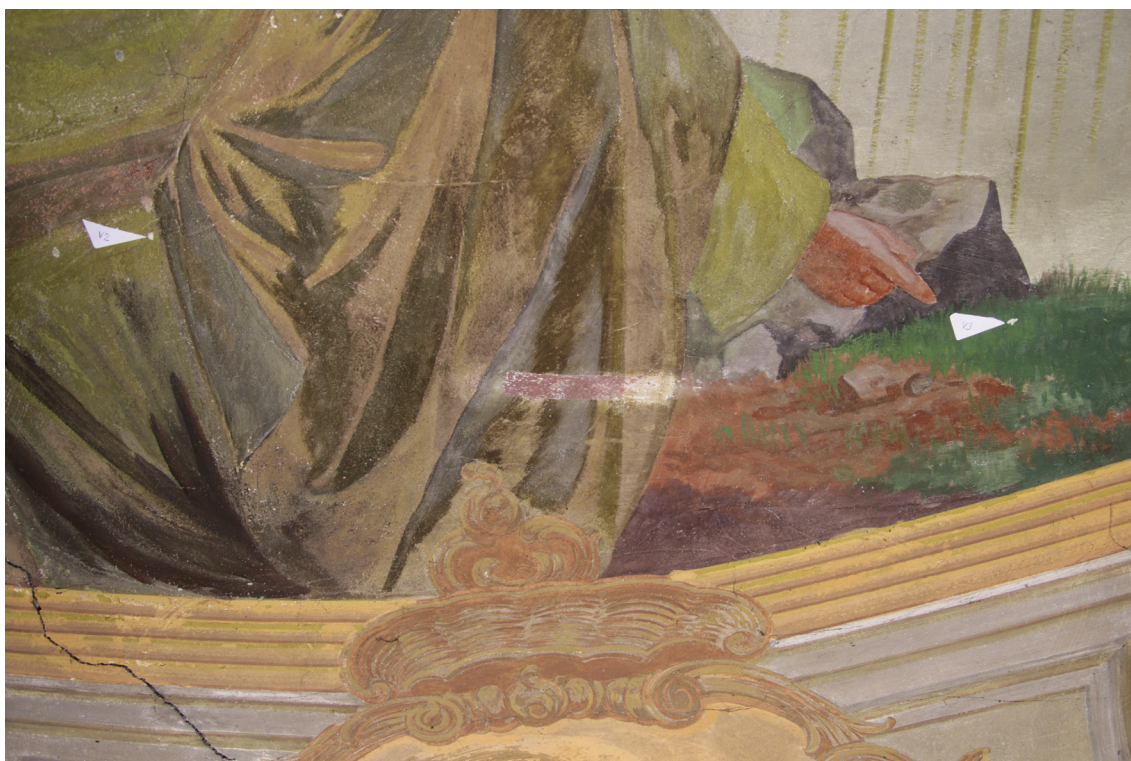
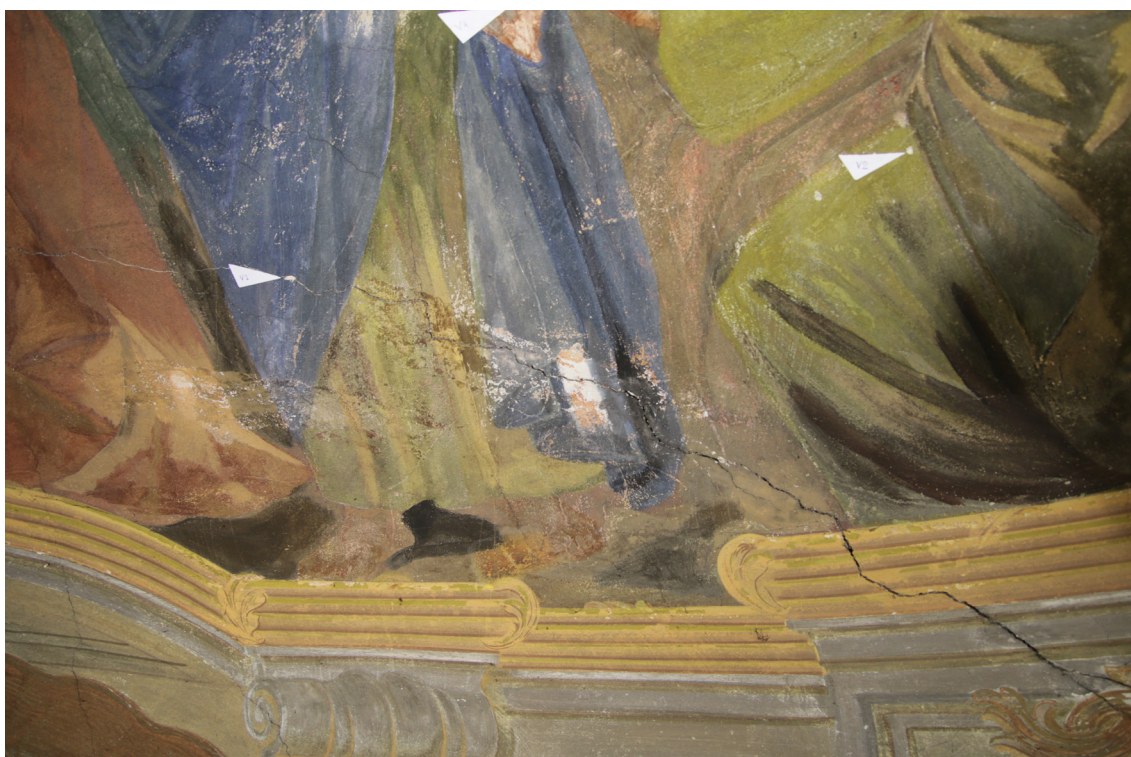
Sondy - odstranění přemalby z figurální kompozice - v sondách patrné barokní malby,
Lokalizace odebraných vzorků. Dole - okolo praskliny je pod přemalbou bílý tmel statické trhliny, barokní malba až pod ním.

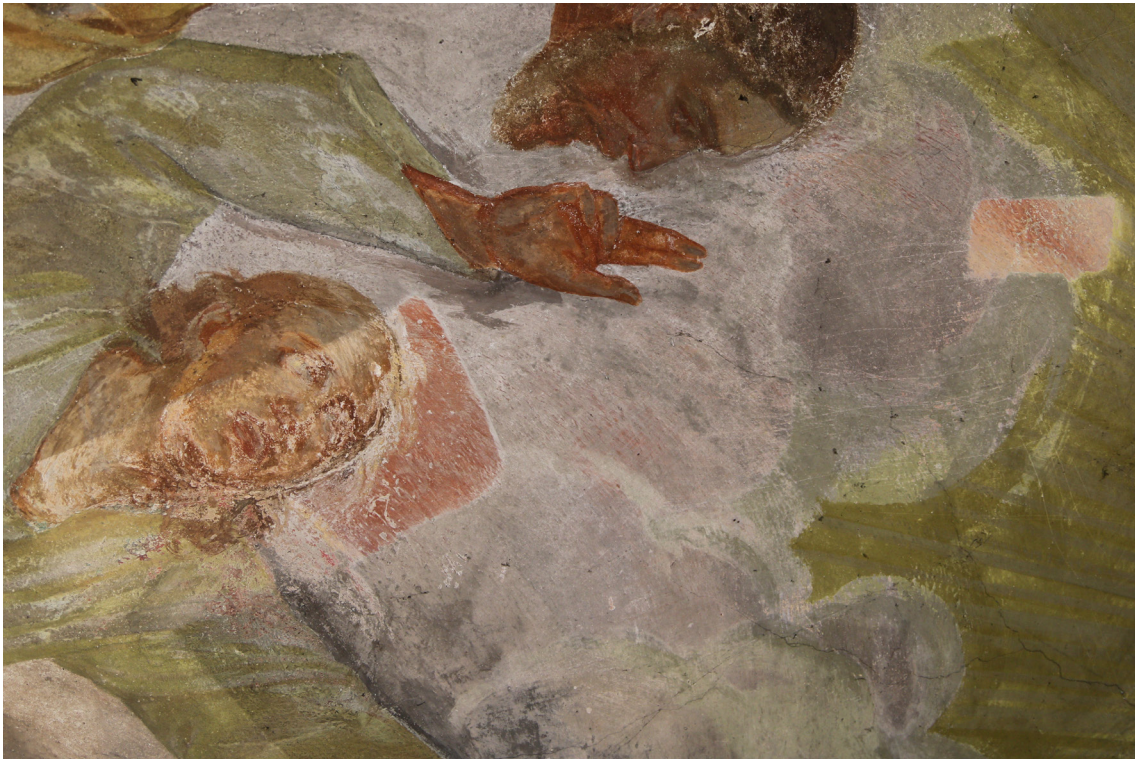
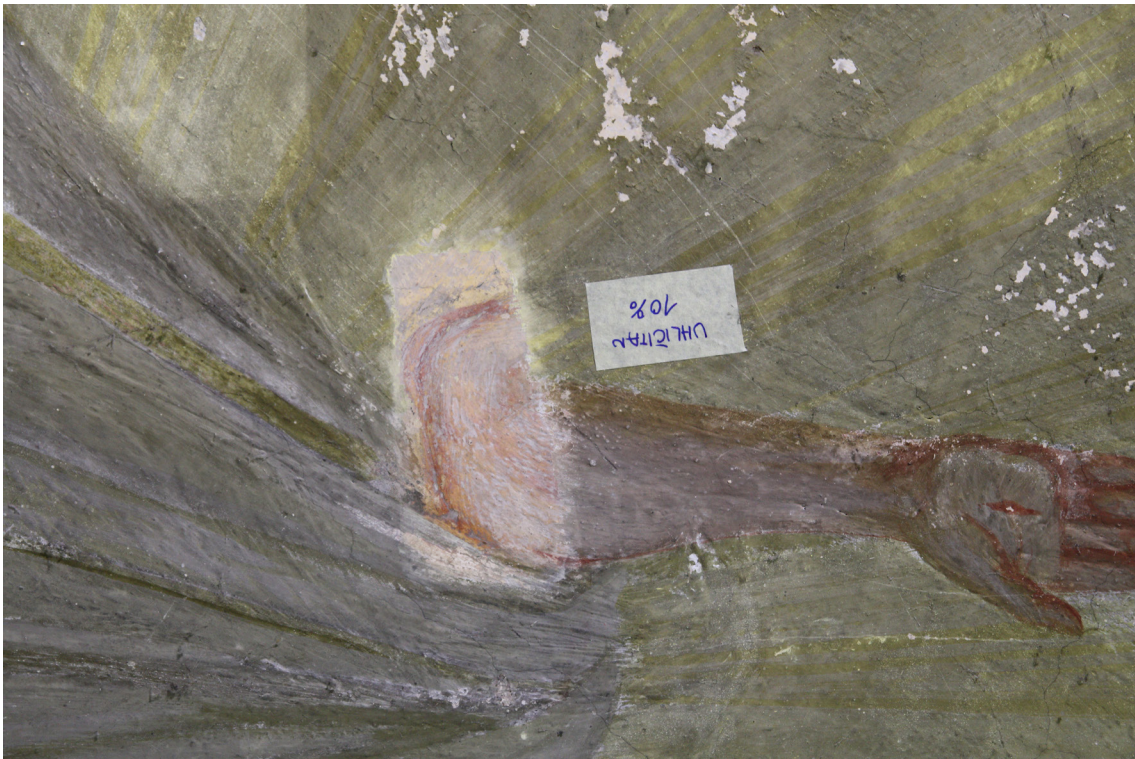
Sondy - odstranění přemaléb z figurální kompozice - detaily.

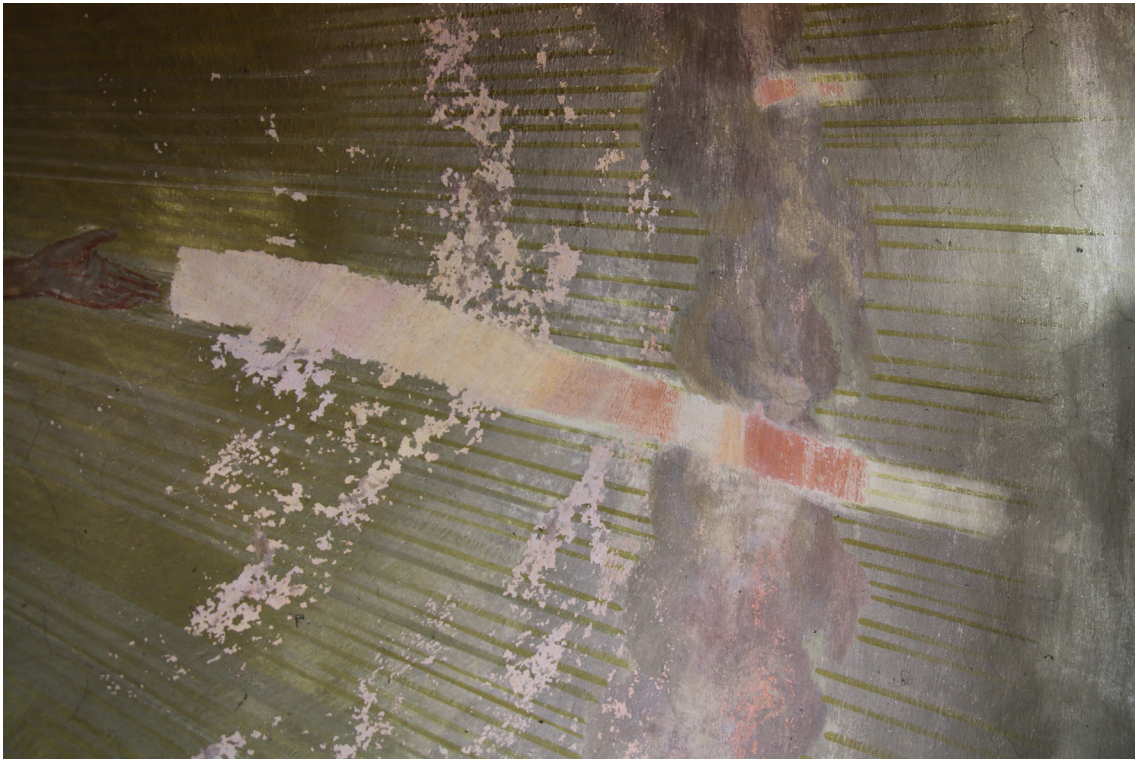
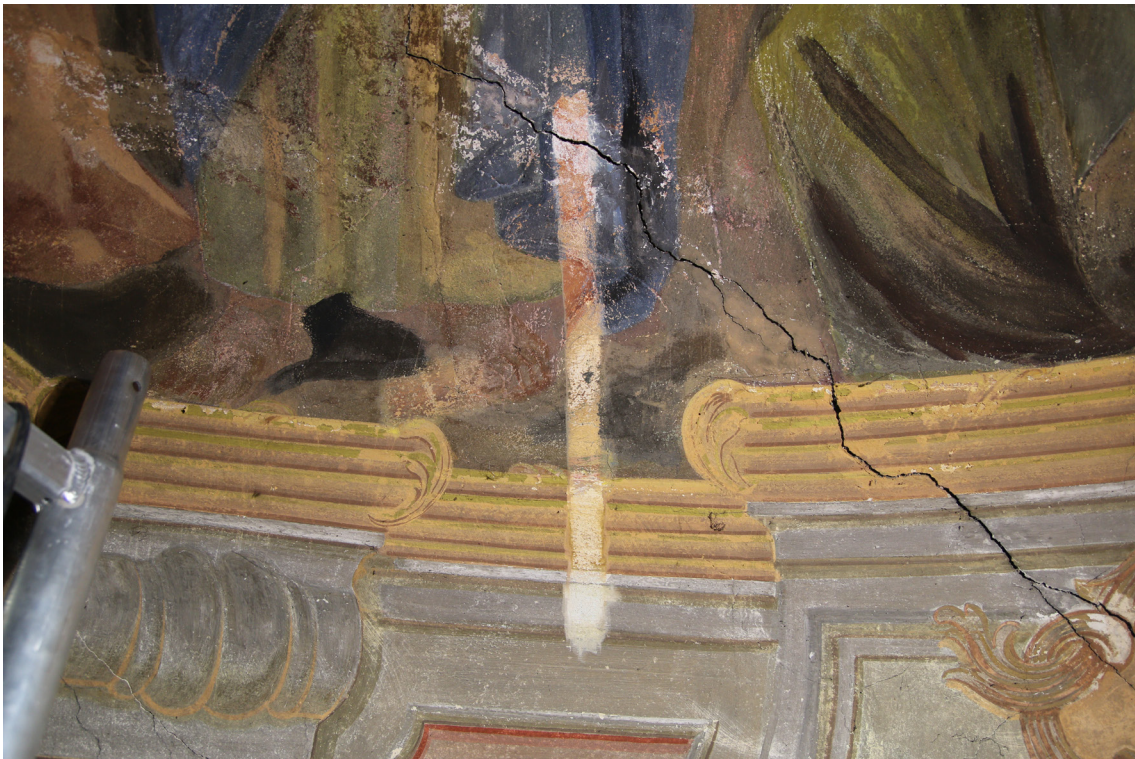
Sondy - odstranění přemaléb z figurální kompozice - detaily.

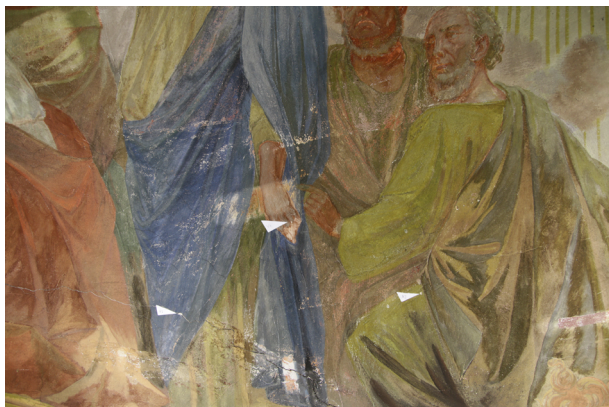
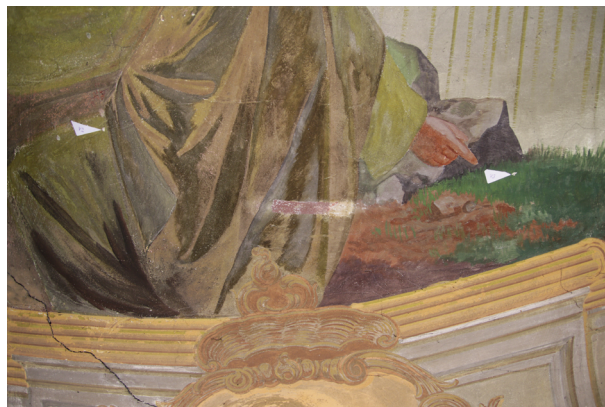
Obr. 2 a, b: Lokalizace míst odběru vzorků: a) (vlevo) místa odběru vzorku VI, V2 a V4, b) (vpravo) místa odběru vzorků V2 a V3. Detaily míst odběru vzorků dokumentuje kap. VI. Příloha- Dokumentace míst odběru vzorků pro chemicko-technologický průzkum.

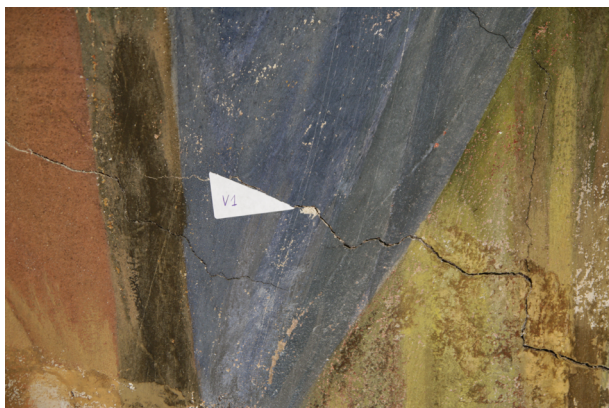
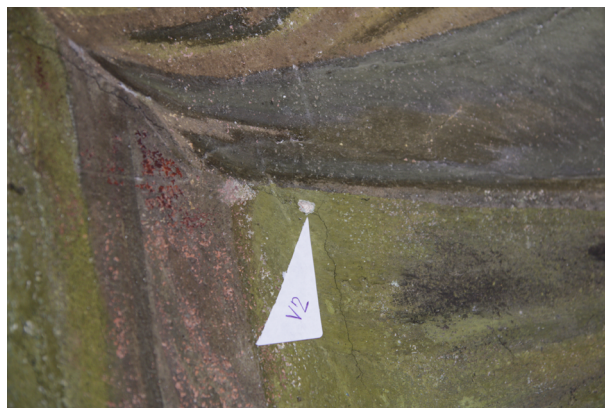
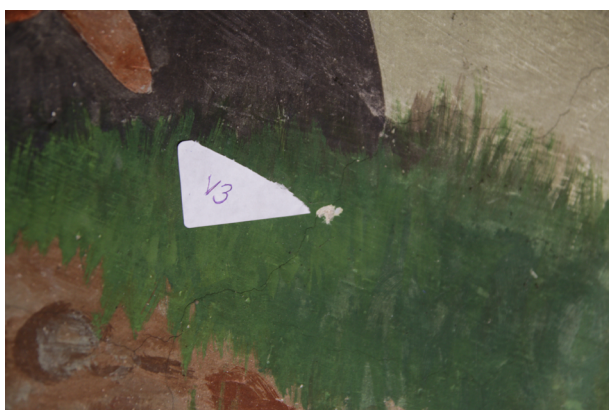
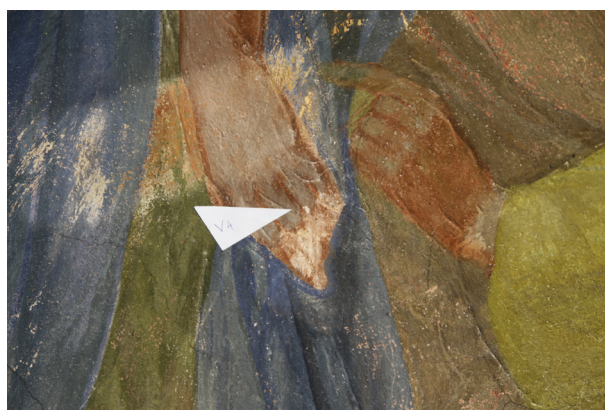
Obr. 8 a-d: Místa odběru vzorků V1-V4 pro chemicko-technologický průzkum. Popis míst odběru je uveden v Tab. I. Foto: ANM, FR, UPa.
