Dokumentace restaurátorského průzkumu a zásahu

Restaurování nástropní malby „*Nanebevstoupení Krista*“
a části nástěnné malby s motivem iluzivní architektury
v interiéru kaple Bolestné Panny Marie v Broumově-Olivětíně

Litomyšl 2018

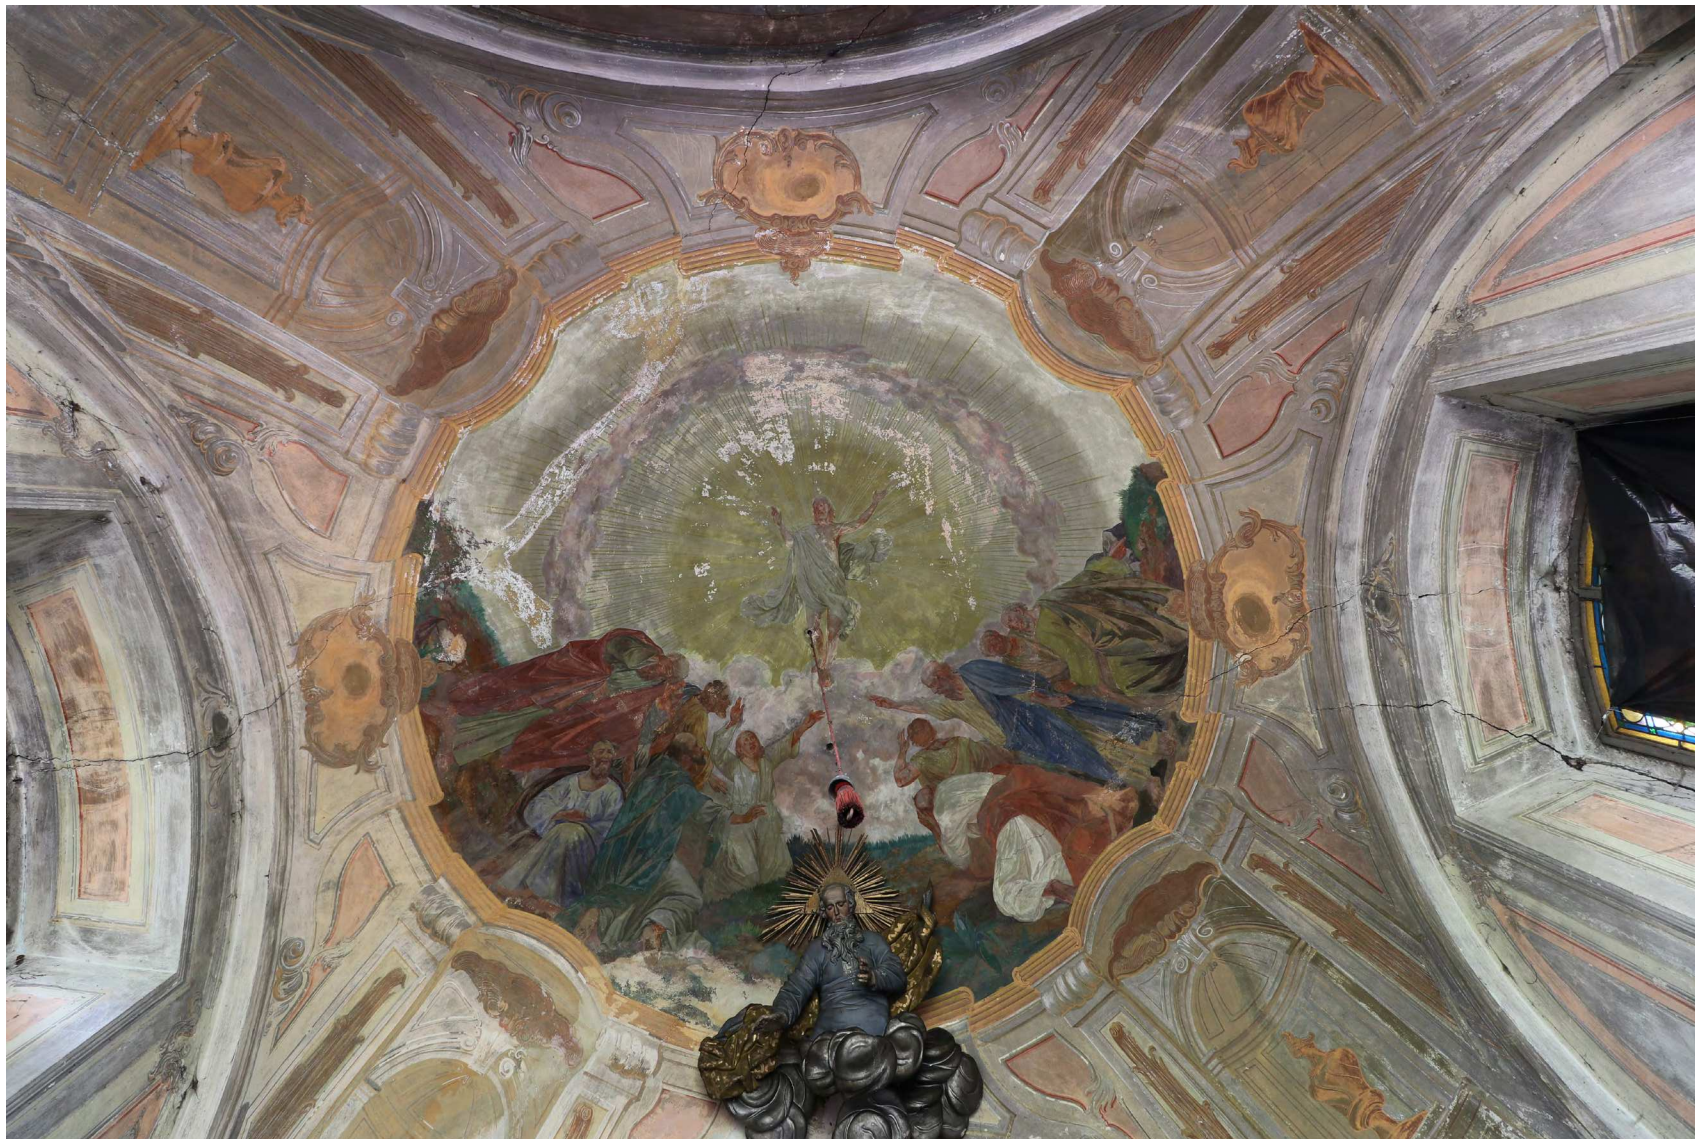
Obr. 08 Interiérová výmalba z 19. stol. - nástěnná malba Nanebevstoupení Krista ohraničena iluzivní profilovanou okrovou římsou, na kterou navazuje nástěnná iluzivní architektura s rokajovým dekorem. Stav před restaurováním.

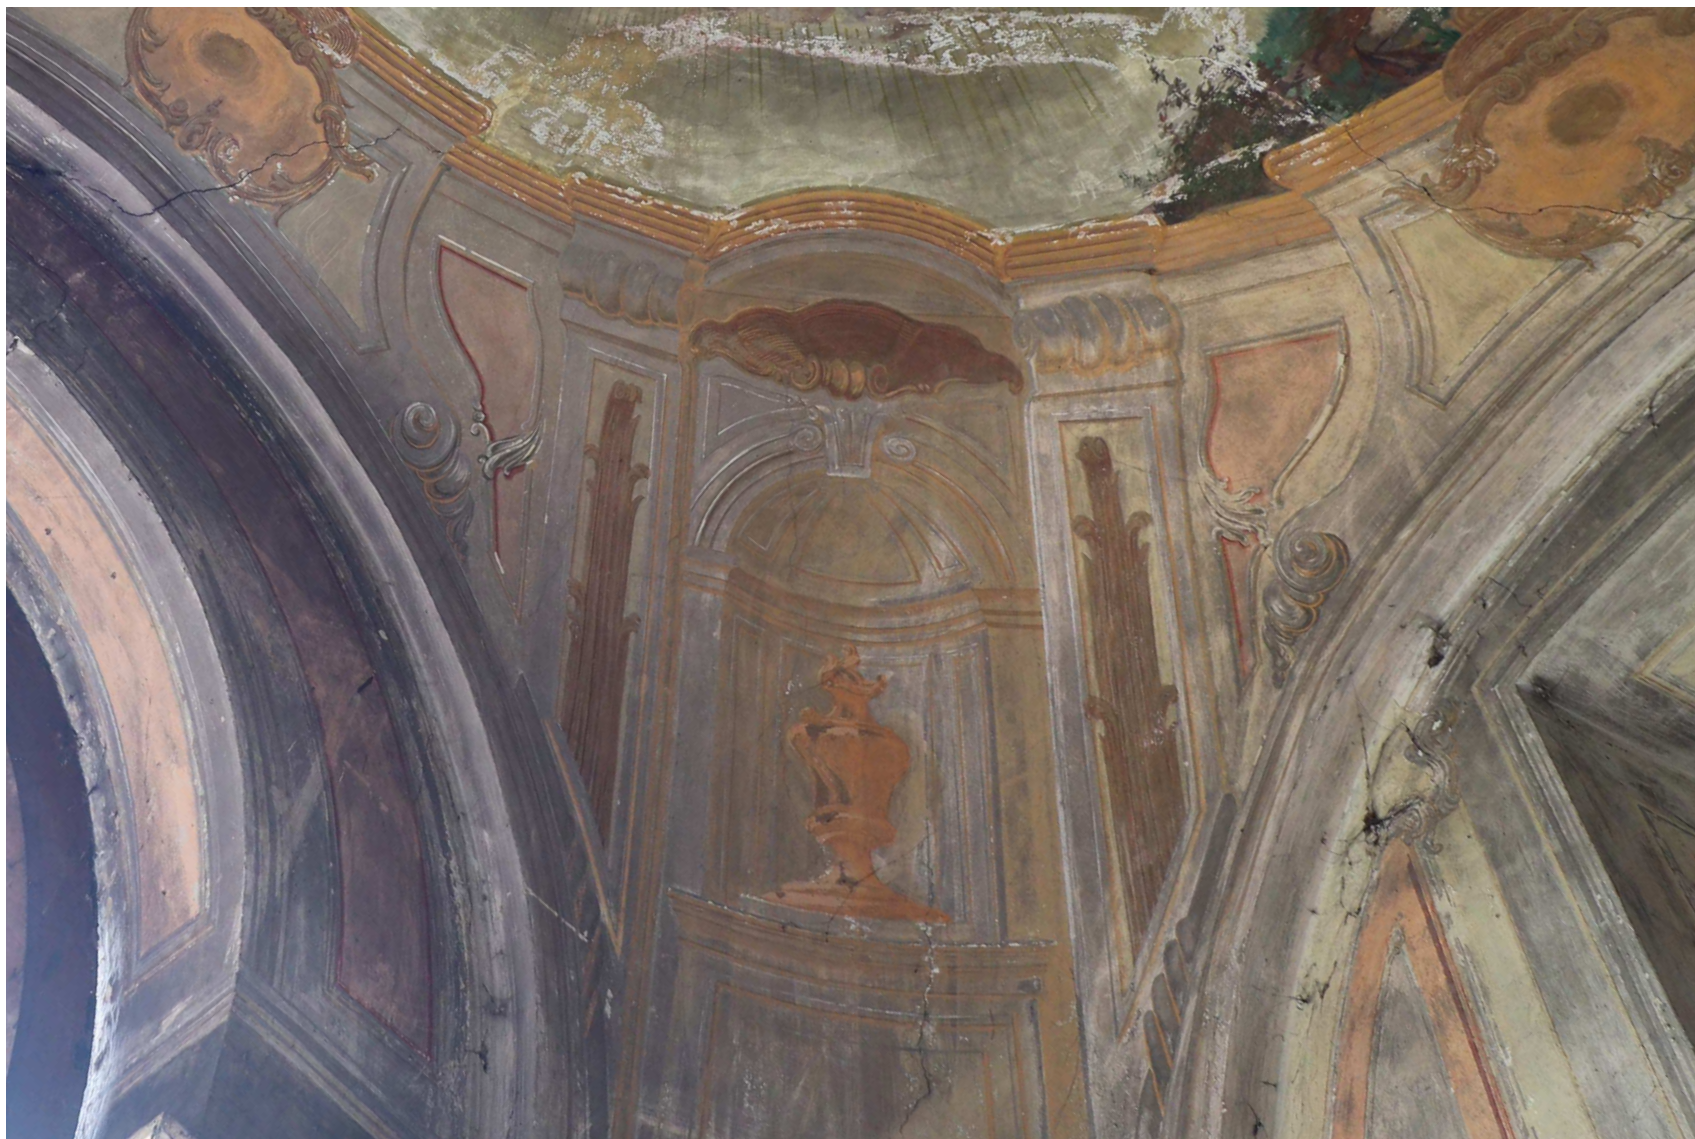
Obr. 09 Část původní barokní nástěnné malby iluzivní architektury. Pendentiv, západní kout kaple. Stav před restaurováním.

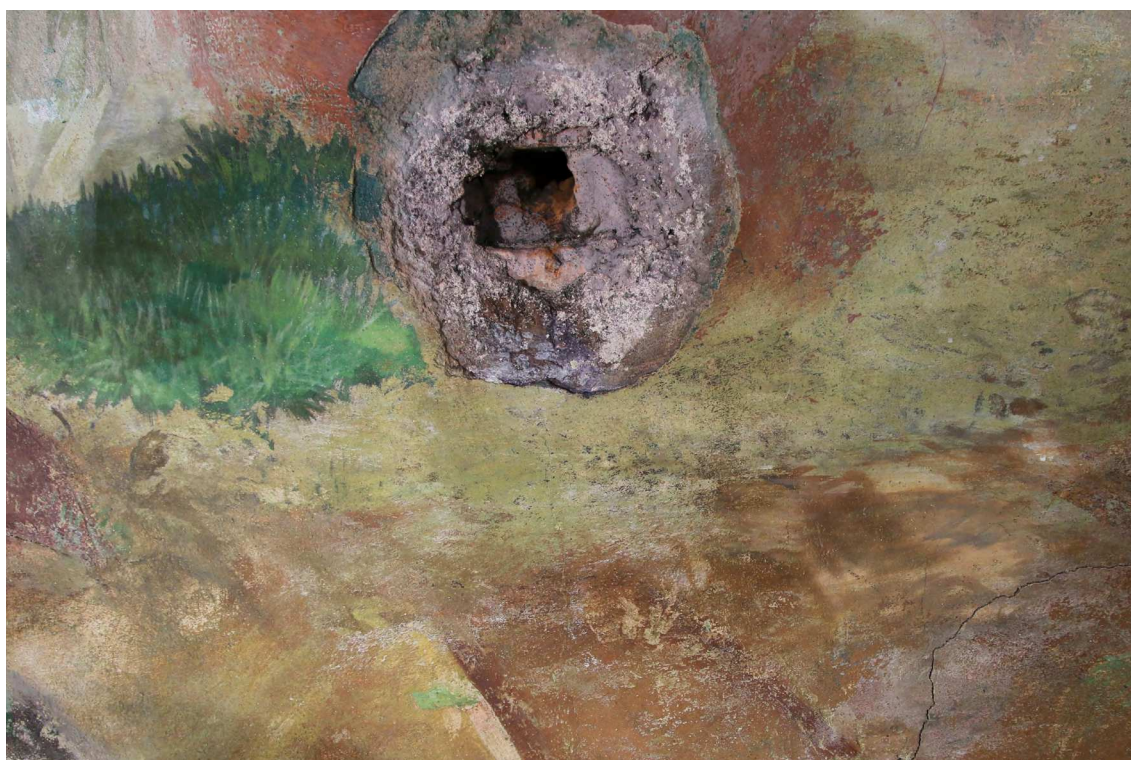
Obr. 22 Chybějící omítková vrstva na klenbě. V jejím středu se nachází otvor do podstřešního prostoru kaple, přes který byla jištěna dřevěná plastika polopostavy Boha Otce. Na chybějící omítce je viditelný nános barevné vrstvy z přemalby. To prokazuje, že toto poškození bylo způsobeno ještě před nanesením přemalby z 19. století. Stav v průběhu odstraňování přemalby z 19. století.

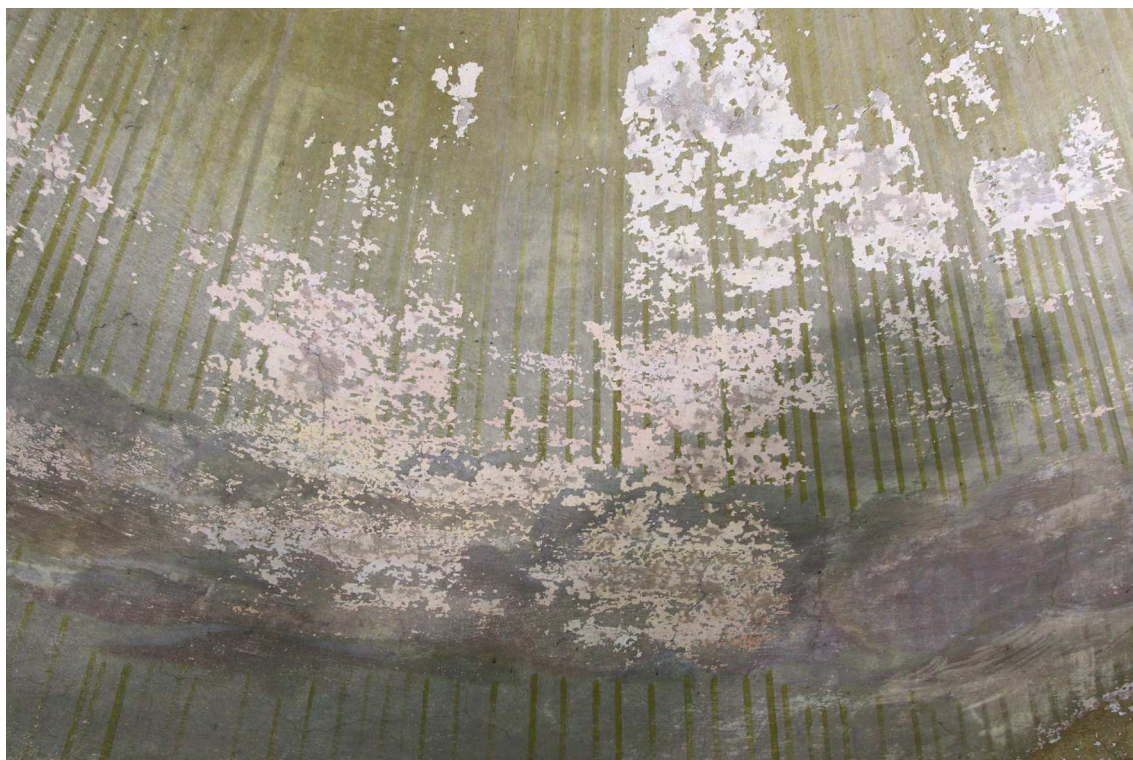
Obr. 23 Poškození přemalby z 19. stol. - odlupování a úplná ztráta barevné vrstvy. Oblast oblohy. Stav před restaurováním.

Dalším výrazným poškozením bylo puchýřkovatění a v jeho důsledku odlupování a úplná ztráta barevné vrstvy. Puchýřkovatění se projevovalo především v oblasti oblohy (obr. 23) a v místech, kde se pod barevnou vrstvou nacházely druhotné tmely. Výrazná byla rovněž lokální ztráta barevné vrstvy, která se vyskytovala v oblasti pod skupinou apoštolů nalevo (obr. 21). Patrně vznikla v důsledku zatečení vody. V tomto místě byla barevná vrstva silně zpráškovatělá. Na malbě se vyskytovaly i další značně zpráškovatělé úseky, kde došlo k částečné ztrátě barevné vrstvy. Práškovatění bylo patrné především na pásu nebe nad okrovou iluzivní římsou a v oblastech okrových pigmentů. Ve spodní části levé skupiny figur byla malba poškozena neodborným čištěním (nejspíše ometáním), které proběhlo patrně během 20. stol. V denním světle byly dále pozorovatelné povrchové nečistoty – prachové depozity a pavučiny.

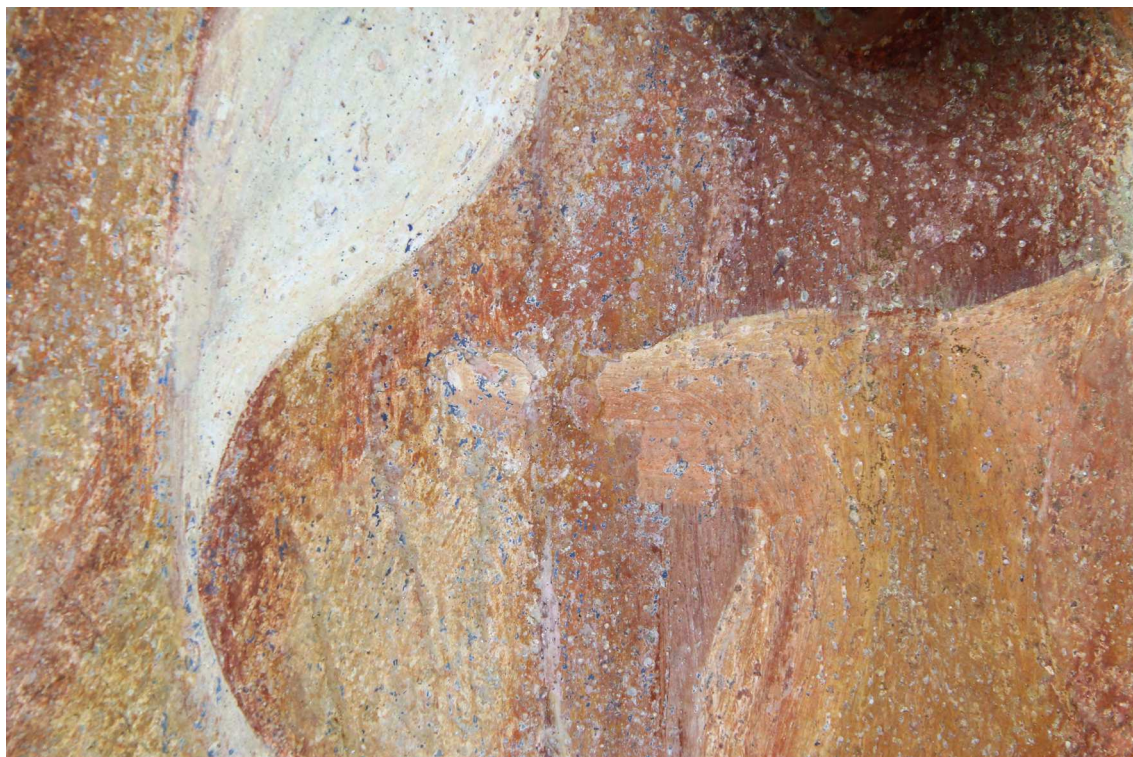
Obr. 24 Lokální ztráta původní barevné vrstvy v oblasti pastózní malby. Palec levé ruky figury K. Stav po sejmutí přemalby z 19. stol.

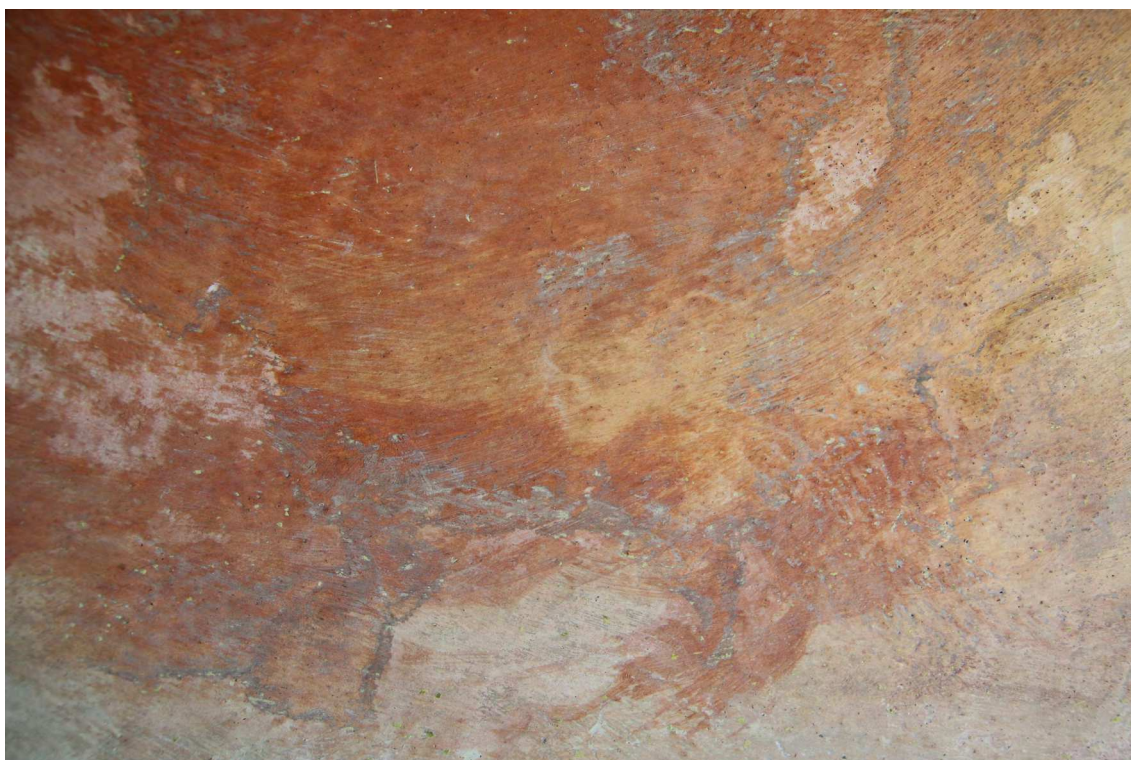
Obr. 27 Šedý zákal a mapy v oblasti oblohy, způsobené patrně zatečením vody. Stav po sejmutí přemalby z 19. stol.

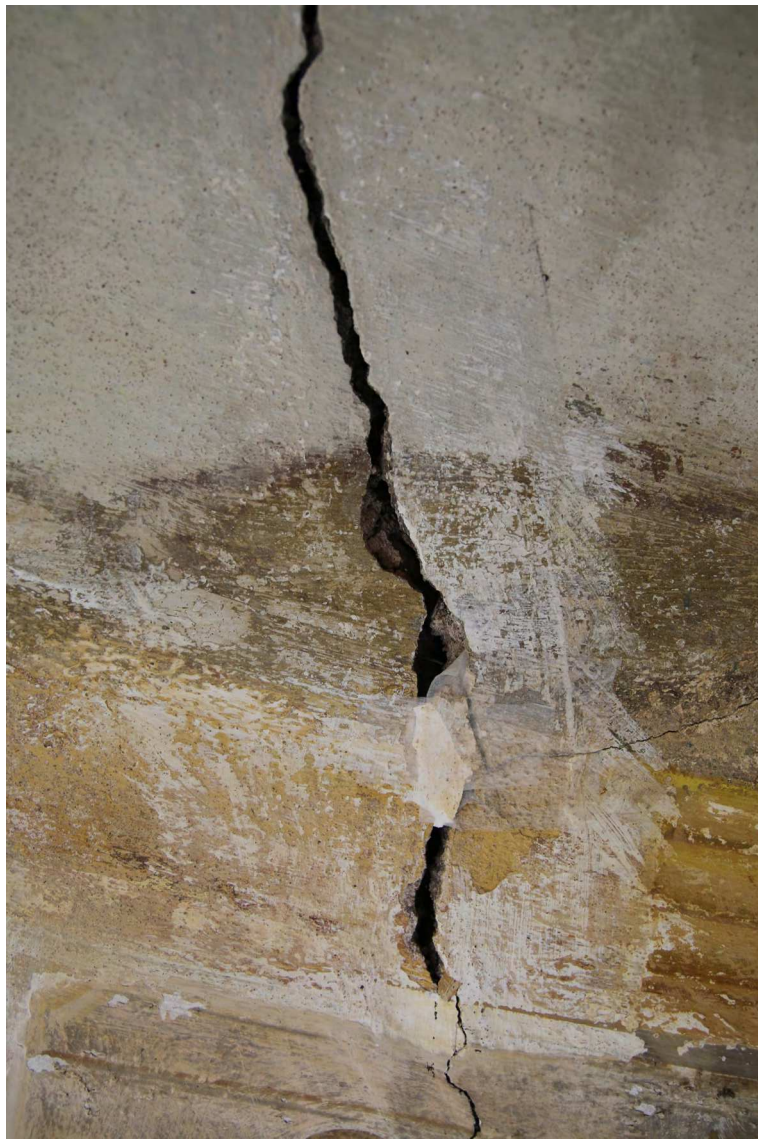
Obr. 28 Detail statické trhliny v průběhu odstraňování sádrových tmelů. Na fotografii je patrná aplikace sádrových tmelů přes originální barevnou vrstvu.

Stav původní malby mohl být detailně popsán až po odstranění přemaleb. Klenbou probíhaly statické trhliny, druhotně zatmelené nejspíše sádrovým tmelem. Tmel byl rozetřen do šířky kolem trhlín tak, že překrával barokní malbu (obr. 28, 44). Tmel byl také místy použit k vyhlazení nerovností na předělu denních dílů v oblasti iluzivní korunní římsy. Originální barevná vrstva se dochovala téměř v celé ploše nástropní malby, její ztráty byly pouze lokální. Některé ztráty vznikly již v minulosti,

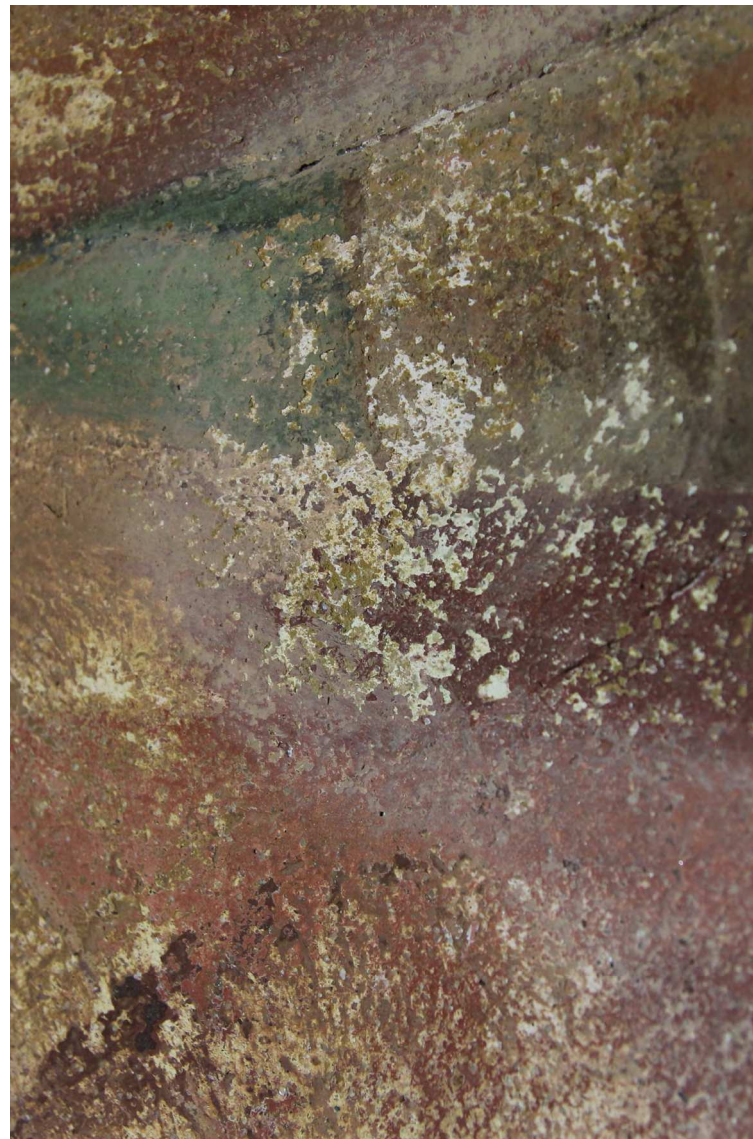
Obr. 29 Poškození zpráškovatěné barevné vrstvy z 19. století. Stav před restaurováním.

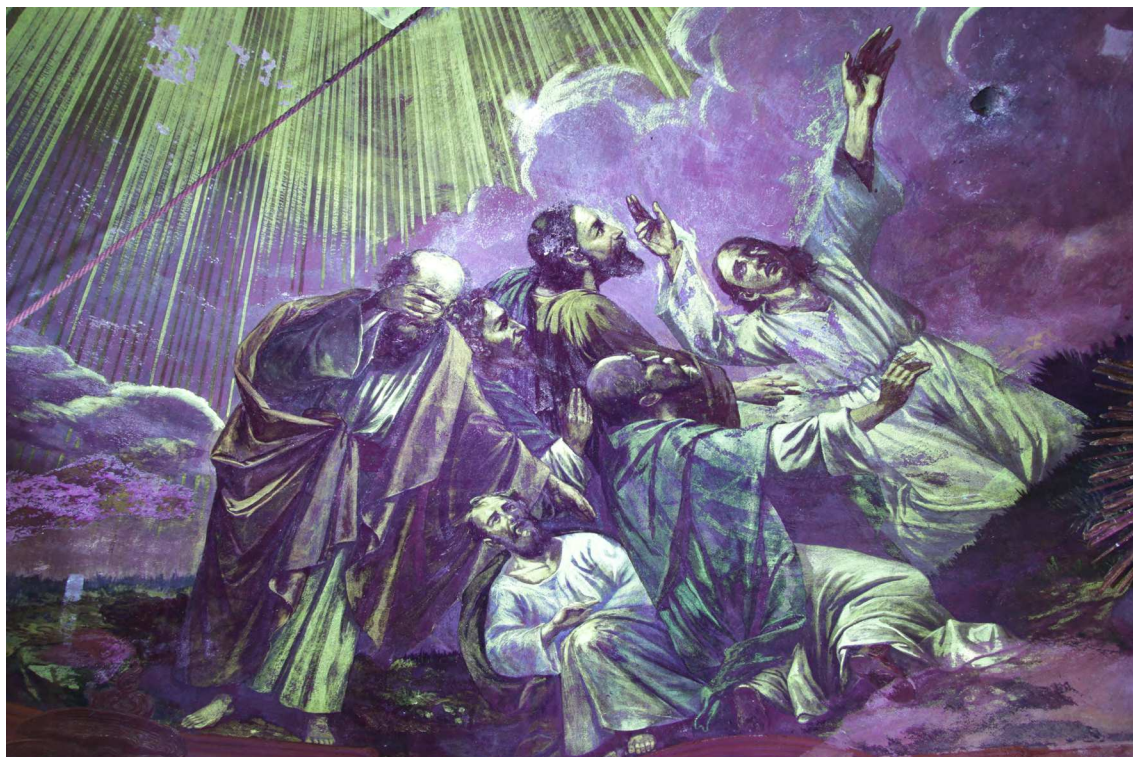
Obr. 33 Průzkum v UV záření. Detail skupiny apoštolů vlevo při umělém osvětlení. V UV záření se projevila kvalita provedení malby z 19. století, která vykazovala větší známky plastičnosti jak v oblasti obličejů, tak v drapériích. Tato plastičnost byla způsobena přidáním pigmentem zinkové běloby, který výrazně luminuje žluto-zelenou luminiscencí. Stav před sejmutím přemalby z 19. stol.

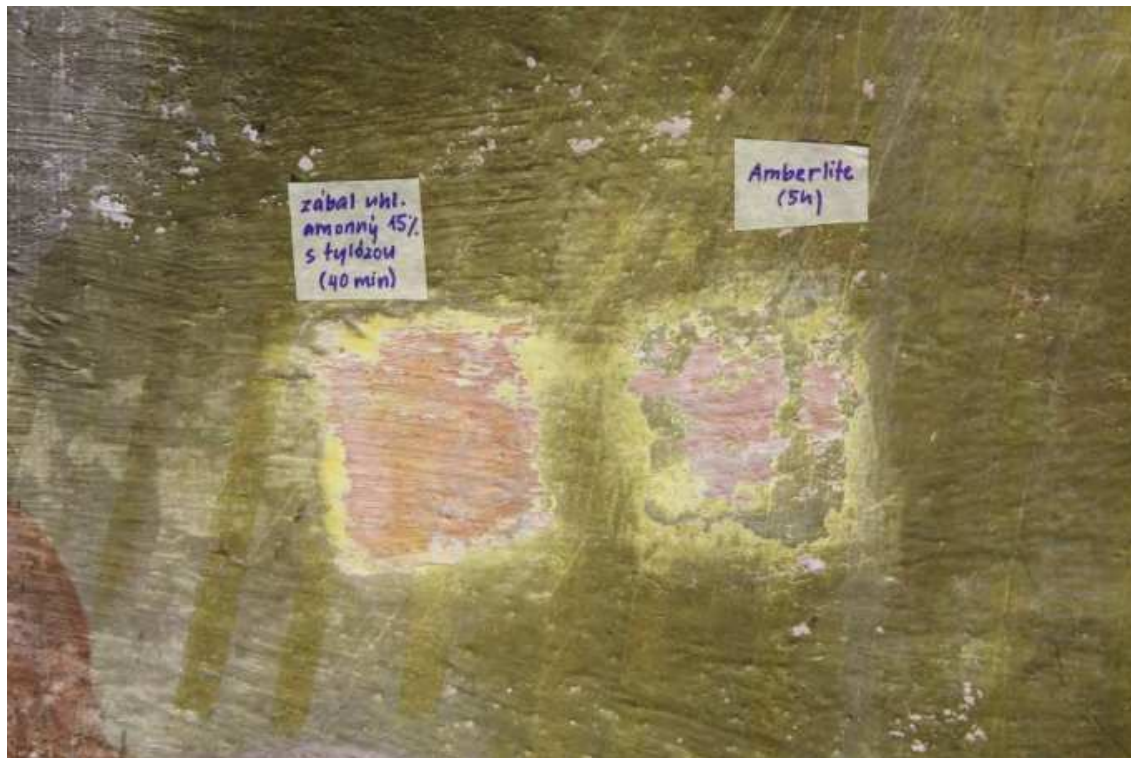
Obr. 38 Zkoušky odstranění přemalby z 19. stol. chemickými prostředky. Vlevo zkouška odstranění pomocí zábalu z 15% (hm.) roztoku uhličitanu amonného v Tylose s dobou působení 40 min, vpravo pomocí zábalu z iontoměniče Amberlite 4400 OH s dobou působení 5 h.

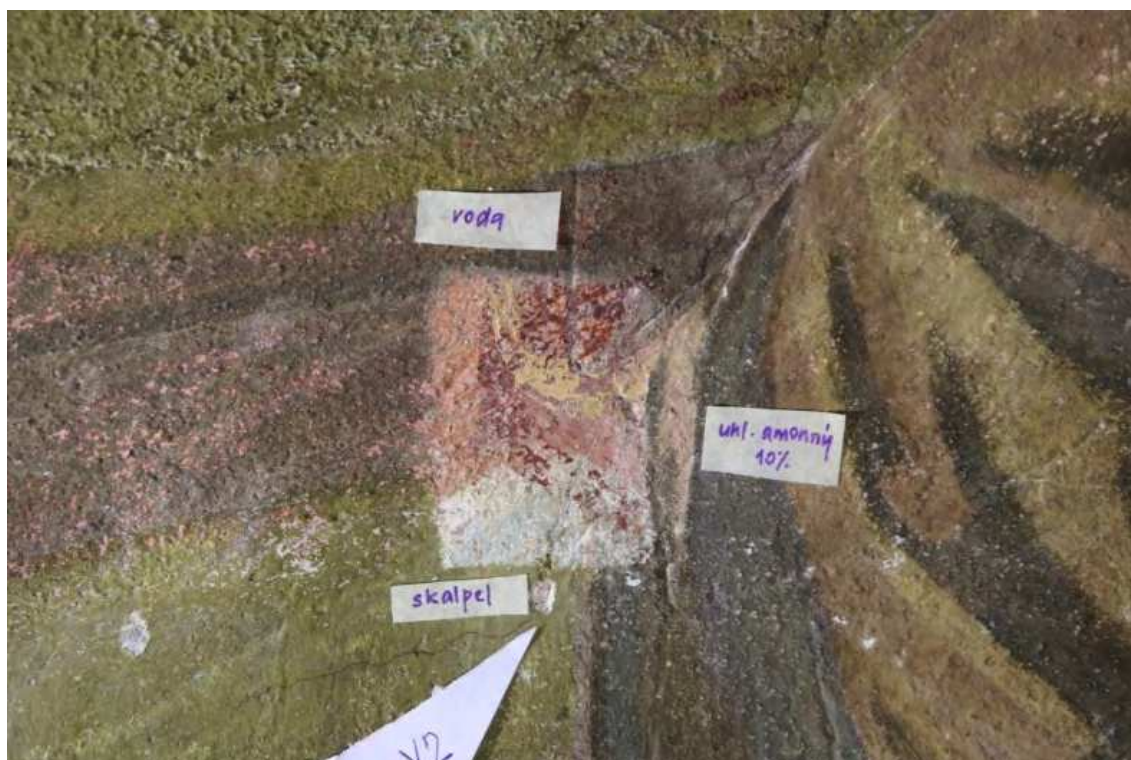
Obr. 39 Zkoušky odstranění přemalby z 19. stol. – skalpelem, vodou a 10% (hm.) roztokem uhličitanu amonného. Zkouška v oblasti předělu mezi figurami J a K.

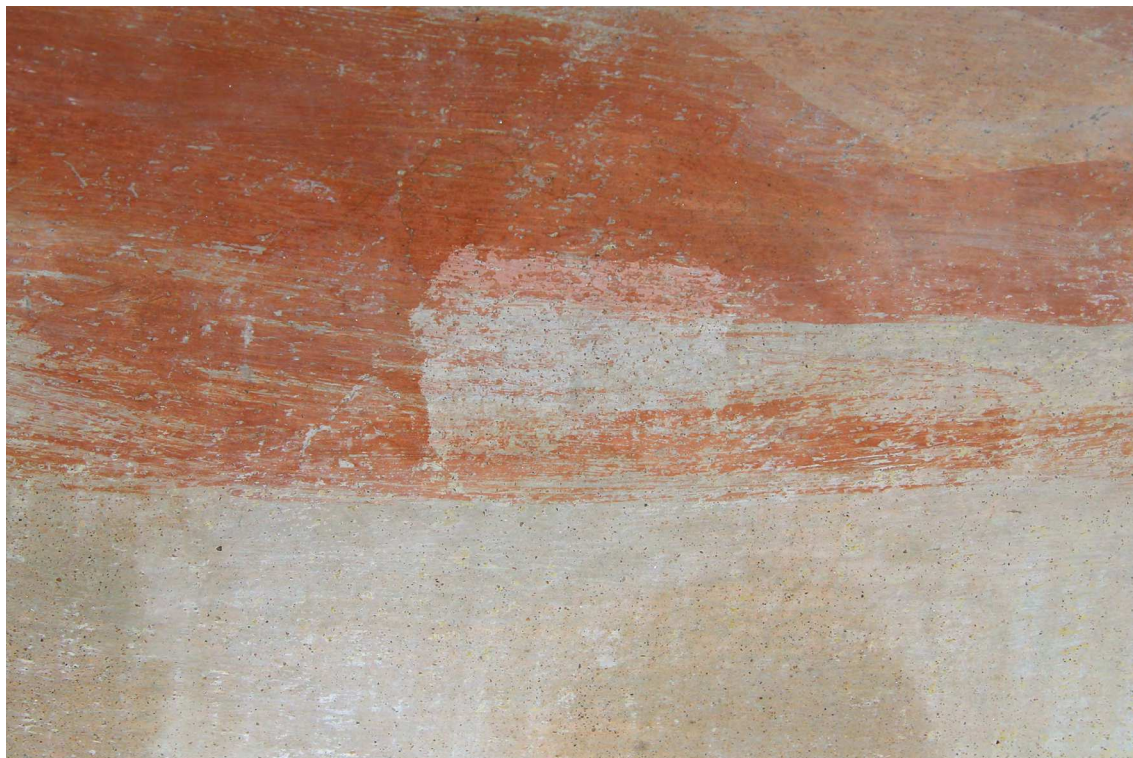
Obr. 41 Zkoušky odstranění přemalby z 19. stol. Po sejmutí zábalu z iontoměniče Amberlite 4400 OH se projevilo poškození (odbarvení) barokní barevné vrstvy v důsledku styku iontoměniče s původní barevnou vrstvou. Oblast oblohy. Stav v průběhu zkoušek technologií a materiálů.

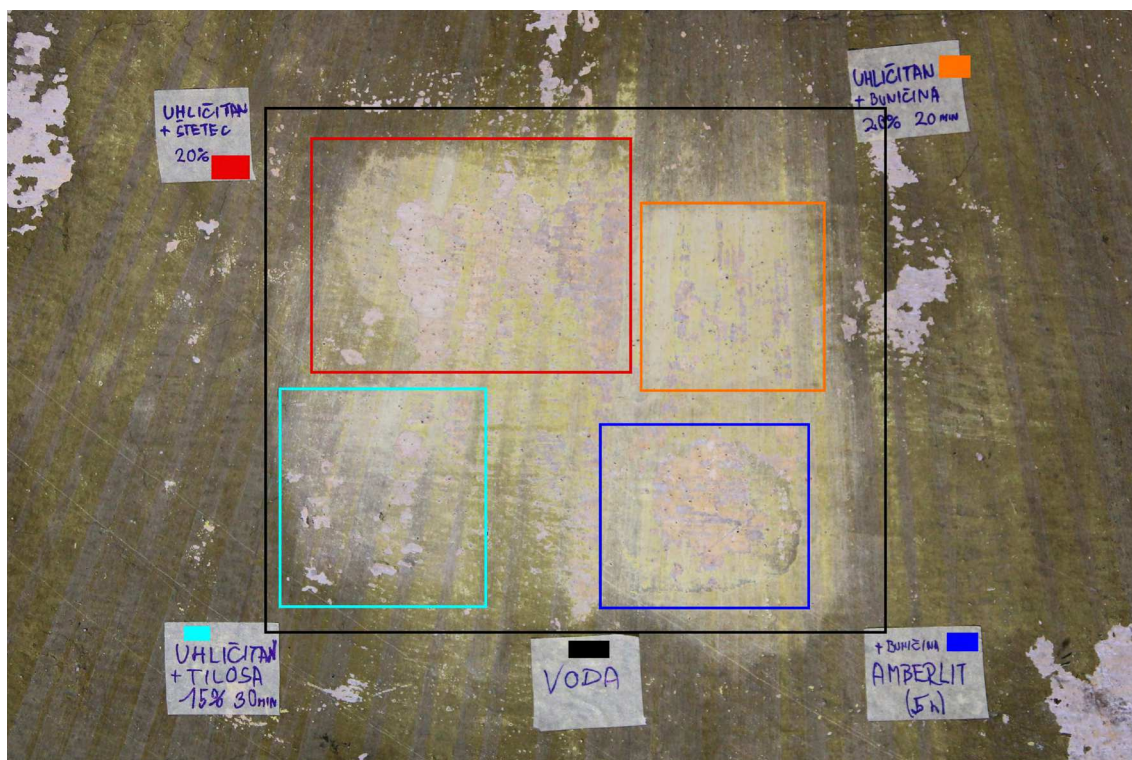
Obr. 42 Barevné zakreslení výsledků zkoušek odstranění přemalby z 19. stol. pomocí mokrých a chemických prostředků. Oblast oblohy. Stav v průběhu zkoušek technologií a materiálů.

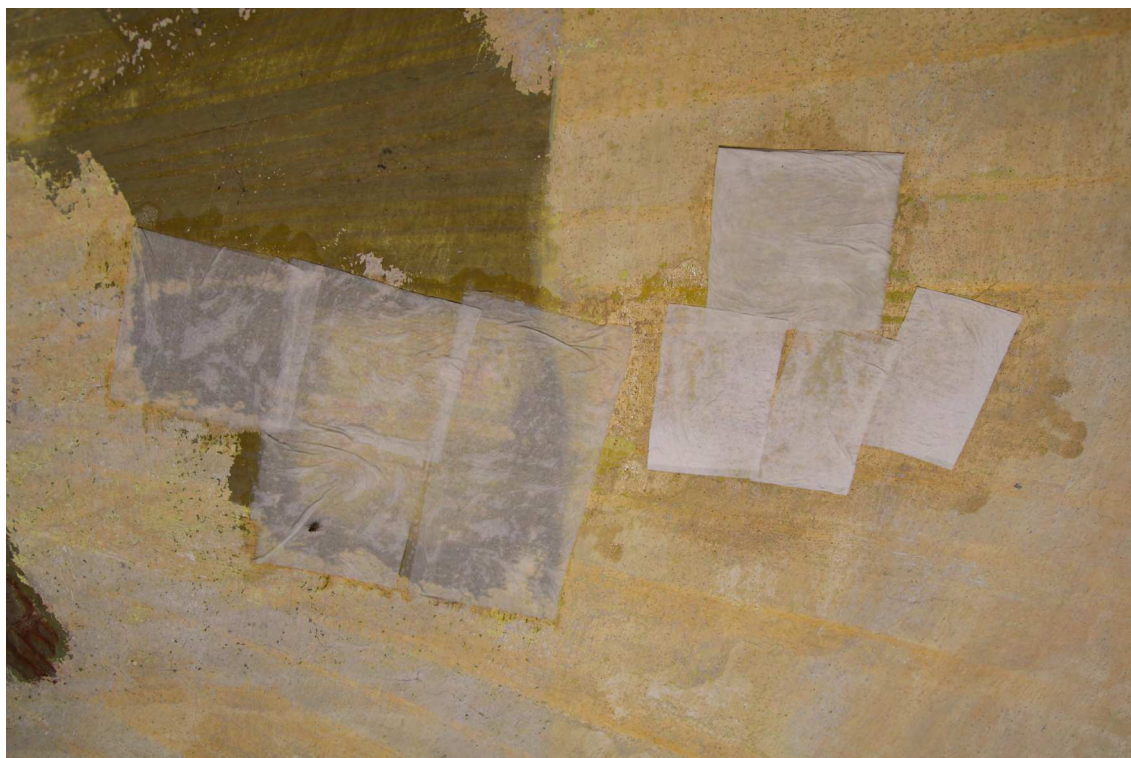
Obr. 43 Použití zábalu buničiny s vodou při odstraňování přemalby z 19. století. Oblast oblohy.

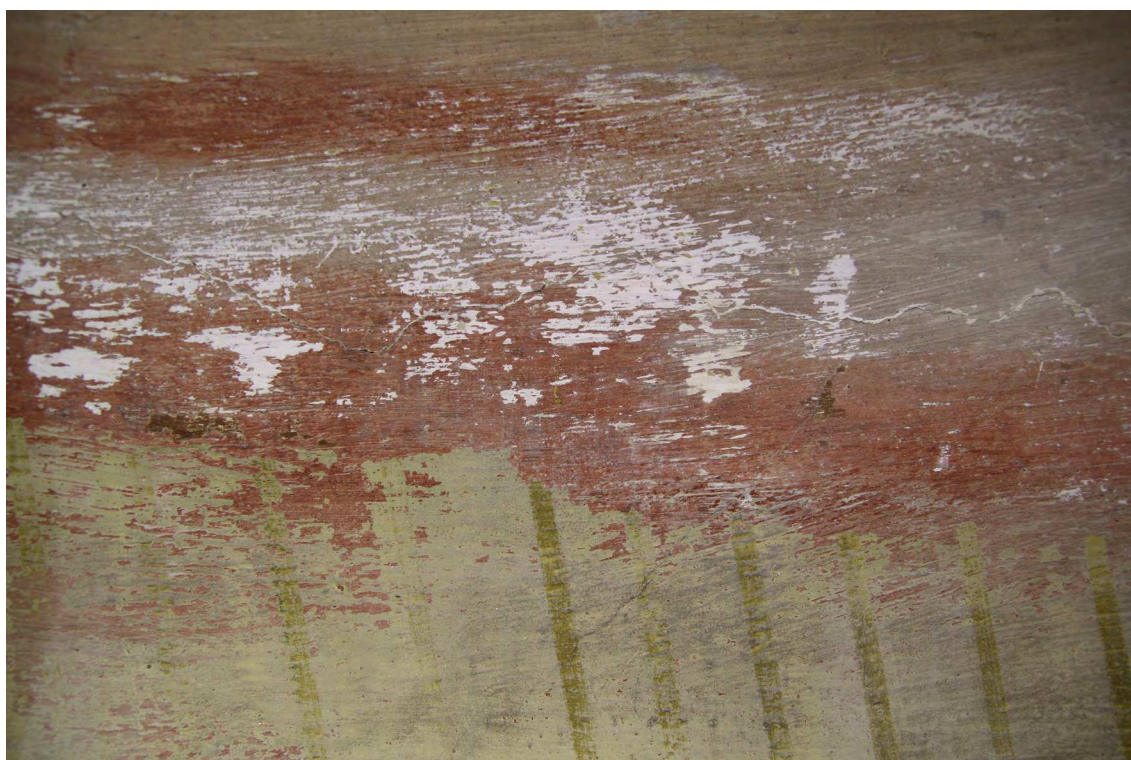
Obr. 44 V průběhu odkryvu originální barokní malby byla pozorována přítomnost bílých tmelů v trhlinách a jejich okolí. Tyto těžko odstranitelné tmely byly redukovány pomocí skalpelů, kladívek, vlhčení vodou či zábalů z vody a buničiny.

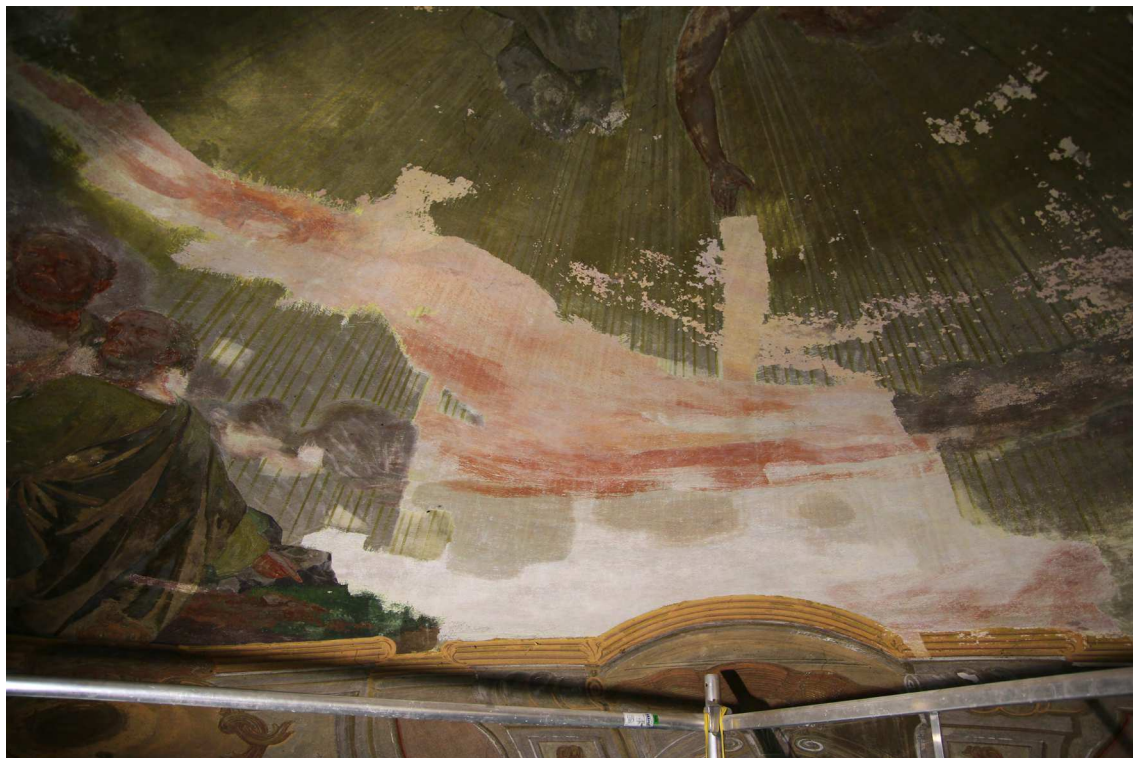
Obr. 45 Odstraňování přemalby z 19. století a odkrytí originální barokní vrstvy. Stav průběhu snímání přemalby z 19. stol.

S odstraňováním přemalby bylo u nástrojných malby započato v oblasti oblohy, kde se na základě zkoušek předpokládal snazší a rychlejší postup (obr. 45, 47). Přemalba byla nejprve celoplošně omyta destilovanou vodou a mikroporézní houbou (kromě partií zpráškovatělé barevné vrstvy), čímž byly odstraněny nečistoty a prachové depozity. Místy omytí vodou stačilo i k odstranění přemalby. V oblastech, kde nebylo omývání vodou dostačující, bylo použito vody v kombinaci s mechanickým namáháním zubním kartáčkem. Drobná, špatně odstranitelná rezidua přemalby byla čištěna vodou za pomoci plastového vlákna a čisticích štětců s přítlakem. U obzvláště rezistentních částí malby v oblasti oblohy bylo přistoupeno k aplikaci obkladů z buničiny s vodou po dobu cca 5 min (obr. 43), kterými byla odstraňovaná barevná vrstva naměkčena a po sejmutí obkladu vyčištěna destilovanou vodou a čisticím štětcem za současného mírného mechanického namáhání. Na místech s vysokou odolností přemalby byl v několika případech použit v menších plochách zábal iontoměniče *Amberlite 4400 OH* (postup nanášení zábalu je popsán v kapitole 4.1. *Zkoušky odstranění přemalby z 19. století*) aplikovaný na dobu 15 min.

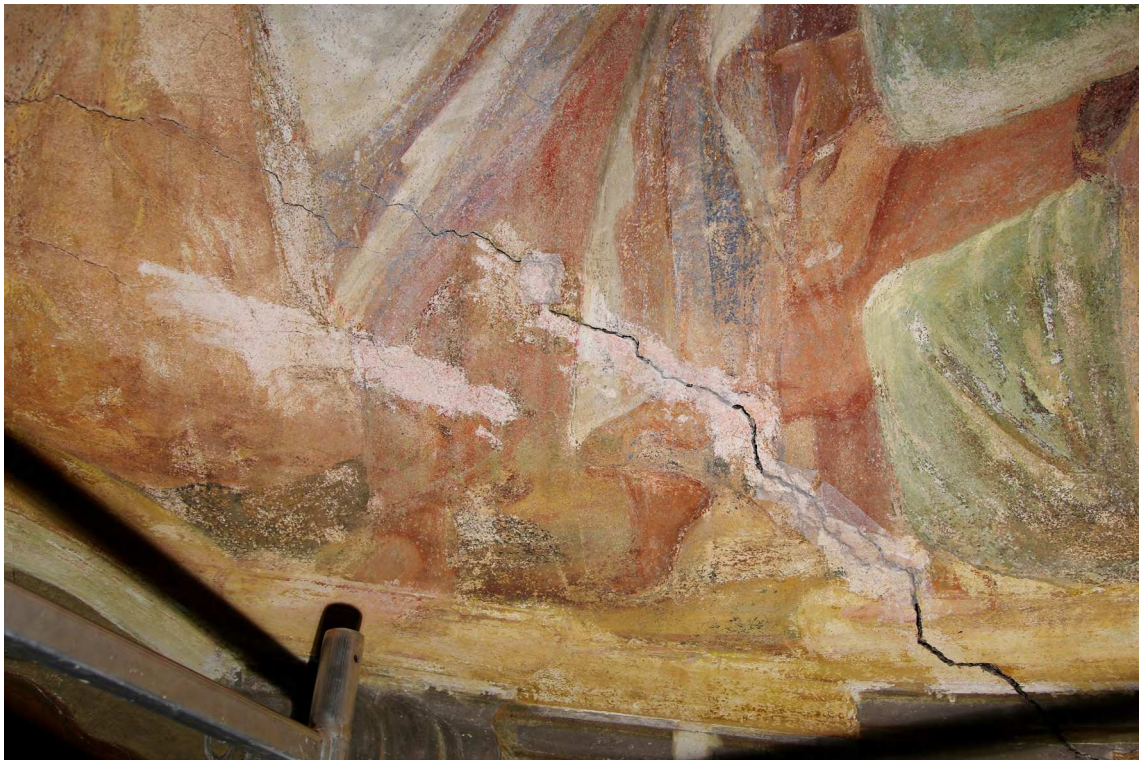
Obr. 55 Detail oblasti s bílým tmelem po odstranění tmelu - ztráta barokní barevné vrstvy.

Bílé, patrně sádrové nepůvodní tmely byly nevyhovující, protože zasahovaly do plochy restaurované malby a zakrývaly ji. Odstraňování tmelů bylo obtížné, jelikož byly velmi tvrdé a přilnavé. Pro usnadnění odstranění byly tmely napřed vlhčeny či naměkčovány zábaly z destilované vody a buničiny. Samotné odstraňování poté probíhalo mechanicky, restaurátorským kladívkem, a dočištění skalpelem (obr. 44).

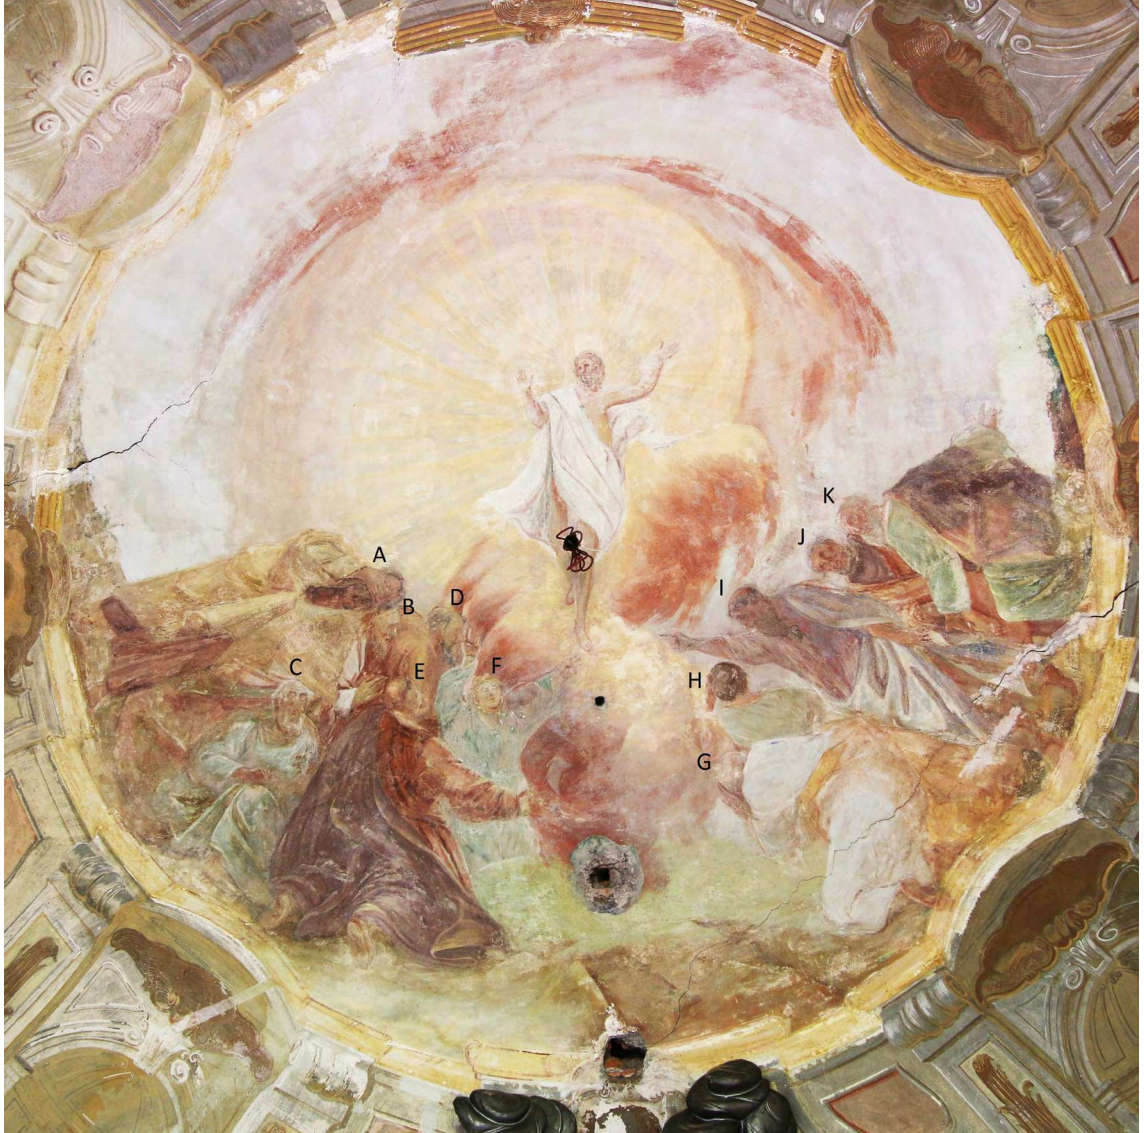
Obr. 58 Celkový pohled na nástropní malbu po odstranění přemalby z 19. století a druhotných vrstev. Značení jednotlivých postav ve skupinách figur.

Z důvodu obtížné až nemožné identifikace jedenácti postav Kristových následovníků byly pro větší přehlednost jednotlivé figury označeny písmeny A až K (viz obr. 58). Skupina apoštolů na malbě vlevo se sestává z figur A až F, skupina vpravo z figur G až K. Učedník A, na malbě zcela vlevo, stojí čelem k divákovi, svou pravou rukou si zakrývá obličej, levou ruku má nataženou a mírně odtaženou od těla. Apoštol A má hnědé vlasy a plnovous a na sobě červené roucho a světle okrový plášť. Zpoza něj vykukuje pravý profil figury B s šedým plnovousem. Postava B má sepjaté ruce ve zbožném gestu a je zahalen do bílého pláště. Pod ním klečí na jednom kolenu učedník C vzhlížející k centrální postavě Krista. C má bílé vlasy a vousy a na sobě tuniku i plášť v zelených odstínech. Napravo od něj klečí figura E s rozpaženými rukama (z jeho levé ruky se dochovaly pouze fragmenty prstů), obrácená zády k divákovi. Apoštol E je oblečen do červeného roucha a fialového pláště. Jeho obličej, ohraničený rezavohnědými vlasy a vousy, je k diváku natočen z pravého profilu. Z apoštola D vidíme pouze hlavu a poprsí, které vyčnívá nad postavami B a E. Jeho obličej s tmavými vlasy a dlouhým špičatým plnovousem je zachycen z profilu, na sobě má světec okrovou tuniku s červenými stíny. Poslední ze skupiny postav nalevo (F) je bezvousý mladík na kolenou, s rukama zdviženýma nad hlavu ve vítězném gestu. Jeho okrouhlý obličej s čupřinou světlých vlasů vidíme téměř en face. Na sobě má učedník zelené roucho a přes rameno přehozený patrně červený plášť, z něhož se dochovaly pouze fragmenty. Figuru F můžeme téměř s jistotou identifikovat, a to jako sv. Jana Evangelistu.¹¹

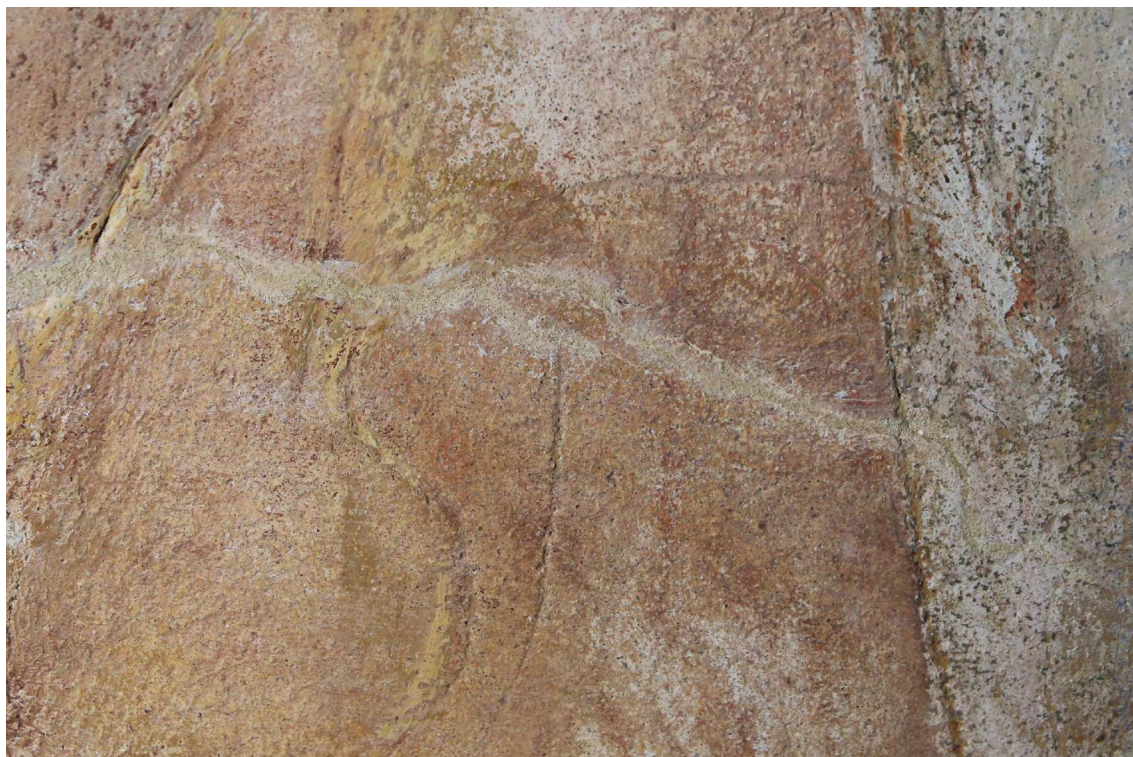
Obr. 62 Trhlina v omítkové vrstvě oblasti figury G. Stav po sejmutí přemalby z 19. stol. a po tmelení.

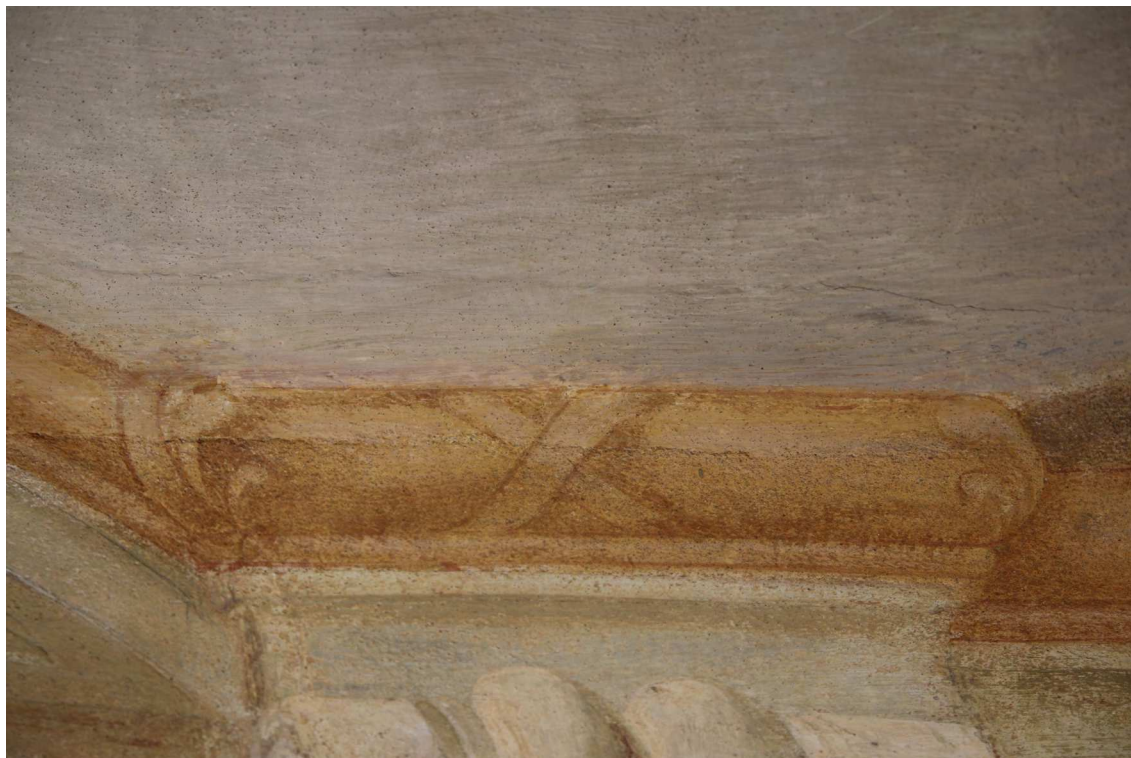
Obr. 63 Detail římsy. Stav po restaurování.

Retuše byly provedeny práškovými minerálními pigmenty pojenými 2% (hm.) roztokem arabské gumy. Byla použita plošná a tečková retuš, vždy v souladu s okolní strukturou původní malby. Stav po provedení retuší a rekonstrukcí zachycují obr. 63, 68, 71, 74, 76, 78, 80, 82, 89, 92, 95 a 98. Celkový pohled na nástropní malbu *Nanebevstoupení Páně* po restaurování viz obr. 99 a na restaurovaný úsek iluzivní architektury viz obr. 84.

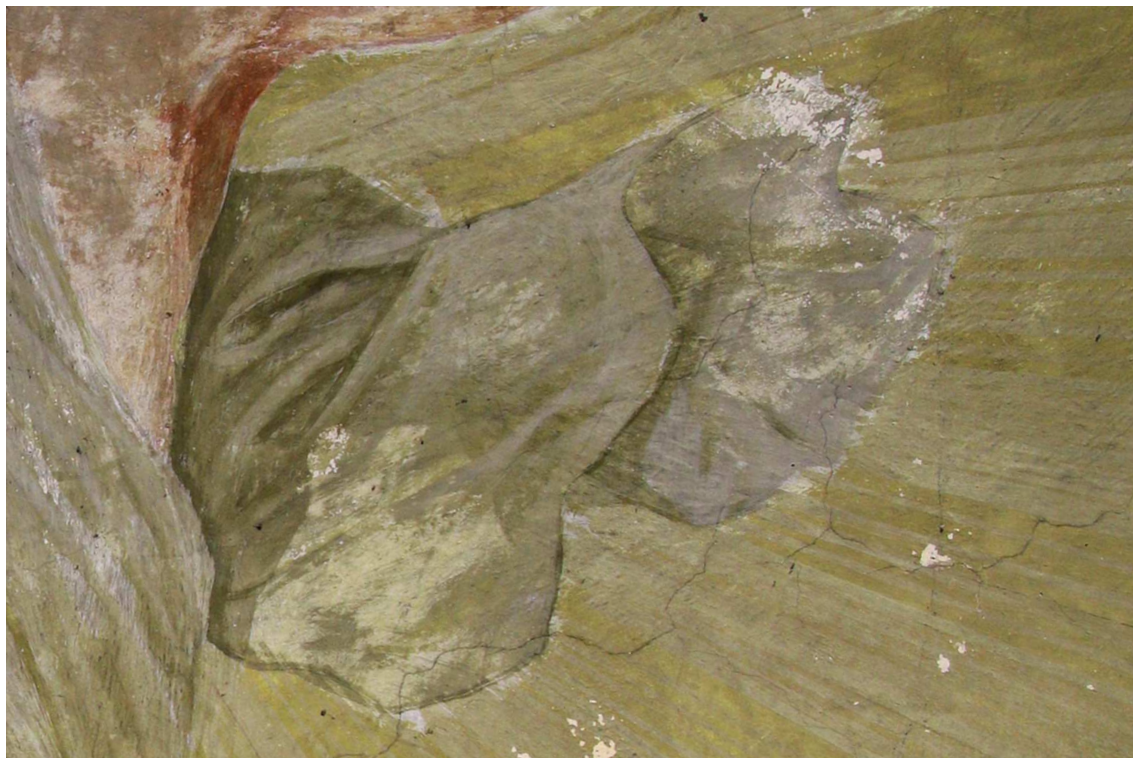
Obr. 65 Detail drapérie před odstraněním přemalby z 19. století.
