Dokumentace restaurátorského průzkumu a zásahu

Restaurování nástropní malby „*Nanebevstoupení Krista*“
a části nástěnné malby s motivem iluzivní architektury
v interiéru kaple Bolestné Panny Marie v Broumově-Olivětíně

Litomyšl 2018

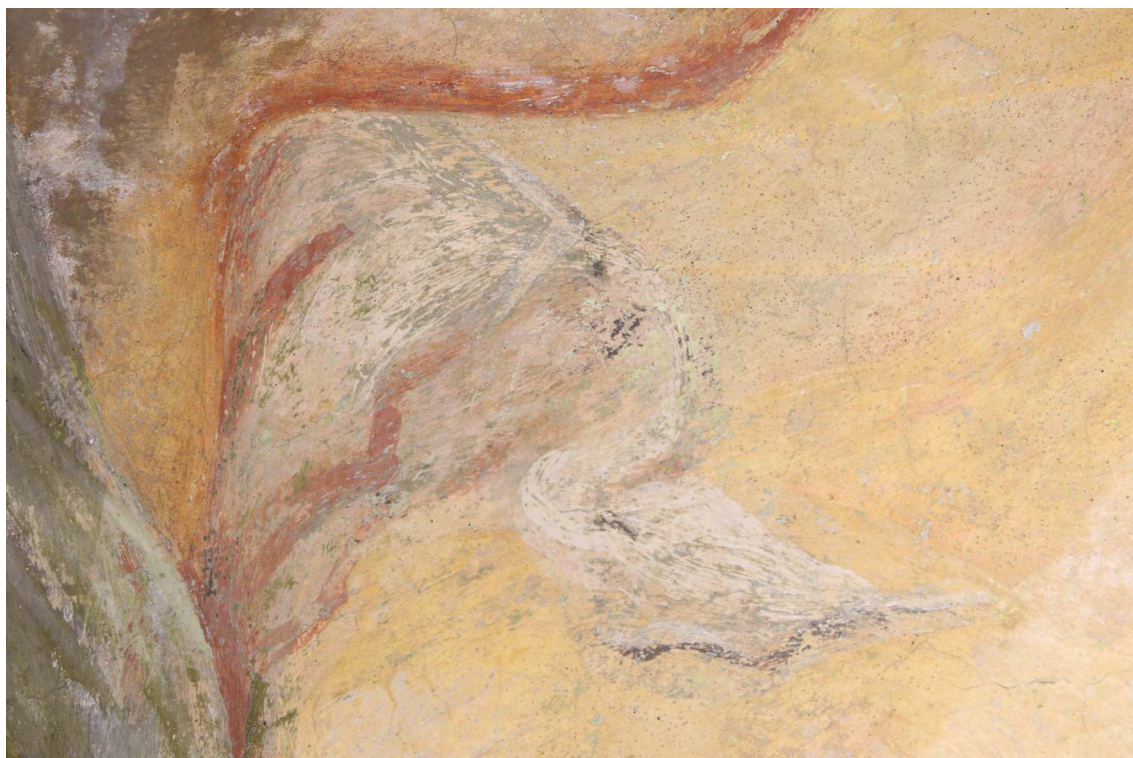
Obr. 67 Detail drapérie po částečném odstranění přemalby z 19. století.

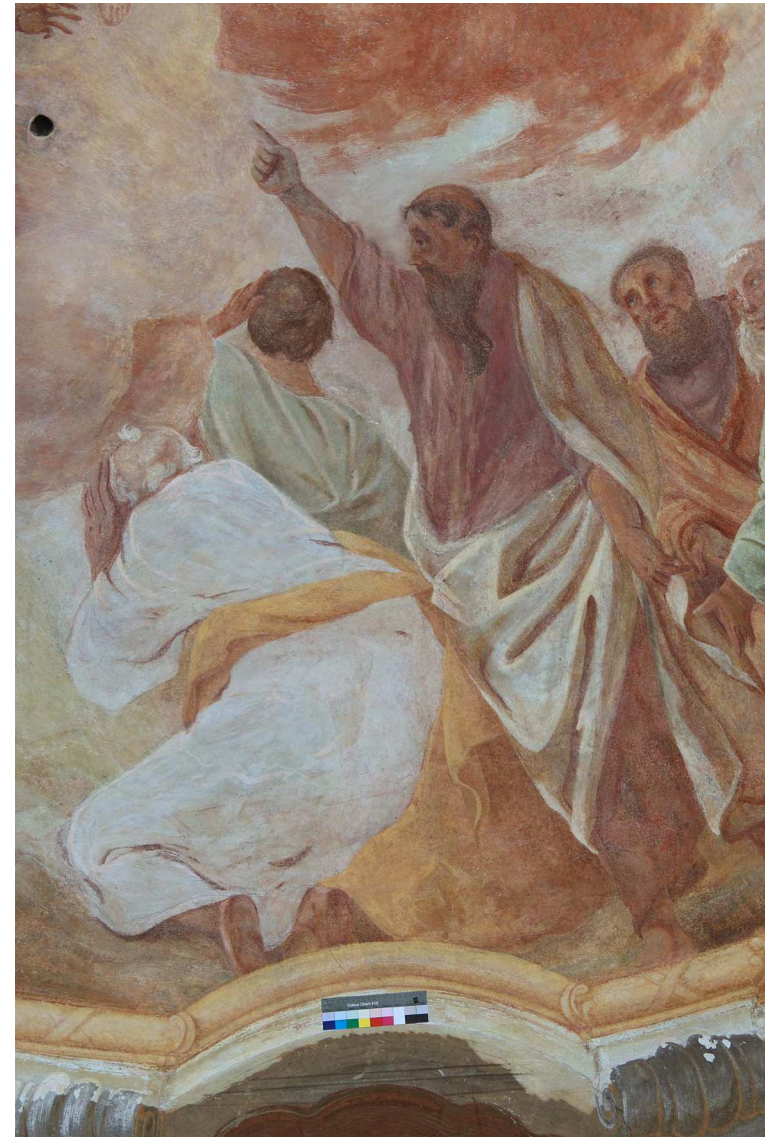
Obr. 80 Stav po provedení retuší a rekonstrukcí. Rekonstruována byla i iluzivní římsa, její rekonstrukce se odvíjela převážně od ryté kresby a dochovaných barevných fragmentů barokní malby.

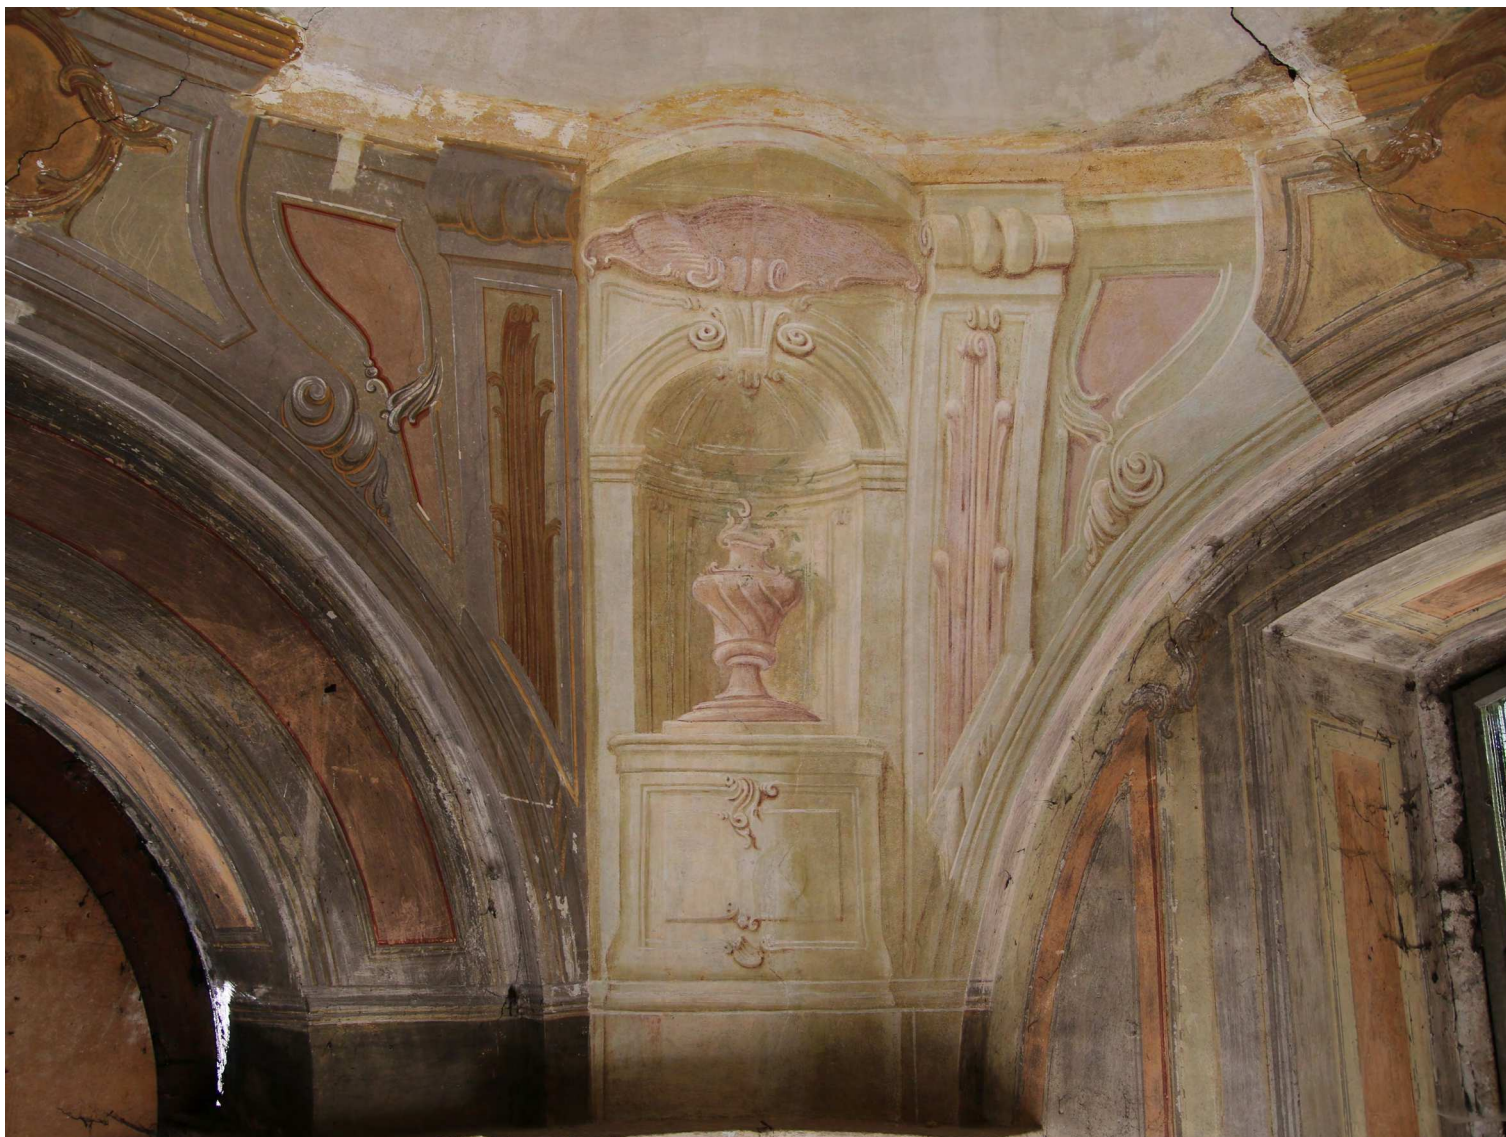
Obr. 84 Část původní barokní nástěnné malby iluzivní architektury. Pendentiv, západní kout kaple. Stav po částečném retušování.

Retuše byly provedeny práškovými minerálními pigmenty pojenými 2% (hm.) roztokem arabské gumy. Byla použita plošná a tečková retuš, vždy v souladu s okolní strukturou původní malby. Stav po provedení retuší a rekonstrukcí zachycují obr. 63, 68, 71, 74, 76, 78, 80, 82, 89, 92, 95 a 98. Celkový pohled na nástropní malbu *Nanebevstoupení Páně* po restaurování viz obr. 99 a na restaurovaný úsek iluzivní architektury viz obr. 84.

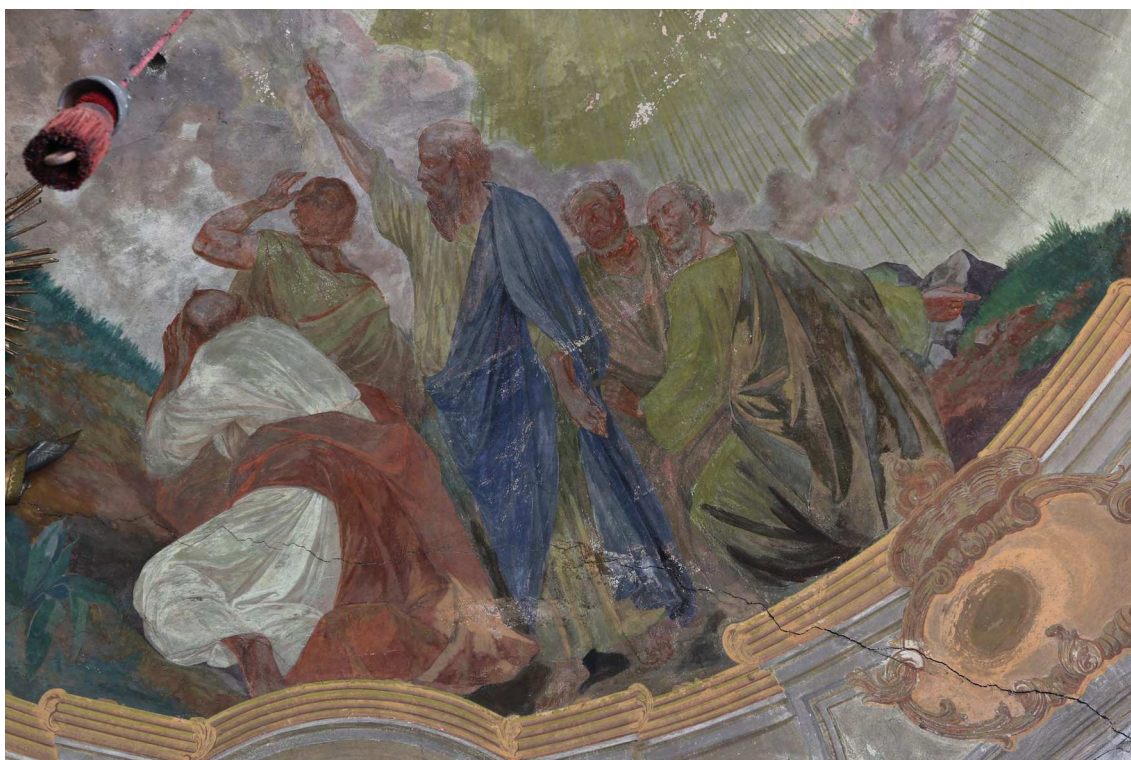
Obr. 90 Stav před restaurátorským zásahem. Jde o figurální skupinu pěti postav na pravé polovině nástropní malby. Prasklina ve spodní části obrázku vede od okna k nice.

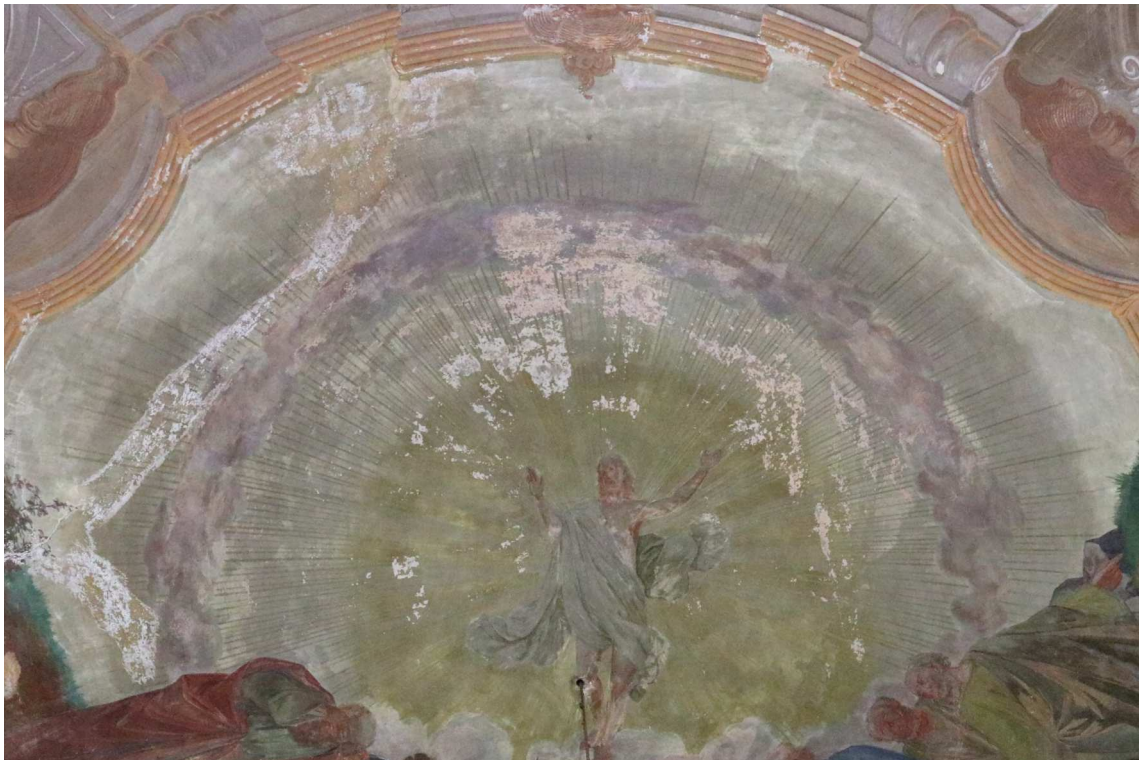
Obr. 93 Stav před restaurátorským zásahem. Horní polovina nástropní malby. Na tomto obrázku je patrné největší poškození puchřívání, které se nacházelo právě v oblasti nebe. Ježíš Kristus jako centrální figura na nástropní malbě kvůli alteraci pigmentů působí tmavě a nevýrazně.

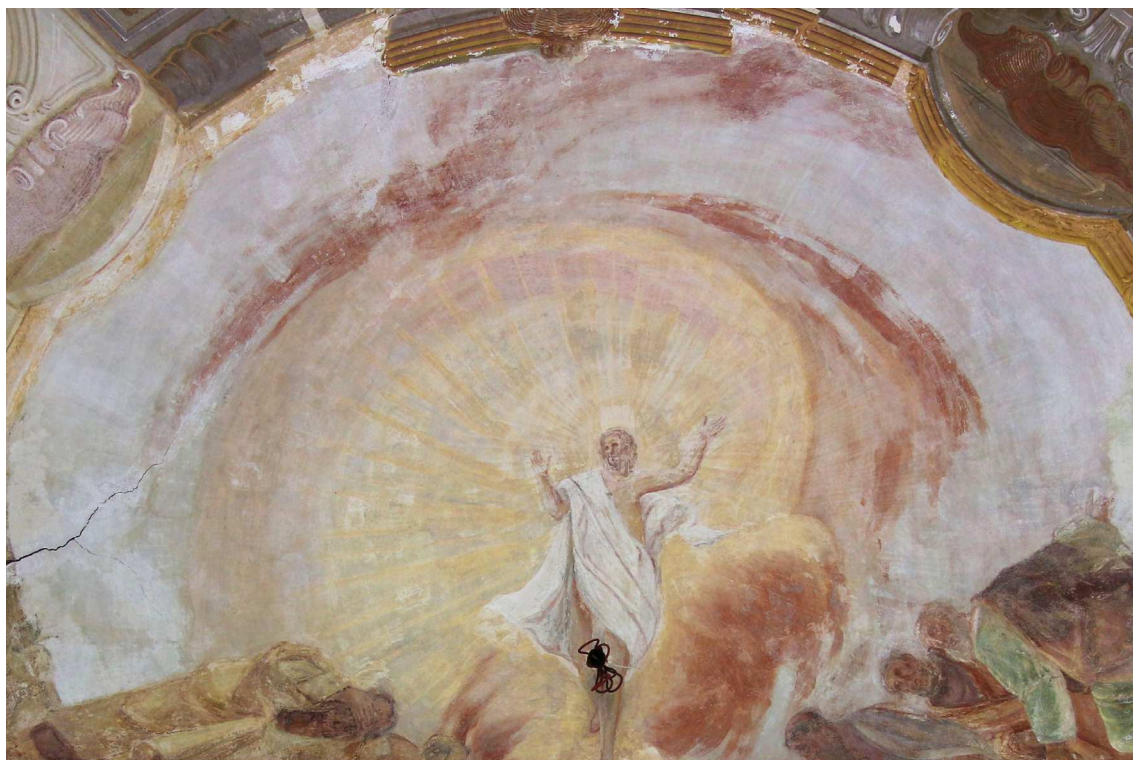
Obr. 94 Stav po odstranění přemalby z 19. století. Horní polovina nástropní malby. Po odstranění přemalby je centrální postava Ježíše Krista mnohem výraznější a celkově působí živějším dojmem, spolu s pozadím.

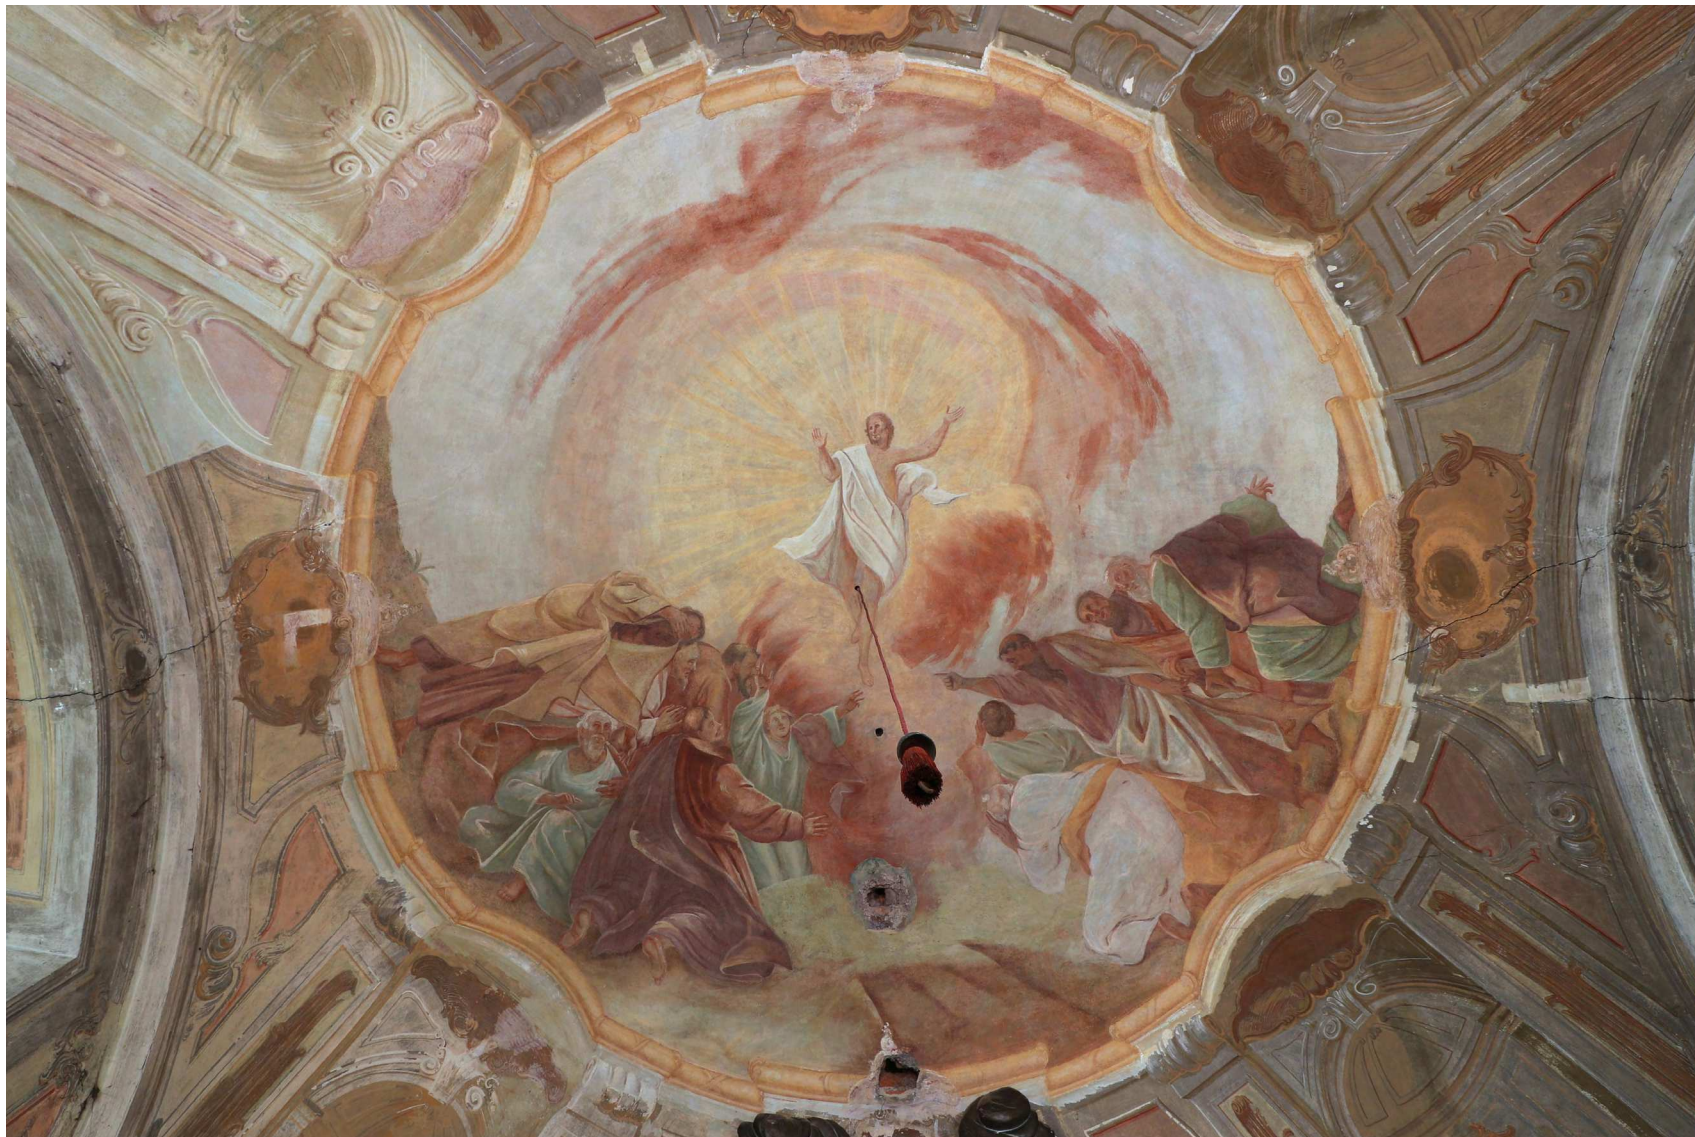
Obr. 99 Stav po retušování. Celkový pohled na nástropní malbu.

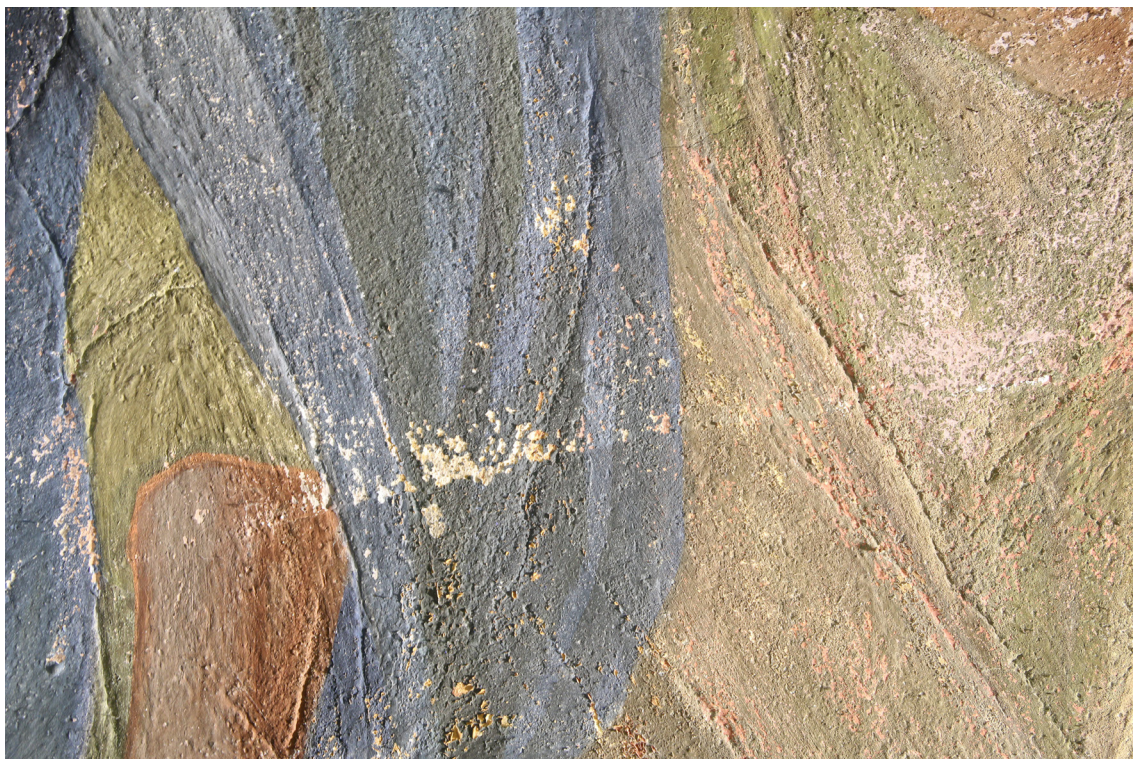
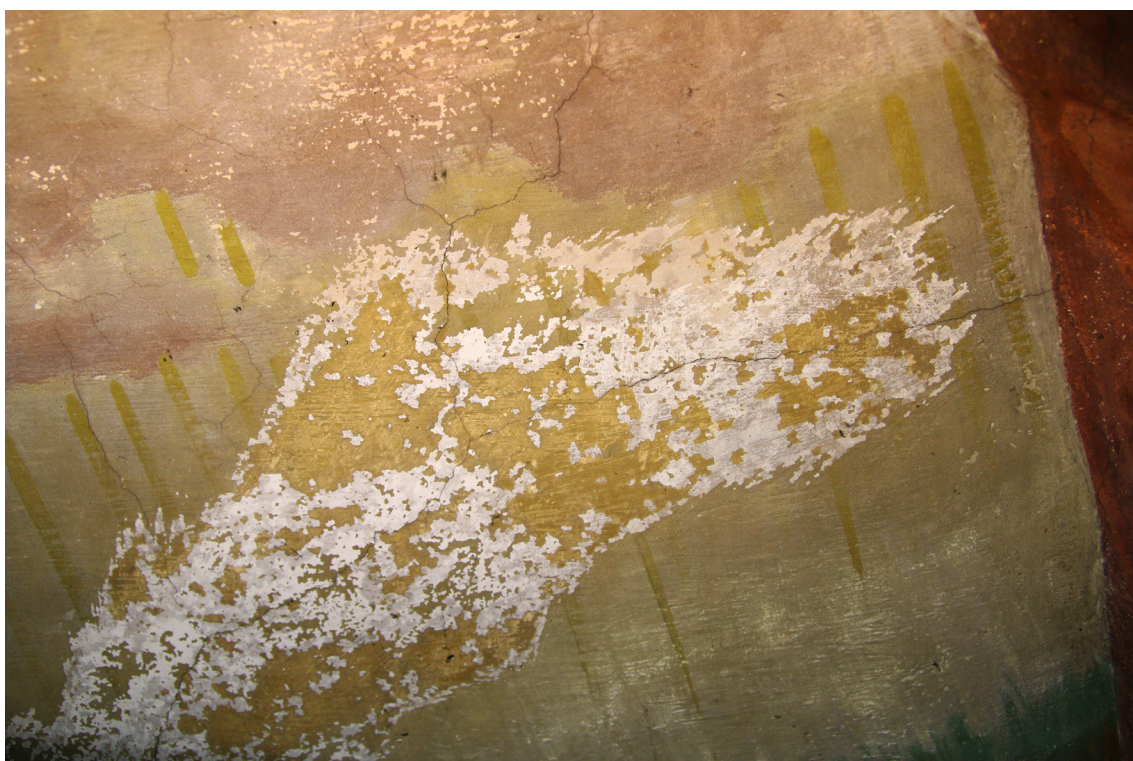
Stav přemalby na vybraných místech - detaily puchýřovitění a zpráškovatění. Nahoře - pod přemalbou prosvítá barokní malba. Dole - vysprávka trhliny se propisuje na povrch.

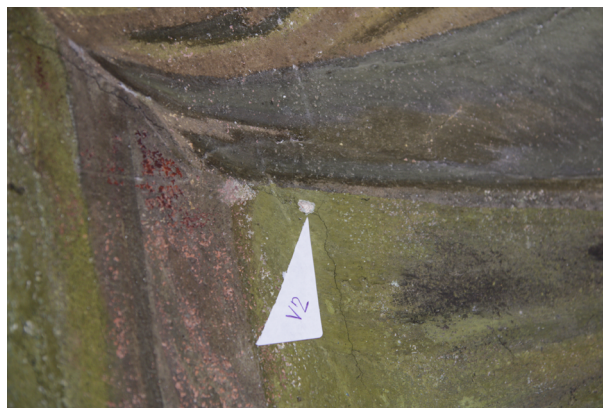
Obr. 8 a-d: Místa odběru vzorků V1-V4 pro chemicko-technologický průzkum. Popis míst odběru je uveden v Tab. I. Foto: ANM, FR, UPa.

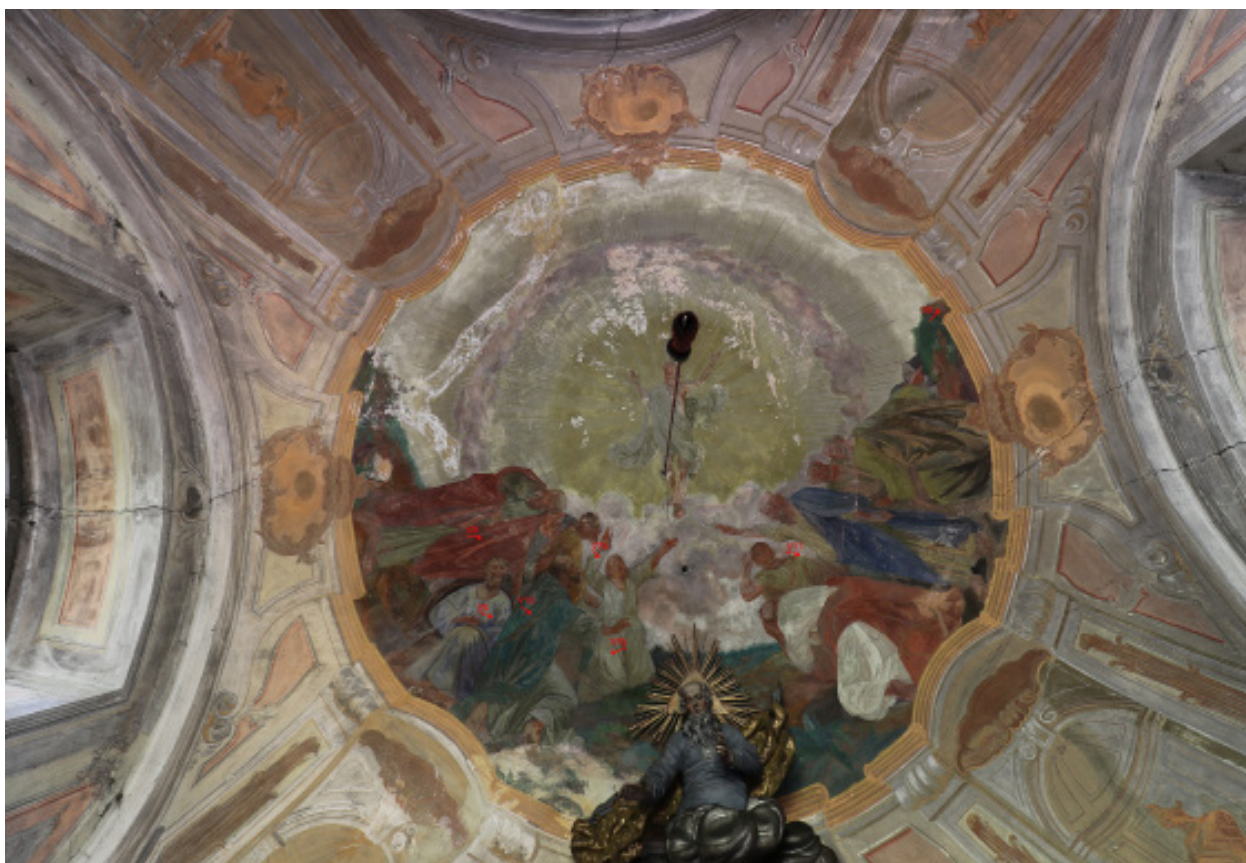
Obr. 2: Lokalizace míst odběru vzorků vzorků V6-V12, resp. 8834-8840. Detaily míst odběru vzorků dokumentuje kap. VI. Příloha - Dokumentace míst odběru vzorků pro chemicko-technologický průzkum, ČÁST II.

Tab. 1: Vzorky k chemicko-technologickému průzkumu. Popis vzorků, míst odběru a požadovaný průzkum. Místa odběru jsou zdokumentována v části VI. Příloha - Dokumentace míst odběru vzorků pro chemicko-technologický průzkum, ČÁST II. Přibližná lokalizace míst odběru vzorků je znázorněna na Obr. 2. Přesná lokalizace míst odběru vzorků a popis vzorků je uveden v Restaurátorské dokumentaci.

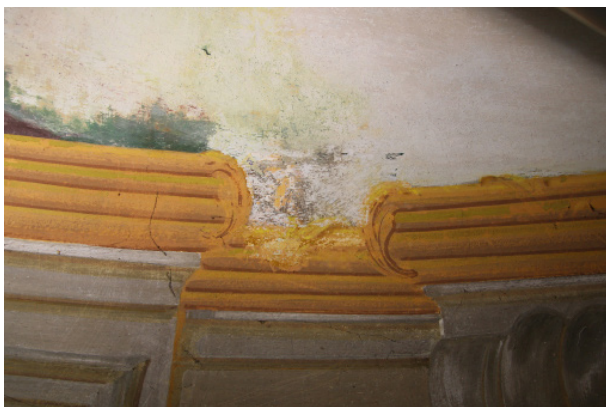
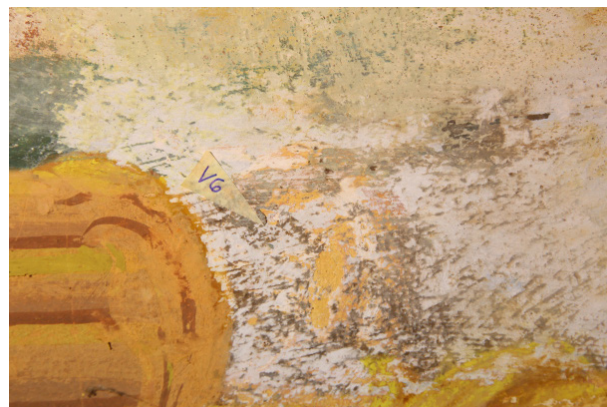
Obr. 12: Místo odběru vzorku V6/8834 pro chemicko-technologický průzkum, nad iluzivní římsou. (vpravo) Detail místa odběru vzorku.

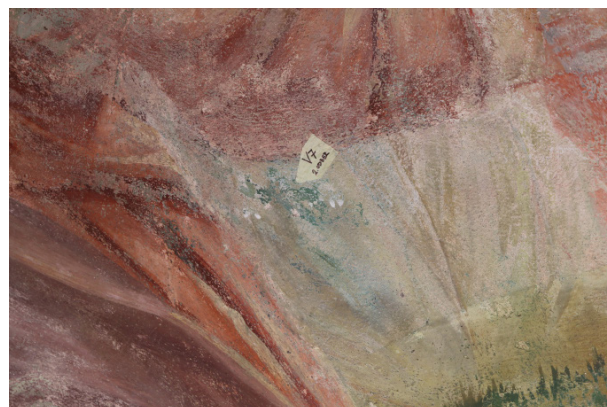
Obr. 13: Místo odběru vzorku V7/8835 pro chemicko-technologický průzkum, zelený rukáv světce. (vpravo) Detail místa odběru vzorku.

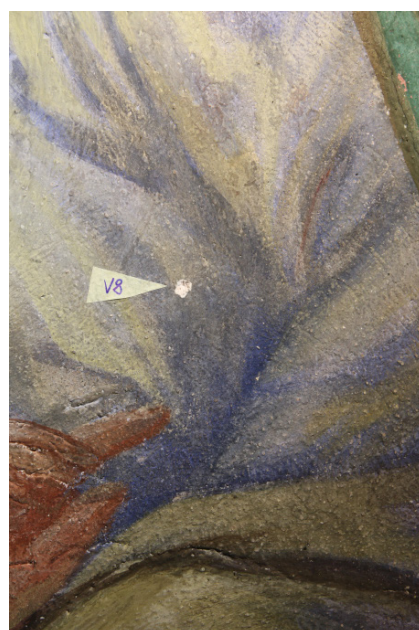
Obr. 14: Místo odběru vzorku V8/8836 pro chemicko-technologický průzkum, modrá, drapérie šatů. (vpravo) Detail místa odběru vzorku.

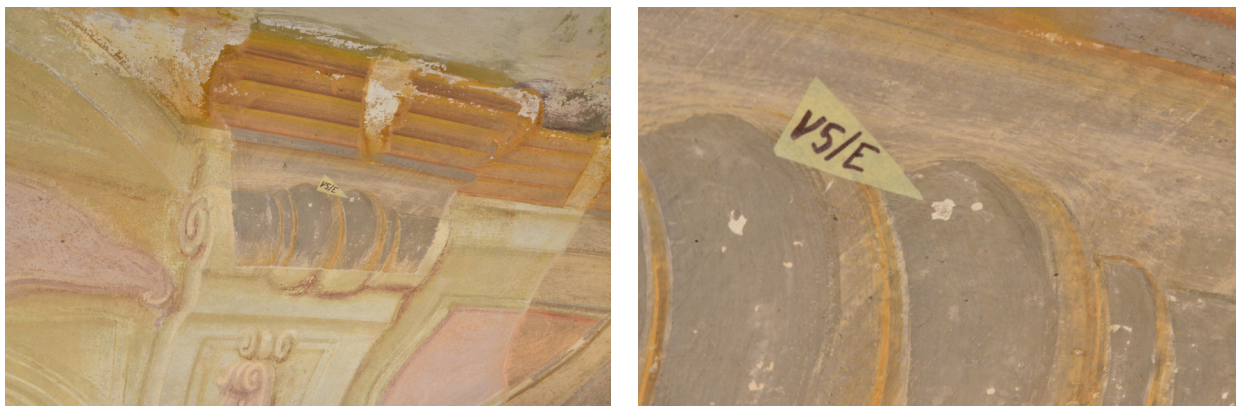
Obr. 18 Místo odběru vzorku V12/8840 pro chemicko-technologický průzkum, voluta, iluzivní architektura. (vpravo) Detail místa odběru vzorku. Vzorek je na fotografiích označen V5/E, v chemicko-technologickém průzkumu je zpracováván pod označením V12.
