Dokumentace restaurátorského průzkumu a zásahu

Restaurování malovaných výjevů ne klenbě severní oratoře a
severní sakristie kostela Nanebevzetí Panny Marie v Klokotech

Litomyšl 2019

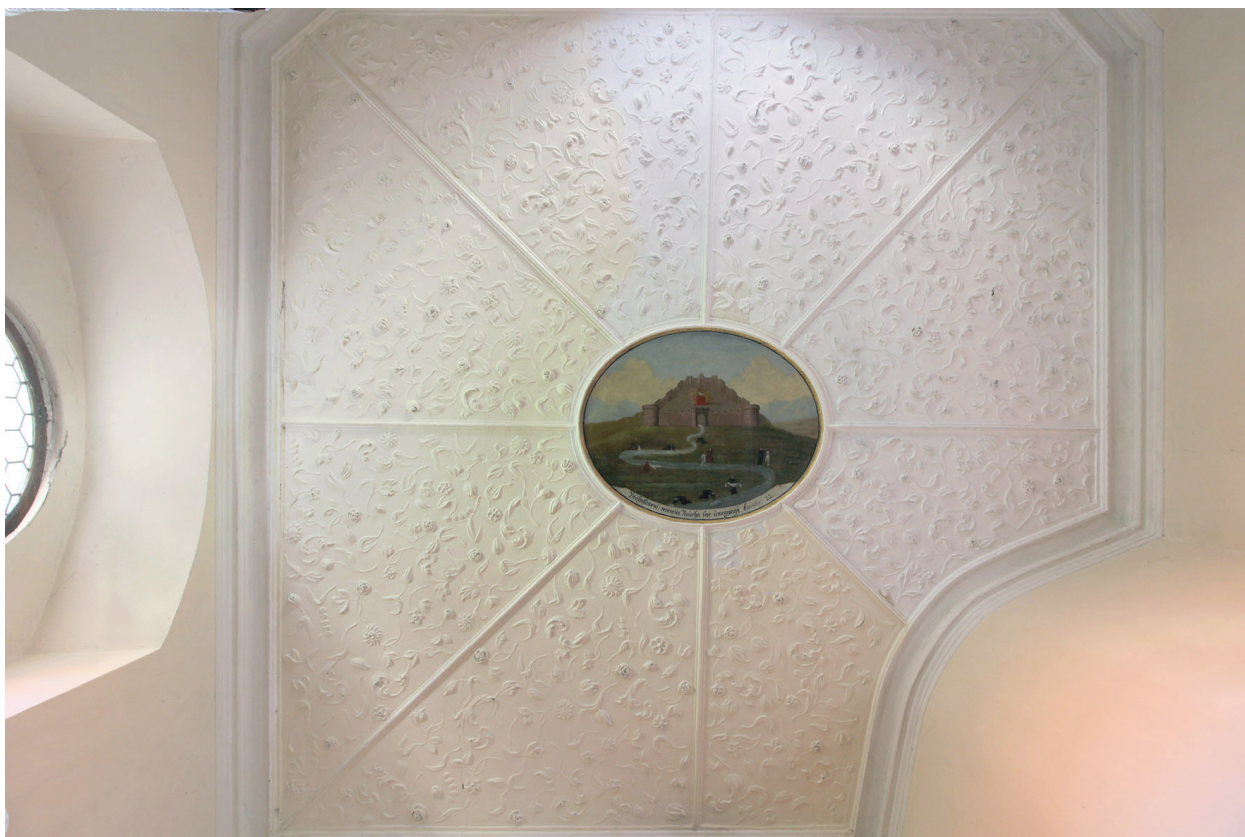
Obr. 01: Celkový pohled na strop v severní sakristii. Stav před restaurováním.

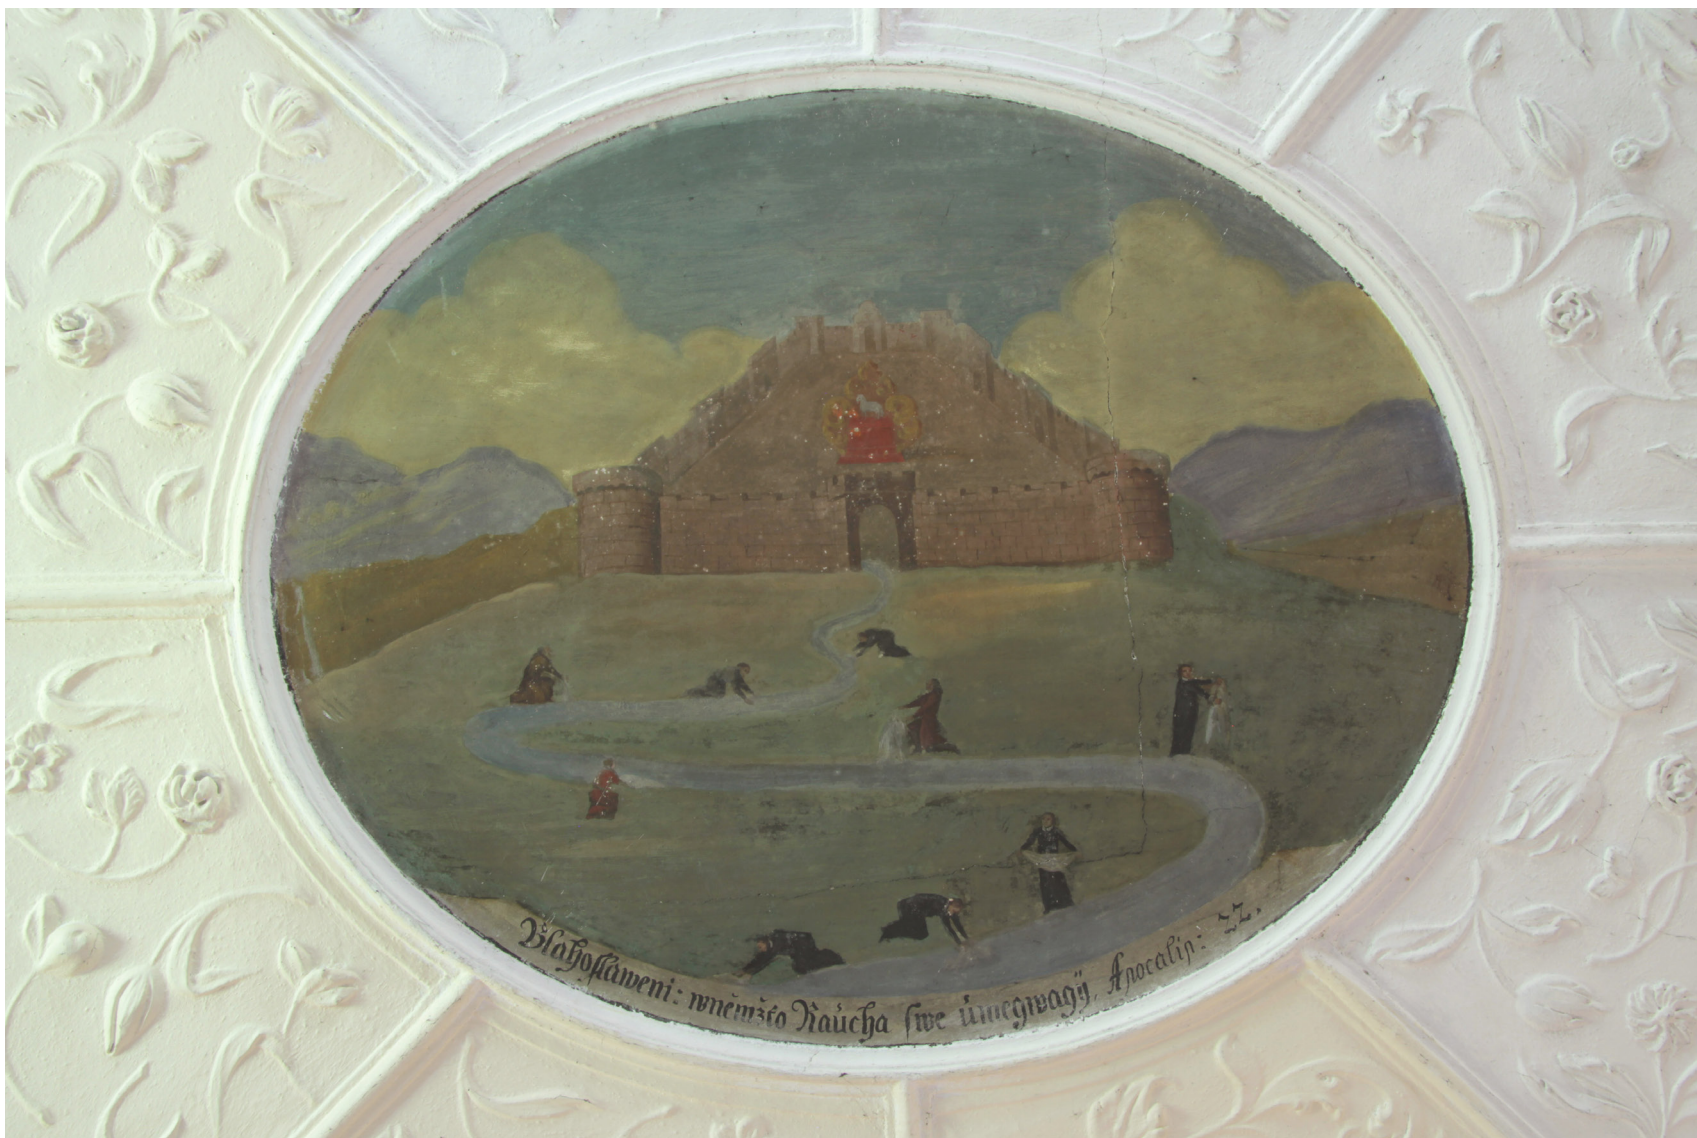
Obr. 03:

Celkový pohled na výjev s motivem *Nebeského Jeruzaléma* v severní sakristii. Stav před restaurováním.

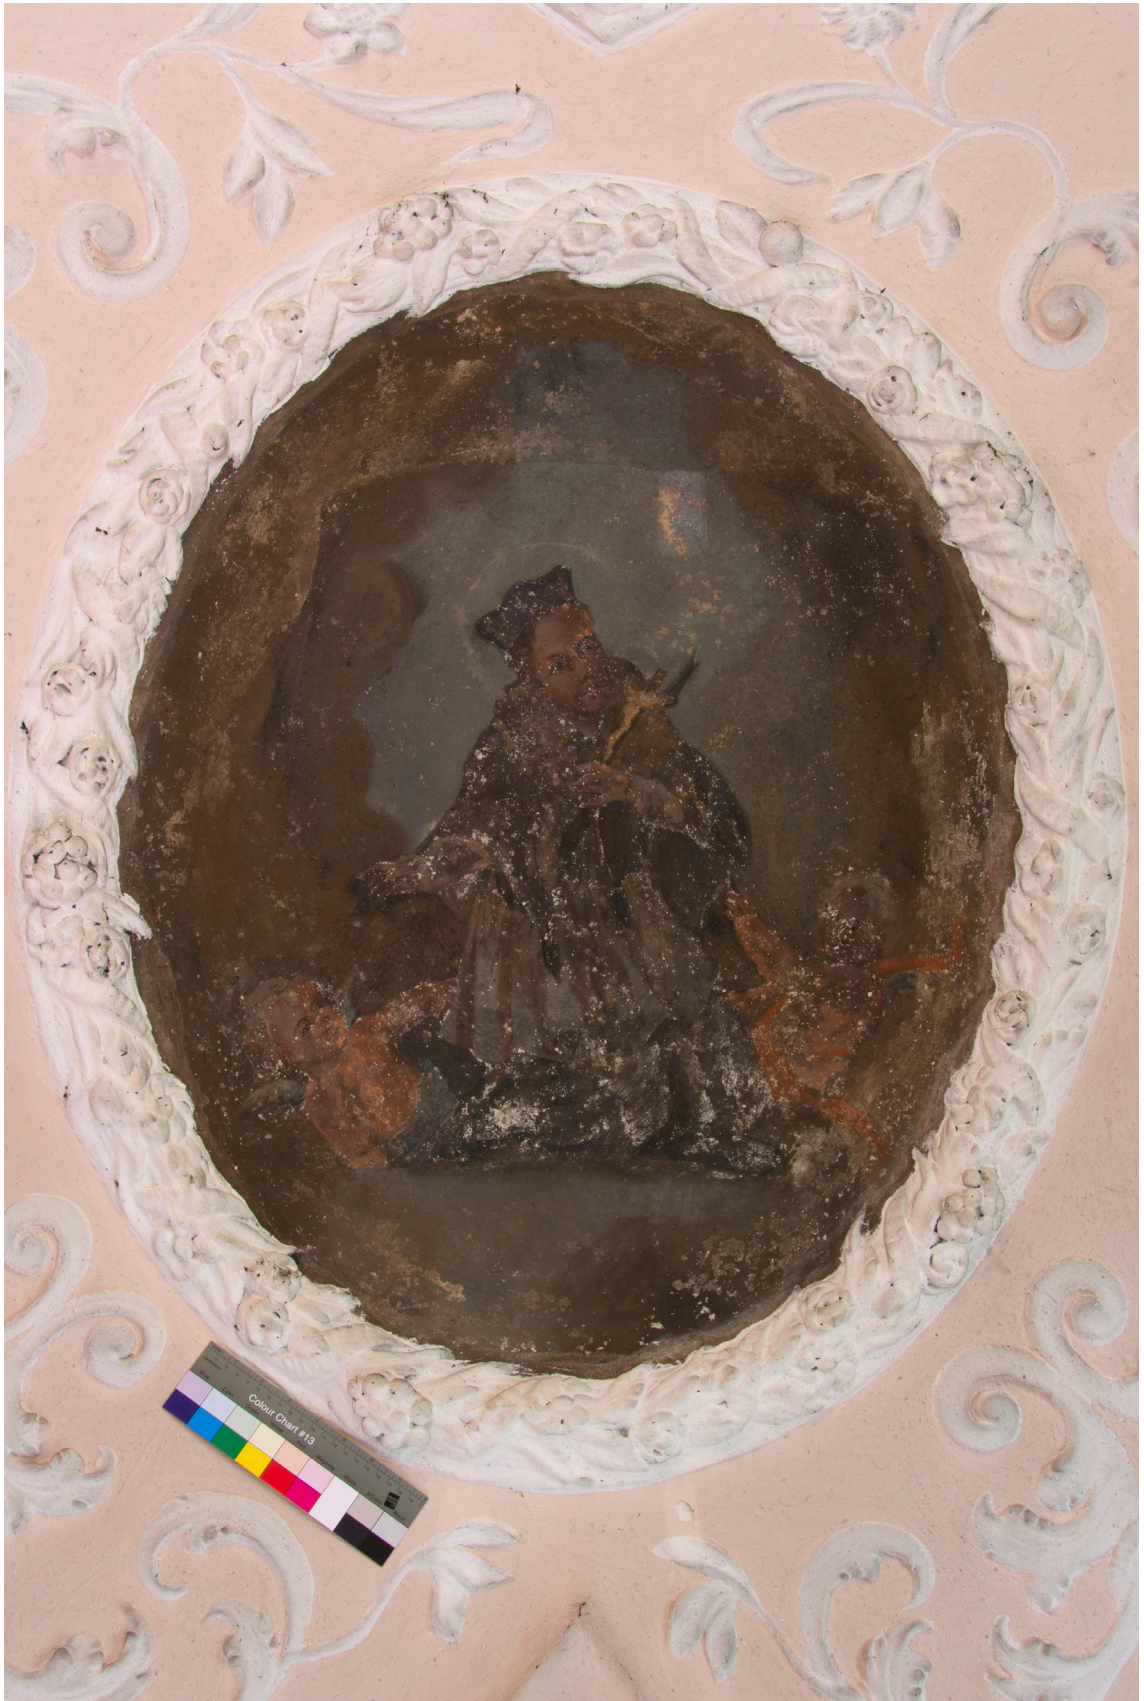
Obr. 04: Celkový pohled na výjev s motivem sv. Jana Nepomuckého vynášeného na nebesa ve středu klenby severní oratoře. Stav před restaurováním.

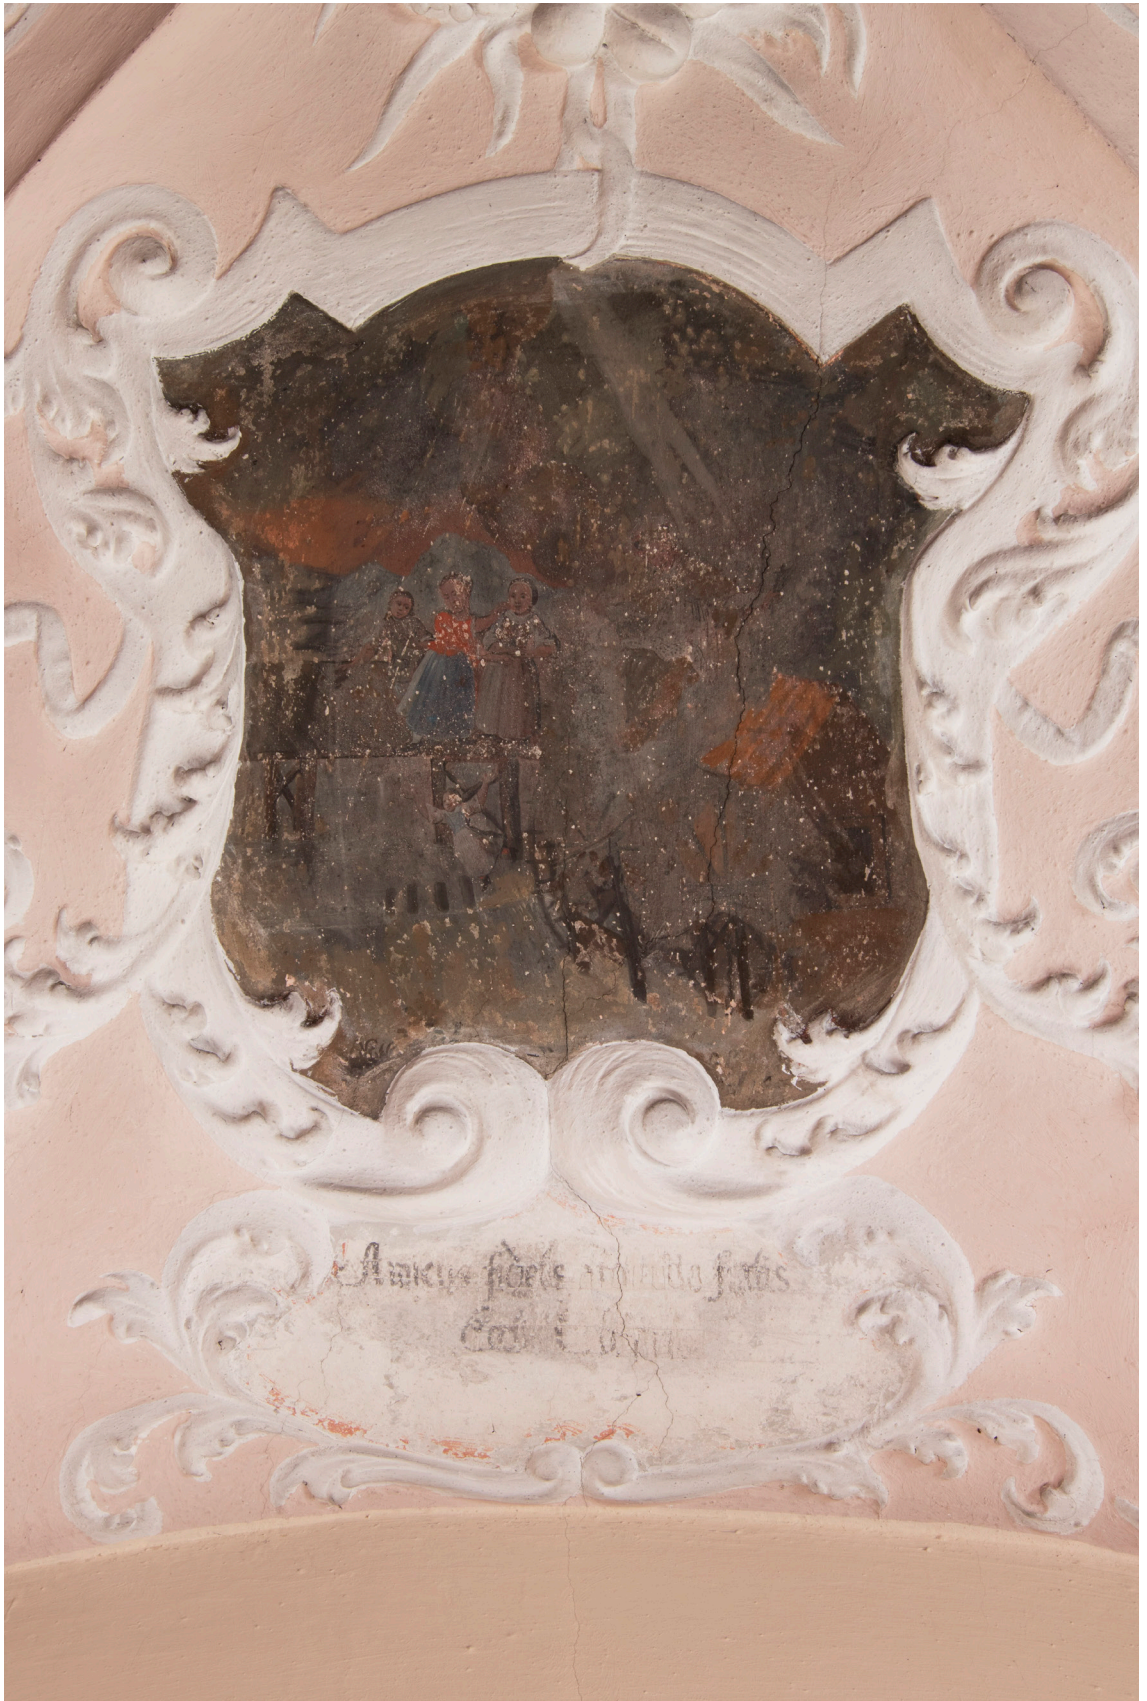
Rovněž byla při vizuálním průzkumu zaznamenána poškození omítkového podkladu maleb. U výjevu *Zachránění malé Rozálie Hodánkové* na klenbě oratoře skrz celou malbu probíhala rozsáhlá prasklina. Výjevem *Zázračné uzdravení Terezie Krebsové* (oratoř) procházela tenká trhlinka od středu spodního okraje k levému hornímu okraji. Nástrovní malba v oratoři zobrazující *Nebeský Jeruzalém* byla v pravé části rovněž poškozena vertikální trhlinkou. Žádná z trhlín však nejevila známky pohybu a případných rizik z toho vyplývajících.

Obr. 05: Celkový pohled na výjev *Zachránění malé Rozálie Hodánkové* v severní části klenby severní oratoře. Stav před restaurováním.

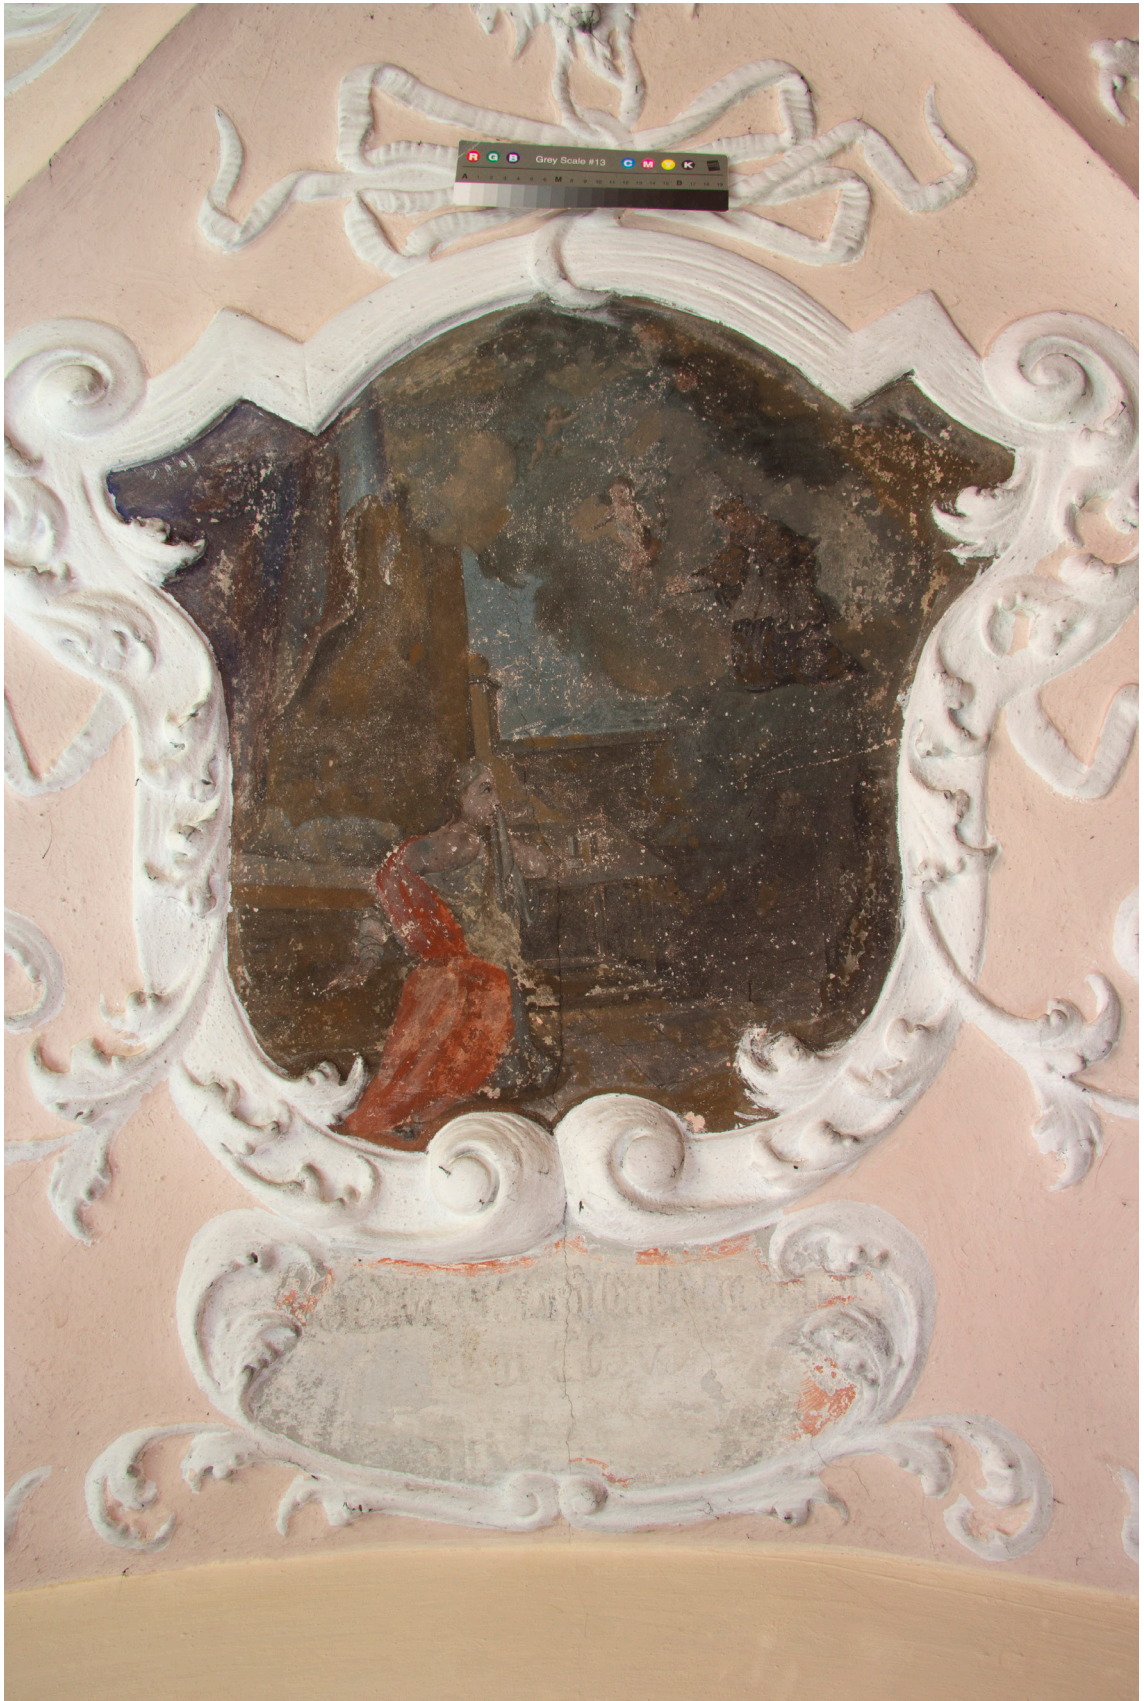
Nejvíce poškozené bylo nápisové pole pod výjevem *Zázračné uzdravení Terezie Krebsové*, na klenbě oratoře, kde se text dochoval ve velmi špatném a nečitelném stavu. Větší část textu nebylo v tomto případě možné rozeznat téměř vůbec. Znění ostatních nápisů bylo možné naopak rozpoznat poměrně dobře.

Obr. 06: Celkový pohled na výjev *Zázračné uzdravení Terezie Krebsové* ve východní části klenby severní oratoře. Stav před restaurováním.

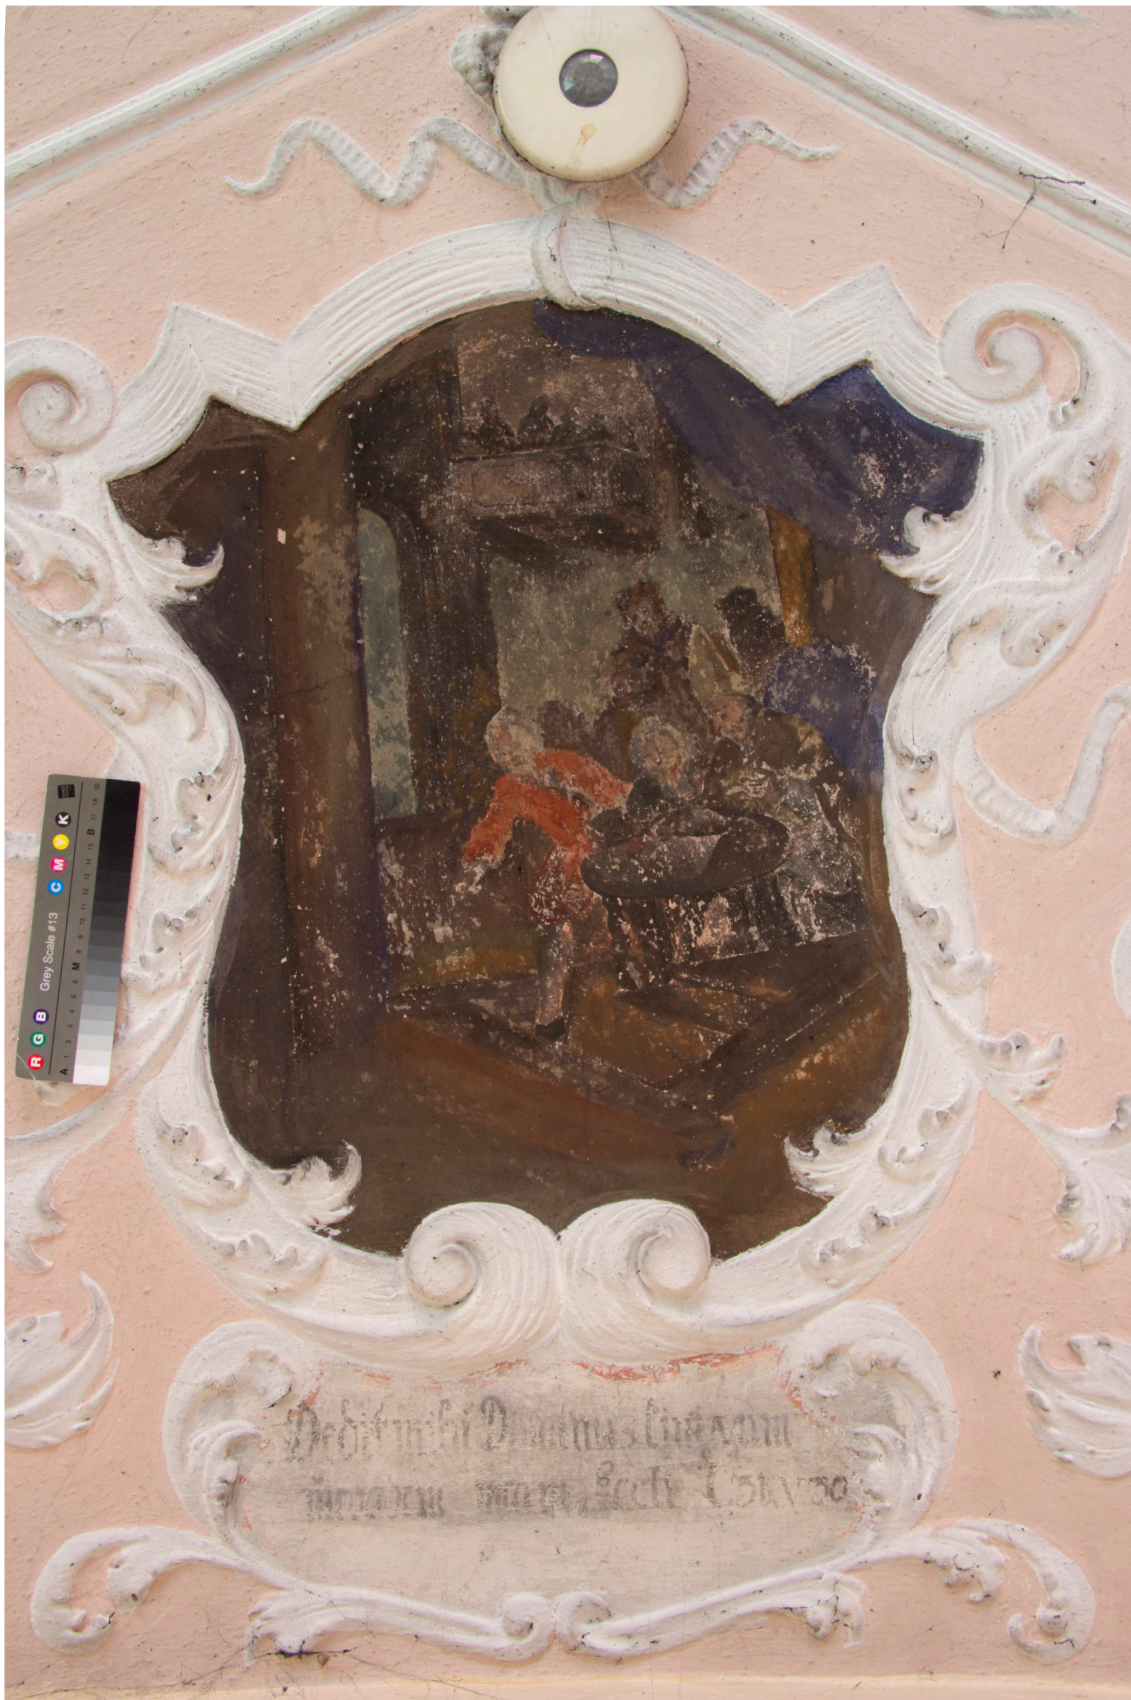
Obr. 07: Celkový pohled na výjev Vyzvednutí ostatků Jana Nepomuckého v jižní části klenby severní oratoře. Stav před restaurováním.

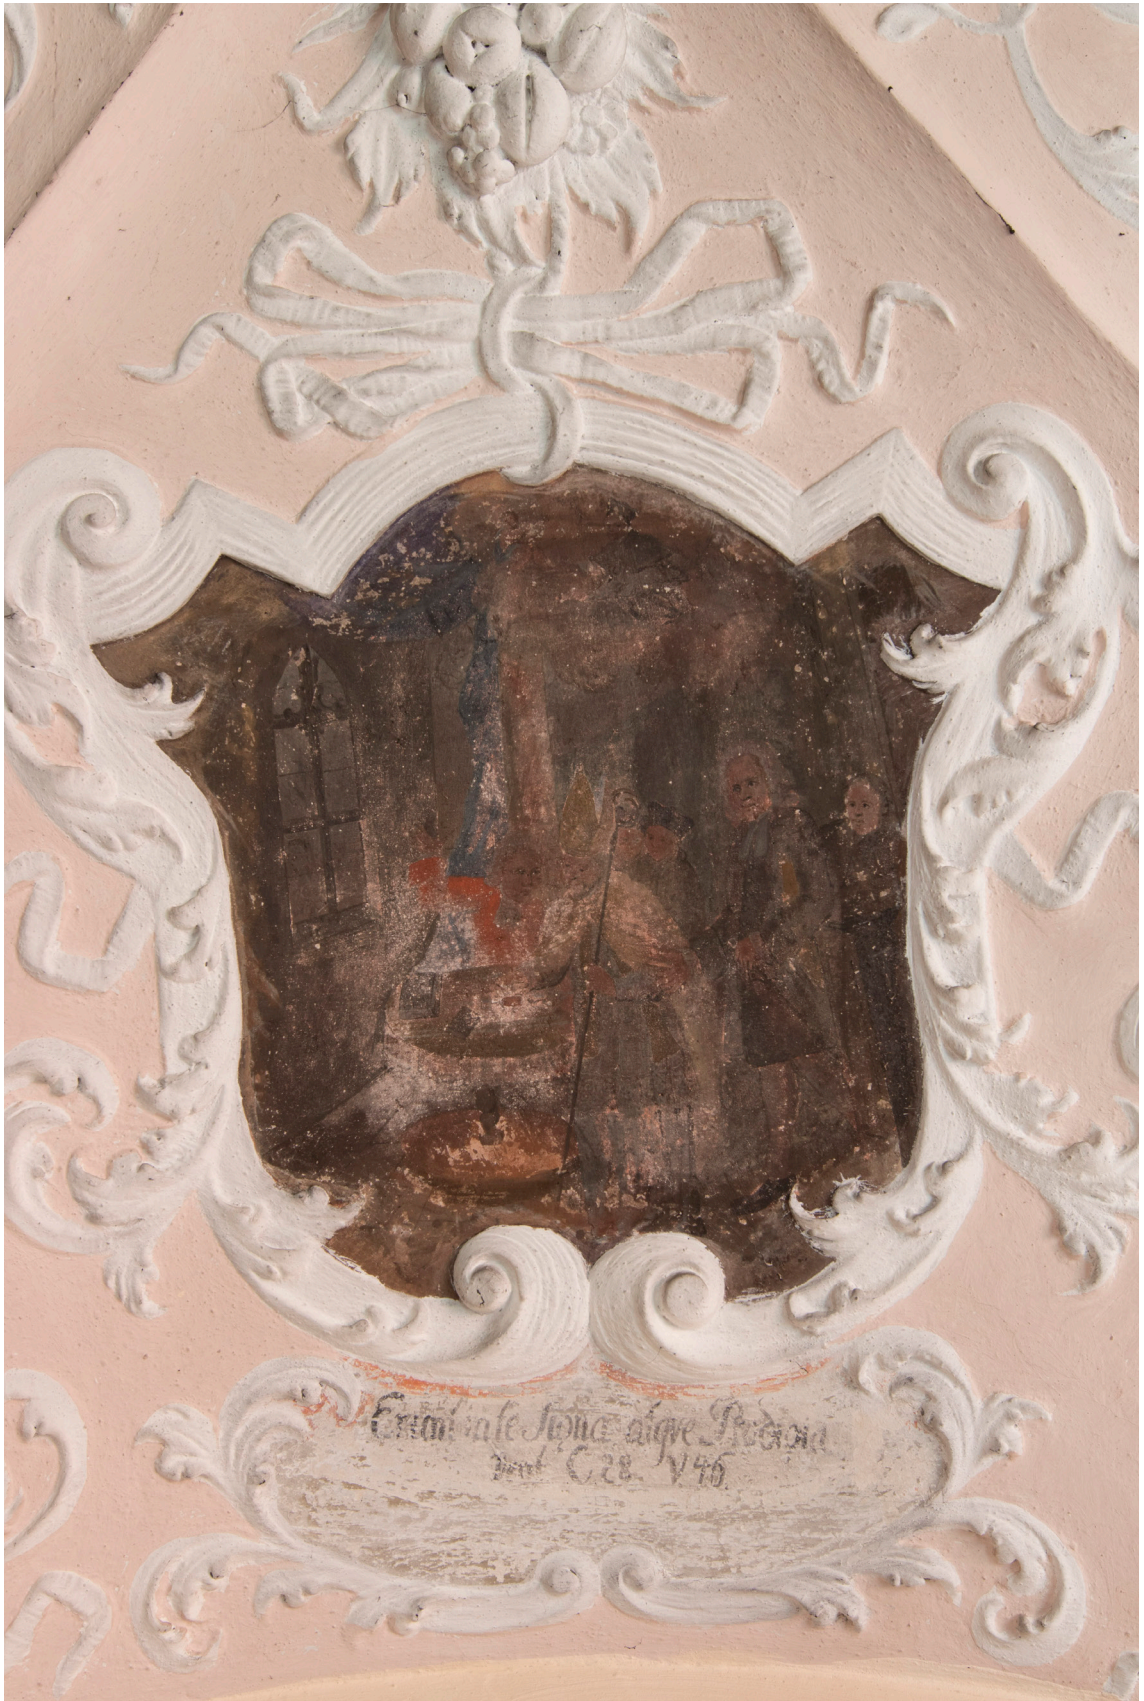
Obr. 08: Celkový pohled na výjev *Ohledání jazyka Jana Nepomuckého* v západní části klenby severní oratoře. Stav před restaurováním.

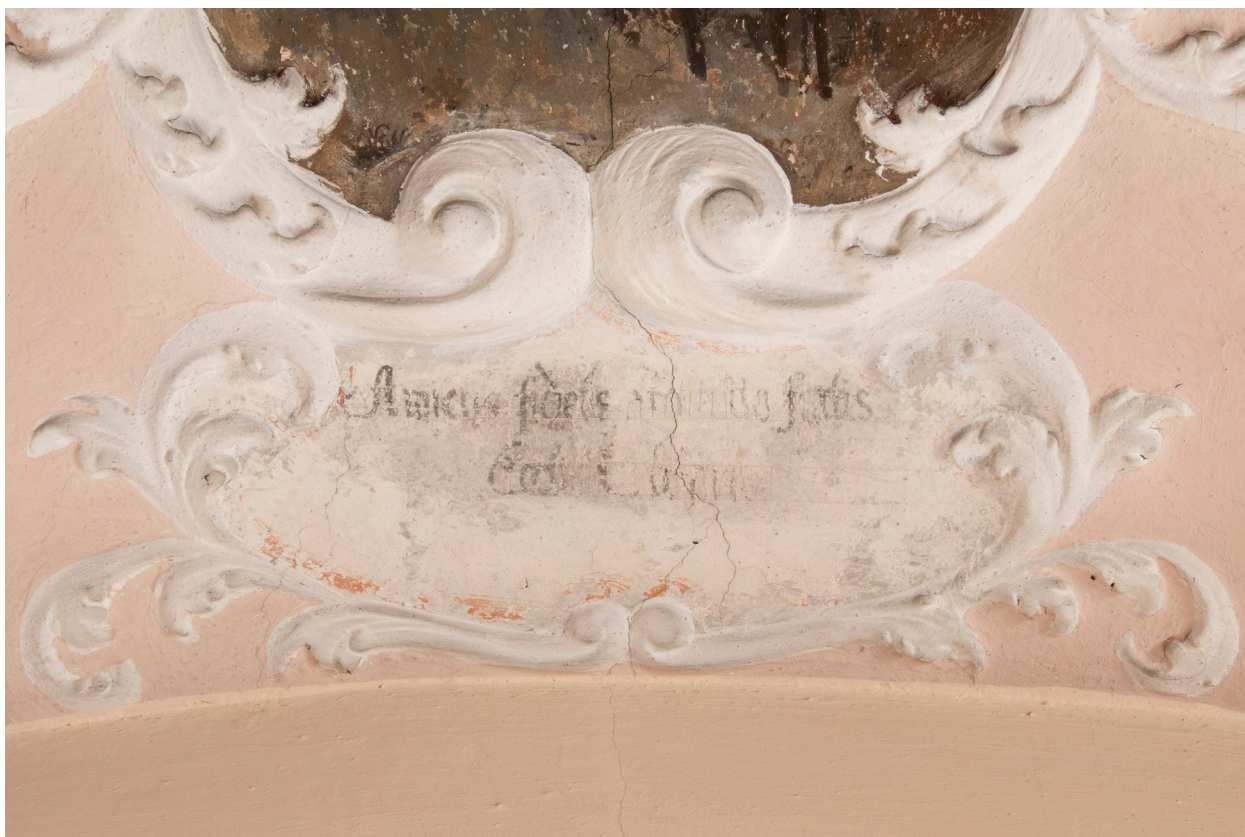
Obr. 09: Textové pole pod výjevem *Zachránění malé Rozálie Hodánkové*. Stav před restaurováním.

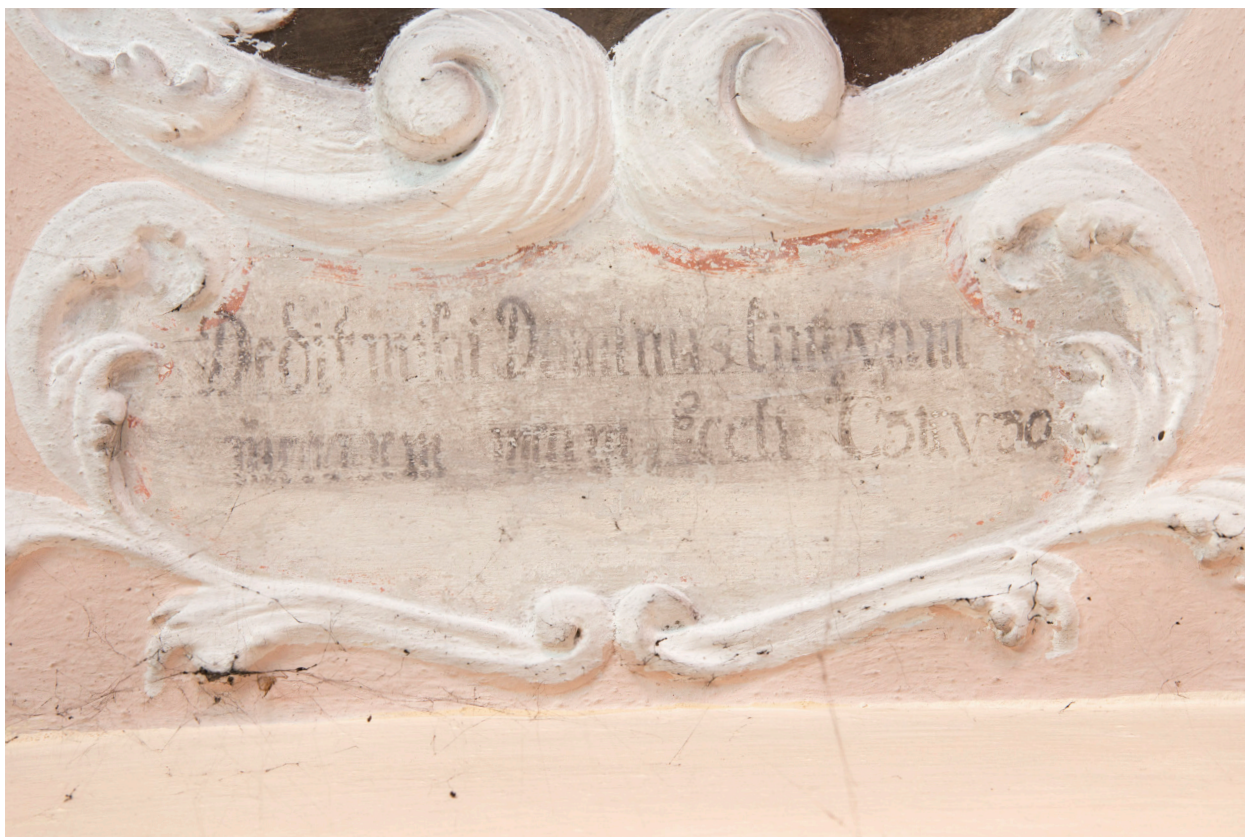
Obr. 11: Textové pole pod výjevem Vyzvednutí ostatků Jana Nepomuckého. Stav před restaurováním.

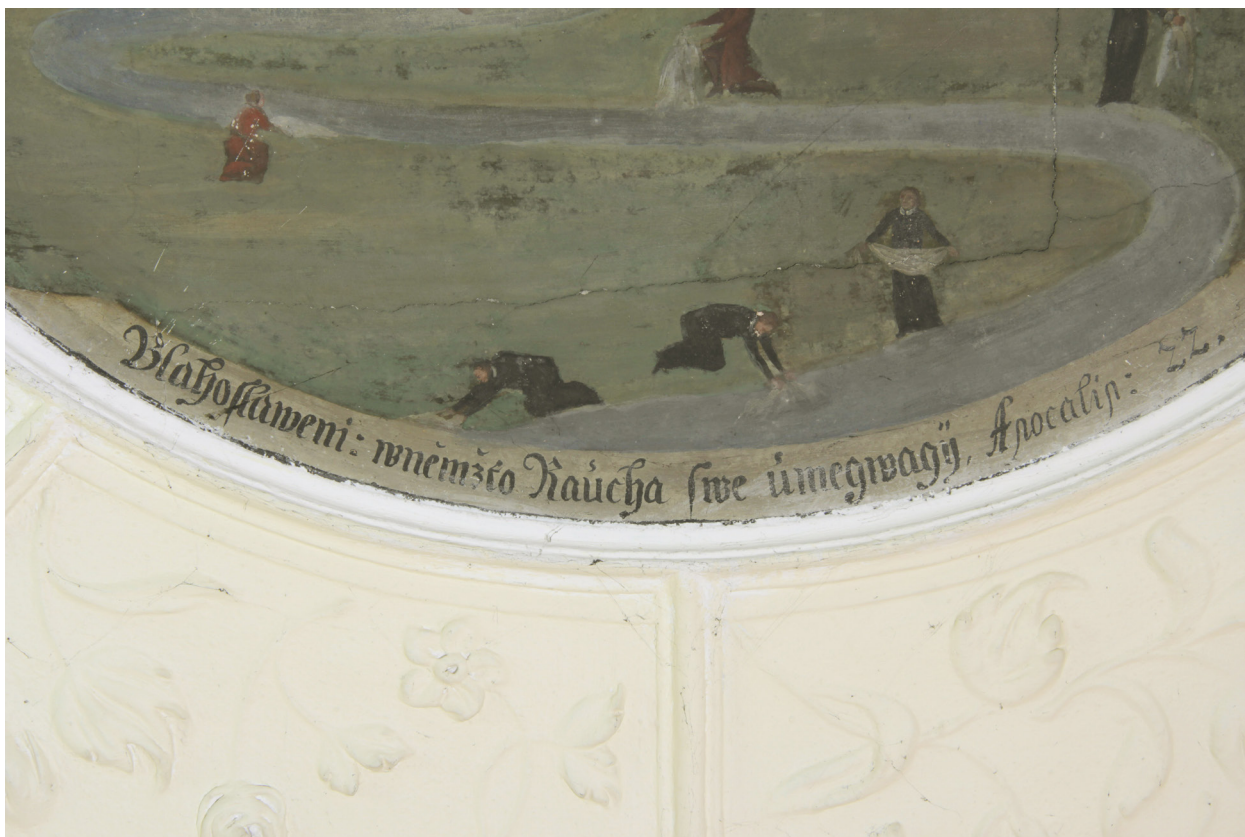
Obr. 13: Detail spodní části výjevu s motivem *Nebeského Jeruzaléma* v severní sakristii - nápisová páska. Stav před restaurováním.

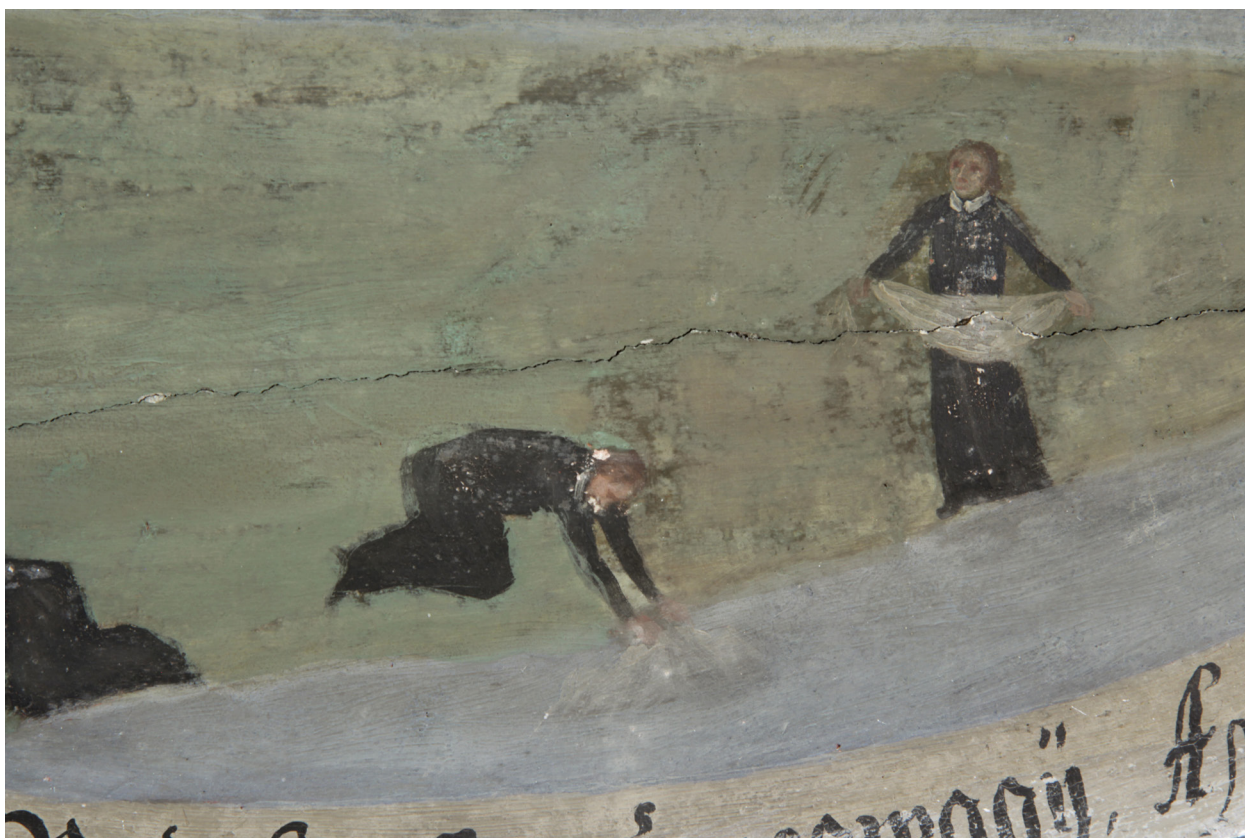
Obr. 14: Detail postav ve výjevu s motivem *Nebeského Jeruzaléma* v severní sakristii. Stav před restaurováním. Na smítku je patrná přemalba pozadí v okolí postav a část horizontální praskliny ve spodní části malby.

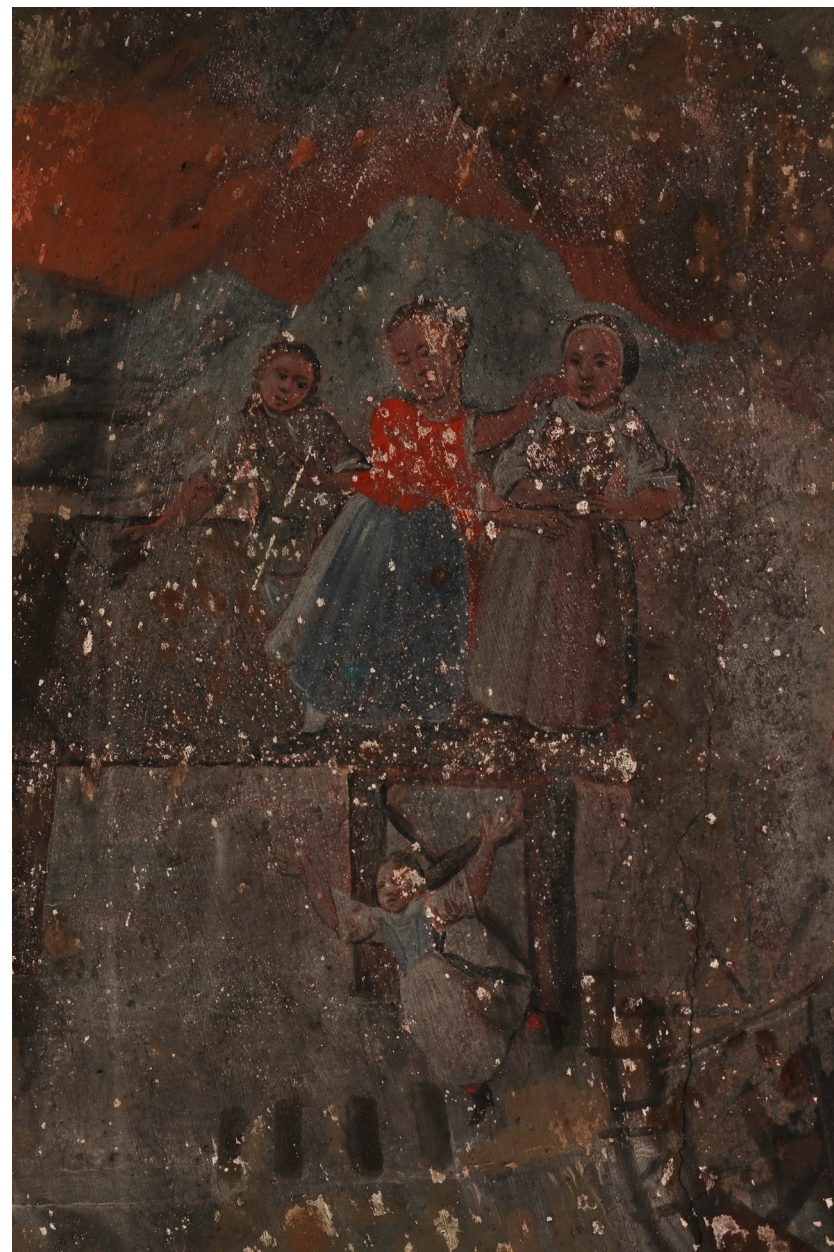
Obr. 17:

Detail výjevu
*Zachránění
malé Rozálie
Hodánkové* –
pravá část malby.
Stav před re-
staurováním. Na
snímku je patrná
vertikální paskli-
na procházející
celou výškou
malby.

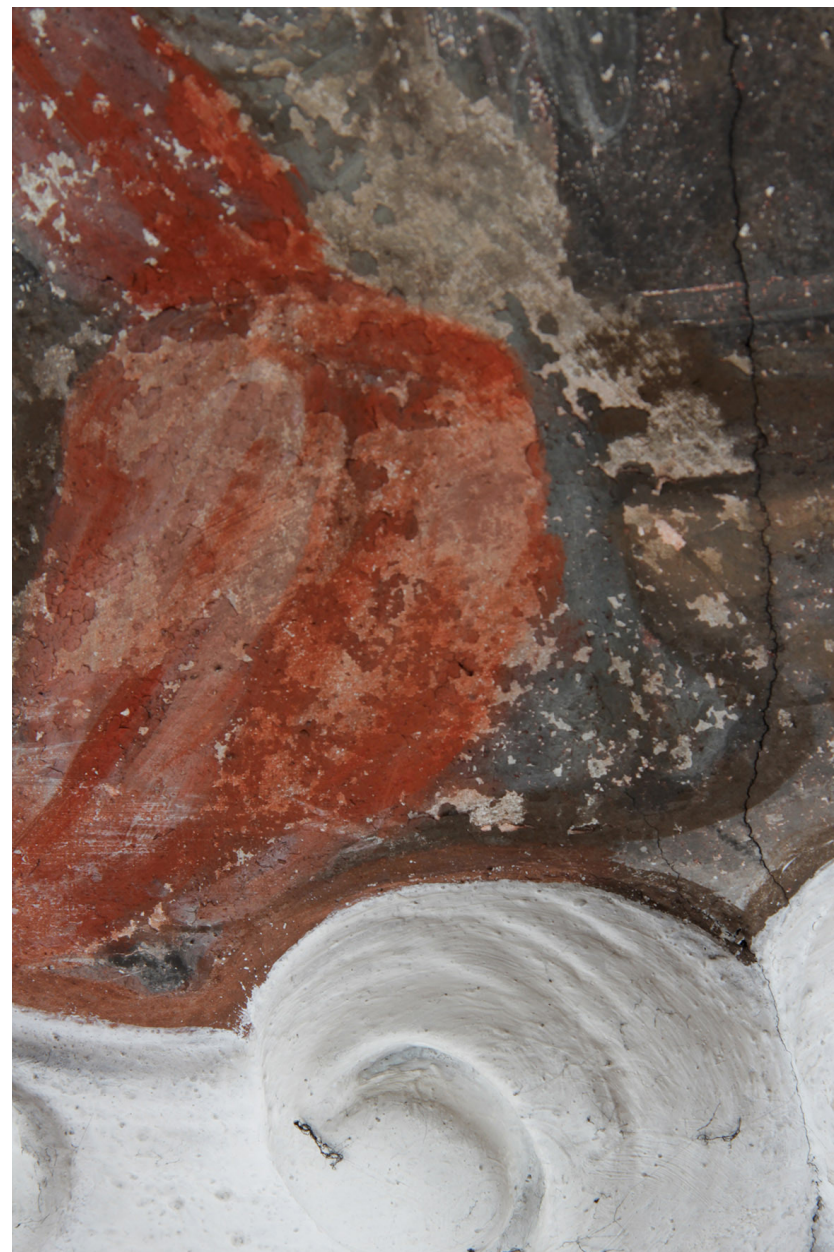
Detail výje-
vu *Zázračné
uzdravení Terezie
Krebsové* – rou-
cho dívky. Stav
před restauro-
váním. Snímek
dokumentuje
lazurní přemalbu
překrývající místa
ztrát originální
barevné vrstvy.

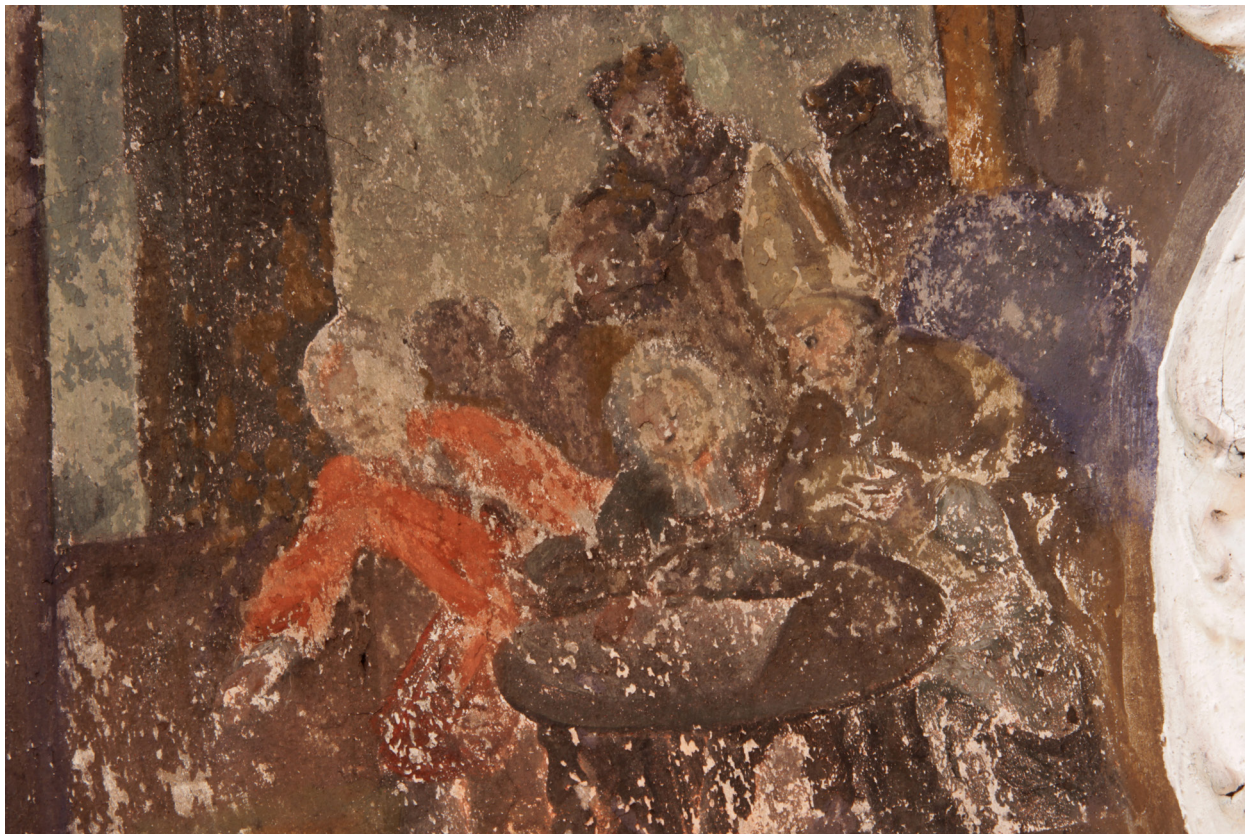
Obr. 19: Detail postav ve výjevu *Vyzvednutí ostatků Jana Nepomuckého*. Stav před restaurováním. Snímek dokumentuje druhotnou přemalbu v oblasti poškozené ztrátou původní barevné vrstvy.

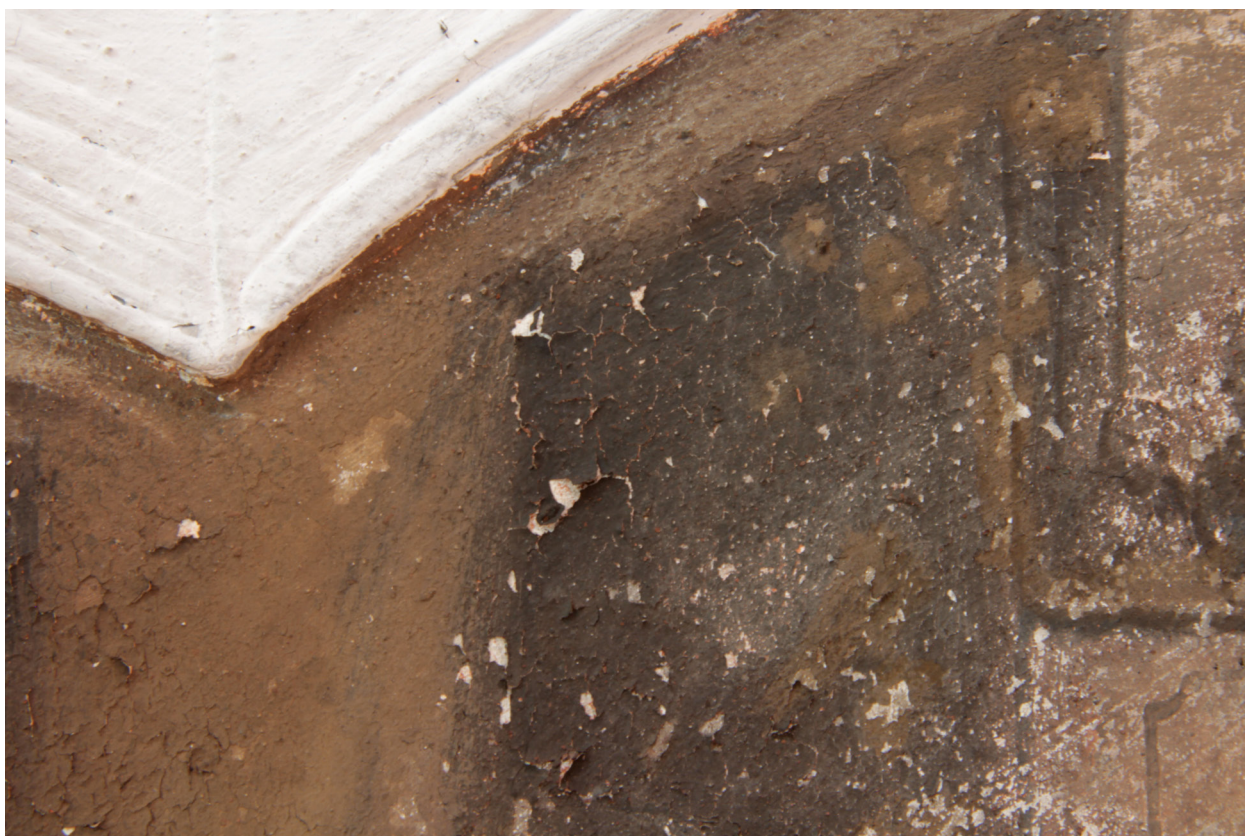
Obr. 20: Detail výjevu *Vyzvednutí ostatků Jana Nepomuckého* – pozadí v levé horní části malby. Stav před restaurováním. Barevná vrstva původní malby má oslabenou adhezi a odlupuje se v šupinách od podkladu.

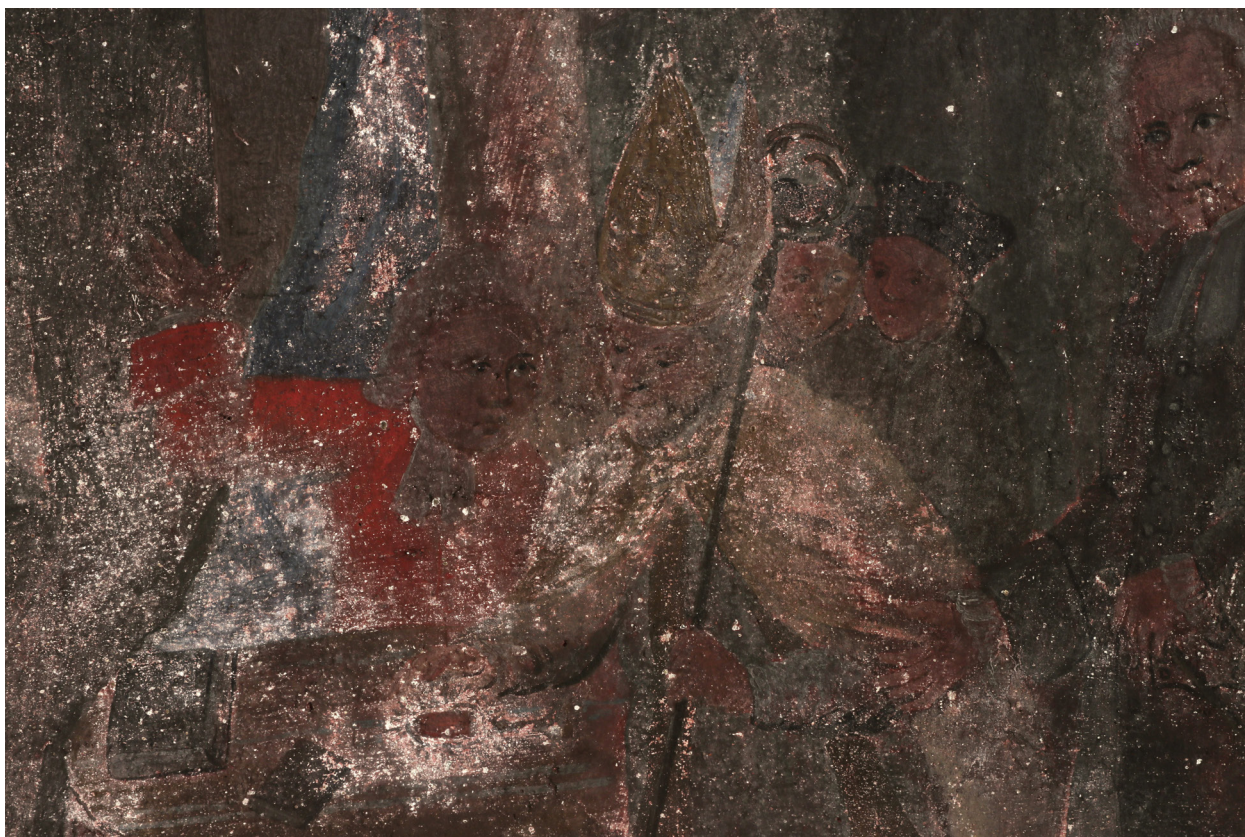
Obr. 21: Detail postav ve výjevu *Ohledání jazyka Jana Nepomuckého*. Stav před restaurováním. Snímek dokumentuje ztrátou původní barevné vrstvy a silné znečištění povrchu malby.
