Dokumentace restaurátorského průzkumu a zásahu

Restaurování malovaných výjevů ne klenbě severní oratoře a
severní sakristie kostela Nanebevzetí Panny Marie v Klokotech

Litomyšl 2019

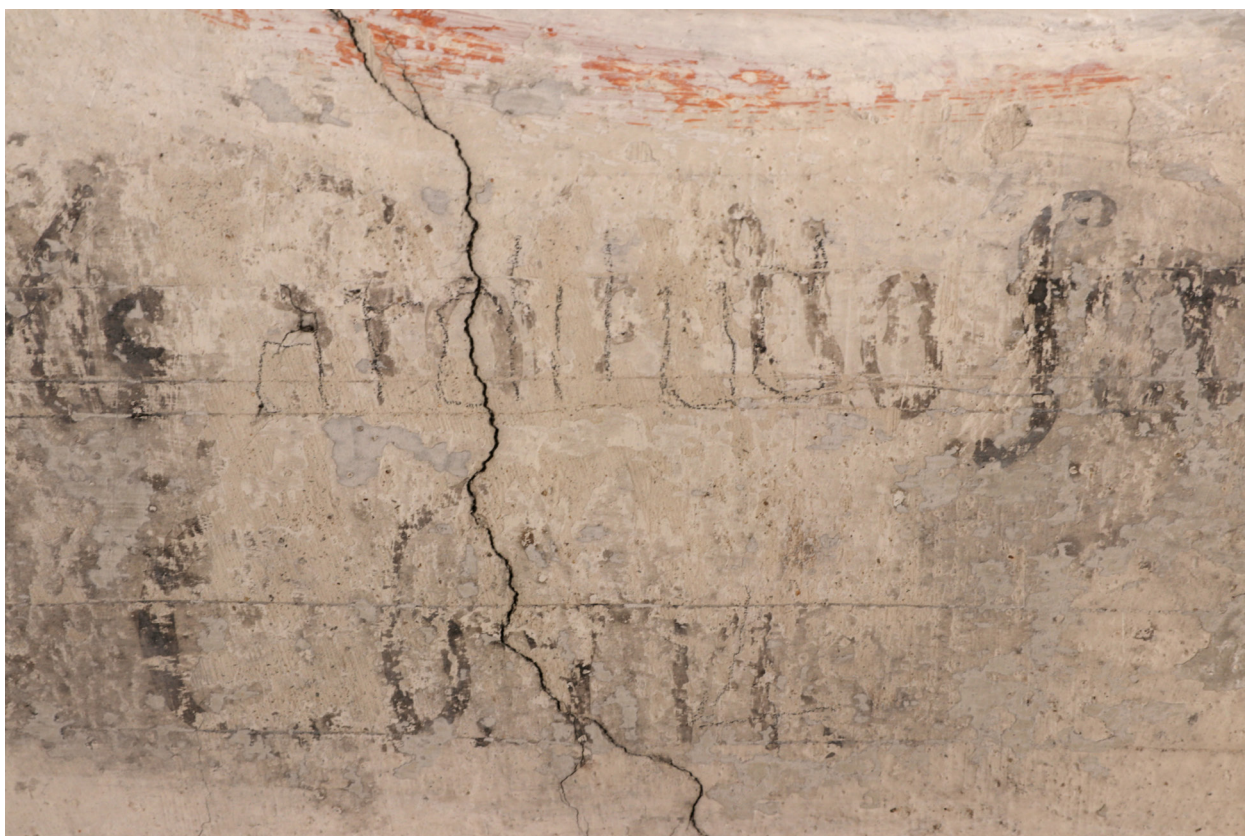
Obr. 22: Detail textového pole pod výjevem *Zachránění malé Rozálie Hodánkové*. Stav před restaurováním. Na snímku je patrné rozvržení písma grafitem a poškození vertikální prasklinou.

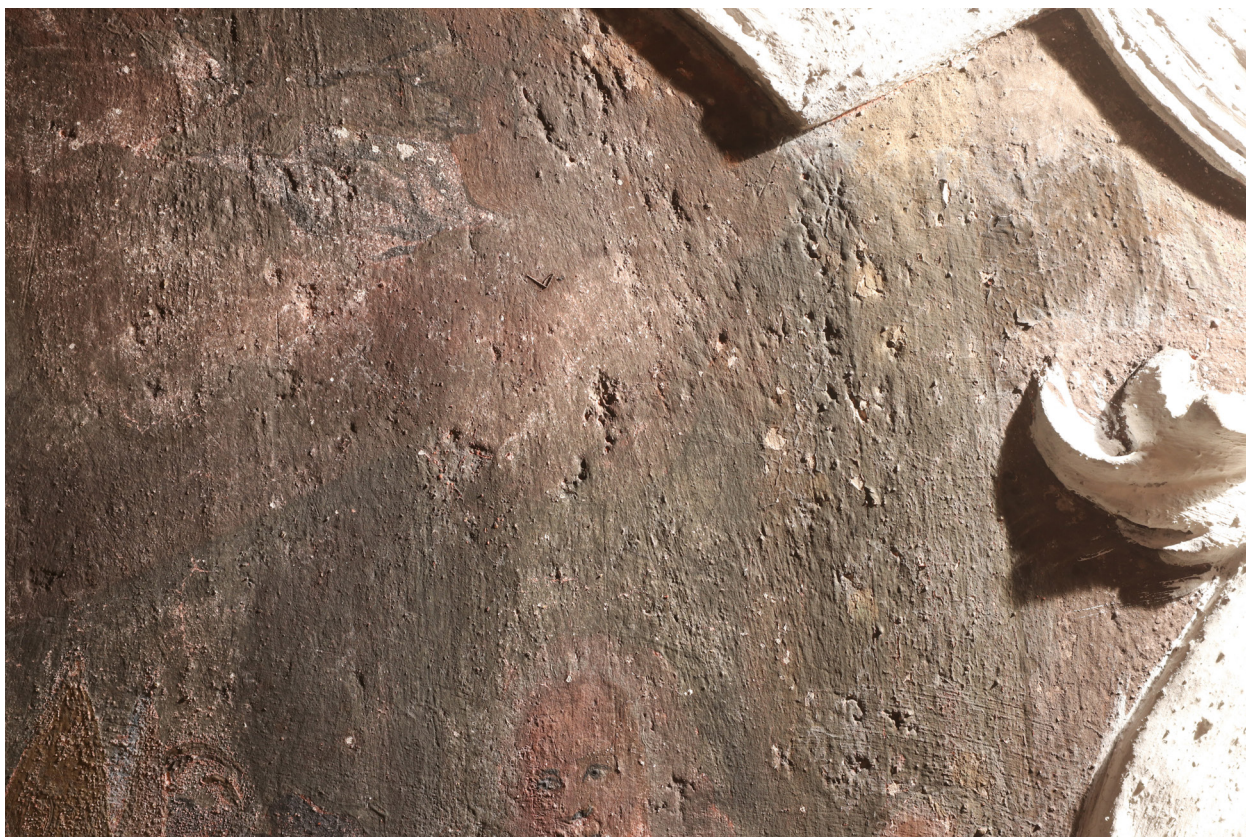
Obr. 23: Detail pravé horní části výjevu *Ohledání jazyka Jana Nepomuckého* v razantním bočním nasvícení. Stav před restaurováním. Na snímku jsou patrné lokální nerovnosti podkladu.

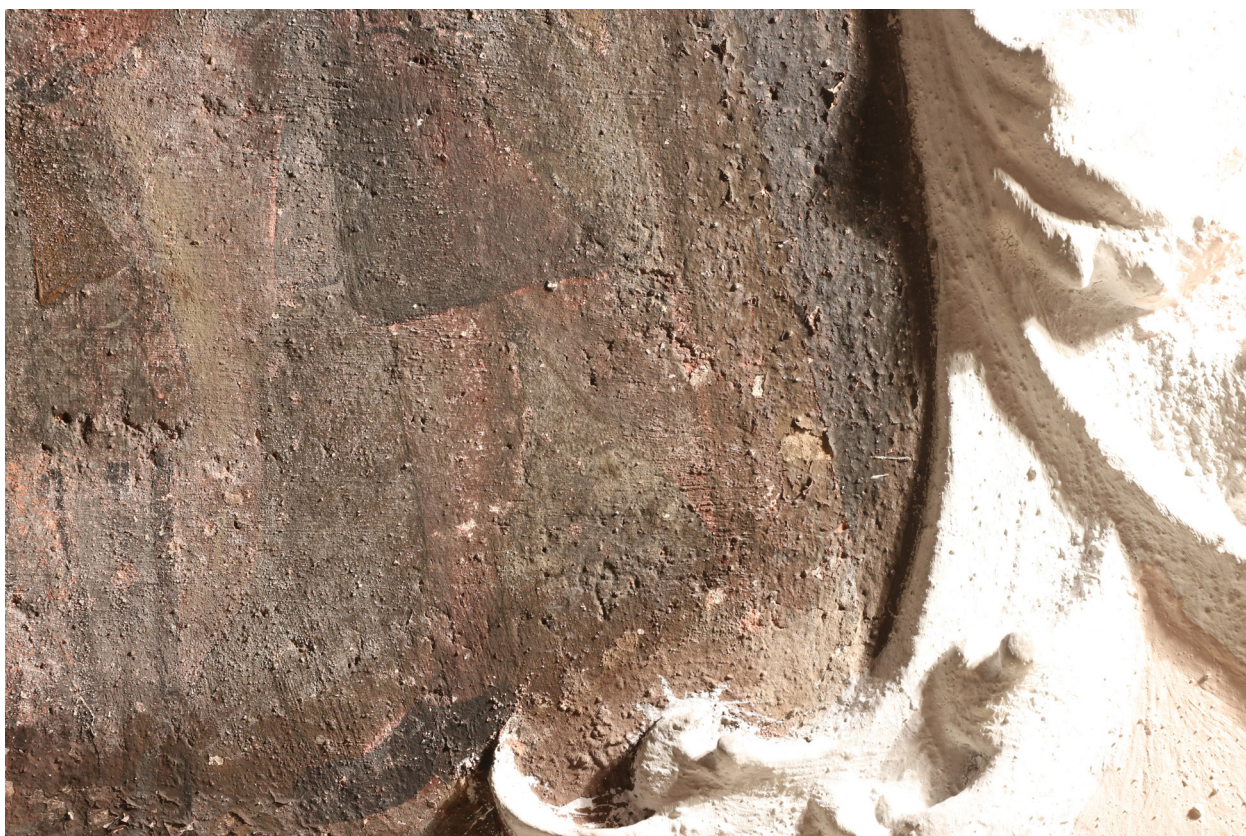
Obr. 24: Detail pravé dolní části výjevu *Ohledání jazyka Jana Nepomuckého* v razantním bočním nasvícení. Stav před restaurováním. U okraje malby je patrná ztráta adheze barevné vrstvy a její odlupování od podkladu.

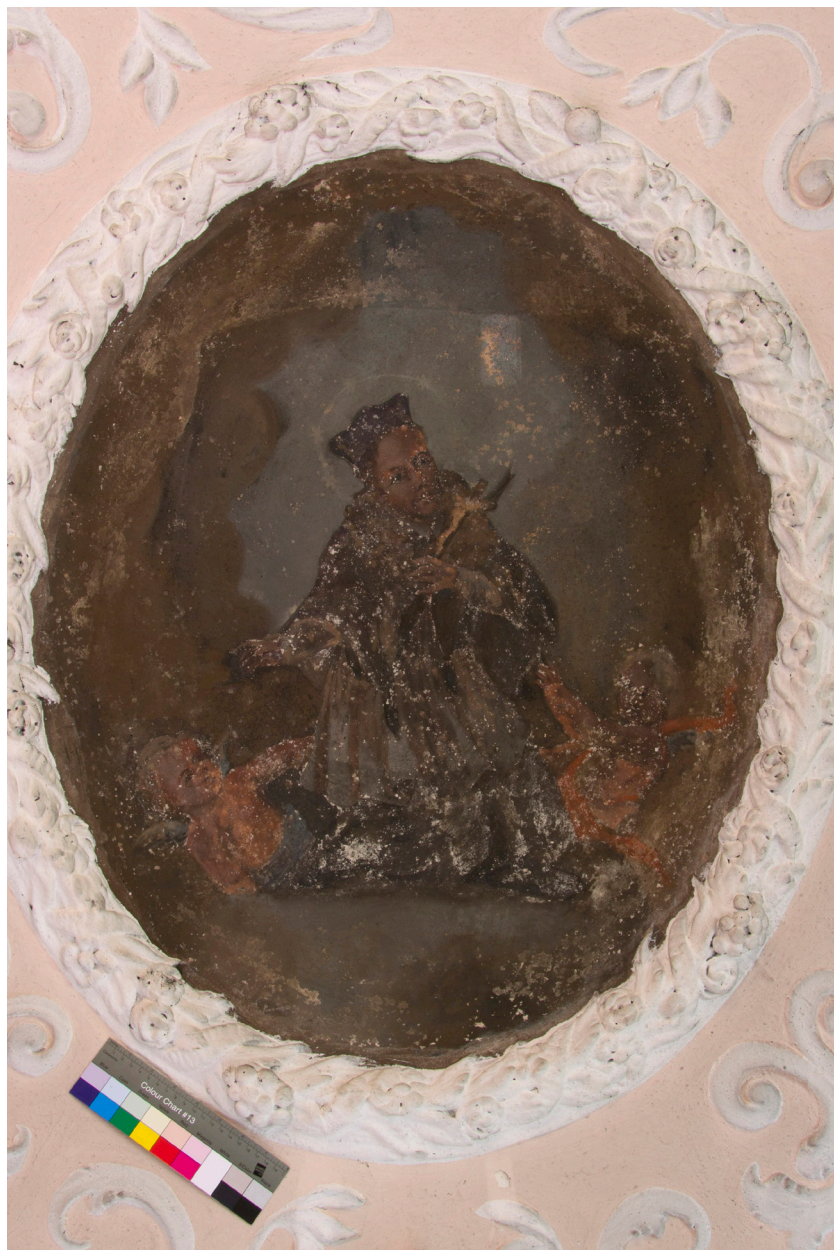
Obr. 28: Celkový pohled na výjev s motivem sv. Jana Nepomuckého vynášeného na nebesa v UV záření. Stav před restaurováním. Místa přemaleb se většinou jeví jako tmavá, při okrajích výjevu je nicméně patrná i žlutozelená luminiscence druhotně použité zinkové běloby.

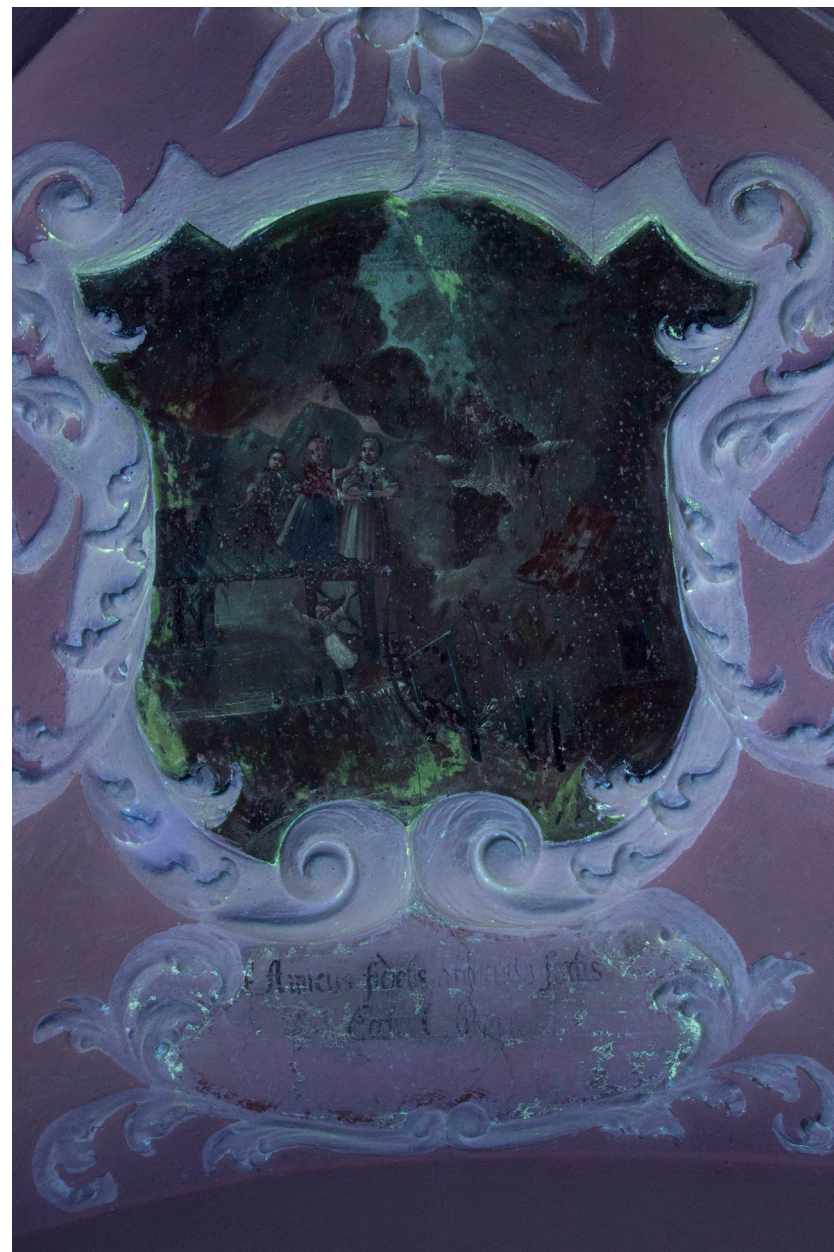
Obr. 30:

Celkový pohled na výjev Zachránění malé Rozálie Hodánkové v UV záření. Stav před restaurováním. Místa přemaleb se většinou jeví jako tmavá, při okrajích výjevu je nicméně patrná i žlutozelená luminiscence druhotně použité zinkové běloby.

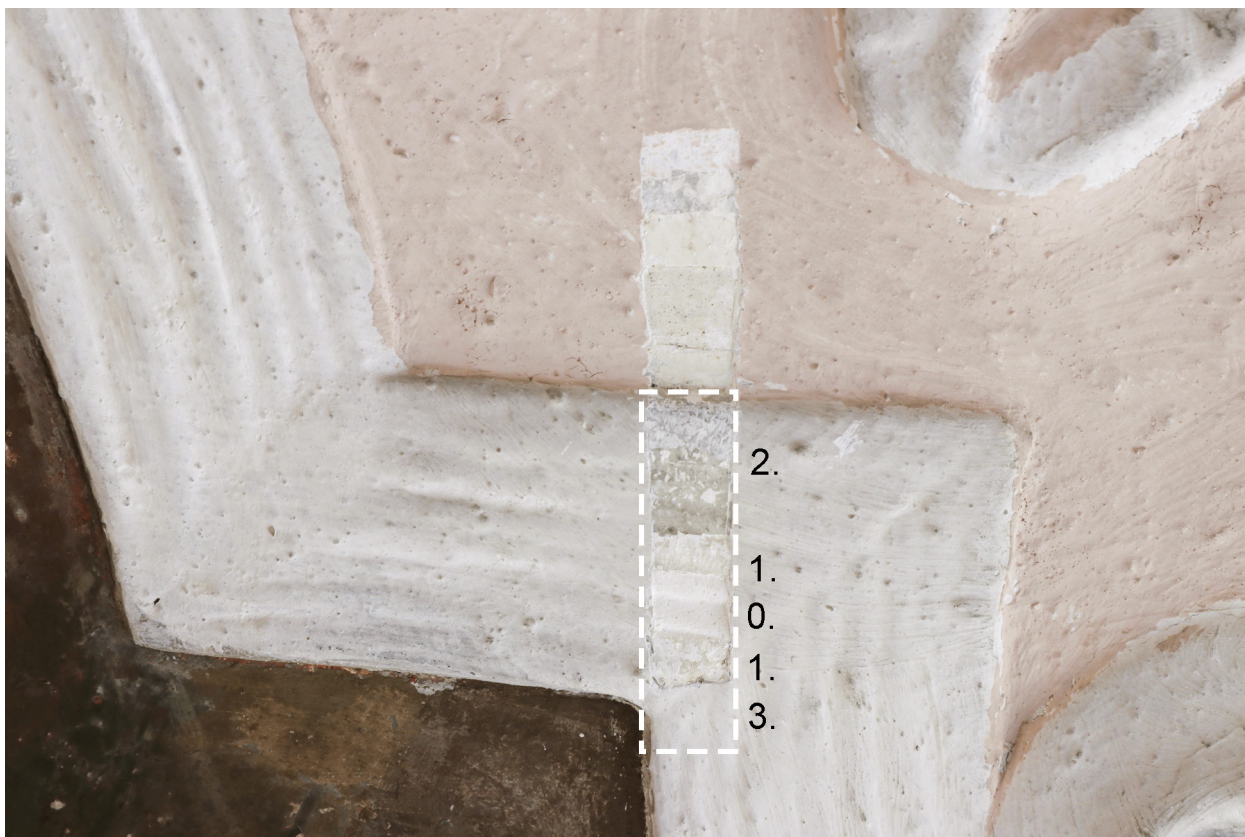
Obr. 37: Sondážní průzkum stratigrafie barevných vrstev na štukovém rámu výjevu *Ohledání jazyka Jana Nepomuckého*.
0. štukový rám, 1. první barevná vrstva, 2. druhá barevná vrstva, 3. třetí barevná vrstva.

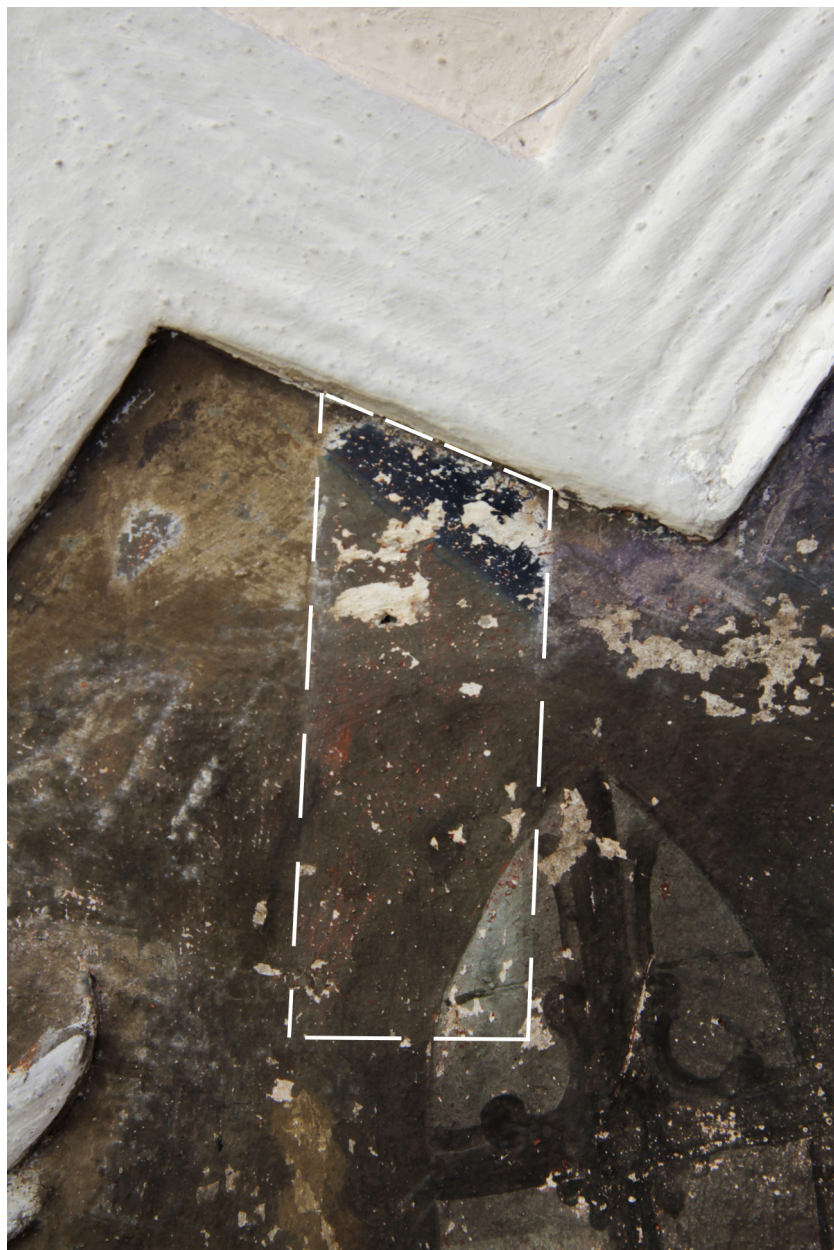
Obr. 41:
Zkouška čištění
a odstranění
přemalby pomocí
detergentu –
levá horní část
výjevu *Ohledání
jazyka Jana
Nepomuckého*.

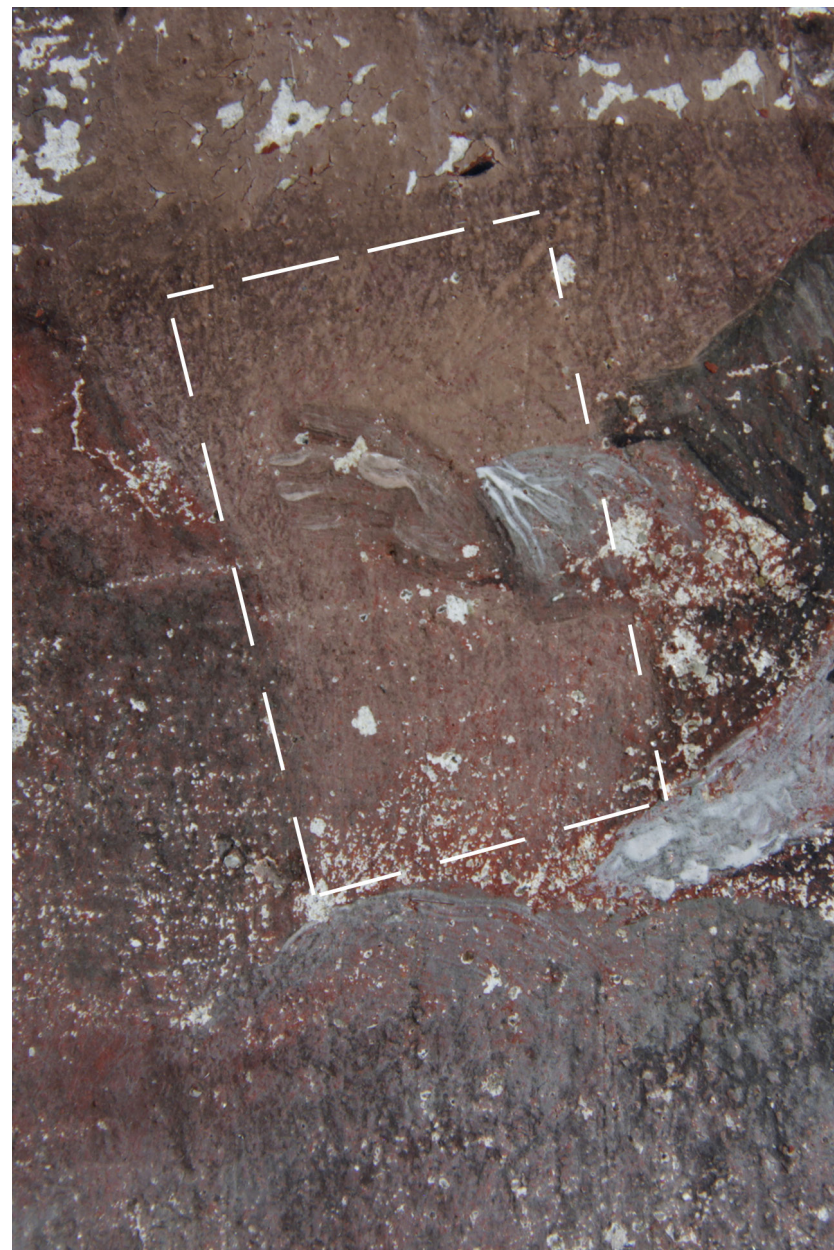
Obr. 42:
Zkouška dočiš-
tění pomocí
3% (hm.) citrátu
amonného –
horní střední část
výjevu *Ohledání
jazyka Jana
Nepomuckého*.

Zkouška čištění za použití citrátu amonného o 3% (hm.) koncentraci úspěšně odstraňuje zbytky prachových depozitů a druhotných přemaleb, ale také vodonerozpustné vrstvy, jako je rezistentní znečištění depozitem sazí. Vyšší koncentrace se však jeví pro malbu jako mírně destruktivní. Čištění rozpouštědlovým gelem bylo stejně účinné jako čištění pomocí citrátu amonného. Nevýhodou této metody je její časově náročná aplikace i nutná delší doba působení. I zde hrozí při delším působení a namáhání potencionální poškození původní barevné vrstvy.

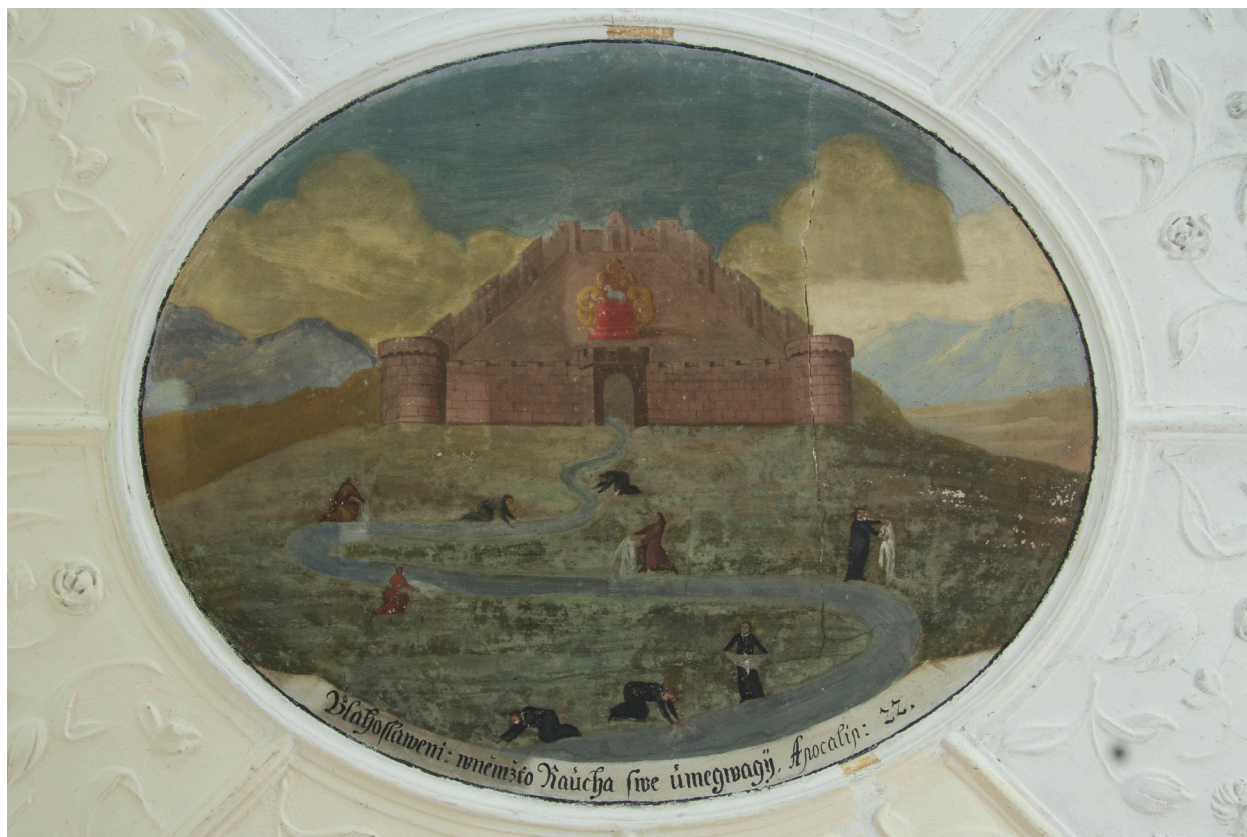
Obr. 43: Celkový pohled na výjev s motivem *Nebeského Jeruzaléma* v severní sakristii v umělém bílém světle. Průběh čištění a snímání přemaleb pomocí citrátu amonného.

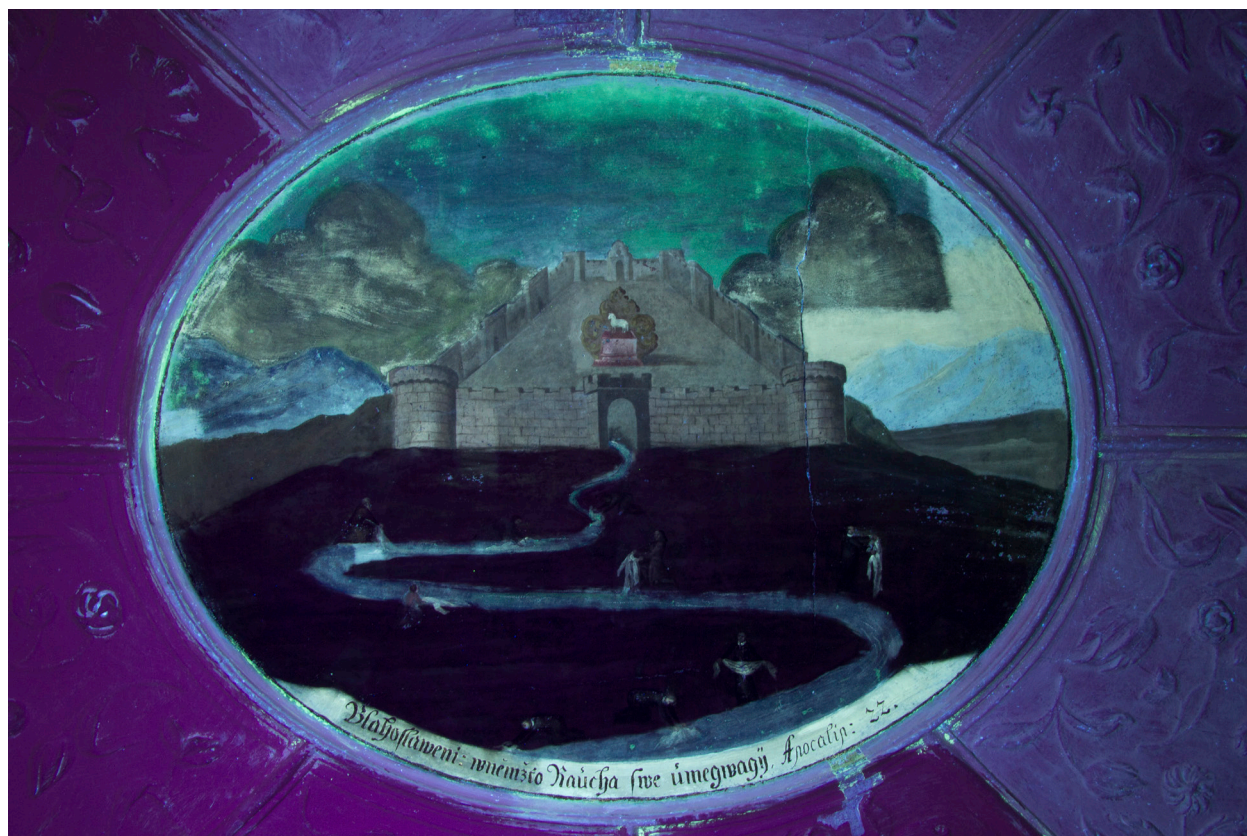
Obr. 44: Celkový pohled na výjev s motivem *Nebeského Jeruzaléma* v severní sakristii v UV záření. Průběh čištění a snímání přemaleb pomocí citrátu amonného.

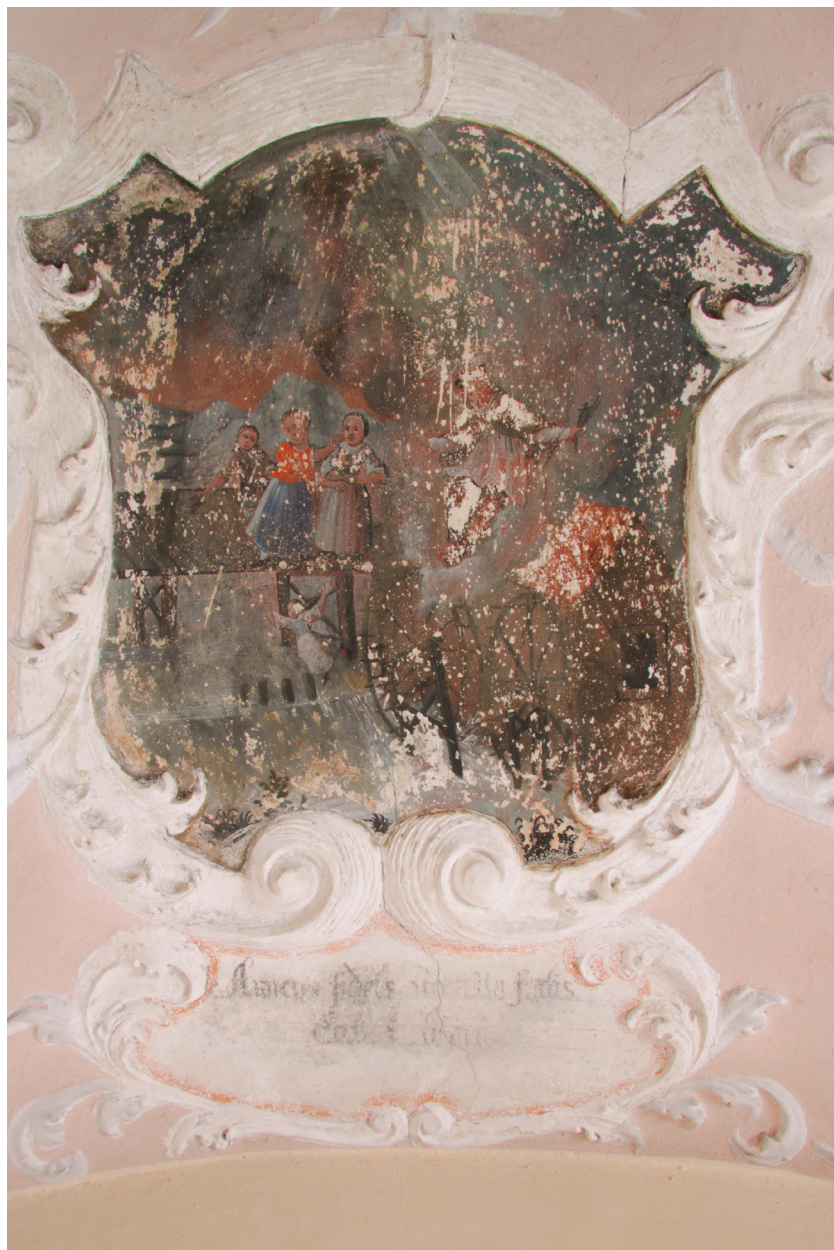
Celkový pohled na výjev Zachránění malé Rozálie Hodánkové v průběhu čištění a snímání přemalby. Pravá část malby je očištěná citráten amonným, levá pouze vodou.

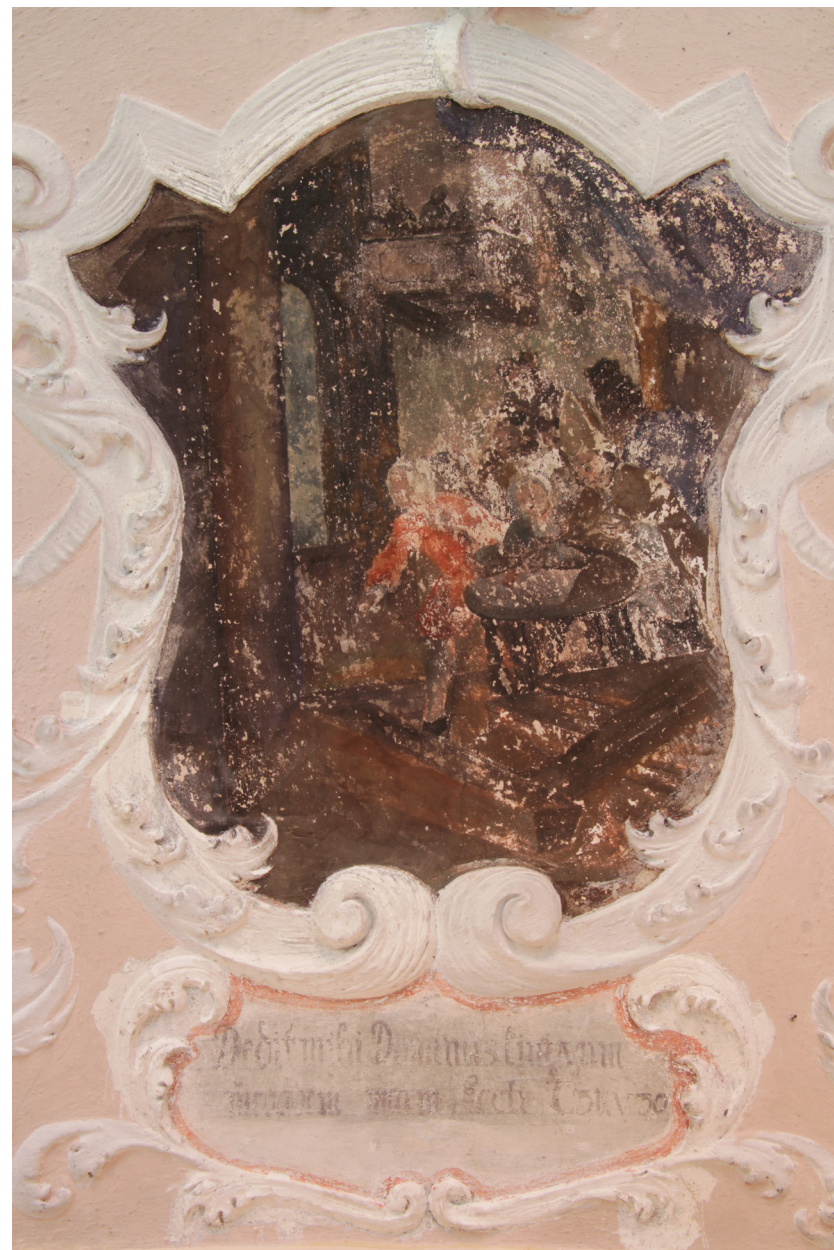
Obr. 46:

Celkový pohled na výjev Vyznednutí ostatků Jana Napomuckého v průběhu čištění a snímání přemalby. Pravá část malby je očištěná citráten amonným.

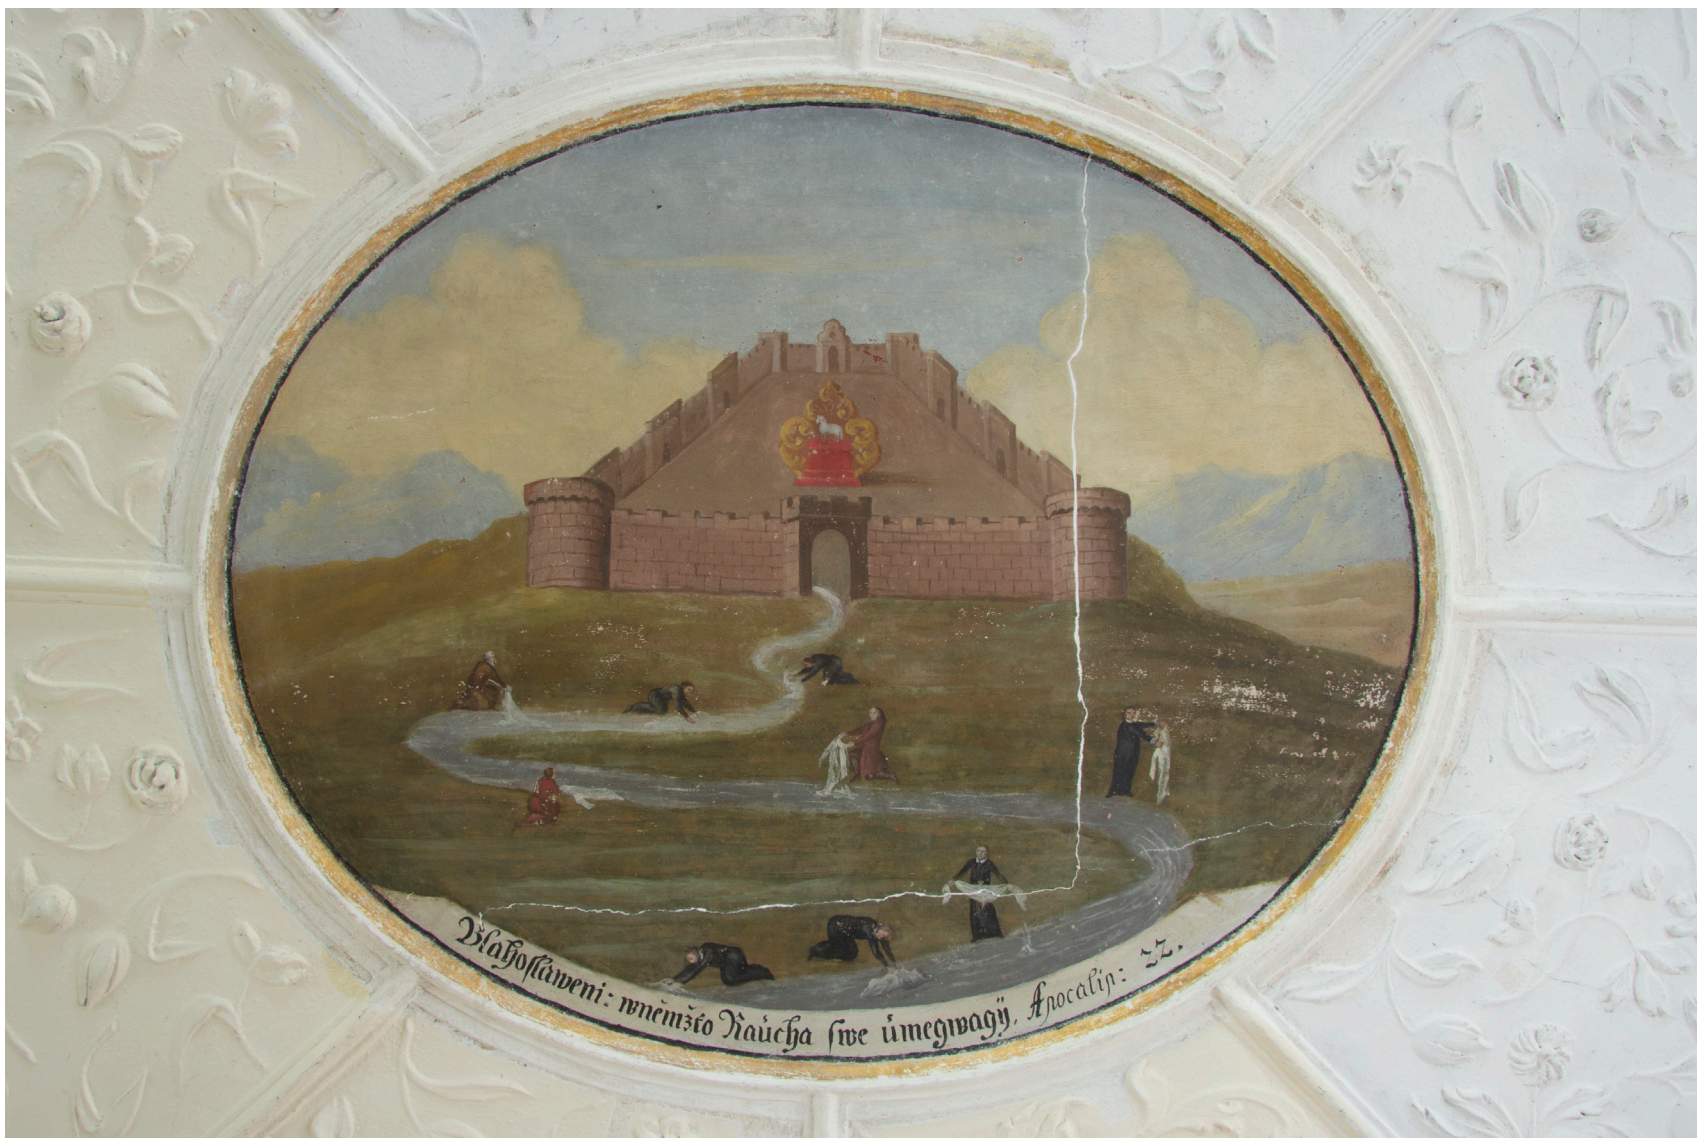
Obr. 47:

Celkový pohled na výjev s motivem *Nebeského Jeruzaléma* v severní sakristii. Stav po očištění, sejmutí druhotných přemalob a vytmelení.

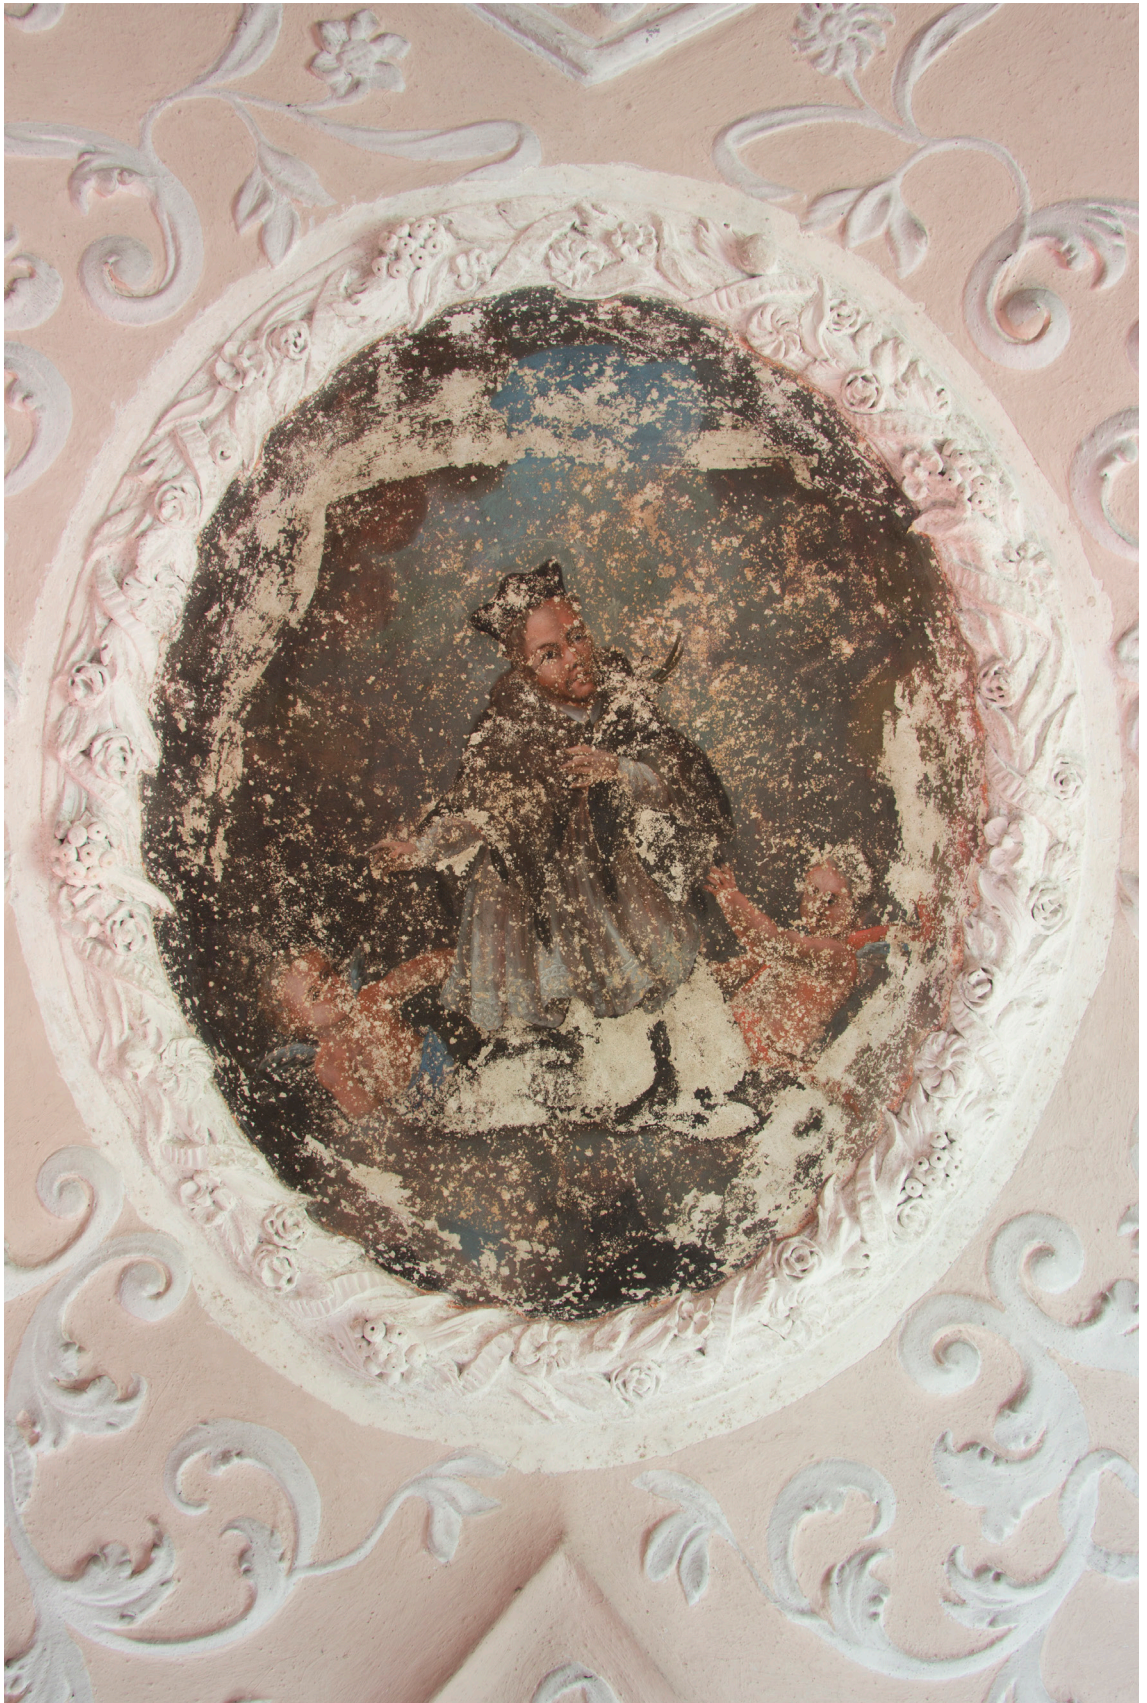
Obr. 48: Celkový pohled na výjev s motivem sv. Jana Nepomuckého vynášeného na nebesa. Stav po očištění a sejmutí druhotných přemaleb.

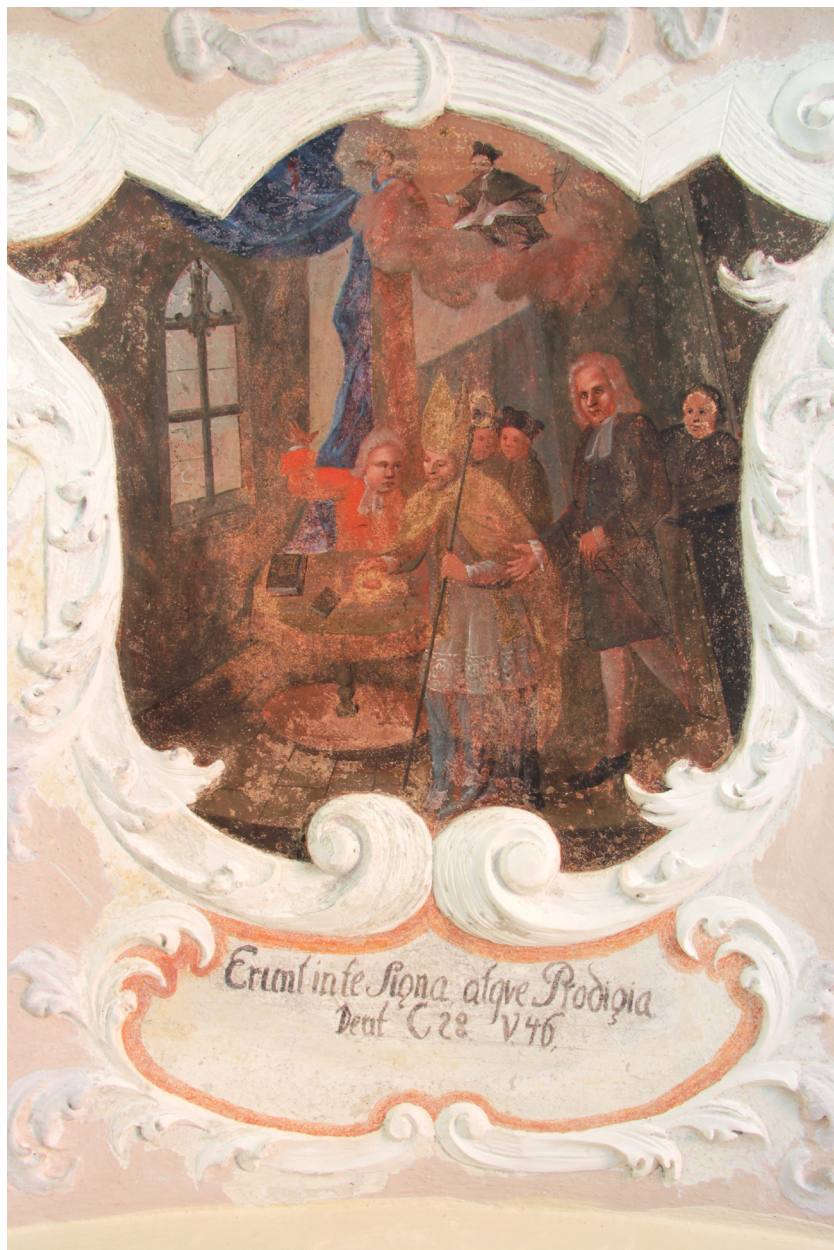
Obr. 53:
Celkový pohled
na výjev *Ohledání
jazyka Jana
Nepomuckého*.
Stav po první fázi
retuše akvarelo-
vými barvami.

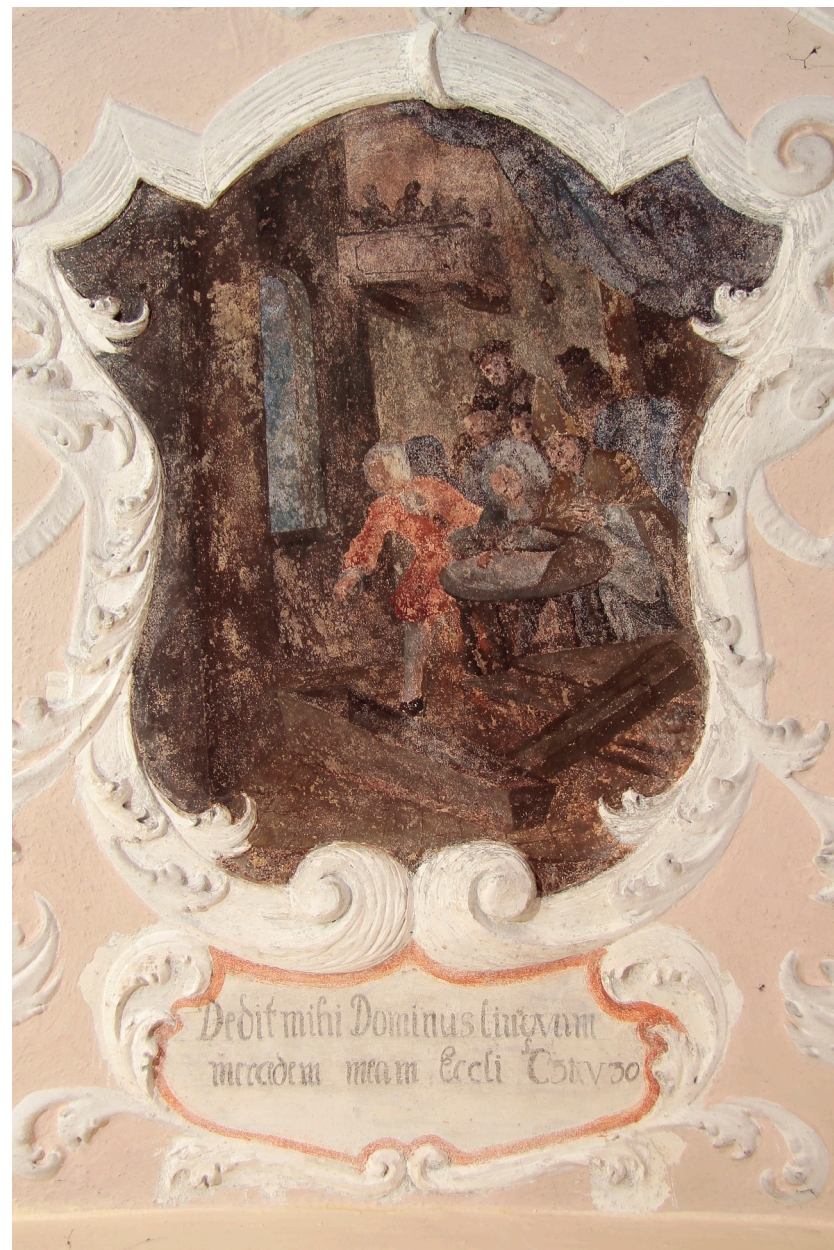
Obr. 54:
Celkový pohled
na výjev *Vyzvednutí
ostatků Jana
Nepomuckého*.
Stav po první fázi
retuše akvarelo-
vými barvami.

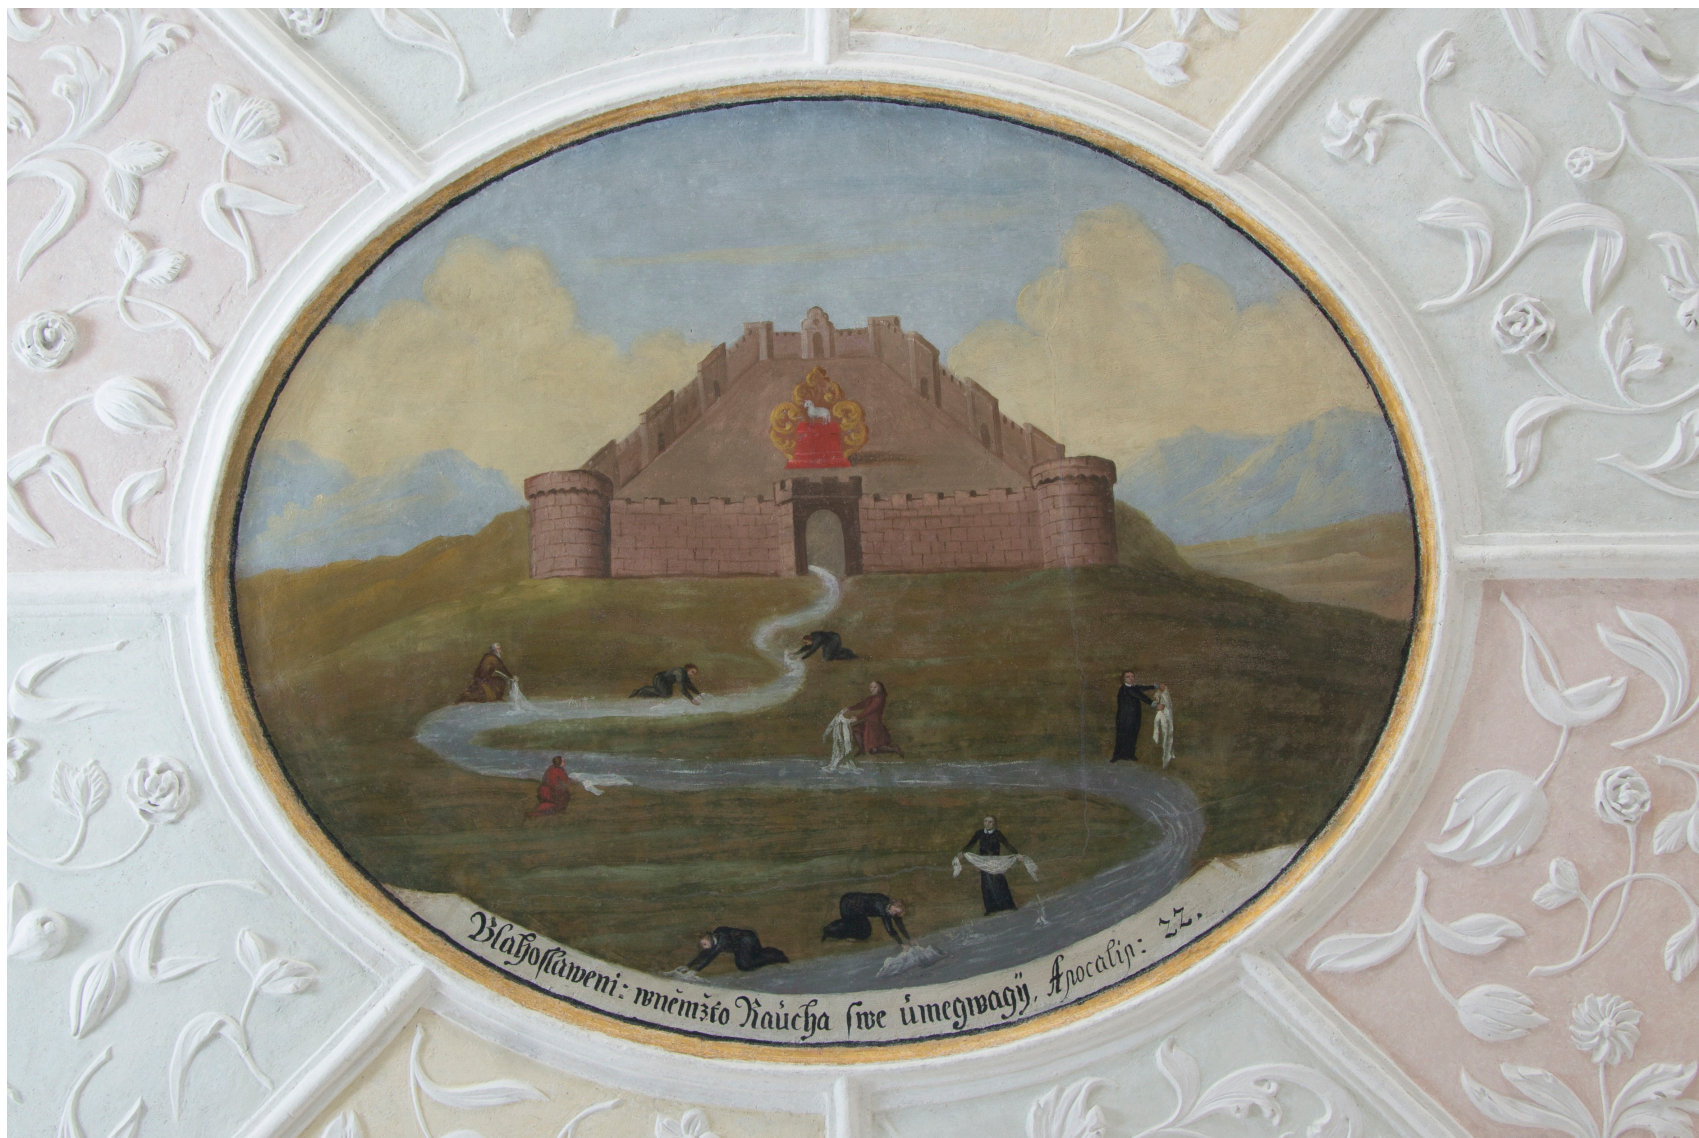
Obr. 55:

Celkový pohled na výjev s motivem *Nebeského Jeruzaléma* v severní sakristii. Stav po restaurování.

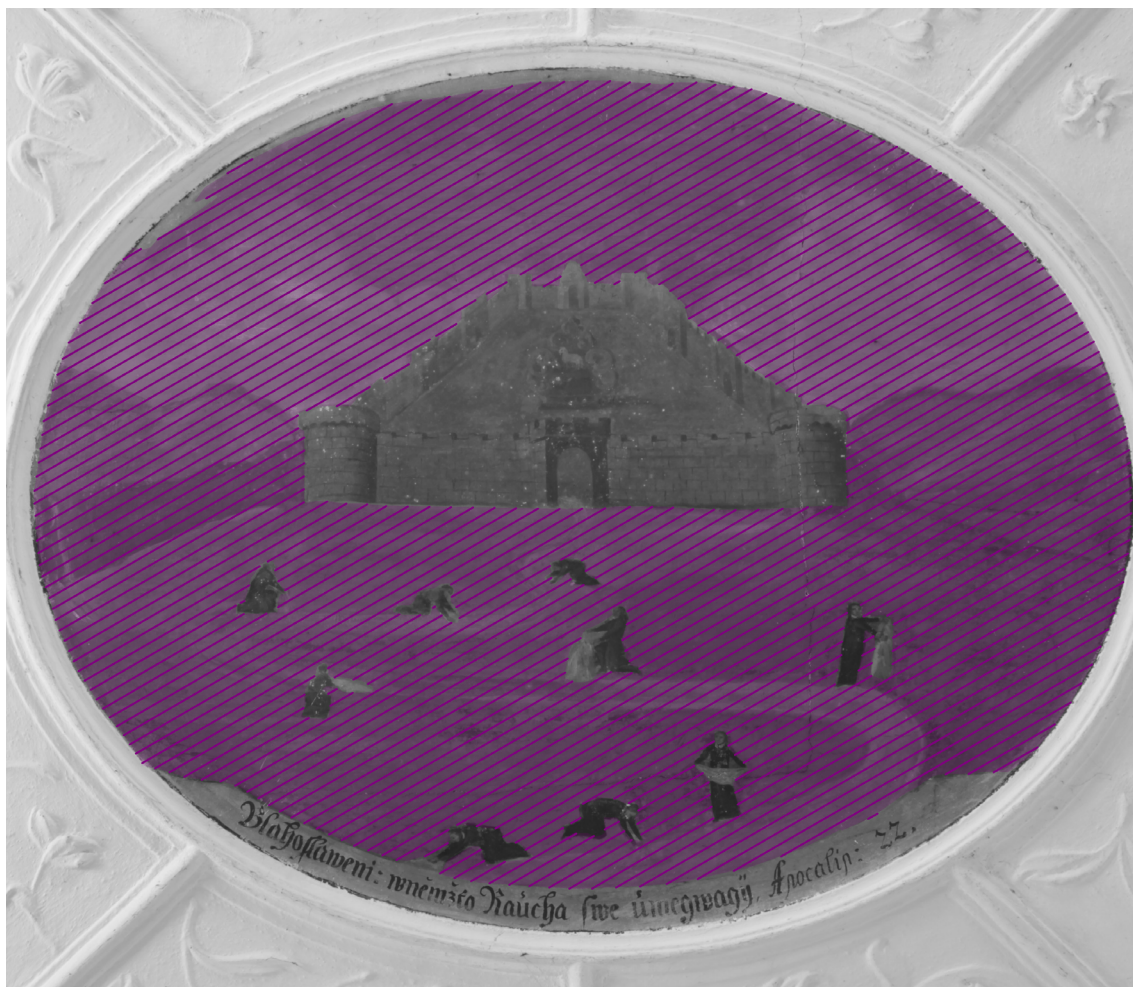
Obr. 73: Grafický zakres druhotných zásahů ve výjevu s motivem *Nebeského Jeruzaléma* v severní sakristii.
