Dokumentace restaurátorského průzkumu a zásahu

Restaurování malovaných výjevů ne klenbě severní oratoře a
severní sakristie kostela Nanebevzetí Panny Marie v Klokotech

Litomyšl 2019

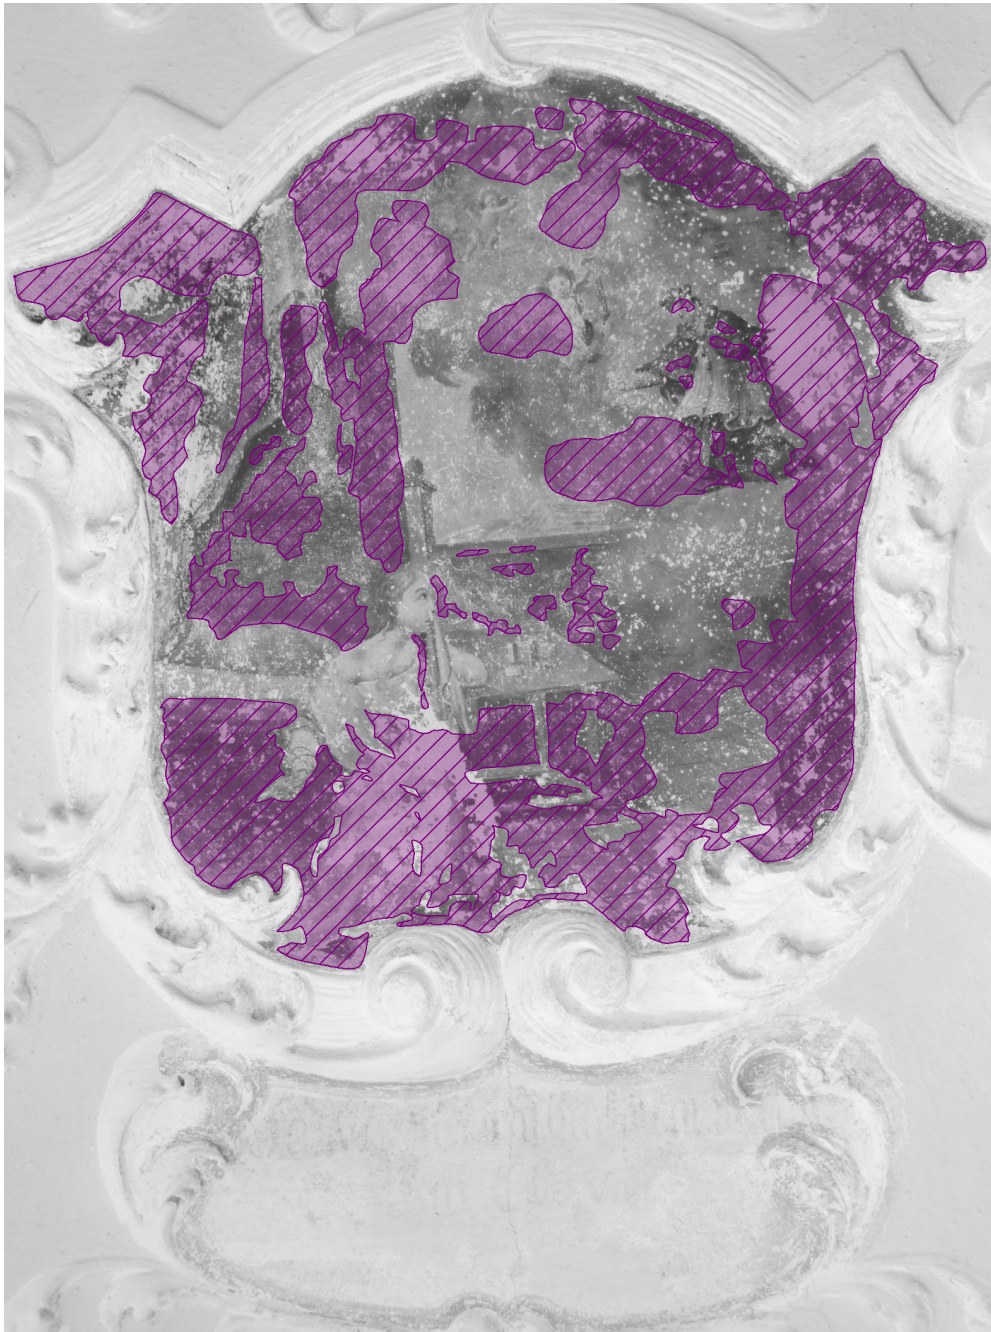
Obr. 82: Grafický zakres druhotných zásahů ve výjevu *Zázračné uzdravení Terezie Krebsové*.

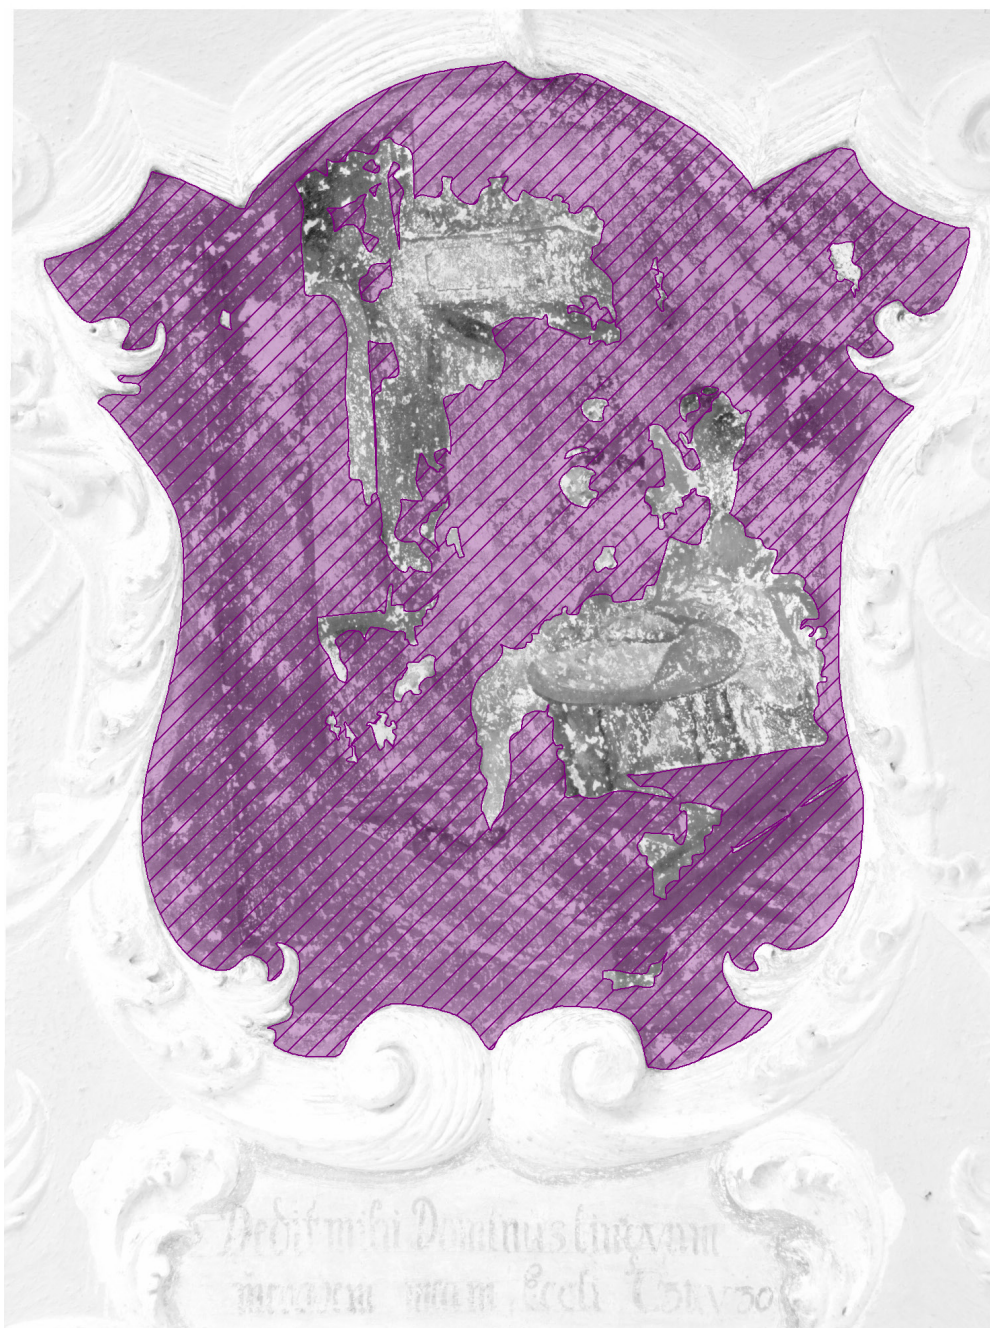
Obr. 85: Grafický zakres druhotných zásahů ve výjevu
Vyzvednutí ostatků Jana Nepomuckého.
