Vstupní restaurátorský sondážní průzkum

Sgrafitová výzdoba průčelní fasády měšťanského domu v Opočně
č. p. 15

Litomyšl 2020

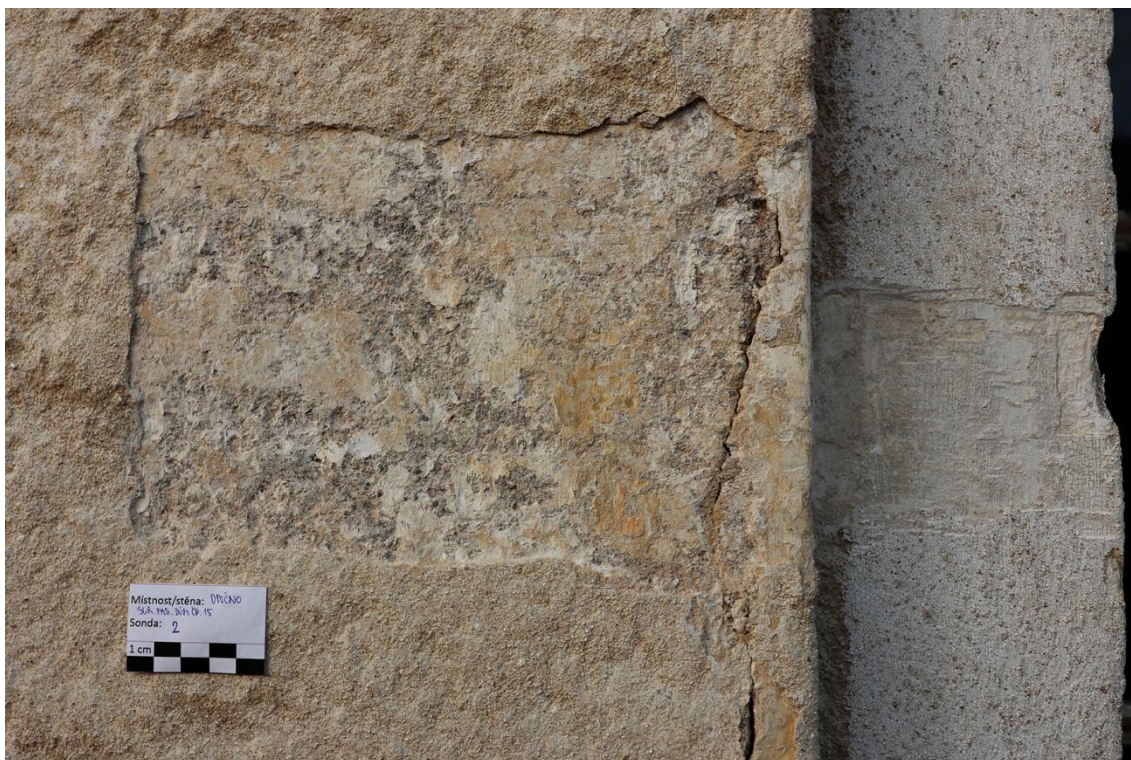
Obr. 03: Sonda S2 vedle orámování levého okna na štítu domu.

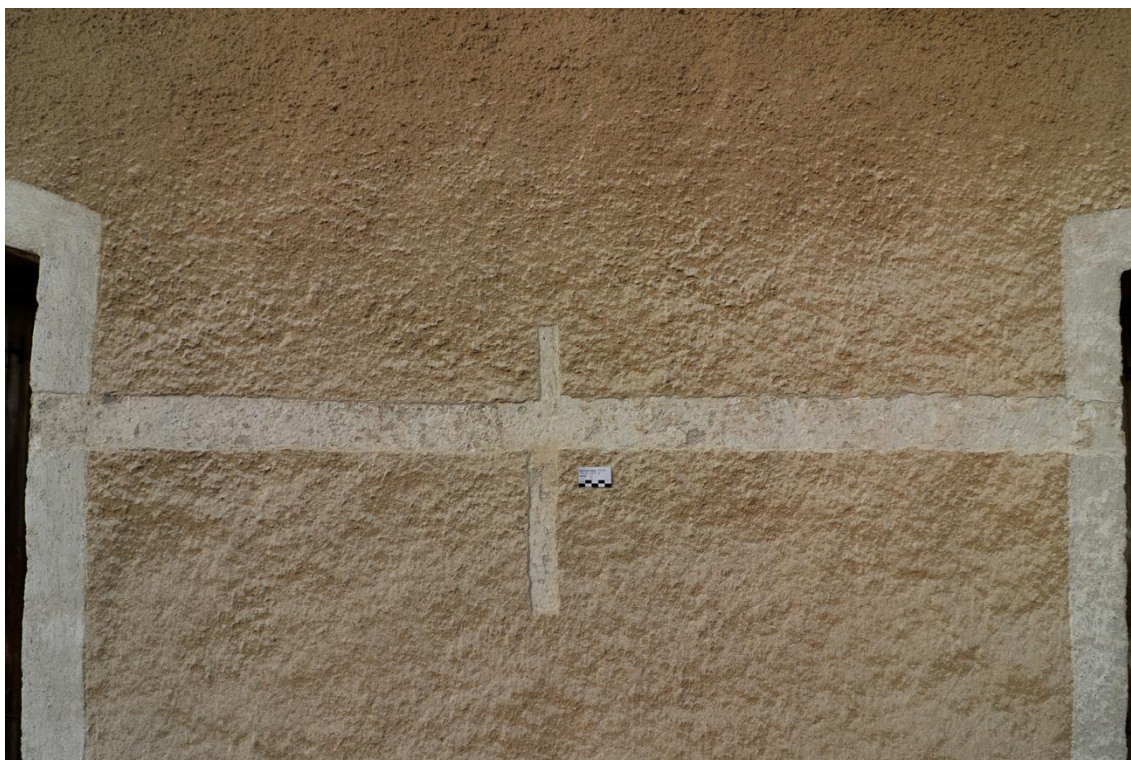
Obr. 04: Sonda S3 mezi okny ve štítu fasády domu se špatně dochovaným povrchem. Zde výskyt sgrafitové výzdoby nepředpokládáme.

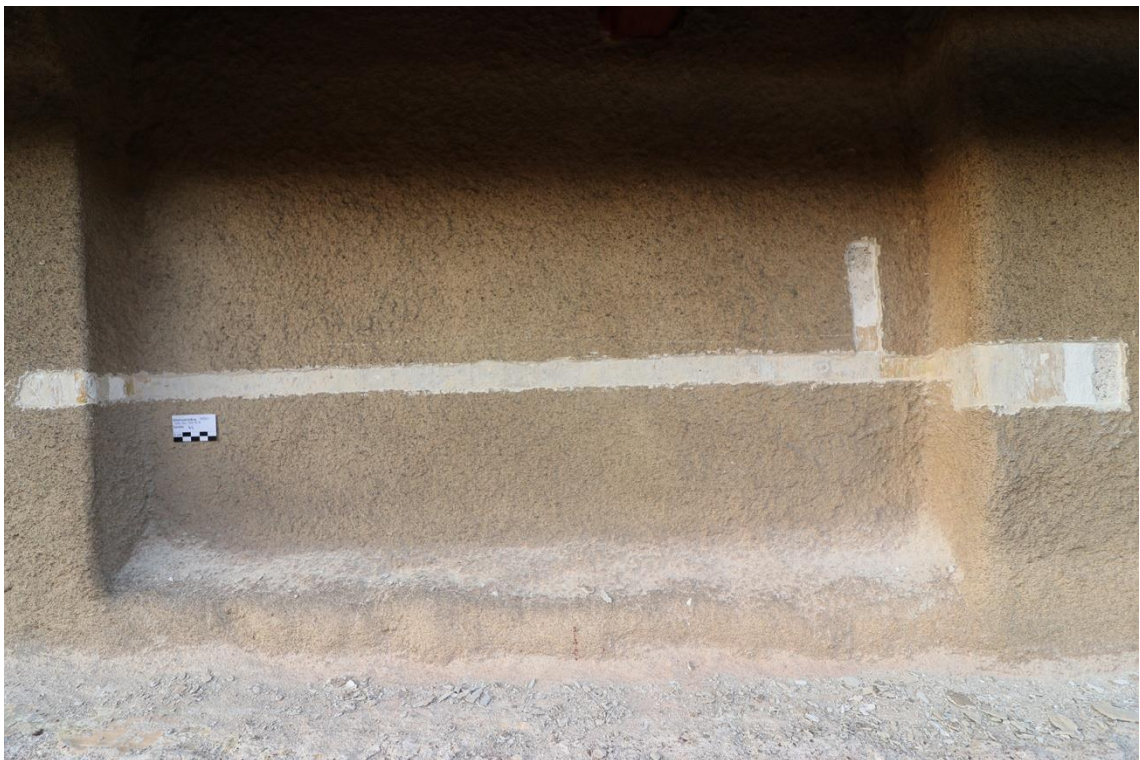
Obr. 06: Sonda S4B v pravé části štítu fasády domu.

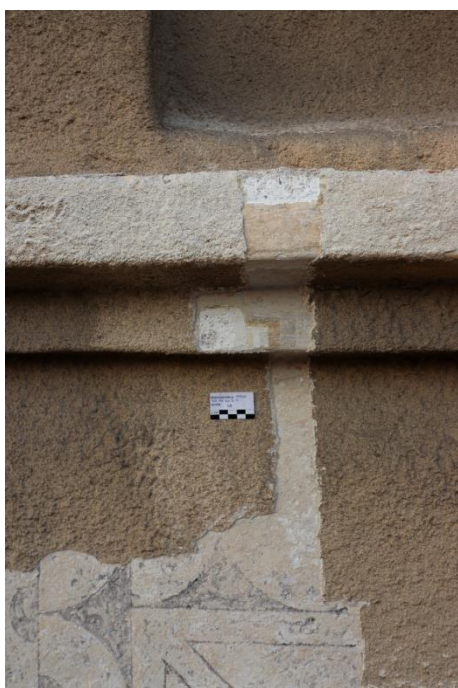
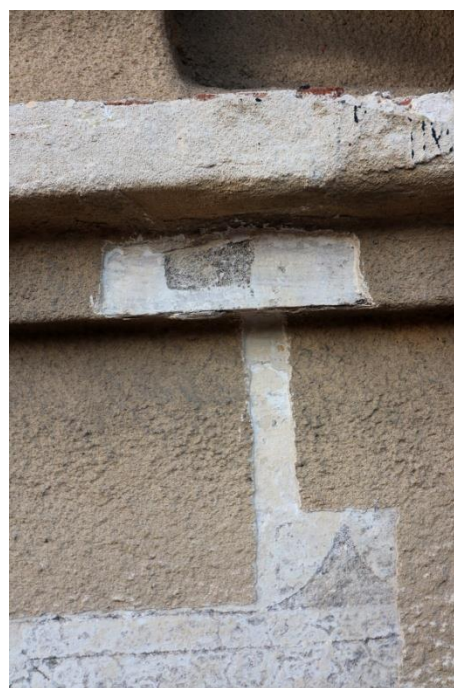
Obr. 08: Sonda S4C na štítu v pravé části domu fasády (levá a pravá část sondy).

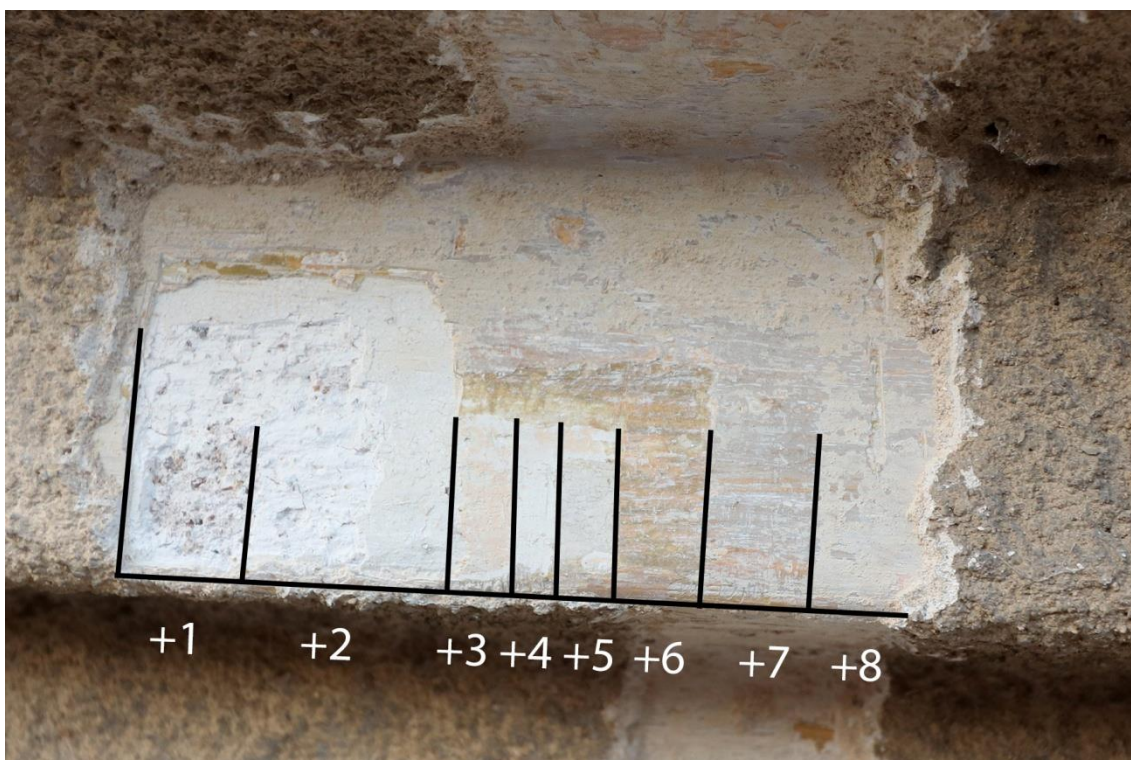
Obr. 01: Stratigrafie sondy S4C.

+1	omítková vrstva šedé barevnosti
+2	souvrství nátěrů bílé barevnosti
+3	nátěr světlejší okrové barevnosti
+4	nátěr bílé barevnosti
+5	nátěr šedé barevnosti
+6	nátěr tmavší okrové barevnosti
+7	nátěr šedé barevnosti
+8	nátěr světle okrové barevnosti

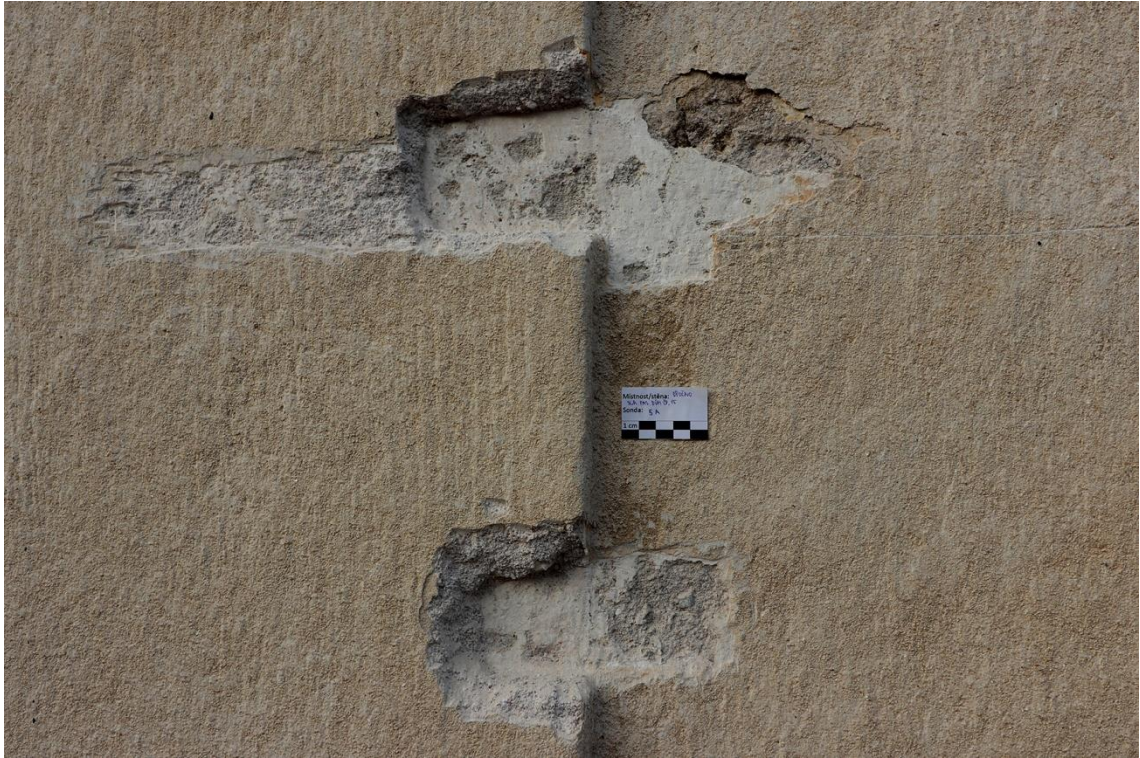
Obr. 2: Sonda S5A na pravé straně prvního patra domu, ve které je patrné pozdější přidání zvýšeného profilu nároží.

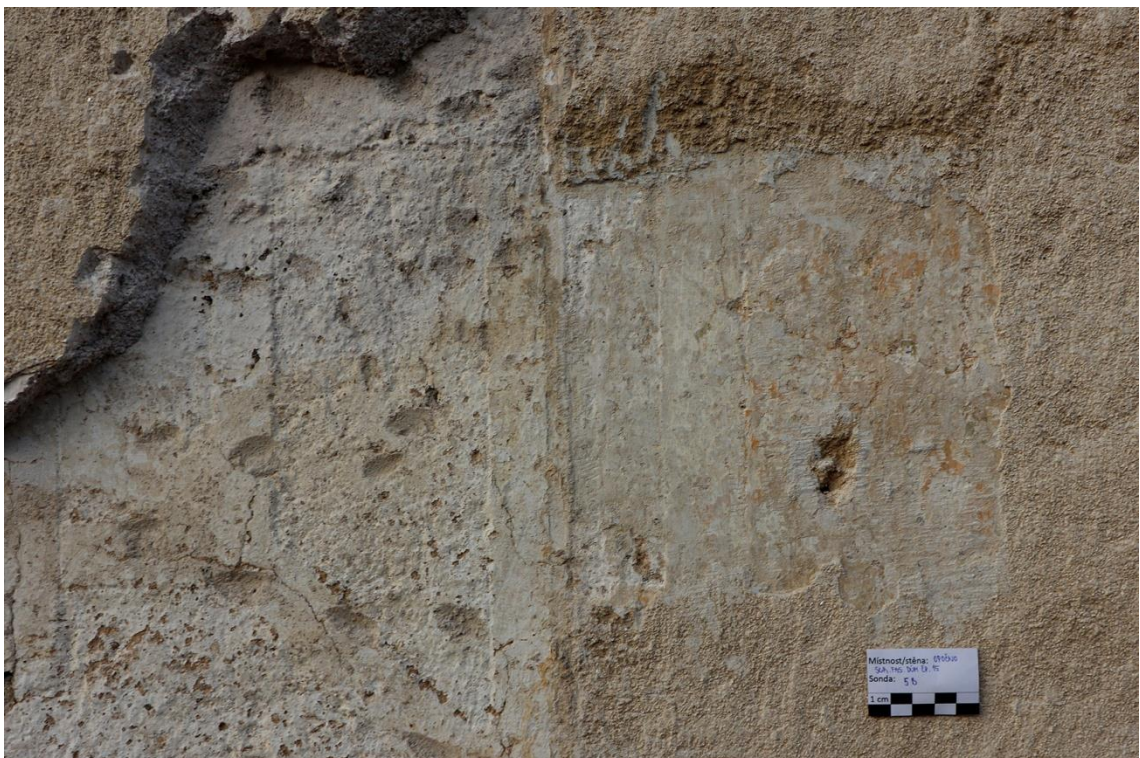
Obr. 3: Sonda S5B na pravé straně prvního patra domu. Detail dochovaných sgrafit pod silnější vrstvou pozdější omítky.

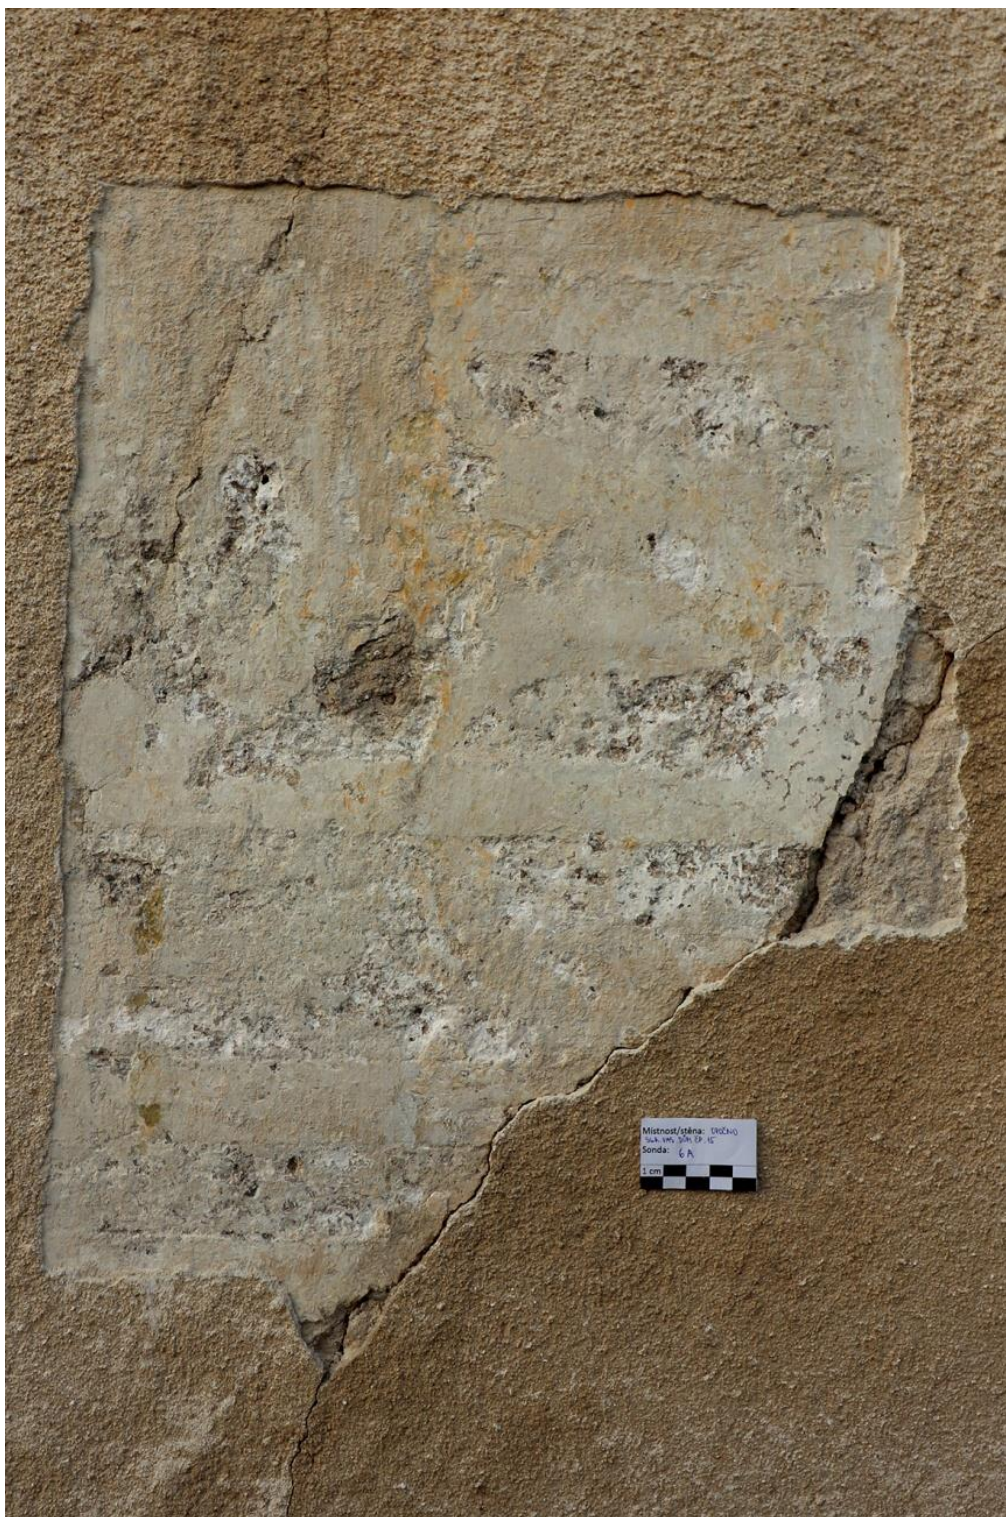
Obr. 4: Sonda S6A v prvním patře domu nad prostředním oknem. Odhalená sgrafitová psaníčka, která byla v první fázi zakryta pouze zabílením.

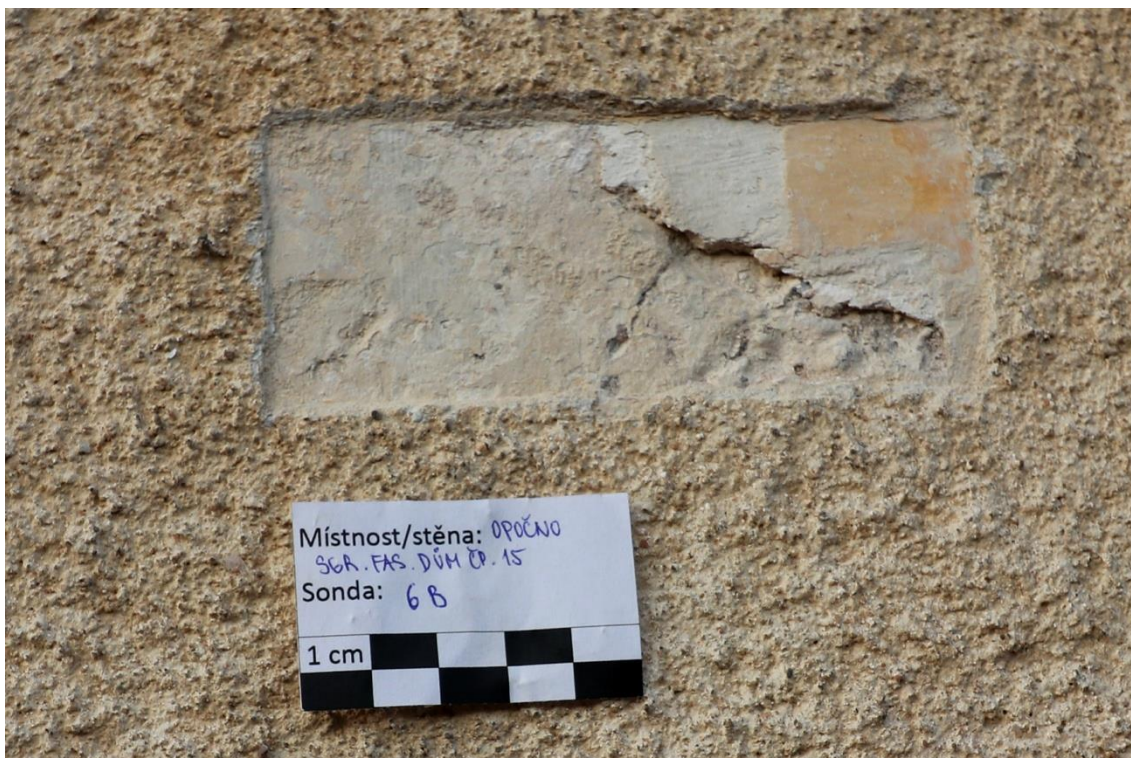
Obr. 5: Sonda S6B v prvním patře domu nad prostředním oknem dokumentující různý stupeň dochování starších druhotných vrstev.

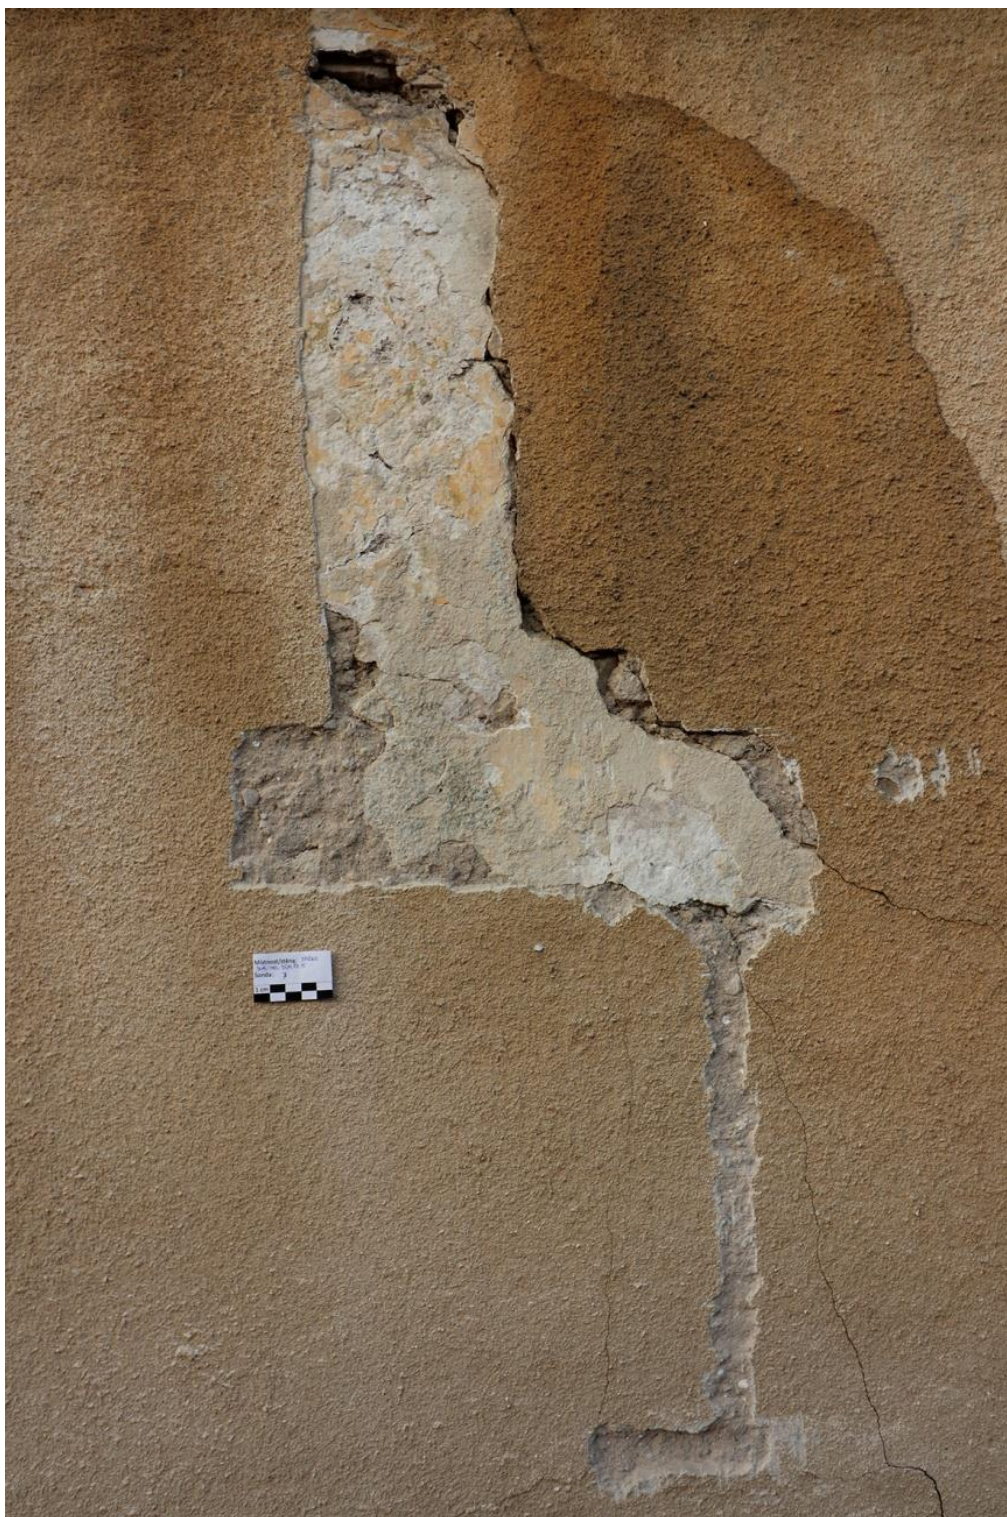
Obr. 6: Sonda S7 v prvním patře domu nad prostředním oknem bez známek dochování sgrafit.

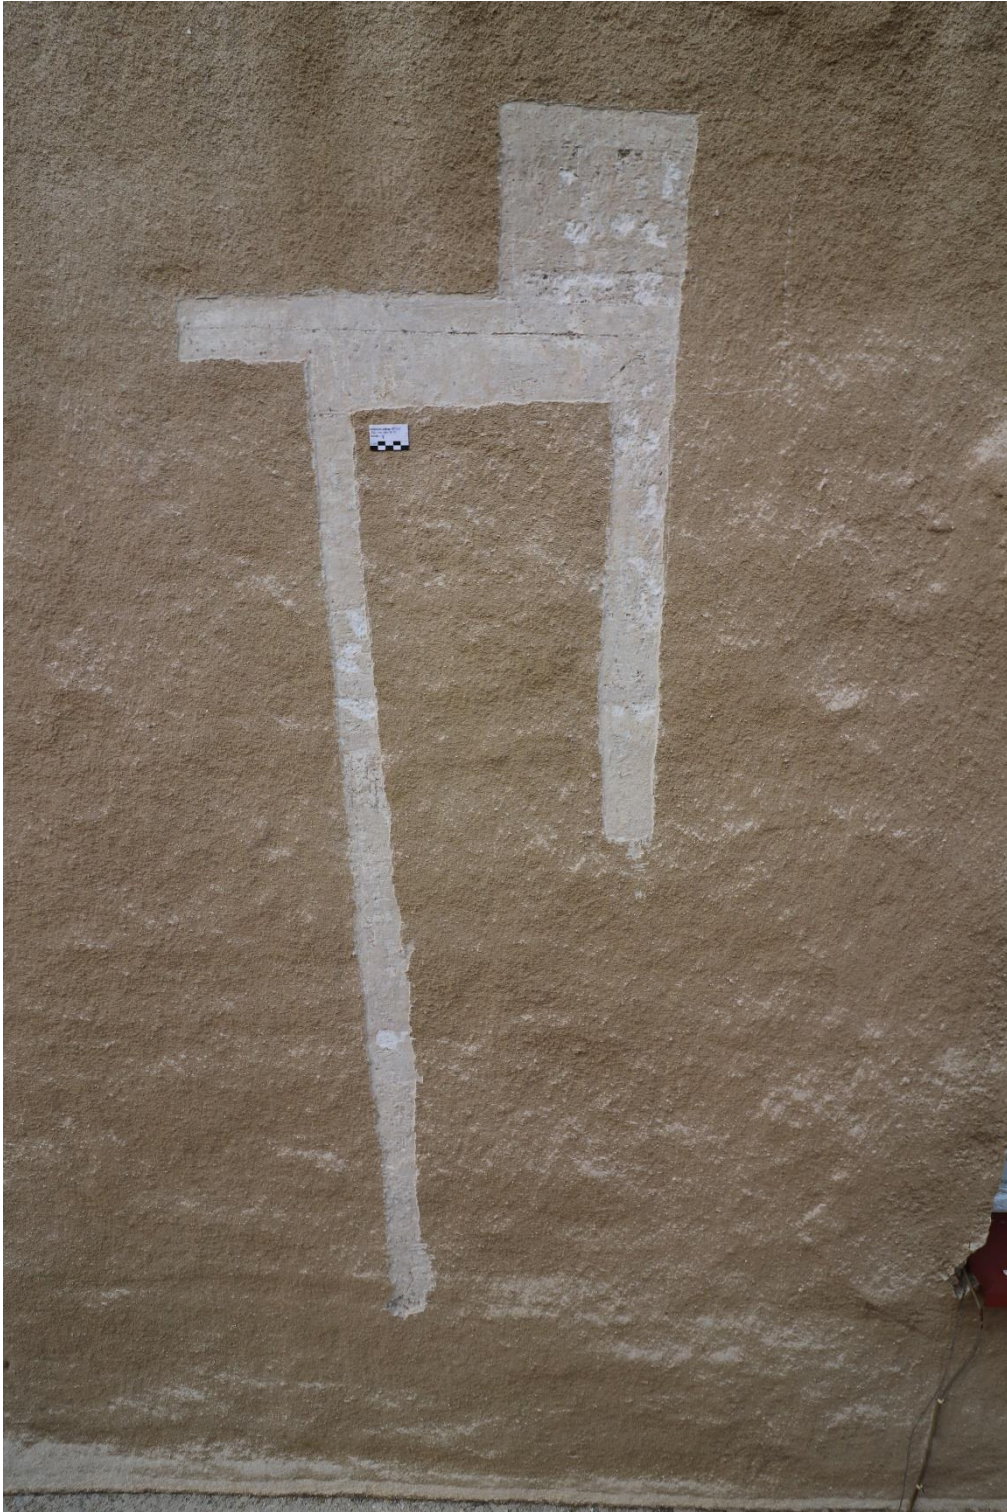
Obr. 15: Pásková sonda S8 na pravé straně domu v prvním patře zachycující rozsah dochování sgrafit.

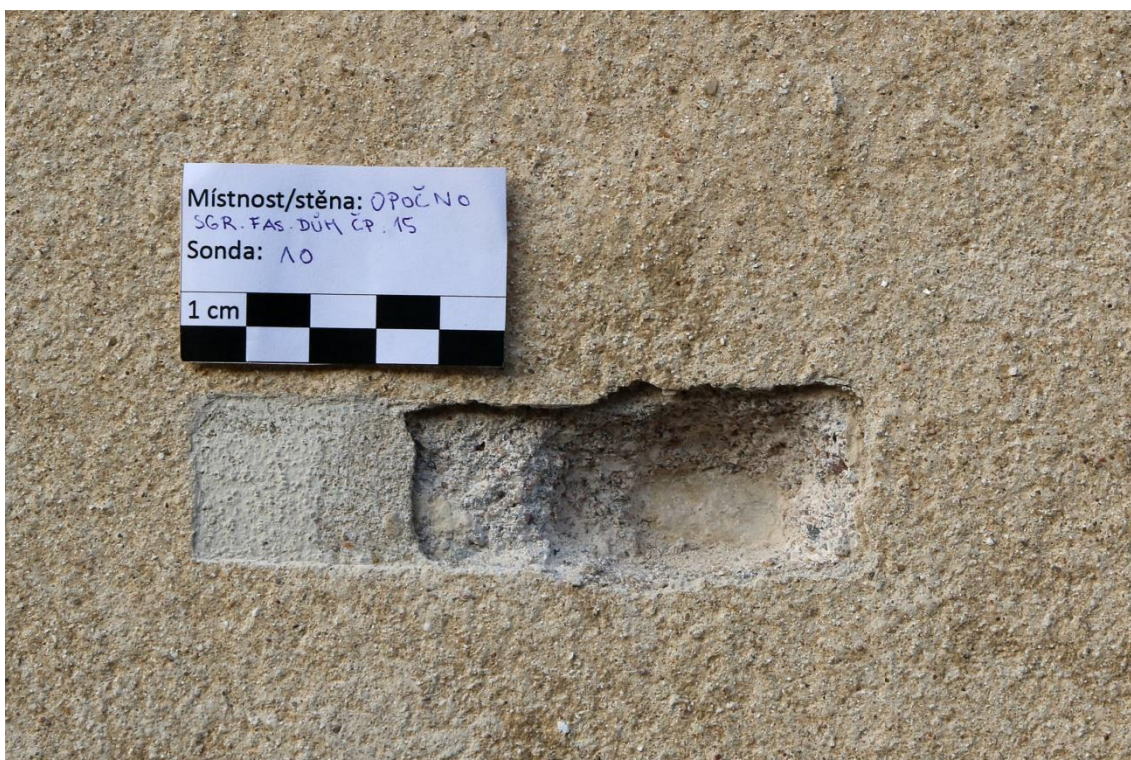
Obr. 17: Stratigrafická sonda S10 na levé straně v přízemí domu.

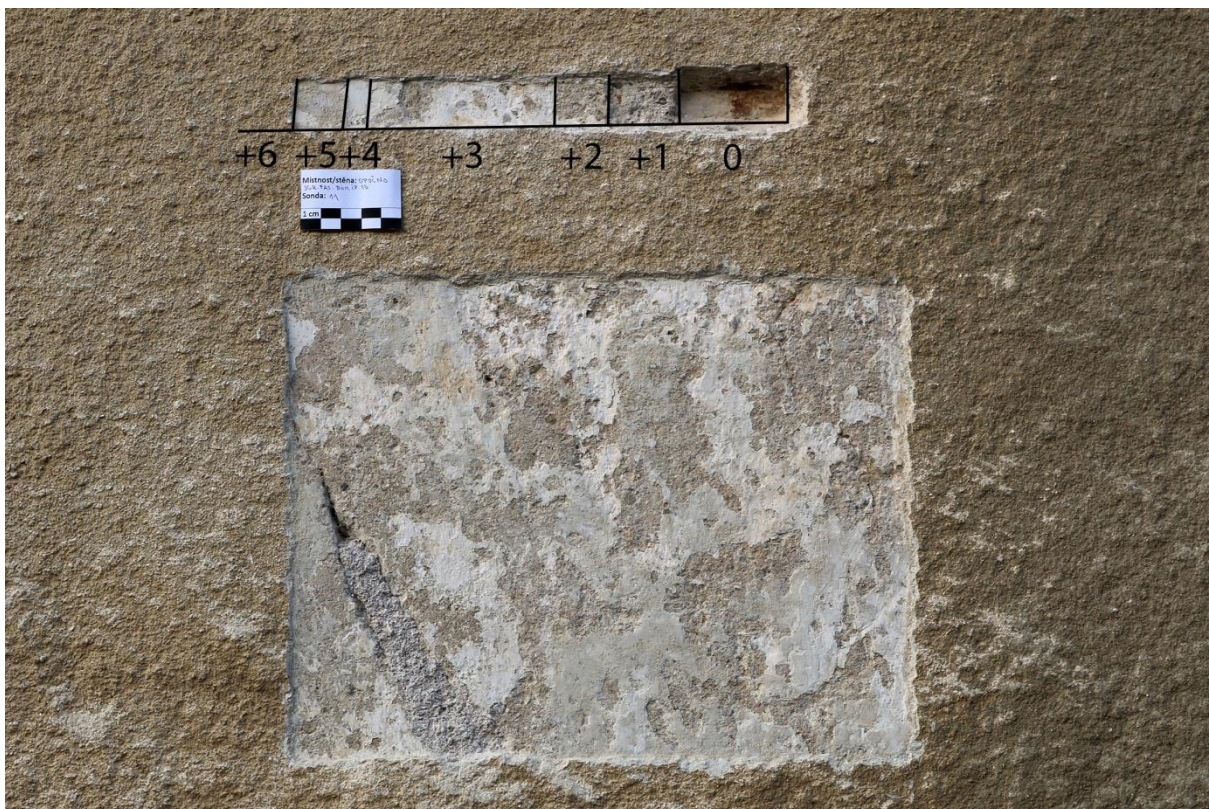
Obr. 18: Statigrafická sonda S11 v levé části přízemí domu.

0	cihlová zeď
+1	omítková vrstva šedé barevnosti s většími zrny
+2	omítková vrstva hnědé barevnosti s menšími zrny
+3	nátěr bílé barevnosti
+4	nátěr šedé barevnosti
+5	nátěr šedohnědé barevnosti
+6	stříkaná omítka okrové barevnosti

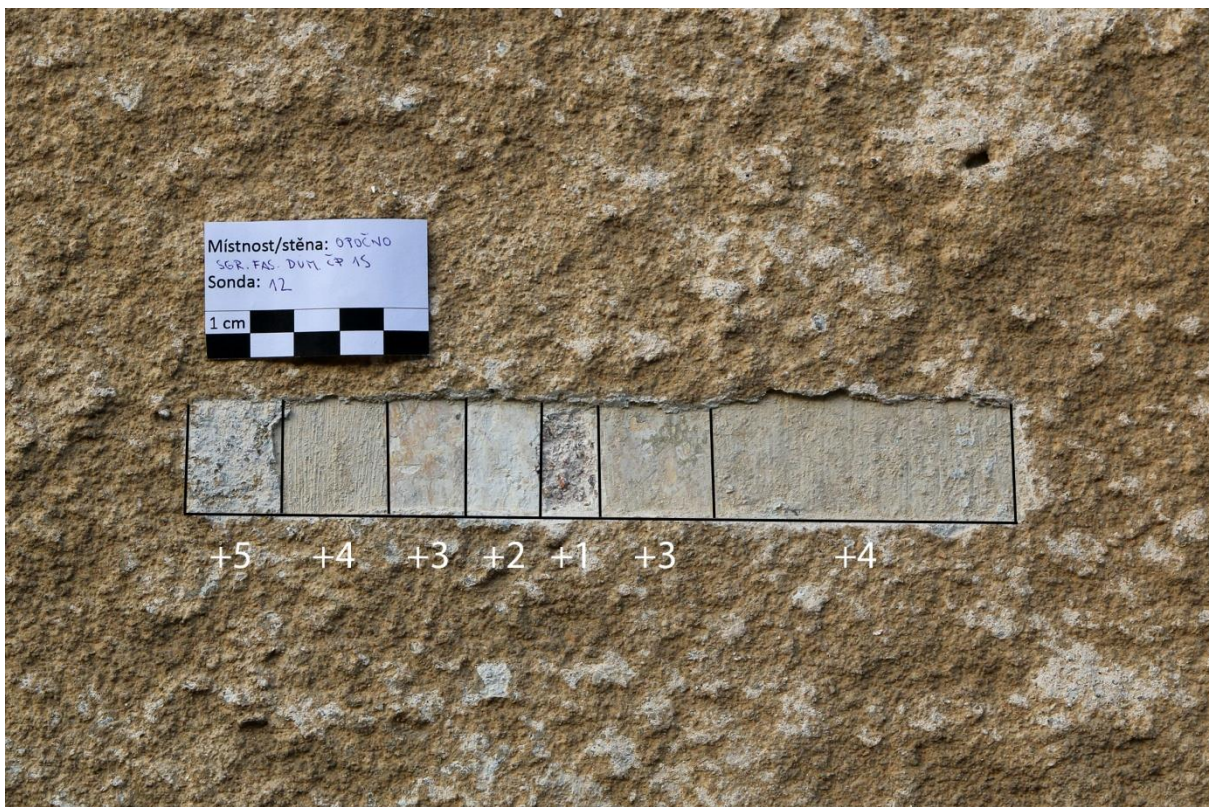
Obr. 19: Stratigrafická sonda S12 v pravé části přízemí domu.

+1	omítková vrstva šedo-hnědé barevnosti
+2	nátěr bílé barevnosti
+3	nátěr okrové barevnosti
+4	nátěr šedé barevnosti
+5	plněný nátěr/štuk světle šedé barevnosti

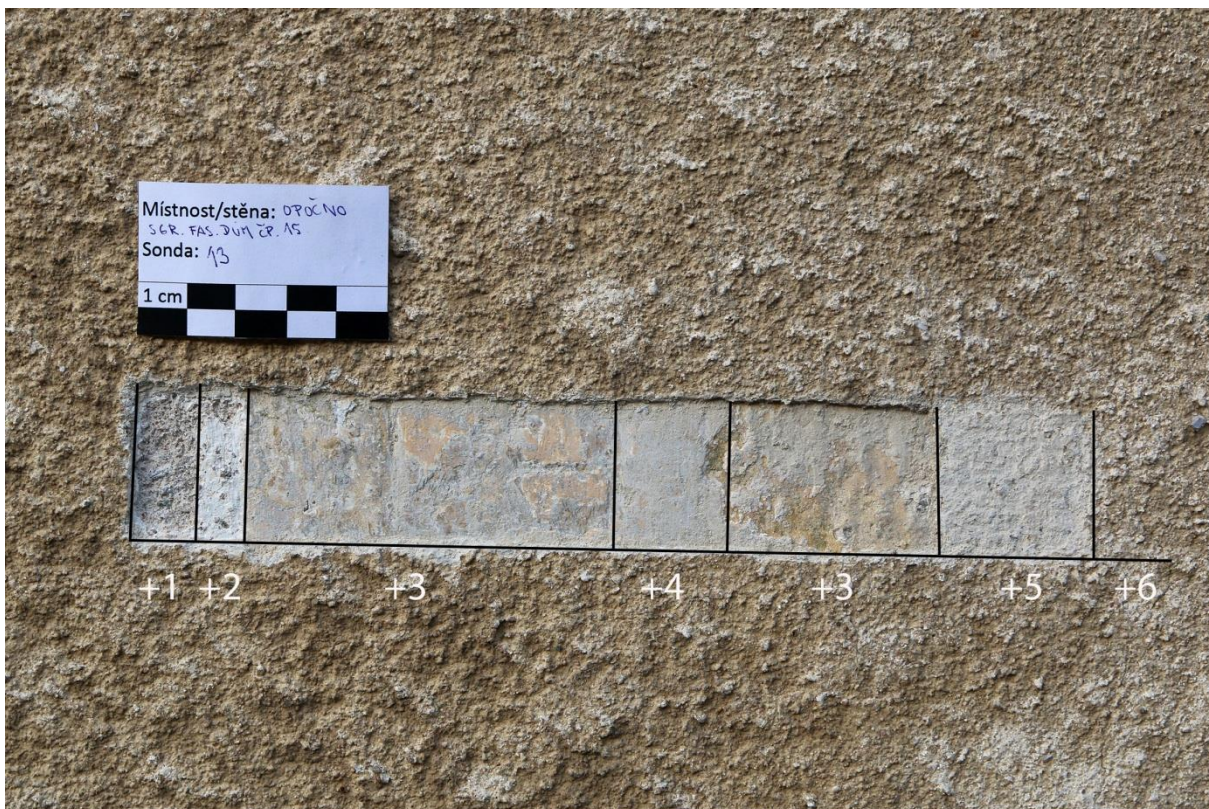
Obr. 20: Stratigrafická sonda S13 v pravé části přízemí domu.

+1	omítková vrstva šedě-hnědé barevnosti
+2	nátěr bílé barevnosti
+3	nátěr okrové barevnosti
+4	nátěr šedé barevnosti
+5	plněný nátěr/štuk světle šedé barevnosti
+6	stříkaná omítka okrové barevnosti

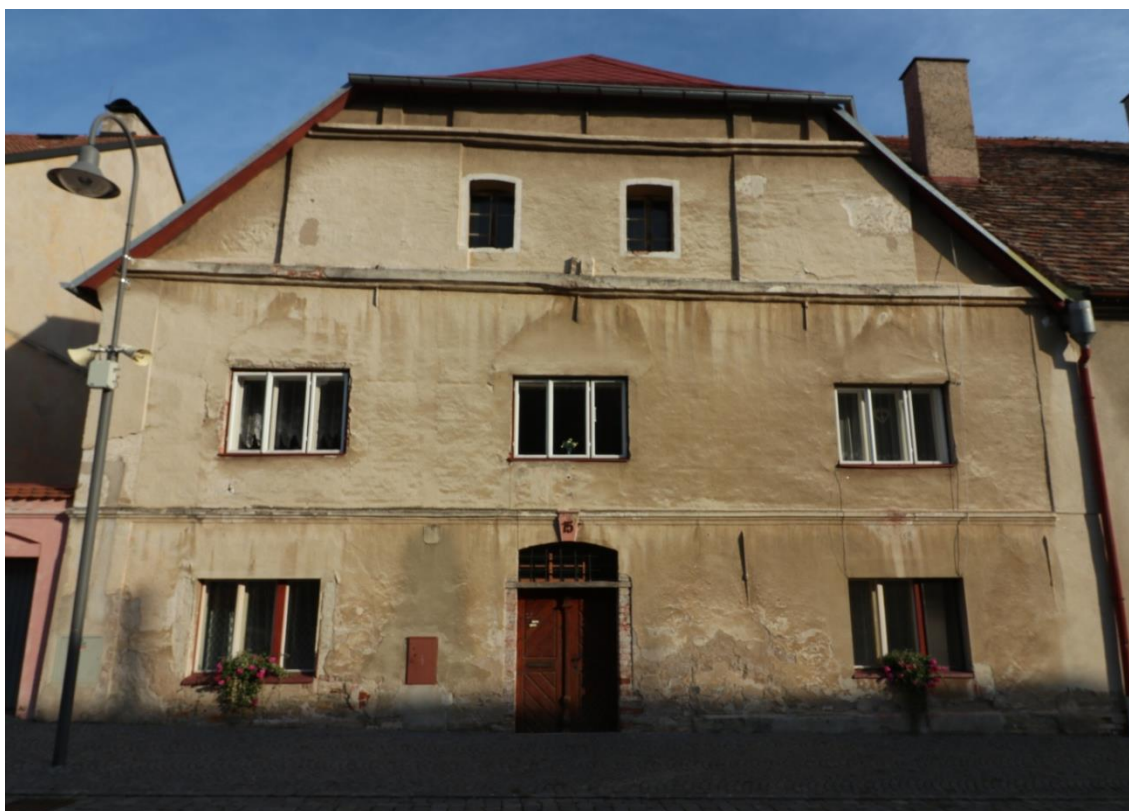
Obr. 21: Celkový pohled na průčelní fasádu domu č. p. 15 na Trčkově náměstí.

Druhotné vrstvy mají ke sgrafitové omítce špatnou adhezi a v některých místech se po velkých částech oddělují. Lokálně dochází na stříkané omítce k tvorbě prasklin, ztrátě její barevnosti (pravé nároží) nebo k její celkové degradaci a následnému odpadávání.

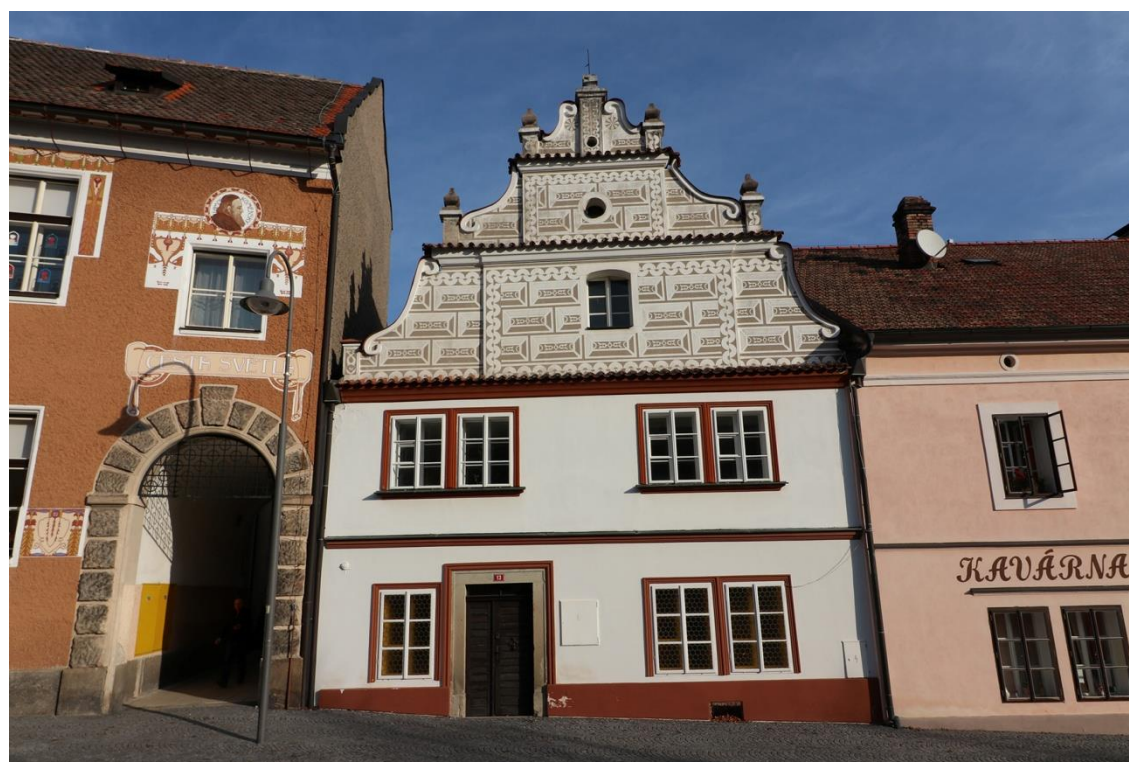
Obr. 22: Obdobná sgrafitová výzdoba domu č. p. 13 na Trčkově náměstí. Na atikovém štítu byly provedeny plné rekonstrukce, které mohly způsobit dezinterpretaci motivů.

Nejlépe dochovaná část sgrafitové výzdoby se nachází ve štítu domu na pravém vystouplém bloku. Sgrafitová bosáž je zde pravděpodobně provedena ve třech řadách a v každé řadě se nacházejí dvě psaníčka. Jedná se o klasickou iluzivní diamantovou bosáž s obdélníkovým středem, v němž je proveden dekor. Středová část je zdobena dvěma osově obrácenými tulipány vycházejícími z centrálně usazeného čtverce. Na kratších stranách středového obdélníku se nachází vybrané půlkruhy, zatímco na vrchní a spodní straně obdélníku jsou vyobrazeny půlkruhy plné. Sgrafitová výzdoba je orámována pletencovým pásem. Vizualně podobně řešeny jsou i sgrafitová psaníčka na již restaurovaném domě č. p. 13, nacházející se rovněž na Trčkově náměstí (viz Obr. 22).

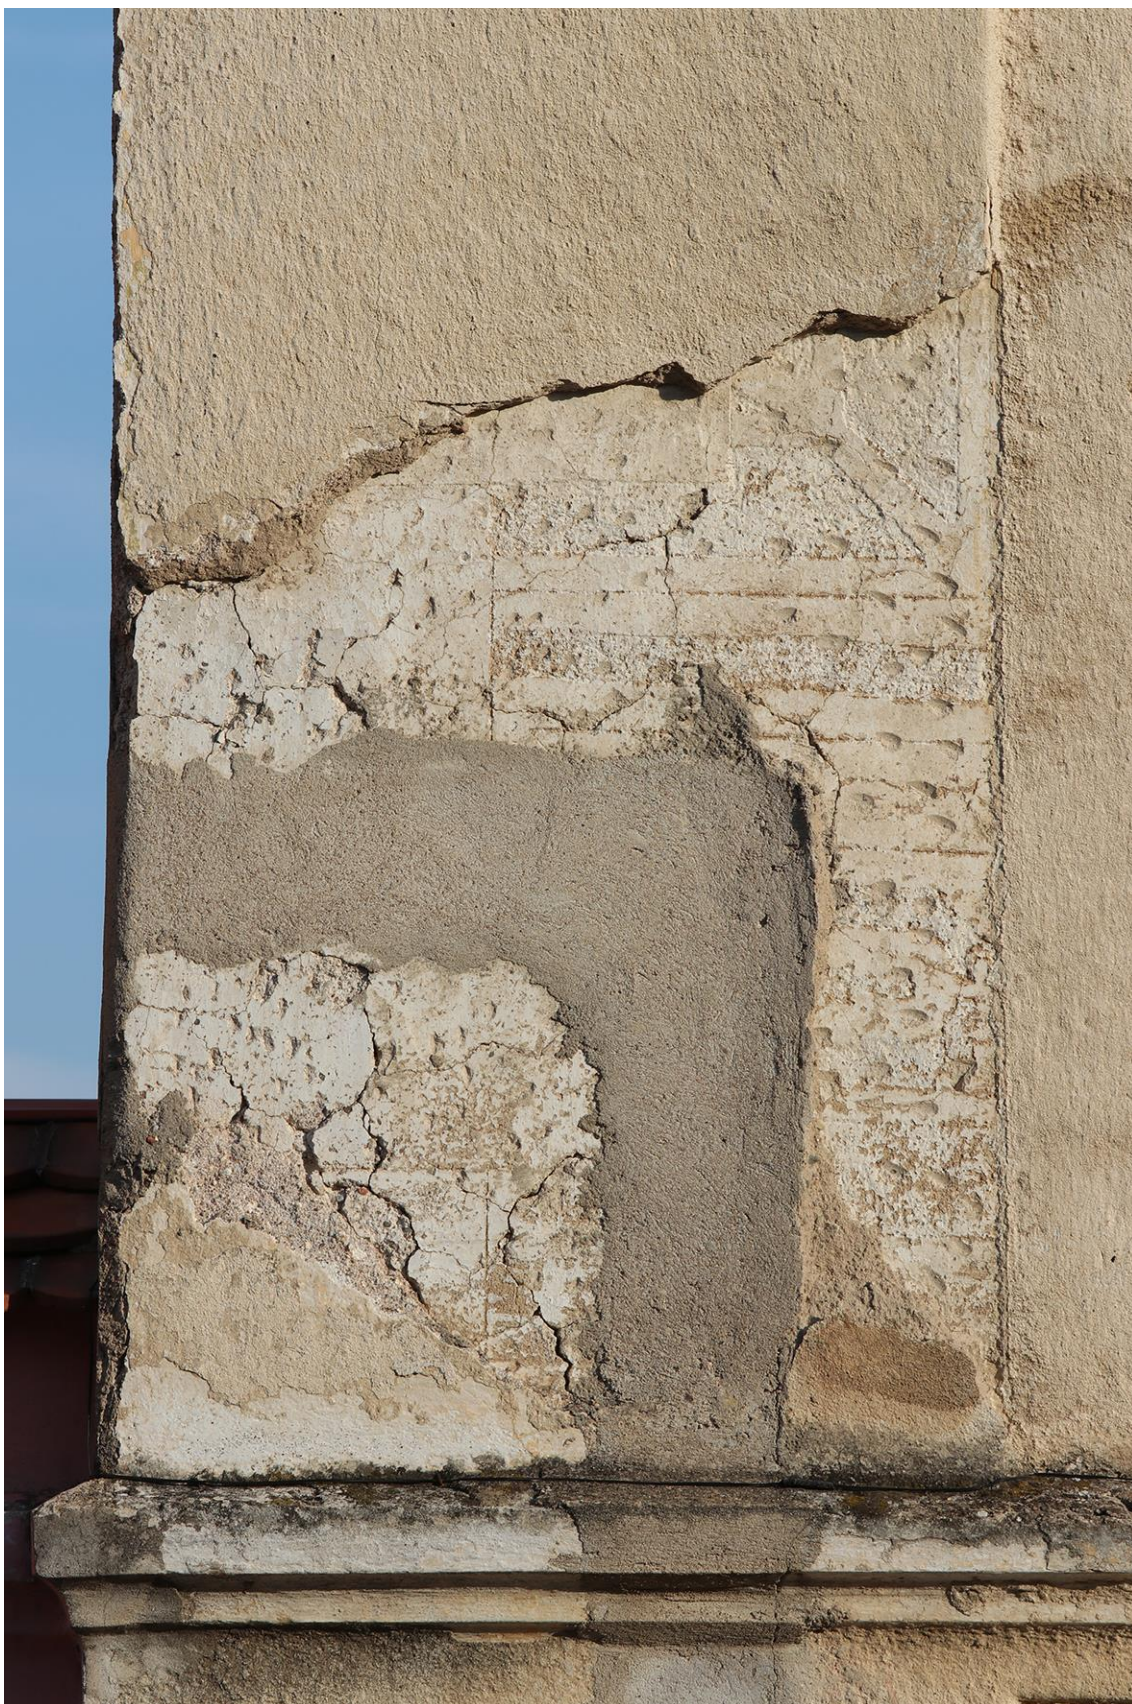
Obr. 25: Detail odhalení sgrafitové výzdoby na levém nároží prvního patra domu.

Při sondážním průzkumu i samovolným odkryvem byly pod vystouplým levým nárožím objeveny zbytky sgrafitové výzdoby. Částečně se jedná o psaníčkový motiv, u nároží pak pouze lineárního rámování bosáže. Přestože má sgrafito v samovolné sondě na nároží mírně odlišný charakter, pokračuje ve stejné rovině jako zbytek výzdoby. Z toho můžeme usuzovat, že sgrafita původně pokračovala až k nároží a vystouplá část byla druhotně doplněna při jedné z druhotných úprav. V tomto místě se také nachází nevhodná cementová vysprávka. V prvním patře domu byla dále provedena pásková sonda S8, v níž bylo možné sledovat stopy vodorovných pásků. V přízemí se sgrafitová výzdoba pravděpodobně vůbec nevyskytovala, nebo se nedochovala z důvodu stavebních úprav.

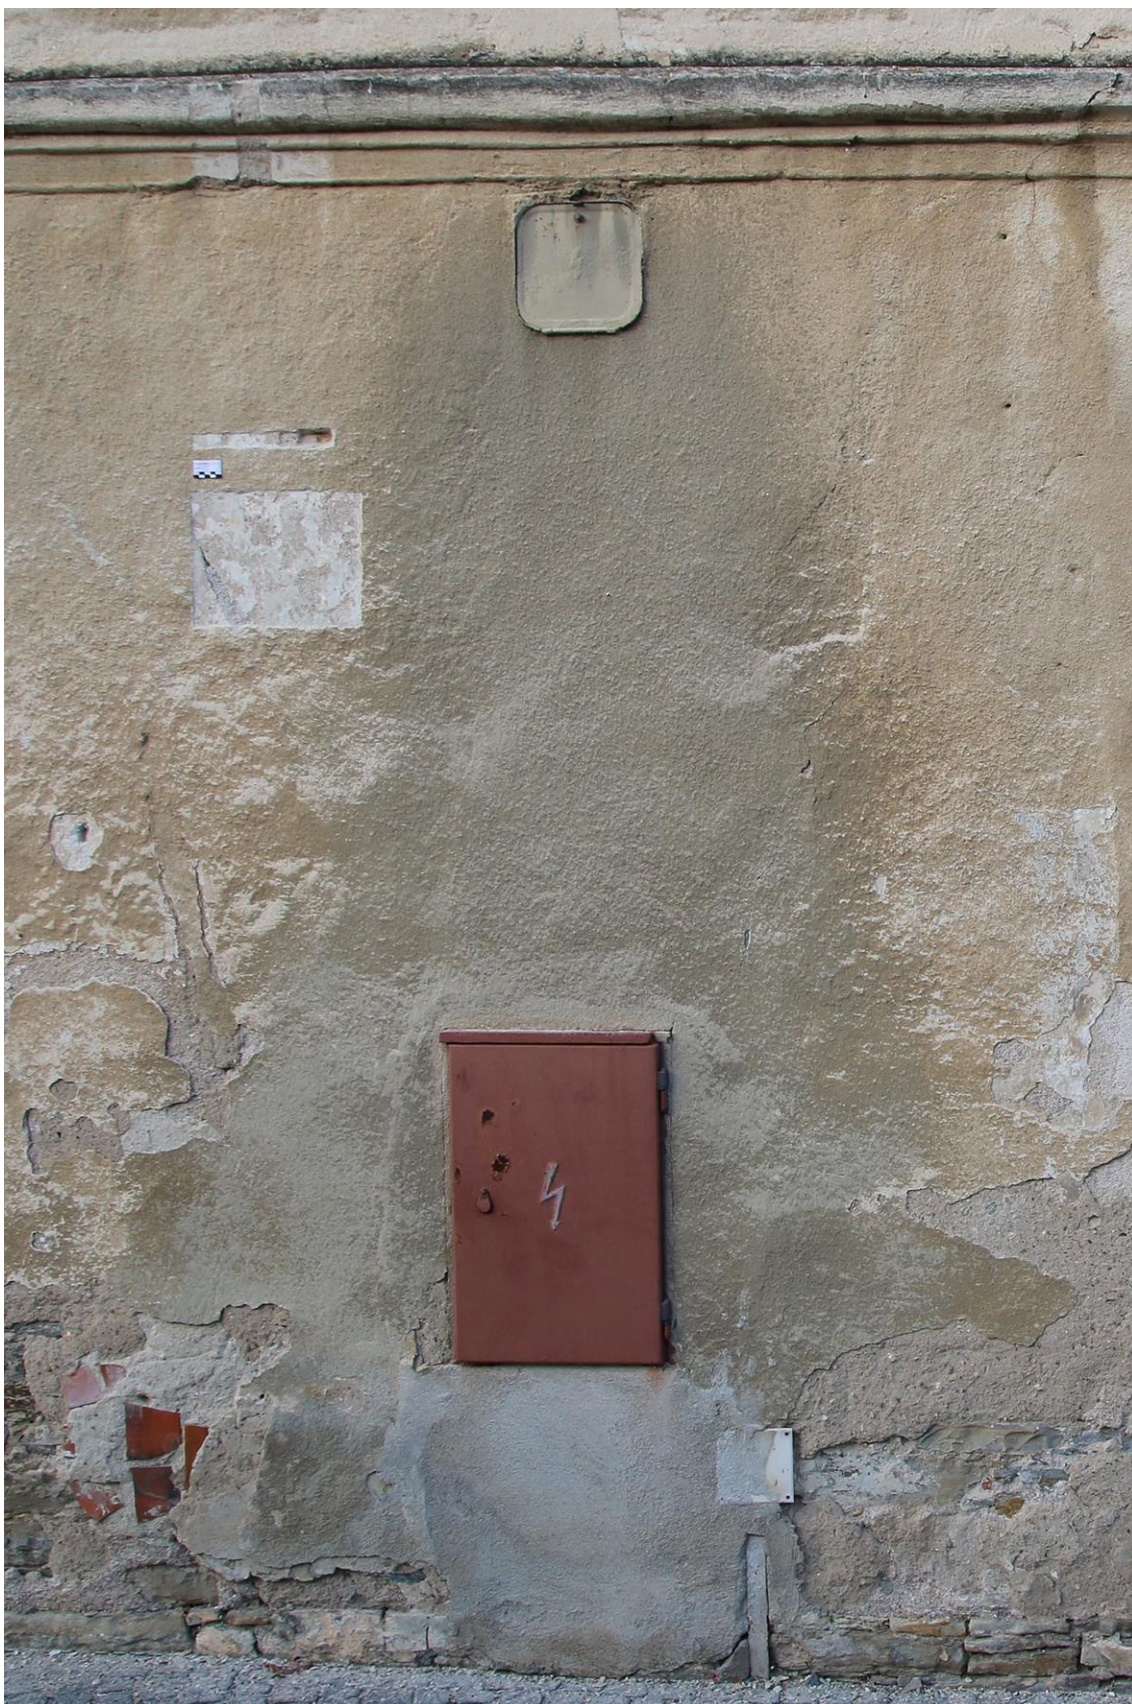
Obr. 26: Narušení fasády domu elektrickou rozvodovou skříní v přízemí domu.
