Vstupní restaurátorský sondážní průzkum

Sgrafitová výzdoba průčelní fasády měšťanského domu v Opočně
č. p. 15

Litomyšl 2020

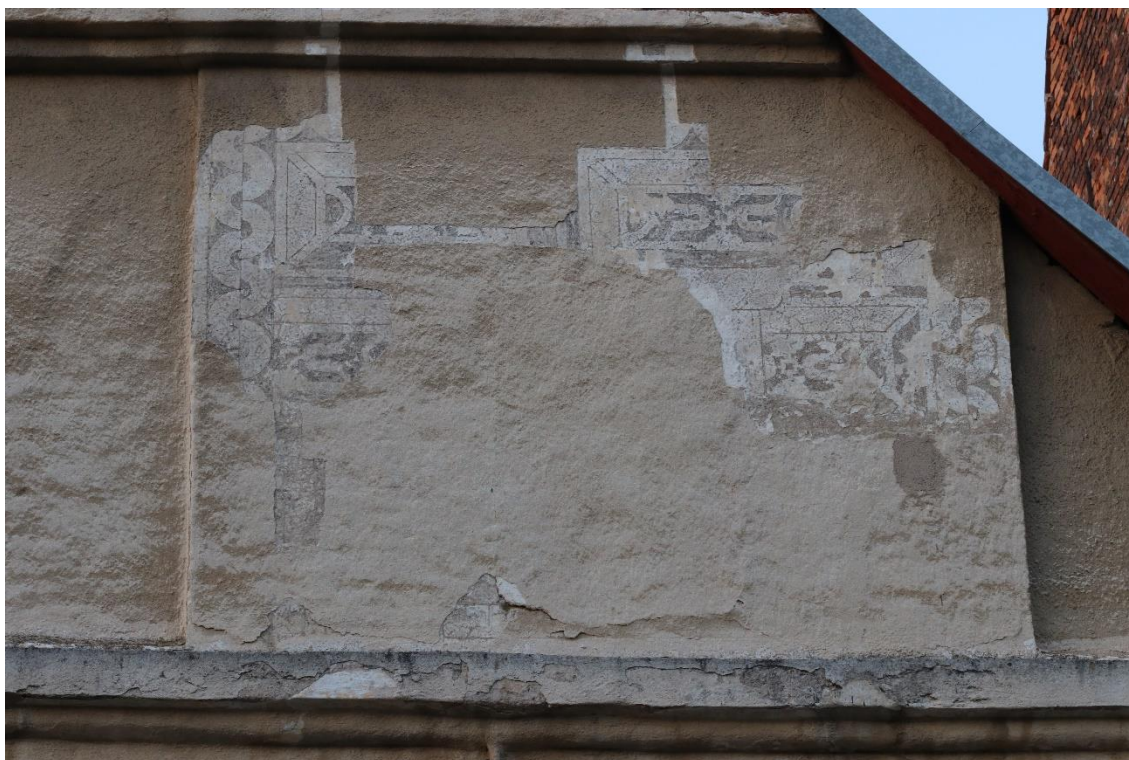
Obr. 27: Originální renesanční sgrafito ve štítu domu na pravé straně.

Ze sondážního průzkumu, lze usuzovat, že se sgrafitová výzdoba nacházela po celé ploše prvního patra průčelí domu, na obou předstupujících blocích ve štítu a ve vpadlých trojúhelníkových částech po jejich stranách. Nejvíce dochovaná část sgrafitové výzdoby, k jejímuž odhalení došlo v některých částech samovolně, byla nalezena ve štítu domu u pravého předstupujícího bloku. Na vystouplém bloku byly částečně odkryty čtyři psaníčkové bosáže ve dvou horizontálních řadách. Pravděpodobně se zde nachází tři řady psaníček, které jsou ze všech stran orámovány dvěma pásy s půlkruhovými prstenci, které na sebe navazují. Takto řešené orámování sgrafitové bosáže je po vnější hraně lemováno světlým hladkým páskem. Jednotlivé vodorovné řady psaníček jsou děleny tmavou linií. Kvádrové sgrafito je rozděleno dvěma uhlopříčkami, které se zblíhají do středového obdélníku. Jde tedy o tvar tzv. diamantové bosáže se zkoseným středem. Vzniklé lichoběžníky na levé a horní straně psaníčka byly při rytí ponechány v *intonacu biancu*, spodní a pravý lichoběžník byly odryty na *intonaco colorato*, aby bylo docíleno plastického efektu. Středový obdélník sgrafita je zdoben osově symetrickým světlým tulipánem (*intonaco bianco*), který vychází ze středového malého čtverce. Tmavá plocha středového obdélníku je při jeho krátkých stranách zmenšena půlkruhovými liniemi a u delších stran ve středu plnými půlkruhy (viz. Obr. 27).

Nejlépe dochovaná část sgrafitové výzdoby se nachází ve štítu domu na pravém vystouplém bloku. Sgrafitová bosáž je zde pravděpodobně provedena ve třech řadách a v každé řadě se nacházejí dvě psaníčka. Jedná se o klasickou iluzivní diamantovou bosáž s obdélníkovým středem, v němž je proveden dekor. Středová část je zdobena dvěma osově obrácenými tulipány vycházejícími z centrálně usazeného čtverce. Na kratších stranách středového obdélníku se nachází vybrané půlkruhy, zatímco na vrchní a spodní straně obdélníku jsou vyobrazeny půlkruhy plné. Sgrafitová výzdoba je orámována pletencovým pásem. Vizualně podobně řešeny jsou i sgrafitová psaníčka na již restaurovaném domě č. p. 13, nacházející se rovněž na Trčkově náměstí (viz Obr. 22).

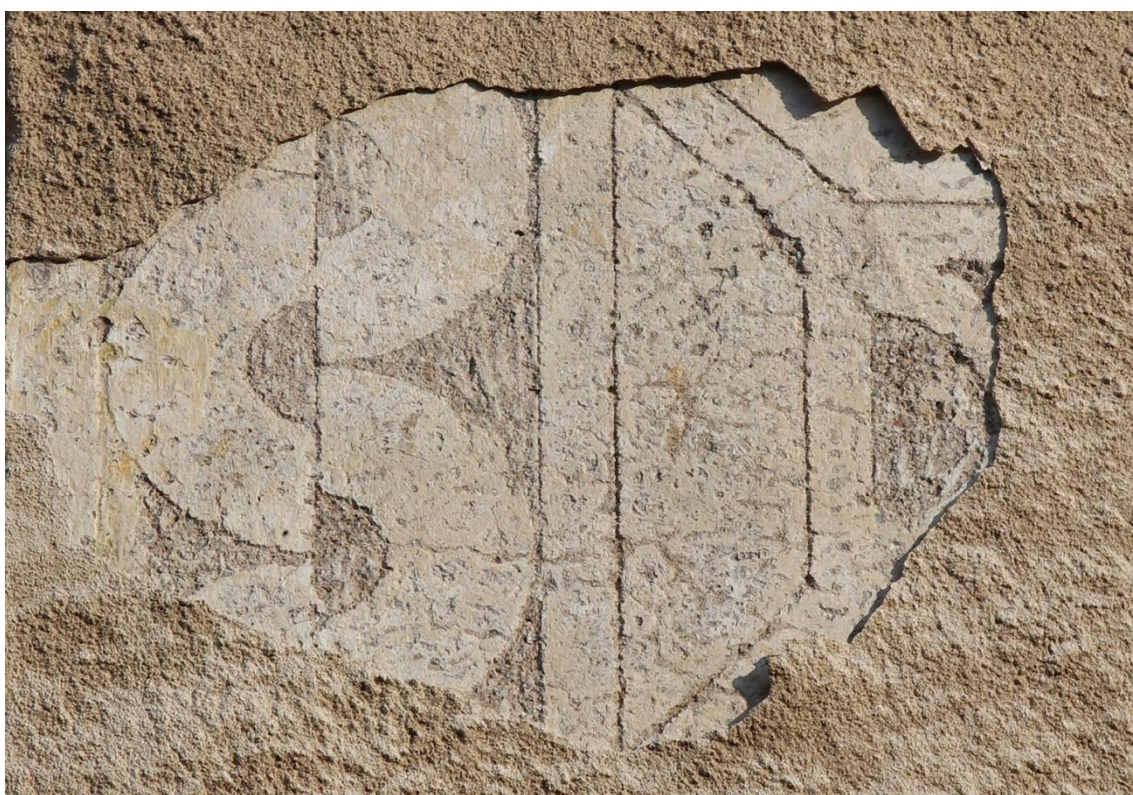
Obr. 28: Detail originálního renesančního sgrafita ve štítu domu na pravé straně.

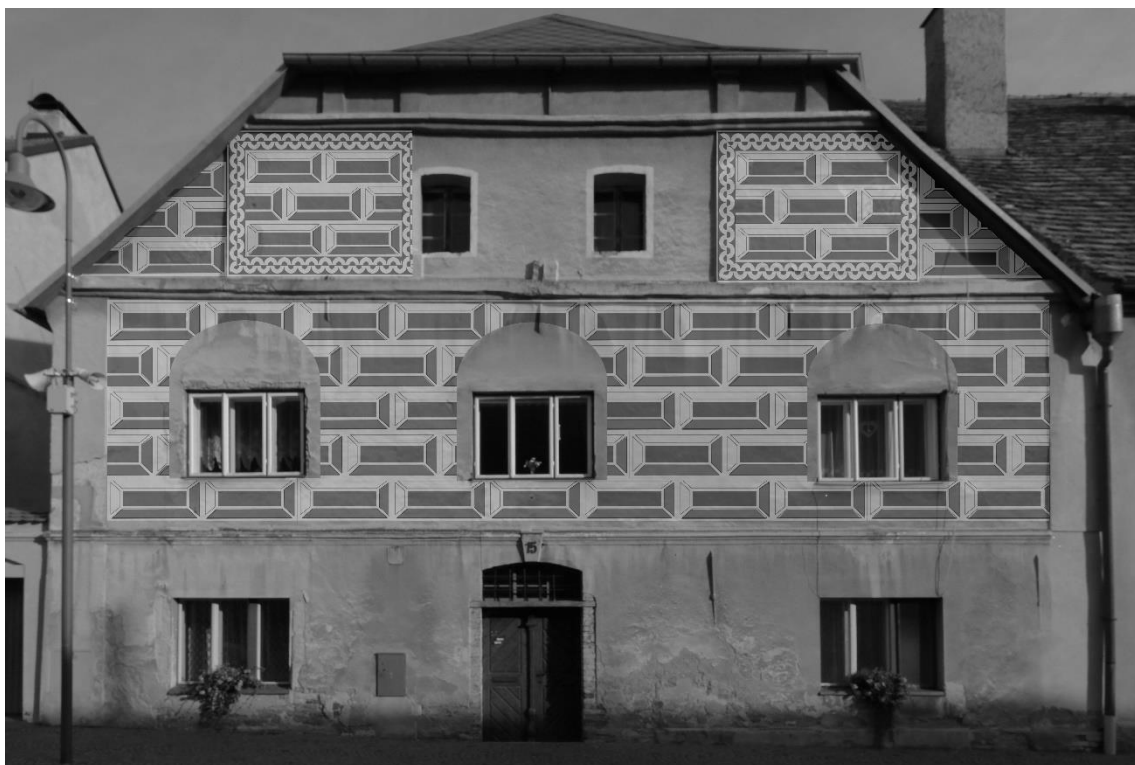
Obr. 30: Grafická vizualizace možné podoby domu s odhalenou sgrafitovou výzdobou se zjednodušeným provedením jednotlivých psaníček. Nákres je pouze orientační, rozmístění sgrafit se může lišit, především pak v oblasti nad okny prvního patra. Rovněž ozdobné pásy s půlkruhovými prstenci se mohou vyskytovat i na dalších místech fasády.

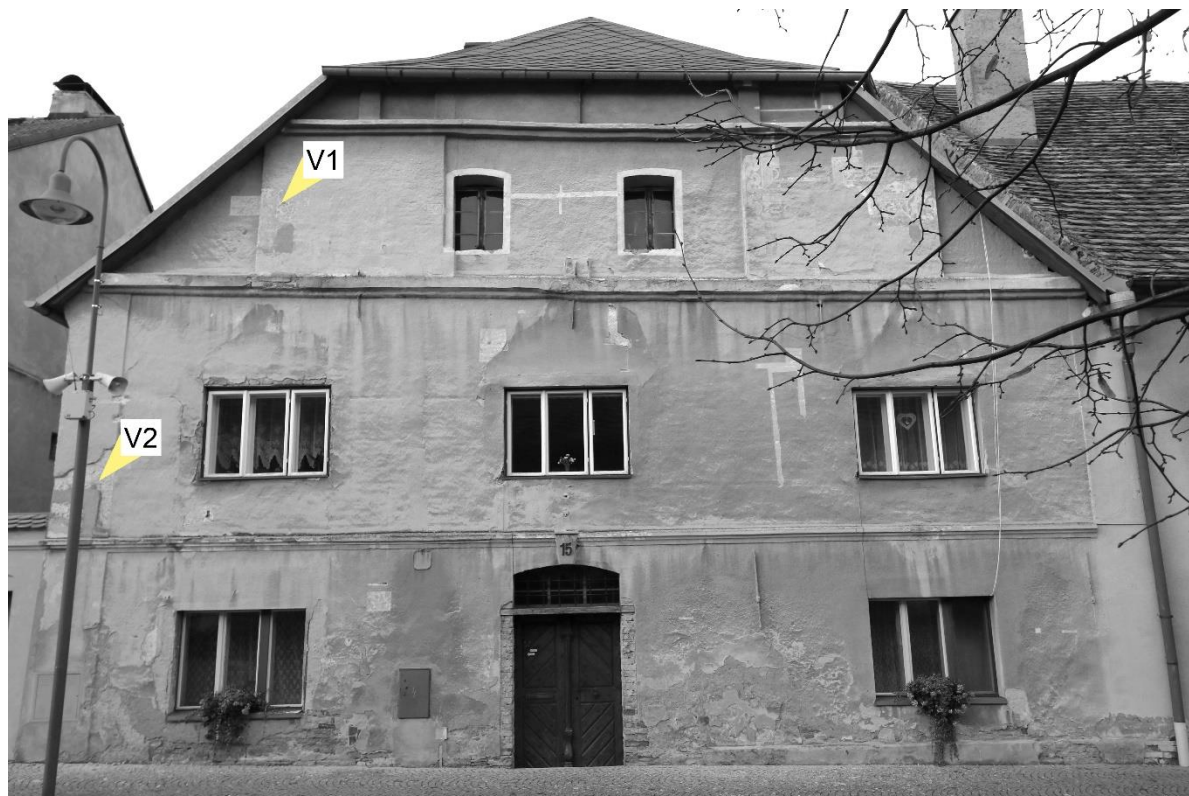
Obr. 30 Lokalizace odběru vzorků na fasádě.
