## Dokumentace restaurátorského průzkumu a záměr na restaurování

Zámecká kaple barokního zámku v Kácově s bohatou štukovou a malířskou výzdobou. Nástěnné malby a štuková výzdoba s bohatou polychromií.

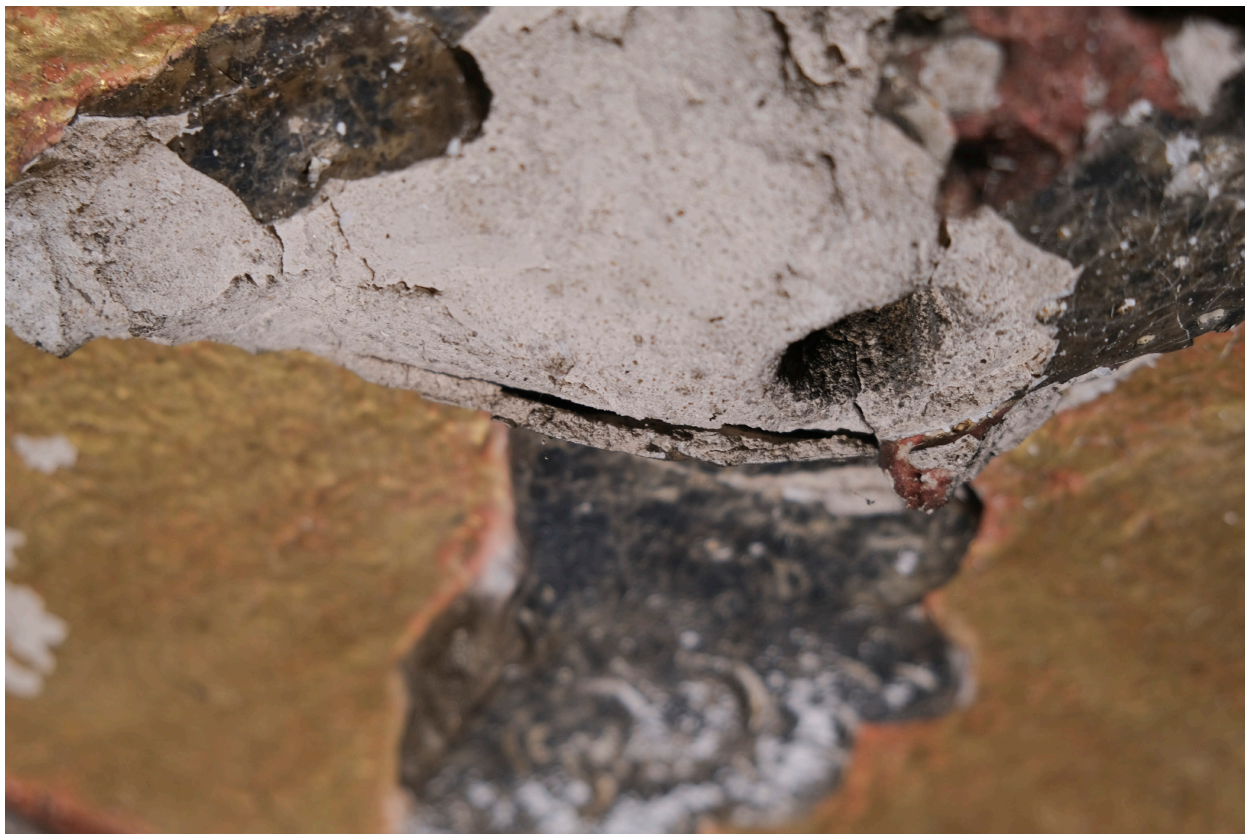
**Obr. 10:** Detail poškození centrální holubice klenební výzdoby. Zřetelná stratigrafie omítkových vrstev. Západní - oltářní stěna.

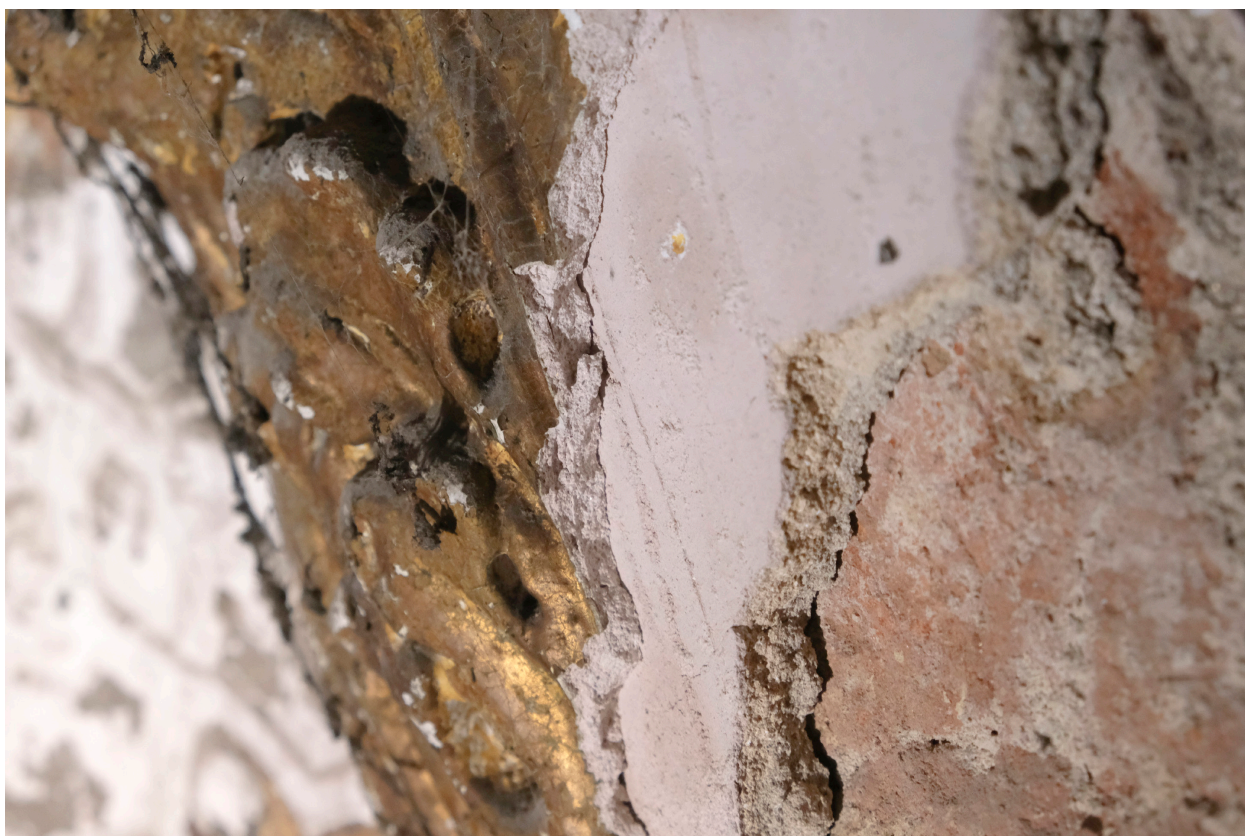
**Obr. 11:** Detail poškození hlavice ve spodní části kaple. Stratigrafie omítkových vrstev. Západní - oltářní stěna.

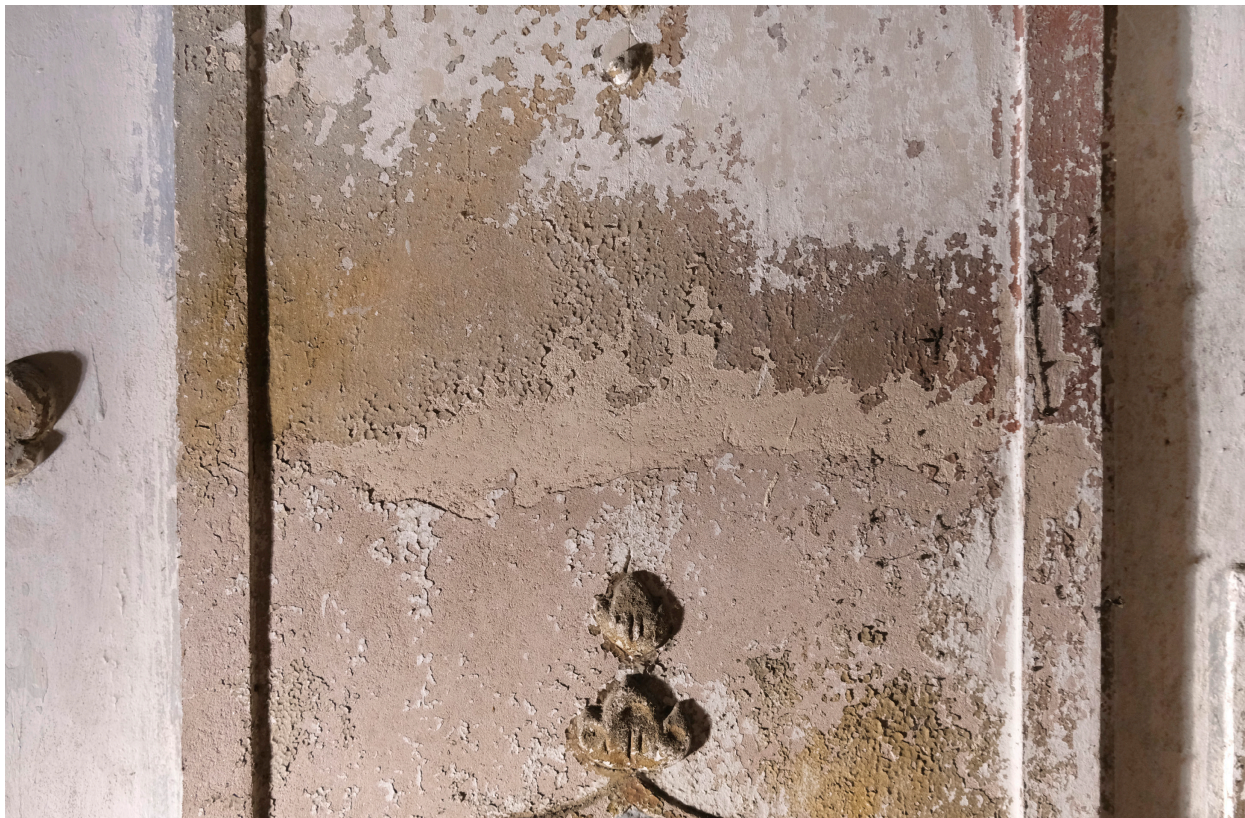
**Obr. 12:** Rozhraní pravděpodobně denního dílu v ostrém umělém bočním nasvícení. Zřetelná rozdílná barevnost omítek. Jižní stěna.

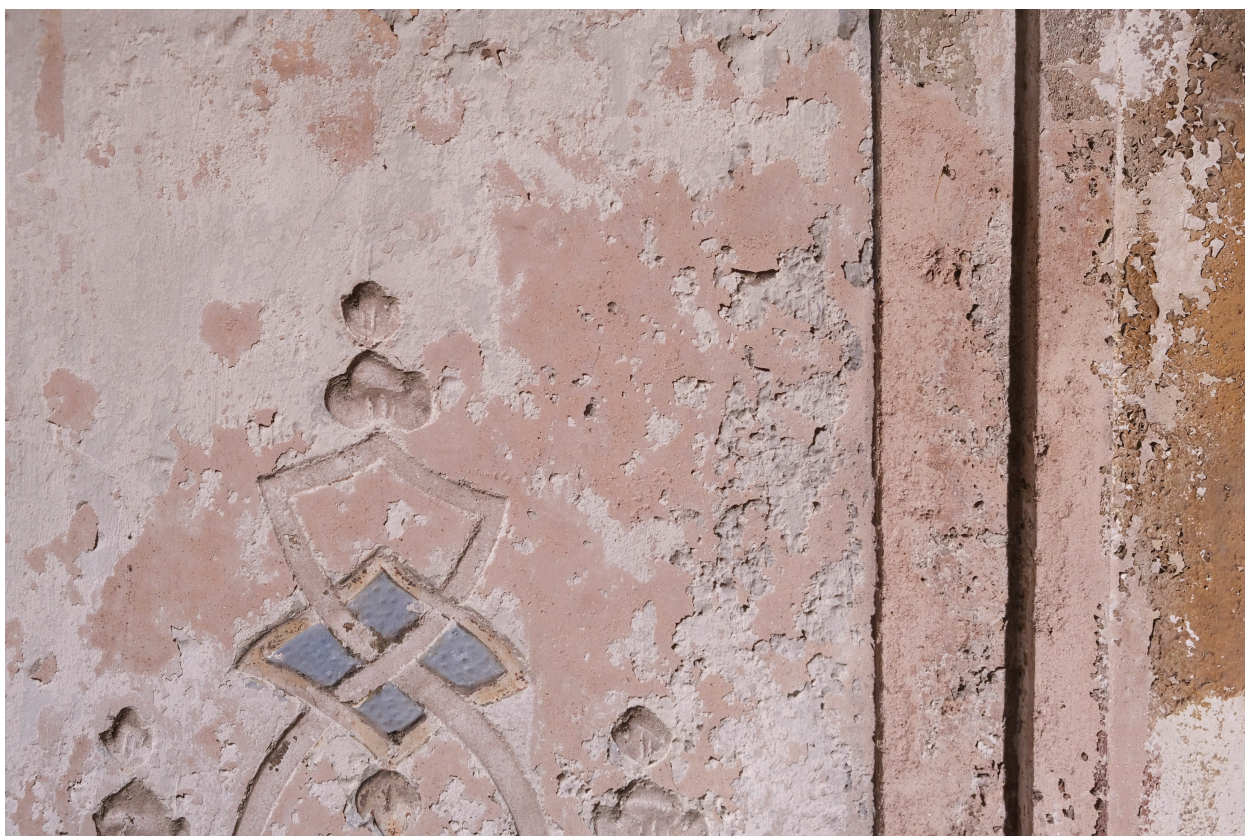
**Obr. 13:** Narůžovělá omítka pod odlupující se světlejší výmalbou ve spodní části kaple. Jižní stěna.

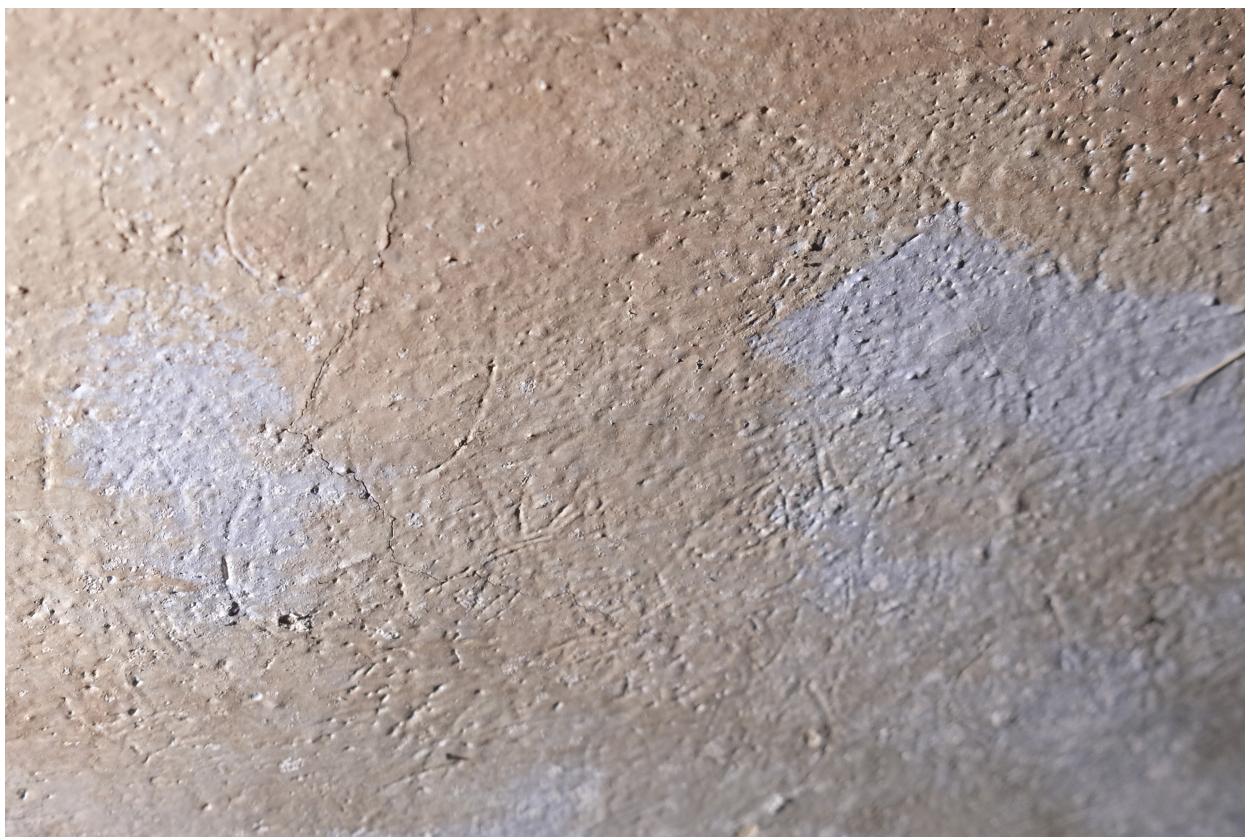
**Obr. 14:** Detail struktury omítky v klenební oblasti. Ostré boční nasvícení zdůrazňuje zatočení krouživými tahy charakteristické po utažení dřevem.

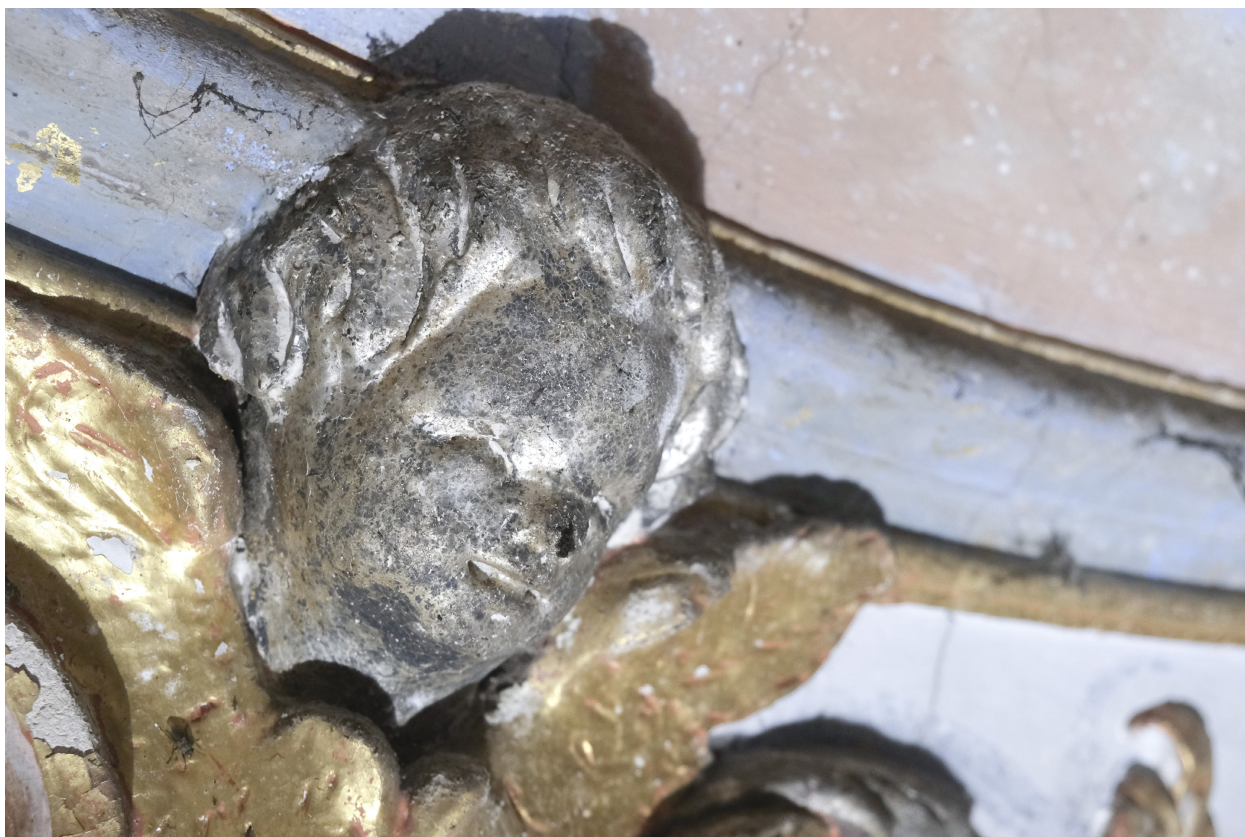
**Obr. 15:** Snímek detailu hlavy anděla. Na snímku lze pozorovat zčernalý povrch stříbra. Náběh na klenbu na jižní straně zámecké kaple.

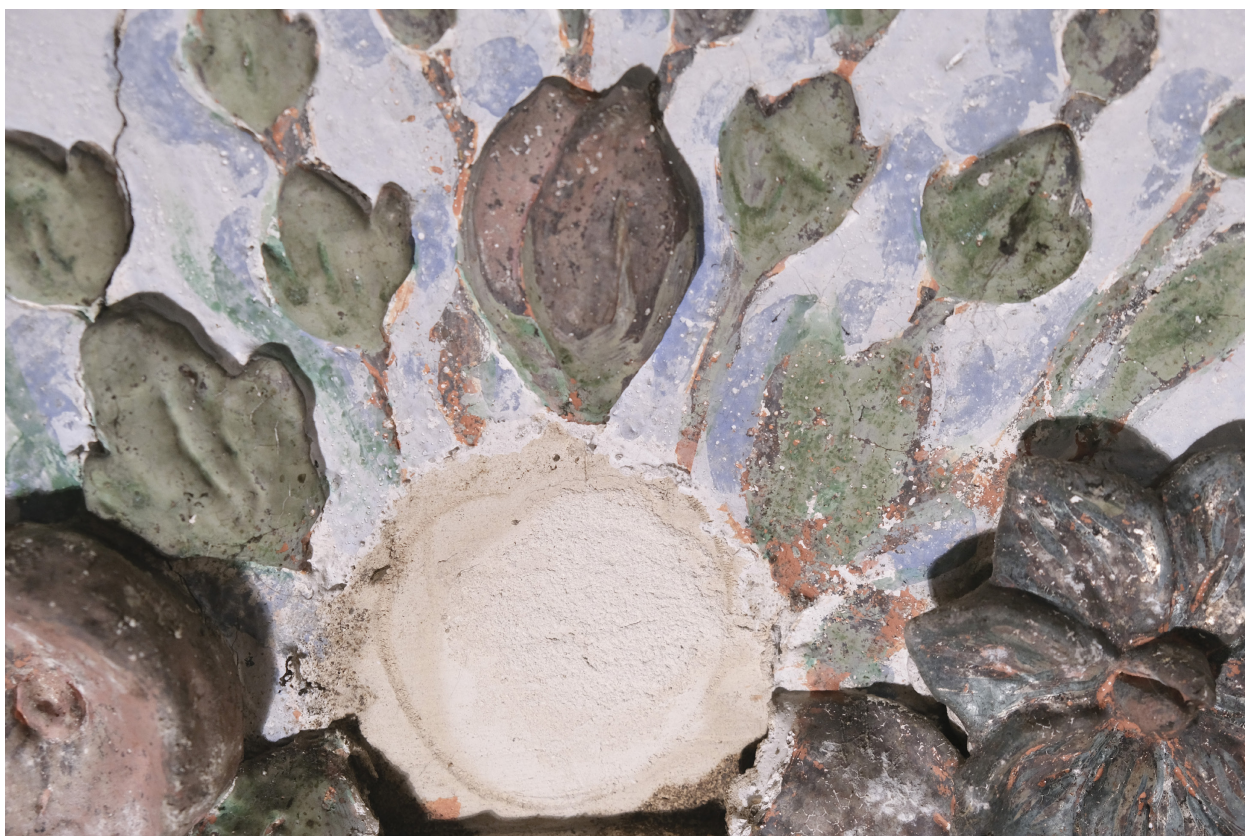
**Obr. 16:** Snímek dokumentující detail chybějícího štukového lístku v pravé části snímku. Chybějící list po odpadnutí již nebyl plasticky doplněn, ale následná původní polychromie (zlatení stříbrem) respektovala jeho tvar. Jihovýchodní kout zámecké kaple.

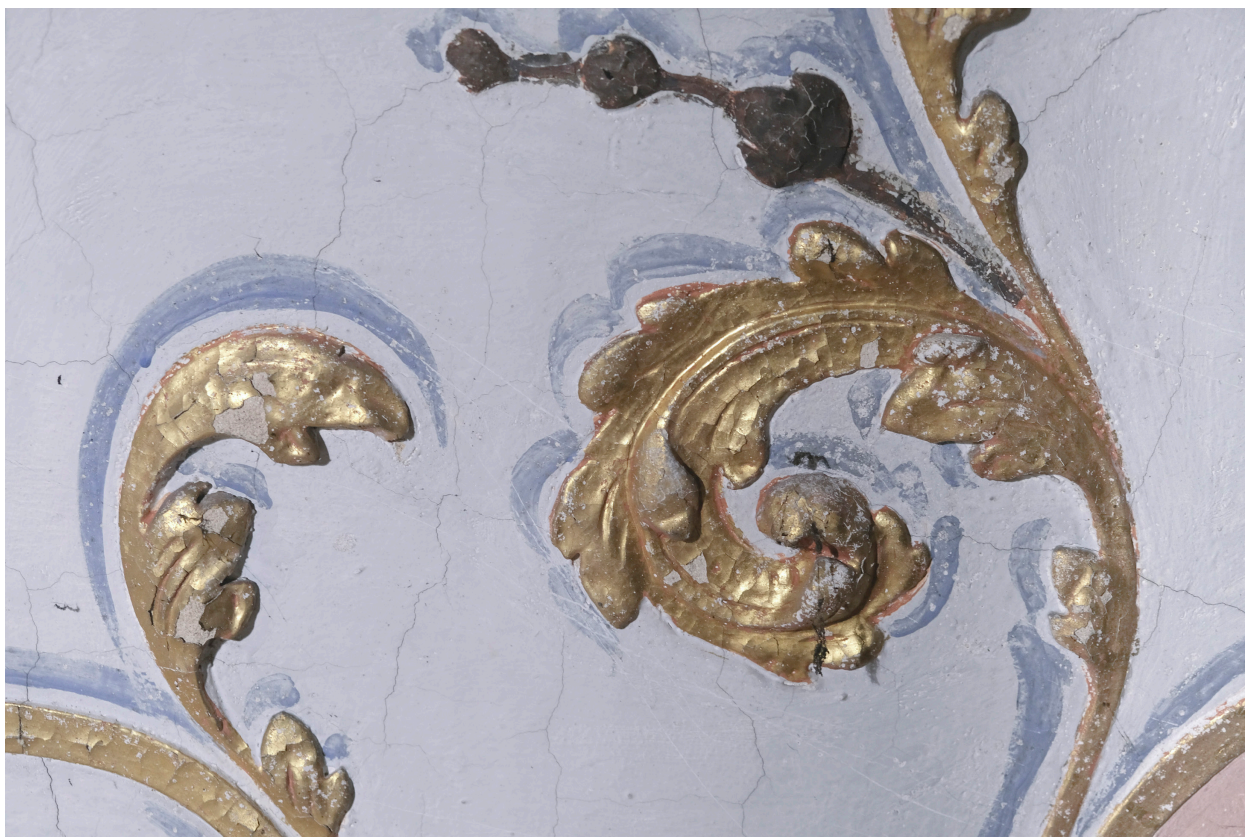
**Obr. 17:** Snímek dokumentující detail pozlacené štukové výzdoby s tmavě modrým stínem tvořeným lehkými tahy štětce na světle modrém pozadí. Nástěnná malba a štuková výzdoba v interiéru zámecké kaple barokního zámku v Kácově.

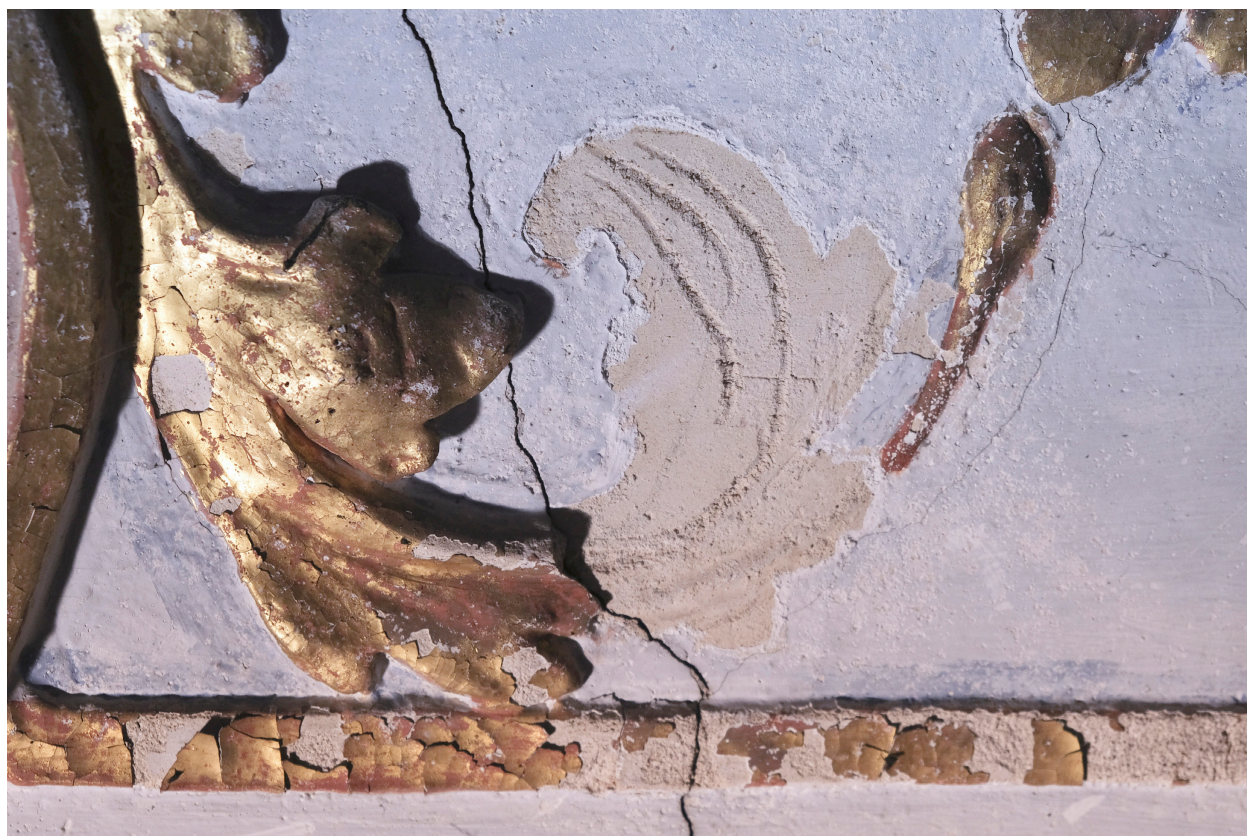
**Obr. 18:** Snímek dokumentující detail chybějící štukové výzdoby. V oblasti lístku lze pozorovat rytou podkresbu provedenou do suché omítky. Cílem bylo provést rozvržení štukové výzdoby a zároveň zdrsnit povrch pro lepší adhezi plastického prvku. Východní stěna kaple.

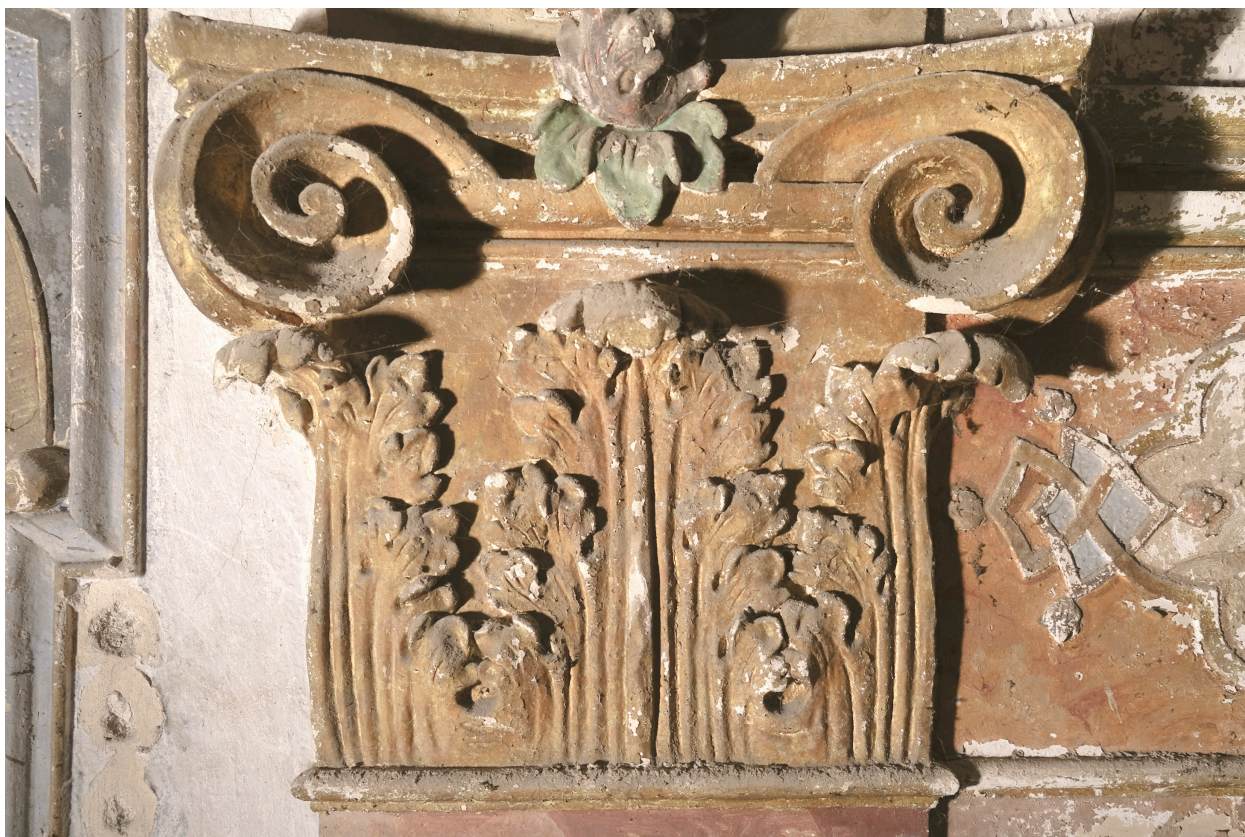
**Obr. 19:** Detail štukové hlavice kompozitního řádu, která je pozlacená metalem. Na obrázku lze pozorovat matný charakter povrchu. Horní část severní stěny, vpravo. Interiér zámecké kaple.

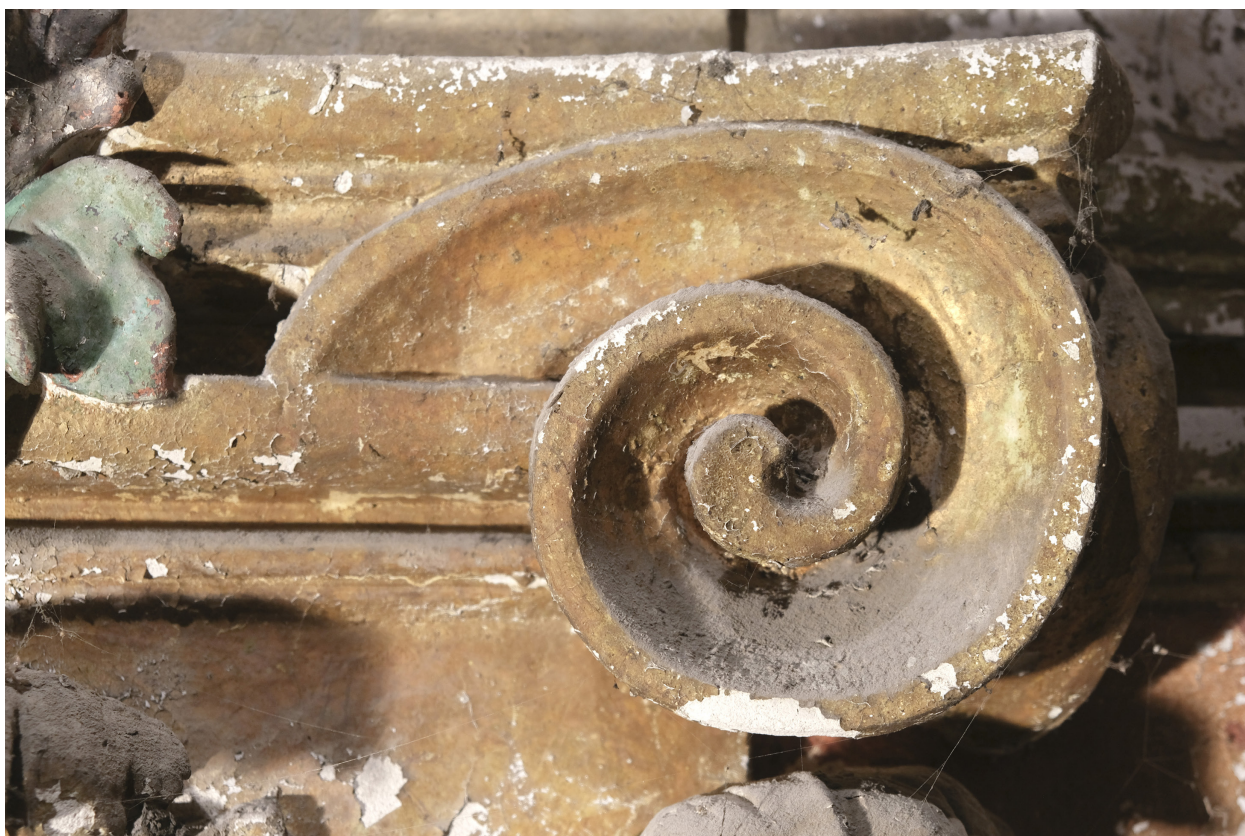
**Obr. 20:** Větší detail štukové hlavice. Snímek dokumentující stav a charakter povrchu pozlaceného metalem. Rovněž v místech defektů lze pozorovat prosvítající podkladovou vrstvu.

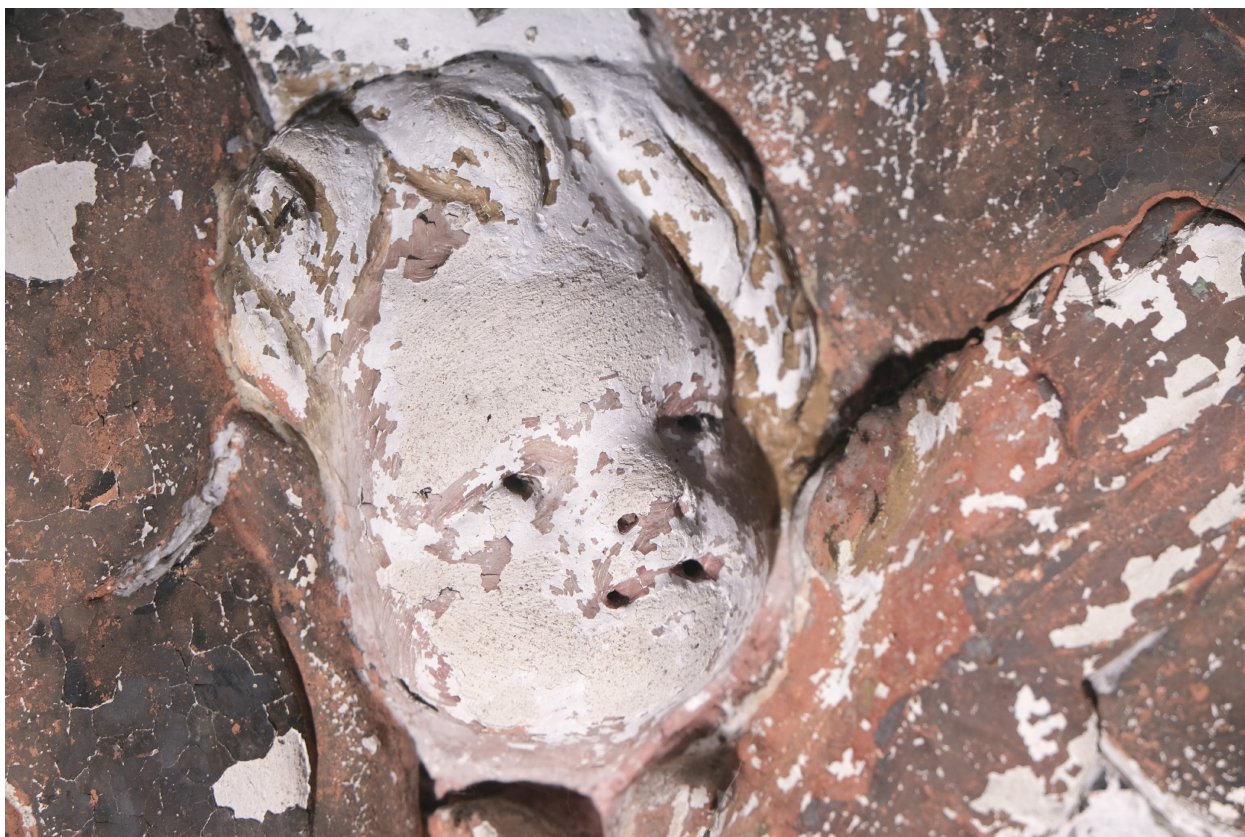
**Obr. 21:** Snímek detailu hlavy anděla dokumentující stav a charakter původního povrchu štukové výzdoby. Patrná je původní úprava povrchu štuků pod polychromií. Je zřetelné, že úprava byla relativně hrubá. Umělci zjevně předpokládali, že bude následovat křída, která povrchovou strukturu zjemní.

úprava tedy byla relativně hrubá, to je patrné na některých místech, kde polychromie chybí [Obr. 21, 22]. Umělci zjevně předpokládali, že bude následovat křídová vrstva sloužící jako podklad polychromie a zlacení, která povrchovou strukturu zjemní. V rámci chemickotechnologického průzkumu bylo zjištěno, že do štku mohla být přimíchána i sádra s cílem zlepšit zpracovatelnost malty a přilnavost k podkladu.<sup>43</sup>

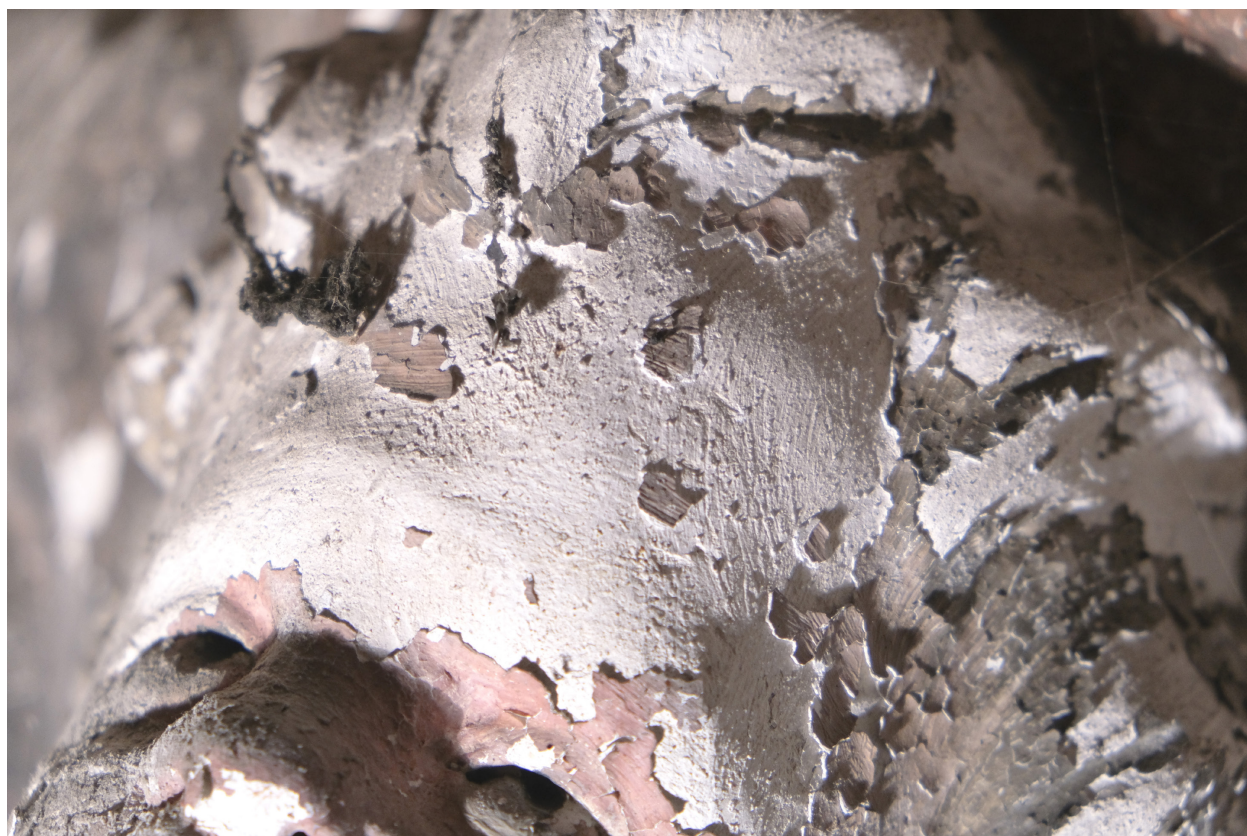
**Obr. 22:** Větší detail hlavy anděla v ostrém bočním nasvícení zdůrazňující původní úpravu povrchu štuku. Na snímku lze vidět hrubé tahy štětce provedené do vlhkého či mírně zavadlého štuku.

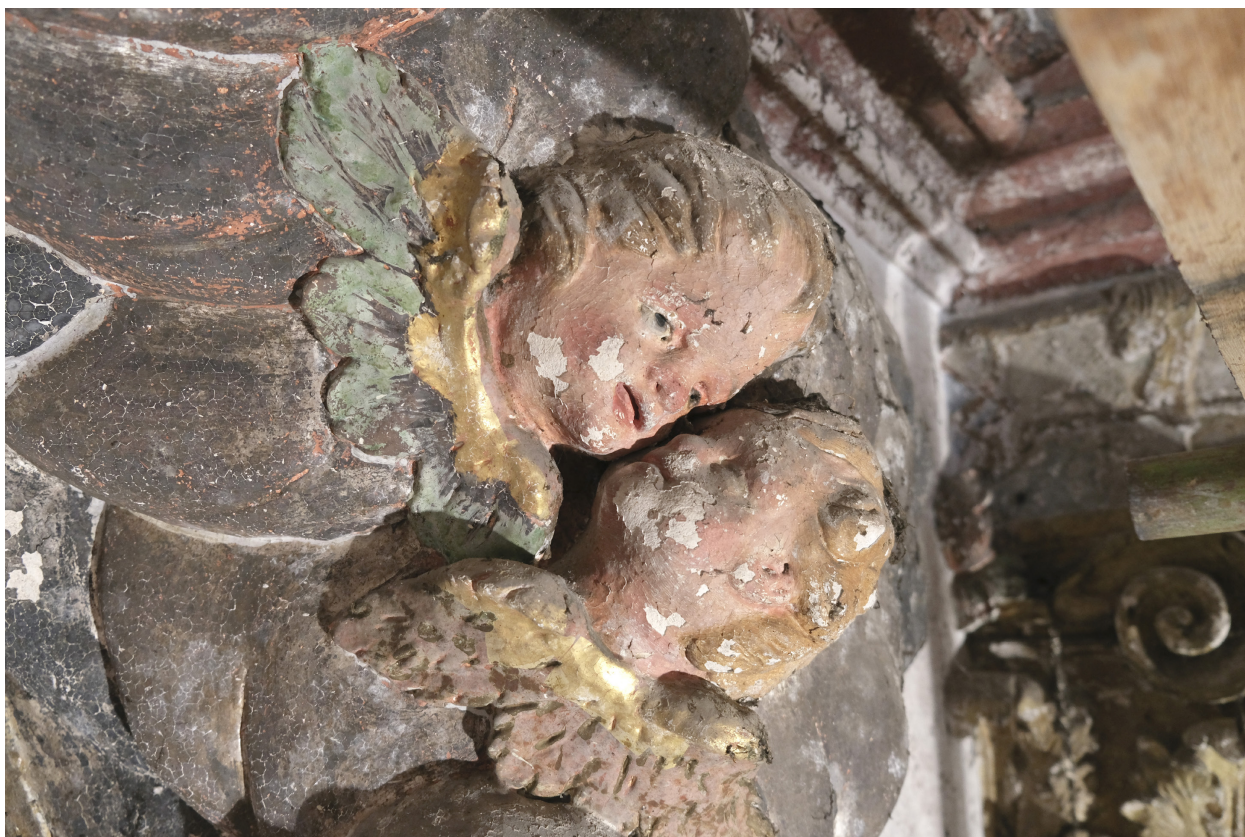
**Obr. 23:** Detail hlaviček andělů. Na snímku lze vidět kombinaci různých typů technik. Jedná se o zlacení stříbrem s následující lazurní vrstvou, zlacení plátkovým zlatem a polychromie štuku na křídovém podkladu. Západní oltářní stěna v zámecké kapli.

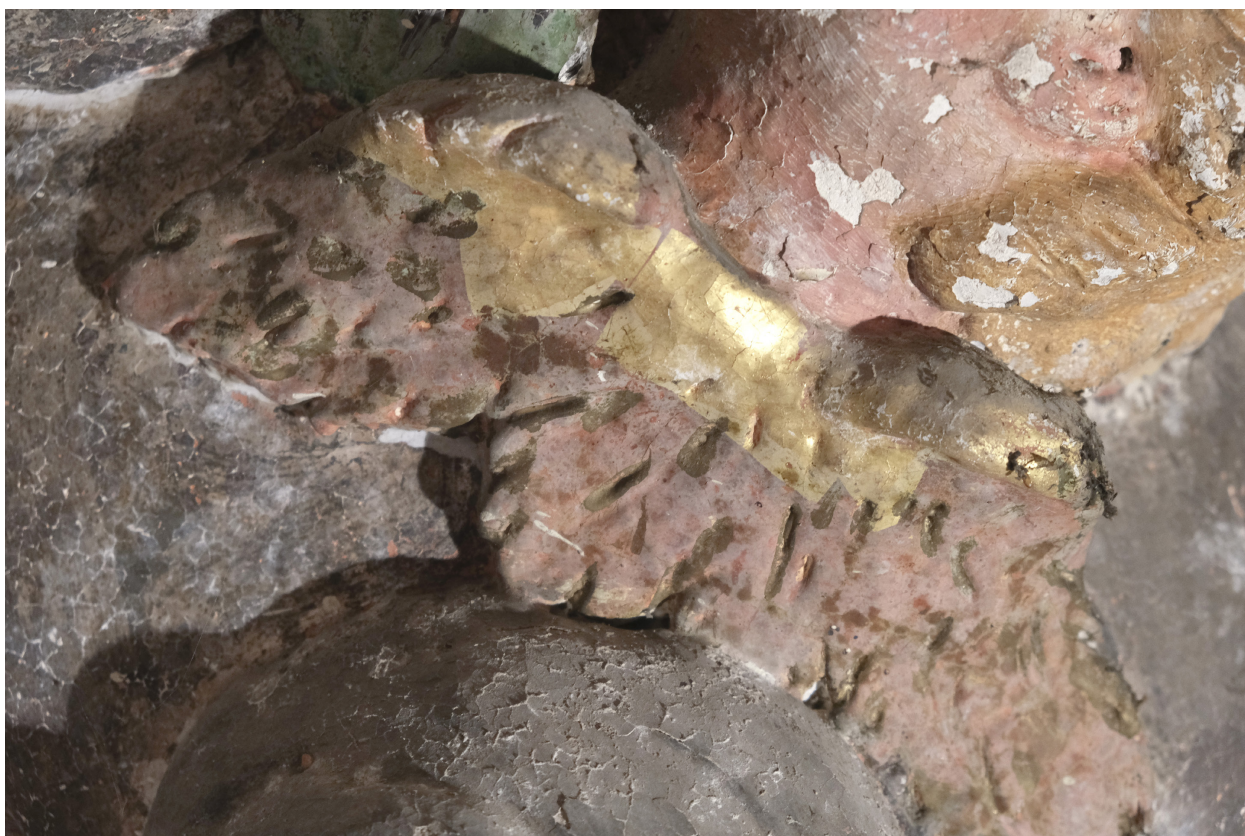
**Obr. 24:** Snímek dokumentující větší detail křídla anděla, které je zdobené pomocí krátkých vrypů. Zároveň můžeme pozorovat okraje plátkového zlatá..

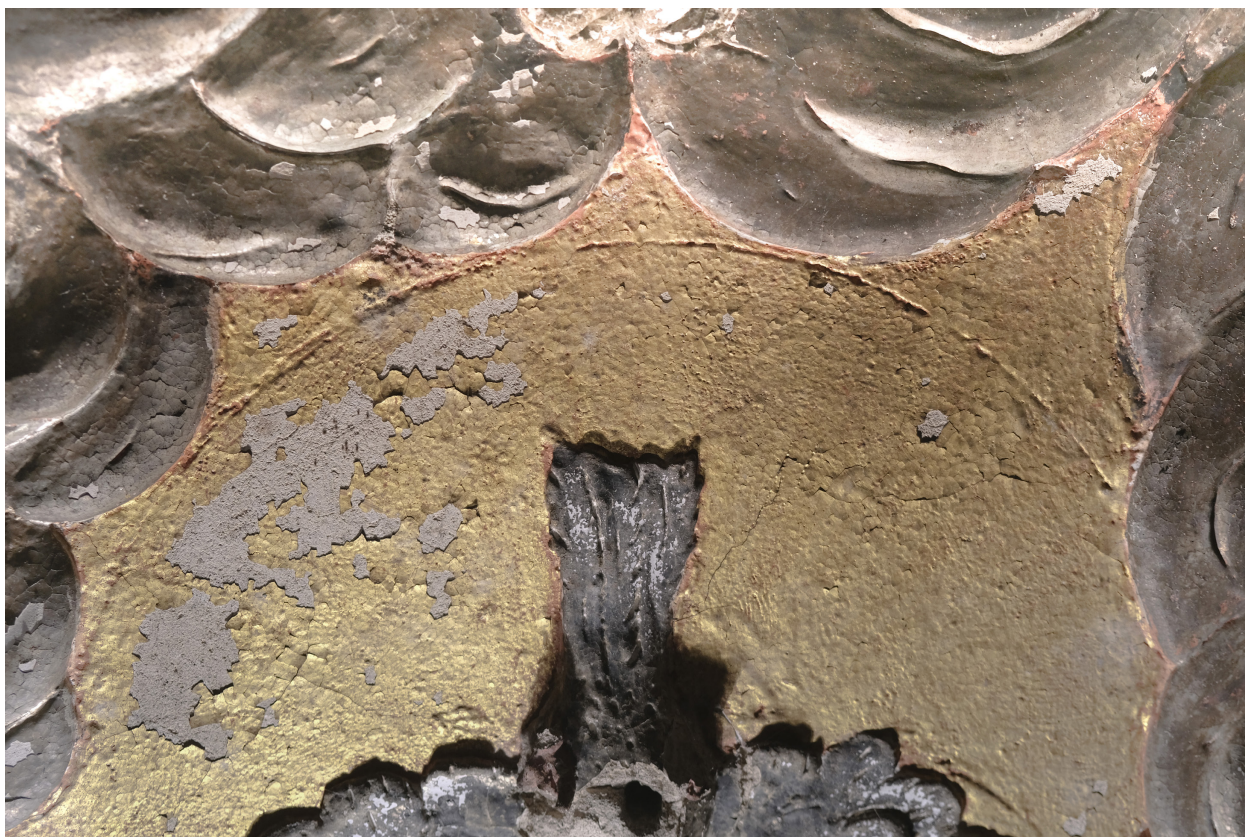
**Obr. 25:** Detail ryté podkresby zdůrazněné v ostrém bočním světle tvoří kružnici kolem centrální holubice s pozlaceným pozadím. Nástrovní štuková výzdoba.

Zlacení různými kovy se vyskytuje v celé kapli (na stěnách i na klenbě). Typy kovů použitých v kapli jsou zmapovány v grafické dokumentaci (viz *Grafická dokumentace*). V případě křídel andělíčků můžeme pozorovat linii tvořenou gravírováním<sup>47</sup> sloužící k rozvržení hranic typů zlacení. Tyto gravírované linie jsou také patrné na klenbě kaple. Linie tvoří pomyslné paprsky mířící od centrálního výjevu holubice zpodobňujícího Ducha Svatého směrem k vyryté kružnici kolem [Obr. 25, 26]. Pro zlacení byly použity různé typy kovů stejně tak jako podkladů.

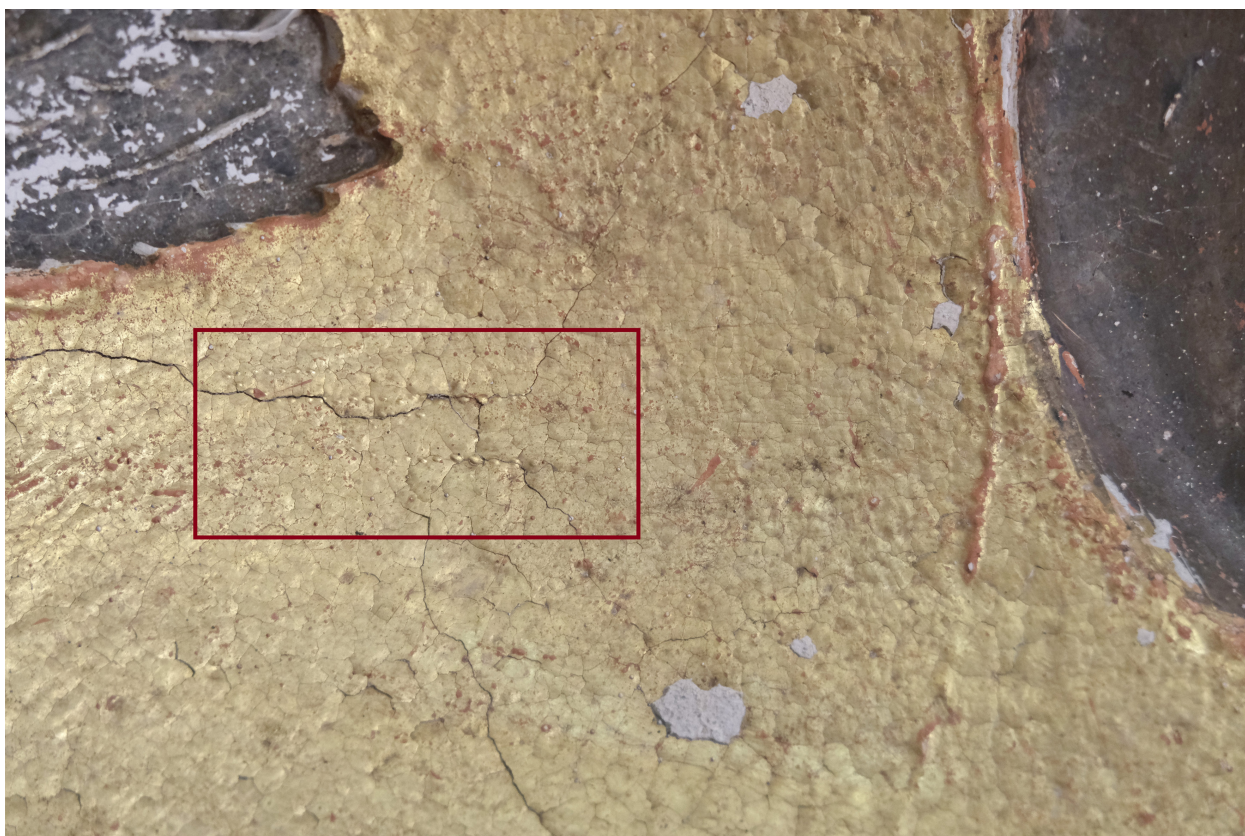
**Obr. 26:** Snímek dokumentující drobné vpichy vyskytující se lokálně v oblasti pozlacené plochy nad centrální holubicí. Nástrovní štuková výzdoba.

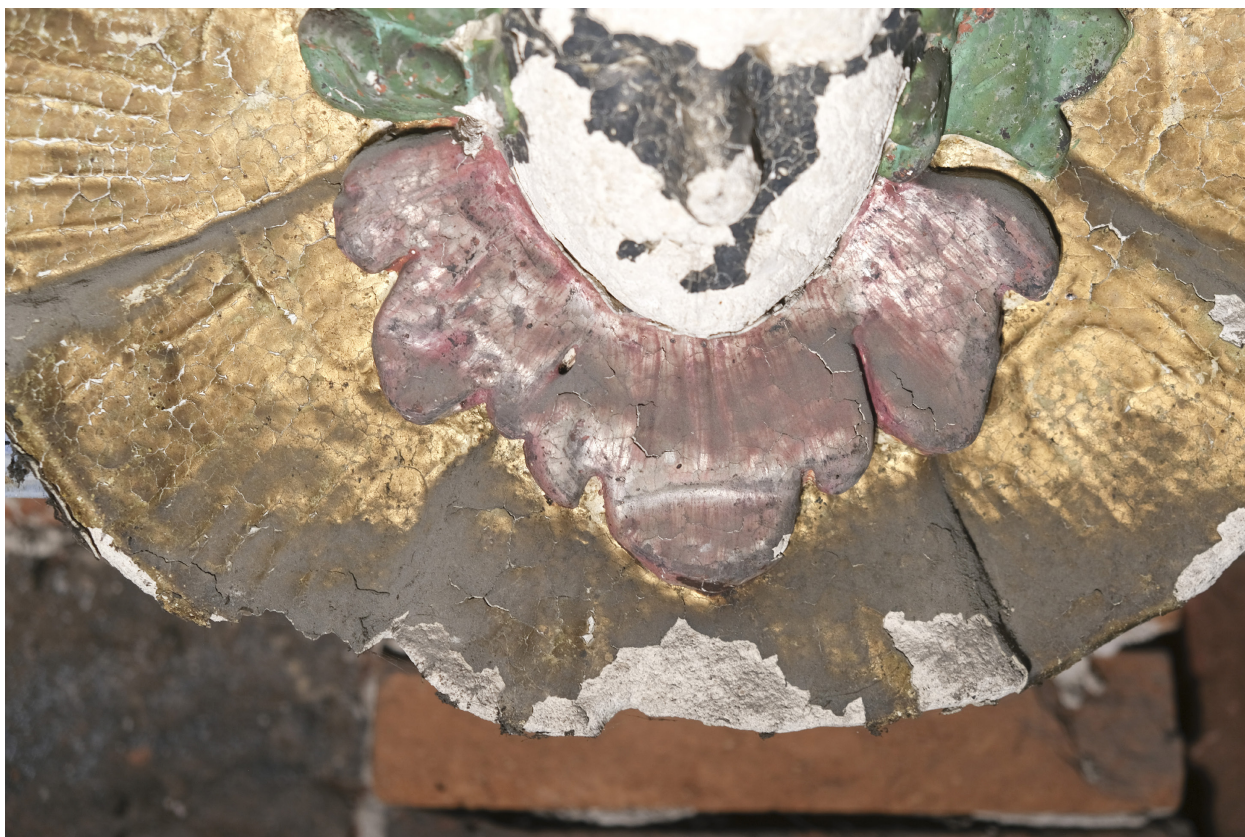
**Obr. 27:** Detail části štukové výzdoby (maskaron) s červeným a zeleným lazurováním povrchu stříbra.

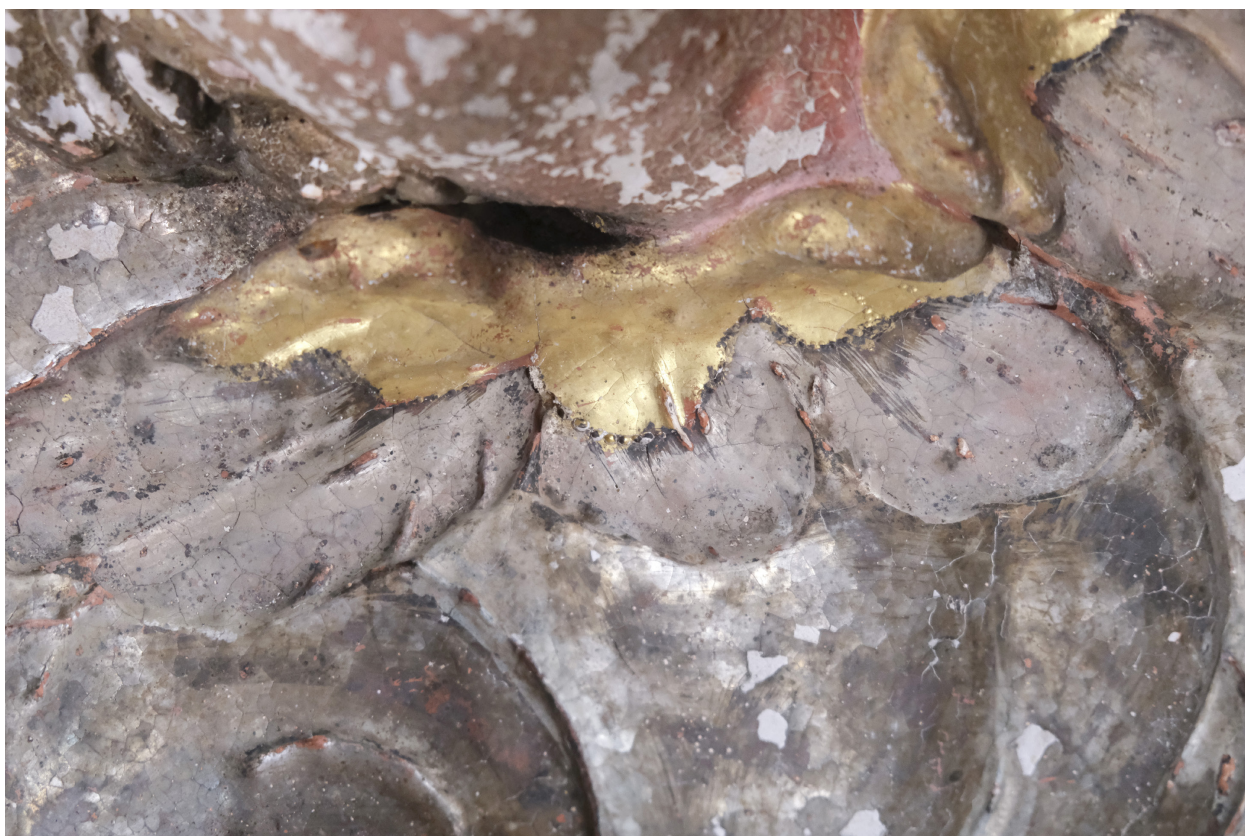
**Obr. 28:** Větší detail křídla anděla. Snímek dokumentující drobné vpichy, které sloužily jako rozhraní mezi pozlacenou oblastí zlatem a stříbrem.

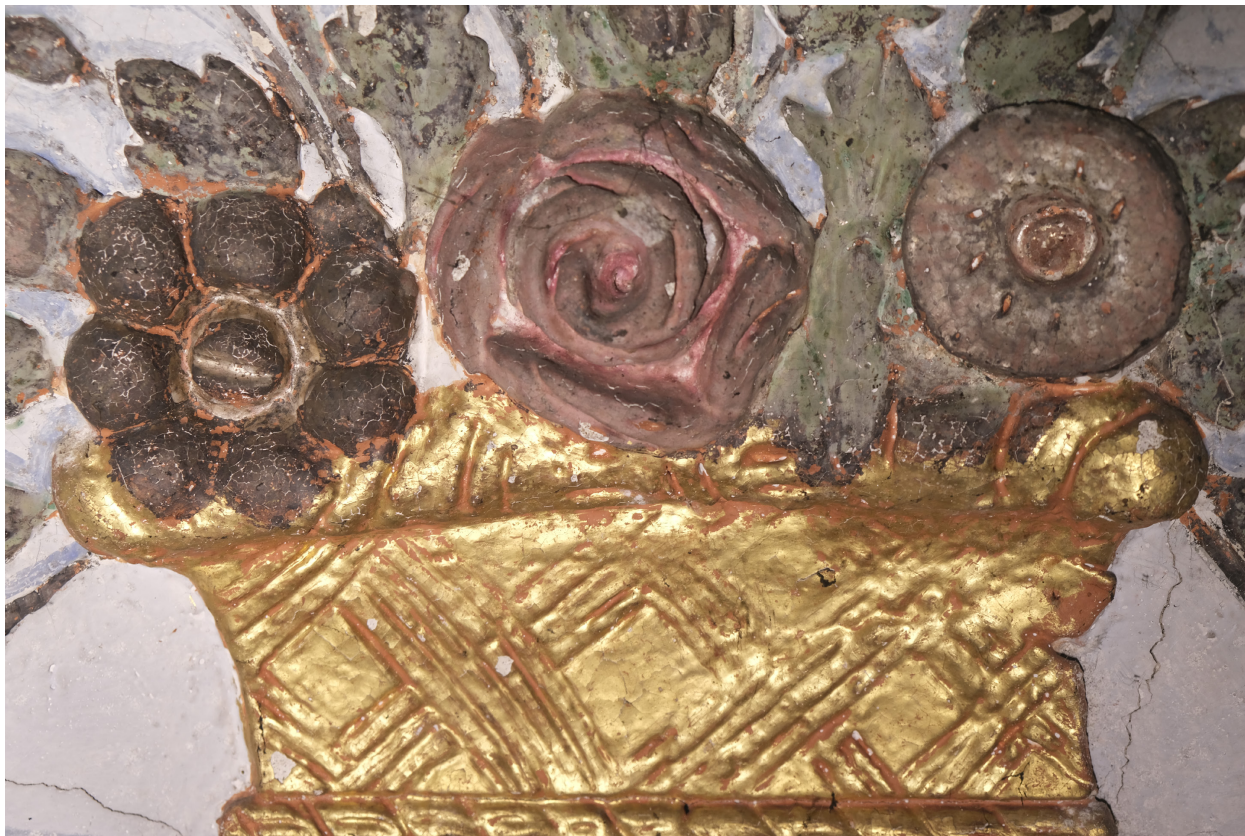
**Obr. 29:** Drátěný pozlacený koš provedený rytím. Na snímku můžeme vidět také jednotlivé lazury na stříbře v oblasti vegetace a prosvítající červený poliment.

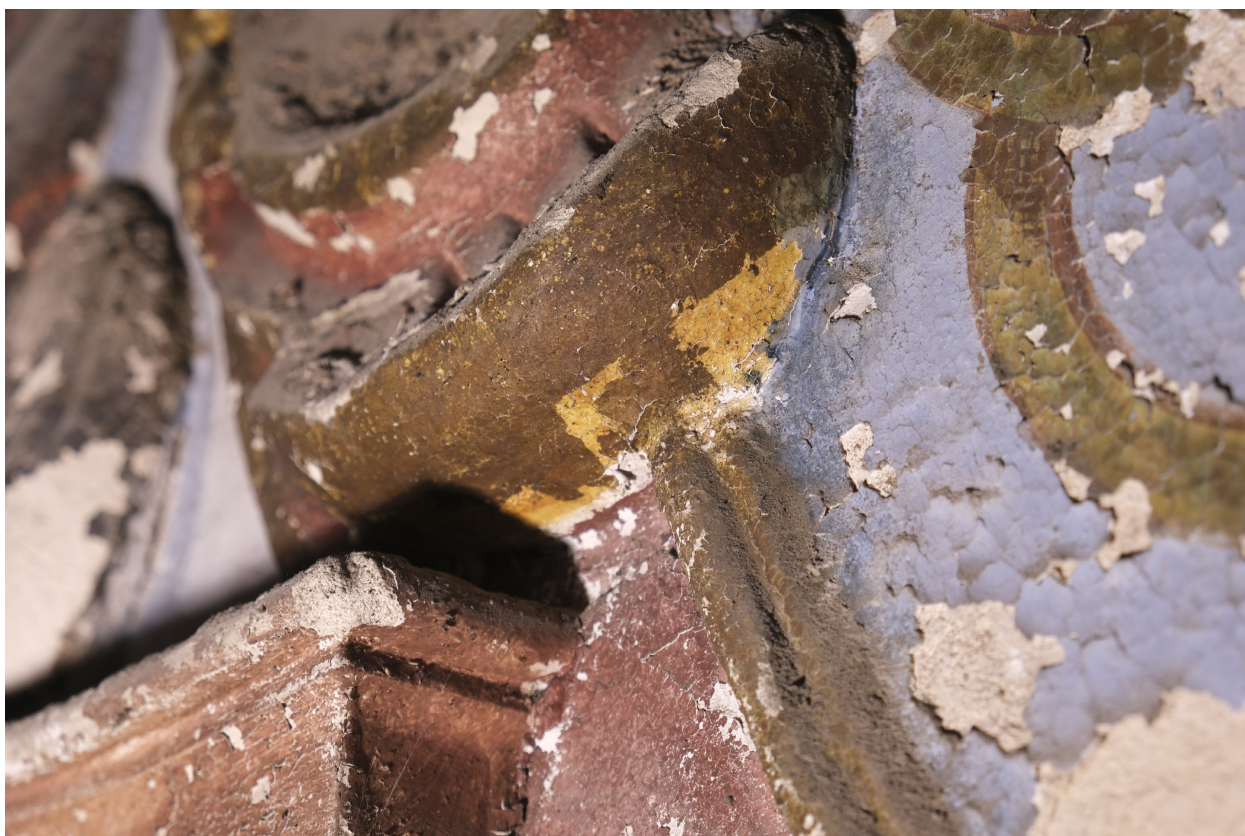
**Obr. 30:** Detail na žlutý nejspíše mixtion sloučící jako podklad pro zlacení metalu.
