## Dokumentace restaurátorského průzkumu a záměr na restaurování

Zámecká kaple barokního zámku v Kácově s bohatou štukovou a malířskou výzdobou. Nástěnné malby a štuková výzdoba s bohatou polychromií.

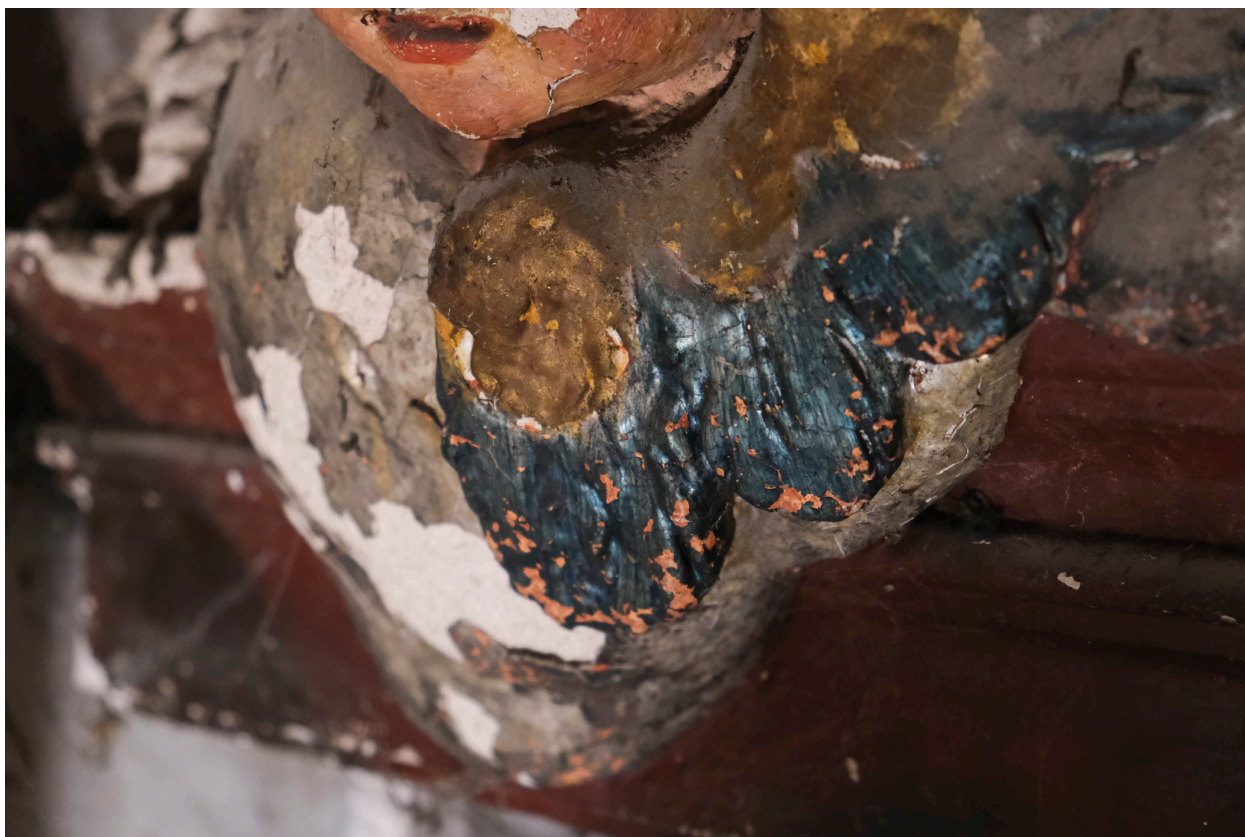
**Obr. 31:** Detail na postříbřenou část křídla anděla s modrým lazurováním a prosvítajícím červeným polimentem (polimentové zlacení).

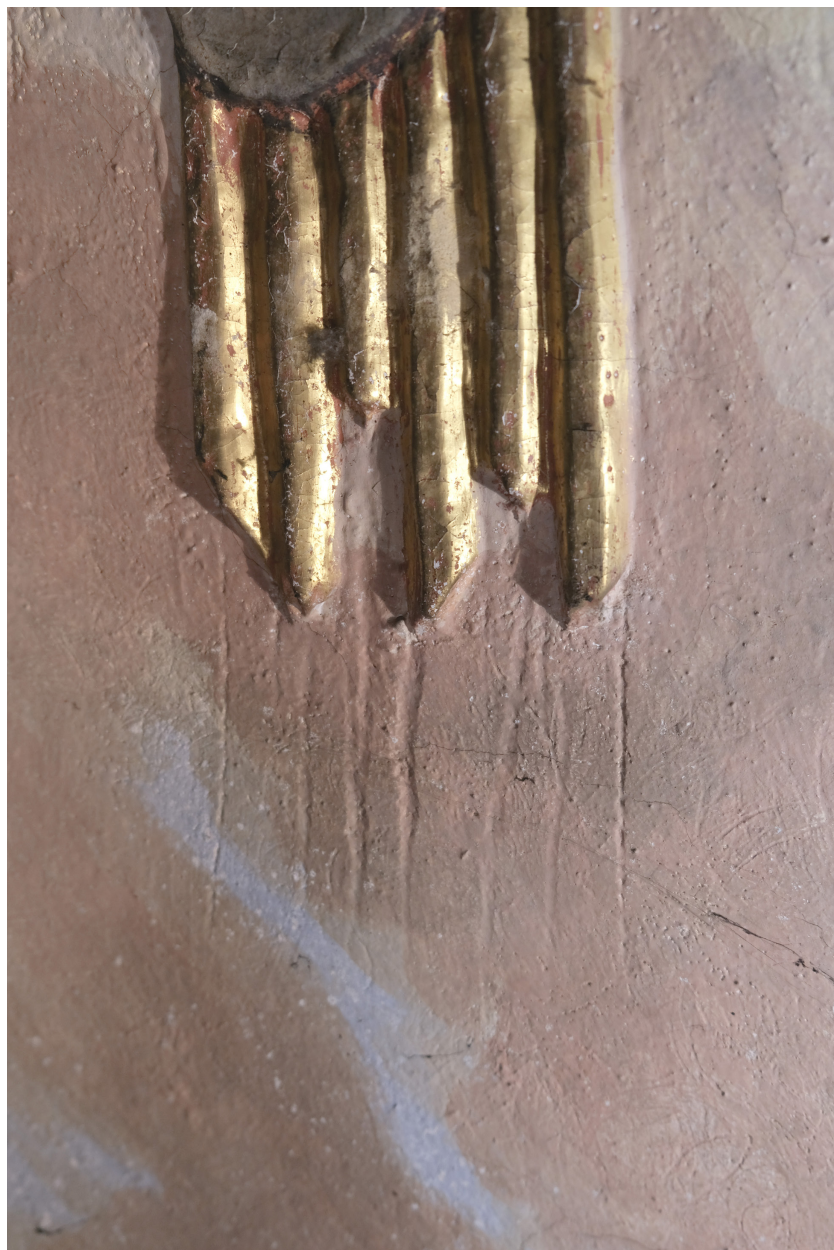
**Obr. 35:** Větší detail pilastru zdobného techniku malovaného mramoru. Na snímku lze vidět rozhraní mezi iluzivními kamennými kvádry.

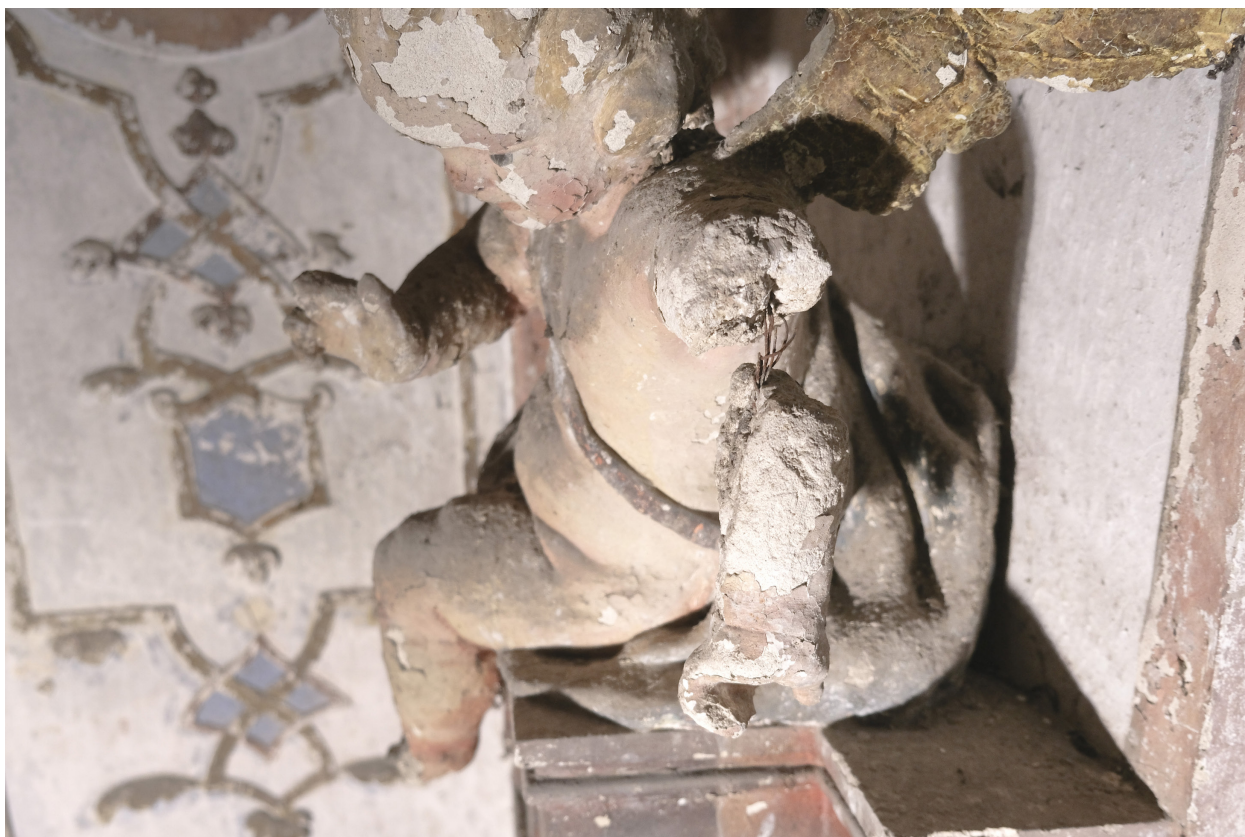
**Obr. 38:** Snímek dokumentující detail drátěné armatury vedoucí skrz paži anděla.

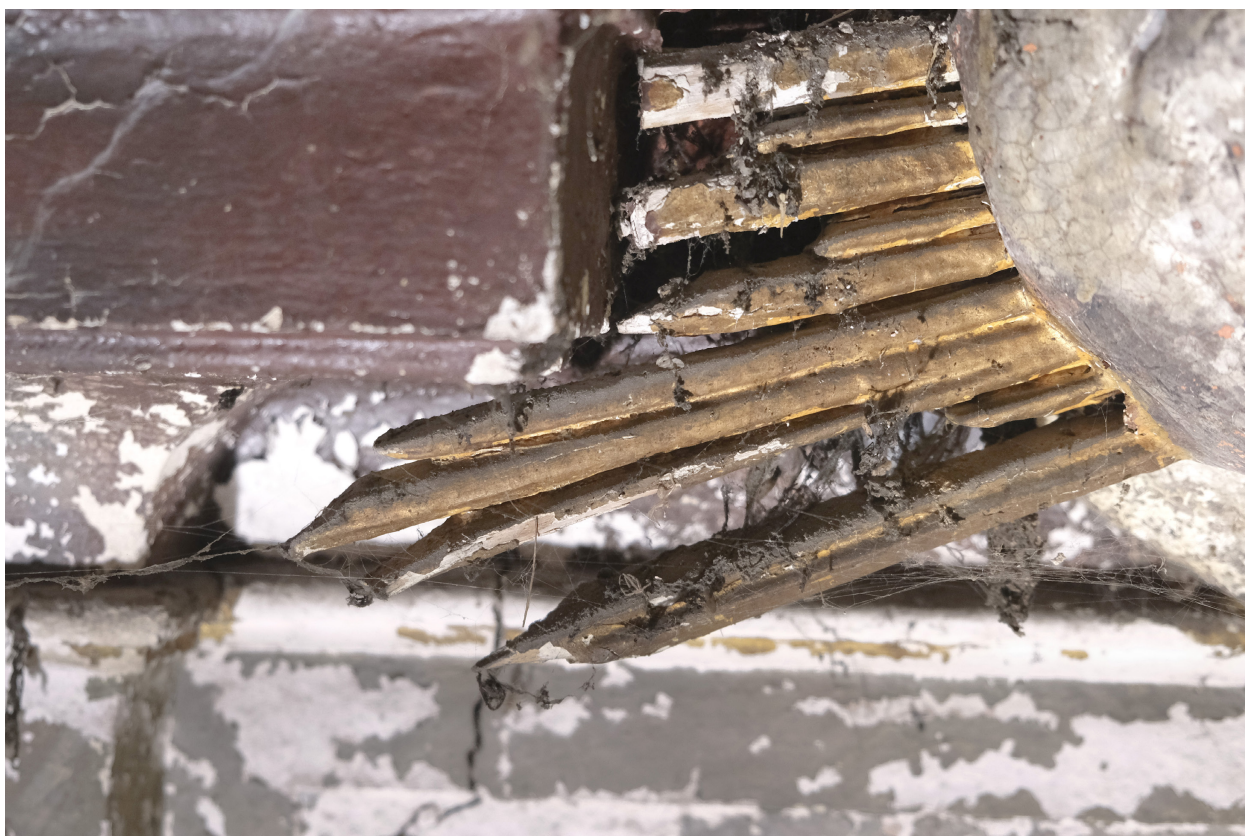
**Obr. 39:** Detail dřevěných pozlacených paprsků vedoucích ze štukových mraků.

Dalším materiálem, který byl součástí štukové výzdoby, je dřevo. Konkrétně se jedná například o parapety zazděných okenních otvorů opatřené modrým nátěrem [Obr. 40], o dřevěné svazky paprsků (o tloušťce cca 1 cm) které jsou součástí oblačné kompozice kolem oranžového průsvitného okna uprostřed oltářní (západní) stěny. Tyto paprsky byly také opatřeny křídováním, pozlaceny a tím začleněny do štukové kompozice díla [Obr 39]. Výše zmiňované okno je tvořeno pravděpodobně původním oranžovým sklem o tloušťce cca 3 mm.

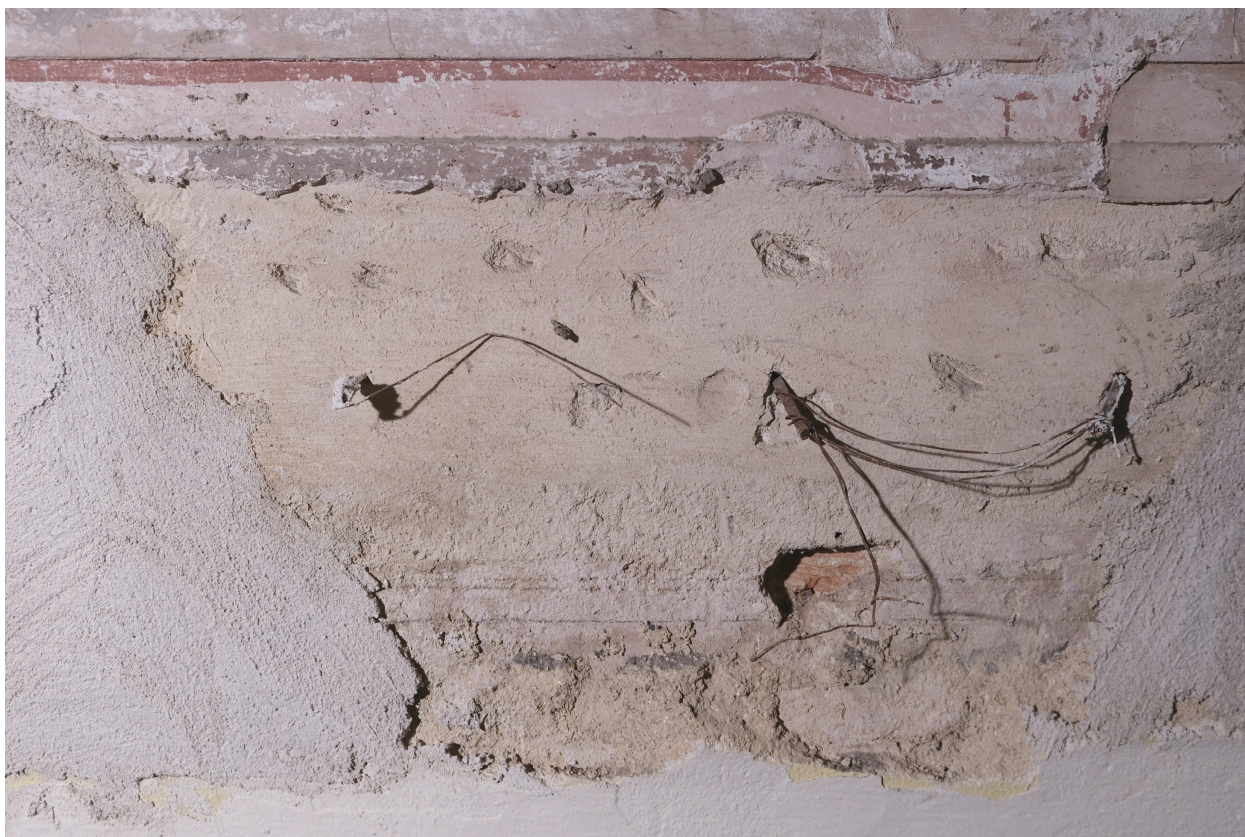
**Obr. 42:** Kombinace hřebíku a drátu sloužící jako armatura pro štukovou výzdobu. Spodní část jižní stěny zámecké kaple.

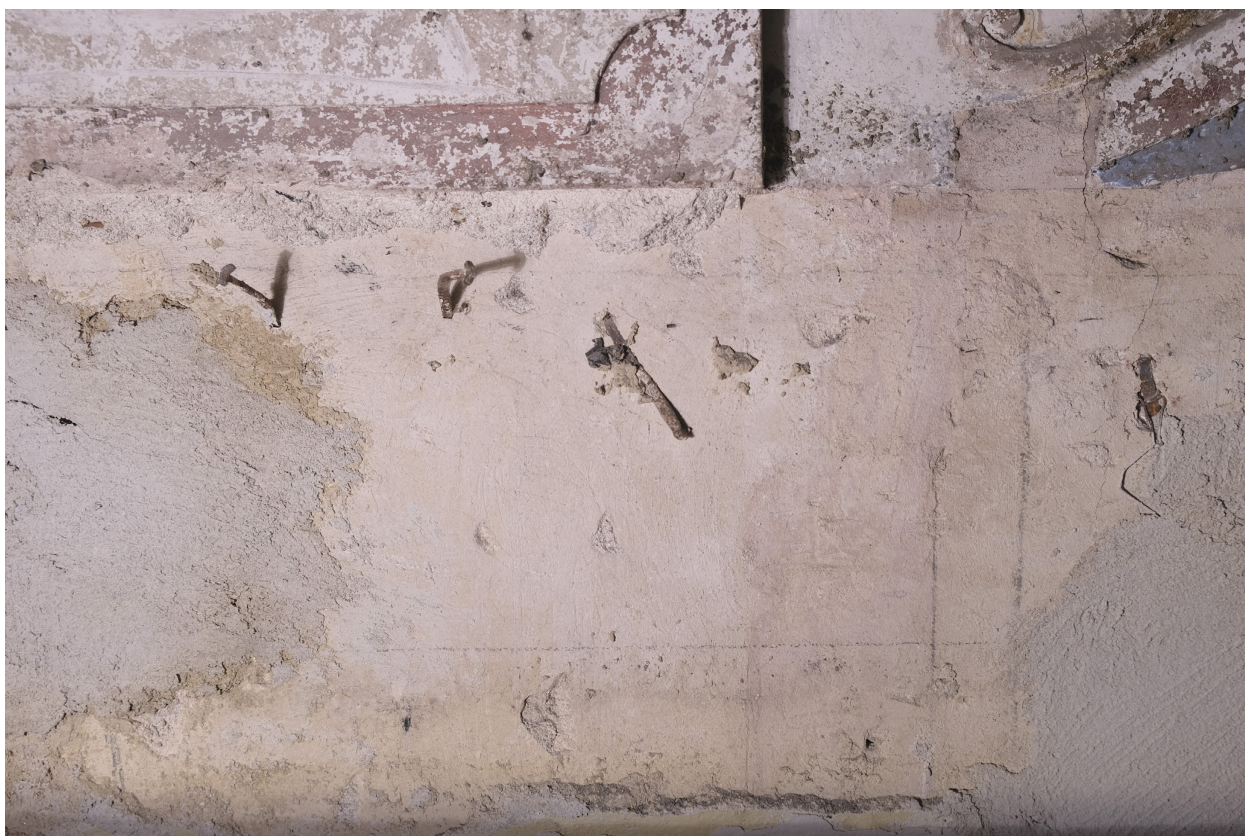
**Obr. 43:** Detail rozkresby olůvkem či grafitovou tuhou pro rozvržení hlavních linií štukové výzdoby. Spodní část jižní stěny zámecké kaple.

Na výše zmíněnou omítkovou vrstvu byla provedena rozkresba jak rytím, tak i olůvkem či tuhou [Obr. 43, 44]. Díky odpadlým částem méně hmotné štukové výzdoby (např. páskového dekoru či profilované vegetace) můžeme pozorovat rytí do suchého, či mírně zavadlého intonaca. Cílem tohoto způsobu ryté podkresby bylo provést rozvržení štukové výzdoby a zároveň zdrsnit povrch pro lepší adhezi plastického prvku [Obr. 18]. V ojedinělých případech však docházelo k odpadnutí krátce po dokončení ještě před nanesením polychromie, jak můžeme pozorovat na obrázku [Obr. 16]. Pravděpodobně se nejedná o druhotný zásah, protože polychromie vypadá velmi autenticky. Dekory byly následně ještě za vlhka dozdobeny různými vpichy a vrypy tupým předmětem pro vytvoření výsledné různorodosti povrchů [Obr. 26, 32]. Následoval křídový podklad a polychromie. Do zakletovaného intonaca s rozvrženou kompozicí byly zatlučeny různé velikosti hřebíků kombinované i s drátem sloužící jako armatura pro následnou štukovou profilaci. V případě hmotnějších plastických prvků (od hmotnějších profilovaných říms až po sošky andělíčků) byly na předem připravené armatury nanášeny jádrové vrstvy různé tloušťky a na ně aplikován tenčí štuk s jemnou modelací. Ten byl na závěr zatažen mokrou štětkou. Výsledná

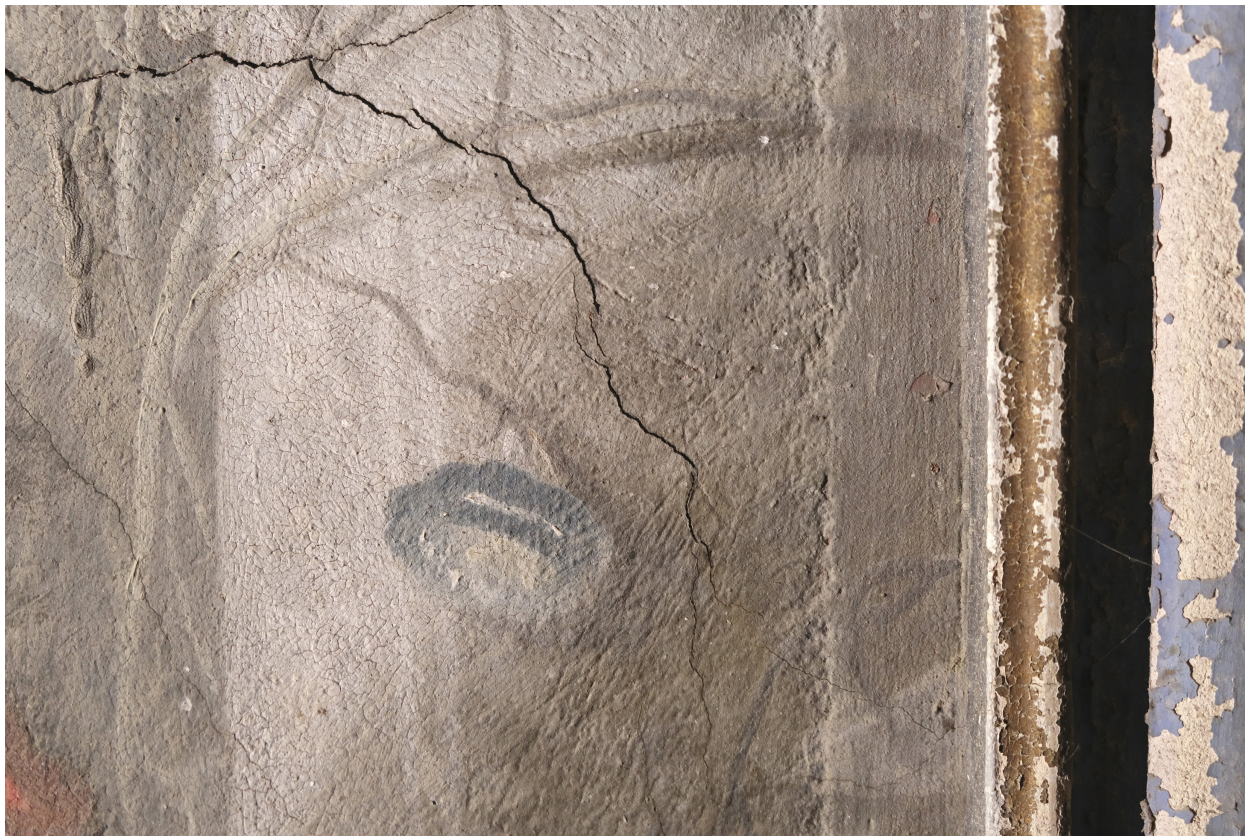
**Obr. 45:** Snímek v ostrém bočním nasvícení dokumentující překryv malty související se štukovým rámem přes rovinu malty podkladové. Severní stěna zámecké kaple.

V případě výjevů na motivy tří králů, konkrétně se jedná o výjevy „*Putování mudrců za hvězdou*“ na severní stěně a „*Tři králové u Heroda*“ na jižní stěně. Asi 5 cm od štukového rámu ohraničujícího výjev můžeme pozorovat překryv omítkových vrstev. Omítka rámu jde přes rovinu omítky nástěnné malby [Obr. 45]. Štukatéři nejspíše předpokládali, že si malíři vyplní prostor pro fresco techniku novou maltou, avšak na základě vizuálního průzkumu se domníváme, že malby byly nakonec provedeny v secco technice. Podrobnou technikou těchto maleb se budeme zabírat v následujících etapách. K výmalbě ale pravděpodobně došlo ještě v období, kdy bylo panství ve správě Anny Marie Toskánské.

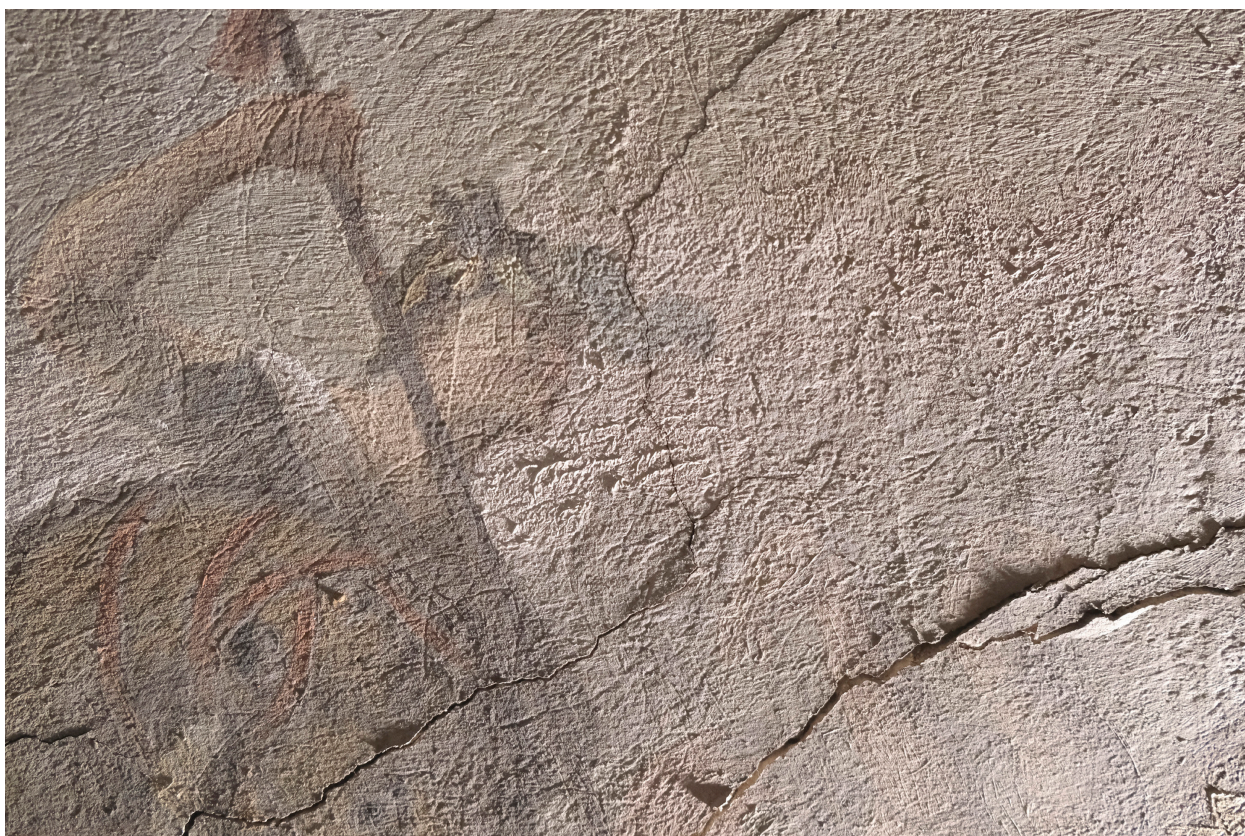
**Obr. 46:** Snímek dokumentující stav a charakter nástěnné malby. Jedná se o výjev „Putování mudrců za hvězdou“ na severní stěně zámecké kaple.

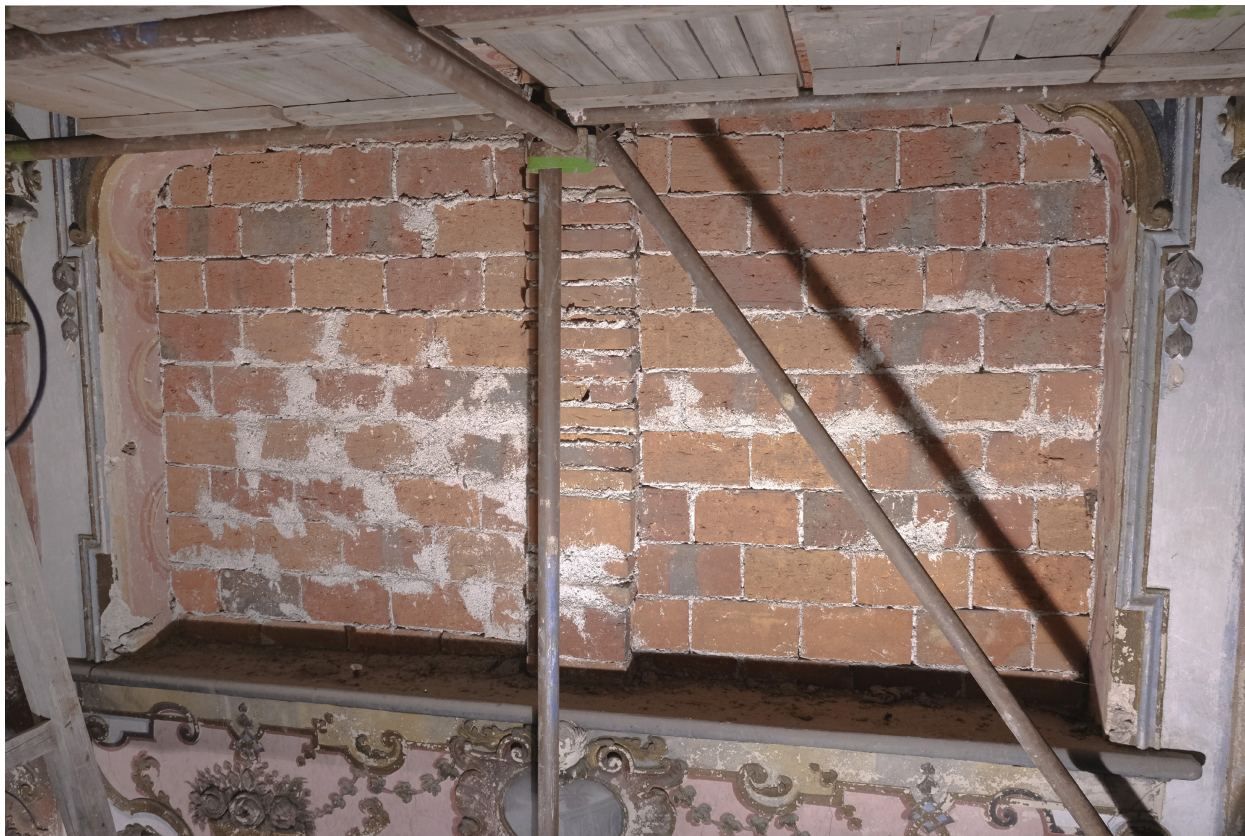
**Obr. 51:** Druhotně zazděná oratoř s původní výmalbou ve špaletách. Jižní stěna zámecké kaple.

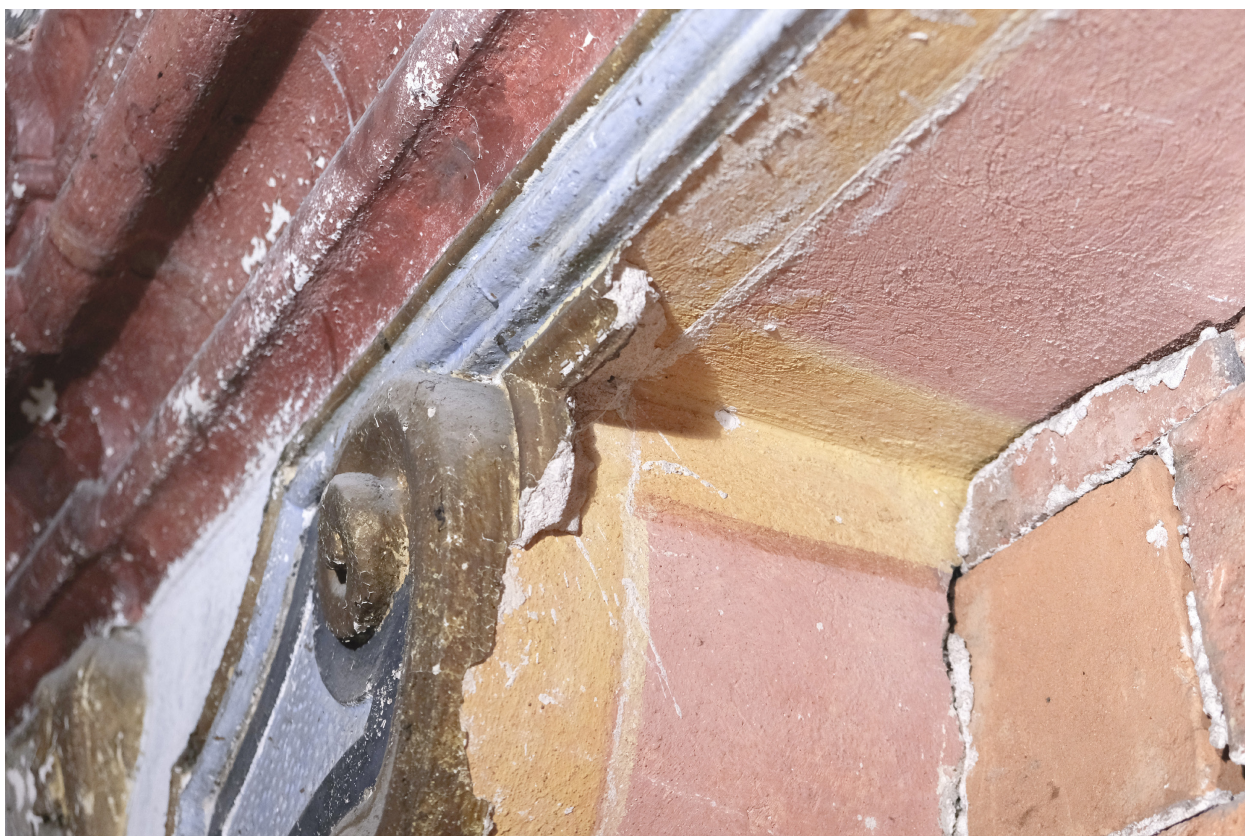
**Obr. 52:** Detail na štukovou výzdobu překryvající původní výmalbu špalet zazděného otvoru do oratoře. Výzdoba špalet je pravděpodobně pokračování starší výmalby oratoře malířem Moravinim. Jižní stěna zámecké kaple.

Na jižní stěně kaple se nachází zazděný otvor do oratoře. Ve špaletách tohoto otvoru můžeme pozorovat barevně pojatou výmalbu (*fresco/fresco-secco*), kterou štuková výzdoba kaple částečně zakrývá [Obr. 52]. Mohlo by se jednat o pokračování výmalby oratoře s doposud zakrytými krajinomalbami provedenými Moravinim.<sup>42</sup> Detailnější stratigrafický průzkum doposud nebyl proveden.

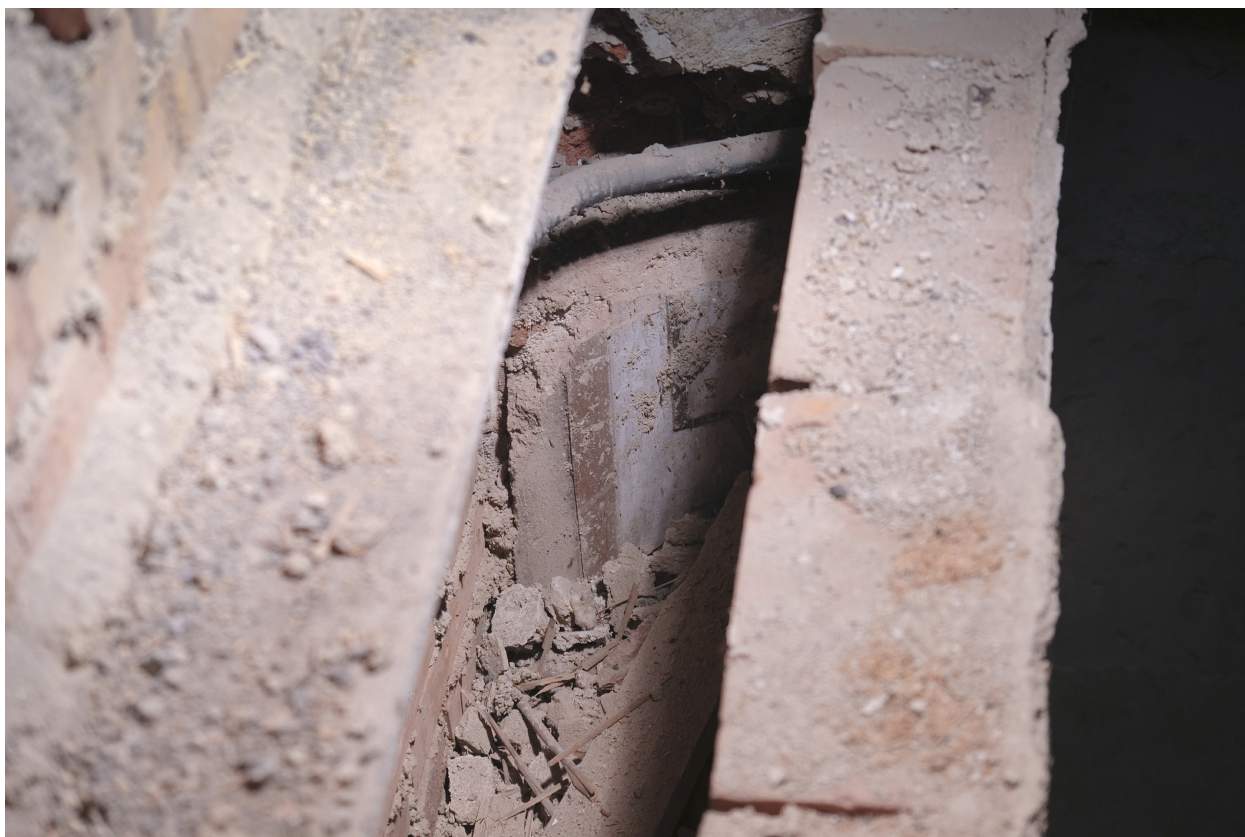
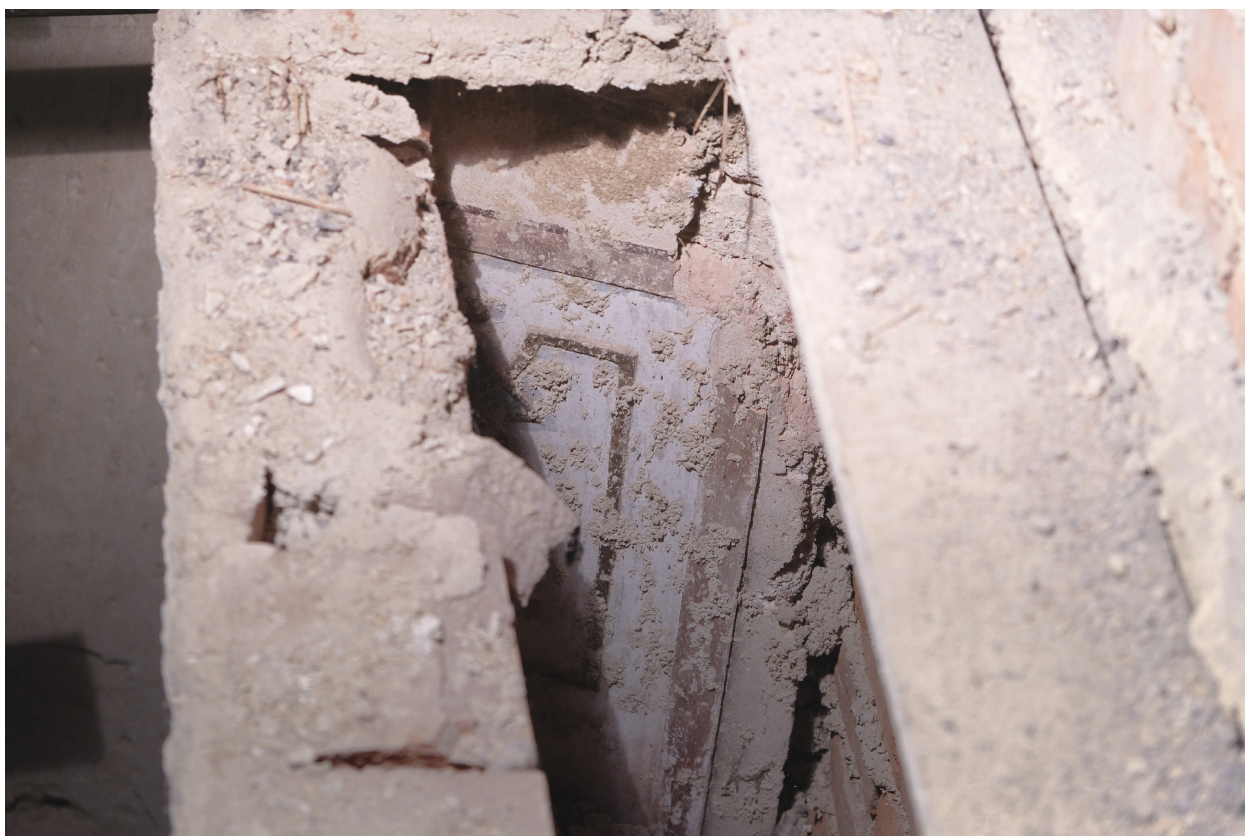
**Obr. 53:** Snímek dokumentující pohled za zadržku dveří s původní štukovou výzdobou na špaletě. Zadržka byla odstraněna v prosinci 2021. Východní stěna zámecké kaple.

**Obr. 54:** Částečně zadržný původní vchodní otvor do kaple s barevně pojatými špaletami. Zadržka byla odstraněna v prosinci 2021. Východní stěna zámecké kaple.

Nejničivější zásah proběhl v průběhu 20. století, kdy byl v přízemí kaple zřízen byt. Kaple byla přepažena stropem a okna s oratořemi v severní, jižní a východní stěně byla zazděna. Obě velká okna západní stěny byla zmenšena. Zásah není časově přesněji zařazen. K zazdění otvorů mohlo dojít již dříve. V přízemí byly otlučeny všechny plastické prvky štuků. Původní barokní omítka v přízemí byla napekována a opatřena omítkou novou [Obr. 57, 58]. Vstupní vchod do kaple byl zmenšen v důsledku čehož byly zazděny dekorované původní špalety [Obr. 53, 54].

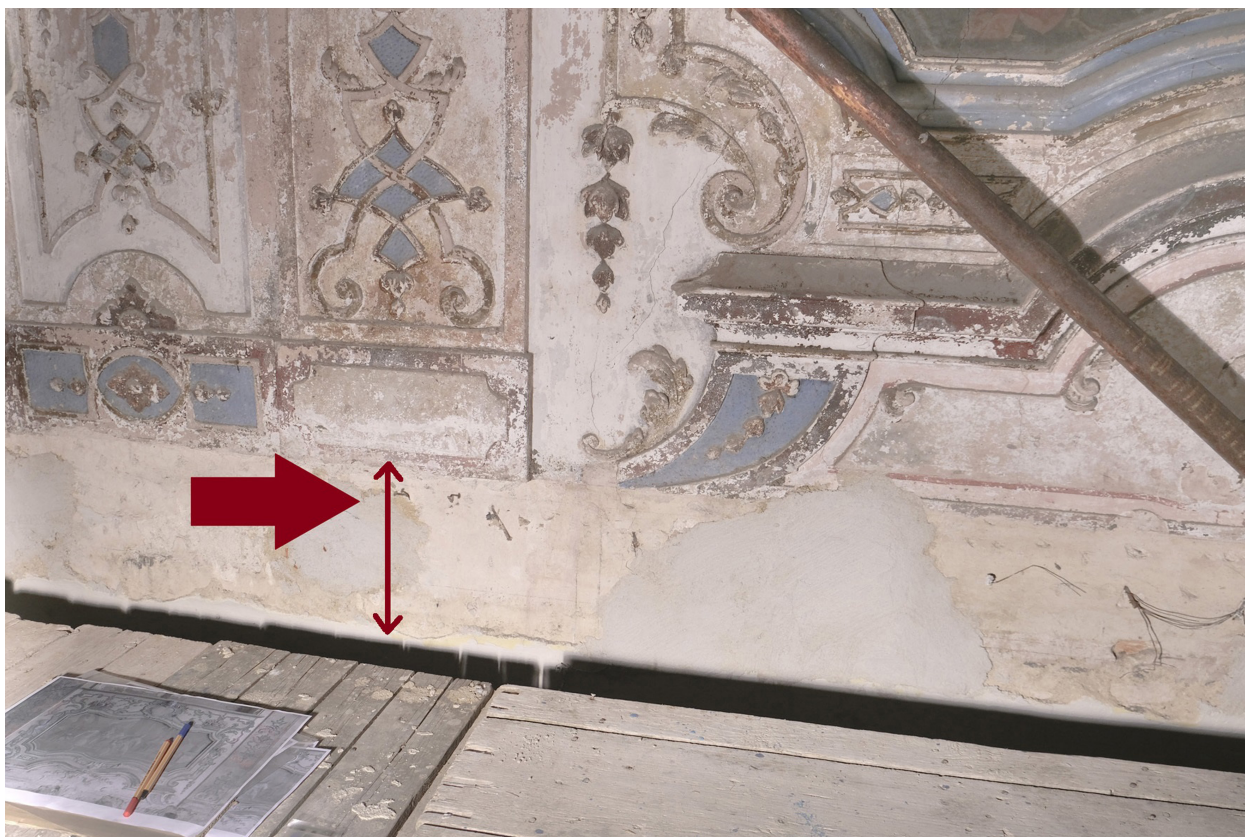
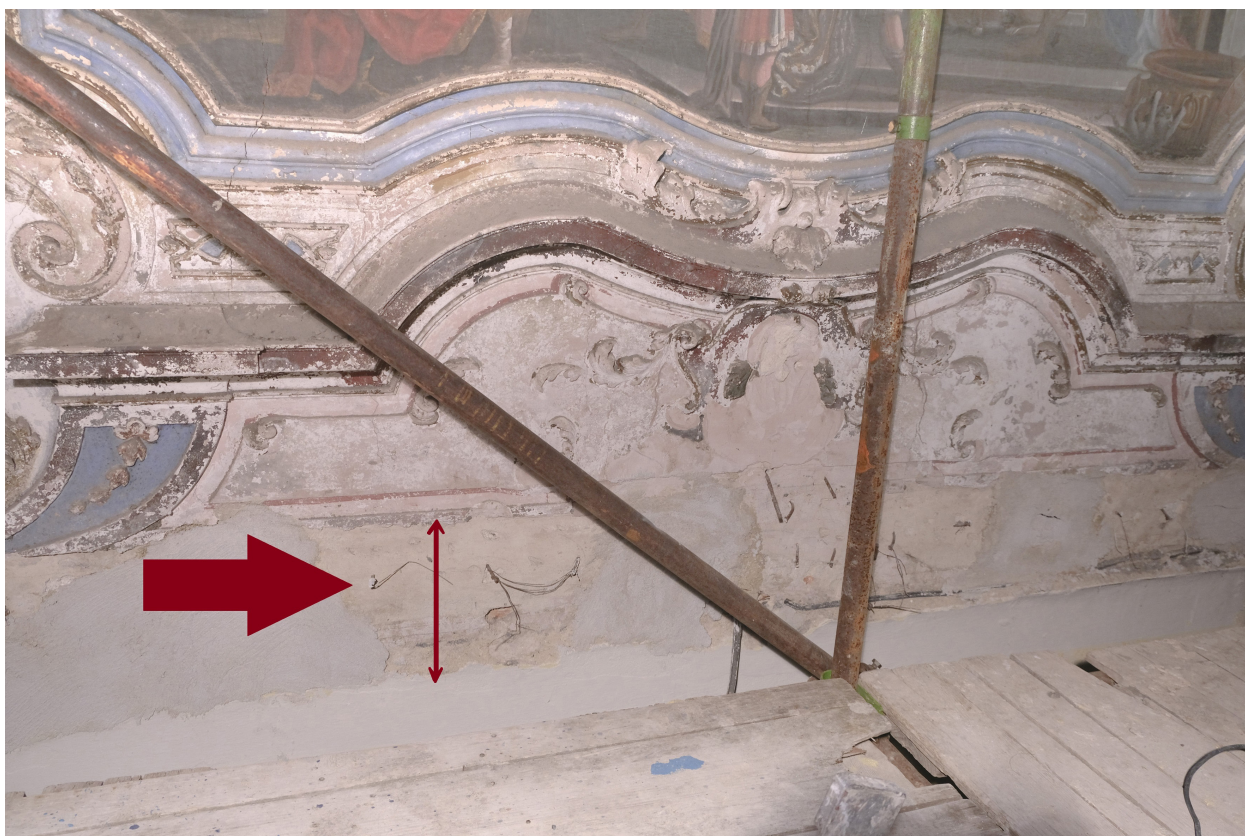
**Obr. 55:** Místo rozhraní nepůvodního odstraněného stropu označené červenou šipkou. Ve spodní části snímku je patrné, že štuk byl odstraněn a jsou k vidění zbytky armatur sloužících k přikotvení štukových prvků. Dále jsou místy viditelné i další maltové vysprávky.

**Obr. 56:** Místo rozhraní nepůvodního odstraněného stropu se zbytky armatury označené červenou šipkou.

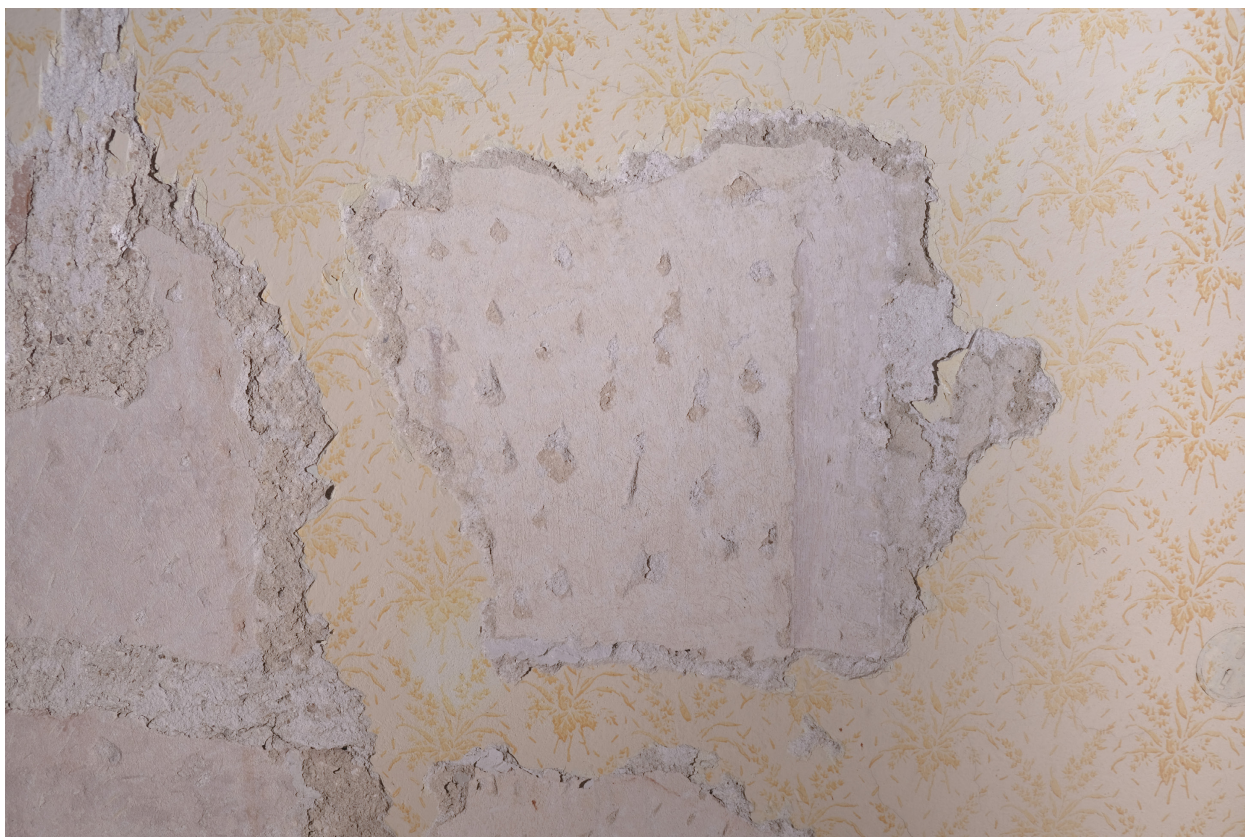
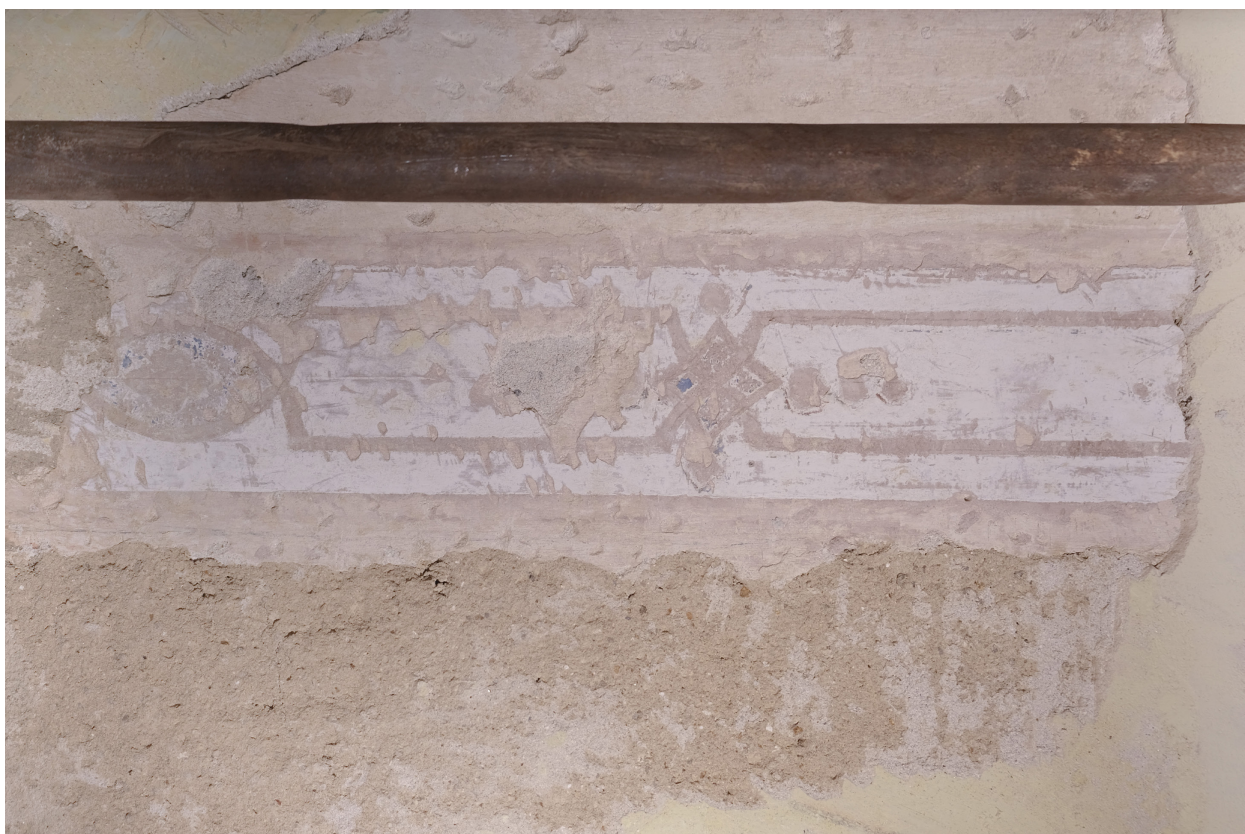
**Obr. 57:** Snímek dokumentující detail původní barokní omítky, která byla v rámci úprav prostoru kaple poškozena druhotným pekováním.

**Obr. 58:** Negativní otisk po druhotně odstraněné štukové výzdoby. Přízemí zámecké kaple.

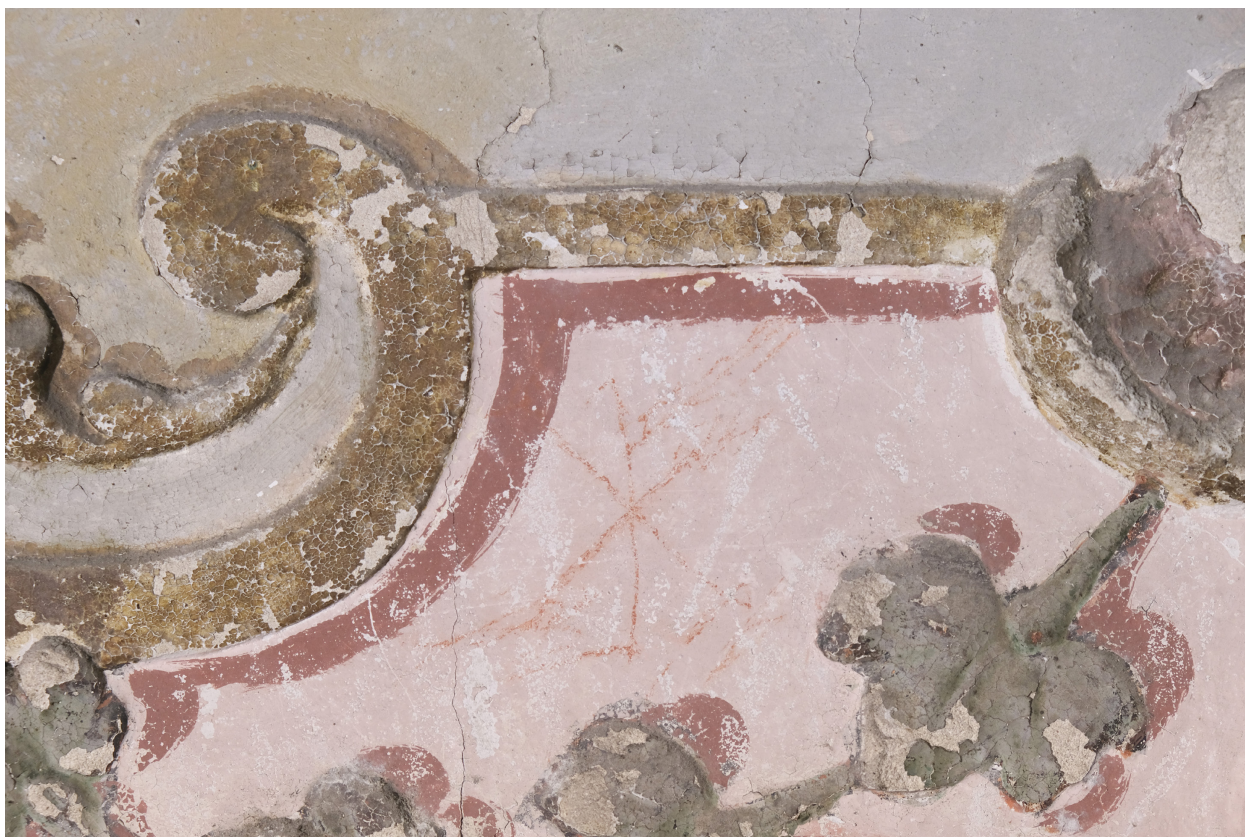
**Obr. 59:** Detail druhotné kresby rudkou, provedenou na povrchu původní barokní malby.

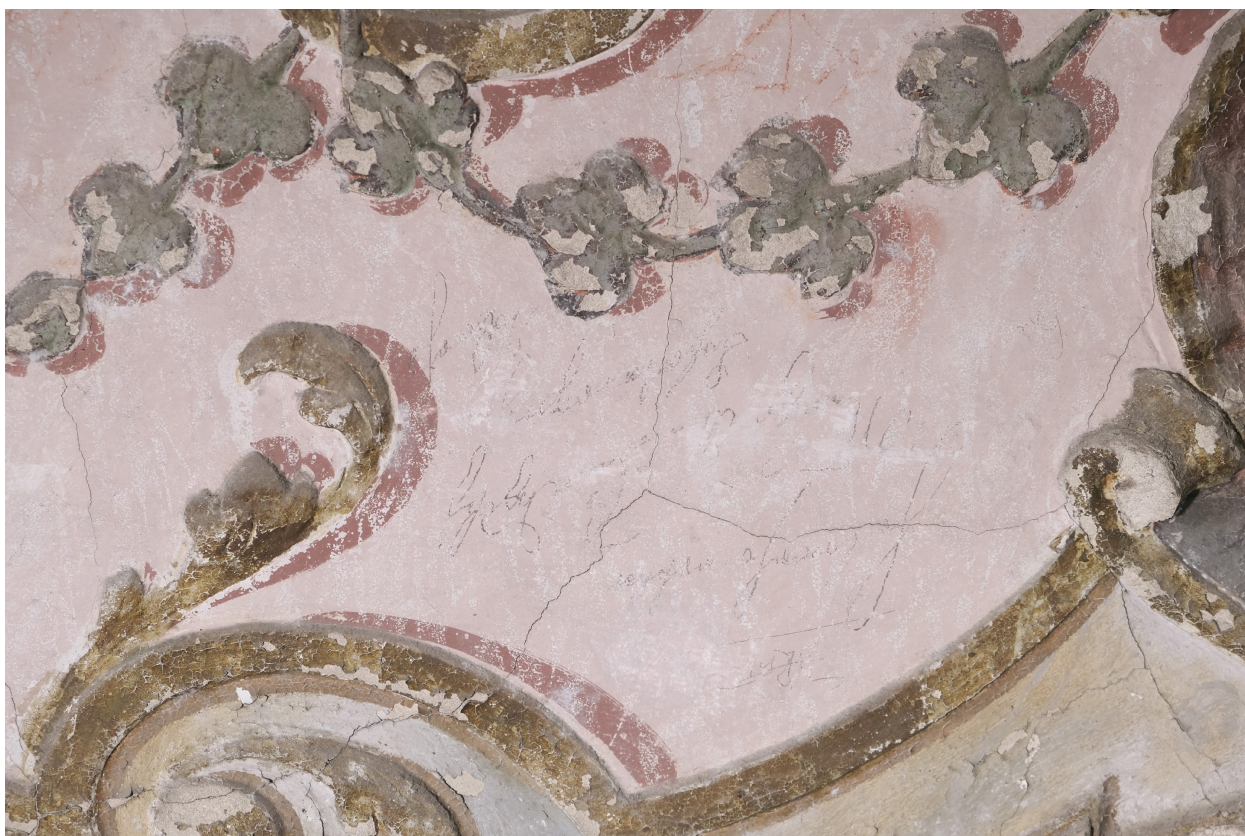
**Obr. 60:** Detail druhotných kresbiček rudkou, či olůvkem provedených na povrchů původní barokní malby.

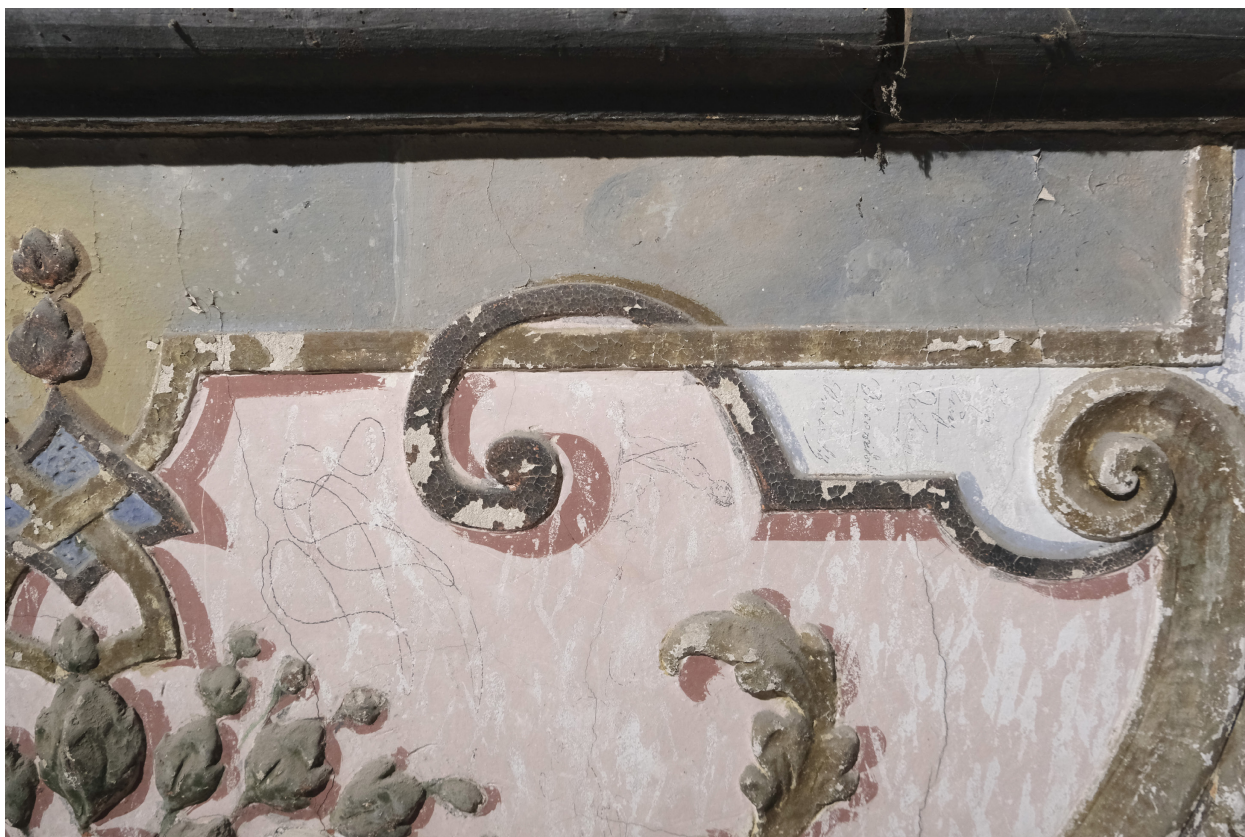
**Obr. 61:** Snímek dokumentující oblast s druhotnými grafity a nápisy nejspíše olůvkem, či grafitovou tuhou. Severní stěna zámecké kaple.

Pod zazděným otvorem na severní stěně se nacházejí grafity (malůvky a nápisy) olůvkem či tuhou. Je zajímavé, že nápisy vedou jak ve svislém, tak ve vodorovném mírně šikmém směru [Obr. 59, 62]. Autor byl nejspíše pravák a nápis psal vykloněn z oratoře. Lokalizace druhotných grafit (viz *Grafická dokumentace*). Nápisy se zatím nepodařilo přečíst ani datovat.

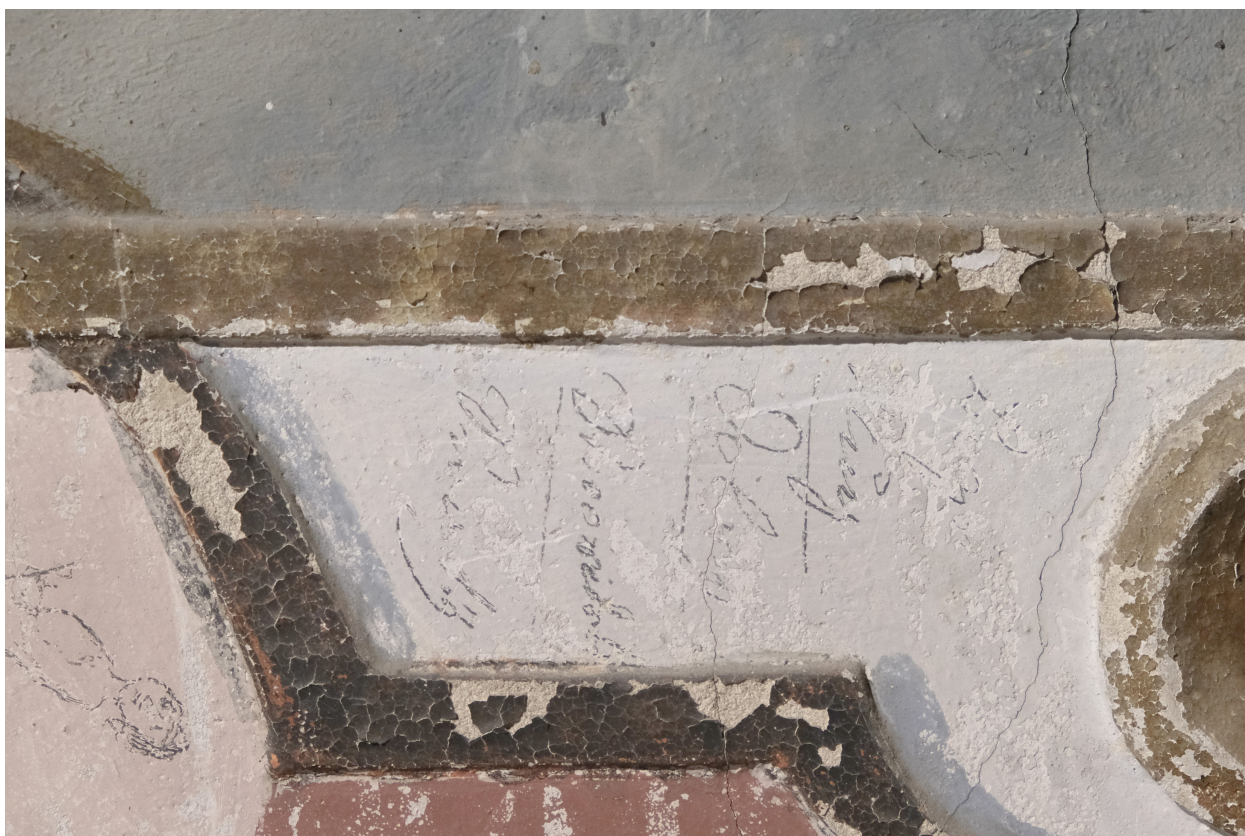
**Obr. 62:** Detail druhotných nápisů olůvkem, či grafitovou tuhou psaných patrně z okna oratoře. Severní stěna zámecké kaple.
