## Dokumentace restaurátorského průzkumu a záměr na restaurování

Zámecká kaple barokního zámku v Kácově s bohatou štukovou a malířskou výzdobou. Nástěnné malby a štuková výzdoba s bohatou polychromií.

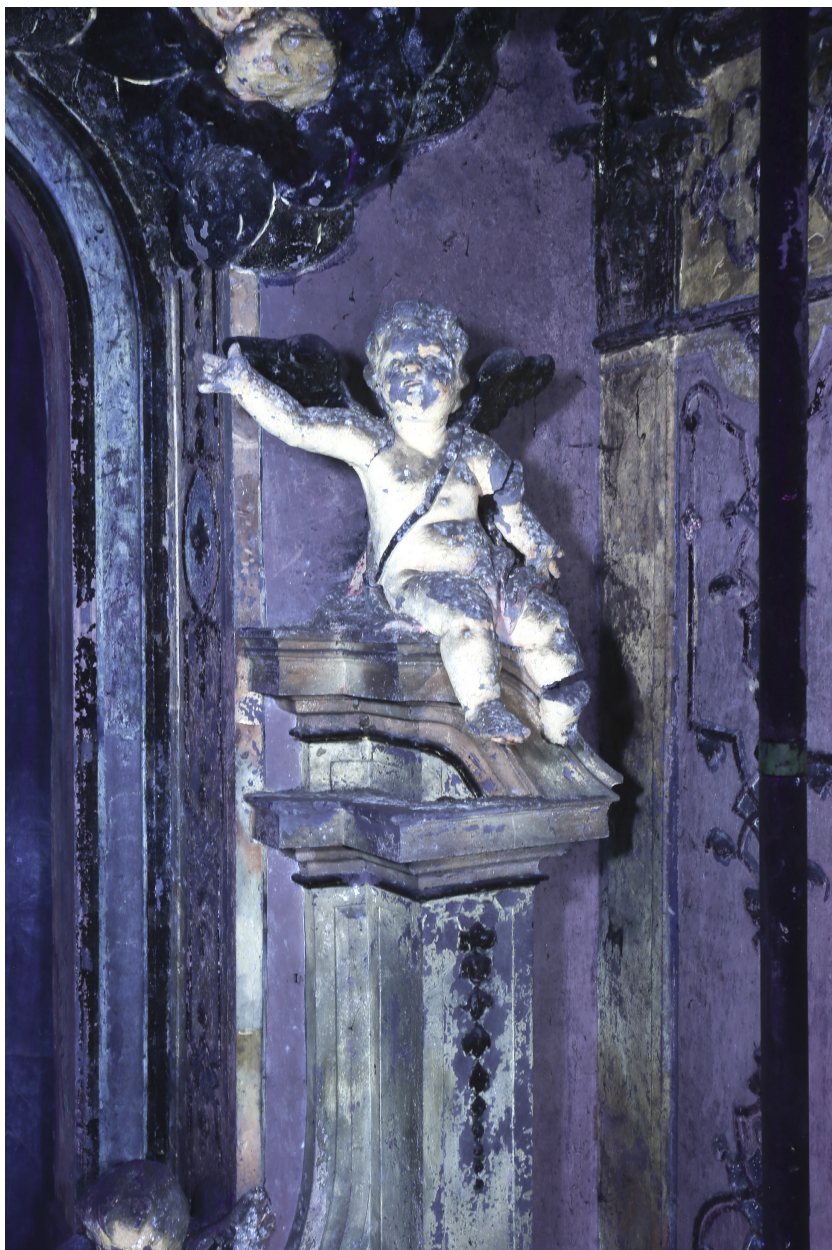
**Obr. 63:** Pohled na sochu anděla na podstavci v UV záření. Výrazná luminescence inkarnátu s největší pravděpodobností způsobena vyšším obsahem organických složek na povrchu (vrstva laku). Modrobíle na soše andílka luminuje biologické napadení, patrně plíseň. Slabou žlutooranžovou luminescenci vykazují mramorované části (pilastry a součásti architektury oltáře). Severozápadní kout zámecké kaple.

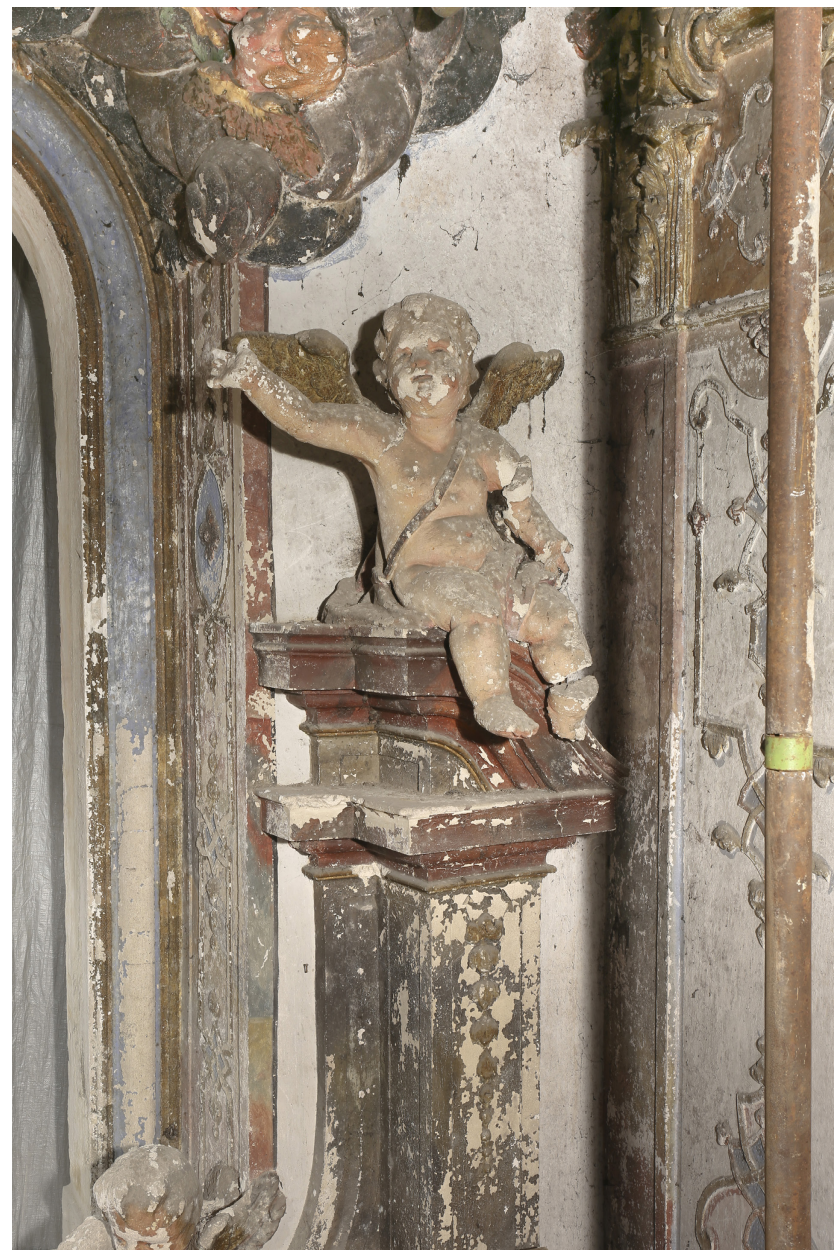
**Obr. 64:** Pohled na sochu anděla na podstavci v umělém bílém světle. Severozápadní kout zámecké kaple.

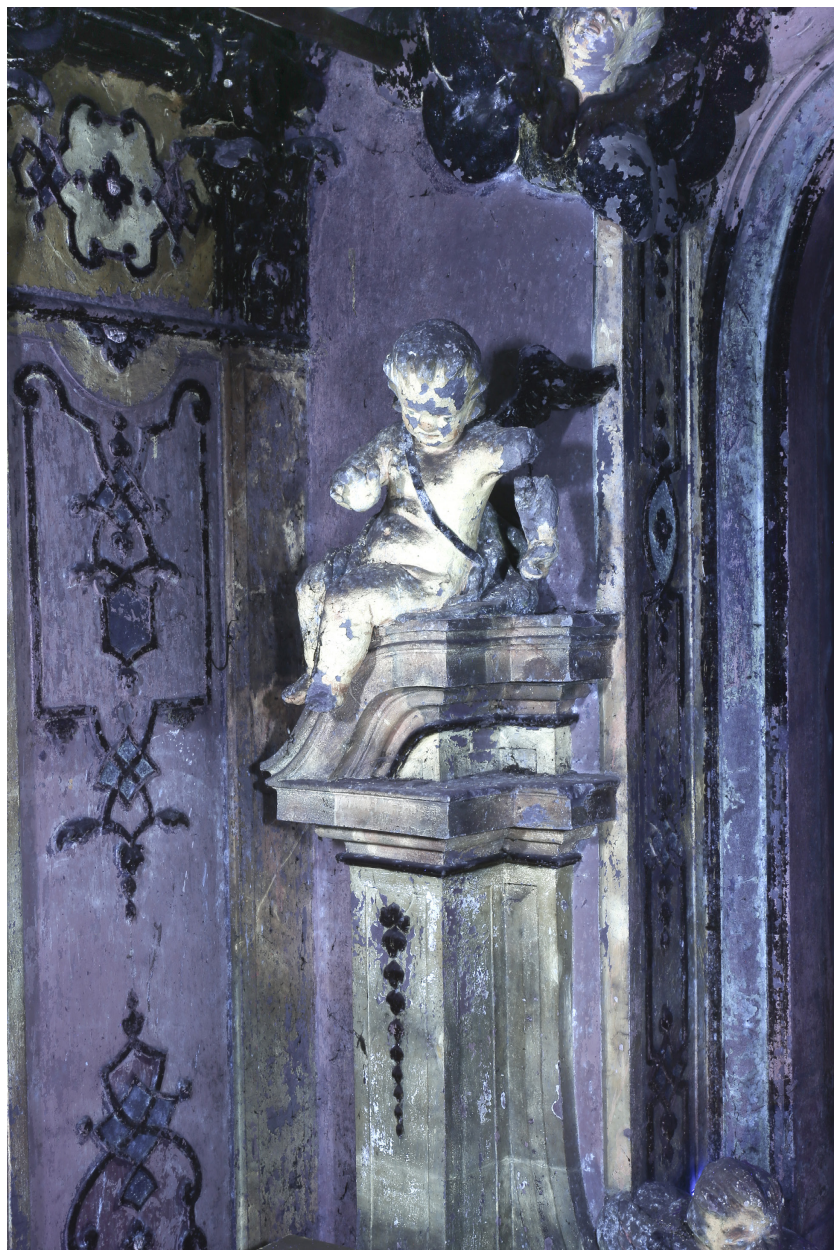
**Obr. 65:** Snímek sochy anděla na podstavci v UV záření. Výraznou luminiscenci vykazuje inkarnát, patrně díky vrstvě laku na povrchu. Modrobíle na soše andílka luminuje biologické napadení, patrně plíseň. Slabou žlutooranžovou luminiscenci vykazují mramorované části (pilastry a součásti architektury oltáře). Jihozápadní kout zámecké kaple.

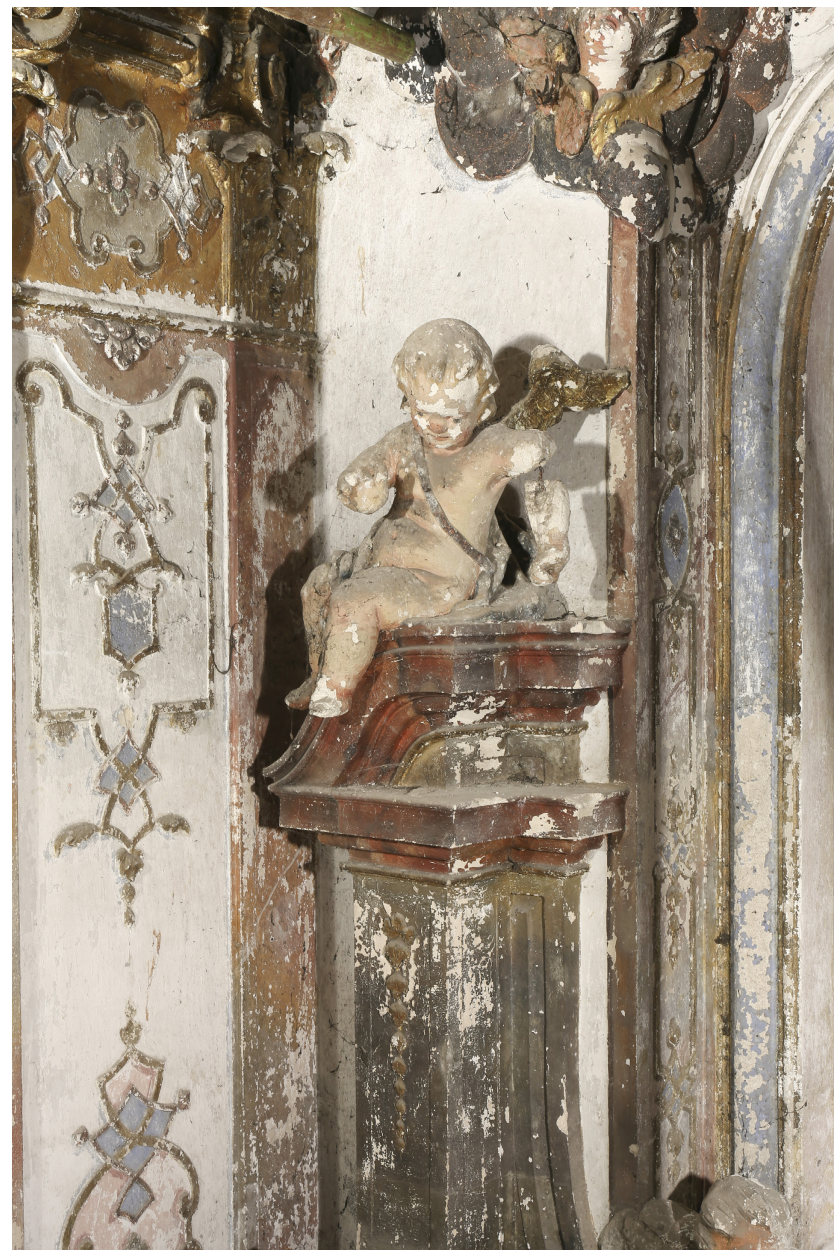
**Obr. 66:** Snímek sochy anděla na podstavci v ušlechtilém bílém světle. Jihozápadní kout zámecké kaple.

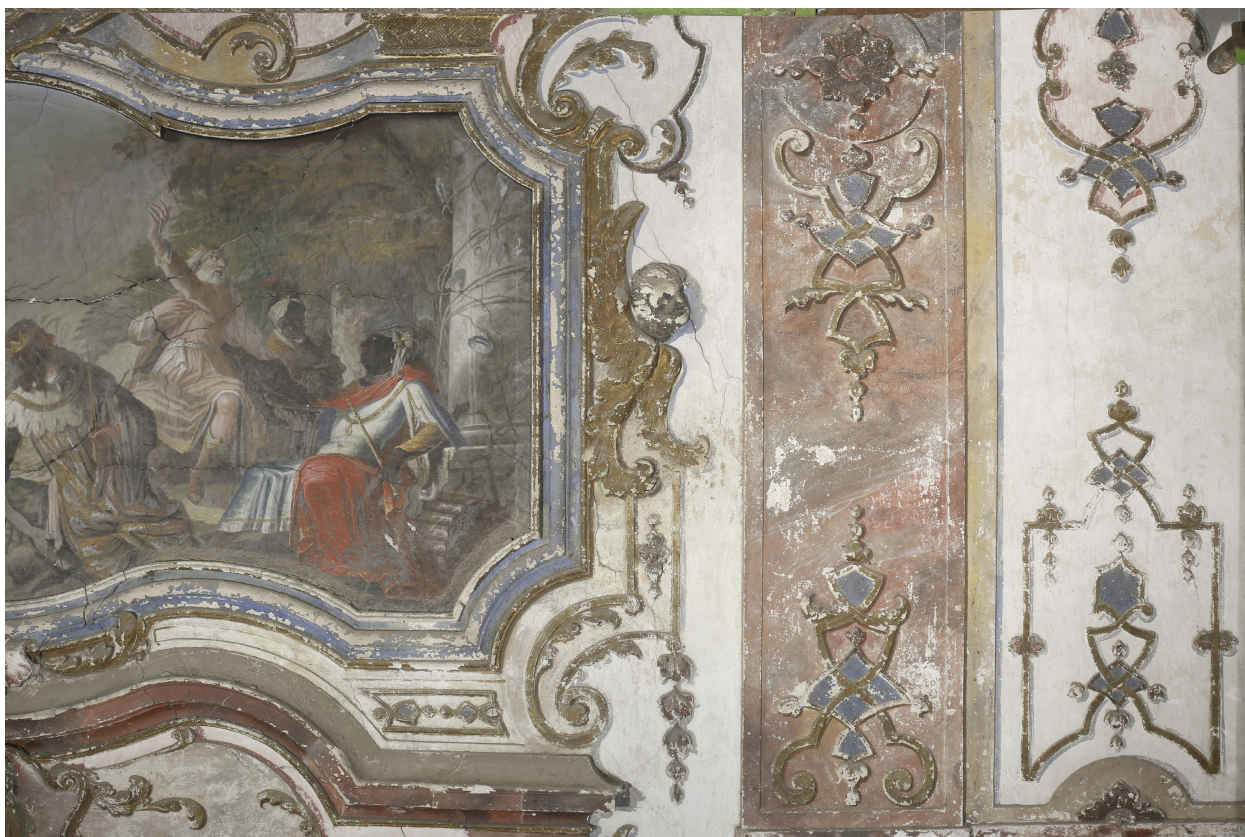
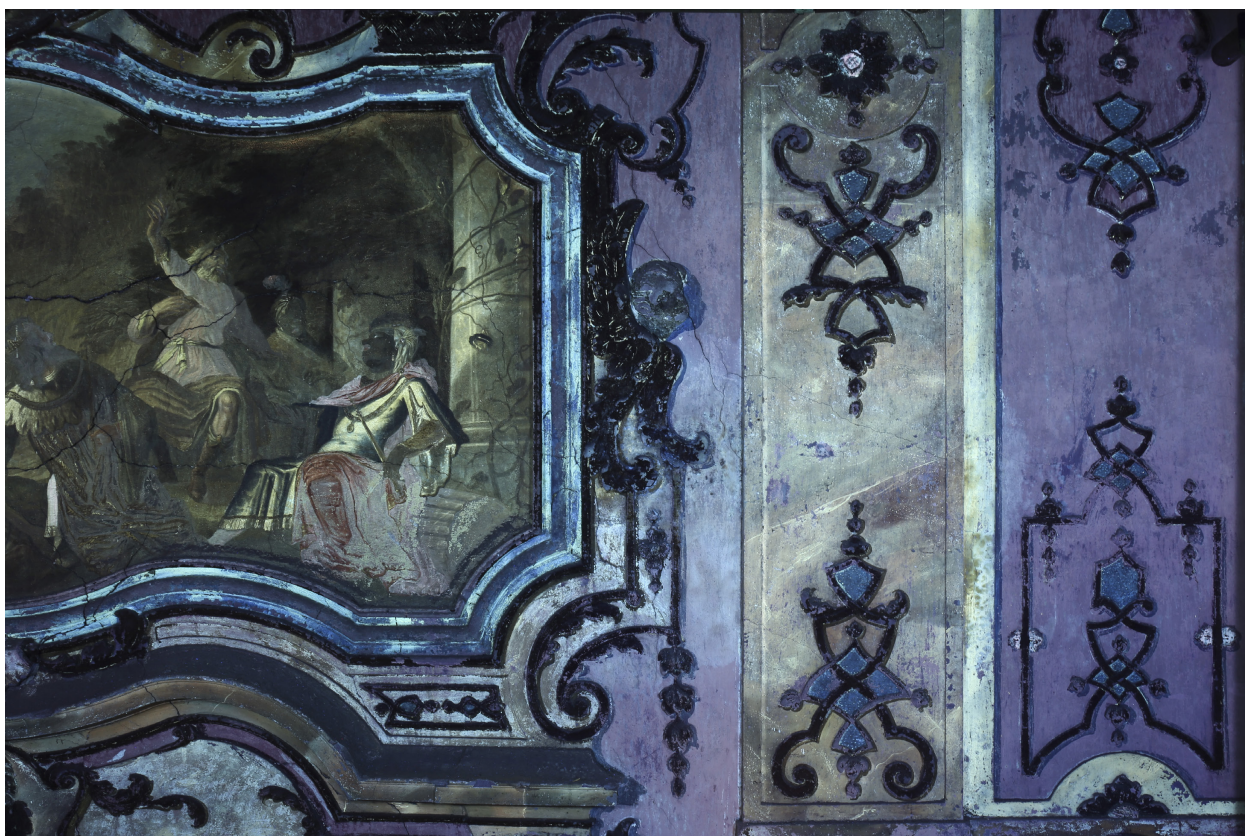
**Obr. 67:** Snímek dokumentující detail nástěnné malby se štukovou výzdobou v umělém bílém světle. Severní stěna zámecké kaple.

**Obr. 68:** Snímek dokumentující detail nástěnné malby se štukovou výzdobou v UV záření. Na snímku lze pozorovat žlutooranžovou fluorescenci v oblastech mramorování a modrobílou fluorescenci na štukovém rámu lemujícím zrcadlo s nástěnnou malbou. Severní stěna zámecké kaple.

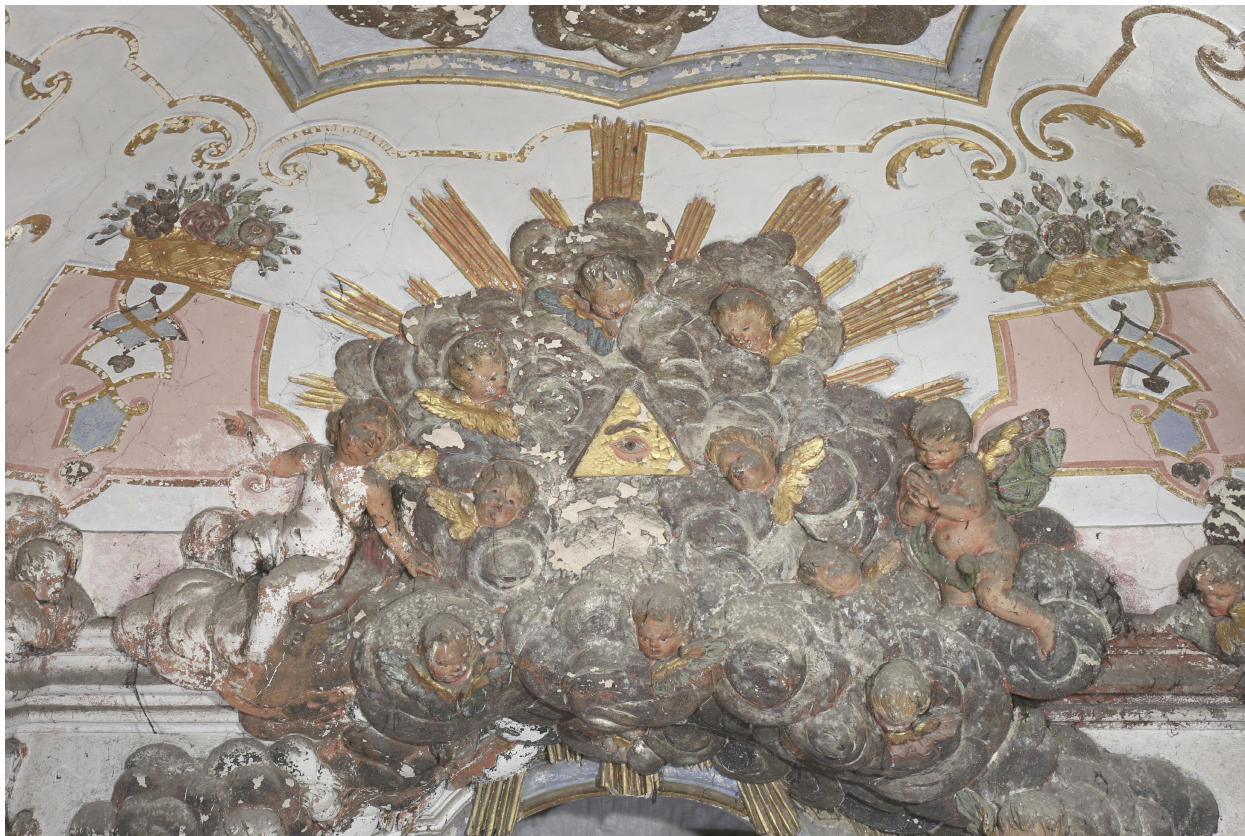
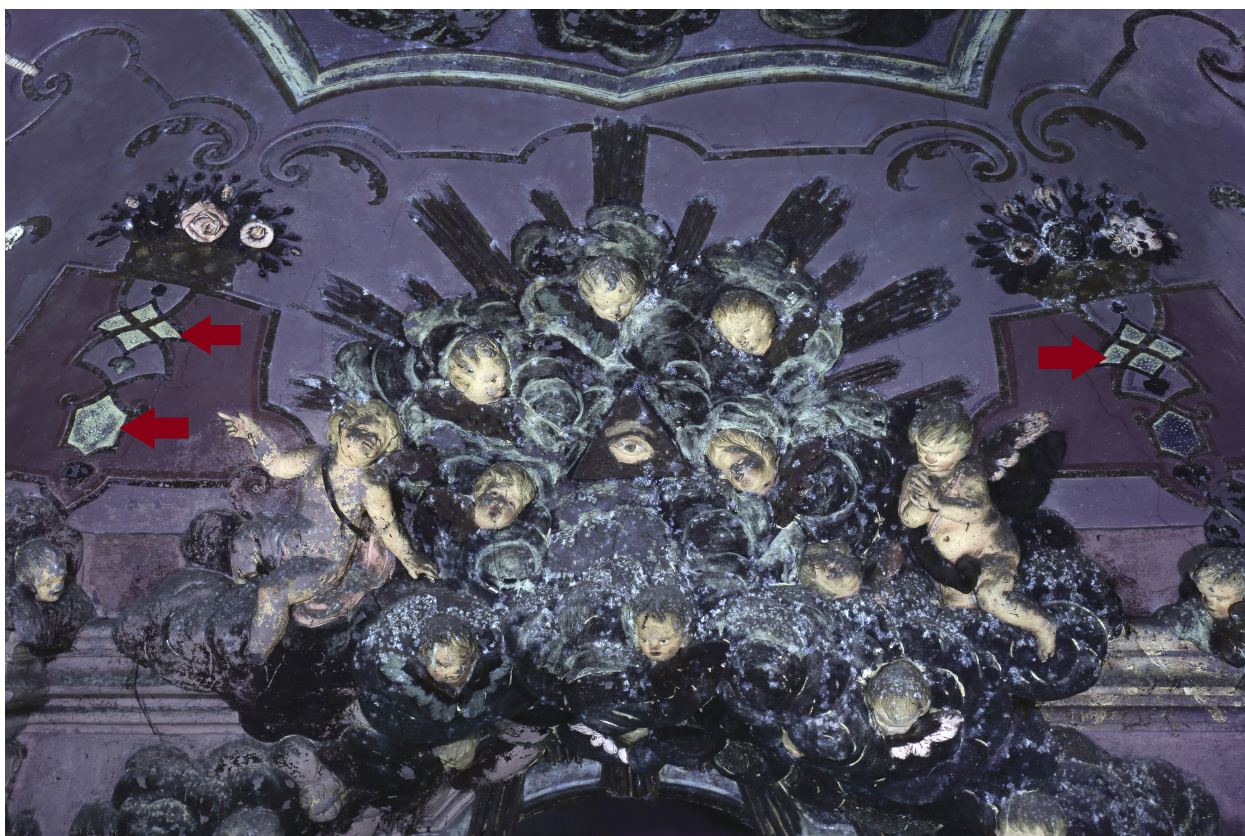
**Obr. 69:** Větší detail výzdoby oltářní stěny v umělém bílém světle. Náběh na klenbu, západní stěna zámecké kaple.

**Obr. 70:** Větší detail štukové výzdoby oltářní stěny v UV záření. Výraznou žlutooranžovou luminescenci vykazují inkarnáty štukových andílků. Modrobíle na štucích (oblaka) liminuje biologické napadení. Také výrazně luminují modré plochy vyplňující kompozice páskových dekorů na klenbě kaple. Modře vymalované plochy v kompozicích páskových ornamentů byly zřejmě přetřeny lakem. Náběh na klenbu, západní stěna zámecké kaple.

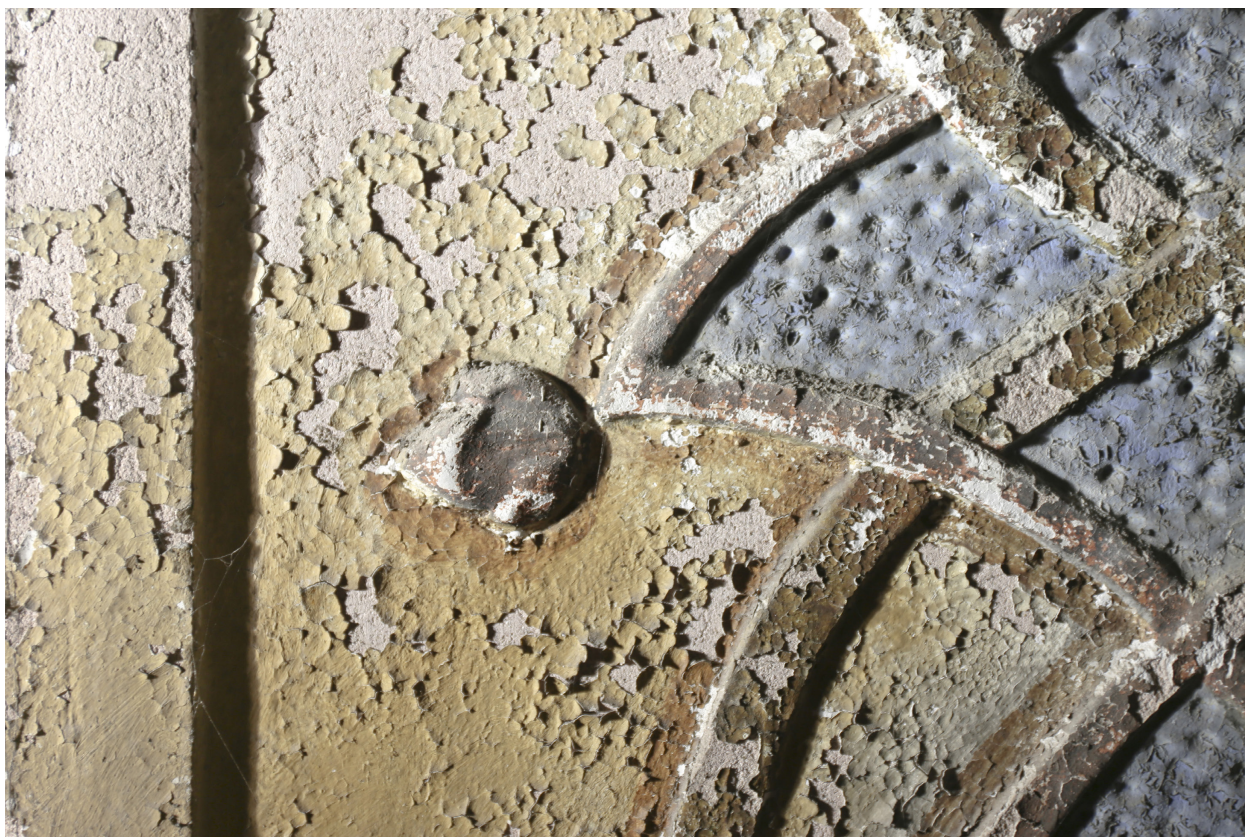
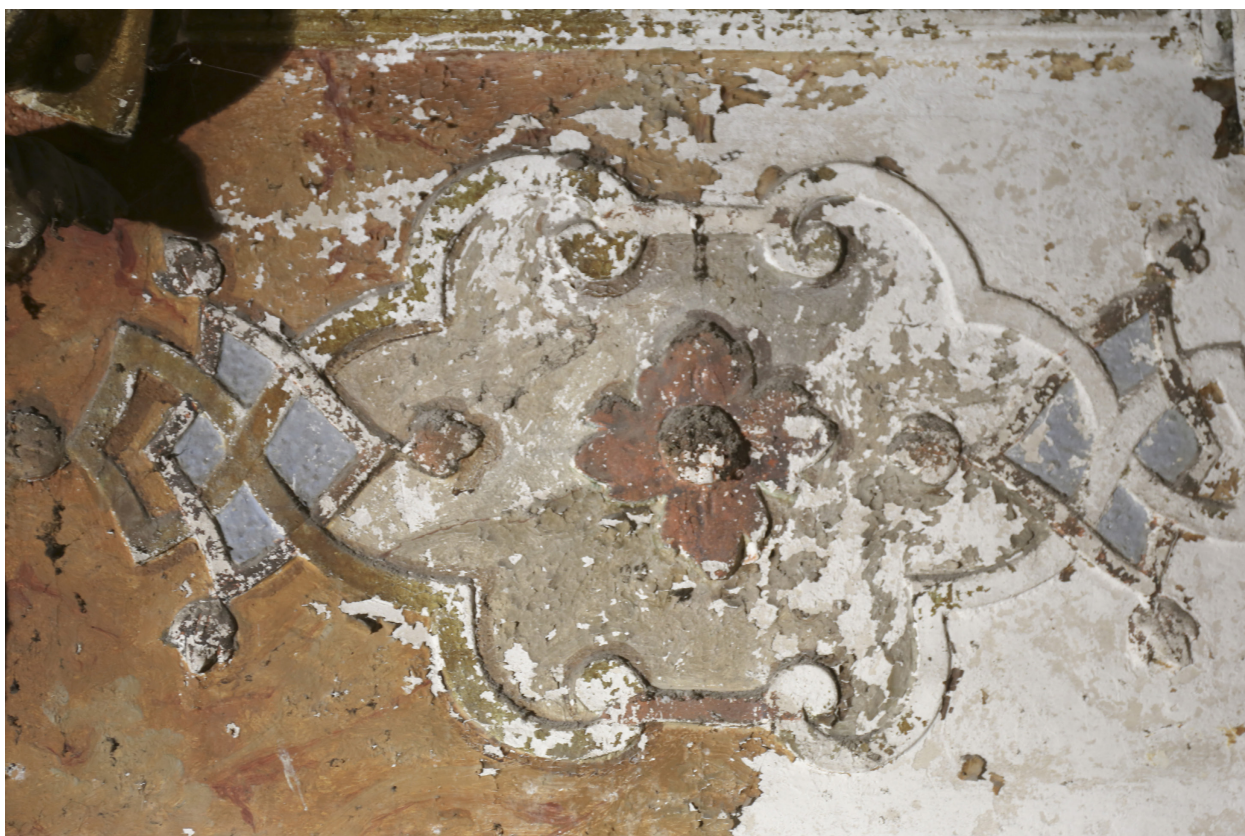
**Obr. 71:** Snímek dokumentující větší detail poškození původní barevné vrstvy. Na snímku lze vidět úplnou ztrátu a šupinkovatění barevné vrstvy a ztrátu adheze k podkladu.

**Obr. 72:** Větší detail štukové výzdoby na ploše pilastru. Na snímku lze pozorovat ztrátu barevné vrstvy až na křídový podklad. Rovněž lze vidět šupinkovatění barevné vrstvy a zároveň degradovaný povrch stříbra a metalu.

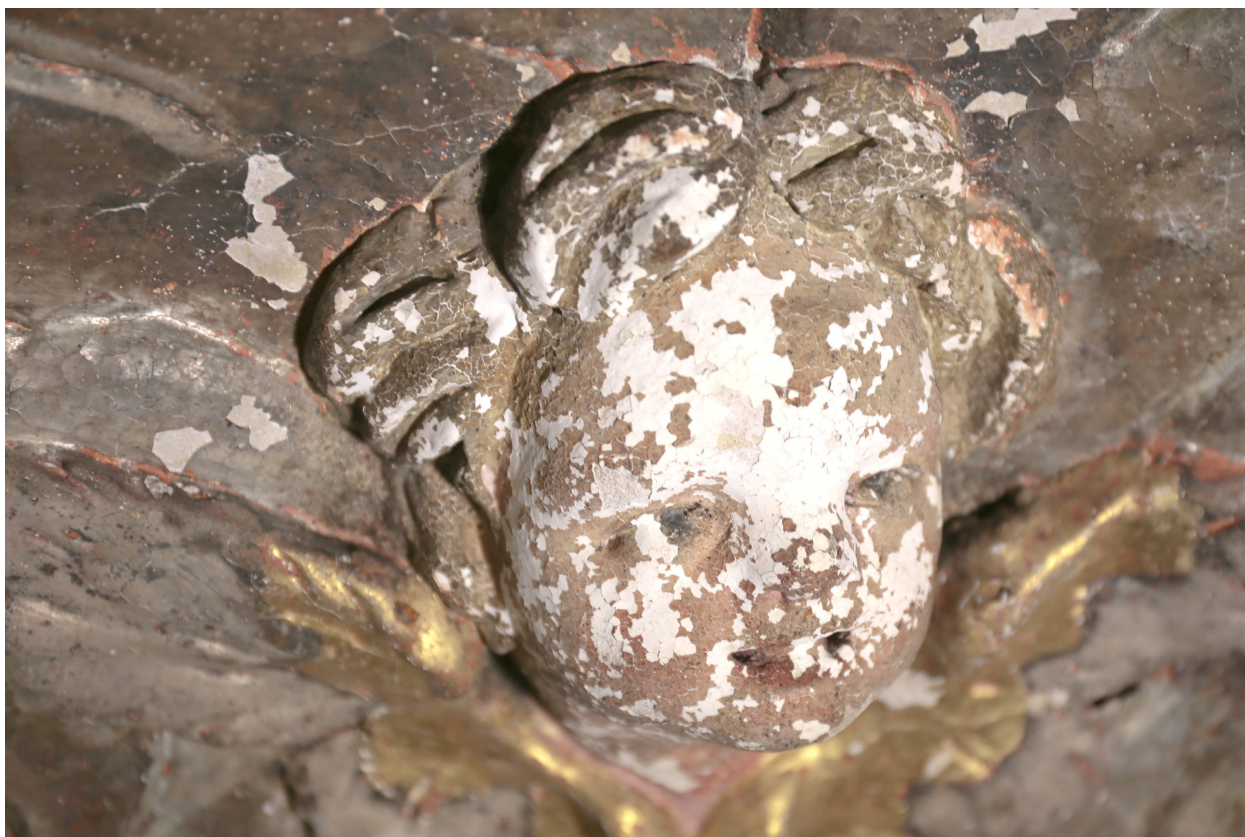
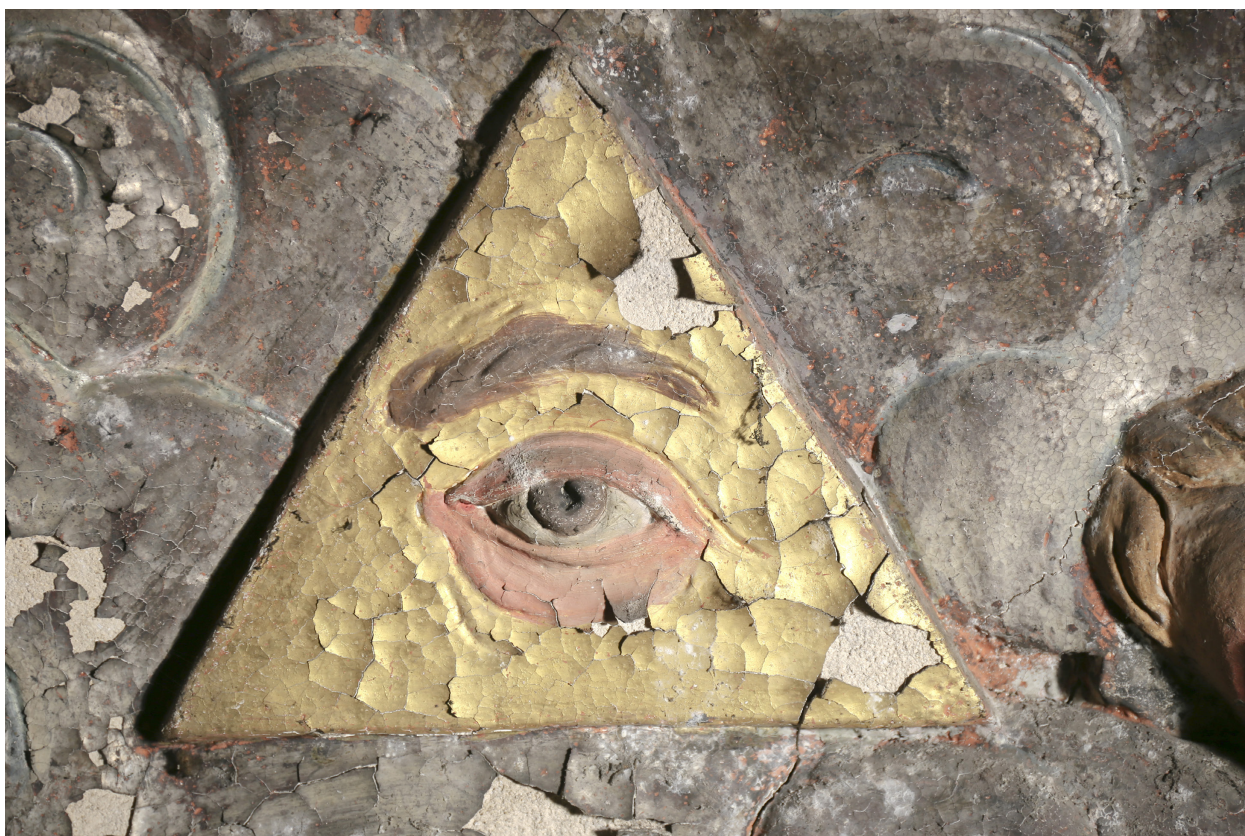
**Obr. 73:** Větší detail poškození hlavičky anděla. Na snímku lze pozorovat ztrátu a šupinkovatení vrstvy polychromie. V místech ztráty barevné vrstvy je vidět křídový podklad.

**Obr. 74:** Detail štukové výzdoby s degradovanou vrstvou plátkového zlata. Na snímku lze vidět šupinkovatení a krakeláž vrstvy zlata, nebo úplnou ztrátu vrstvy až na křídový podklad.

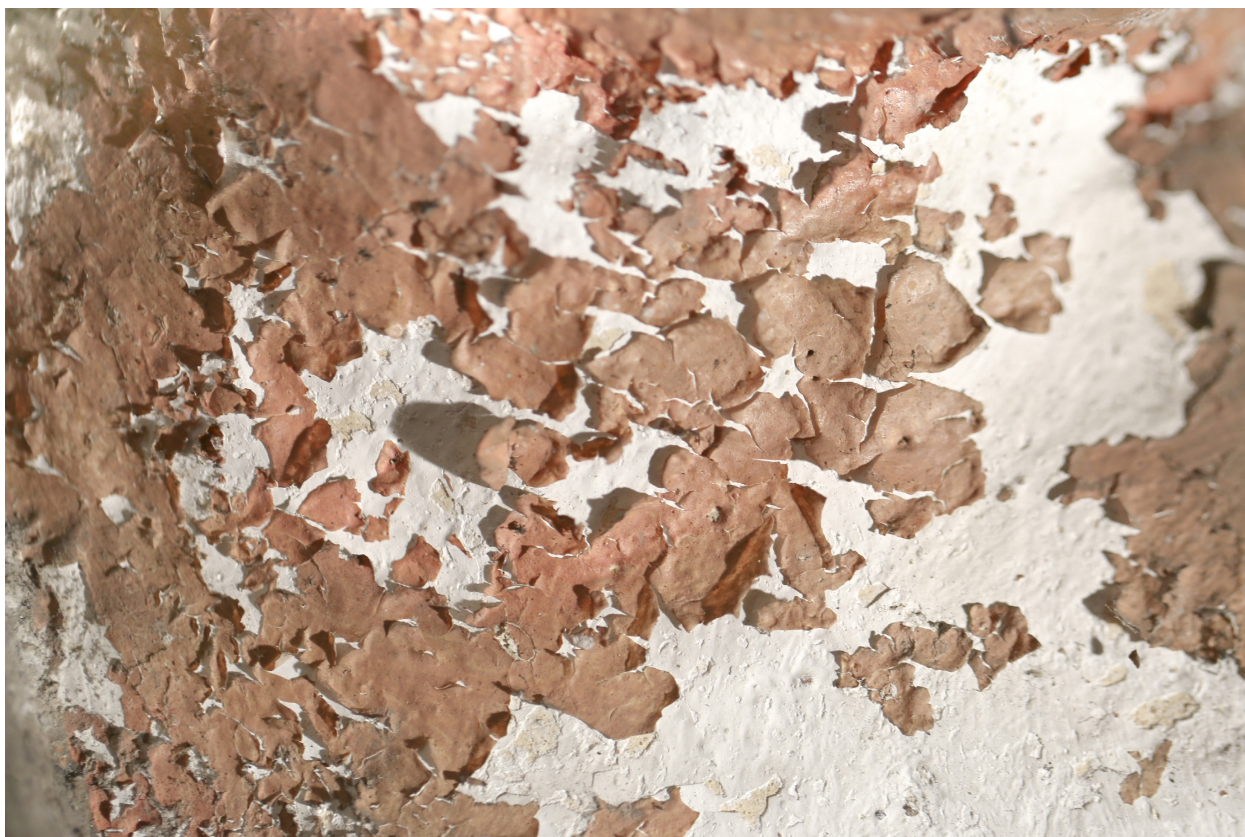
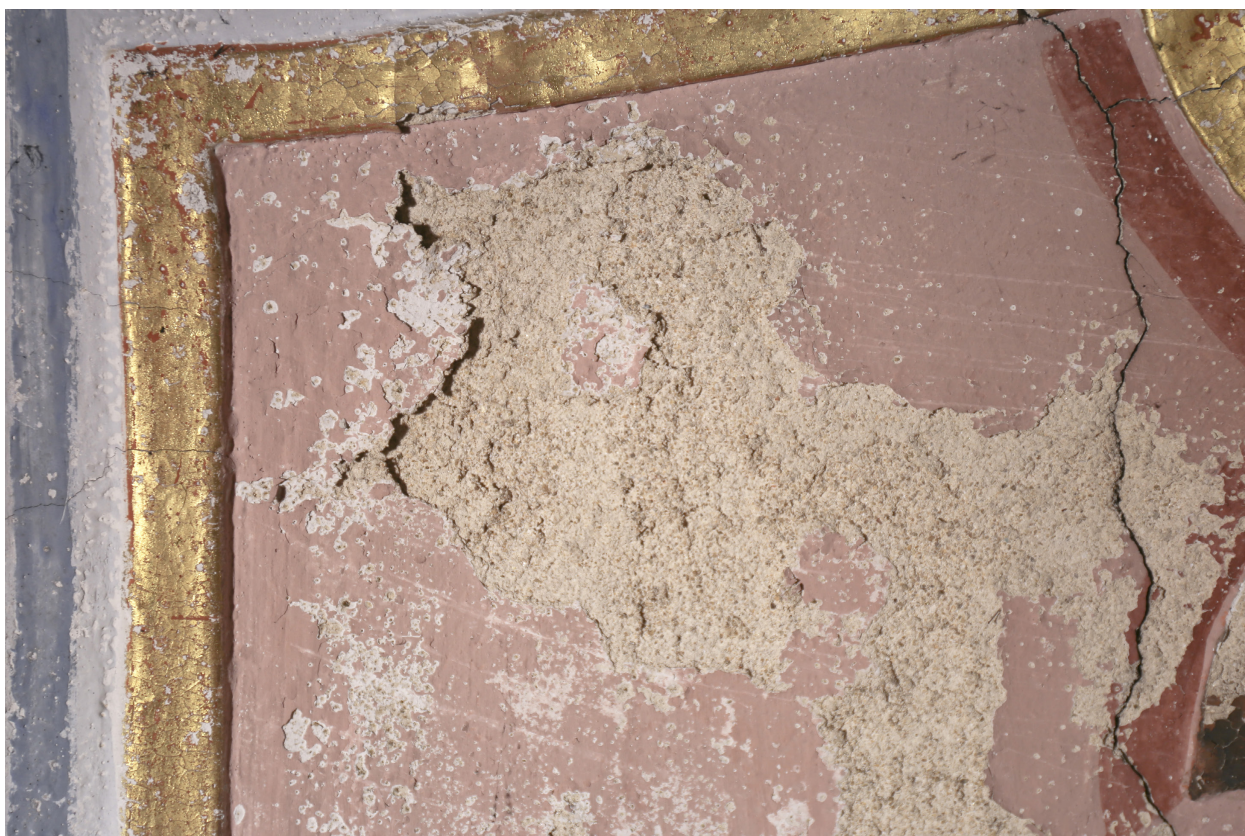
**Obr. 77:** Snímek detailu zobrazující ztrátu a šupinkovatení vrstvy polychromie. V otevřených defektech lze pozorovat křídový podklad.

**Obr. 78:** Detail degradované barevné i omítkové vrstvy. Na snímku je vidět, že barevná vrstva vykazuje zpráškovatění a šupinkovatení ve výsledku snížené adheze a koheze.

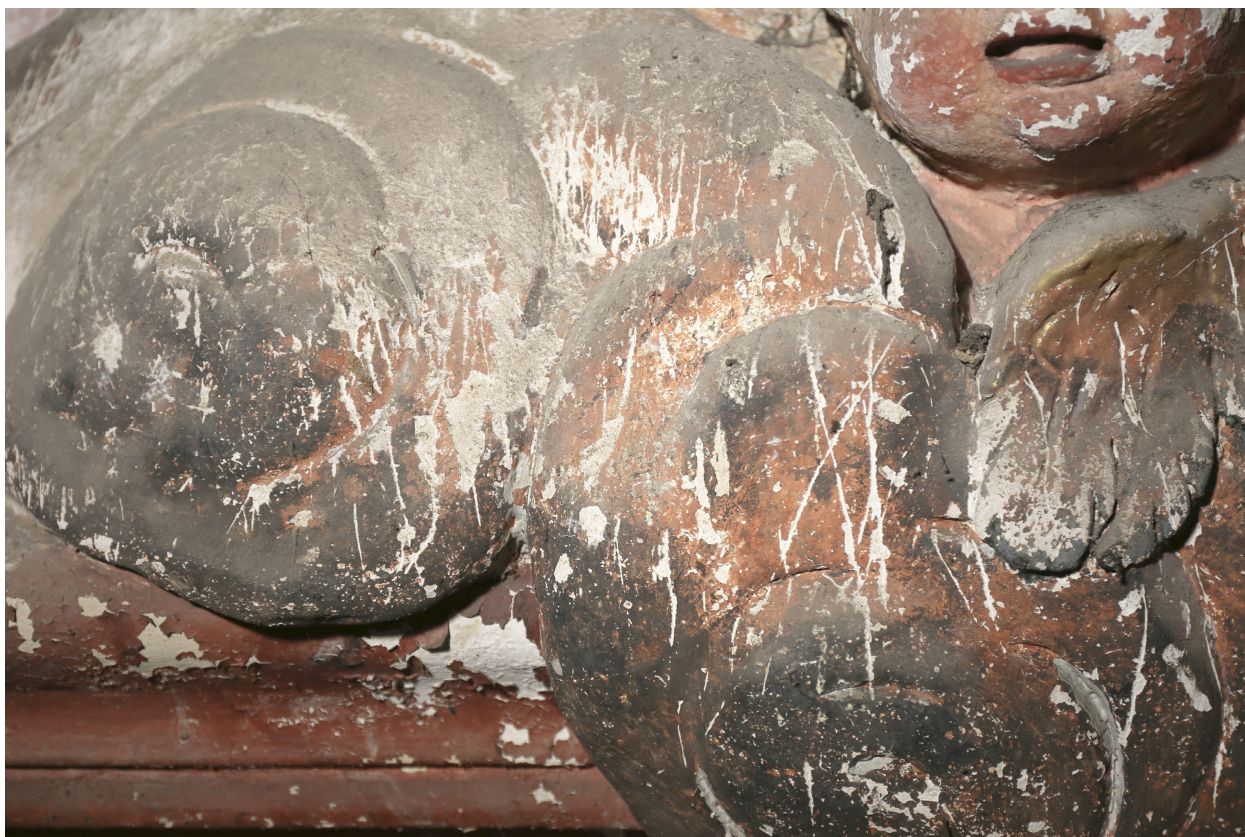
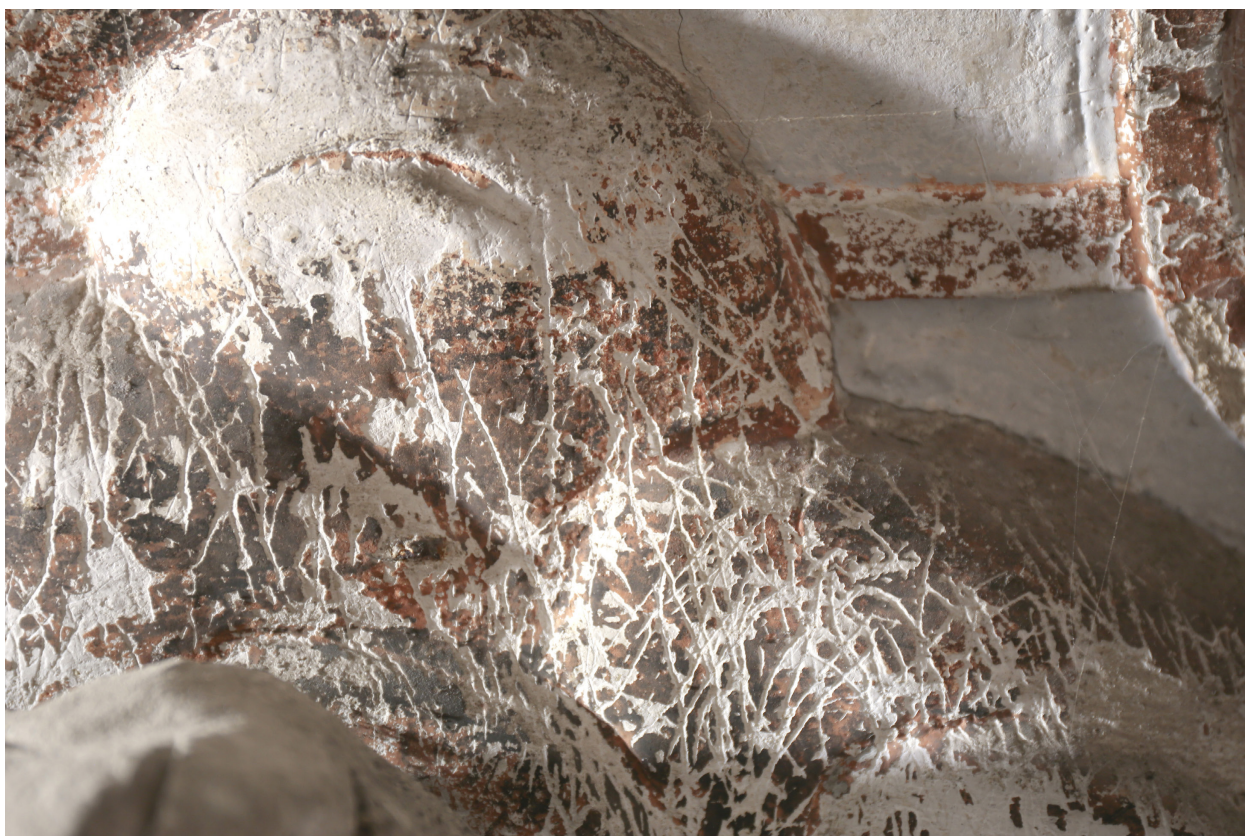
**Obr. 79:** Detail poškození štukové výzdoby - oblaka. Na snímku lze vidět zčernalý povrch stříbra, lokální ztráty materiálu až na křídový podklad a vyryté škrábance patrně od ptačích pařátů.

**Obr. 80:** Větší detail poškození štukové výzdoby. Na povrchu štuku lze vidět velké množství vyrytých čar do materiálu, pravděpodobně se jedná o škrábance od ptačích drápů. Také skrz defekty lze pozorovat relativně hladkou strukturu povrchu křídového podkladu.

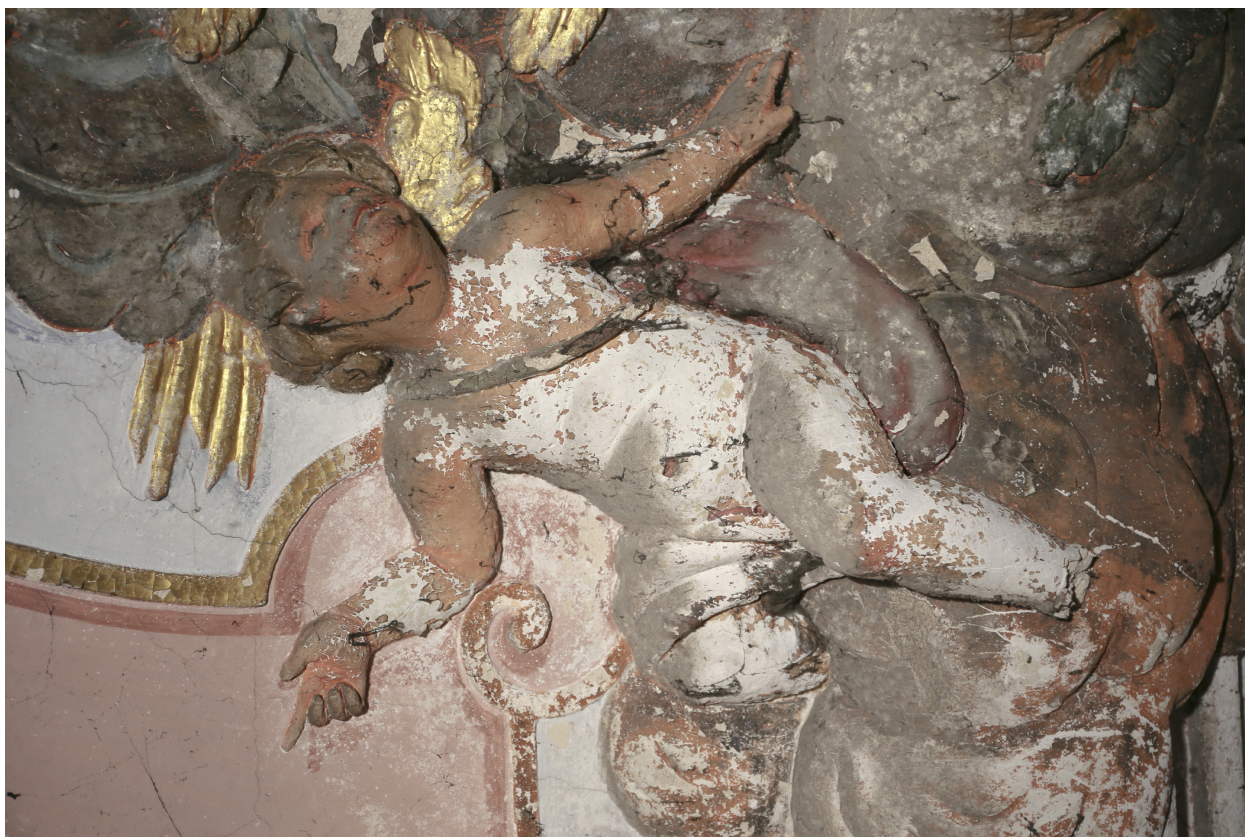
**Obr. 81:** Detail sochy anděla sedícího v oblacích. Povrch sochy je značně poškozen, lze vidět úplnou ztrátu vrstvy polychromie. Barevná vrstva (inkarnát) místy chybí.

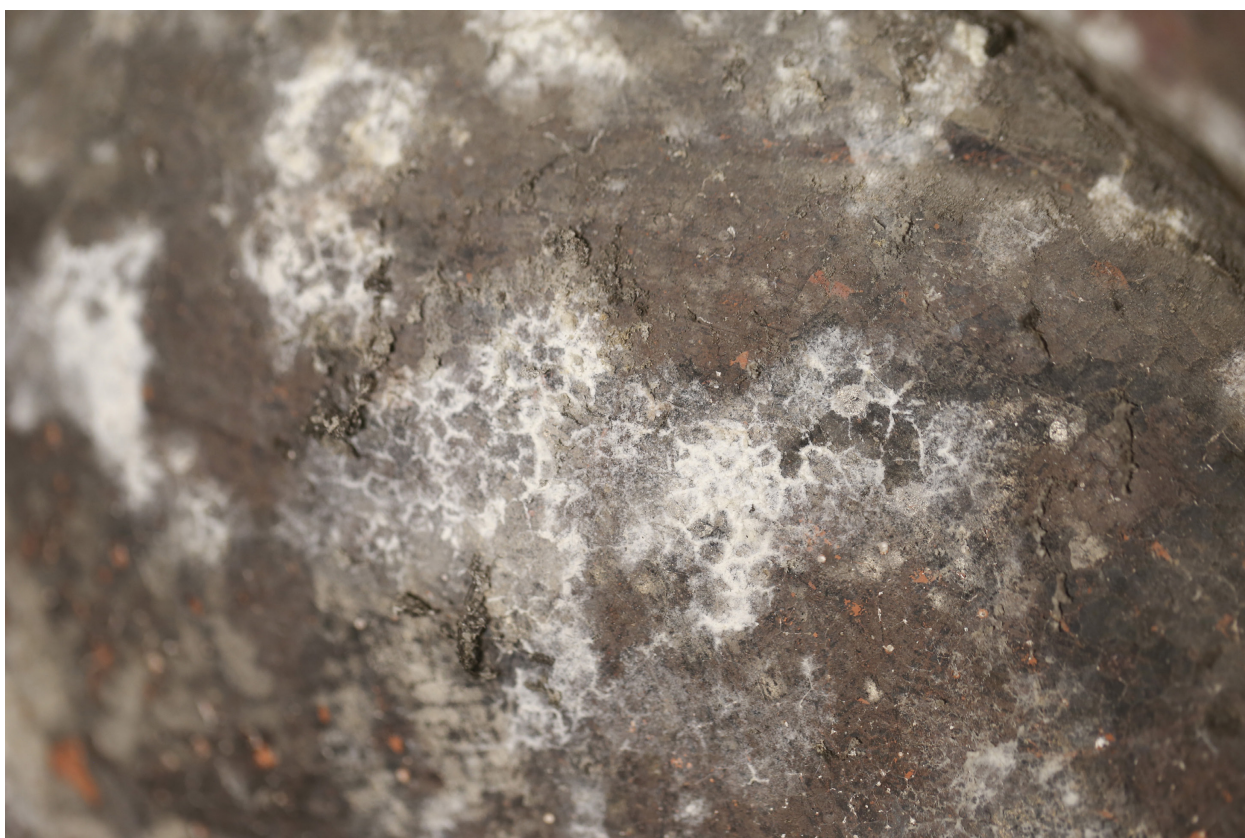
**Obr. 82:** Snímek dokumentující degradovaný (zčernalý) povrch plátkového stříbra. Na snímku je vidět, že povrch štuky je značně poškozen produkty biokoroze vláknitými houbami (plíseň).

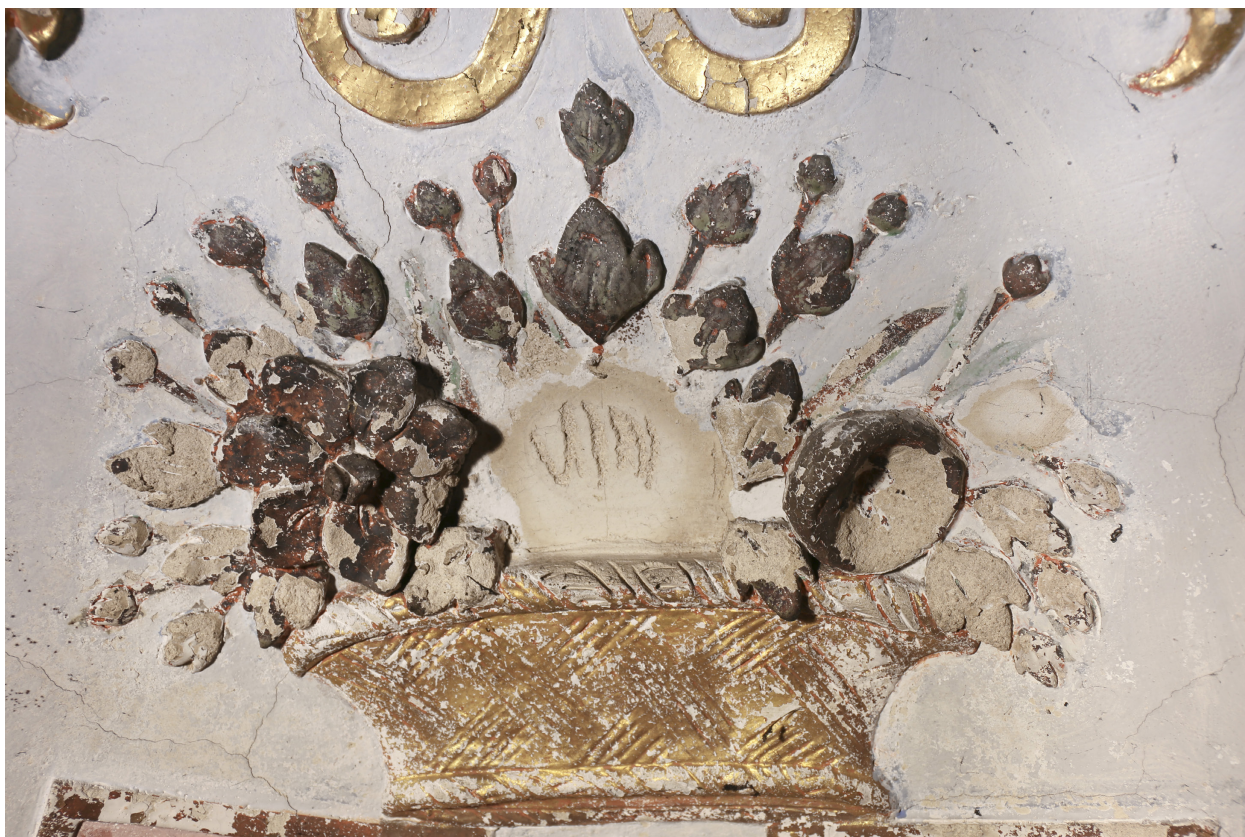
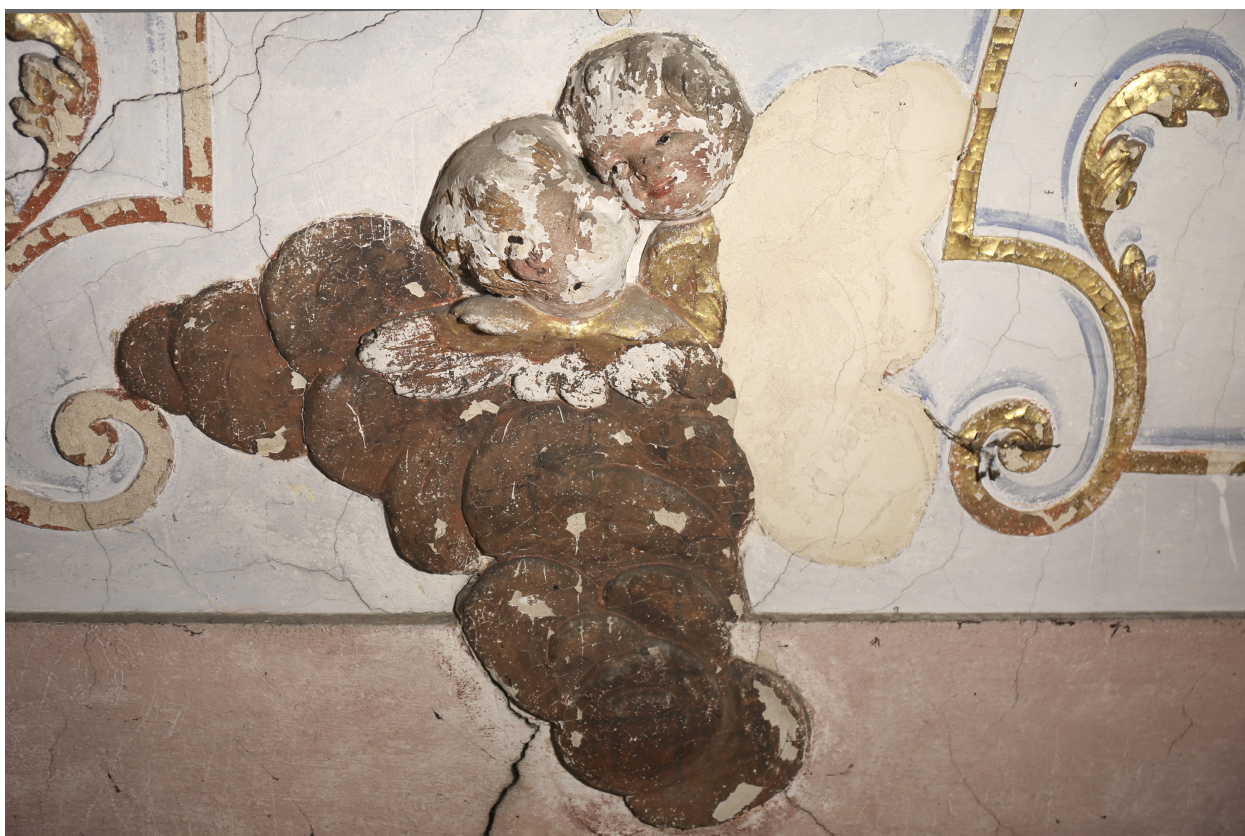
**Obr. 83:** Snímek dokumentující detail chybějících fragmentů štukové výzdoby. Na snímku lze pozorovat rytou podkresbu provedenou do suché, či zavadlé omítky. Také je vidět degradovaný (zčernalý) povrch plátkového stříbra a lokální ztráty vrstvy metalu.

**Obr. 84:** Snímek detailu chybějícího štku. Povrch omítky s největší pravděpodobností nebyl dostatečně zdrsňen pro lepší adhezi plastického prvku, což patrně bylo příčinou ztráty fragmentu štku. Rovněž lze pozorovat zčernalý povrch vrstvy plátkového stříbra a lokální ztráty vrstvy polychromie v oblaci hlaviček andělu na mracích.

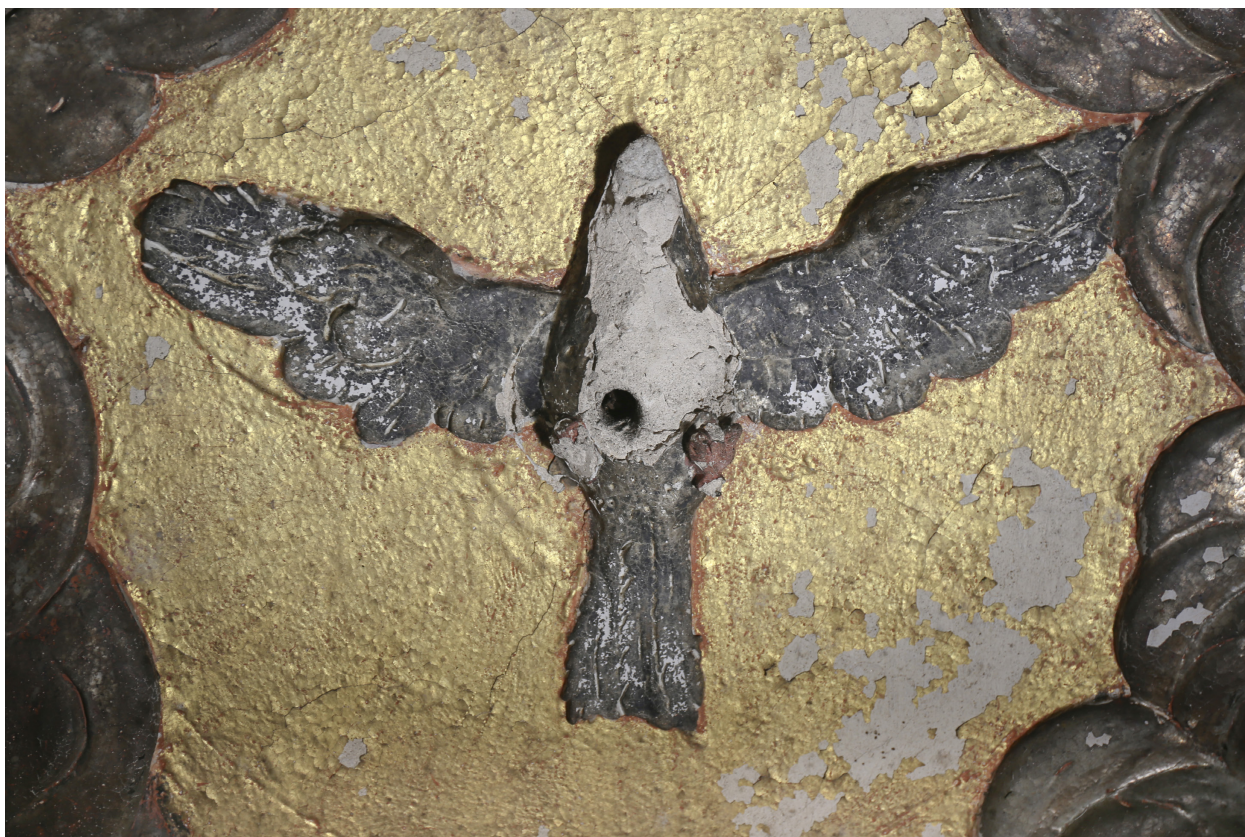
**Obr. 85:** Detail ztráty štukové holubice. Na snímku je vidět lokální ztráty vrstvy plátkového zlata s podkladovou vrstvou (polimentem) a zčernalý povrch stříbra.
