## Dokumentace restaurátorského průzkumu a záměr na restaurování

Zámecká kaple barokního zámku v Kácově s bohatou štukovou a malířskou výzdobou. Nástěnné malby a štuková výzdoba s bohatou polychromií.

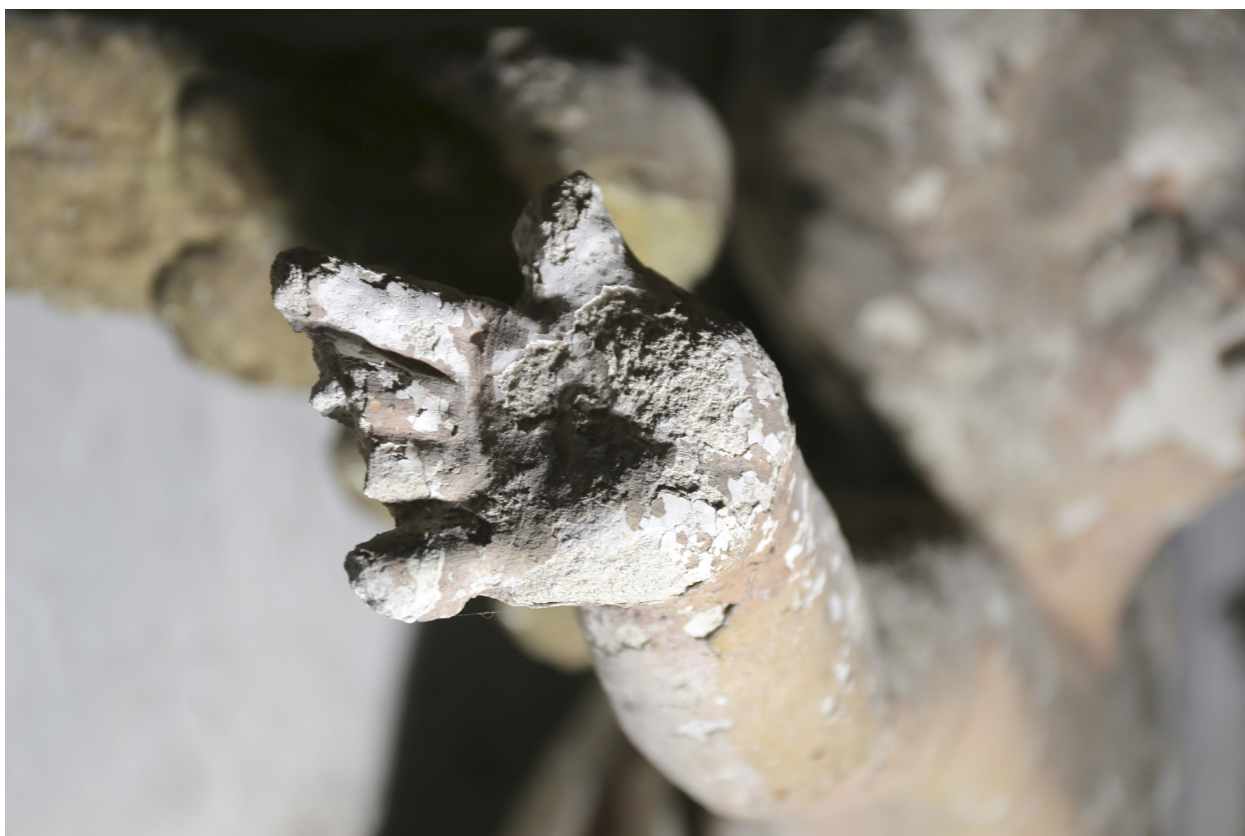
**Obr. 86:** Větší detail ručičky anděla. Na snímku lze pozorovat degradovaný povrch křídového podkladu ve výsledku degradaci pojiva křídové vrstvy.

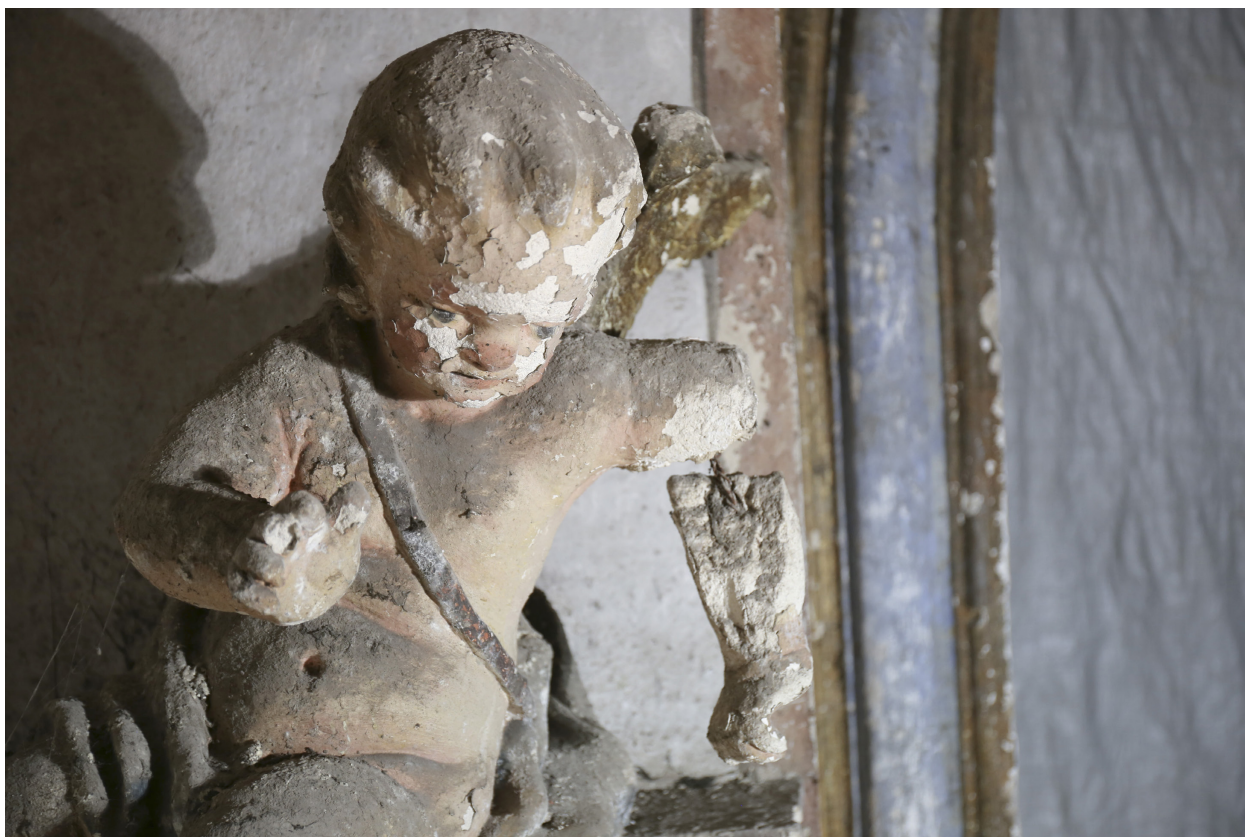
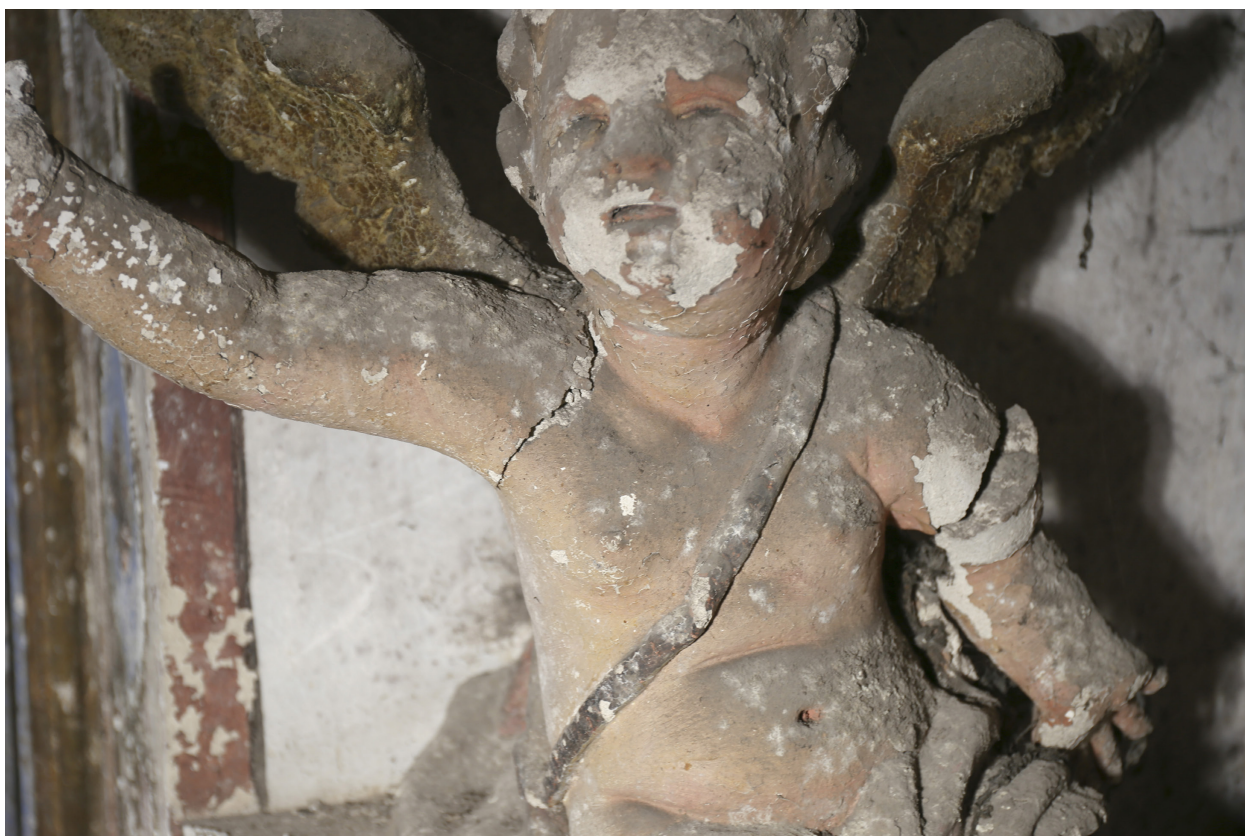
**Obr. 87:** Snímek dokumentující detail mechanického poškození sochy anděla, zejména odlomení části štuky. Na snímku je vidět drátěné armatury vedoucí skrz anděla. V oblasti hlavičky anděla jsou viditelné lokální ztráty vrstvy polychromie. Povrch sochy je značně zaprášený.

**Obr. 88:** Detail sochy anděla s viditelným mechanickým poškozením (trhlina, odlomení), zejména v oblasti rukou. Také lze pozorovat lokální ztráty barevné vrstvy v oblasti hlavičky a degradovaný povrch metalu v oblasti křídel.

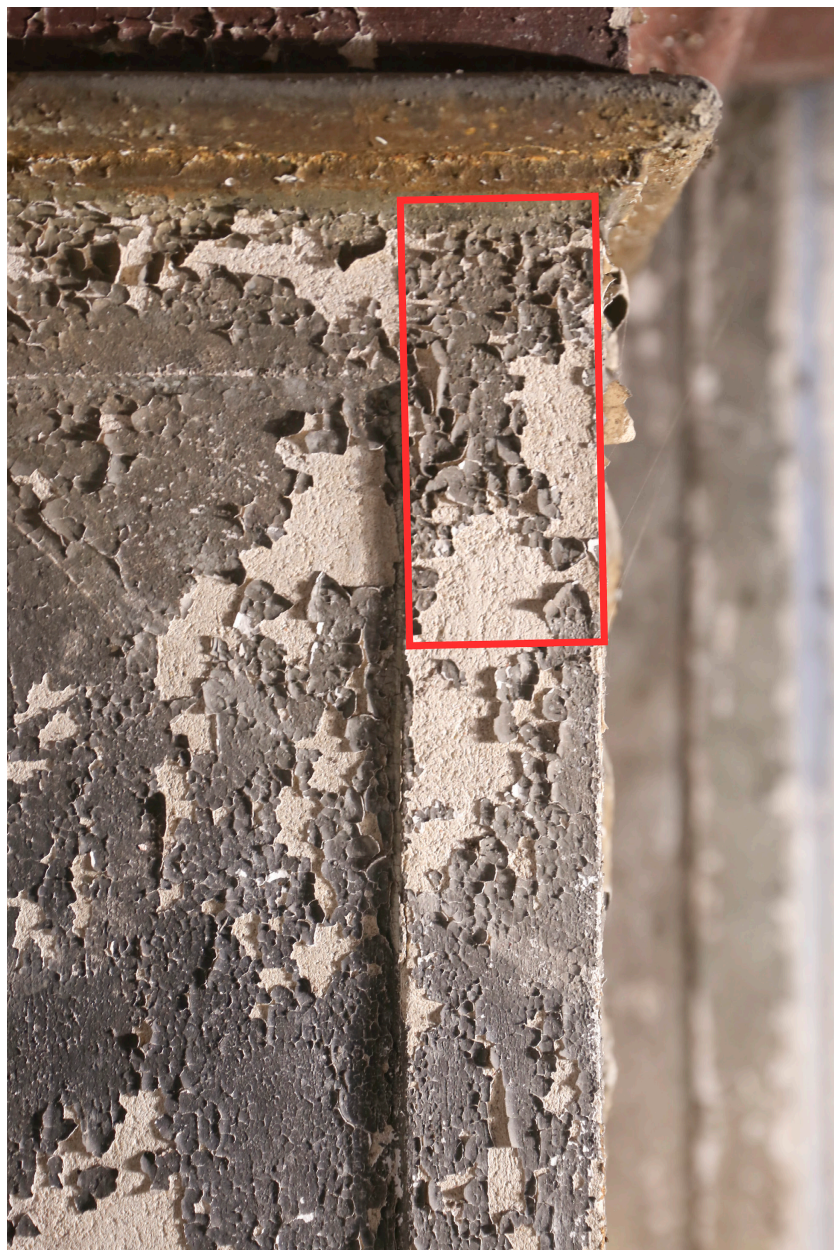
**Obr. 89:** Snímek dokumentující větší detail podstavce s degradovanou vrstvou polychromie. Na snímku lze pozorovat ztrátu adheze barevné vrstvy k podkladu. Stav před zajištěním barevné vrstvy.

Za tímto účelem byly provedeny zkoušky fixáže barevné vrstvy za pomoci adhezivního media v kombinaci s technologií zažehlování. Jako adhezivum bylo zvoleno akrylátové lepidlo *Lascaux Restauro Acrylkleber 498 HV*. Při zajišťování byla nejprve pod odchlíplou část vpravena injektáží voda, posléze 10% vodná směs *Acrylkleber 498 HV* za účelem lepšího zatékání. Do takto předpřipraveného místa byla následně vpravena 25% vodná směs lepidla *Acrylkleber 498 HV*. Následně byla šupina zažehlena přes japonský papír pomocí restaurátorské vyhřívané špachtle nastavené na teplotu 80°C. Zkoušky byly provedeny ve dvou oblastech, a to na levé noze andělíčka po pravé straně oltáře a na pilíři, který jej podpírá [Obr. 89, 91].

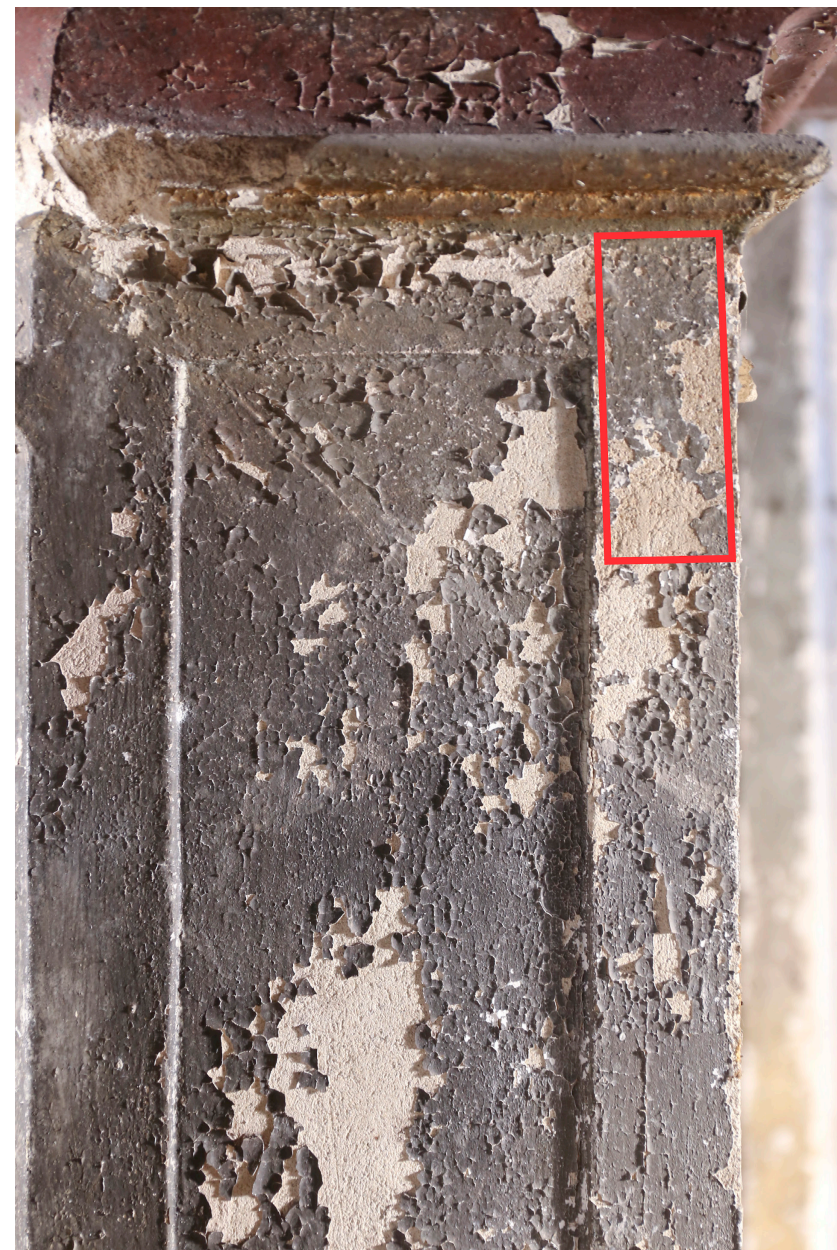
**Obr. 90:** Snímek dokumentující stav barevné vrstvy po provedení zajištění za pomoci adhezivního media v kombinaci s technologií zažehlování.

Zažehlením došlo k obnově adheze odloupených vrstev, jejich vyrovnání, a tedy i navrácení hladké struktury povrchu [Obr. 90, 92]. Z provedených zkoušek vyplývá, že metodu lze úspěšně použít pro fixáž polychromie.

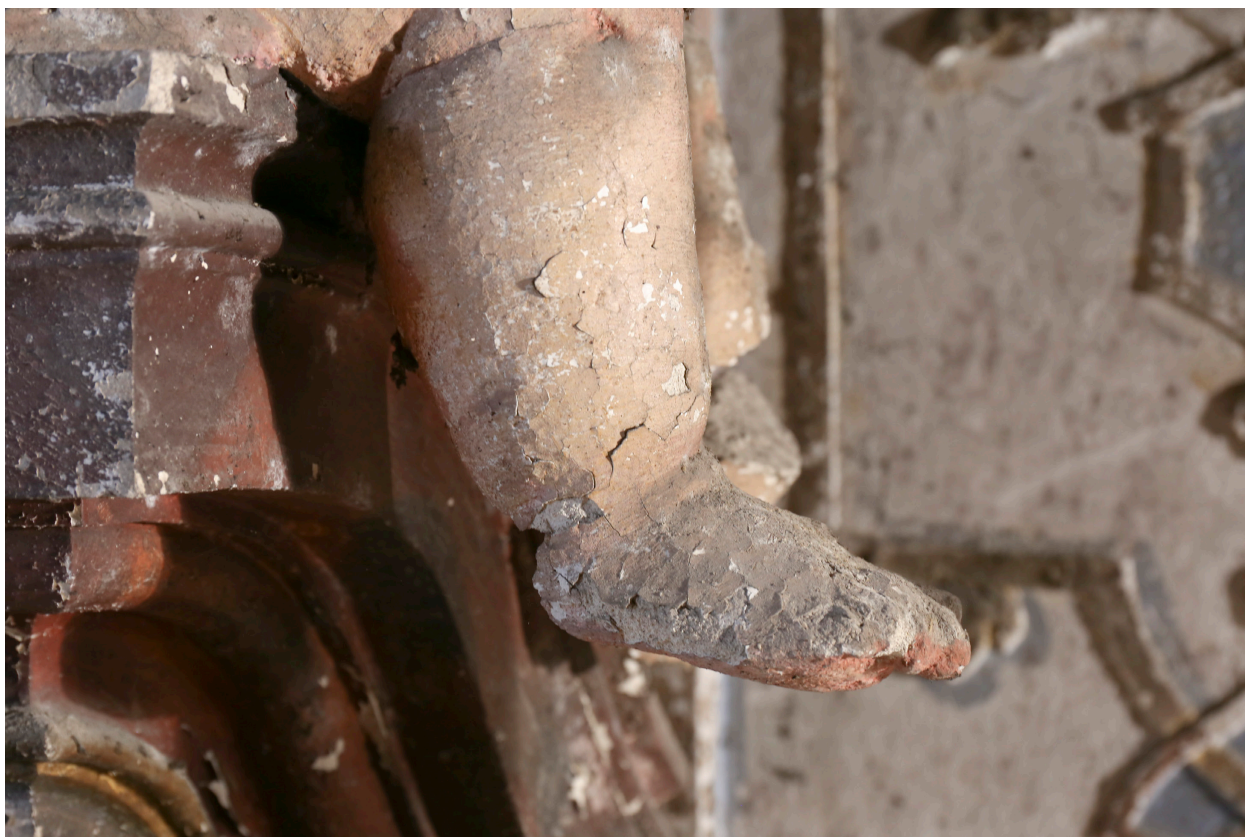
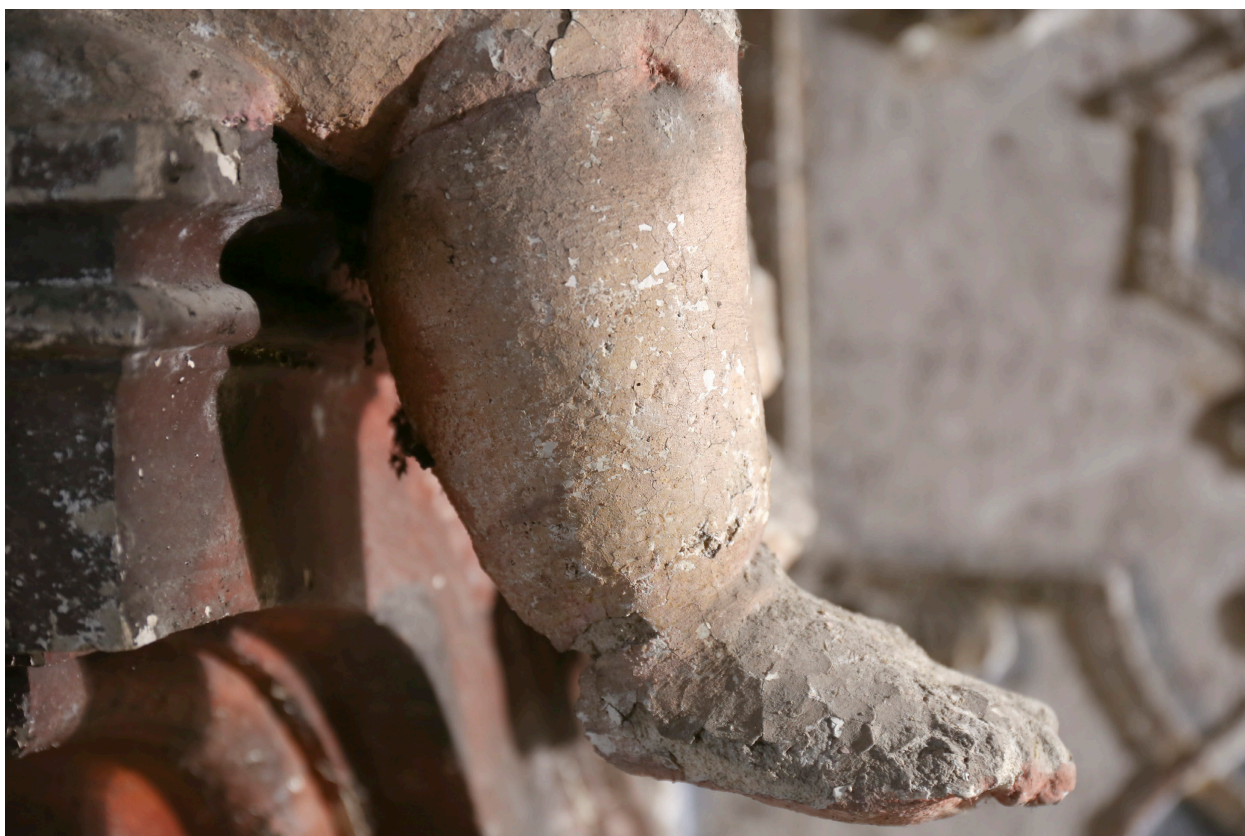
**Obr. 91:** Snímek většího detailu nohy anděla. Na snímku lze pozorovat ztrátu adheze barevné vrstvy k podkladu. Stav před zajištěním barevné vrstvy.

**Obr. 92:** Snímek dokumentující stav barevné vrstvy (incahnáta) po provedení zkoušek zajištění za pomoci adhezivního media v kombinaci s technologií zažehlování.

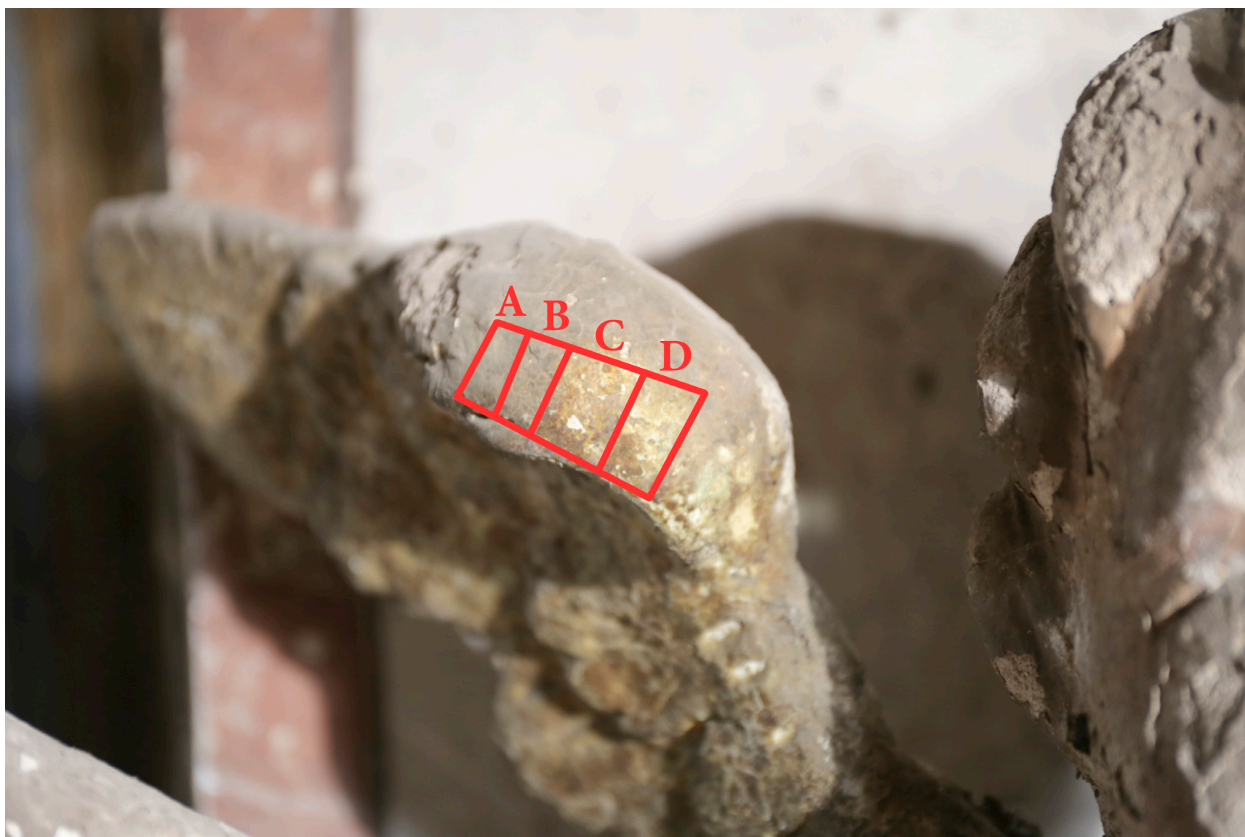
**Obr. 93:** Snímek dokumentující místo provedených zkoušek čištění. Jedná se o horní část levého křídla anděla, který se nachází na pravé straně oltářní stěny.

Základní zkoušky čištění byly provedeny ve dvou oblastech figurálního výjevu anděla na pravé straně oltáře. Konkrétně jeho trupu v oblasti nad levým prsem a vrcholové části levého křídla se zlacením [Obr. 93, 94].

V obou oblastech bylo dosaženo obdobných výsledků. Suchá metoda vedla jen k částečnému odstranění ulpělých depositů, oproti tomu mokrá za použití vody dosáhla mnohem větší účinnosti bez narušení lakové vrstvy. Použití ethanolu se prokázalo jako vysoce efektivní, avšak při jeho užití docházelo k narušení lakové vrstvy a jejímu smívání, [Obr. 93, 94]. Jako prozatím nejvhodnější se tedy jeví následující postup čištění: mokrému čištění by mělo předcházet ometení za použití štětce a paralelního odsávání a následná fixace podkladu. Pak může být provedeno mokré čištění pomocí nano-abrazivní houbičky s vodou.

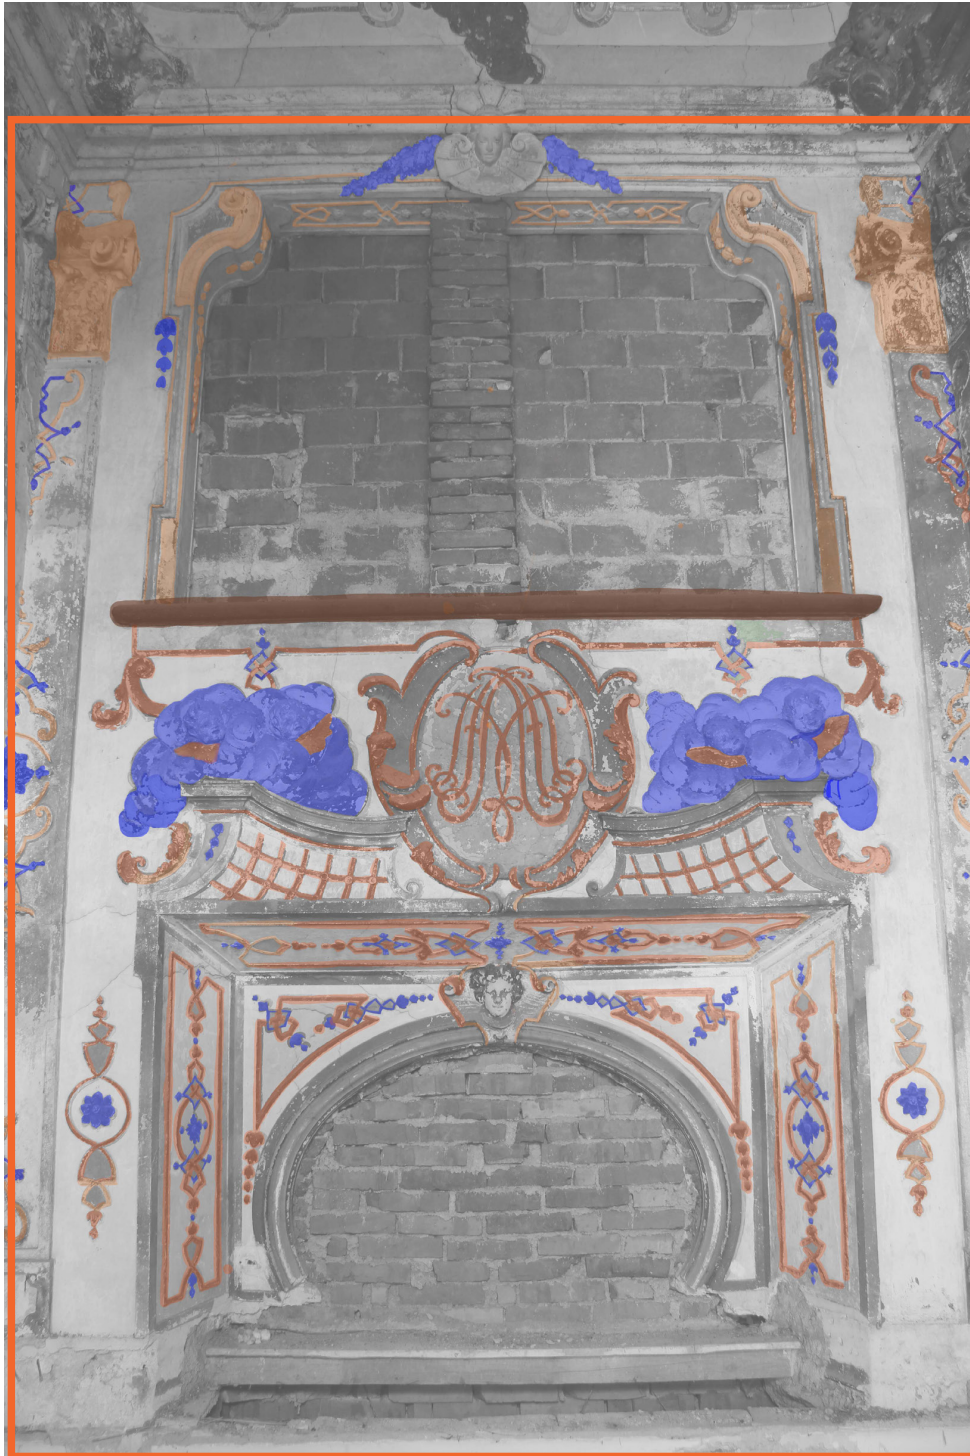
Východní stěna

Grafický zákes: poškození

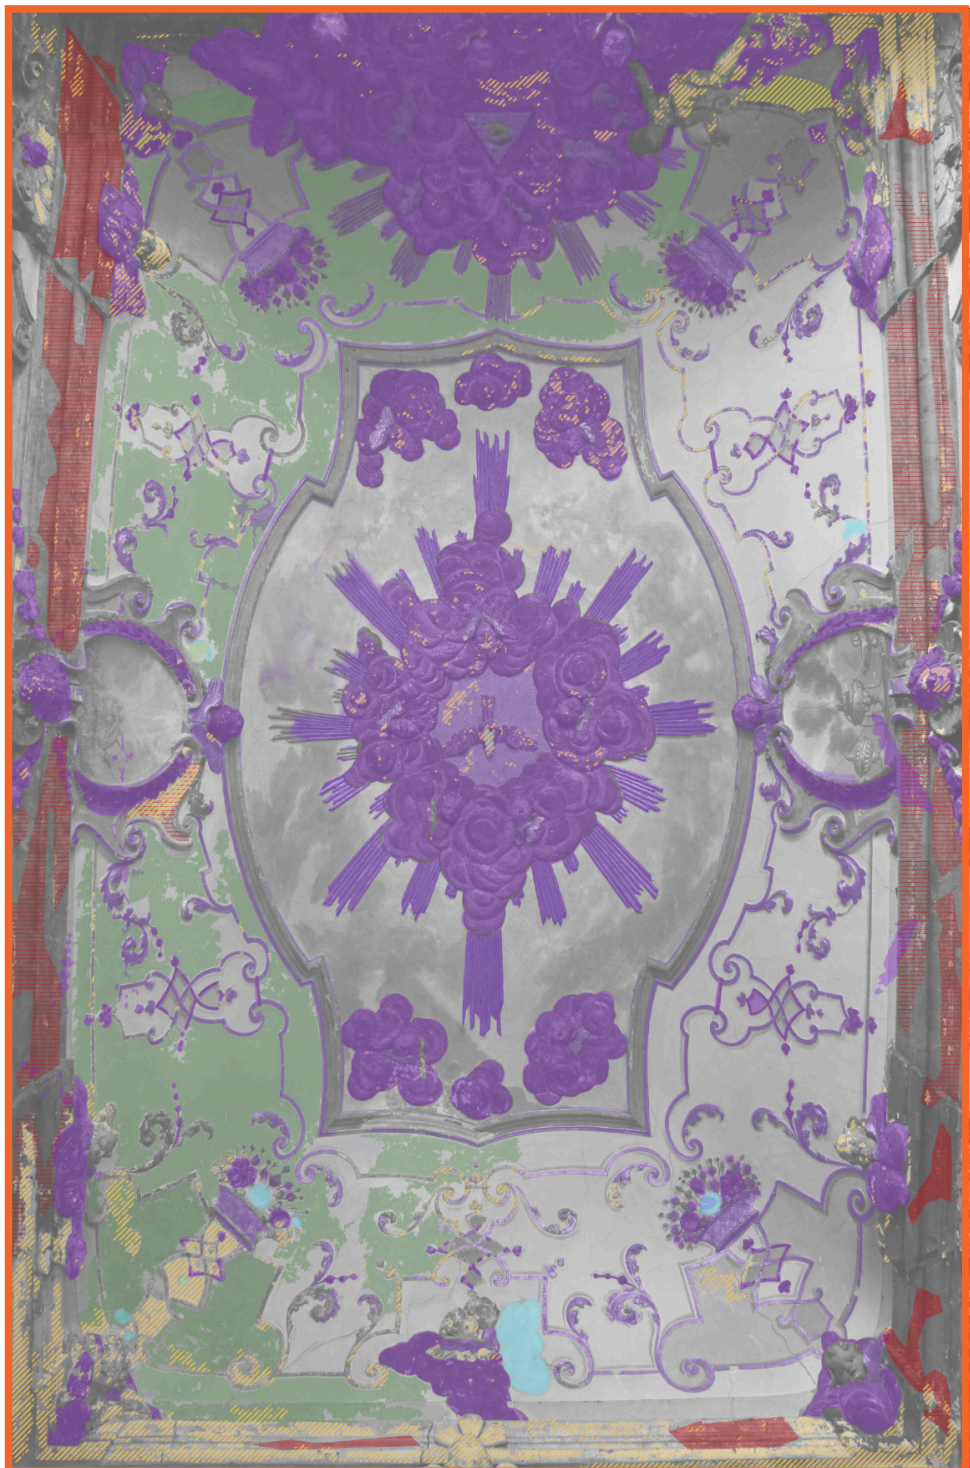
Grafický zakres: poškození

Oblast zpráškovatělé barevné vrstvy	 	Oblasti ztrát barevné vrstvy i štukové modelace	 	Zakreslovaná oblast
 	Oblasti krakeláže a ztráty adheze zlatění a barevné vrstvy	 	Oblasti ztráty adheze barevné vrstvy ve formě puchýřků		
 	Oblasti ztráty barevné vrstvy	 	Oblast s graffiti olůvkem

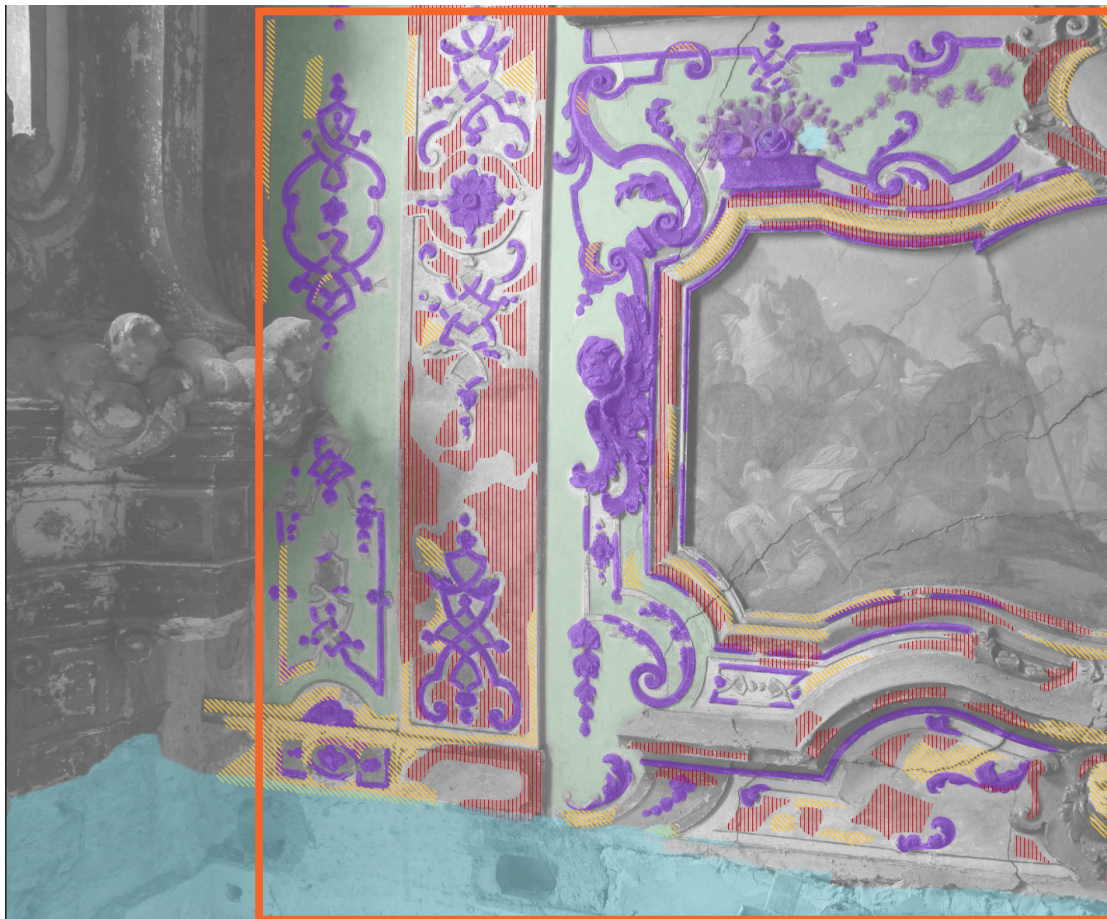
Severní stěna - vlevo dole

Grafický zakres: poškození

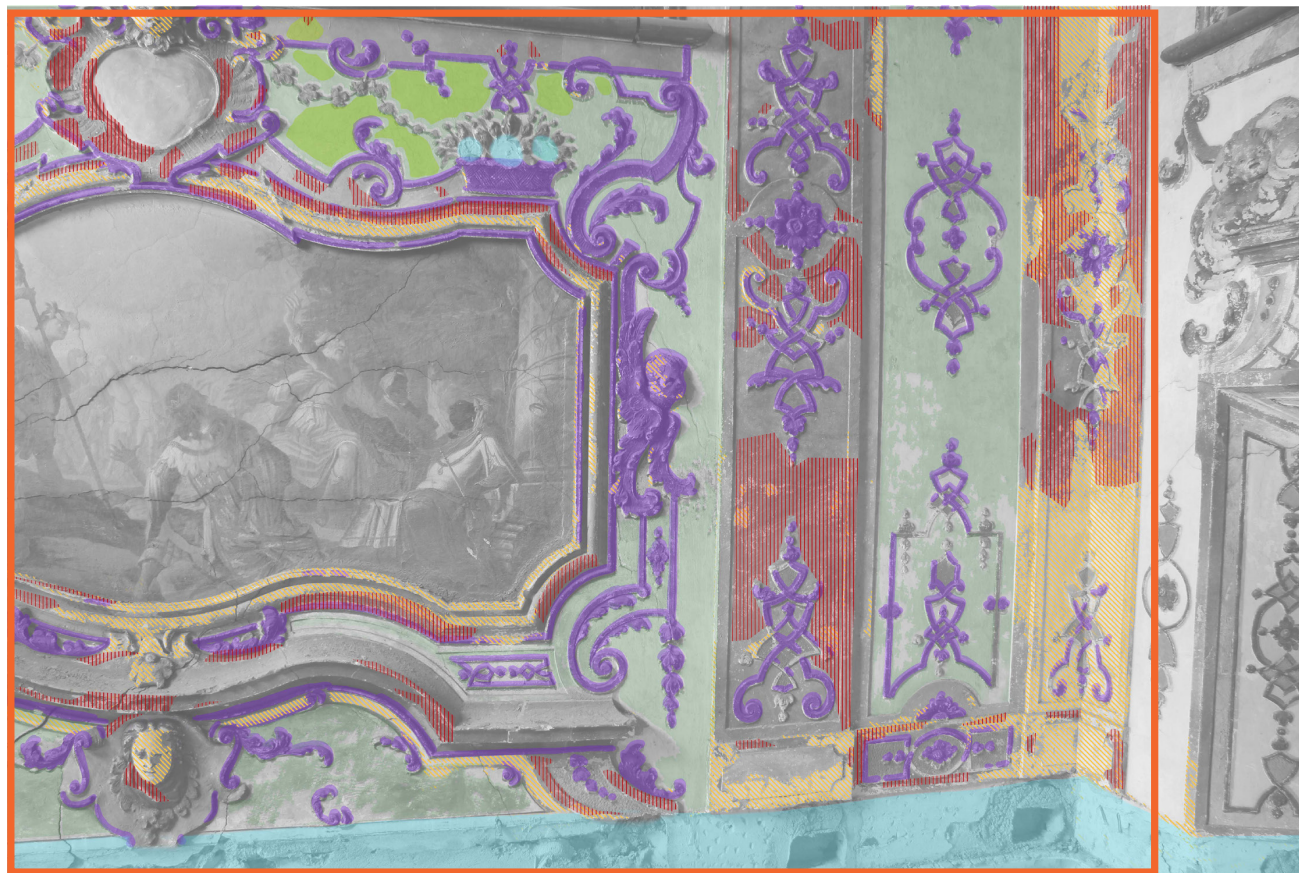
Severní stěna - vpravo dole

Grafický zákes: poškození

Oblast zpráškovatělé barevné vrstvy	 	Oblasti ztrát barevné vrstvy i štukové modelace	 	Zakreslovaná oblast
 	Oblasti krakeláže a ztráty adheze zlatení a barevné vrstvy	 	Oblasti ztráty adheze barevné vrstvy ve formě puchýřků		
 	Oblasti ztráty barevné vrstvy	 	Oblast s graffiti olůvkem

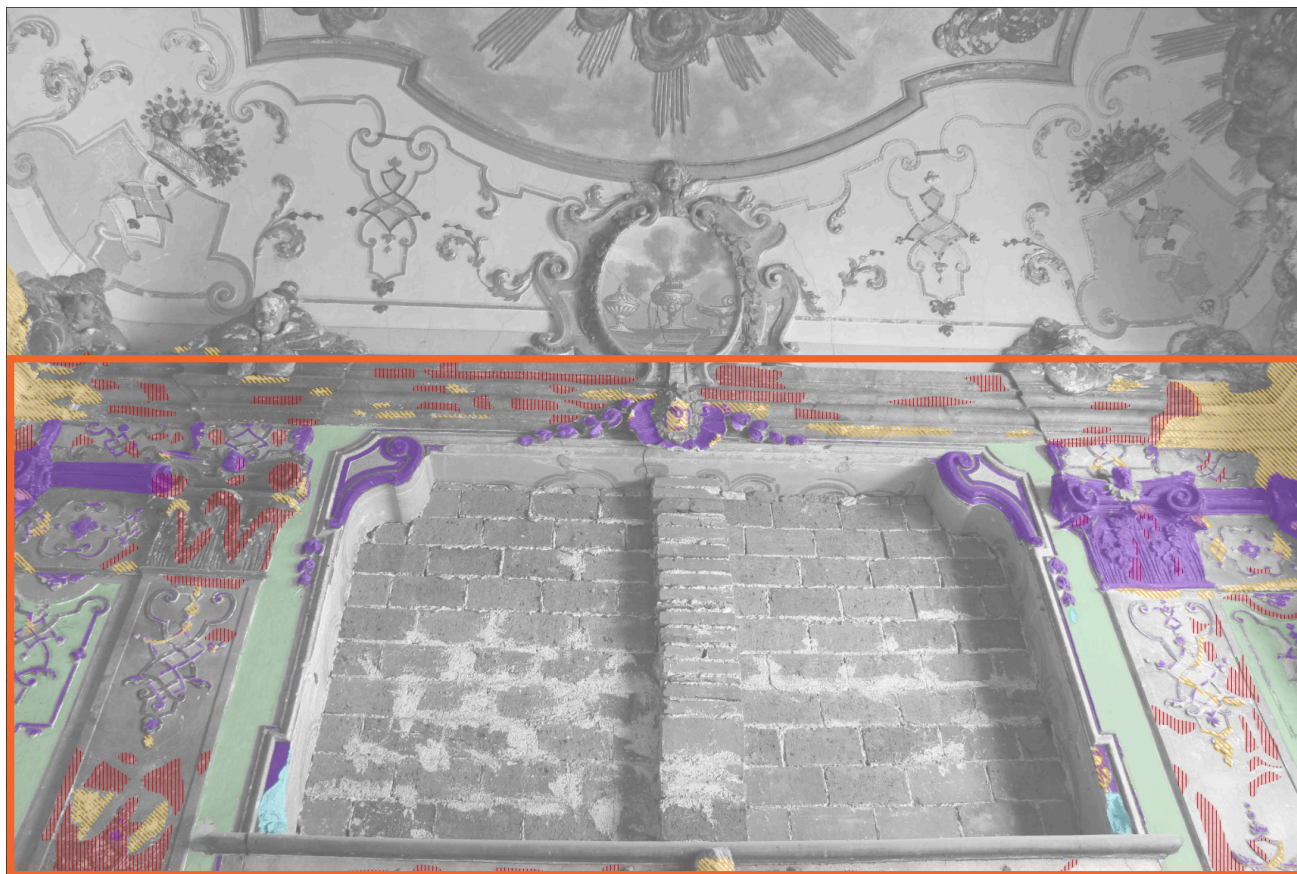
Jižní stěna - horní část

Grafický zákres: poškození

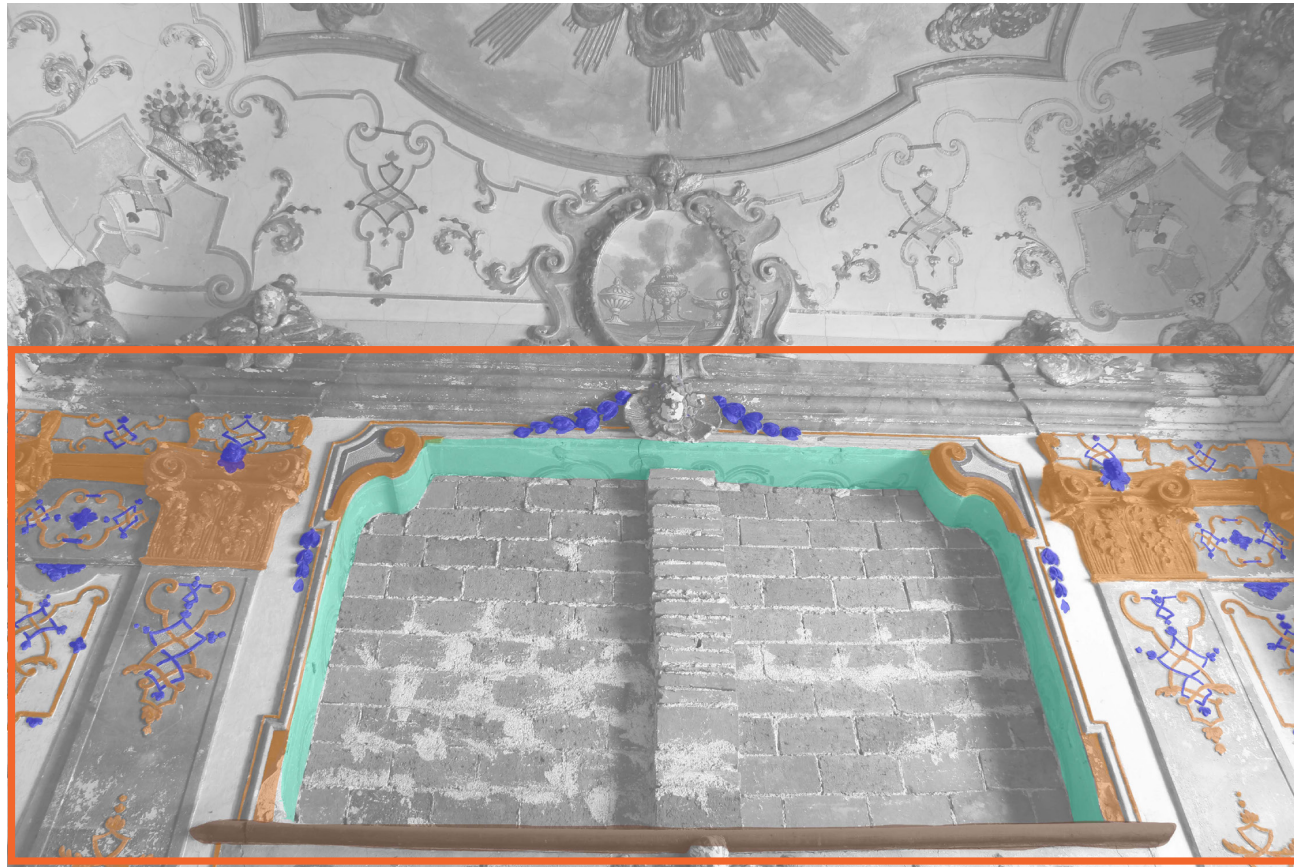
Jižní stěna - horní část

Grafický zákes: původní techniky

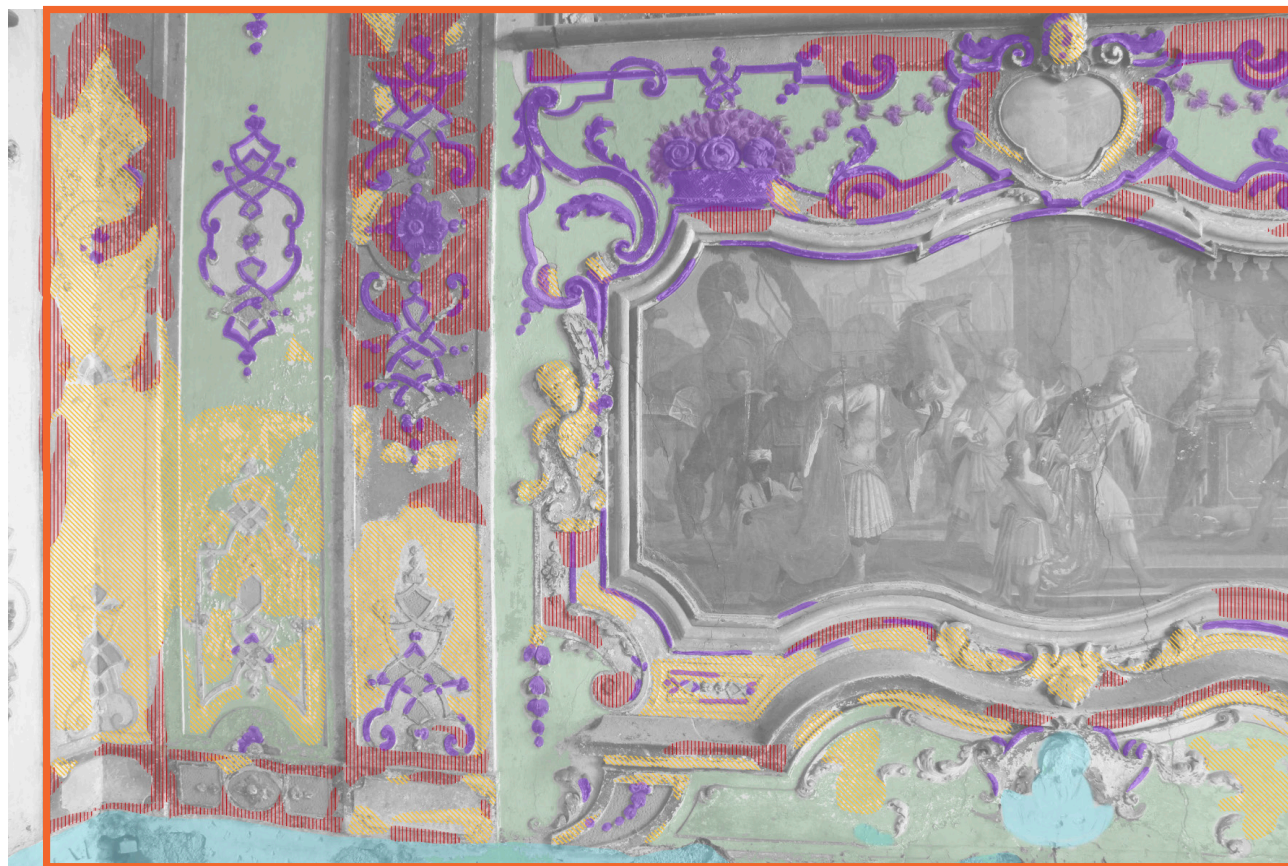
Jižní stěna - vlevo dole

Grafický zákes: poškození

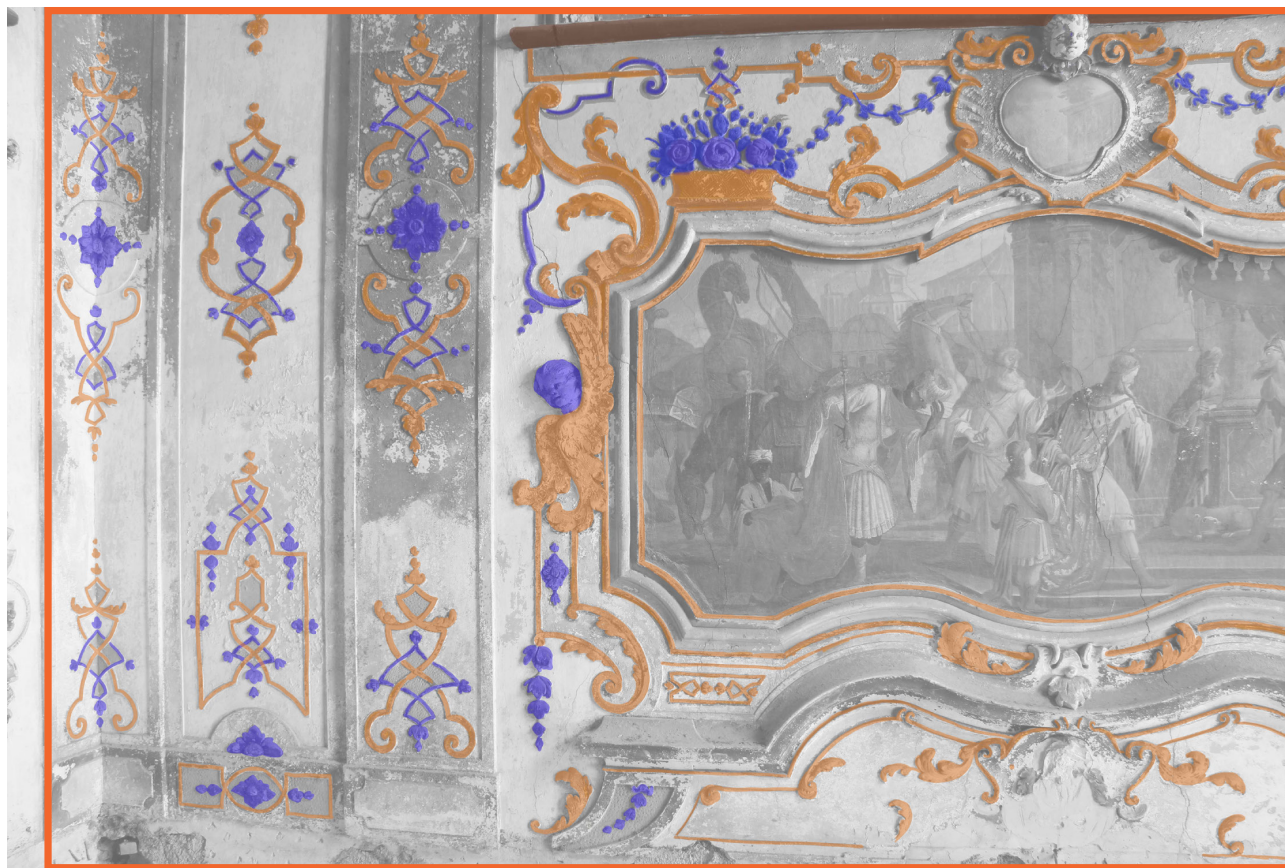
Jižní stěna - vlevo dole

Grafický zákres: původní techniky

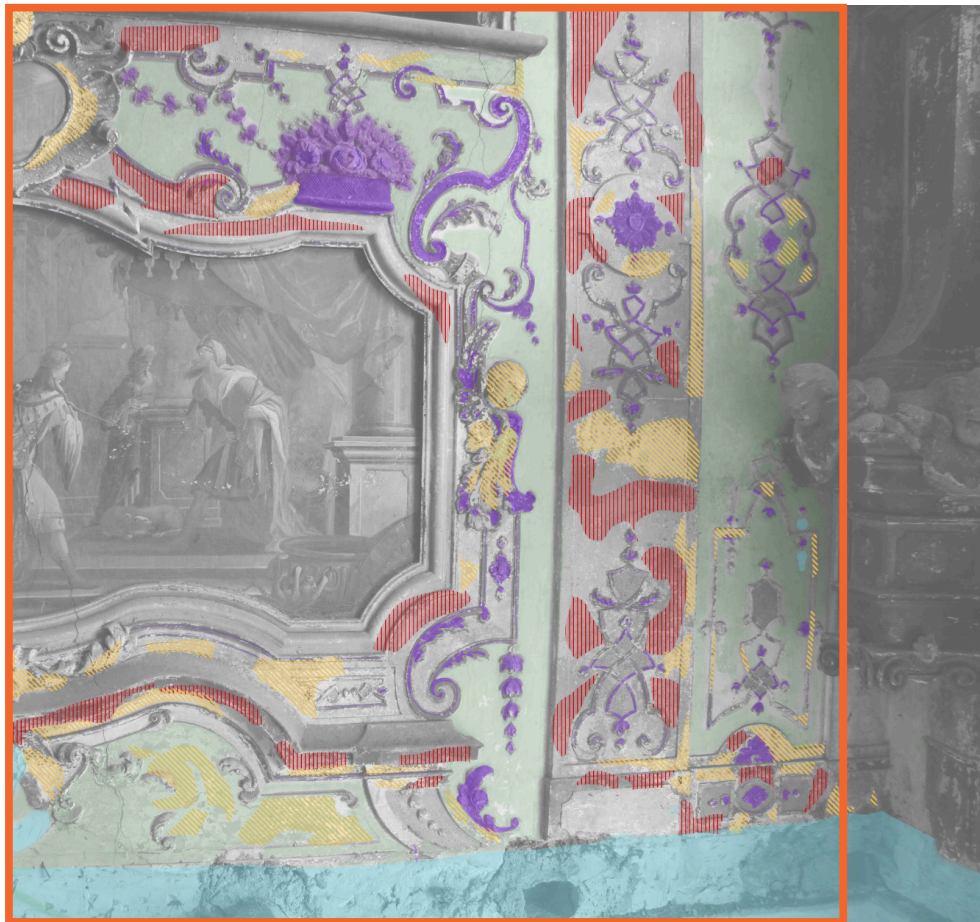
Jižní stěna - vpravo dole

Grafický zákes: poškození

Oblast zpráškovatělé barevné vrstvy	 	Oblasti ztrát barevné vrstvy i štukové modelace	 	Zakreslovaná oblast
 	Oblasti krakeláže a ztráty adheze zlatění a barevné vrstvy	 	Oblasti ztráty adheze barevné vrstvy ve formě puchýřků		
 	Oblasti ztráty barevné vrstvy	 	Oblast s graffiti olůvkem

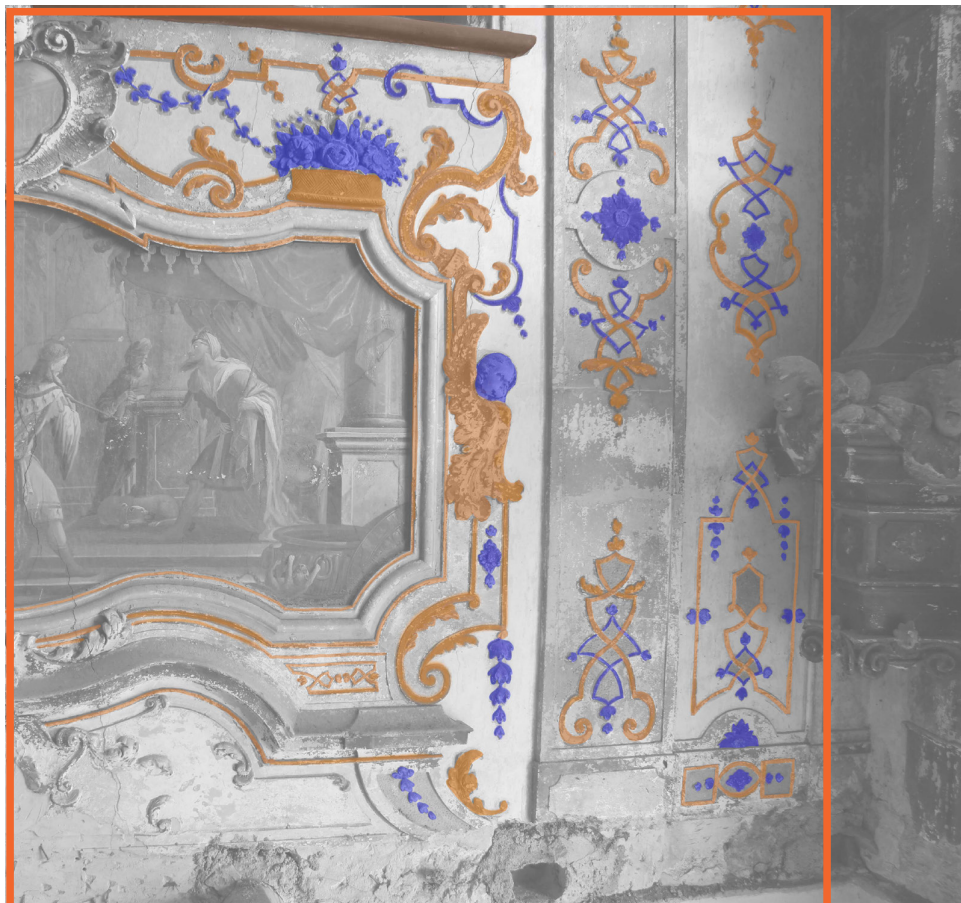
Jižní stěna - vpravo dole

Grafický zákres: původní techniky

Oblast zlacení metálem	 	Rytá kresba	 	Sklo
 	Oblasti zlacení stříbrem	 	Dřevěný podklad zdobený metálem	 	Dřevo
 	Oblast zlacení plátkovým zlatem	 	Přesah starší výmalby	 	Zakreslovaná oblast

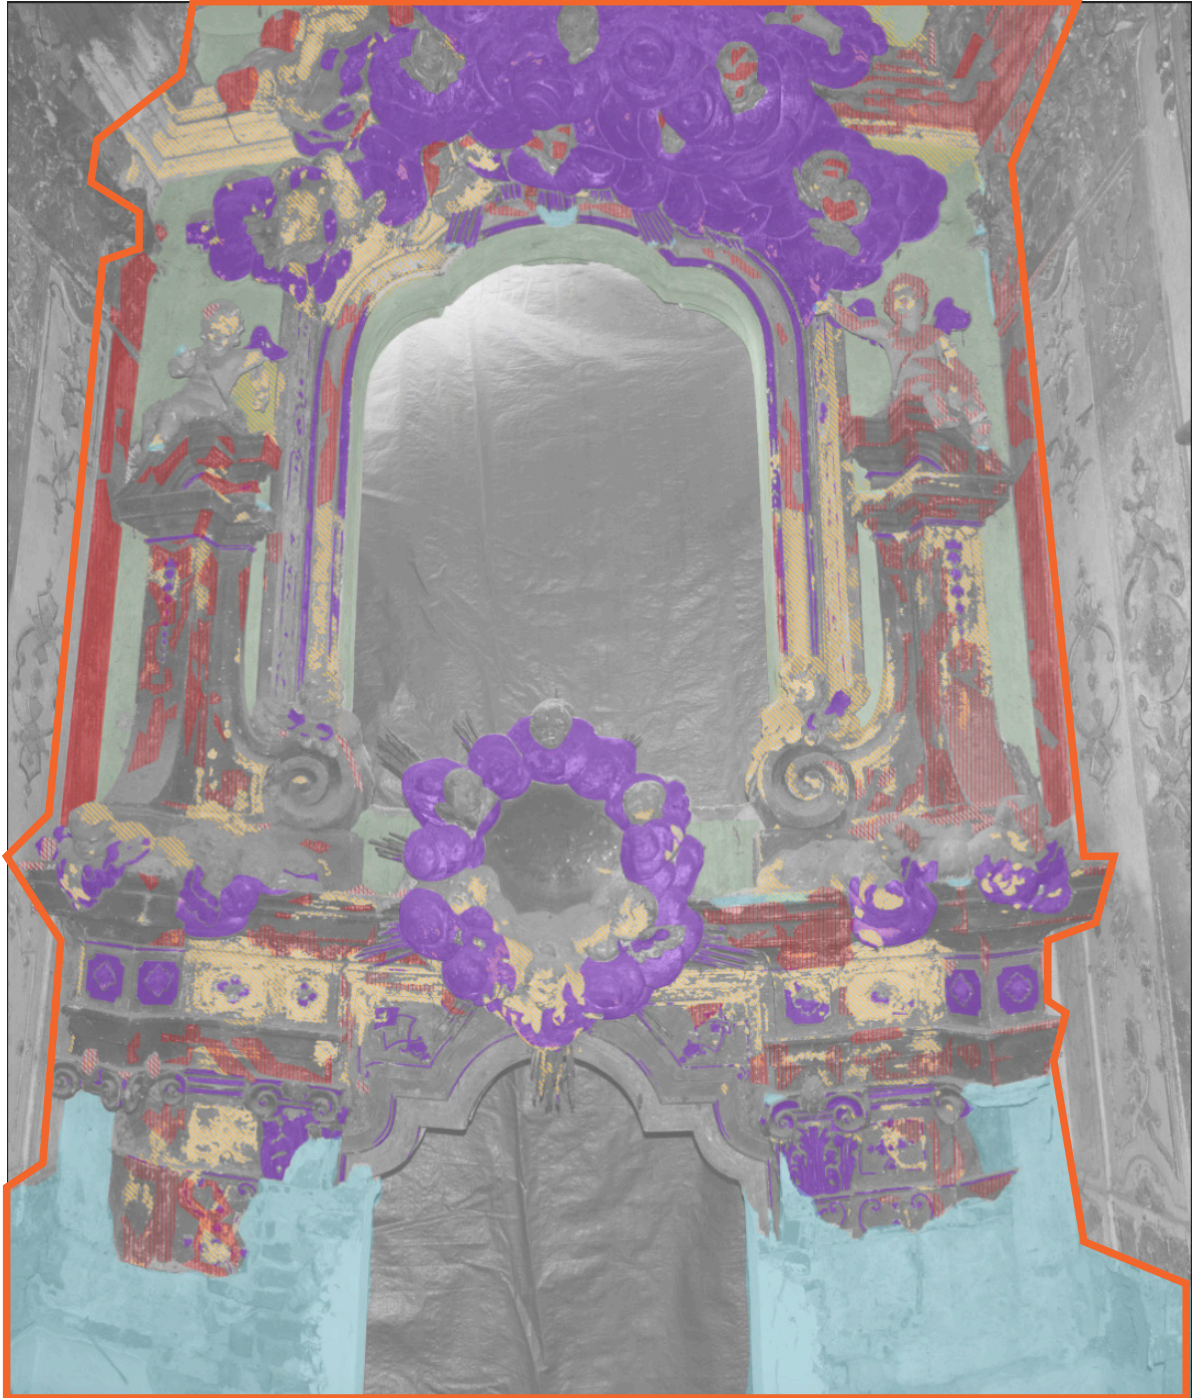
Grafický zákres: poškození

Oblast zpráškovatělé barevné vrstvy	 	Oblasti ztrát barevné vrstvy i štukové modelace	 	Zakreslovaná oblast
 	Oblasti krakeláže a ztráty adheze zlatění a barevné vrstvy	 	Oblasti ztráty adheze barevné vrstvy ve formě puchýřků		
 	Oblasti ztráty barevné vrstvy	 	Oblast s graffiti olůvkem

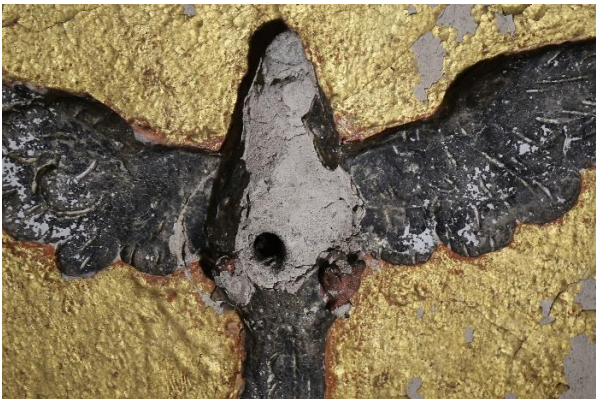
1.

<p>Degradace a ztráta vrchní vrstvy plastického štuku</p> <hr/> <p><b>Typický projev:</b> Drolení či úbytek materiálu.</p> <p><b>Pravděpodobná příčina:</b> Ztráta adheze a koheze materiálu, pravděpodobně dlouhodobým vlivem vlhkosti.</p>
2.
