## Dokumentace restaurátorského průzkumu a záměr na restaurování

Zámecká kaple barokního zámku v Kácově s bohatou štukovou a malířskou výzdobou. Nástěnné malby a štuková výzdoba s bohatou polychromií.

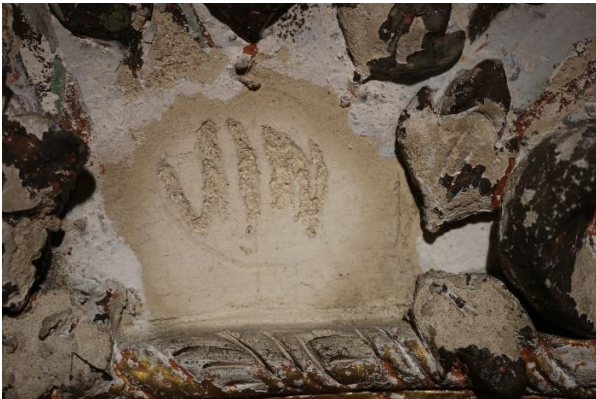
<p>Degradace a ztráta obou základních vrstev plastického štuku</p> <hr/> <p><b>Typický projev:</b> Drolení či úbytek více vrstev materiálu.</p> <p><b>Pravděpodobná příčina:</b> Ztráta adheze a koheze více vrstev materiálu, pravděpodobně dlouhodobým vlivem vlhkosti.</p>
3.

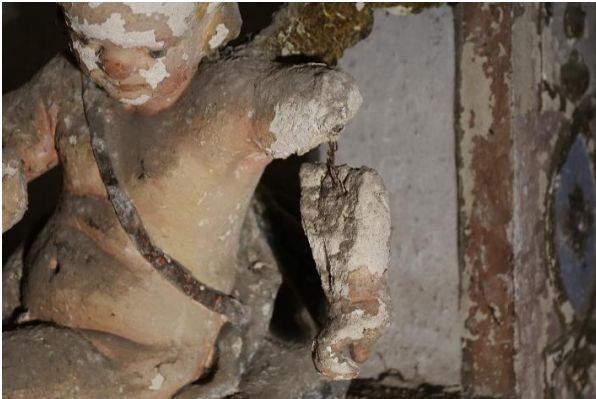
<p>Odlomení části štuku</p> <hr/> <p><b>Typický projev:</b> I několikacentimetrový viditelný úbytek materiálu.</p> <p><b>Pravděpodobná příčina:</b> Nejvíce postižena jsou vyčnívající místa, která mohou být mechanicky odlomena, navíc v kombinaci s oslabeným degradovaným materiálem, který ztrácí svou původní soudržnost.</p>

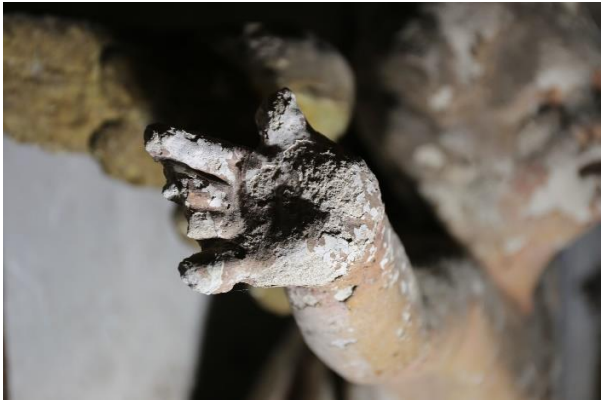
<p>Degradace křídové vrstvy</p> <hr/> <p><b>Typický projev:</b> Rozpad základové křídové vrstvy pod polychromií.</p> <p><b>Pravděpodobná příčina:</b> Degradace – ztráta adheze a koheze vrstvy, pravděpodobně dlouhodobým vlivem vlhkosti.</p>
----	---	---

Nejrozšířenějším poškozením polychromované štukové výzdoby kaple je ztráta adheze a degradace podkladové křídové vrstvy. Tenká křídová vrstva nacházející se na celé ploše štukové výzdoby, místy ztrácí soudržnost a dochází k jejímu rozpadu, a tedy i ke ztrátě adheze polychromie kterou nese (*Příloha č. 1 - Tabulka jednotlivých typů poškození kaple, 4. řádek*). U samotné polychromie dochází k rozsáhlé krakeláži na většině povrchů plastických štuků (*Příloha č. 1 - Tabulka jednotlivých typů poškození kaple, 5. řádek*). Barevné vrstvy na modrých plochách stěn jsou ve velké míře zpráškovatělé a došlo u nich časem k odbarvení použitých pigmentů (*Příloha č. 1*

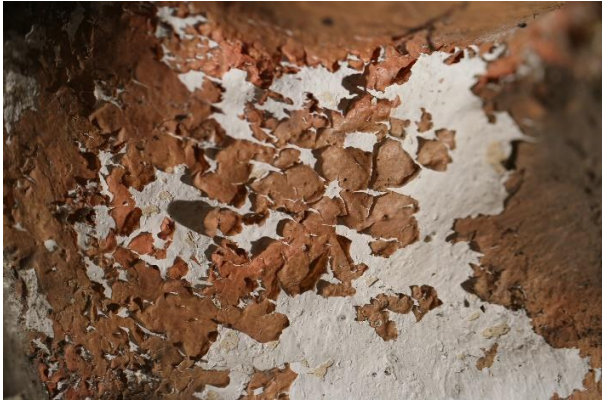
5.

<p>Krakeláž a ztráta polychromie</p> <hr/> <p><b>Typický projev:</b> Praskání, šupinkování vrstvy polychromie a její následný odpad.</p> <p><b>Pravděpodobná příčina:</b> Rozdílné fyzikální vlastnosti polychromie a podkladu (tepelná roztažnost, nasákavost). Vrstva popraská, vlhkost se dostane pod ní a polychromie ztrácí adhezi.</p>
----	--	--

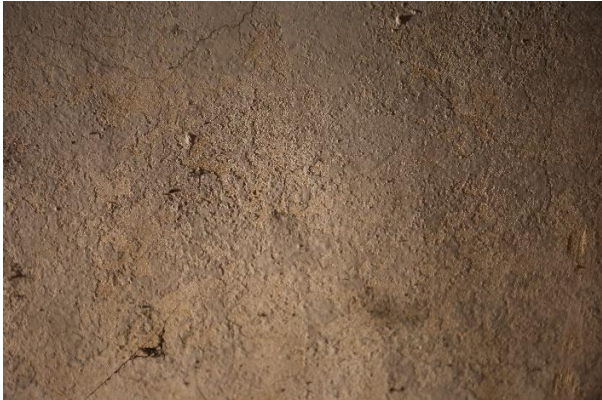
<p>Degradace u modrých výmaleb</p> <hr/> <p><b>Typický projev:</b> Zpráškovatění barevné vrstvy.</p> <p><b>Pravděpodobná příčina:</b> Změna vlastností pojiva barevné vrstvy, a odbarvení použitých pigmentů vlivem stárnutí.</p>
----	---	---

- *Tabulka jednotlivých typů poškození kaple, 6. řádek*], konkrétně smaltu (viz *chemickotechnologický průzkum*), který se v baroku hojně využíval. U růžových ploch dochází místy k šupinkovitění a zpraškovatění barevné vrstvy (*Příloha č. 1 - Tabulka jednotlivých typů poškození kaple, 7. řádek*).

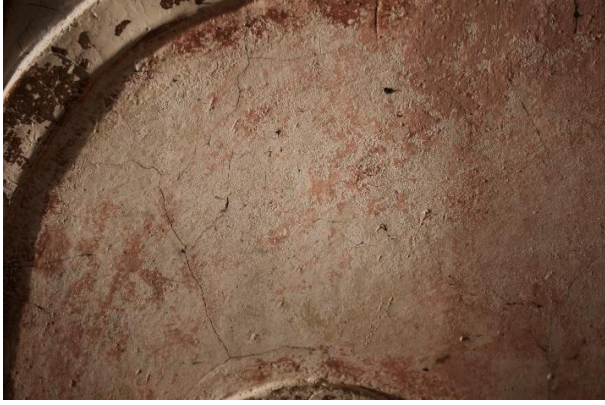
7.

<p><b>Degradace u červených výmaleb</b></p> <p><b>Typický projev:</b> Zpráškovatění a šupinkovatění barevné vrstvy.</p> <p><b>Pravděpodobná příčina:</b> Změna vlastností pojiva barevné vrstvy vlivem stárnutí.</p>
----	---	--

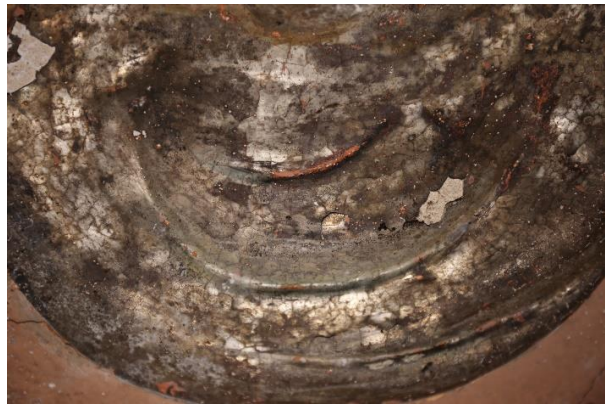
9.

<p><b>Degradace plátkového stříbra</b></p> <p><b>Typický projev:</b> Krakeláž a následný odpad vrstvy stříbra. Zčernání.</p> <p><b>Pravděpodobná příčina:</b> Rozdílné fyzikální vlastnosti vrstvy kovu a podkladu. Vrstva popraská, vlhkost se dostane pod ní a vrstva ztrácí adhezi. Oxidace stříbra – reakce stříbra s oxidy ze vzduchu a vznik tmavých korozních produktů na povrchu.</p>
----	---	---

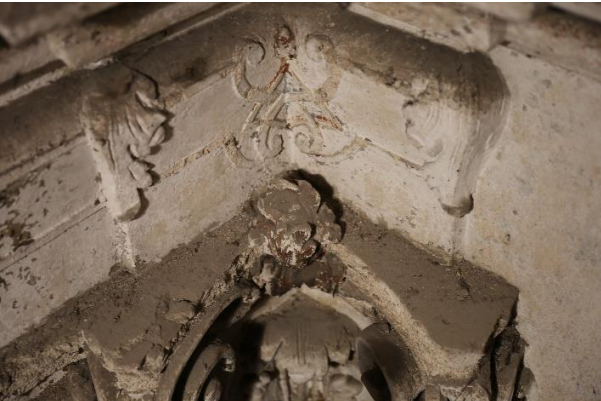
11.

<p>Prachový depozit</p> <p><b>Typický projev:</b> Tmavý poprašek ulpívající na povrchu.</p> <p><b>Pravděpodobná příčina:</b> Časem sedající prach a nečistoty ze vzduchu na povrchu.</p>
-----	--	--

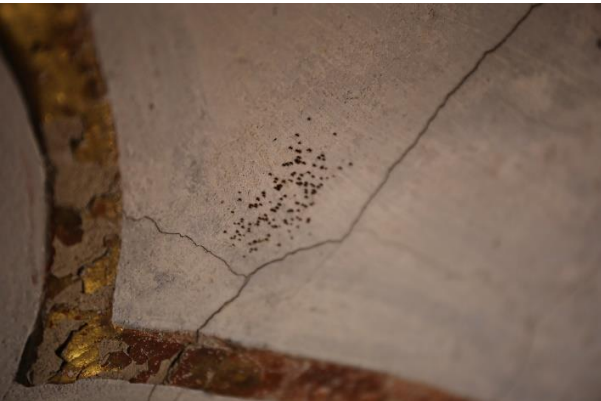
12.

<p>Plísně</p> <p><b>Typický projev:</b> Výkvět živého organismu – biologického napadení – na povrchu.</p> <p><b>Pravděpodobná příčina:</b> Vlivem vysoké vlhkosti a nedostatečné cirkulace vzduchu vzniká vhodné prostředí pro život tzv. plísní a jiných hub na povrchu, které postupně prorůstají hlouběji do materiálu a šíří se.</p>
-----	---	--

Na základě výsledku chemickotechnologického průzkumu a následně i mikrobiologické analýzy bylo potvrzeno, že povrch vzorku K6 (reliéf nad oltářem – oblaka) je značně poškozen mikroskopickými vláknitými houbami (*viz Příloha č. 3 - Chemickotechnologický průzkum; Příloha č. 4 - Mikrobiologický průzkum*).<sup>64</sup>

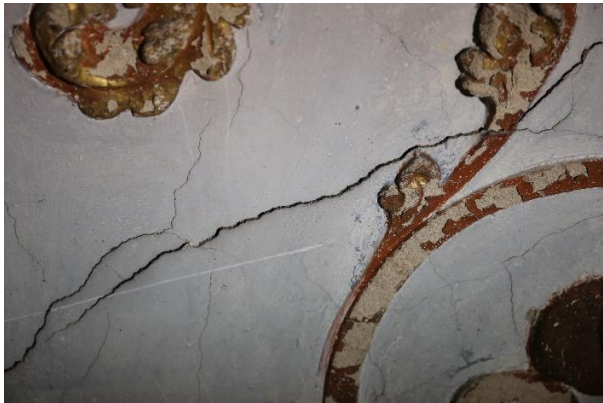
13.

<p><b>Trhliny</b></p> <p><b>Typický projev:</b> Vznik sítě prasklin v materiálu.</p> <p><b>Pravděpodobná příčina:</b> Primární praskliny ve štukcích a omítkách vznikají již při aplikaci, u větších delších trhlin se může jednat o trhliny tzv. statické.</p>
14.

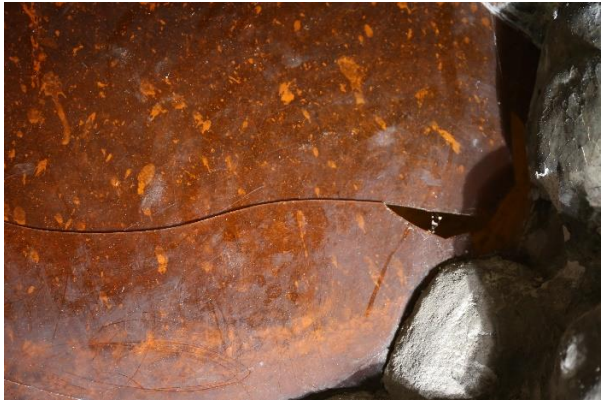
<p><b>Prasknuté barevné sklo</b></p> <p><b>Typický projev:</b> Prasklina ve skleněné tabulce.</p> <p><b>Pravděpodobná příčina:</b> Určitý druh tlaku nebo nárazu mohl způsobit prasknutí tenké křehké tabulky nebo rozdílná roztažnost mezi štukem a sklem.</p>
15.

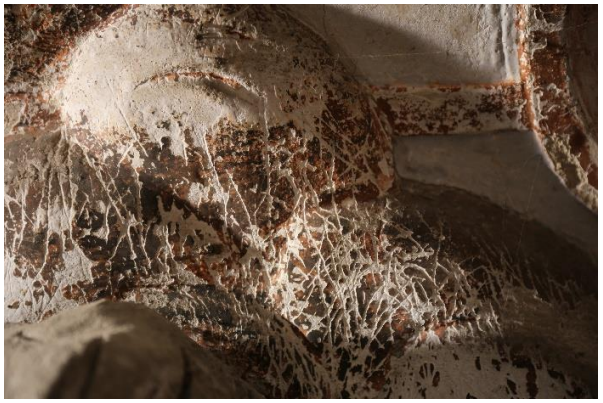
<p><b>Škrábance od ptačích drápů</b></p> <p><b>Typický projev:</b> Vyryté čáry do materiálu.</p> <p><b>Pravděpodobná příčina:</b> Přítomnost ptactva snažícího se udržet na plastický štukcích.</p>

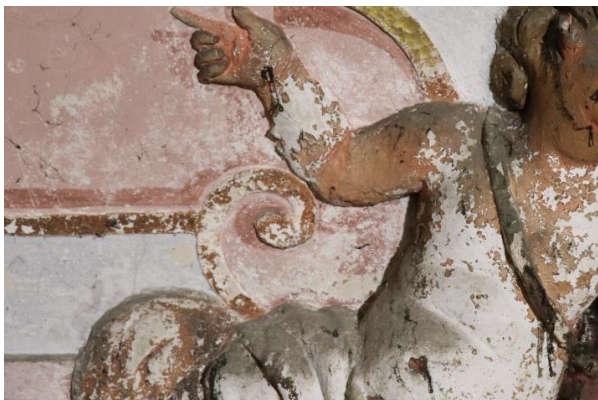
16.

Mechanický oděr polychromie těly ptáků

**Typický projev:** Odřená barva v určitých místech.

**Pravděpodobná příčina:** Mechanický oděr degradované, tím oslabené, polychromie přítomností ptactva.

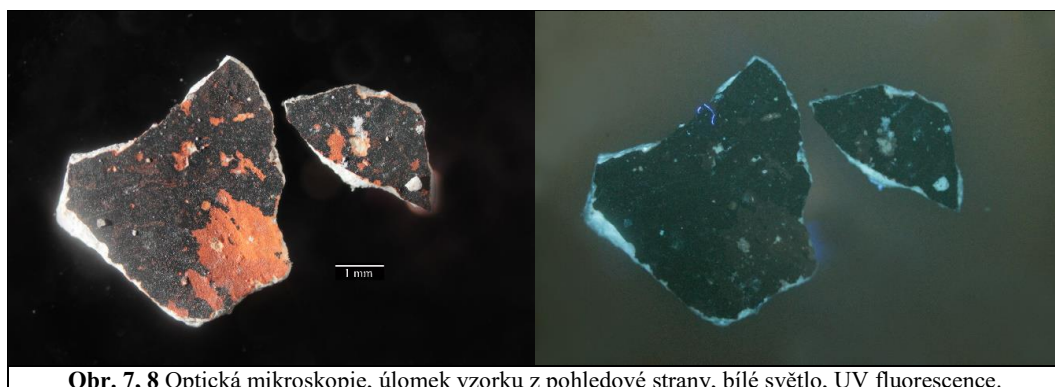
**Obr. 7, 8** Optická mikroskopie, úlomek vzorku z pohledové strany, bílé světlo, UV fluorescence.

**Shrnutí:** Vzorek sestává z **vrstveného křídového podkladu 1** a **pozlacovačské techniky**, která je realizována stříbrným plátkem 3 na tenkém červeném podkladu 2. V **křídovém podkladu 1** se vyskytují vápenné schránky mikroorganismů, což poukazuje na použití přírodní křídou. **Tenký červený podklad 2** obsahuje zejména červenou hlinku, dále uhličitán vápenatý a sírany. **Stříbrný plátek 3** je v současné době zčernalý v důsledku degradace/přeměny zejména na sulfid stříbrný. Korozní produkty obsahují také nízký obsah chloridů. Organická pojiva nebo jejich složky nemohly být použitými metodami průzkumu identifikovány. Na základě průzkumu se lze orientačně domnívat, že se pravděpodobně jedná o polimentové zlacení plátkovým stříbrem. Na povrchu vzorku byl lokálně identifikován uhličitán vápenatý, může se jednat o spad. Na povrchu stříbra nebyla pozorována žádná ochranná nebo výtvarná vrstva.

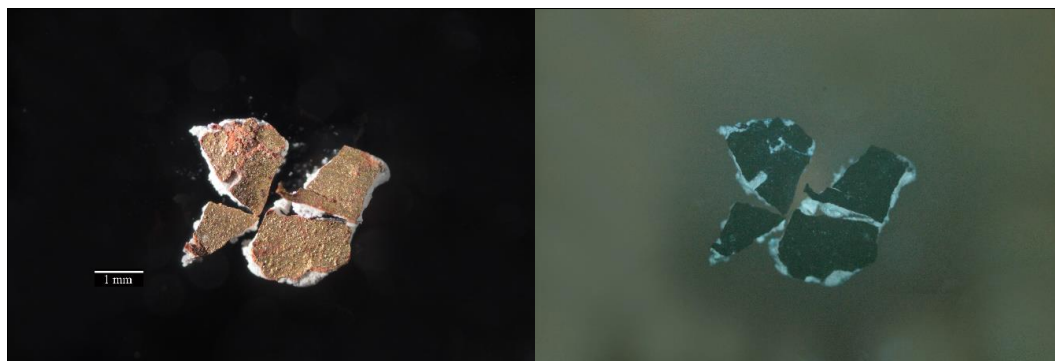
**Obr. 14, 15** Optická mikroskopie, úlomek vzorku z pohledové strany, bílé světlo, UV fluorescence.

**Shrnutí:** Vzorek sestává z **vrstveného křídového podkladu 1** a **zlacení**, které je provedeno zlatým plátkem 3 na tenkém červeném podkladu 2. V **křídovém podkladu 1** se vyskytují vápenné schránky mikroorganismů, což poukazuje na použití přírodní křídy. **Červený podklad 2** obsahuje zejména červenou hlinku, dále potom uhličitán vápenatý. **Zlatý plátek 3** je zřejmě degradovaný/popraskaný. Organická pojiva nebo jejich složky nemohly být použitými metodami průzkumu identifikovány. Na základě průzkumu se lze domnívat, že se patrně jedná o polimentové zlacení plátkovým zlatem. Na povrchu vzorku byla zaznamenána tenká blíže nespecifikovaná vrstva 4, která obsahuje zejména křemenná zrna a jiné silikáty, dále potom uhličitán vápenatý, může se jednat o nečistoty.

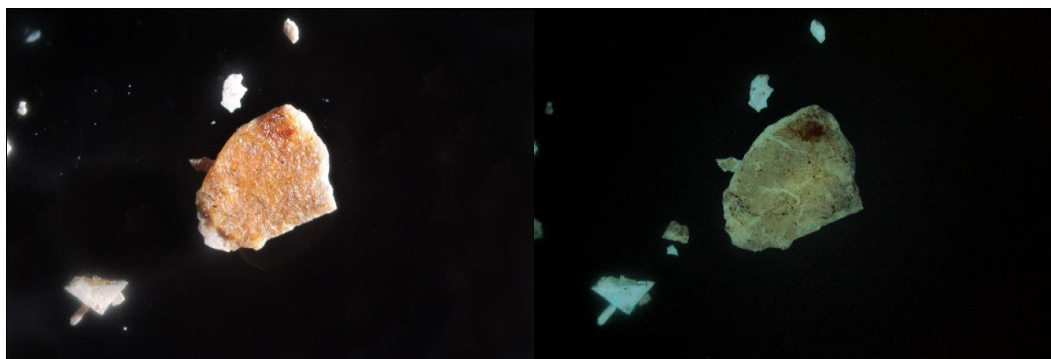
Číslo vrstvy	Popis a složení vrstvy (OM, SEM-EDX)	Výsledky prvkových analýz (SEM-EDX)
3	<b>Nažloutlá průhledná organická vrstva</b> s okrovou UV fluorescencí	plošná analýza $\underline{C}$ (K, Ca, Pb, Si): převážně organická vrstva obohacená o draslík K a vápník Ca
2	<b>Průhledná organická vrstva</b> s intenzivní bílo-modrou UV fluorescencí	plošná analýza $\underline{C}$ (Ca, Pb, Mg, Si): organická vrstva
1	<b>Světlá růžová vrstva</b> se světle modrou UV fluorescencí, obsahuje olovnatou bělobu, uhličitán vápenatý, příměs červeného lakového pigmentu se substrátem oxidem/hydroxidem hlinitým a rumělky	plošná analýza $\underline{Pb}$ , $\underline{Ca}$ , Al (Si, Na, K, Mg): olovnatá běloba, uhličitán vápenatý, zřejmě olovnatá mýdla, malá příměs zřejmě červeného lakového pigmentu na nosiči oxidu/hydroxidu hlinitém, malé množství rumělky, obsahuje křemenné zrno

Obr. 91, 92 Optická mikroskopie, úlomek vzorku z pohledové strany, bílé světlo, UV fluorescence.
