## Dokumentace vstupního restaurátorského průzkumu

### Transferované nástěnné malby z klášterního kostela sv. Alžběty v Doupově a z dalších objektů, uložené v depozitáři kláštera v Plasích

2021 Plasy

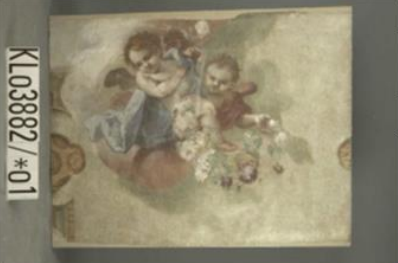
KL03882	<b>Dva andělci s bílými květy</b>	<b>A</b>
	v: 144, š: 185	Transfer nástěnné malby. Dva andělci vznášející se na červenorůžovém obláčku, haleni červenou a modrou draperií, sypou dolů bílé květy se zelenými listky.	Je možné, že osazené hned po sejmutí (umístění A nebylo evidováno v bednách).

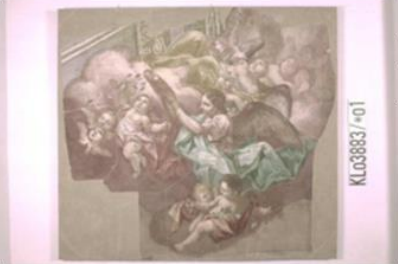
KL03883	<b>Skupina andělů</b>	<b>F1-12</b>
	v: 230, š: 230	Skupina andělů v oblacích, drží girlandy barevných květin. Postavy jsou haleny do žluté, zelené, červené a okrové draperie. V pozadí fragment architektury.	
 	KL03881	<b>Andělek</b>	<b>F 13, F14</b>
	v: 110, š: 130	Transfer nástěnné malby s postavou andělka, držícího květinovou girlandu. Za zády s rozevlátou modrou draperií.	
 	PY00902 (staré č.1839)	<b>Učitel s žáky</b>	<b>J 20,21,22,25,26,27</b>
	v: 177, š: 252	Učitel s žáky se obrací k sv. Josefu Kalasanskému. Skupina žáků s učitelem na pozadí vzdušných oblaků, jeden z chlapců přidržuje školní tabuli

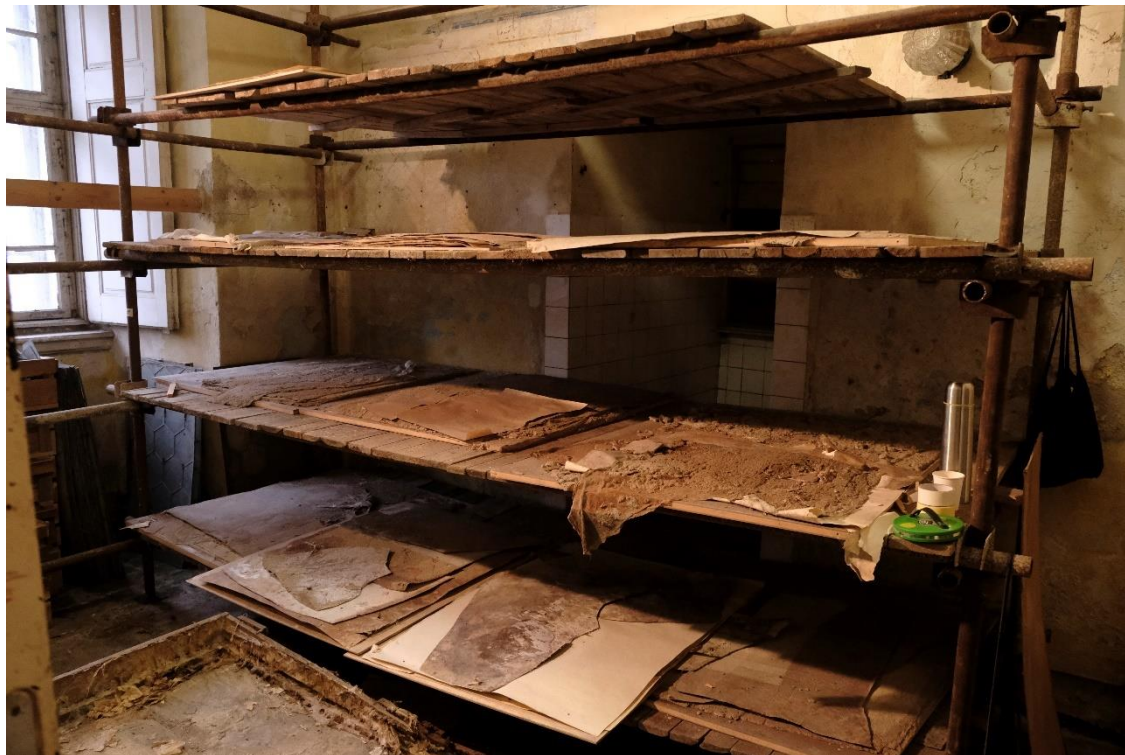
Obr. 1: Celkový pohled na místnost č. 1 s transferovanými malbami uloženými na lešení a v plochých bednách.

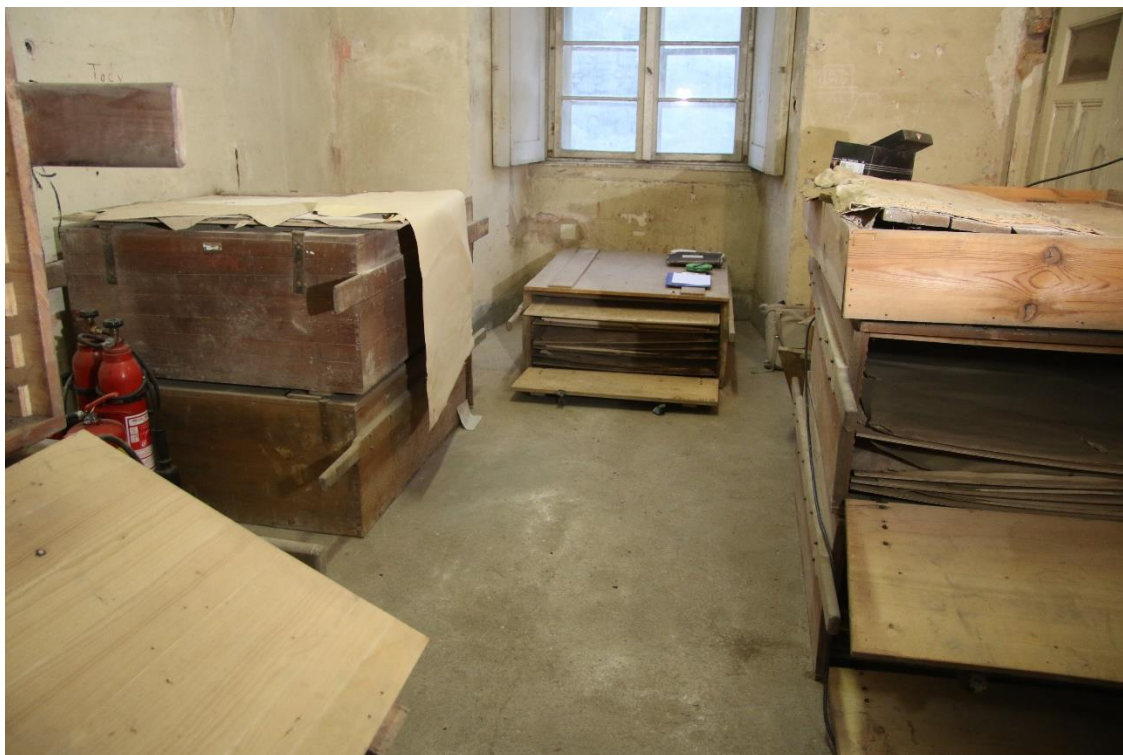
Obr. 2: Celkový pohled na místnost č. 2 s transferovanými malbami uloženými v bednách.

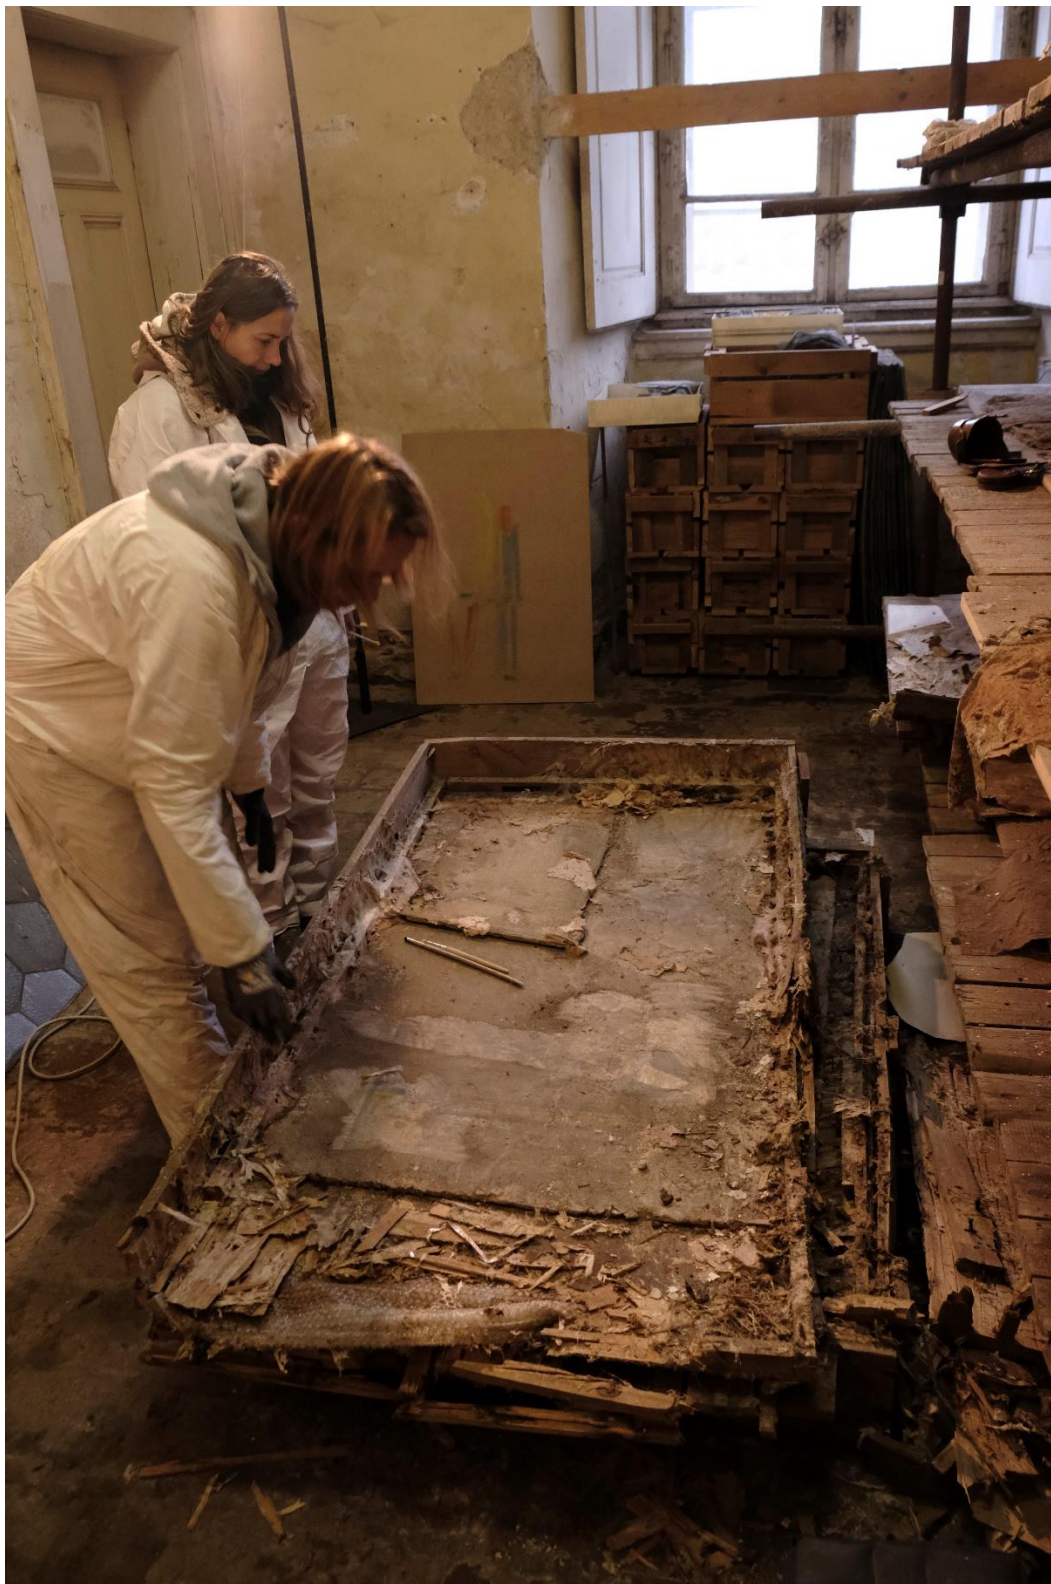
Ploché bedny umístěné ve středu místnosti 1, ale i malby (C) v nich uložené, jsou velmi silně napadené dřevokaznou houbou (dřevomorka?). To je příčinou jejich silné degradace. Malby jsou také značně zaprášené. Malby C) umístěné v místnosti 2 jsou patrně ve výrazně lepším stavu, sice zaprášené, ale bez napadení.

Obr. 3 Stav plochých beden a transferů v místnosti 1 – napadení dřevokaznou houbou

- 4) Revize a úprava skladování nezrestaurovaných dělů (či dělů čekajících na restaurování)
- Likvidace dřevokazné houby, sanace napadených transferů
  - Výběr vhodného nového způsobu deponování sanovaných transferů, náhrada rozpadlých plochých beden (2 ks)
  - Výměna všech nevhodných (prohnutých) desek pod transfery tak, aby je bylo možné vrátit do beden (vysunovat a zasunovat) (cca ½ desek)
  - Návrat vyjmutých transferů do beden
  - Průběžná kontrola a dokumentace obsahu polic při úklidu transferů do nových polic a následně do beden
  - Transfery doporučujeme zatím ponechat deponované v Plasích. Každá manipulace jim zcela zásadně neprospívá. Je možné je uskladnit pouze v jedné místnosti. V nezbytném případě je možné transfery transportovat, avšak předem je nutno transfery pro transport připravit.

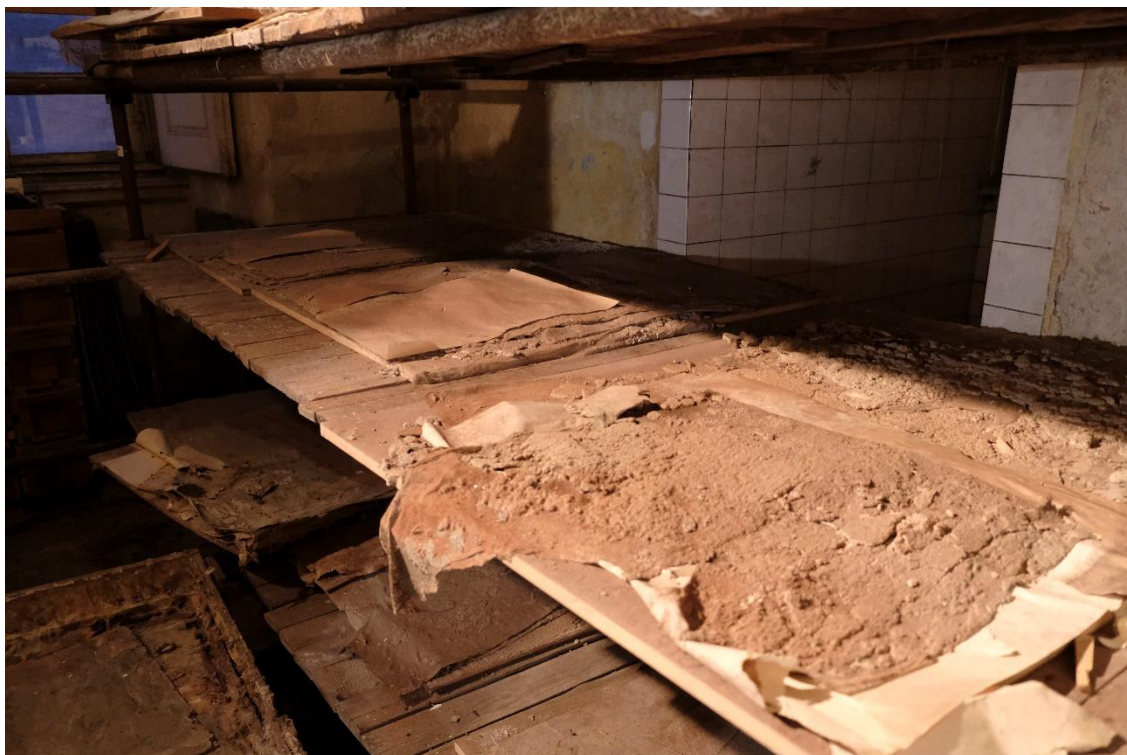
Většina transferovaných dílů v místnosti 1 na lešení (A, B) není v dobrém stavu. Jsou zaprášené, polámané, některé zcela rozpadlé.

Obr. 4 Stav transferů na lešení v místnosti 1 – zaprášené, popraskané a rozpadlé

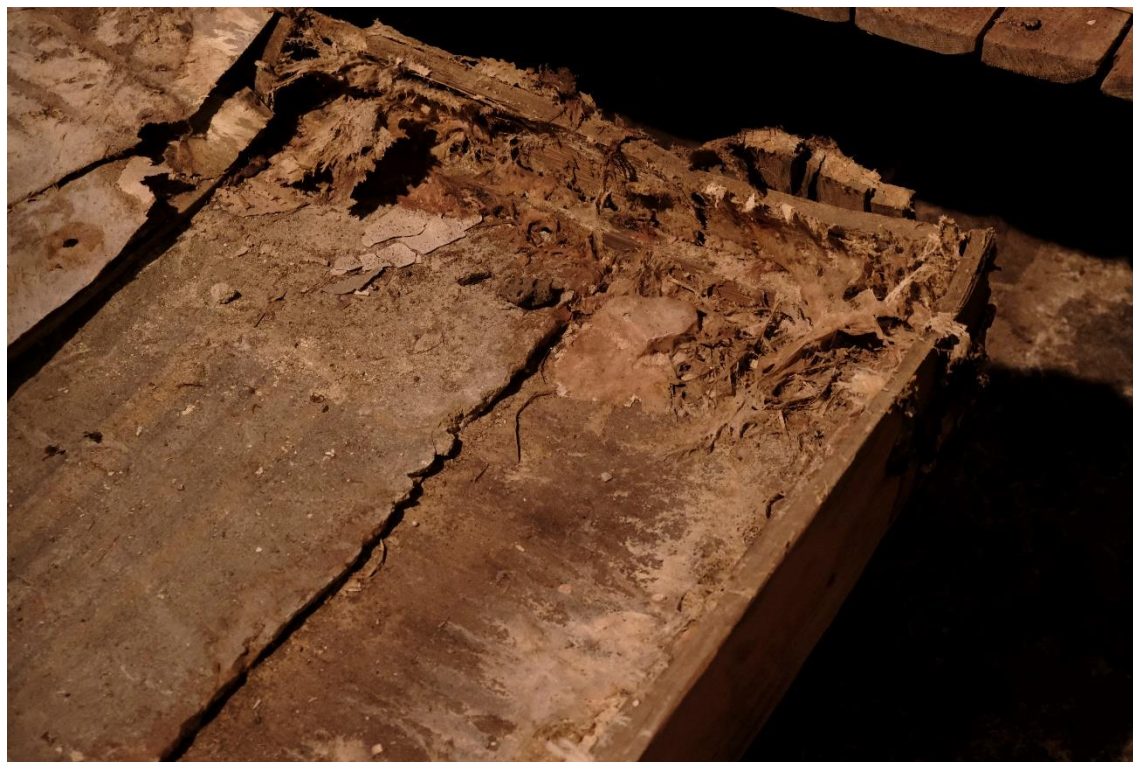
Obr. 5 Stav transferů v plochých bednách v místnosti 1 – napadení omítky dřevokaznou houbou

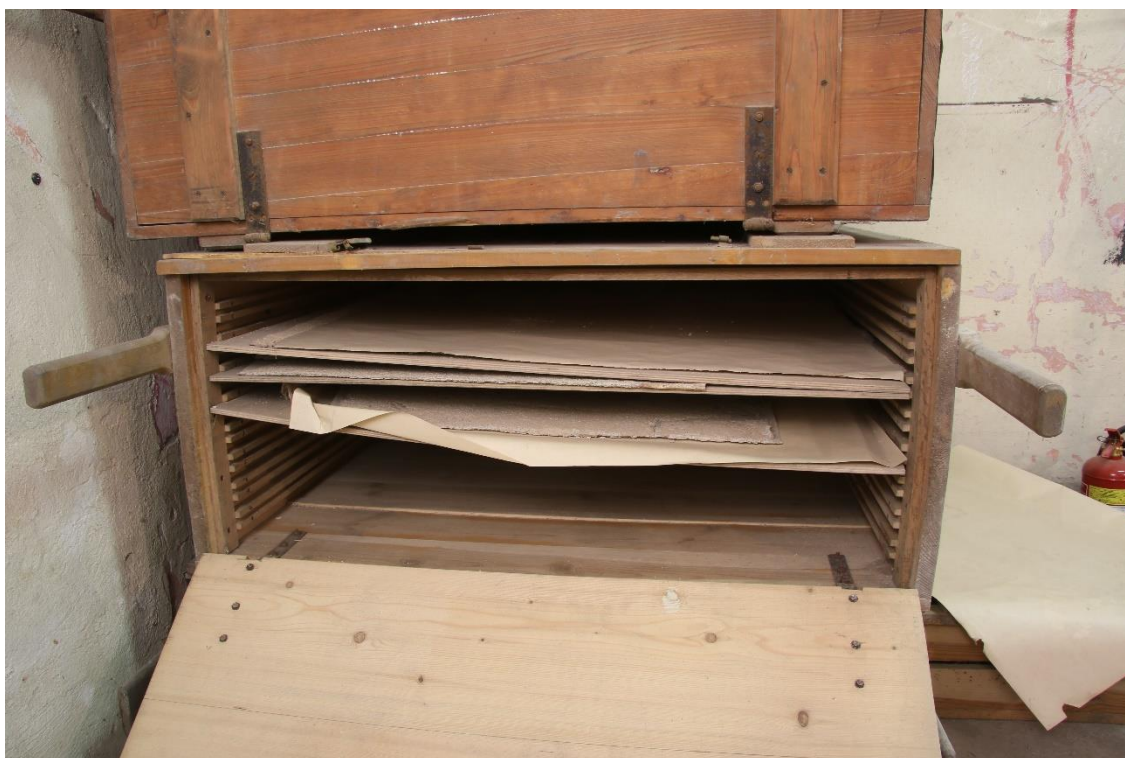
Transfery v místnosti 2 jsou většinou ukryté v bednách. Některé desky se vlhkem a zátěží zdeformovaly a v pojezdech beden se neposouvají. Pokud deska vysunout jde, je možné posoudit vždy jen horní transferový díl. Na každé desce je nicméně uloženo cca 10 transferů, u kterých se navíc střídá uložení rubem a lícem nahoru. Pokud je malba lícem nahoru, není přes přelep v podstatě nic vidět. Otáčením transferů by docházelo k zbytečné manipulaci a potažmo poškozování. Proto bylo možné provést prohlídku transferů jen částečně.

Obr. 6: Uskladnění transferů z bývalého kostela sv. Alžběty v Doupově. v místnosti 2 (bedna č. 5).  
Desky s transfery jsou prohnuté a vypadlé z pojezdů.

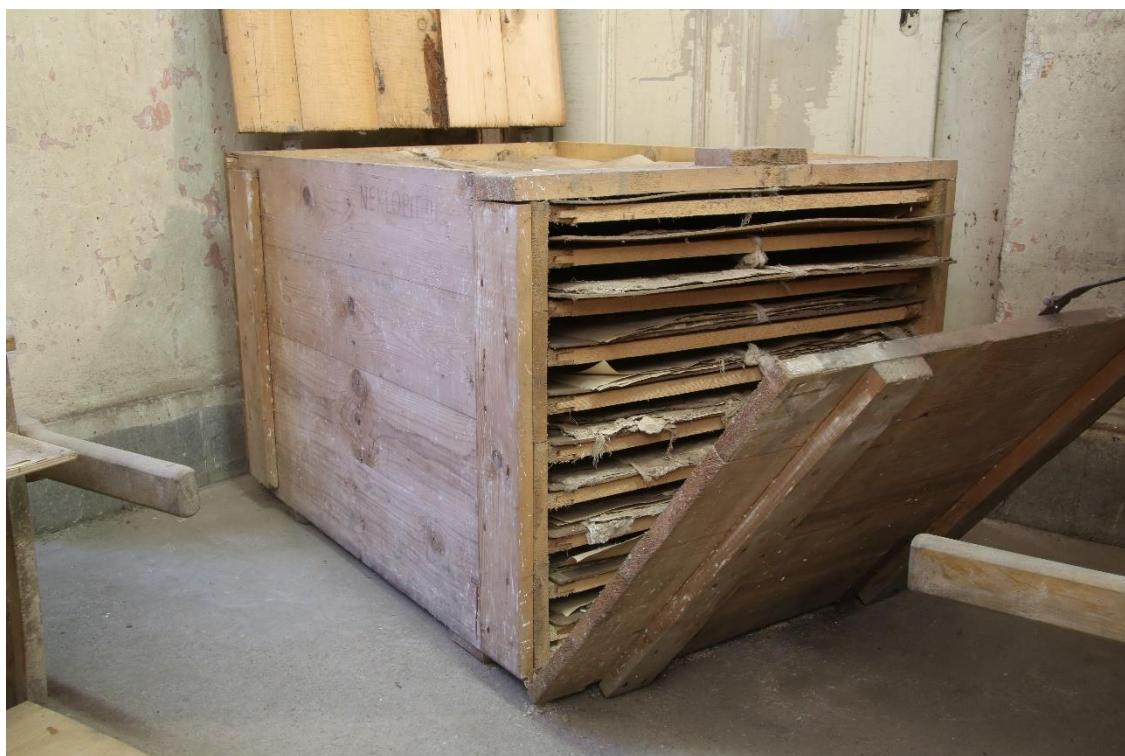
Transferované díly malby D jsou na první pohled na předních hranách poškozené, zjevně v souvislosti s transporty a klopením bedny (fixace převazy nepomohla). Další posouzení stavu nebylo možné.

Obr. 7: Transfery z Chebu ve vyšší bedně bez madel v místnosti 2 – stav lze posoudit jen částečně,  
momentálně jdou desky vysunout pouze omezeně.

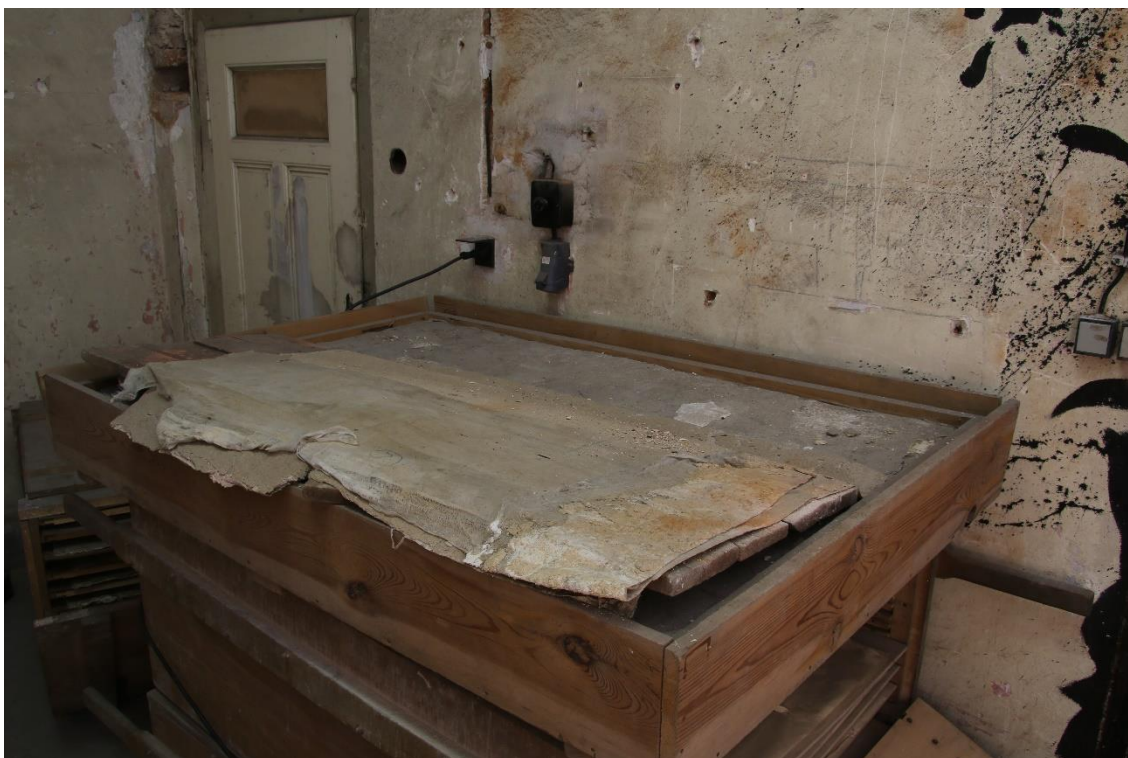
Obr. 8: Rozpadlý transfer uložený na podlázce na plochých bednách v místnosti 2, pod ním zaprášený transfer v ploché bedně

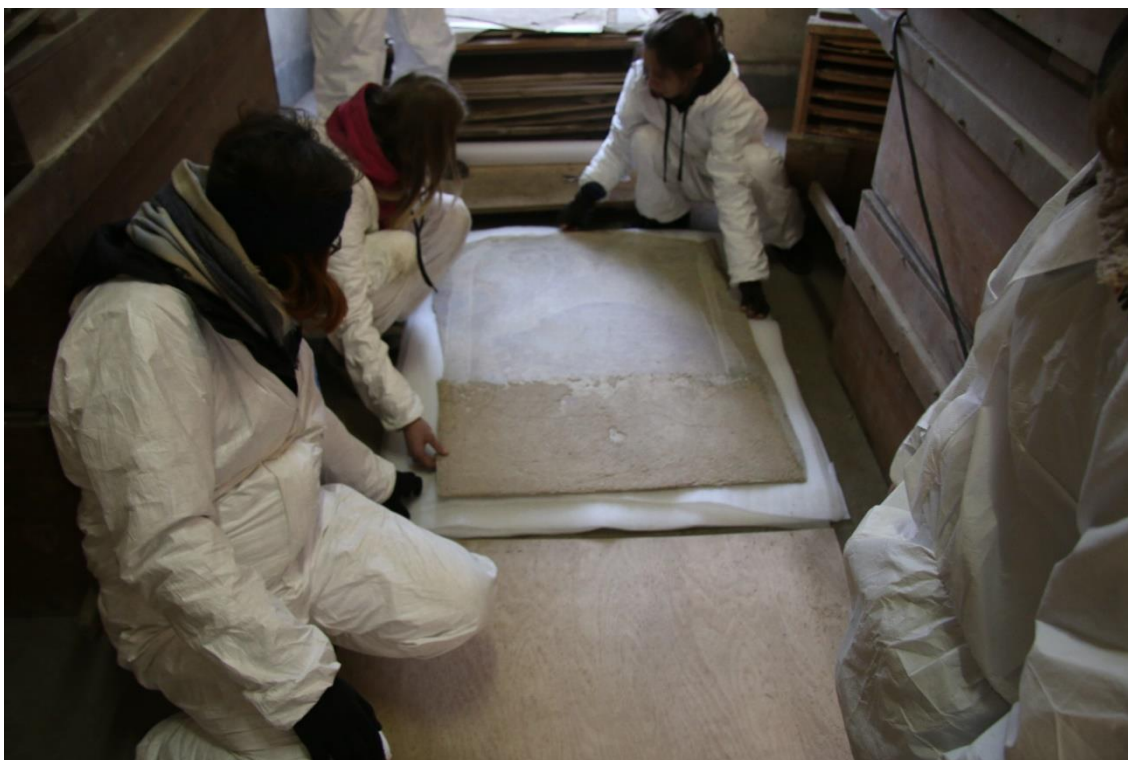
Obr. 9: Příprava na transport transferů N a K na Fakultu restaurování v Litomyšli s proložením jednotlivých dílů pomocí Miralonu.

- Transport vybraných transferů (soubor N, K) do ateliéru Fakulty restaurování v Litomyšli
- Chemickotechnologický průzkum a zkoušky citlivého odstranění druhotných přelepů
- Konsolidace a zajištění transferovaných dílů z jednoho souboru
- Výběr vhodné podložky pro osazení – cílem je dobrá manipulovatelnost, snadná reverzibilita v případě změny způsobu výsledné prezentace
- Osazení transferů na vybranou lehčenou podložku vhodnou k další manipulaci a transportu
- Vytvoření vzorové prezentace osazené malby včetně tmelení a retuše
- Transport transferu na cílové místo a jeho osazení na místě (není součástí cenové nabídky)
