UNIVERZITA  
PARDUBICE  
FAKULTA  
RESTAUROVÁNÍ

## Dokumentace restaurátorského průzkumu

Restaurátorský průzkum vybraných nástěnných maleb  
v interiérových prostorách zámku Vizovice

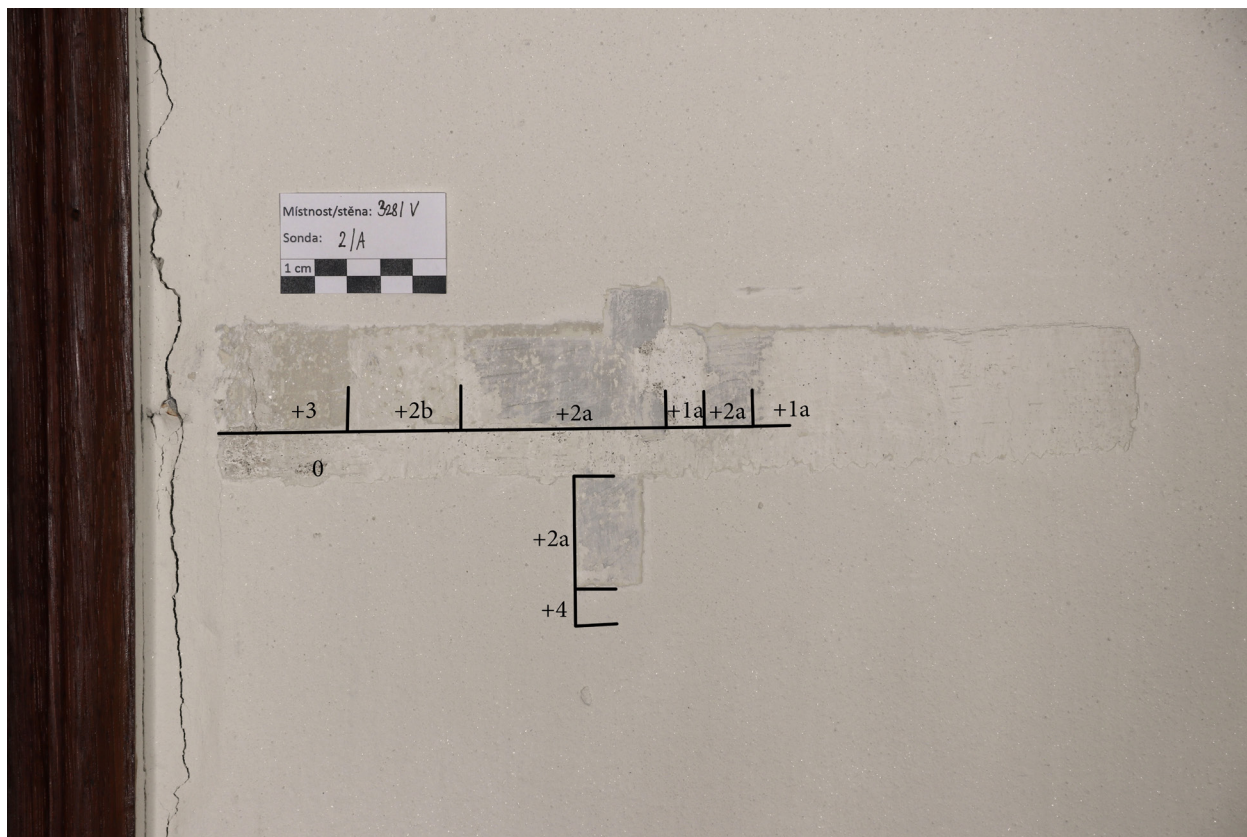
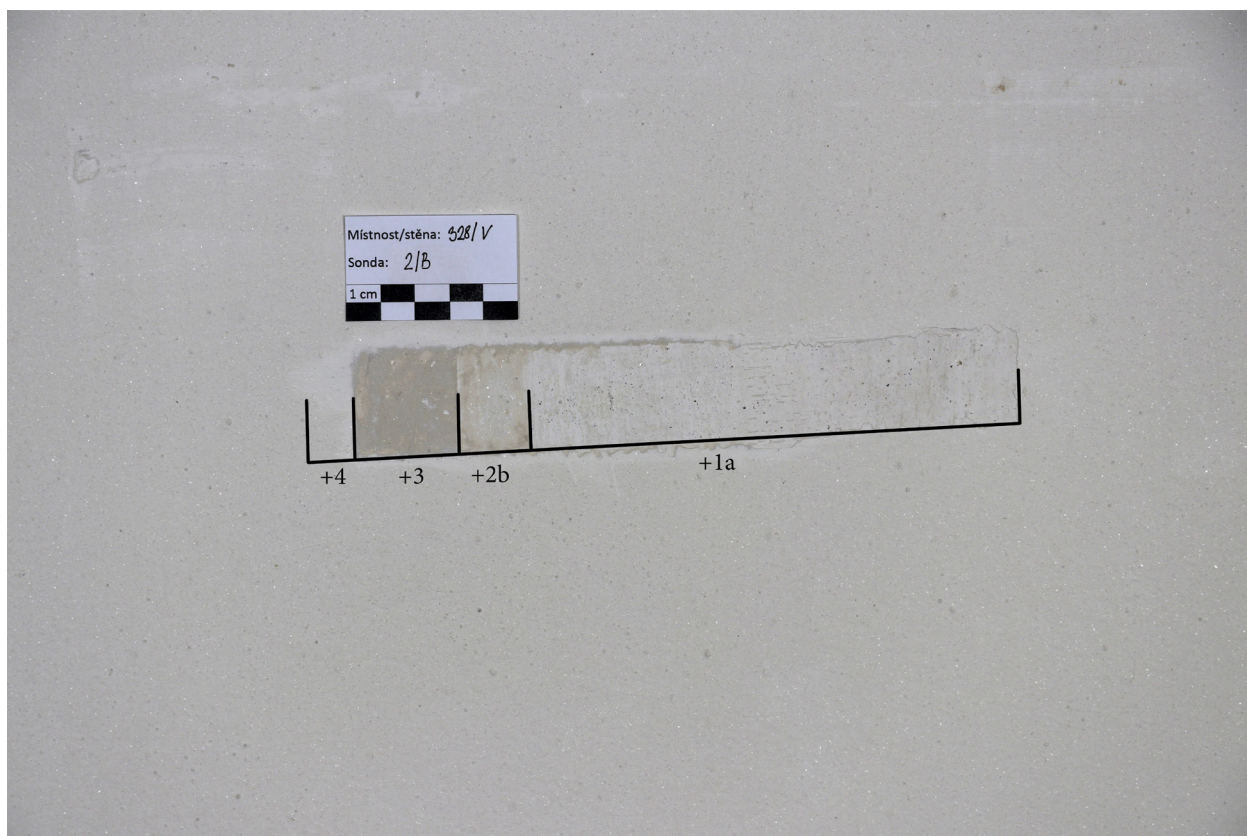
**Obr. 04:** Sonda č. 2a, východní stěna místnosti č. 328.

**Obr. 05:** Sonda č. 2b, východní stěna místnosti č. 328.

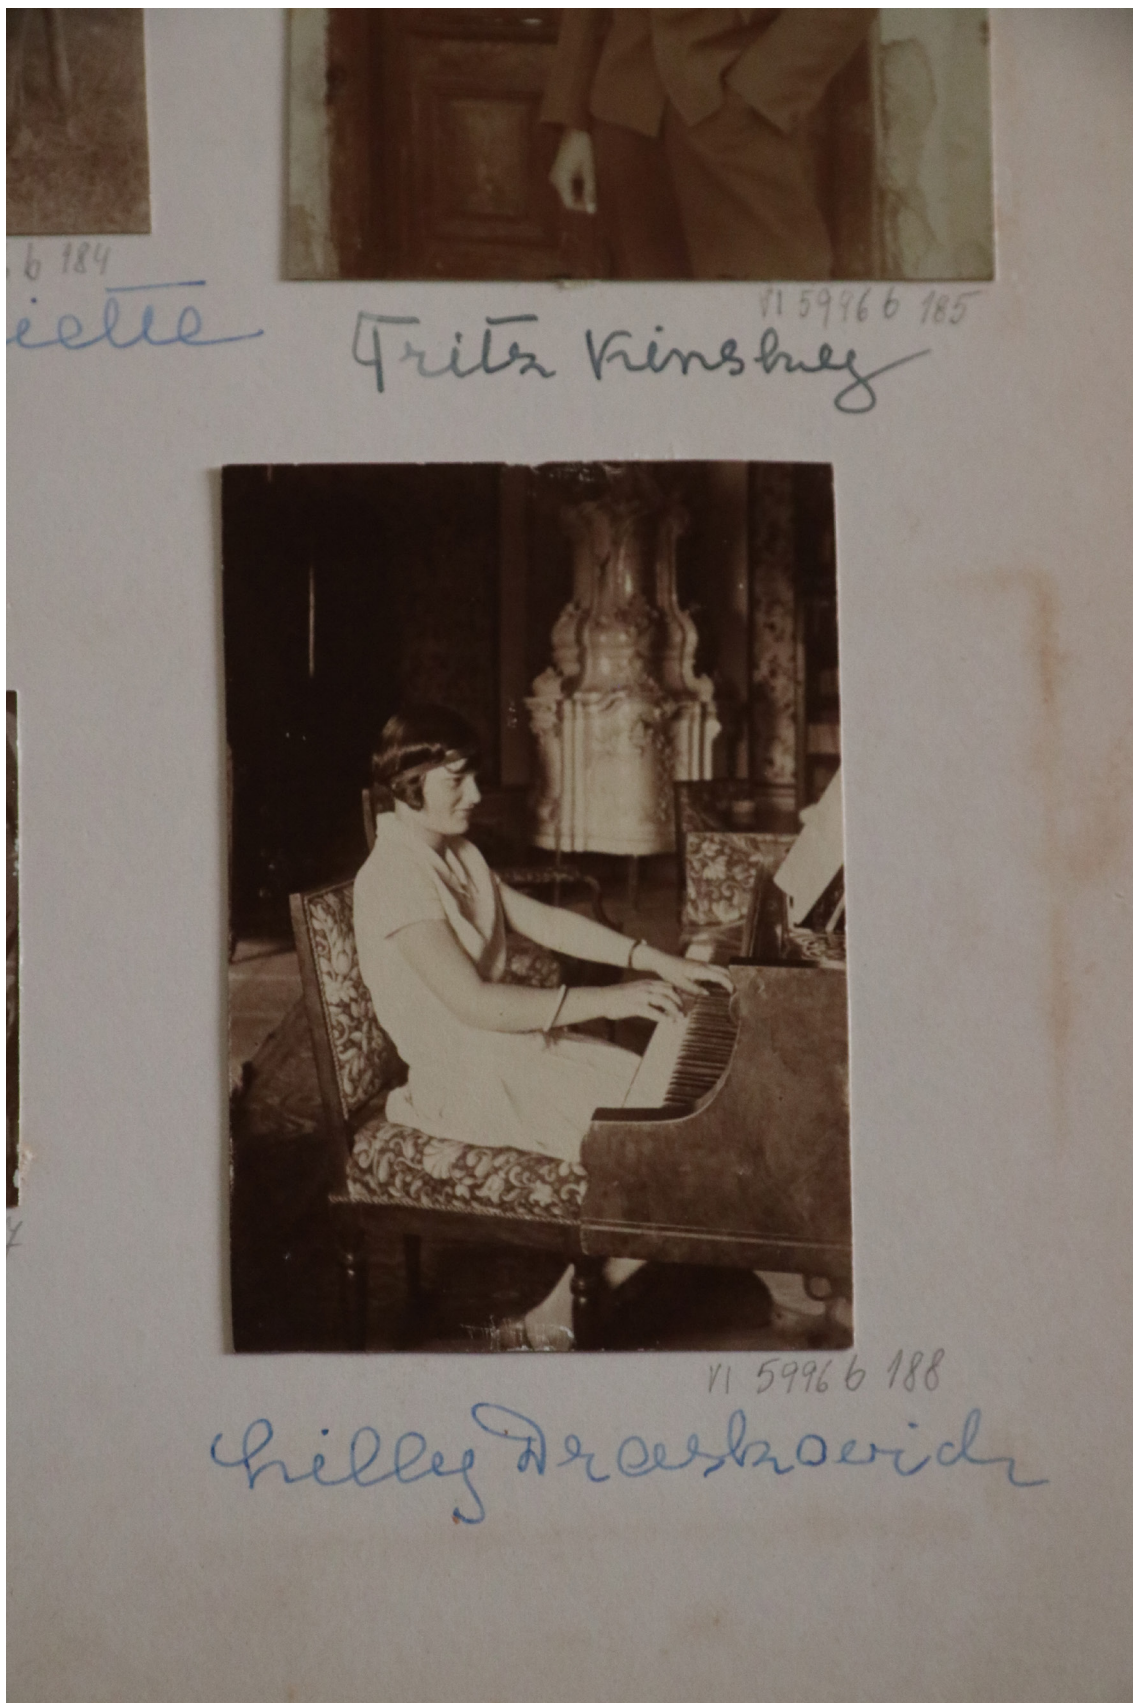
**Obr. 02:** Historická fotografie z roku 1928 zachycující komtesu Draskovich de Tratostján. V pozadí jsou patrné tapety okolo nástěnné výzdoby iluzivního mramorování za kamny v severovýchodním rohu místnosti č. 326.

Místnost byla původně, v rokoku, vyzdobena kombinací maleb s tapetami. Nejstarší vrstvu na stěnách tvoří pouze monochromní bílá (až šedá) plošná výmalba. Stěny byly zdobeny textilními tapetami na dřevěných rámech. Tapety jsou doloženy na historických fotografiích z 19. a 20. století (viz kapitola 7 „*Fotografická a obrazová dokumentace*“ [Obr. 01 str. 84] a [Obr. 02 str. 85]). Jejich

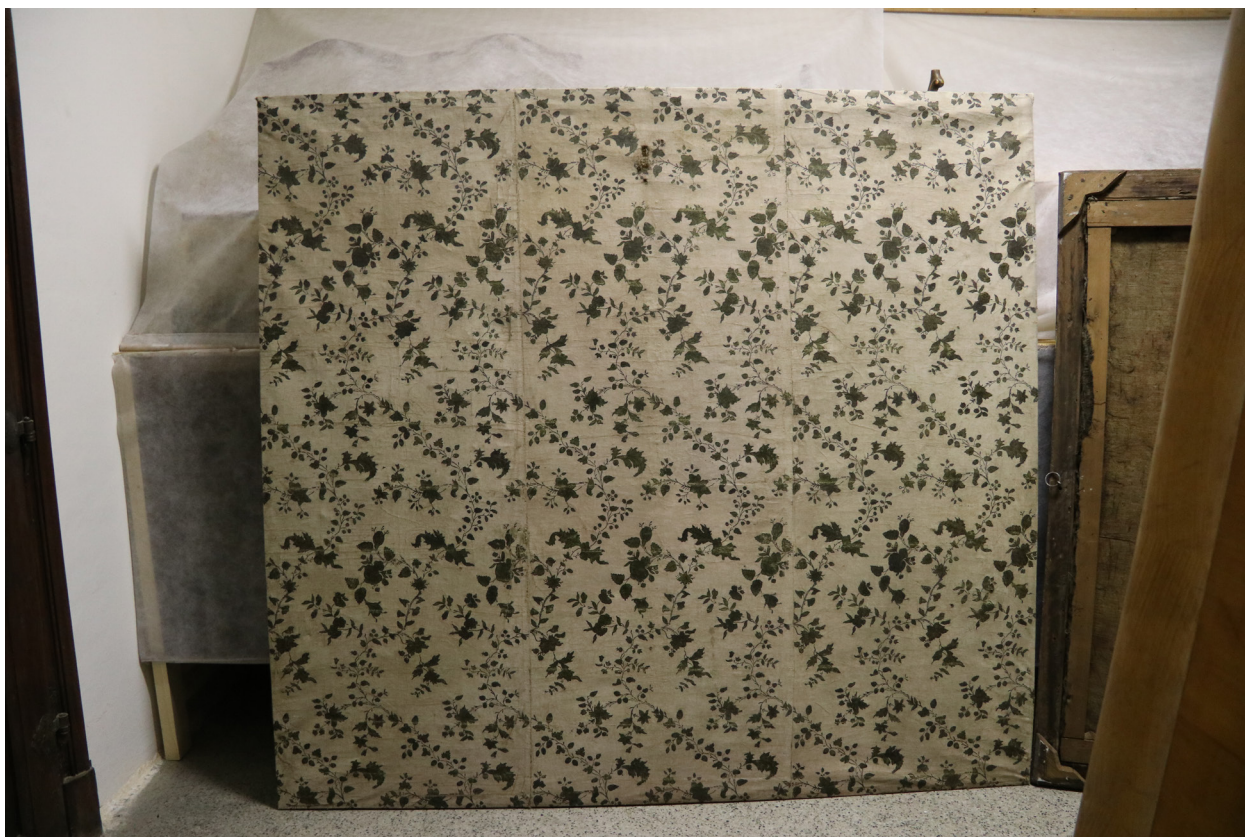
**Obr. 03:** Dochovaný fragment textilní tapety z roku 1759/1760.

Současně s výstavbou zámku probíhala i jeho výzdoba. Zámek disponuje bohatou vybaveností co se týče nábytku i uměleckých děl. Jako autor nástěnné výzdoby hlavního sálu zámku, která pochází z roku 1757, byl v archiváliích doložen Jan Kraus.<sup>6</sup> Není však jasné, do jaké míry zasahoval do výmalby místností, jež byly předmětem průzkumu. Kromě malířské výzdoby stěn byly k jejich dekoraci používány i textilní tapety,<sup>7</sup> které byly součástí výzdoby i na přelomu 19. a 20. století, jak dokládají historické fotografie z roku 1890 a 1928 (viz kapitola 7 *Fotografická a obrazová dokumentace* [Obr. 01 str. 84] a [Obr. 02 str. 85]). Na zámku je dochován fragment textilní tapety na dřevěném rámu, který podle dobových fotografií zdobil místnost č. 326. (viz kapitola 7 „*Fotografická a obrazová dokumentace*“ [Obr. 03 str. 86]).

fragment je také uložen v depozitáři zámku. (viz kapitola „*Fotografická a obrazová dokumentace*“ [Obr. 03 str. 86]). Tapety na stěnách doplňovala za kamny malba světle šedého rámovaného iluzivního mramorování. Součástí původní výmalby je malířsky pojednané iluzivní táflování v oblasti soklu. To se patrně částečně dochovalo na jižní stěně, v místě, kde stála knihovna. Stav po odsunutí knihovny a po odstranění fragmentu tapet před výmalbou místnosti koncem 90. let 20. století není fotograficky zdokumentován. Původní malba se nachází ve špaletách a záklescích oken v podobě světle zelených polí ohraničených dvěma rokaji na každé části špalety. Zelené pole s rokajovým ornamentem je rámované šedě.

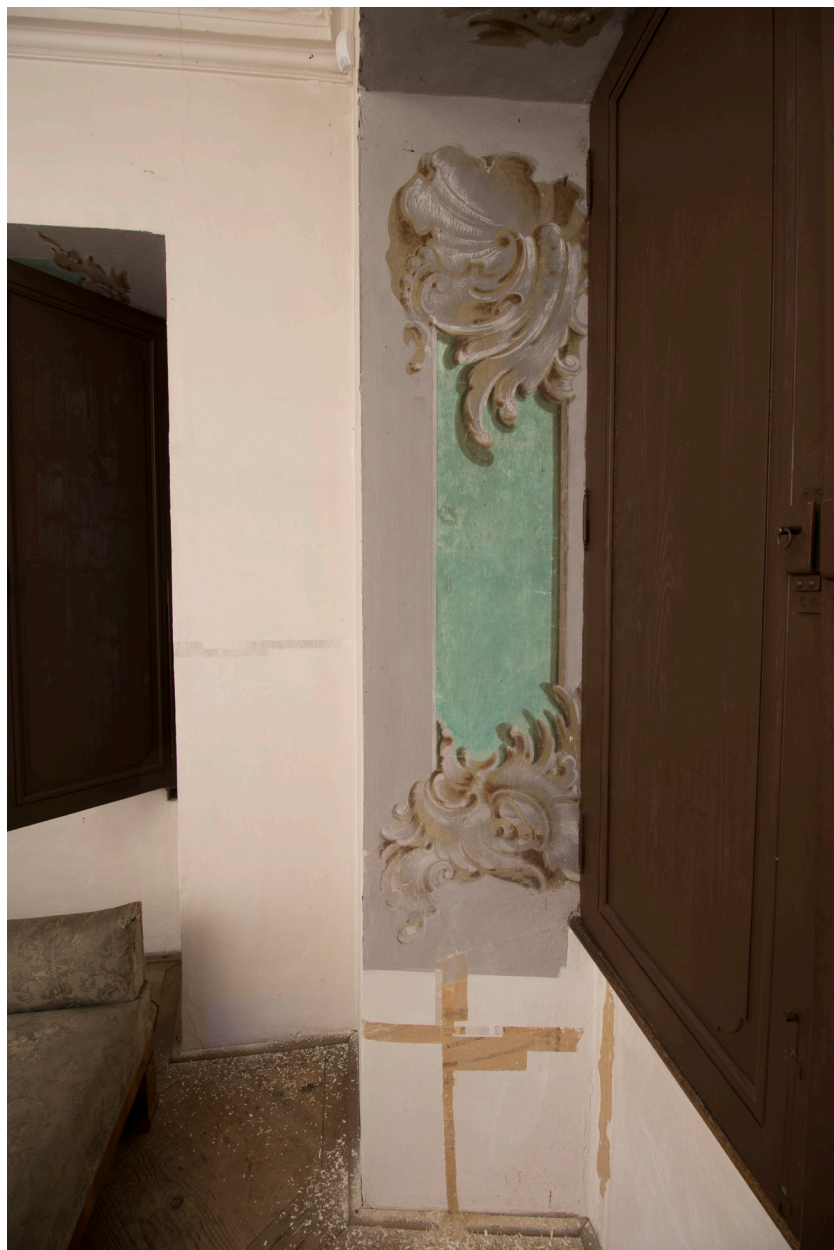
**Obr. 05:**  
UV fluores-  
cenční foto-  
grafie západní  
špalety se-  
verního okna  
místnosti č.  
328. Viditelná  
žlutozelená  
luminiscence  
značící použití  
zinkové bělo-  
by. Luminující  
oblasti světlých  
stínů  
rokaje.

Při pořízení UV fluorescenční fotografie okenní špalety západního okna severní stěny místnosti č. 328 bylo možné v některých místech pozorovat silně žlutozelenou luminiscenci, která je typická pro použití zinkové běloby (viz kapitola 7 *Fotografická a obrazová dokumentace* [Obr. 05 str. 87]). To potvrzuje, že na výmalbě došlo k druhotné přemalbě. Prokazatelná přemalba je

na některých bílých linkách a šrafurách v rokajích. Ostatní místa mohla být rovněž přemalována, ale bez použití zinkové běloby. Při pozorování malby po nasvícení UV lampou bylo také možné pozorovat pravděpodobně její biologické napadení.

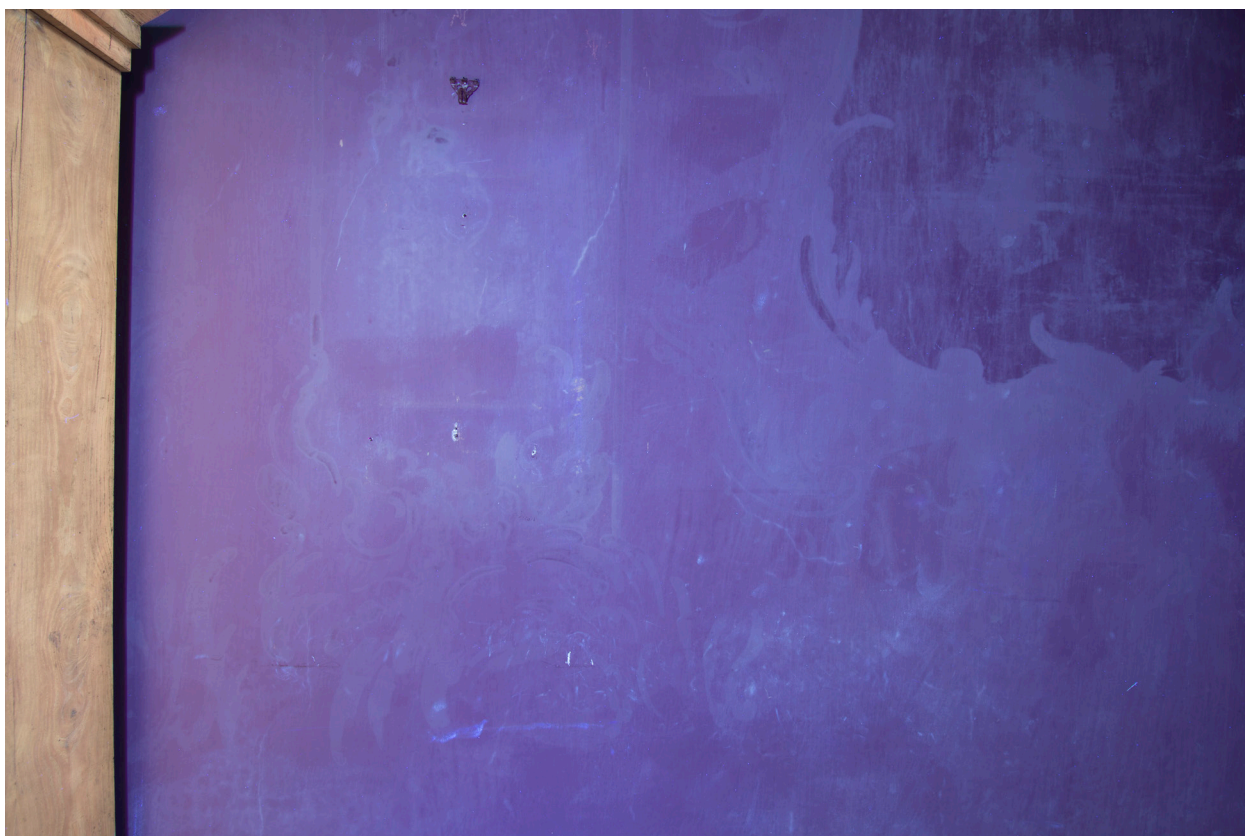
**Obr. 08:** Pohled na severní stěnu místnosti č. 317 v rozptýleném umělém bílém světle.

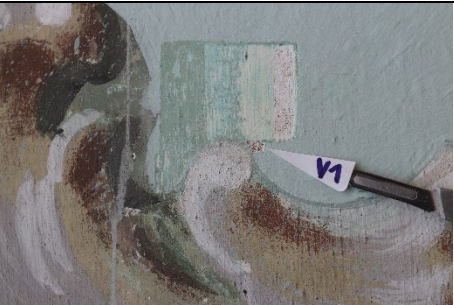
Vzorek	Popis / zadání	Foto místa odběru
V1 (10932)	Barevná vrstva s částí omítkové vrstvy – Místnost č. 326.; severní špaleta severního okna západní stěny; zelené pole nad spodním rokajovým dekorem (předpoklad omítkové vrstvy, vápenného nátěru, původní rokokové výmalby a dvou přemaleb).  Určení stratigrafie barevných vrstev; identifikace pigmentů v barevných vrstvách.

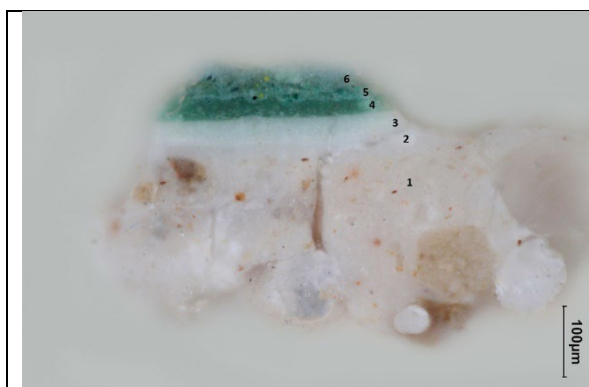
<p>V1 (10932)</p>	<p>Barevná vrstva s částí omítkové vrstvy – Místnost č. 326.; severní špaleta severního okna západní stěny; zelené pole nad spodním rokokovým dekorem (předpoklad omítkové vrstvy, vápenného nátěru, původní rokokové výmalby a dvou přemaleb).</p> <p>Určení stratigrafie barevných vrstev; identifikace pigmentů v barevných vrstvách.</p>

Nábrus, bílé dopadající světlo, fotografováno při zvětšení mikroskopu 200x

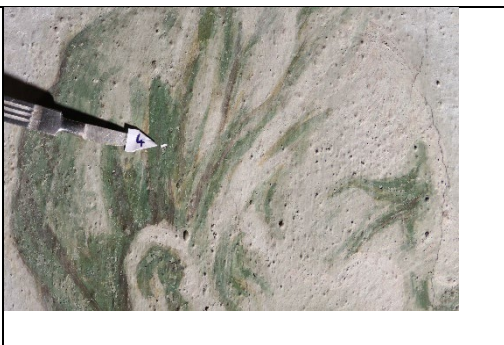
<p>V4 (10935)</p>	<p>Barevná vrstva s částí omítkové vrstvy – Místnost č. 208.; západní stěna; tmavě zelená ve vlasech nad uchem portrétu v medailonu.</p> <p>Určení stratigrafie barevných vrstev; identifikace pigmentů v barevných vrstvách.</p>

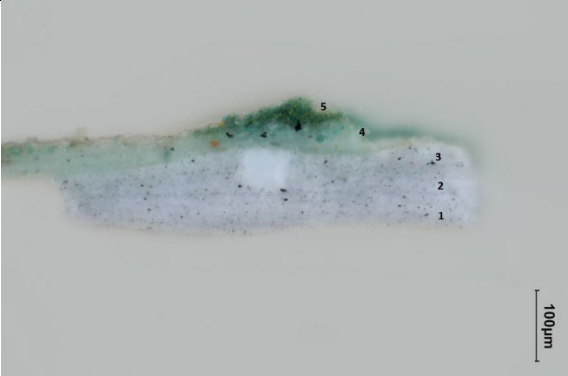
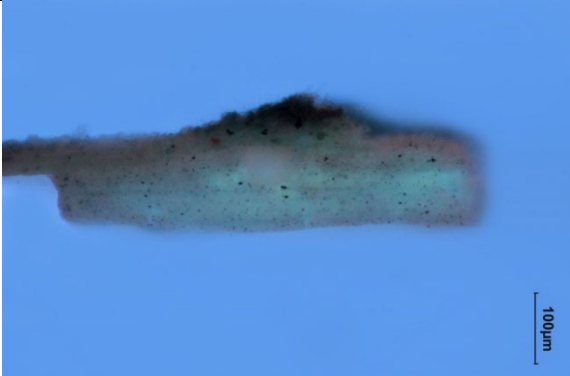
<p>Nábrus, bílé dopadající světlo, fotografováno při zvětšení mikroskopu 200x</p>	<p>Nábrus, dopadající světlo, excitace UV světlem, fotografováno při zvětšení mikroskopu 200x</p>

Na bílém vápenném nátěru (1) jsou nanesené dva světlešedé vápenné nátěry (2,3), které s vysokou pravděpodobností sloužili jako podklad pro další barevné vrstvy. Další barevnou úpravou je světlezelená barevná vrstva (4) obsahující uhličitan vápenatý, příměs zemitého pigmentu a zeleného pigmentu – bazického chloridu měďnatého (pravděpodobně umělo připraveného). Další barevná vrstva (5) je zřejmě sekundární.

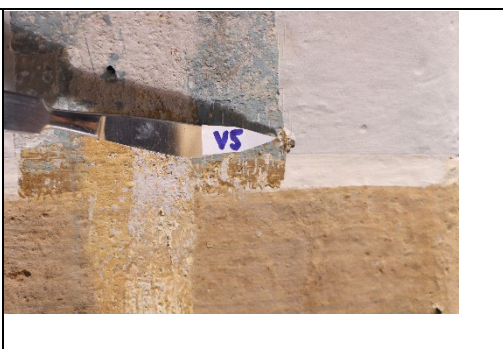
<p>V5 (10936)</p>	<p>Barevná vrstva s částí omítkové vrstvy – Místnost č. 327.; jižní stěna; modrozelená v sondě nad iluzivním táflováním.</p> <p>Určení stratigrafie barevných vrstev; identifikace pigmentů v barevných vrstvách.</p>
