BAKALÁŘSKÁ PRÁCE

**Barokní kostely na panství Loučeň-Dobrovice a jejich
stavebněhistorický vývoj**

3. Stavebněhistorický průzkum zámeckého kostela Nanebevzetí Panny Marie na Loučeni

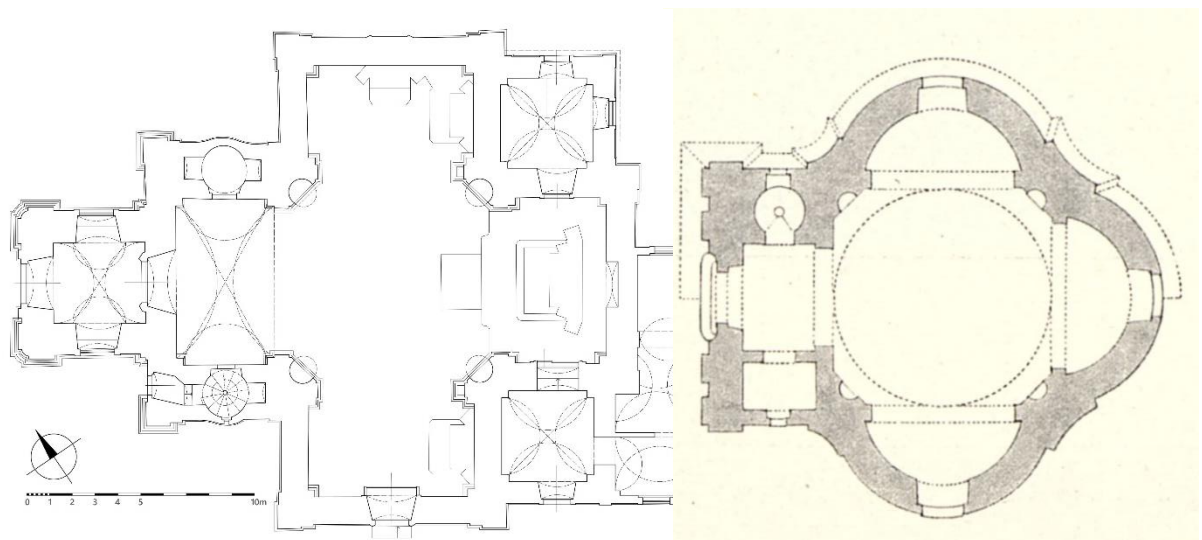
2. Půdorysy kostela Nanebevzetí Panny Marie na Loučeni (v programu AutoCAD vytvořil autor) a zaniklého kostela sv. Havla v Horních Stakorech (BAREŠ, František. *Soupis památek historických a uměleckých v politickém okrese Mladoboleslavském*. Praha, 1905, s. 369. Dostupné z: Digitální knihovna AVČR. Kramerius [cit. 10.2.2024]. URL: <<https://kramerius.lib.cas.cz/view/uuid:748683e0-234f-11e6-8803-005056827e51?page=uuid:cdb83d00-61e5-11ea-9509-005056a2b051>>.)

Nyní ale k podobnosti Raimondiho kostelů s kostelem Nanebevzetí Panny Marie na Loučeni. Co se týká prostorového uspořádání, nejpodobnější z Raimondiho staveb je zaniklý kostel sv. Havla v Horních Stakorech.¹¹³ Vystavěn byl na půdorysu řeckého kříže. Severní, jižní rameno lodi a presbytář měly tvar kruhové úseče, západní rameno lodi bylo o něco širší než

presbytář a mělo půdorys obdélníku. Celkový půdorys kostela tedy tvořil jakýsi trojlíst. V západním rameni lodi se nacházela kruchta, přístupná vřetenovým schodištěm, umístěným v síle její severní stěny. Souměrně se schodištěm se na jižní straně kruchty nacházela malá obdélná místnost. Centrální část lodi měla zkosené kouty s nikami, zaklenutá byla plackou, stěny členěny pilastry, tedy vše odpovídá řešení kostela na Loučeni. Další podobnosti s loučeňským kostelem nelze identifikovat. Exteriér kostela se jeví naprosto odlišný. Velké shody lze nalézt ještě u dvou dalších Raimondiho kostelů. Kostel Nanebevzetí Panny Marie v Oseku u Sobotky má půdorys svatojiřského kříže. Západní rameno lodi je stejně jako na Loučeni o něco širší než presbytář. Na jižní straně kruchty prochází v síle zdiva schodiště, na severní straně potom stoupá druhé nejen na kruchtou, ale také na půdu kostela. Centrální část lodi je totožná s Loučeni – kouty zkosené, ve zkosených částech niky. Centrální část lodi je zaklenuta plackou, pod kruchtou klenba křížová. Liší se však zastropení ostatních částí kostela – nad presbytářem placka a nad kruchtou plochý strop. Co se týká detailů, podobné s Loučeni je členění západního, tedy vstupního průčelí. Naprosto totožné jsou patky pilastrů na tomto průčelí, stejně tak jejich hlavice. Stejně jako v kostele na Loučeni (krom věže) mají veškerá okna půlkruhové záklenky. Velmi podobné je severní a jižní průčelí západního ramene lodi – stejně jako na Loučeni jsou obě členěna lizénami a vpadlými poli. Totožné je členění soklu. Ostatní průčelí jsou v Oseku jednodušší, tedy od Loučeni odlišná. Podobné jsou také detaily interiéru, v Oseku lze ovšem pokládat za výrazně jednodušší. Poslední Raimondiho stavba podobná kostelu na Loučeni je kostel sv. Havla v Tuhani. Prostorové uspořádání objektu je naprosto odlišné, ovšem značnou podobu lze najít v detailech, především ve členění západního průčelí. Zcela odpovídá sestava pilastrů a nik po stranách průčelí. Totožné jsou patky pilastrů, pilastry mají také velmi podobné hlavice a kladí nad nimi, korunní římsa odpovídá pouze zčásti. Ostatní průčelí jsou členěna jednodušeji, nelze najít jasnou podobnost s loučeňským kostelem. Shodné jsou ovšem půlkruhové záklenky oken, včetně tvaru okenních nik a pásku v patě záklenku. V kostele v Tuhani se nenachází žádná placková klenba, zaklenut je valenou s trojbokými výsečemi. Podobné Loučeni je však uspořádání okolo kruchty. V přízemí je prostor pod kruchtou zúžený, na jihu se nachází schodiště na kruchtou, které ovšem nepokračuje výš – přístup na půdu zajišťuje vřetenové schodiště na styku lodi a presbytáře. Na severní straně pod kruchtou se potom nachází malá obdélná místnost. Interiér je členěn pilastry. Jejich hlavice a další římsy se Loučeni příliš nepochobají. Velmi podobný kostelu v Tuhani je Raimondimu pouze připisovaný kostel sv. Václava v Rychnově u Jablonce nad Nisou. Zaklenut je valenou klenbou s trojbokými výsečemi, v přízemí je prostor pod kruchtou zúžený, na jedné straně se pak nachází schodiště na kruchtou, na druhé straně pod kruchtou malá

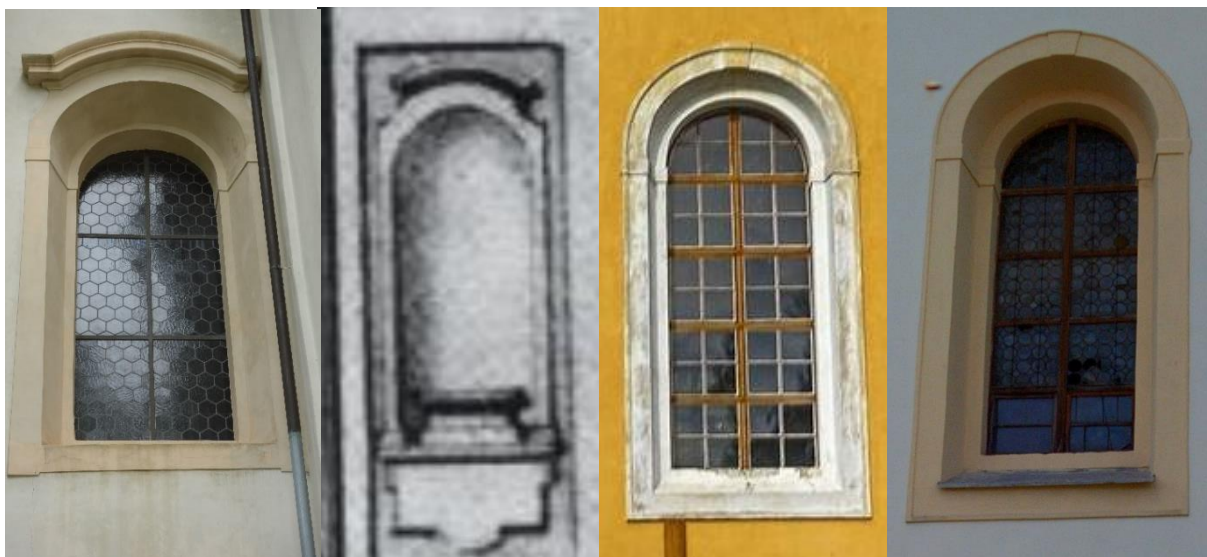
4. Šambrána okna lodi kostela Nanebevzetí Panny Marie na Loučeni (foto autor); šambrána niky západního průčelí kostela Nanebevzetí Panny Marie ve Svatoboru, výřez z návrhu F. M. Kaňky (VLČEK, Pavel. *Slavné stavby Františka Maxmiliána Kaňky*. Praha, 2016, s. 104.); nika okna lodi kostela sv. Havla v Tuhaní (Dostupné z: Kostel sv. Havla, Tuhaň. Mapy.cz [cit. 10.2.2024]. URL: <<https://mapy.cz/turisticka?pano=1&source=base&id=2077948&gallery=1&x=14.4695176&y=50.5368501&z=19>>.); nika okna lodi kostela sv. Václava v Rychnově u Jablonce nad Nisou (Dostupné z Kostel sv. Václava, Rychnov u Jablonce nad Nisou. Mapy.cz [cit. 10.2.2024]. URL: <<https://mapy.cz/turisticka?source=base&id=2069340&gallery=1&sourcep=foto&idp=252978&x=15.1487301&y=50.6869689&z=18>>.)

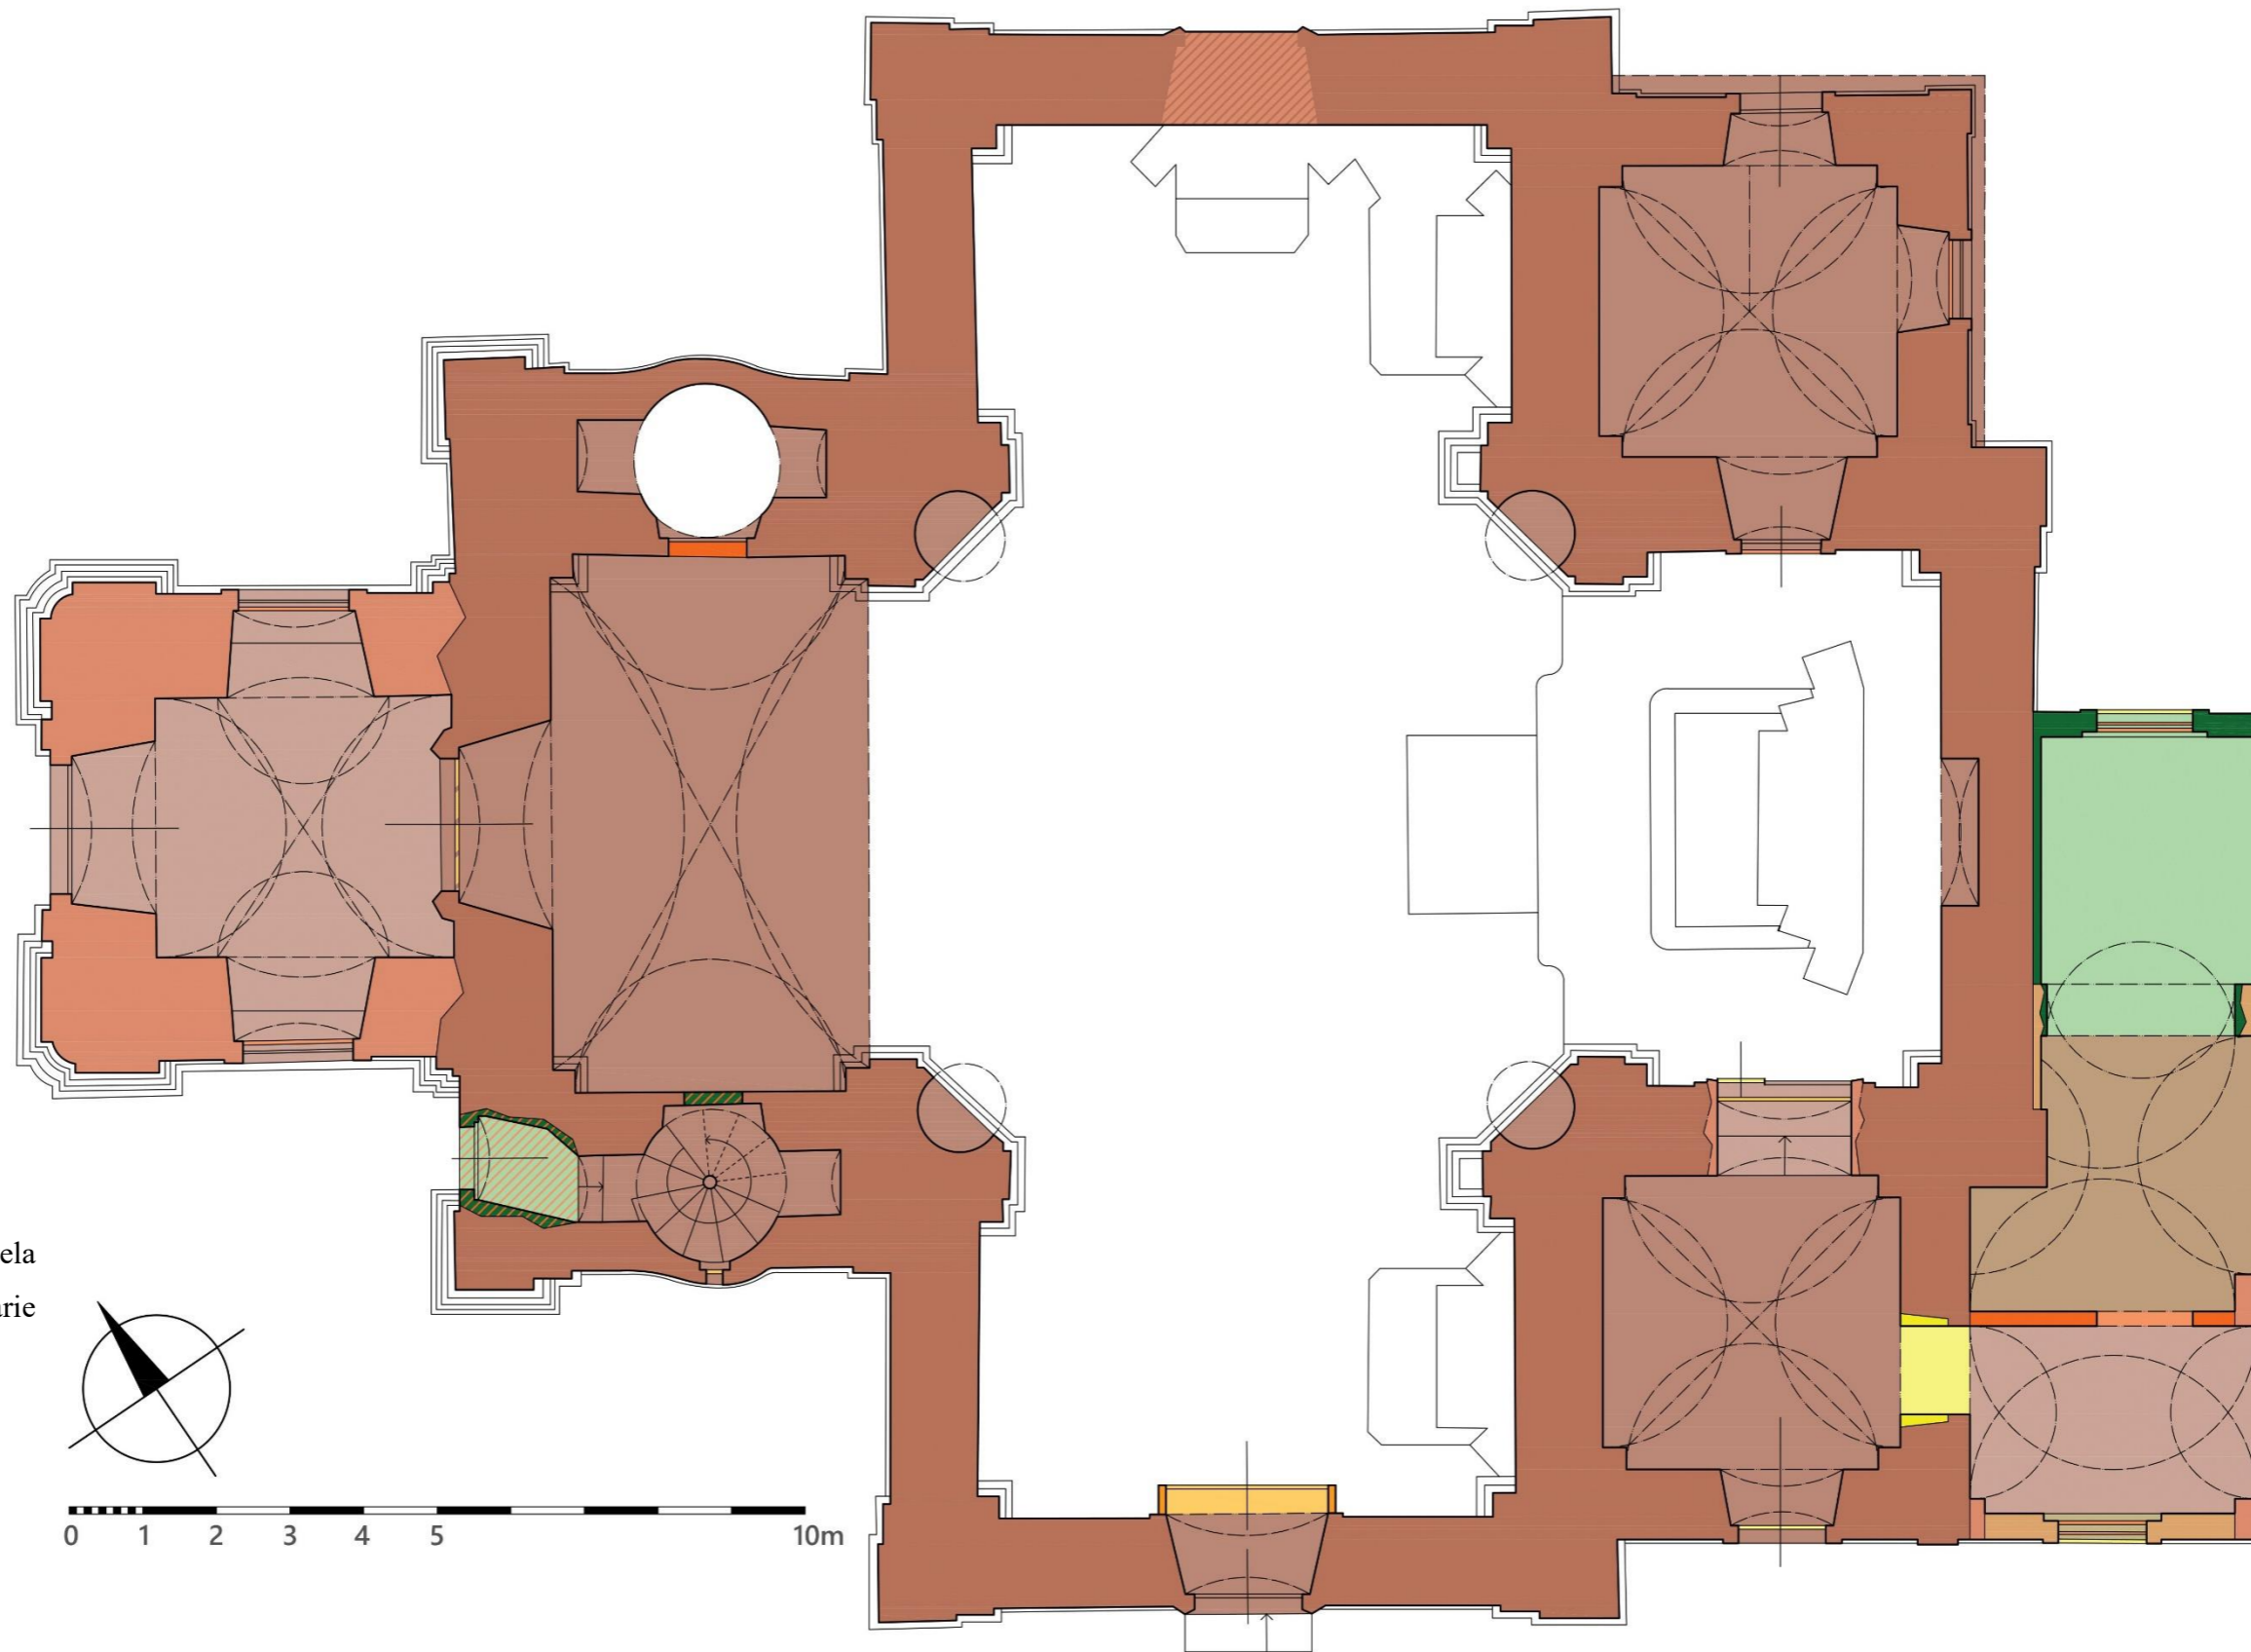
Grafické vyhodnocení
stavebního vývoje kostela
Nanebevzetí Panny Marie
na Loučeni

Půdorys přízemí

Na loučeňském kostele můžeme vyzorovat dvě prameny nedoložené barokní fáze stavby. V první byla vystavěna loď s presbytářem, sakristií a dolní oratoří. Ve druhé, která ji těsně následovala, byla přistavěna věž a křídlo spojující kostel se zámkem spolu s horní oratoří. Že je věž kostela mladší, lze usoudit z podoby portálu v jejím přízemí, jehož dimenze ve stísněném prostoru nedávají smysl a architektura je z části zakryta klenutím místnosti, věž vykazuje ve velké míře od kostela odlišné architektonické členění a detaily – ze západního průčelí přejímá pouze členění patek a hlavic pilastrů a profilaci říms. Dále různé kostelní inventáře uvádí, že věž byla ke kostelu přistavěna.²⁵⁹ Teorii dvou fází stavby ovšem z části vyvrací opis stavebních výdajů z Pamětní knihy loučeňského kostela pro rok 1713, zmiňující kostel a zvonici, ve kterém lze ovšem nalézt řadu nesrovnalostí. Kostel je zde uveden vyšší než zvonice, podivná je informace o „*veži nad zvonici,*“ stavěné tesaři a nakonec o „*malování dvou měděných bání... a barvení věže na zvonici.*“ Předpokládejme, že jedna z bání byla osazena na sanktusníku, druhá na zvonici. Proč tedy byla ještě barvena věž nad zvonici? Řešením otázky by bylo připuštění existence jakéhosi provizoria, zvonice stojící v těsné blízkosti současného

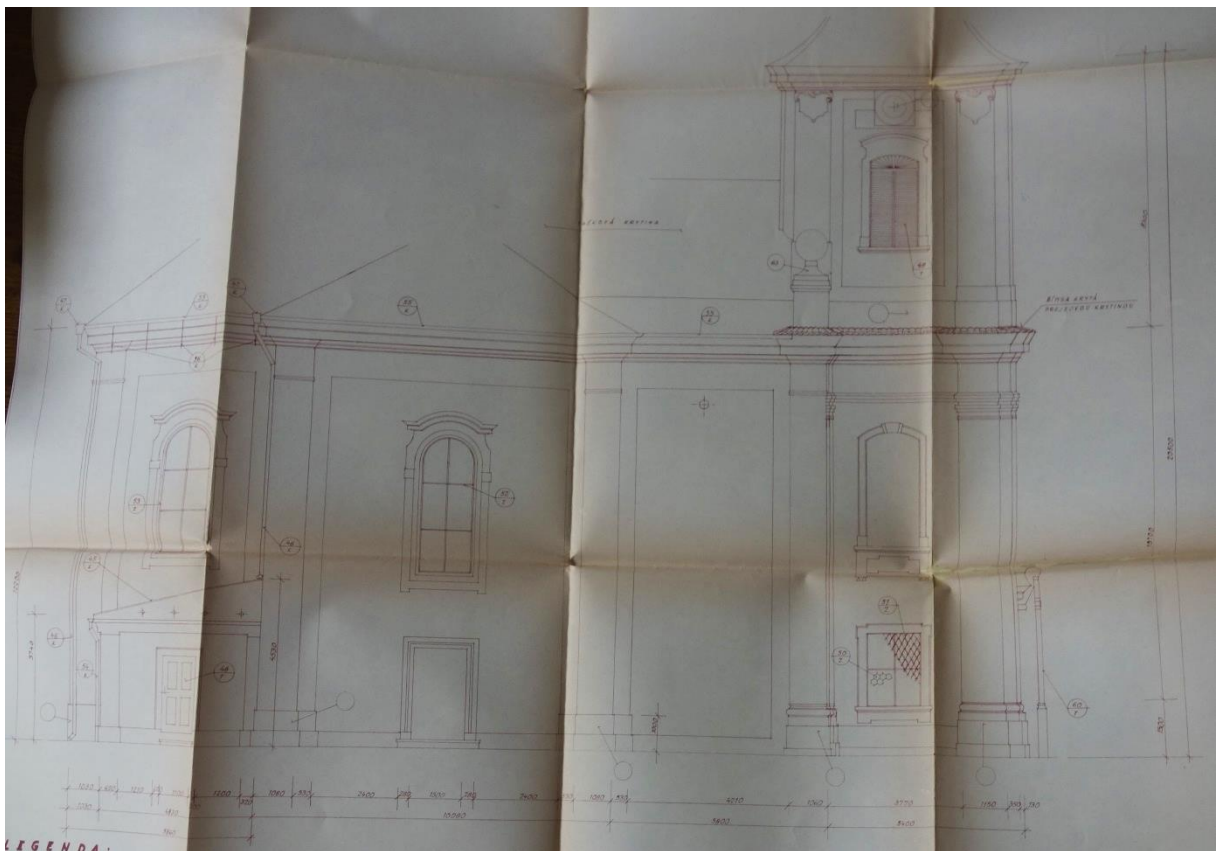
10. Zaměření severního průčelí kostela, 1984.

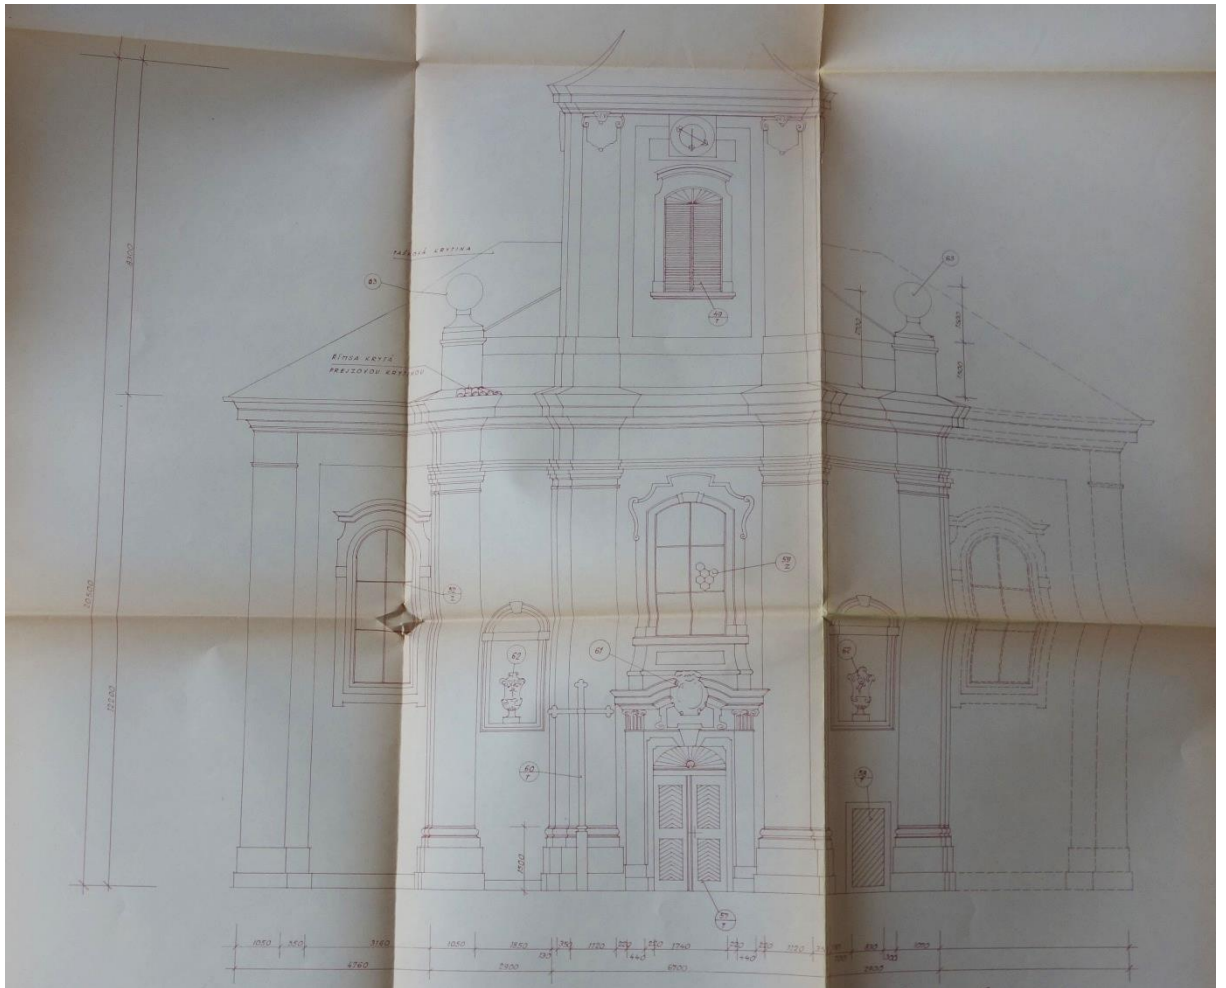
14. Zaměření západního průčelí kostela, 1984.

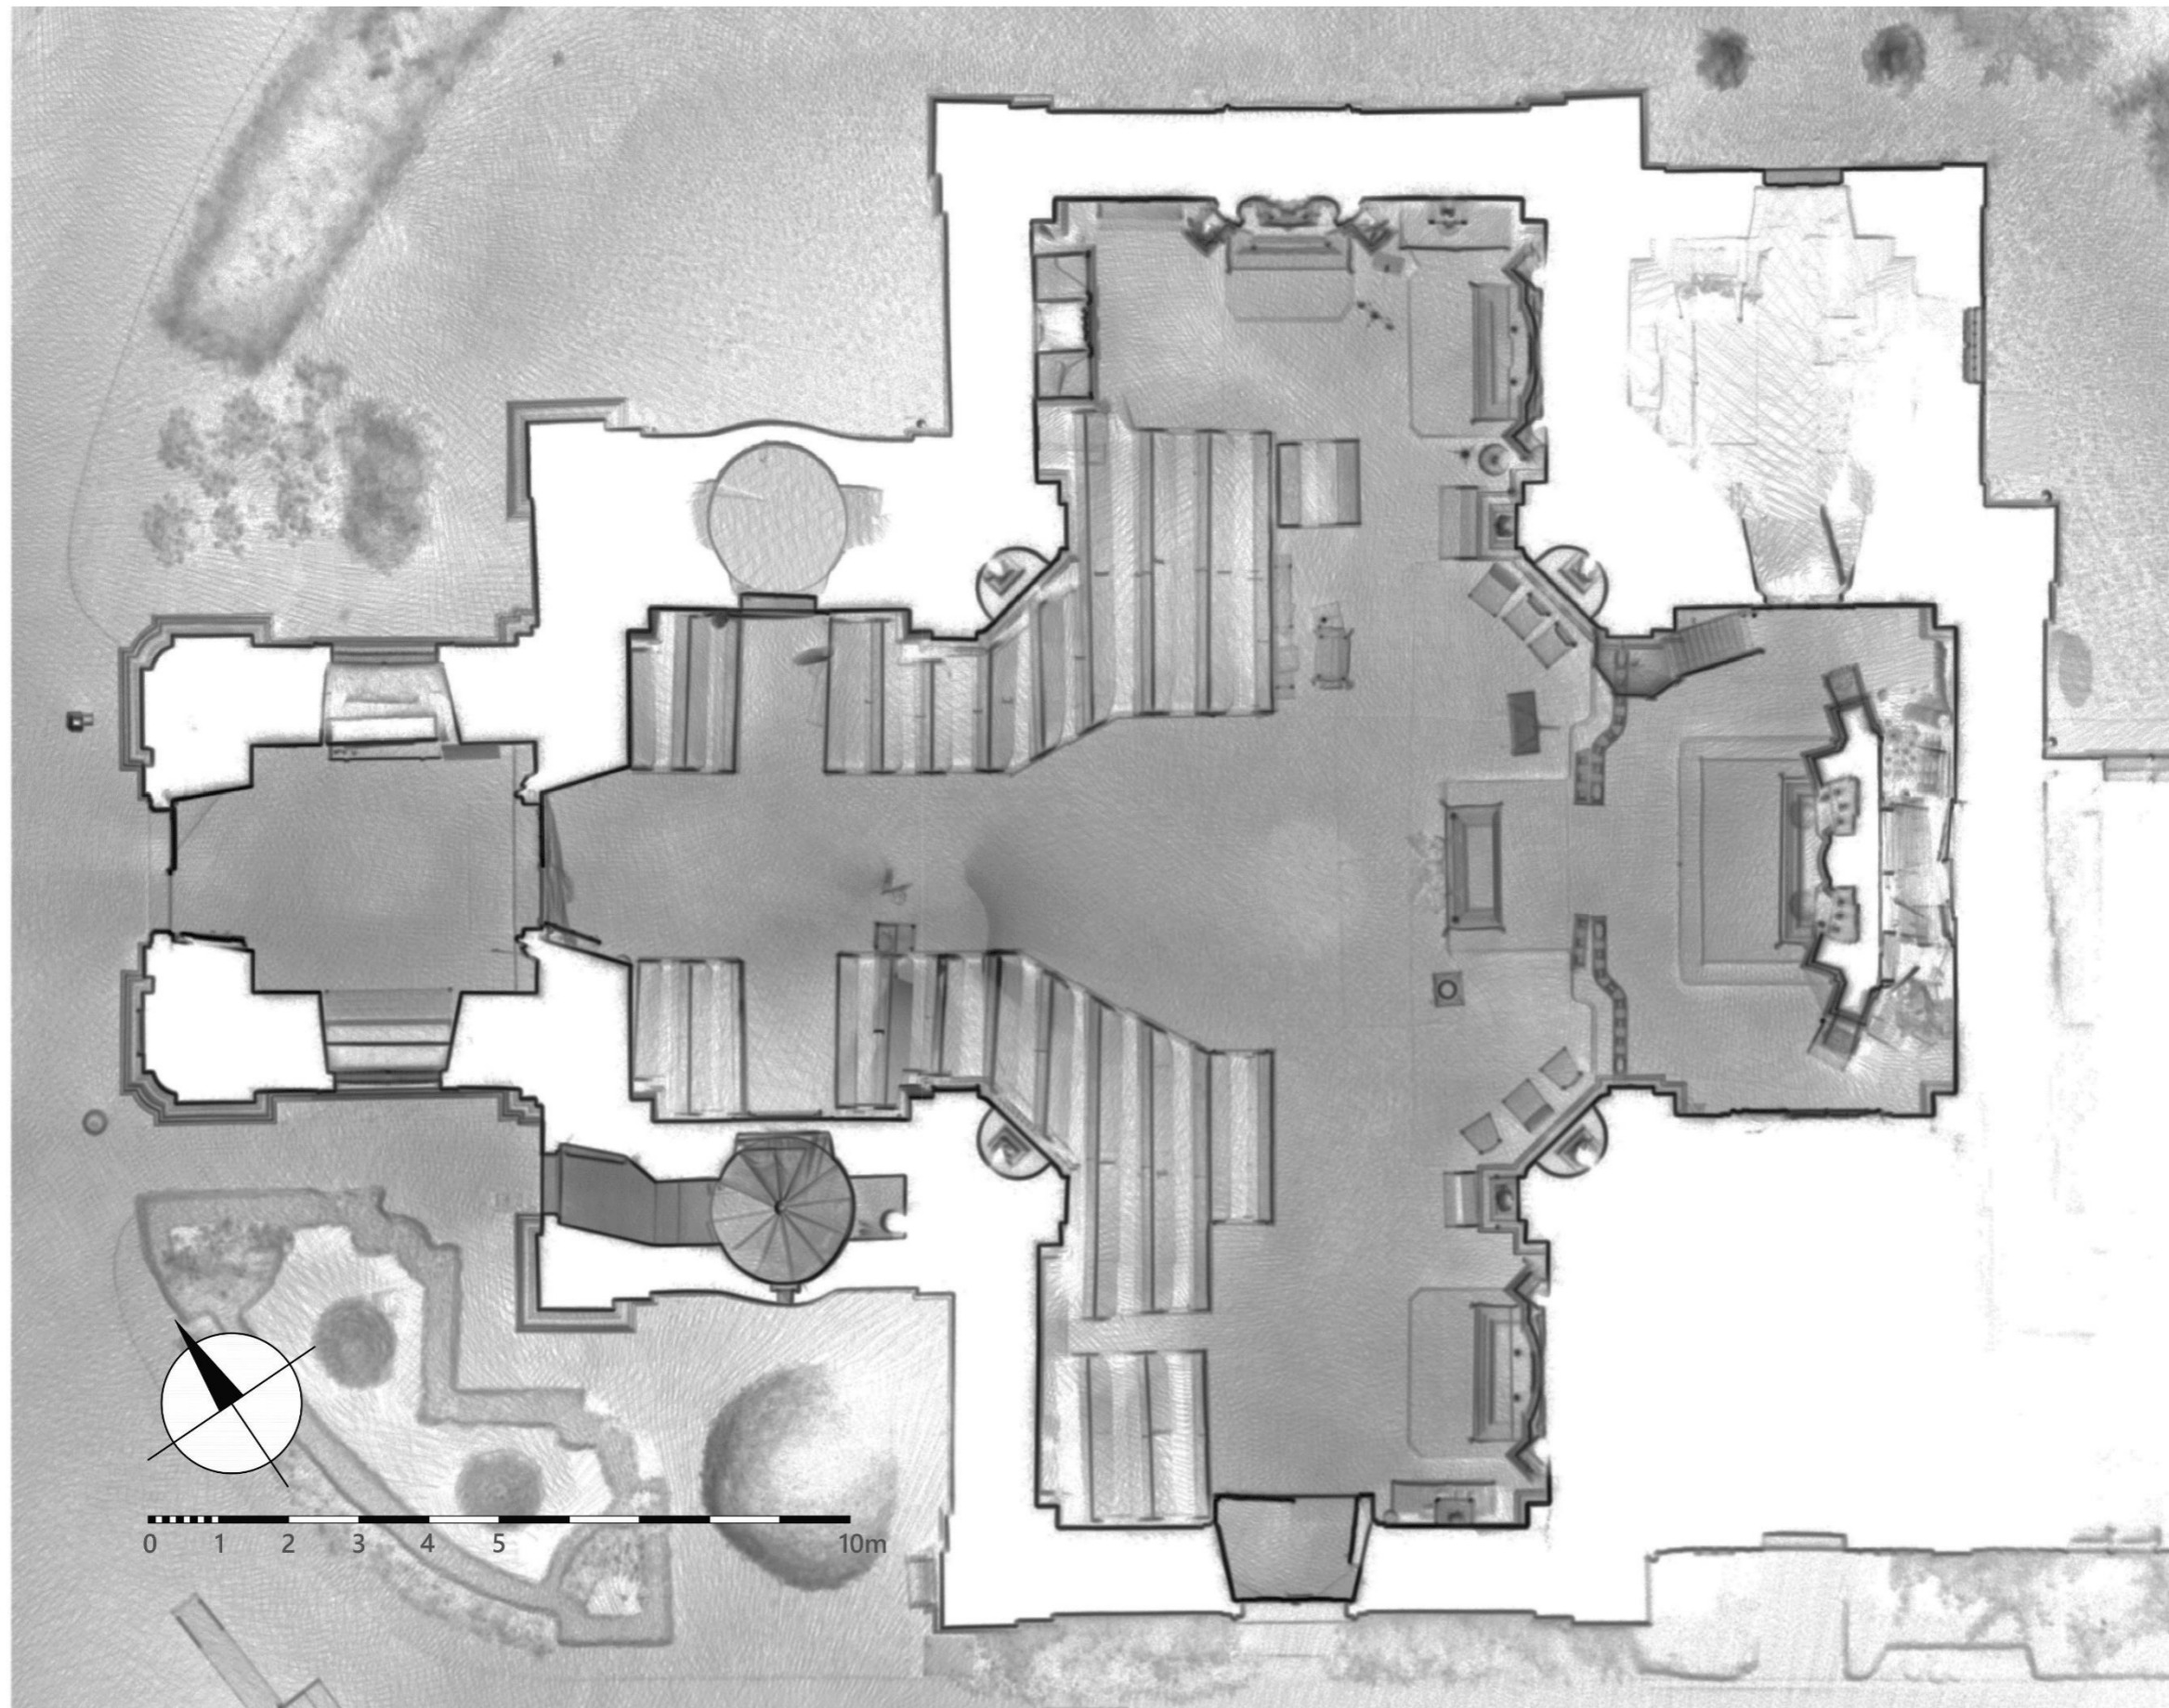
6. Půdorys přízemí, M 1:100. Výstup z mobilního skeneru ZEB-HORIZON (GeoSLAM)

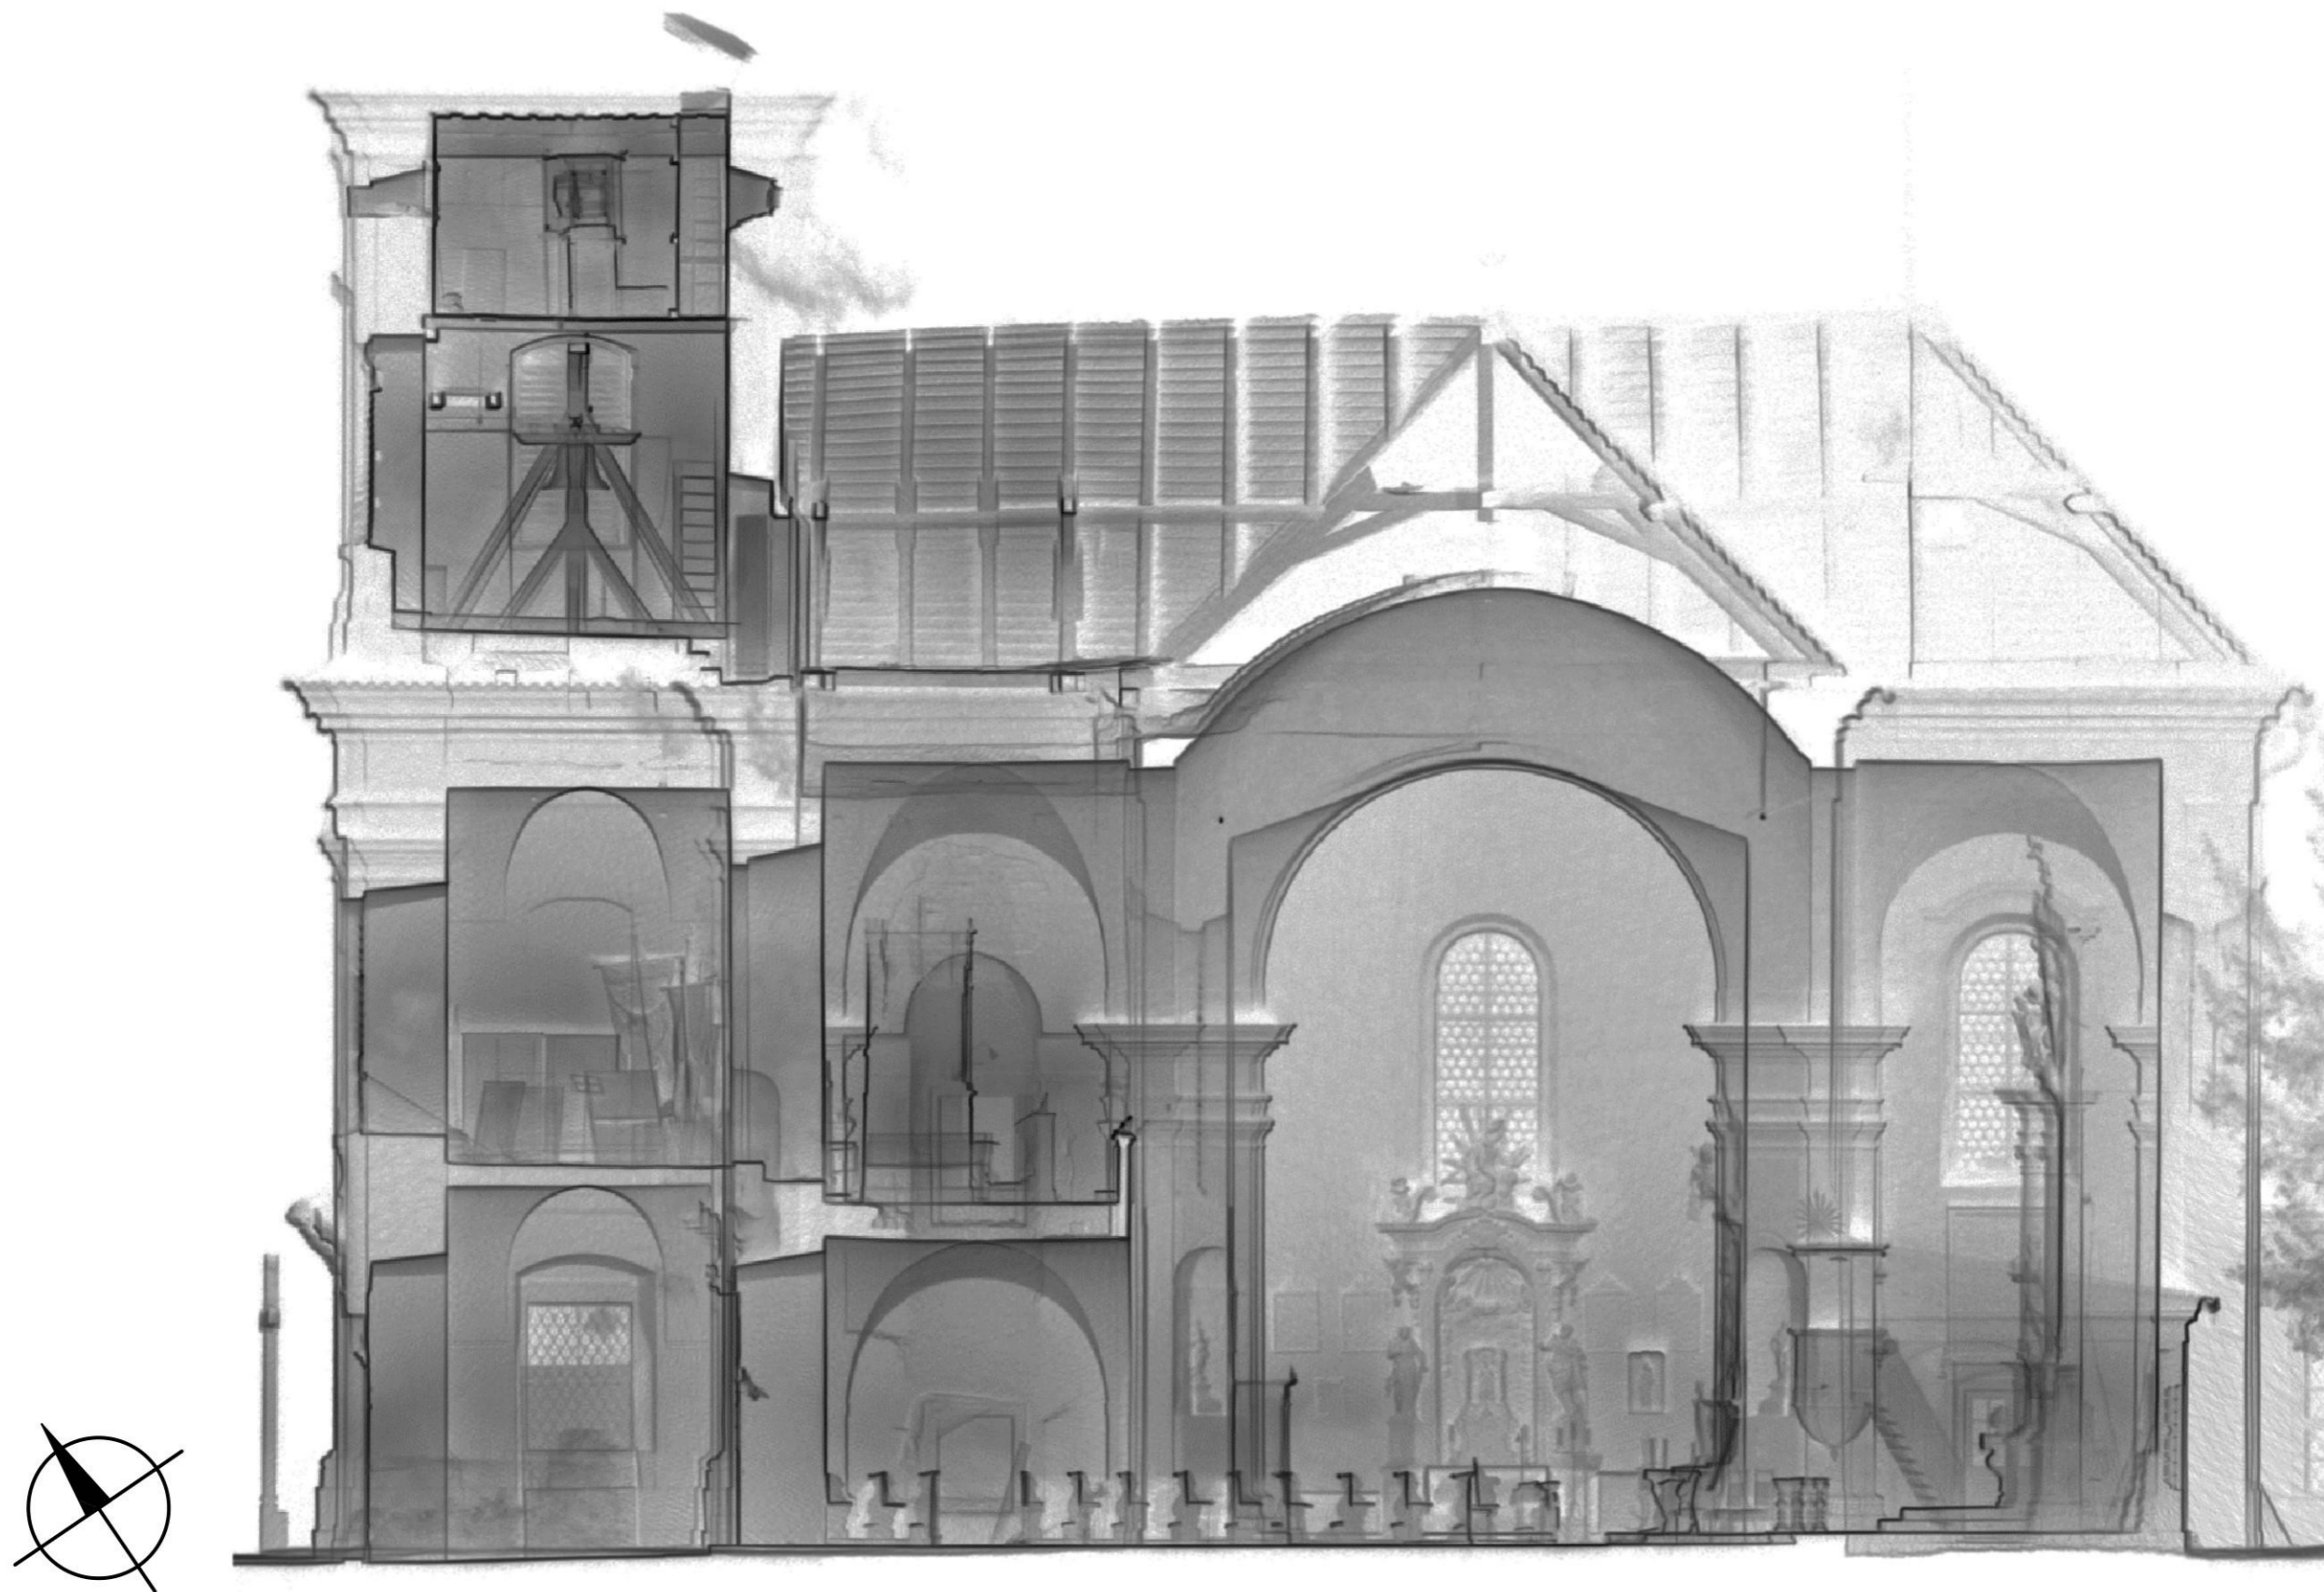
7. Podélný řez, pohled na sever, M 1:100. Výstup z mobilního skeneru ZEB-HORIZON (GeoSLAM)

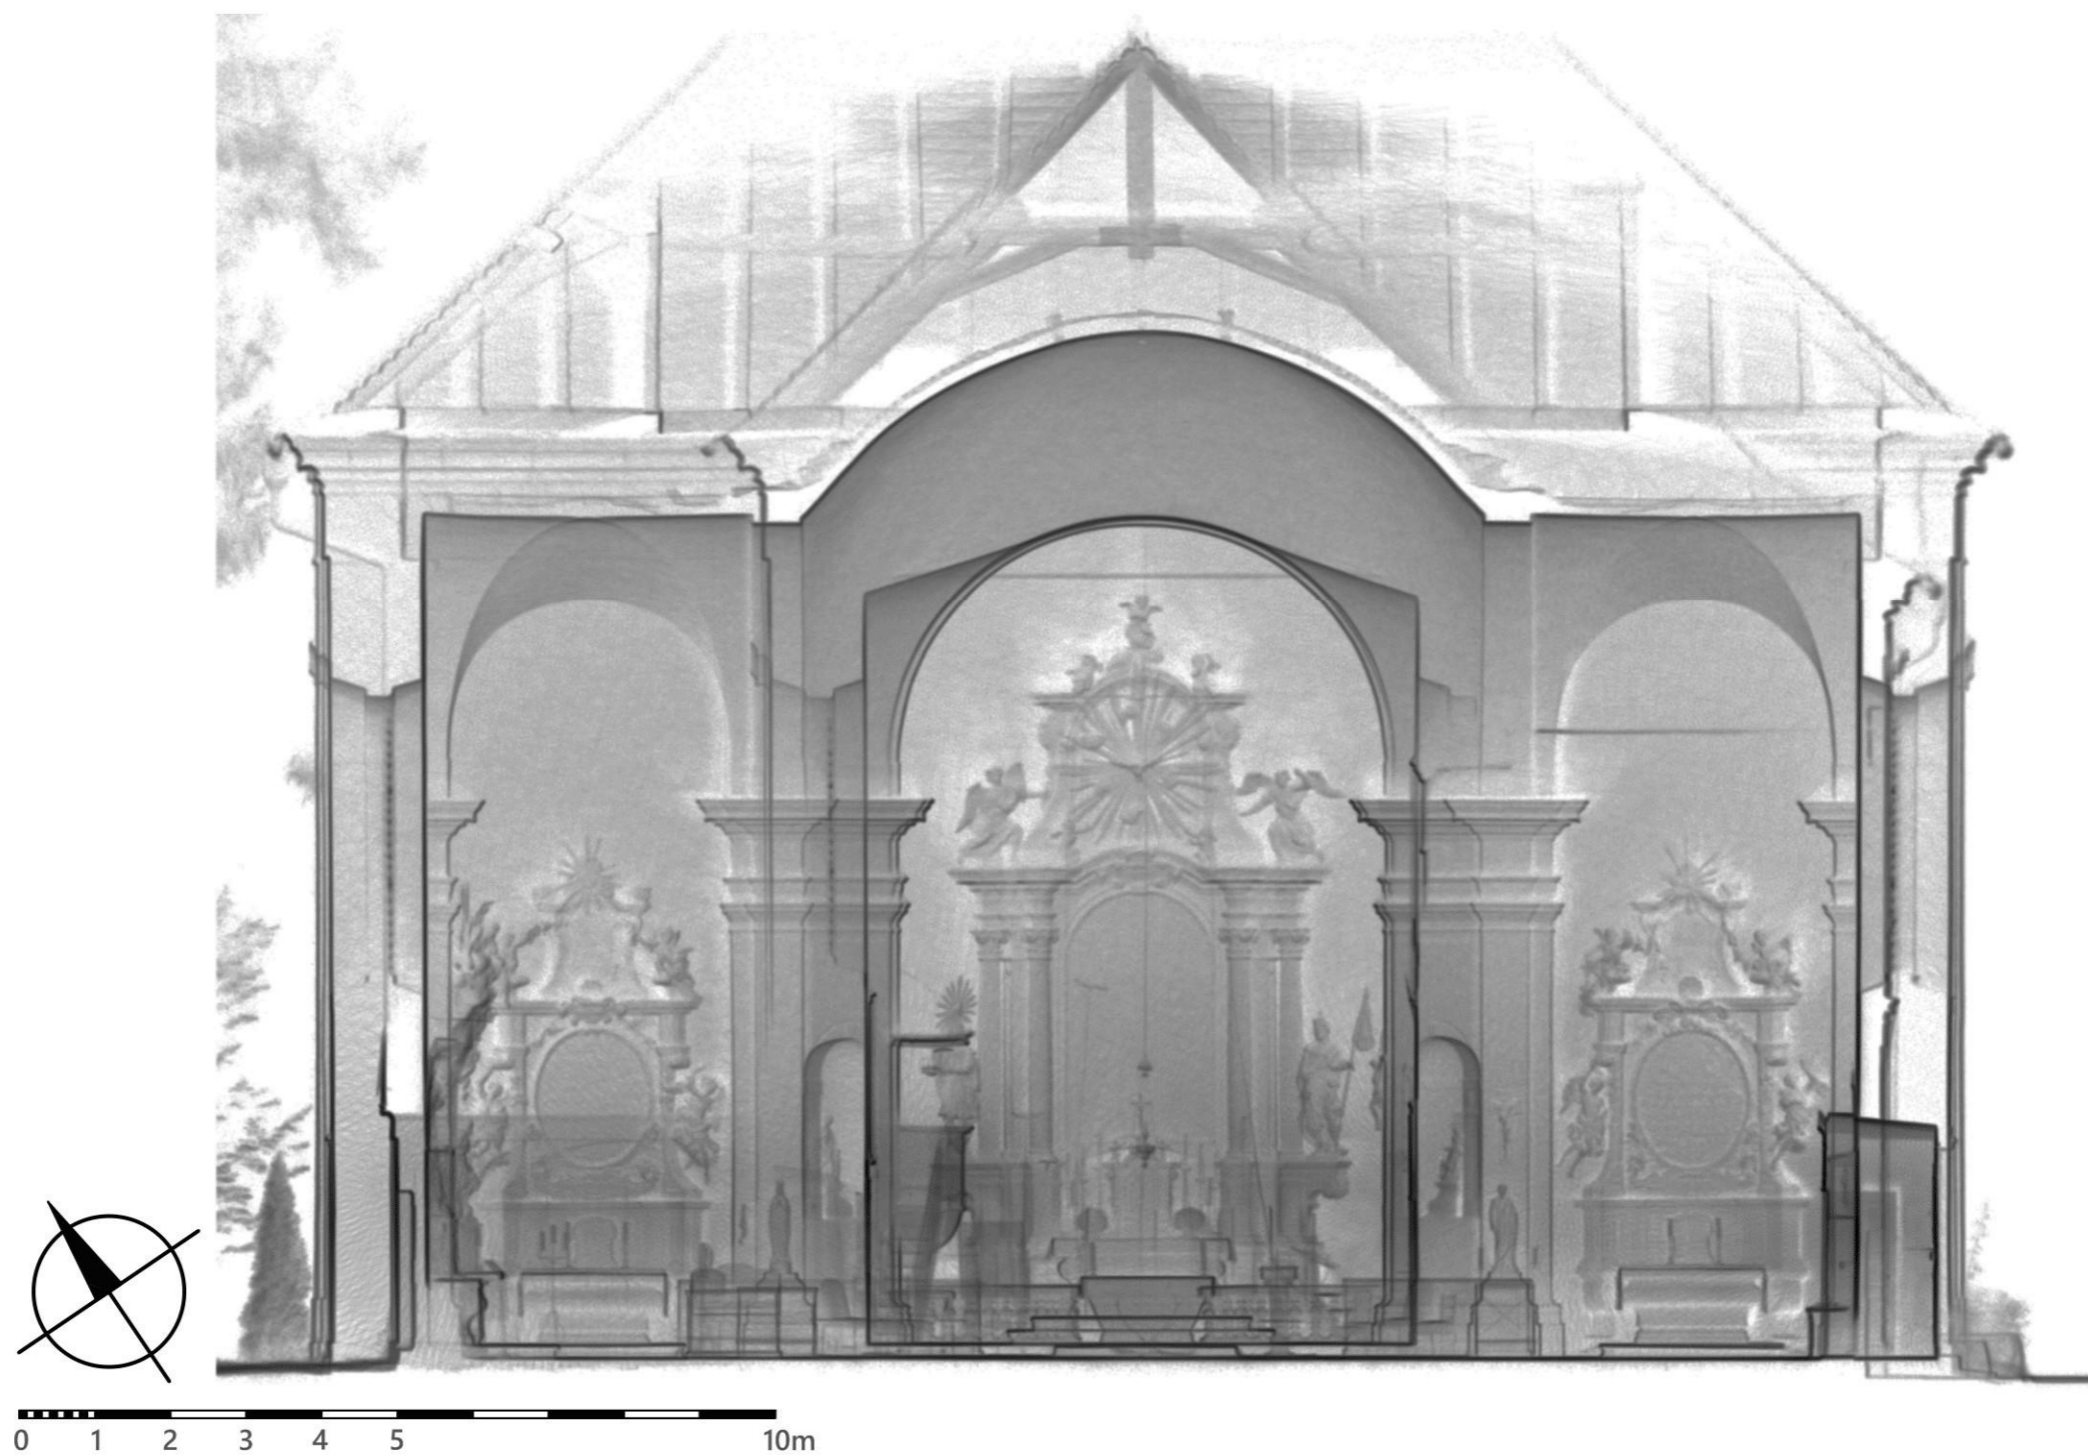
8. Příčný řez lodí, pohled na východ, M 1:100. Výstup z mobilního skeneru ZEB-HORIZON (GeoSLAM)

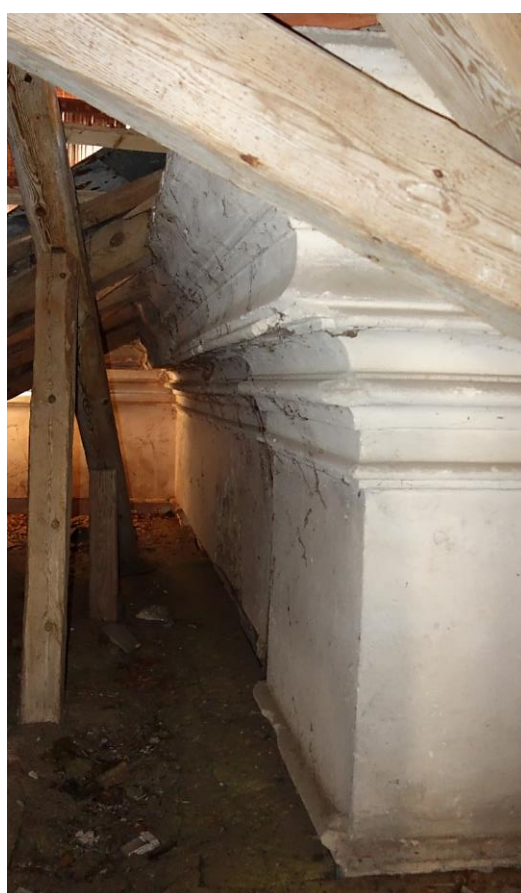
8. Korunní římsa presbytáře kostela v prostoru půdy severního křídla zámku

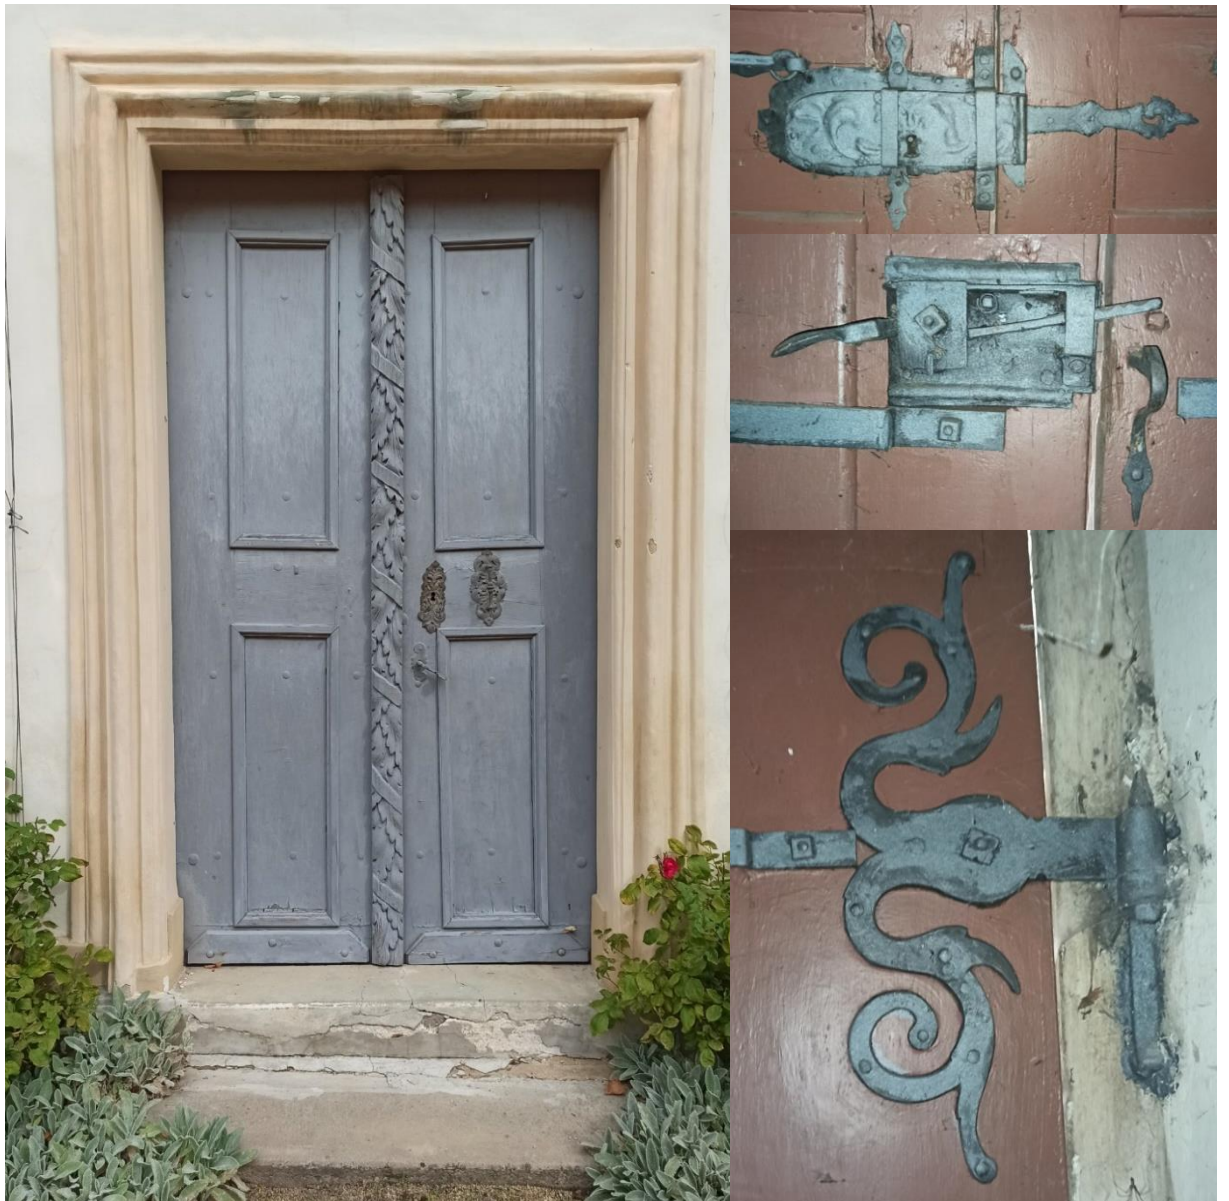
12. Vstupní portál do lodi s detaily kování

Dveře hlavního vstupu do kostela mají půlkruhový záklenek. Jsou dvoukřídlé, kombinované konstrukce, patrně již barokního stáří. Jejich exteriérová strana, je členěna do čtyř rámových polí s výplňovými kazetami, tvořenými klasovitě skládanými prkny s profilovanými okraji, interiérová strana je konstrukce svlakové. Celý otvor předěluje nade dveřmi dřevěná římsa, v části otvoru nad římsou vějířovitě skládaná výplň z profilovaných prken s mušlí uprostřed. Kování dveří je barokní, bohatě zdobené. Závěsy s dvoudílným perem, pásové, zámeček krabicový, bohatě zdobený, na vnější straně klika, štítky a terčové držadlo.

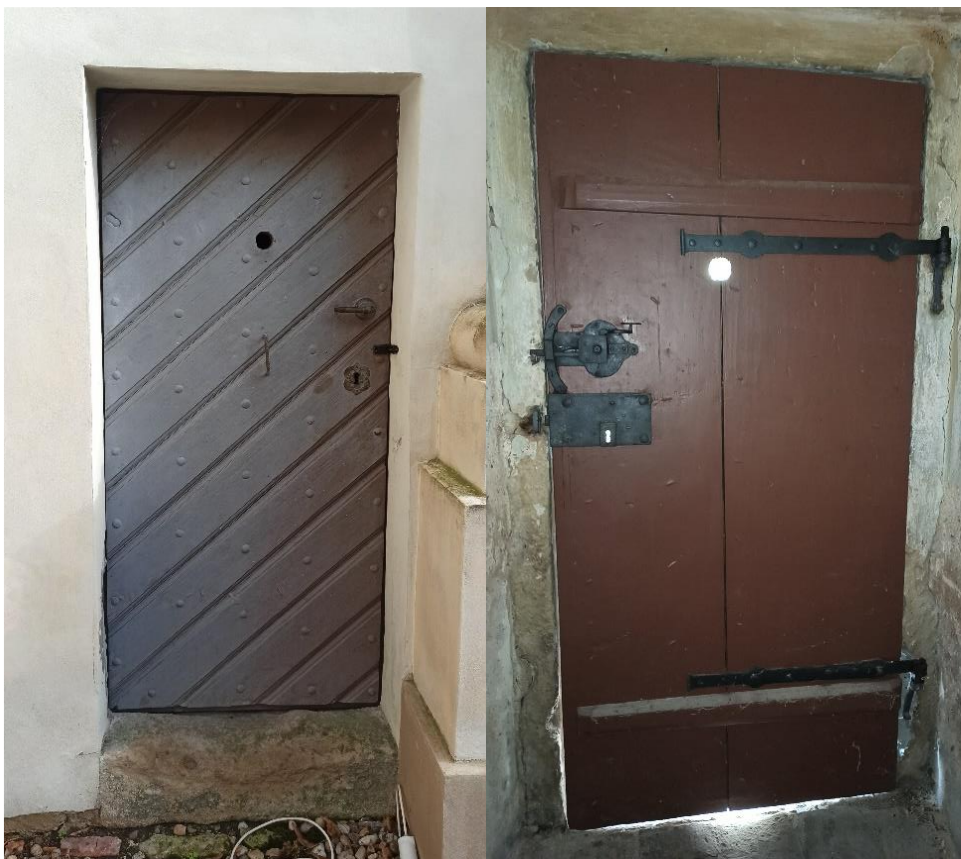
15. Vstup na vřetenové schodiště z exteriéru a interiéru

V kostele se nachází jedno vřetenové schodiště. Situováno je v síle jižní stěny kruchty. Umožňuje přístup na kruchtou a půdu kostela, odkud je možné vstoupit také na věž. Od tohoto schodiště pravidelně vybíhají niky se segmentovým záklenkem do síly zdiva, pravděpodobně pro úsporu stavebního materiálu a odlehčení celé konstrukce. Jedná se o levotočivé vřetenové schodiště, složené z masivních dřevěných stupňů, které na jedné straně tvoří vřeteno, na straně druhé jsou vetknuté do stěny. Přístup je možný pouze z exteriéru kostela chodbičkou v síle zdiva, vstup z interiéru, z prostoru pod kruchtou je zazděný. Ke schodišti je nutné vystoupat po dvou pískovcových stupních. V přístupové chodbičce je podlaha tvořena menšími topinkami, podlaha nik na schodišti dlážděna cihlami. Prostor schodiště je osvětlen malými jednokřídlými okénky.
