BAKALÁŘSKÁ PRÁCE

**Barokní kostely na panství Loučeň-Dobrovice a jejich
stavebněhistorický vývoj**

3. Stavebněhistorický průzkum zámeckého kostela Nanebevzetí Panny Marie na Loučeni

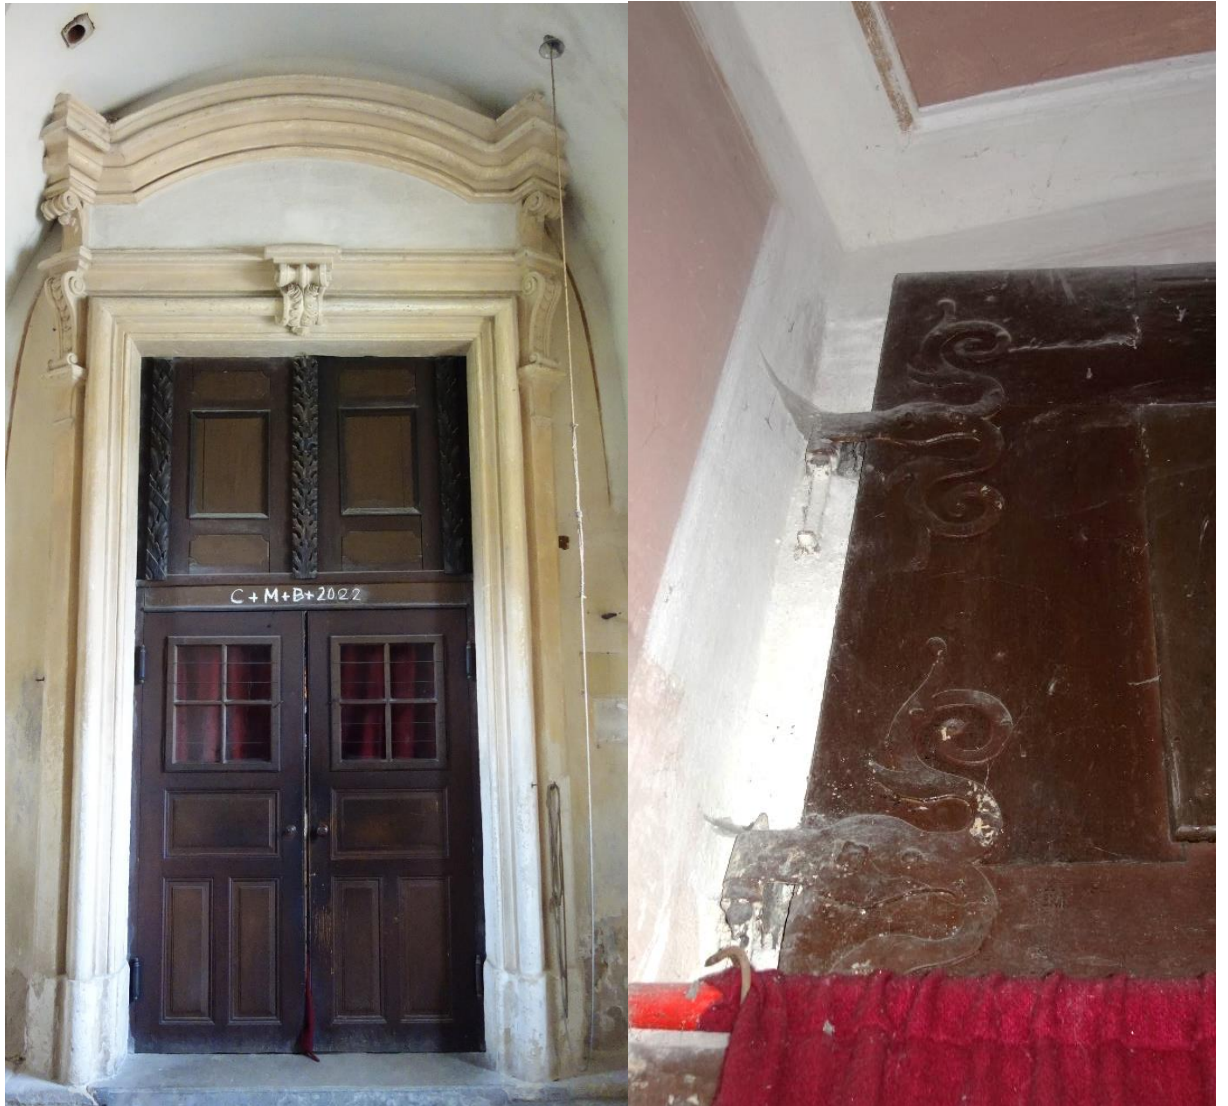
16. Portál v podvěží s detaily kování horního dílu

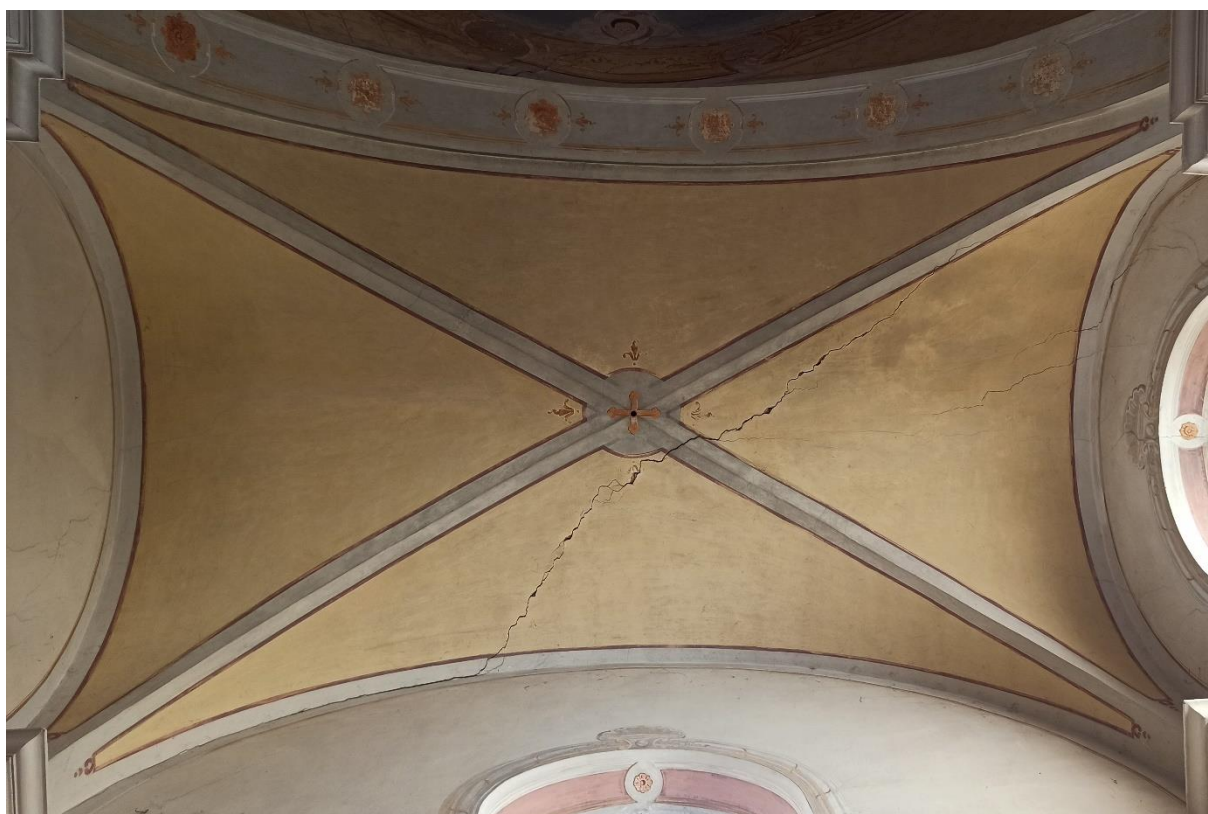
22. Klenba jižního ramene lodi

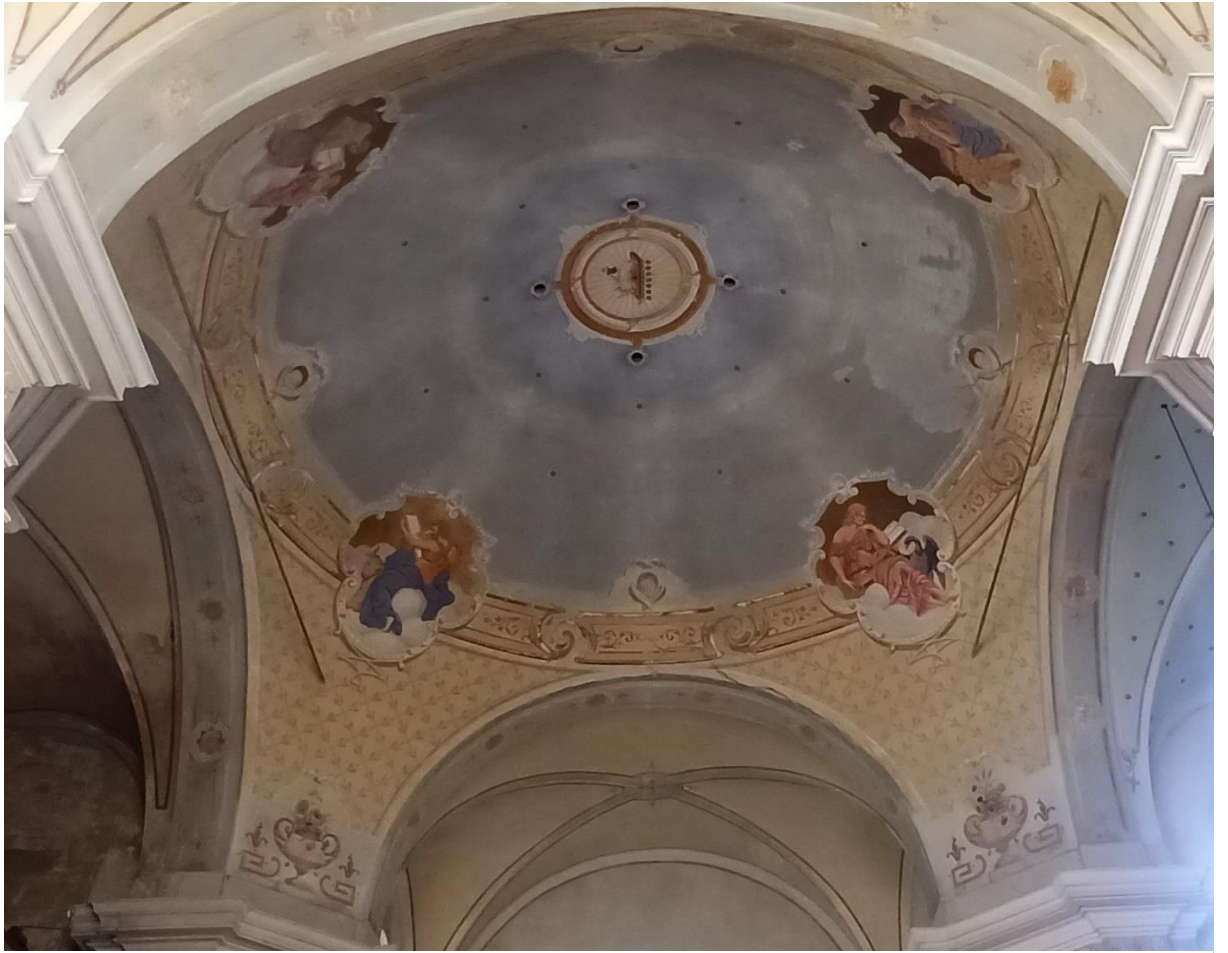
23. Klenba nad centrální částí lodi

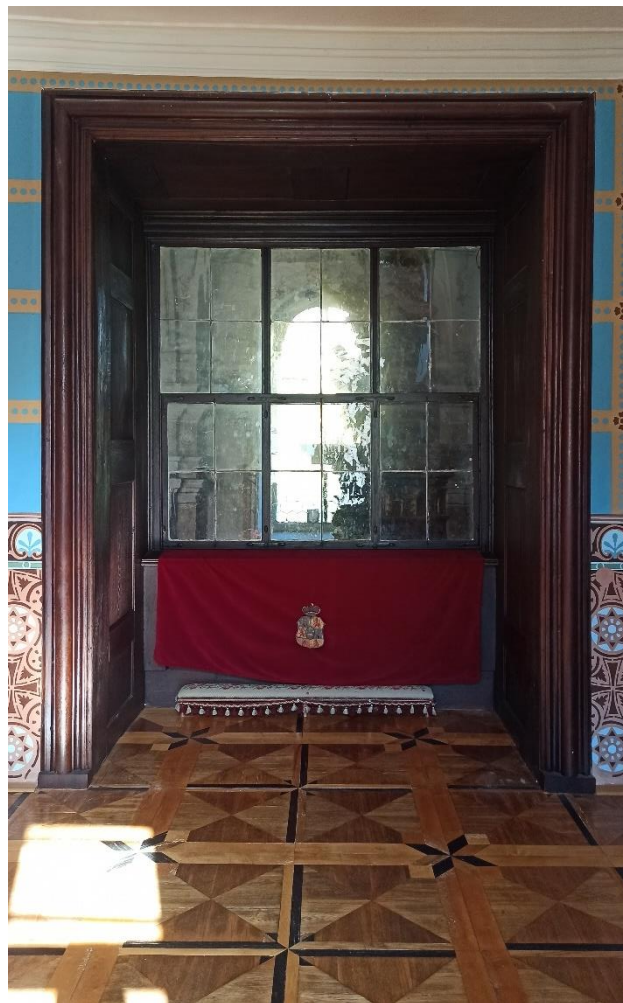
27. Okno horní oratoře z jejího interiéru

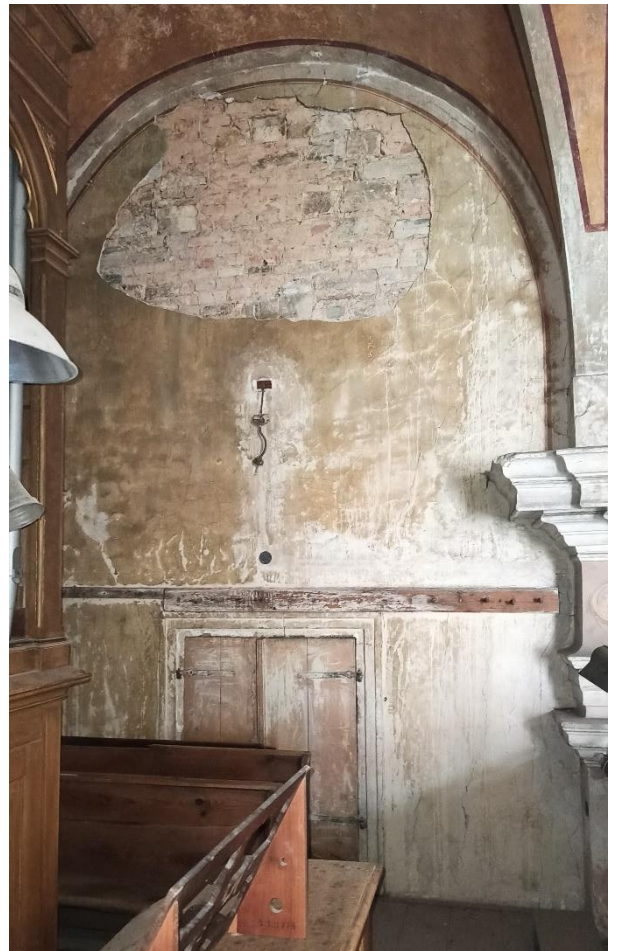
34. Celkový pohled na prostor krucht, zřetelná degradovaná omítka na severní stěně a dvířka do prostoru zaniklého vřetenového schodiště

Kruchta má obdélný půdorys, v rozích s pilastry, ze kterých vybíhá křížová klenba. Velkou část prostoru zabírají varhany. Na jihu se nachází vstup na vřetenové schodiště, rámovaný mírně odstupňovaným portálkem, na severu v totožném portálku nízká dvoukřídlá dvířka do tubusu zaniklého schodiště. Ve východní stěně je proražen vysoký obdélný otvor s půlkruhovým záklenkem, umožňující přístup do prvního patra věže. Na kruchtě se nachází zděné zábradlí. Jeho horní část tvoří profilovaný trám a k němu po celé délce připevněný dřevěný notový pult s elektrickými lampami. Podlaha je pobita dlouhými a širokými fošnami, na jižní straně ke vstupu od schodiště sestupují dva stupně.

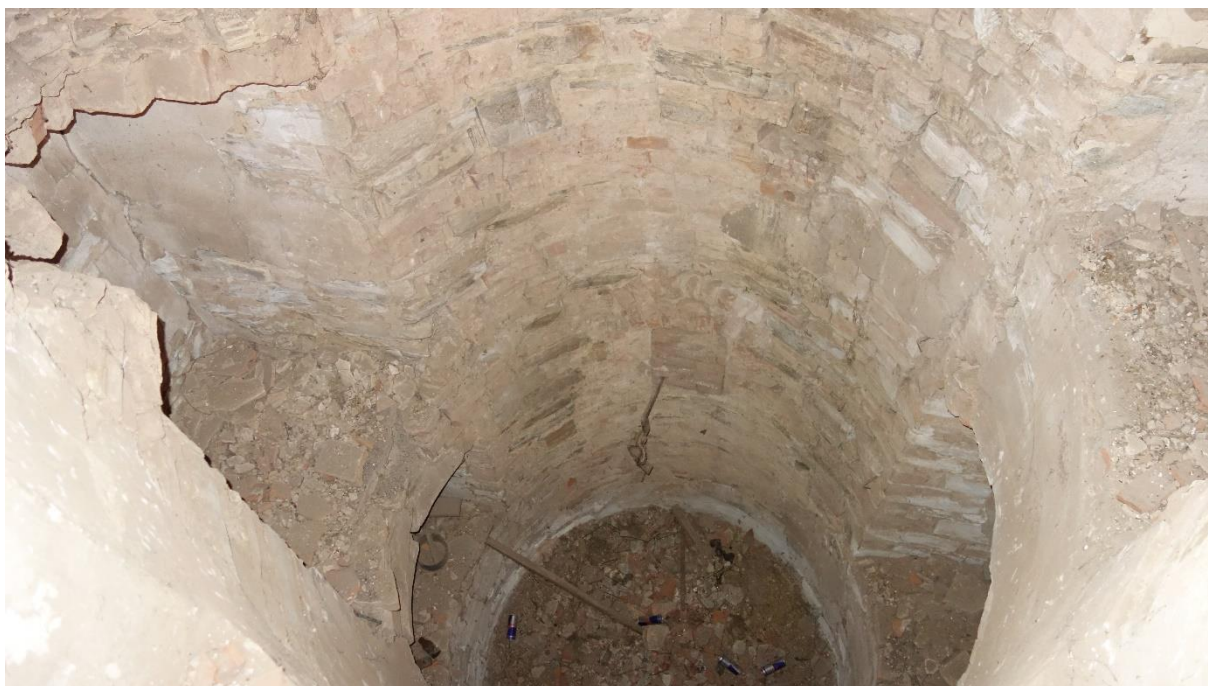
37. Prostor zaniklého vřetenového schodiště – pohled do přízemí, uprostřed zřejmé zazděné okénko

V síle severní stěny kruchty se nachází prázdný tubus vřetenového schodiště, spojujícího přízemí kostela s kruchtou. Přístup k tomuto tubusu byl z prostoru pod kruchtou, který je dnes částečně zazděný, dále na varhanní kruchtě nízkými dvířky. Prostor je shora zakončen částečně zřícenou kopulovou klenbou. V tubusu je možné sledovat výklenky, podobné jako v případě existujícího schodiště. V úrovni kruchty se nachází segmentově zaklenutý výklenek s dveřmi vedoucími na kruchtou.

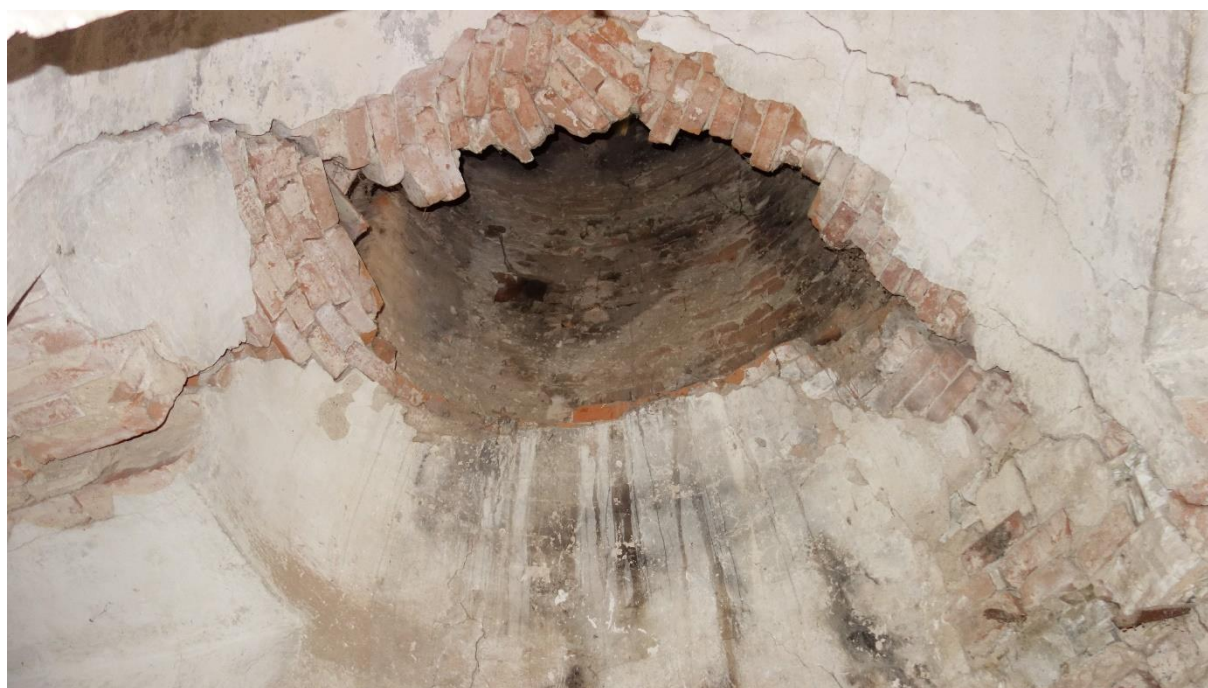
38. Prostor zaniklého vřetenového schodiště – pohled na destrukci klenby

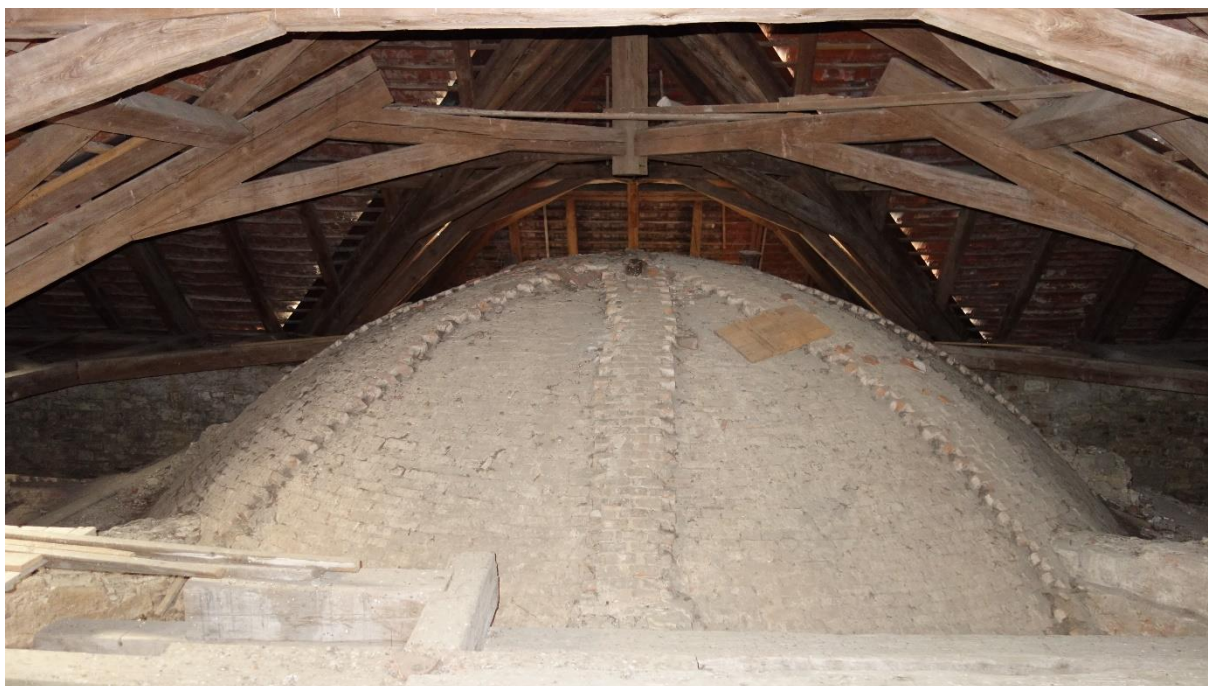
43. Pohled do krovu kostela od západu

Krov nad lodí kostela tvoří jeden objemný prostor. Jediným narušením je klenba v centrální části kostela, vystupující nad úroveň obvodového zdiva. Krov je přístupný již zmíněným vřetenovým schodištěm, které se do jeho prostoru přímo otevírá ještě pod korunou zdiva. Odtud vede jednoramenné schodiště ke dveřím do zvonového patra věže. Část tohoto

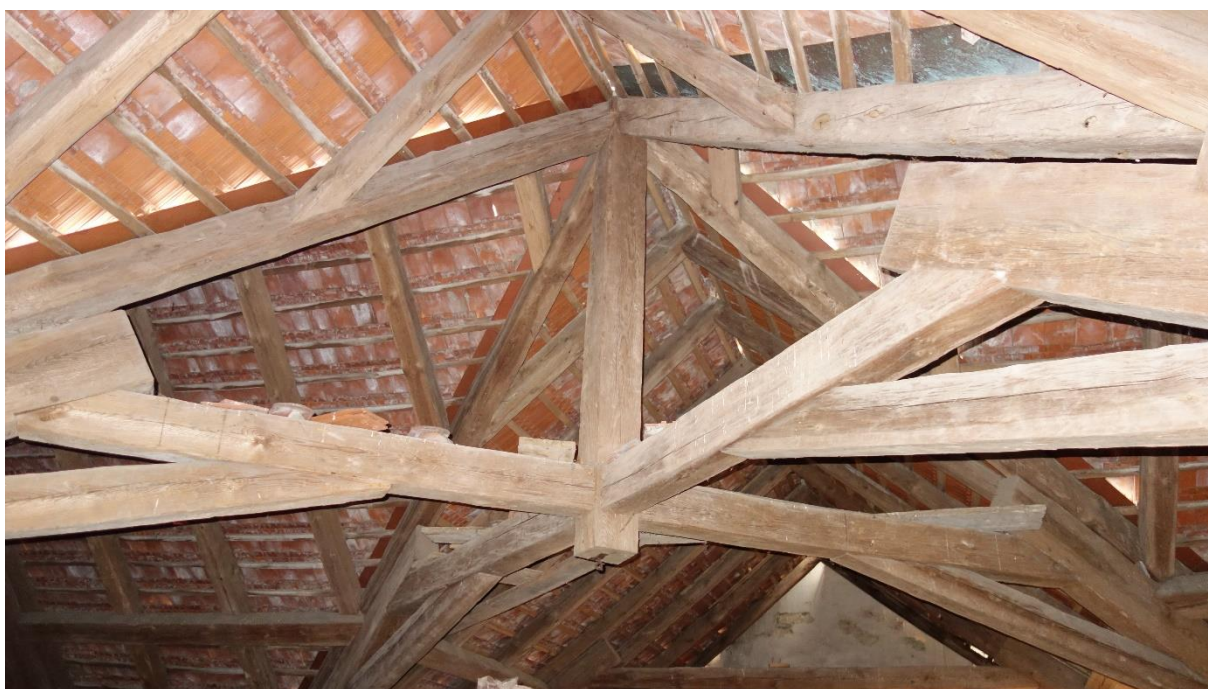
44. Krov nad střední částí lodi od východu

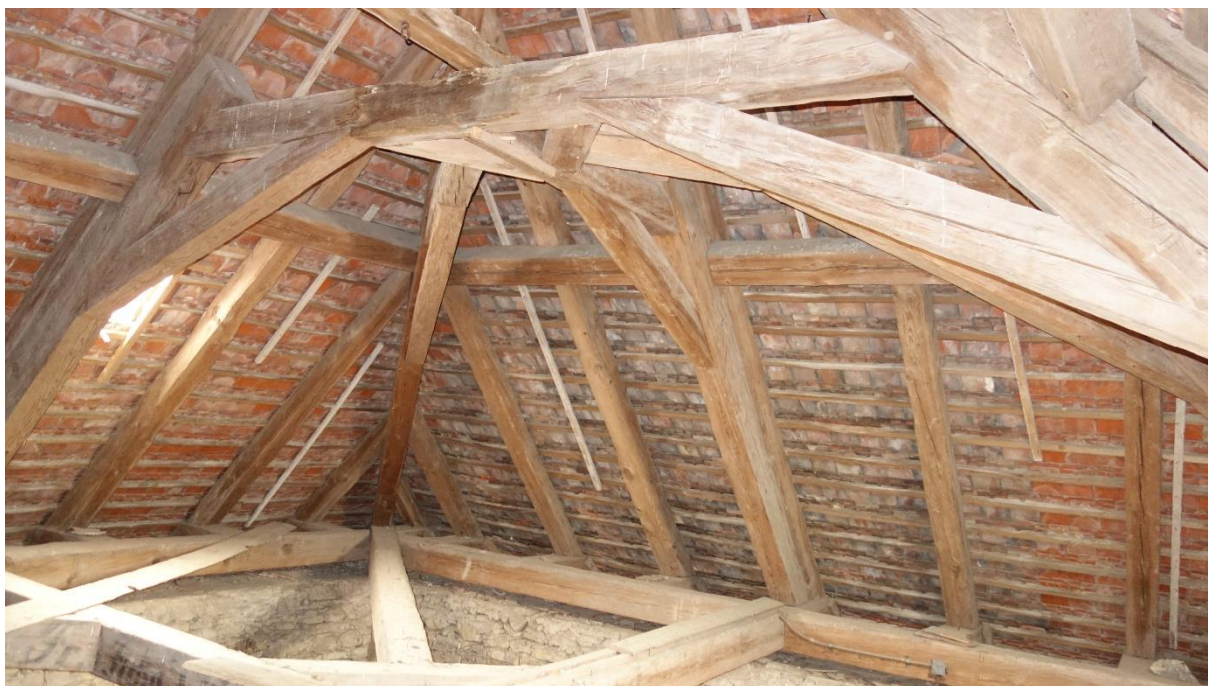
45. Pohled do krovu nad presbytářem

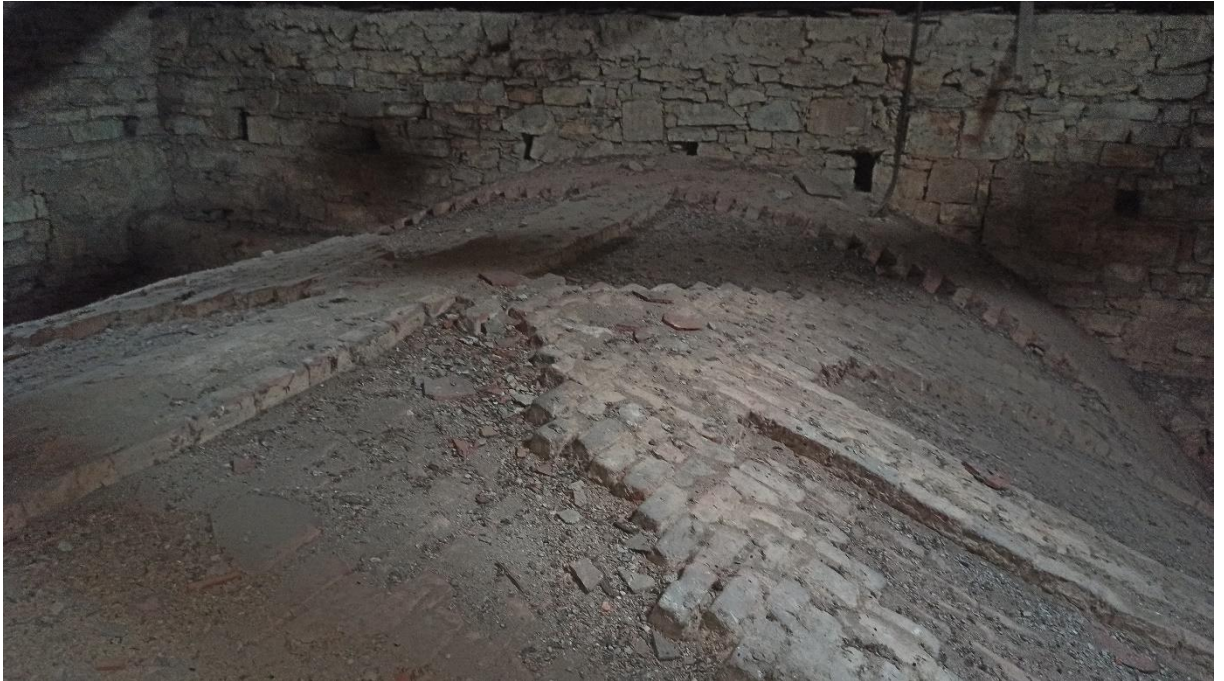
48. Klenba presbytáře a obvodové zdivo s kapsami na půdě kostela

schodiště je vedena po zdivu kostela, stupně jsou tvořené prkny, zbytek schodiště tvoří dřevěné bočnice se stupni. V prostoru krovu se ve zdivu těsně pod jeho korunou nalézají od sebe pravidelně vzdálené otvory, skrze které je viditelný trámový věnec ztužující celou stavbu. Dveře oddělující prostor krovu od zvonového patra věže jsou dvoukřídlé, rámové konstrukce, se čtyřmi jednoduchými výplněmi, z nichž jedna zcela chybí.

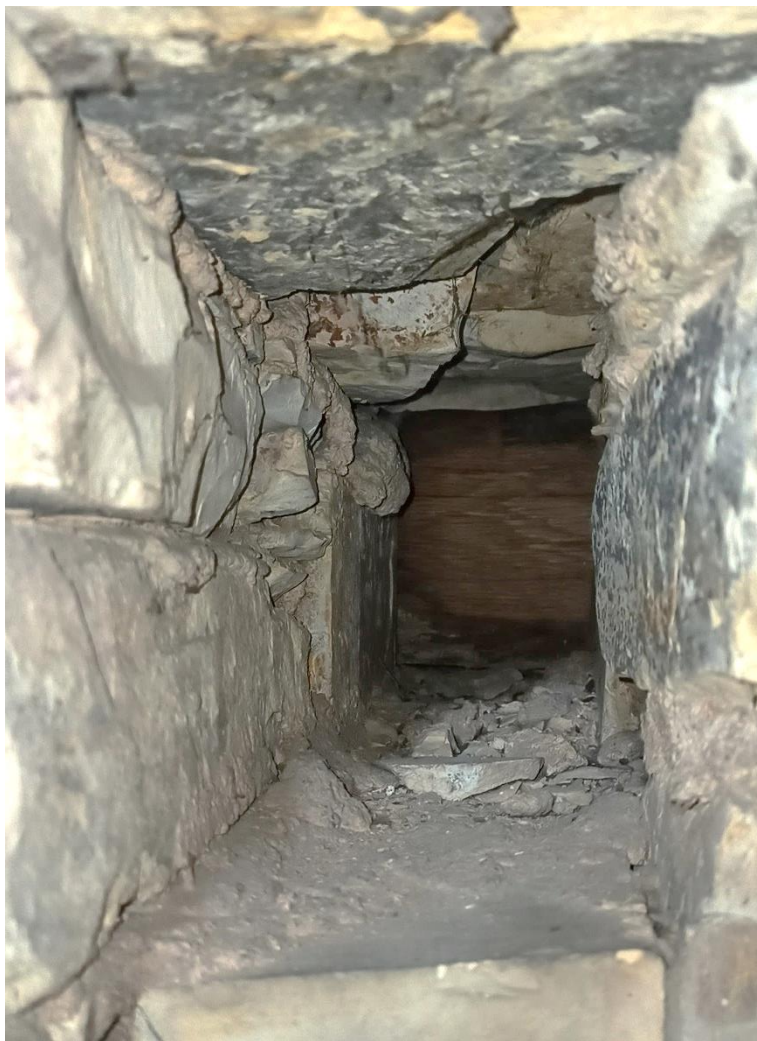
49. Detail jedné z kaps v obvodovém zdivu kostela – zřetelný trámový věnec

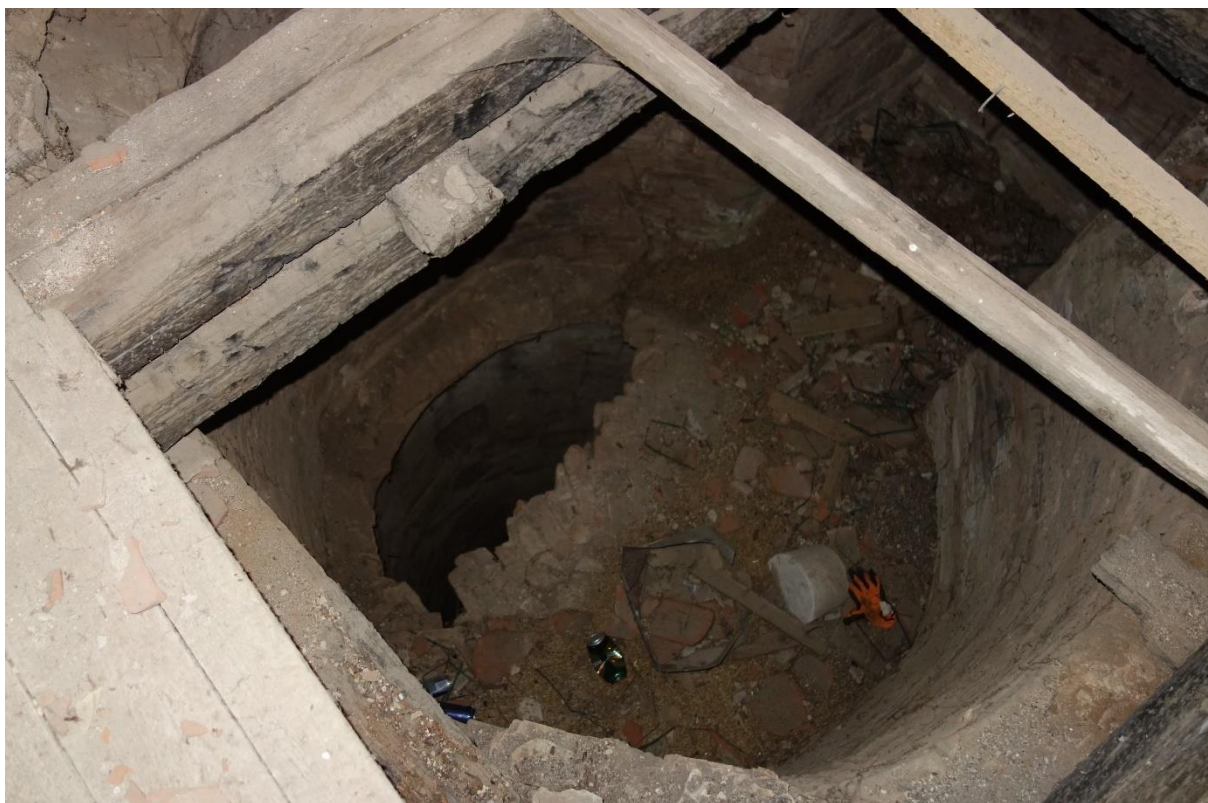
50. Pohled shora na destruovanou klenbu prostoru zaniklého vřetenového schodiště

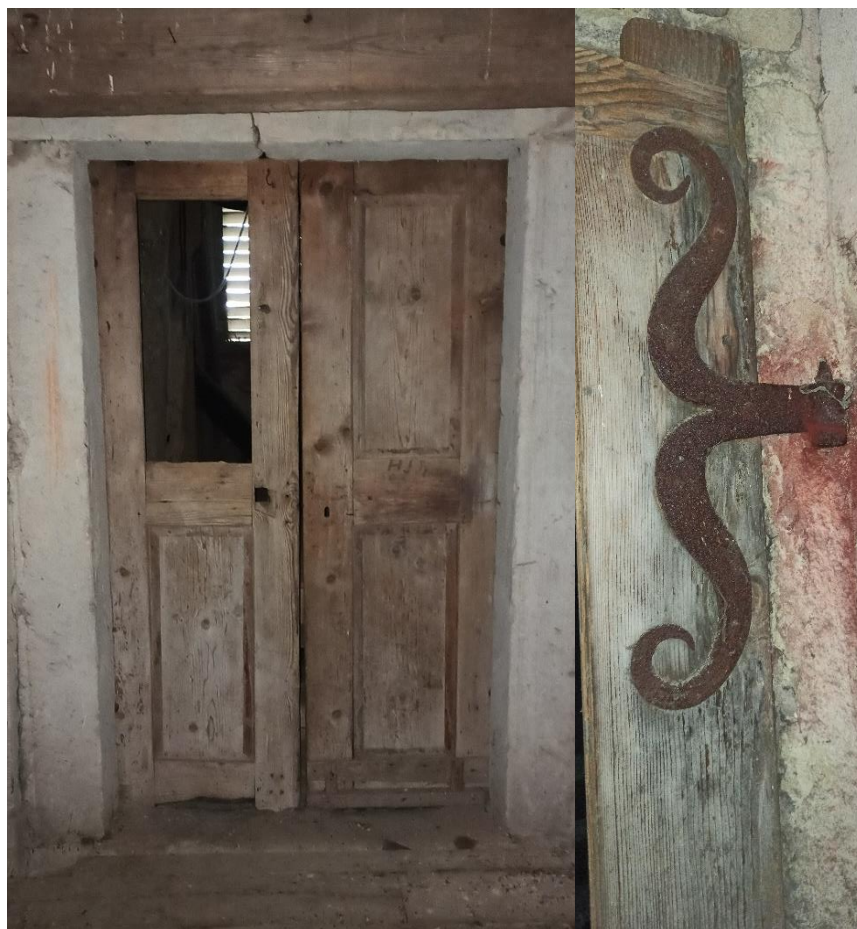
51. Vstup do zvonového patra věže s detailem kování

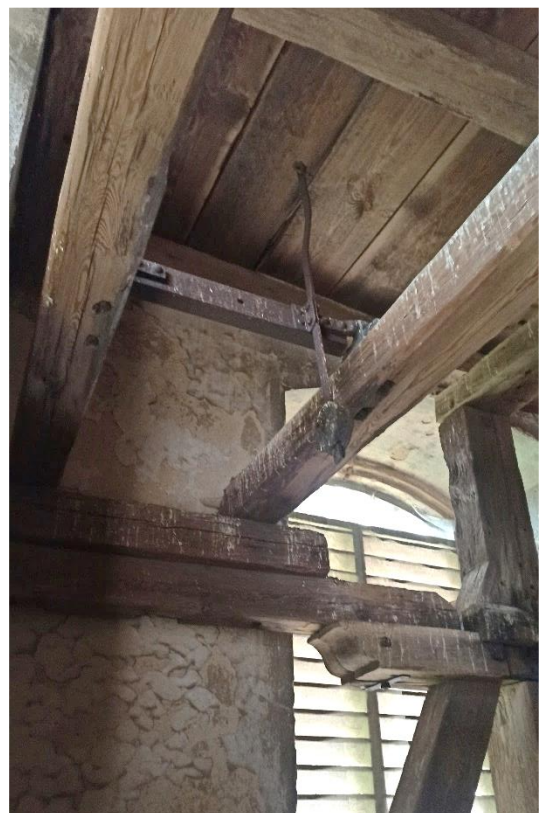
55. Severozápadní roh zvonového patra věže s prostorem pro umístění 4. zvonu

Zvonová stolice je vzpěradlové konstrukce, tvořená třemi sloupky, každý podepřený dvěma páry šikmých vzpěr sevřených kleštinami. V horní části jsou sloupky spojeny vodorovným trámem a zpevněny pásky. V dolní části se nachází šikmé vzpěry, svázané s konstrukcí pod podlahou. Dolní část konstrukce zvonové stolice je z části zakryta prkennou podlahou. V současné době se zde nachází dva zvony (Ježíš a Petr) připevněné k pohyblivým traverzám, menší v její jižní části, větší uprostřed. Umístít je zde však možné celkem čtyři zvony. Prázdné místo pro třetí zvon se nachází v severní části zvonové stolice, místo pro čtvrtý, menší, je vytvořeno dvěma trámy spojenými se zvonovou stolicí v severozápadním koutu místnosti.

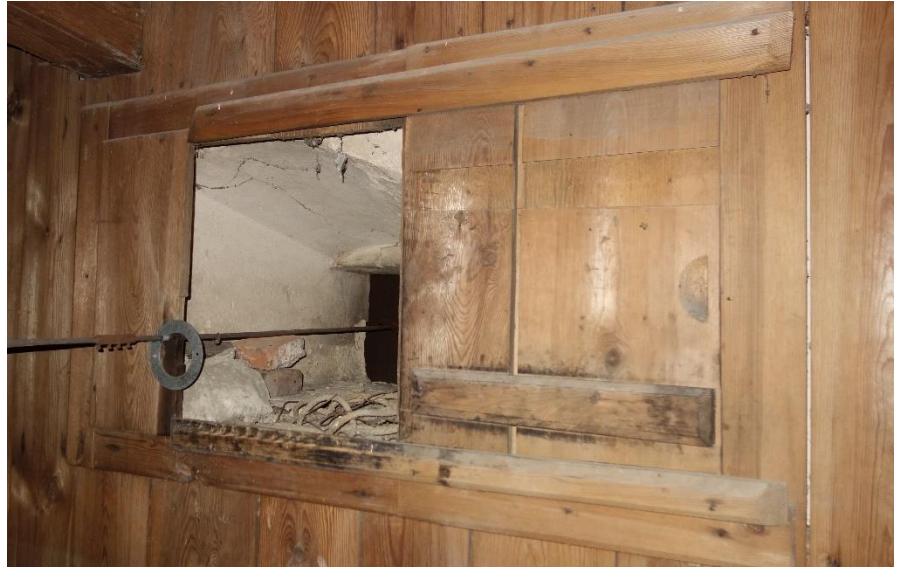
57. Detail obložení prostoru s hodinovým strojem - posuvné okenice

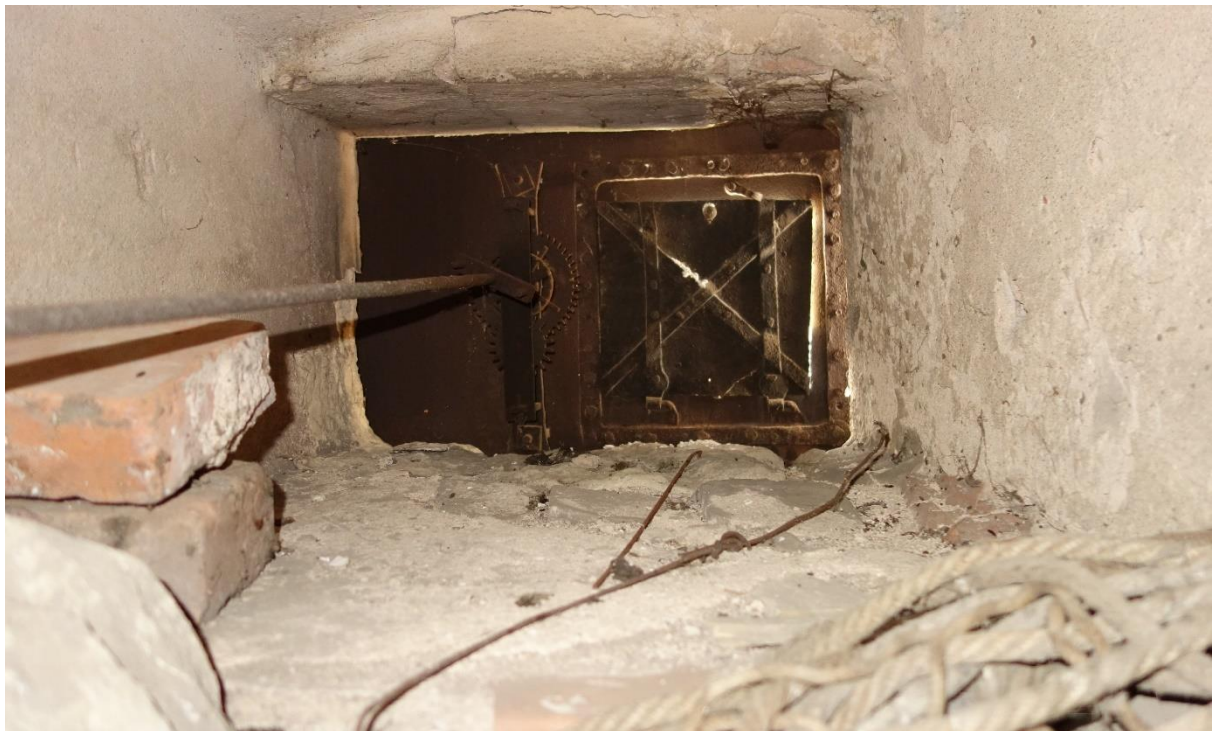
58. Zadní strana hodinového ciferníku

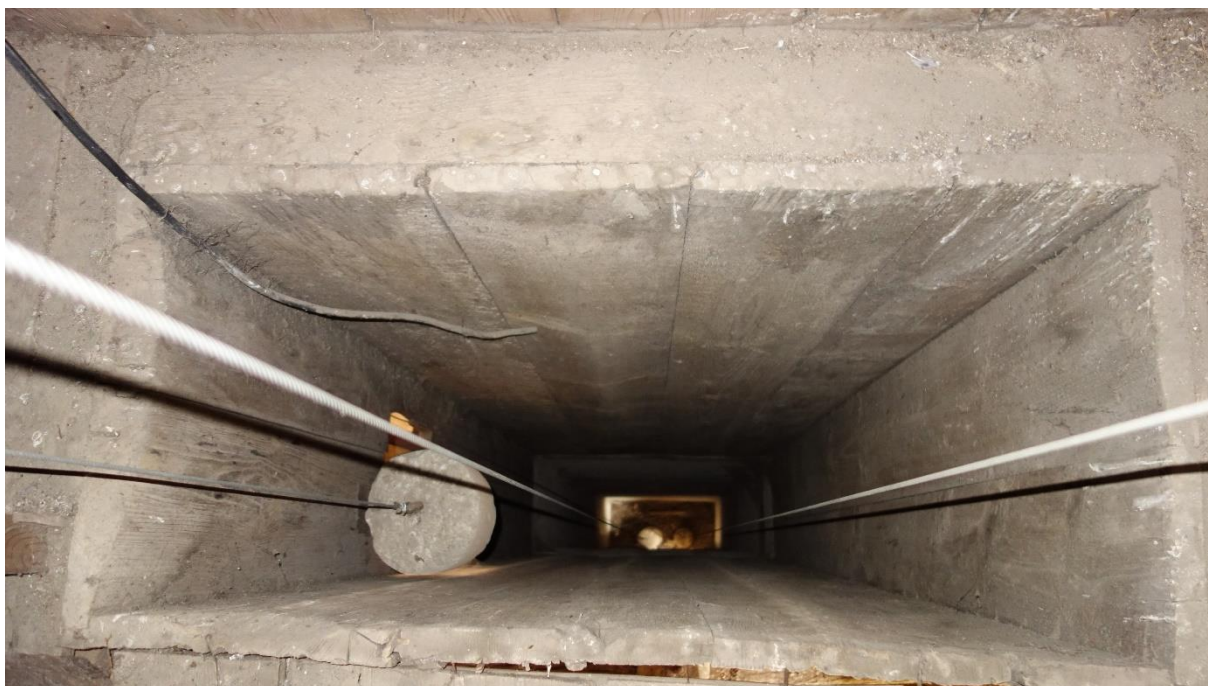
59. Šachta pro závaží hodinového stroje – pohled shora

Jako neutrální lze označit konstrukce a prostory šachty pro závaží hodinového stroje. Ta prochází dvěma patry věže, je nepostradatelnou součástí hodinového stroje, a proto je nutné ji tolerovat, i přes skutečnost, že alespoň její vliv na dojem z interiéru prvního patra věže je spíše negativní. Z částečně rušivých prostor nebo konstrukcí je možné jmenovat pouze částečnou zazdítku dveří, vedoucích do tubusu zrušeného vřetenového schodiště v severní stěně prostoru pod kruchtou, za kterou se nachází starší dveře vedoucí do prostoru zmíněného schodiště. Jako zásadně rušivé lze označit pouze umístění dveří do okna dolní oratoře, které významně poškodilo toto barokní okno včetně okolního táflování.

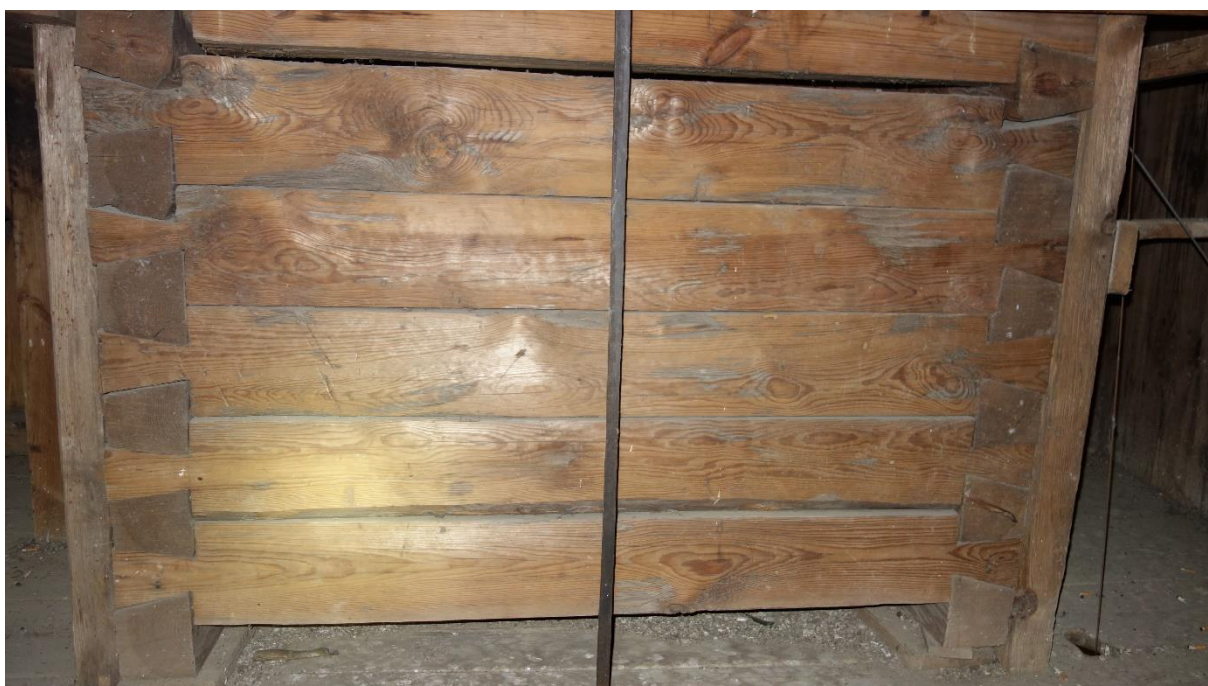
60. Podstavec hodinového stroje

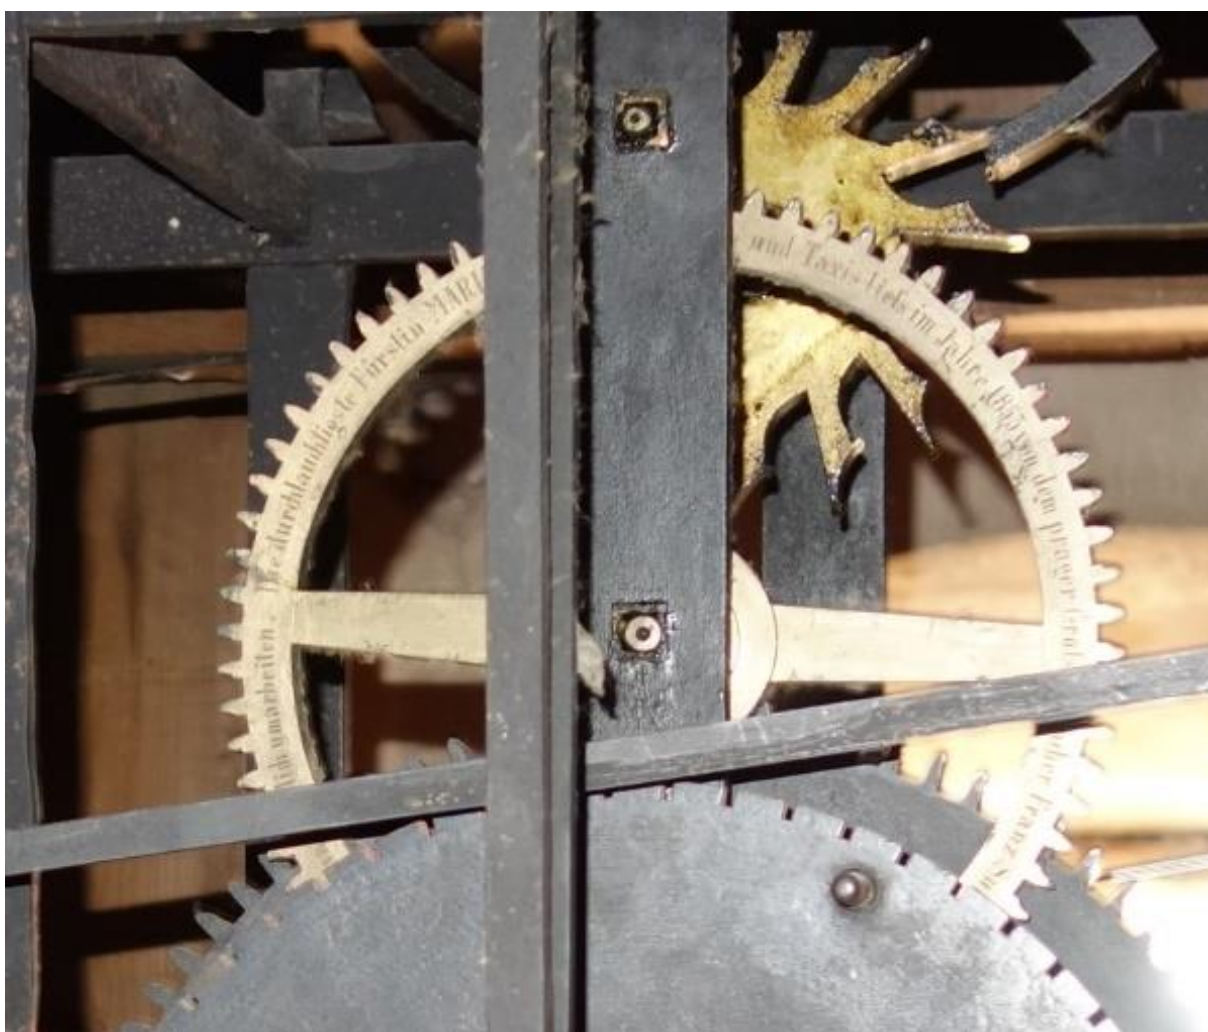
62. Detail ozubeného kola hodinového stroje s nápisem
