Přístupnost autobusových terminálů pro osoby s omezenou mobilitou

Bakalářská práce

Accessibility of Bus Terminals for People with Reduced Mobility

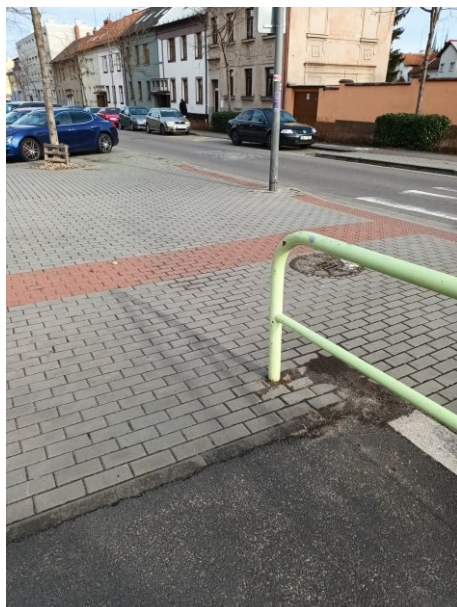
Druhá přístupová cesta je ze severní strany ulice Čs. armády a zároveň z výstupní zastávky. Tato přístupová cesta nemá zhotovenou návaznost přirozených vodících linií do prostoru terminálu (viz obr. 1).

Obr. 1 Nezajištěná návaznost z přístupové cesty (výstupního stanoviště)

Na přístupové cestě z jižní strany ulice Čs. Armády je třeba upravit barevný kontrast signálního a varovného pásu u přechodu pro chodce. Umělá vodící linie musí být nově vedena přímo od signálního pásu přechodu. Všechny hmatné prvky jsou navrženy dle kapitoly 1.1.

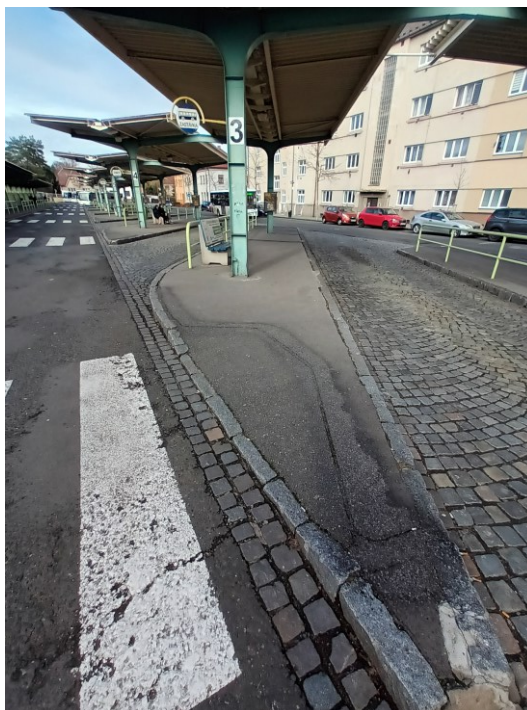
Samotný terminál je pro osoby s postižením zraku nepřizpůsobený. Vodící linii zajišťuje stěna terminálu, kde se ovšem nacházejí lavičky. Přístup na jednotlivá stanoviště není

označen a samotná nástupiště také nejsou přizpůsobeny pro tuto skupinu osob. (viz obr. 3). Chybí zde varovný pás přechodu, signální pás a označení bezpečnostního odstupu. Označnick zastávky je špatně umístěn. Ukončení nástupiště není zajištěno varovným pásem ani zábradlím se zarážkou pro slepeckou hůl. Nenacházejí se zde žádné reliéfní štítky. Pouze stanoviště pro výstup je nově zrekonstruováno a splňuje všechny podmínky pro bezbariérovost.

Obr. 3 Nevyhovující stanoviště

Areál autobusového terminálu v Chrudimi nemá žádné bezbariérové prvky pro nevidomé a slabozraké osoby. Pro tyto osoby je částečně přizpůsobeno pouze jeho okolí. Proto byl návrh proveden pro celý terminál, viz příloha A. Na přístupu ze strany od výstupního stanoviště je třeba přidat signální pás, který končí u zábradlí. Toto zábradlí je potřeba doplnit zarážkou pro slepeckou hůl ve výšce 10–25 cm [2]. Na druhé straně zábradlí je třeba zhotovit umělou vodící linii pro navedení nevidomého k přirozené vodící linii – zeď přístřešku. Od této vodící linie jsou navrženy signální pásy k jednotlivým stanovištím. Detailnější popis úprav stanovišť je na obr. 13. Lavičky, které jsou v současné době u zdi přístřešku, musejí být odstraněny. Signální pásy vedou v návrhu k přechodům pro chodce, varovné pásy jsou na obou stranách přechodů. Na straně nástupiště nebylo možné navrhnout signální pás z důvodu nedostatečného prostoru, směrové vedení po přechodech budou zajišťovat vodící pásy přechodů. Na stanovištích bude nevidomý veden zábradlím s přidanou zarážkou pro slepeckou hůl. Zábradlí bude prodlouženo až ke konci nástupní hrany. Lavičky na stanovištích mohou být přesunuty do zadní části stanoviště. Od zábradlí vedou signální pásy k označnickům stanovišť a bezpečnostním odstupům. Označnický jsou vybaveny štítkem s Braillovým písmem.

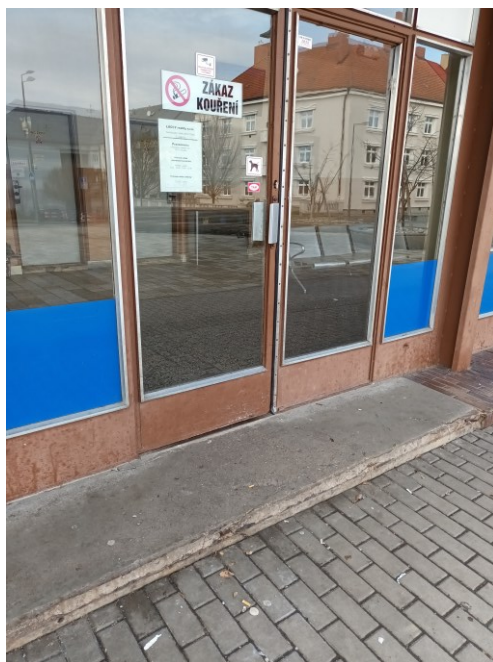
Přístup do čekárny je pro OSSPO nepřizpůsoben (viz obr. 4). Před dveřmi se nachází schůdek vyšší než 20 mm a samotné dveře jsou užší než 900 mm. Dveře jsou prosklené níže než od 40 cm, nemají tudíž ochranu před mechanickým poškozením vozíkem. Kontrastní značení skleněné výplně není provedeno. Správně mají být značeny ve výšce 80–100 cm a zároveň ve výšce 140–160 cm [2]. Pro vstup osob na vozíku je zřízeno tlačítko pro přivolání asistence. Čekárna je vybavena informační přepážkou, WC a místem pro čekání. Přepážka je vyšší než 800 mm. Před vstupem na WC je opět výškový rozdíl větší než 20 mm.

Obr. 4 Vchodové dveře do čekárny

Pro možný vstup do čekárny je třeba odstranit výškový rozdíl pochozí plochy a prahu. Dále je nutné vyměnit stávající dveře, nejlépe za automaticky ovládané. V prostorách čekárny je za potřeby snížit informační přepážku na 800 mm. V neposlední řadě je třeba zhotovit bezbariérové WC. Informační tabule, které se nacházejí vevnitř i venku je třeba pověsit tak, aby

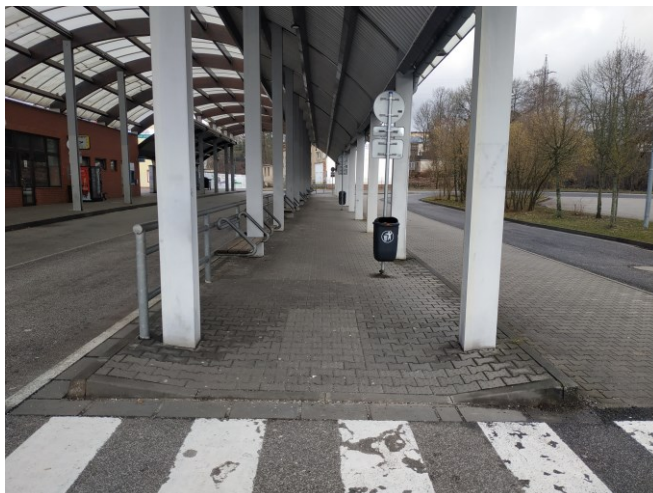
Samotný terminál nemá žádné hmatné prvky. Stanoviště 1 až 4 se nachází u budovy terminálu. Za vodící linií tedy lze považovat stěnu budovy a sousední zeď. Vedení k označnickům zastávek není zajištěno. Chybí signální pás a také barevné označení bezpečnostního odstupu. K nástupištím 5 a 6 nevede žádná vodící linie. Nástupiště 7 až 9 jsou umístěny na samostatném ostrůvku (viz Obr. 6). Přístup na něj není pro nevidomé označen. Vodící linie na ostrůvku chybí, neboť se zde nachází zábradlí bez zarážky pro slepeckou hůl a jsou na něm připevněny lavičky. Taktéž zde chybí signální pás k označnickům a vyznačený

bezpečnostní odstup. Konec nástupního ostrůvku není označen. Z výstupního stanoviště nevede vodící linie a je zde absence hmatných prvků.

Obr. 6 Ostrůvek s nástupišti 7–9

V prostoru terminálu je třeba upravit varovné pásy u přechodů tak, aby byly barevně a hmatově kontrastní. Detail úprav je na obr. 15. Pro přístup na ostrůvek se stanovišti 6-8 (nyní

5-9) je třeba zhotovit prvek ve tvaru písmene „u“, který se skládá z varovných pásů naproti sobě a pásu signálního. Na signální pás je v návrhu napojena umělá vodící linie, z které odbočují signální pásy k jednotlivým stanovištím. Nástupní hrana je vyznačena barevně kontrastním bezpečnostním odstupem a místo nástupu označником. Označnik stanoviště je umístěn na sloupu konstrukce a je vybaven štítkem s Braillovým písmem. Konec nástupiště je v návrhu vybaven zábradlím se zarážkou pro slepeckou hůl.

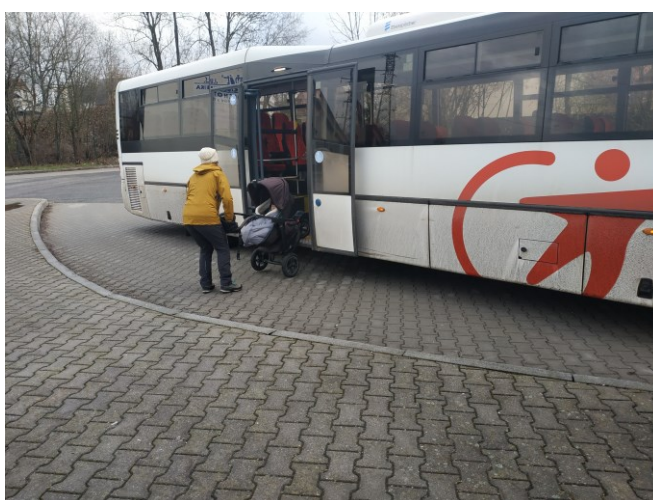
Manévrovací plocha na nástupišťích terminálu je dodržena. Nástupní hrana má požadovanou výšku 20 cm. Nástupiště 5 a 9 se nacházejí v oblouku s malým poloměrem. Stává se zde, že autobus zastaví daleko od nástupní hrany a cestující na vozíku nebo osoba s kočárkem mají problém s nástupem do vozidla. Tento problém je zejména na nástupišti číslo 9, které je určeno i pro MHD (viz obr. 7). Problém nastává také u stanoviště číslo 6, kde je krátká nástupní hrana.

Obr. 7 Nástup osoby s kočárkem na nástupišti č. 9

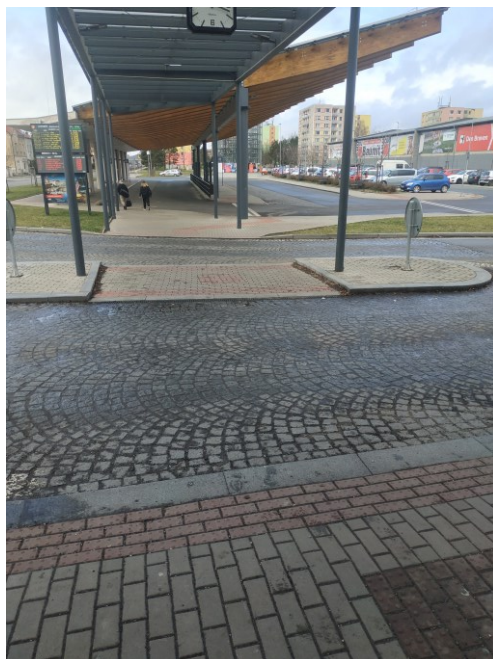
Na autobusový terminál vedou tři přístupové cesty, a to z Žižkovy ulice, Nádražní ulice a přímo z nádražní budovy. Přístupový chodník z ulice Žižkova je nově zrekonstruovaný, tudíž se zde nachází přirozená vodící linie ve formě zvýšeného obrubníku. Sklonové poměry a rozměry chodníku jsou vyhovující, výškové rozdíly nejsou větší než 2 cm. Chodník z ulice Nádražní nemá žádnou vodící linii. Pro osoby s pohybovým postižením jsou výškové rozdíly upraveny, nicméně povrch tohoto chodníku je značně hrbolatý a může způsobit obtížnější pohyb. Přístupová cesta z nádražní budovy je vedena přímo od vstupních dveří k místu pro přecházení. Osobám s pohybovým postižením je nádražní budova nepřístupná, neboť dveře s bezbariérovou rampou nemají dostatečnou šířku a jejich otevření je pro tyto osoby obtížné. Nutno podotknout, že ani z jedné z těchto přístupových cest nevede přechod pro chodce. Nacházejí se zde pouze místa pro přecházení, a to i v místě přecházení z nádražní budovy do prostor terminálu (viz obr. 8). Zejména zde dochází k nebezpečným situacím, protože místo pro přecházení se nachází přímo naproti dveřím od nádražní budovy. Z důvodu zjištění intenzity dopravy bylo provedeno sčítání vozidel. Sčítání bylo uskutečněno v pracovní den, v čase od 10:20 do 10:50. I přes to, že se jednalo o dopravní sedlo, bylo napočítáno 112 vozidel, tj. téměř 1 vozidlo každých 15 s. Toto číslo odpovídá průměrnému vytížení silnice II. třídy [6]. Signální pás u místa pro přecházení na straně u vlakového nádraží je nedostatečně dlouhý. Správně by zde měl být zřízen vodící pás přechodu [2]. Sklon u tohoto místa pro přecházení je na jedné straně cca 1:5, správně má být 1:12 (do 3 m i 1:8). Zbylá dvě místa pro přecházení vedou přes vjezd a výjezd k terminálu a od přilehlého parkoviště.

Obr. 8 Místo pro přecházení od budovy vlakového nádraží

Úpravy je třeba začít od přístupových cest k terminálu. V ulici Nádražní je třeba zhotovit přirozenou vodící linii formou zvýšeného obrubníku. Na přístupové cestě od nádražní budovy je pro bezpečnost nezbytné ze stávajícího místa pro přecházení udělat přechod pro chodce. Na tomto místě je třeba zhotovit vodící pás přechodu, neboť signální pás je nedostatečně dlouhý. Na druhé straně přechodu se musí upravit napojení signálního pásu s umělou vodící linií. V místě napojení musí být hmatově kontrastní dlažba vynechána.

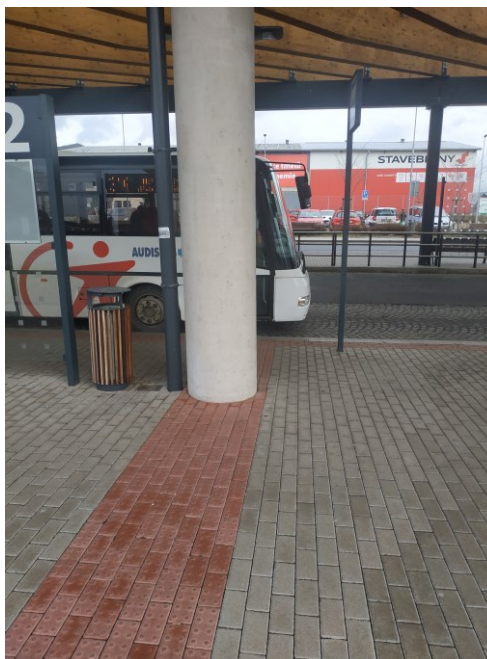
Od zvýšeného obrubníku vedou signální pásy k označnickům zastávek. U stanoviště 2 a 3 je signální pás přerušen sloupem, který se nedá obejít zleva, nýbrž pouze zprava (viz obr. 9). Tato skutečnost může způsobit ztrátu orientace. Přístup na ostrůvek se stanovišti 4 a 5 je ošetřen místem pro přecházení s vodícími pásy, a to z každé strany ostrůvku. Zábradlí, které by mělo fungovat jako přirozená vodící linie na ostrůvku, nemá zarážku pro slepeckou hůl. Označnický zastávek jsou ve správné vzdálenosti od signálního pásu stanoviště a jsou vybaveny štítky s Braillovým písmem. Bezpečnostní odstup je dodržen. Skleněné informační tabule nejsou dostatečně označeny pro osoby slabozraké. Pro osoby s postižením pohybovým jsou zastávky vybaveny Kasselským obrubníkem, který umožňuje bližší najetí vozidla k hraně nástupiště. Sklony, povrch i velikost manipulačního prostoru je vyhovující. Jízdní řády na jednotlivých stanovištích jsou umístěné ve výšce 1,8 m. Jejich čtení je pro osoby na vozíku a osoby malého vzrůstu nemožné.

Obr. 9 Prerušený signální pás vedoucí k označníku

Na stanovištích číslo 2 a 3 je třeba posunout signální pás a označnick o cca 2 m od sloupu konstrukce ke stanovišti číslo 1. Tím bude zajištěno správné vedení nevidomého podél tohoto pásu. Na ostrůvku se stanovišti 4 a 5 je třeba doplnit zábradlí o zarážku pro slepeckou hůl, aby mohlo fungovat jako přirozená vodící linie. Výška zarážky se musí pohybovat ve výšce od 10 do 25 cm. Návrh těchto úprav je na obr. 16. Informační tabule na stanovištích, které jsou z části průhledné, je třeba pro osoby slabozraké označit kontrastně. Oproti pozadí musí být označeny ve výšce 0,8 – 1 a 1,4 m – 1,6 m [2].

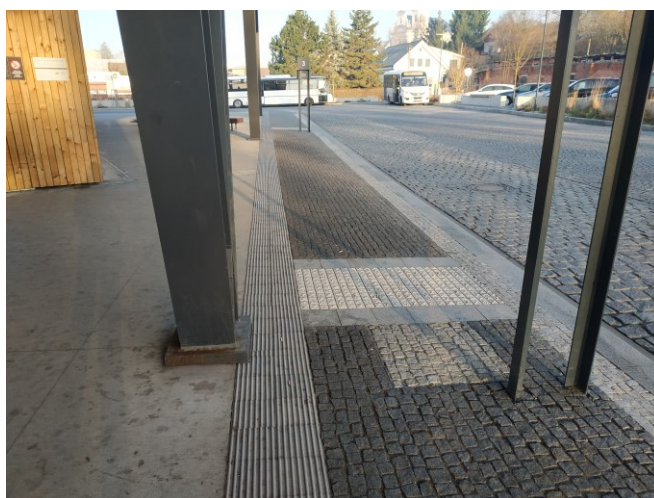
Terminál lze přirovnat k ostrovu, který má po svém obvodu pět stanovišť a uvnitř budovy s čekárnami a WC. Po celém obvodu vede umělá vodící linie, která je napojena na signální pásy přechodů, stanovišť a ke stěnám čekáren. Tato vodící linie není přerušena v místech styků se signálními pásy a odbočením vodící linie. Vedení nevidomého po této linii je v některých místech složité. Například v jednom úseku, který není delší než 10 m jsou tři odbočení. Není zde dodržen volný prostor 80 cm od osy linie (viz obr. 11). Na obr. 11 lze také vidět odlišnou barvu dlažby na poklopu kanalizace, který se nachází v prostoru stanoviště číslo 2. Pro osoby slabozraké může působit matoucím dojmem. Signální pás tohoto stanoviště nemá dostatečný volný prostor.

Obr. 11 Špatné napojení signálního pásu a nedodržení volného prostoru kolem umělé vodící linie

vynechat. Tento problém se vyskytuje celkem na třinácti místech, kde se tyto dva prvky křížují. U vodící linie, která vede ke stanovištím 1–3, je nutné zprůchodnit prostor 80 cm od osy linie. Jelikož nejdou přesunout překážky (sloupky), musí se posunout tato linie. Dále je třeba posunout začátek stanoviště číslo 2 a 3, aby byl dodržen volný průchod u signálního pásu na stanovišti 2. S touto úpravou souvisí prodloužení nástupní hrany u stanoviště číslo 3 a posunutí sloupků označnicků. Návrh úprav hmatných prvků je znázorněn na obr. 17. V návrhu také došlo ke zjednodušení hmatných prvků u přechodu mezi budovami. Tři odbočky byly nahrazeny jednou. Signální pás je nově prodloužen k oběma budovám. Označníky stanoviště je nutné označit štítkem s Braillovým písmem.

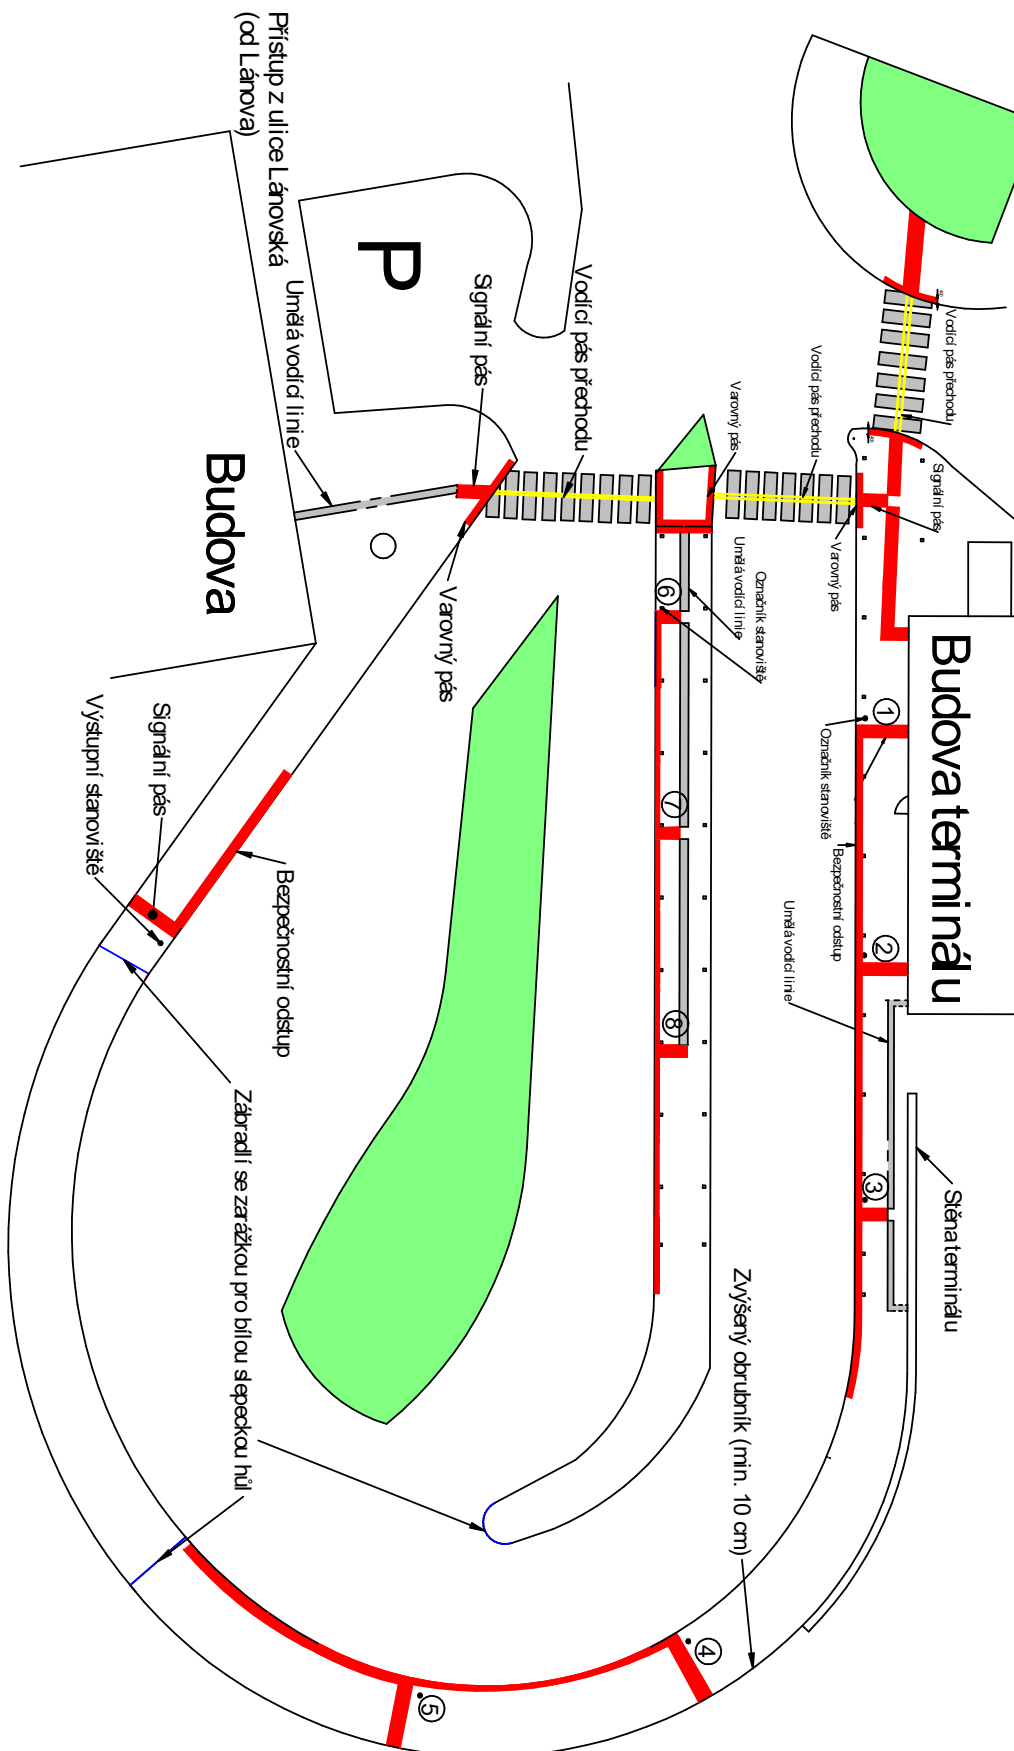
## B Vrchlabí – návrh bezbariérových prvků pro osoby s postižením zraku

Stejně jako u návrhů pro terminál Chrudim v kapitole 2.1 byl vypracován celkový náčrt všech bezbariérových prvků pro zrakově postižené, viz příloha B. Z důvodu velmi krátké nástupní hrany na stanovišti číslo 6, muselo být v návrhu odstraněno stanoviště číslo 5. Toto stanoviště bylo vybráno z důvodu malé frekvence obsluhy. Dle jízdního řádu bylo využíváno pouze v pracovní den, a to dvěma spoji. V rámci přístupu k terminálu z ulice Lánovská směr od Lánova je třeba upravit napojení přirozených vodících linií, a to vodící linií umělou. U vstupu do prostoru terminálu je třeba zhotovit umělou vodící linii k signálnímu pásu přechodu, který je třeba nasměrovat podle osy přechodu a upravit barevný kontrast, viz obr. 14. Na přechodu pro chodce je třeba obnovit vodící pás přechodu.
