**Univerzita Pardubice**

**Fakulta restaurování**

**Restaurování dvou malovaných výjevů na stropu lodi  
a na severní oratoři kostela Nanebevzetí Panny Marie  
v Klokotech**

Bakalářská práce

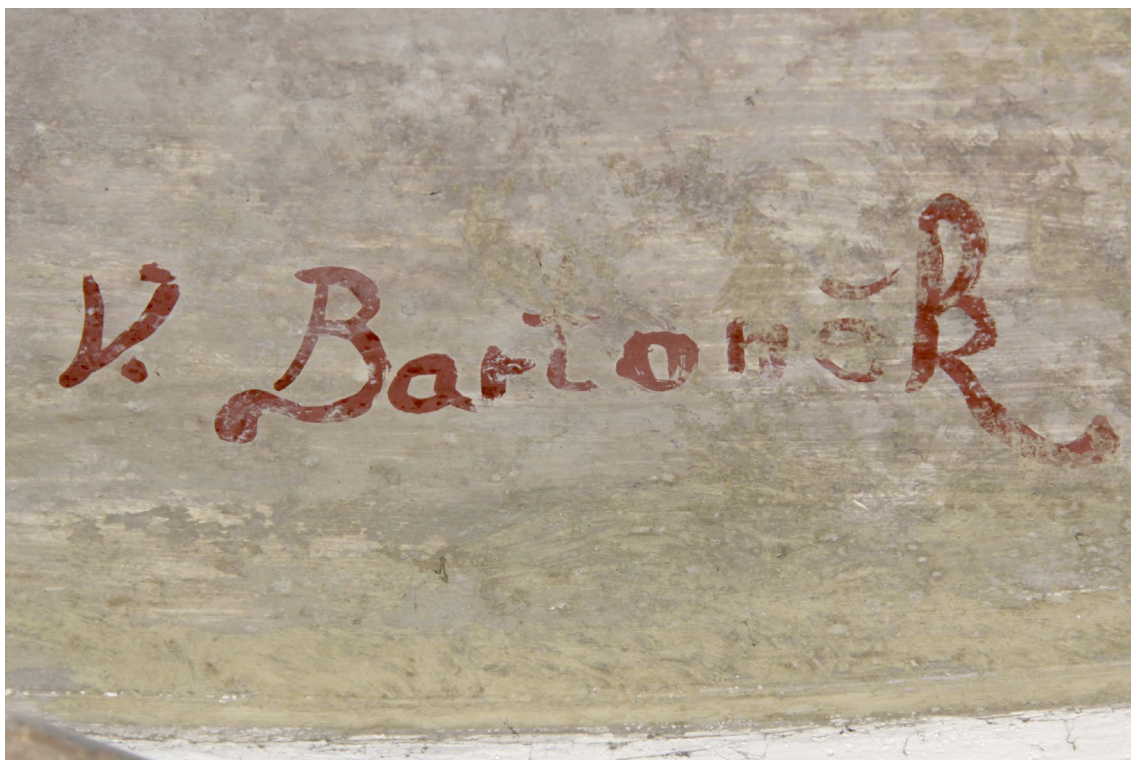
Obr. 1. Signatura v kostele Klokotech - při srovnání s ostatními nalezenými signaturami autora je patrné, že se nejedná o nejtýpější podpis pro Vojtěcha Bartoňka, je tedy možné, že se jedná o přemalovanou verzi staršího podpisu

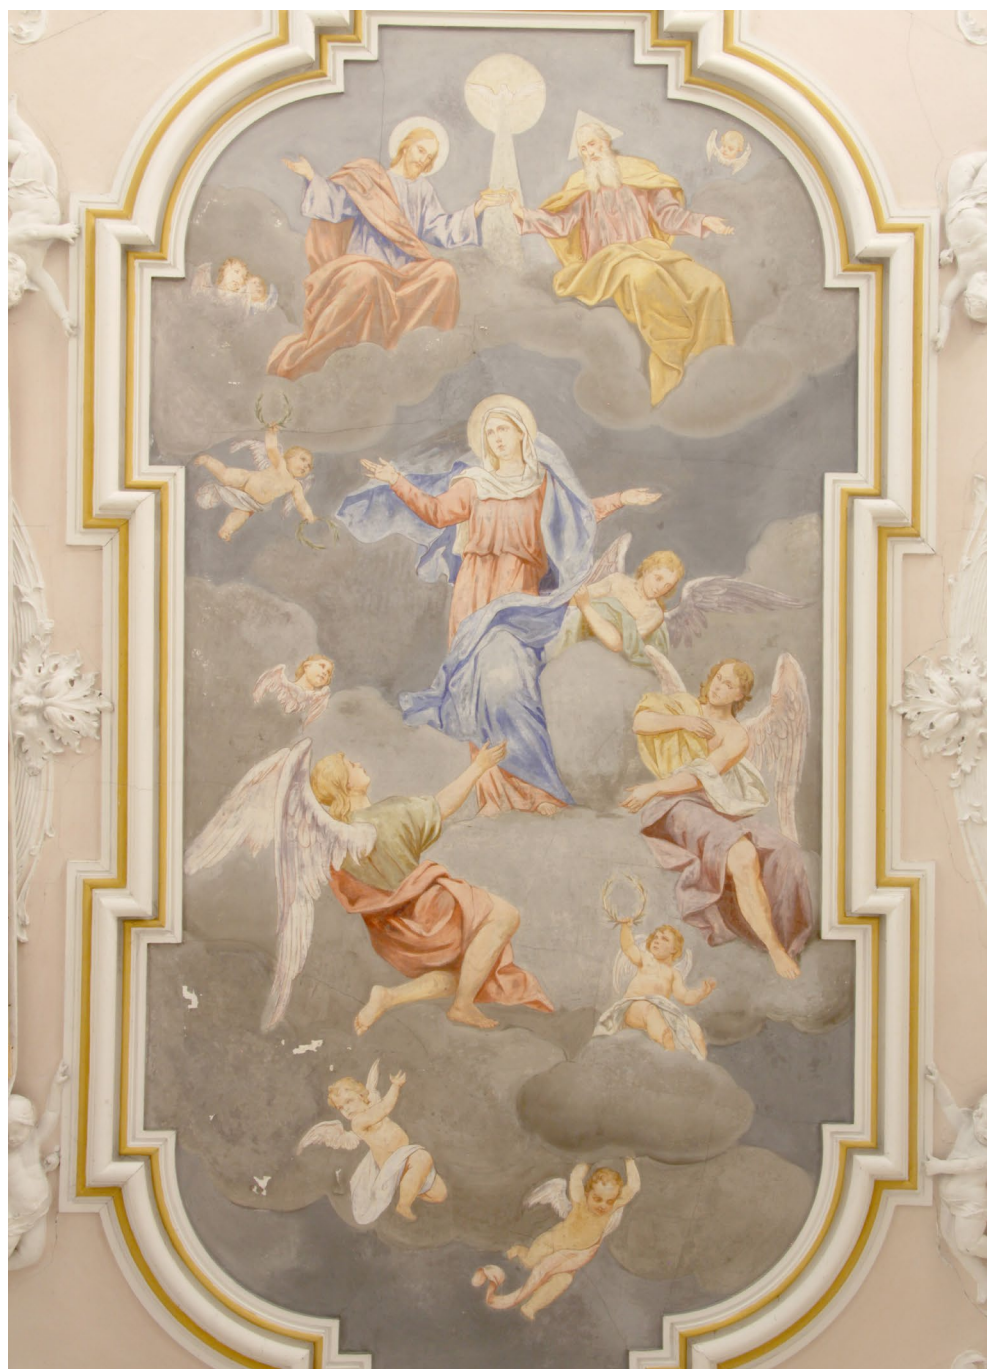
Obr. 13. Centrální výjev "Nanebevzetí Panny Marie" v kostele Nanebevzetí Panny Marie v Klokotech - stav malby před restaurováním, u většiny figur došlo k výrazným ztrátám barevné vrstvy, inkarnáty prakticky zůstaly pouze v podkresbě, pozadí bylo celoplošně přemalováno tmavě šedým tónem, díky čemuž se změnil výraz celého díla

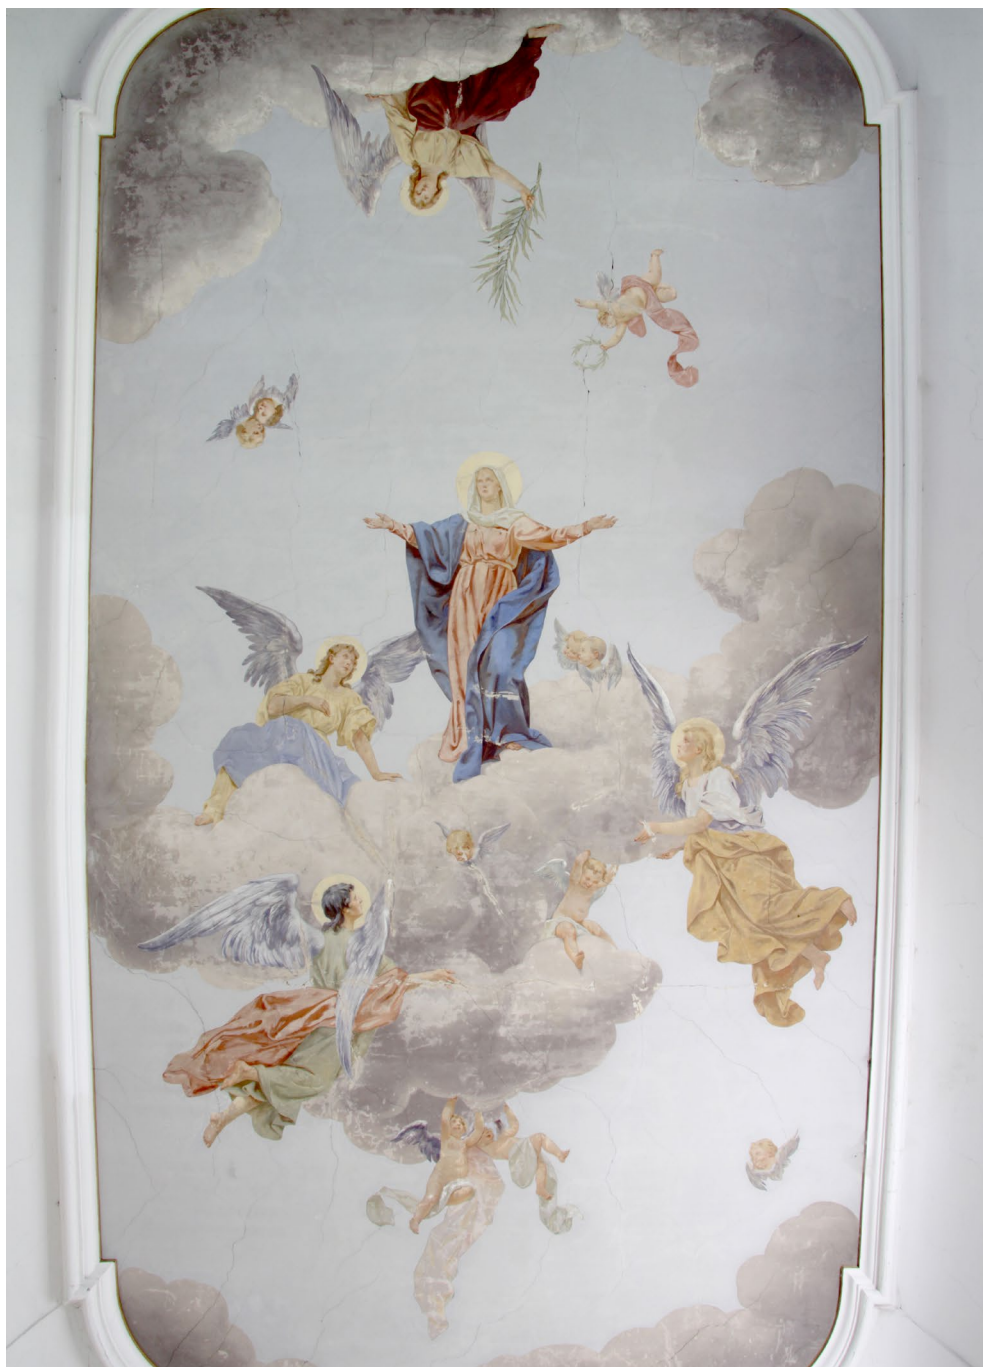
Obr. 14. Centrální výjev "Nanebevzetí Panny Marie" v kostele Nanebevzetí Panny Marie v Klecanech - malby zřejmě nebyly nikdy restaurovány, vzhledem k podobné kompozici lze předpokládat, že malby v Klokotech dosahovaly stejné úrovně zpracování

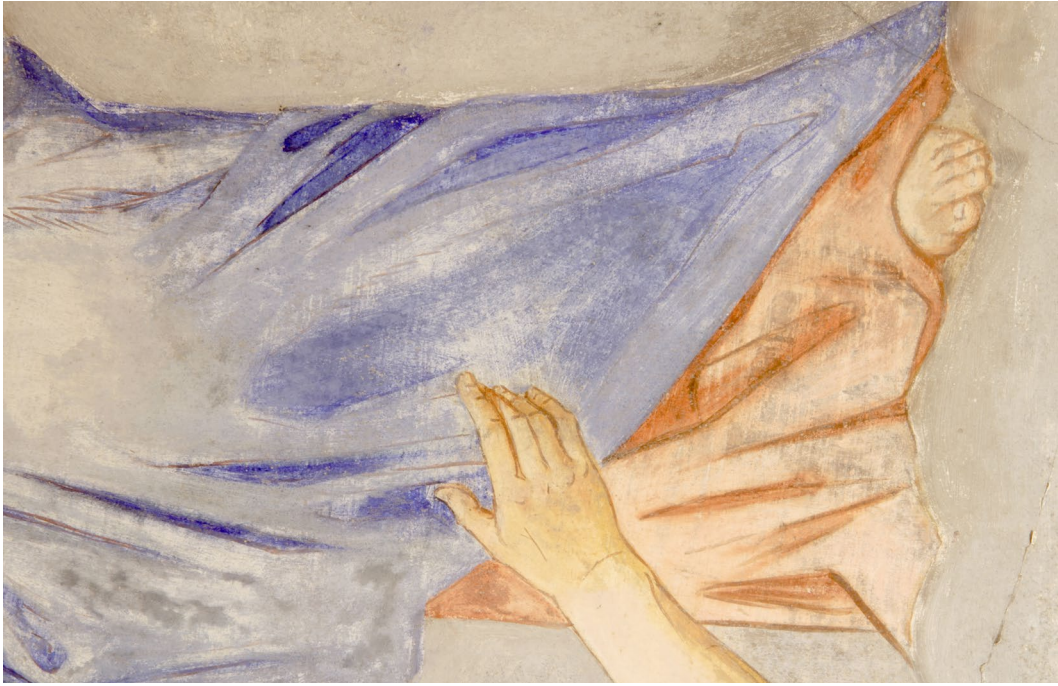
Obr. 15. Detail roucha Panny Marie na centrálním výjevu v kostele v Klokočech - na fotografii je patrná ztráta pastózních vrstev, které tvořily hmotu, malby jsou odhaleny až na červenou podkresbu a základní barevný rozvň hmot

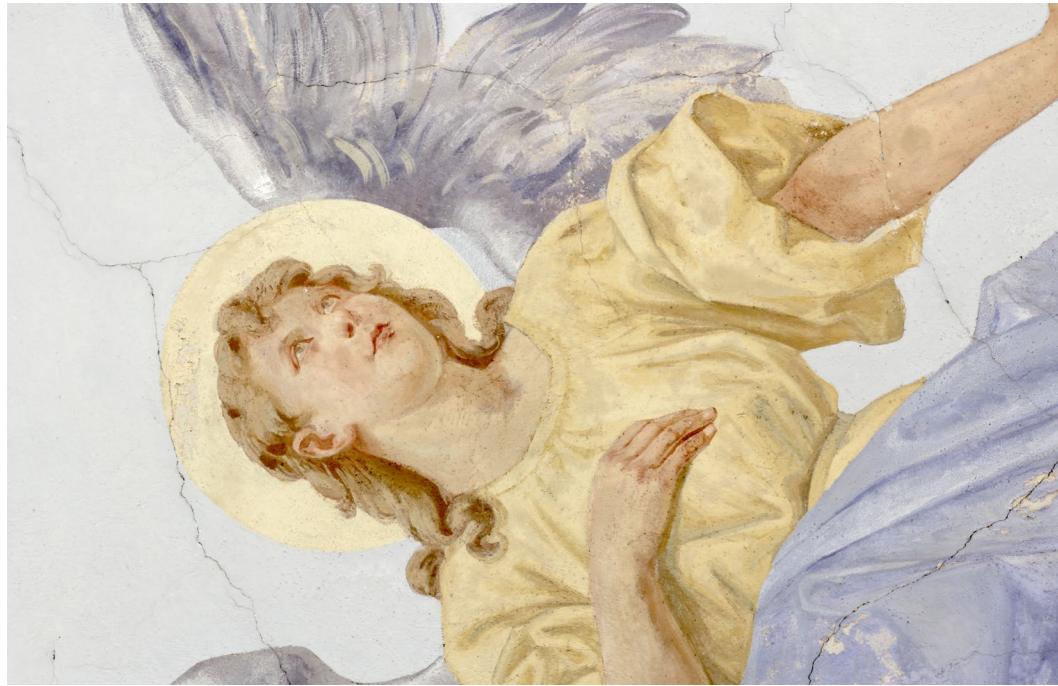
Obr. 18. Detail anděla sedícího po Mariině pravici na centrálním výjevu v kostele v Klecanech - jedná se o velmi podobnou postavu anděla jako je vymalovaný v Klokotech (obr. 17.) , i přes velkou výšku, ve které se malby nachází jsou Bartoňkovi malby velmi detailní

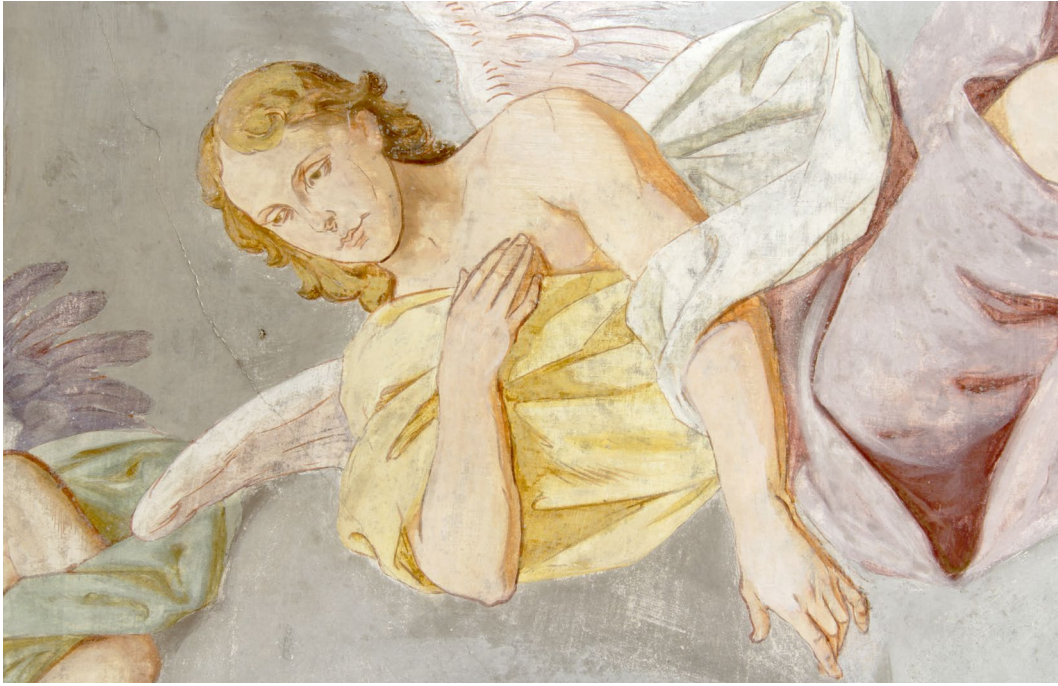
Obr. 17. Detail anděla sedícího po Mariině levici v centrálním výjevu v kostele v Klokotech - i zde je patrný velký úbytek hmoty barevné vrstvy, prakticky celý anděl zůstal pouze v podkresbě s otisky základní barevnosti a prostorového rozvržení hloubek draperie

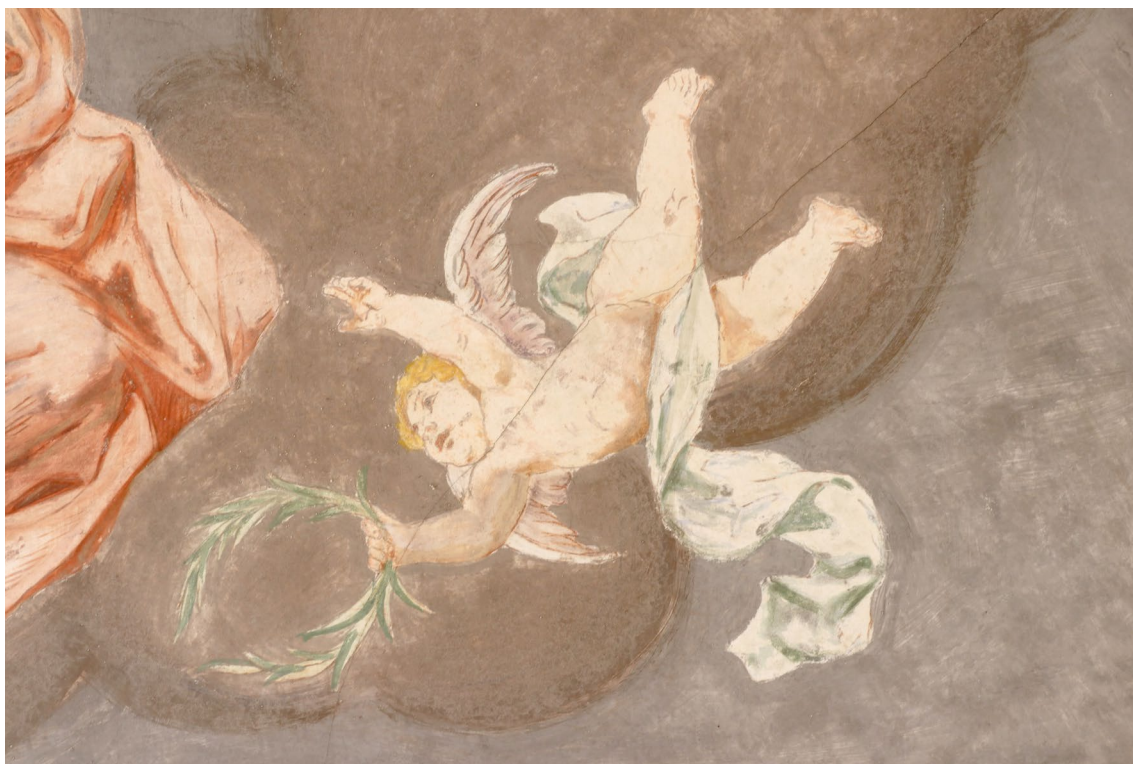
Obr. 19. Detail andílka, který Marii přináší vavřínový věnec, centrální výjev v kostele v Klokotech - šedě přemalované pozadí deformuje tvary dětského tělíčka, šedá přemalba byla nanášena bez respektu k původnímu dílu a na mnohých místech překrývá okrajové části figur, na centrálních výjevech se jedná až o centimetrové přetahy

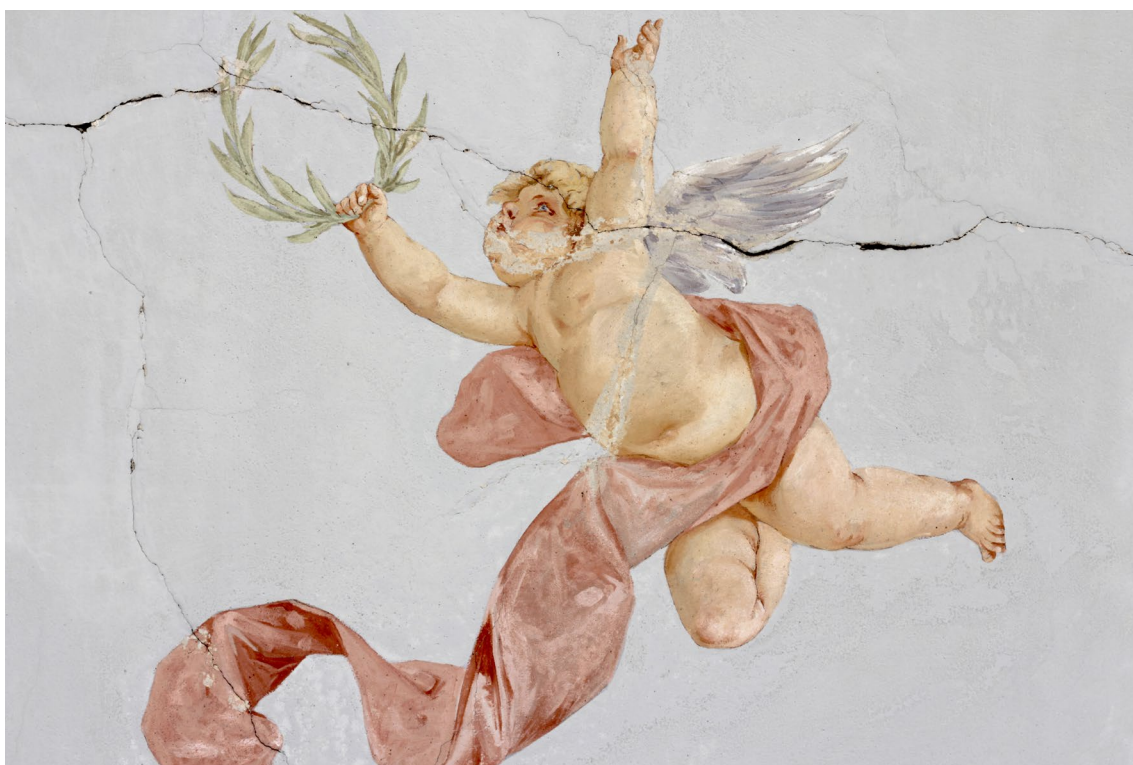
Obr. 20. Detail andílka, který přináší Marii vavřínový věnec, centrální výjev v kostele v Klecanech - i přes značné poškození tohoto anděla je patrná péče, s jako se autor věnoval i tak malým detailům jako jsou andělkova křídla; narozdíl od klokotských maleb zde je vidět, že pozadí naprosto respektuje tvary dětského těla

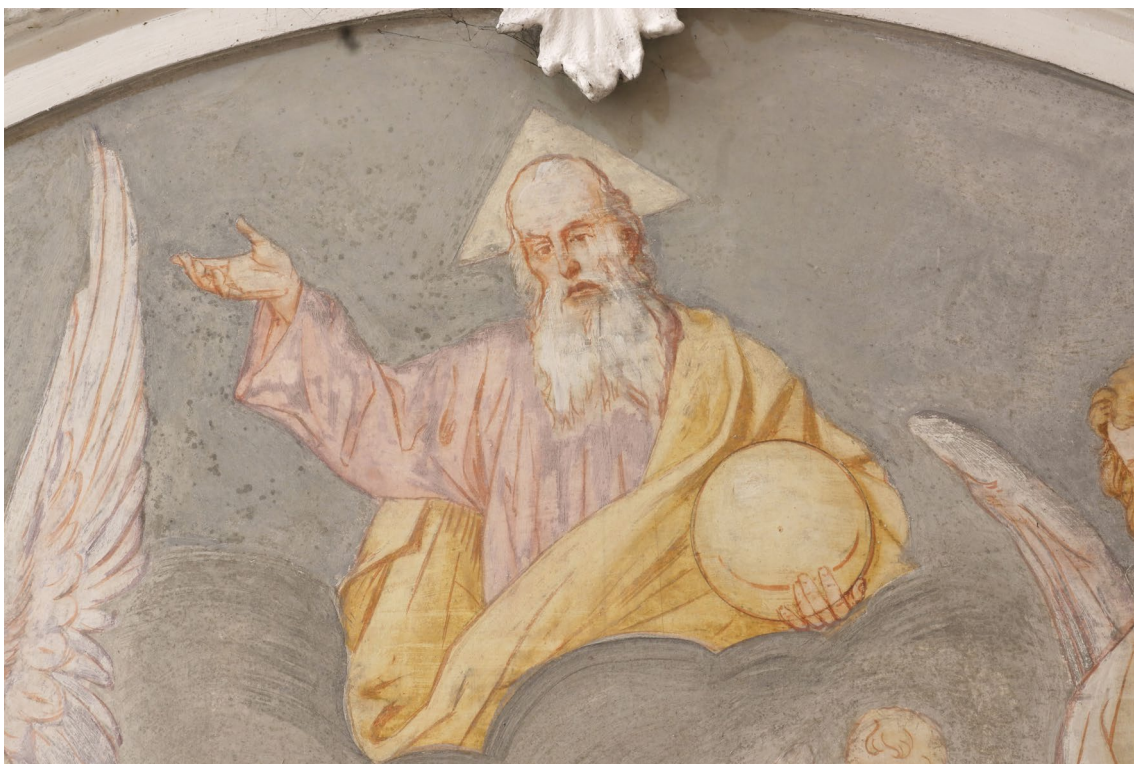
Obr. 21. Bůh otec vyobrazený na výjevu "Zvěstování" v kostele v Klokotech - šedavé tóny na rouchu boha otce jsou zřejmě důvodem proč bylo v minulosti přistoupeno k tak rozsáhlým přemalbám na velké ploše výjevů, jedná se o ztmavnutí původní pastózní barevné vrstvy - v ostatních partiích tato původní finální barevná vrstva zcela chybí a je odhalena pouze podmalba

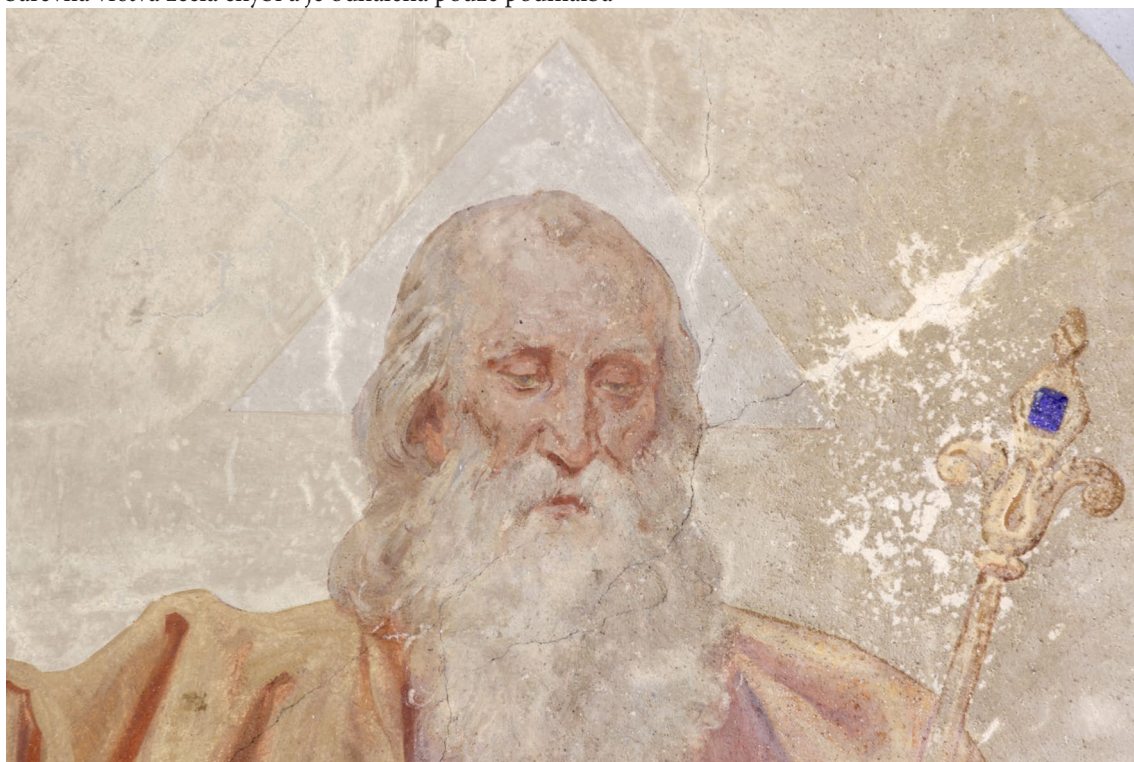
Obr. 22. Bůh otec vymalovaný v prasbytáři kostela v Klecanech - na malbách v Klecanech se také objevují ztmavlé skvrny na tomto snímku jsou patrné hlavně v pozadí

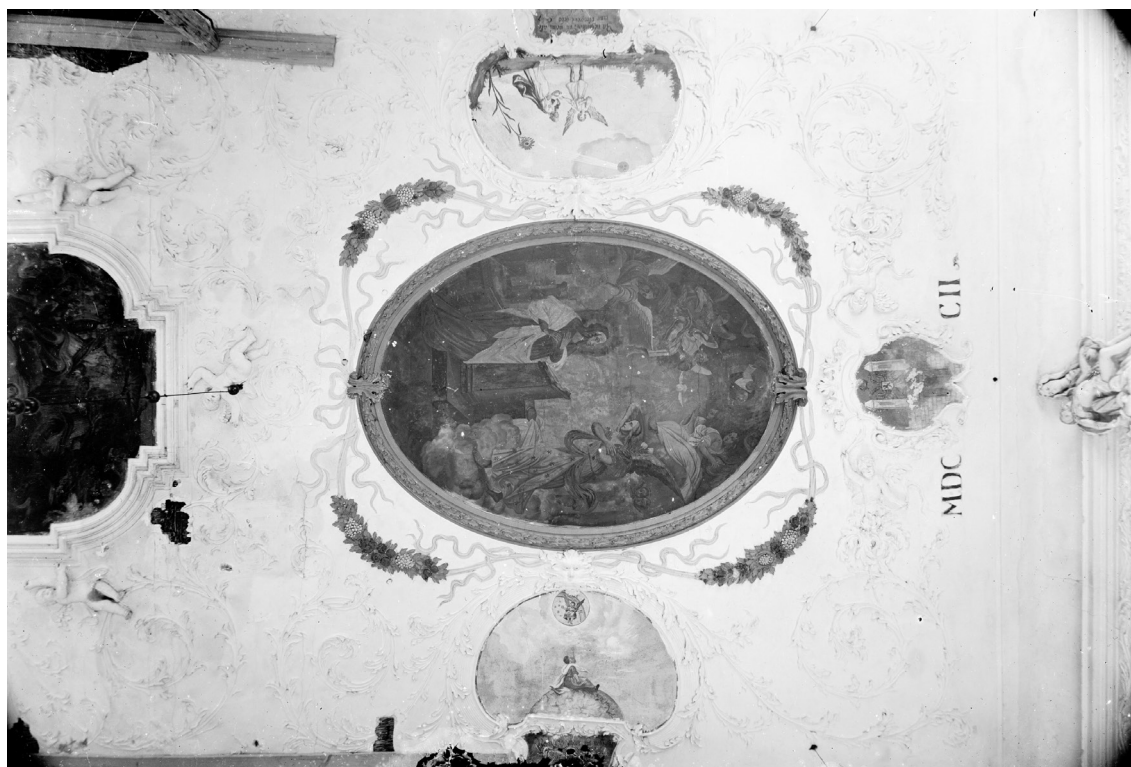
Obr. 29. Historická fotografie pořízená někdy mez lety 1892 - 1930, pohled do interiéru kostela, v horní části je vidět část stropu před presbytářem, z fotografie je patrné, že malby byly provedeny ve světlé barevnosti, výjev "Zvěstování" je obrácený směrem k presbiterii; zdroj: <http://sechtl-vosecek.ucw.cz/cml/desky/deska0243.html> 13. 8. 2017

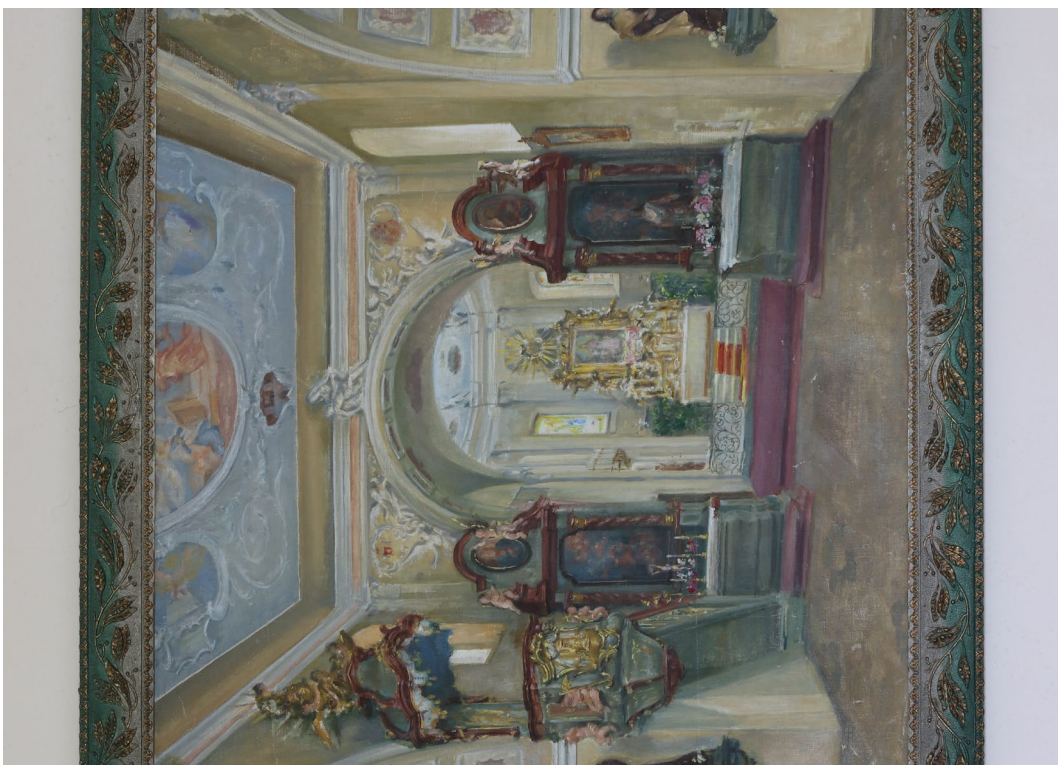
Obr. 31. Strop lodi kostela stav před restaurováním, oproti snímku Obr. 29. je patrné, že došlo k výraznému ztmavení pozadí maleb

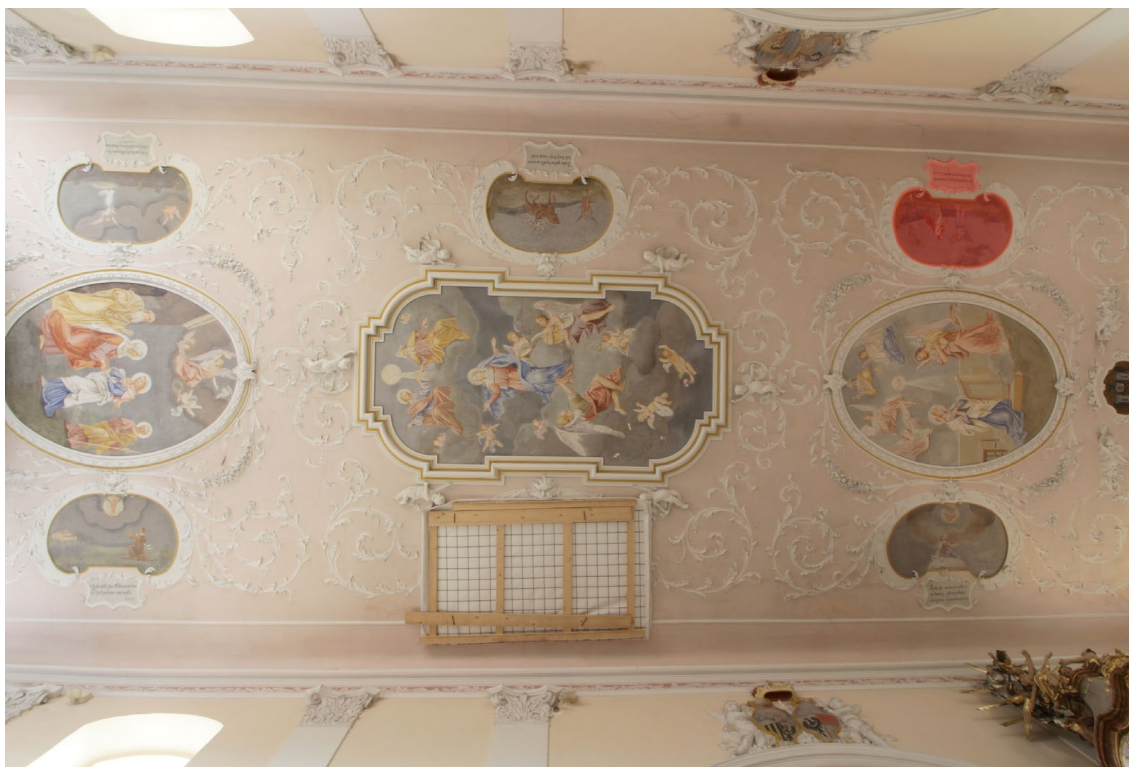
Obr. 32. Červeně je vyznačený přidělený úsek restaurování, jedná se o výjev s kráčejším mužem v červeném plášti, který setkává anděla, scéna je doplněna slunečnicí, s výjevem souvisí nápisové pole následujícího znění: *“Ja negmilestymu mému ale mne obroczeni geho Cant 7. v . 11.”*

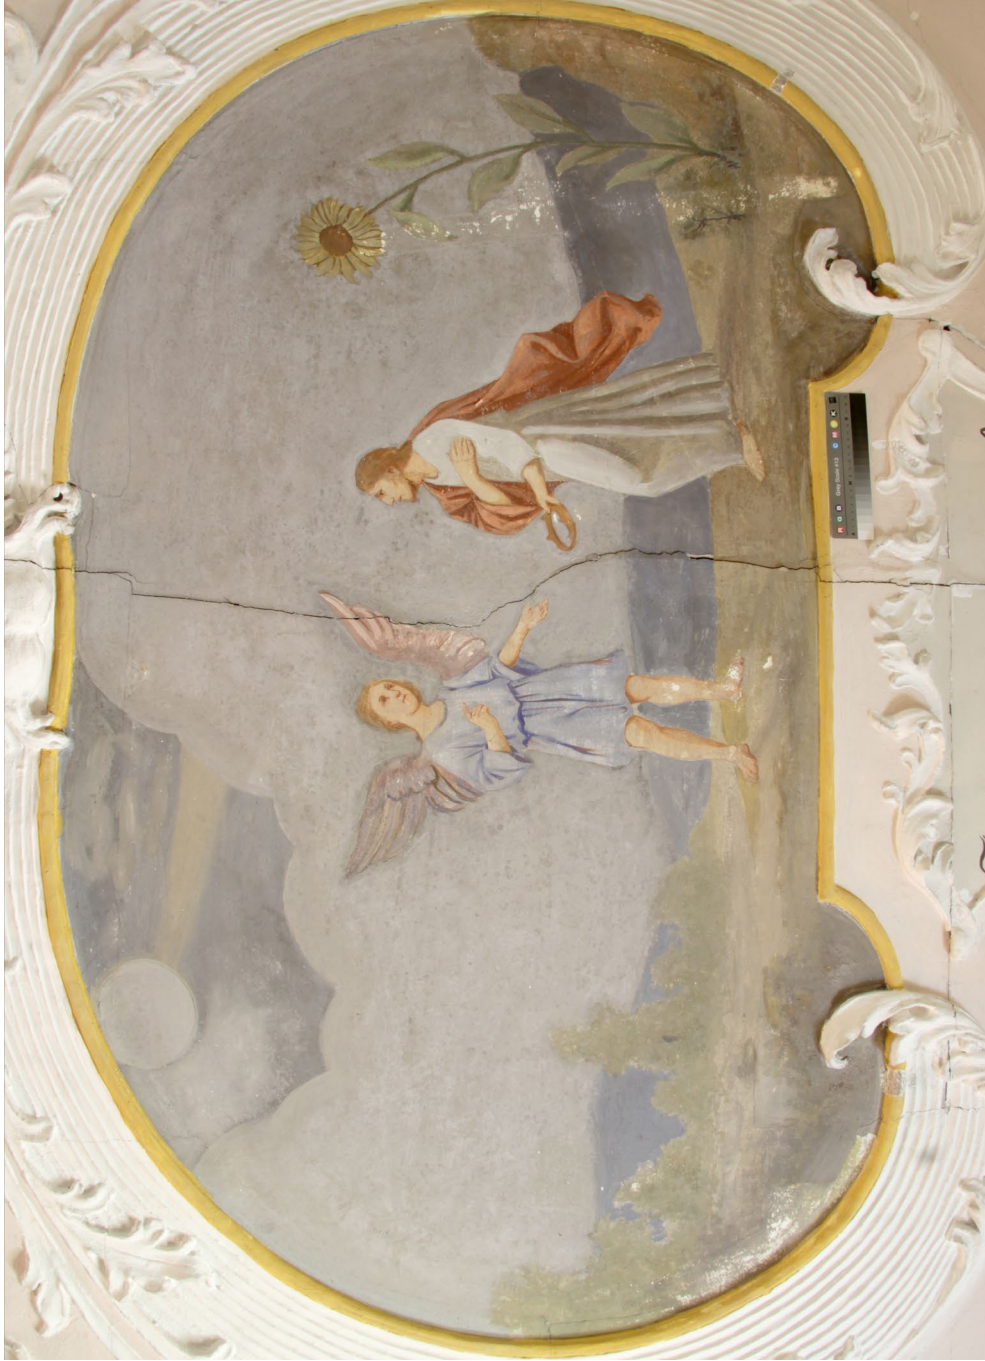
Obr. 37. Výjev se slunečnicí, na snímku je patrné celoplošně přemalované pozadí, které částečně překrývá figury - přetahy přes ruce, deformace hlav; téměř středem prochází prasklina v sádrovém štučku; u slunečnice je patrná starší zkouška čištění odhalující defekty pod vrstvou premaleb

Na první pohled nejvýraznějším defektem je prasklina dělicí obraz i textové pole téměř v polovině [Obr. 33., s. 71]. Tato prasklina zřejmě vznikla díky tomu, že v minulosti byla konstrukce stropu spojená s konstrukcí krovů. Pohyb střechy měl tím pádem přímý dopad na strop v lodi kostela. Sádrový podklad se v jihozápadní části stropu kostela mírně prověsil, takže na sebe v místě praskliny nenavazuje a na malbě i textovém poli se tak tvoří schodek. Velké množství trhlin se nachází v okolí štukové kartuše nápisového pole. To je dokladem toho, že zatímco reliéfní štukové profily byly odlity v dílně a na strop byly posléze osazeny, plocha uvnitř zrcadla byla naopak nanášena až na místě. Prasklina podél celého obvodu rámu se rýsuje právě v napojení sádrového panelu a in situ nanesené plochy. V horní části nápisového pole se proje-

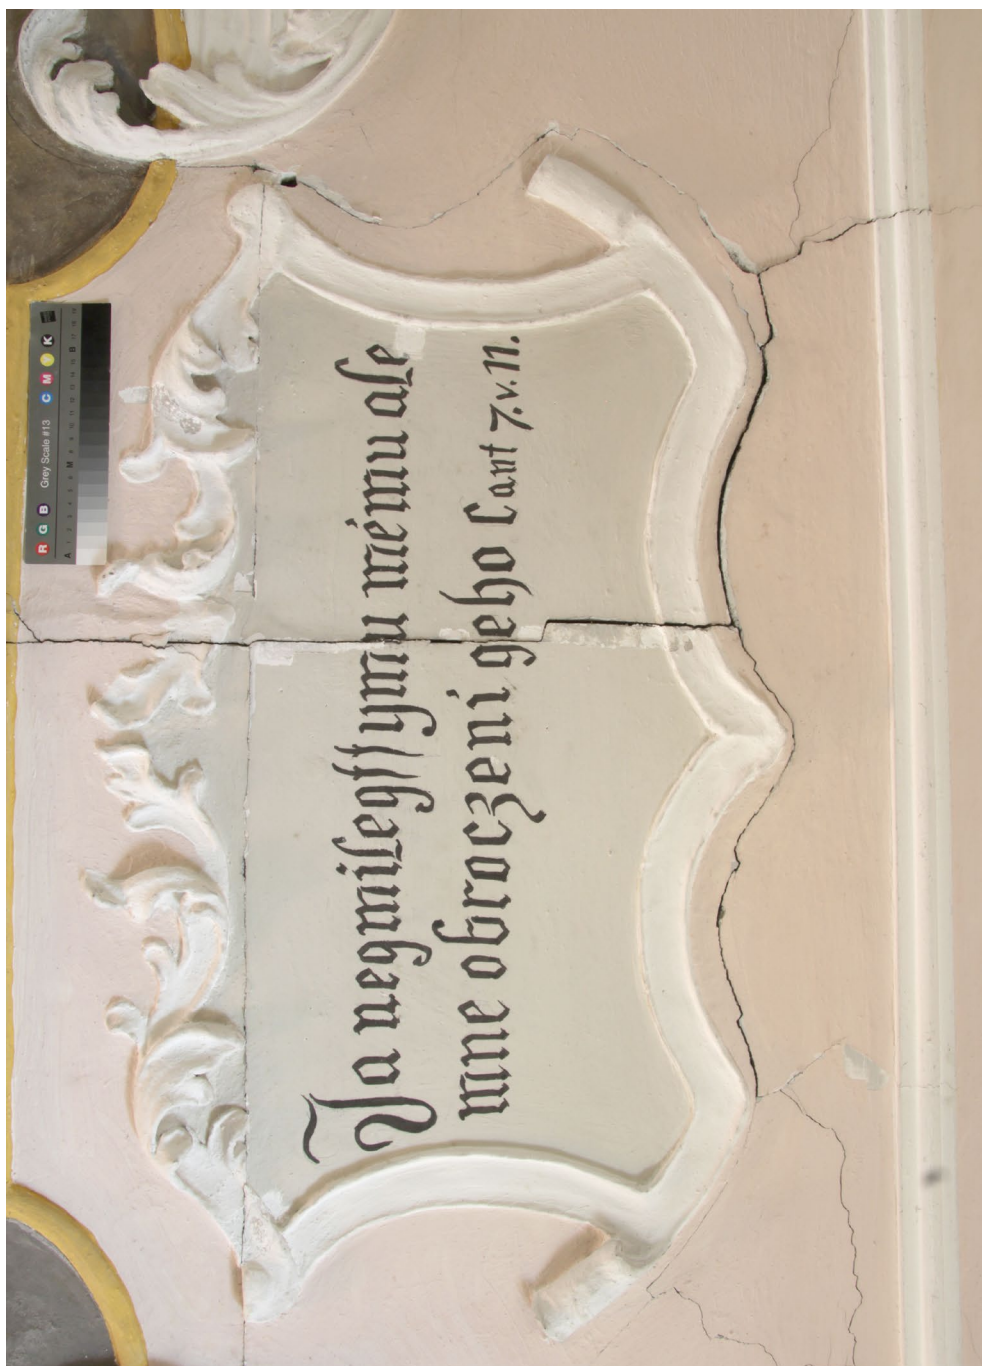
Obr. 38. Nápisové pole pod výjevem se slunečnicí - stav před restaurováním; celoplošná přemalba s rekonstrukcí biblického textu překrývá celý povrch pole; praskliny v poli a jeho okolí byly způsobeny provázáním konstrukce krovů s dřevěnou konstrukcí stropu, na kterém jakou panely připevněné; v současnosti jsou již obě konstrukce oddělené

Textové pole bylo celoplošně přemalováno zřejmě vápenným nátěrem s nově napsaným biblickým textem. Barevné vrstvy textového pole byly soudržné s podkladem i navzájem. Vrstva přemalby byla poměrně silná a kompaktní. Vrstva originálu byla v minulosti velmi poškozena a dochovala se pouze ve velmi fragmentárním stavu [Obr. 54., s. 84]. Mezivrstva přemalby textového pole, která pochází zřejmě ze 30. let, se taktéž dochovala pouze ve fragmentárním stavu, díky podobné barevnosti a charakteru malby nebylo přesně možné odlišit a oddělit tyto dvě vrstvy.

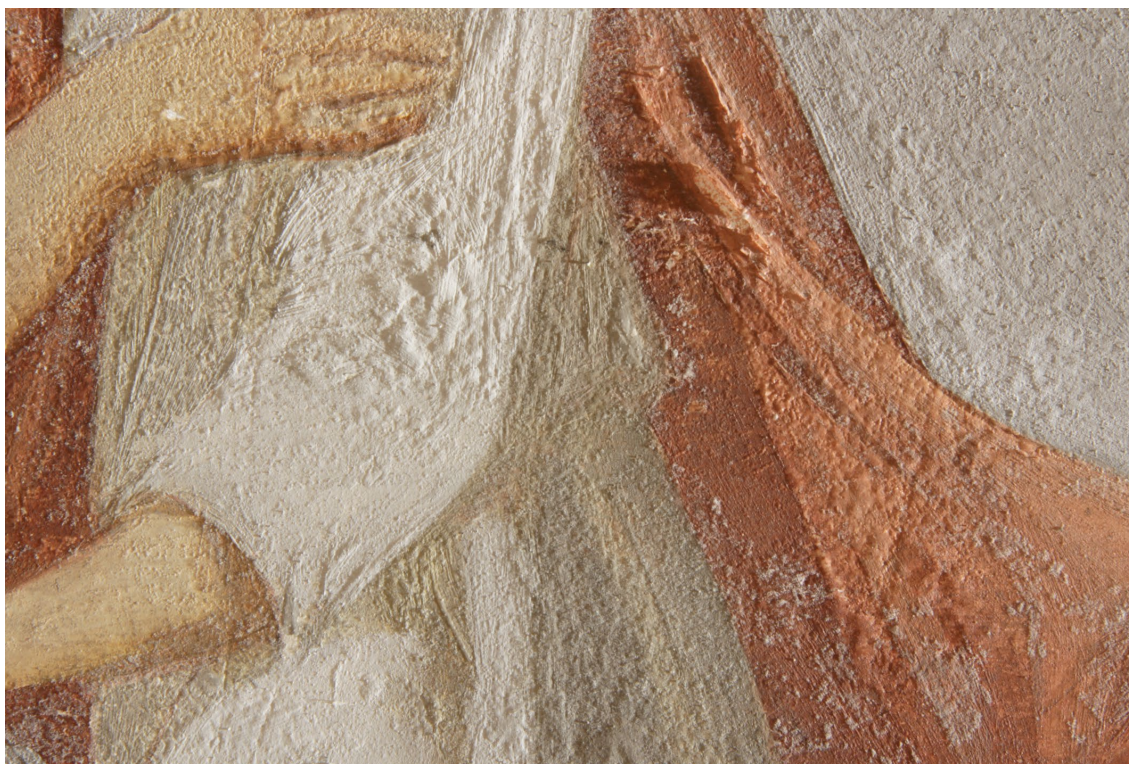
Obr. 39. Detail poškození barevné vrstvy v razantním bočním nasvícení, červený plášť i světlý oděv muže vykazují ztrátu adheze, která se projevuje odlupujícími se šupinami (v pravé horní části pláště) a puchýřkovatěním patrným v celé ploše snímku, v pravé spodní části snímku je patrné biologické napadení, které se projevuje světlými skvrnami na povrchu malby

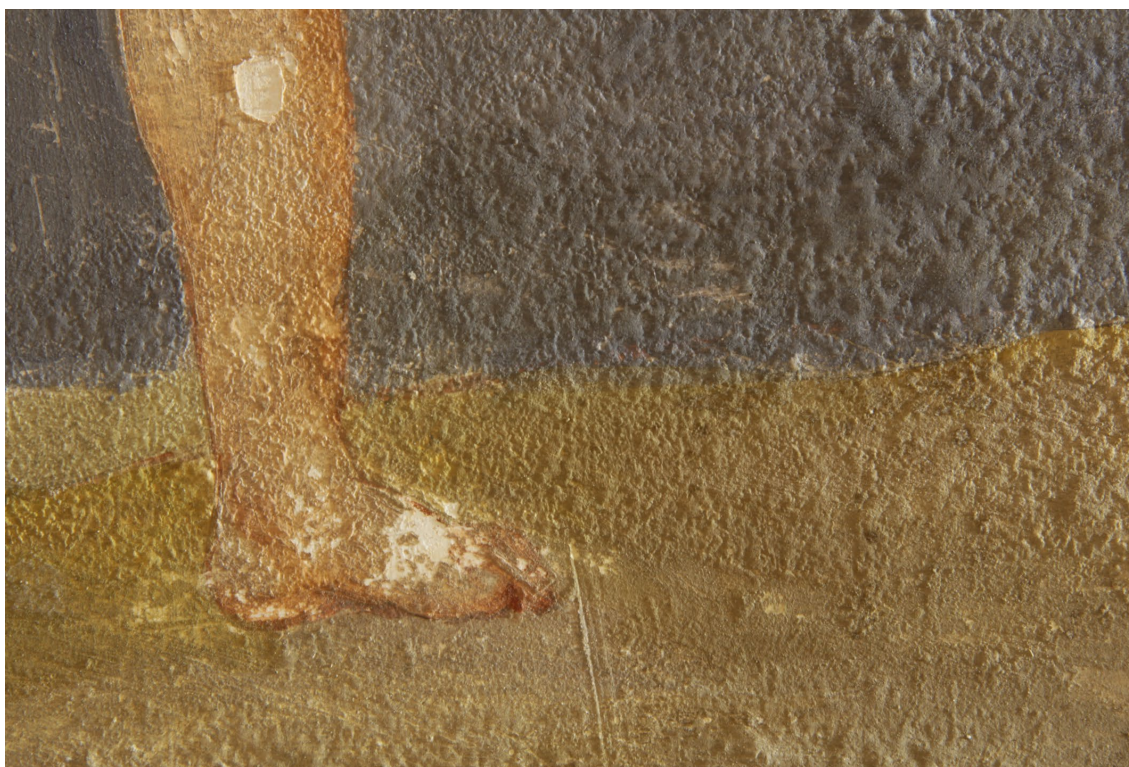
Obr. 40. Detail nohy anděla s poškozením barevné vrstvy, povrch malby je celoplošně z puchýřkovatělý, na detailu je patrná ztráta barevné vrstvy vlivem její špatné adheze k podkladu; snímek v razantním bočním nasvícení

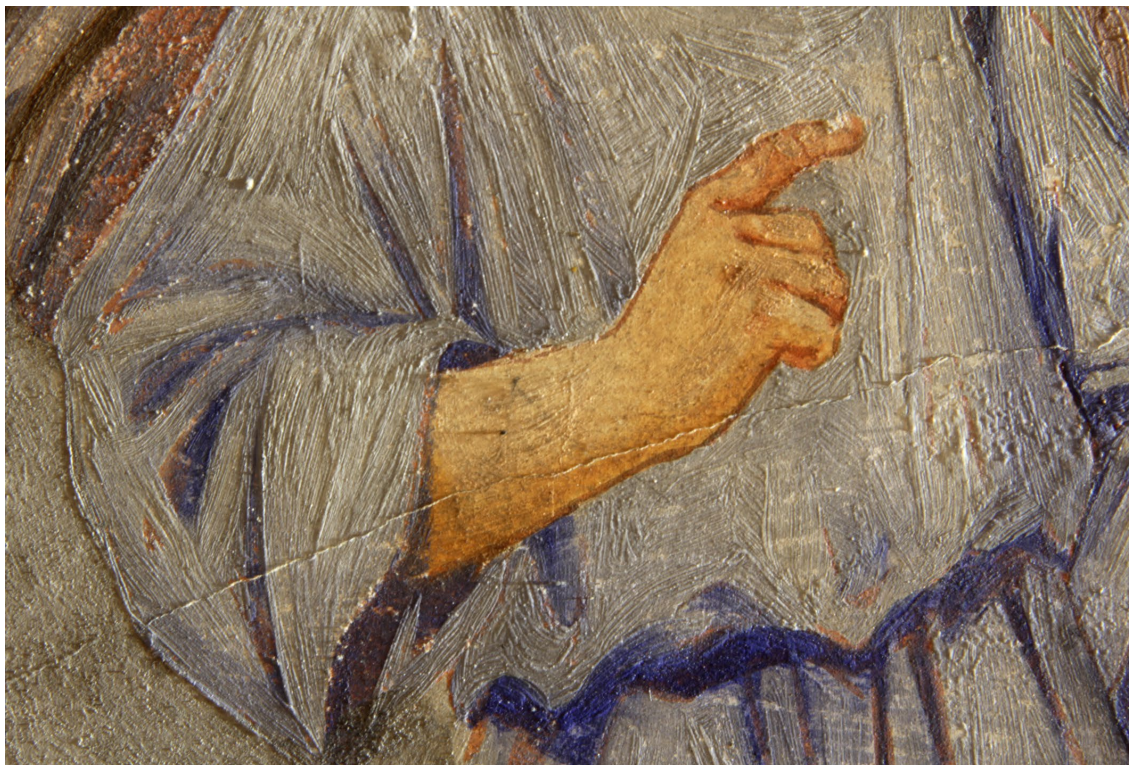
Obr. 41. Detail roucha anděla v razantním bočním nasvícení, díky bočnímu nasvícení jsou na malbě patrné tahy štětce v hustém pastózním nánosů originální malby; vrstva malby je znečištěna prachovými i jinými depozity, takže působí zašedle; lokálně je zde vidět puchýřkovatění povrchu malby

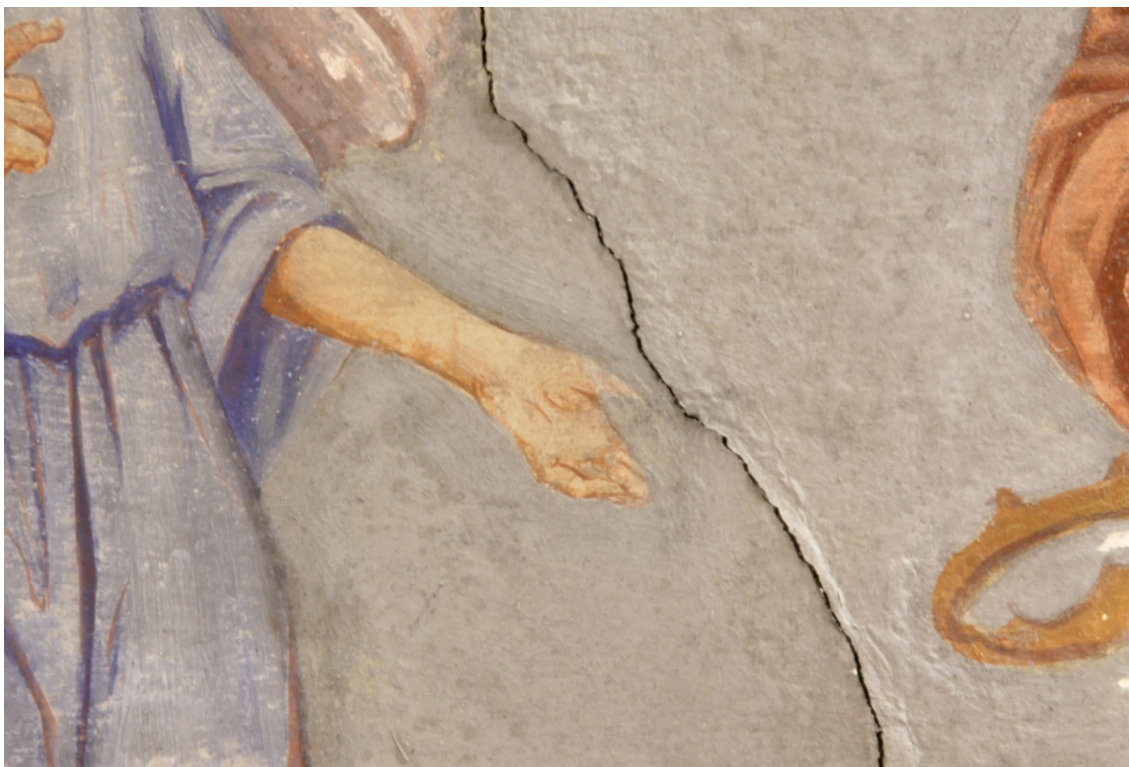
Obr. 42. Detail prasklina, která dělí výjev téměř v polovině; barevná vrstva v okolí praskliny vykazuje ztrátu adheze k povrchu podkladu, to se projevuje puchýřkovatěním povrchu malby; na ruce anděla jsou zjevné deformace vzniklé přetažením originální malby šedým pozadím

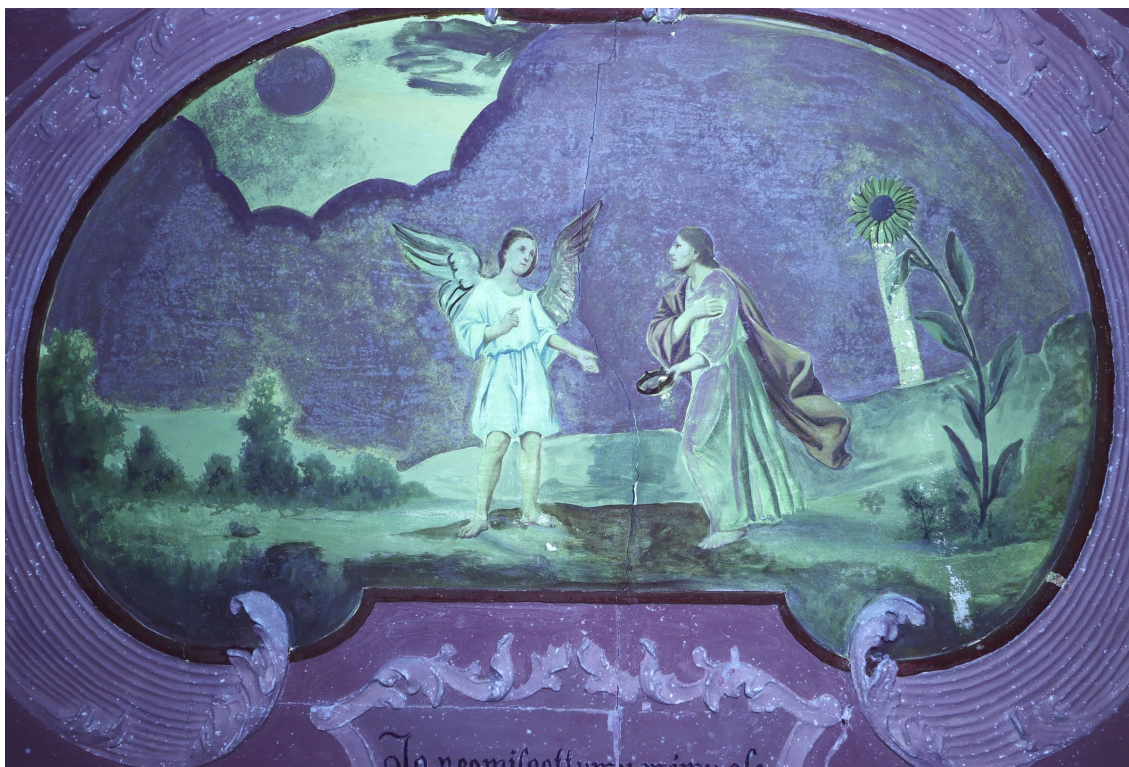
Obr. 45. Průzkum za pomoci UV záření; fialové oblasti by mohly souviset s přemalbou provedenou v 70. letech 20. století; pod touto vrstvou se nachází vrstva starší přemalby ze 30. let 20. století, s tou by mohla souviset výrazně žlutozelená luminiscence, které se lokálně projevuje pod vrstvou ze 70. let.

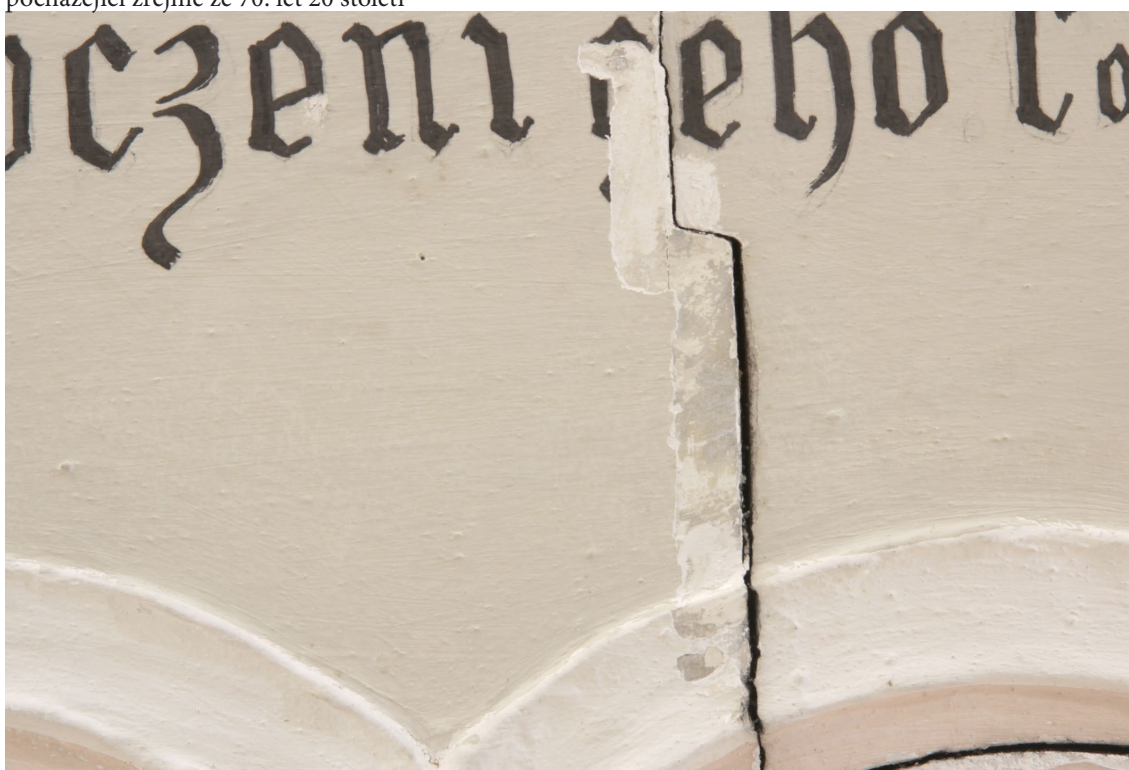
Obr. 48. Sonda provedená v textovém poli, v sondě jsou patrné fragmenty starších barevných vrstev, starší text se v sondě neobjevuje

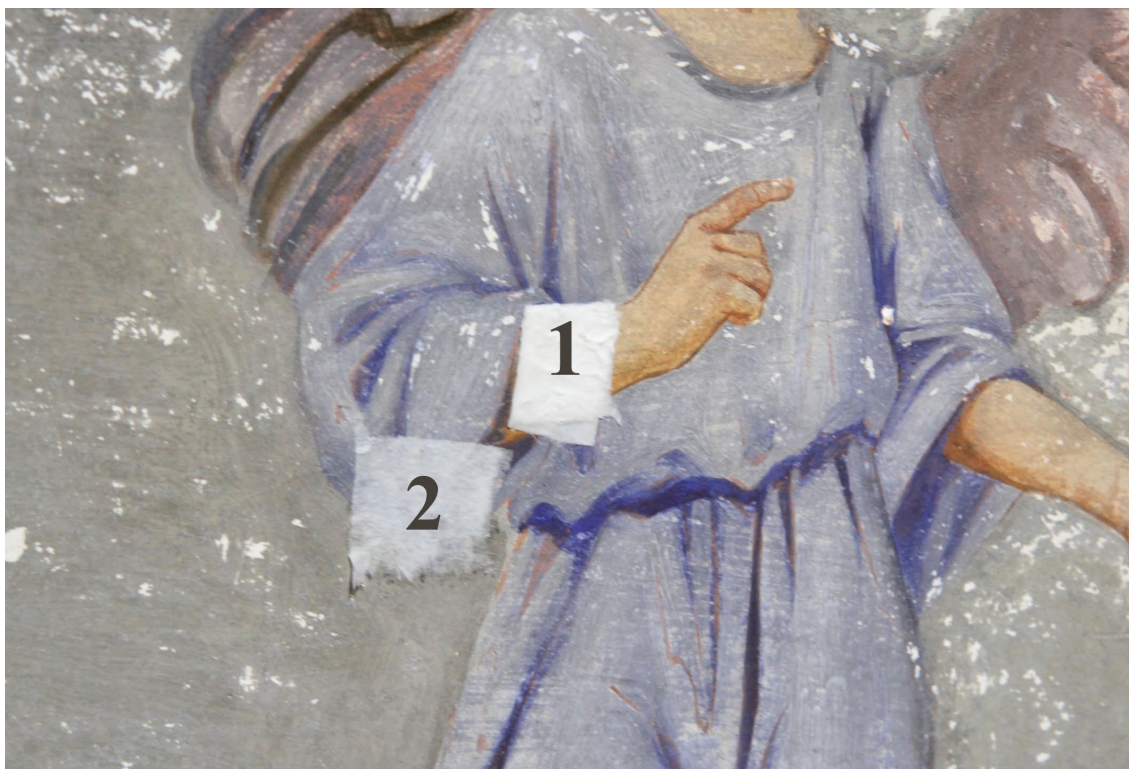
Obr. 49. Zkouška čištění povrchu roucha anděla a inkarnátu, 1 - citrát amonný o 5% koncentraci aplikovaný v buničité vatě po dobu 5 minut, 2 - detergent *Ethomeen C 25* v poměru 1 : 300 s vodou aplikovaný v buničité vatě po dobu 5 minut; ani jedna z testovaných metod nepřinesla žádný výsledek v oblasti snímání nečistot z povrchu figur
