**Univerzita Pardubice**

**Fakulta restaurování**

**Restaurování dvou malovaných výjevů na stropu lodi  
a na severní oratoři kostela Nanebevzetí Panny Marie  
v Klokotech**

Bakalářská práce

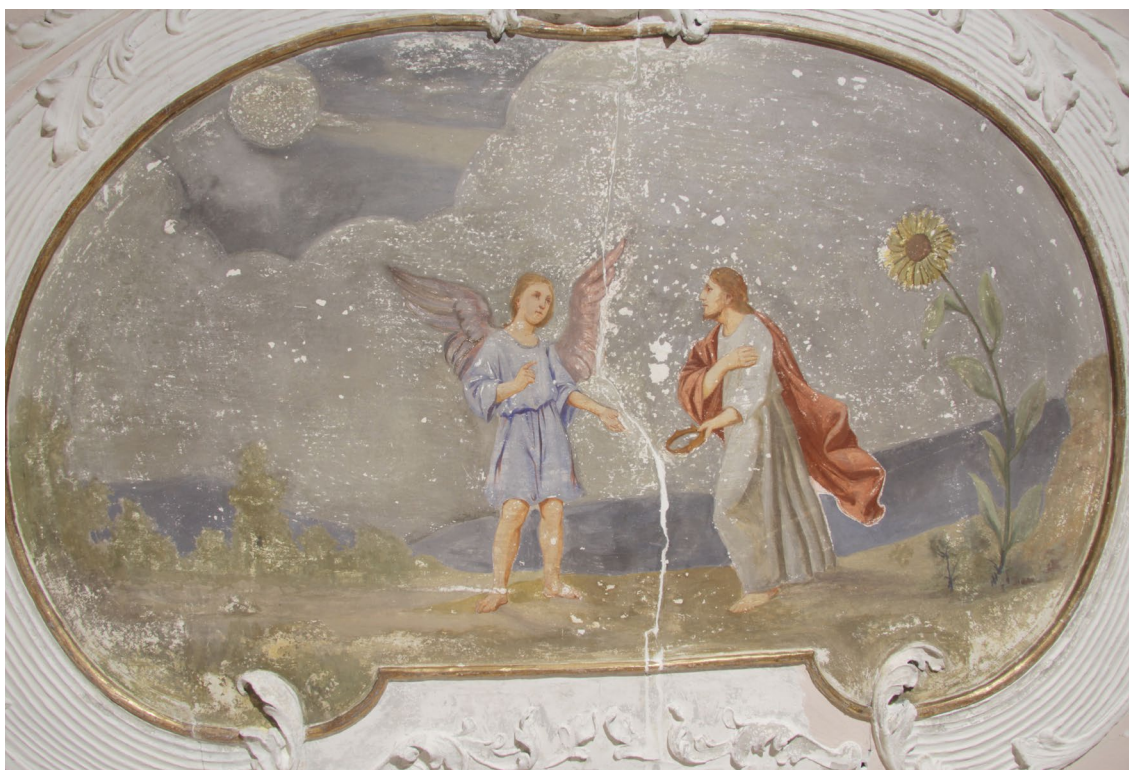
Obr. 52. Stav po snímání mladších vrstev přemalby a vytmelení defektů; oblast kolem obou postav nebylo možné zcela dočistit aniž by došlo ke ztrátám všech vrstev, z toho důvodu jsou zde ponechány fragmenty mladší vrstvy přemalby; čištění odhalilo řadu defektů ve starší vrstvě

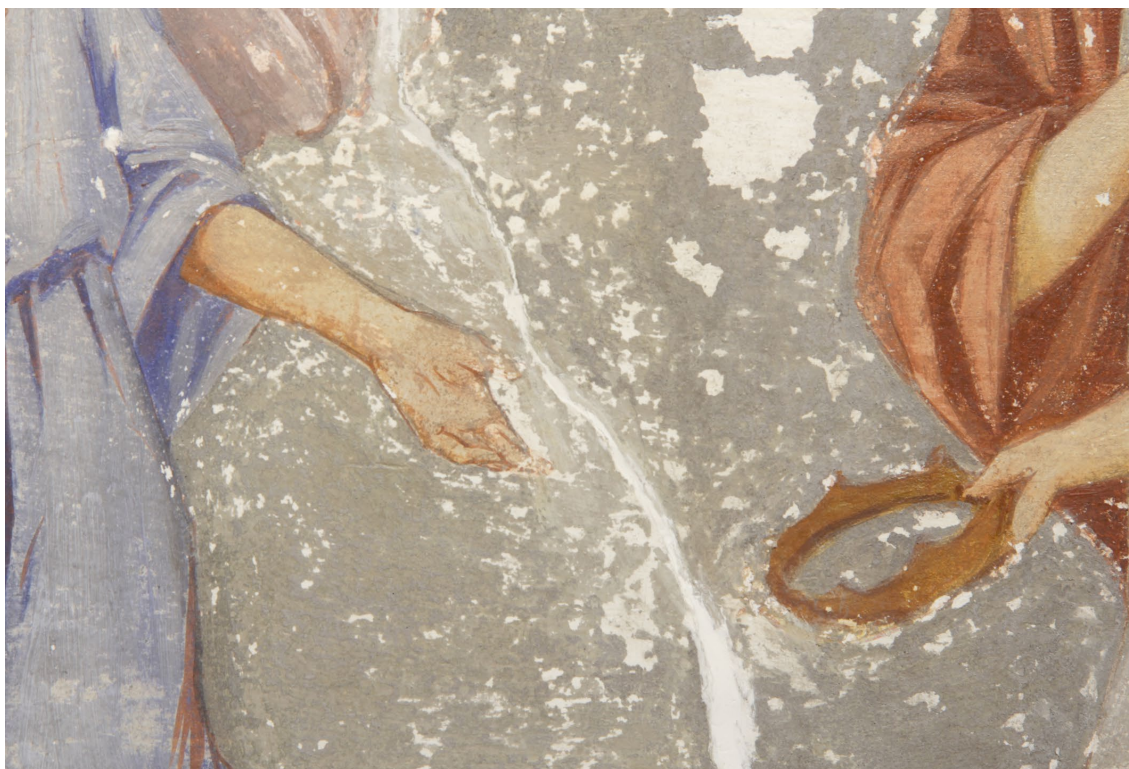
Obr. 53. Detaili praskliny po vytmelení a upravení povrchu tmelu; stav po částečném odstranění mladší vrstvy přemlaby - v této oblasti zůstalo mnoho šedých fragmentů mladší vrstvy, které nebylo možné odstranit bez ztráty celého souvrství; snímáním byly odhaleny prsty anděla a starší pojetí koruny, kterou drží muž v červeném plášti - podle odhalených fragmentů byla zřejmě dříve trnová

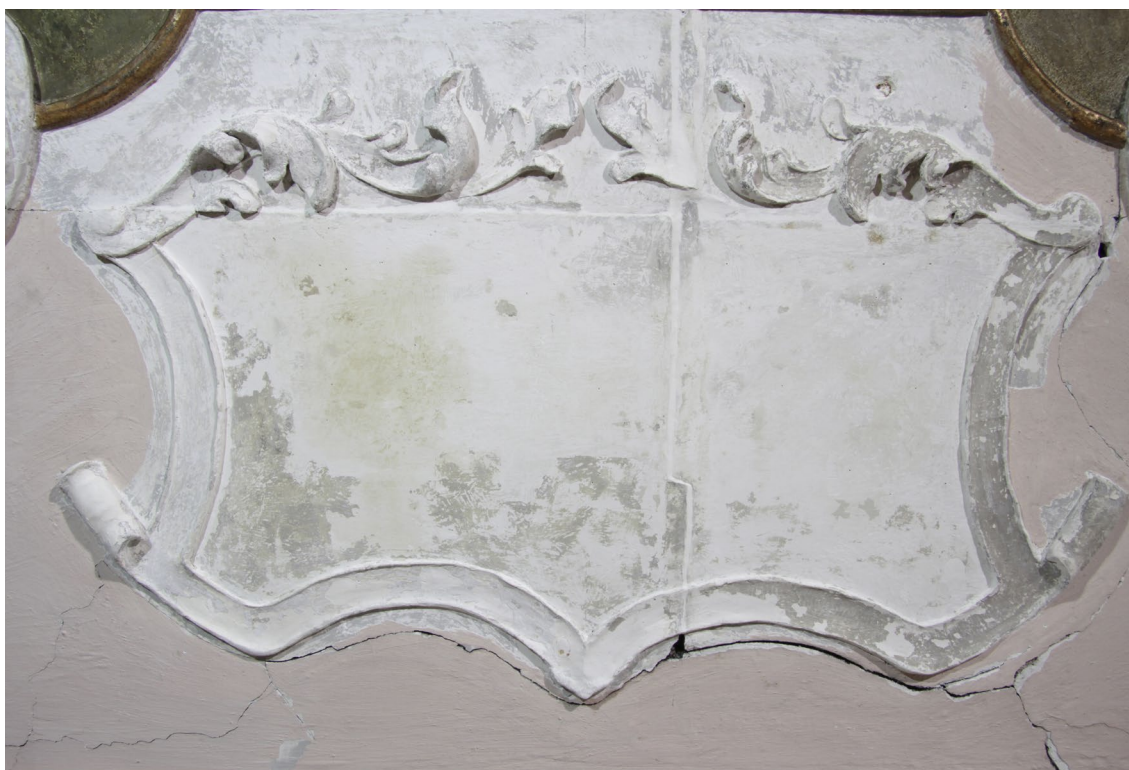
Obr. 54. Textové pole stav po sejmutí druhotné vrstvy a odhalení fragmentů starších vrstev; stav po vytmelené prasklin dělicích pole

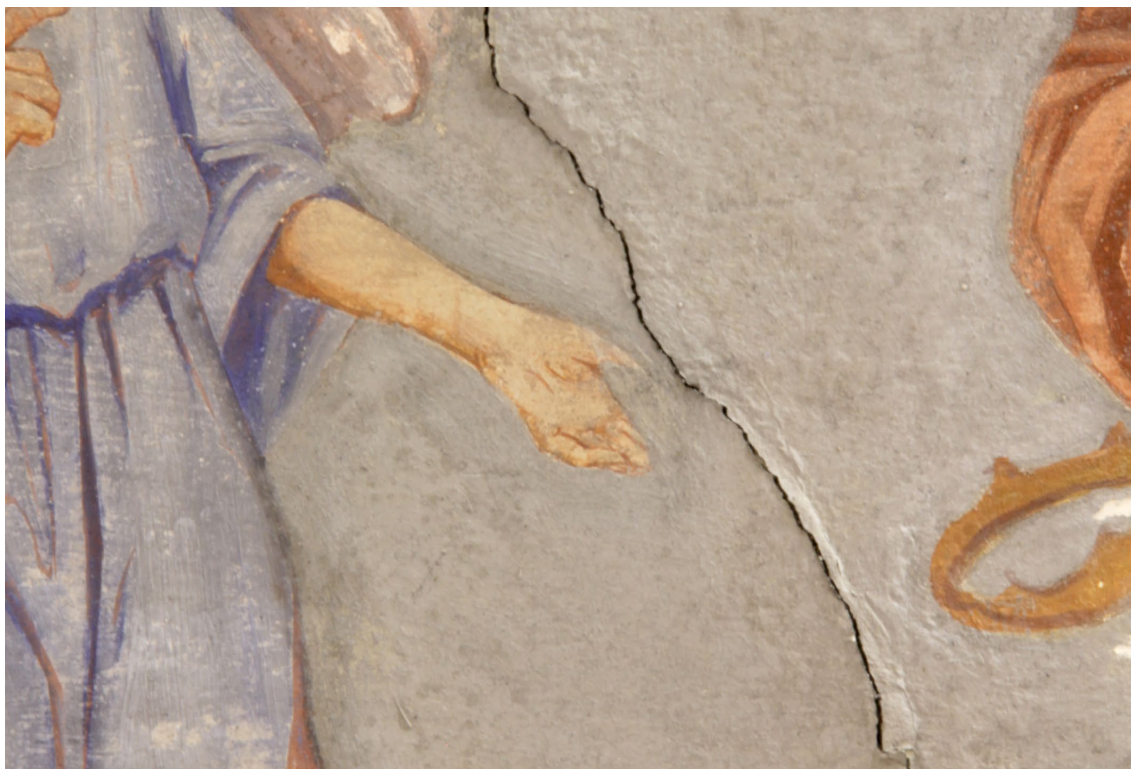
Obr. 58. Detail praskliny před restaurováním

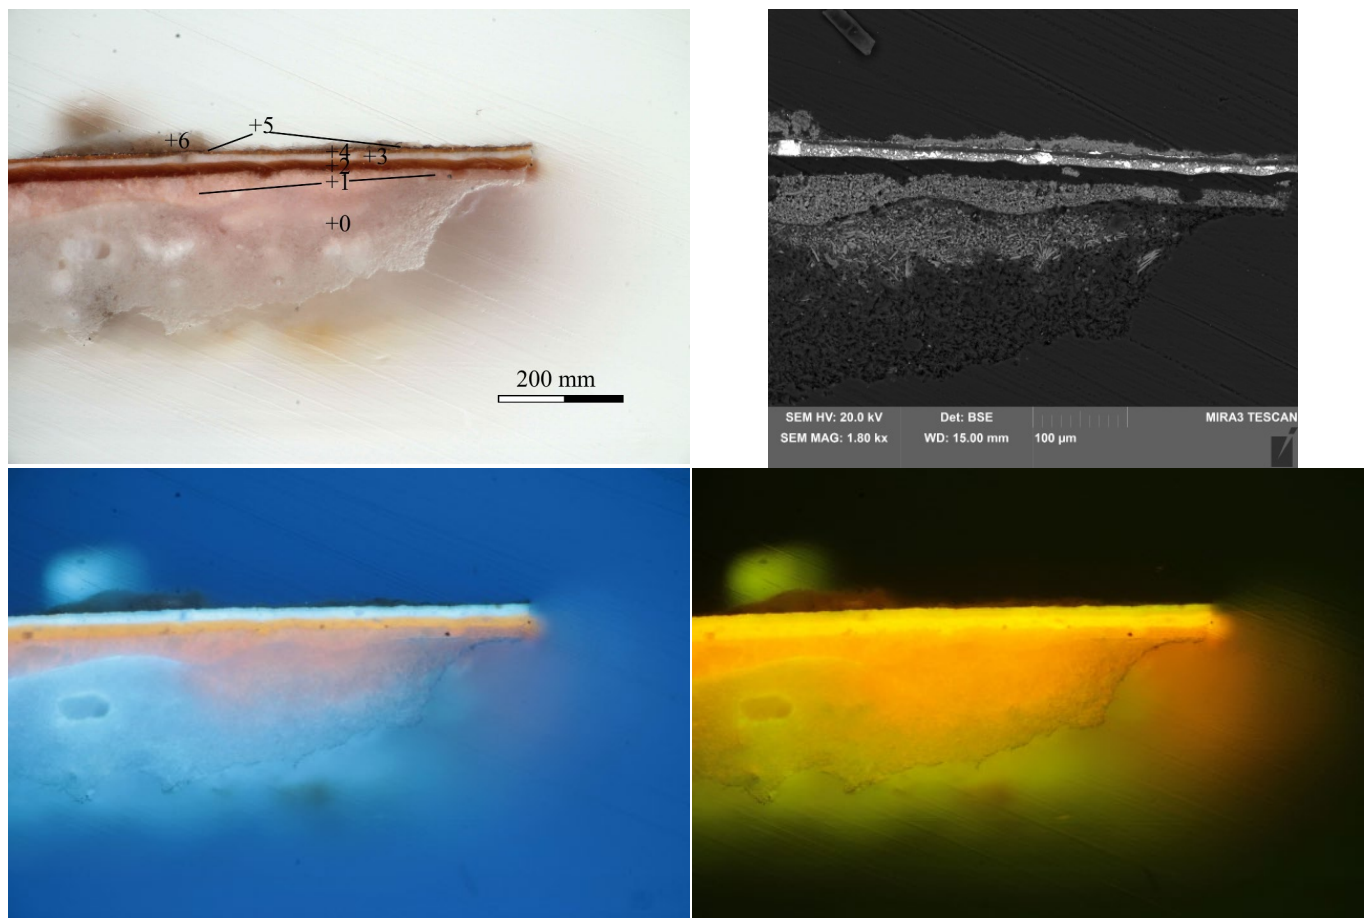
Obr. 7 a-d: Stratigrafie povrchových úprav vzorku V2 (8695). Popis: a) snímek v odraženém světle z optického mikroskopu Nikon LV100 při zvětšení na mikroskopu 200x. b, c) snímky v UV a modrém světle. b) snímek ze skenovacího elektronového mikroskopu SEM MIRA3-LMU (Tescan) v režimu zpětně odražených elektronů (BSE), 20 kV.

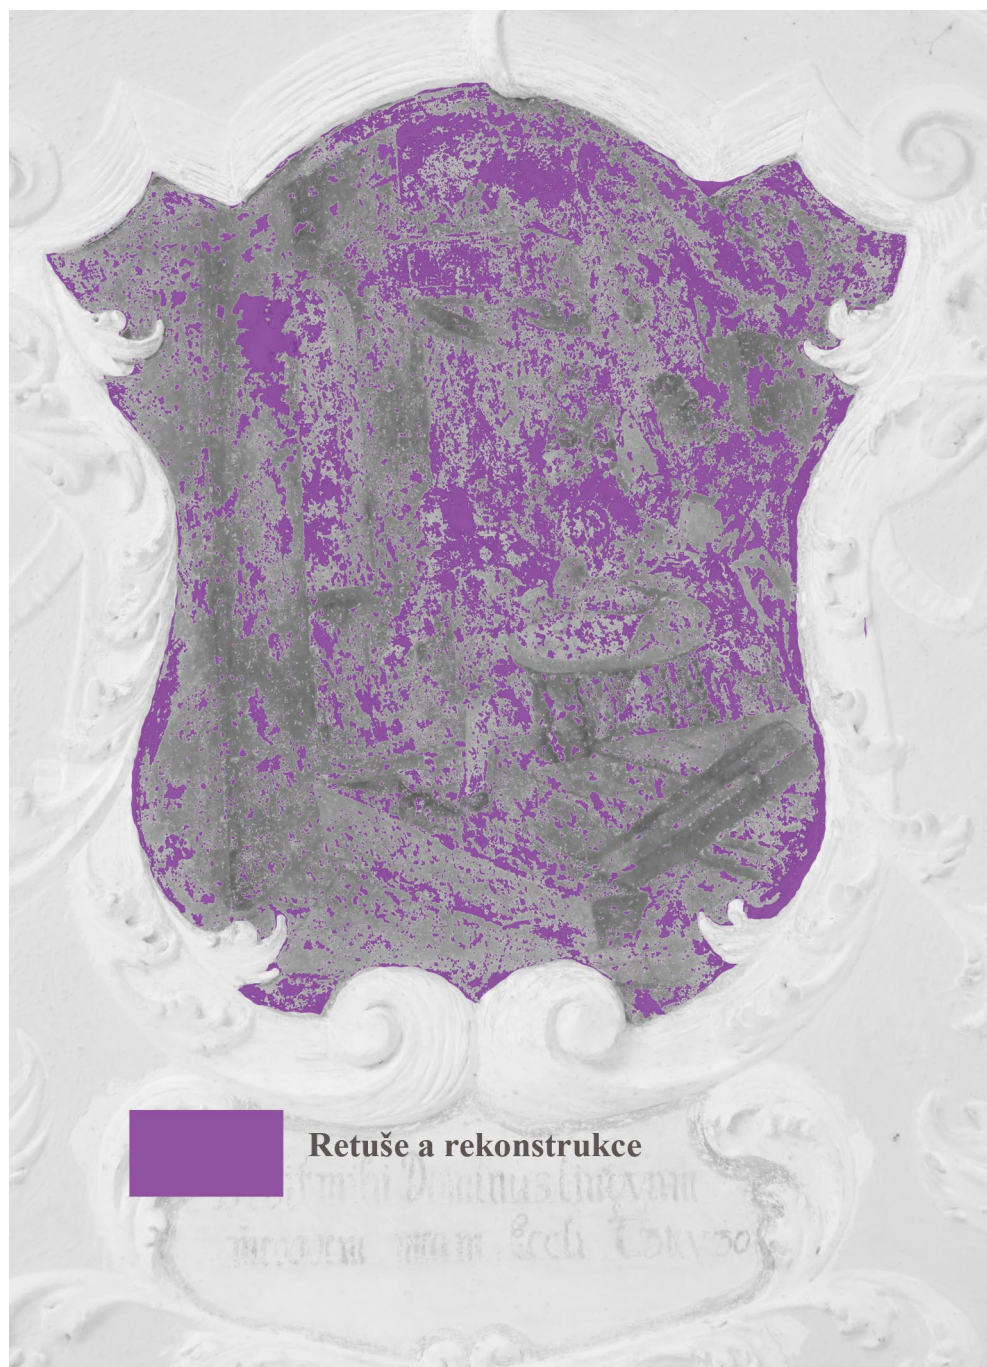
Obr. 65. Grafická dokumentace znázorňující provedené retuše a rekonstrukce

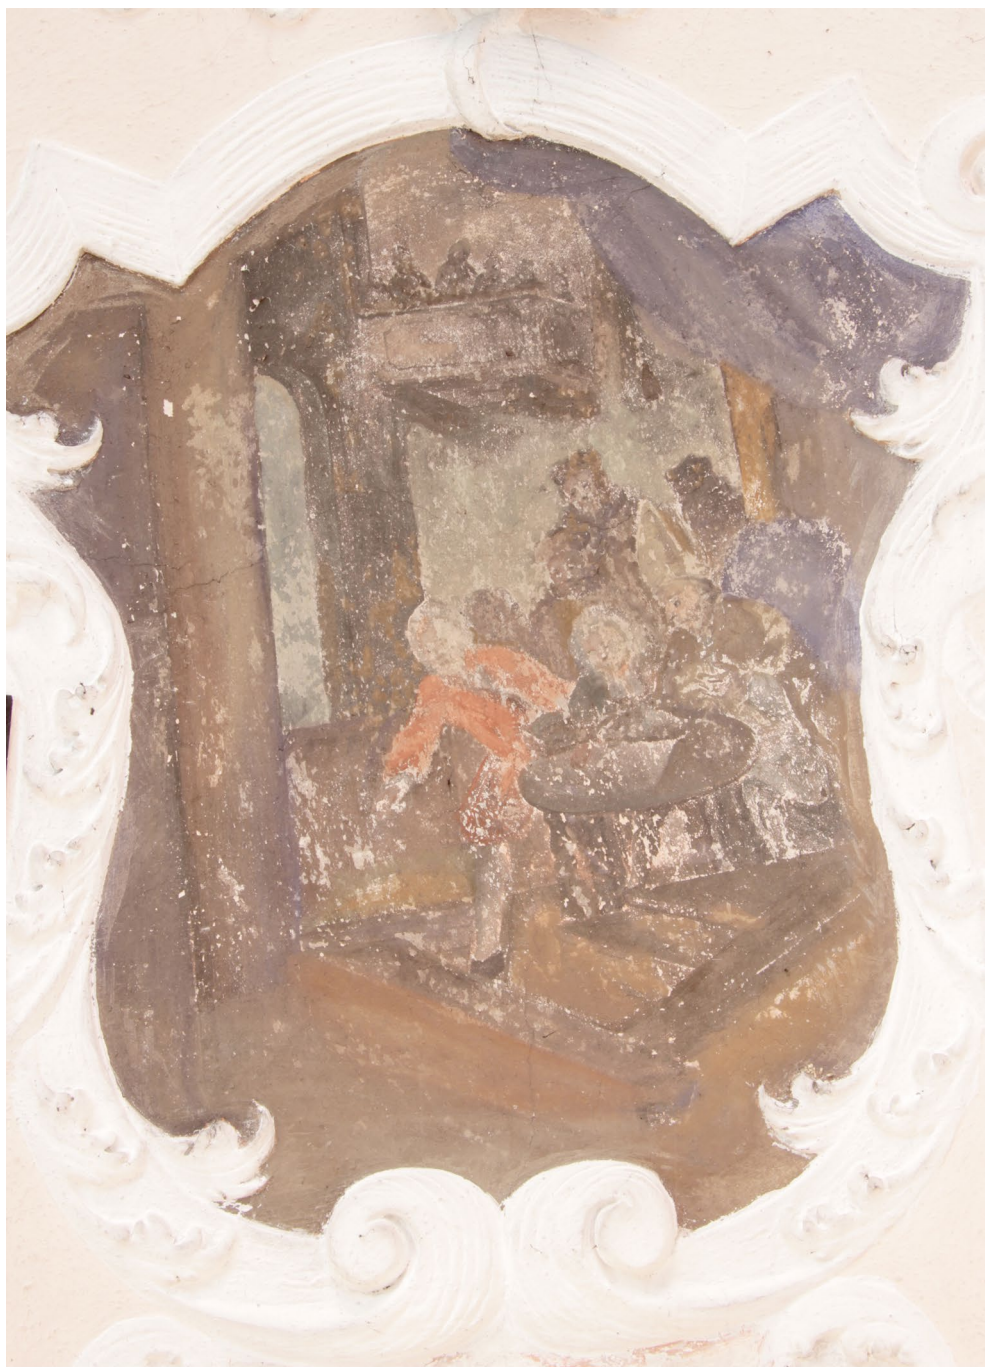
Obr. 67. Stav před restaurováním, malbu do značné míry překývaly druhotné vrstvy, které znesnadňovaly čitelnost

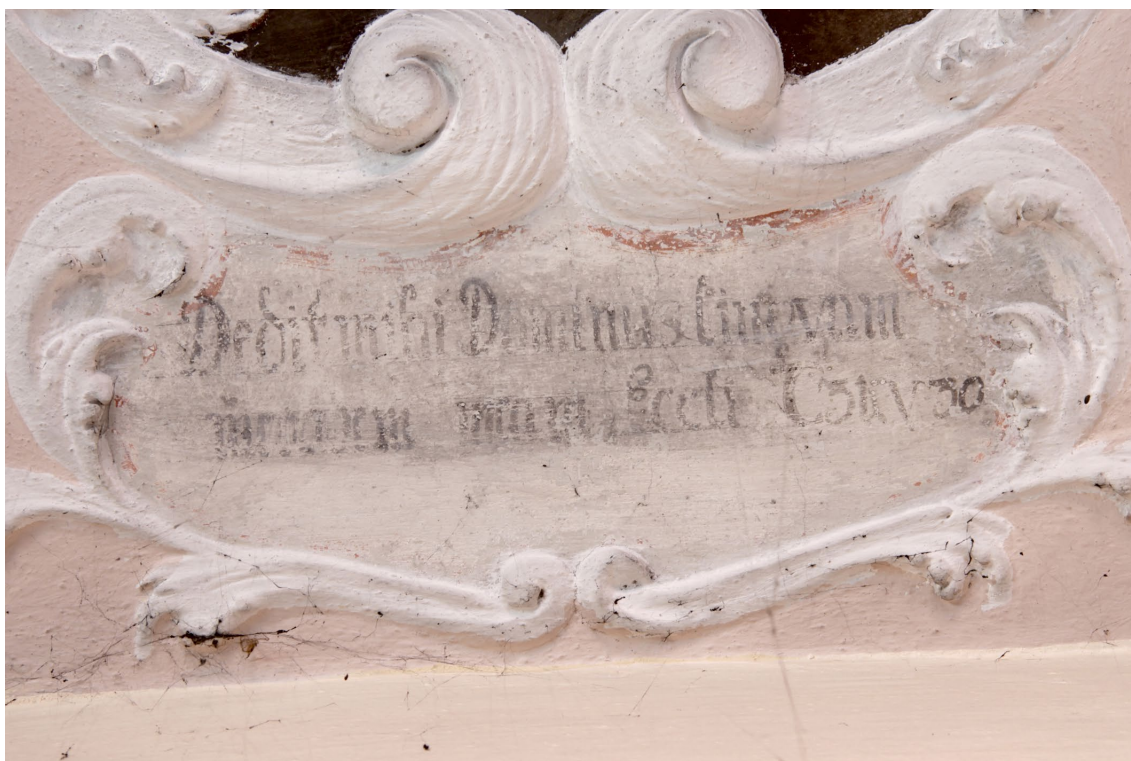
Obr. 68. Nápisové pole stav před restaurováním, text byl přes vrstvu nečistot velmi špatně čitelný, červená bordura je téměř celá překryta bílou vrstvou druhotného nátěru

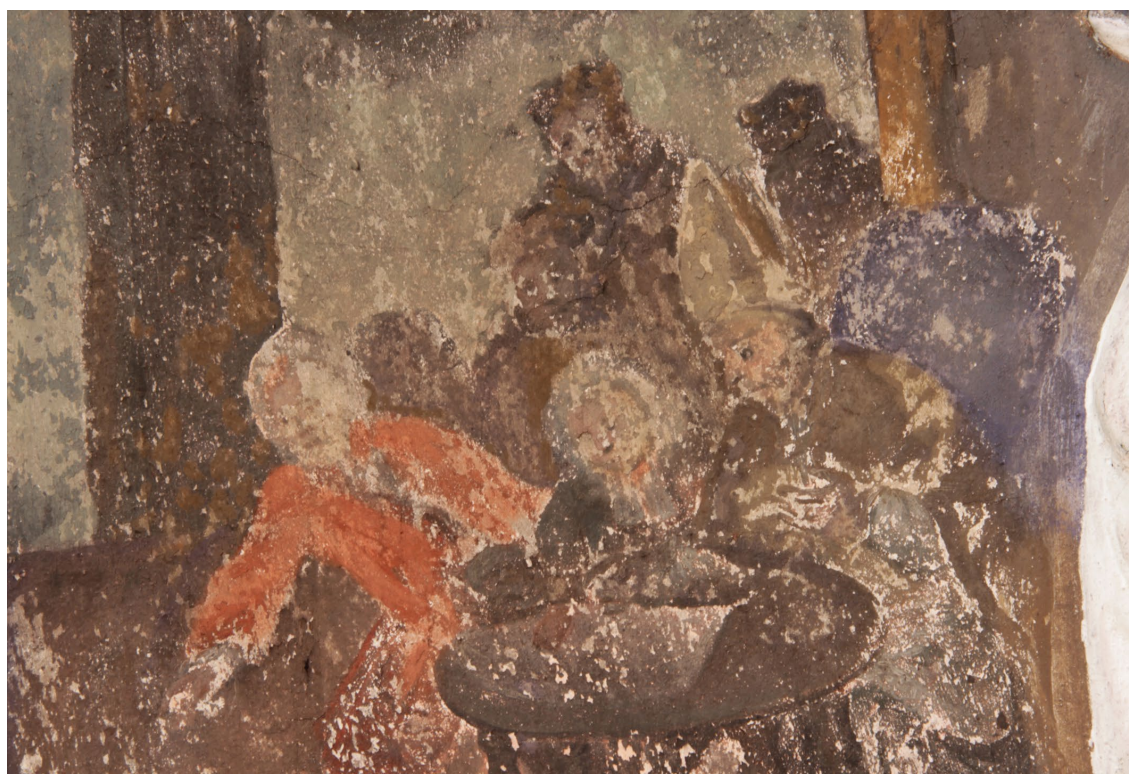
Obr. 69. Detail ústřední skupiny mužů - na snímku je patrné, že docházelo k velkým ztrátám barevné vrstvy, také jsou zde patrné četné přemalby

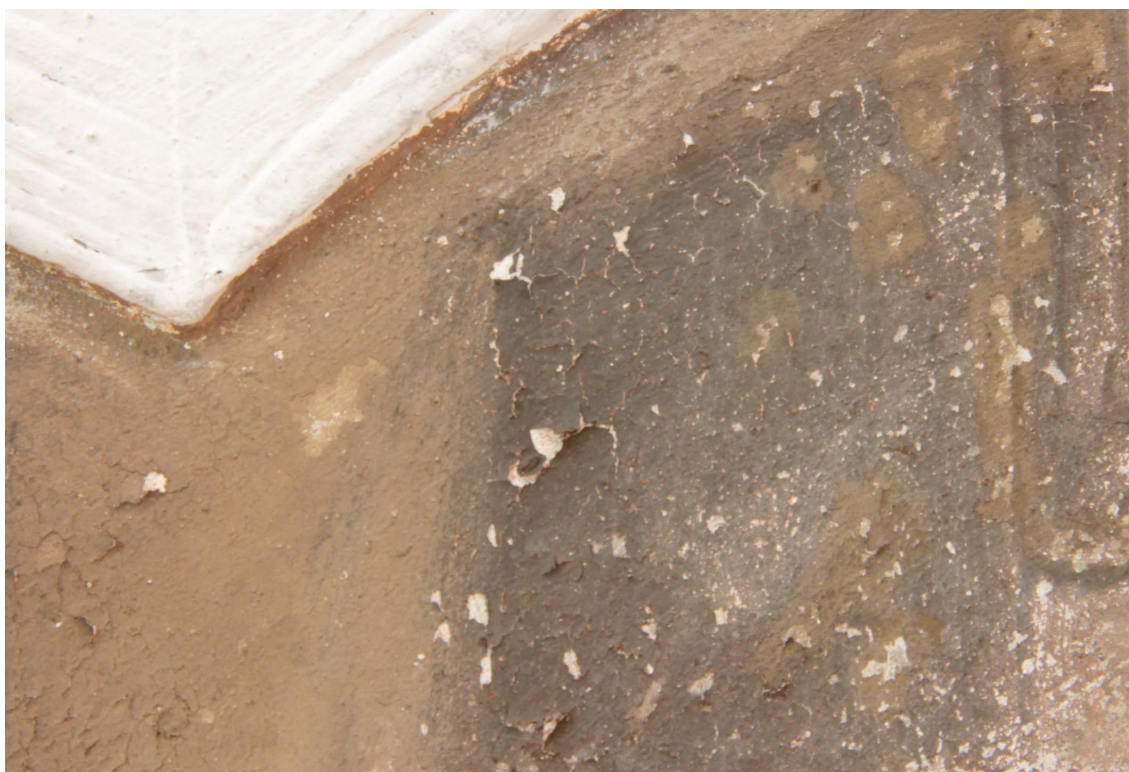
Obr. 70. Detail poškození barevné vrstvy - barevná vrstva se v šupinách odlupuje a hrozí tak její odpadení

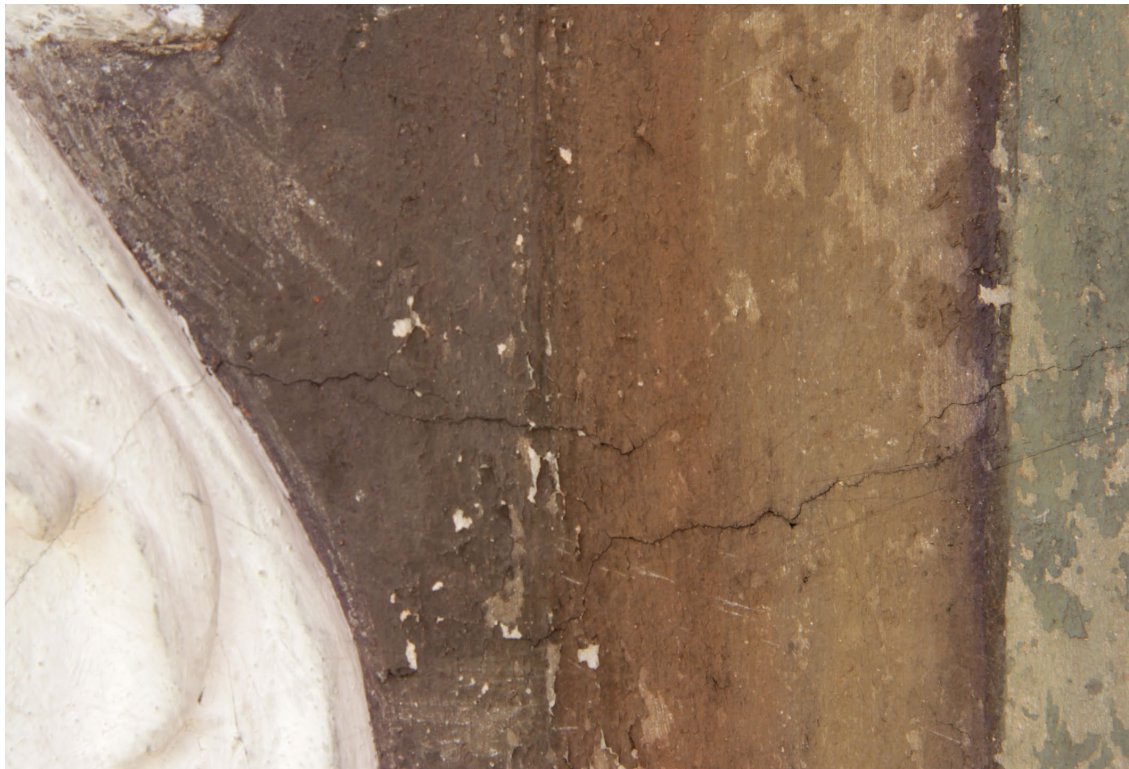
Obr. 71. Detail prasklin a poškození barevné vrstvy

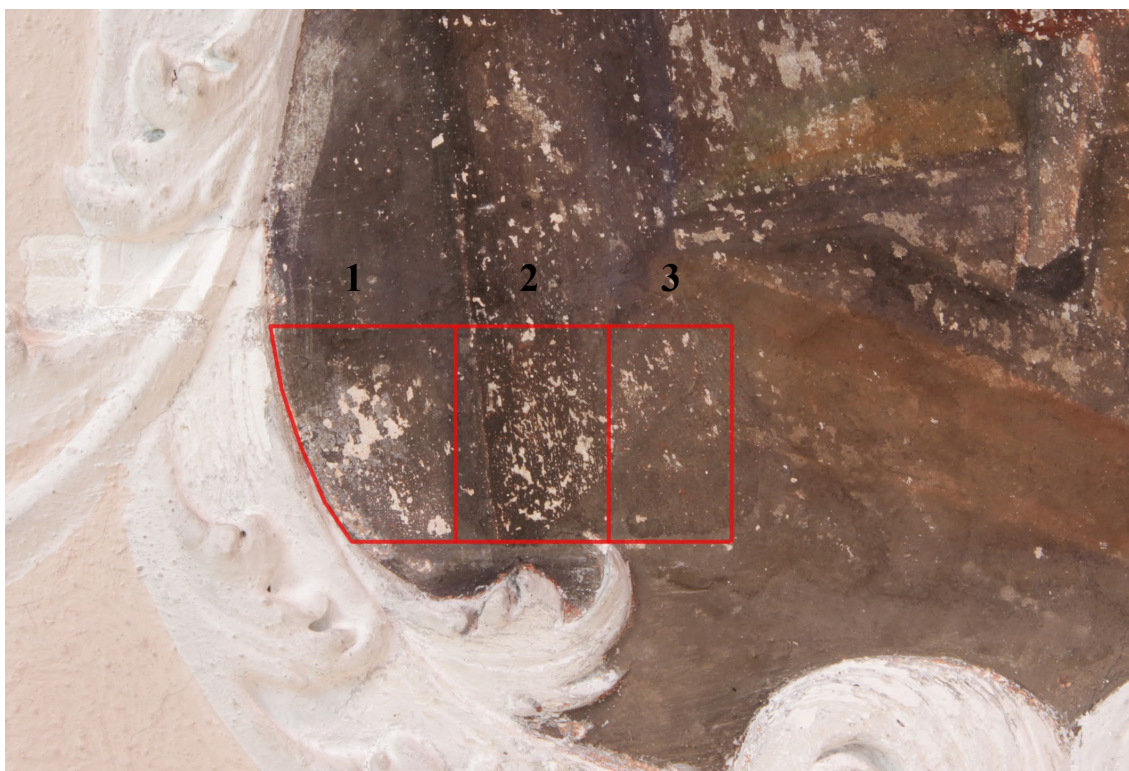
Obr. 72. Zkoušky čištění: 1 - čištění mikroporézní houbou namočenou ve vodě  
 2 - čištění citrátem amonným o 5% koncentraci, aplikace pomocí štětce s jemným vlasem  
 3 - čištění pomocí rozpouštědlového gelu z *Carbopolu*® EZ-2 a směsi acetonu s vodou

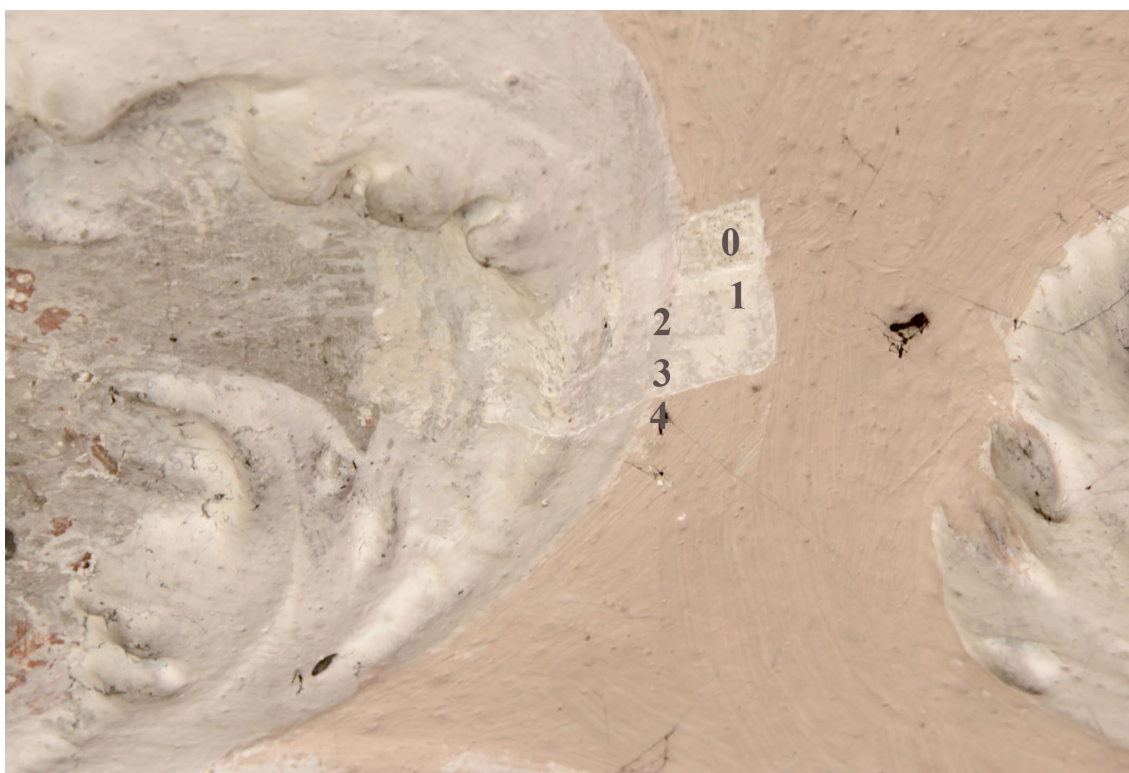
Obr. 73. Sonda provedená na přilehlé štukové výzdobě; 0 - štukový podklad má pískovou barvu, štuk pro modelaci prvků je v bílé bravnosti; 1 - světlá vrstva lomená do žluto-okrova; 2 - světle šedý nátěr provedený v tenké vrstvě; 3 - světlešedý nátěr v tenké vrstvě; 4 - úprava pocházející zřejmě ze 70. let 20. století, touto barevností byl pojednán dříve celý interér kostela

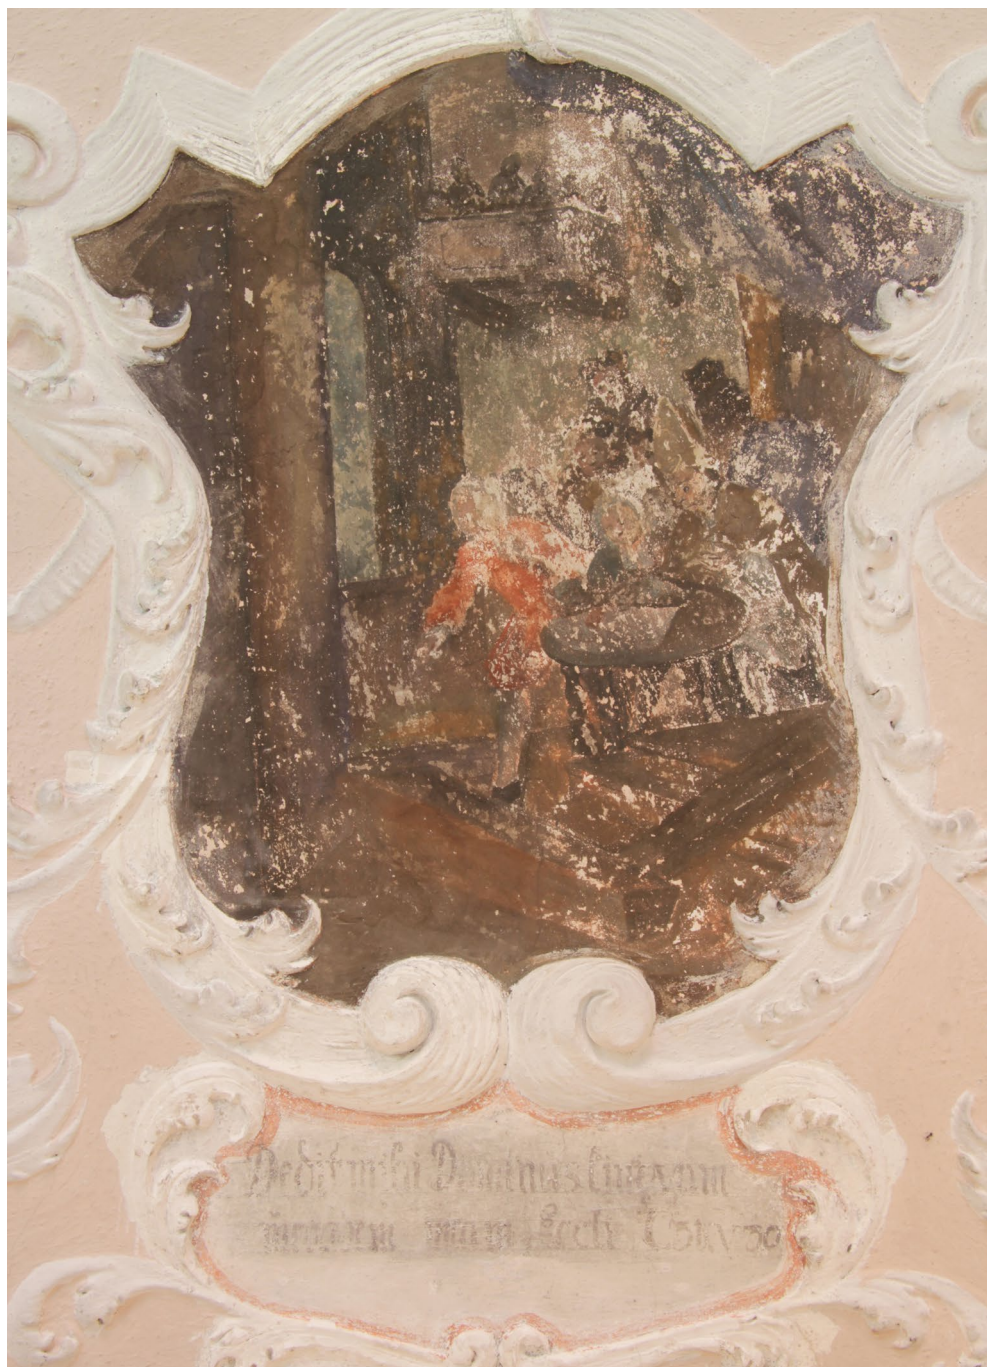
Obr. 74. Celek v průběhu čištění; pravá část je po vyčištění, levá část ještě není čištěná

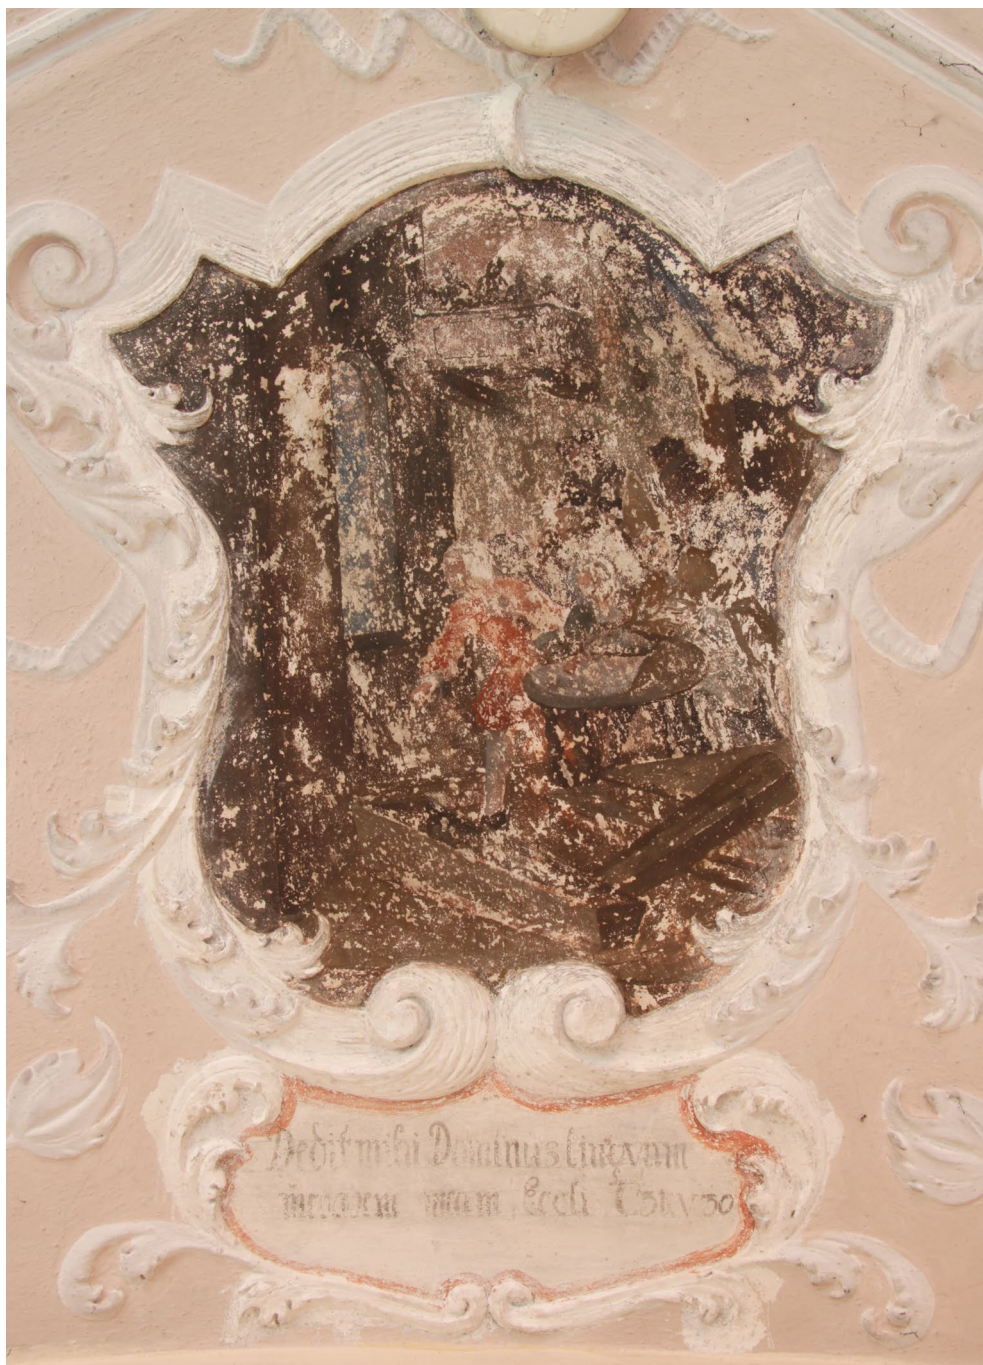
Obr. 75. Celek po vyčištění - čištění odhalilo velké množství defektů

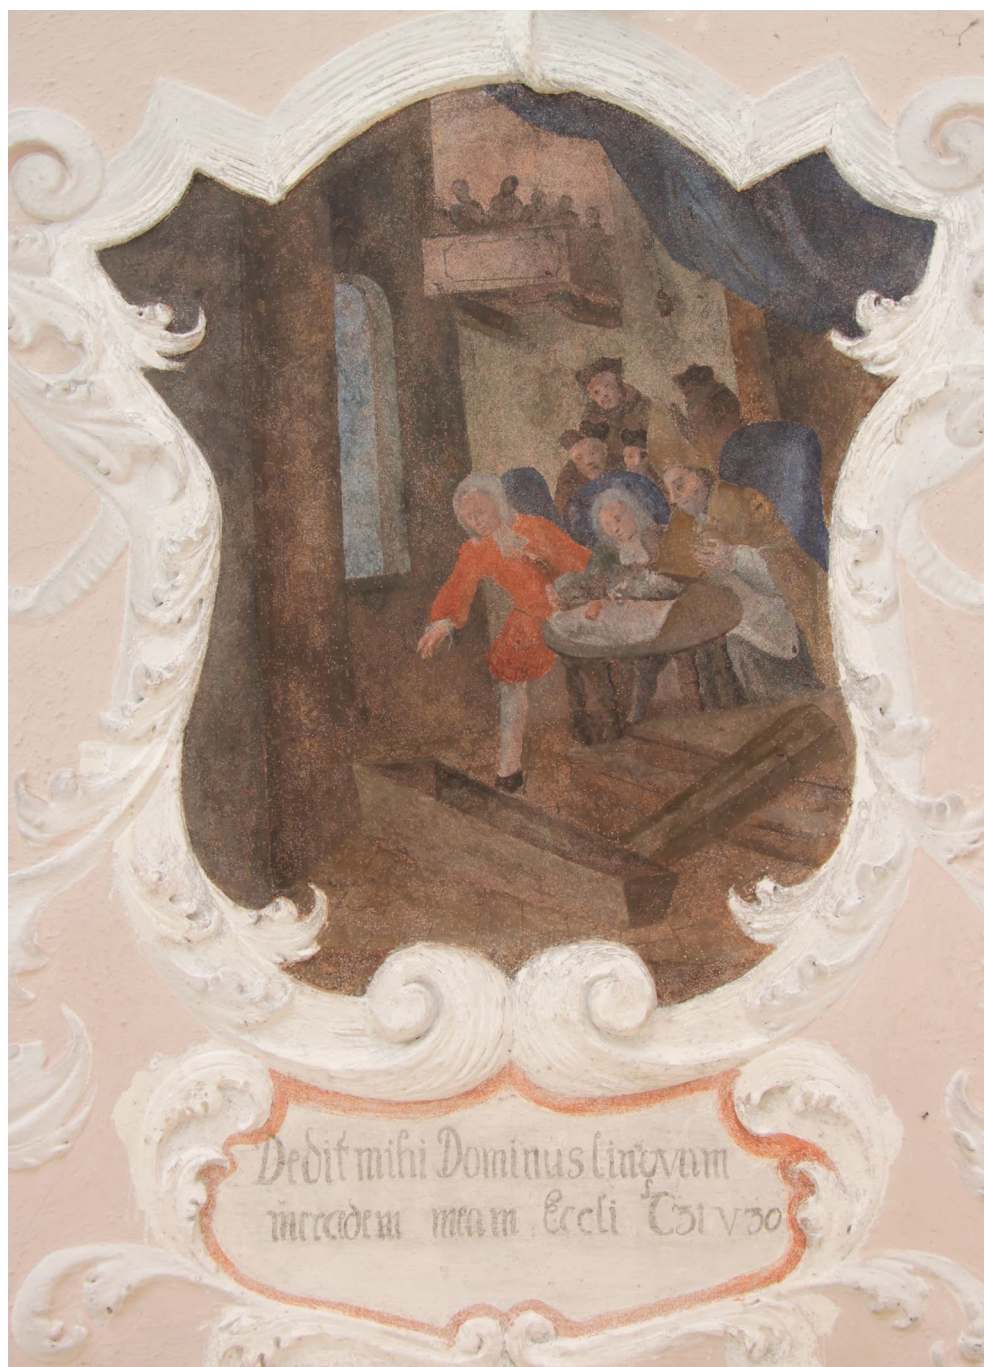
Obr. 77. Celek stav po restaurování

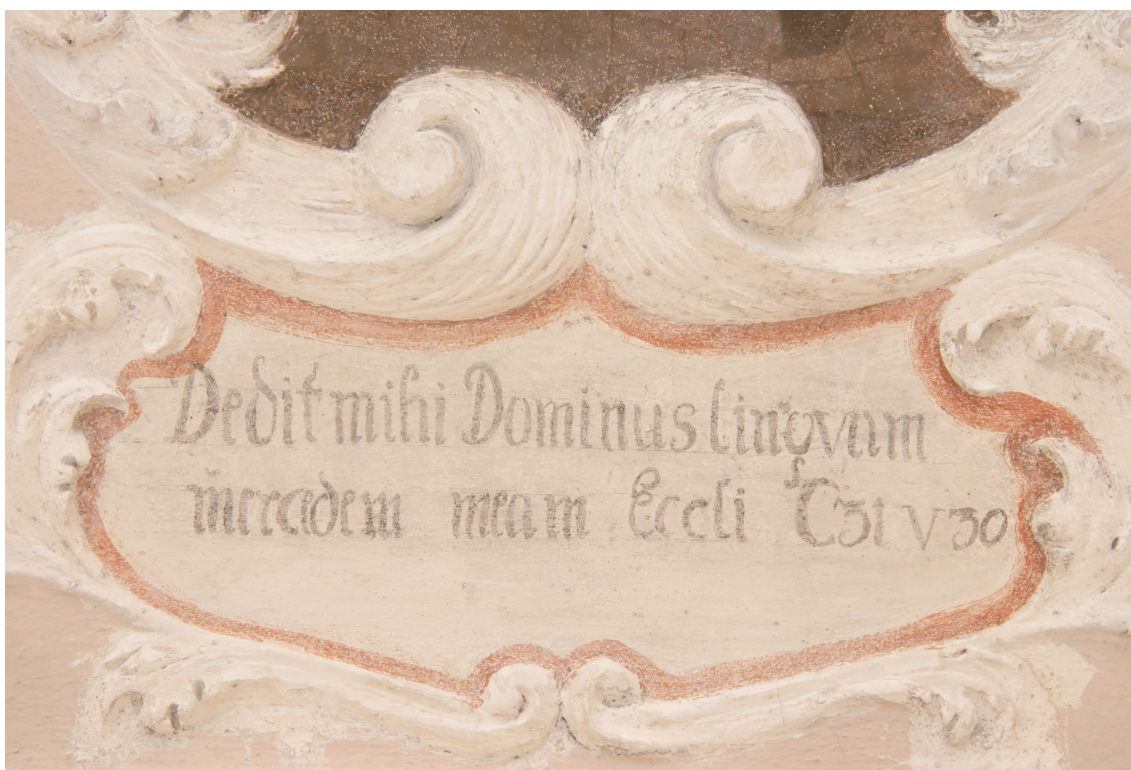
Obr. 79. Textové pole stav po restaurování

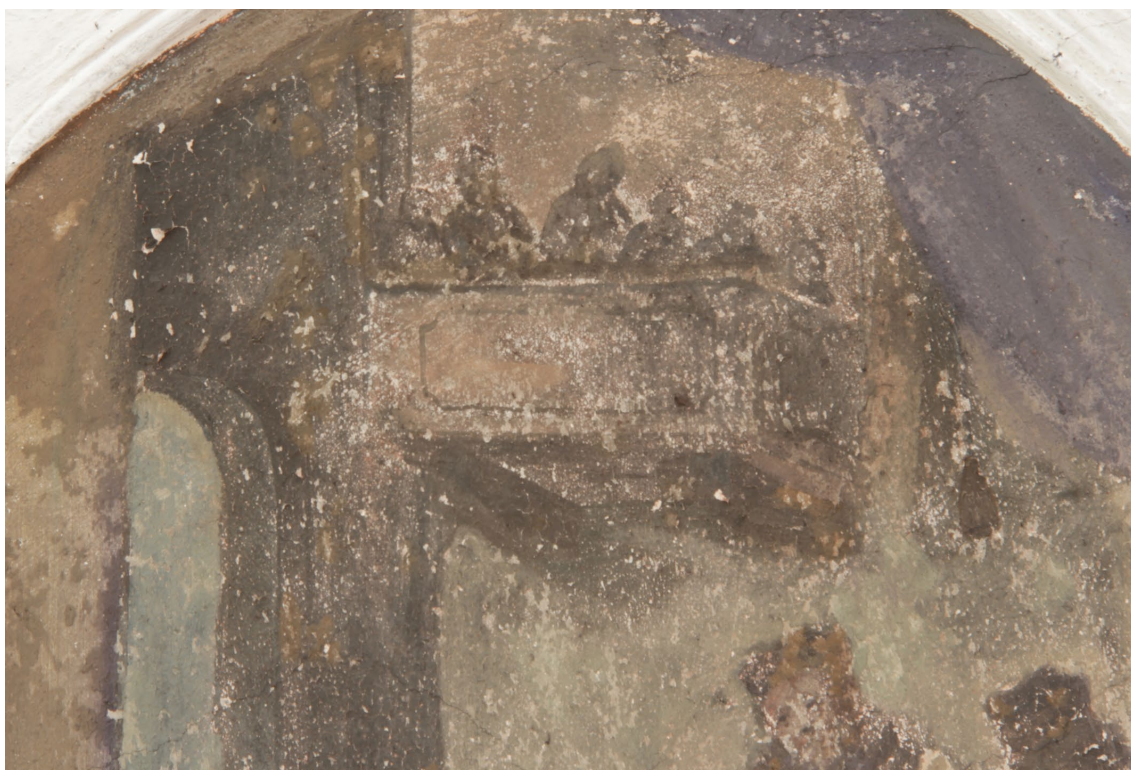
Obr. 80. Detail balkonu v pozadí stav před restaurováním

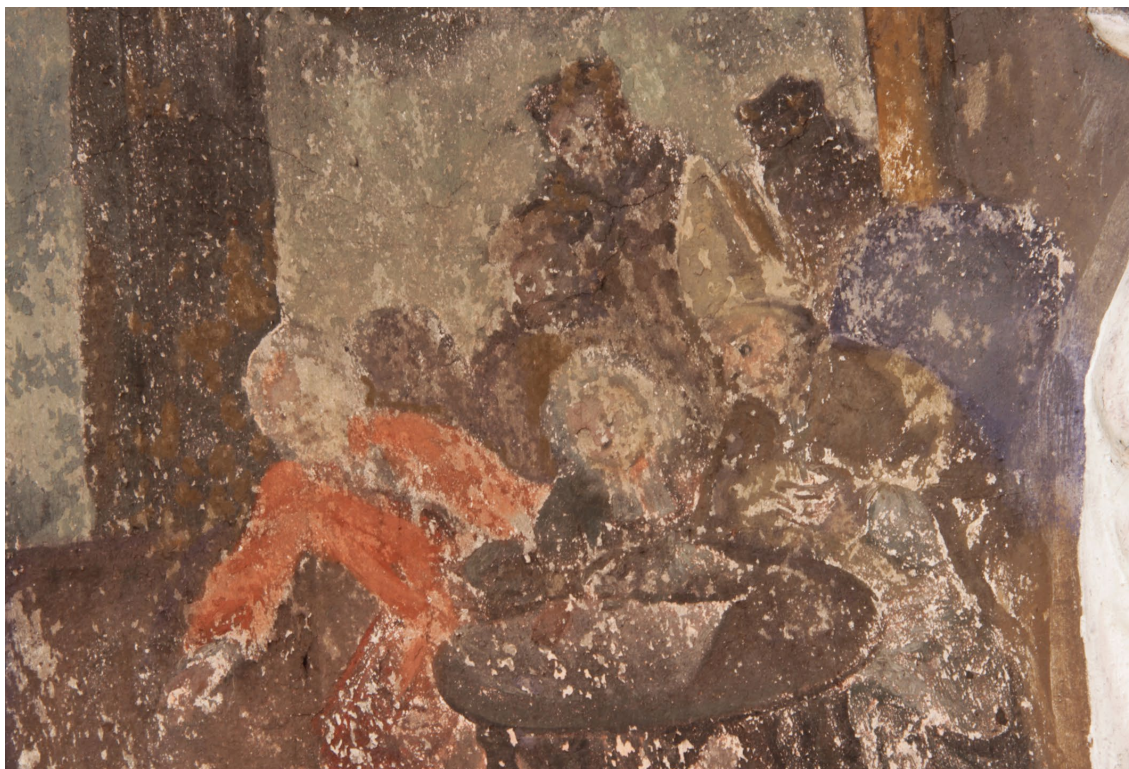
Obr. 81. Detail balkonu v pozadí stav po restaurování

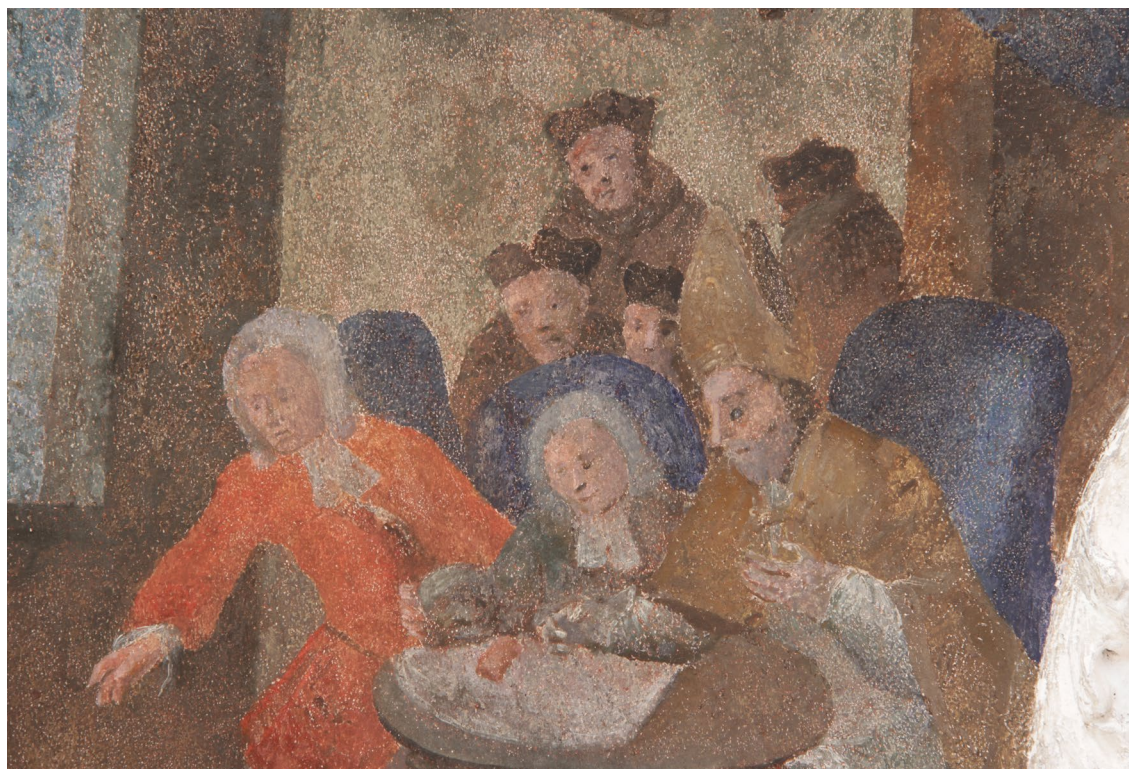
Obr. 82. Detail ústřední skupiny stav před restaurováním

Nejvíce poškozené byly obličejové mužů shromážděných kolem stolu, na kterém zkoumali nalezený jazyk Jana Nepomuckého [Obr. 82., s. 149]. Jako předloha pro rekonstrukce těchto tváří sloužily obličejové postav z výjevu na západní stěně. Výjev na západní stěně byl určen jako *“Ohledání jazyka sv. Jana Nepomuckého, ze kterého zázračně vytryskla krev.”* [Obr. 85. s. 150] Na základě tohoto zjištění a důkladné prohlídce bylo vyhodnoceno, že ústřední postavy obou výjevů jsou shodné. Proto byly tyto tváře vhodnou předlohou pro vytvoření tváří mužů z restaurovaného výjevu *“Vyzvednutí ostatků sv. Jana Nepomuckého”*. [Obr. 84., s. 150]

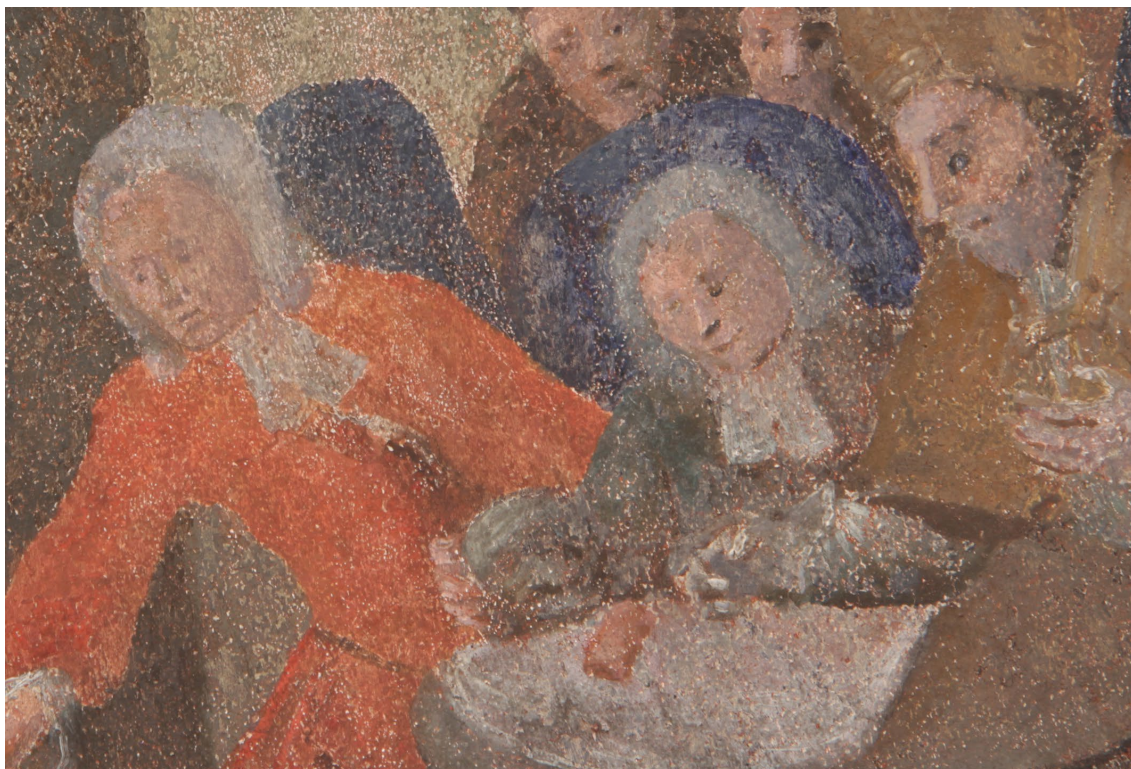
Obr. 83. Detail ústřední skupiny stav po restaurování

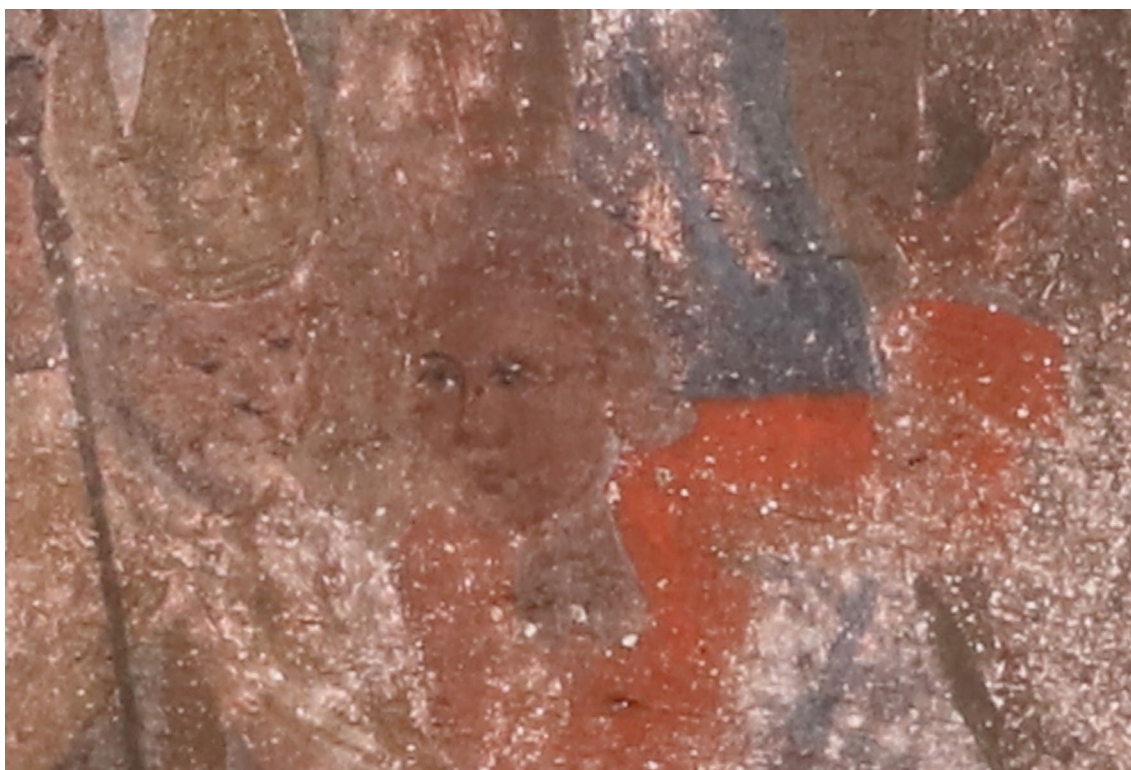
Obr. 84. Detail mužů, kteří měli tváře dochované jen ve fragmentu, stav po restaurování
