**Univerzita Pardubice**

**Fakulta restaurování**

**Restaurování dvou malovaných výjevů na stropu lodi  
a na severní oratoři kostela Nanebevzetí Panny Marie  
v Klokotech**

Bakalářská práce

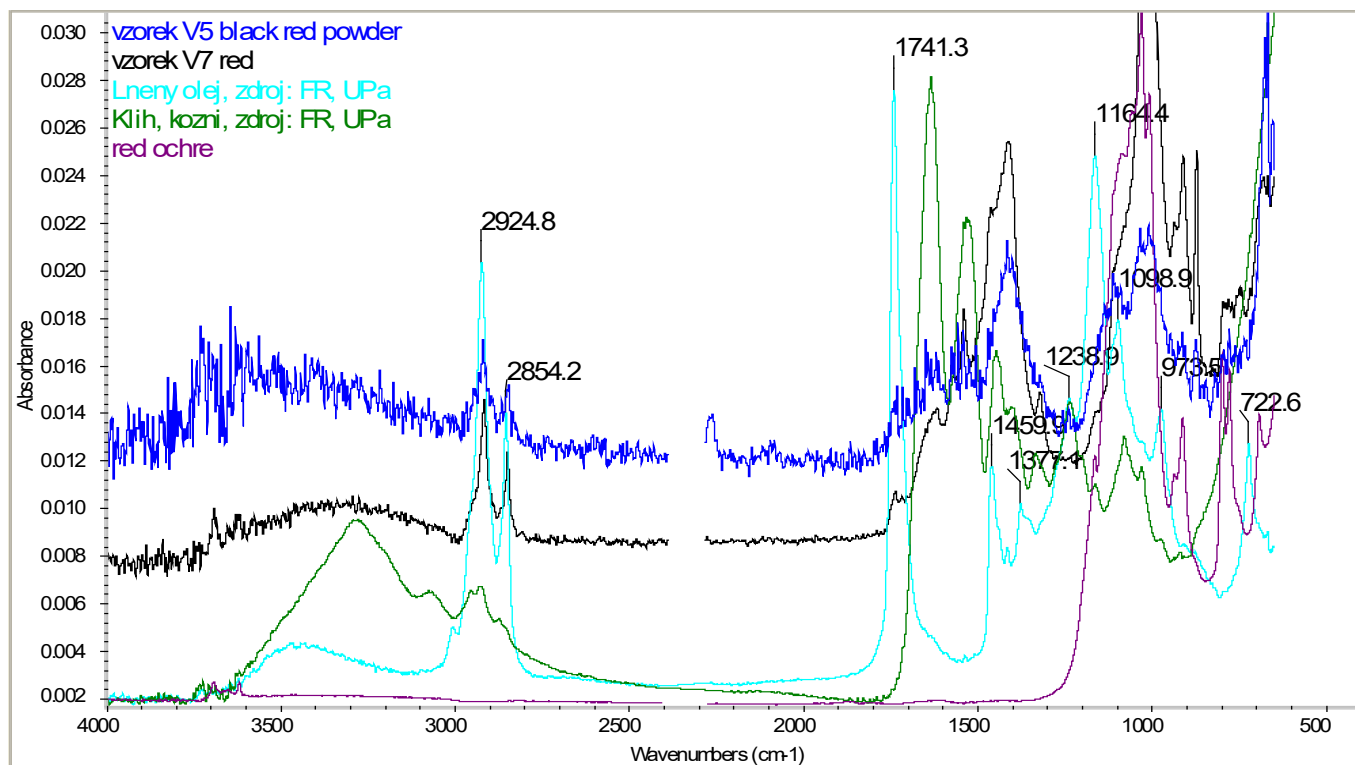
Obr. 10: FT-IR spektrum vzorku V5/8794 a V7/8796, analýza původního souvrství (vrstva 2 - červená). Spektra získaná z červené vrstvy podkladu poukazují na přítomnost organických látek, zejména proteinů s příměsí vysýchavých olejů.

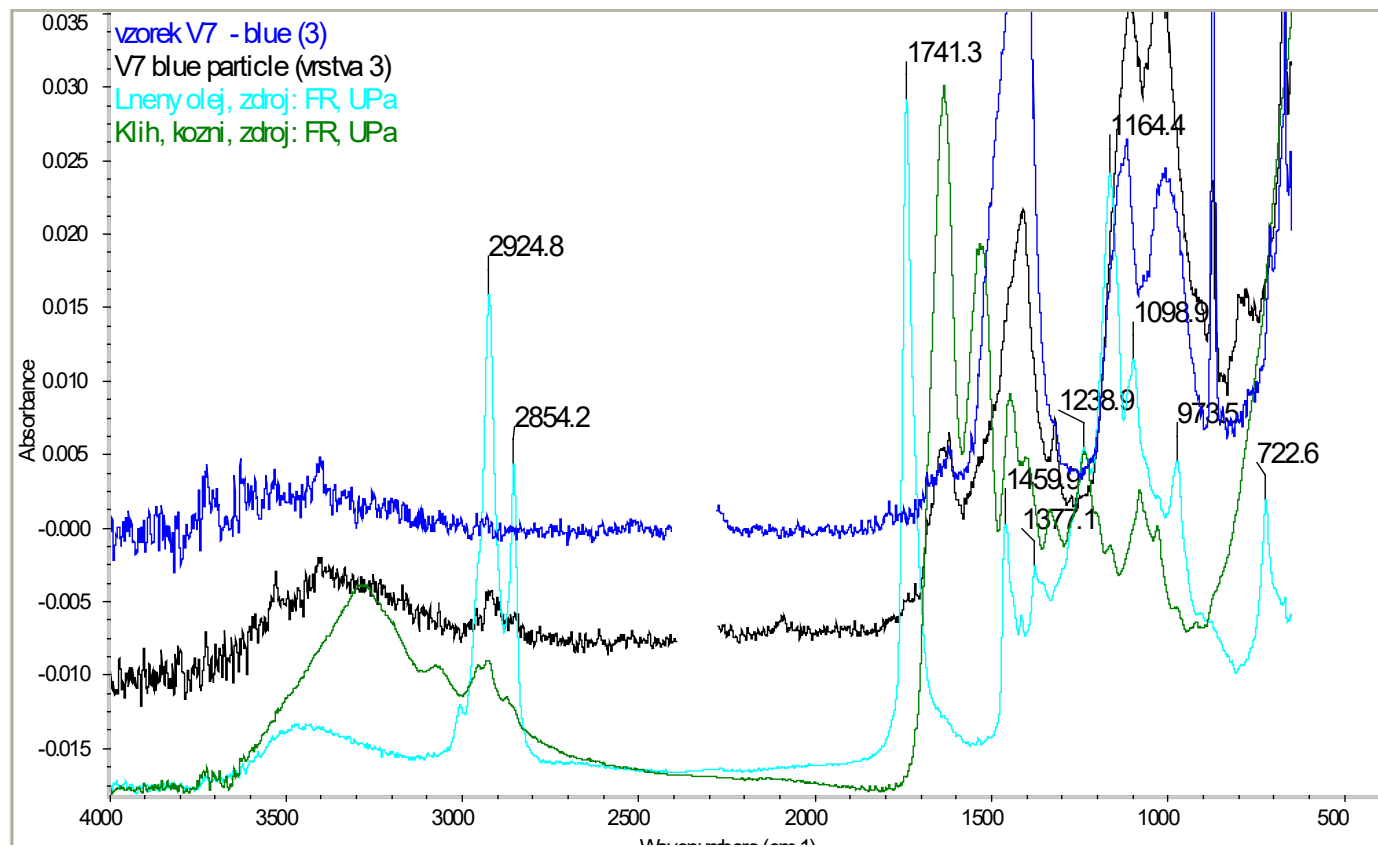
Obr. 11: FT-IR spektrum vzorku V5/8794 a V7/8796, analýza původního souvrství (vrstva 3 - modrá). Analýza vzorků poukázala na přítomnost proteinových látek. Přítomnost vysychavých olejů nelze vyloučit, oproti červené vrstvě (viz. Obr. 10) je jejich obsah patrně nižší (peak 1741  $\text{cm}^{-1}$  charakteristický pro vysychavé oleje je patrný pouze u vzorku V7 (černé spektrum)).
