Testování možností zpevnění zpráškovatělé nástěnné malby nově vyvinutými akrylátovými latexy s biosložkou. Restaurování sgrafita s výjevem „*Hrdina v antikizující zbroji*“ na zámku Litomyšl.

Diplomová práce

BcA. Juliána Tkáčová

Juliáně Tkáčové byl v rámci diplomové práce přidělen výjev "Hrdina v antikizující zbroji", který se nachází ve třetím figurálním pásu severozápadní fasády II. nádvoří na zámku v Litomyšli. Úkolem studentky je nejprve provést restaurátorský průzkum, v jehož rámci bude prozkoumána původní technika, rozsah druhotných zásahů, stav výjevu a rozsah jeho degradace a poškození. Dále budou provedeny zkoušky postupů. Diplomantka vyhodnotí výsledky průzkumu, připraví návrh na restaurátorský zákrok a provede restaurování. Důležitým krokem bude injektáž omítkových vrstev, která musí být v exteriéru velmi důsledná. Vzhledem k tomu, že výjev je součástí celku, je při restaurování nutné přizpůsobit míru retuše okolním výjevům. Restaurátorská dokumentace přiděleného úseku musí obsahovat všechny nezbytné údaje a kapitoly, včetně kvalitní fotodokumentace a grafické dokumentace. Průběh prací bude konzultován jak s vedoucím práce, tak se zástupci PU.

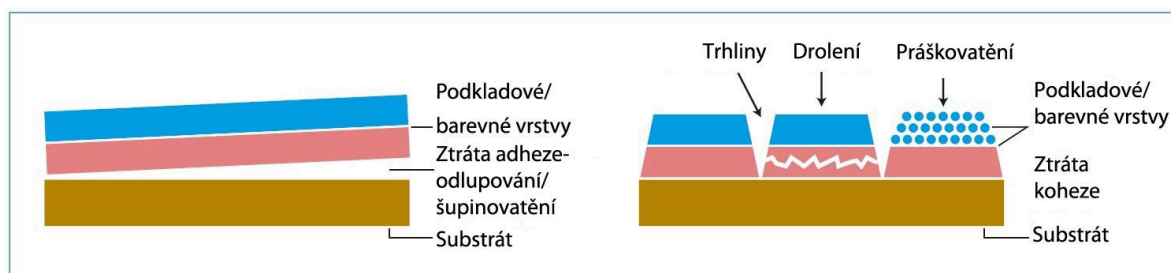
Obr. 01: Grafické znázornění mechanismu poškození malířských vrstev vlivem ztráty adheze a koheze.²

Narušení koheze (soudržnosti) se dotýkají problémů v rámci singulární vrstvy, jako je podklad, nebo vrstva barvy a výsledkem jsou poškození projevující se drobením, práškováním, případně praskáním. Příčinou popisovaného stavu je nejvíce degradace pojiva, slabá koncentrace originálního pojiva nebo abrazivní nebo jiné mechanické působení. Následkem je dezintegrace jednotlivých zrn pigmentu. Úkolem konsolidantu je zesílení soudržnosti samotné barevné vrstvy (Obr. 01).¹

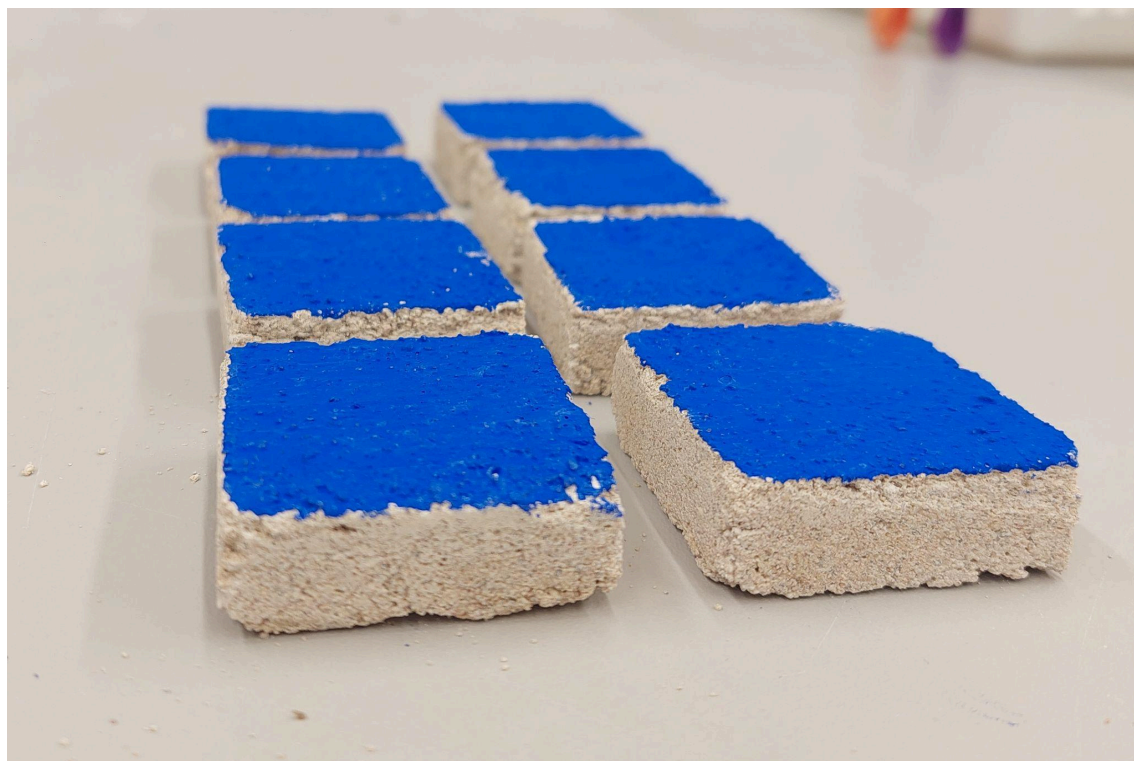
Obr. 06: Testovací tělíska s aplikační plochou 4 cm x 4 cm po nanesení barevné vrstvy.

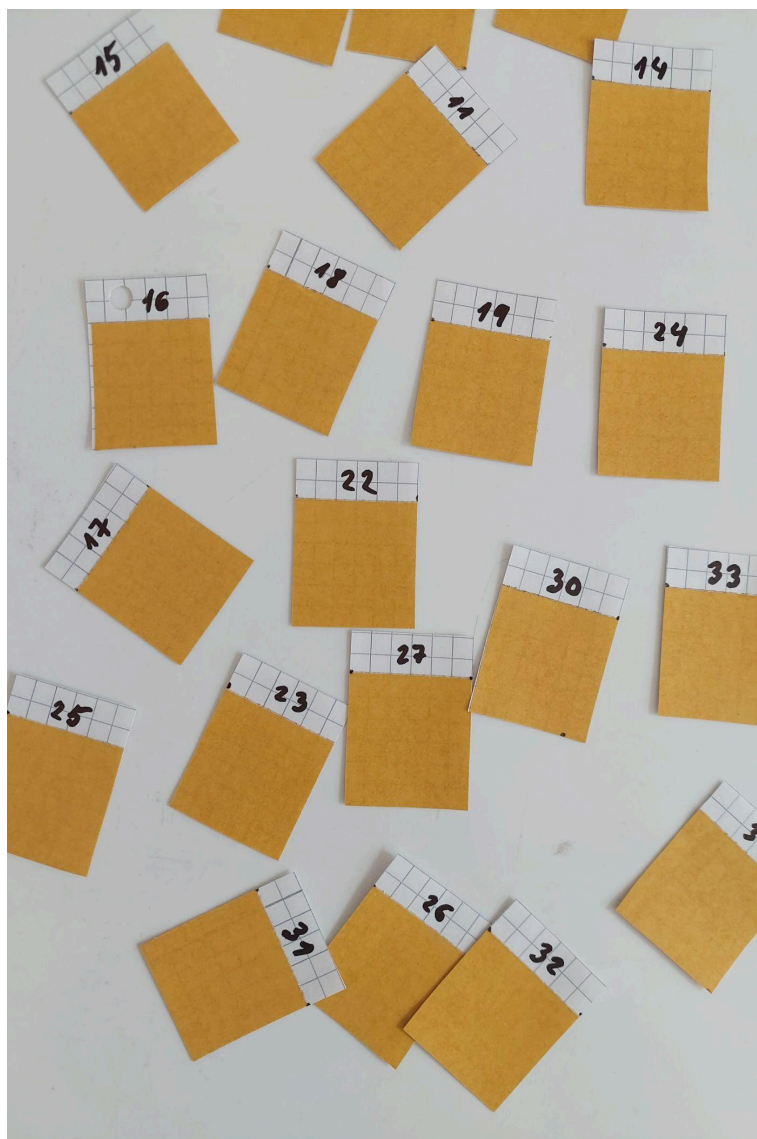
Obr. 09: Nastříhaná oboustranná lepicí páska *Tesa* připravená k testování.

prstů. Po přibližně 3 minutách se páska odstranila uchopením jednoho konce a odtrhla se pod úhlem 45°–60°. Proužek pásky s uvolněným materiálem se překryl žlutou fólií, vložil do sáčku a odvážil se na laboratorních vahách. Rozdílem dvou vah se vypočítalo množství utrženého materiálu.

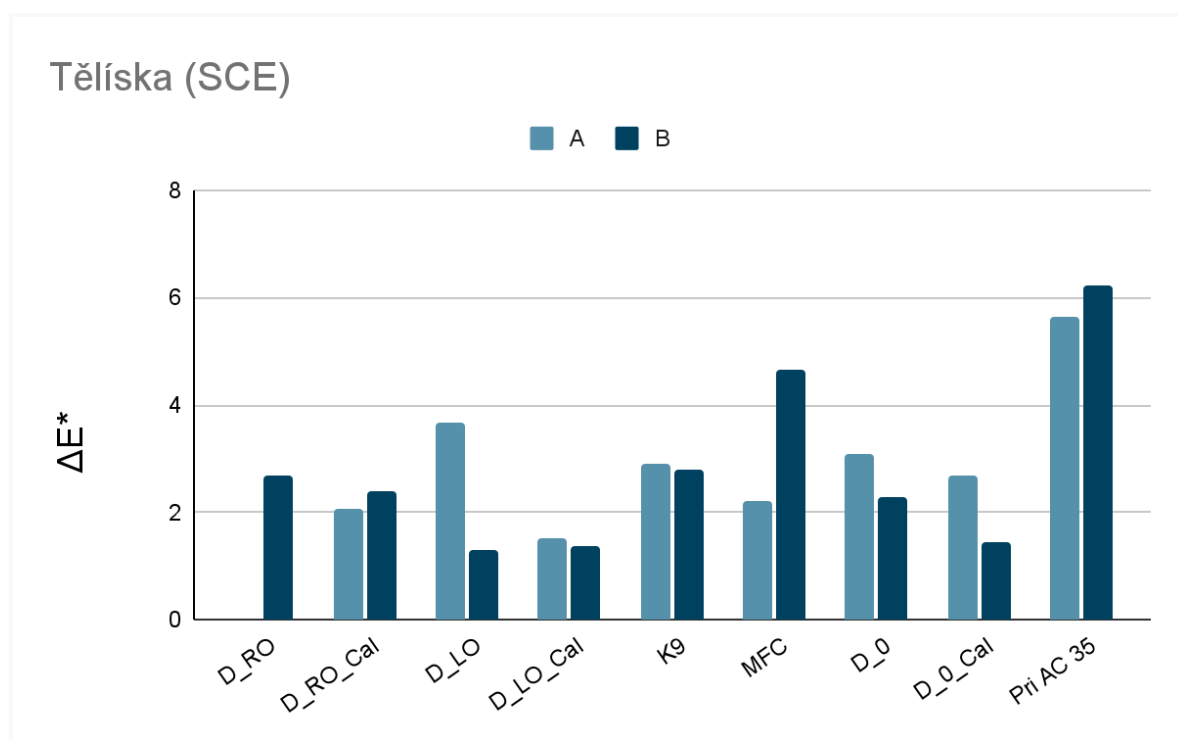
Graf 04: Změny celkové barvové diference ΔE^* po konsolidaci se třemi aplikacemi konsolidantu. Měření na tělískách bez lesku (SCE). A a B představují výsledky získané měřením na dvou tělískách zpevněných jedním typem konsolidantu.

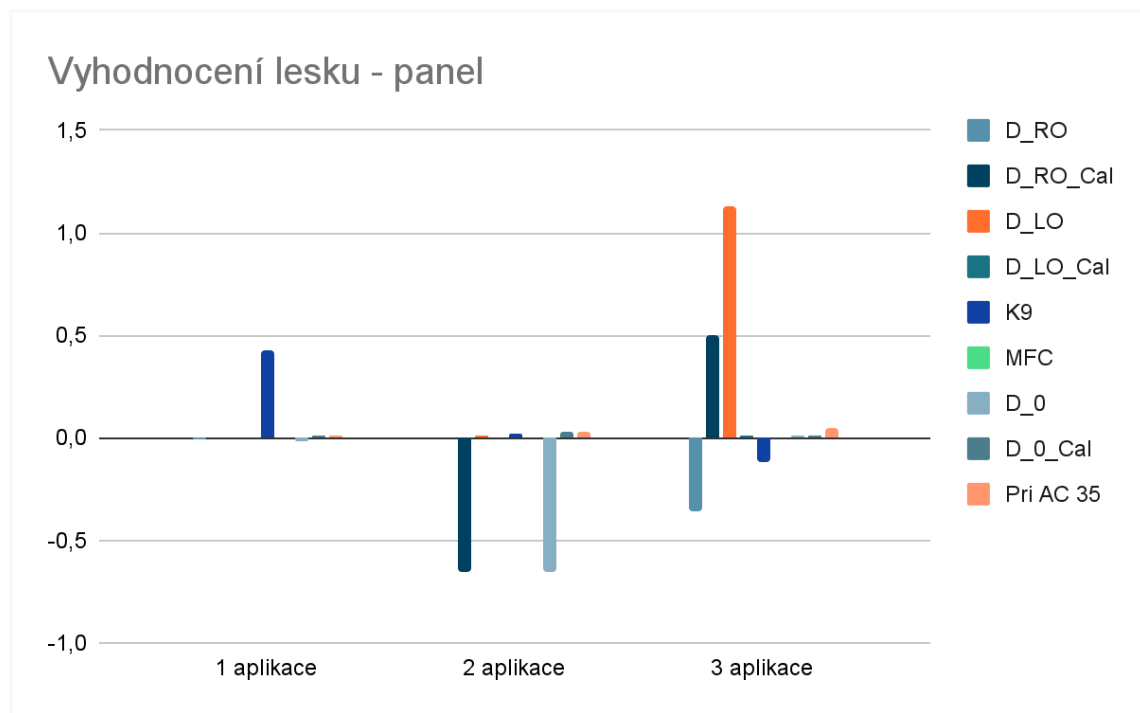
Graf 05: Změny v lesku na panelu na základě rozdílu ΔE^* v režimu (SCI) a (SCE).

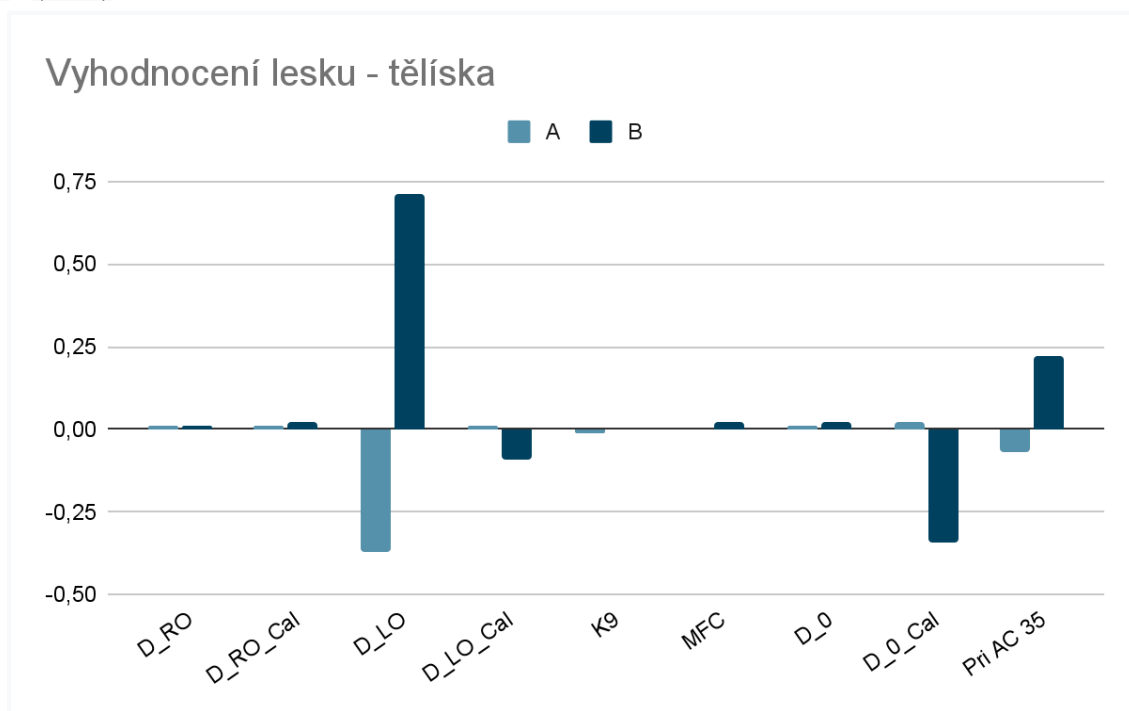
Graf 06: Změny v lesku pro dvě sady tělísek (A, B) se třemi aplikacemi konsolidantu na základě rozdílu ΔE^* v režimu (SCI) a (SCE).

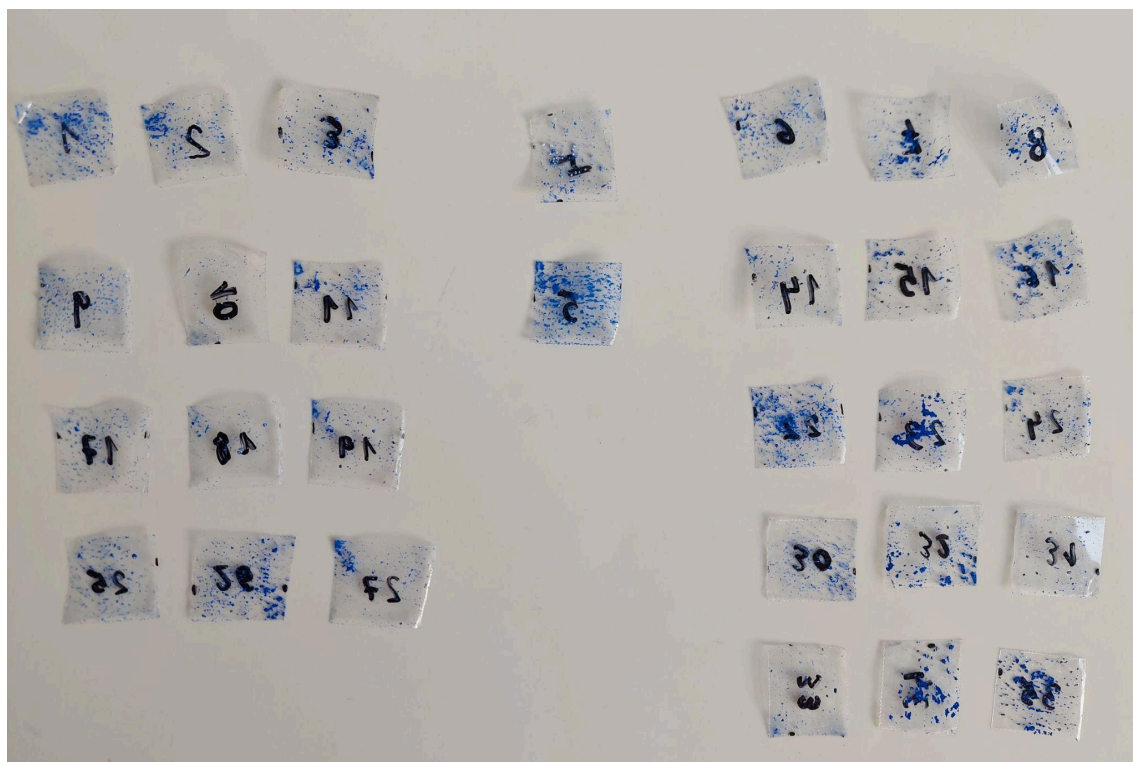
Obr. 16: Scotch-tape test č. 1. In situ metoda. Vzorčky po provedení testu připravené k vážení. Z barevné intenzity lze míru koheze barevné vrstvy vyhodnotit semikvantitativně.

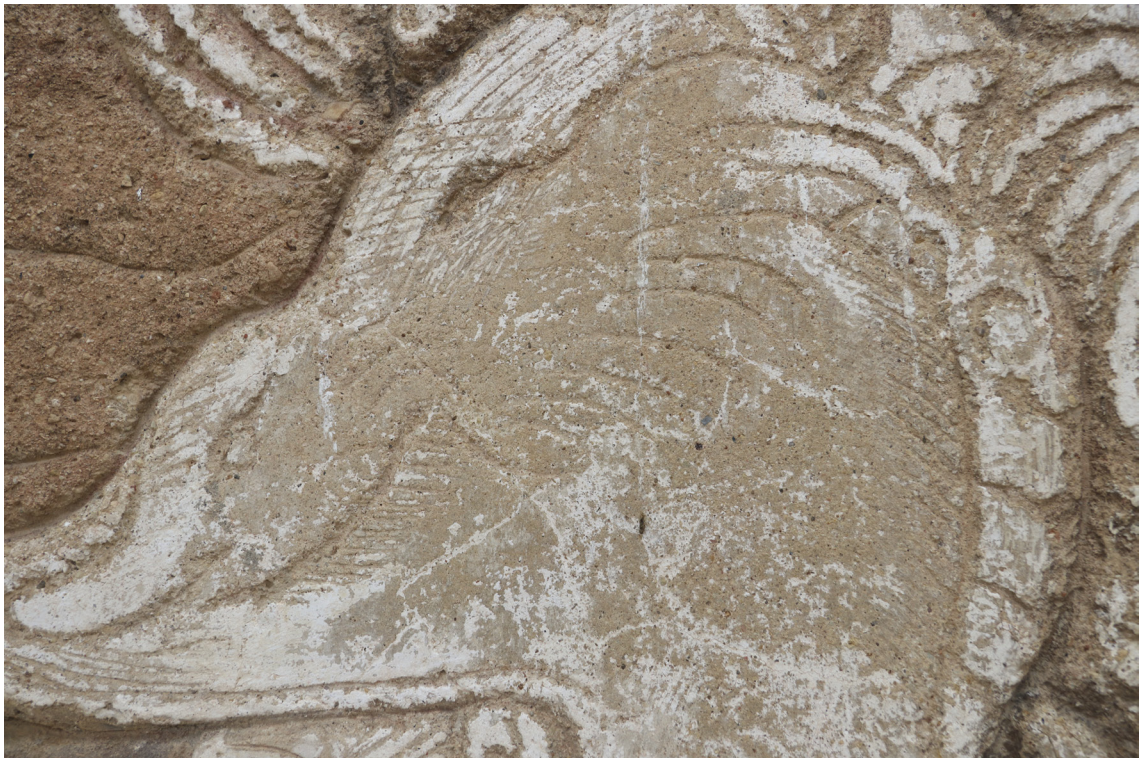
Obr. 16: Detail na helmu figury s poškozením, jako je ztráta vápenného nátěru, ptačí trus a cákance neznámého původu. Stav před restaurováním.

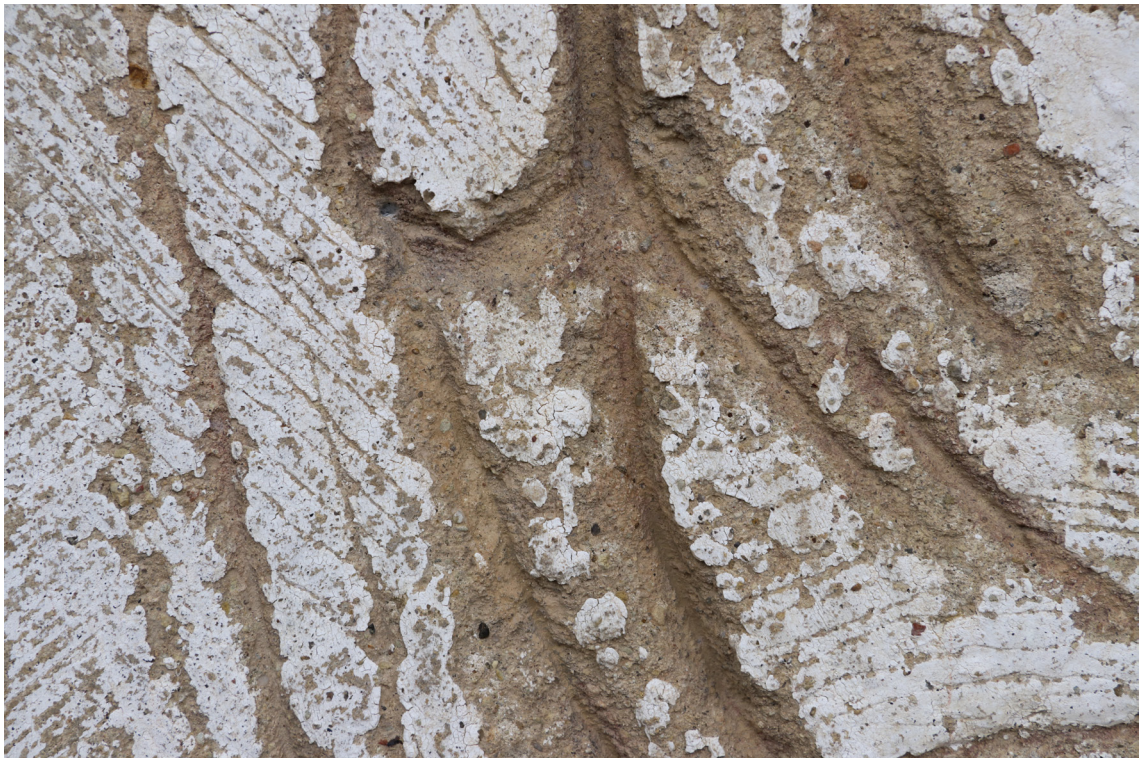
Obr. 20: Detail zachycující erodovaný povrch omítky a zaslepenou jemnou šrafuru druhotným vápenným nátěrem. Stav před restaurováním.

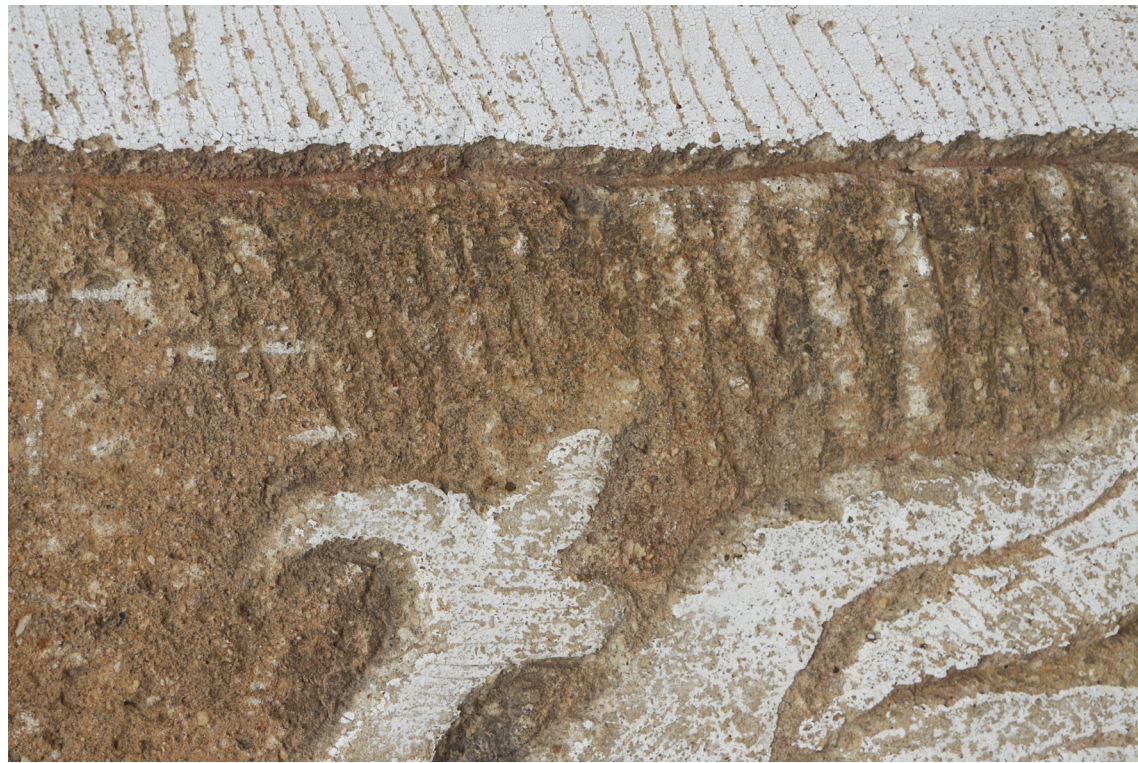
Obr. 22: Poškození v podobě ztmavlého povrchu omítky v důsledku sulfatizace povrchu a cákance neznámého původu. Stav před restaurováním.

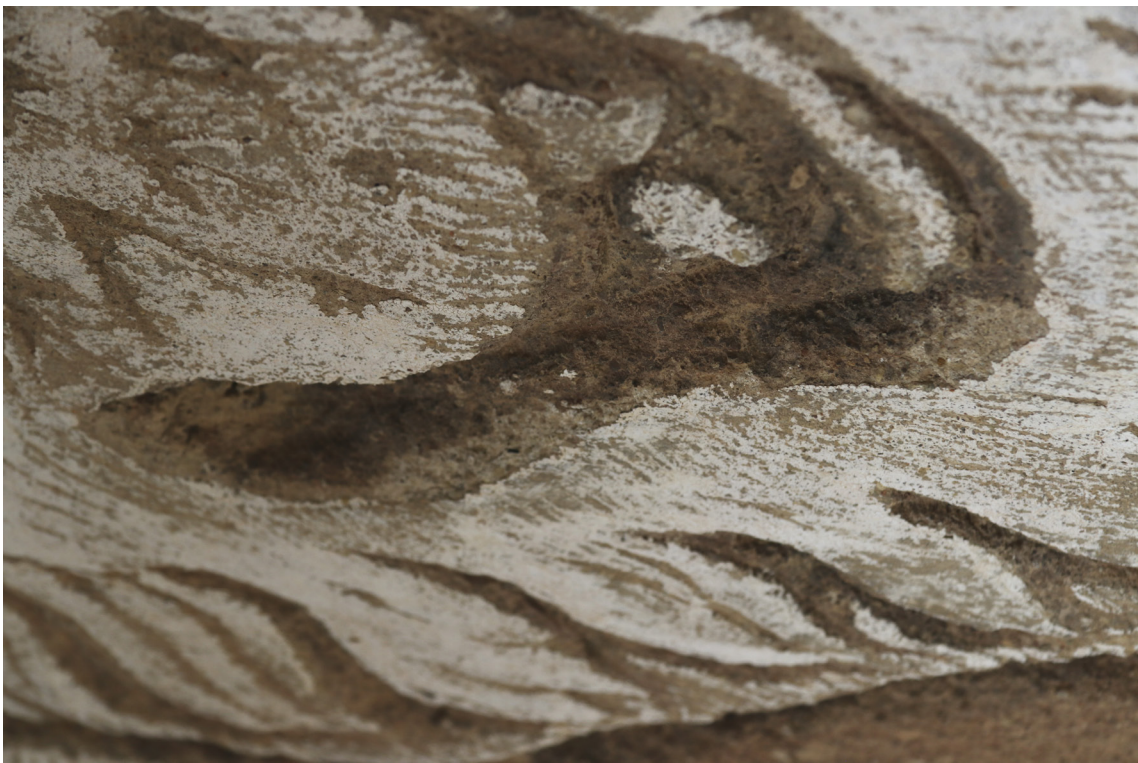
Obr. 23: Detail dokumentující hluboké rytí do omítky a sulfatizaci povrchu v hloubkách odryté plochy. Stav před restaurováním.

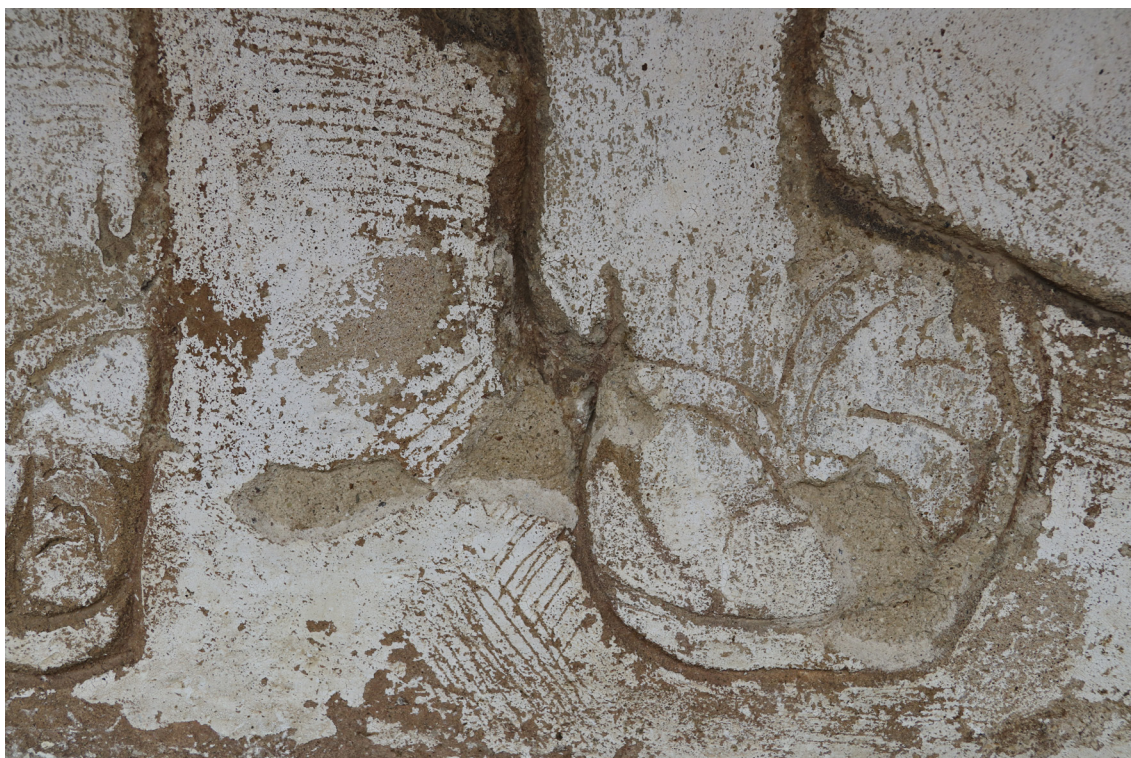
Obr. 24: Poškození v oblasti nohou figury v místě odstříku vody od římsy v podobě ztráty druhotného intonaca pocházejícího z předchozího restaurátorského zásahu pod vedením O. Zoubka. Stav před restaurováním.

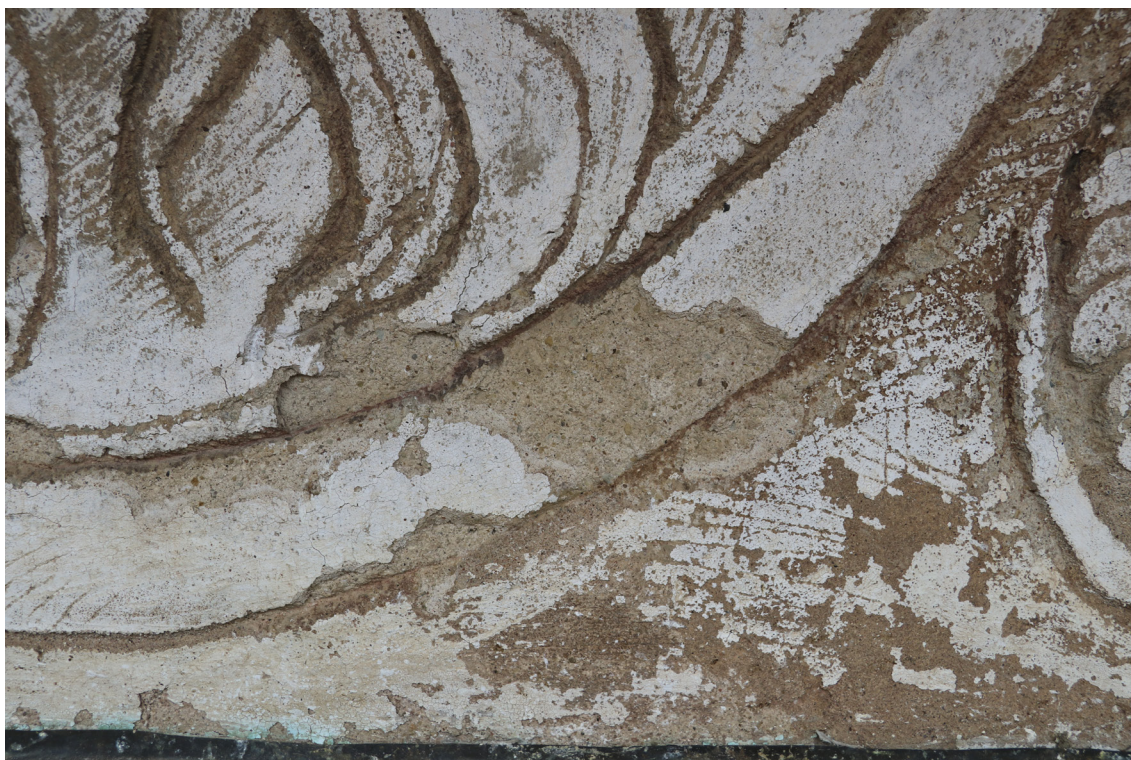
Obr. 25: Ztráta intonaca ve spodní části výjevu nad římsou. Jedná se o degradovanou rekonstrukci z let 1984–1987. Stav před restaurováním.

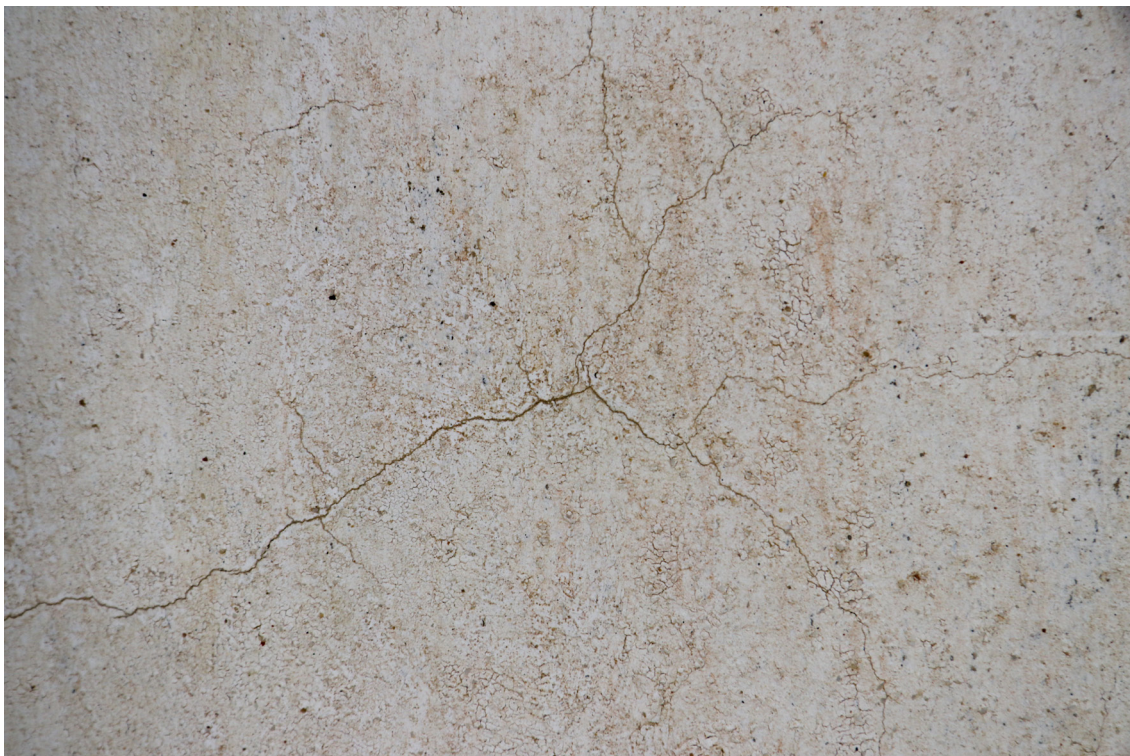
Obr. 26: Detail dokumentující vlasové trhliny a nečistoty na druhotném vápenném nátěru.

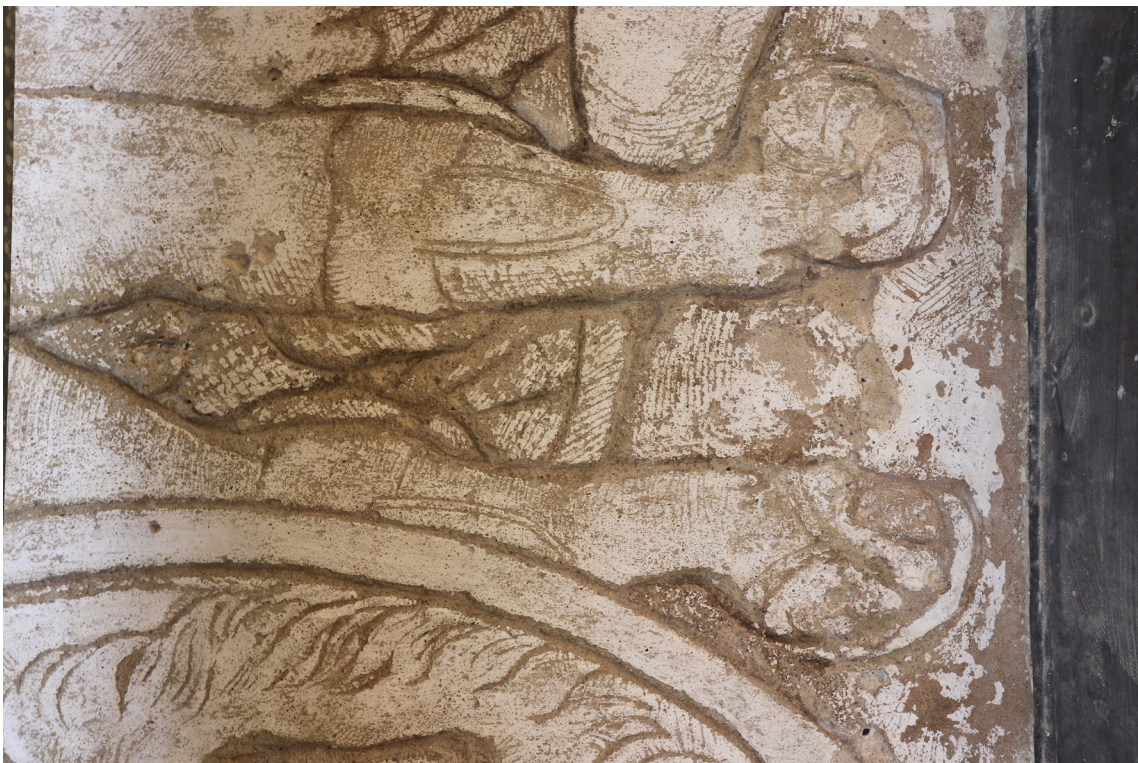
Obr. 32: Nejdegradovanější oblast restaurované části. V těchto místech byla provedena rozsáhlá konsolidace. Stav po očištění a injektáži.
