Univerzita Pardubice  
Fakulta restaurování

Restaurování centrálního výjevu na klenbě kaple  
sv. Isidora v Křenově

Diplomová práce

Diplomová práce prezentuje průběh restaurování části štukové výzdoby a nástěnné malby s námětem *Nanebevzetí Panny Marie* na klenbě kaple sv. Isidora v Křenově. Malovaná a štuková výzdoba v kapli pochází pravděpodobně z první třetiny 18. století. Diplomová práce sestává ze dvou částí. První část je zaměřena na rešerši a porovnání konsolidačních prostředků barevné vrstvy na minerální bázi. Práce se především zabývá předběžným výzkumem konsolidačních vlastností vybraných moderních materiálů (vápenných nanosuspenzí a konsolidantů na křemičité bázi), definuje jejich vlastnosti a vzájemně je porovnává. Druhá část zahrnuje restaurátorský průzkum a restaurátorskou dokumentaci.

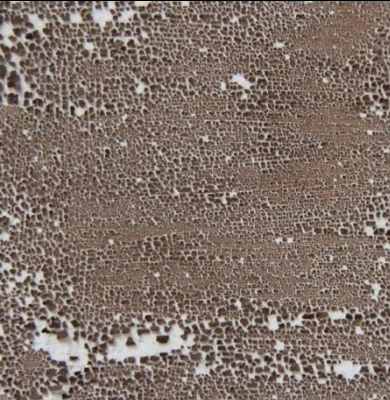
Označení zkoušky	Receptura	Obrázek
12B	1 g Laponitu® 0,5 g pigmentu (umbra pálená) 0,5 g mramorové moučky 2 ml 5,5 % technického kaseinátu amonného 7 ml destilované vody

a Laponitu®. Zkoušeli jsme upravovat podmínky aplikace předvlhčováním povrchu, přehříváním povrchu, zahříváním během schnutí, odležením připravené směsi atd. Přibližně z 20 receptur jsme pro laboratorní testování konsolidace vybrali pouze tři, jejichž složení je uvedeno v [tab. 2], které svým charakterem vytvářely homogenní vrstvu s celoplošným šupinatěním. Orientačně se také zkoušela smáčivost povrchu vodou, která měla přibližně ukázat, jak bude barevná vrstva přijímat konsolidant. Při přípravě jsme jednotlivé komponenty utřeli v hmoždíři, bezprostředně po jejich přípravě jsme je natřeli ve vrstvě silné přibližně 0,5-1 mm plochým štětem na panel a nijak jsme neovlivňovali průběh schnutí. Po vyschnutí se vytvořily šupinky s průměrnou velikostí 1-2 mm.

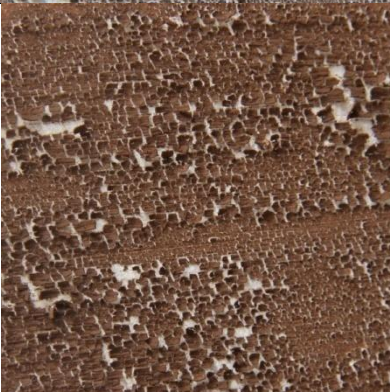
13A	1 g Laponitu® 0,5 g pigmentu (umbra pálená) 0,5 g mramorové moučky 1 ml 9 % technického kaseinátu amonného 6 ml destilované vody

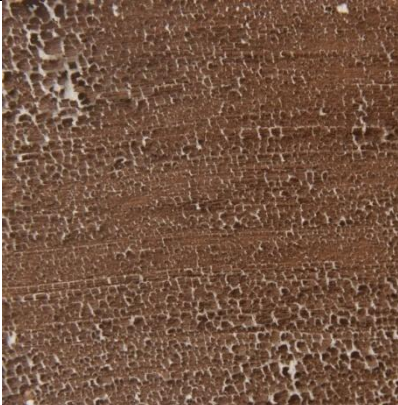
13B	1 g Laponitu® 0,5 g pigmentu (umbra pálená) 0,5 g mramorové moučky 1,5 ml 9 % technického kaseinátu amonného 7 ml destilované vody

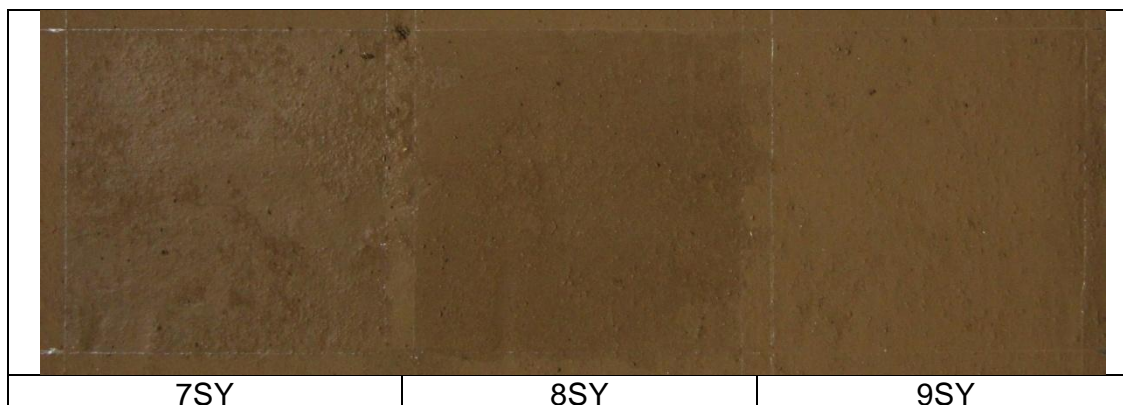
Tab. 16: Zkoušky křemičitého konsolidantu Sytonu® X 30 (7SY, 8SY a 9SY). Dokumentace optických změn po konsolidaci.

Zkouška	Konsolidant a jeho koncentrace (g/l)	Počet aplikací	Prohloubení barevnosti: ano*/ne	Změna barevnosti $\Delta E$	Poznámky
1F	KSE 300 HV – 100	1	ne	-	žádné změny barevnosti
2F	KSE 300 HV – 50	1	ne	-	-
3SY	Syton® X 30 – 5	1	ne	-	-
4SE	Sebosil S – 100	1	ano (!!!)	5,18	vytvořil se tmavý film
5SE	Sebosil S – 50	1	ano (!/!!)	-	-
6SE	Sebosil S – 10	1	ano - velmi mírné	-	-
7SY	Syton® X 30 – 100	1	ano (!!!)	4,08	tmavý lesklý film
8SY	Syton® X 30 – 50	1	ano (!!!)	2,73	výrazné prohloubení barevného tónu
9SY	Syton® X 30 – 10	1	ano (!)	3,43	-

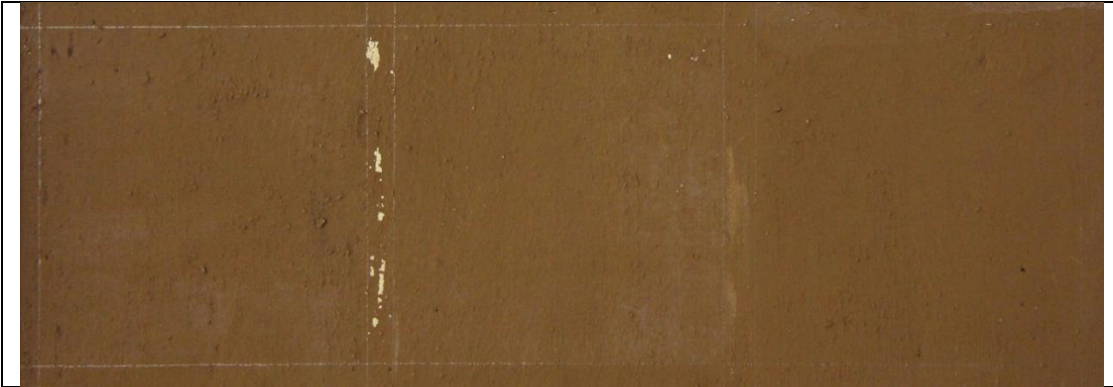
Tab. 19: Zkoušky vápenné nanosuspenze *CSGI 1P35* – vliv podmínek aplikace na tvorbu zákalu.

A1	A2	A3
<b>Aplikační podmínky:</b> <ul style="list-style-type: none"> <li>▪ bez aplikace vody nebo igelitové fólie</li> </ul>	<b>Aplikační podmínky:</b> <ul style="list-style-type: none"> <li>▪ po konsolidaci zakryto igelitovou fólií</li> </ul>	<b>Aplikační podmínky:</b> <ul style="list-style-type: none"> <li>▪ po konsolidaci vlhčeno vodou</li> </ul>

Pro testování účinku těchto vlivů jsme zvolili prostředek *CSGI 1P35* ředěný isopropanolem, který se během předešlých testů vyznačoval vyšší mírou tvorby zákalu. Toto testování se týká zkouškových polí na panelu 1 v řadě 1 zkoušky A1-A9 [tab. 19-21]. Konsolidant byl vždy aplikován sprejováním ve dvou cyklech po patnácti minutách při stejné koncentraci 2,5 g/l. Aplikace konsolidantu byla zastavena v momentě nasycení substrátu. U předvlhčení vodou trvala technologická pauza 2 minuty a následovně byla aplikována nanosuspenze. U předvlhčení rozpouštědlem trvala technologická pauza 1 minutu. K zakrytí zkoušky jsme použili igelitovou fólii, která byla na testovaném místě ponechána 24 hodin. Rosení vodou po aplikaci nanosuspenze následovalo po odpaření rozpouštědla ze substrátu. Rosení proběhlo jen jednou - na závěr dvou aplikovaných cyklů konsolidantu. Rosení bylo ukončeno v momentě nasycení substrátu vodou a nebylo vícekrát opakováno.

Předvlhčení zkoušky bylo testováno z důvodu zlepšení penetrace nanosuspenze do porézního systému. Domnívali jsme se, že prostředek nebude vysychat na povrchu, ale bude pronikat hlouběji do systému. U předvlhčování vodou nebo isopropanolem byl zjištěn jednoznačně negativní účinek. Předvlhčením pravděpodobně dochází k uzavření porézního systému, protože zákal na povrchu se vytvořil ve všech případech ve větší míře než bez předvlhčení. Vysvětlením také může být nízká stabilita těchto systémů v přítomnosti vody, která způsobuje vznik shluků a sedimentaci částic při kontaktu s vodou (v tomto případě ihned na povrchu).

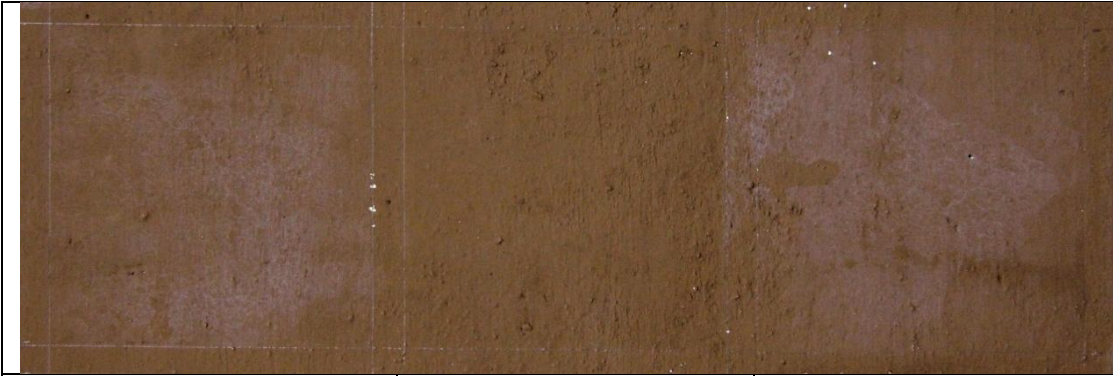
Tab. 20: Zkoušky vápenné nanosuspenze *CSGI 1P35* – vliv podmínek aplikace na tvorbu zákalu.

A4	A5	A6
<b>Aplikační podmínky:</b> <ul style="list-style-type: none"> <li>▪ předvlhčeno vodou</li> </ul>	<b>Aplikační podmínky:</b> <ul style="list-style-type: none"> <li>▪ předvlhčeno vodou</li> <li>▪ po konsolidaci vlhčeno vodou</li> </ul>	<b>Aplikační podmínky:</b> <ul style="list-style-type: none"> <li>▪ předvlhčeno isopropanolem</li> </ul>

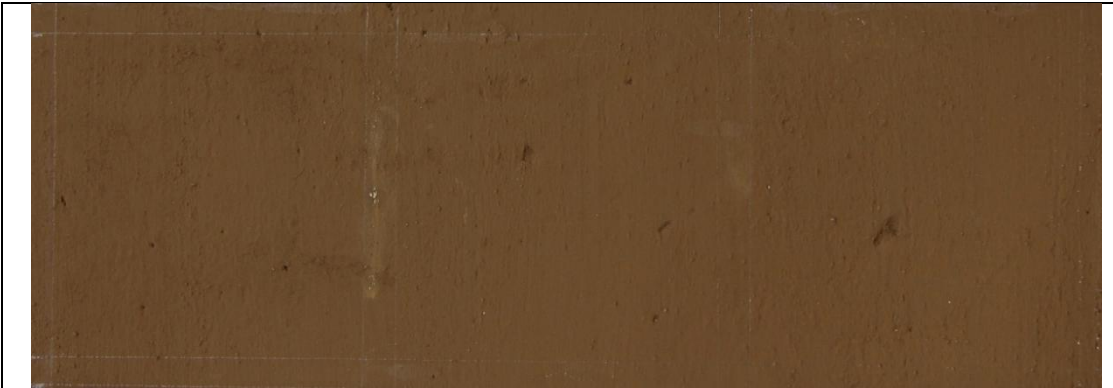
Tab. 21: Zkoušky vápenné nanosuspenze *CSGI 1P35* – vliv podmínek aplikace na tvorbu zákalu.

A7	A8	A9
<b>Aplikační podmínky:</b> <ul style="list-style-type: none"> <li>▪ předvlhčeno isopropanolem</li> <li>▪ po konsolidaci vlhčeno vodou</li> </ul>	<b>Aplikační podmínky:</b> <ul style="list-style-type: none"> <li>▪ předvlhčeno vodou</li> <li>▪ po konsolidaci vlhčeno vodou</li> <li>▪ zakryto igelitovou fólií</li> </ul>	<b>Aplikační podmínky:</b> <ul style="list-style-type: none"> <li>▪ předvlhčeno isopropanolem</li> <li>▪ po konsolidaci vlhčeno vodou</li> <li>▪ zakryto igelitovou fólií</li> </ul>

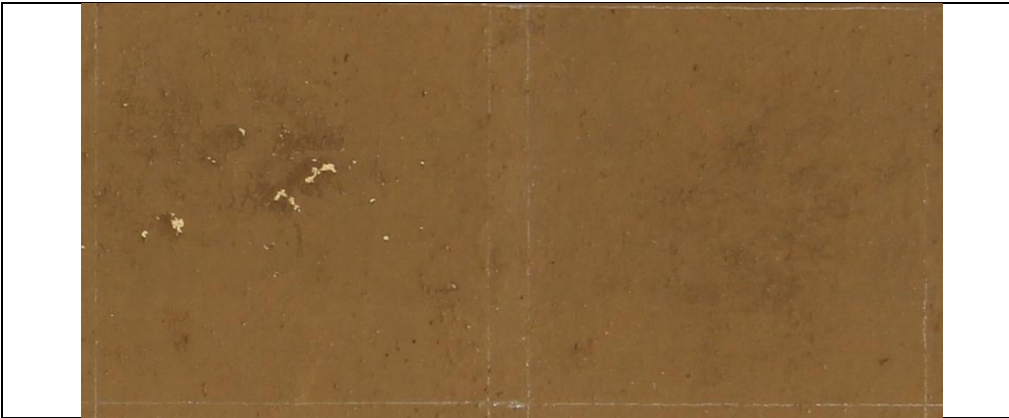
Tab. 24: Zkoušky konsolidace Sytonem® X 30 (SY<sub>6</sub> a SY<sub>7</sub>) - vliv metod aplikace na tvorbu zákalu.

SY <sub>6</sub>	SY <sub>7</sub>
<b>Aplikační podmínky:</b>	<b>Aplikační podmínky:</b>
<ul style="list-style-type: none"> <li>▪ bez aplikace vody před nebo po konsolidaci</li> </ul>	<ul style="list-style-type: none"> <li>▪ po aplikaci vlhčeno vodou</li> </ul>

Testování různých postupů při konsolidaci se snahou omezit tvorbu zákalu bylo odzkoušeno na konsolidantu Syton® X 30 [tab. 24-25], který se v předešlém testování projevoval jako nejvíce problematický z hlediska tvorby zákalu. Aplikační metody byly následující – předvlhčení povrchu vodou (zkouška SY<sub>8</sub>) a vlhčení vodou po aplikaci konsolidantu (zkouška SY<sub>7</sub>). Konsolidace byla provedena metodou sprejování. Průměrná RH během testování byla přibližně 50 % a teplota okolo 16 °C. Zkouškové plochy konsolidované Sytonem X30 jsou označeny SY<sub>6</sub>-SY<sub>9</sub>.

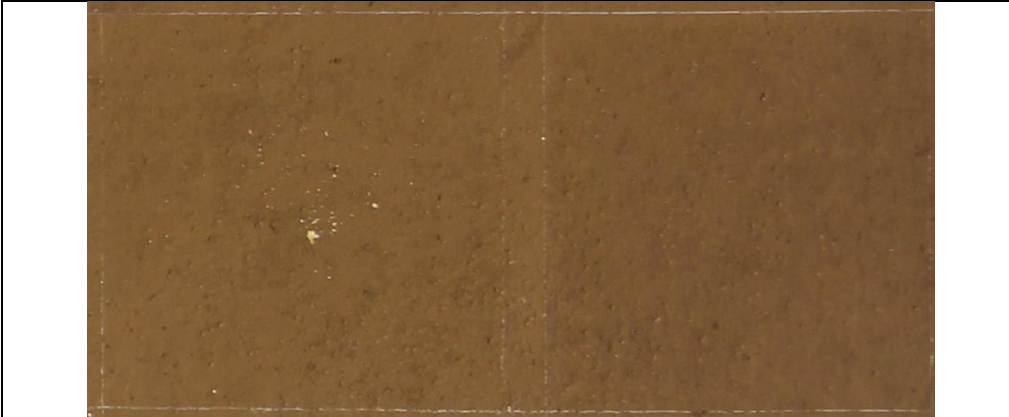
Tab. 25: Zkoušky konsolidace Sytonem® X 30 (SY<sub>8</sub> a SY<sub>9</sub>) - vliv metod aplikace na tvorbu zákalu.

SY <sub>8</sub>	SY <sub>9</sub>
<b>Aplikační podmínky:</b>	<b>Aplikační podmínky:</b>
<ul style="list-style-type: none"> <li>▪ předvlhčeno vodou</li> </ul>	<ul style="list-style-type: none"> <li>▪ bez aplikace vody před nebo po konsolidaci</li> </ul>

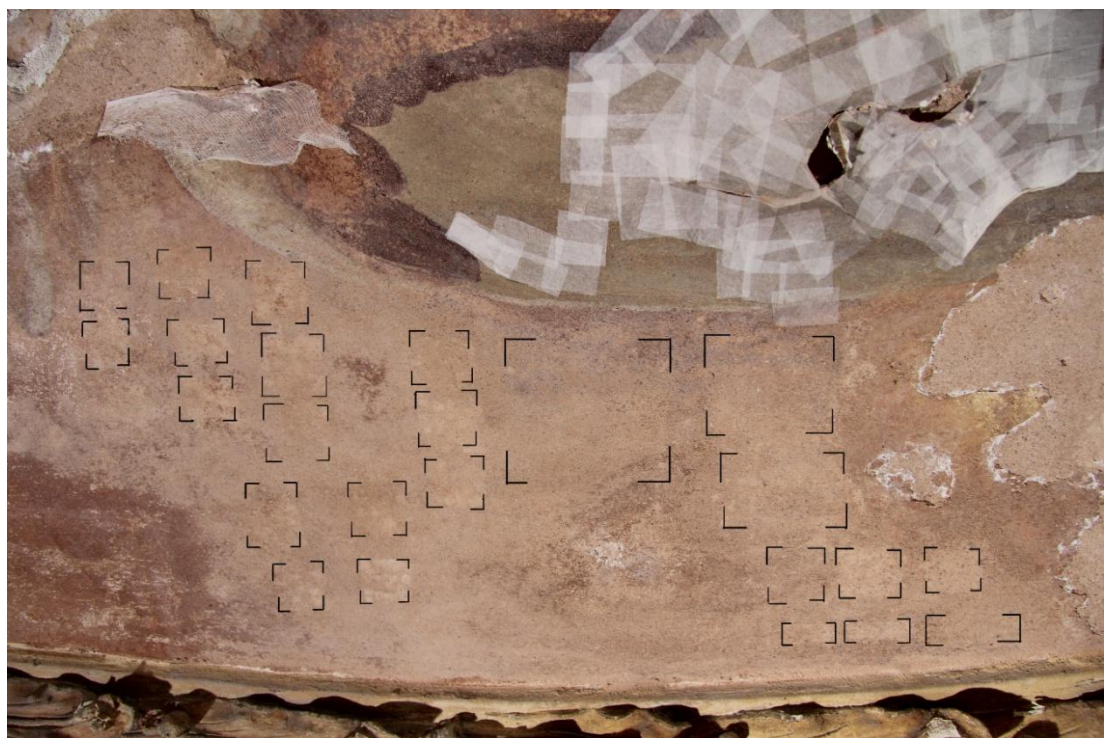
Obr. 11: Malba po aplikaci zkoušek.

Rozmístění jednotlivých zkoušek je graficky znázorněné na obrázku 11 a 12.

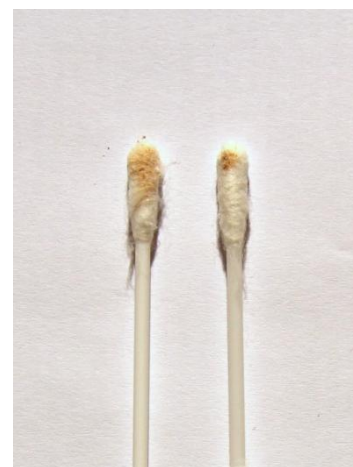
Obr. 14: Tyčinka vlevo=před zpevněním barevné vrstvy; tyčinka vpravo=po zpevnění

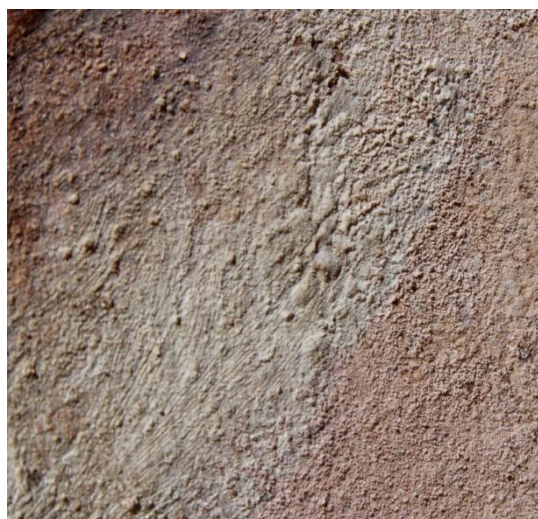
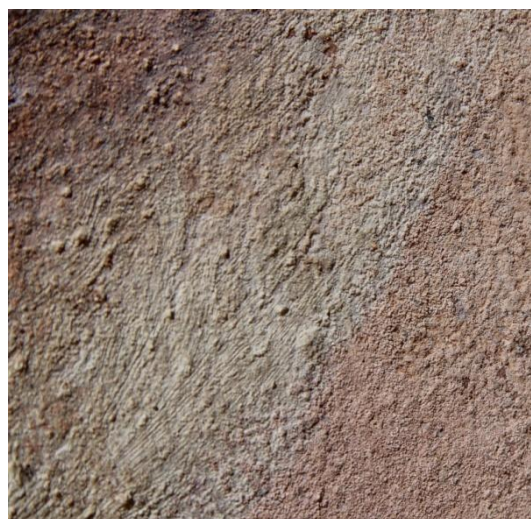
Obr. 15: Barevná vrstva před konsolidací.

Obr. 16: Barevná vrstva po konsolidaci *CaLoSiLem E25* při 10 g/l.

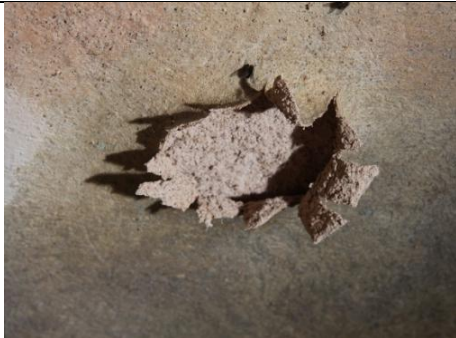
<ul style="list-style-type: none"> <li>- zpuchýřování</li> <li>- ztráta adheze malby (svitkově odchlíplá barevná vrstva spolu s intonacem)</li> <li>- lokální ztráta barevné vrstvy</li> </ul>

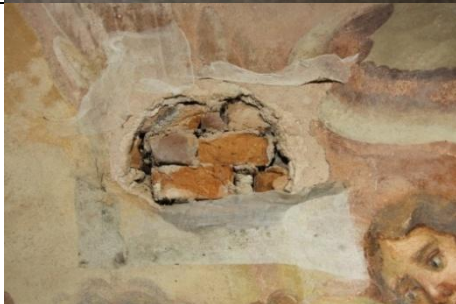
<ul style="list-style-type: none"> <li>- ztráta omítkových vrstev</li> <li>- degradující gázový přelep z předchozího restaurátorského zásahu</li> <li>- plíseň v levém dolním rohu přelepu</li> </ul>

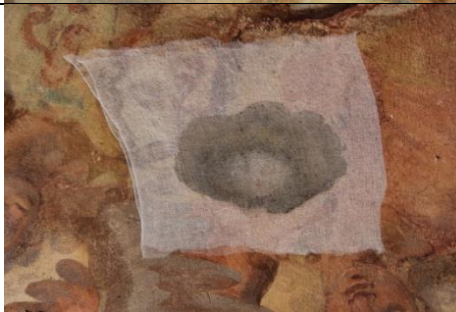
<ul style="list-style-type: none"> <li>- silně pojený přelep z předchozího restaurátorského zásahu, který překrývá tvář centrální postavy malby</li> <li>- přelep zakrývá otvor v centru kupole, kterým propadávají nečistoty a zachycují se v přelepu</li> <li>- přelep je degradovaný, roste na něm plíseň</li> </ul>

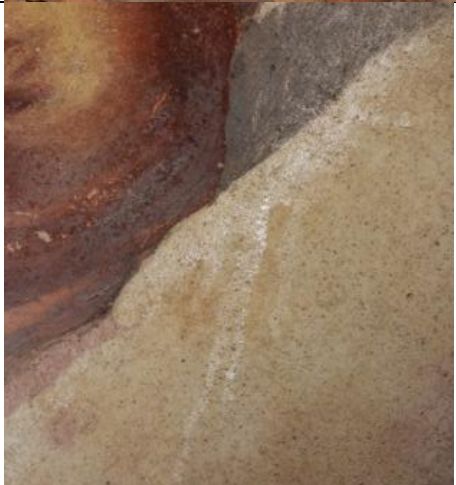
<ul style="list-style-type: none"> <li>- patrné lesklé zatekliny silně koncentrovaného fixativu</li> <li>- povrch je v stínech malby mléčně zakalený (biologické napadení pojiva nebo degradující fixáž?)</li> </ul>

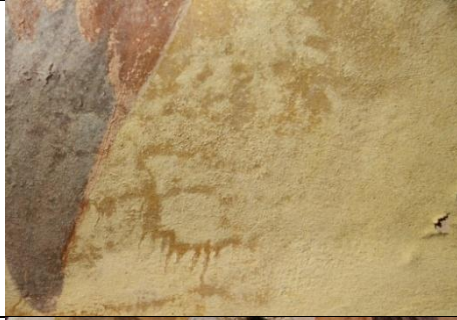
- barevná vrstva je silně zpráškovatělá a zpuchýřovatělá patrně v důsledku výkvětů vodorozpustných solí
- patrné zatekliny (fixativ?)

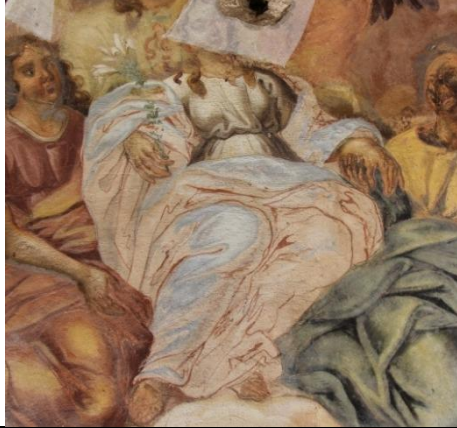
- v malbě šatu Panny Marie se sprášil modrý pigment (pravděpodobně na vlhkost citlivý smalt)
- došlo k odhalení přípravné podmalby (fresco?)

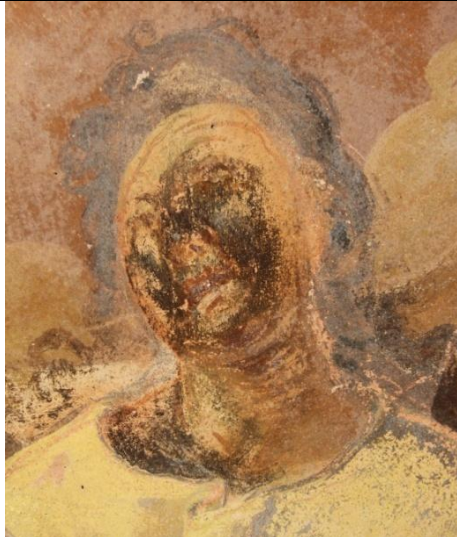
- barevné změny pigmentů
- zčernalý červený pigment (minium)
- šedý zákal v oblasti vlasů (příměs jiného pojiva organického původu, degradující fixáž nebo biologické napadení?)

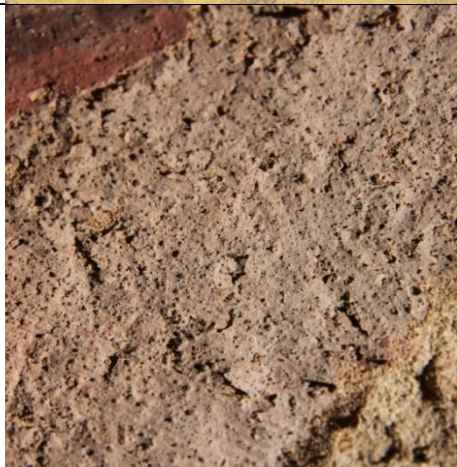
- křehká a šupinující barevná vrstva

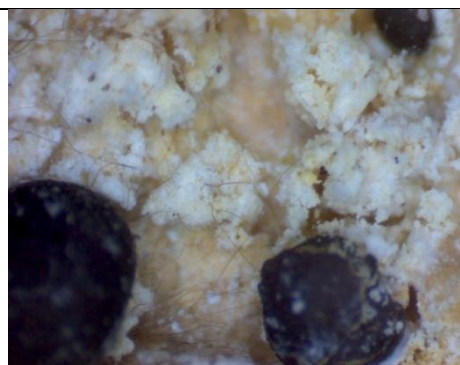
- exkrementy hmyzu na povrchu malby
- fotografie z USB mikroskopu

Malba byla mírně čištěna ještě před konsolidací. V místech, kde povrch nebyl příliš křehký a zpráškovatělý, byl povrch čištěn suchou cestou - jemnými vlasovými štětci od pavučin a prachu. Lokálně se nacházely exkrementy much, které jsme odstranili skalpelem. Během předchozího restaurátorského zásahu byla malba zafixována i s pavučinami. Pavučiny a další nečistoty, které silně přilnuly k povrchu, jsme na kompaktních a silně fixovaných místech malby čistili mokrou cestou pomocí vatových tampónků smočených v teplé destilované vodě [obr. 65]. Odstranili jsme přeplepy z organitýnu údajně pojeného *Lovosou*, jenž byly aplikované během předchozího zásahu. Tyto přeplepy byly lokálně napadeny plísní a rozpadaly se po jednotlivých vláknech, anebo byly silně přepojené, tudíž je nebylo možné odstranit suchou cestou pomocí pinzet, skalpelů nebo štětců. Přeplepy bylo nutné dlouhodoběji překrýt zábalem z *Arbocelu* s vlažnou destilovanou vodou. Po několika minutách působení, bylo možné přeplepy sundat a přebytek pojiva odmyvat vatovými tampony s vlažnou destilovanou vodou aniž by docházelo ke ztrátám barevného povrchu. Štuk jsme před konsolidací také lehce očistili jemnými vlasovými štětci a vatovými tampony s vlažnou destilovanou vodou 1:1 s ethylalkoholem od silných prachových depozitů, pilin pocházejících ze stavebních úprav, pavučin a hmyzu.

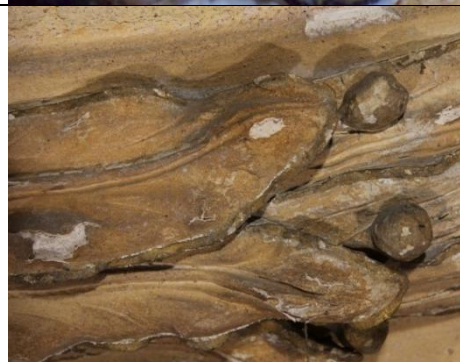
- poškození štukového rámu
- poškození jak barevné vrstvy, tak hmoty štuky
- odchlíplé nebo zcela chybějící zlacení

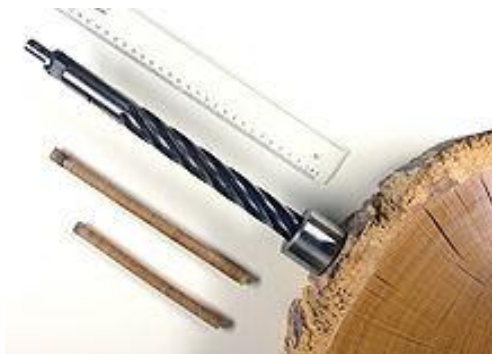
Dendrologický vrták pro pořizování vzorků dřeva a odebrané vzorky<sup>94</sup>

Tento průzkum je doplňkový pro naše bádání. Naším cílem bylo určit stáří vřetenovitého schodiště, které vede na kruchtu, a tím upřesnit dataci jednotlivých stavebních počinů v kapli sv. Isidora. K dendrochronologické analýze byly odebrány čtyři vzorky (d914, d915, d9161 a d9162) za třech stupňů schodiště a byly pořízeny fotografie v místech, kde byly viditelné všechny letokruhy. U všech třech stupňů bylo prokázáno, že pochází ze stejného stromu, jedle staré přibližně 170 let, která byla pokácena v období pozdního léta až podzimu r. 1706 (viz textová příloha).

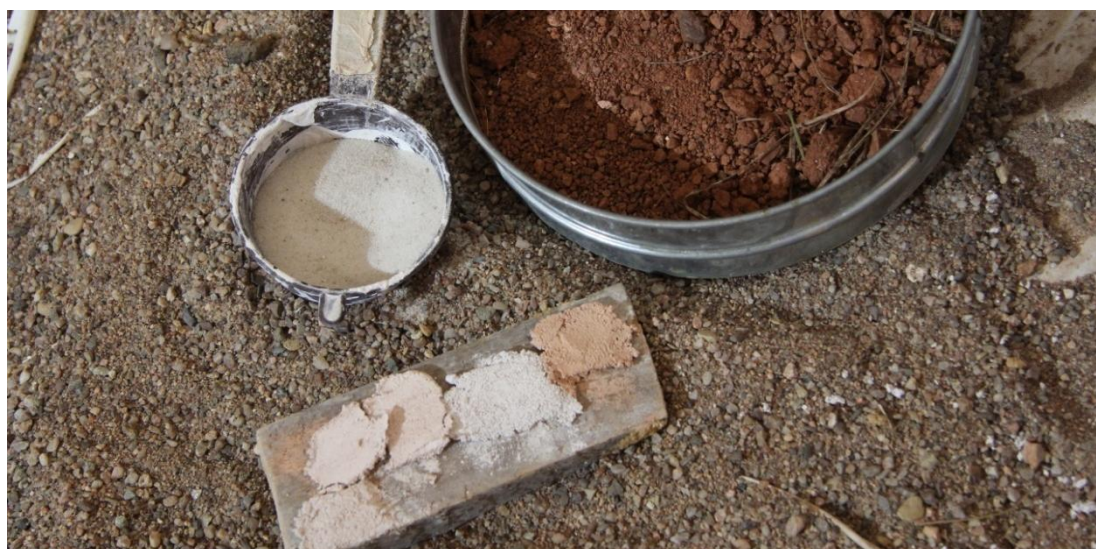
Ilustrační fotografie přípravy optimální barevnosti tmelů pro konzervační zásah na nástěnné malbě.

Před tmelením jsme si barevnou vrstvu v bezprostřední blízkosti defektů odizolovali 70 % *cyklododekanem* v lakovém benzínu. *Cyklododekan* (CDD) je netoxický prostředek s vodoodpudivými vlastnostmi, který má schopnost velmi rychle sublimovat, a proto je používán jako dočasný konsolidant nebo jako izolační nátěr.

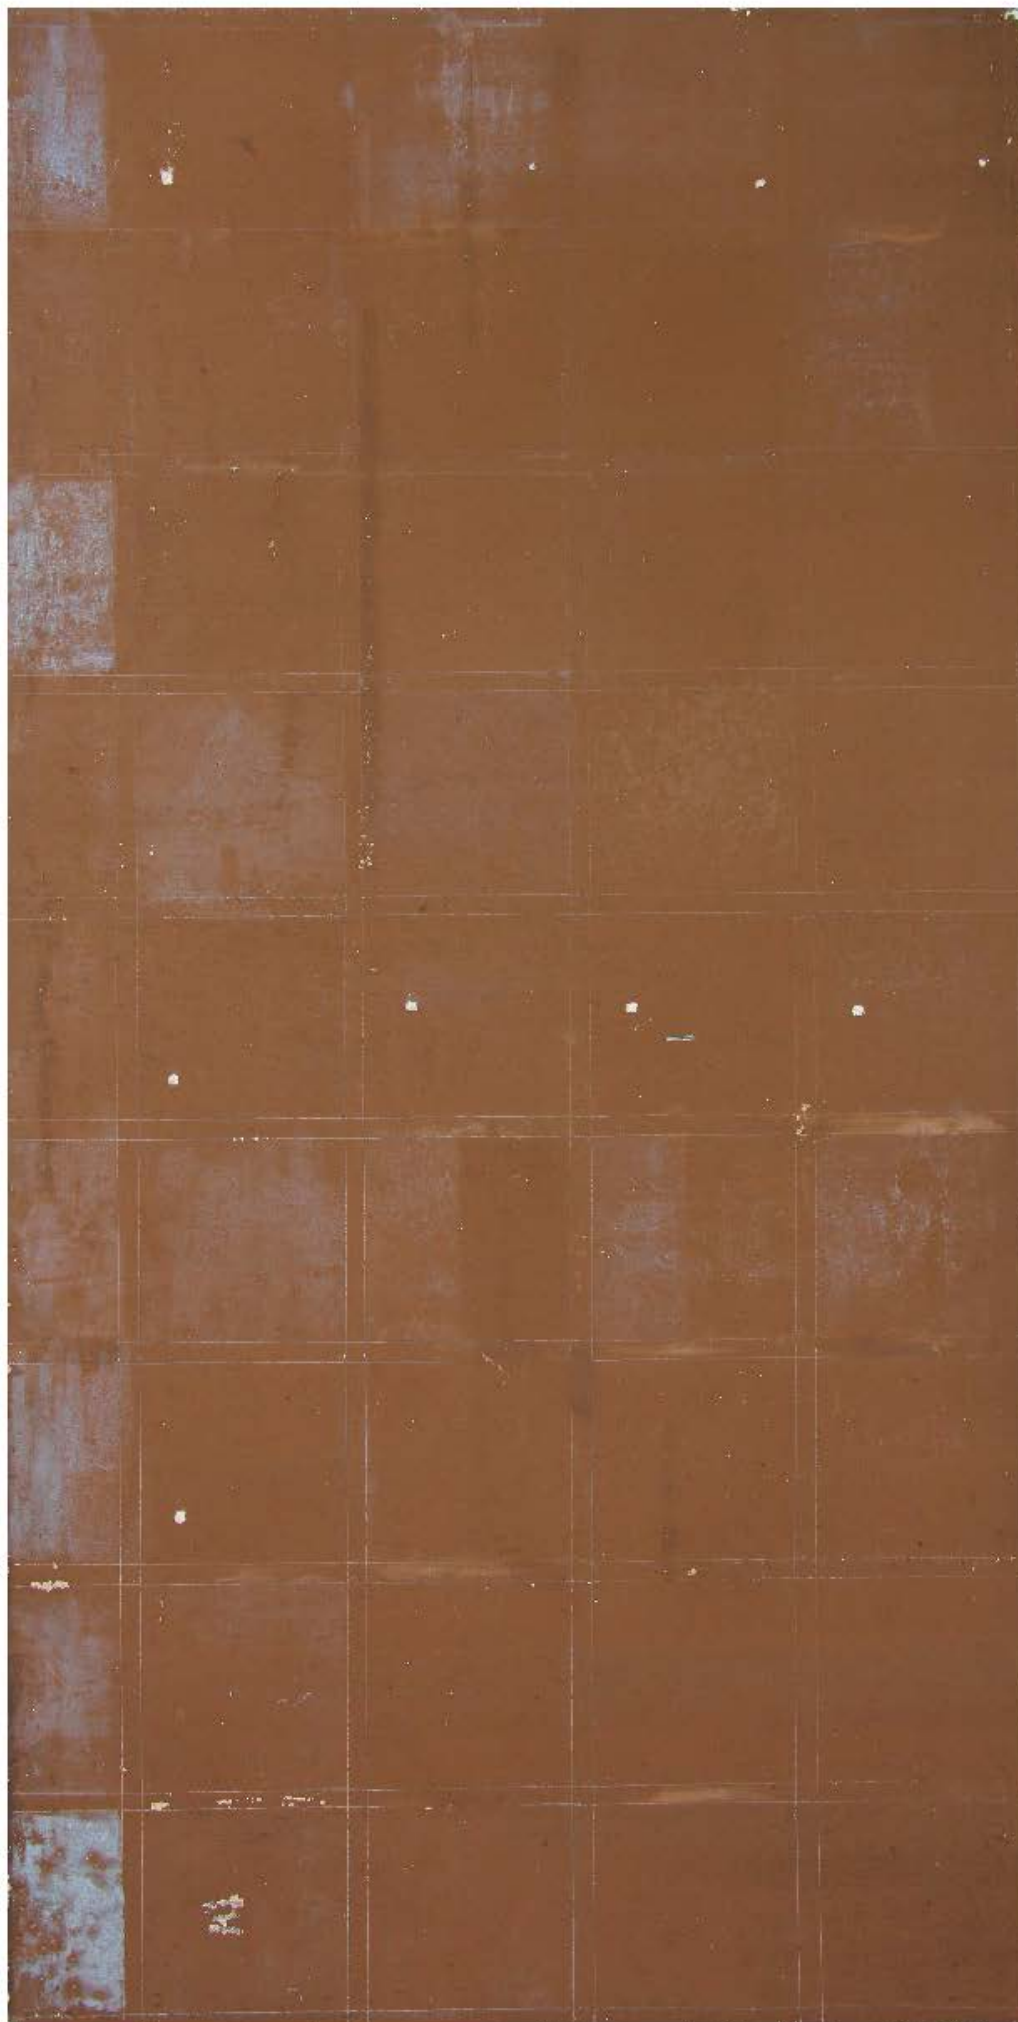
Obr. 19: Panel 1; barevná vrstva po konsolidaci vápennými nanosuspensemi.

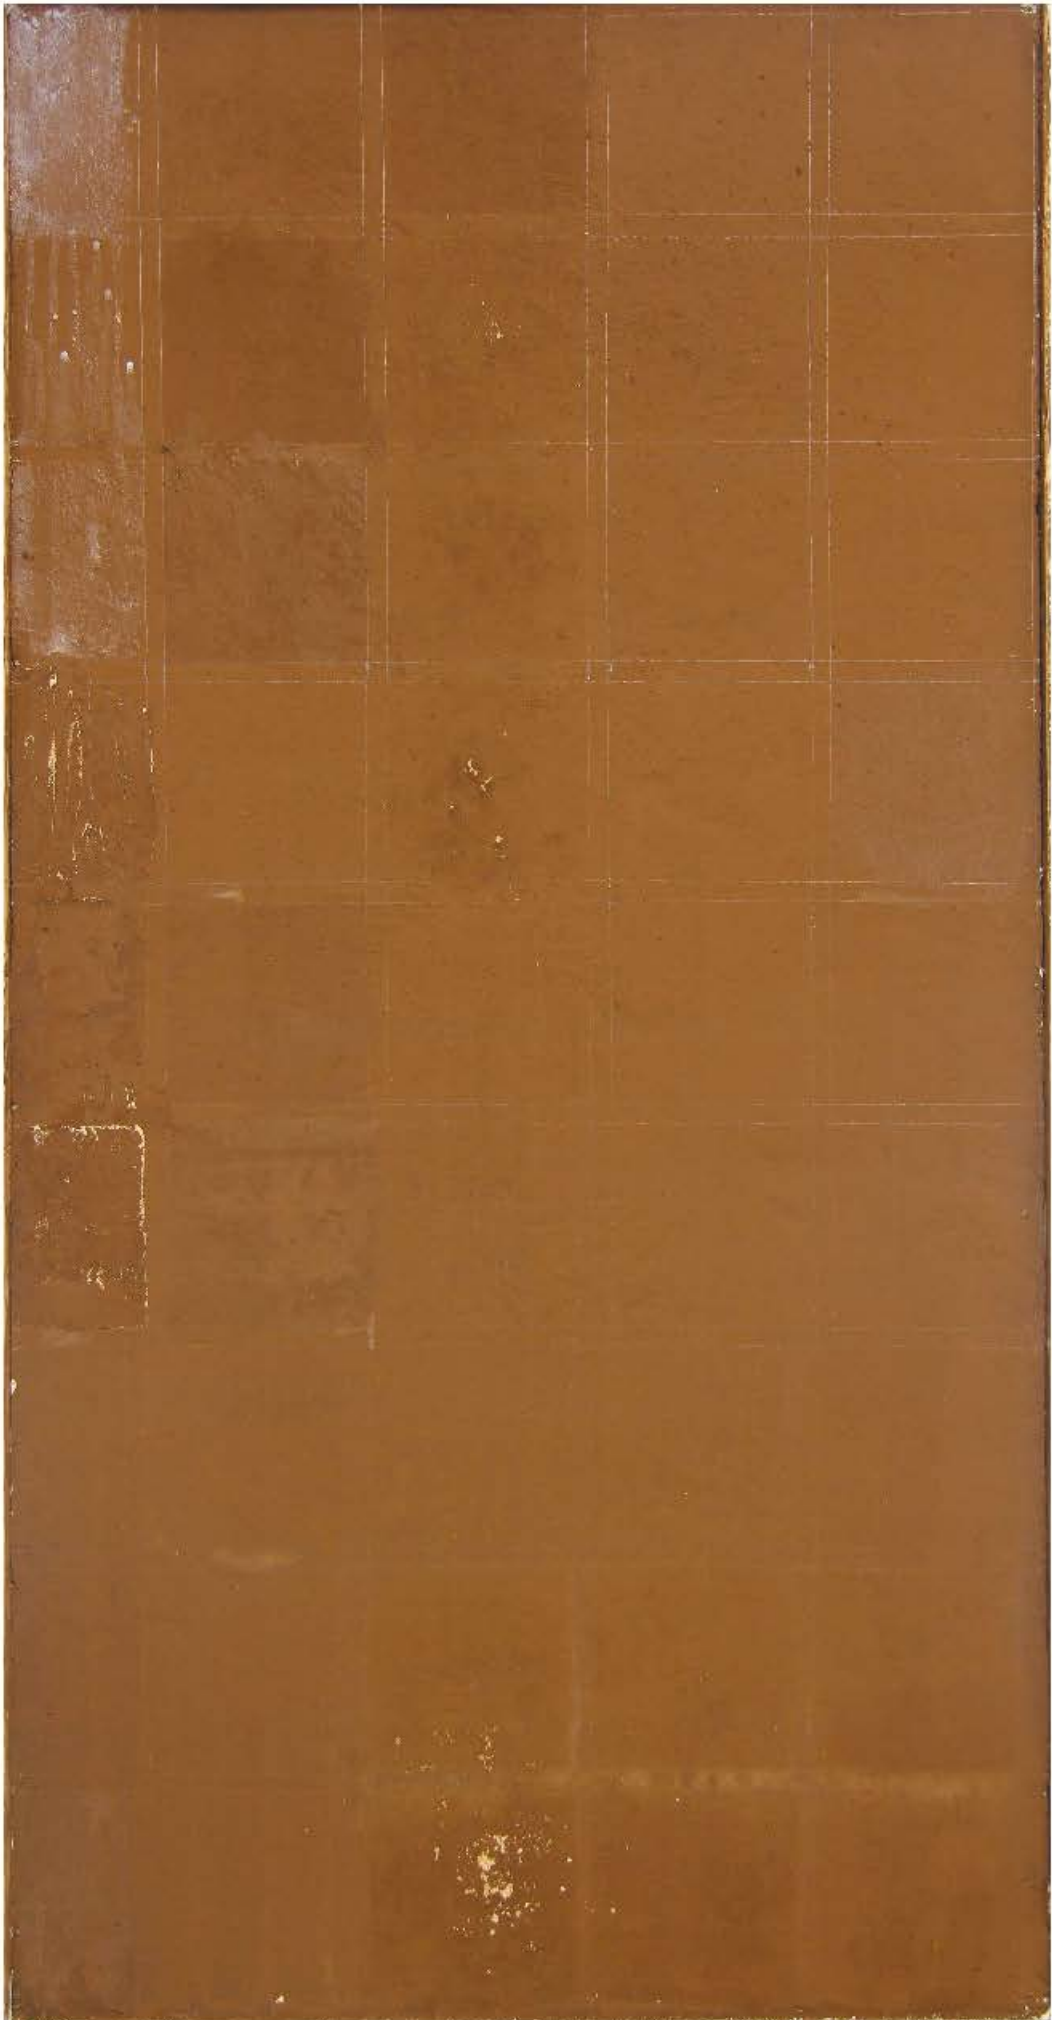
Obr. 21: Barevná vrstva panelu 2 po konsolidaci.

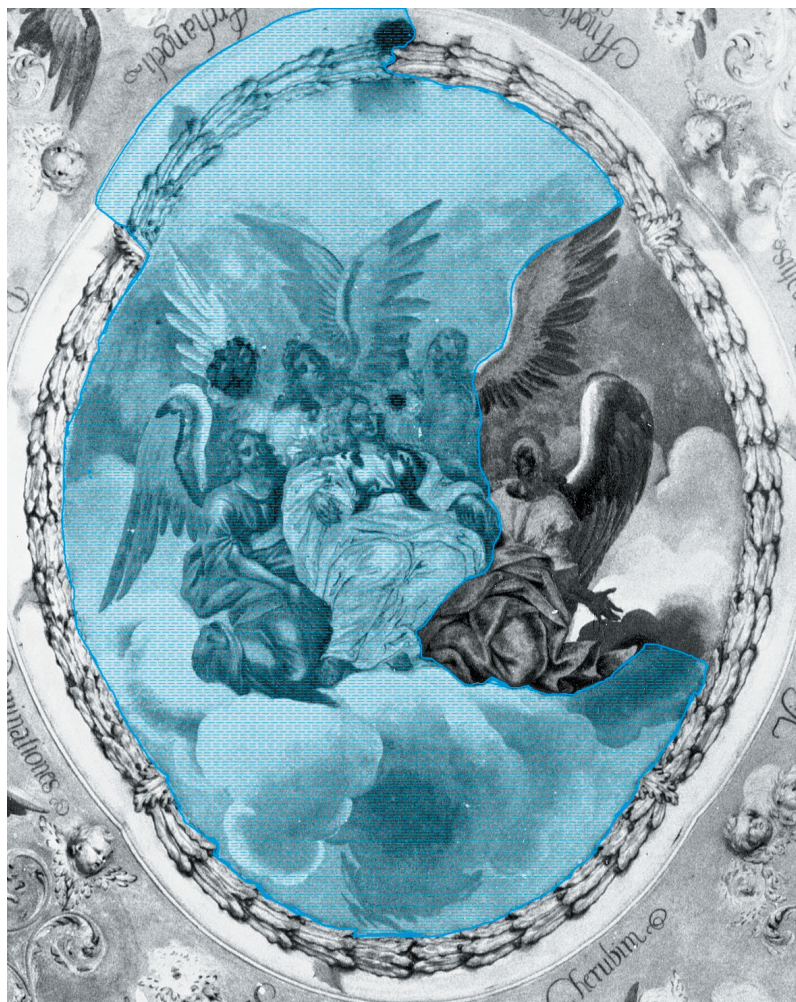
Obr. 27: Úsek určený k samostatnému restaurování, který se týká této diplomové práce, je vyznačen modře. Postava anděla vpravo byla vymezena k samostatnému restaurování BcA. Davidovi Zemanovi.

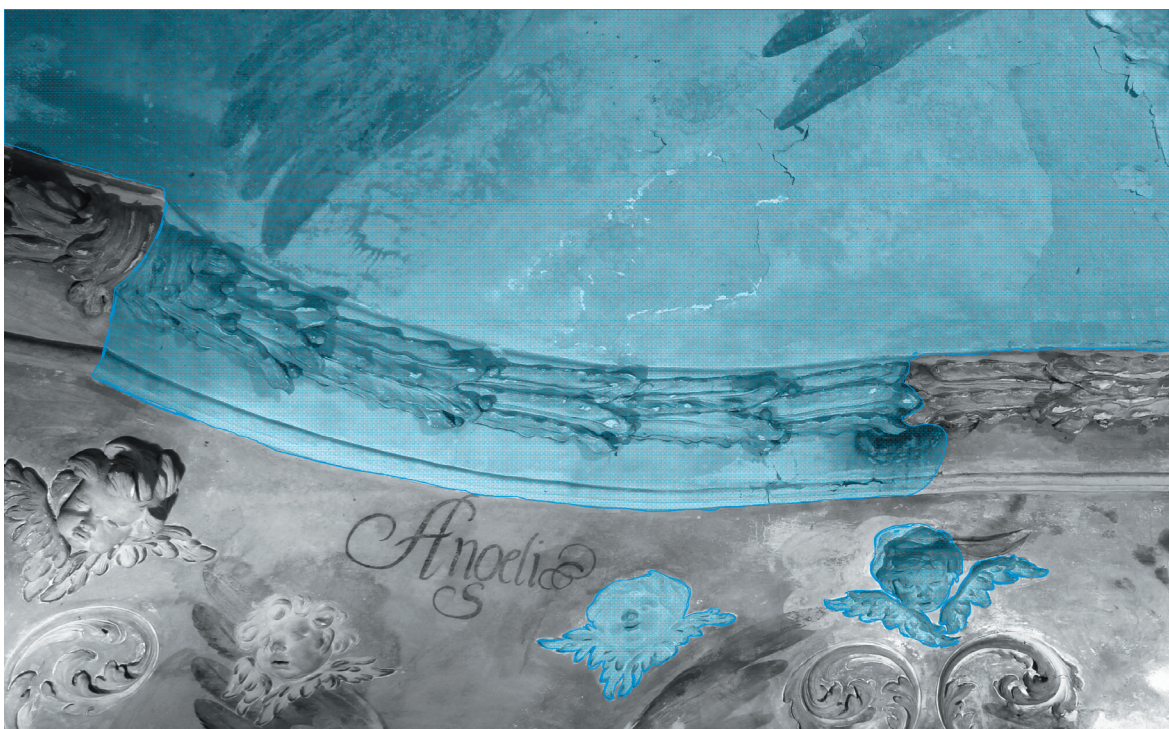
Obr. 28: Úsek určený k samostatnému restaurování je vyznačen modře.

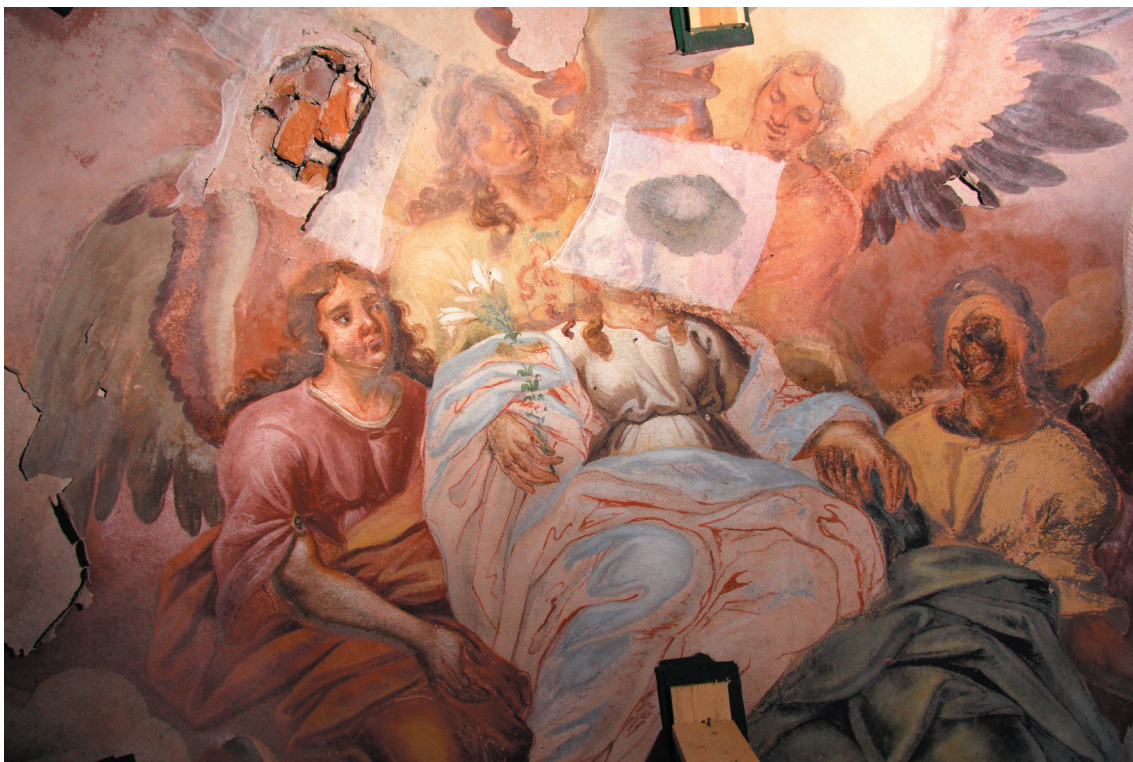
Obr. 29: Výjev Nanebevzetí Panny Marie v centrálním zrcadle. Stav malby před konzervací. Viditelné jsou defekty barevné vrstvy a omítkové vrstvy. Hlubší defekty jsou opatřené zajišťujícím přelepem, aplikovaným během předchozího restaurátorského zásahu v letech 2005 a 2006. Dnes jsou značně degradované (napadené plísněmi).

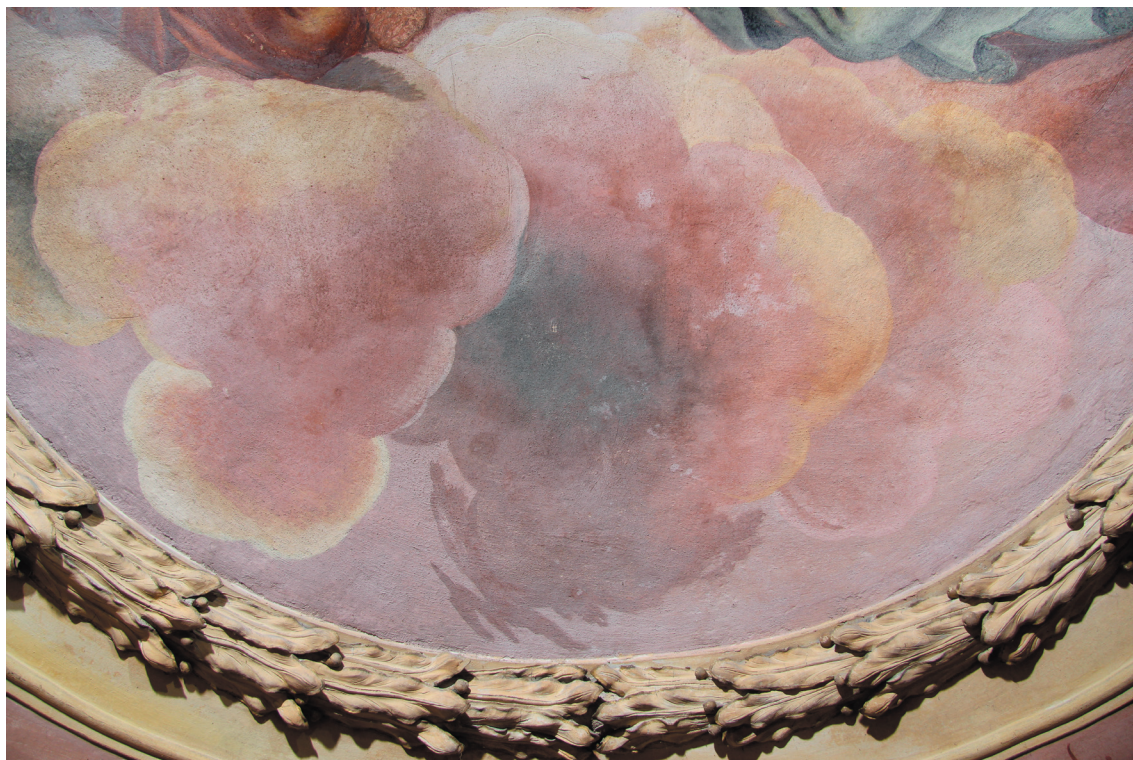
Obr. 30: Spodní partie výjevu Nanebevzetí Panny Marie v centrálním zrcadle. Barevná vrstva je práškovatělá.

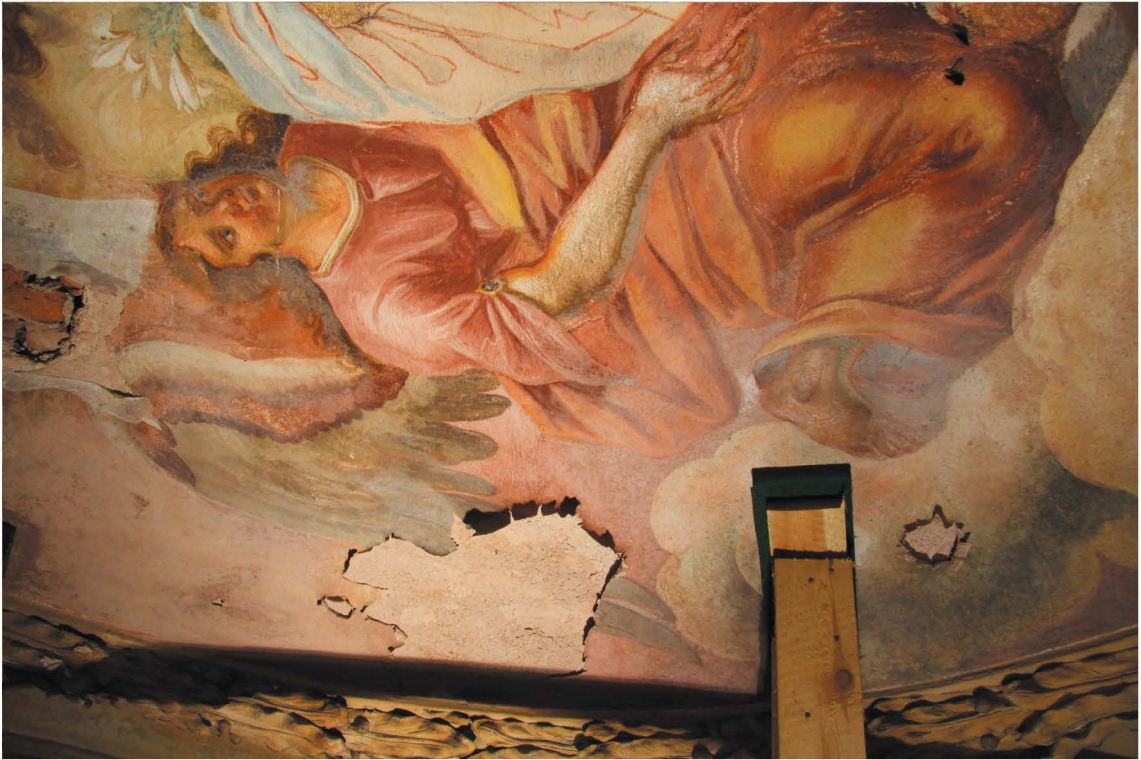
Obr. 31: Levá (severní) část výjevu Nanebevzetí Panny Marie. Na postavě anděla, zejména v oblasti malovaných stínů, se objevuje šedý zákal. Barevná vrstva ztratila adhezi a svítkově se odlupuje. Lešení je vzeptřené přímo o malbu.

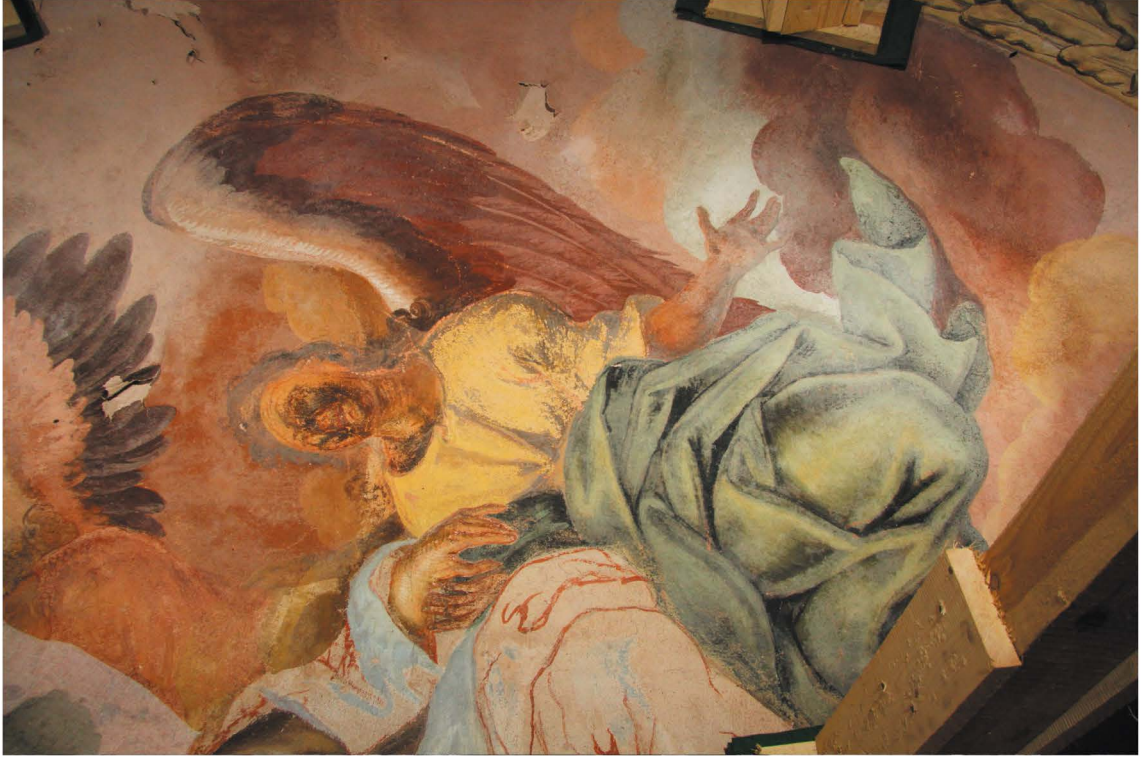
Obr. 32: Pravá (jižní) část výjevu Nanebevzetí Panny Marie. Inkarnáty v obličejí anděla zčernaly.

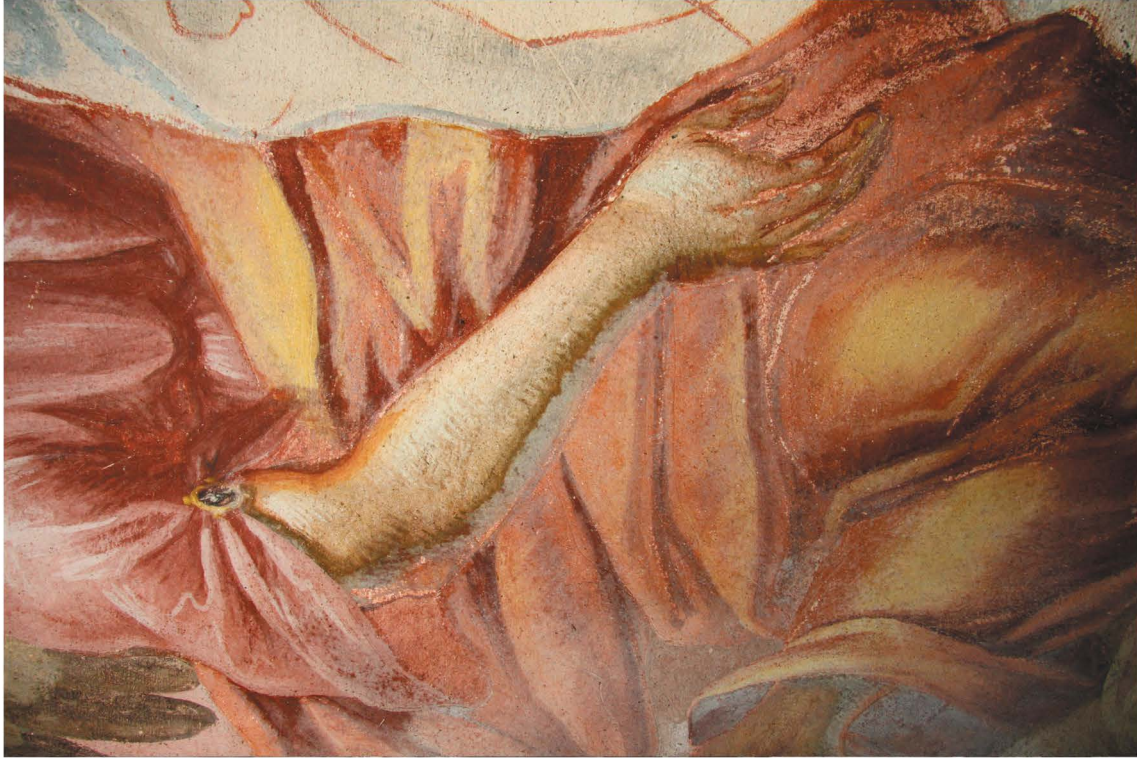
Obr. 34: Levá (severní) část výjevu Nanebevzetí Panny Marie. Na ruce anděla je zřejmý šedý zákal.

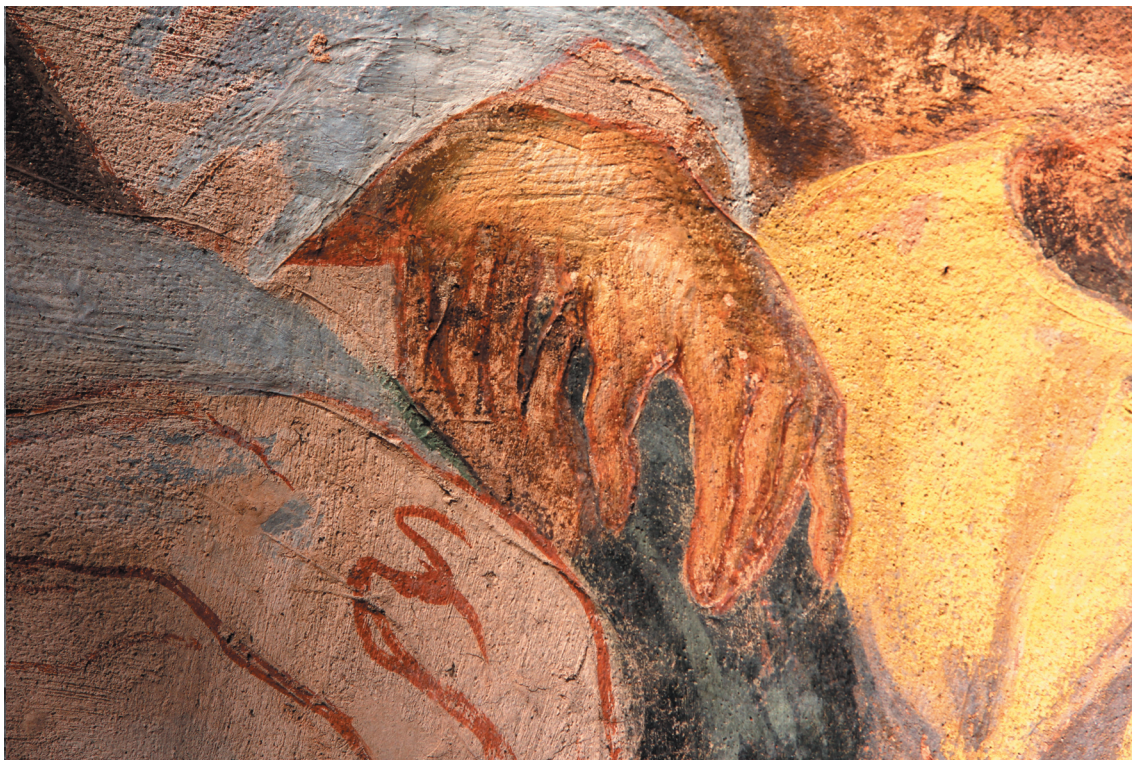
Obr. 35: Anděl napravo nadnáší Pannu Marii. V razantním bočním světle je velmi dobře viditelná rytá kresba provedená ještě do mokré omítky. V modrém šatu Panny Marie došlo k velikým ztrátám barevné vrstvy. V oblastech ztráty modrého pigmentu je patrná červenohnědá podmalba.

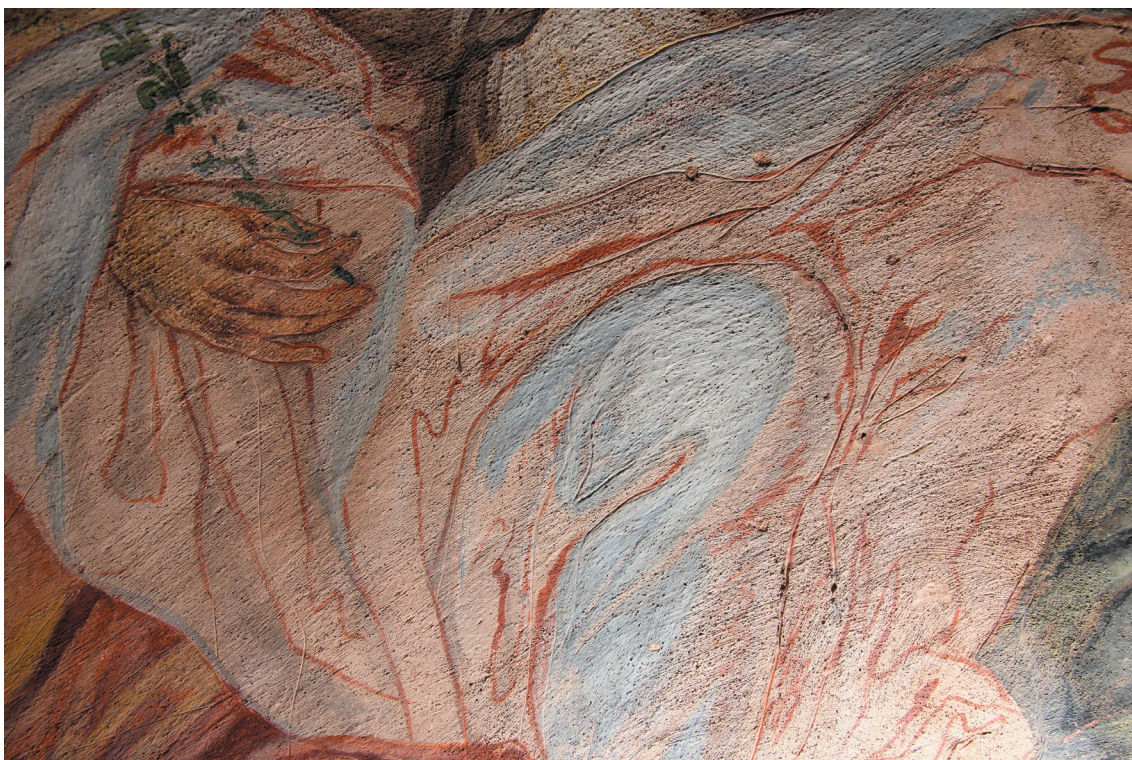
Obr. 36: Šat Panny Marie v razantním bočním nasvícení. Viditelná je rytá kresba a v místech ztráty malby modrého šatu červenohnědá podmalba. Malba je provedena typicky barokně na poměrně hrubém povrchu s vytaženým zrnem písku.
