Univerzita Pardubice  
Fakulta restaurování

Restaurování centrálního výjevu na klenbě kaple  
sv. Isidora v Křenově

Diplomová práce

Diplomová práce prezentuje průběh restaurování části štukové výzdoby a nástěnné malby s námětem *Nanebevzetí Panny Marie* na klenbě kaple sv. Isidora v Křenově. Malovaná a štuková výzdoba v kapli pochází pravděpodobně z první třetiny 18. století. Diplomová práce sestává ze dvou částí. První část je zaměřena na rešerši a porovnání konsolidačních prostředků barevné vrstvy na minerální bázi. Práce se především zabývá předběžným výzkumem konsolidačních vlastností vybraných moderních materiálů (vápenných nanosuspenzí a konsolidantů na křemičité bázi), definuje jejich vlastnosti a vzájemně je porovnává. Druhá část zahrnuje restaurátorský průzkum a restaurátorskou dokumentaci.

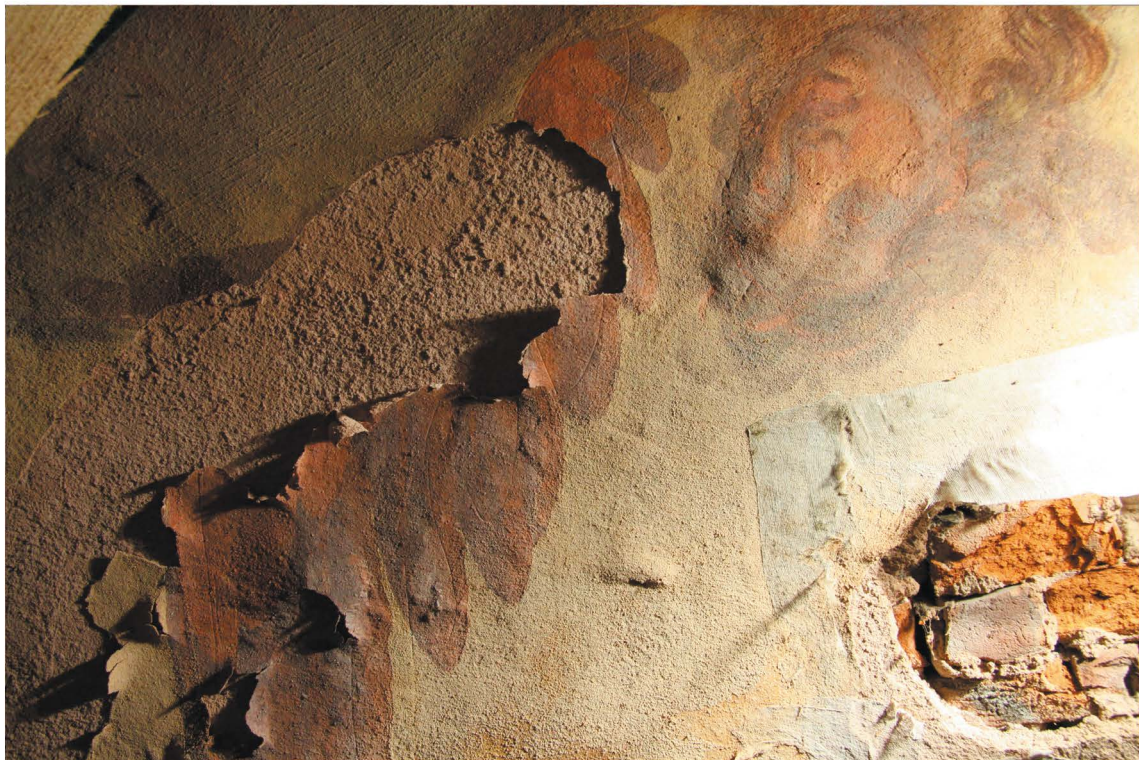
Obr. 37: Detail poškození barevné vrstvy v bočním osvětlení. V obličejí anděla se vytvořil puchýř. Barevná vrstva je křehká a silně zpráškovatělá. Viditelný je defekt s degradujícím přelepem.

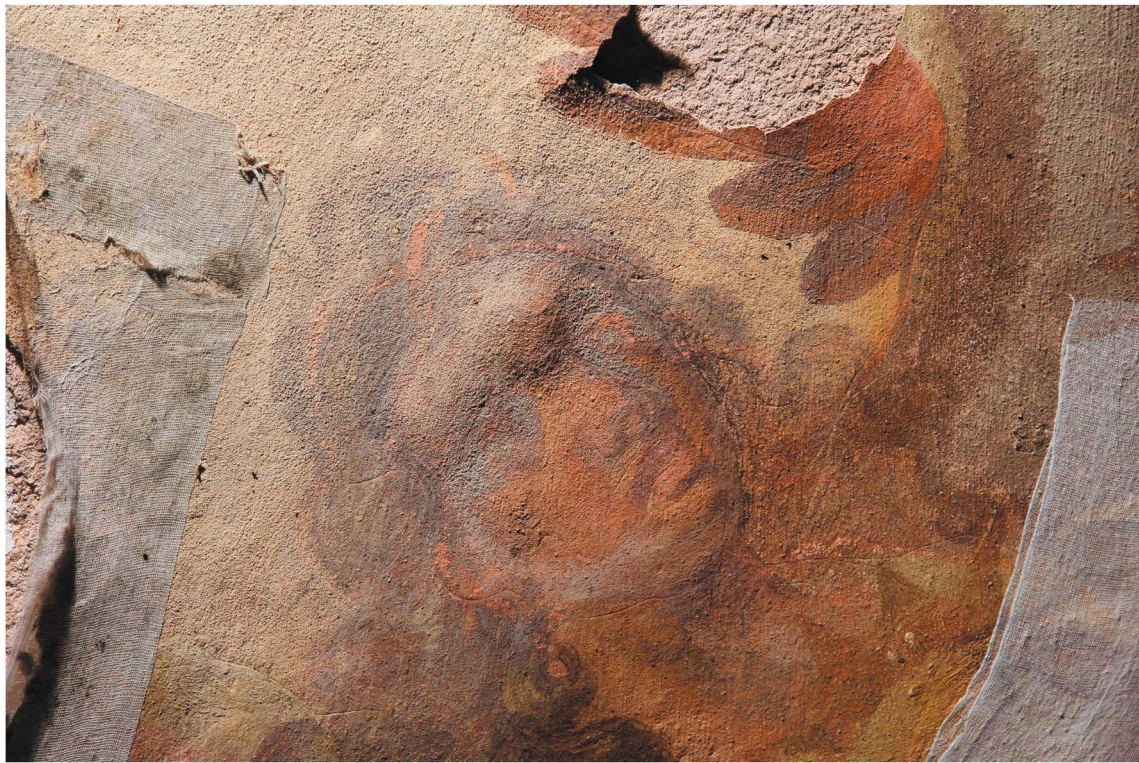
Obr. 38: Malba ztratila adhezi a odchlípuje se ve větších krátech. V obličejí anděla se vytvořil puchýř. Viditelný je degradovaný přelep (napadený plísněmi).

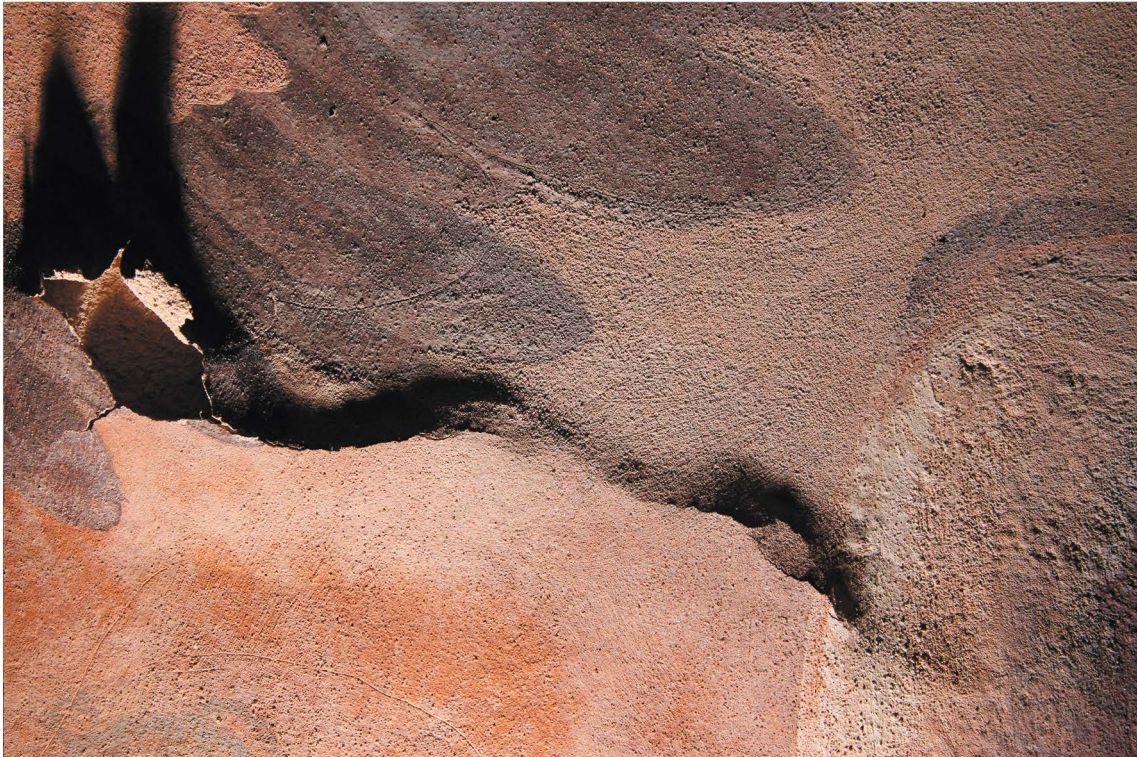
Obr. 39: V bočním nasvícení se zdůraznily nerovnosti povrchu zapříčiněné způsobyřováním malby.

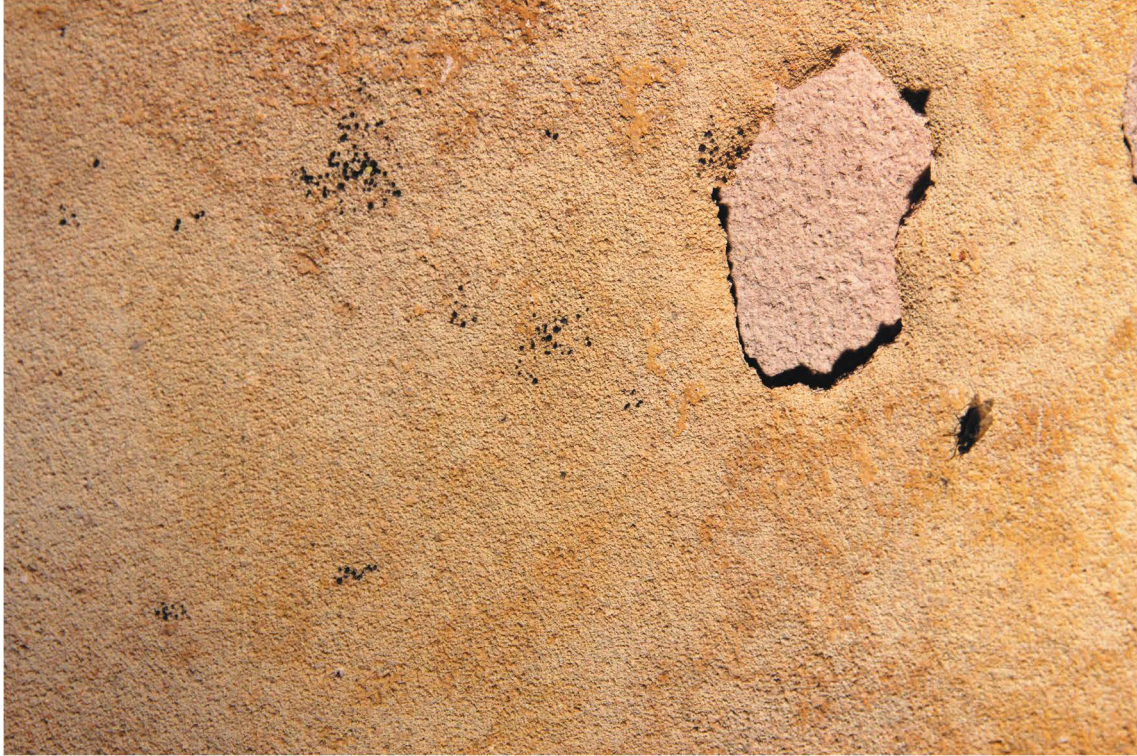
Obr. 40: Zpraškovaná malba, lokálně s drobnými puchýřky a výkvěty soli. Viditelné je znečištění povrchu malby hmyzem. V defektu malby je patrná narušovaná barevnost omítky.

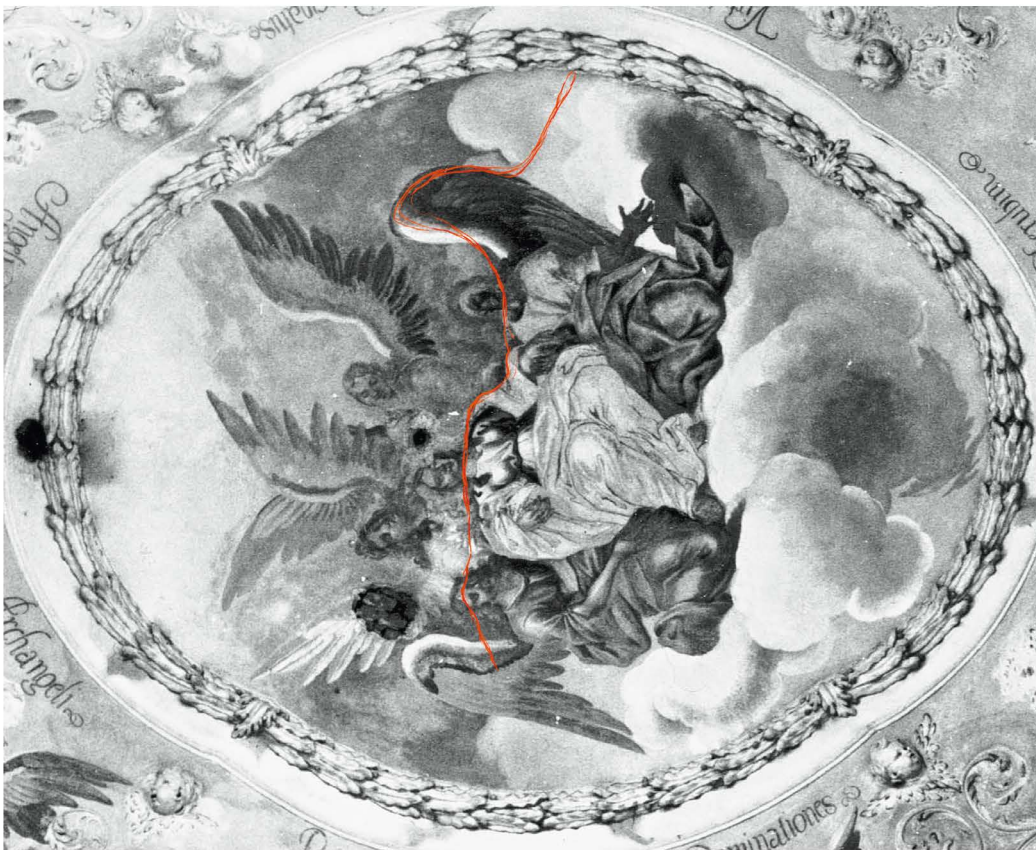
Obr. 42: Výjev Nanebevzetí Panny Marie ve štukovém (archivní snímek z NPU z r. 1977). Graficky je znázorněna linie, která je pozorovatelná na povrchu omítky. Tato linie by mohla vymezovat dva denní díly zv. giornate.

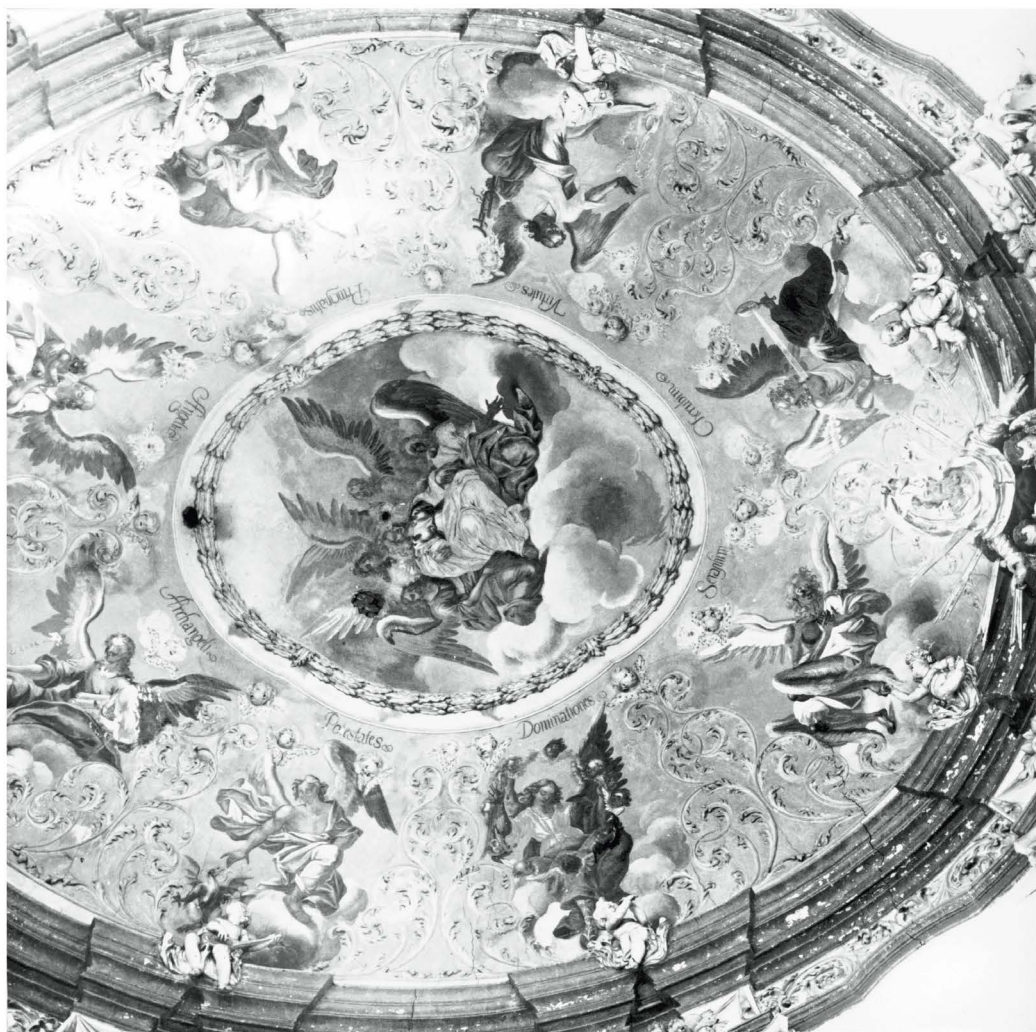
Obr. 41: Nástěnné malby v kupoli kaple sv. Isidora v Křenově (archivní snímek z NPU z r. 1977). V centru je zobrazen výjev Nanebevzetí Panny Marie ve štukovém rámu a okolo něj se nachází malba andělských kúr, které se střídají se štukovou výzdobou. Andělské kúry prezentuje osm postav andělů doprovázených latinskými nápisy (devátý kúr je zobrazen v centrálním výjevu).

V centru klenby kaple se nachází medailon s výjevem Nanebevzetí Panny Marie lemovaný štukovým rámem z vavřínových lístků. Centrální výjev obklopuje pás maleb s osmi andělskými postavami, které představují osm andělských kůrů. Jednotlivé andělské postavy se střídají se štukovou výzdobou z akantových rozvilin a s plastickými hlavami putti [obr.41]. Malba v medailonu a část štukové výzdoby v kupoli kaple je předmětem II. části této diplomové práce.

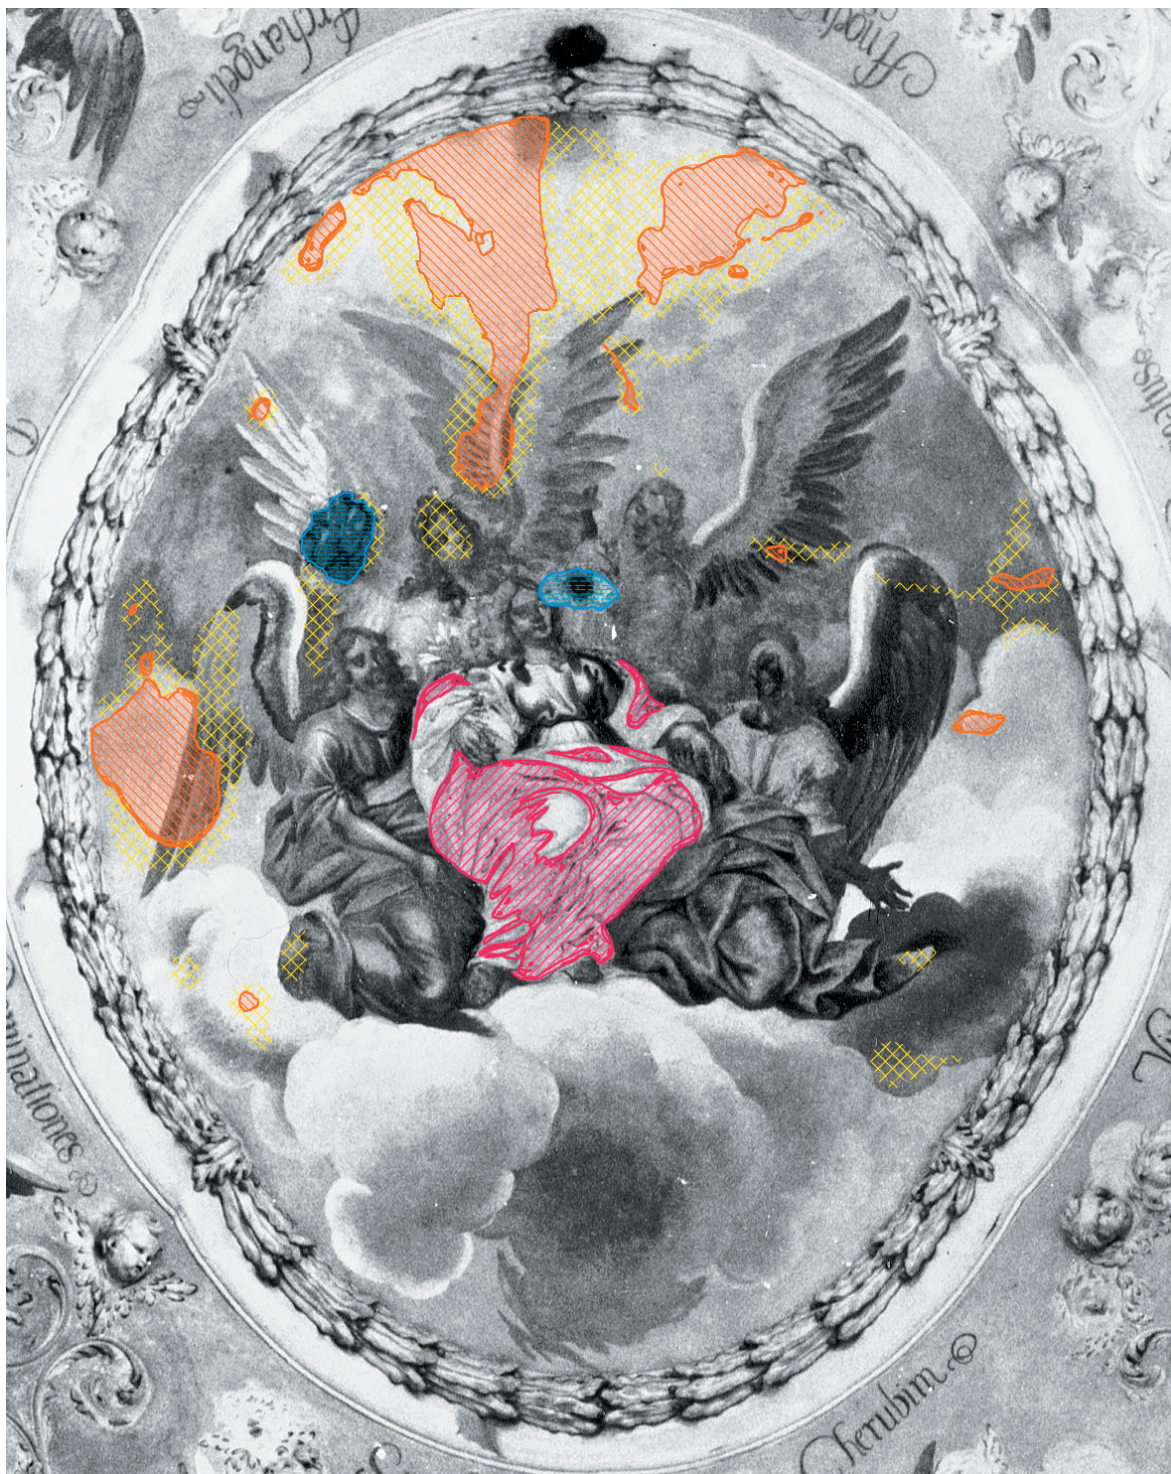
Obr. 43: Výjev Nanebevzetí Panny Marie v centru kupole kaple sv. Isidora. Grafické znázornění jednotlivých poškození:

**červená** - ztráty pigmentu v partii modrého šatu Panny Marie

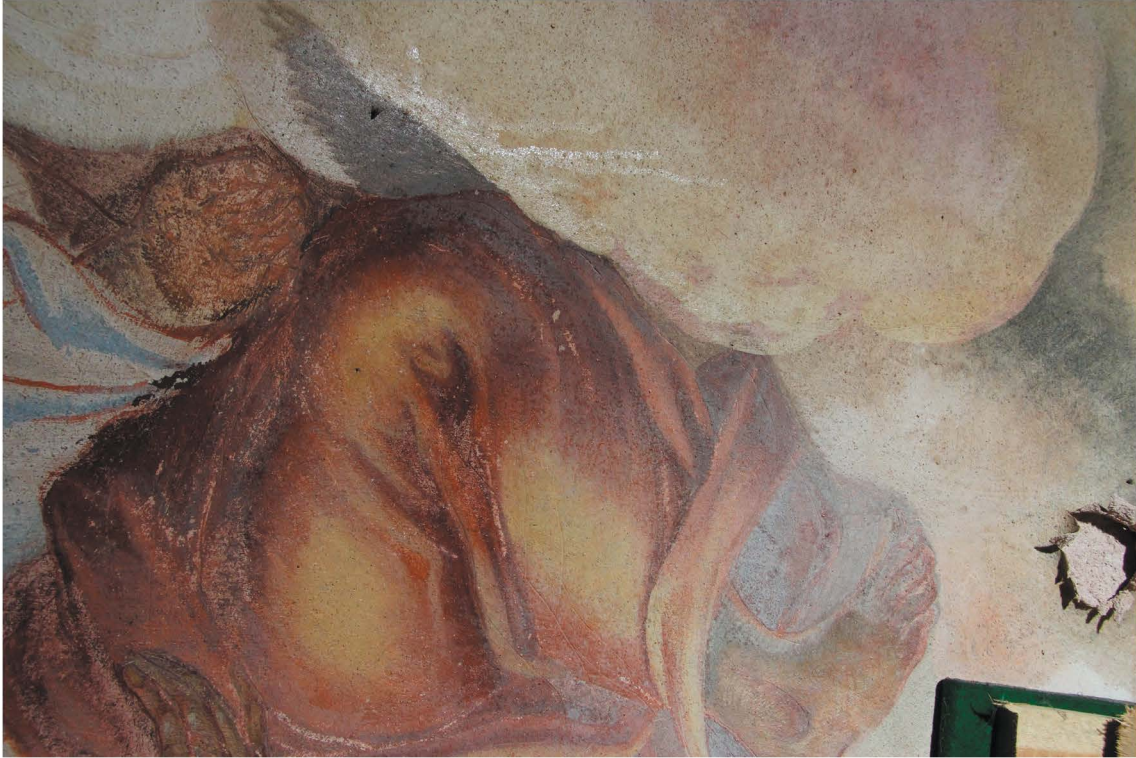
Obr. 45: V denním světle je patrná lesklá silně koncentrovaná fixáž, která vytvořila zatekliny.

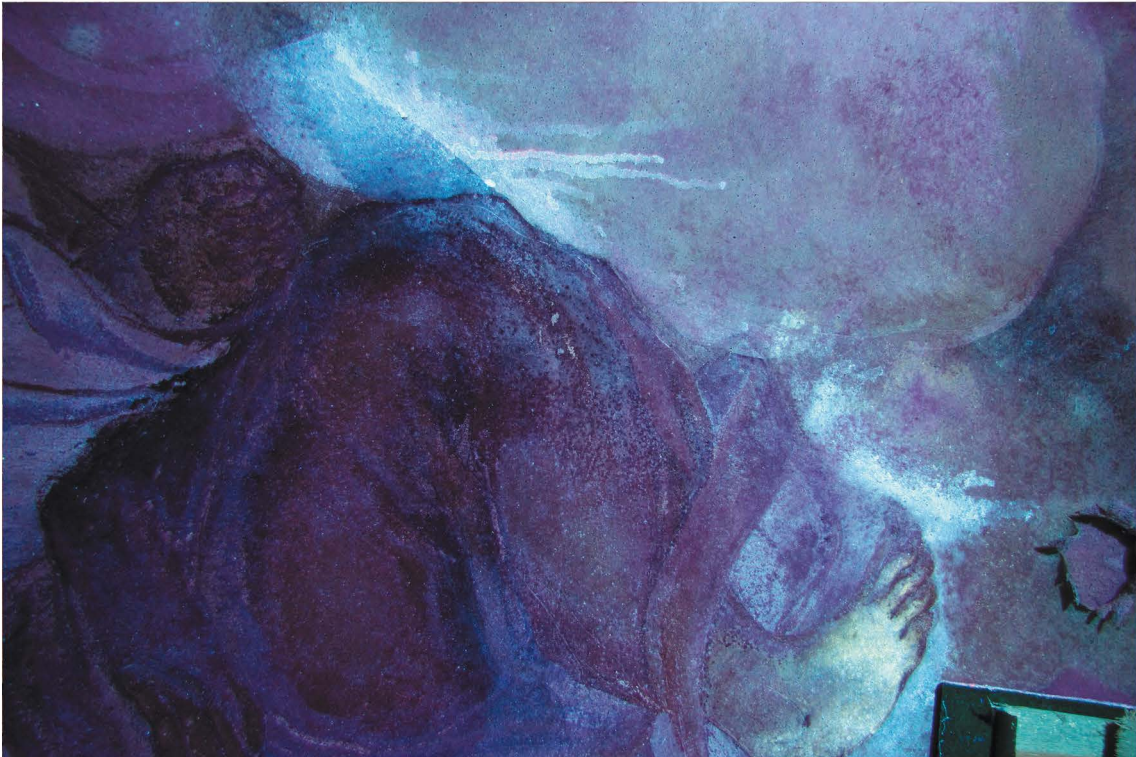
Obr. 44: Fotografie v UV světle. Viditelná je bledě modrá luminescence zateklin fixáže.

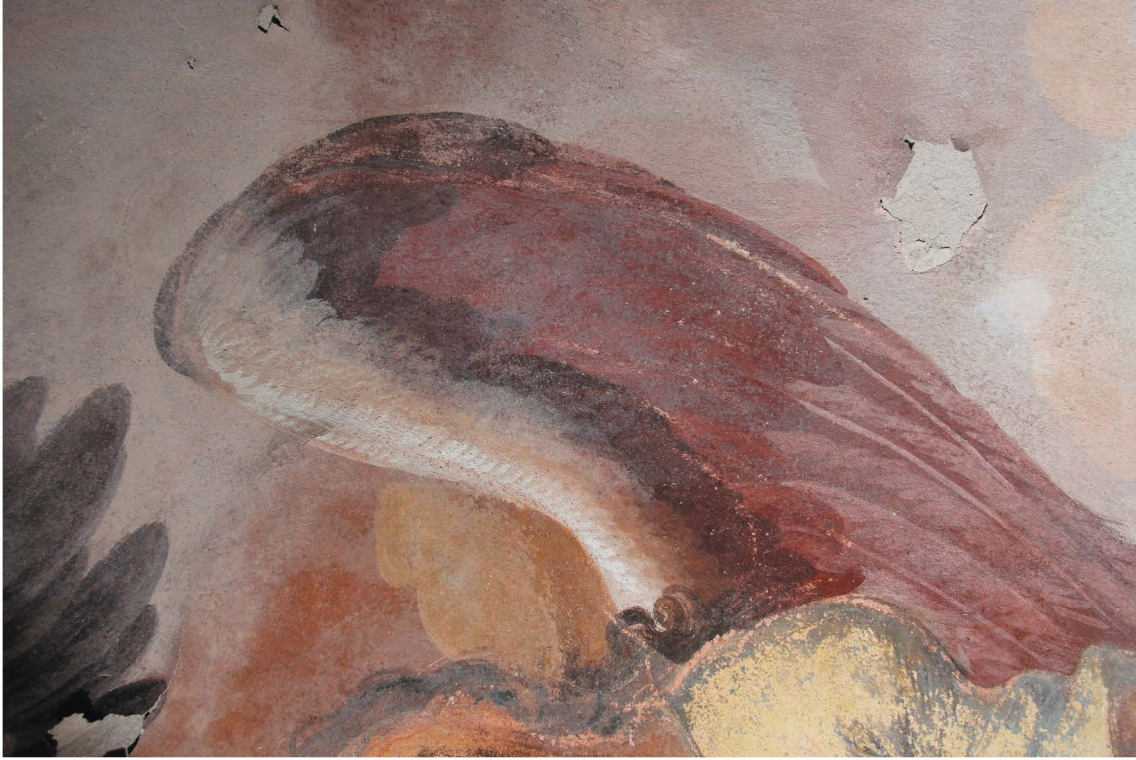
Obr. 47: Silně poškozená (zprášená a zpuchňovatělá) malba v oblasti postavy anděla vpravo (jizně) od Panny Marie.

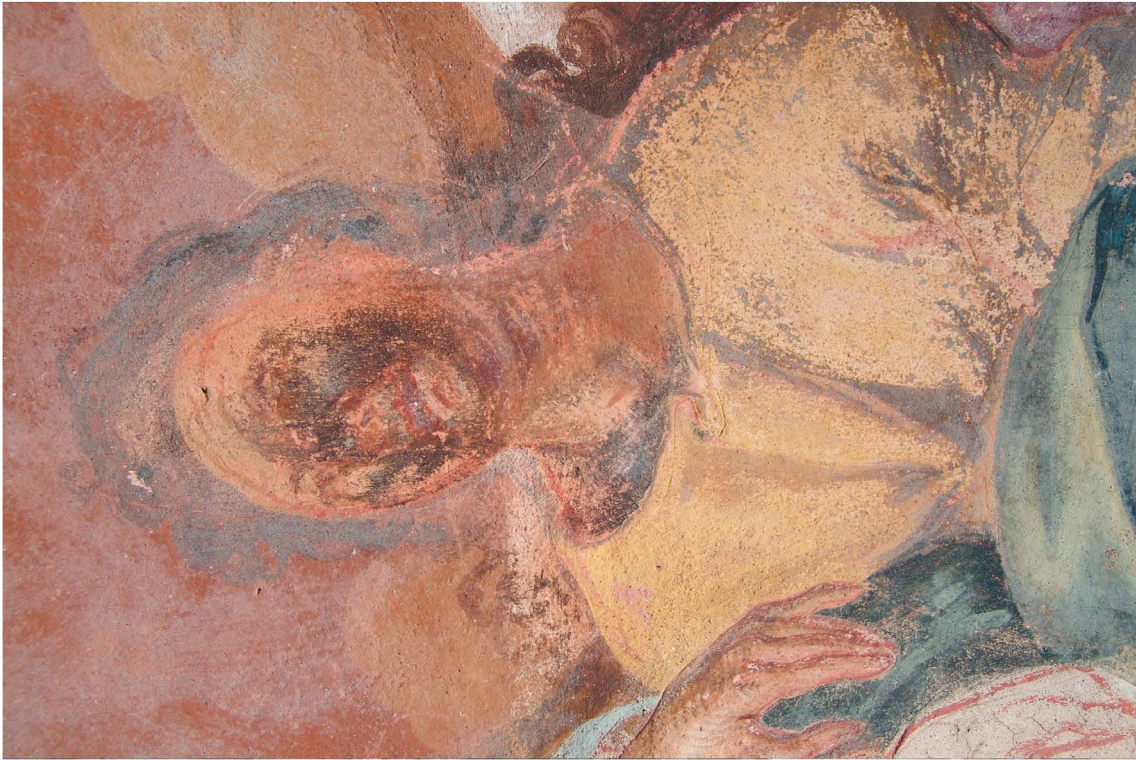
Obr. 49: Postava anděla se zčernalým inkarnátem. Viditelný je šedý základ v partii vlasů a celoplošně zpráškovatělý pigment.

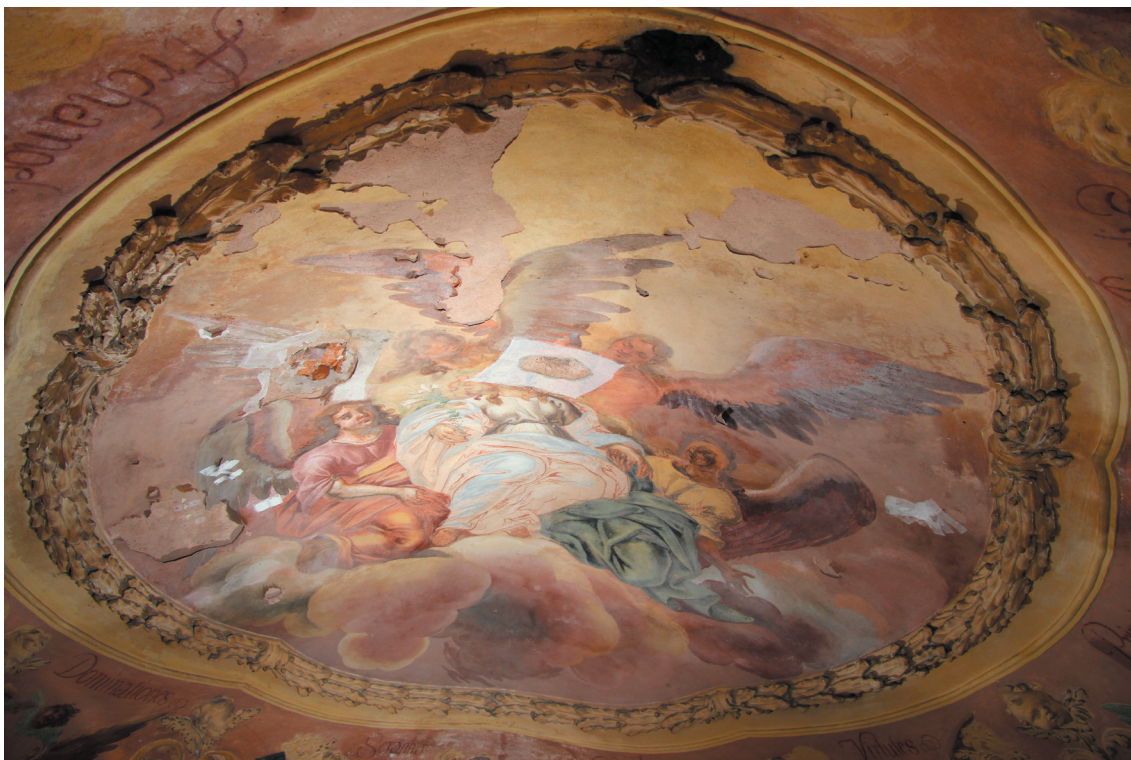
Obr. 50: Výjev Nanebevzetí Panny Marie lemovaný štukovým rámem z vavřínových lístků. V průběhu restaurátorského průzkumu bylo upraveno lešení tak, že bylo možné vyfotografovat malbu jako celek. Dobře viditelný je rozsah ztrát barevné vrstvy.

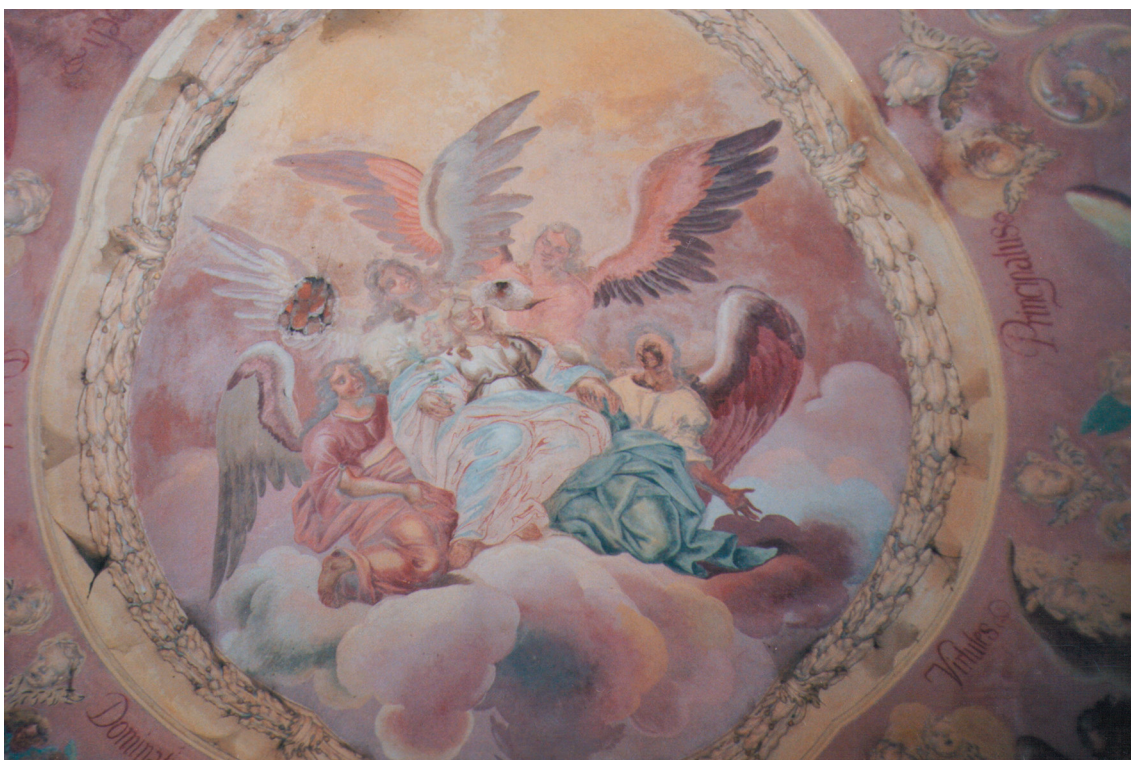
Obr. 51: Fotografie ze soukromého archivu Miroslavy Sejnohové z r. 2004. Rozsah poškození nebyl zdaleka tak veliký, jako je dnes.

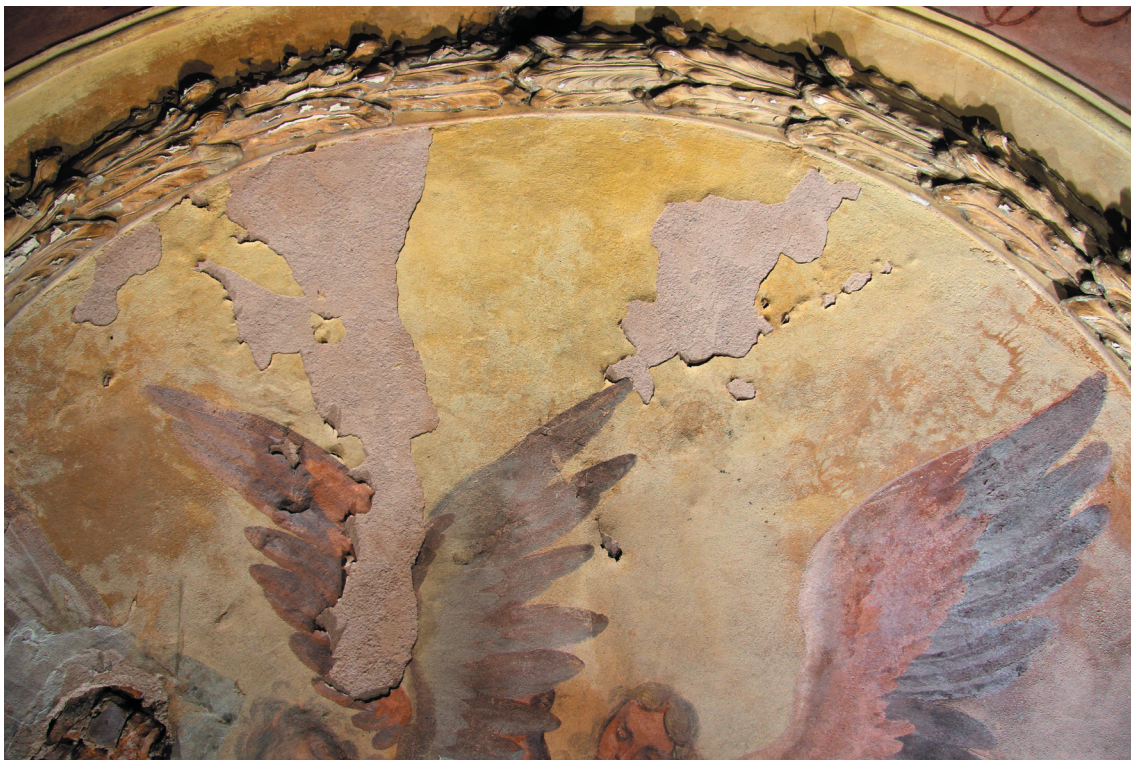
Obr. 52: Horní (západní) část malby je nejvíce poškozená zatékáním. Barevná vrstva je silně zpráškovatělá. Lokálně se změnil barevný tón malby, povrch ztmavl. Štukový rám v této partii byl zahrnut do referenční plochy určené k samostatnému restaurování.

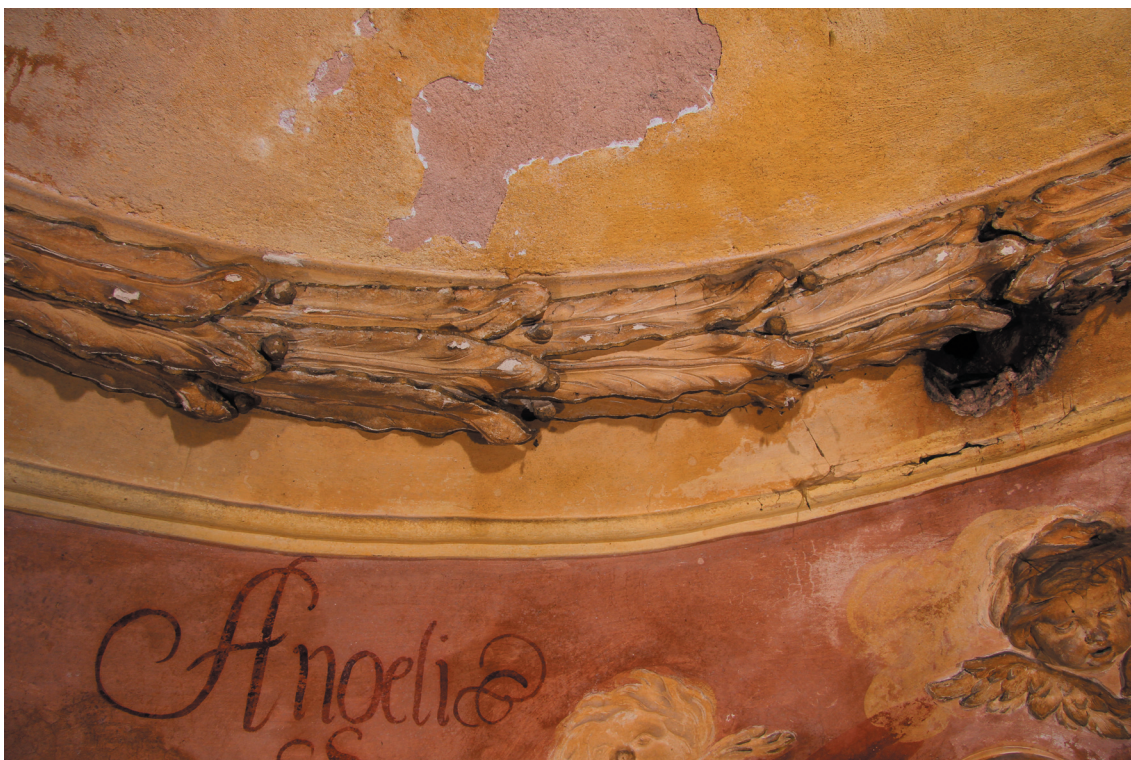
Obr. 53: Západní část štukového rámu; lokálně došlo ke ztrátě jeho barevné vrstvy. Viditelný je větrací otvor vedoucí do krovu. Ve spodní části obrázku se nachází okřídlené hlavičky andělů, které byly také restaurovány v rámci této práce.

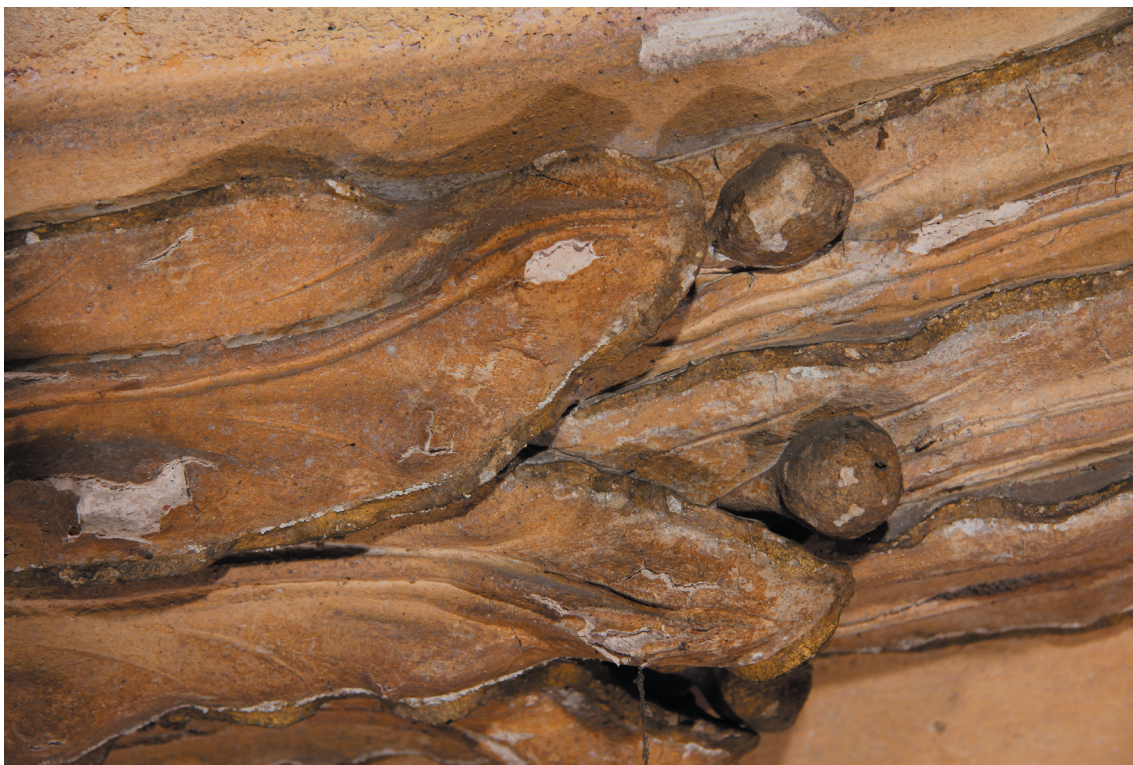
Obr. 54: Detail štukového rámu; lokálně došlo ke ztrátě okrové barevné vrstvy. Zlacení odpadáva ve formě šupin.

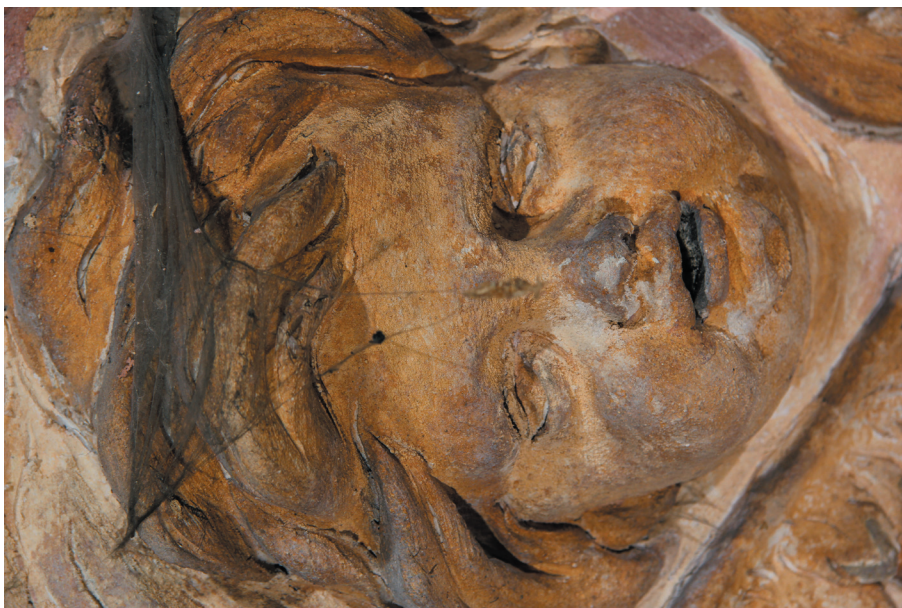
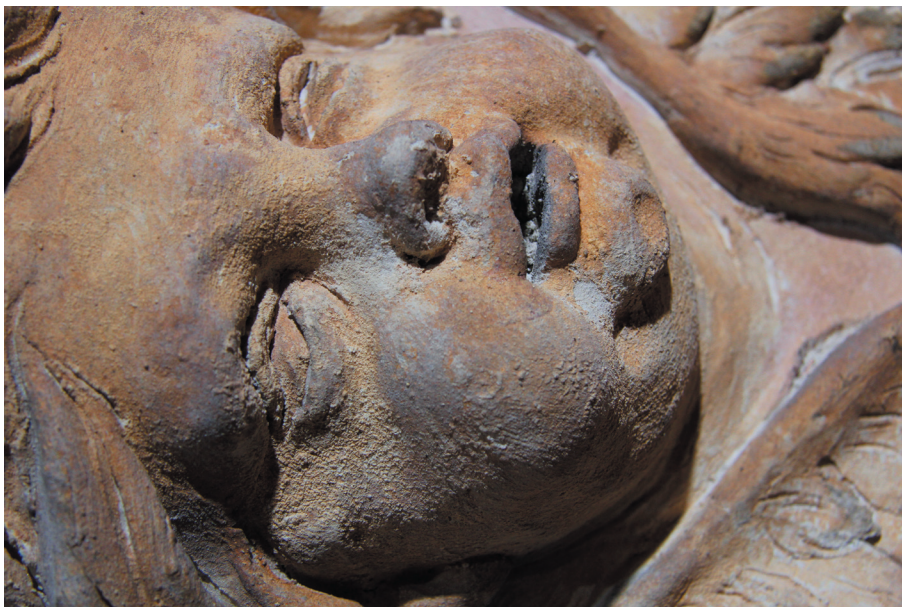
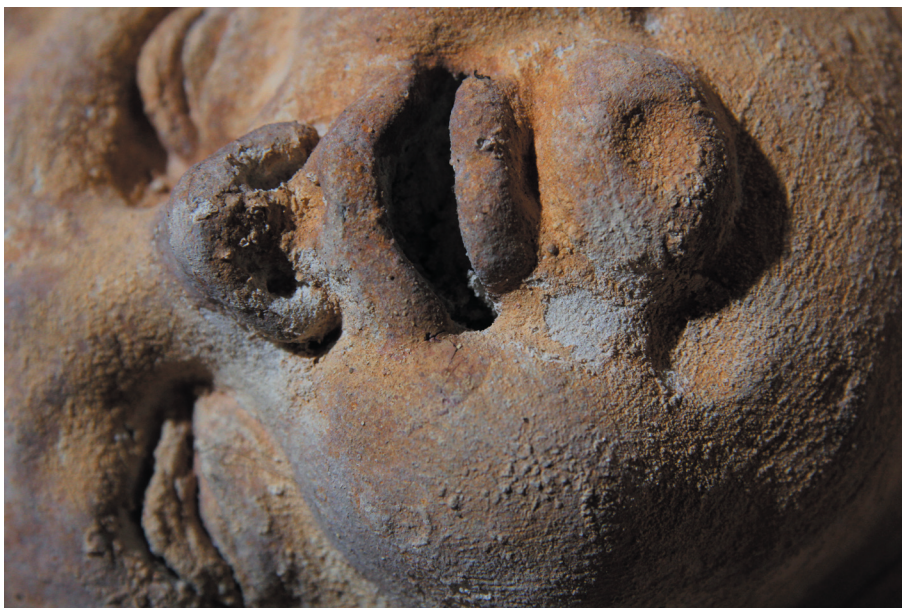
Obr. 56-58: Detaily obličejů okřídlené hlavy andělů umístěné těsně pod větracím otvorem v kupoli kaple. Barevná vrstva je v tomto místě silně namáhána, poškozování této plastiky je vyšší než u ostatních andělských hlaviček. Barevná vrstva je zprášena a zpuchýřovatělá, lokálně zcela chybí.

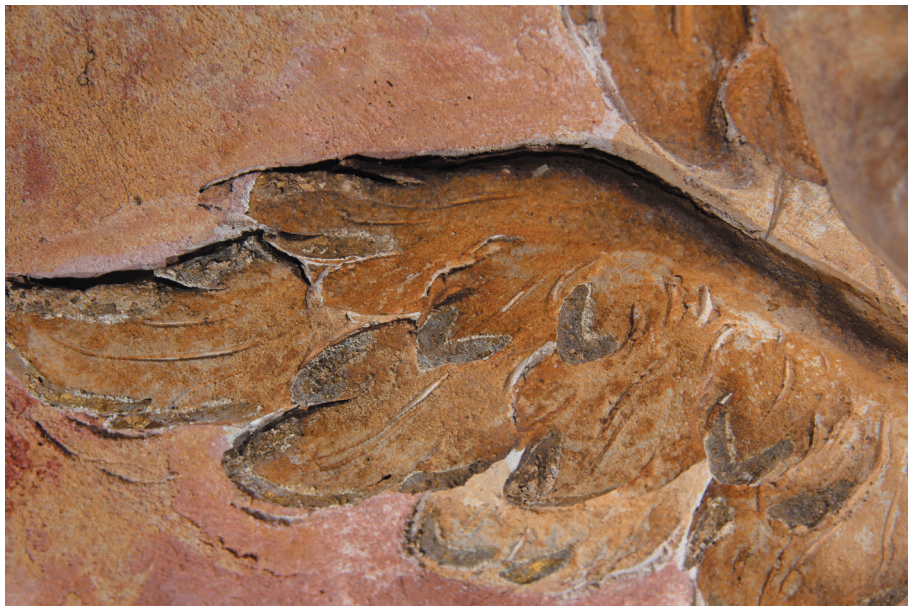
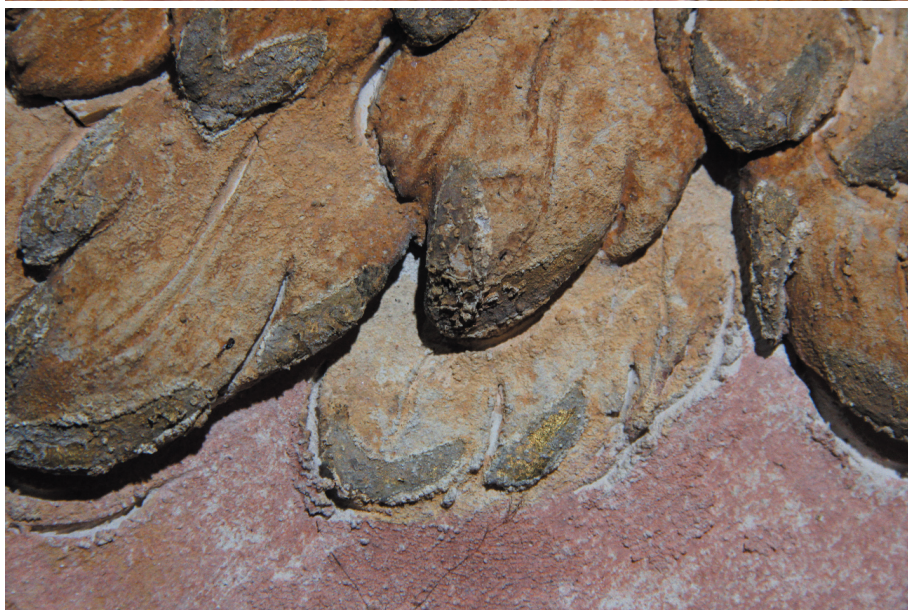
Obr. 59-60: Detaily okřídlené hlavy andílka umístěné těsně pod větracím otvorem v kupoli kapele. Zlacení a okrová vrstva jsou degradovány.

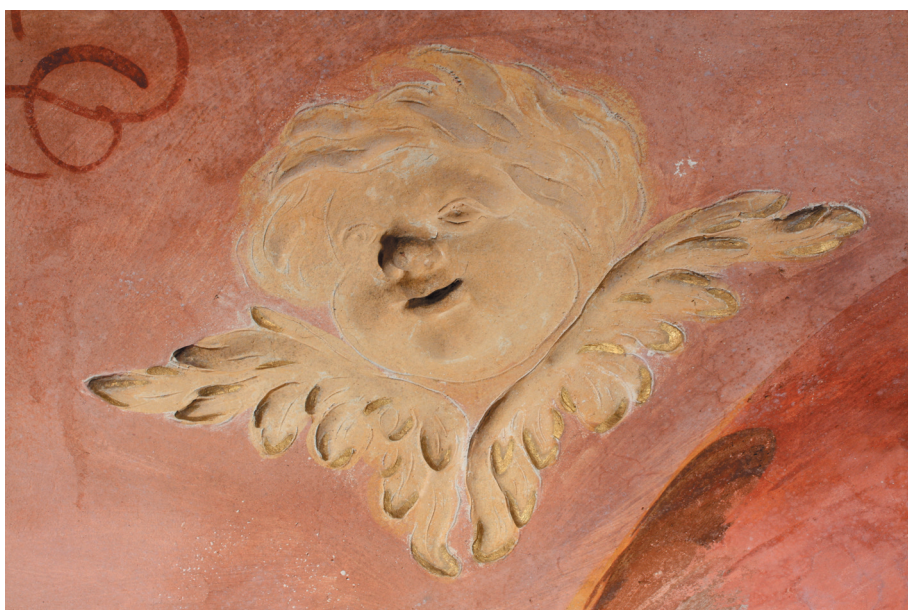
Obr. 61: Okřídlená hlava andílka, umístěná nalevo od předchozí, určená k samostatnému restaurování. Barevná vrstva je mírně poškozená.

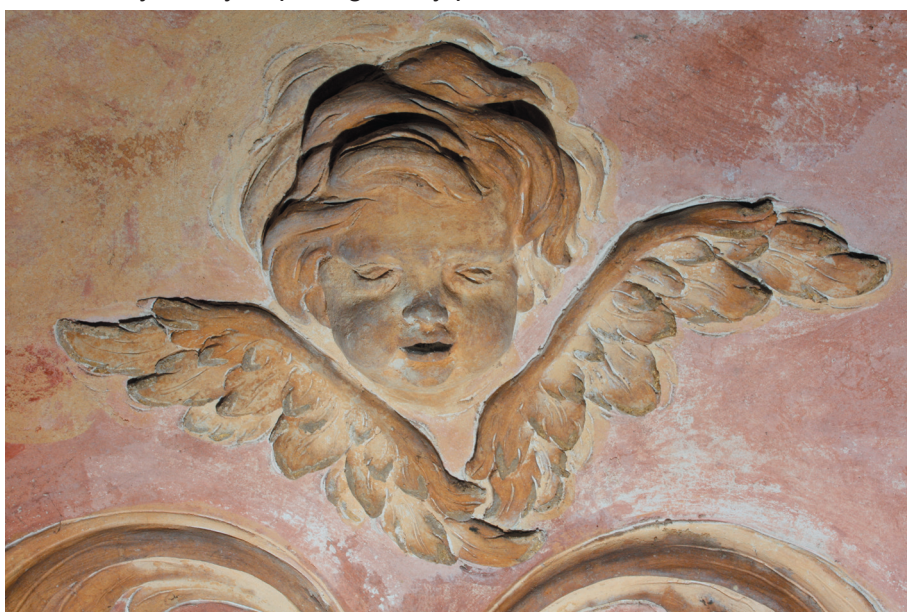
Obr. 64: Okřídlená hlava anděla v blízkosti větracího otvoru po očištění.

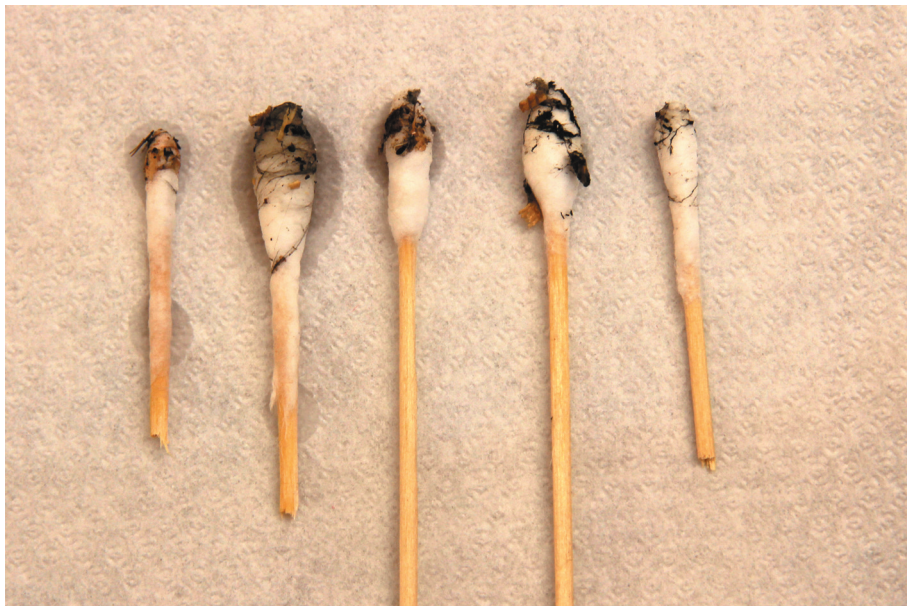
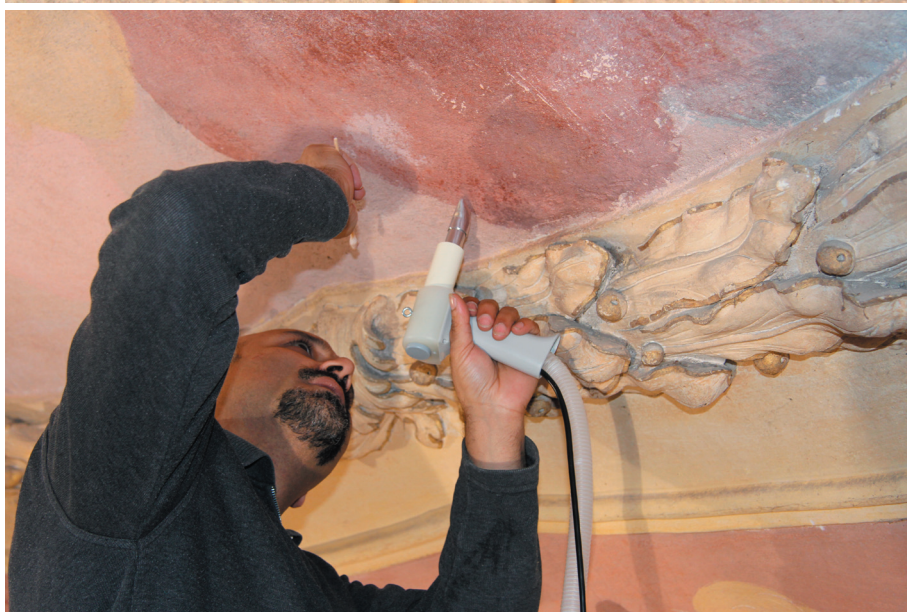
Obr. 65-66: Průběh čištění nástěnné malby pomocí mokré cesty. Na obr. 65 vatové tyčinky s povrchovými nečistotami. Obr. 66 - čištění párovým skalpelem.

vrstvy (i zlacení) jsme čistili teplou destilovanou vodou, eventuálně s příměsí ethanolu, s různými variacemi metod aplikace – např. v gelu, zábalu, koňskými žíněmi, tamponem aj. Čištění gelem (silně koncentrovanou zahřátou *Tylosou MH 300*) se osvědčilo na nánosy prachových depozitů, které částečně migrovaly do barevné vrstvy, tímto způsobem se nám podařilo omezit. Vyzkoušeli jsme i chemické čištění (zkouška komplexonátem a katexním iontoměničem), ale neprokázalo se, že by bylo účinné.

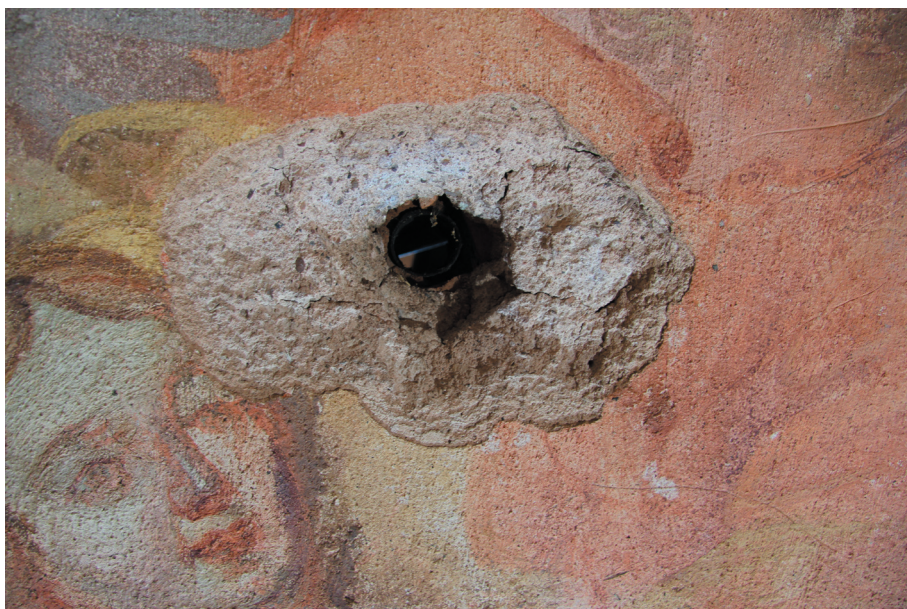
Obr. 69: Malba po odstranění přelepů a očištění.

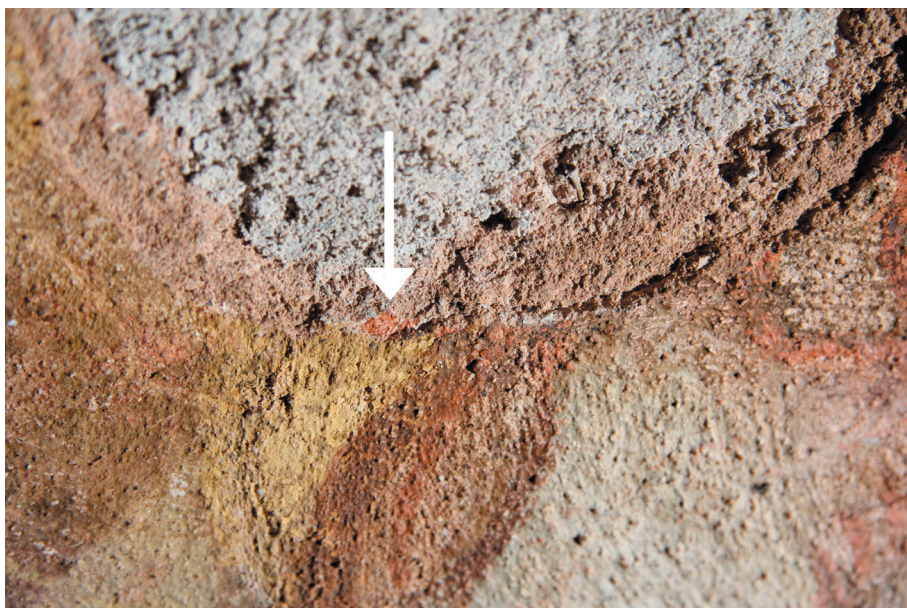
Obr. 70: Šipka vyznačuje místo, kde se po odstranění přelepů pod intonacem objevila barevná vrstva. Předpokládáme, že se jedná o autorskou přemalbu.

Během čištění jsme pod přelepem z předchozího restaurátorského zásahu v oblasti obličeje Panny Marie našli odhalenou malovanou vrstvu, která se nalézá pod současnou malbou. Předpokládáme, že se jedná o autorské pentimenti [obr. 70].

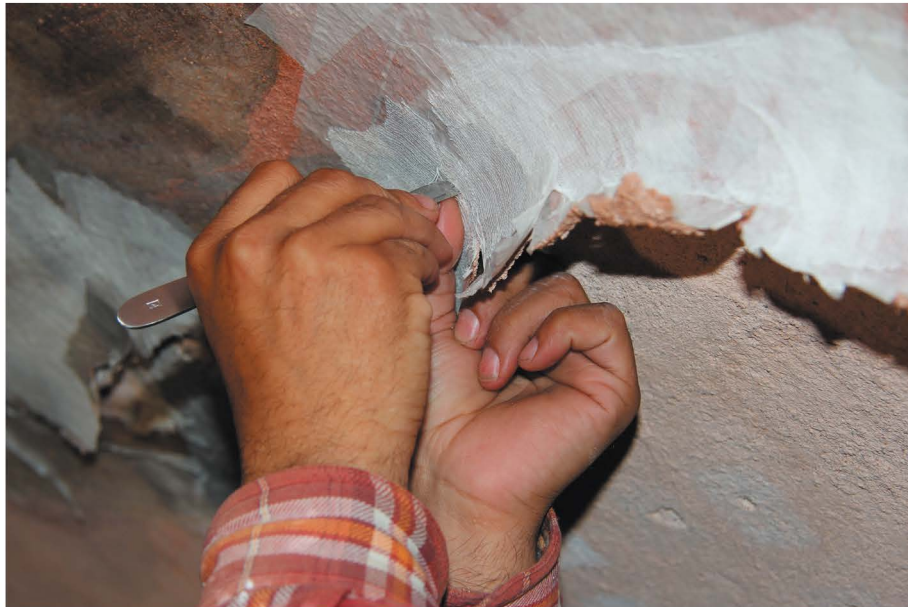
Obr. 71-73: Průběh konsolidace malby. Malba byla nejprve z rubové strany zpevněna strukturálně, následně jsme provedly přelepy z japonského papíru a gázy. Na obr. 72 je viditelná hloubková konsolidace pomocí injekční stříkačky s kanylou. Na obr. 73 je malba po injekční zajištění vzperou se sololitovou deskou vypodloženou buničinou, která odsávala přebytečnou vodu.
