Univerzita Pardubice  
Fakulta restaurování

Restaurování centrálního výjevu na klenbě kaple  
sv. Isidora v Křenově

Diplomová práce

Diplomová práce prezentuje průběh restaurování části štukové výzdoby a nástěnné malby s námětem *Nanebevzetí Panny Marie* na klenbě kaple sv. Isidora v Křenově. Malovaná a štuková výzdoba v kapli pochází pravděpodobně z první třetiny 18. století. Diplomová práce sestává ze dvou částí. První část je zaměřena na rešerši a porovnání konsolidačních prostředků barevné vrstvy na minerální bázi. Práce se především zabývá předběžným výzkumem konsolidačních vlastností vybraných moderních materiálů (vápenných nanosuspenzí a konsolidantů na křemičité bázi), definuje jejich vlastnosti a vzájemně je porovnává. Druhá část zahrnuje restaurátorský průzkum a restaurátorskou dokumentaci.

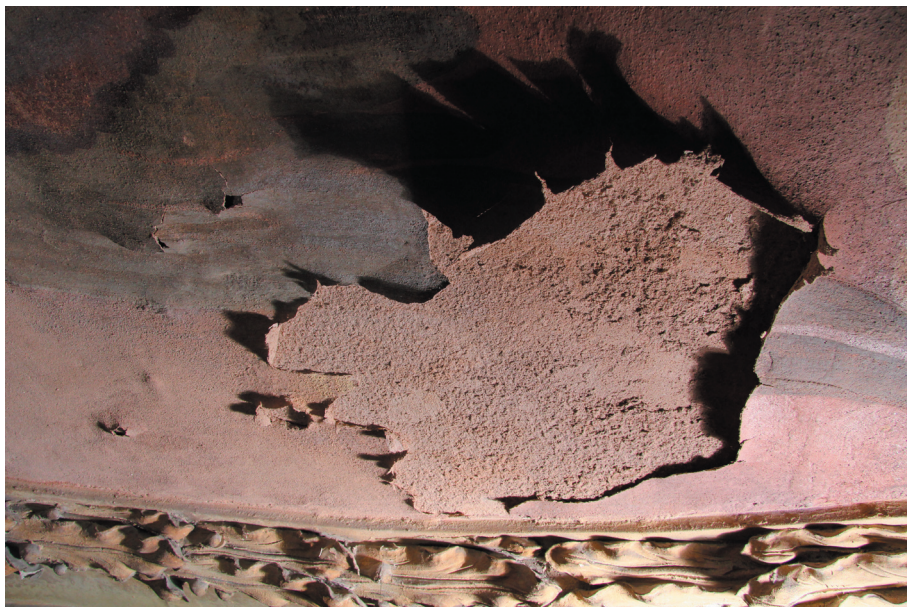
Obr. 74: Stav malby před konzervací. V defektu malby je patrný růžový odstín omítky.

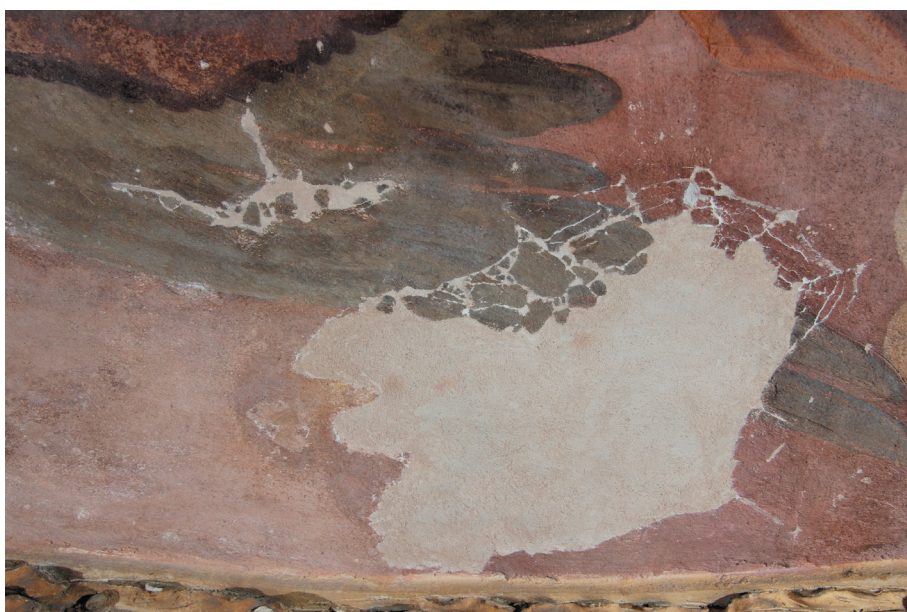
Obr. 76: Stav malby po navrácení odchlíplých vrstev a drobných transferů. Defekt malby je vytmelen tónovaným štukem.

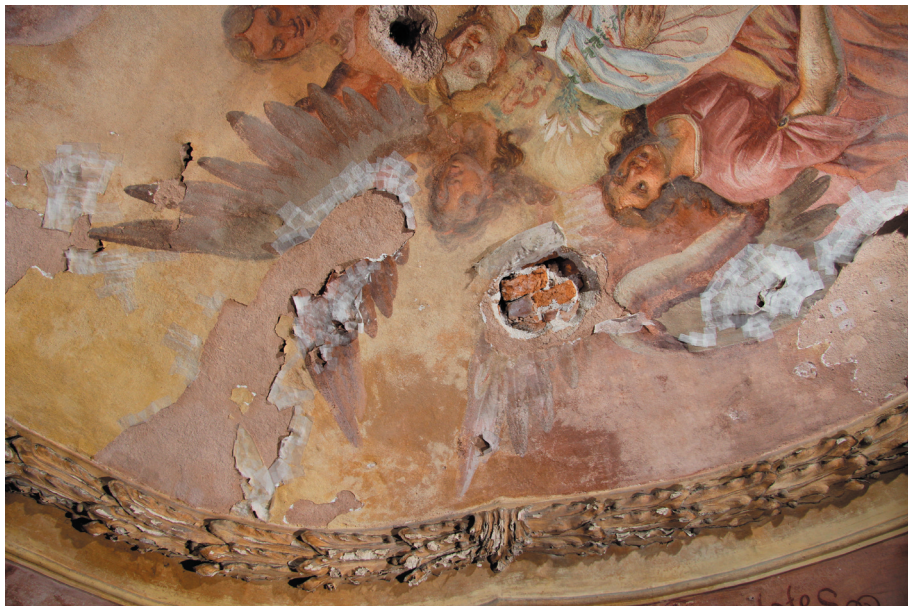
Obr. 77: Stav malby v průběhu konsolidace. Malba je lokálně zpevněná přely z japonského papíru.

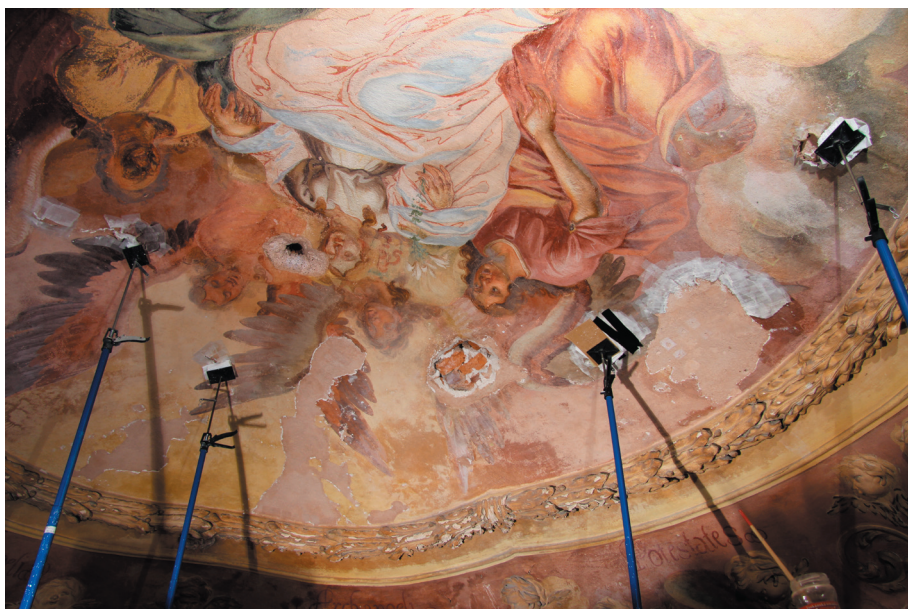
Obr. 78: Stav malby v průběhu konsolidace. Hloubkově injektovaná malba je zajištěna vzpěrami.

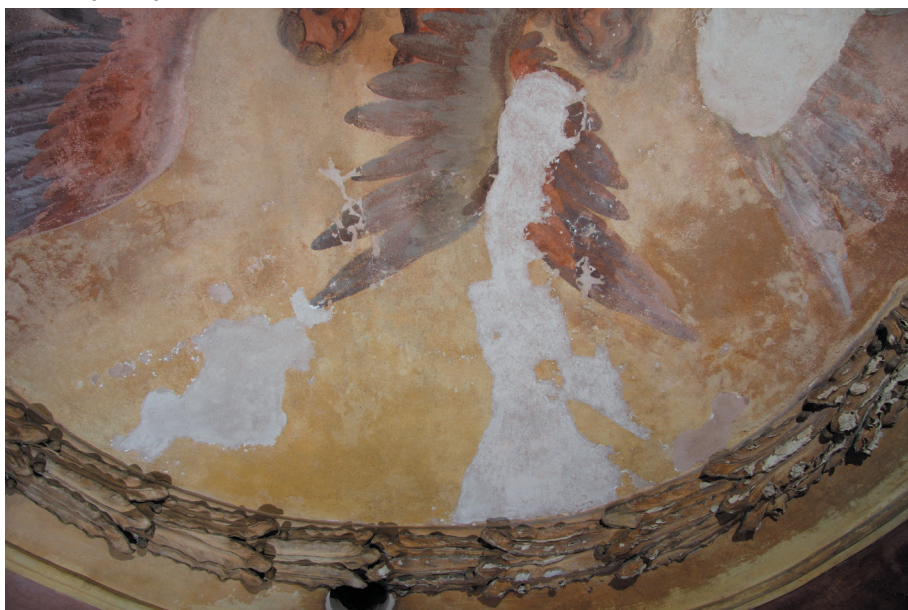
Obr. 79: Stav malby po konzervaci. Svrchní vrstva tmelů byla tónována do růžova, aby se svým barevným odstínem přiblížila originálním omítkám.

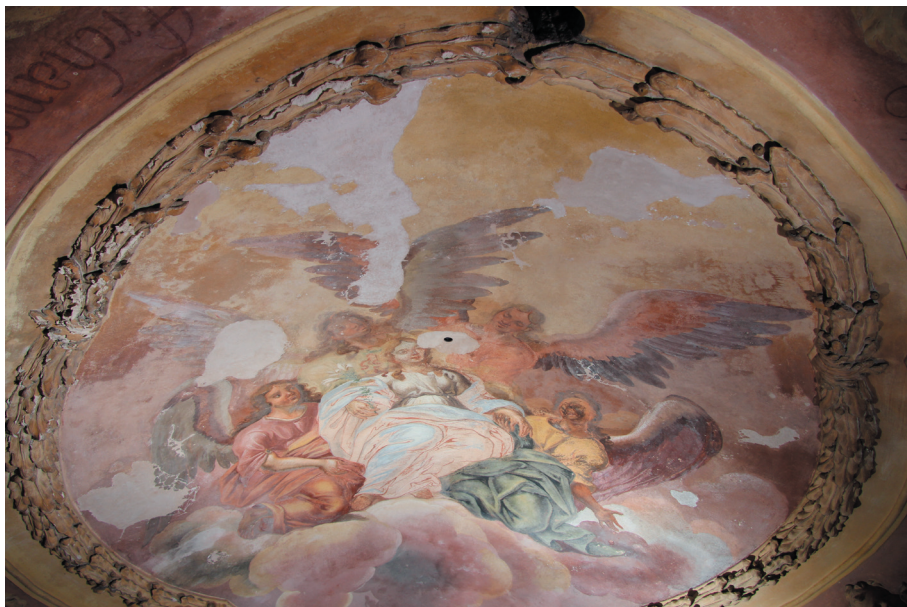
Obr. 80: Celkový pohled na centrální výjev po restaurování. Nástěnná malba byla konzervována a štuková výzdoba byla restaurována, byla retušována nápodobivým typem retuší.

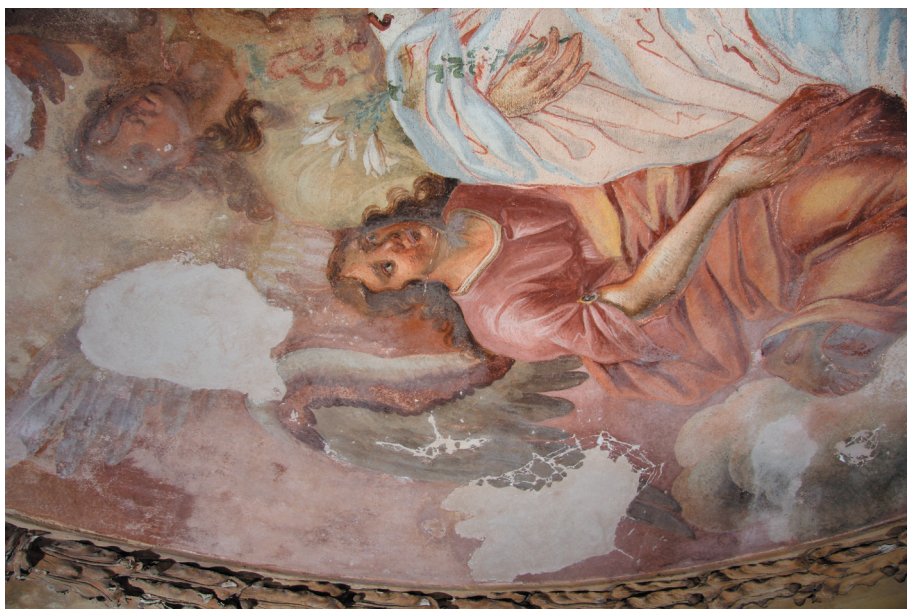
Obr. 81: Celkový pohled na centrální výjev po restaurování. Zásah na nástěnné malbě byl konzervační. Štuková výzdoba byla retušována nápodobivým typem retuší.

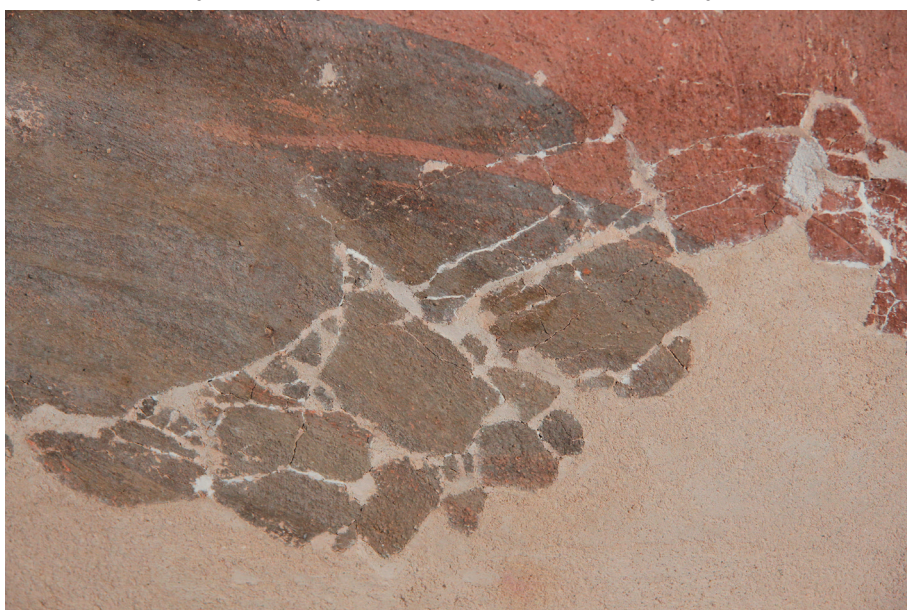
Obr. 82: Detail tmelů. Oblast s navrácenými transfery anebo kousky barevné vrstvy nalezenými na lešení ještě před restaurováním.

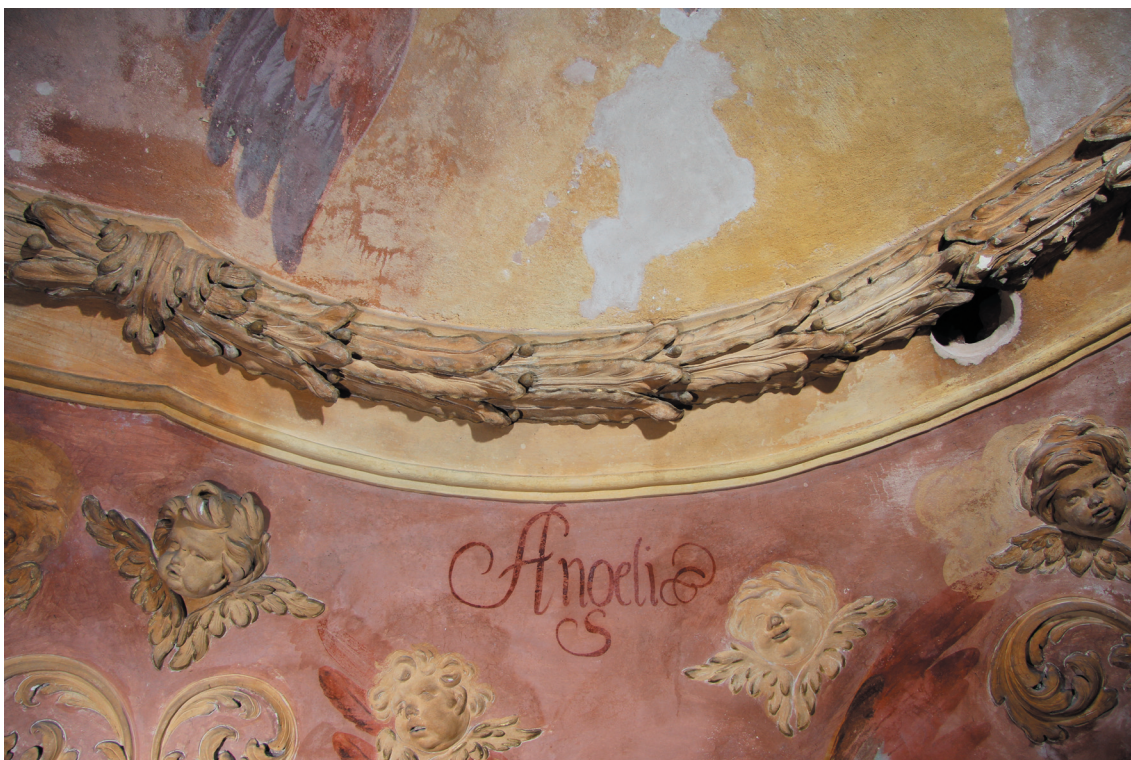
Obr. 84: Západní část štukového rámu po úpravě větracího otvoru a po vyretušování tmelů v oblasti vavřínových lístků.

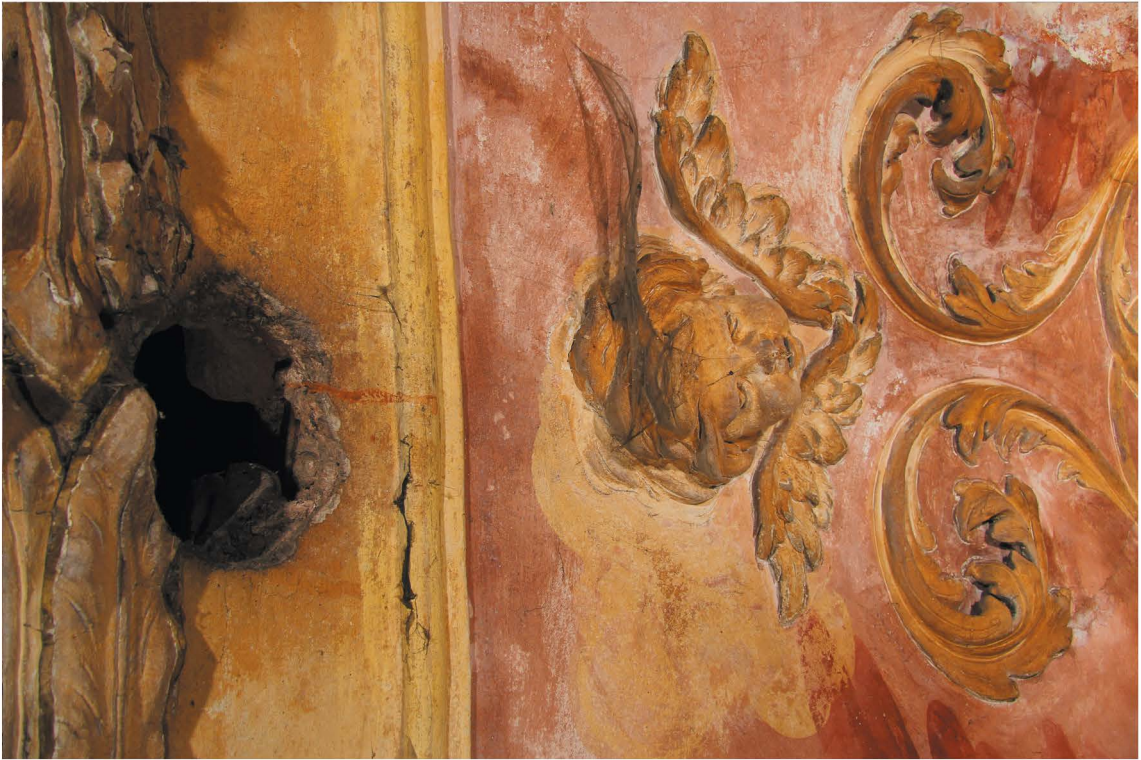
Obr. 85: Polychromovaná štuková výzdoba před restaurováním.

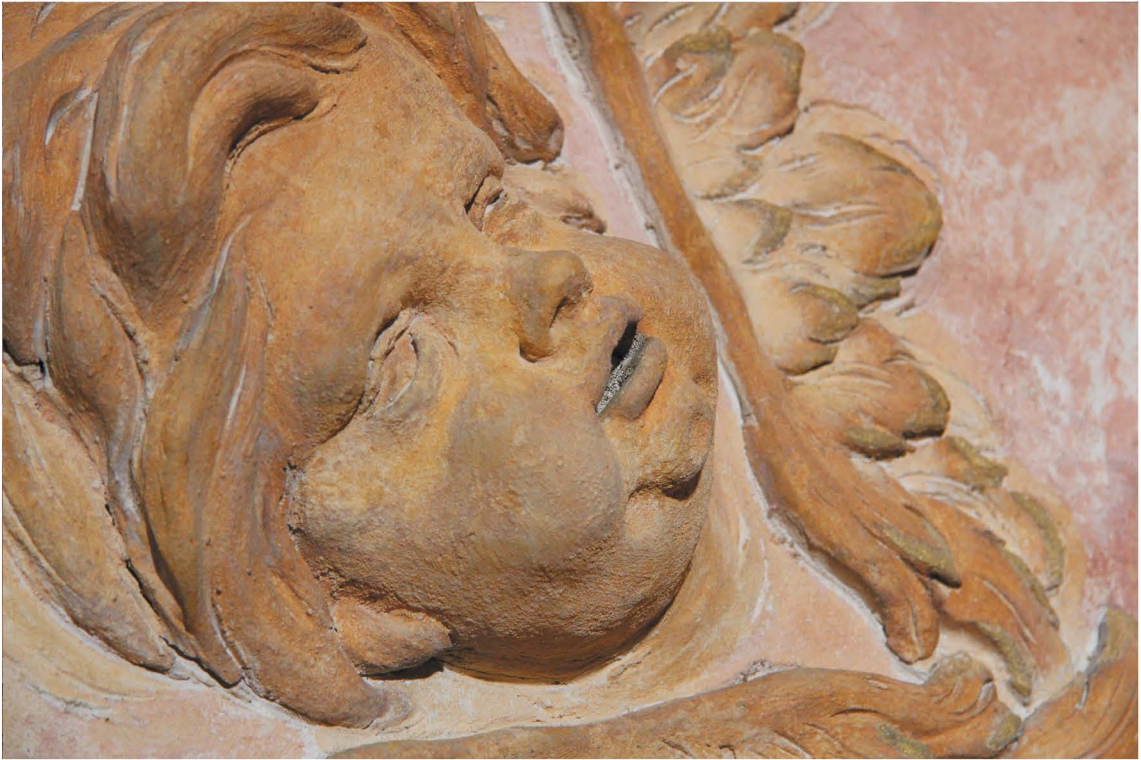
Obr. 87: Detail polychromované andělské hlavičky ze štuku ve stavu po restaurování.

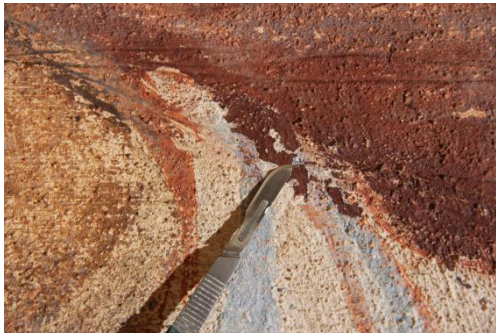
VzP1

Popis: červená na modré (analýza pojiva)

Místo odběru: místo překrytí roucha P. Marie a anděla

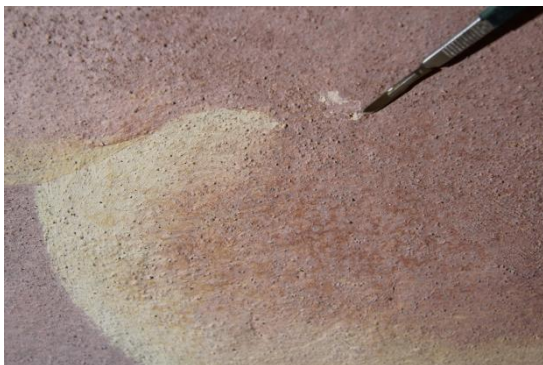
VzP2

Popis: růžová na omítce (analýza pojiva)

Místo odběru: pozadí malby, růžová oblaka

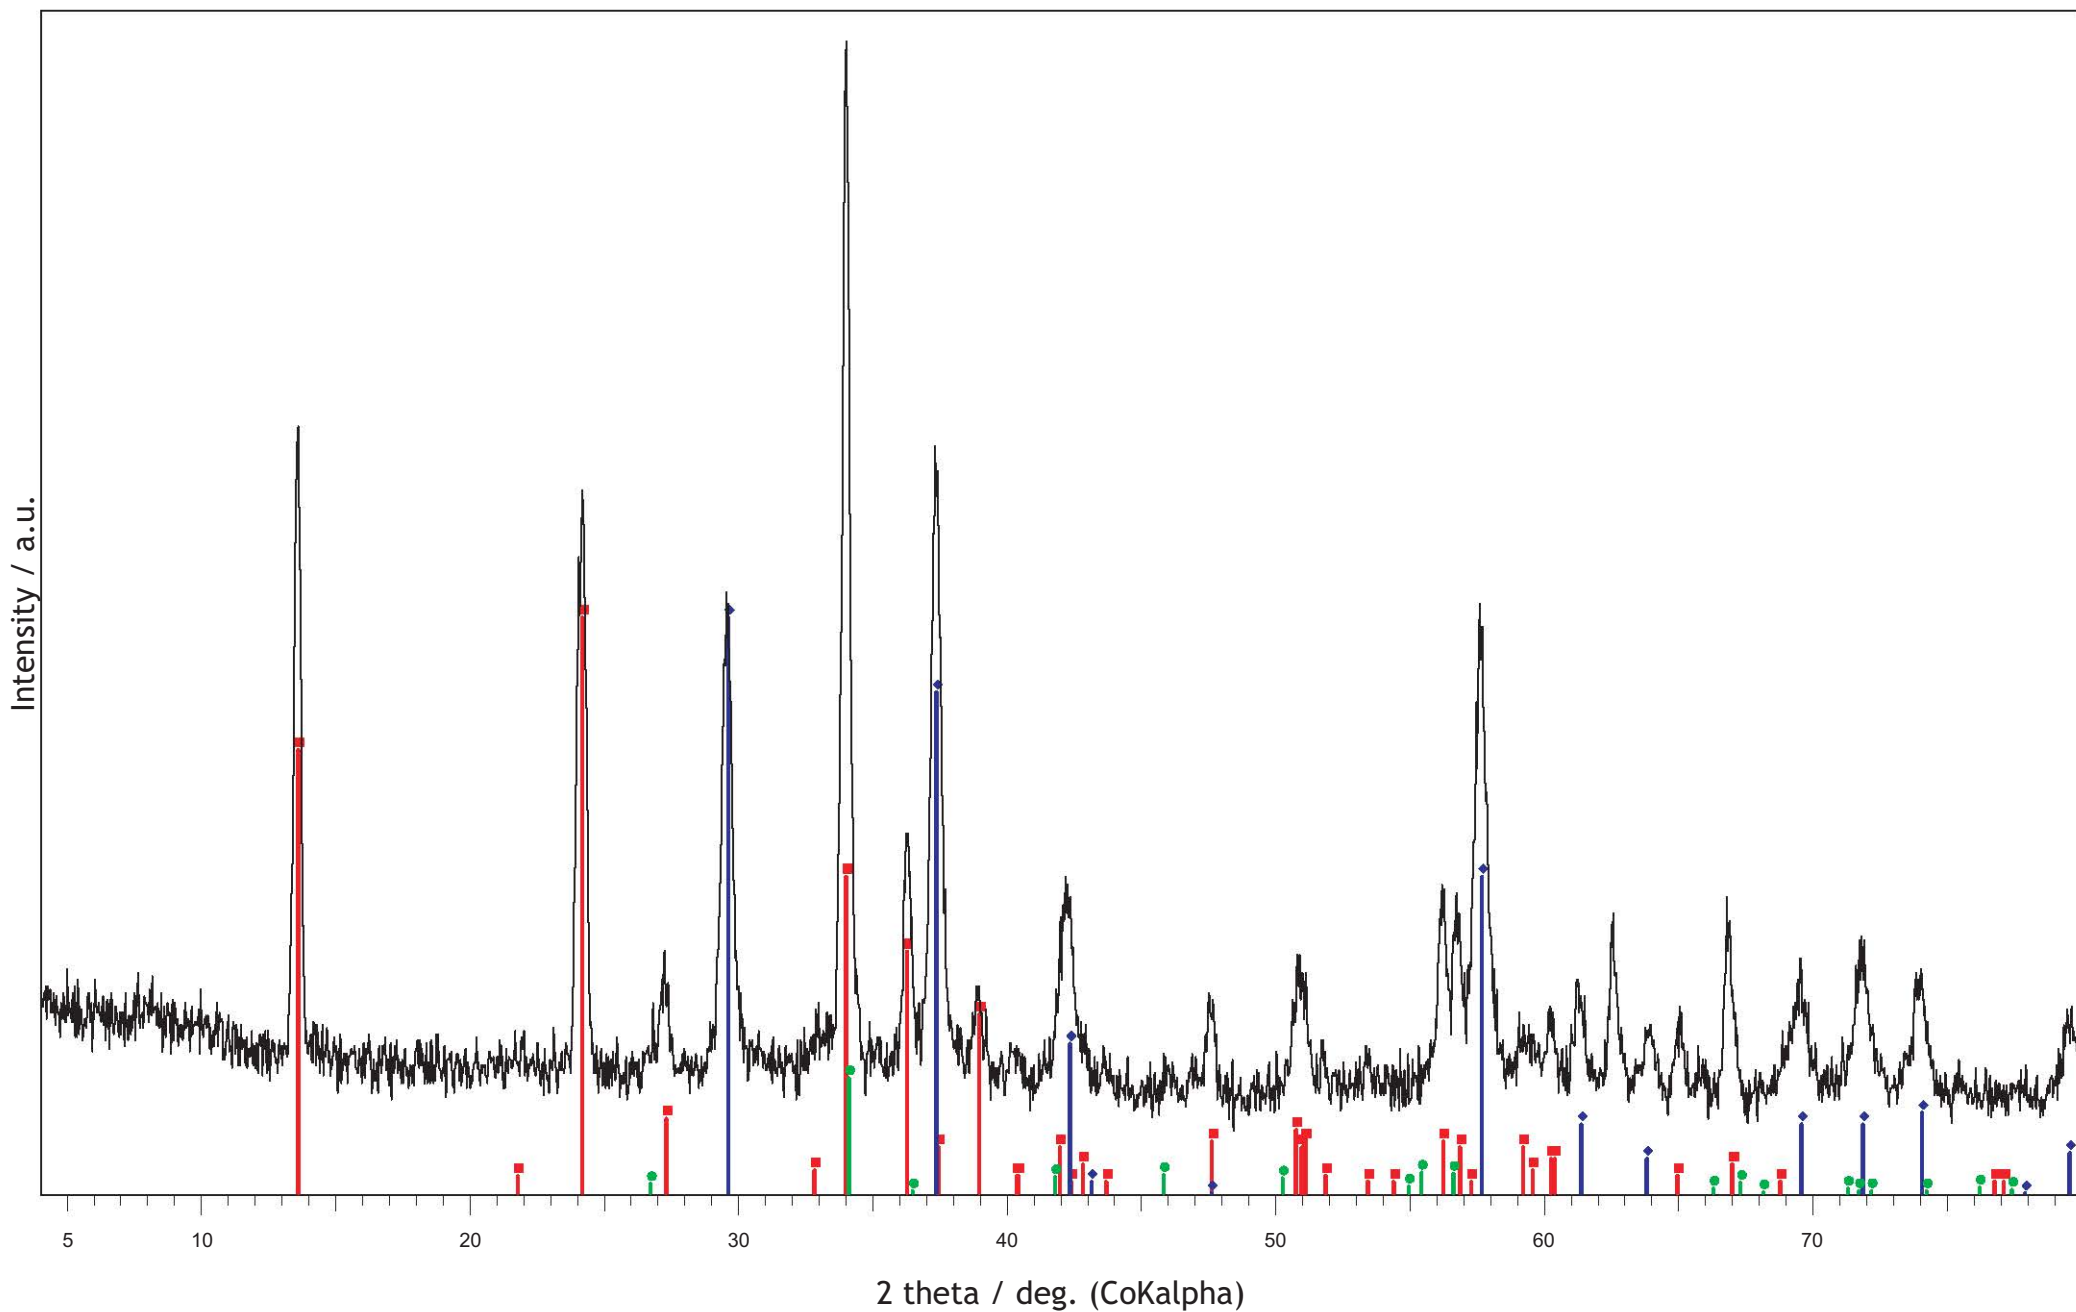
UPce-Tislova-Cerna-inkarnat-fragment-bod-1

File: UPce-Tislova-Cerna-inkarnat-fragment-bod-1.raw - Type: 2Th/Th locked - Start: 4.014 ° - End: 79.950 ° - Step: 0.033 ° - Step time: 2. s - Temp.: 25 °C (Room) - 36-0432 (D) - Gypsum - CaSO4·2H2O - Y: 50.00 % - d x by: 1. - WL: 1.78901 - Monoclinic - a 5.68000 - b 15.18000 - c 6.52000 - alpha 90.000 - beta 118.383 - gamma 90.89-2805 (C) - Plattnerite - synthetic - PbO2 - Y: 50.00 % - d x by: 1. - WL: 1.78901 - Tetragonal - a 4.95500 - b 4.95500 - c 3.38300 - alpha 90.000 - beta 90.000 - gamma 85-1108 (C) - Calcium Carbonate - CaCO3 - Y: 10.00 % - d x by: 1. - WL: 1.78901 - Hexagonal (Rh) - a 5.01767 - b 5.01767 - c 17.15309 - alpha 90.000 - beta 90.000 - gamma
