Univerzita Pardubice

Fakulta restaurování

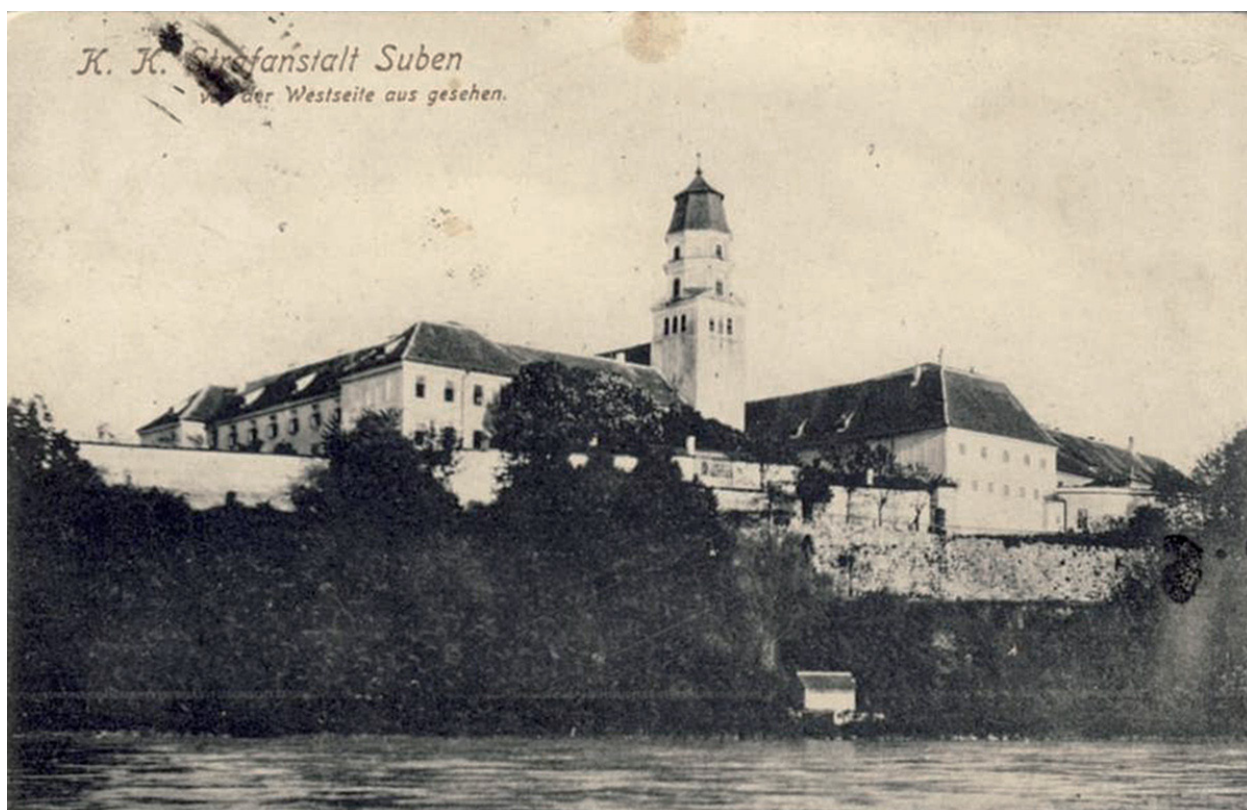
Obr. 47: Historická fotografie kláštera z roku 1900. Zdroj: [online]. [cit. 25.3.2024]. Dostupné z: <https://www.frankfallaarchive.org/prisons/suben-workhouse-prison/>.

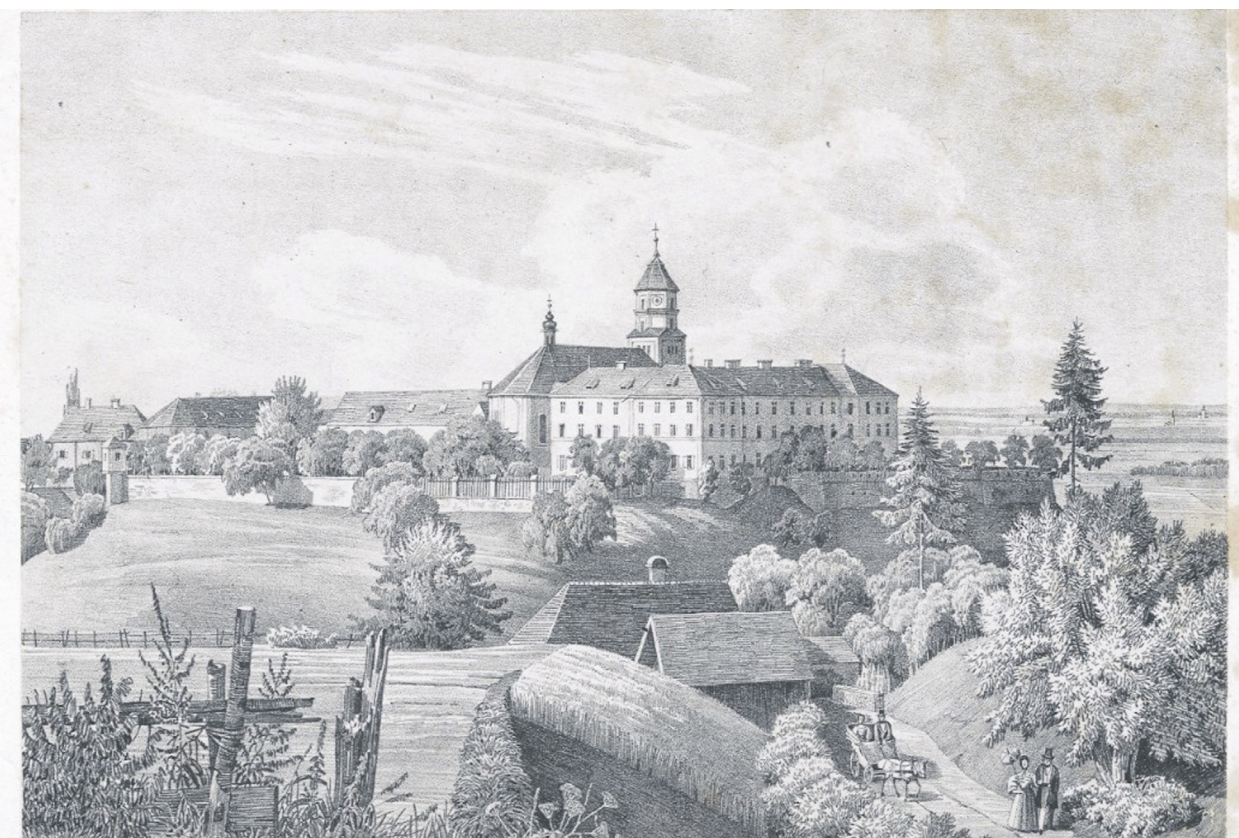
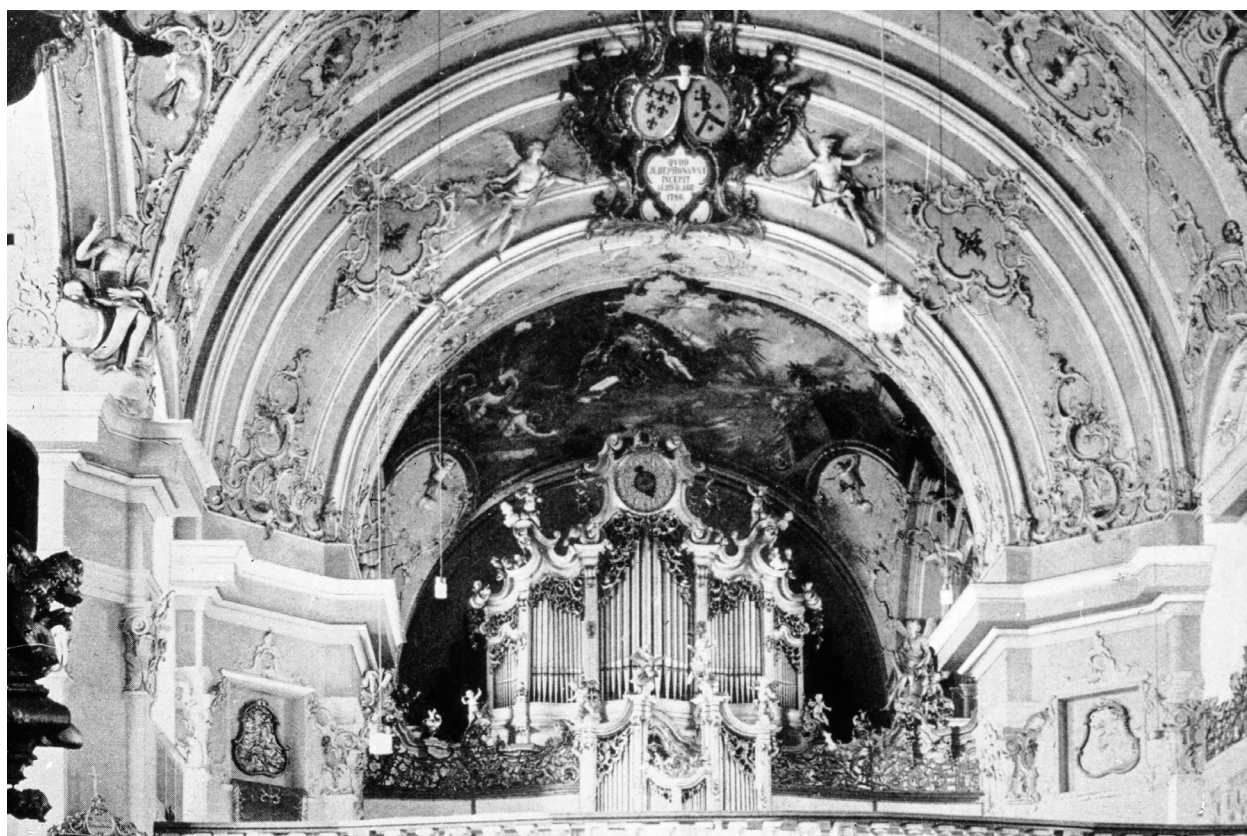
Obr. 48: Původní litografie kláštera v Subenu z roku 1846. Zdroj: [online]. [cit.25.3.2023]. Dostupné z: <https://www.antikvariatbretschneider.cz/shop/rakousko/9139-subenweinmann-litografie-1846.html>.

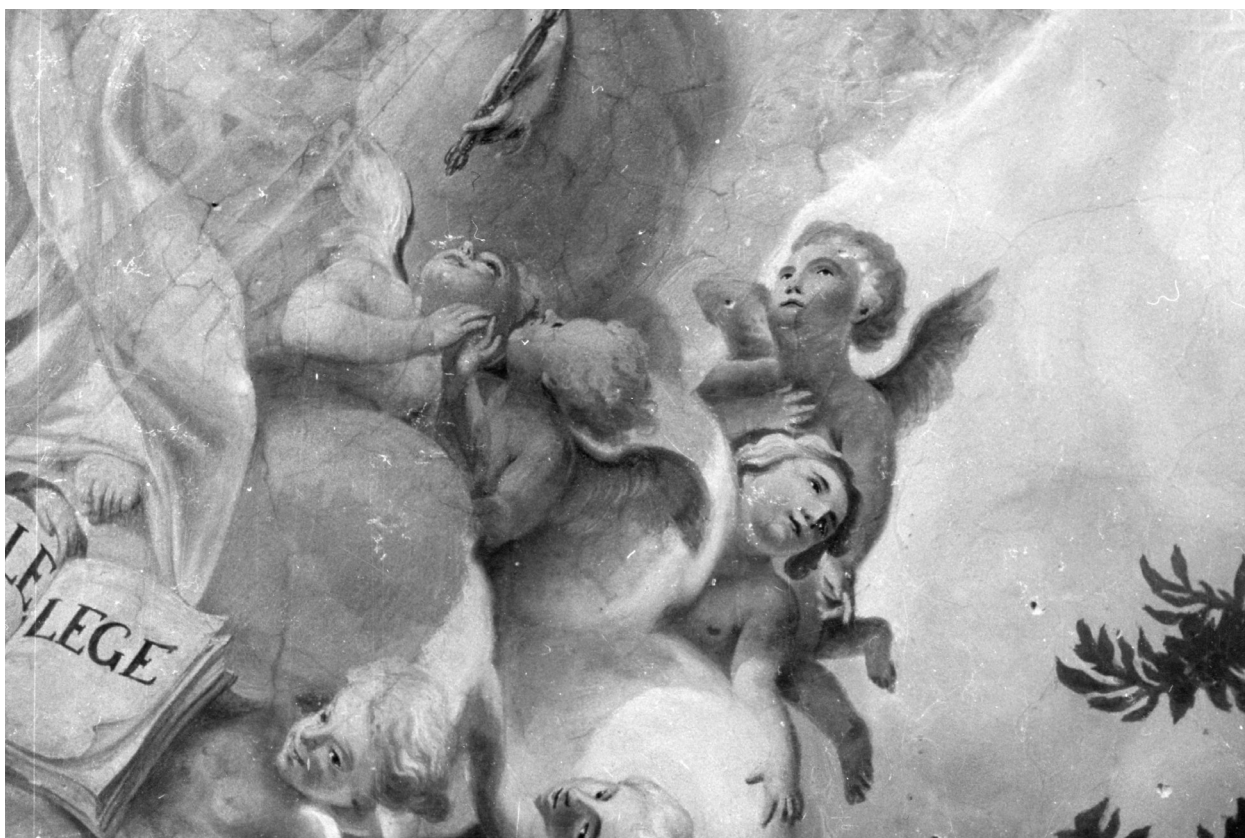
Obr. 52: Dobová fotografie z roku 1951 před odstraněním přemaleb. Skupinka andělů kolem personifikace Boží Moudrosti s nápisem Tolle Lege. Některé přemalby v této oblasti se v rámci zásahu v 50. letech nepodařilo zcela odstranit. Zdroj: archiv BDA.

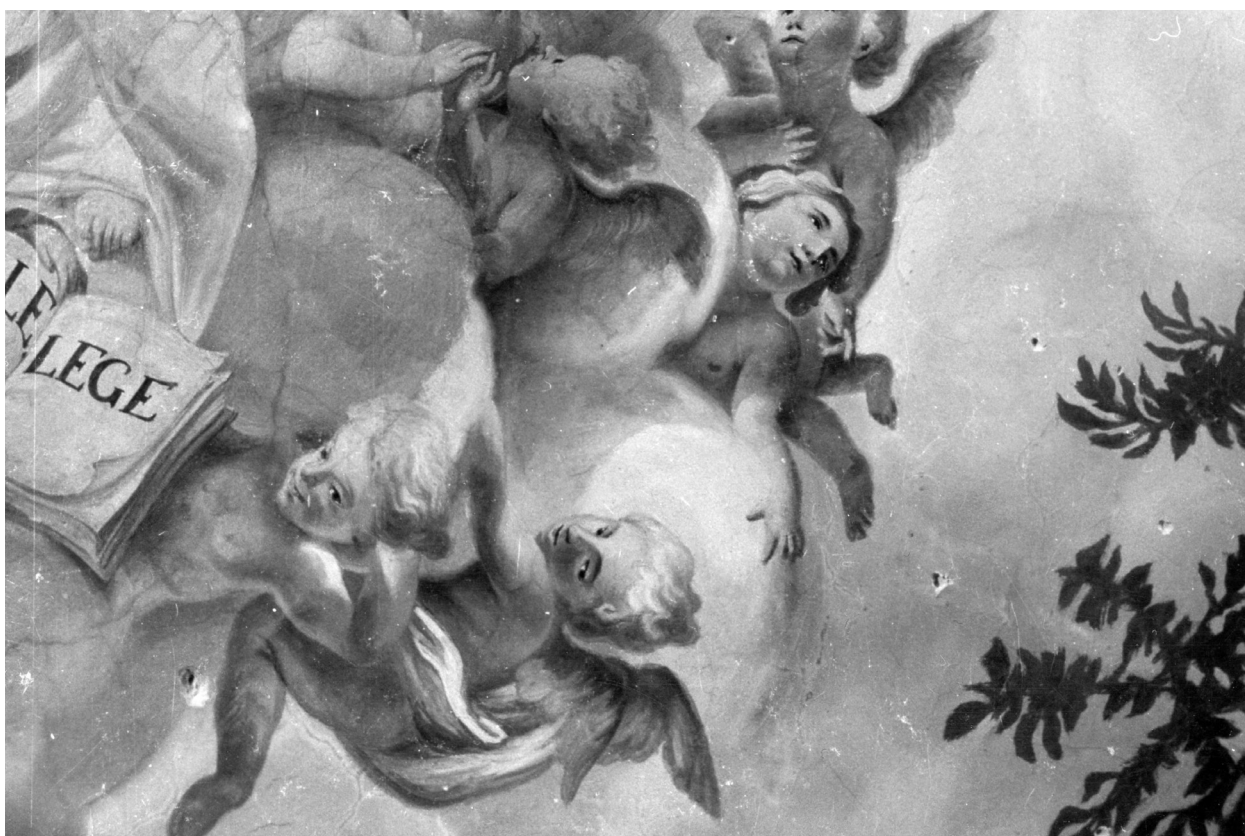
Obr. 53: Dobová fotografie z roku 1951 před odstraněním přemaleb. Skupinka andělů kolem personifikace Boží Moudrosti s nápisem Tolle Lege. Zdroj: archiv BDA.

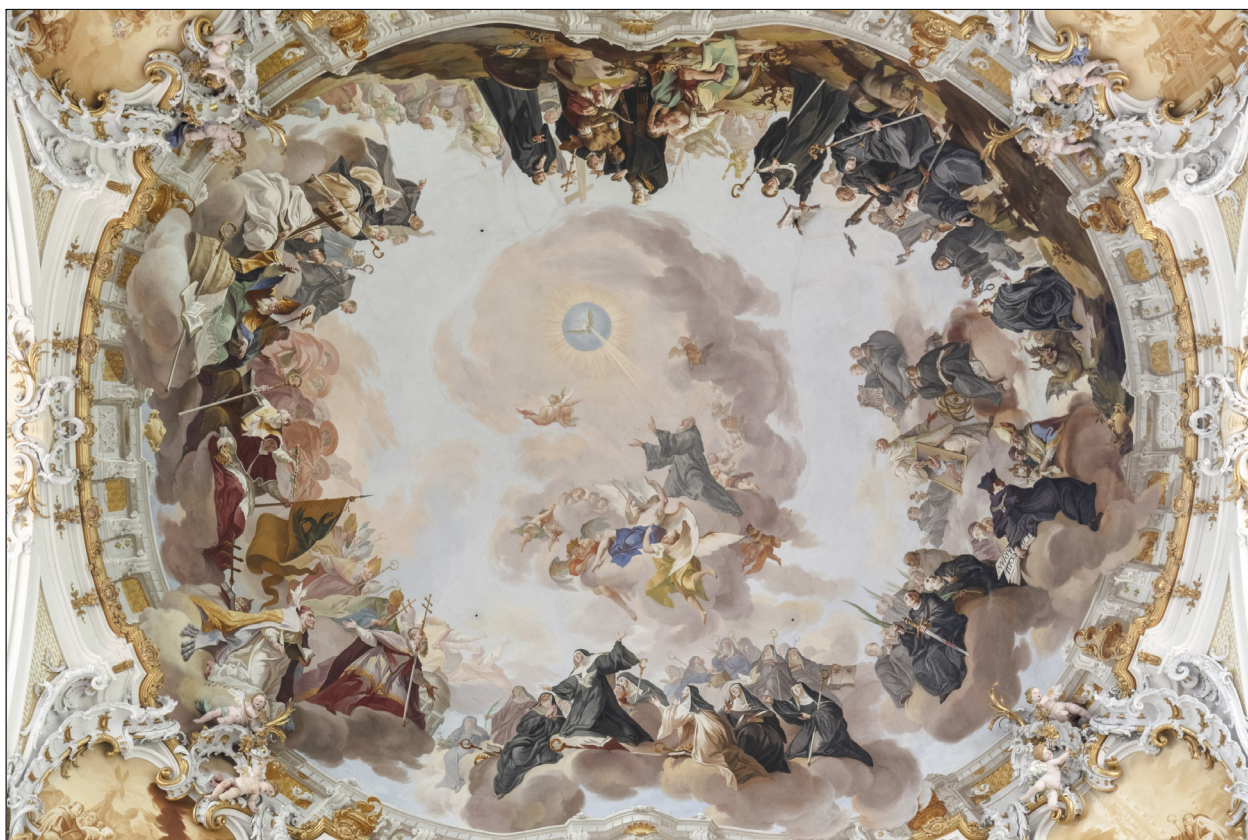
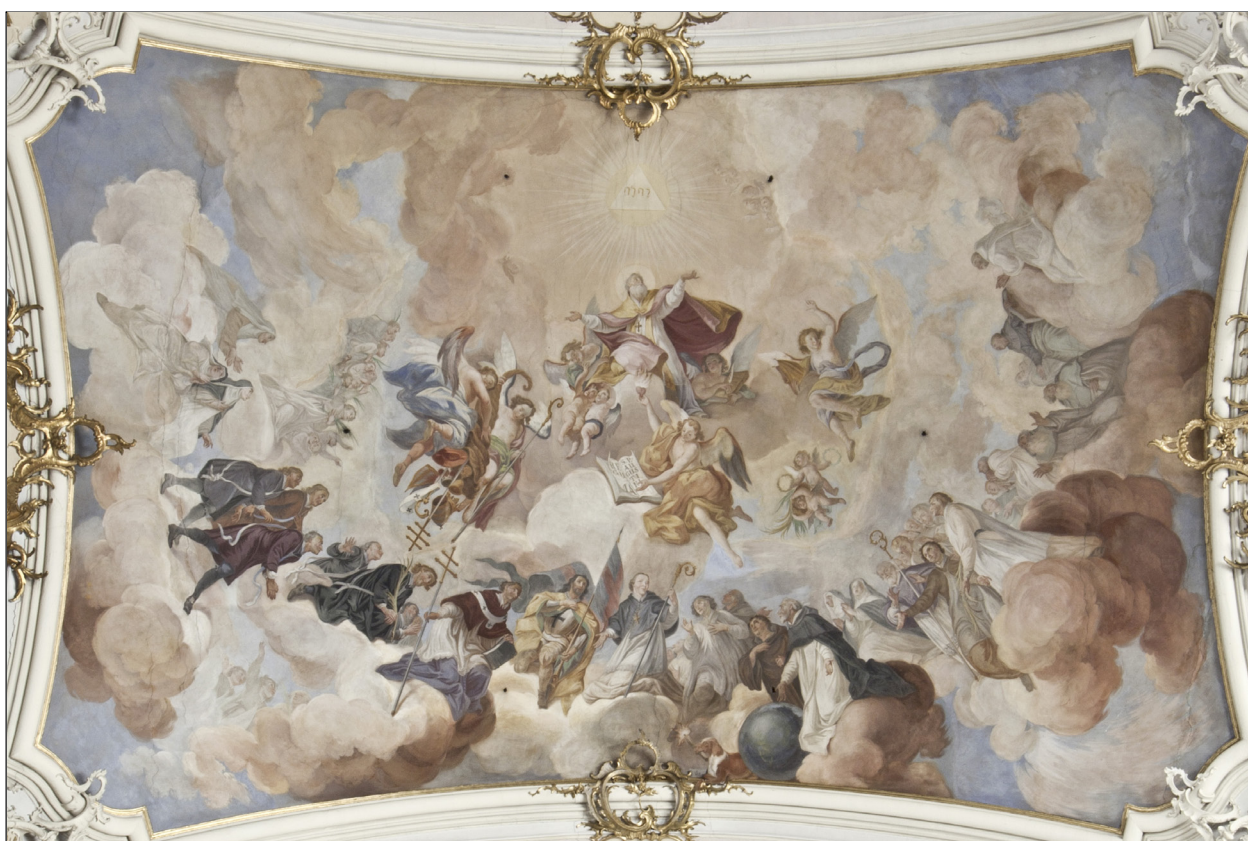
Obr. 54: Starší výmalba benediktinského kláštera v Ottobeurenu, Johann Jakob Zeiller, 1763. Zdroj: [online]. [cit. 25. 3. 2023]. Dostupné z: https://upload.wikimedia.org/wikipedia/commons/6/69/Bas%C3%ADlica%2C_Ottobeuren%2C_Alemania%2C_2019-06-21%2C_DD_132-134_HDR.jpg.

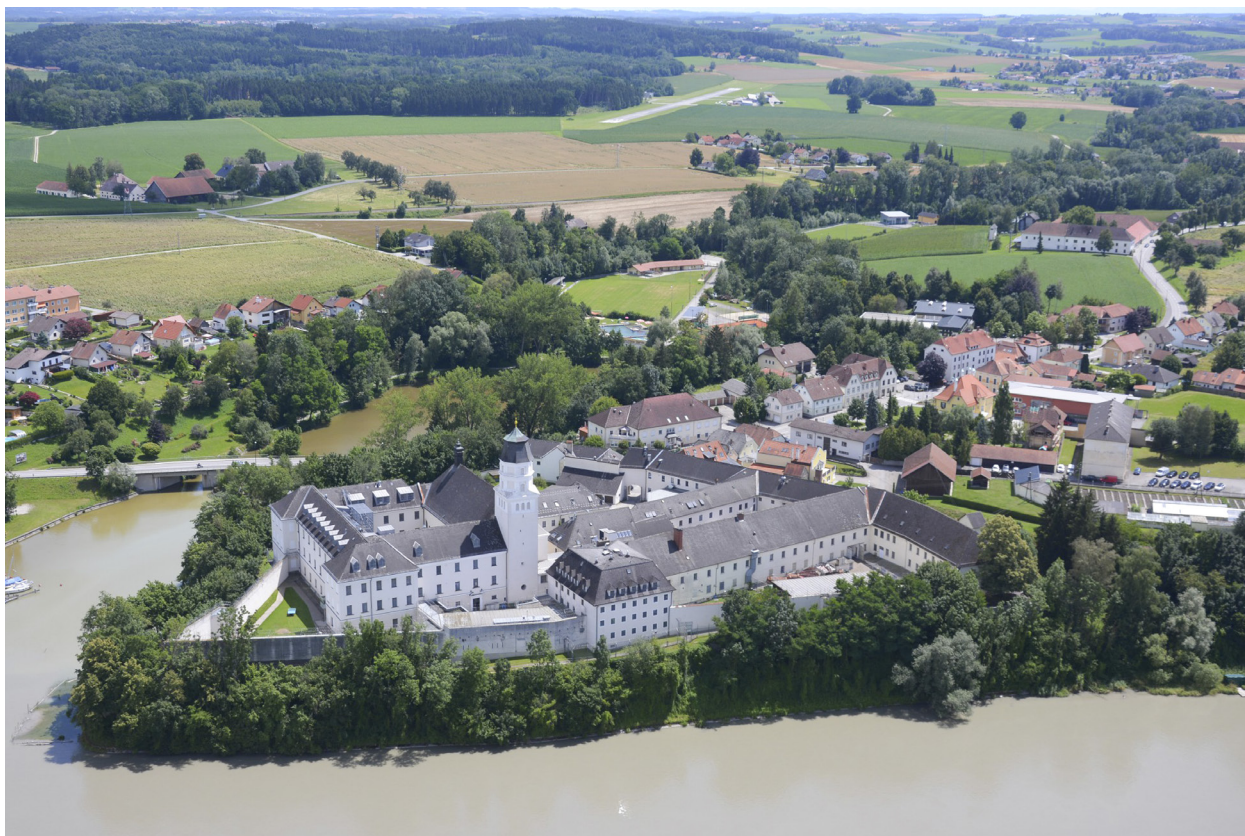
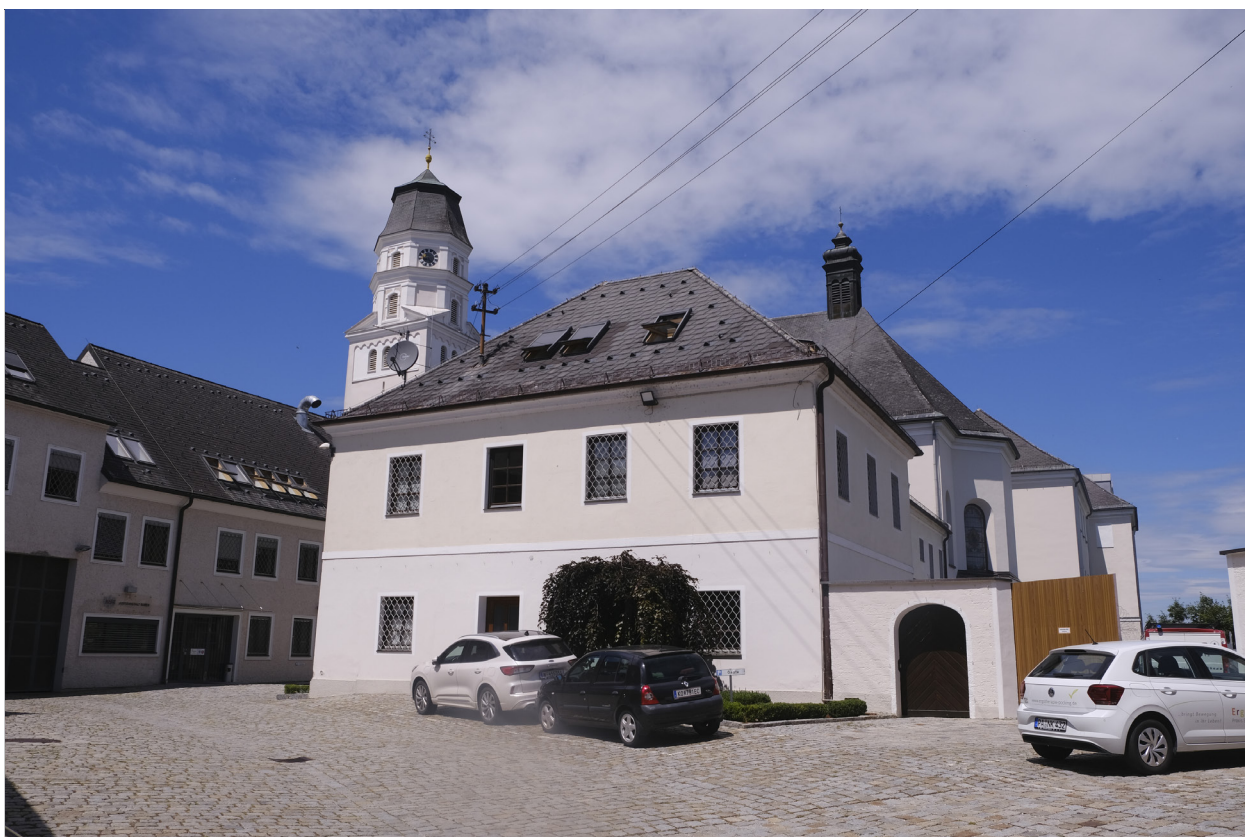
Obr. 59: Pohled na klášter v Subenu. Zdroj: [online]. **Obr. 60:** Pohled do dvora kláštera a pohled na věž kostela.
[cit.25.3.2023]. Dostupné z: https://www.pilgerweg-vianova.eu/at_suben.html. Foto: Vojtěch Mrověc..

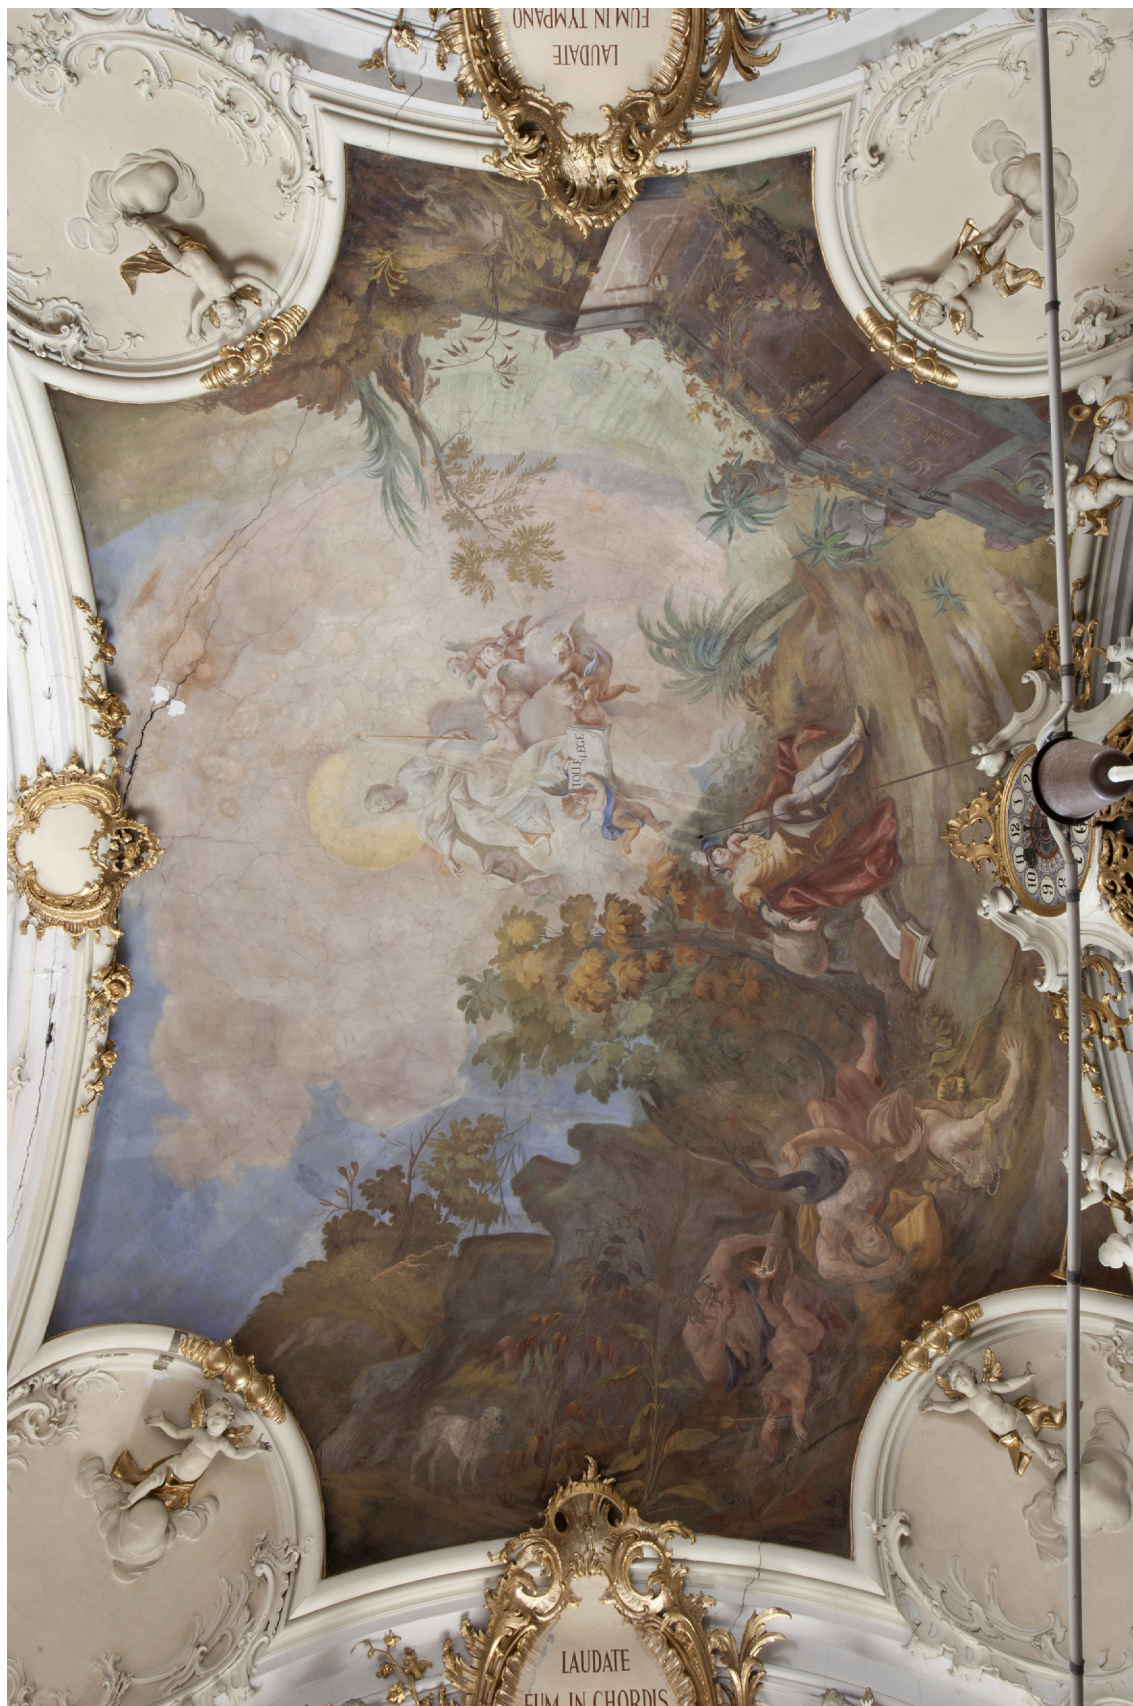
Obr. 63: Pohled na západní klenbu kostela s výjevem „Obrácení sv. Augustina s alegorií Boží Moudrosti“. Stav před restaurováním. Zdroj: archiv BDA.

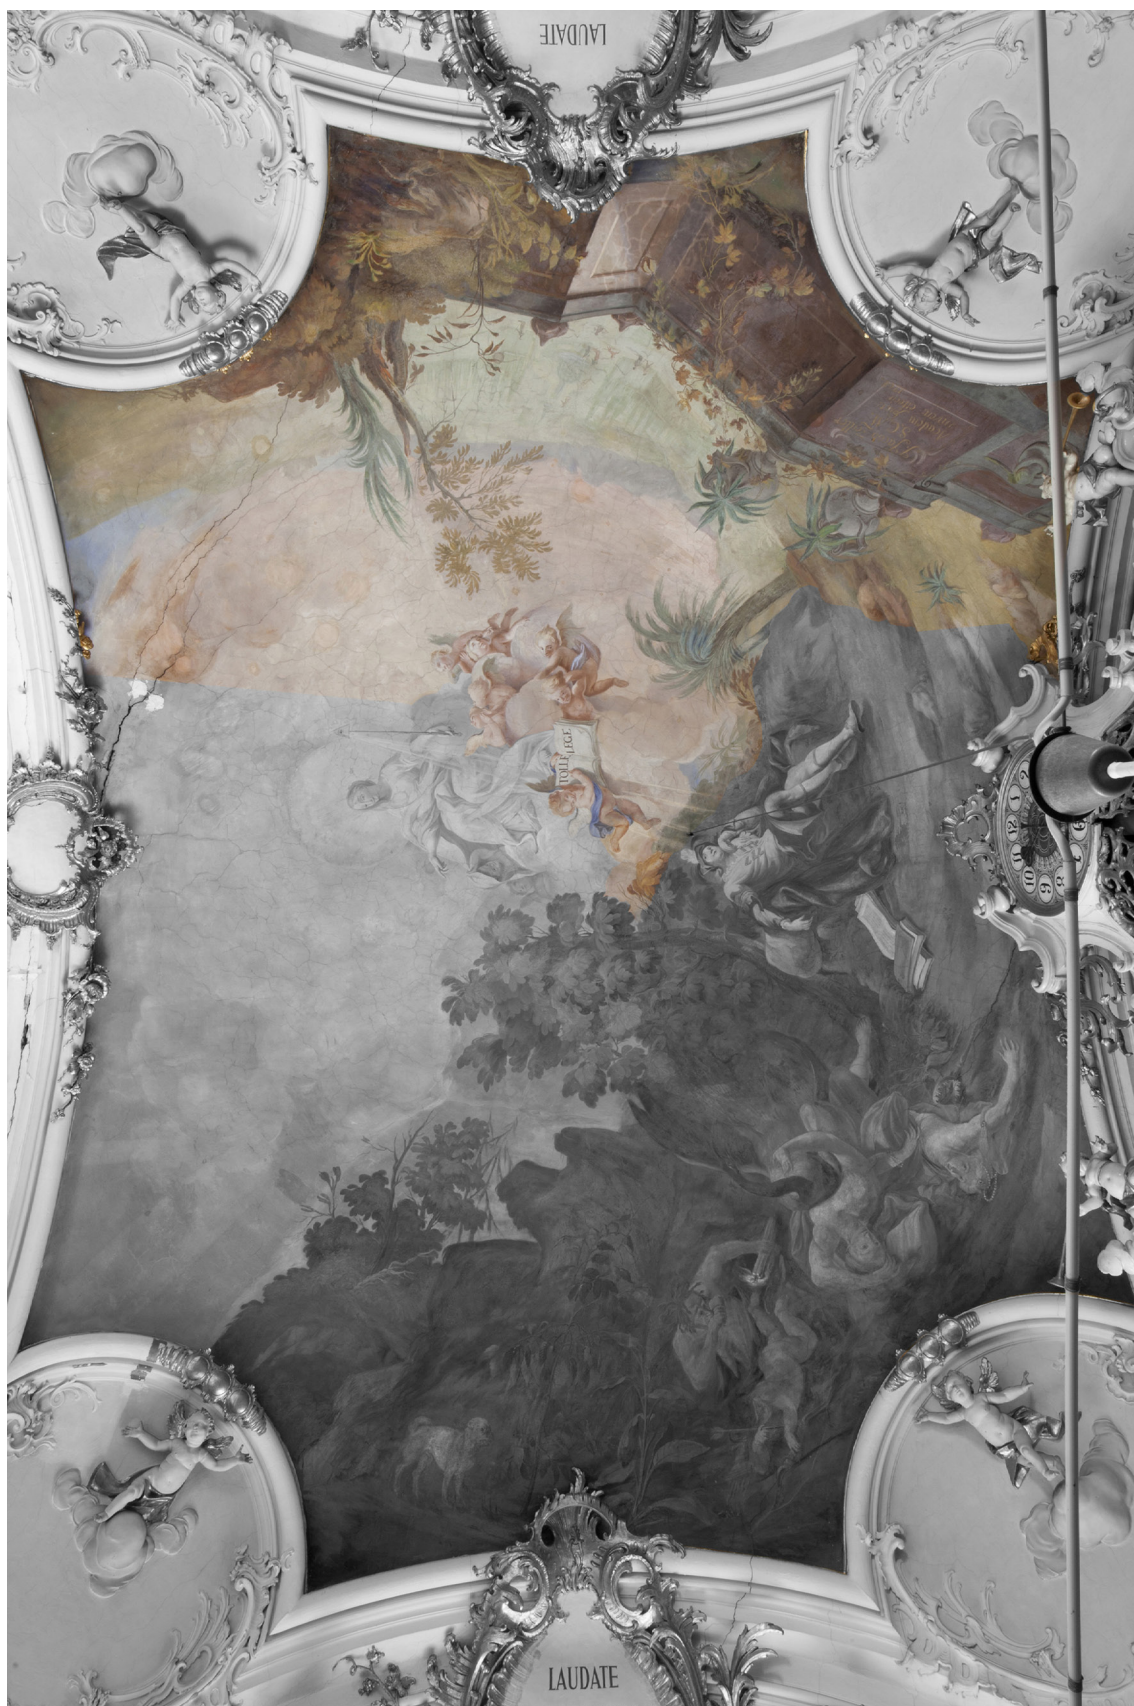
Obr. 64: Grafické vyznačení úseku určeného k provedení komplexního restaurátorského zásahu.

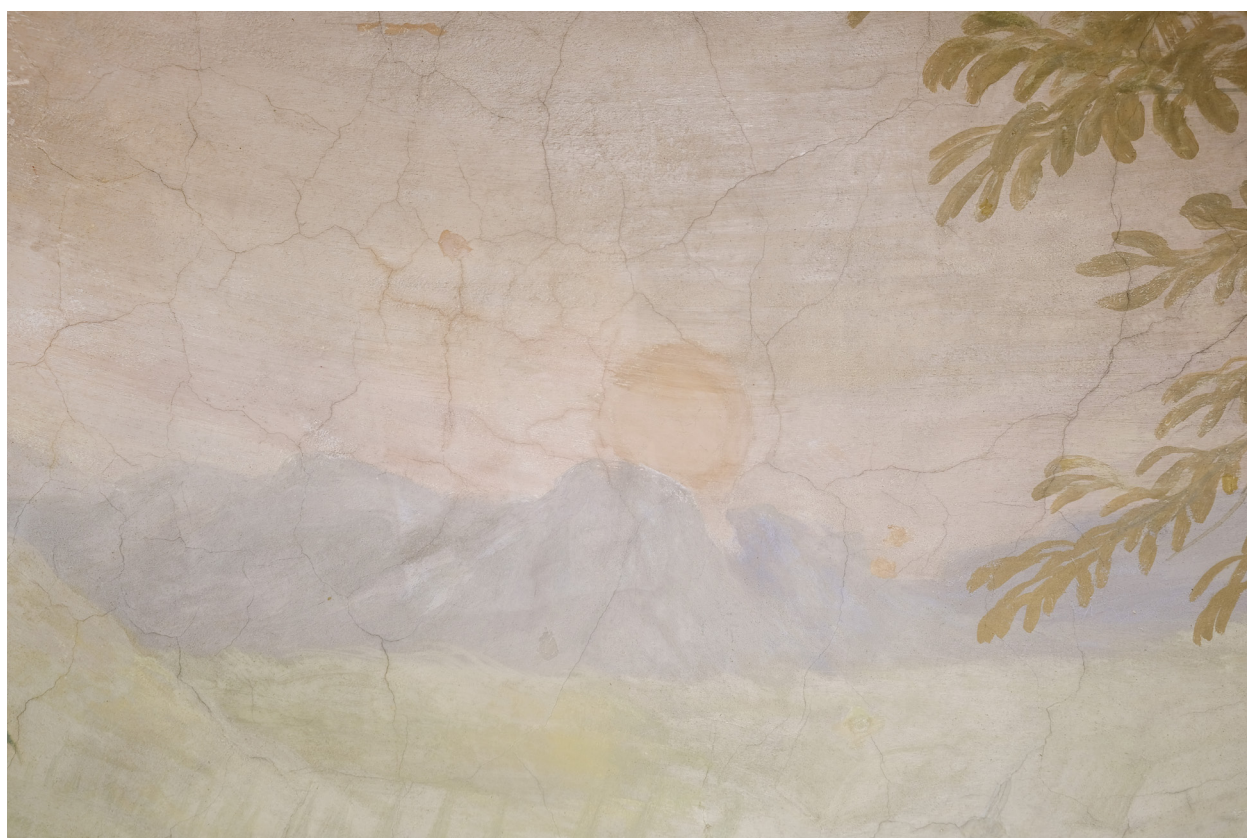
Obr. 72: Větší detail oblohy s esteticky nevyhovujícím druhotným tmelem. Na snímku jsou patrné také vlasové praskliny zvýrazněné zatečením fixážního prostředku a prachovými depozity.

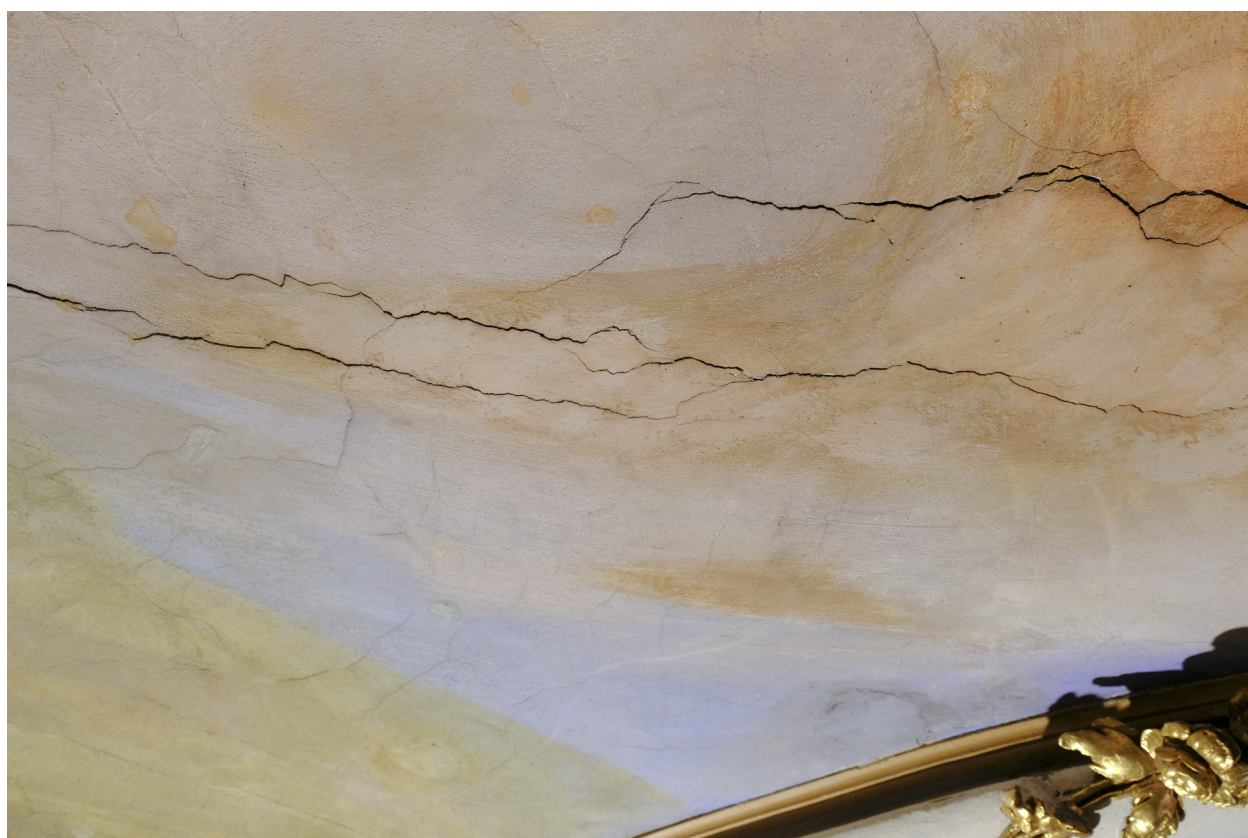
Obr. 73: Esteticky nevyhovující tmely a druhotná retuš společně s neaktivní trhlinou v oblasti oblohy v horní části výjevu. Na snímku jsou patrné také vlasové trhliny zvýrazněné zatečením fixážního prostředku a prachovými depozity.

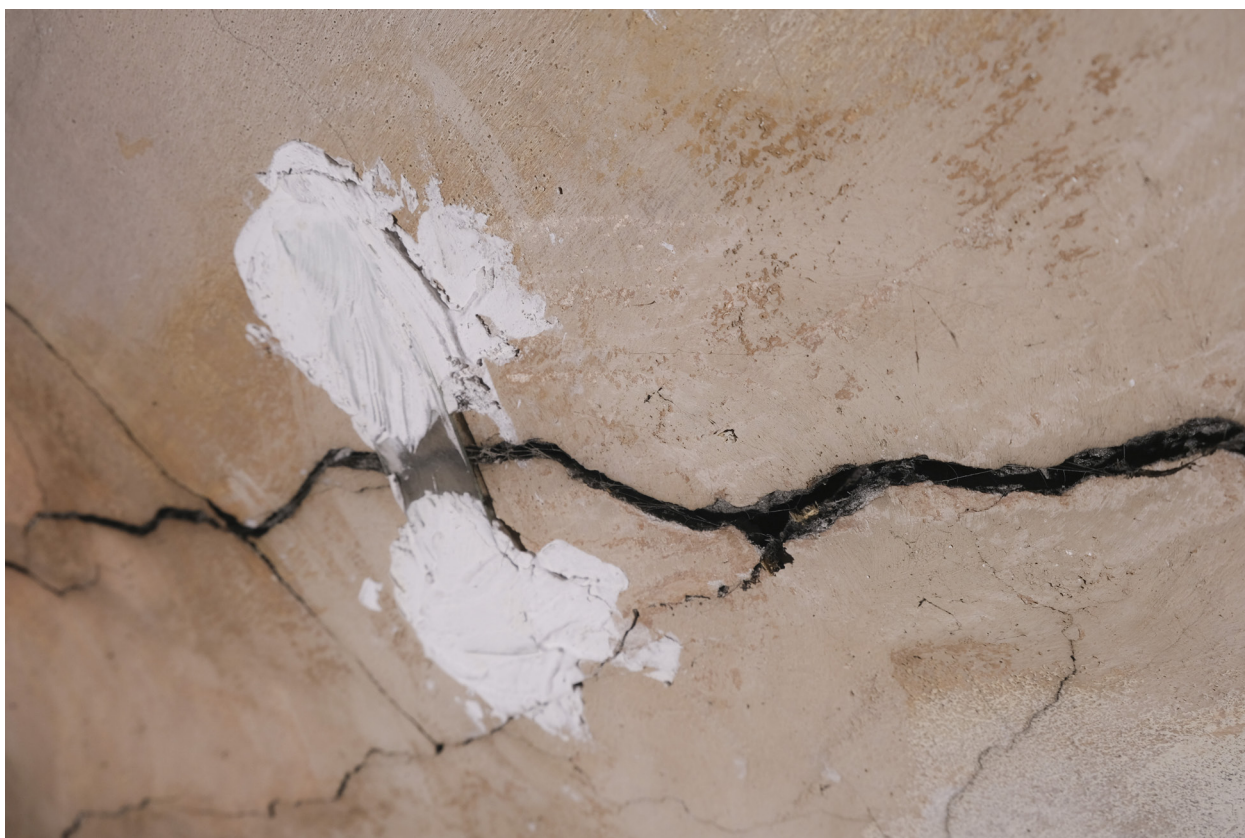
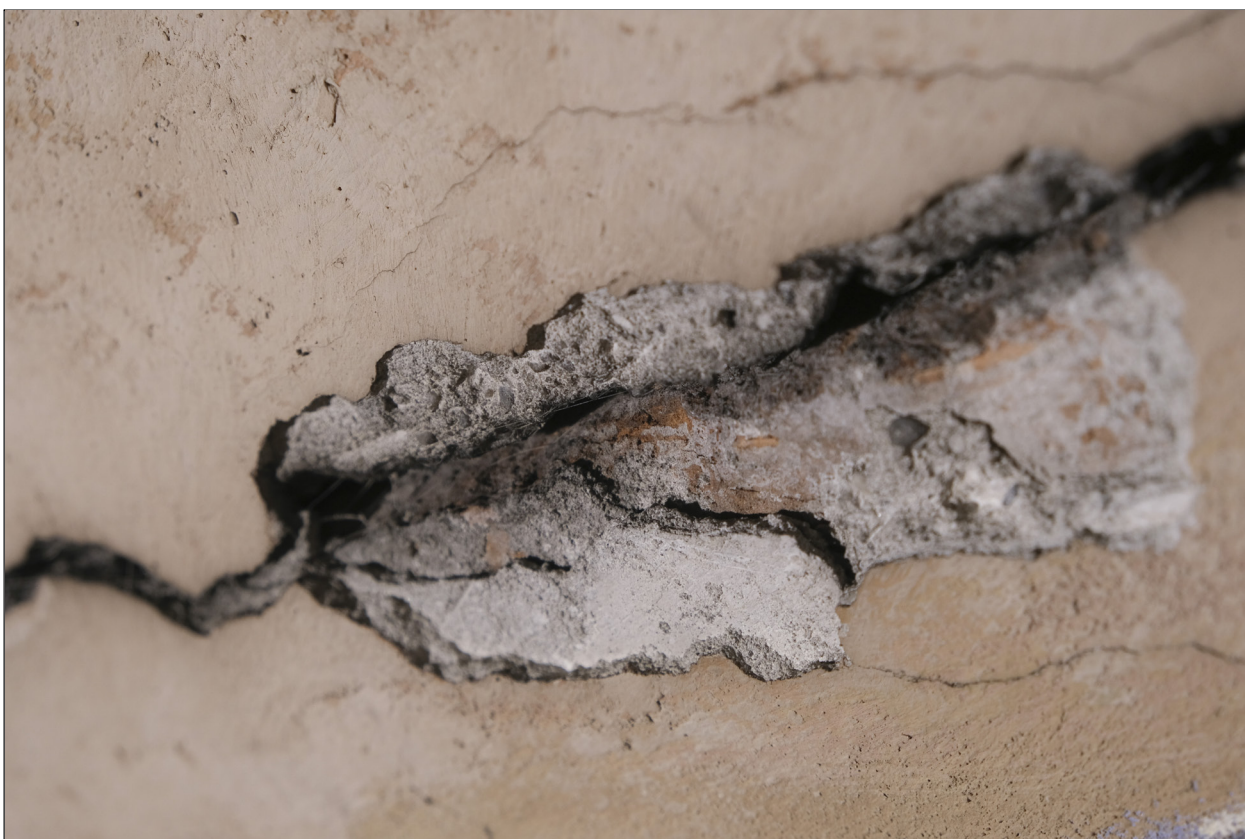
Obr. 75: Na snímku lze pozorovat skleněný pásek, který je připevněn na sádro sledující aktivitu trhliny v oblasti oblohy. Stav před restaurováním.

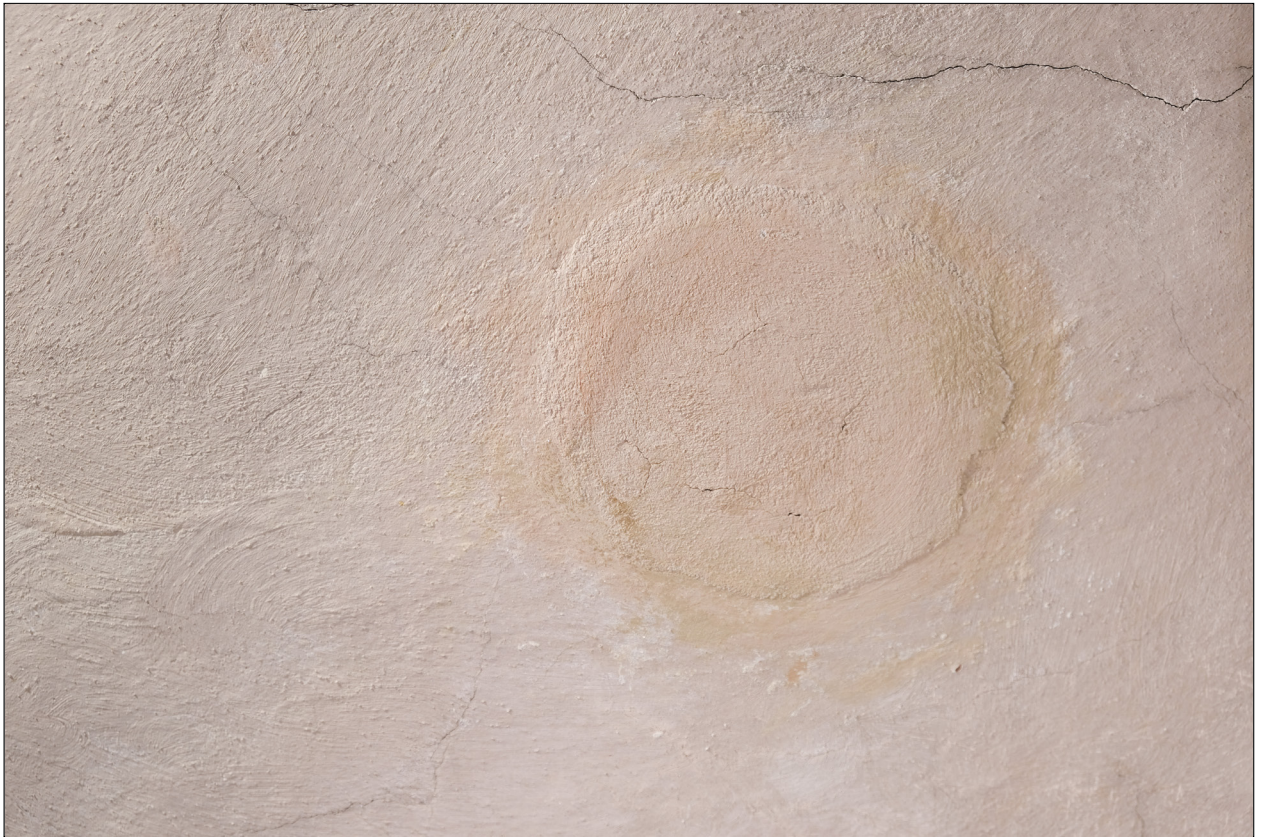
Obr. 77: Detail esteticky nevyhovujícího tmelu a nevhodné druhotné retuše. Stav před restaurováním.

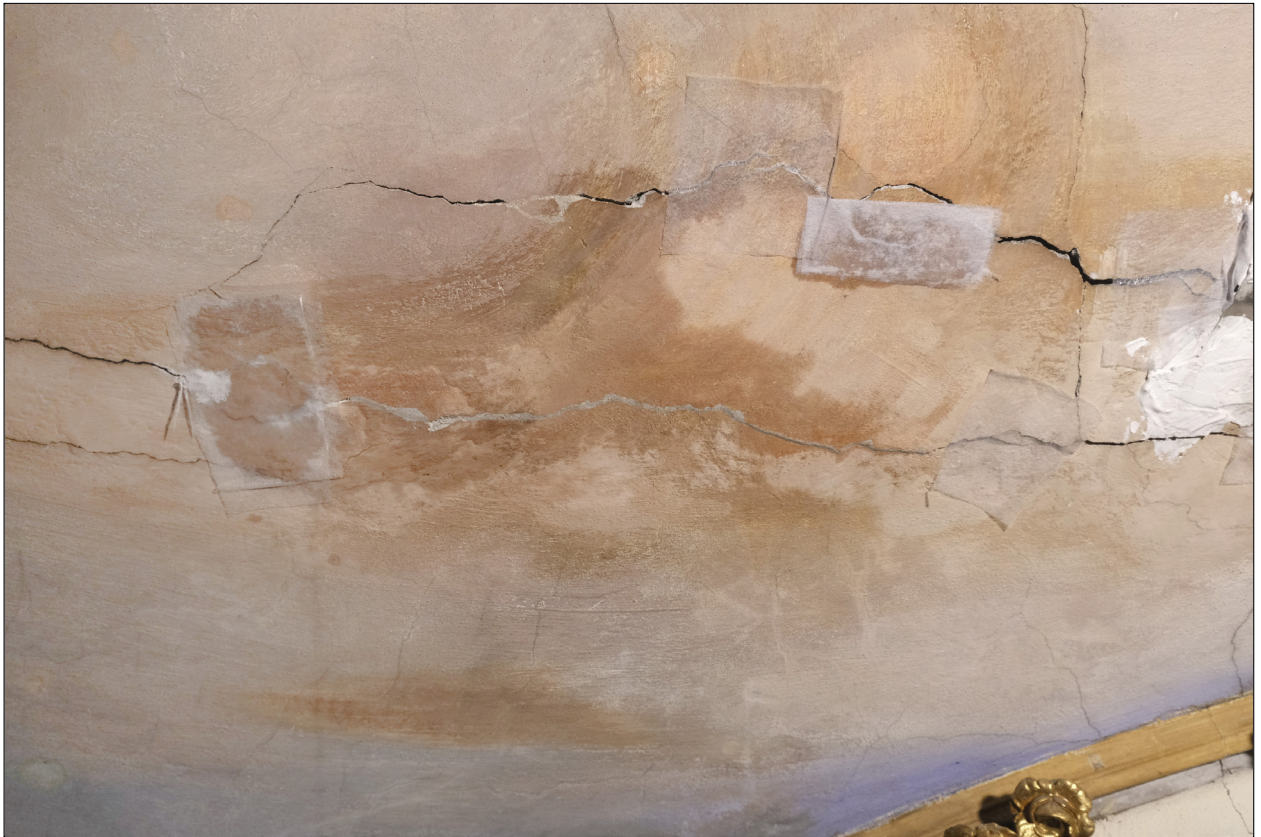
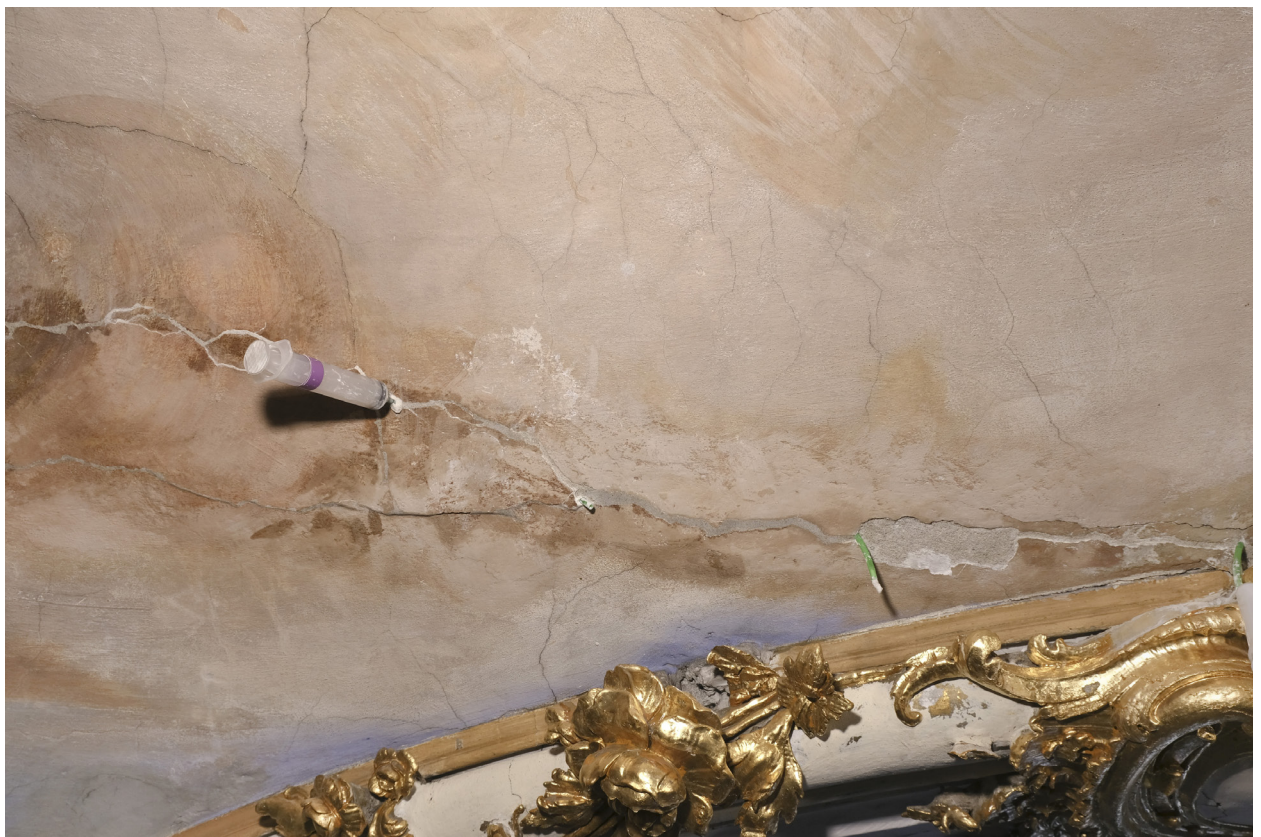
Obr. 89: Snímek dokumentující proces hloubkové konsolidace statické trhliny.

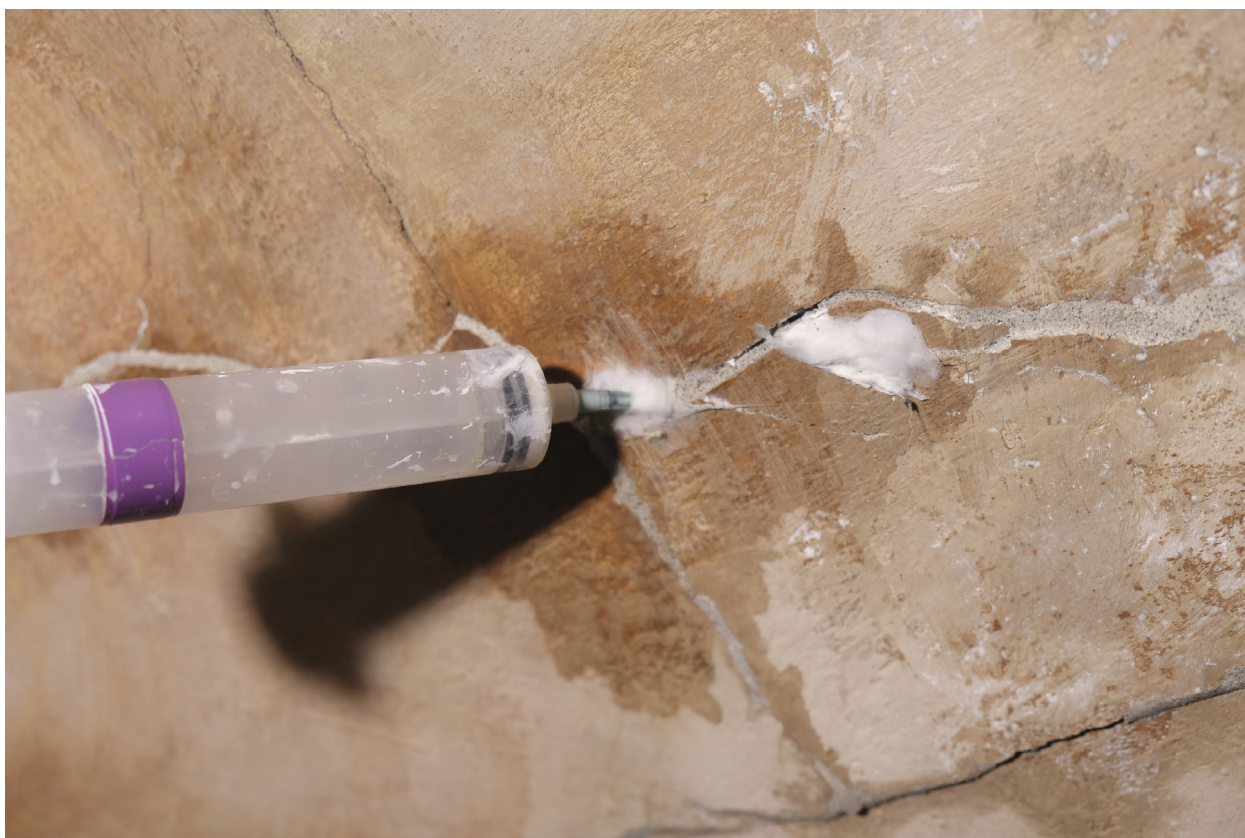
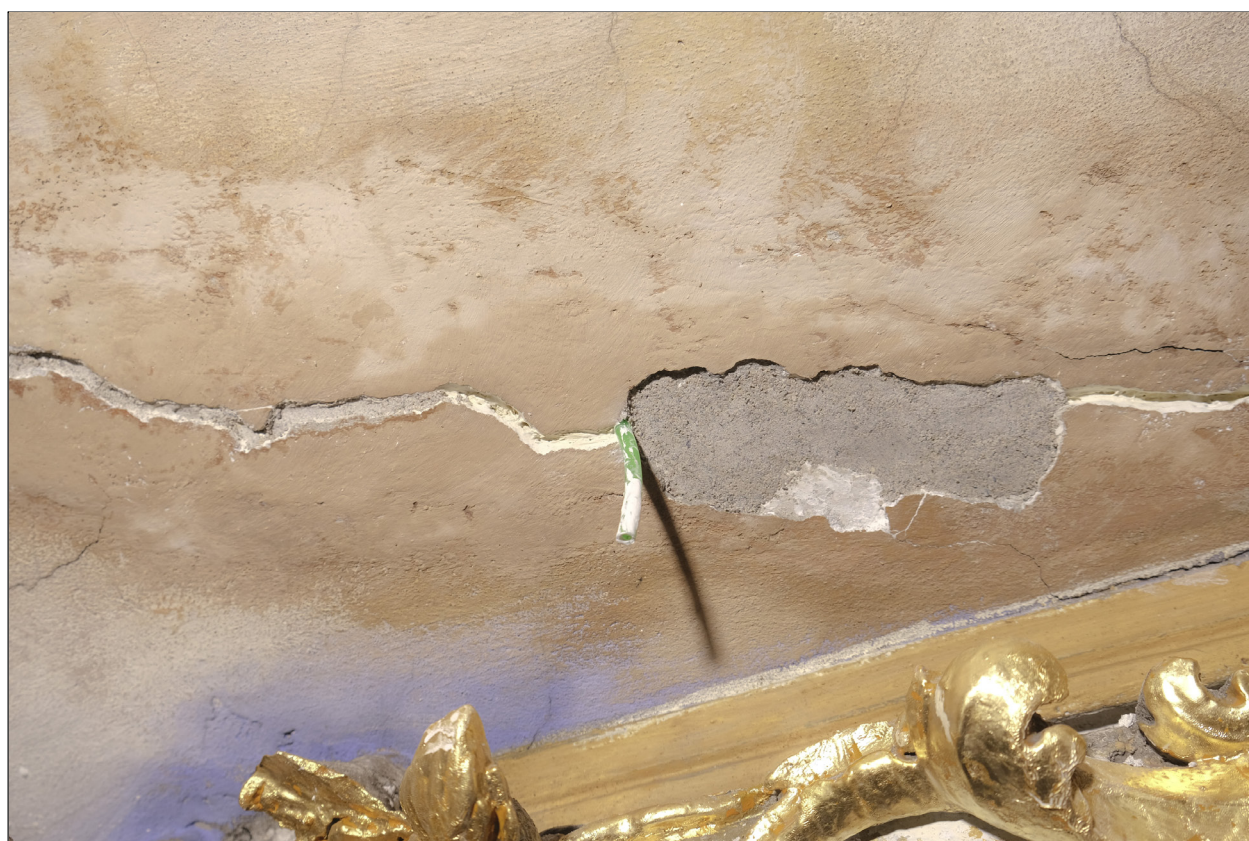
Obr. 91: Snímek dokumentující proces hloubkové konsolidace statické trhliny.
