Univerzita Pardubice

Fakulta restaurování

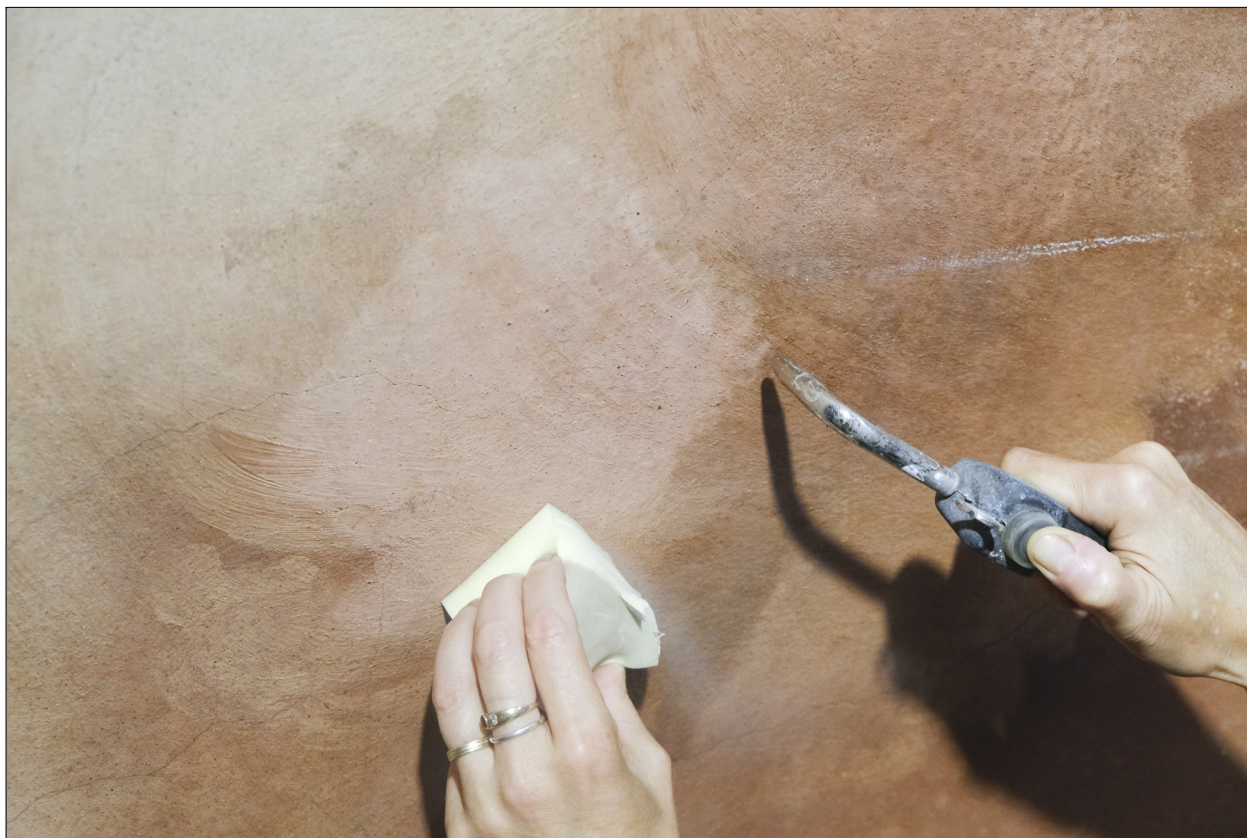
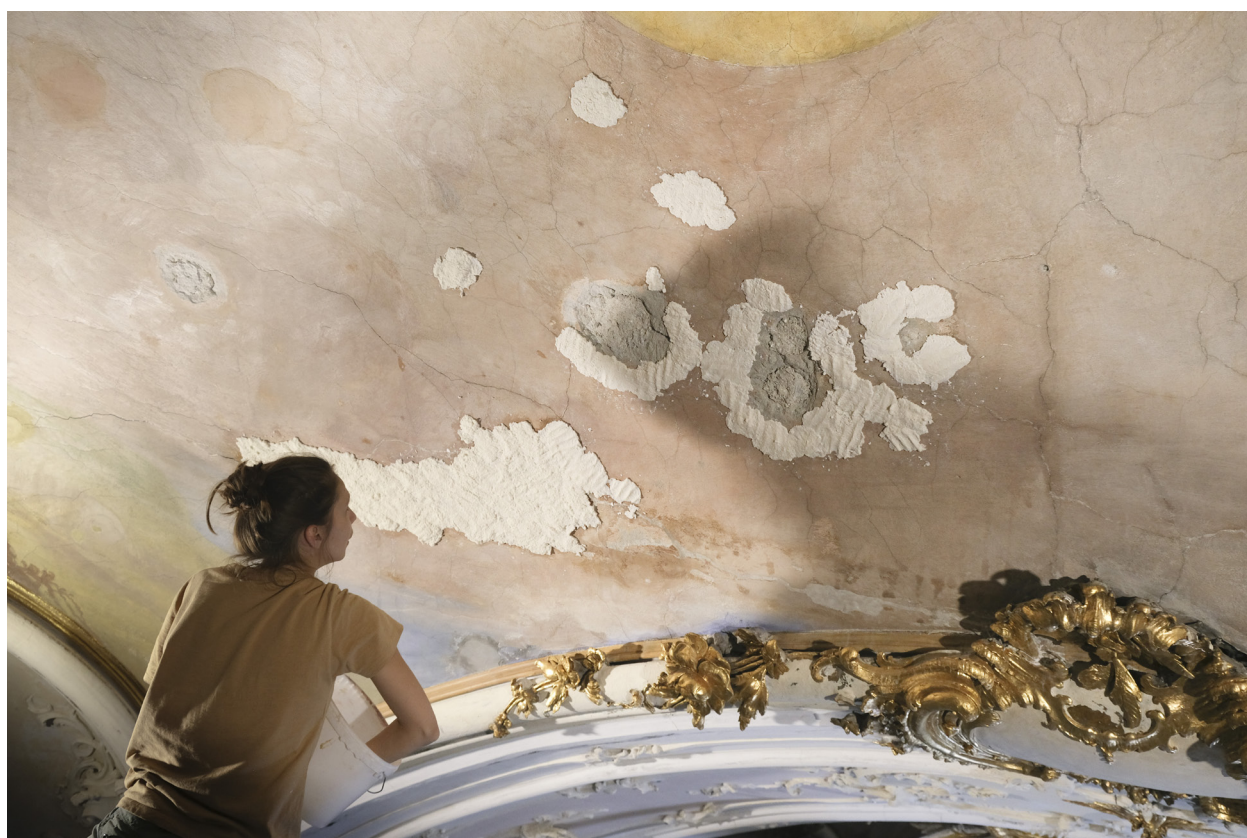
Obr. 93: Dočištění druhotné retuše pomocí vodní páry pod tlakem a postupné odmývání mikroporézní houbou *Blitz-Fix*.

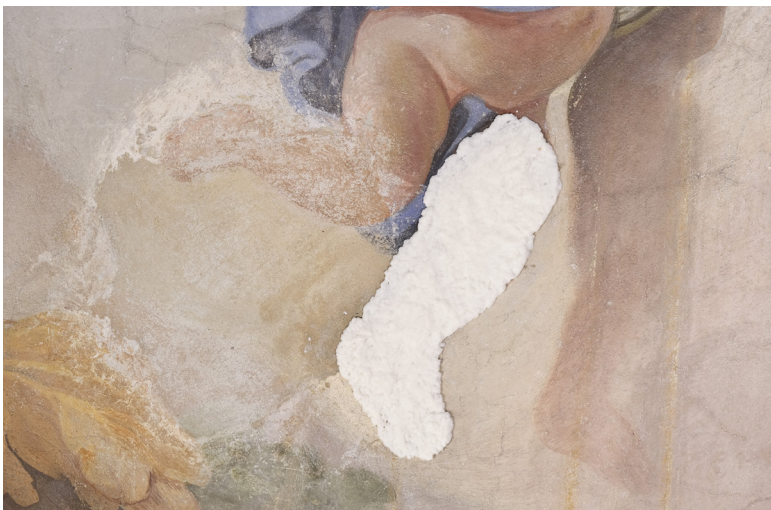
Obr. 105: Arbocelový zábal s nasyceným rostokem uhličitanu amonného. Levá noha anděla.
