Univerzita Pardubice
Dopravní fakulta Jana Pernera

Řešení mimořádné události v metru Dopravního podniku hl. m. Prahy, akciová
společnost

Bakalářská práce

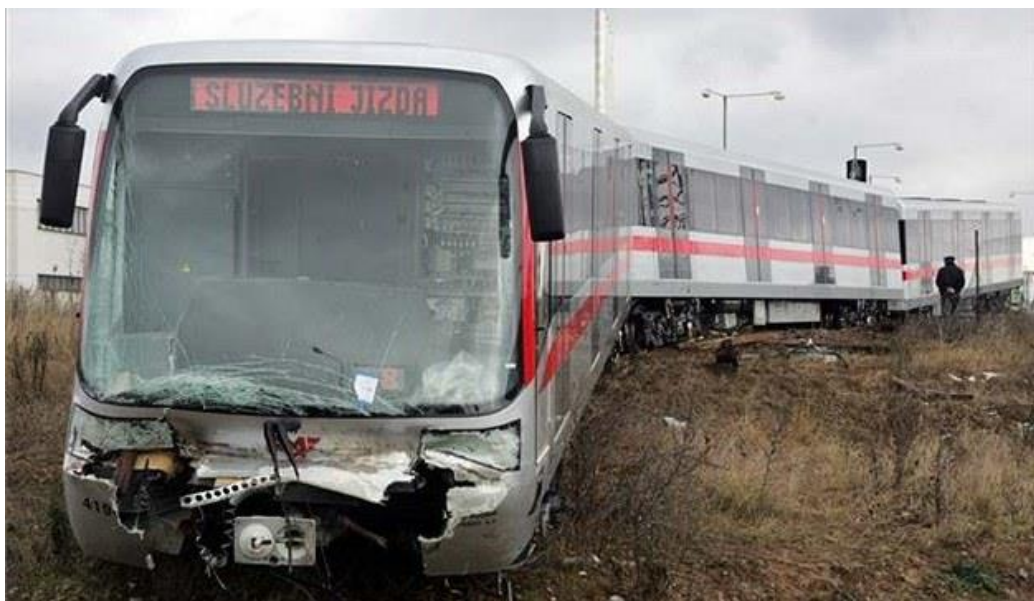
Obrázek 1 Vykolejená souprava v depu Zličín (Sváček, 2005)

Na obrázku č. 1 je vidět vykolejení soupravy typu M1 na zkušební trati v depu Zličín ze dne 21. 11. 2005. Příčina nehody byla chyba strojvedoucího, který nerespektoval stanovenou rychlost (Sváček, 2005).

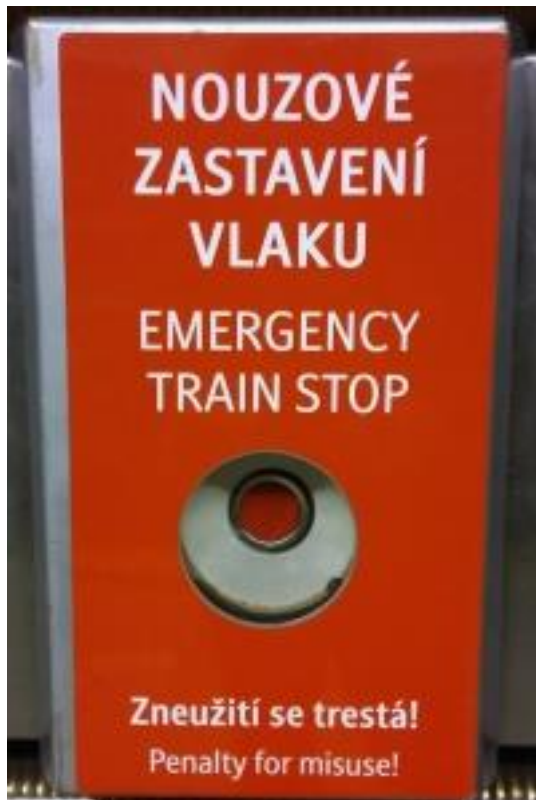
Obrázek 2 Nouzové zastavení vlaku na nástupišti (autor)

Na obrázku č. 2 je vidět bezpečnostní tlačítko nouzového zastavení vlaku. V roce 2010 došlo k tragické události sebevraždy mladé ženy, která skočila do kolejiště před přijíždějící vlakovou soupravu. Cestující spatřili ženu v kolejišti, chtěli rozbít skleněnou krytku, ale oznámili, že skličko nelze rozbít. Na tuto událost reagoval tehdejší generální ředitel DP pan Martin Dvořák, který před novináři ukazoval, jakými způsoby ho lze rozbít (Fiala, 2010).

- nefunkční bezpečnostní tlačítka na nástupišti – tato tlačítka slouží pro nouzové zastavení vlaku a jsou umístěna na obou koncích každého nástupiště. Jsou opatřena mechanismem pro snadné odstranění sklíčka, proti nechtěnému stisknutí tlačítka. Tlačítka jsou určena zejména pro cestující, kteří spatří pád člověka do prostoru kolejí. Zaměstnanci kontrolují jejich funkčnost v pravidelných intervalech, aby nedošlo při závadě tlačítka k ohrožení života či zdraví osob.

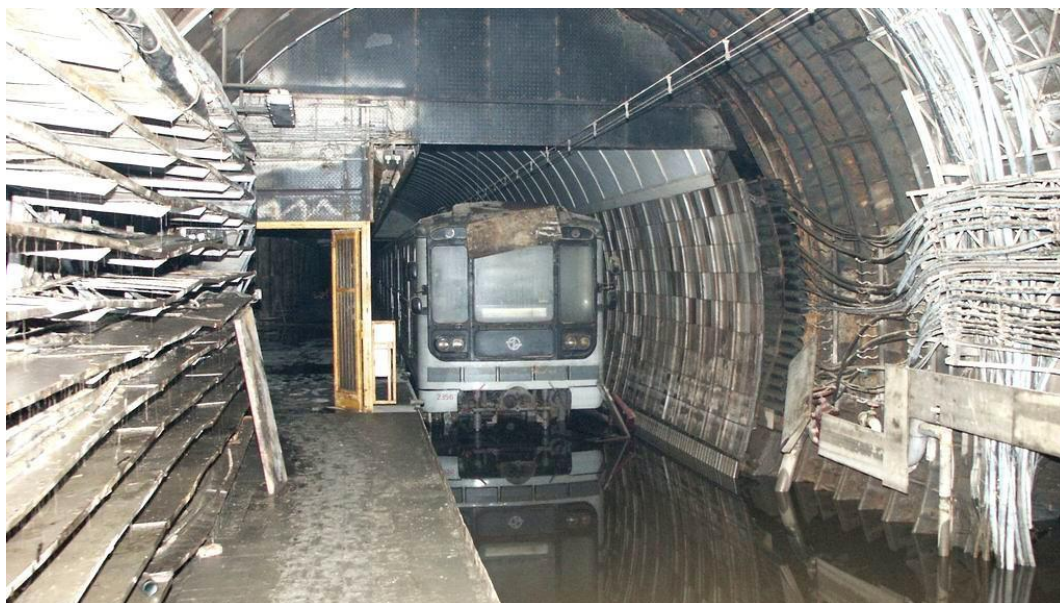
Obrázek 3 Zatopená stanice metra B (metroweb, 2002)

Na obrázku č. 3 je vidět zaplavení stanice metra, ke kterému došlo v létě roku 2002. Při povodních toho roku bylo celkově zaplaveno 19 stanic metra a úplné obnovení provozu trvalo přibližně sedm měsíců. Celkové škody dosáhly téměř 7 mld. Kč. (Dpp, 2017).

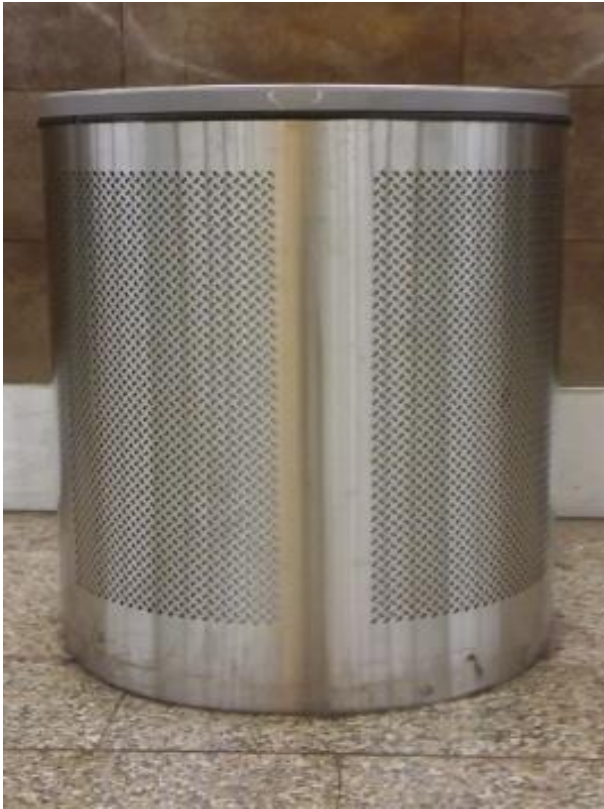
Obrázek 4 Protiteroristický odpadkový koš (autor)

Na následujícím obrázku č. 4 je vidět protiteroristický koš, který je vyroben ze speciálního betonu, keramiky a oceli.

Bezpečnostní ochranný systém nebude nikdy bohužel stoprocentně vyhovovat. Po teroristických činech na obchodní centrum v New Yorku ze dne 11. září 2001, byly ze stanic pražského metra z důvodu prevence, odstraněny veškeré odpadkové koše (Byznys Lidovky, 2009). O několik let později rozhodl Magistrát hl. m. Prahy navrátit odpadkové koše do prostor pražského metra v podobě speciálně upravených pancéřovaných košů izraelské výroby. Protiteroristické koše dokáží zabránit detonaci, resp. následné tlakové vlny do stran, dojde tedy k odchýlení výbuchu do daného směru (směrem ke stropu), koš se přitom neprotrhne (Byznys Lidovky, 2009).

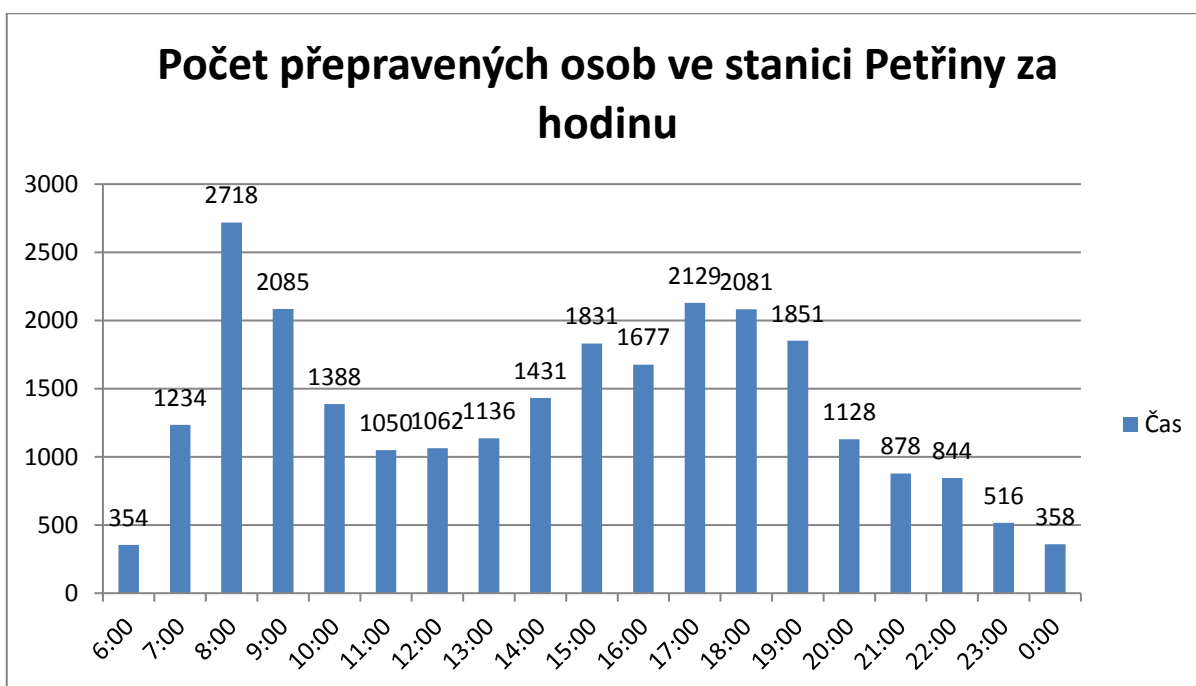
Obrázek 8 Počet přepravených osob za hodinu (Doprání podnik hl. m. Prahy, 2017)

Následující obrázek č. 8 a 9 zobrazuje zatížení stanice, které vychází z komplexního přepravního průzkumu v metru z roku 2015.

Z uvedených parametrů je zřejmé, že obrátové špičky jsou v uvedené stanici mezi 8 až 10 hodinou, v tomto rozmezí využívají cestující tuto stanici především jako cestu do zaměstnání, jak je možno vidět z obrázku č. 8.

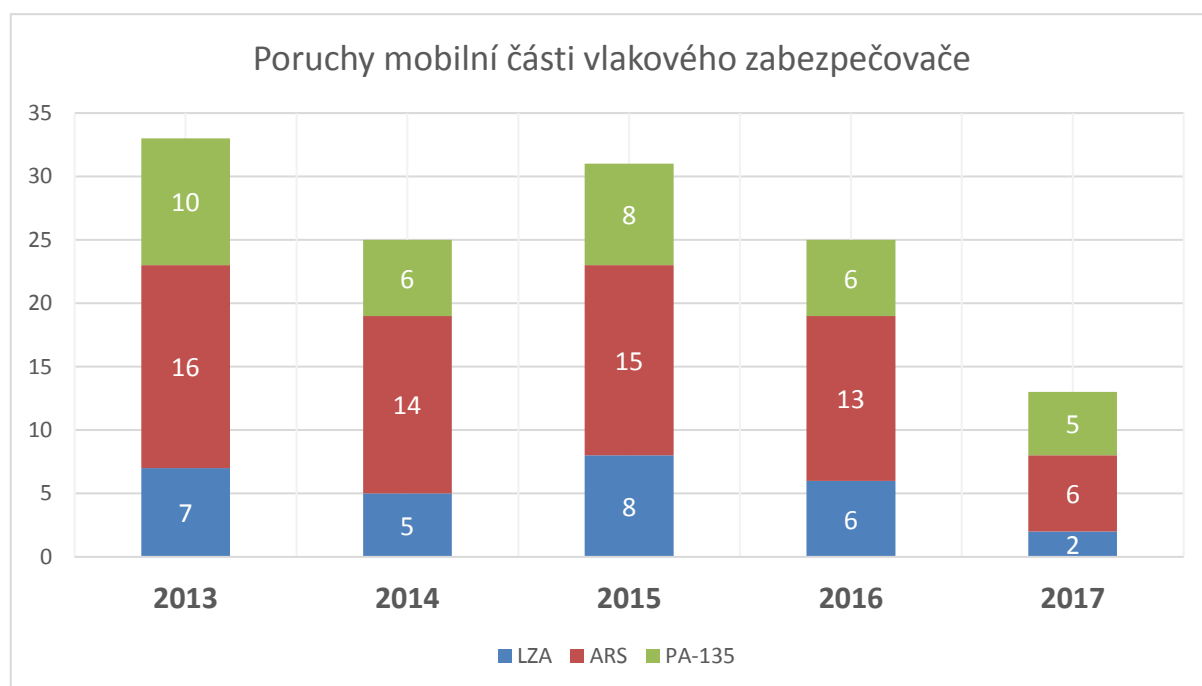
Obrázek 13 Graf závad jednotlivých druhů zabezpečovačů (DPP, 2017)

Následující obrázek č. 13 porovnává celkový počet poruch jednotlivých typů mobilní části vlakového zabezpečovače na trasách A, B, C za uplynulé roky (Matoušek a Kotva, 2017).

Z grafu je možno přepočítat, že za posledních pět let (2013 až 2017) došlo celkem k 127 poruchám mobilních částí vlakových zabezpečovačů (Matoušek a Kotva, 2017), což činí průměrně 25 poruch za rok. Jak již bylo zmíněno, nejporuchovější je ARS, který se porouchal celkem 64krát (téměř polovina všech poruch), naopak nejméně poruchový je LZA, který se

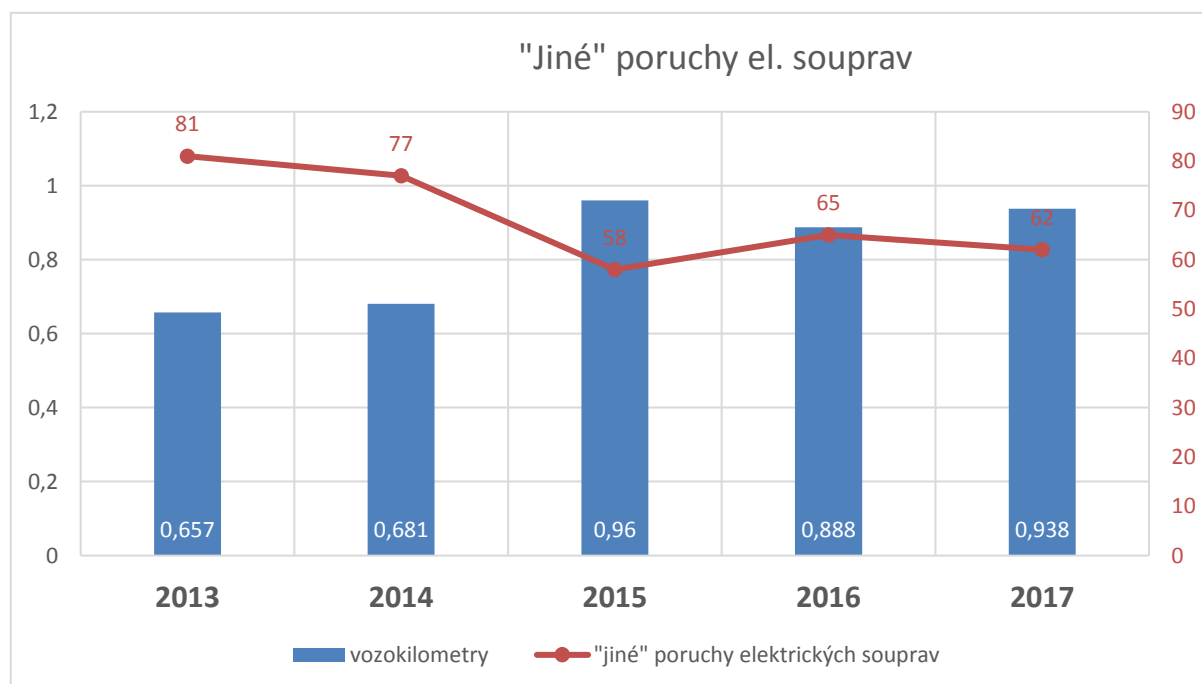
Obrázek 14 Graf „jiných“ poruch elektrických souprav (Matoušek a Kotva, 2017)

V daném období bylo celkem 65 případů, jak je možno sledovat z následujícího obrázku č. 14 (Matoušek a Kotva, 2017).

Dalších jiných poruch elektrických souprav se za posledních pět let událo celkem 343, což činí průměrně 69 poruch za rok (Matoušek a Kotva, 2017). Jiné poruchy elektrické soupravy mají víceméně klesající tendenci (pokud se nezaměříme na rok 2015, kdy bylo mimořádných událostí způsobených jinými poruchami elektrické soupravy jen 58). Dle mého

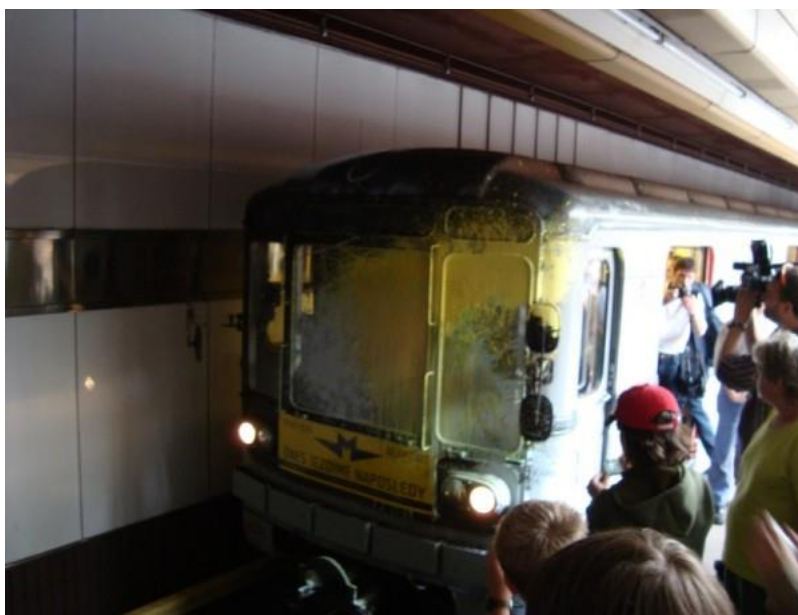
Mezi další podobné události může patřit např. vandalismus – vhození dělobuchů, sprejství nebo takzvané tagy fixou či zvýrazňovačem, poškozování interiéru soupravy, rozbitá skla, vylepování nedovolených plakátů či jiné případy, jak je vidět na obrázku č. 22 z roku 2009. Zde útočníci hodili na okno soupravy sovětské výroby typu 81-71 krabici s plechovkami barev a zastavili tak provoz na desítky minut (Kratochvíl, 2009).

Obrázek 22 Vandalismus v pražském metru (Kratochvíl, 2009)
