UNIVERZITA PARDUBICE

DOPRAVNÍ FAKULTA JANA PERNERA

DIPLOMOVÁ PRÁCE

Měření a hodnocení protismykových vlastností cementobetonových krytů
Diplomová práce

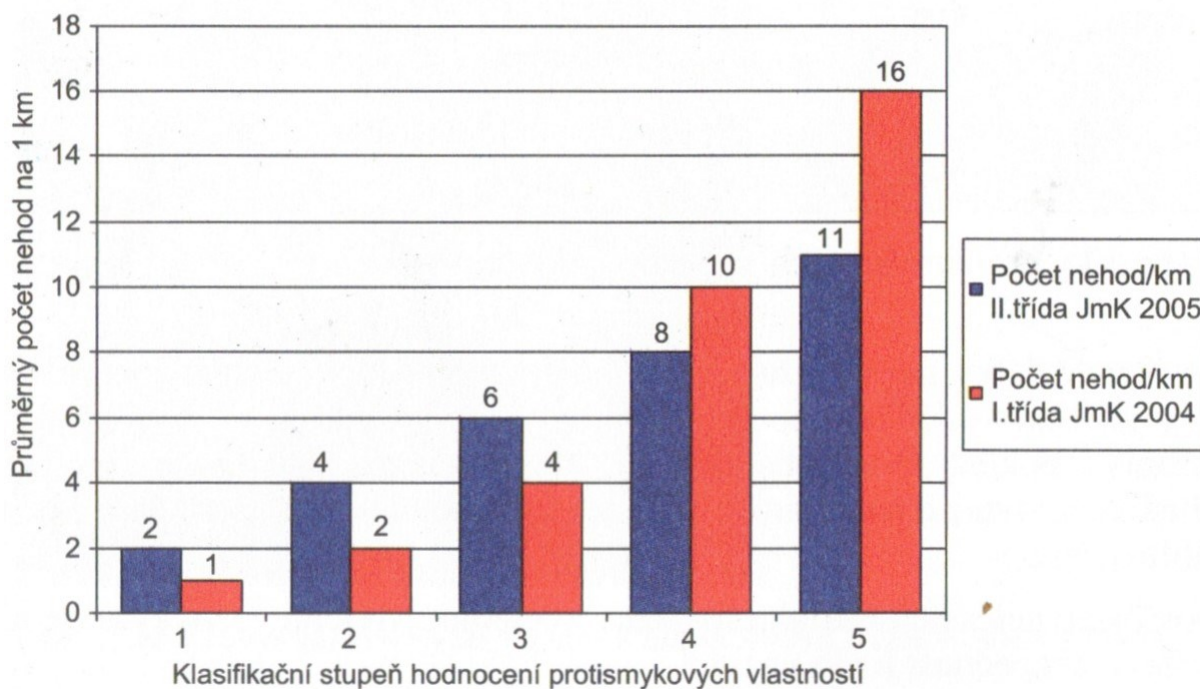
Graf 1 Vliv klasifikačního stupně protismykových vlastností na počet nehod [1]

Z přiloženého grafu 1, který znázorňuje data vztahující se k rokům 2004 a 2005, lze vyvodit několik důležitých závěrů ohledně závislosti dopravních nehod na kvalitě protismykových vlastností silnic. U silnic II. třídy je zřejmé, že počet nehod roste lineárně s horším se klasifikačním stupněm protismykových vlastností. To znamená, že se zde zhoršení povrchu

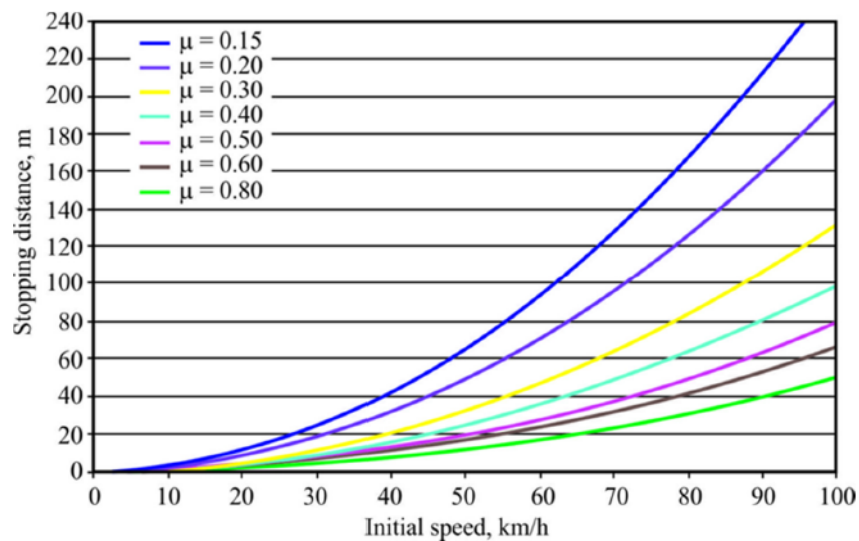
Graf 4 Závislost rychlosti na brzdné dráze při různých součinitelích tření [10]

Dalším aspektem, který je ovlivněný rychlostí, je brzdná dráha. Z grafu 4 je patrné, že s klesajícím součinitelem tření mezi vozovkou a pneumatikou se výrazně mění chování vozidla při brzdění. Konkrétně lze pozorovat, že čím nižší je tento součinitel, tím rychleji se prodlužuje brzdná dráha vozidla s rostoucí rychlostí. Jinými slovy, při horších protismykových vlastnostech, dochází ke strmějšímu nárůstu brzdné dráhy při zvyšování rychlosti.

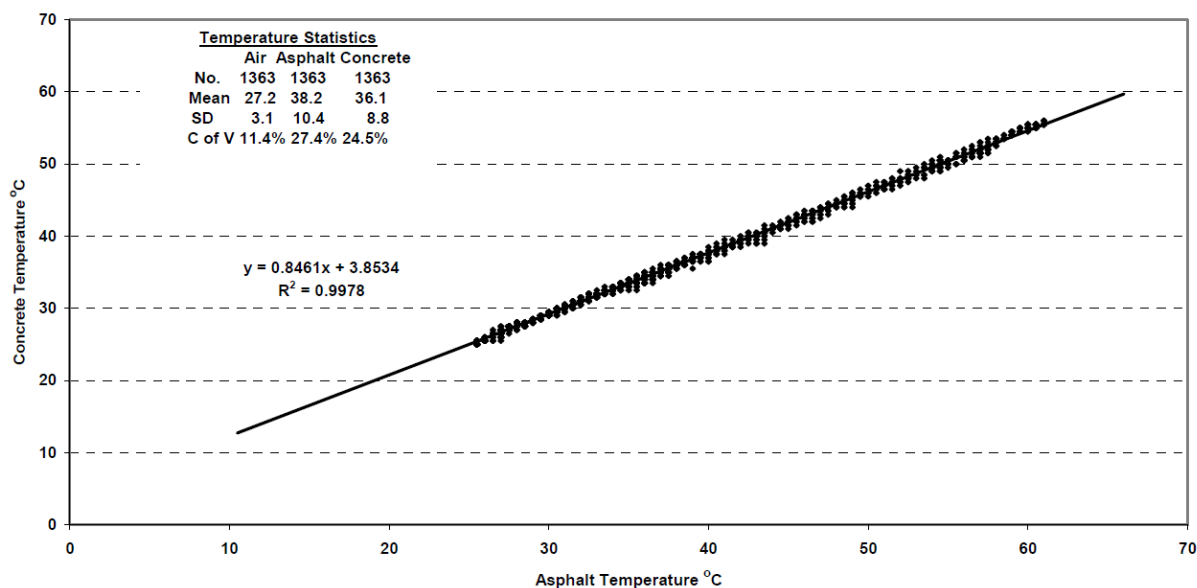
Graf 7 Závislost teploty cementobetonového a asfaltového povrchu [13]

Z následujícího grafu 7 je zřetelně vidět, že cementobetonový povrch se při vyšších teplotách zahřívá méně než povrch asfaltový. Díky této vlastnosti je cementobetonová vozovka méně náchylná k negativním vlivům zvyšující se teploty, zejména pokud jde o ztrátu protismykových vlastností.

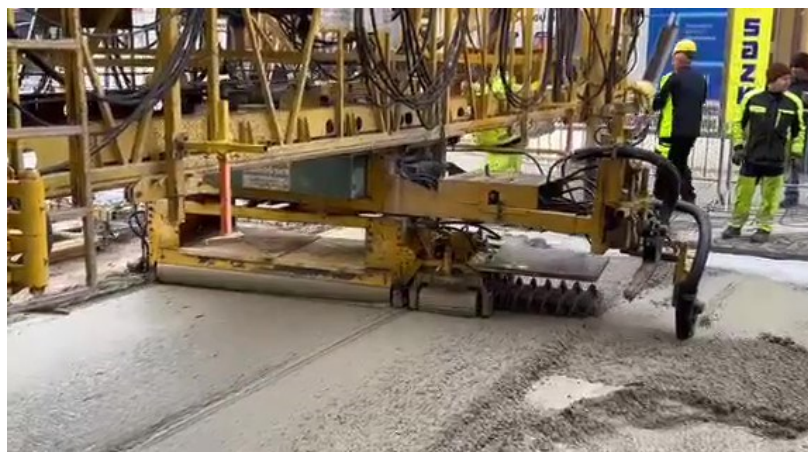
Obr. 8 Pokládka čerstvého betonu do pevných bočnic na ulici Sladkovského v Pardubicích

U rozsáhlejších nebo technicky náročnějších stavebních projektů se často ukazuje jako výhodné využití traverzové mechanizace, která umožňuje efektivnější a preciznější manipulaci s čerstvým betonem. Tato mechanizace je navržena tak, aby zajišťovala plynulé a kontinuální rozhrnování betonu po celé pracovní ploše, čímž se usnadňuje rovnoměrné rozložení materiálu. Zároveň traverzová mechanizace přispívá k důkladnému zhutnění betonu a uhlazení výsledného povrchu cementobetonového krytu do požadovaného tvaru a sklonů, čímž se výrazně zjednodušuje dodržení technických parametrů projektu. Vizualizaci celého procesu lze najít na obrázku 8, kde je názorně ukázán způsob práce traverzové mechanizace.

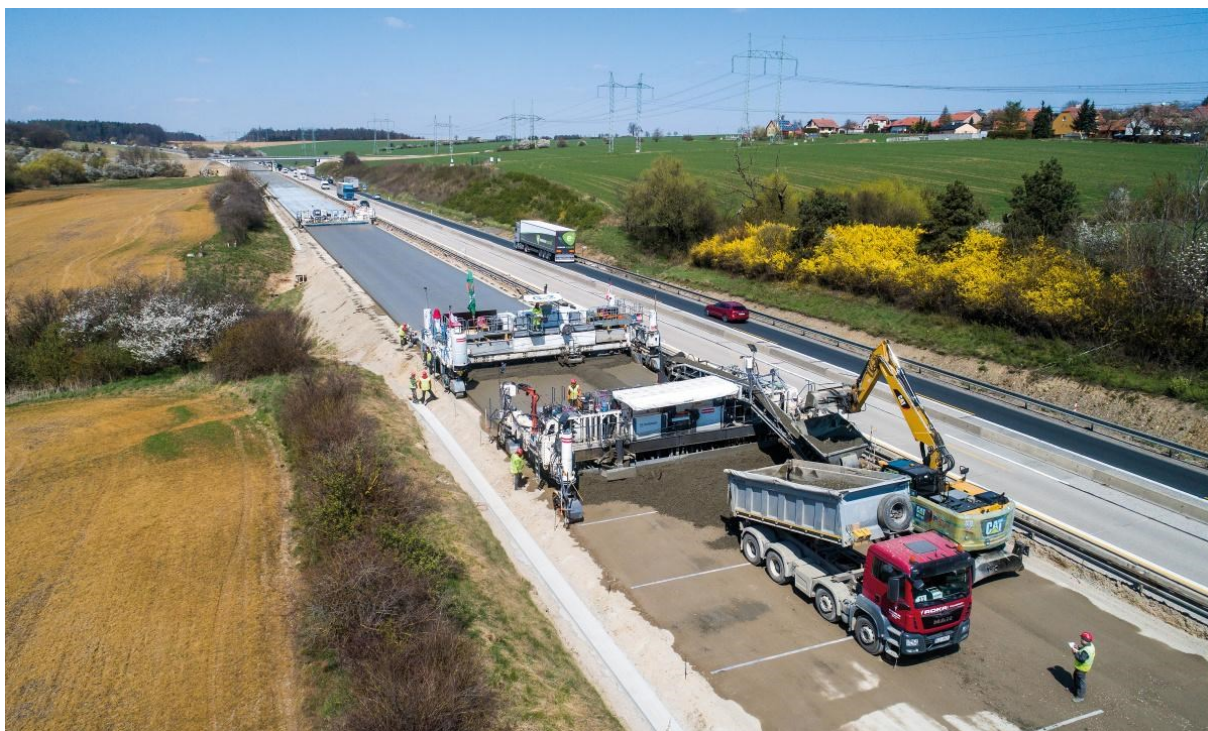
Obr. 9 Pokládka cementobetonového krytu [25]

Poté se dostává k čerstvému betonu samotný finišer (viz obr. 9), který tento čerstvý beton rovnoměrně rozhrnuje po celé šířce komunikace. K tomu využívá distribuční mechanismy, které beton rozhrnují a pokrývají plochu v požadované vrstvě. Následně se beton zhutňuje pomocí ponorných vibrátorů, které jsou součástí finišeru. Současně s tím finišer automaticky ukládá kluzné trny do předem stanovených míst příčných spár, v místech podélných spár jsou pak automaticky ukládány kotvy. [25]

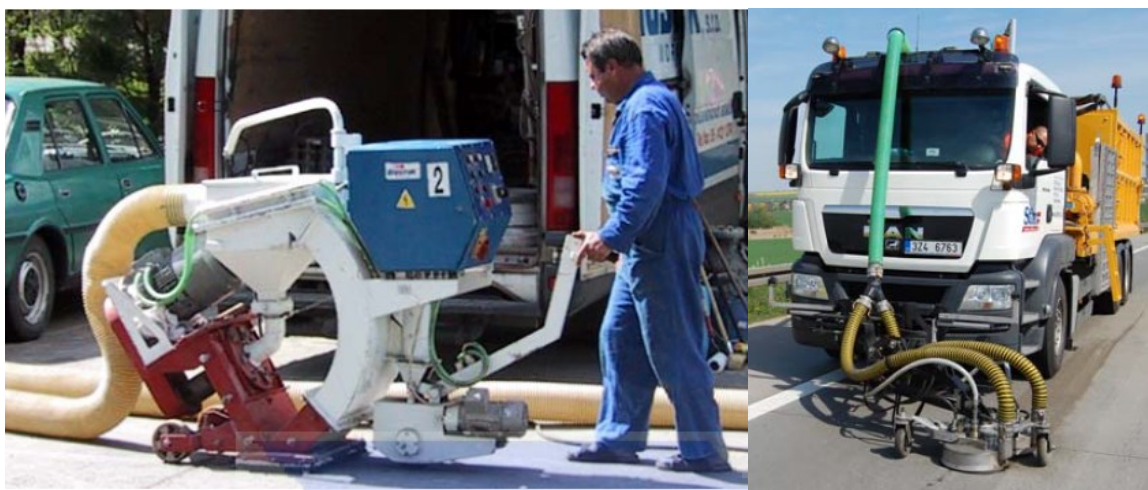
Obr. 10 Vlevo tryskání kovových částic, vpravo tryskání vodou [64]

Protismykové vlastnosti cementobetonových krytů lze obnovit dvěma hlavními způsoby, které se volí podle míry opotřebení povrchu a konkrétních podmínek dané komunikace. První metoda spočívá v odebrání vrstvy z povrchu cementobetonového krytu, což se provádí různými technikami, jako je plošné frézování, kdy se povrch mechanicky zbrousí do požadované hloubky, čímž se vytvoří nový protismykový povrch (viz obr. 11). Dalšími technikami jsou rýhování povrchu pro lepší přilnavost nebo využití tryskání, a to buď tlakovým paprskem písku, kovových částic, vody, nebo chemických látek, které napomáhají povrch upravit a zdrsnit, čímž dojde k obnově potřebných protismykových vlastností (viz obr. 10). [26]

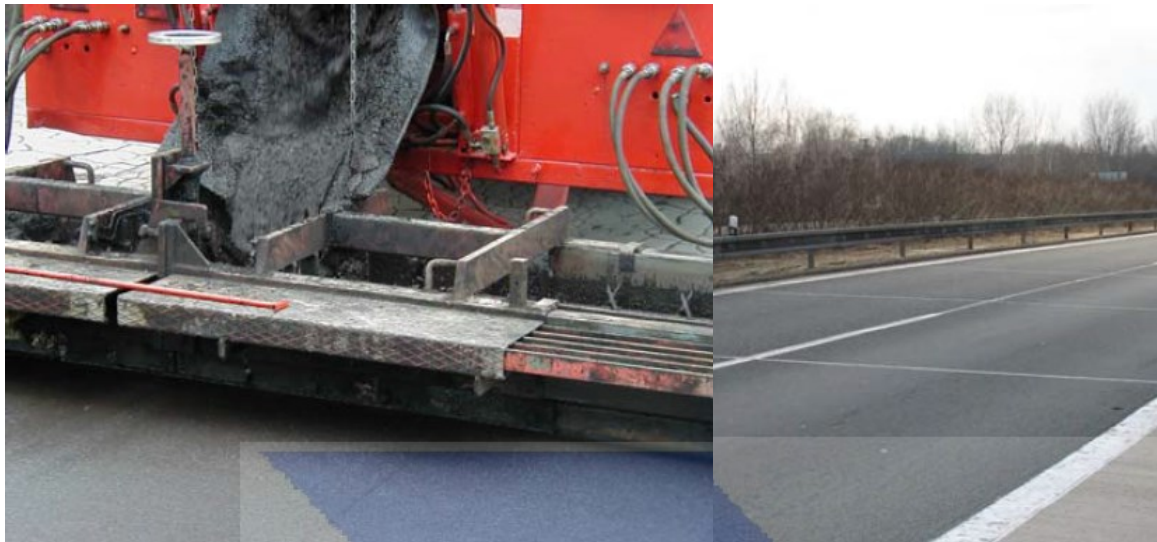
Obr. 12 Obnova protismykových vlastností pomocí emulzního mikrokoberce [64]

Druhý postup obnovy protismykových vlastností spočívá naopak v přidávání materiálů na povrch krytu (viz obr. 12). Tento způsob zahrnuje aplikaci zdrsňujících nátěrů, například asfaltových či polymerových směsí, které se obvykle doplňují posypem, aby byl povrch dostatečně zdrsňený. Jindy se používají velmi tenké kalové vrstvy, které jsou na bázi asfaltu, polymerů nebo pryskyřic, a slouží ke zlepšení přilnavosti povrchu, aniž by došlo k většímu navýšení jeho výšky. [26]

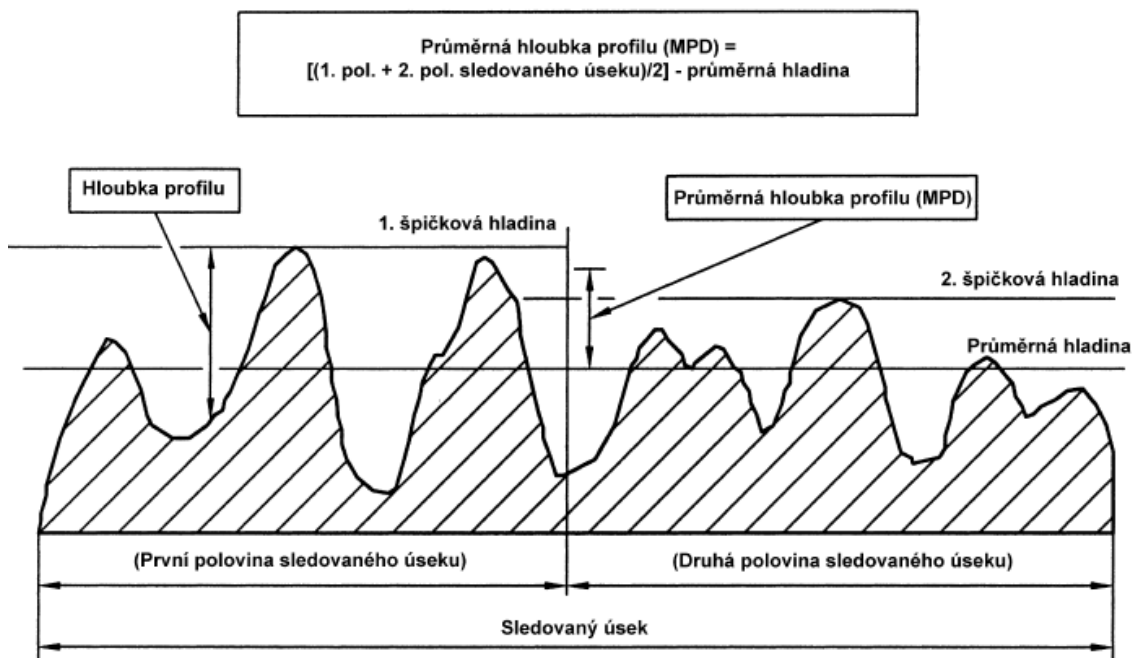
Obr. 16 Princip MPD [60]

Tento přístup se používá pro stanovení průměrné hloubky profilu obrusné vrstvy (viz obr. 16). Měření se obvykle provádí přímo na dané pozemní komunikaci, kde je možné zachytit reálné podmínky a vlivy, kterým je povrch vystaven během provozu. Nicméně tato metoda může být aplikována i v laboratorním prostředí [59].

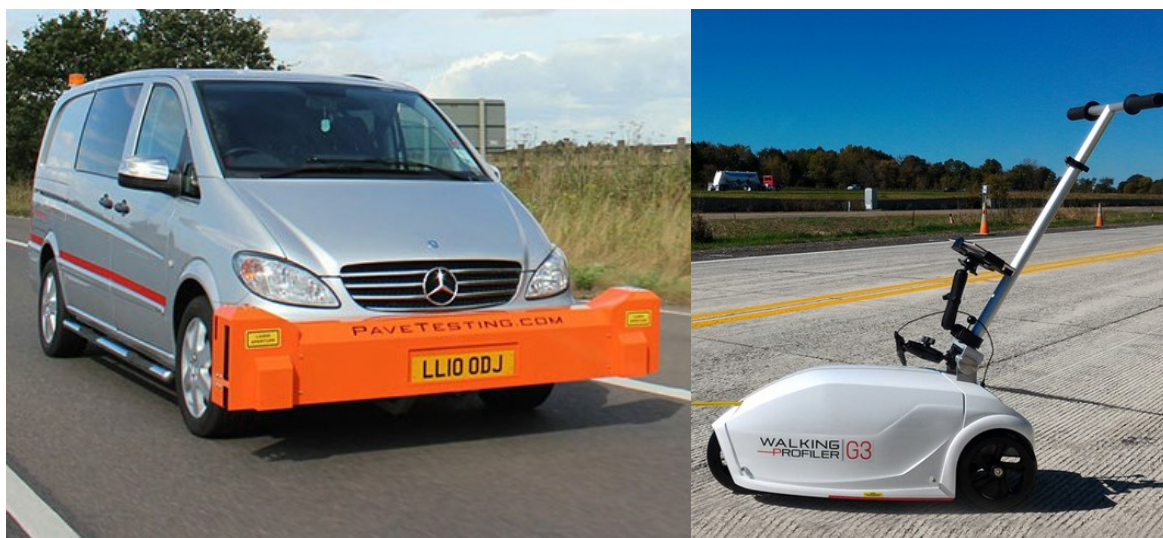
Obr. 17 Vlevo Pojízdný profilometr s vysokou rychlostí měření [52], vlevo profilometr s nízkou rychlostí měření [53]

Pomocí této metody je možné s využitím profilometrů (viz obr. 17) provádět podrobnou analýzu makrotextury povrchu vozovky, avšak není možné zaznamenat a případně vyhodnotit mikrotexturu povrchu. [1]

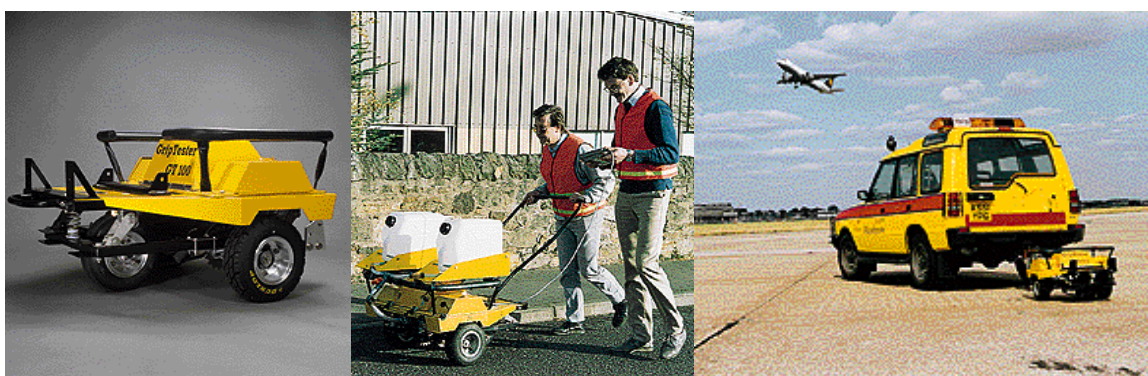
Obr. 19 Griptester [17]

Griptester je přívěsný tříkolový měřicí vozík, který je běžně tažen dodávkovým vozidlem. Toto tažné vozidlo je vybaveno nádrží na vodu, jejíž objem určuje maximální vzdálenost, kterou je možné bez přerušení změřit. V případě, že je Griptester tažen vozidlem, je nádrž na vodu umístěna právě na tomto vozidle, aby zajišťovala konstantní zavlažování měřicího kola během celého procesu měření. Kromě toho je však Griptester vybaven i vlastní menší nádrží, která slouží v situacích, kdy je vozík tlačěn obsluhou manuálně, například v omezených nebo stísněných prostorách, kde nelze použít tažné vozidlo (viz obr. 19).

Griptester byl původně vyvinut v 80. letech 20. století a jeho prvotním účelem bylo měření protiskluzových vlastností na přistávacích plochách pro helikoptéry na vrtných plošinách, kde byl kvůli omezenému prostoru vozík tlačěn ručně. Díky své všestrannosti a spolehlivosti se však postupně začal využívat i na širším spektru povrchů, včetně dálnic, letištních ploch, a dokonce i chodníků. Dnes je Griptester jedním z nejrozšířenějších zařízení pro měření protiskluzových vlastností povrchů, a to jak v dopravní infrastruktuře, tak v letectví. [2]

Jednou z hlavních výhod Griptesteru je jeho kompaktní velikost, která ho činí mnohem lépe skladovatelným než větší měřicí vozidla. Díky svým menším rozměrům je snadnější nejen ho převážet, ale i uložit, což je praktické zejména pro společnosti nebo organizace, které mají omezený prostor pro skladování techniky. Navíc je Griptester díky své přenositelnosti flexibilnější, což umožňuje jeho využití i v oblastech, kde by větší měřicí vozidla, jako například SCRIM, měla problém operovat.

Jednou z dalších výhod, které stojí za zmínku, je také velmi jednoduchá obsluha Griptesteru. Zařízení bylo navrženo tak, aby jeho používání bylo co nejméně náročné, což zjednodušuje práci obsluze a zároveň šetří čas. Operátoři nepotřebují složité školení ani hluboké technické znalosti, což znamená, že samotný proces měření může probíhat rychle a efektivně. Kalibrace, která je nezbytná pro zajištění přesnosti měření, je u Griptesteru rovněž velmi snadná, tento proces trvá pouhých 10 minut. [17]

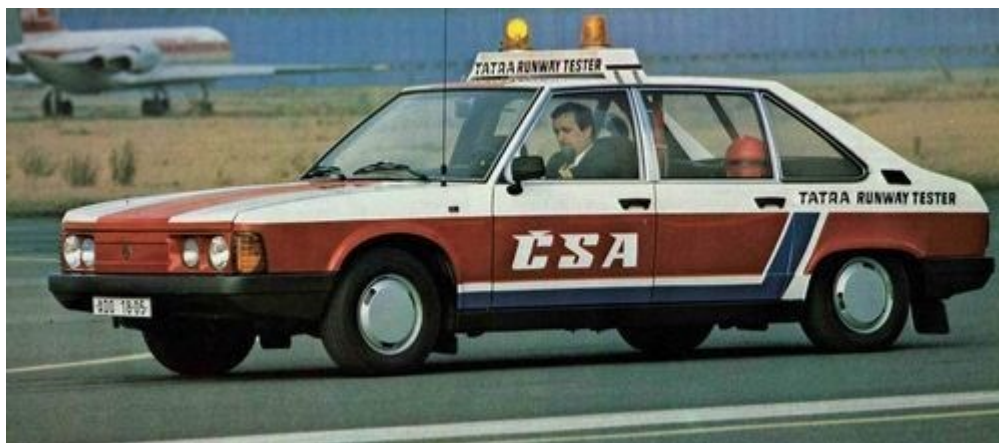
Obr. 20 TRT – Tatra 613 [46]

TRT je zkratka označující Tatra Runway Tester, což napovídá, že původní měřicí vozidlo vycházelo z automobilu značky Tatra, konkrétně modelu 613 (viz obr. 20). Kvůli konstrukci tohoto modelu, který má motor umístěný v zadní části, bylo nutné měřicí kolo umístit do prostoru zadních sedadel. V této oblasti se nacházela také nádrž na vodu o objemu 400 litrů, která byla nezbytná pro provádění měření [46].

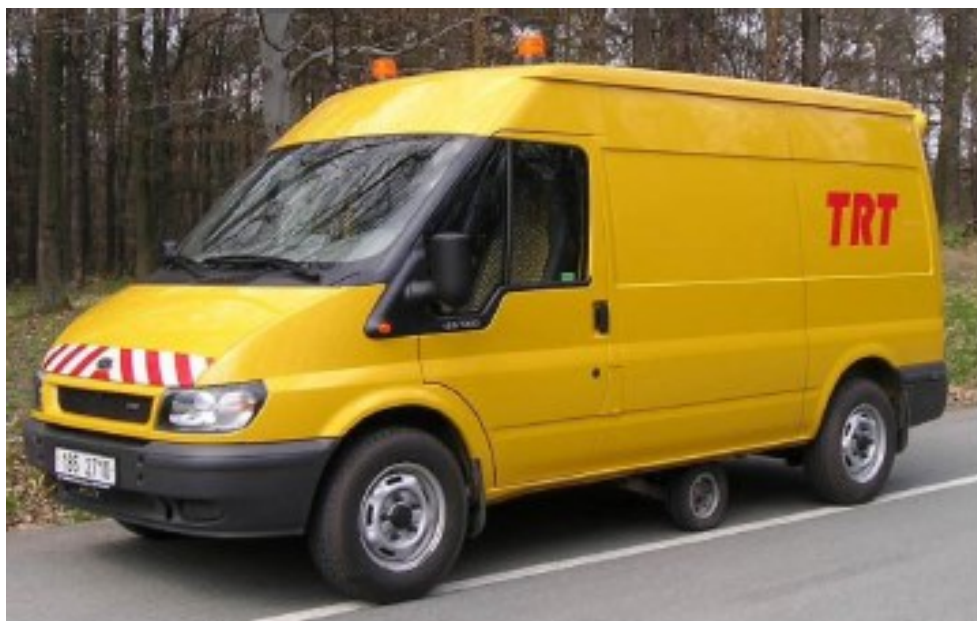
Obr. 21 Měřící vozidlo TRT [18]

Jednou z hlavních technických výhod měřicího vozidla TRT je jeho brzděné měřicí kolo, které je hydraulicky ovládané a umožňuje precizní nastavení prokluzu v rozsahu od 0 % do 100 %. Toto nastavení zajišťuje flexibilitu a přesnost při měření různých typů tření i pro experimentální měření. Další významnou vlastností je hydraulicky ovládaný přítlak měřicího kola, který se pohybuje v rozmezí 700 až 1200 N, což umožňuje přizpůsobení podmínek měření podle požadavků konkrétního povrchu. Díky těmto technologiím je zařízení ideální pro měření součinitele podélného a bočního tření, jak je popsáno v kapitole 1.3.3. [18]

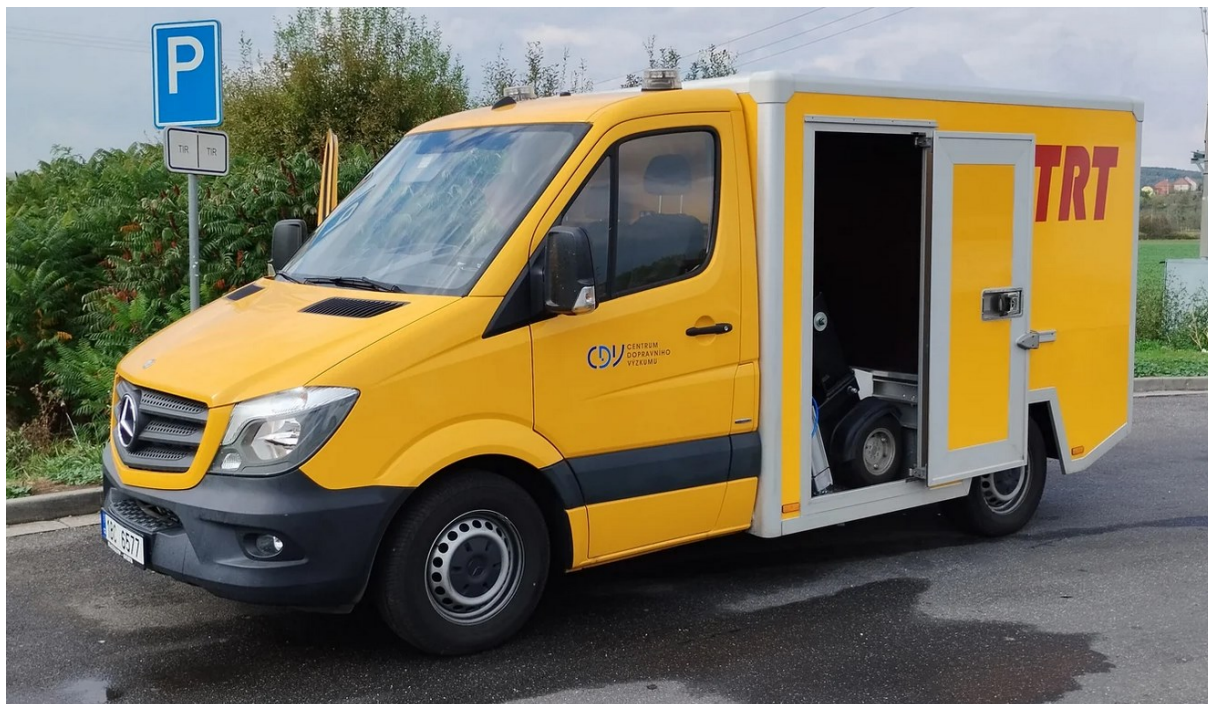
Obr. 22 Modernizované vozidlo TRT [20]

V roce 2019 došlo k významné modernizaci tohoto zařízení, což přineslo zlepšení jeho technických parametrů i uživatelského komfortu. Modernizovaná verze TRT je nyní postavena na platformě nákladního vozidla Mercedes-Benz Sprinter 319 CDI (viz obr. 22). Nové brzděné měřící kolo je vybaveno elektromagnetickým retardérem, který zajišťuje ještě větší přesnost při řízení měření. Přítlak kola k povrchu vozovky je nově regulován pneumatickým systémem, oproti původnímu hydraulickému. Měřící vozidlo používá speciální pneumatiku bez dezénu ASTM (American Society for Testing and Materials), která je určena pro přesná měření tření, jako u jiných měřících zařízení. Nádrž na vodu, kterou je vozidlo vybaveno, má kapacitu 700 litrů, což umožňuje provádění delších měřících úseků bez nutnosti častého doplňování vody. [19]

Jednou z výrazných výhod tohoto zařízení je možnost úplného sklopení měřícího kola přímo do vnitřku vozidla [19]. Tento mechanismus umožňuje bezpečné uschování měřícího kola během přepravních nebo nepracovních fází, což snižuje riziko jeho poškození při jízdě po běžných komunikacích nebo při parkování. Díky tomuto sklopení se kolo stává chráněné před vlivy okolního prostředí, a zároveň vozidlo získává větší mobilitu, protože odstranění vystupujícího měřícího prvku eliminuje překážky, které by mohly komplikovat jeho provoz. Tento prvek rovněž zlepšuje celkovou aerodynamiku a usnadňuje údržbu měřícího zařízení.

TRT je navrženo pro měření na různých typech povrchů, včetně pozemních komunikací a letištních ploch, což z něj činí univerzální zařízení. Standardní měřící rychlost je 60 km/h, což je ideální pro většinu komunikací. Na dálnicích lze dosáhnout rychlosti měření až 80 km/h,

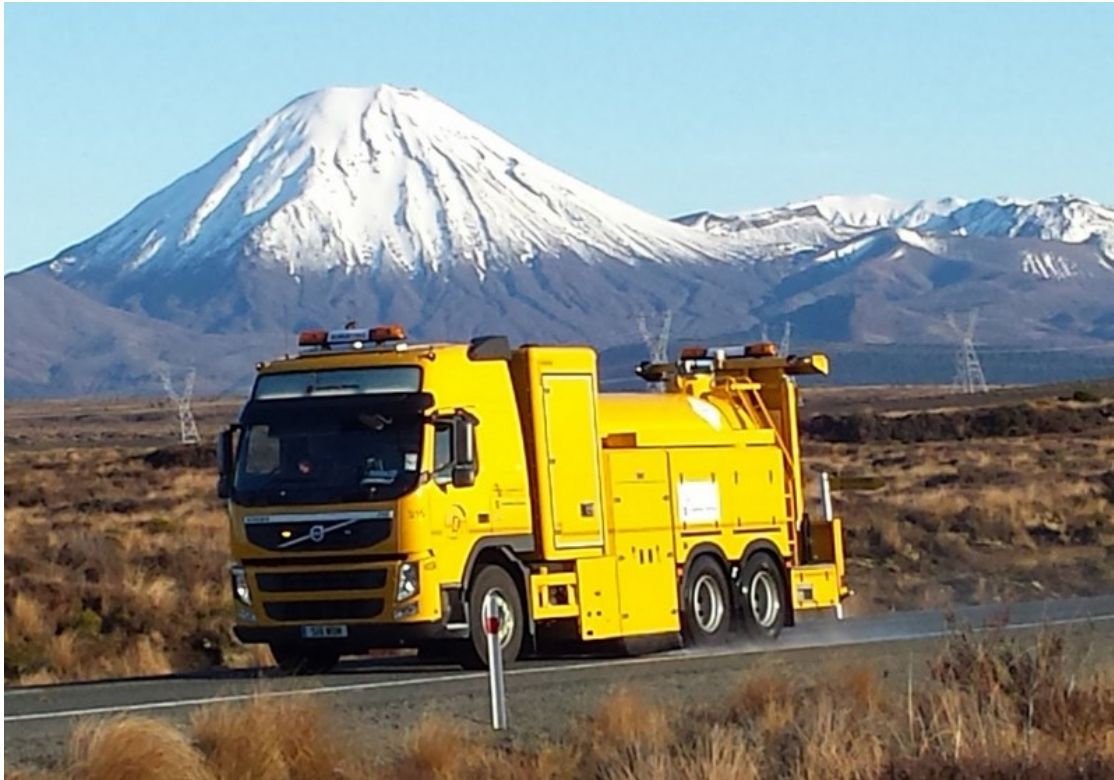
Obr. 23 Měřící vozidlo SCRIM [16]

Měřící vozidlo, které nachází své využití po celém světě, představuje univerzální nástroj pro různé druhy měření a analýz povrchů komunikací. V evropských zemích je jeho využití nejrozšířenější ve Velké Británii, kde bylo samotné vozidlo vyvinuto. Na americkém kontinentu pak našlo své uplatnění v několika státech, mezi které patří například Texas, Virginie, Florida, Indiana či Washington [41]. Na obrázku 23 je zobrazeno měřící vozidlo na platformě Volvo.

Jedním z mála nevýhod tohoto zařízení je jeho omezená schopnost provádět měření na komplikovaných místech, jako jsou okružní křižovatky nebo hustě obydlené oblasti, vzhledem ke své velikosti. V těchto případech je vozidlo nuceno měřit pouze rychlostí 20 km/h, což může ovlivnit kvalitu a přesnost získaných dat [15].

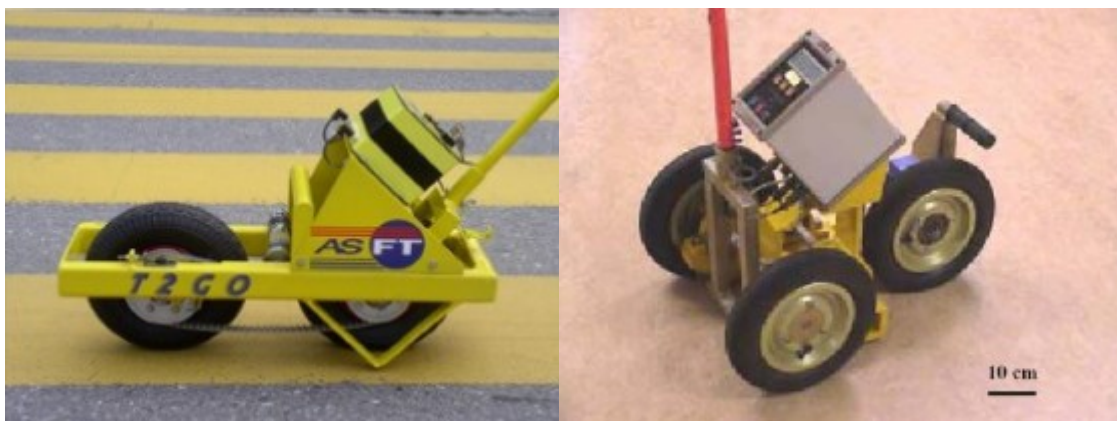
Obr. 24 T2GO (vlevo) a VTI (vpravo) [10]

Pomalou jedoucí měřící zařízení se využívá především ke stanovení protismykových vlastností vodorovného dopravního značení. Díky pomalé jízdě mohou tato měřící zařízení zachytit i drobné odchylky a přesně analyzovat protismykové vlastnosti za určitých klimatických podmínkách, například při moku. Do této kategorie spadají měřící zařízení jako T2GO nebo VTI Portable Friction Tester, zobrazená na obrázku 24 [10].

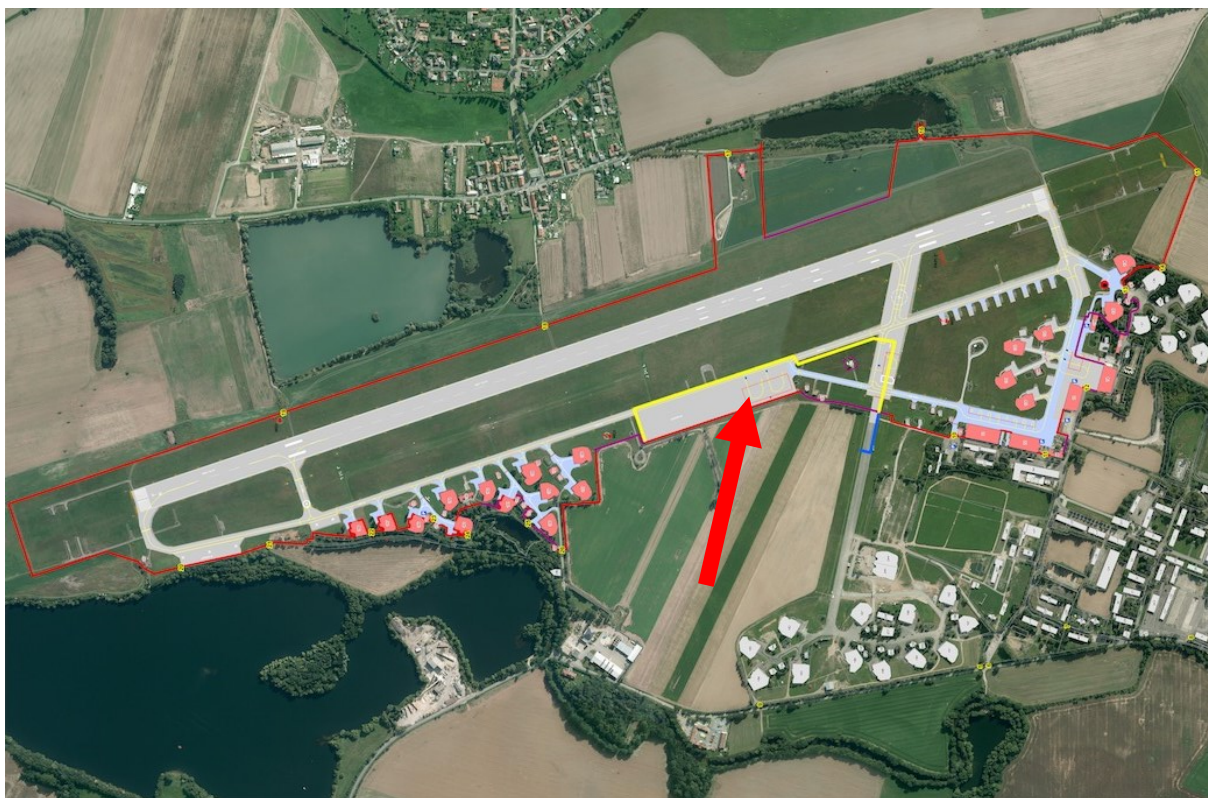
Obr. 26 LKHK [50]

Na letišti byla pro účely měření zvolena konkrétní odbavovací plocha (viz obr. 26), která je označena jako M2 a M3, a její poloha je definována GPS souřadnicemi 50.2496472° N, 15.8445194° E s nadmořskou výškou 240 metrů nad mořem. Tato plocha je primárně určena k odbavování letadel, což zahrnuje jejich dočasné umístění během manipulace, doplnění pohonných hmot a dalších provozních činností. Rozměry odbavovací plochy jsou přibližně 400 × 80 metrů, což ji činí dostatečně prostornou pro měření protismykových vlastností. Zároveň byla tato plocha vybrána díky své rovné a homogenní povrchové struktuře, která umožňuje provádět měření potřebná pro analýzu protismykových vlastností cementobetonového povrchu.

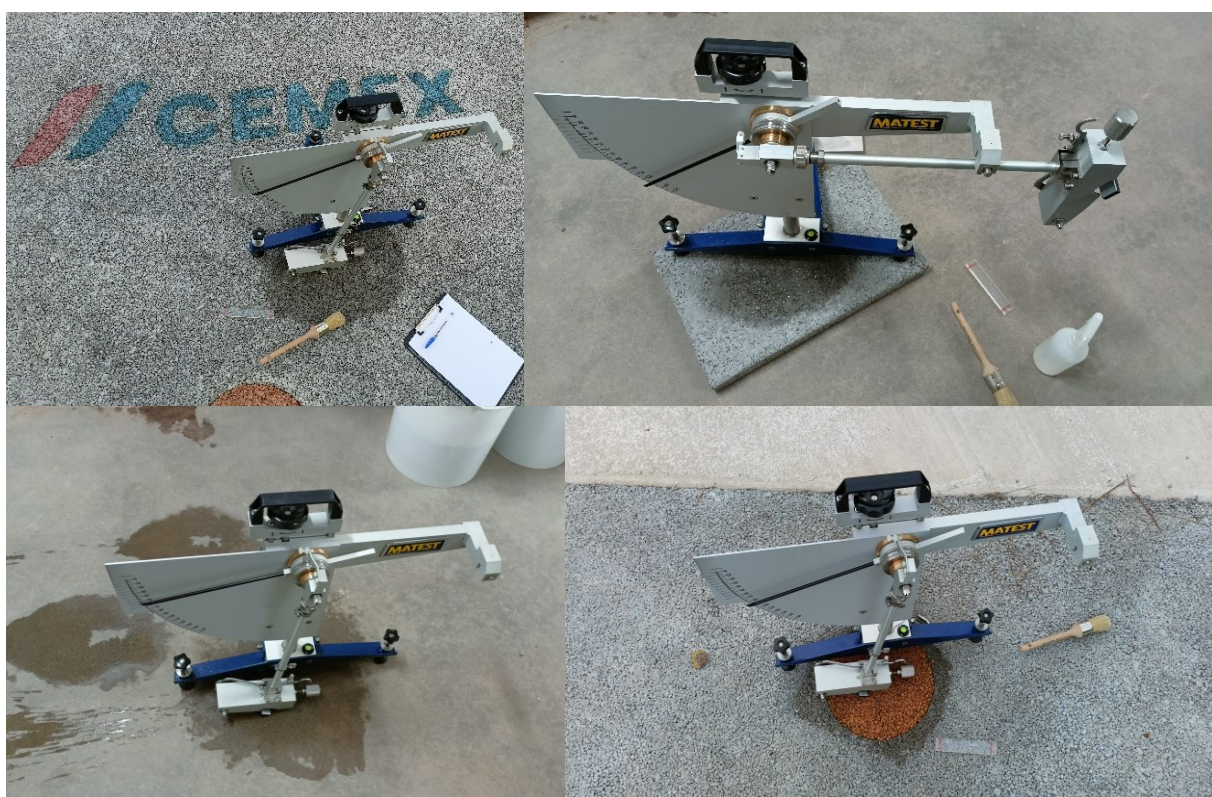
Obr. 30 Měření v areálu CEMEX

V areálu společnosti CEMEX proběhlo měření 1. října 2024 na různých typech betonových povrchů (viz obr. 30), přičemž se kladl důraz na vyhodnocení vlivu vnějších podmínek na jejich vlastnosti. Na povrchu mezerovitého betonu typu PERVIA 20, který byl přímo vystaven vlivům okolního prostředí, bylo provedeno celkem 12 měření (viz tab. 8). Tato měření zahrnovala čtyři testy na neošetřeném povrchu, další čtyři na povrchu chemicky očištěném od vápenných výkvětů a zbylá čtyři na povrchu opatřeném speciálním barevným pigmentem. Kromě toho byla provedena čtyři měření v uzavřené hale (viz tab. 9) na zkušebních vzorcích betonu PERVIA 10 a další dvě měření na vzorcích betonu PERVIA 30. V uzavřené hale byl zkoumán podlahový beton, na kterém bylo provedeno celkem tři měření.

CEMEX – 1.10.2024		T _{povrch} – 20,0 °C				
PTV	1. kyv	2. kyv	3. kyv	4. kyv	5. kyv	Průměr
PERVIA 30	74	73	72	70	70	71,8
PERVIA 30	70	71	67	70	69	69,4
PERVIA 30	65	67	71	70	73	69,2
PERVIA 30	70	70	69	70	72	70,2
PERVIA 10	80	76	75	75	74	76,0
PERVIA 10	78	76	77	75	75	76,2
Podlahový beton – 1	47	45	45	45	45	45,4
Podlahový beton – 2	50	51	52	51	52	51,2
Podlahový beton – 3	48	46	46	46	45	46,2

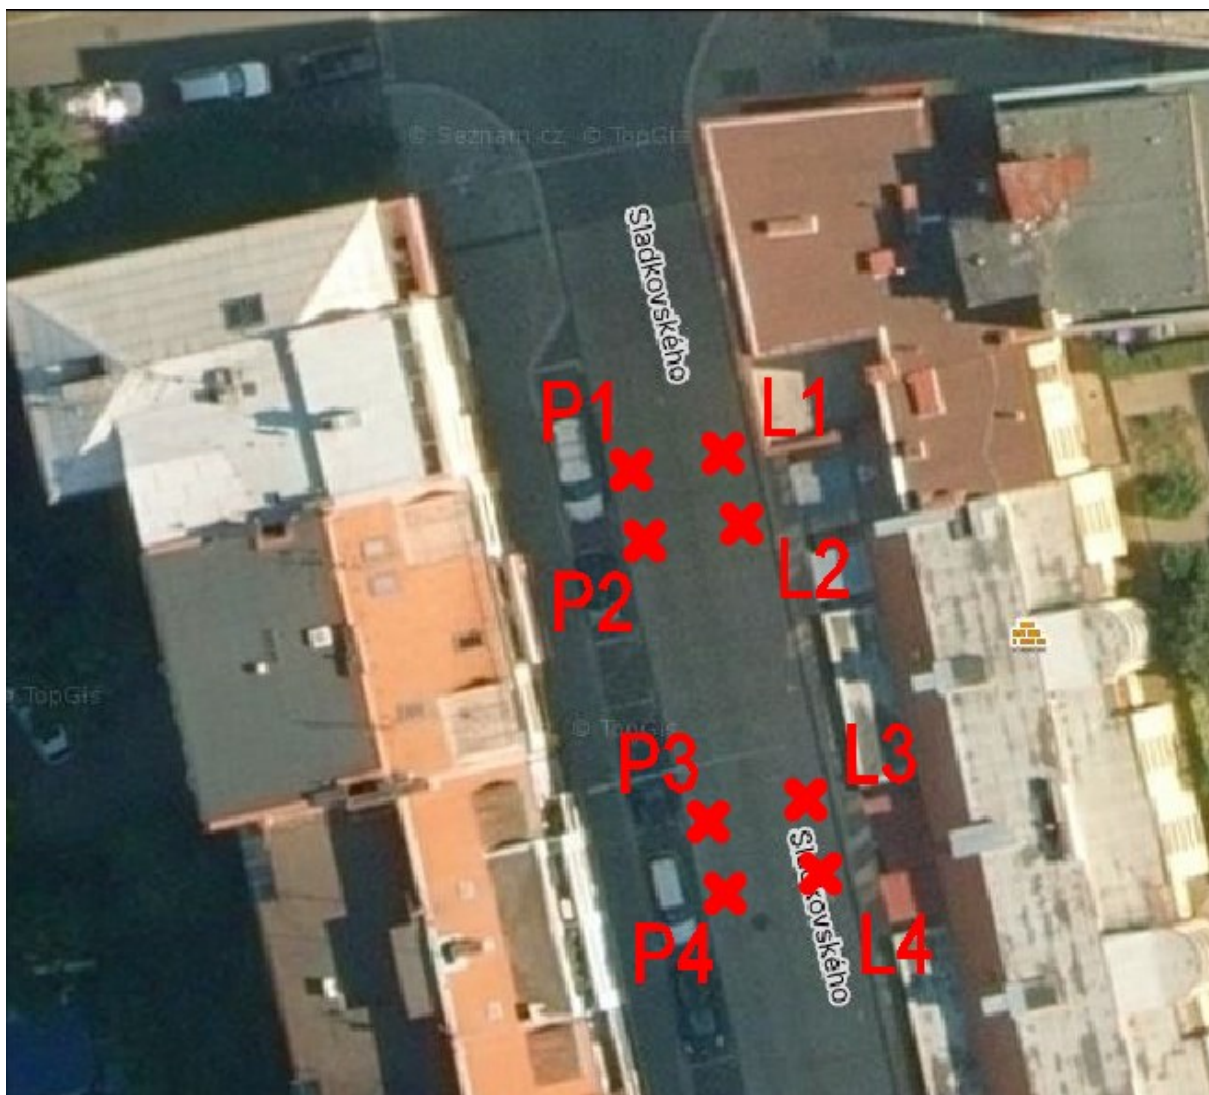
Obr. 31 Schéma měřicích míst na ulici Sladkovského

Nejvyšší počet měření byl realizován na ulici Sladkovského (viz obr. 32), kde testování probíhalo v několika různých termínech (viz tab. 10 až 16): 5. listopadu 2022, 14. března 2023, 27. června 2023, 20. února 2024 (dvě samostatná měření), 17. července 2024 a 23. listopadu 2024. V každém z těchto měřících dnů bylo provedeno celkem osm měření (viz obr. 31), která zahrnovala osm cementobetonových desek v obou jízdních pásech komunikace. Konkrétně se jednalo o čtvrtou, pátou, devátou a desátou desku ve směru k třídě Míru.

Ulice Sladkovského – 5.11.2022	T _{povrch} – 13,0 °C				Oblačno	
PTV	1. kyv	2. kyv	3. kyv	4. kyv	5. kyv	Průměr
1L	62	64	65	70	68	65,8
2L	69	71	72	74	75	72,2
3L	75	79	81	83	85	80,6
4L	79	82	82	85	85	82,6
1P	65	73	74	75	73	72,0
2P	67	68	70	71	71	69,4
3P	73	74	75	75	79	75,2
4P	80	83	84	85	87	83,8

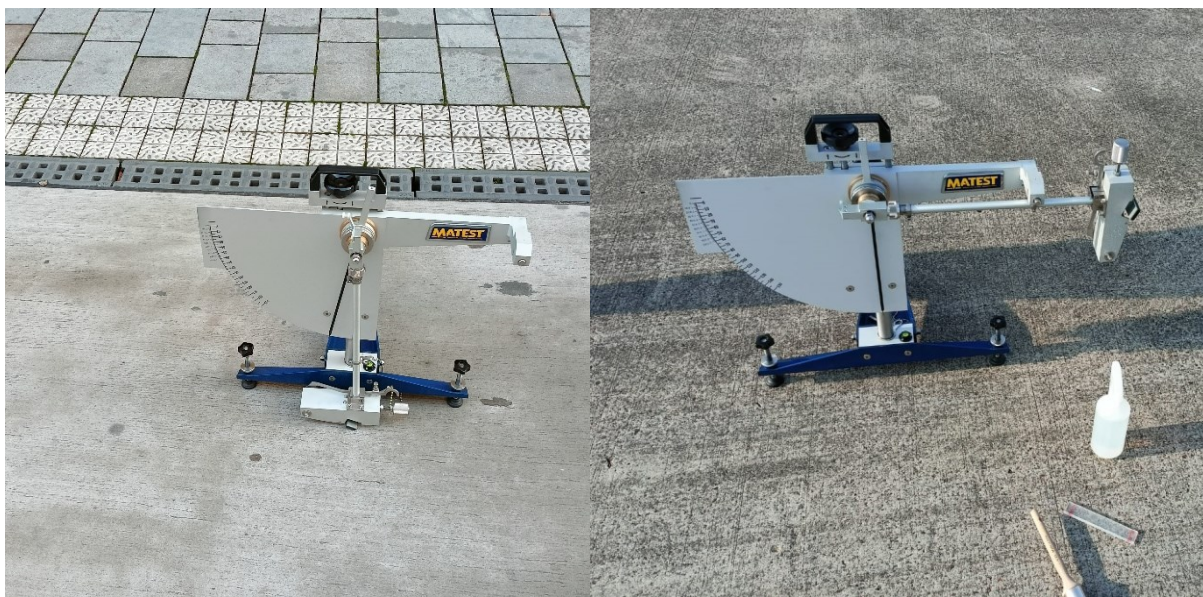
Obr. 32 Vlevo měření na ulici Sladkovského, vpravo měření na LKHK

Měření protismykových vlastností proběhlo na všech čtyřech měřících místech za různých teplotních podmínek. Na letišti v Hradci Králové (viz obr. 32) byla měření realizována ve dvou termínech, konkrétně dne 11. září 2024 a následně 6. listopadu 2024 (viz tab. 6 a 7). Každý měřící den zahrnoval měření na deseti konkrétních místech. Tato místa byla zvolena tak, aby zahrnovala střed osm po sobě jdoucích cementobetonových desek (viz obr. 29), přičemž měření proběhla rovněž na krajních částech první a osmé desky. Pro získání co nejpřesnějších výsledků byla měření prováděna s kyvadlem umístěným ve stopách měřícího kola vozidla SFT, a to rovnoměrně v obou směrech, pět měření v jednom směru a pět ve směru opačném. Celkově bylo za oba měřící dny provedeno 100 kmitů kyvadla, což zajistilo dostatečně velký a statisticky průkazný vzorek dat.

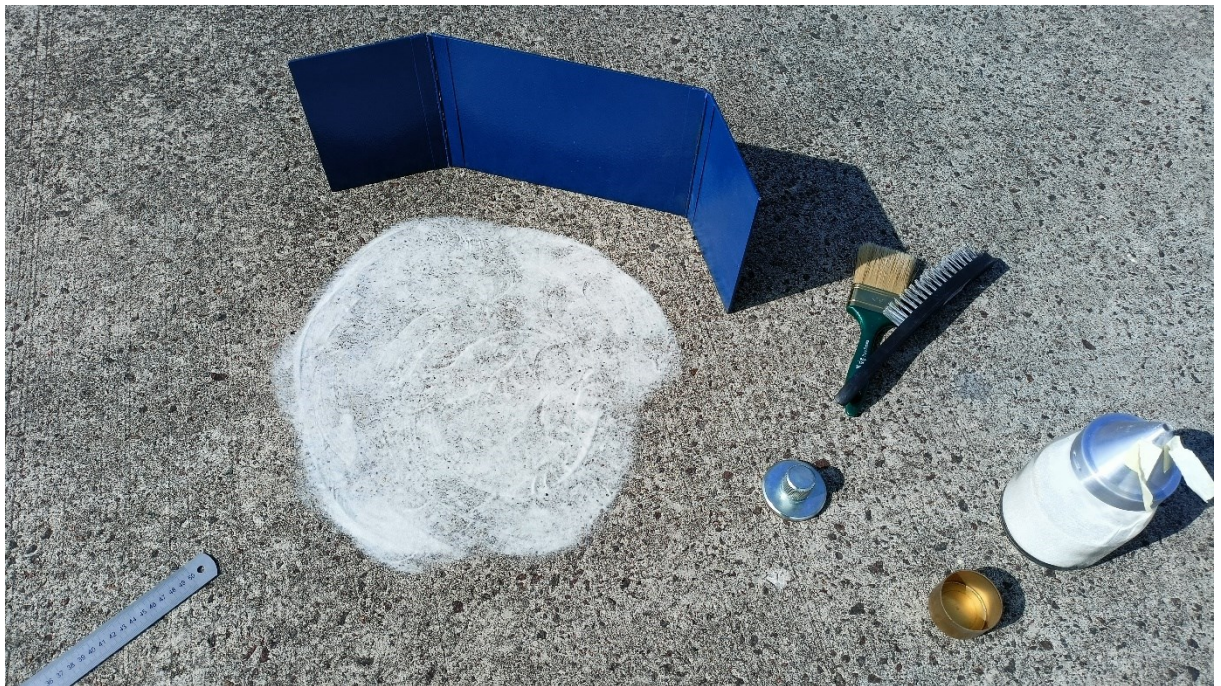
Obr. 33 Pomůcky pro měření odměrnou metodou

Pro provedení měření jsou nutné následující pomůcky (viz obr. 33):

- ocelový kartáč,
- štětec,
- odměrný válec s předem známým objemem,
- homogenní materiál – skleněné kuličky,
- stěrka k rozprostírání materiálu,
- pravítko,
- zástěna proti větru.

Dalším krokem bylo, v případě potřeby, přistavení zástěny proti větru. Tato zástěna byla použita na LKHK (viz obr. 33), kde by vítr mohl rozfoukat jemné skleněné kuličky používané pro měření, což by negativně ovlivnilo přesnost výsledků a vyžadovalo opakování měření. Na ulici Sladkovského nebyla zástěna vzhledem k vysoké zástavbě použita.

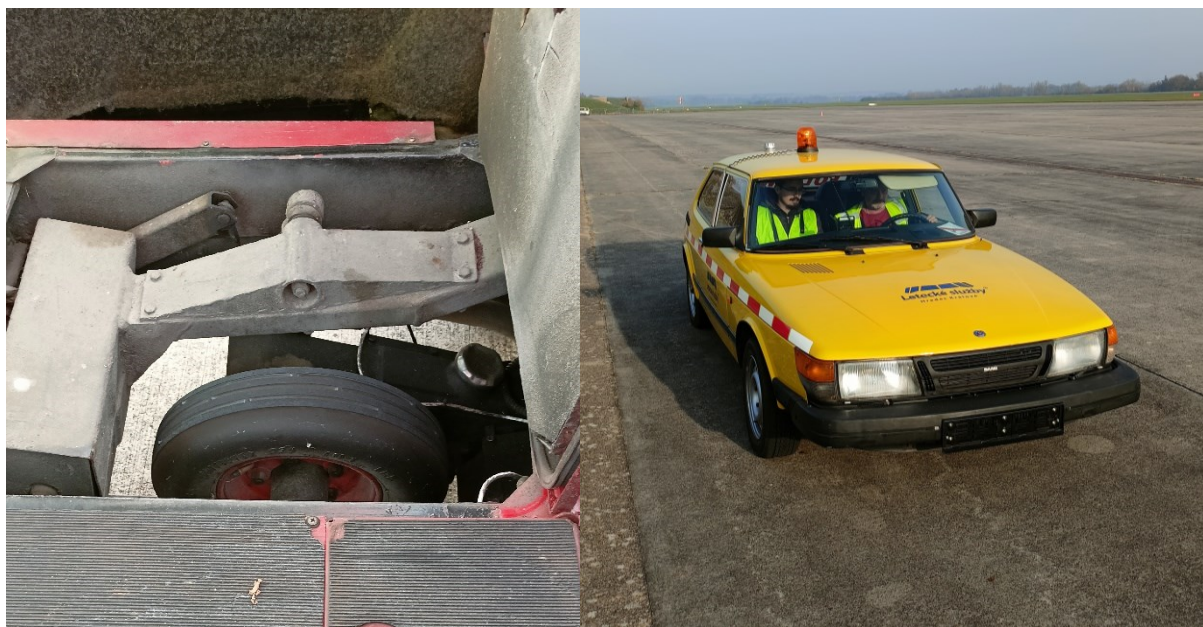
Obr. 35 Měřicí vozidlo SAAB 900 SFT

Měření součinitele podélného tření bylo prováděno za použití speciálně upraveného vozidla SAAB 900 vybaveného pátým kolem (viz obr. 35). Vozidlo je vybaveno centrálním počítačem Friction Tester Computer SC 2000 R, který obsahuje řídicí software a má celkovou paměť o kapacitě 128 kB [66]. Tento počítač slouží k zpracování a ukládání dat získaných během měření. Systém je doplněn zesilovačem signálu, jenž přijímá informace z měřicích čidel sledujících krouticí moment a rychlost otáčení měřicího kola. Vozidlo bylo vyvinuto společností SARSYS v 70. letech 21. století a jeho konstrukce byla optimalizována právě pro potřeby měření protismykových vlastností povrchů [54].

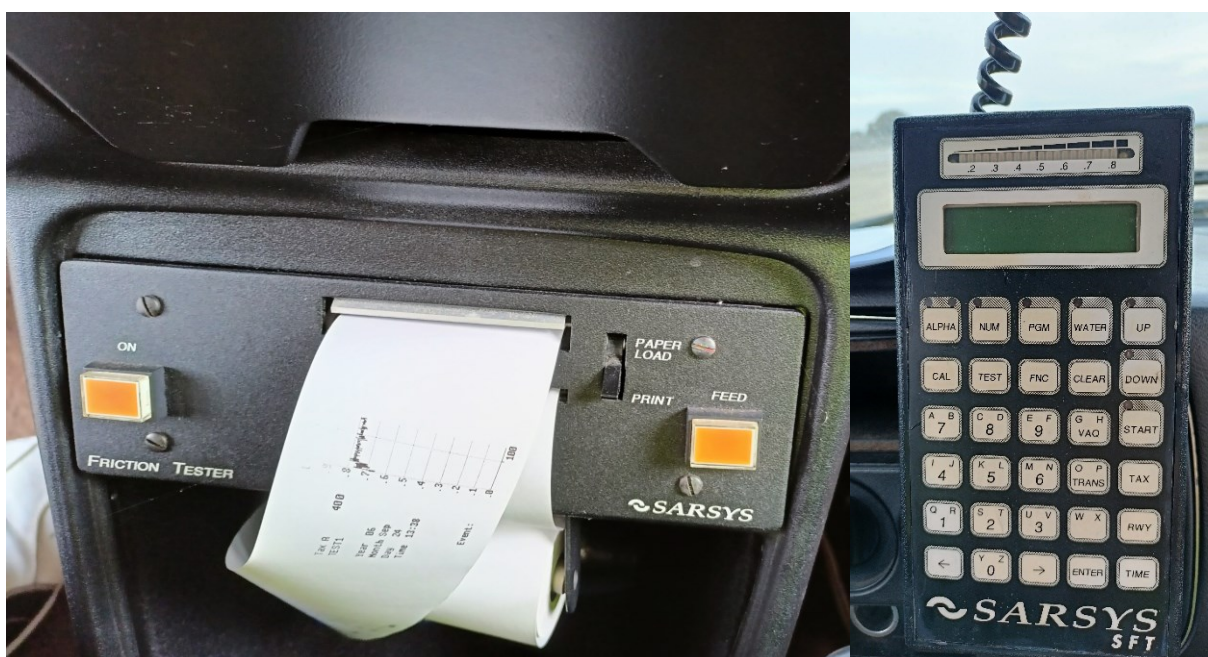
Obr. 36 Tiskárna s fotorpapírem a řídicí panel

Pro snadné ovládání, kalibraci měřicího mechanismu a nastavení jednotlivých parametrů měření je SAAB vybaven odnímatelným řídicím panelem (viz obr. 36). Tento panel obsahuje

analogovou stupnicí, alfanumerický displej pro zobrazování hodnot a tlačítka umožňující snadné ovládání a přizpůsobení měření dle aktuálních požadavků. Vzhledem k absenci moderních komunikačních rozhraní a nedostatečné podpory aktuálních technologií, není možné zobrazení či přímý export naměřených dat do digitálních formátů. Pro zajištění exportu a uchování naměřených hodnot proto slouží integrovaná tiskárna na fotorpapír (viz obr. 36). Tento systém umožňuje záznam naměřených údajů ve fyzické formě, což bylo v době vývoje technologie standardním postupem. Naměřená data jsou tištěna přímo na fotorpapír v podobě grafů, které pak mohou být dále analyzovány manuálně pomocí naskenování a vyhodnocení v grafickém softwaru.

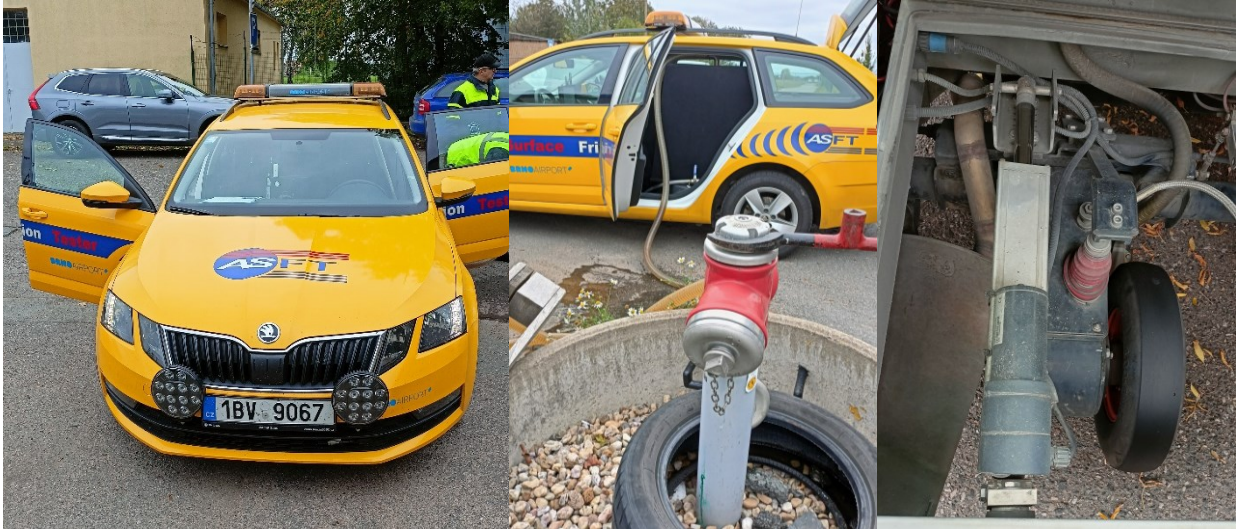
Obr. 38 Měřicí vozidlo ASFT

V průběhu této práce byla příležitost blíže se seznámit s moderním měřicím zařízením ASFT (viz obr. 38), které je integrováno na platformě vozidla Škoda Octavia a je využíváno na brněnském letišti (LKTb). Toto zařízení představuje významný technologický pokrok ve srovnání se staršími modely, jako je vozidlo SAAB 900. Mezi jeho hlavní přednosti patří přítomnost nádrže na vodu pro zkrápnění měřeného povrchu, což umožňuje provádět měření za standardizovaných a kontrolovaných podmínek. Tato funkce umožňuje dosažení konzistentních výsledků v měření protismykových vlastností povrchu. Kromě mechanických vylepšení se zařízení vyznačuje i pokročilou digitalizací celého měřicího procesu (viz obr. 39). Naměřená data jsou zpracovávána pomocí integrovaného softwarového systému a mohou být

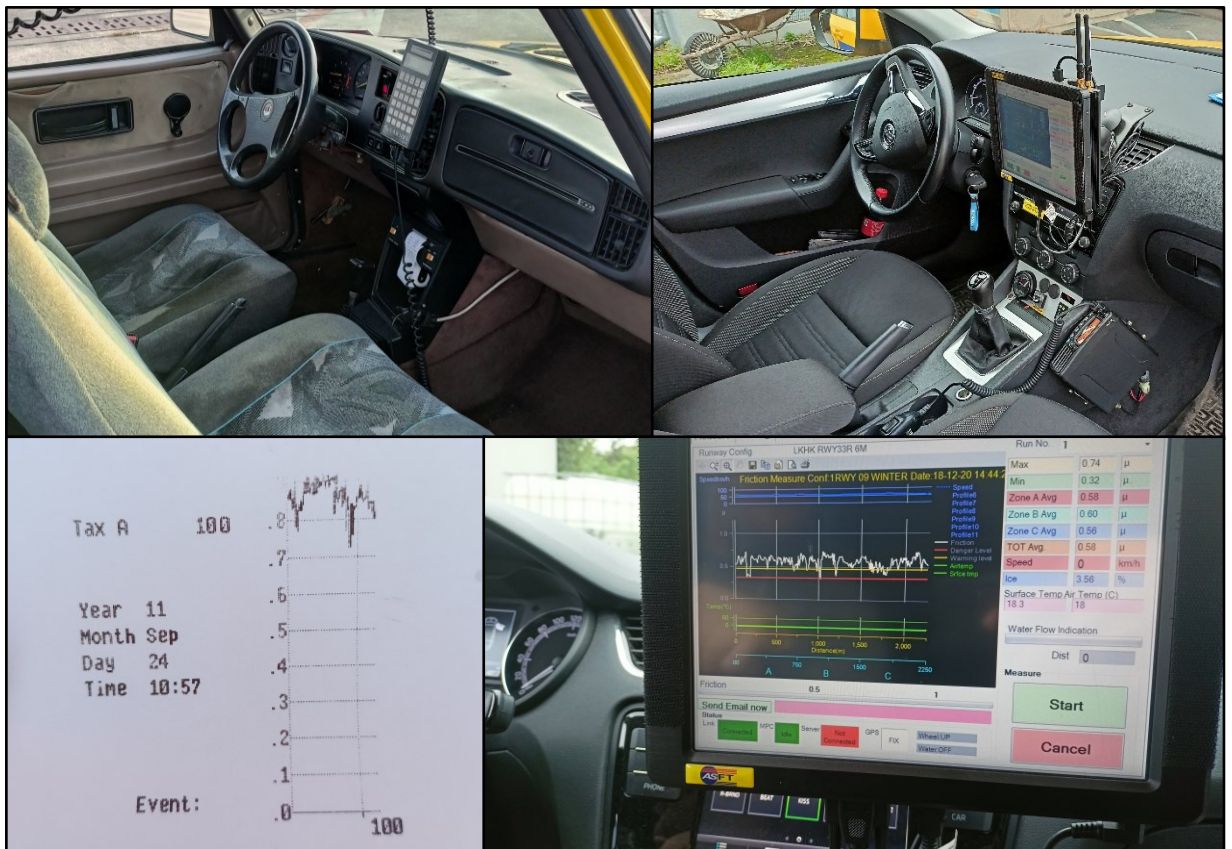
Obr. 39 Digitalizace systému, vlevo SAAB SFT, vpravo ŠKODA ASFT

přímo exportována v digitální podobě. Tato možnost významně usnadňuje jejich další analýzu, archivaci i sdílení.
