UNIVERZITA PARDUBICE

DOPRAVNÍ FAKULTA JANA PERNERA

DIPLOMOVÁ PRÁCE

Měření a hodnocení protismykových vlastností cementobetonových krytů
Diplomová práce

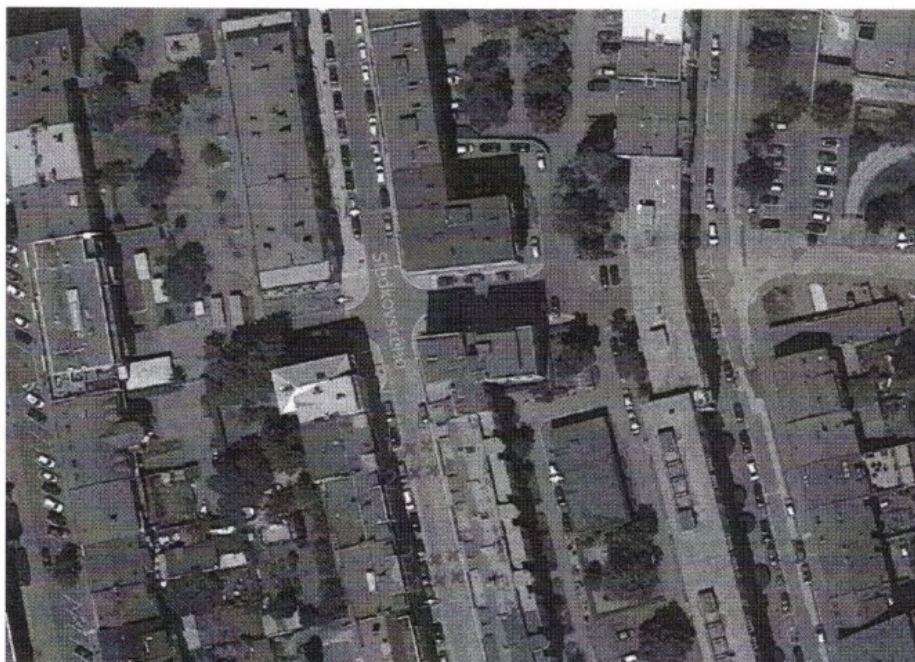
Obrázek 1 – Ulice Sladkovského v Pardubicích s označenými místy, na kterých bylo provedeno měření

Měření bylo provedeno v Pardubicích na ulici Sladkovského. V části ulice s cementobetonovými deskami bylo provedeno ve středu 4-té, 5-té, 9-té a 10-té desce na pravé i levé části silnice v místě vnější jízdní stopy. Na části s asfaltovým krytem bylo měření provedeno v místě druhého a parkovacího místa na pravé i levé části silnice v místě vnější jízdní stopy.

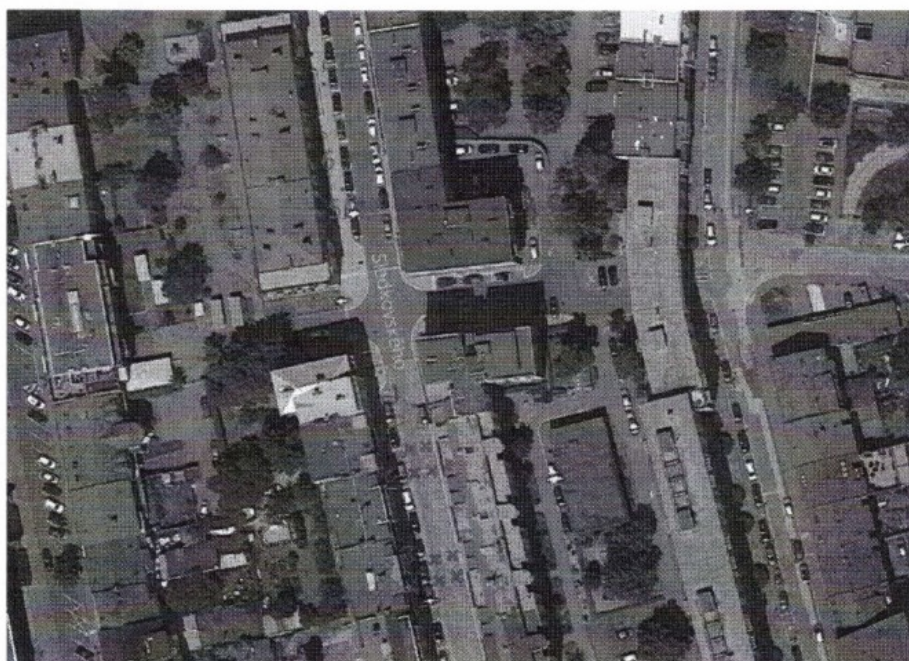
Obrázek 1 – Ulice Sladkovského v Pardubicích s označenými místy, na kterých bylo provedeno měření

Měření bylo provedeno v Pardubicích na ulici Sladkovského. V části ulice s cementobetonovými deskami bylo provedeno ve středu 4-té, 5-té, 9-té a 10-té desce na pravé i levé části silnice v místě vnější jízdní stopy. Na části s asfaltovým krytem bylo měření provedeno v místě druhého a parkovacího místa na pravé i levé části silnice v místě vnější jízdní stopy.
