Dokumentace restaurování úseku štukové výzdoby ze zámecké kaple v Kácově

Možnosti odstraňování koroze z povrchu stříbrných plátků

Diplomová práce

#### Úseku štukové výzdoby ze zámecké kaple v Kácově

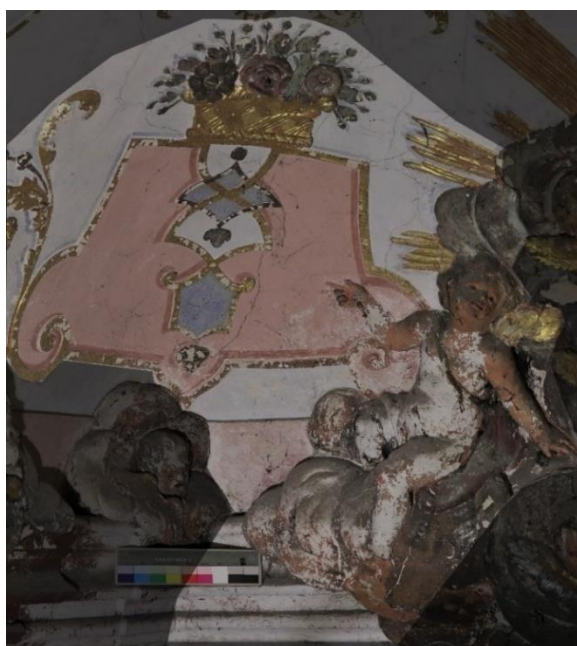
Obr. 1 Vymezení úseku.

Předmětem průzkumu je jihozápadní rohový úsek pod stropem. Jedná se o levý okraj vrchních oblak oltáře s celofigurovou postavou andělka a část zdi.

Oblaka jsou zlacena stříbrem, z jejich okrajů vyznačují zlacené paprsky. Putto sedí na kraji oblak s levou nohou mírně pokrčenou, pravou nohou pokrčenou do pravého úhlu. Levou rukou se opírá o oblaka, druhou ruku má rozpaženou do prostoru v mírném pokrčení s nataženým ukazováčkem a hlavu zaklání v levotočivé rotaci směrem k vrcholu oltáře. Andělík má pozlacená křídla a pásek vedoucí

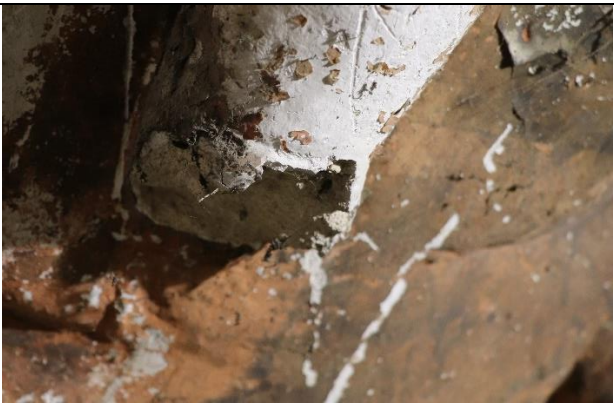
1.

<p><b>Odlomení části štku</b></p> <p><b>Typický projev:</b> I několikacentimetrový viditelný úbytek materiálu.</p> <p><b>Pravděpodobná příčina:</b> Nejvíce postižena jsou vyčnívající místa, která mohou být mechanicky odlomena, navíc v kombinaci s oslabeným degradovaným materiálem, který ztrácí svou původní soudržnost.</p>
2.

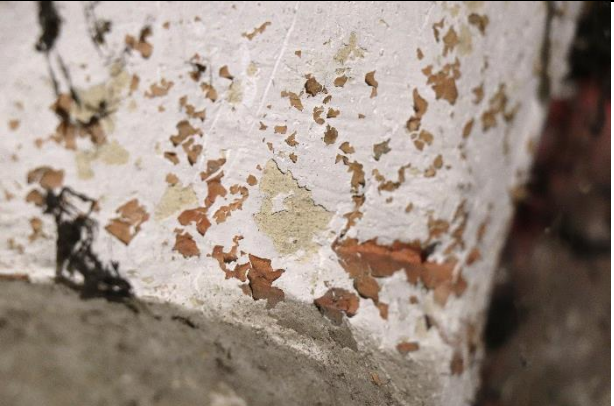
<p><b>Degradace křídové vrstvy</b></p> <p><b>Typický projev:</b> Rozpad základové křídové vrstvy pod polychromií.</p> <p><b>Pravděpodobná příčina:</b> Degradace - ztráta adheze a koheze vrstvy, pravděpodobně dlouhodobým vlivem vlhkosti.</p>

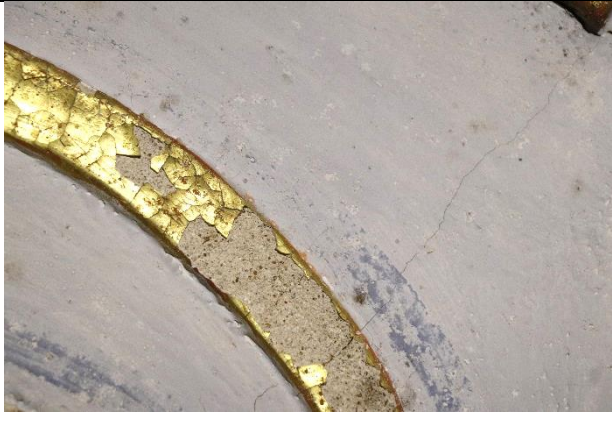
4.

<p><b>Degradace u modrých výmaleb</b></p> <p><b>Typický projev:</b> Zpráškovatění barevné vrstvy.</p> <p><b>Pravděpodobná příčina:</b> Změna vlastností pojiva barevné vrstvy, a odbarvení použitých pigmentů vlivem stárnutí.</p>
----	--	--

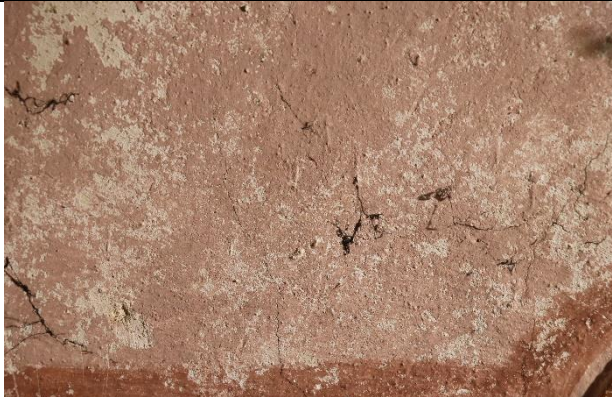
5.

<p><b>Degradace u červených výmaleb</b></p> <p><b>Typický projev:</b> Zpráškovatění a šupinkovatění barevné vrstvy.</p> <p><b>Pravděpodobná příčina:</b> Změna vlastností pojiva barevné vrstvy vlivem stárnutí.</p>
----	---	--

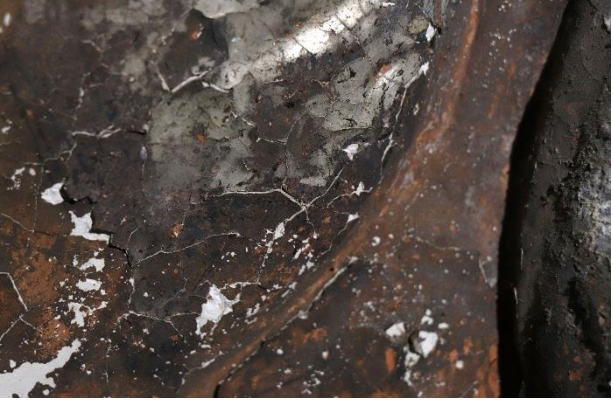
7.

<p><b>Degradace plátkového stříbra</b></p> <p><b>Typický projev:</b> Krašelář a následný odpad vrstvy stříbra. Zčernání.</p> <p><b>Pravděpodobná příčina:</b> Rozdílné fyzikální vlastnosti vrstvy kovu a podkladu. Vrstva popraská, vlhkost se dostane pod ní a vrstva ztrácí adhezi. Korozí stříbra – reakce stříbra s oxidy ze vzduchu a vznik tmavých korozních produktů na povrchu.</p>

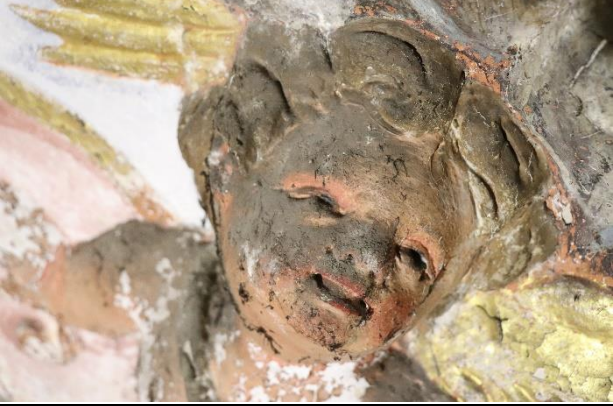
8.

<p><b>Prachový depozit</b></p> <p><b>Typický projev:</b> Tmavý poprašek ulpívající na povrchu.</p> <p><b>Pravděpodobná příčina:</b> Časem usedající prach a nečistoty ze vzduchu na povrchu.</p>

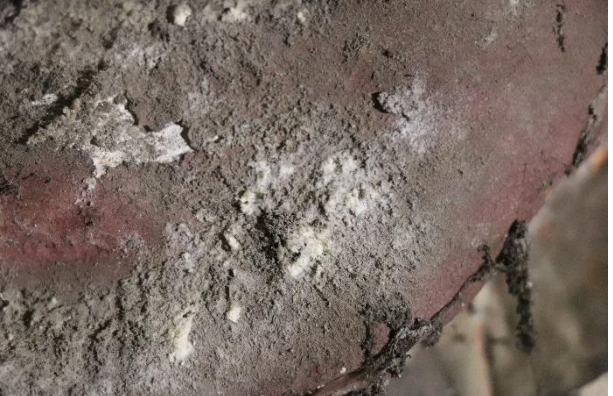
9.

<p><b>Plísně</b></p> <p><b>Typický projev:</b> Výkvět živého organismu – biologického napadení – na povrchu.</p> <p><b>Pravděpodobná příčina:</b> Vlivem vysoké vlhkosti a nedostatečné cirkulace vzduchu vzniká vhodné prostředí pro život plísní a jiných hub na povrchu, které postupně prorůstají hlouběji do materiálu a šíří se.</p>

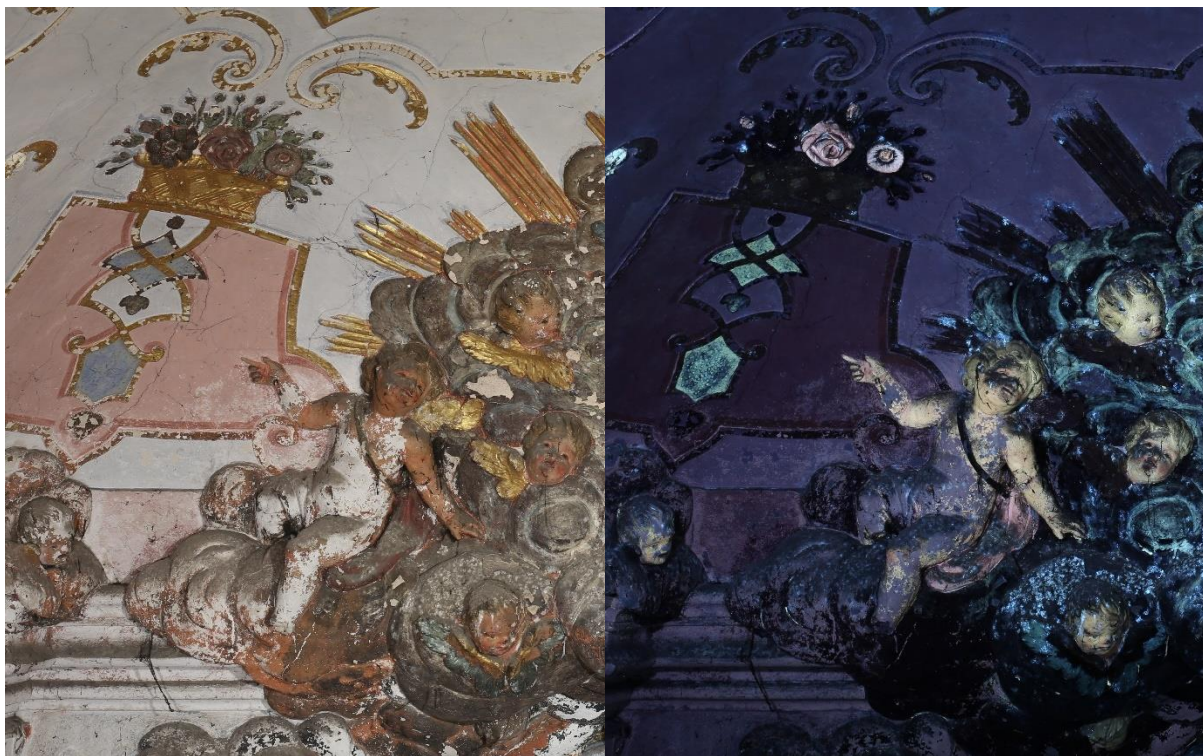
V oblastech usazených prachových depozitů nebyla pozorována žádná fluorescence, světle modrou fluorescenci v depozitech vykazovaly některé mikroorganismy – plísně. Výraznou, žlutooranžovou fluorescencí se pak vyznačovala polychromie figury andílka, to může být předpokladem přítomnosti organických pojiv nebo specifických pigmentů v barevné vrstvě. Nepravidelná modro-žlutá fluorescence se pak vyskytovala v oblasti modrých polích v páskové zrcadle, zdroj fluorescence nebyl objasněn, může to poukazovat na přítomnost laků. Oblasti pojednanými pozlacovačskými technikami nevykazovaly žádnou fluorescenci. Díky tomu je snazší pozorovat místa, kde byly na stříbro naneseny lazurní nátěry, a to především v oblastech mraků a na květinách v koších. U zelených lazur však nebyla pozorována žádná fluorescence.

Obr. 2 Nalevo fotografie ve viditelném světle, napravo fotografie v UV záření.

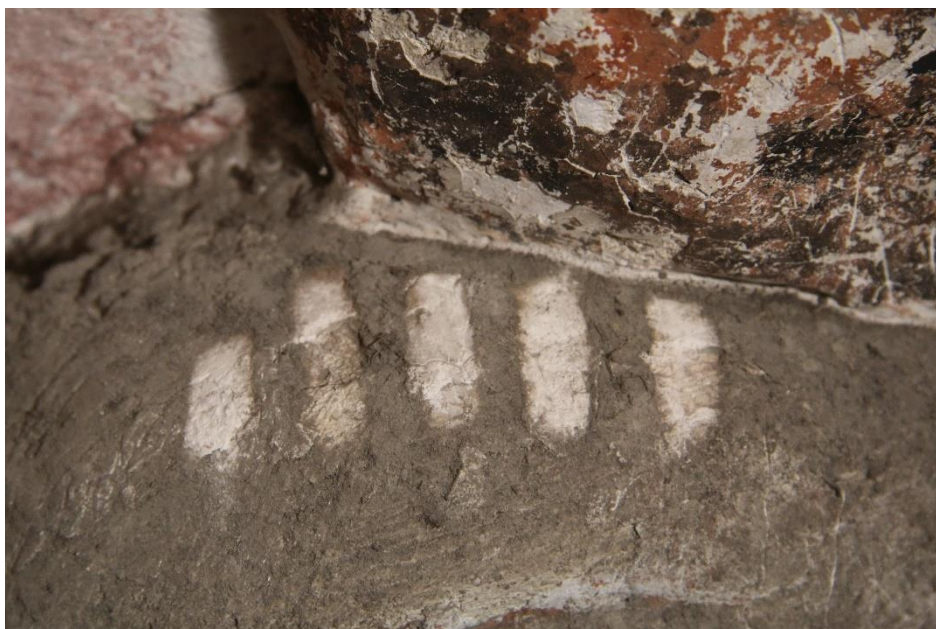
Na zkouškách čištění křídového podkladu bylo vyzkoušeno pět nástrojů, a to měkký štětec, plastická guma, obyčejná tvrdá guma a měkká i střední Wishab houba. Obyčejná tvrdá guma rozmazávala prachový depozit, Wishab houby byly příliš abrazivní. Jako nejšetrnější se ukázal měkký štětec a plastická guma.

*Obr. 3 Zkoušky čištění prachového depozitu na křídovém podkladu. Zleva: štětec, plastická guma, tvrdá obyčejná guma, wishab houba měkká, wishab houba střední.*

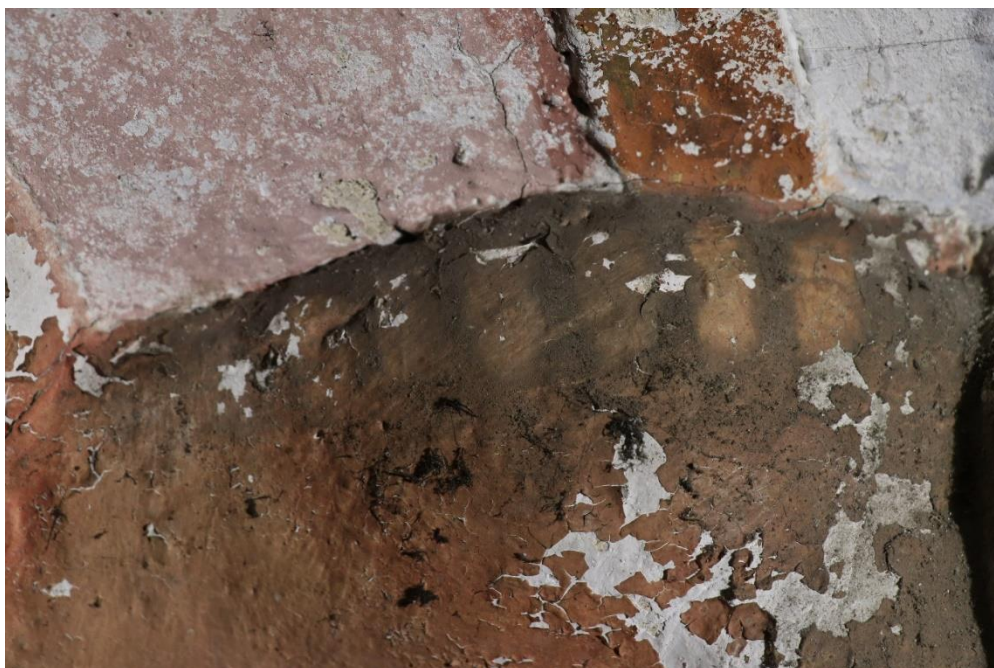
Na zkouškách čištění polychromie byly vyzkoušeny tytéž nástroje, při jejichž použití však vzhledem ke křehkosti polychromie docházelo k značným ztrátám. Poté bylo vyzkoušeno čištění vatou smočenou ve vodě. To se jevilo jako účinné. Jako poslední byla vyzkoušena vata smočená v ethanolu, která byla účinnější a k odpovídající míře očištění došlo již po prvním setření. Při použití ethanolu může nastat riziko nabourávání lakových vrstev, při zkouškách však nebyl pozorován žádný takový fenomén. Toto riziko se však nevylučuje v jiných částech polychromie, a proto by bylo čištění provedeno kombinovanou metodou dle lokální situace, tedy čištěním vodou i ethanolem.

*Obr. 4 Zkoušky čištění prachového depozitu na polychromii. Zleva: štětec, plastická guma, tvrdá obyčejná guma, wishab houba měkká, wishab houba střední, voda, ethanol.*

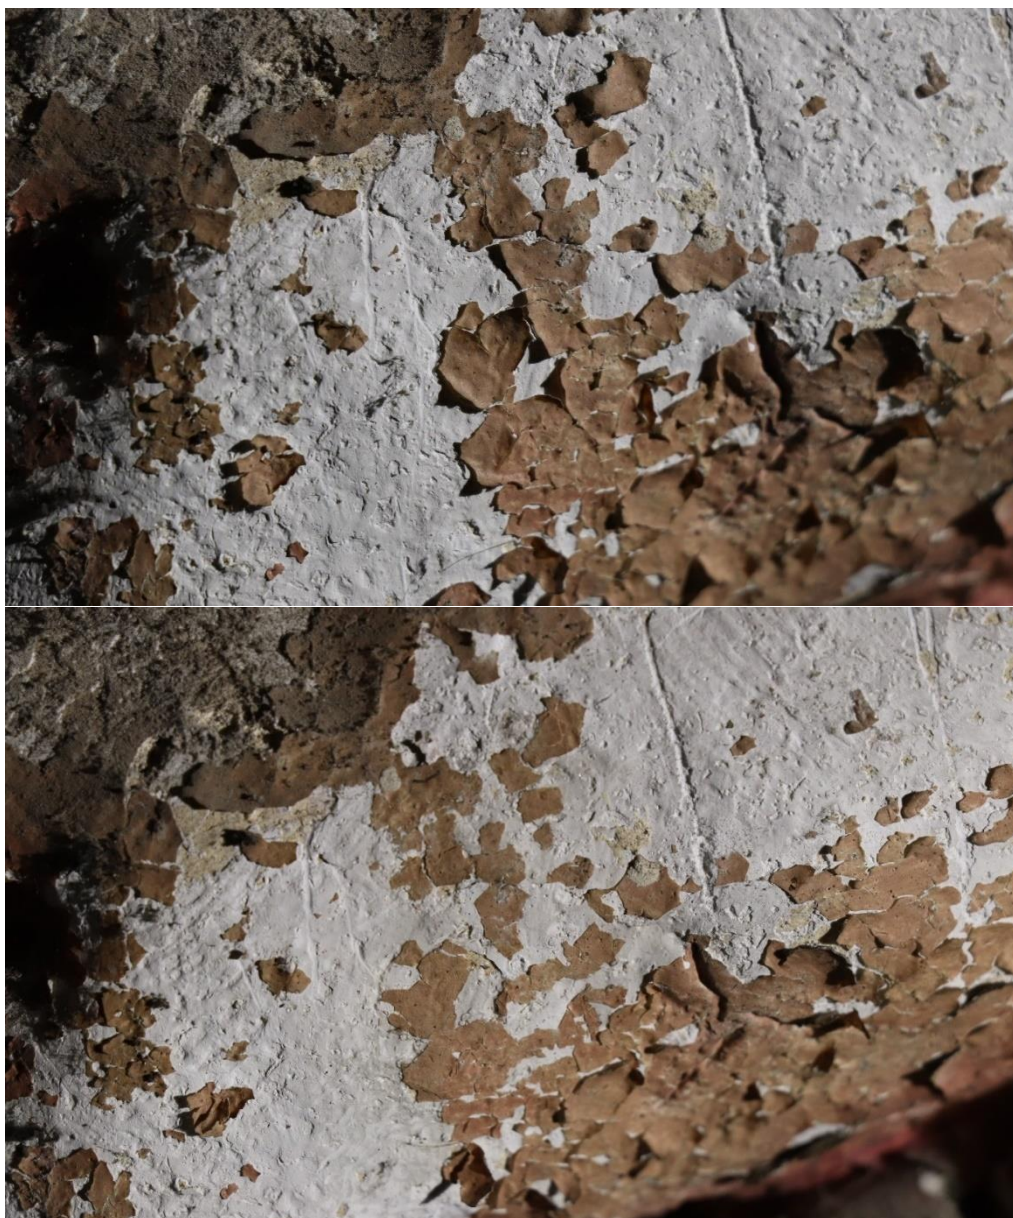
*Obr. 5 Zkoušky fixace barevné vrstvy. Obrázek nahoře stav před, obrázek dole stav po fixaci.*

- Biocidní ošetření ethanolovým postřikem
- Zažehlení šupinek barevné vrstvy – ethanol, Akrykleber (Lascaux Restauro Acrykleber 498 HV), voda, tepelná špachtle, japonský papír.
- Konsolidace omítkové vrstvy CaLoSiL® E25 –vápenná nanosuspenze v ethanolu (výrobce: IBZ Salzchemie GmbH & Co. KG; SRN) a KSE 100 (300) – organokřemičité zpevňovací prostředky (výrobce: Remmers)
- Injektáž prasklin – Ledan TB1 – injektážní prostředek na hydraulické bázi (výrobce: Tecno Edile Toscana) za pomoci injekční stříkačky a jehel
- Zajištění polychromie a zlatičských technik – Acrykleber 498 HV – vodná akrylátová disperze, o koncentraci do 10 % (hm.) (výrobce: Lascaux), Dispersion K9 – akrylátová disperze

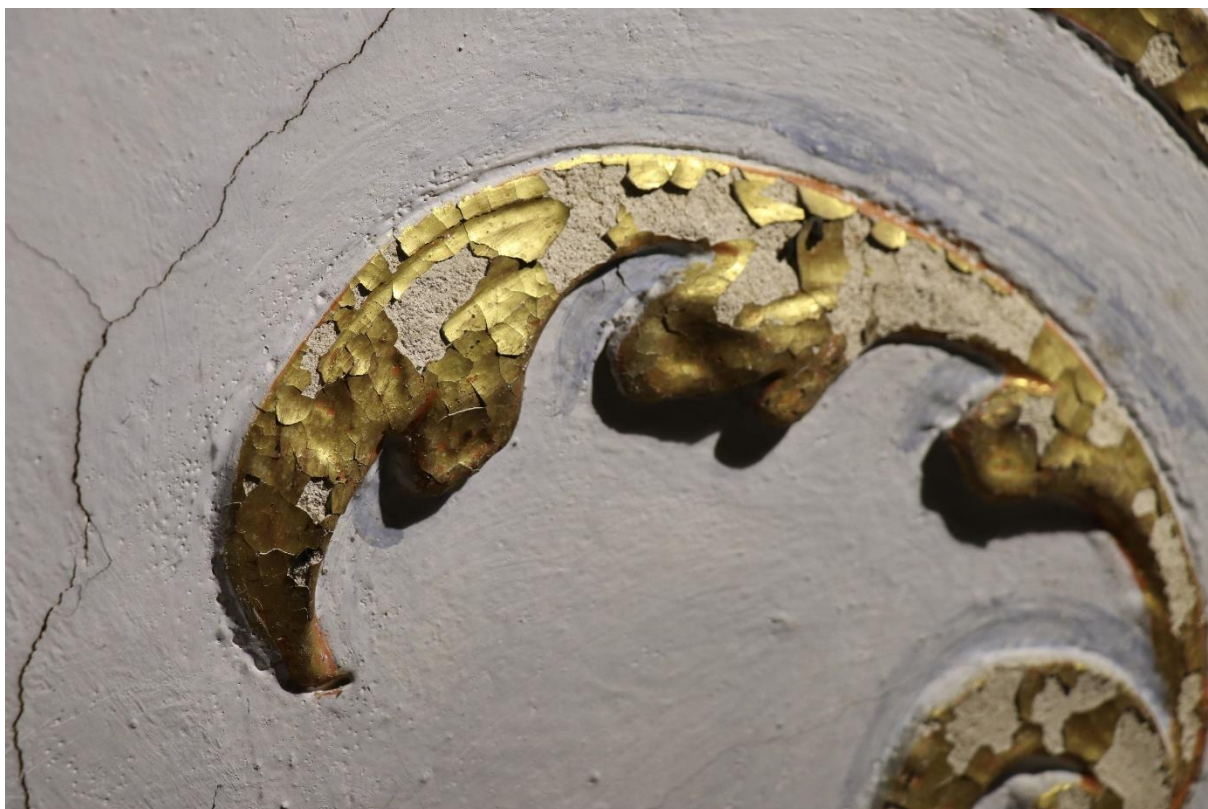
*Obr. 12 Detail krakeláže zlacení*

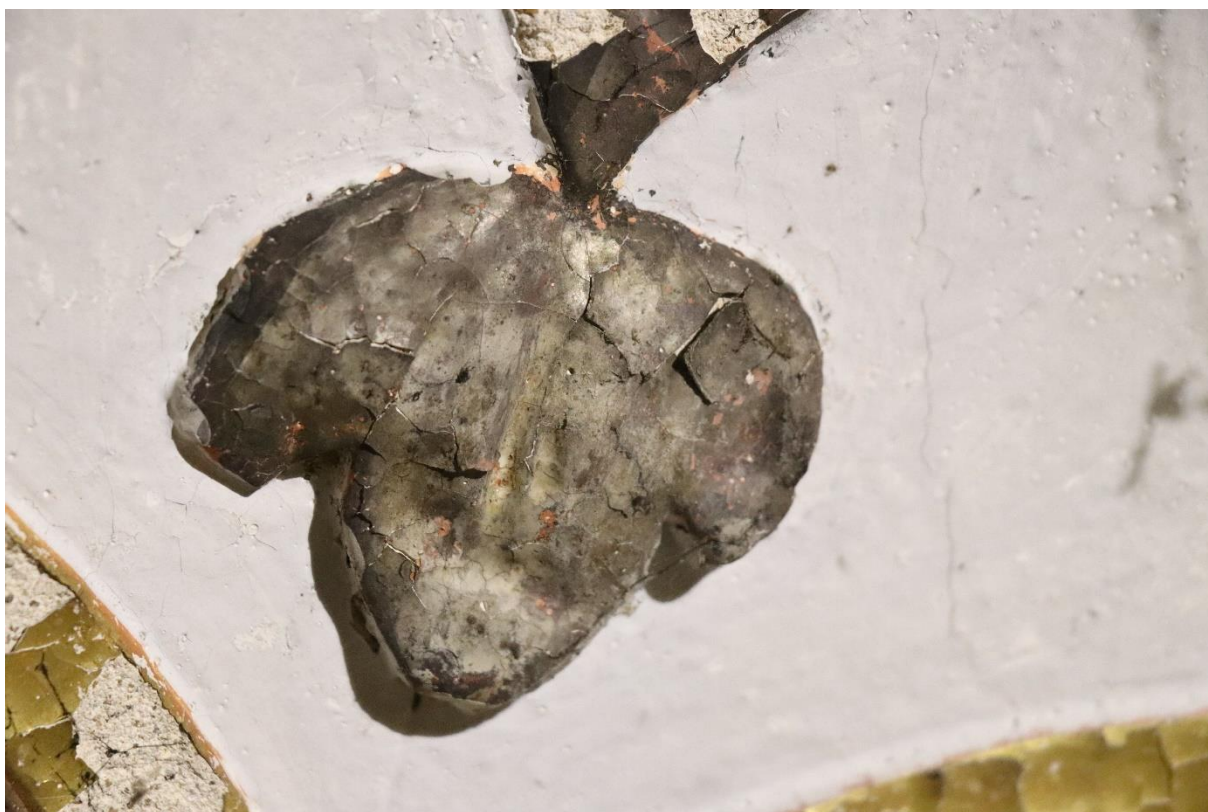
*Obr. 13 Detail krakeláže stříbra*

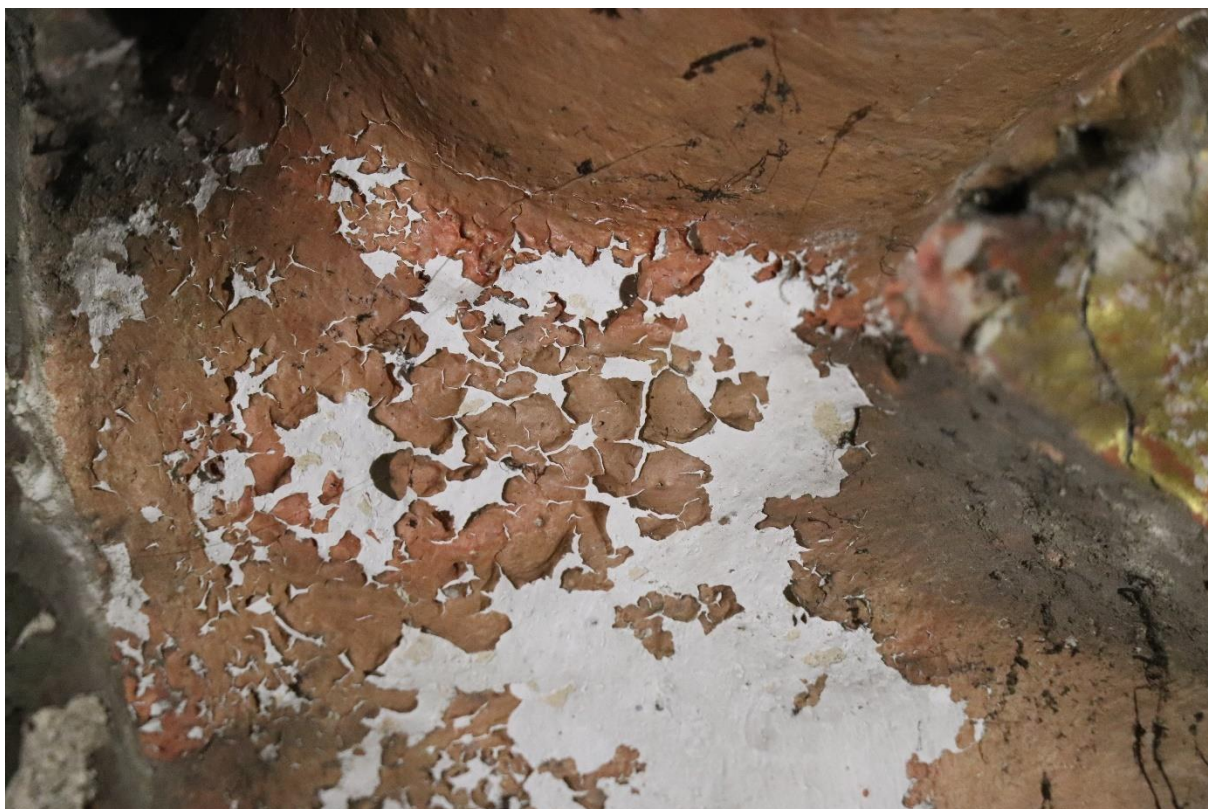
*Obr. 14 Detail krakeláže polychromie*

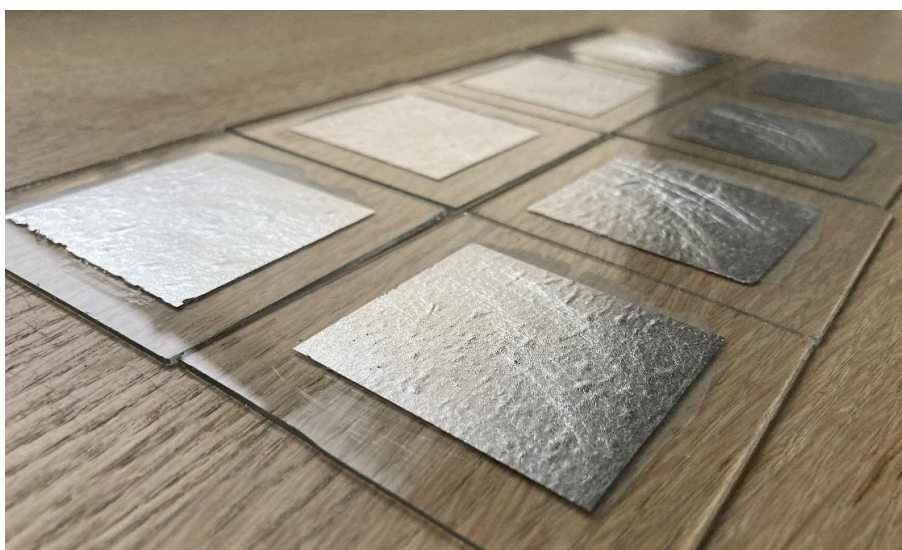
Stříbrné plátky byly rozstříhány na čtvrtky o přibližné velikosti 4,5 × 4,5 cm. Čtvrtky plátek byly lepeny na laboratorní sklíčka o velikosti 7 × 7 cm. Na suché a odmaštěné sklo se nejdříve plochým štětcem nanasla disperze Disperze K9 v tenké vrstvě, následně byl položen plátek stříbra a jemně přitlačen po celé ploše. Takto připravené vzorky byly uloženy do sušárny,<sup>63</sup> kde byly při teplotě 40 °C sušeny po dobu pěti dnů, přičemž po jednom dni byly sejmuty papírky držící větrové plátkové stříbro. Po pěti dnech byly vzorky připravené na umělé stárnutí. Celkem byly připraveny tři sady vzorků po osmi kusech.

Obr. 34 Vysušené vzorky se skleněnou podložkou připravené k umělému stárnutí

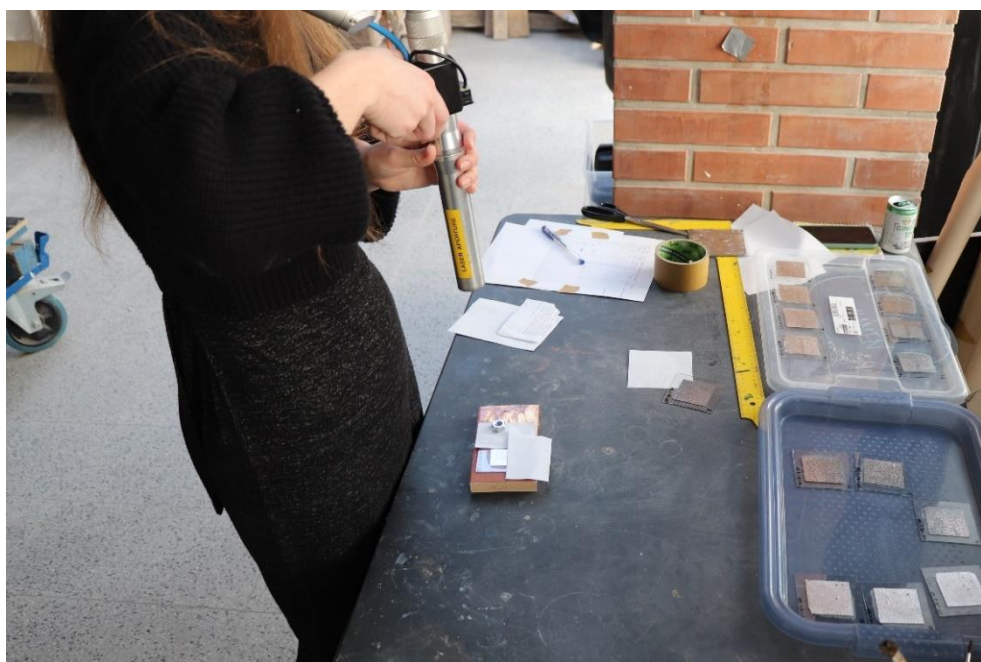
Čištění koroze bylo zkoušeno dvěma typy laserů v určeném rozsahu energií. Jedním z laserů byl Q-switched laser Thunder Art (ND:YAG, u obrázků uveden jako TA), u kterého byla zkoušena vlnová délka 1064 nm v rozsahu energií 120–340 E(mJ) o velikosti bodu 7 mm. Dále byla testována vlnová délka 532 nm v rozsahu 150–260 E(mJ) o velikosti bodu 7 mm. Jako druhý typ laseru byl použit Short free running laser EOS 1000 sfr (ND:YAG, u obrázků uveden jako EOS), kde byl vyzkoušen rozsah energetické hustoty 0,5–1,8 J/cm<sup>2</sup> o velikosti bodu 5 mm. Počátky použitých rozsahů byly určeny minimálním dopadem čištění laserem na povrch stříbra a postupně se zvyšovala energie, dokud nebyl dopad čištění příliš destruktivní.

Obr. 37 Proces čištění plátek pomocí laseru, vzorek je zakryt dvěma papíry pro zajištění viditelného přechodu mezi neošetřenou částí vzorku

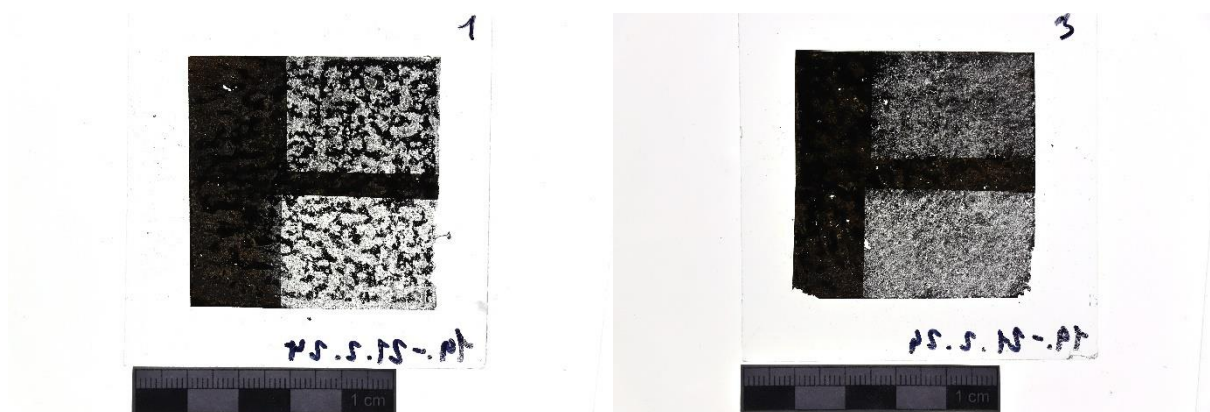
Obr. 39 Porovnání mezi nerovnoměrným a rovnoměrným úbytkem čištěného materiálu
