Restaurátorský průzkum a dokumentace

Restaurování nástěnných maleb v lodi kostela Nanebevzetí Panny Marie v Klokotech

Litomyšl 2018

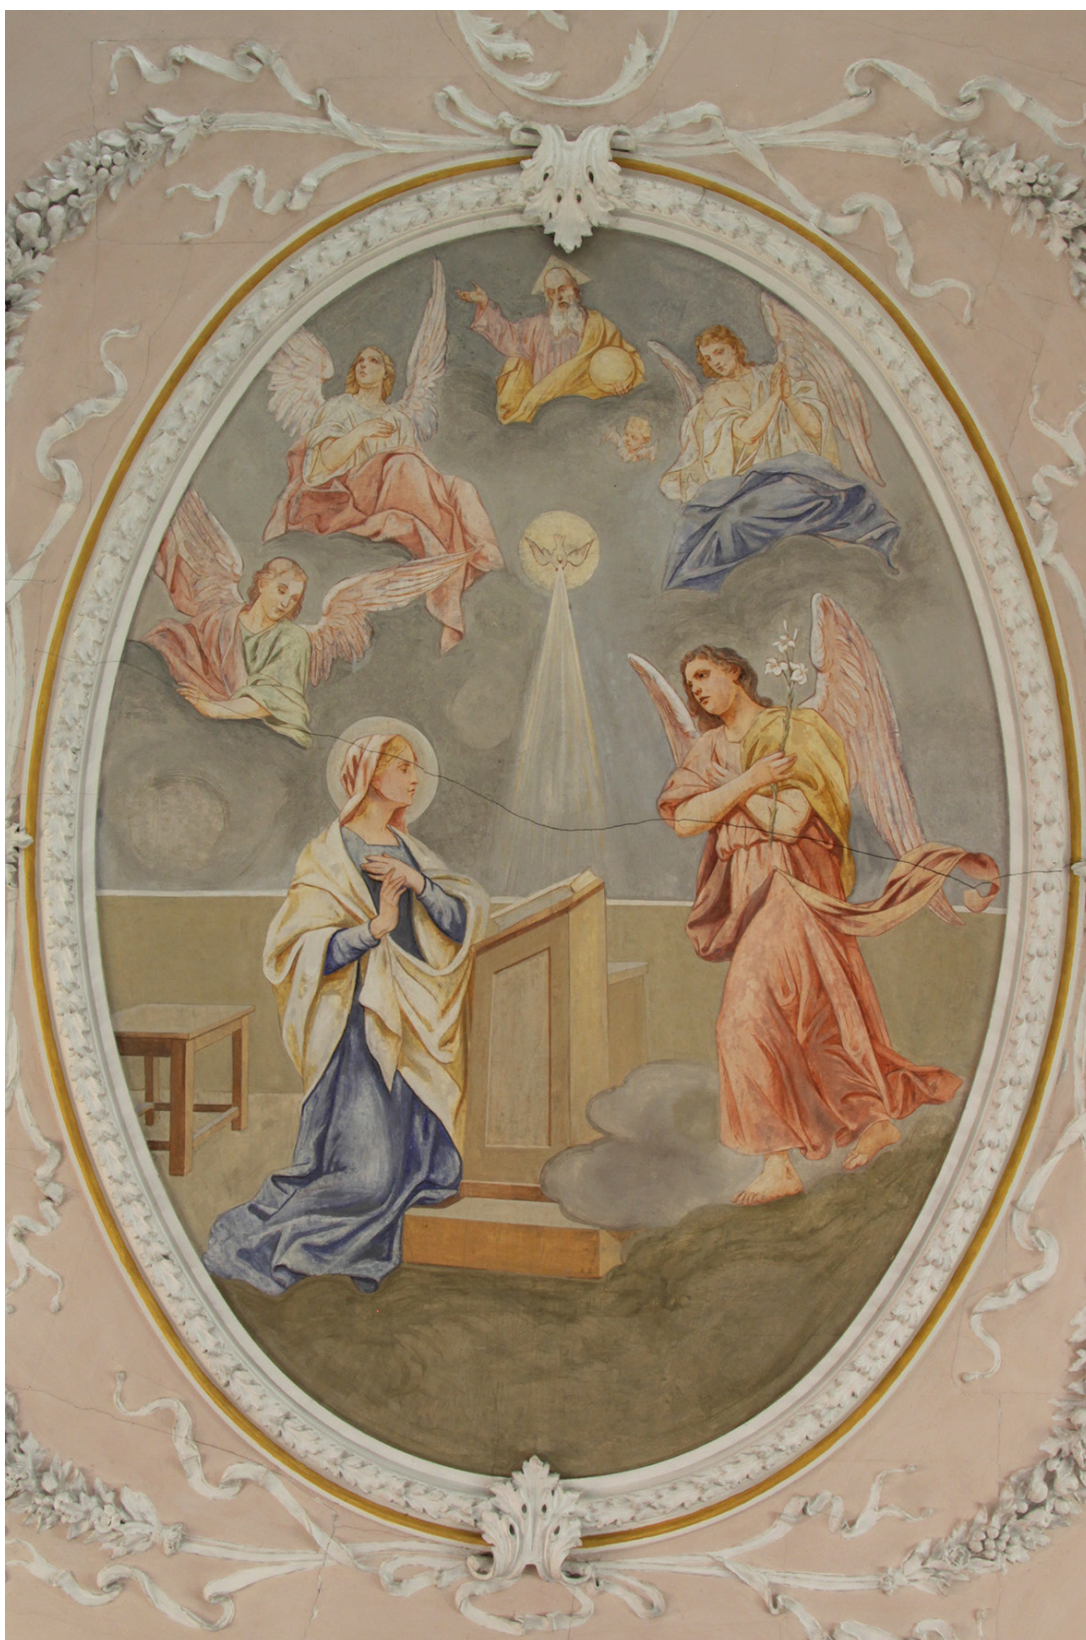
Obr. 12 Levá část výjevu K1 (Nanebevzetí Panny Marie) v UV záření. Stav před restaurováním. Tmavší tupované partie představují nejmladší přemalbu ze 70. let 20. stol.

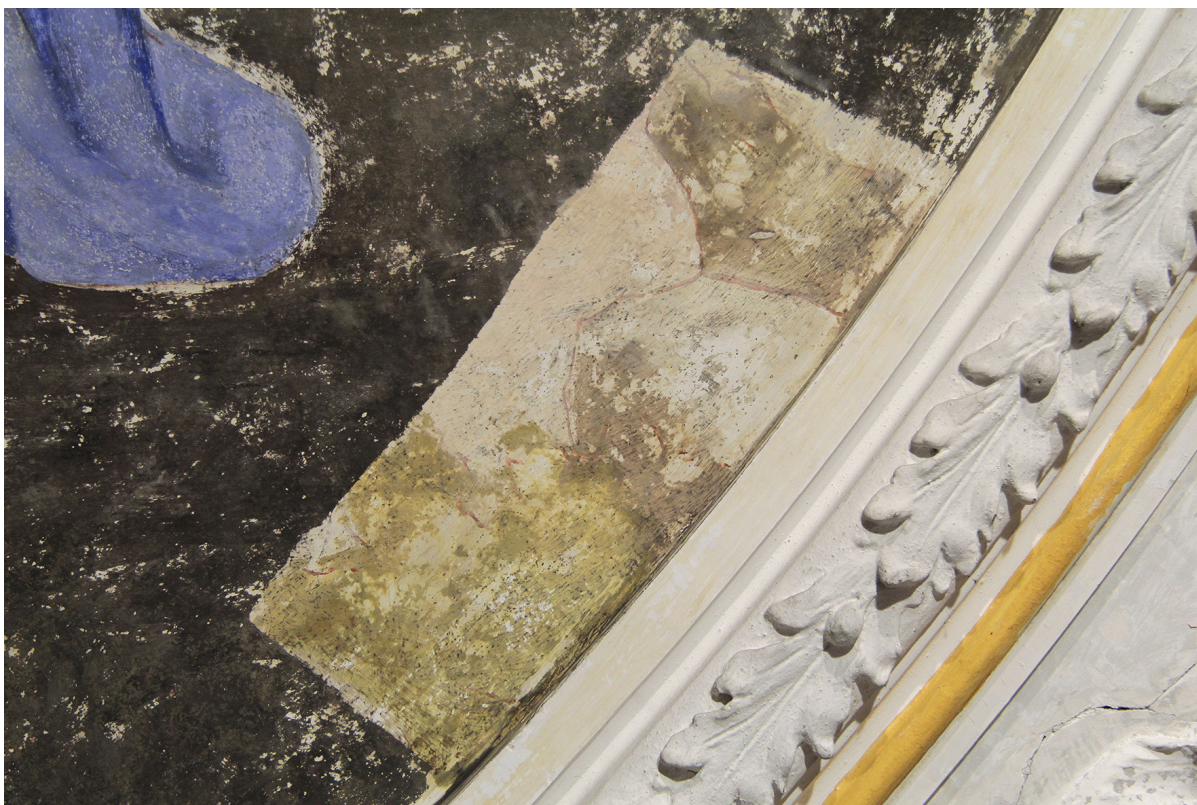
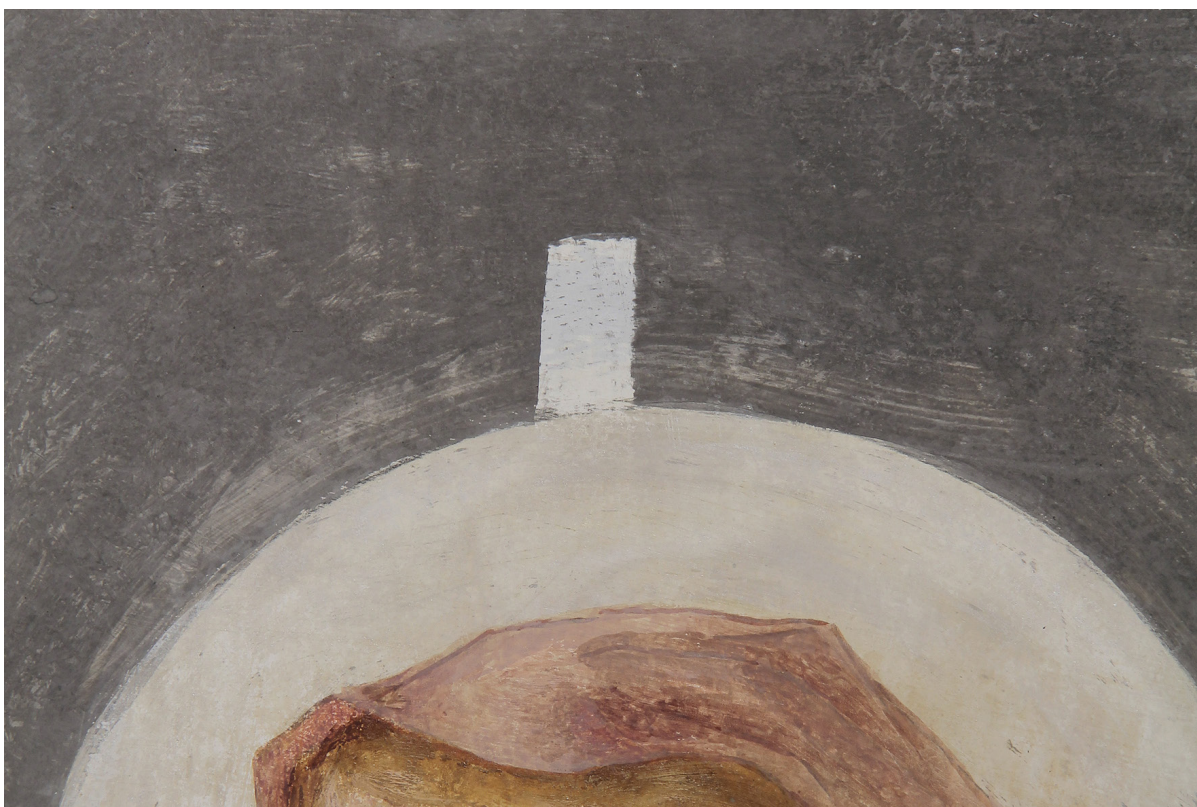
Obr. 58 Sonda provedená na textovém poli výjevu K5. Po odstranění druhotných vrstev byly odhaleny pouze fragmenty původního nápisu.

Obr. 59 Zkouška odstraňování druhotných přemalb pomocí odmývání vodou ve výjevu K5. Touto metodou bylo na některých malbách možné sejmut mladší přemalbu ze 70. let. 20. století.

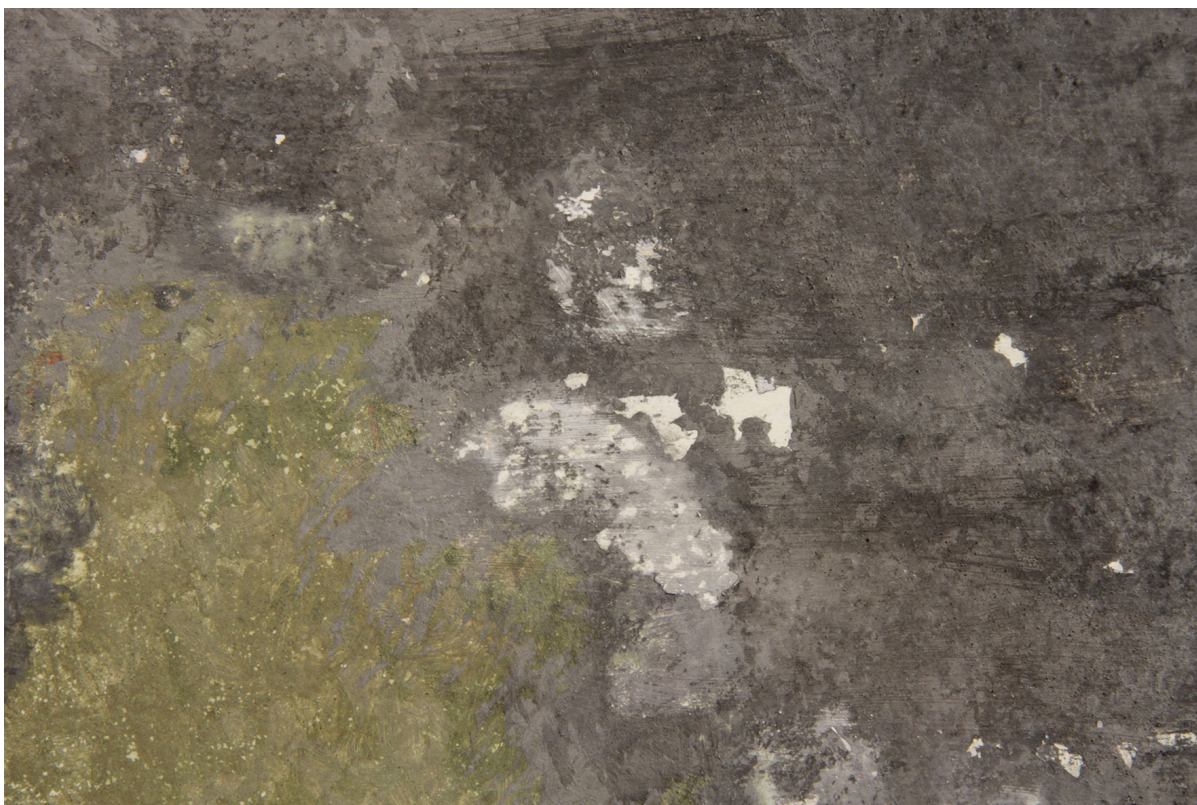
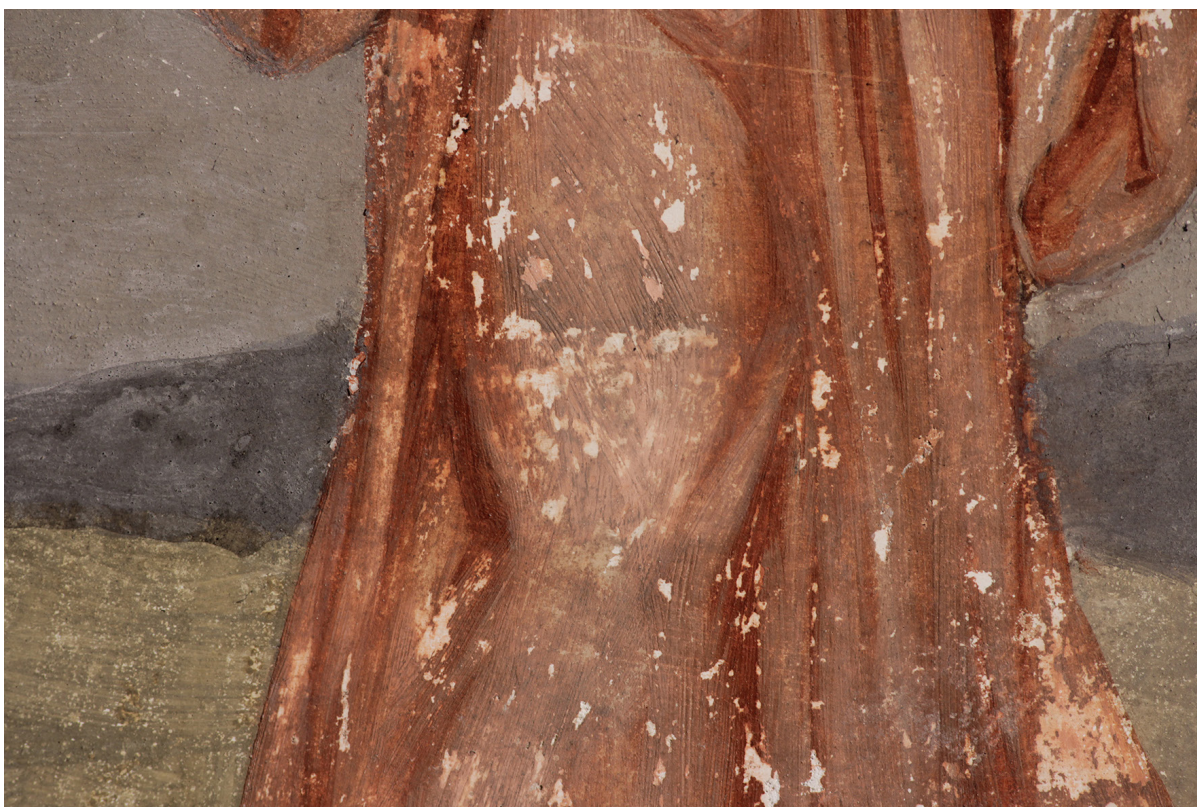
Obr. 60 Zkouška snímání druhotných přemaleb ve výjevu K3 (Navštívení) mechanicky skalpelem. Původní barevná vrstva je značně poškozená, ale vykazuje výrazně vyšší uměleckou kvalitu než pozdější sekundární nátěry, které byly rovněž značně degradované.

Obr. 61 Zkouška snímání druhotných přemaleb ve výjevu K2 (Zvěstování) mechanicky skalpelem. Pod sekundárními nátěry byla odhalena původní světle modrá barevnost oblohy..

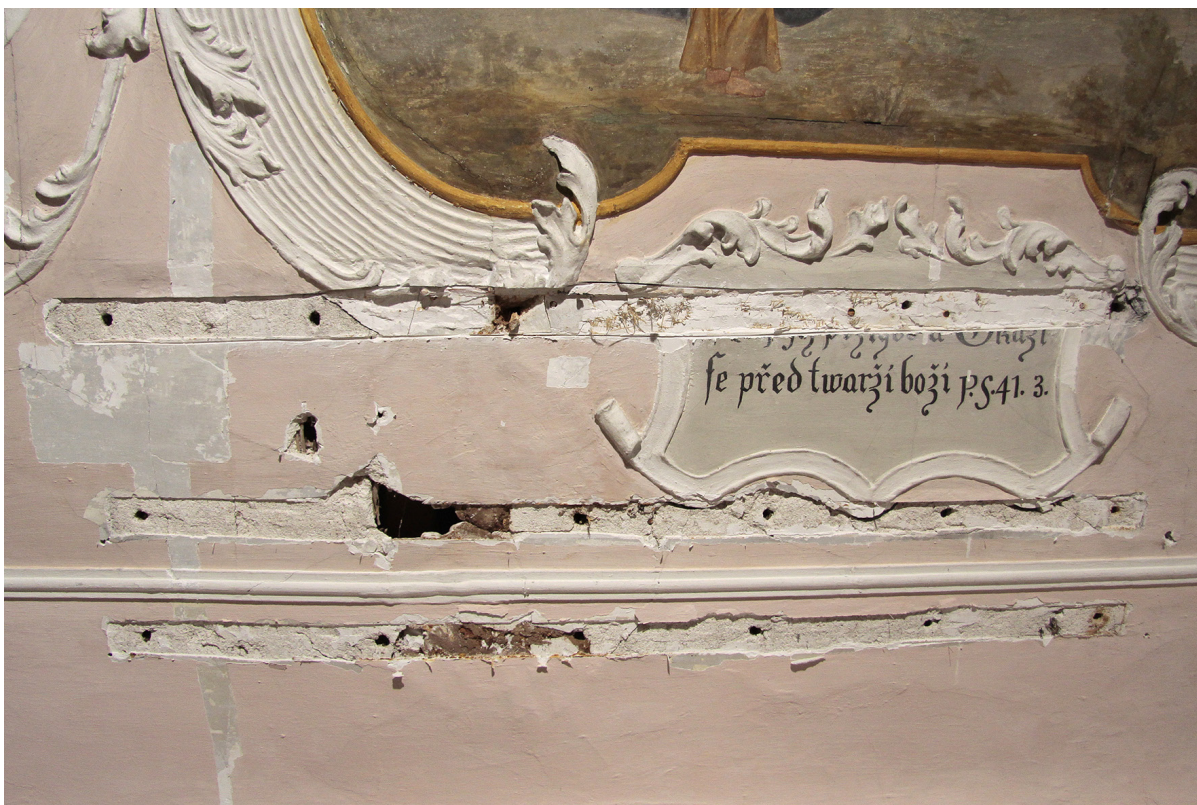
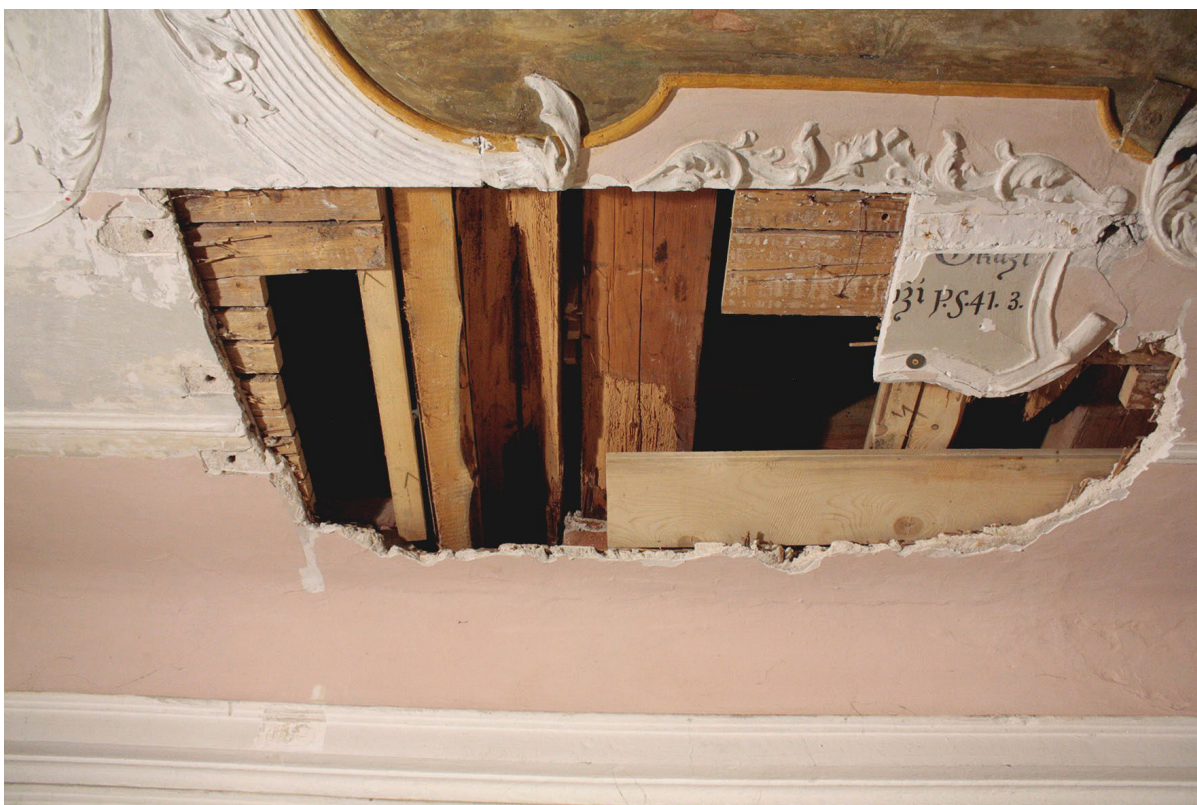
Obr.64 Průběh restaurátorských prací ve spodní části výjevu K8. Defekt vzniklý po odstranění upevňující kovové destičky. Snímek též dokumentuje původní barevnou vrstvu zachovanou pod odstraněnou destičkou.

Obr.65 Průběh restaurátorských prací ve spodní části výjevu K8. Snímek dokumentuje defekt způsobený po odstranění upevňující kovové destičky. V defektu lze vidět původní rákosový rošt přichycený k dřevěnému podbití stropu.

- 1) Sejmutí zajišťovacích kovových destiček ve spodní části výjevu K8 (štukatérem).
- 2) Ošetření maleb proti biologickému napadení pomocí desinfekčního prostředku *Ajatin* o 1% (hm.) koncentraci.

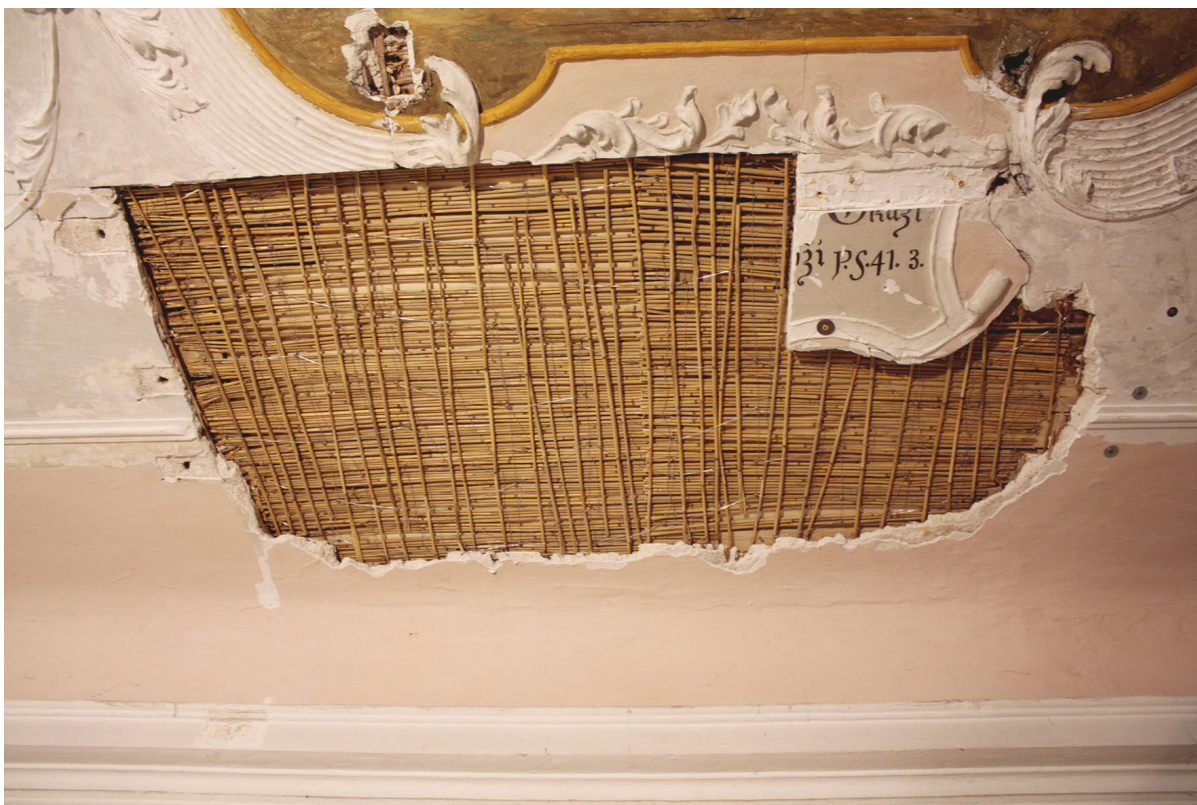
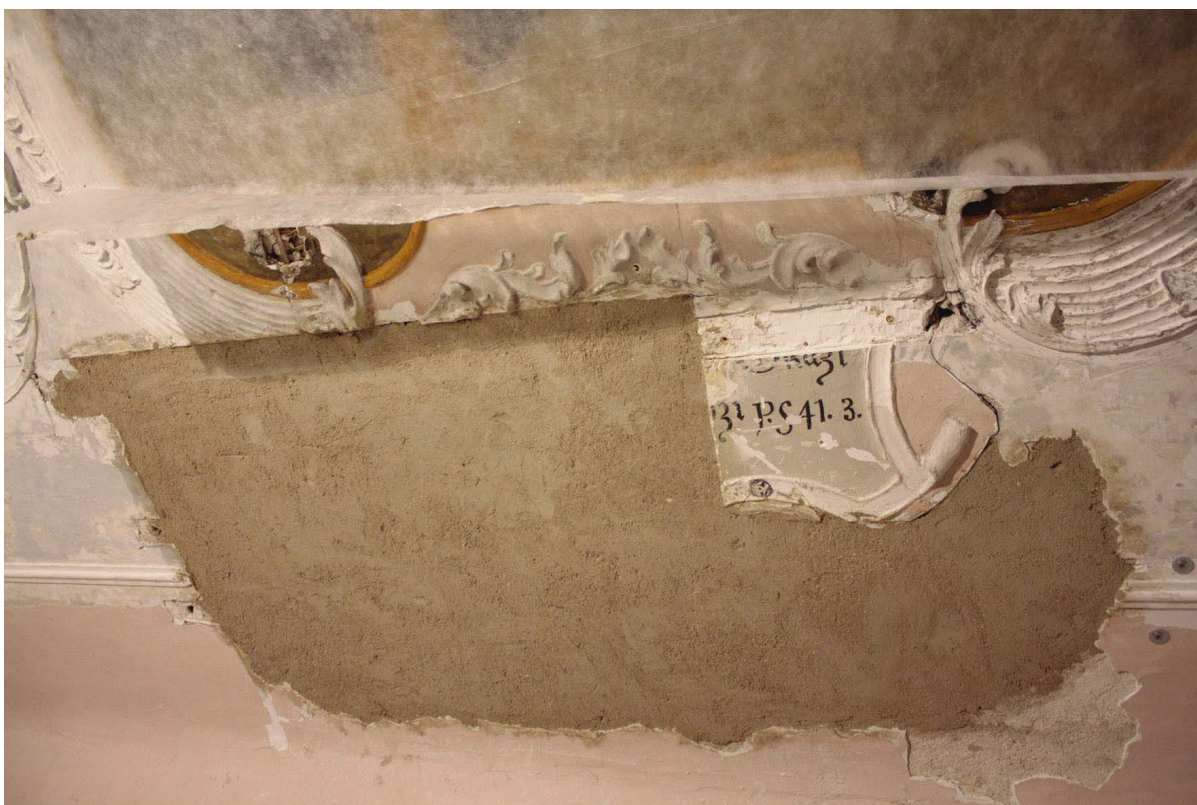
Obr.66 Průbeh restaurátorských prací v oblasti nápisového pole pod výjevem K8. Stav po odstranění kovových výztuží.

Obr.67 Průbeh restaurátorských prací v oblasti nápisového pole pod výjevem K8. Stav textového pole a okolní plochy po odstranění poškozené omítkové vrstvy a ztrouchnivělého dřevěného podbití.

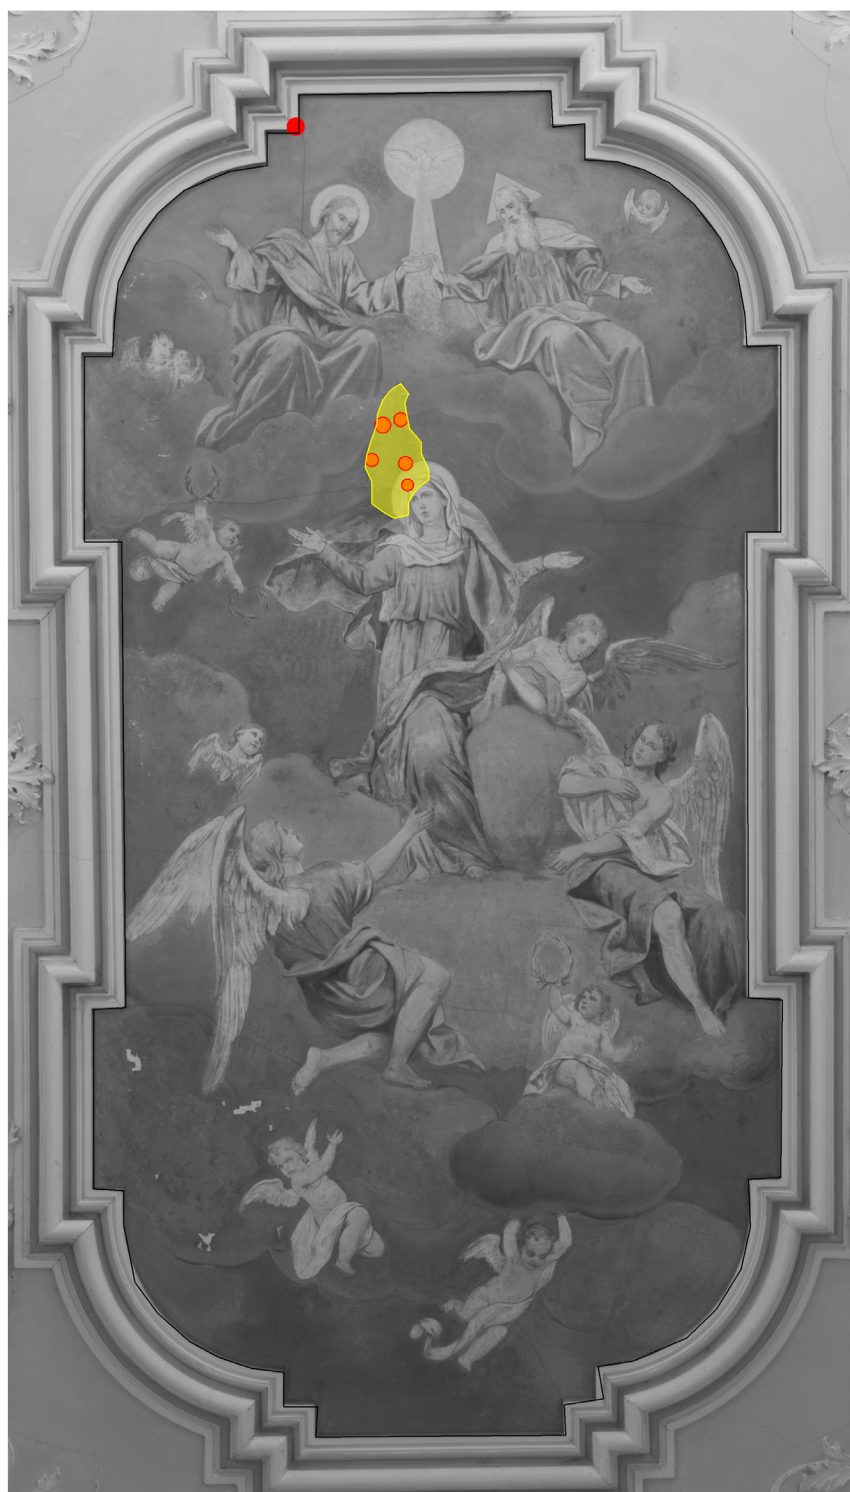
Praskliny	16.290 m	-

Obr. 143 Grafický záznam poškození výjevu K1 (Nanebevzetí Panny Marie).

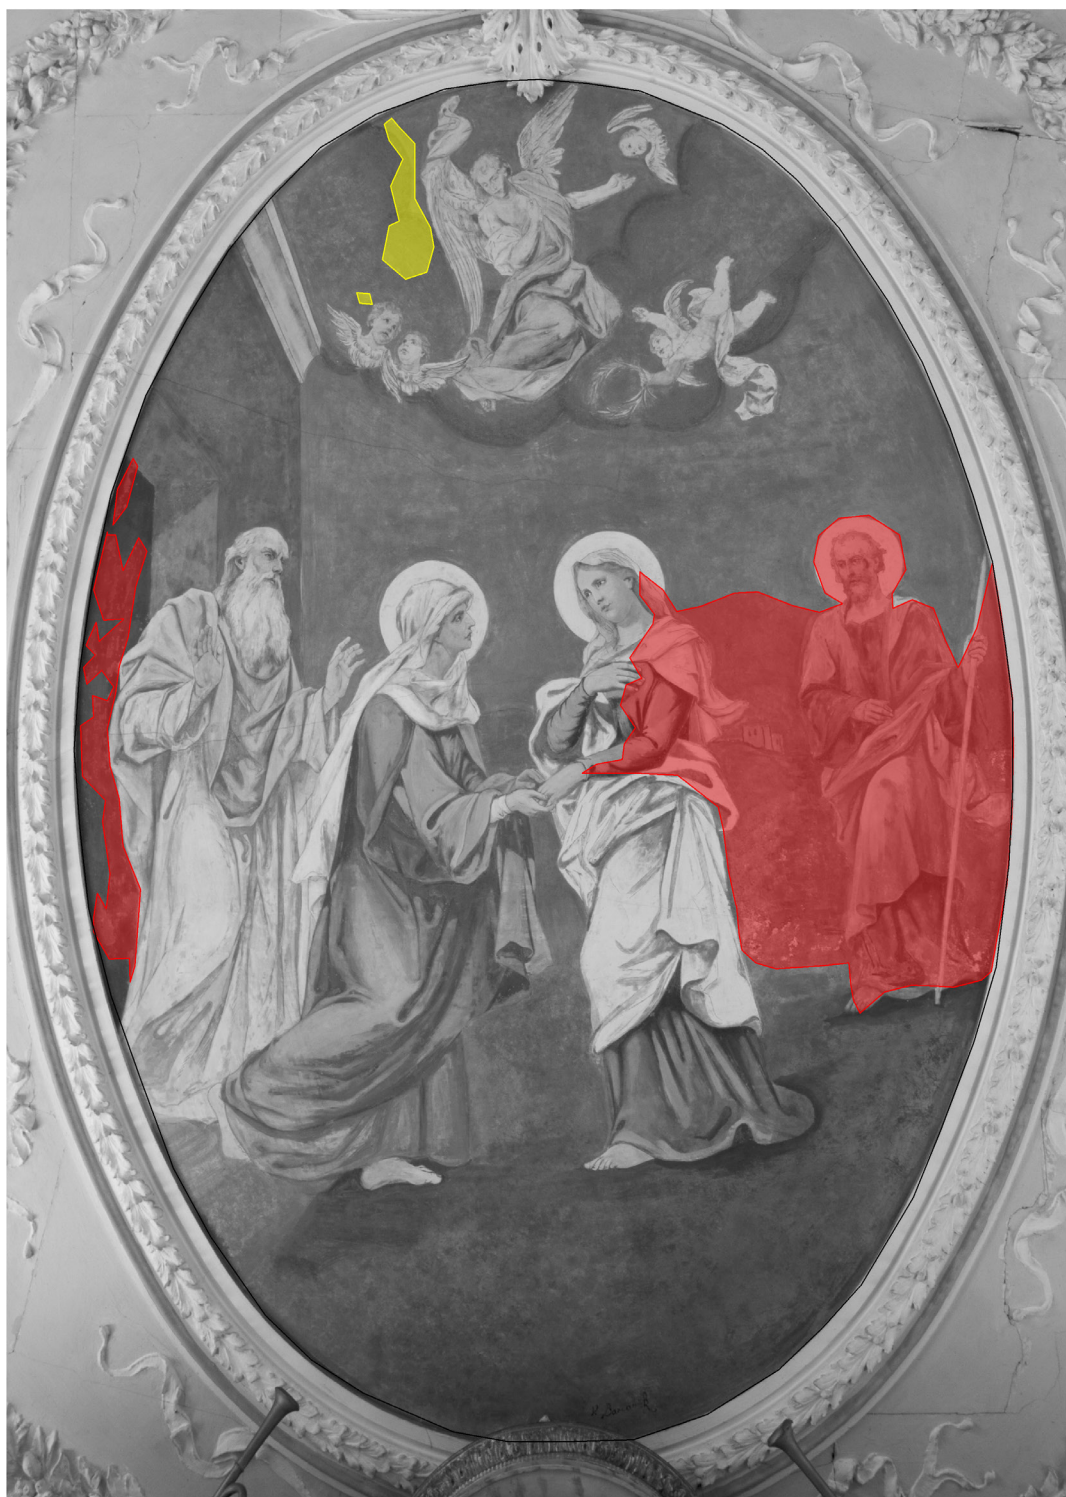
Praskliny	2.930 m	-

Obr. 146 Grafický zákres poškození výjevu K3 (Navštívení).

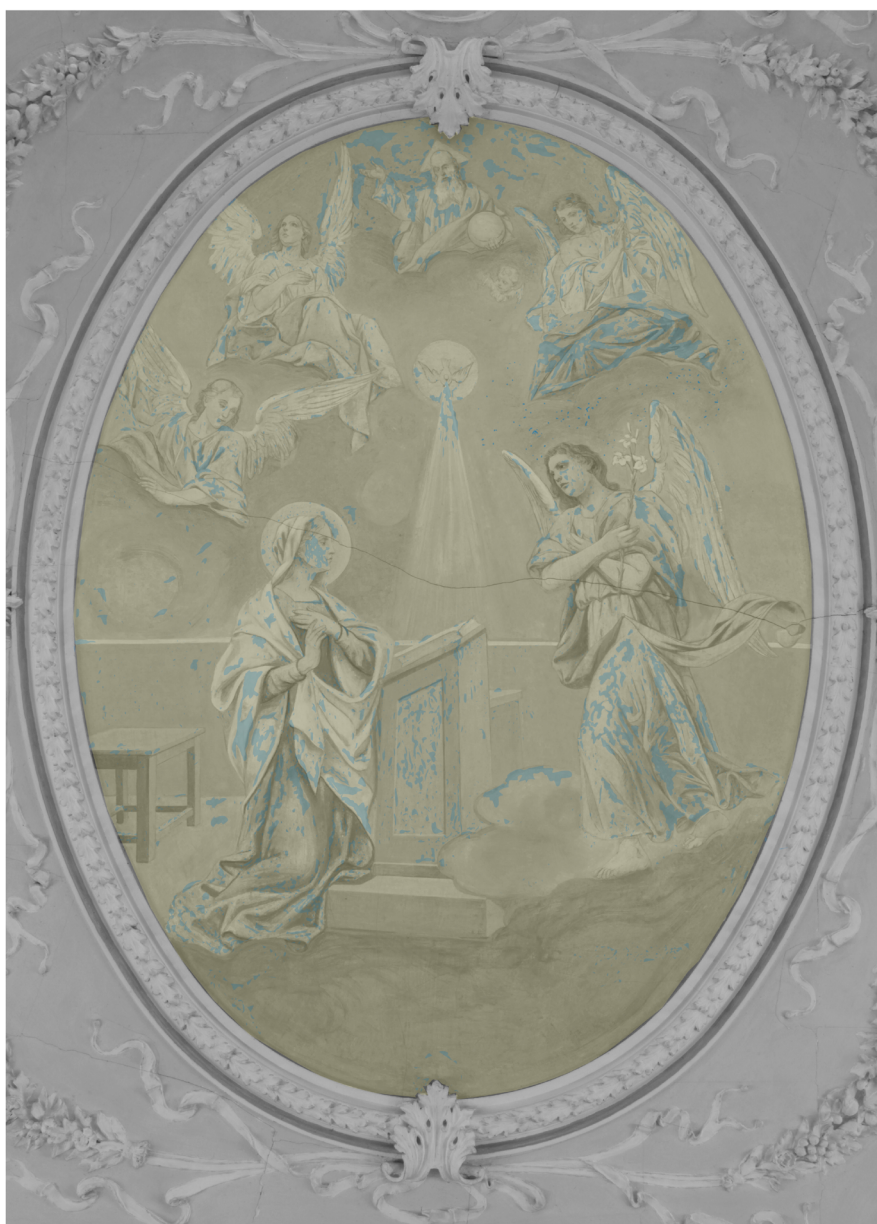
Obr. 148 Grafický zakres poškození výjevu K2 (Zvěstování).

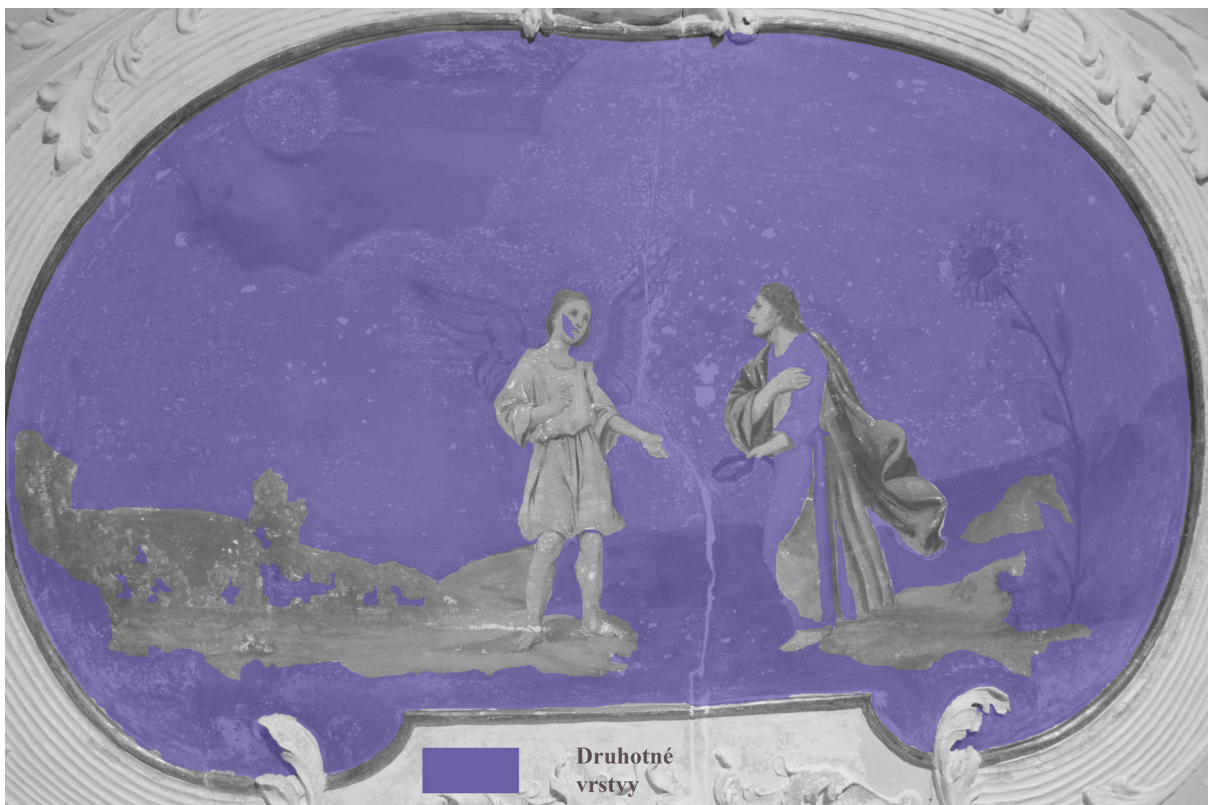
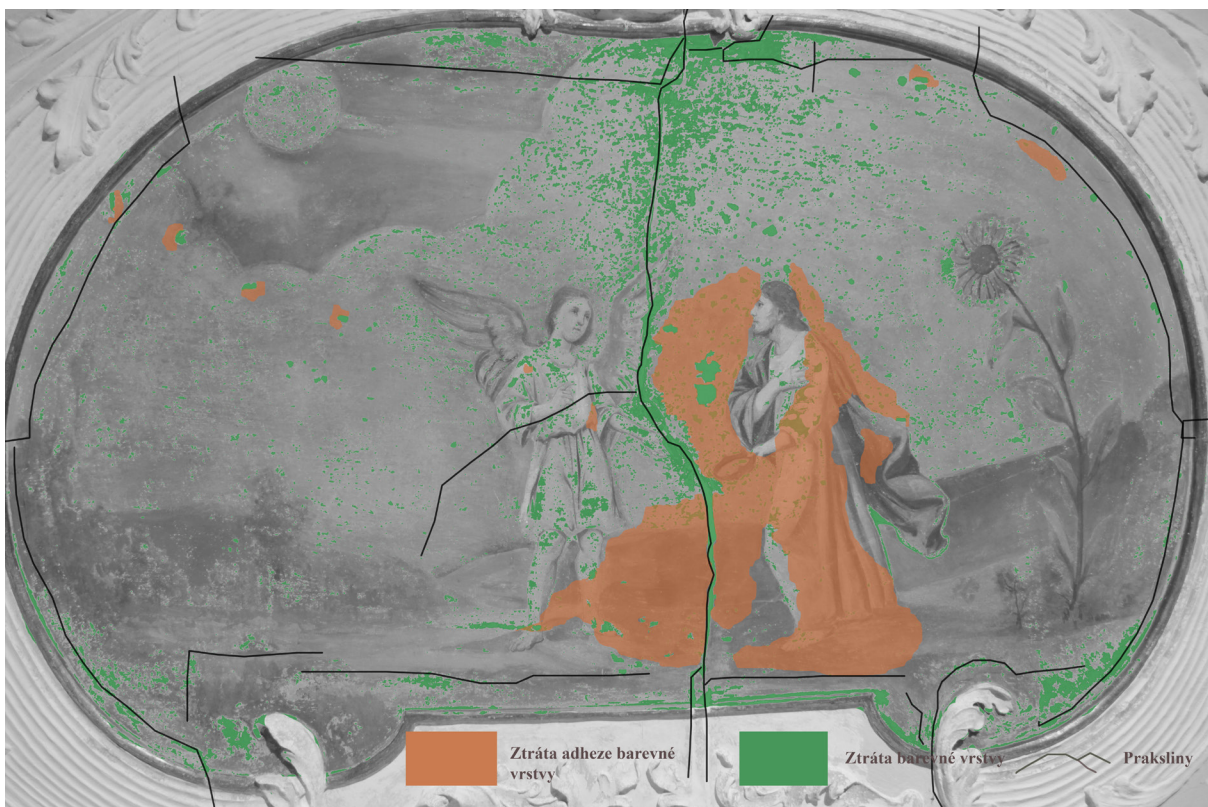
Obr. 150 Grafický záznam druhotných zásahů ve výjevu K4.

Obr. 151 Grafický záznam poškození výjevu K4.

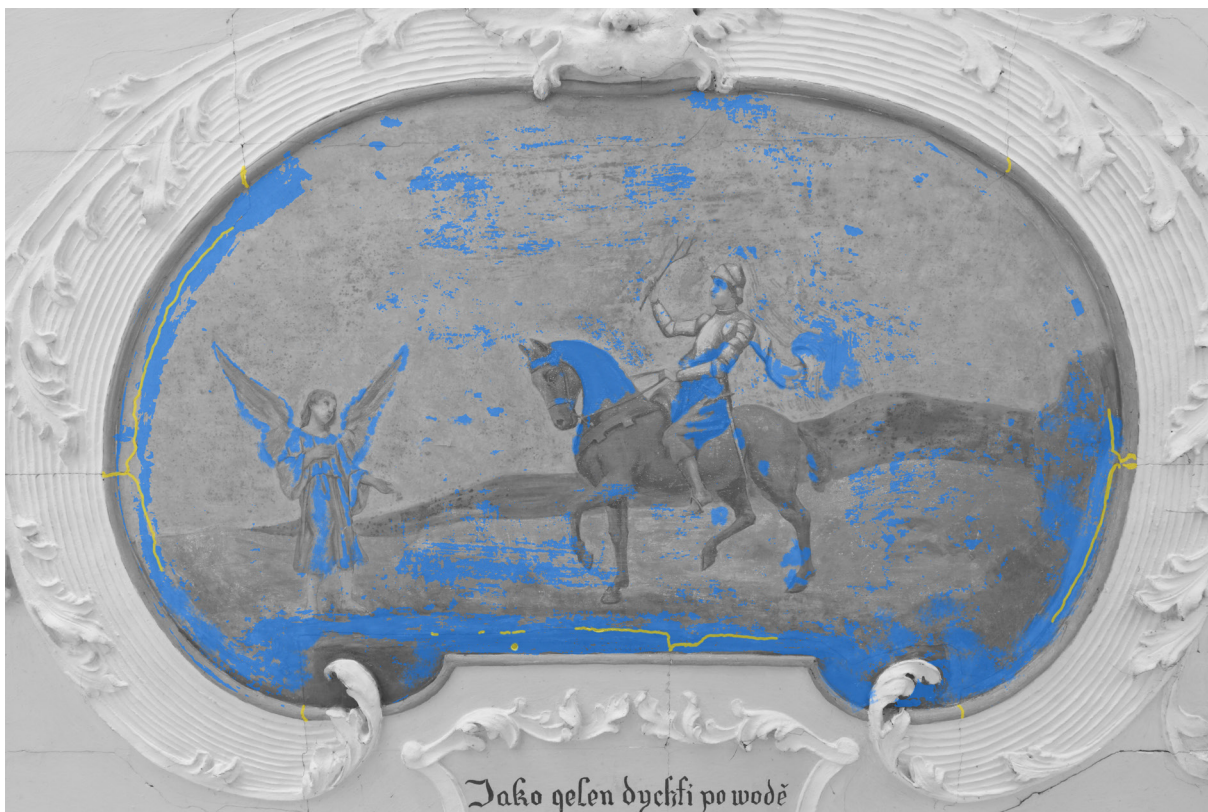
Obr. 154 Grafický záznam poškození výjevu K5.

Obr. 155 Grafický záznam provedeného restaurátorského zásahu ve výjevu K5.

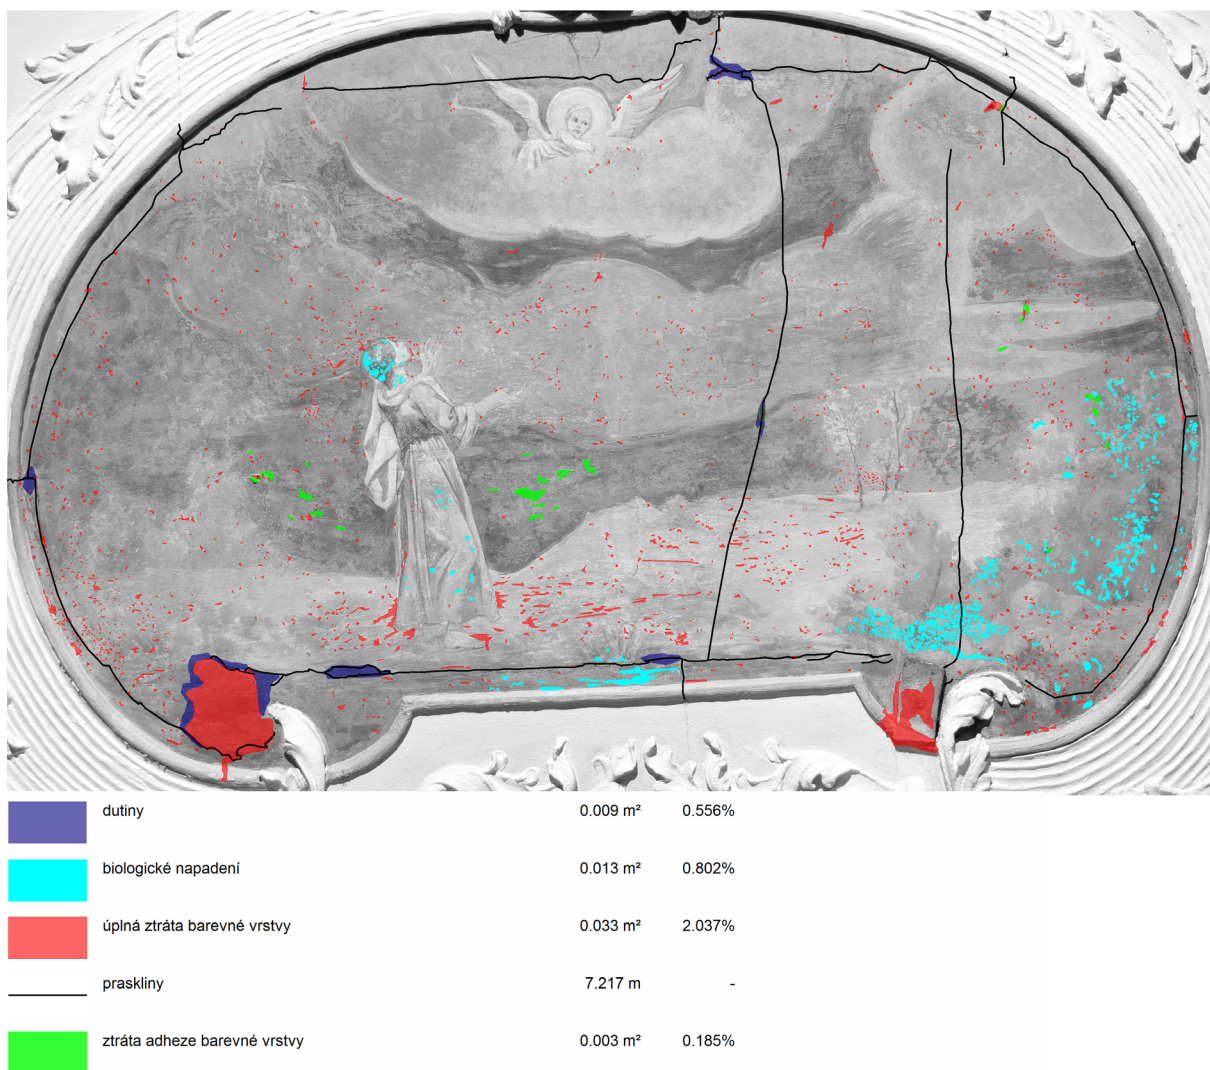
Obr. 164 Grafický zákres druhotných zásahů ve výjevu K8.

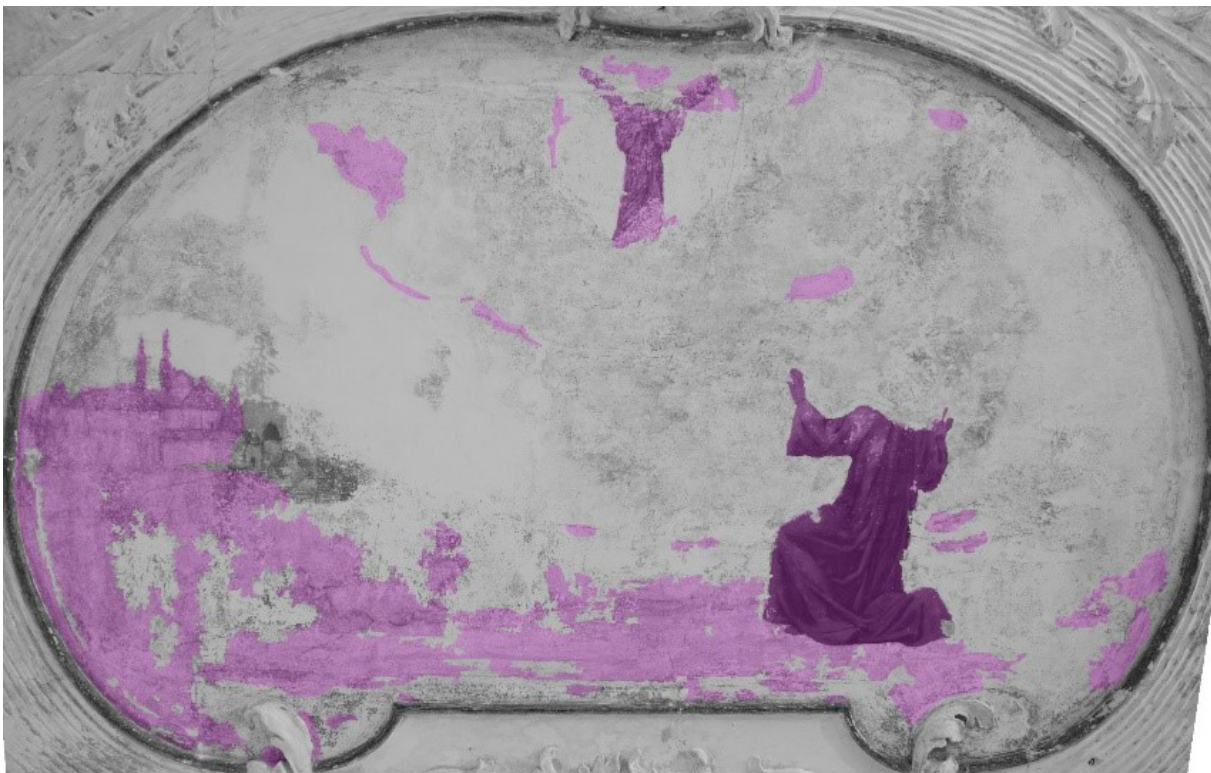
celek	1.6366 m ²	100.00%
 	praskliny	6.7800 m	-
 	ztráta adheze barevné vrstvy	2290.2500 cm ²	13.99%
 	úplná ztráta barevné vrstvy	42.2900 cm ²	0.26%
 	biologické napadení	0.0200 m ²	1.22%

Obr. 169 Grafický zakres poškození ve výjevu K9.

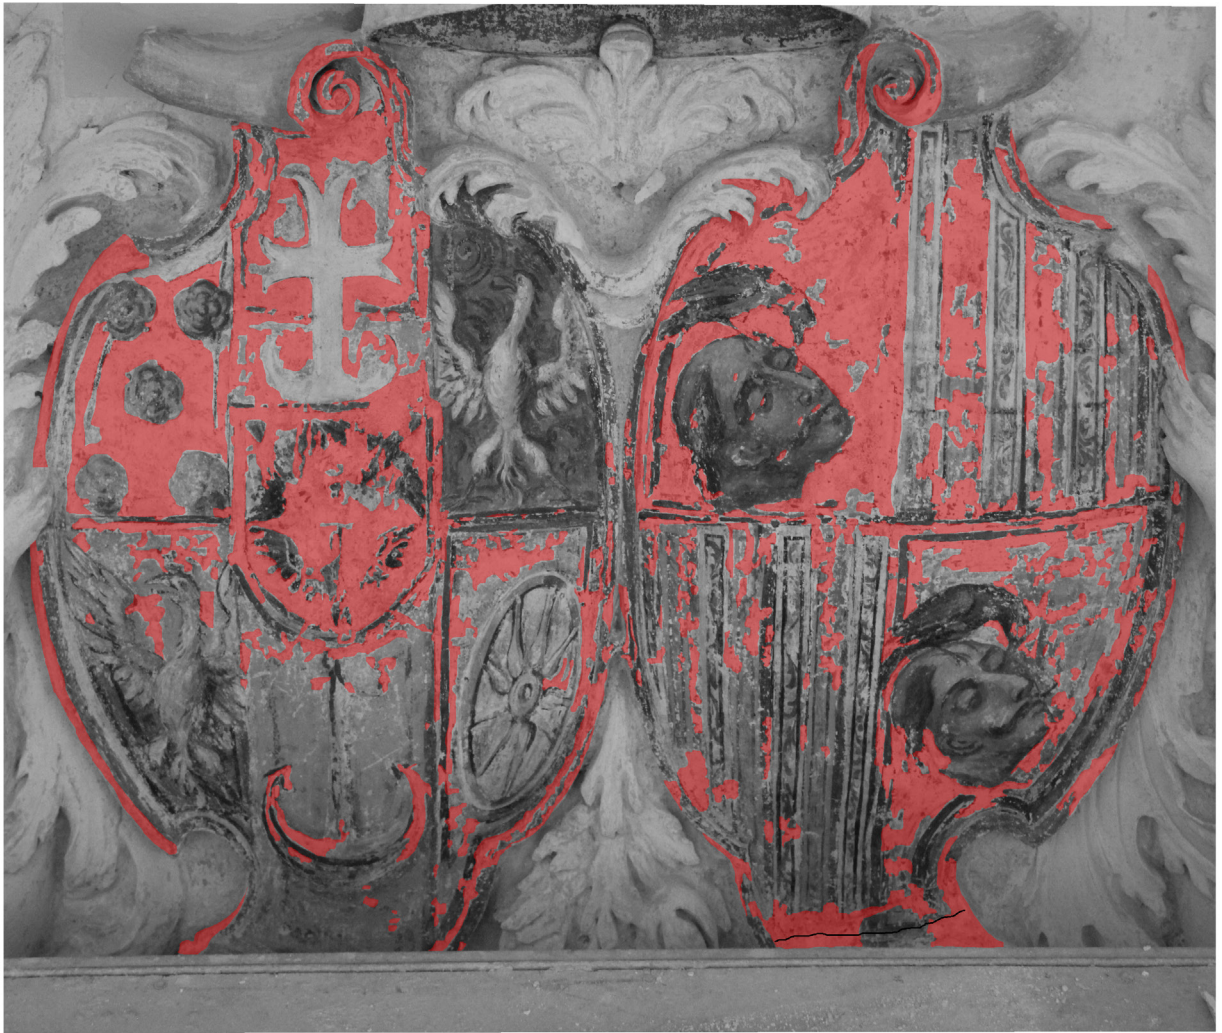
Obr. 178 Grafický záznam dochování originální barevné vrstvy v malbě erbu nad vstupem do kaple sv. Václava.

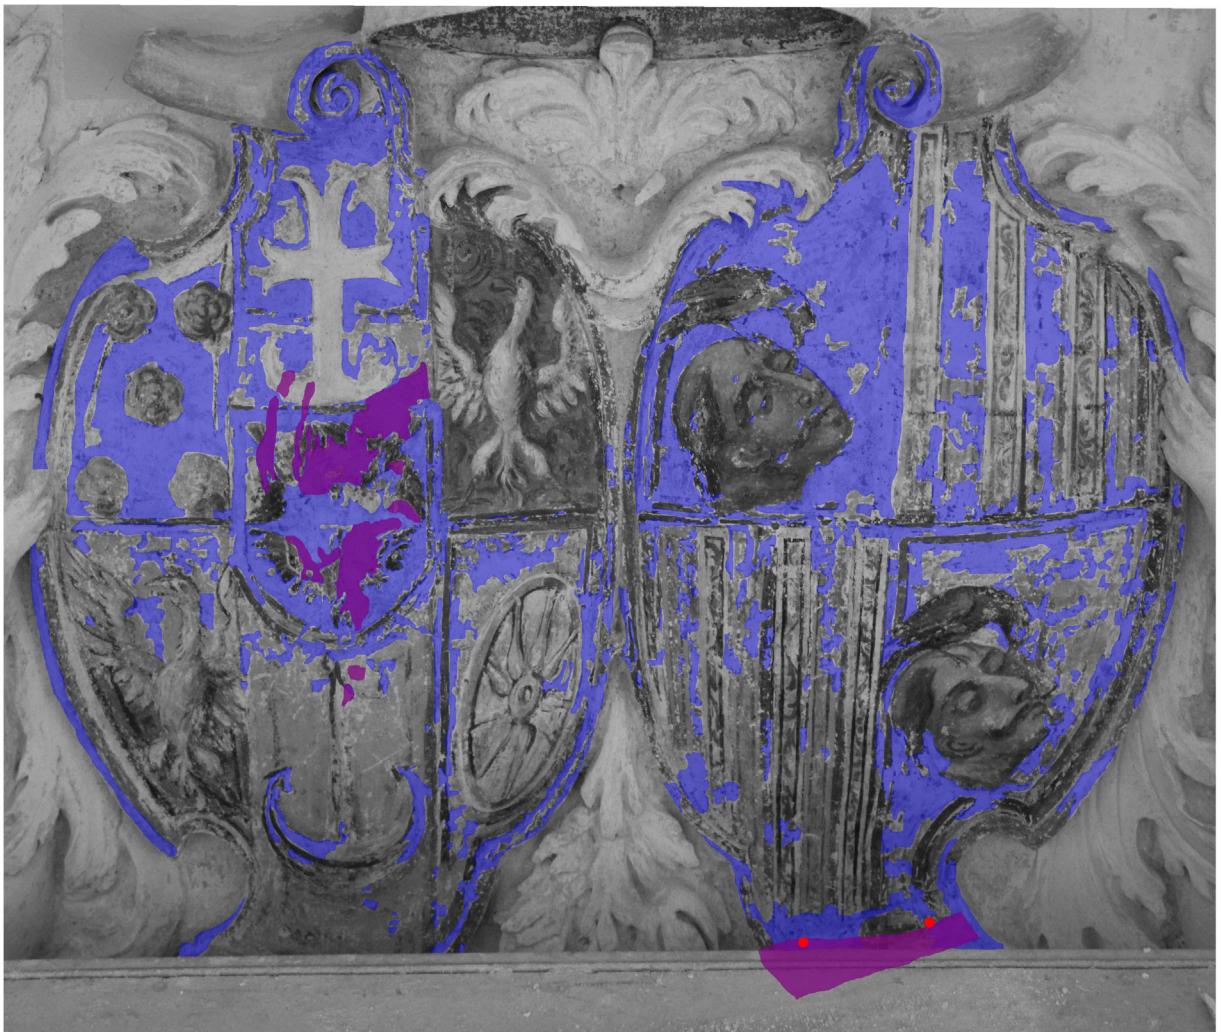
celek	0.765 m ²	100.0%
  ztráta barevné vrstvy	0.232 m ²	30.3%
  praskiny	0.199 m	-

Obr. 179 Grafický záznam poškození malby erbu nad vstupem do kaple sv. Václava.
