# Průzkum štukové a malířské výzdoby na stropě tzv. Tencallova sálu na státním zámku v Červené Lhotě

*listopad – prosinec 2016*

*Mgr. et BcA. Jana Waisserová*

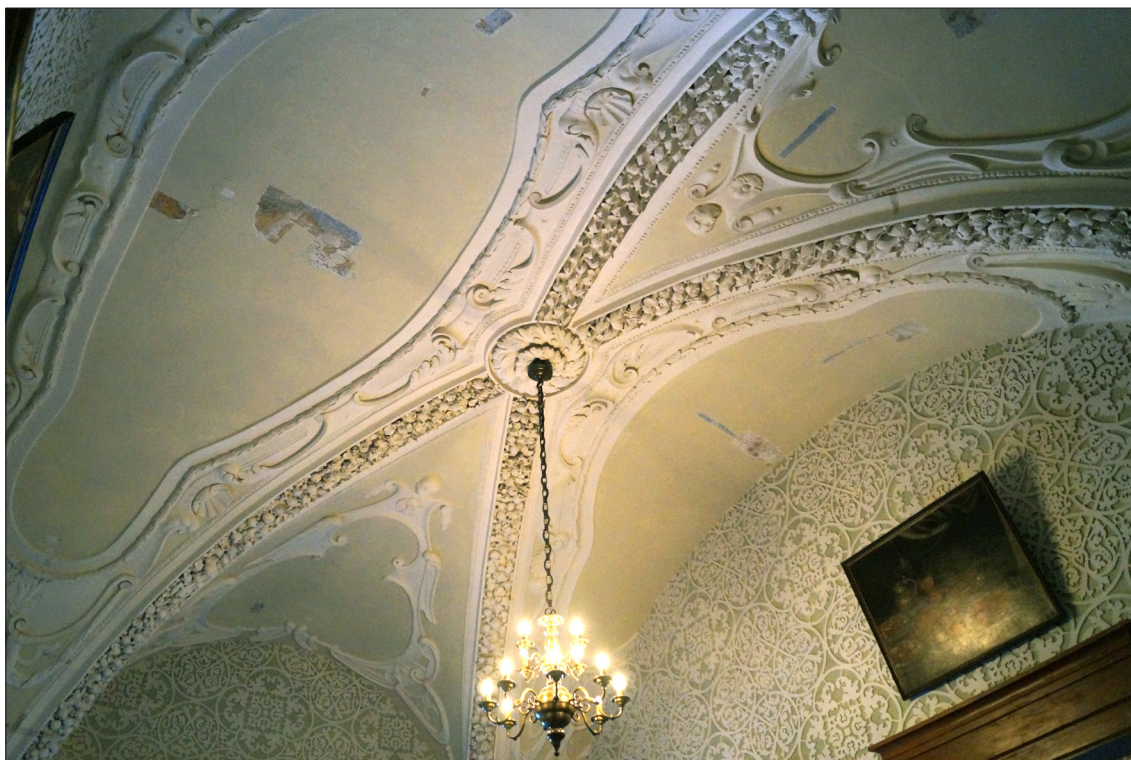
Obr 1 Celkový pohled na střed barokní klenby, na stěnách štukové šablonové dekory ze 60. let 19. století.

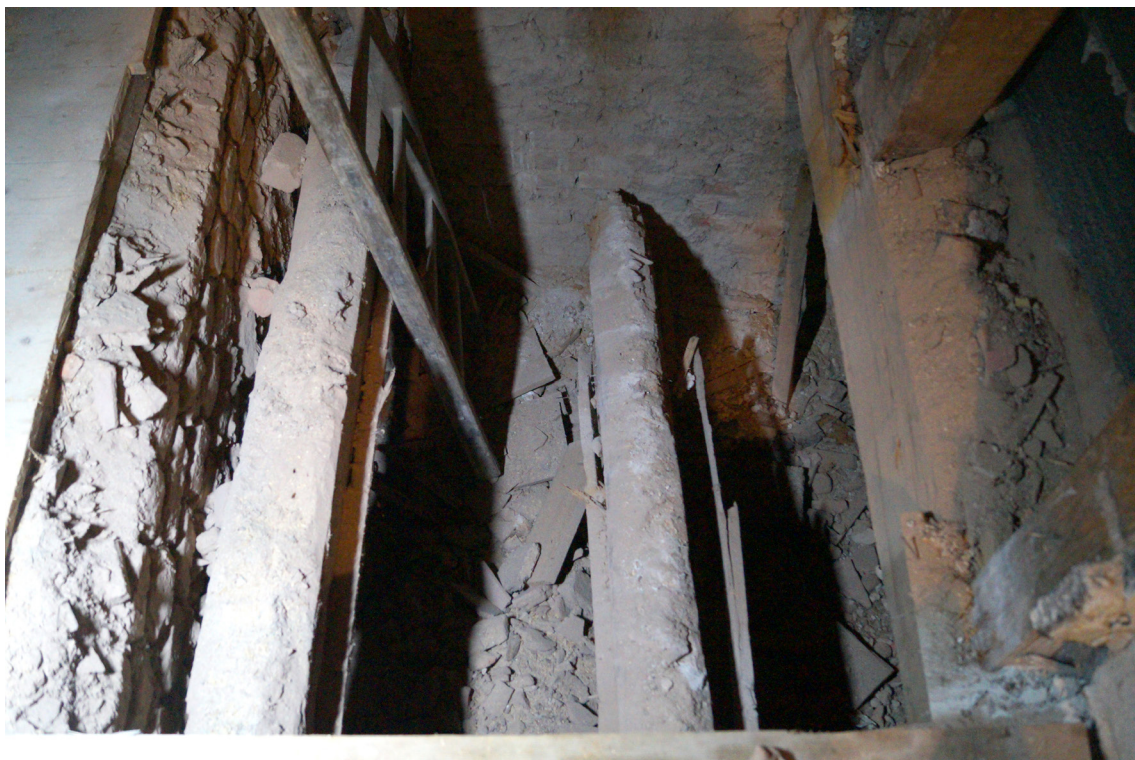
Klenba zejména v severní části jídelny vykazuje poškození způsobená statickým pohybem zdiva. Při obhlídce v horním patře bylo zjištěno, že na klenbu tlačí uhnílé trámy podlahy. Avšak není jasné, zda existují i další příčiny statických poruch (zda jsou odstraněny?). Trhliny ve zdivu se propisují na povrch v současnosti v jemných prasklinách, které ale místy skrývají významnější poškození (zřetelná prasklina na zrcadle č. 1, či na styku klenby s obvodovou zdí). V bočním světle i v některých sondách je patrné, že omítka s malbou se nedochovala v celé ploše (na výjevu č. 1 a pravděpodobně i na výjevu č. 4). Ke ztrátám došlo patrně v místech prasklin. Na některých místech je omítka pod malbami nesoudržná, drolí se, či se odděluje v puchýřích (zejména na západní části zrcadla č. 1). Na jiných místech je relativně soudržná. Barevné vrstvy jsou v modrých odstínech relativně soudržné, v okrových tónech jsou v horším stavu. Místy je patrné barevné souvrství, u něhož je velmi obtížné v tuto chvíli identifikovat, zda jde o původní secco dodělavky, o pozdější přemalby, či o nečistoty (např. sonda č. 4/5). Vcelku výrazná poškození jsou způsobena mechanickým poškozením při předchozím sondážním průzkumu – záseky kladívkem, škrábance špachtlí.

Obr 12 Odhalený prostor v podlaze nad klenbou (cca v místě rozhraní pole č. 1, žebra č. 6 a pole č. 5): uhnílé trámy, které zatěžují vrcholnice klenby. V těchto místech se na omítkách klenby nacházejí již v minulosti zatmelené statické trhliny.

- Odmytí druhotných vodorozpustných nátěrů ze zrcadel (opatrně v oblasti sond)
- Čištění a fixáž sond slabým fixážním prostředkem
- Konzervace vybraných rizikových míst omítky okolo statických prasklin (hloubkové strukturální zpevnění a injektáž dutin vápenným groutem)
- Výměna vybraných nevhodných tmelů
- Nátěr zrcadel vodorozpustnou barvou vhodného odstínu

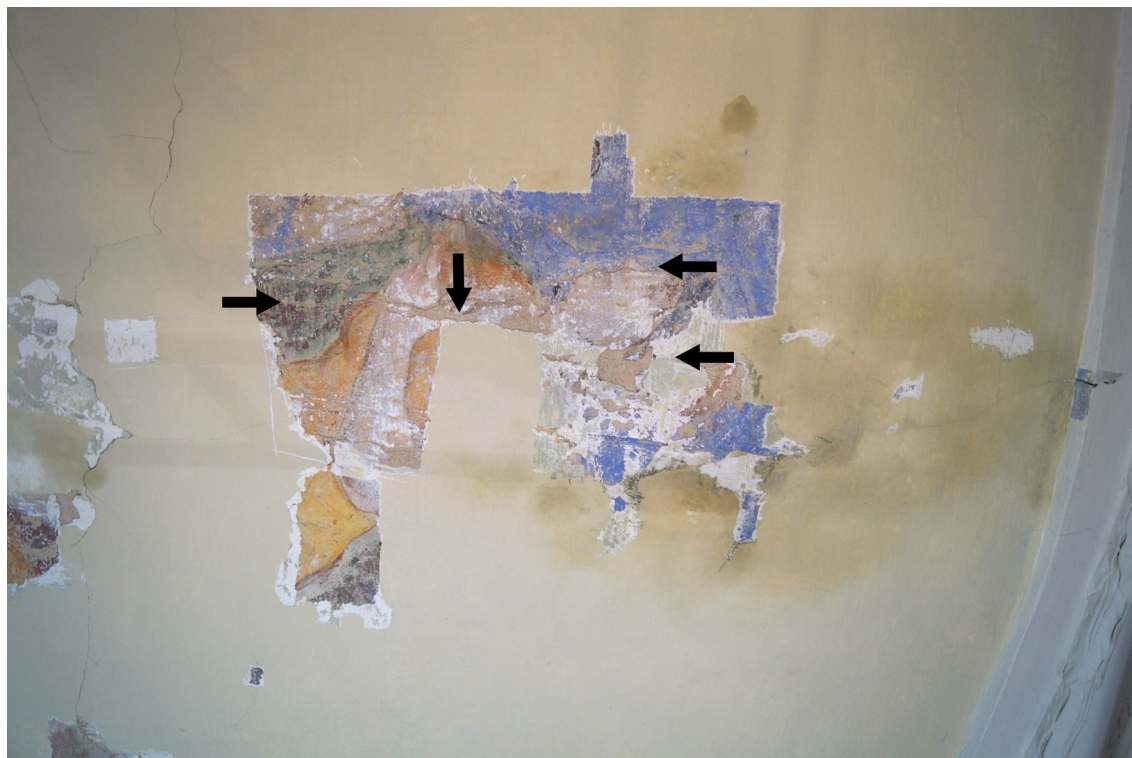
Obr 14 Rozšířená sonda z předchozího průzkumu poli č. 1. (profil postavy s helmicí, ramena s pláštěm). Středem postavy probíhá statická trhlinka, již v minulosti vytmelená.

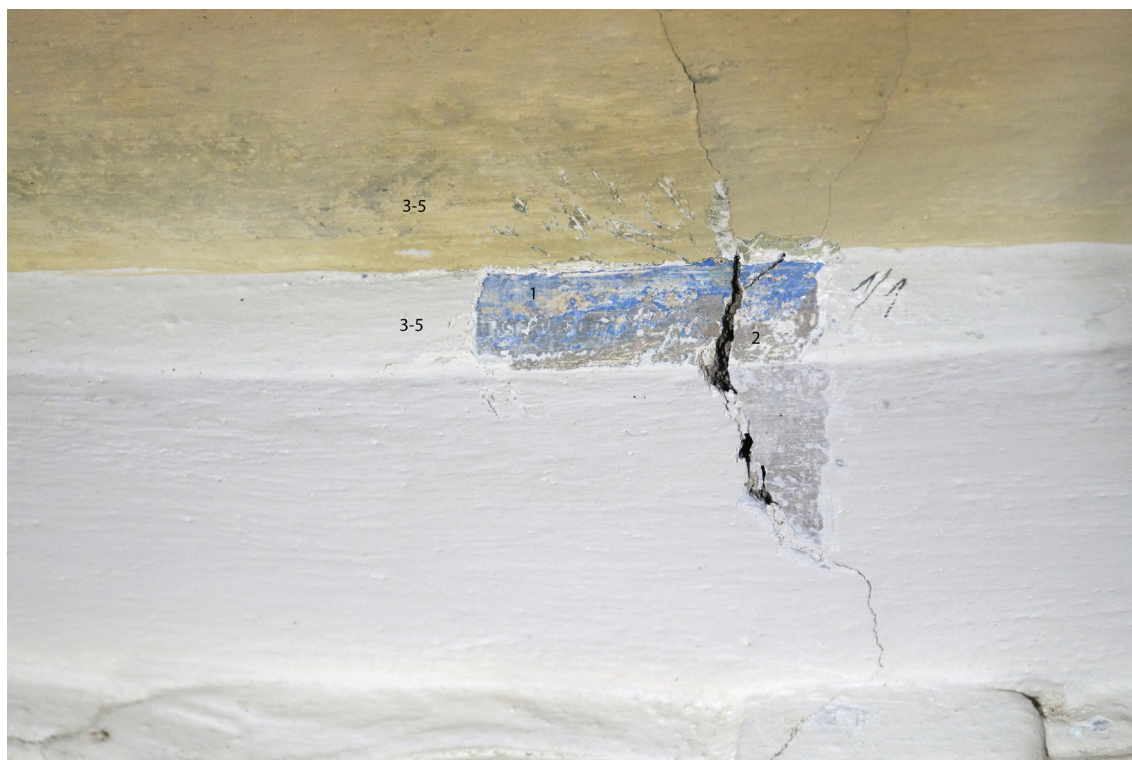
Obr 15 Sonda č. 1/1. na rámu zrcadla s malbou. 1. tmavší barokní malba (modré pozadí) se přelévá na vnitřní hranu rámu, dále na rámu pokračuje šedookrová 2. tvamší šedá; 3-5 vrstva bílé na rámu zrcadla, uvnitř zelená a okrová.

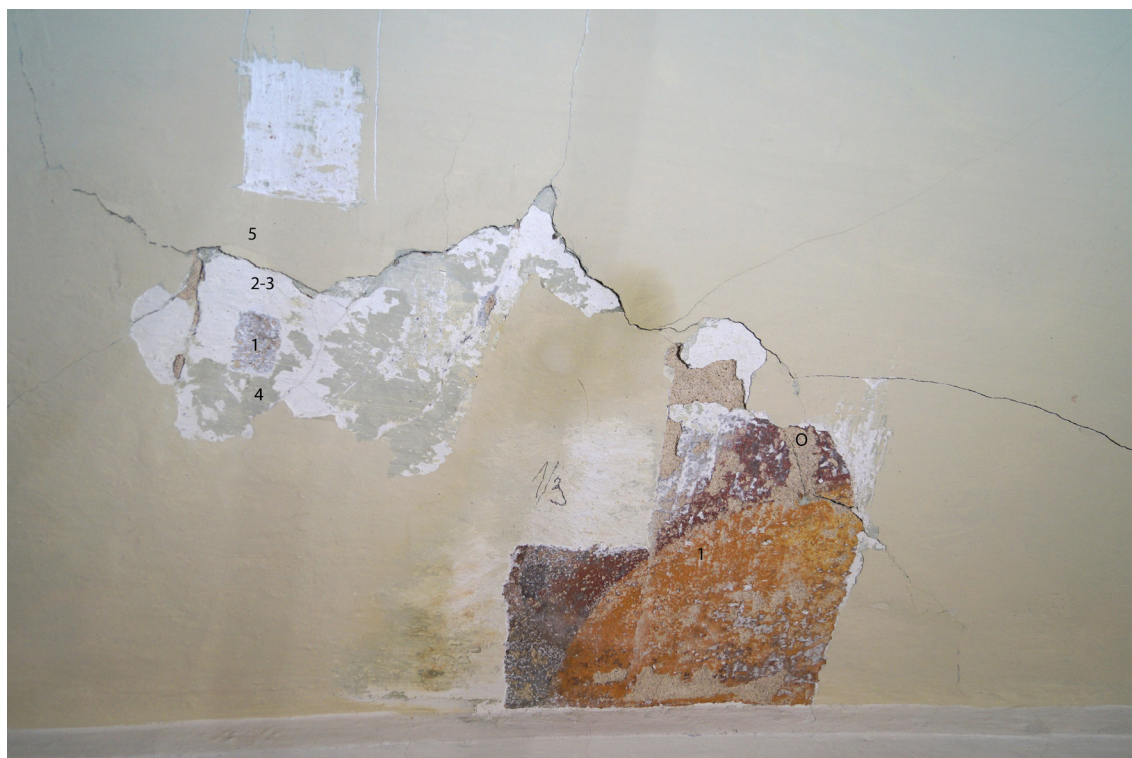
Obr 16 Sonda č. 1/3 a zkouška odkryvu - výmalba zrcadla. O -barokní omítka 1. barokní malba 2.bílá, 3. bílá, 4. zelená, 5. okrová. Nad sondou probíhá statická trhlinka, již vyspravená, v současnosti se propisuje ve formě tenké praskliny.

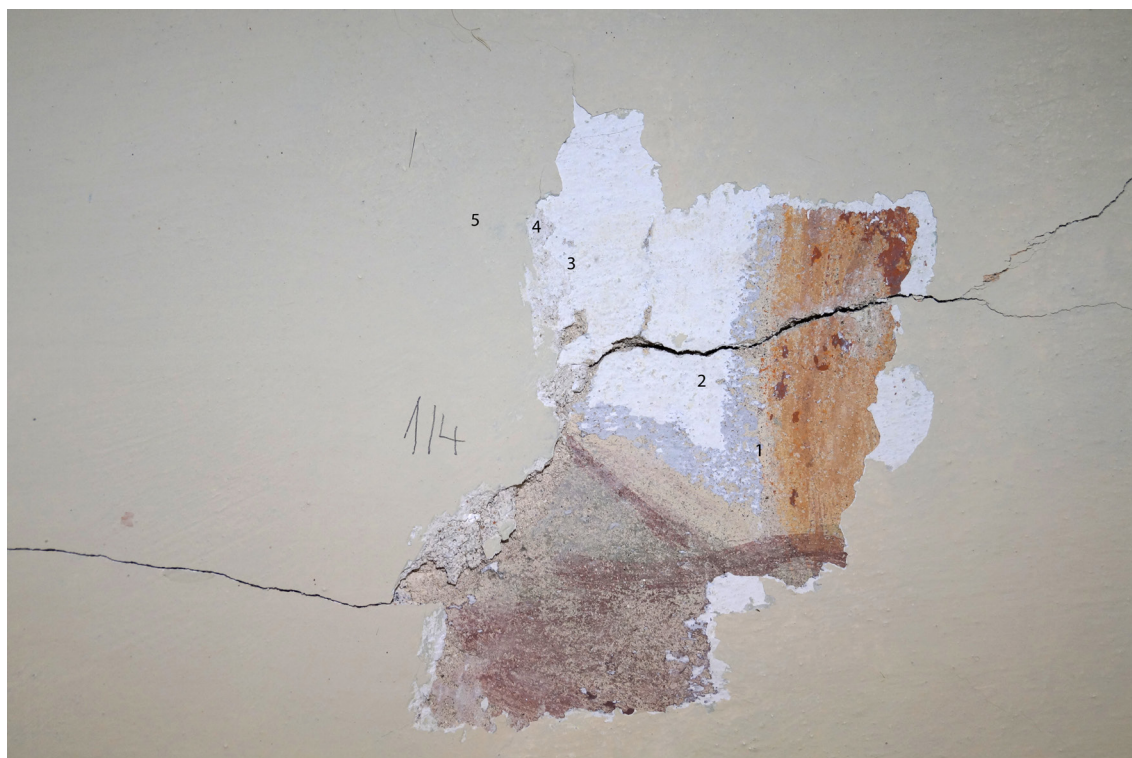
Obr 17 Sonda č. 1/4 a zkouška odkryvu na výmalbě zrcadla. 1. barokní malba (kaput mortuum, oranžová, modrá) 2. bílá; 3. bílá, 4. zelená, 5. okrová. Přes sondu probíhá vytmelená statická trhlinka.

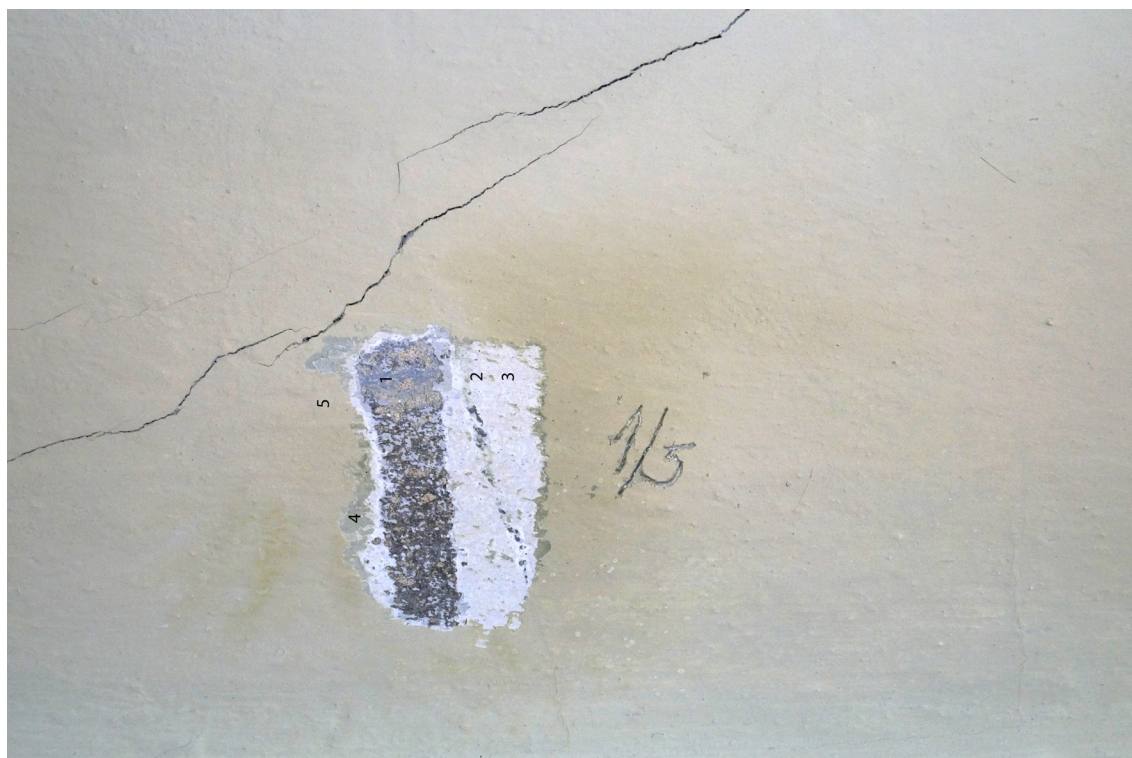
Obr 18 Sonda č. 1/5 - výmalba zrcadla. 1. barokní malba (šedá, modrá) 2. bílá; 3. bílá, 4. zelená, 5. okrová. Nad sondou probíhá statická trhlinka.

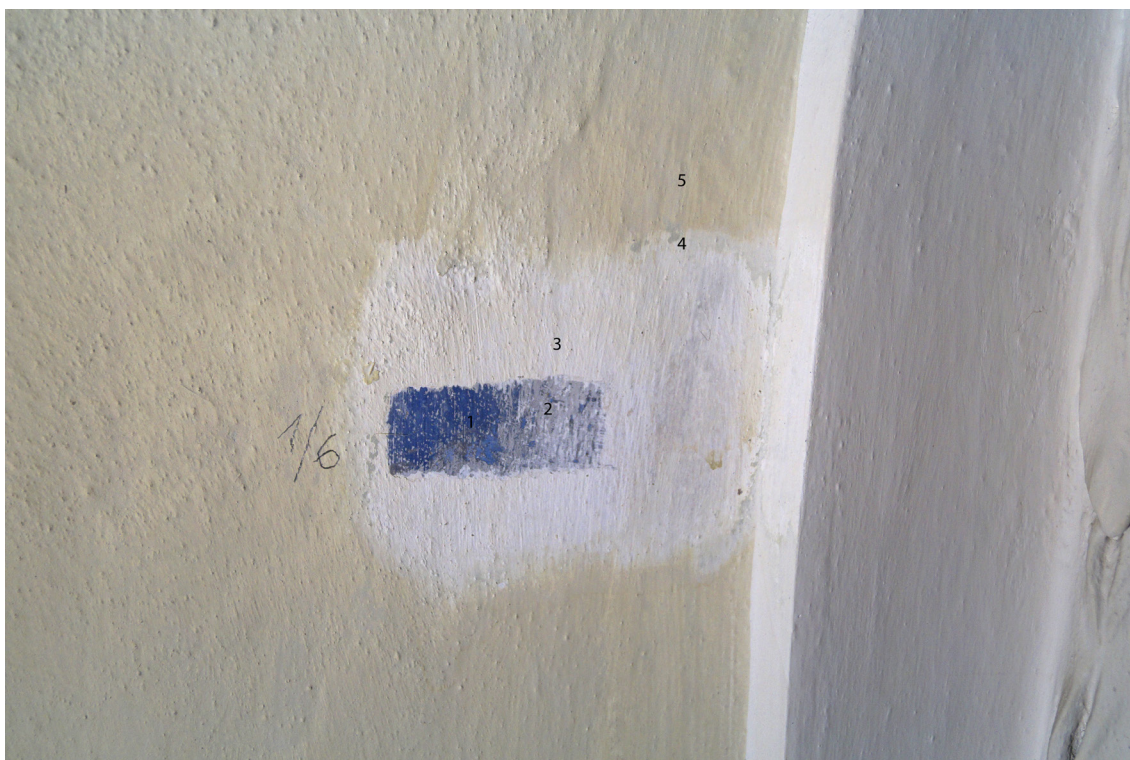
Obr 19 Sonda č. 1/6 - výmalba zrcadla. 1. barokní malba (modrá) 2. bílá; 3. bílá, 4. fragmenty zelené, 5. okrová.

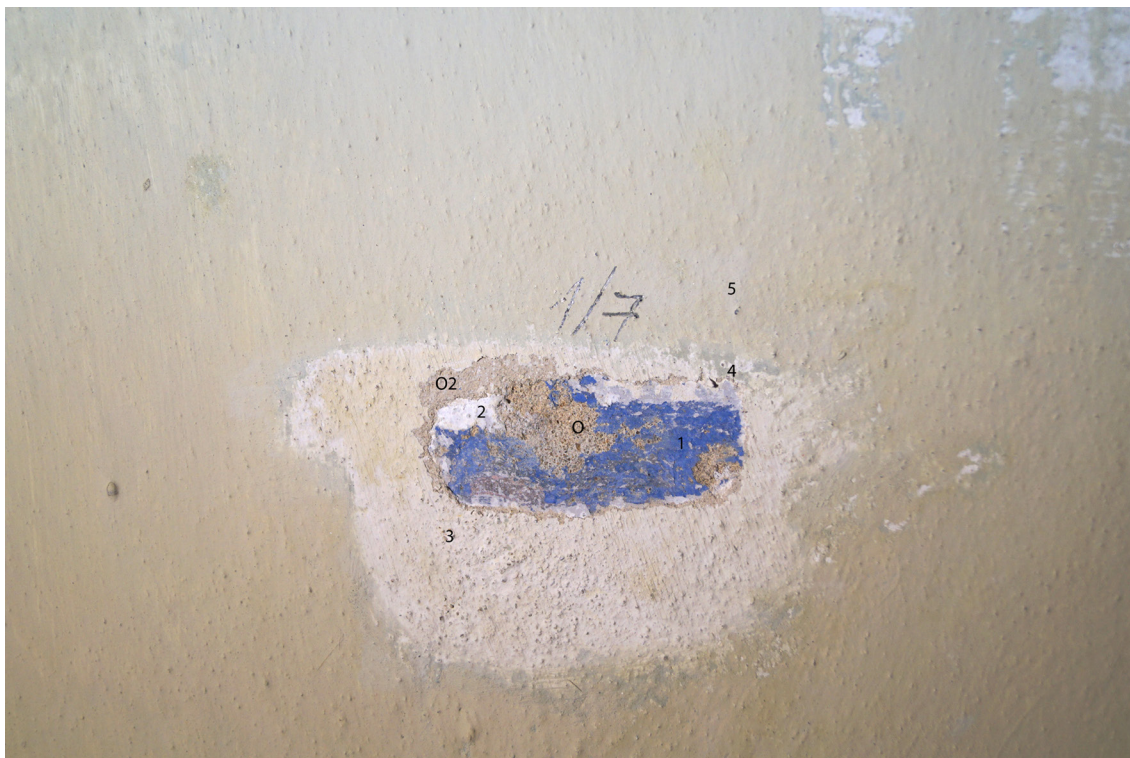
Obr 20 Sonda č. 1/7 - výmalba zrcadla. O - tmavší okrovorůžová barokní omítka 1. barokní malba (modrá) 2. bílá; O2 - šedý tenký štuk (vysprávka) 3. bílá (podkladová) 4. fragmenty zelené, 5. okrová hlínka.

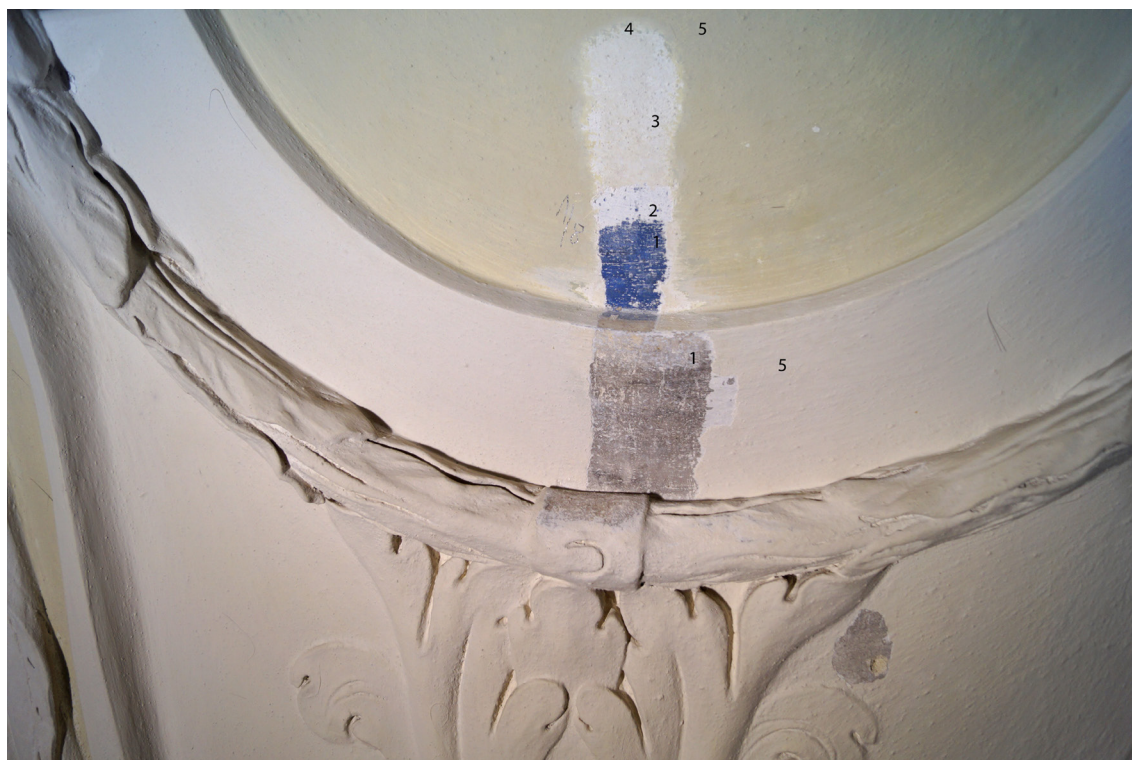
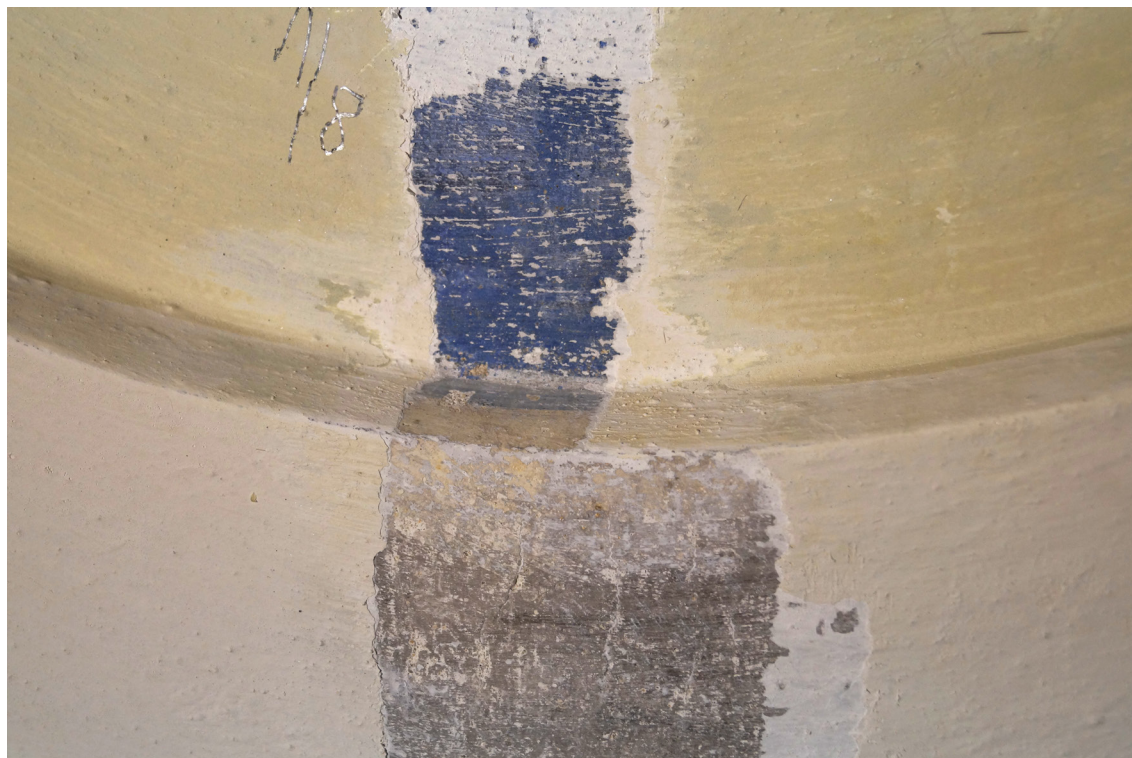
Obr 21 Sonda č. 1/8 - výmalba zrcadla a rám. 1. barokní malba (modrá, částečně se přelévá do poloviny vnitřního lemu rámu) rám šedá 2. bílá v ploše; 3. bílá v ploše, šedá na rámu 4. zelená, 5. okrová hlinka.

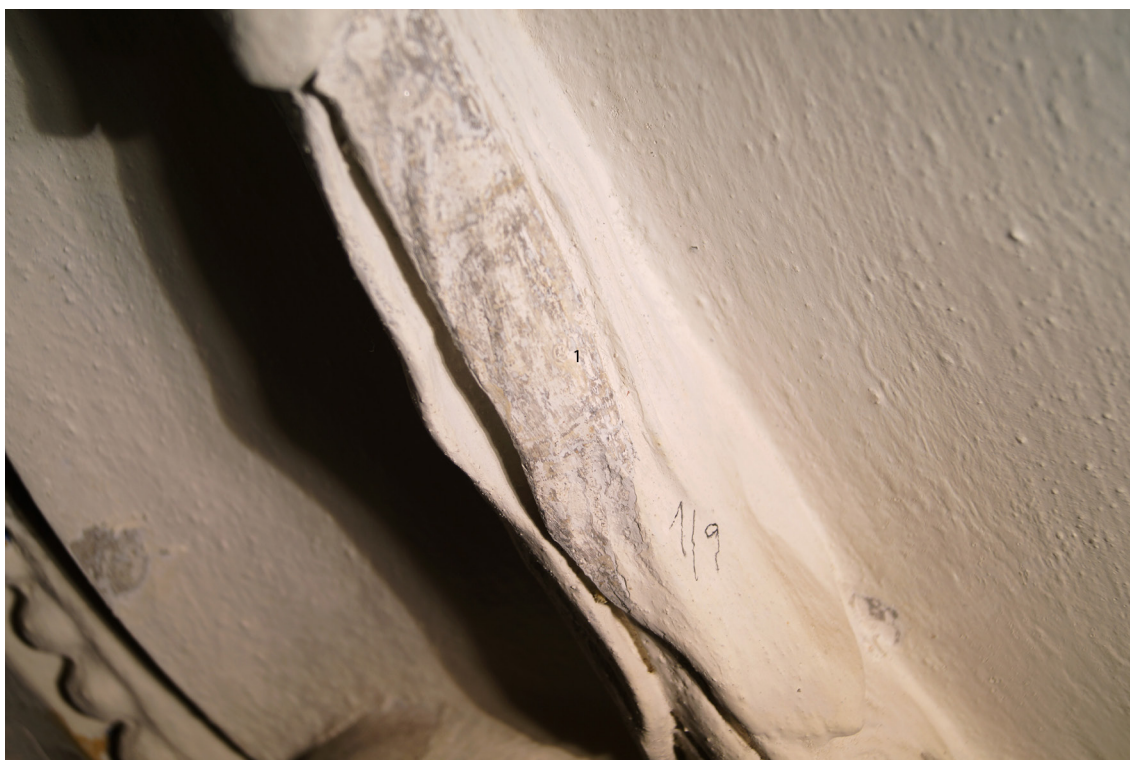
Obr 23 Sonda č. 1/9 - listovec na rámu zrcadla 1. „režný“ šedookrový povrch štku na něm 3 vrstvy bílé, poslední silná a hrubá (plněná).

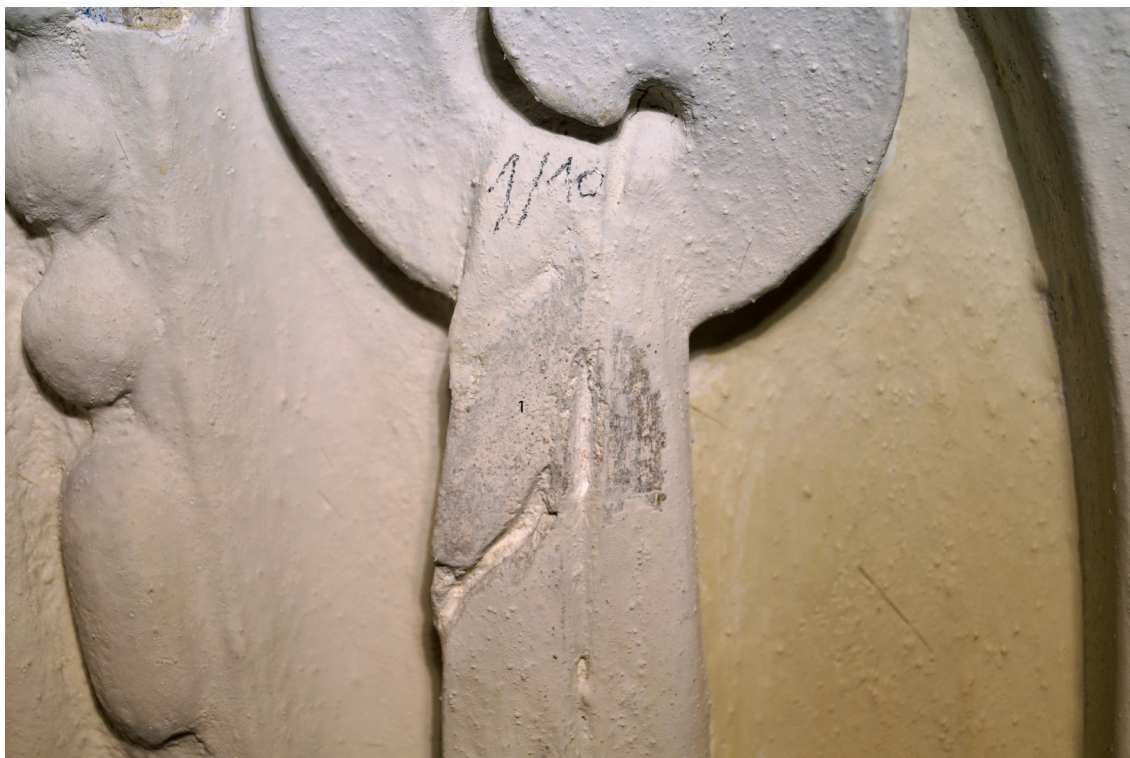
Obr 24 Sonda č. 1/10 - listovec na rámu zrcadla 1. „režný“ šedookrový povrch štku na něm 3 vrstvy bílé, poslední je stříkaná hrubá (plněná).

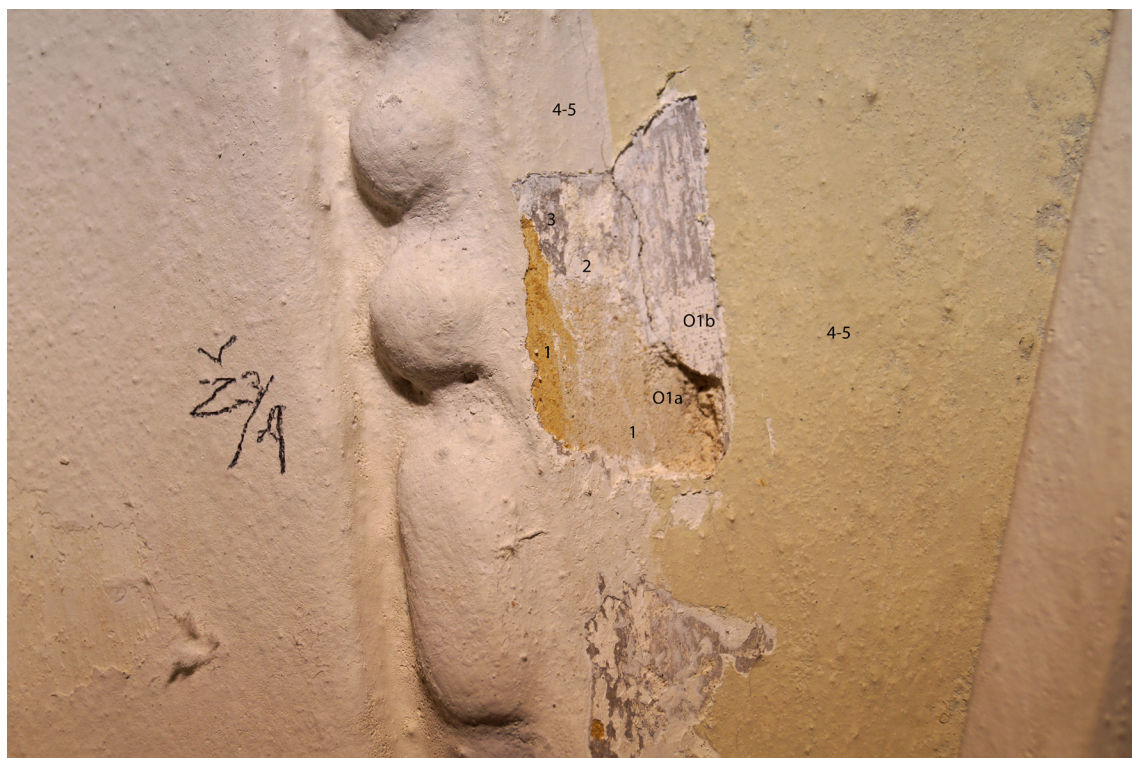
Obr 27 Sonda č. Ž(žebro) 3/1: O1a - okrovorůžový tmavší štuk konstrukčních prvků a perlovce, zabíhá pod světlejší štuk výplně náběhů O1b (pravděpodobně řemeslný postup při kterém uplatňovali rozdílné technologie pro jednotlivé části a typy výzdoby typické pro techniku tzv. bílého římského štuk).

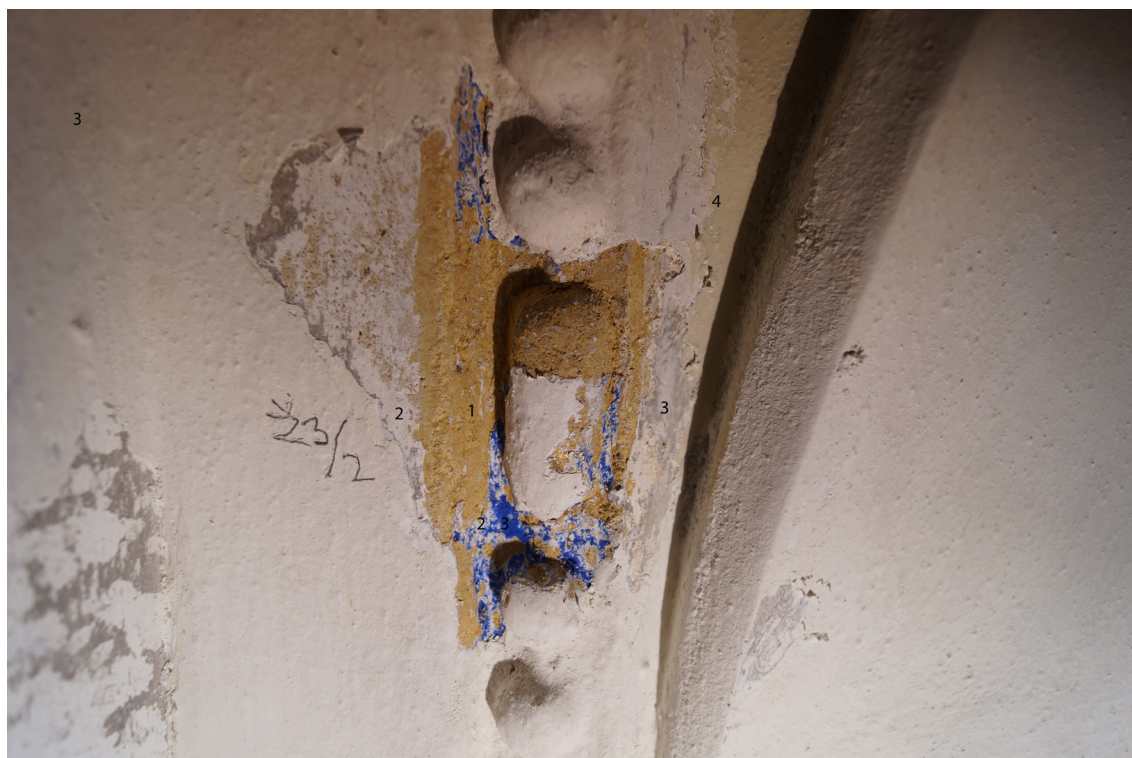
Obr 28 Sonda č. Ž3/2 - 1. okrová podklad pod zlacení (fragmenty zlata vizuálně na této vrstvě nenalezeny), ostatní plochy šedookrový hladký povrch 2. bílá - podklad (přes všechny vrstvy) 3. modrá v pozadí perlovce (i na bocích), zlaté akcenty na vrcholech perlovce a spojovacích nitkách, šedá ostatní plochy.

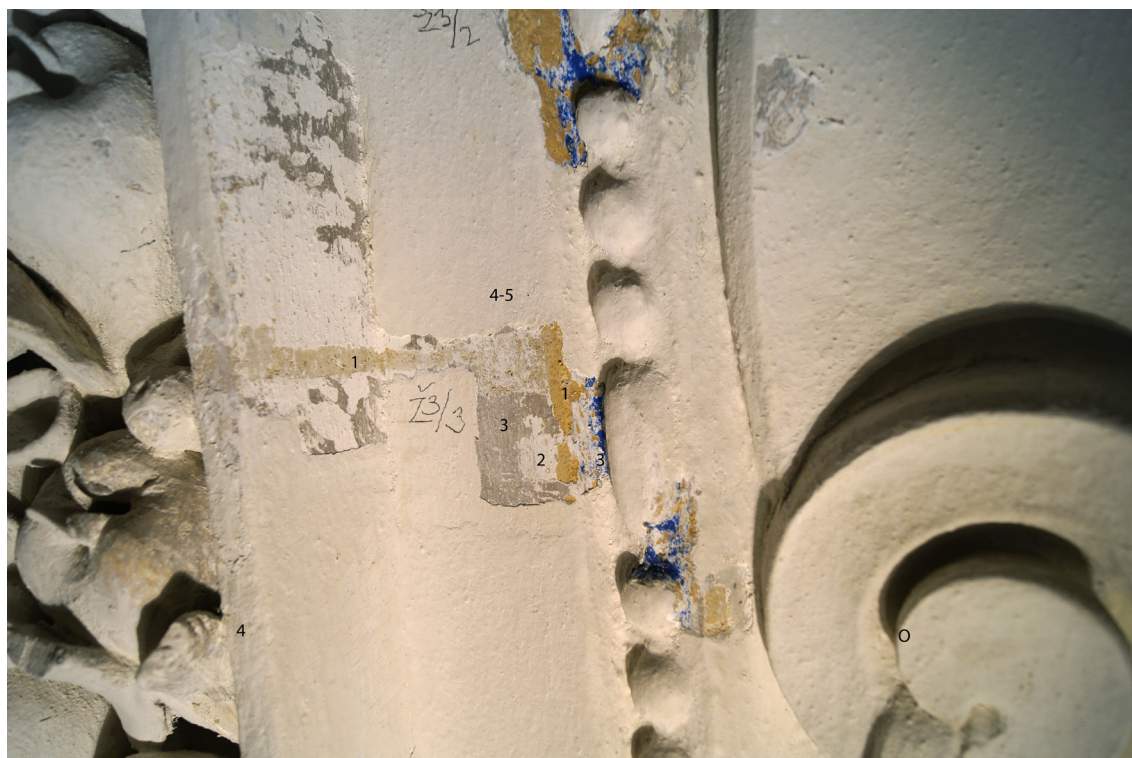
Obr 29 Sonda č. Ž3/3 - O1 - okrovorůžový tmavší štuk konstrukčních prvků a perlovce, zabíhá pod světlejší štuk výplní náběhů 1. okrová podklad pod zlacení (přebíhá přes cca 0,5 cm přes hrany), ostatní plochy šedookrový hladký povrch 2. bílá - podklad (přes všechny vrstvy) 3. modrá v pozadí perlovce, dále na žebro šedá, 4-5 bílé

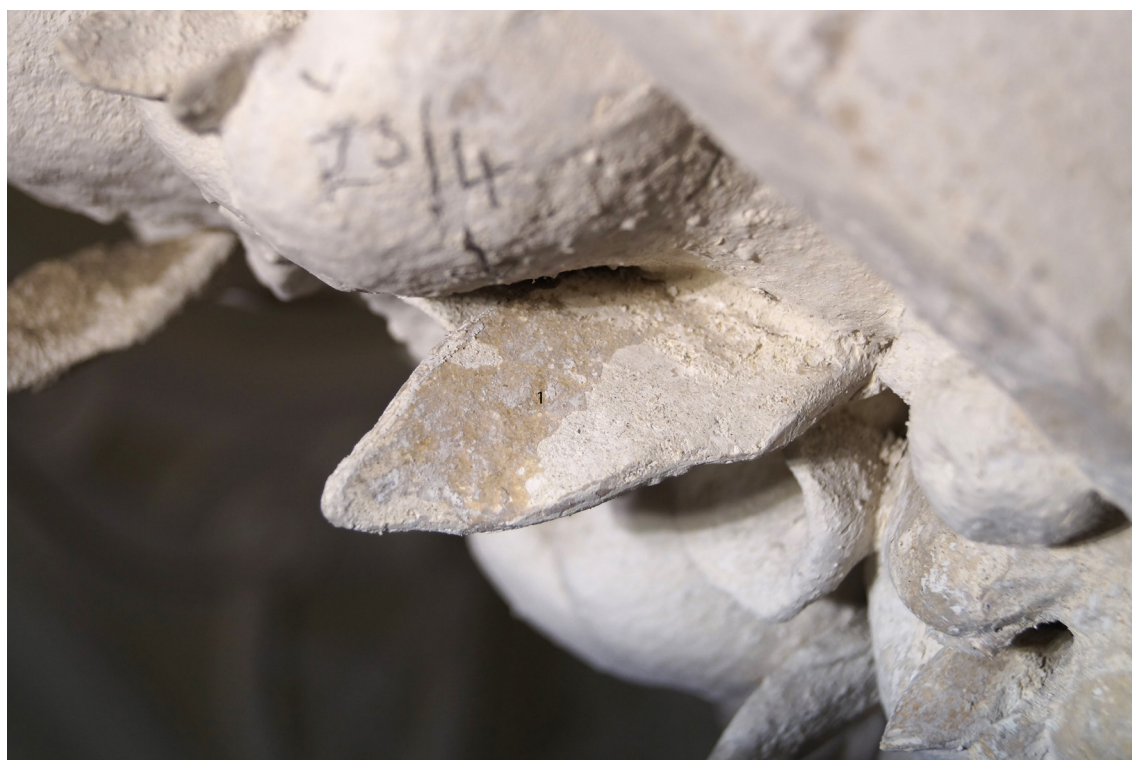
Obr 30 Sonda č. Ž3/4 - 1. šedookrový hladký povrch světlého štku; následují 2-3 vrstvy bílé (první vápenné, poslední stříkaná hlinka)

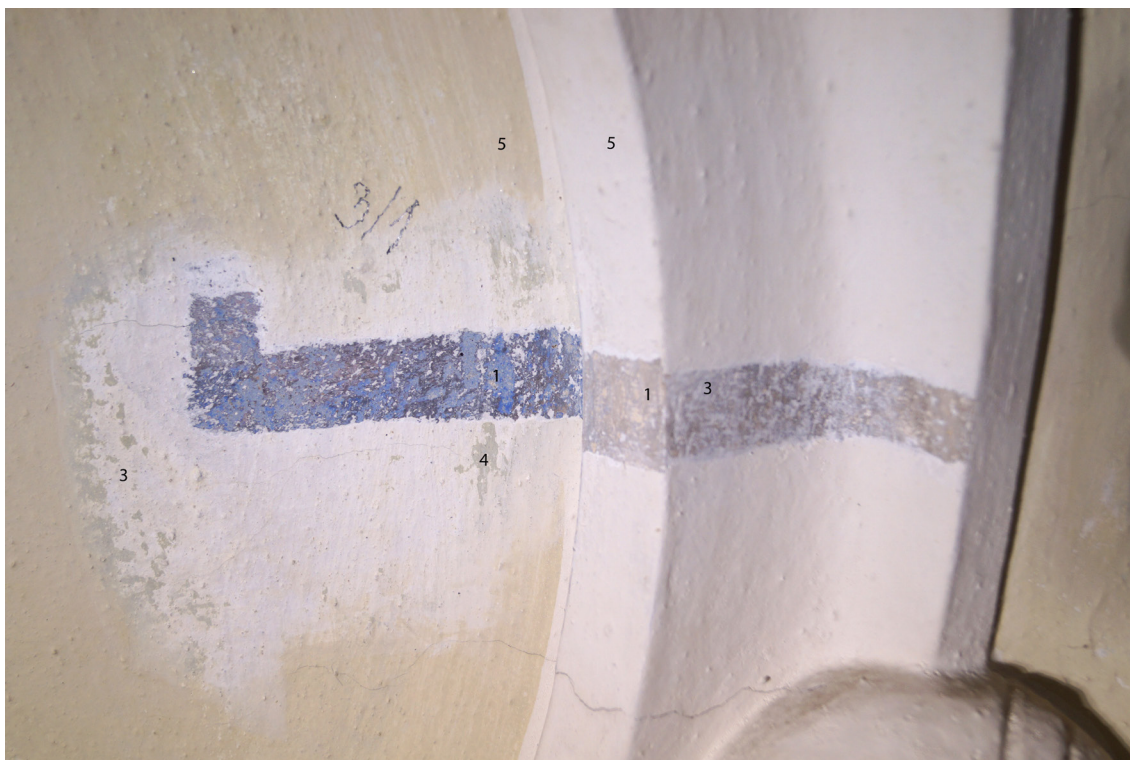
Obr 32 Sonda č. 3/1 - výmalba zrcadla a rám. 1. barokní malba (modrá) rám šedá 2. bílá v ploše; 3. bílá v ploše, šedá na rámu 4. zelená fragmenty, 5. okrová hlinka.

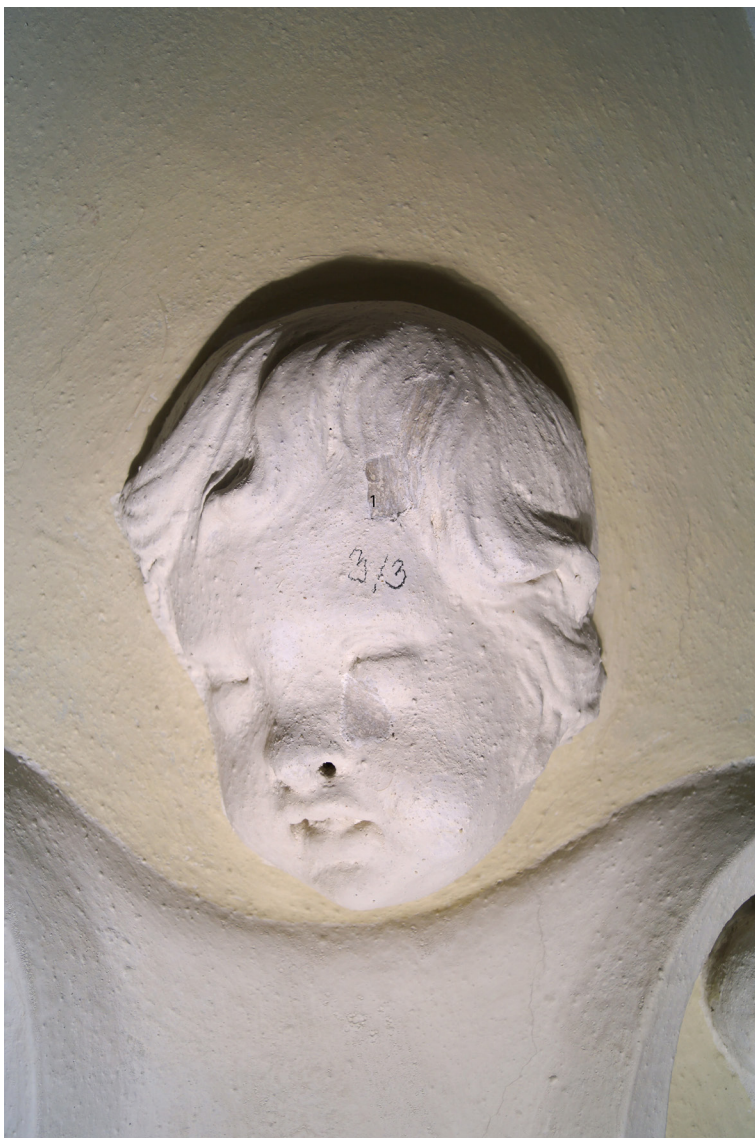
Obr 34 Sonda č. 3/3 na hlavičce pole nad kartuší s malbou -  
č. 1. šedookrový hladký povrch štuky se třema bílými nátěry.

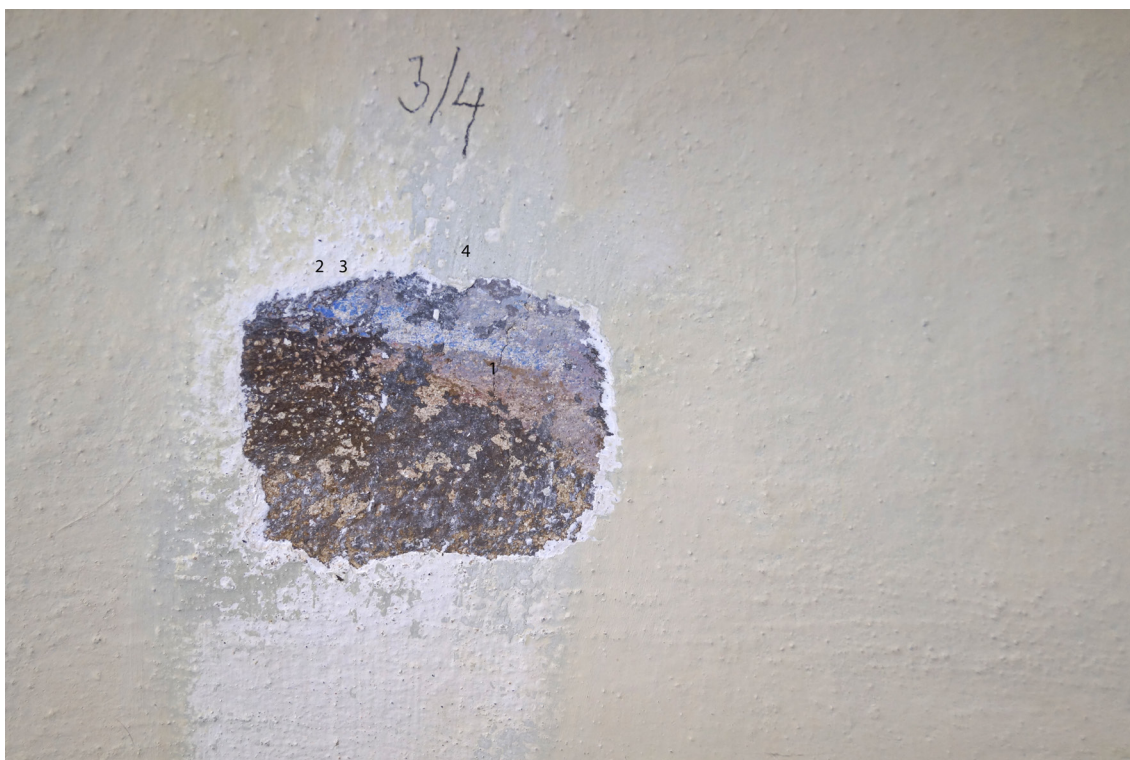
Obr 36 Sonda č. 3/4 - výmalba zrcadla: 1. barokní malba (modrá, hnědá s přemalbou ?)  
2,3. bílá, 4. zelená fragmenty, 5. okrová hlínka.

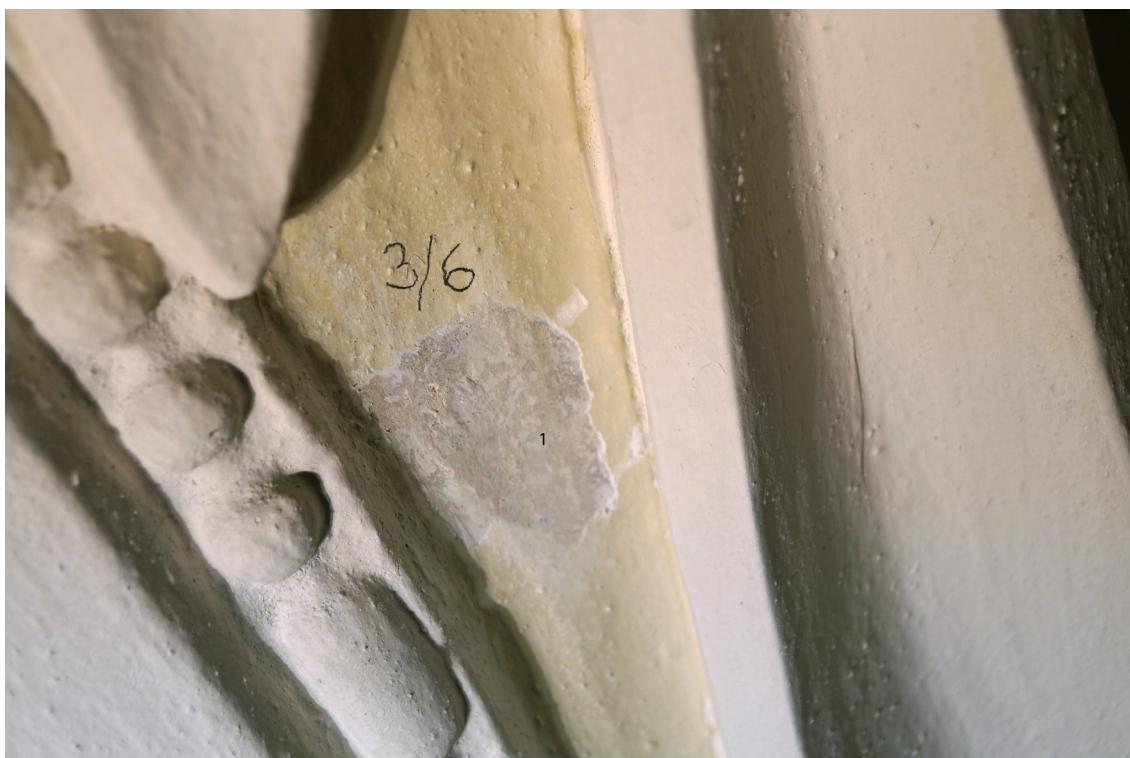
Obr 38 Sonda č. 3/6 v ploše mezi rámem a perlovcem nad náběhem klenby - 1. šedo-  
okrový hladký povrch štku se dvěma bílými nátěry a posledním okrovým

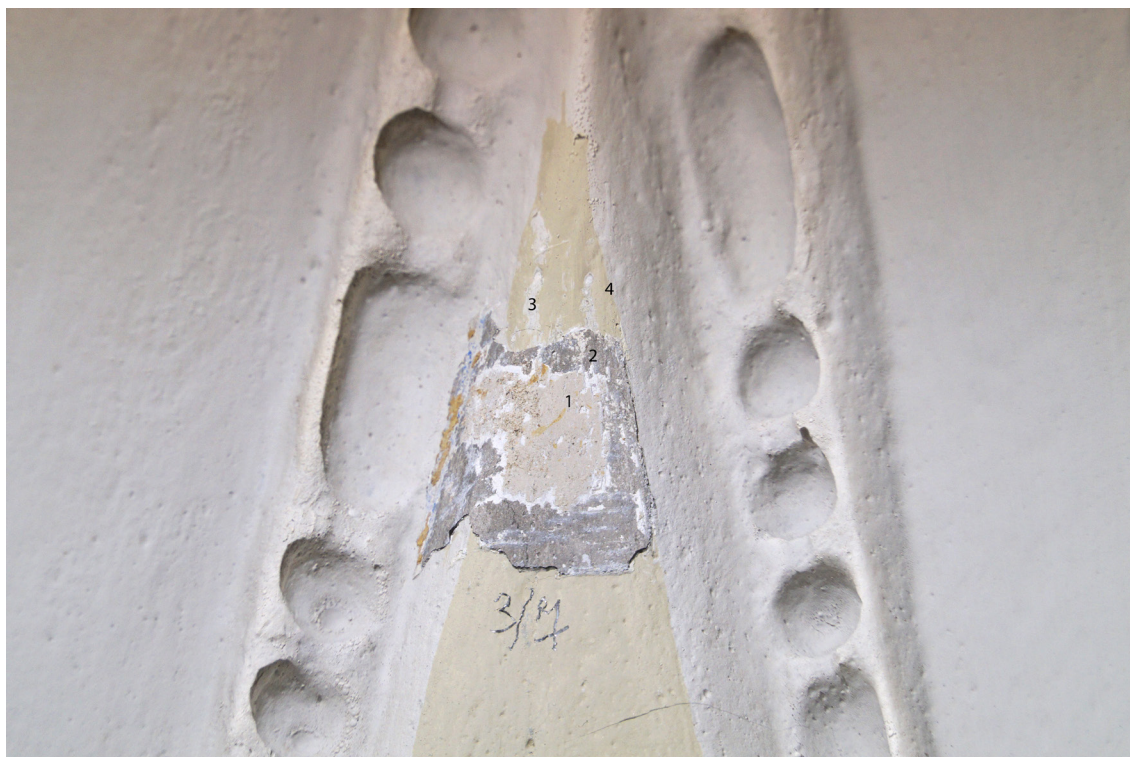
Obr 39 Sonda č. 3/7 v ploše ve špičce středu klenby mezi perlovci. 1. smetanový hlad-  
ký povrch štku, fragmenty okrového podkladu na perlovci 2. šedá na bílém podkladu  
3. bílá, 4. okrové hlinky.

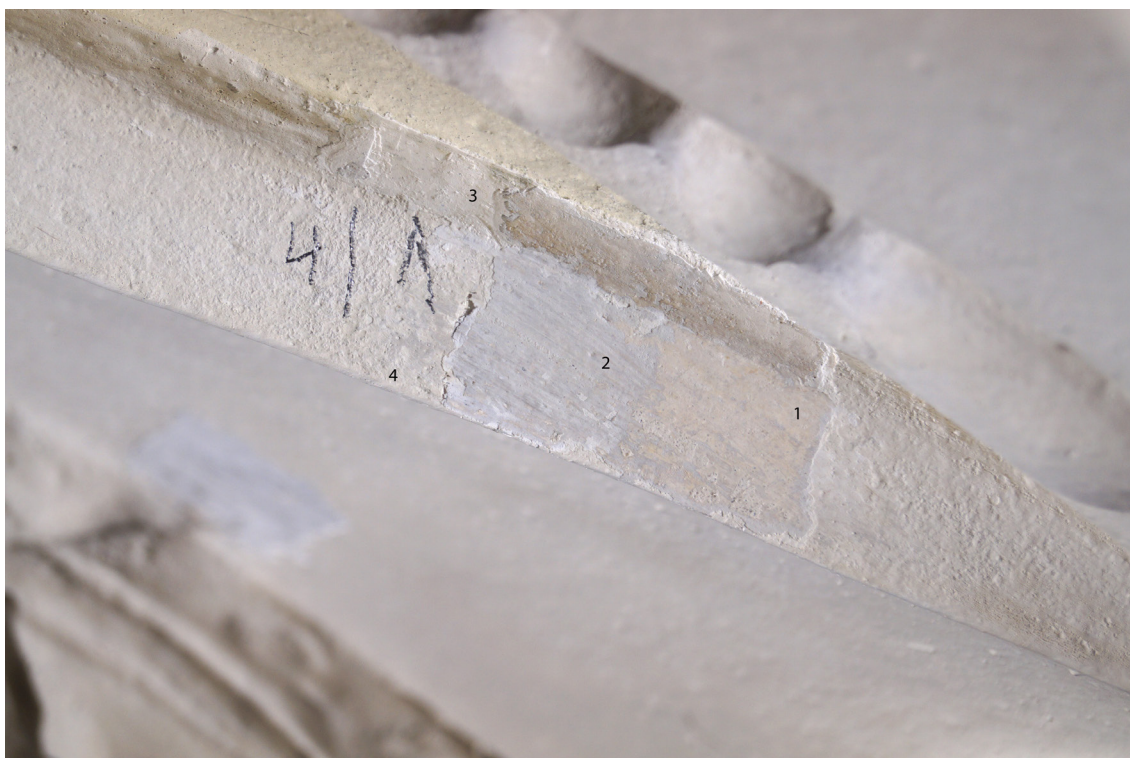
Obr 40 Sonda č. 4/1 - výběh voluty na rámu zrcadla 1. „režný“ velmi světlý a hladký povrch štuk, 2. tenký světlešedý nátěr 3. bílá vápenná 4. poslední silná plněná bílá

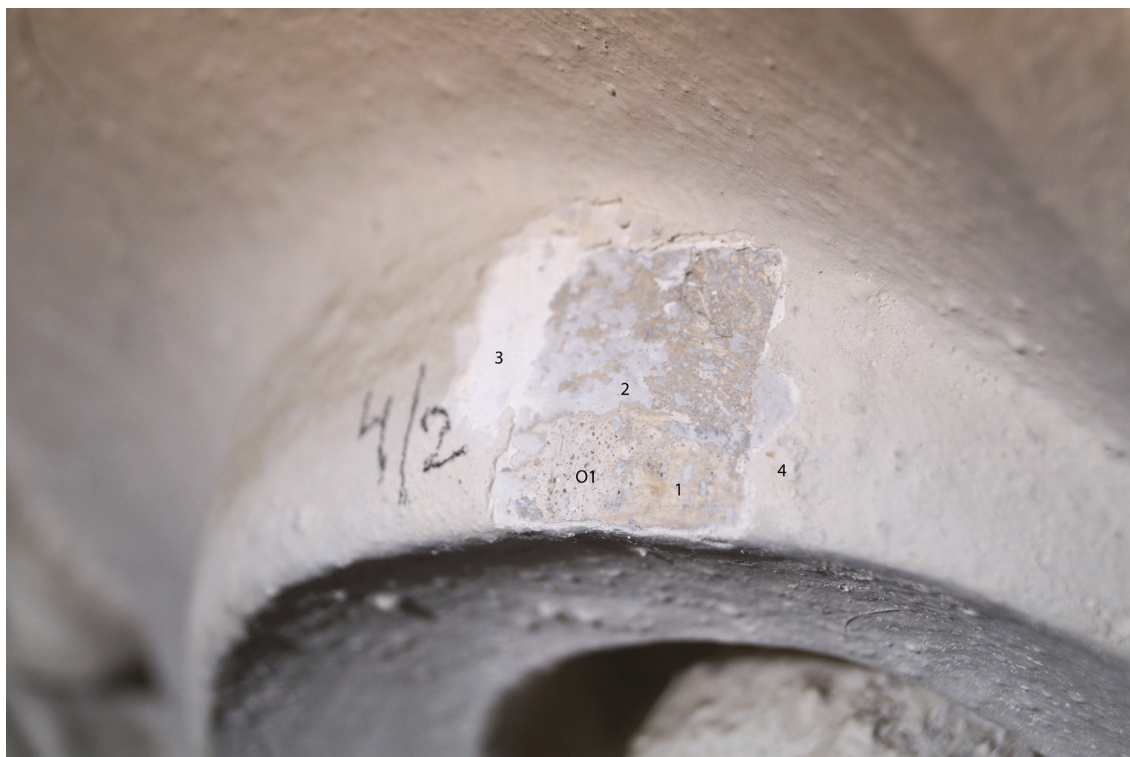
Obr 41 Sonda č. 4/2 - výběh voluty na rámu zrcadla O1 velmi světlý štuk s obsahem kamenné drtě (černé tečky) 1. „režný“ okrovošedý hladký povrch štuk, 2. tenký světlešedý nátěr 3. bílá vápenná 4. poslední silná plněná bílá

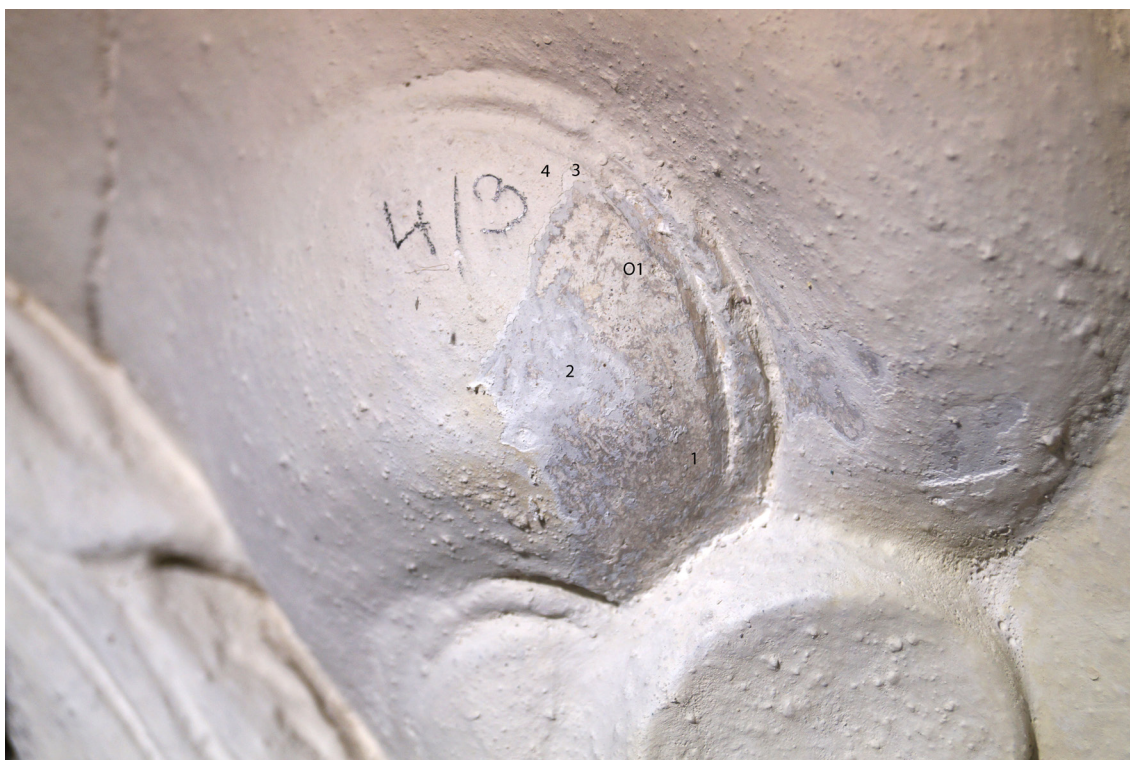
Obr 42 Sonda č. 4/3 - „mraky“ O1 velmi světlý jemnozrný štuk 1. „režný“ okrovošedý a hladký povrch štuk, 2. tenký světlešedý nátěr 3. bílá vápenná 4. poslední silná plněná bílá
