# Průzkum štukové a malířské výzdoby na stropě tzv. Tencallova sálu na státním zámku v Červené Lhotě

*listopad – prosinec 2016*

*Mgr. et BcA. Jana Waisserová*

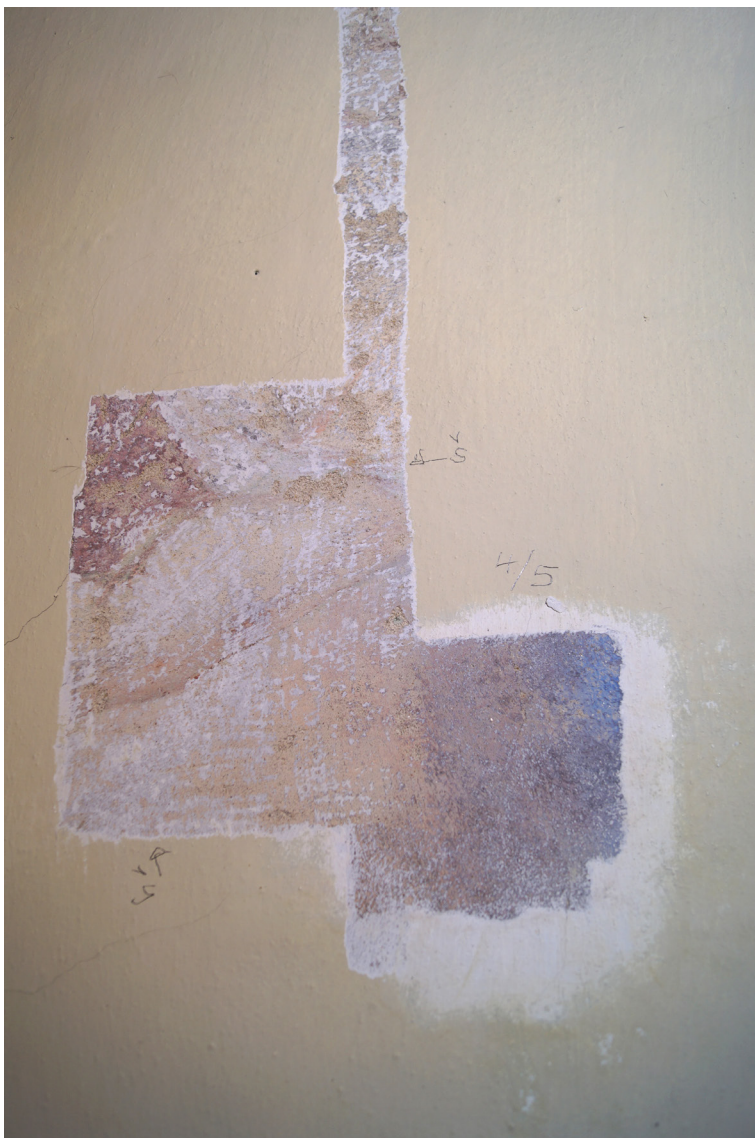
Obr 44 Zkouška odkryvu - sonda č. 4/5 - vpravo proveden planžetovým skalpelem. Vlevo odkryv z předchozího průzkumu (Švéda, Besta - označeno Š) odkryv proveden pravděp. kladívkem - ztráta intonacové a barevné vrstvy.

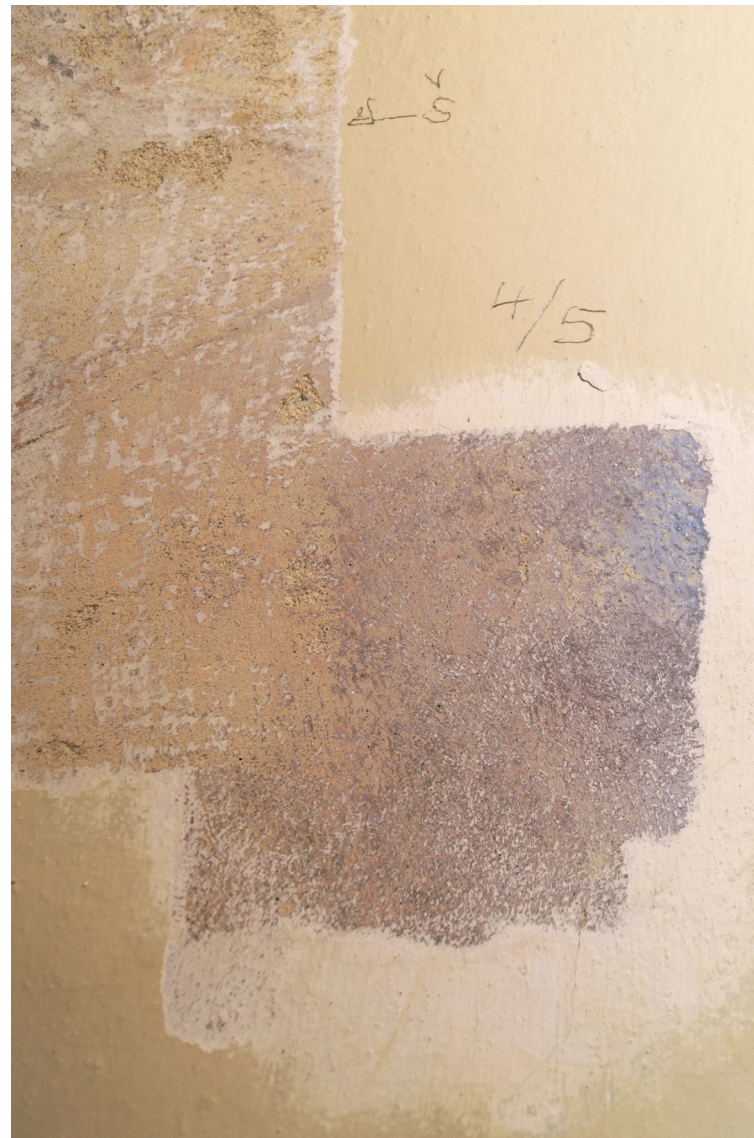
Obr 45 Sonda č. 4/5 - výmalba zrcadla, barokní malba (podklad velmi poškozený, na modré tmavší fragmenty kaput mortuum a fialové, je možné, že jde o pozdější barokní přemalbu nebo autorské korektury).

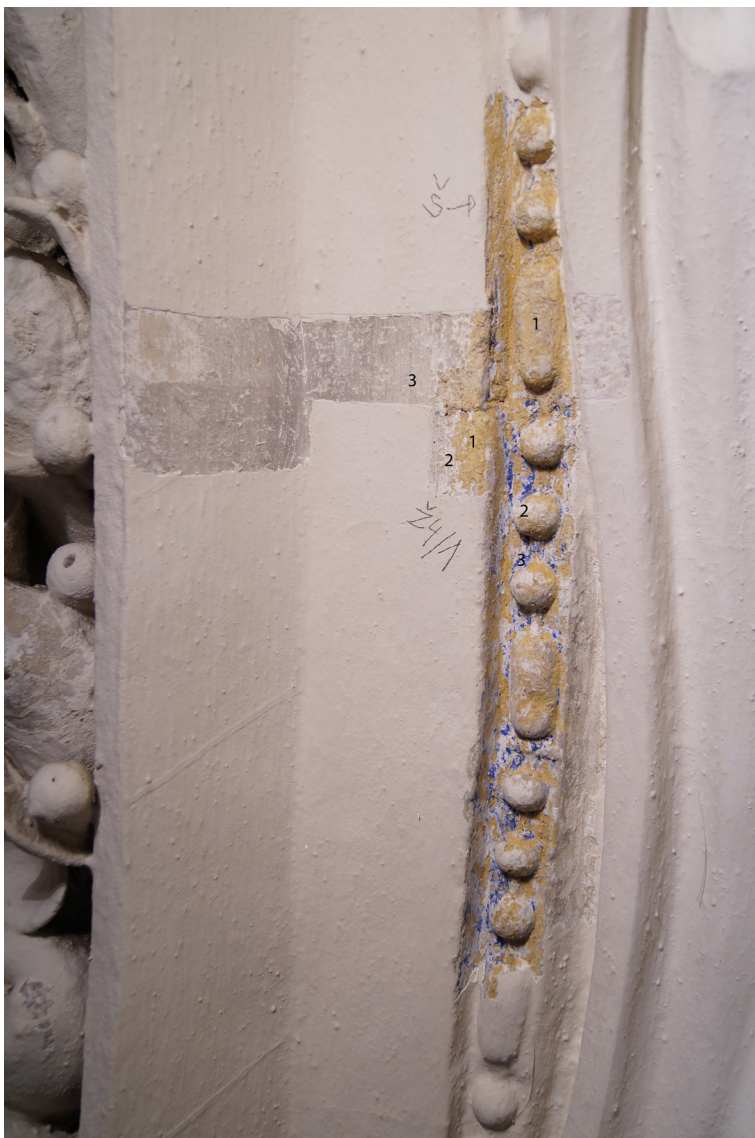
Obr 46 Sonda Ž4/1 - 1. okrová podklad pod zlacení, ostatní plochy šedookrový hladký povrch 2. bílá - podklad (přes všechny vrstvy) 3. modrá v pozadí perlovce, zlaté akcenty na vrcholech perlovce a spojovacích nitkách, šedá ostatní plochy.

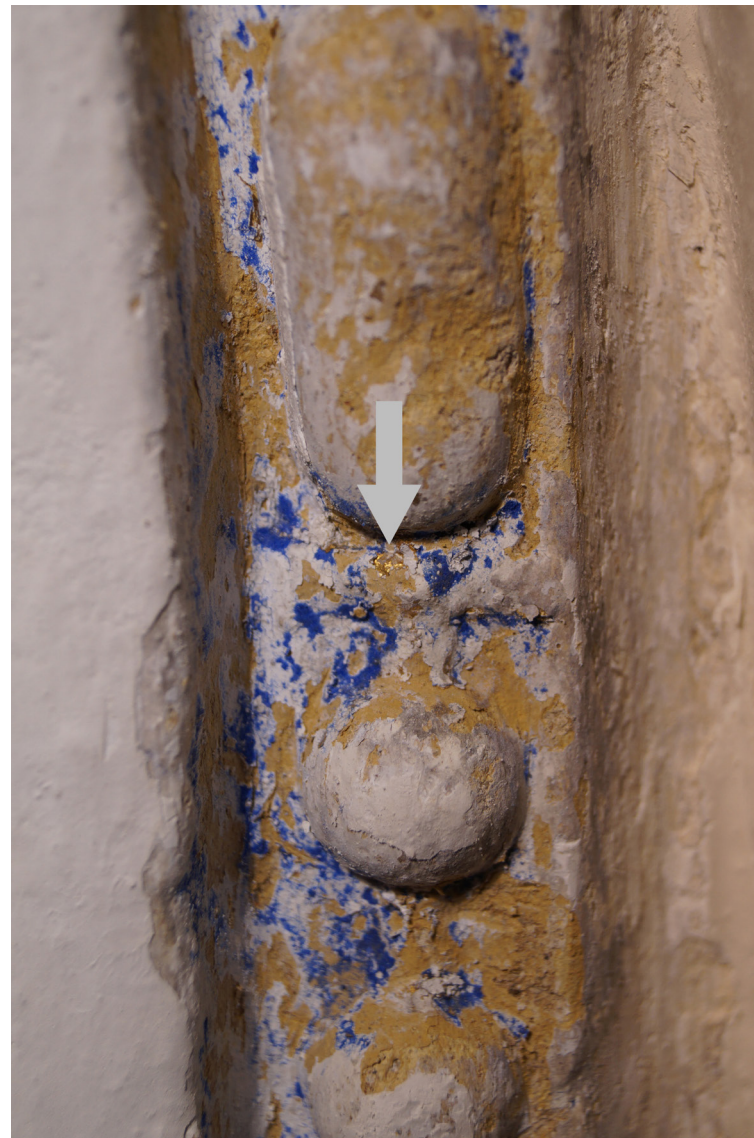
Obr 47 Sonda Ž4/1 - detail. zřetelný podkladový bílý nátěr pod modrou, šipkou označený fragment zlacení, který není na bílé podkladové vrstvě, tj. mohlo by jít o starší zlacení (náález však není průkazný). Modré pozadí má odstín ultramarínu.

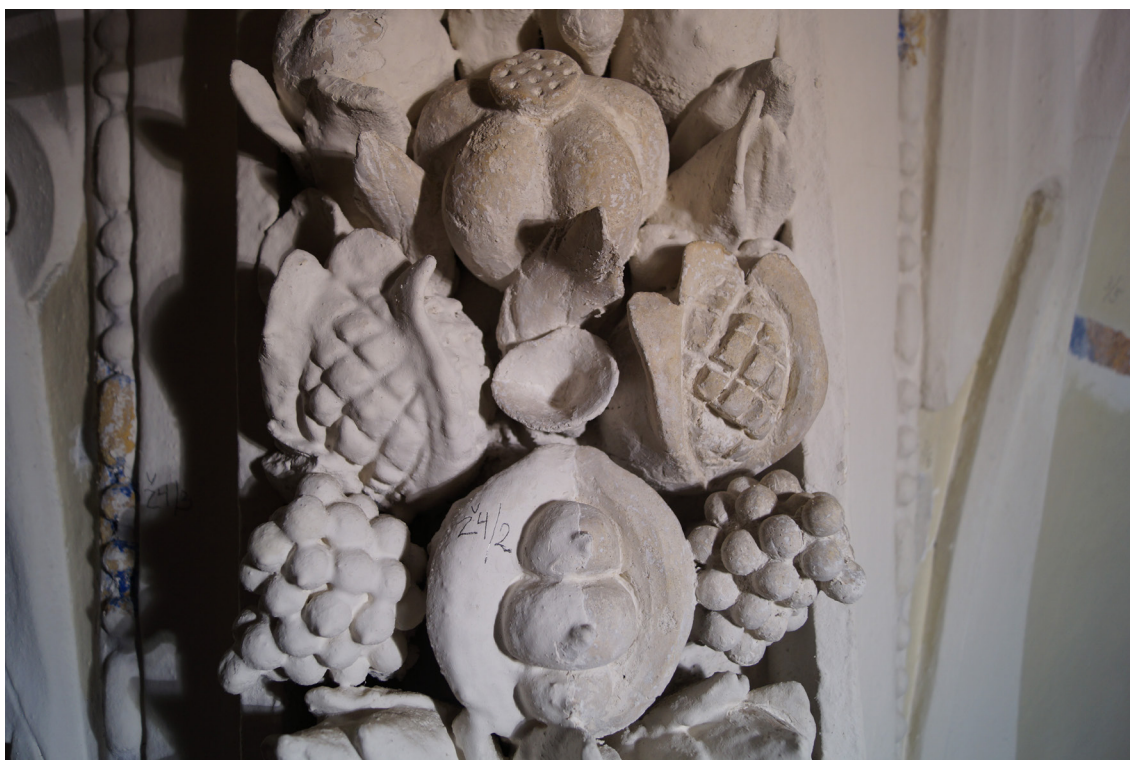
Obr 48 Sonda Ž4/2 - zkouška odkryvu - levá část zalitá vápnou a stříkaným silným hlin-  
kovým nátěrem je neodkrytá; pravá část očištěná po navlhčení vodou s lihem (časový  
odhad: 3 kusy ovoce: ananas, granátové jablko a hroznový trs = 3 hodiny)

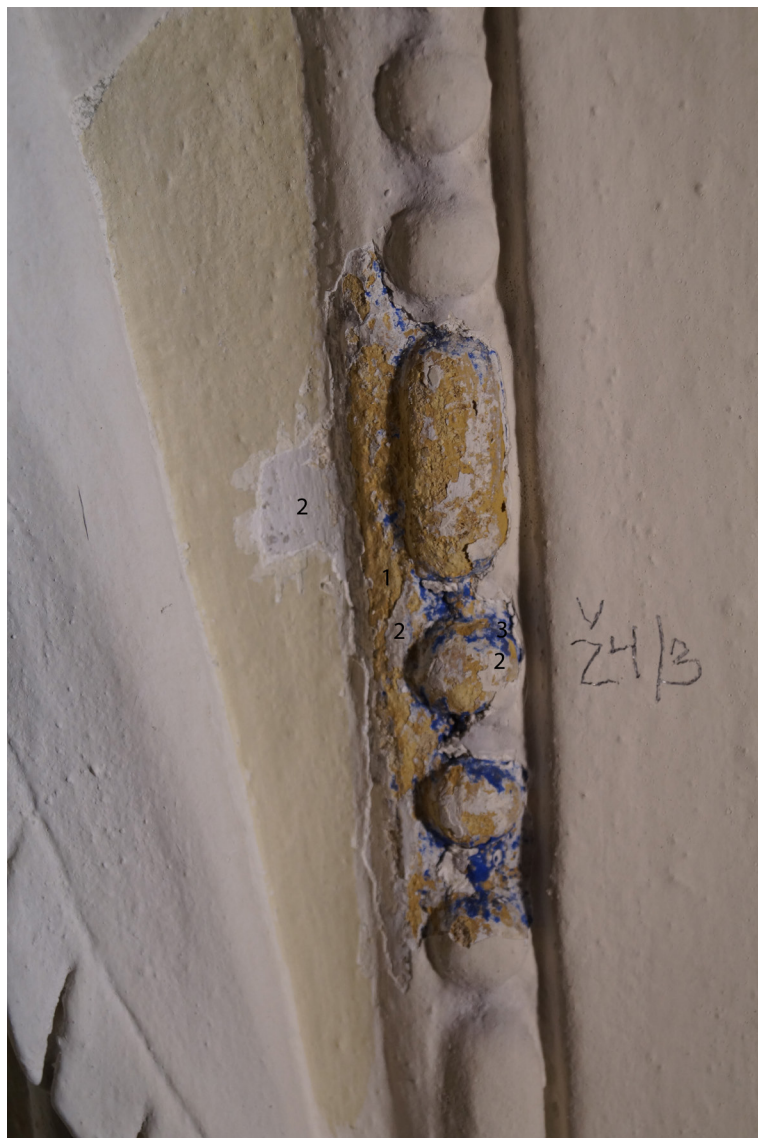
Obr 50 Sonda Ž4/3 - 1. okrová podklad pod zlacení 2. bílá - podklad (přes všechny vrstvy) 3. modrá v pozadí perlovce, zlaté akcenty na vrcholech perlovce.

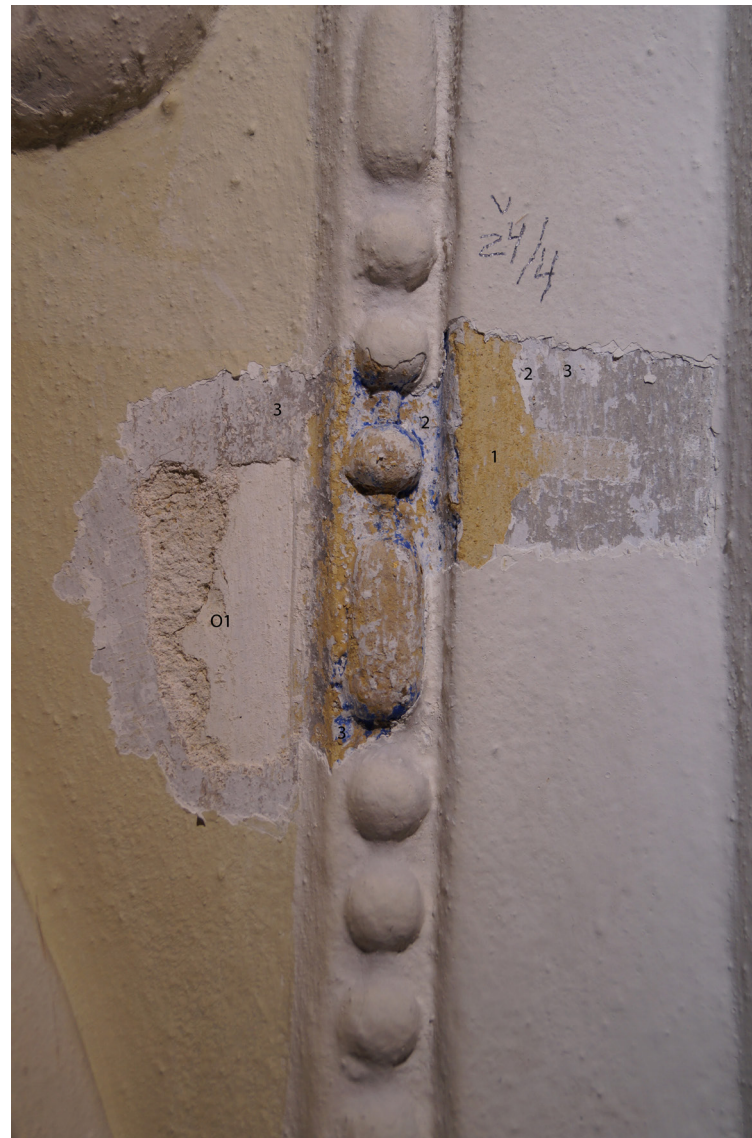
Obr 51 Sonda Ž4/4 - 1. okrová podklad pod zlacení, ostatní plochy smetanový hladký povrch 2. bílá - podklad (přes všechny vrstvy) 3. modrá v pozadí perlovce, zlaté akcenty na vrcholech perlovce a spojovacích nitkách, šedá ostatní plochy (vlevo vysprávka?)

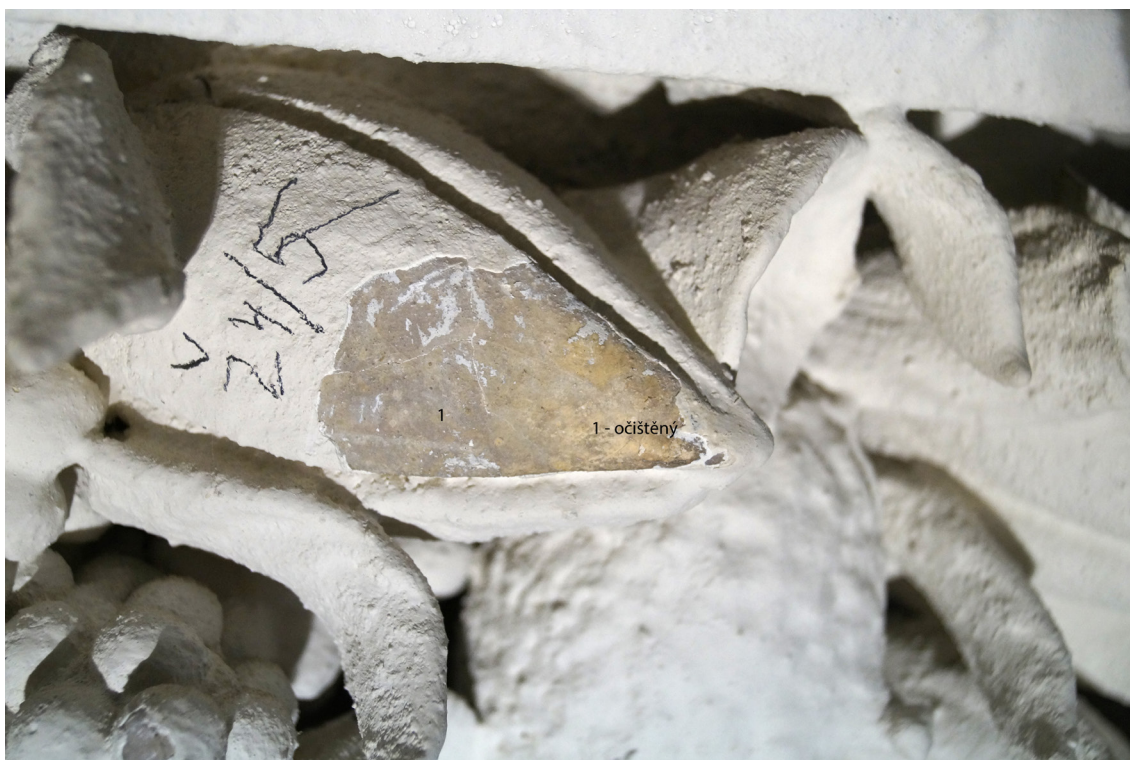
Obr 52 Sonda č. Ž4/5 na ovocných trsech - č. 1. šedookrový hladký povrch štku se 2-3 bílými nátěry. V této sondě jde šedý povlak očistit teplou vodou (spíše nečistoty - odkrývá se na původní krémový povrch, shodný, jako ž4/2 – velká sonda

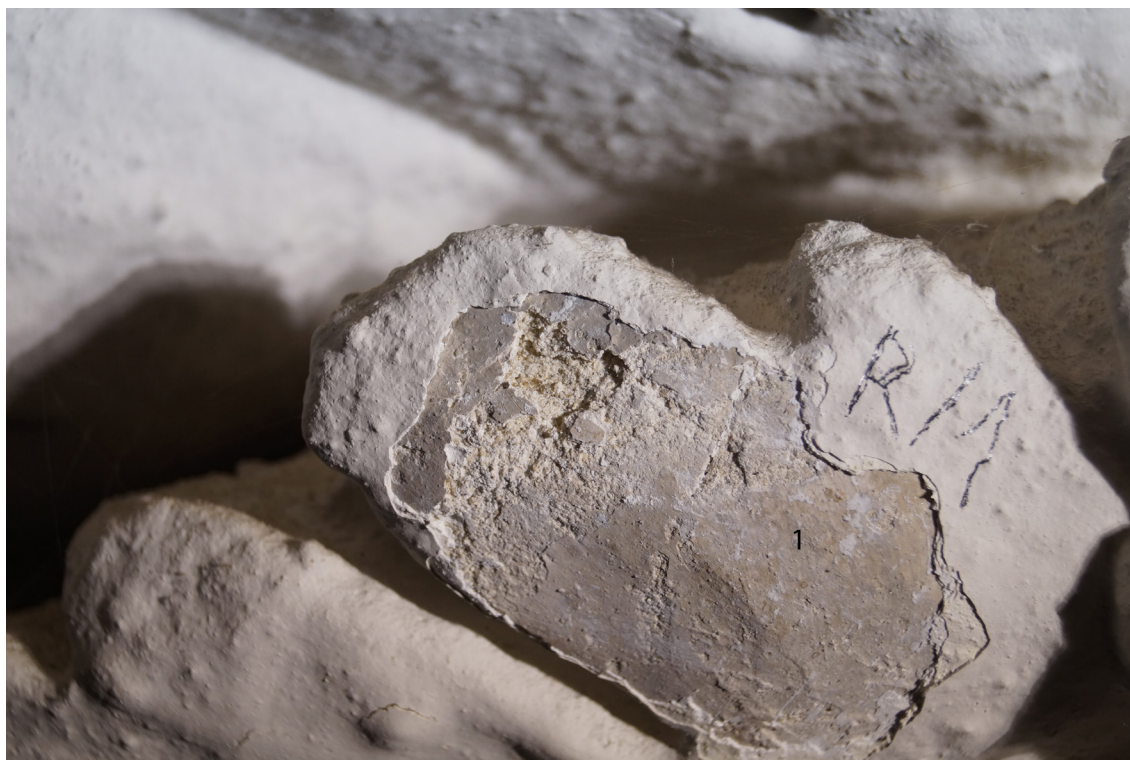
Obr 53 Sonda č. R/1 na středové rozetě - č. 1. šedookrový hladký povrch štku se bílými nátěry. Špice lístku - namodelovaná oprava vrcholu lístku se šedým nátěrem.

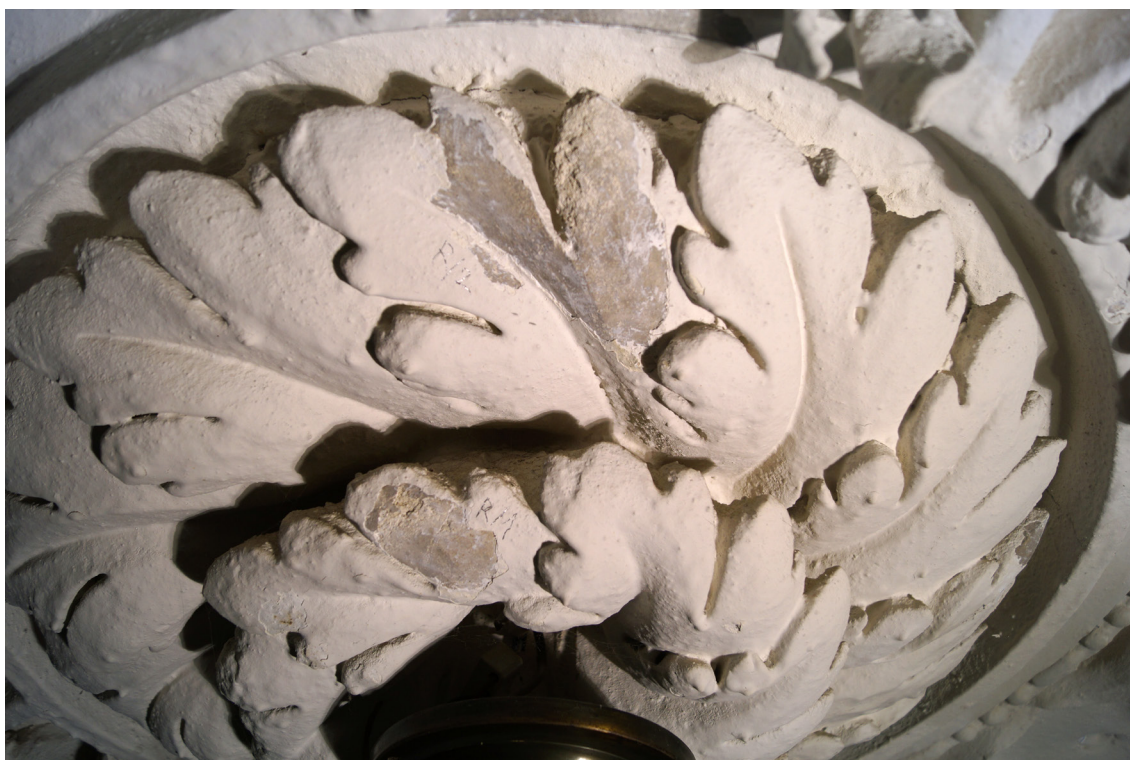
Obr 54 Sonda č. R/2 na středové rozetě - č. 1. šedookrový hladký povrch štuk s bílými nátěry.

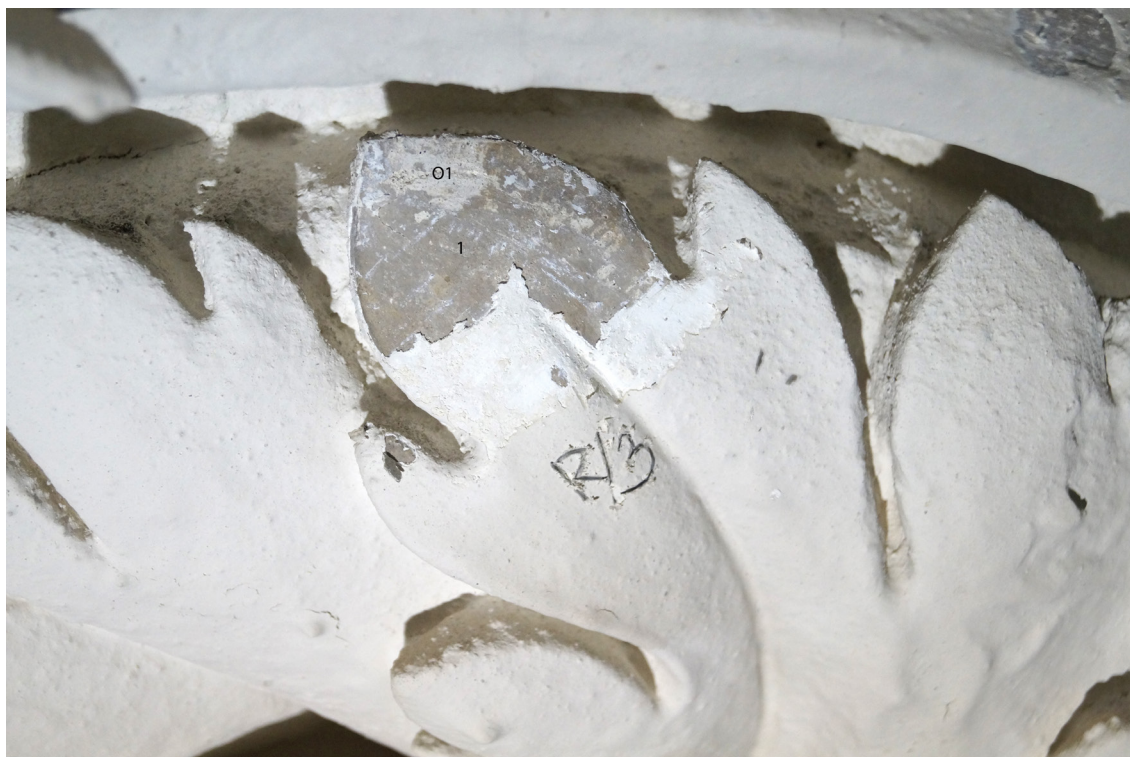
Obr 55 Sonda č. R/3 na středové rozetě - O1 světlý bílý štuk 1. šedookrový hladký povrch štuk s bílými nátěry.

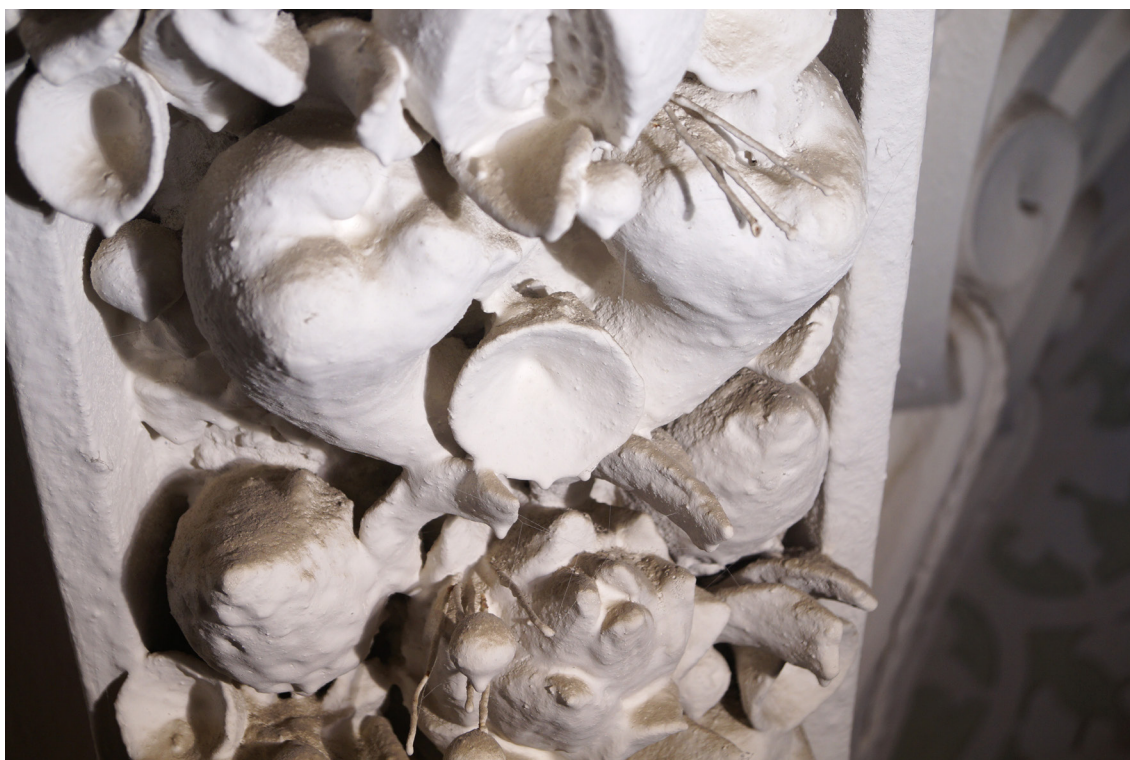
Obr 56 Poškození štuky - zalití modelací, odpadané části štuků (zejména z kovových konstrukcí), na spodních částech zřetelné stékance stříkaného nátěru.

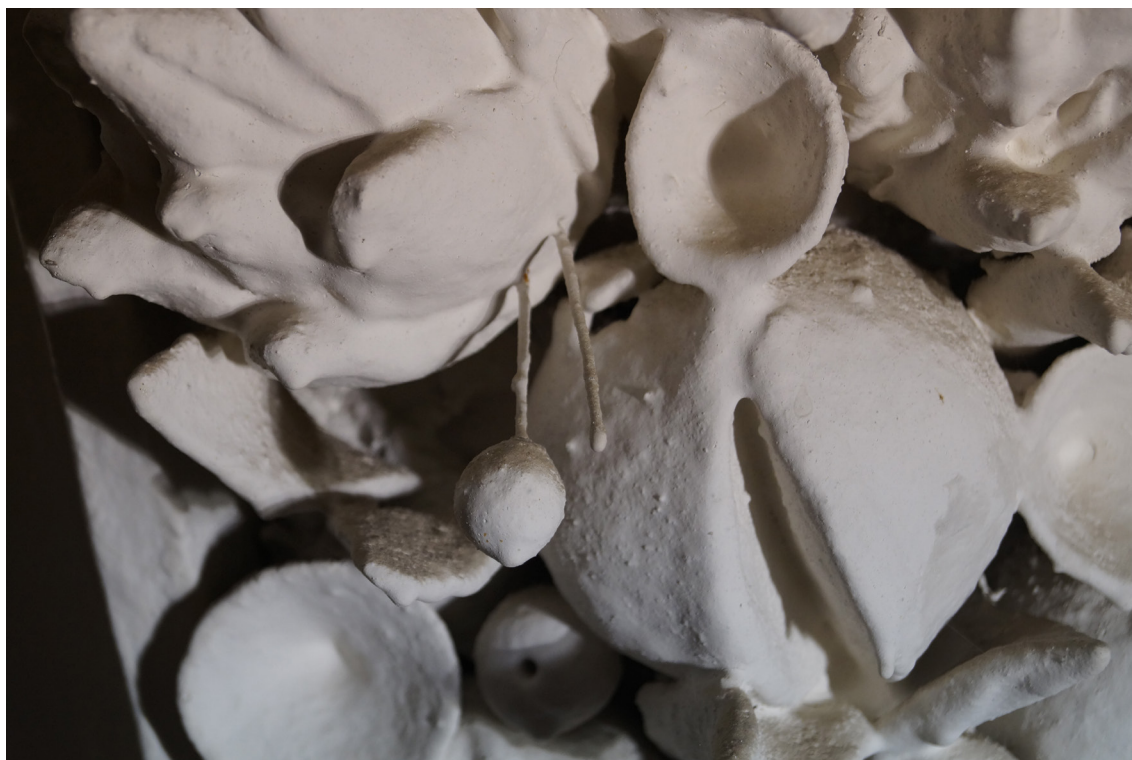
Obr 57 Poškození štuky - zalití modelací v detailu, odpadané části štuků (zejména z kovových konstrukcí), na spodních částech zřetelné stékance stříkaného nátěru.

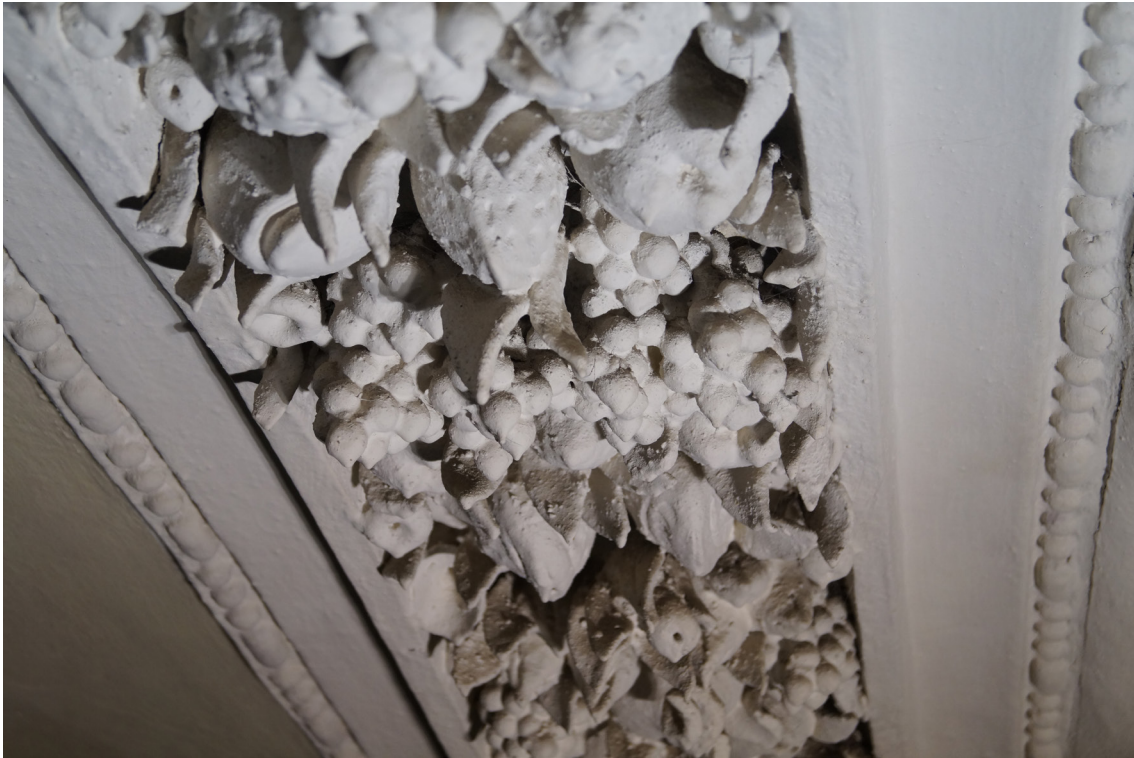
Obr 58 Poškození štuky - zalití modelací, v bočním světle zřetelná hrubost nátěru.

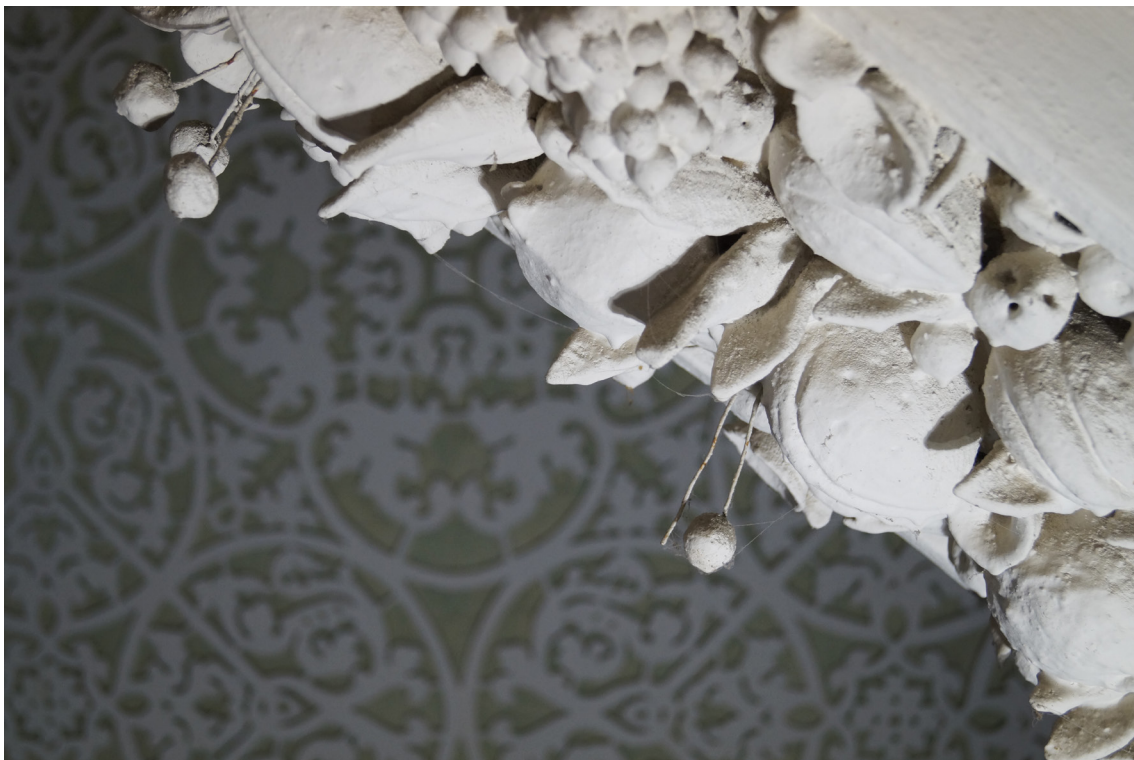
Obr 59 Poškození štuky- zalití modelací v detailu, odpadané části štuků (zejména z kovových konstrukcí), na spodních částech zřetelné stékance stříkaného nátěru.

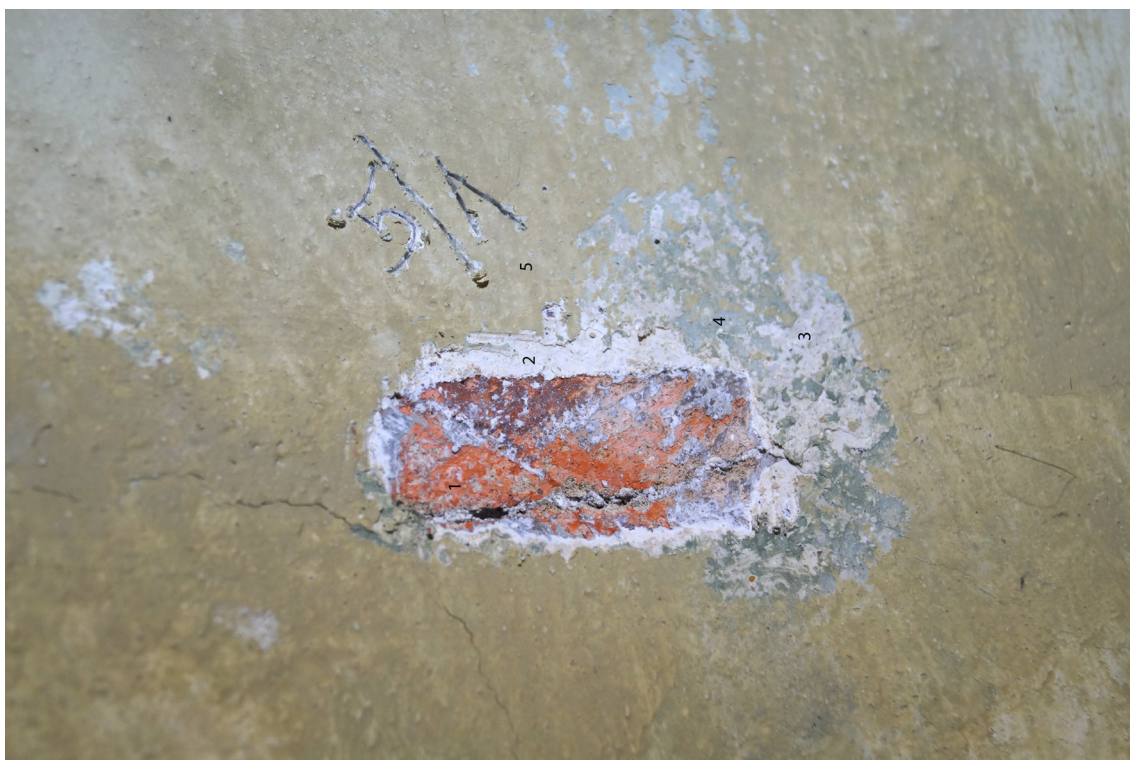
Obr 60 Sonda č. 5/1 - výmalba zrcadla a rám. 1. barokní malba (rumělka?, hnědočervená) 2. bílá (podkladová), 3. šedá, 4. zelená, 5. okrová hlinka.

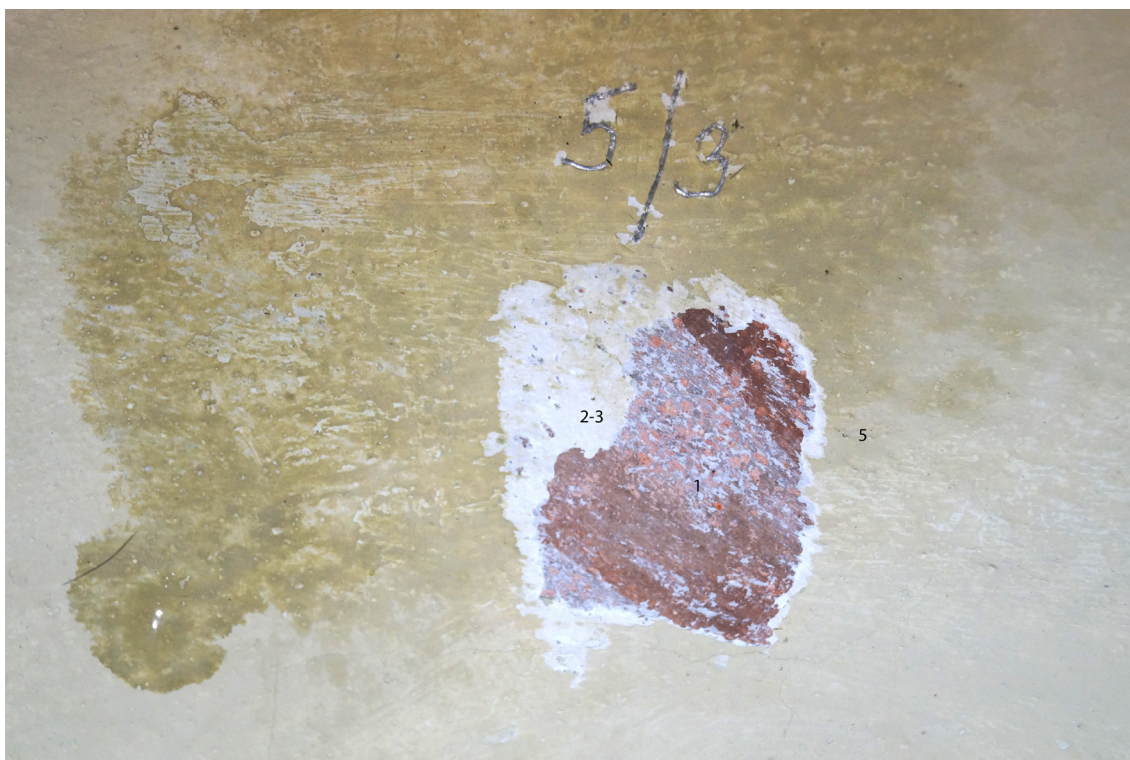
Obr 62 Sonda č. 5/3 - výmalba zrcadla a rám. 1. barokní malba (červená a lososová),  
3. bílé, 4. chybí, 5. okrová hlínka.

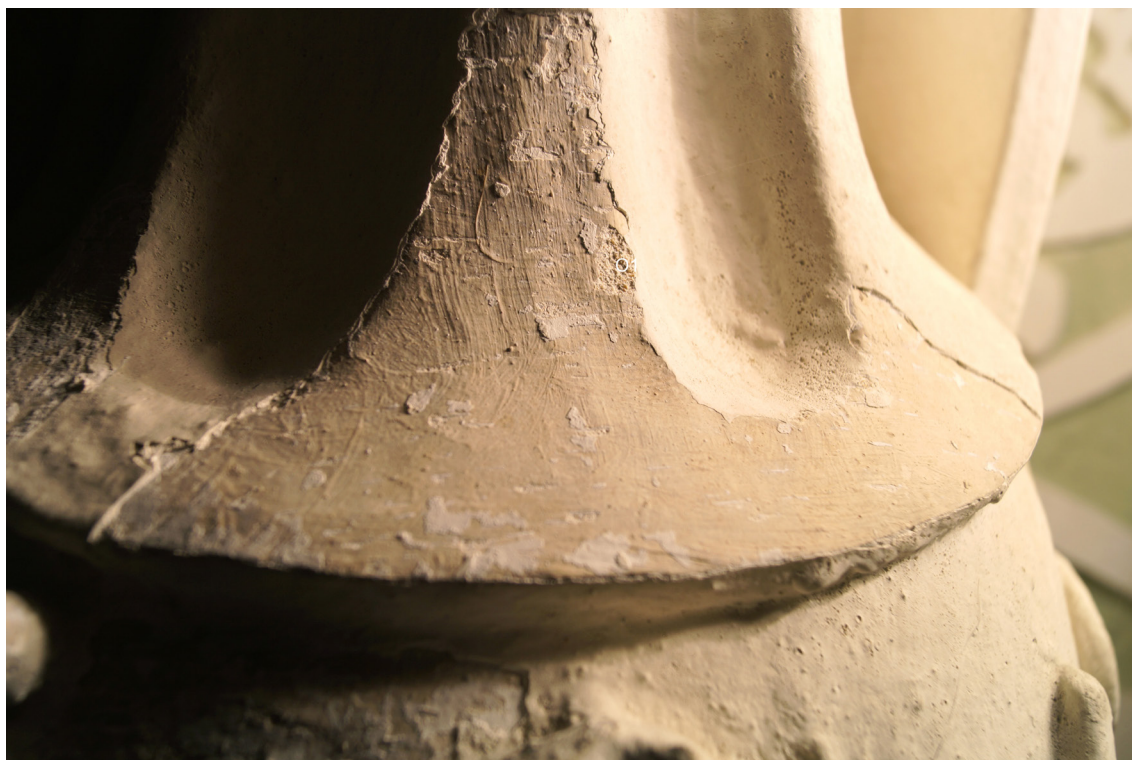
Obr 63 Sonda Ž6/1 - detail zkoušky odkryvu na váze - původní povrch štuku hladký,  
světle okrový. Na povrchu jsou zřetelné stopy zatažení stětcem s vodou nebo tenkým  
nátěrem (šlikrem) do čerstvého podkladu. Pod povrchem jen hmota štuku O1, světlá s  
tečkami kamenné drtě.

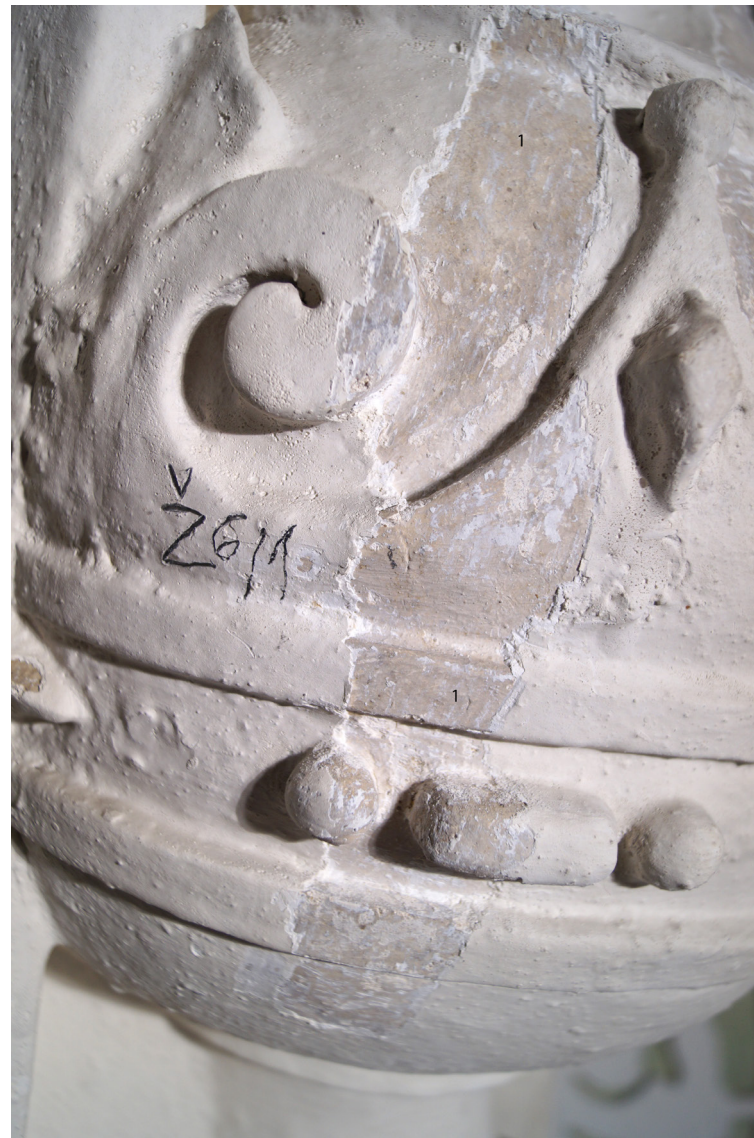
Obr 65 Sonda Ž6/1 - zkouška odkryvu na váze -původní povrch štuk hladký, světle okrový, místy mírně našedlý.

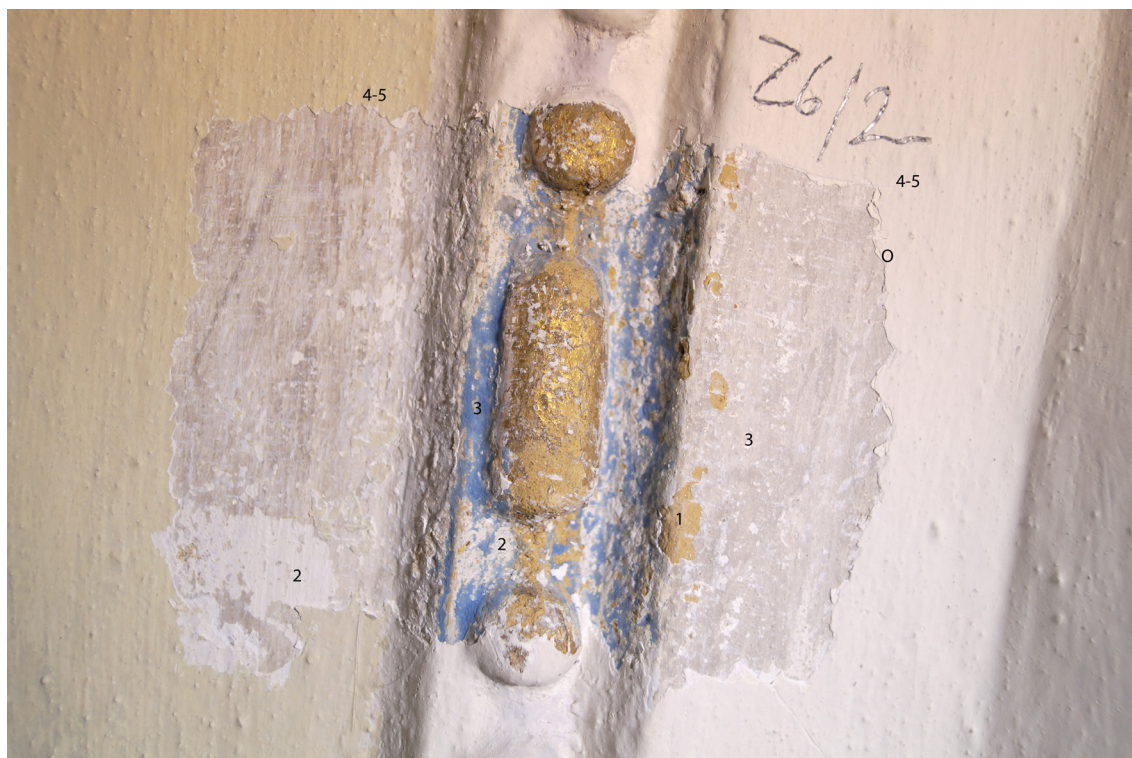
Obr 66 Sonda Ž6/2 - 1. okrová - podklad pod zlacení zřetelně pod vrstvou šedé na bílém podkladovém nátěru 2. bílá - podklad (přes všechny vrstvy) 3. modrá v pozadí perlovce, zlaté akcenty na vrcholech perlovce a spojovacích nitkách, šedá ostatní plochy. 4,5. bílá a okrová hlínka. Modrá má jiný barevný odstín než v jiných částech.

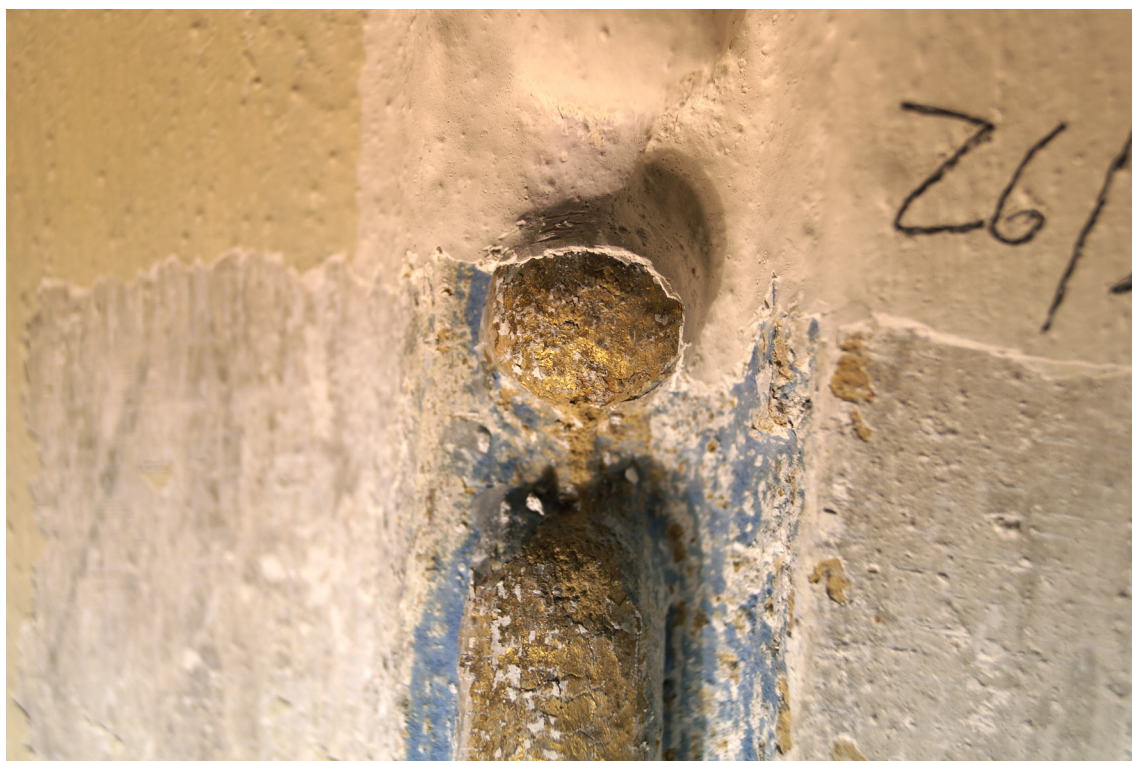
Obr 67 Sonda Ž6/2 - detail zlatých akcentů. Z vizuálního průzkumu se zdají dvě vrstvy - nutné doložit mikroskopicky.

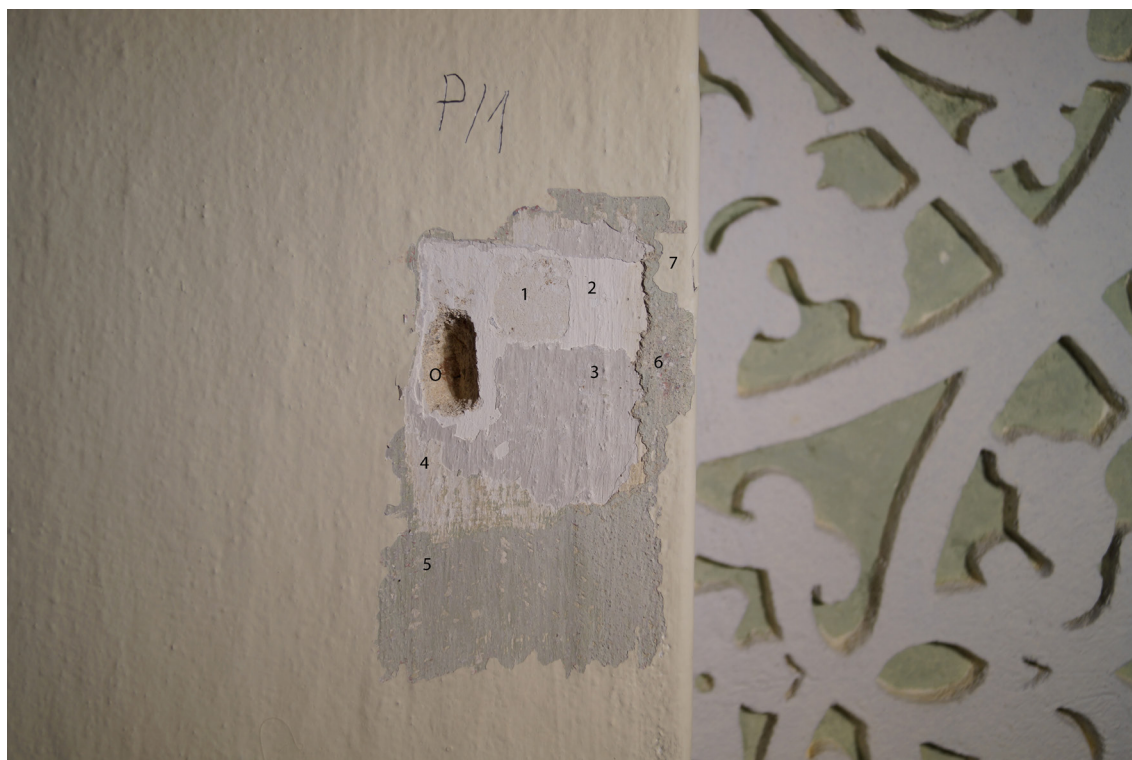
Obr 68 Sonda P/1 - pilastr pod náběhem klenby vlevo od okna O tmavší omítka sokrovým nádechem 1. světle okrový povrch omítky 2. bílá 3. šedá 4. světle šedá 5. zelená 6. šedá se stříkanci červené (nápodoba žuly). 7. okrová hlinka

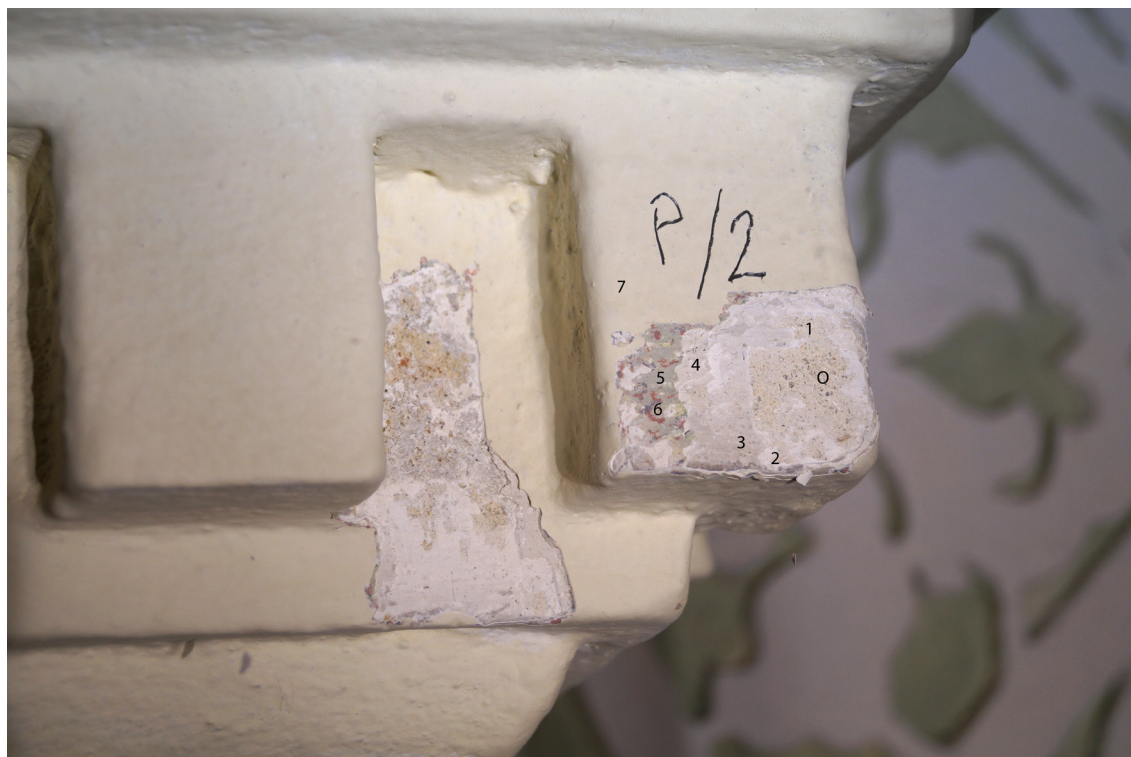
Obr 69 Sonda P/2 - hlavice pilastru pod náběhem klenby vlevo od okna O světlá omítka s tmavou kamennou drtí 1. světle okrový povrch omítky 2. bílá 3. šedá 4. světle šedá 5. zelená 6. šedá se stříkanci červené (nápodoba žuly). 7. okrová hlinka

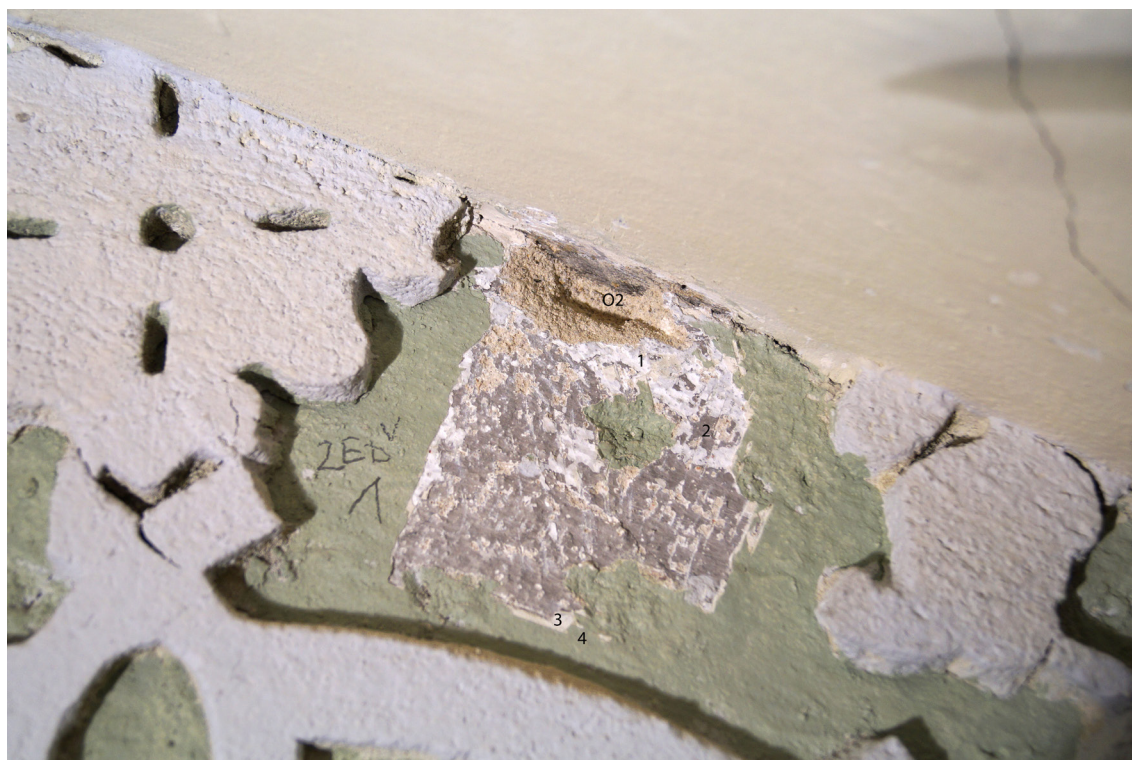
Obr 70 Sonda ZED 1 - na příčce mezi jídelnou a salómem O2 - klasicistní omítka vložené příčky 1. bílá (podkladová) 2. šedá 3. bílá 4. zelená v pozadí bílá na dekorech (v současnosti obnovena nalezená původní barevnost).

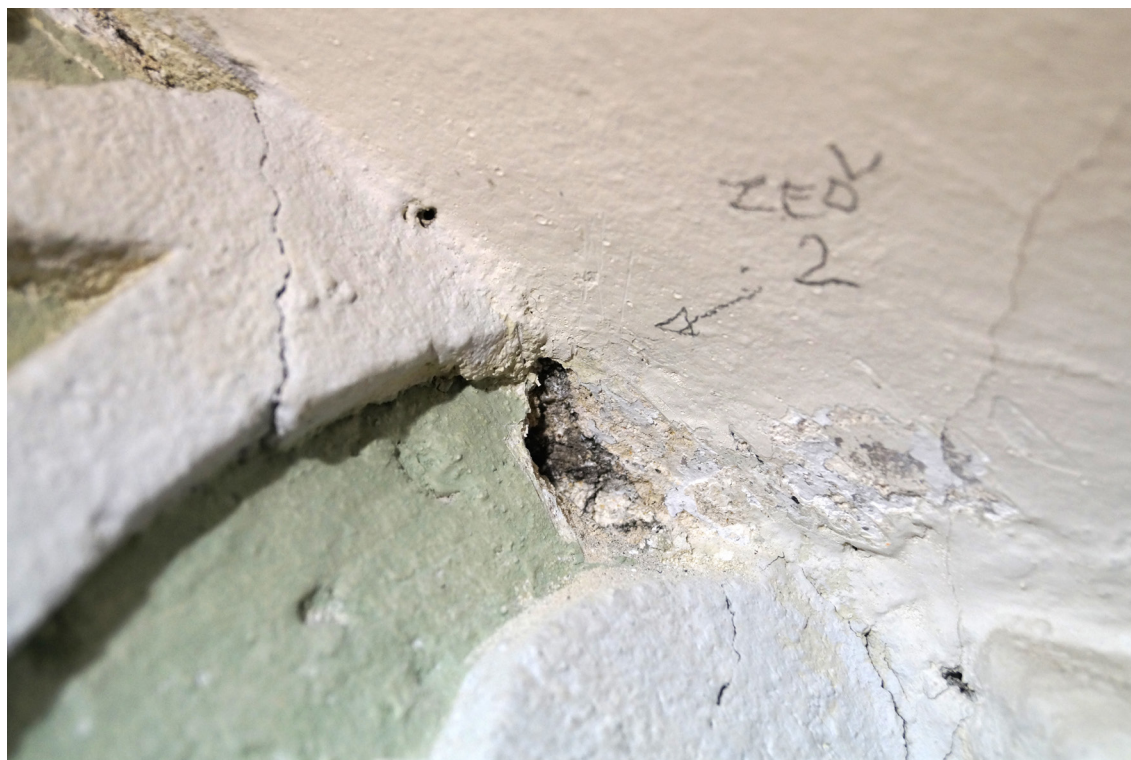
Obr 71 Sonda ZED 2 - za omítku příčky - šedá = silné nečistoty, povrch maleb se zdá poškozený
