# Průzkum štukové a malířské výzdoby na stropě tzv. Tencallova sálu na státním zámku v Červené Lhotě

*listopad – prosinec 2016*

*Mgr. et BcA. Jana Waisserová*

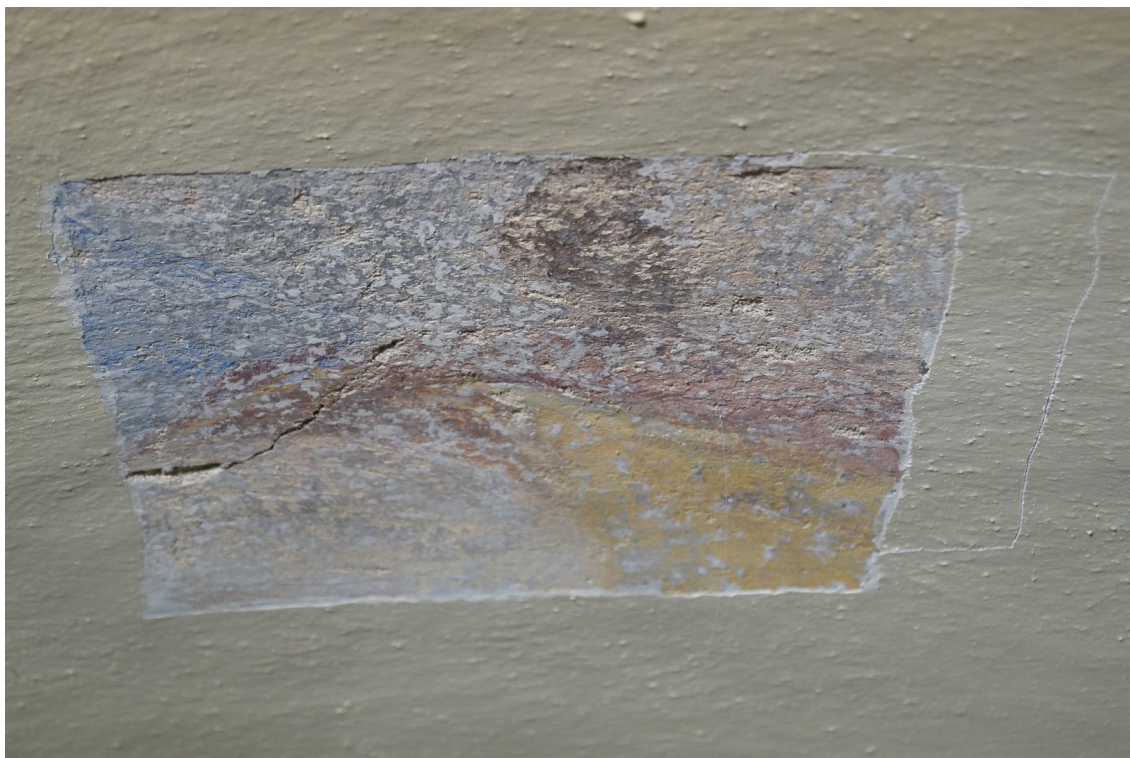
Obr 72 Sonda z předchozího průzkumu (Švéda, Besta) - odkryv kladívkem způsobuje záseky a desintegraci intonacové vrstvy. Překryvy je nutné odkrývat planžetovým skalpelem, i tak dochází k lokálním ztrátám u secco vrstev, přilnutých k následným nátěrům.

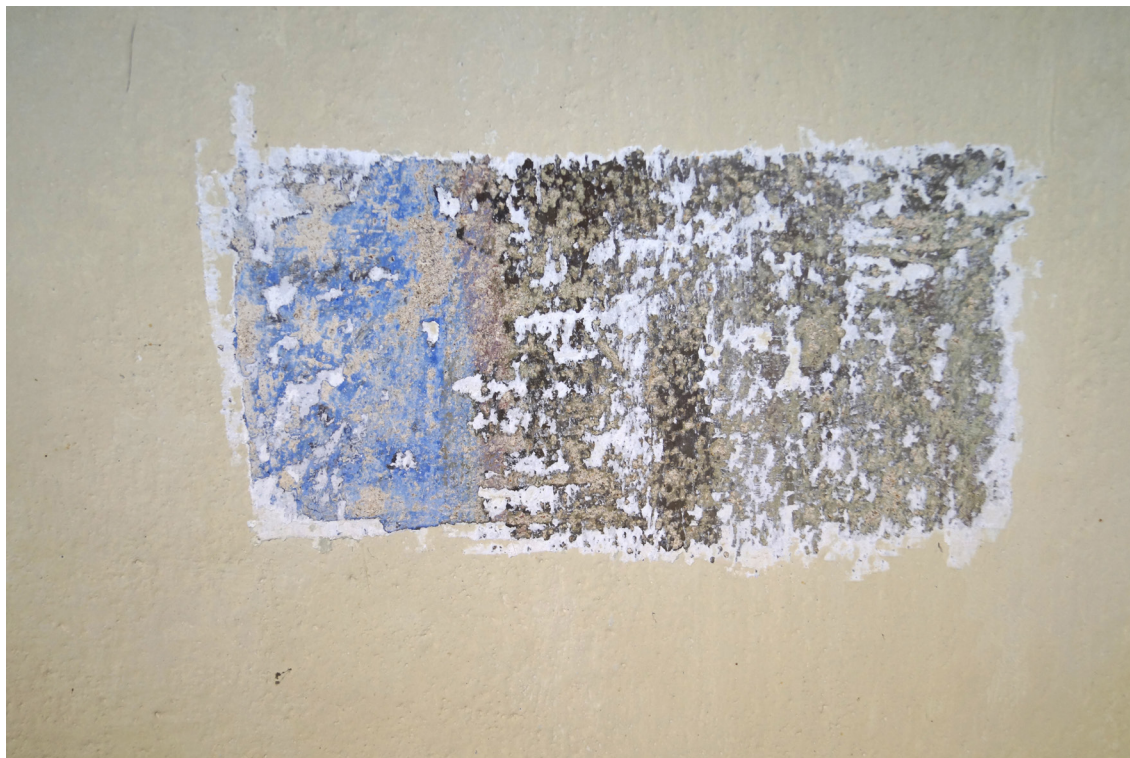
Obr 73 Sonda z předchozího průzkumu (Švéda, Besta) - problematické dočišťování přilnutého následného vápenného nátěru.
