**Univerzita Pardubice**

**Fakulta restaurování**

**Restaurování části nástropní malby s motivem *Principatus* na  
klenbě kaple sv. Isidora v Křenově**

Bakalářská práce

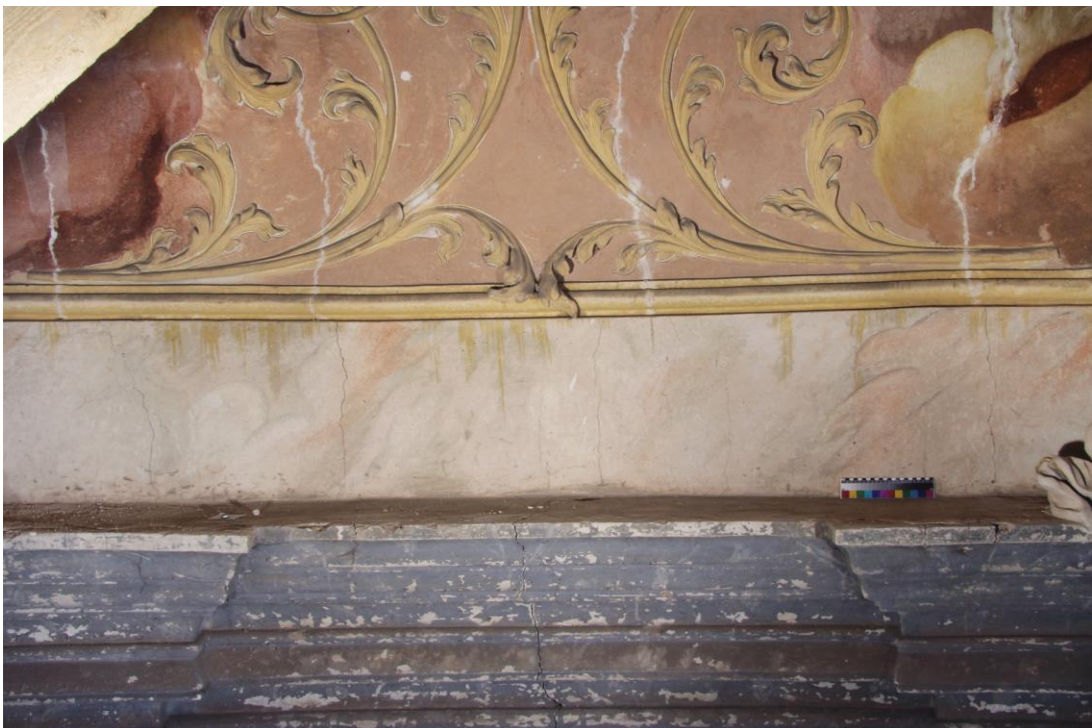
Obr. 46: Pás s malovanými oblaky, v horní části lemovaný profilovaným štukovým rámem. Stav před restaurováním. Vymezený úsek se nachází mezi andělským kůrem Principatus a andělským kůrem Virtutes

Štukový rám je poškozen několika trhlinami, které procházejí nástropní malbou i pásem s malovanými oblaky. Okrová barevná vrstva nanesená přímo na štku je silně zpráškovatělá, na nejvíce vystupujících částech profilu zcela chybí. Štukový rám je především na horní straně pokryt velmi silnou vrstvou prachových depozitů, které se propojily se zpráškovatělou barevnou vrstvou.

Problematické bylo čištění profilovaného štukového rámu nad pásem s malbou mraků. Zpráškovatělou barevnou vrstvu, do které migrovala silná vrstva prachových depozitů, nebylo možné čistit beze ztrát suchými ani mokkými metodami čištění. Prekonsolidace v tomto případě nebyla vhodná, protože docházelo ještě k většímu spájení degradované barevné vrstvy a prachového depozitu. Nejšetrnějším způsobem čištění bylo částečné odstranění prachového depozitu jemným vlasovým štětcem.

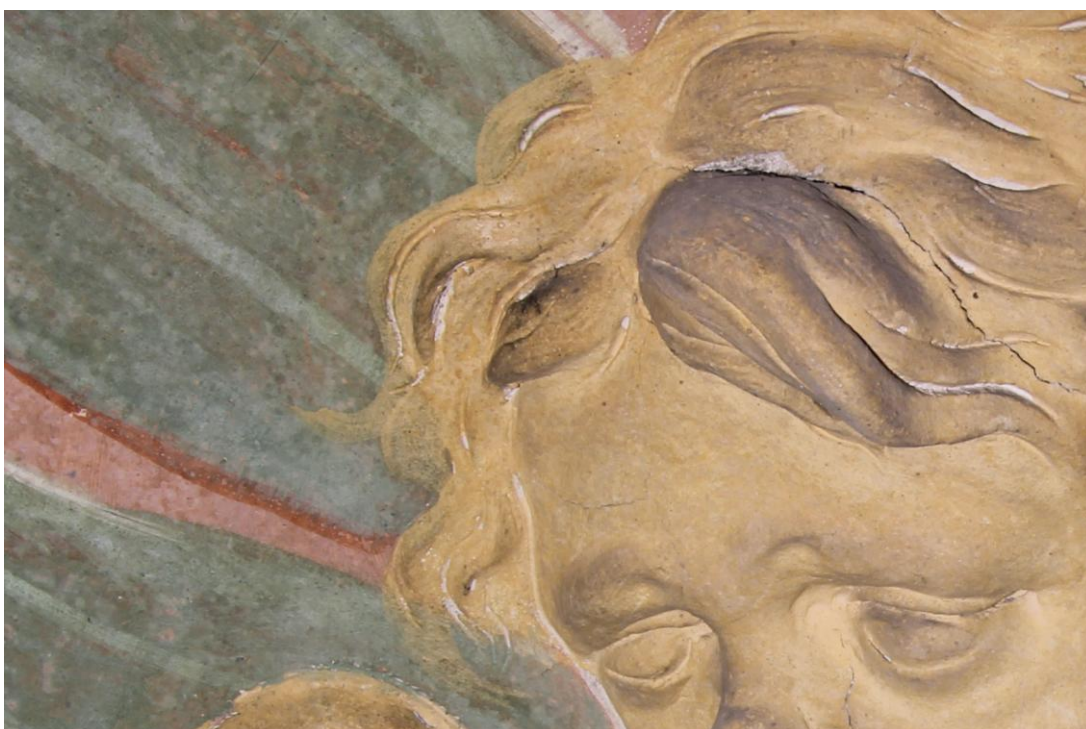
Obr. 50: Detail štukové hlavičky andílka blíže andělskému kůru Virtutes. Stav před restaurováním. Okrová barva ze štuky překrývá plochu malby.

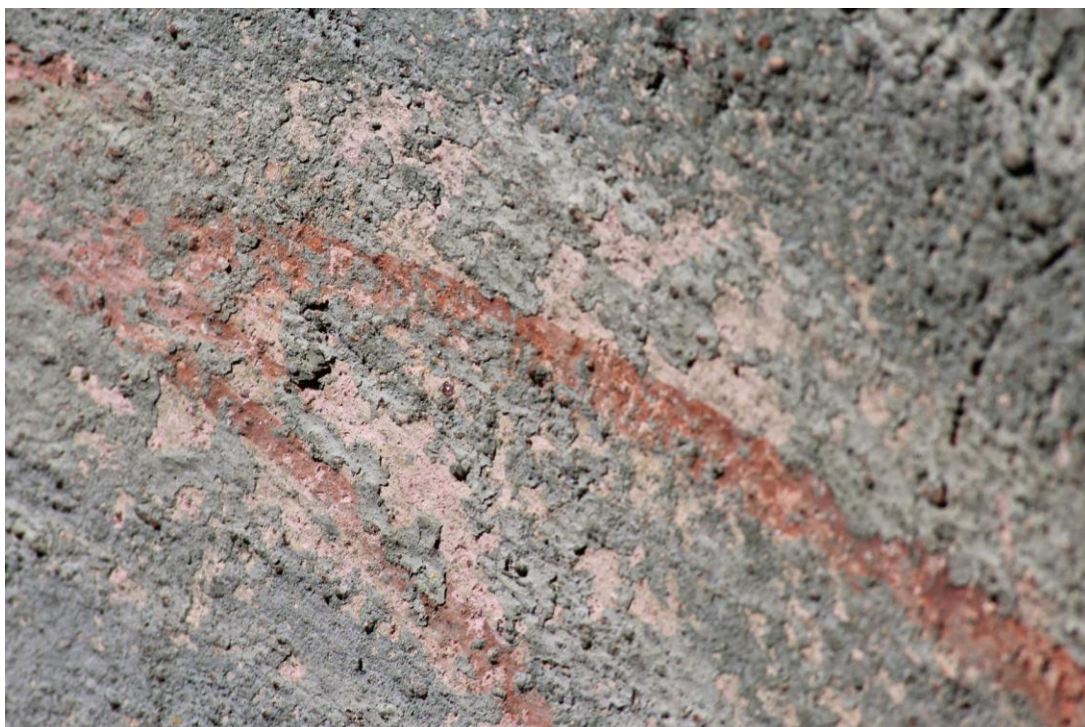
Obr. 52: Detail malby v pravém křídle anděla. Stav před restaurováním. Detail poškození – šupinující barevná vrstva.

Nejprve byl na degradovanou (zpráškovatělou i šupinující) barevnou vrstvu aplikován nástřikem organokřemičitanu *KSE 100*. Cílem bylo zaplnit nejmenší póry ve struktuře malby. Ve druhém kroku byla aplikována nástřikem směs organokřemičitanu *KSE 300 HV* s vápennou nanosuspenzí *ZFB 70 3i* (10 g/l) v poměru 2:1, která měla zajistit vyplnění větších pórů. Prostředek *ZFB 70 3i* byl ředěn absolutním ethanolem. Vzhledem k přítomnosti organokřemičitanu ve směsi nelze pro ředění vápenné nanosuspenze použít technický líh, který by díky obsahu vody způsobil předčasné vytváření křemičitého gelu. Poté byla barevná vrstva fixována šesti nástřiky vápenné nanosuspenze *CaLoSiL® E-25* v koncentraci 5 g/l s následných rosením destilovanou vodou, aby se eliminovalo riziko tvorby bílých zákalů. Nedostatečně zpevněná barevná vrstva byla v posledním kroku dozpevněna směsí *CaLoSiLu® E-25* (10 g/l, s absolutním lihem) s organokřemičitanem

Po každé aplikaci konsolidačního prostředku/směsi byl povrch zpráškovatělé malby tupován vatovým tamponem (vatou obalenou v jemné igelitové fólii). Stejným způsobem byly připevněny i nesoudržné šupinky barevné vrstvy.

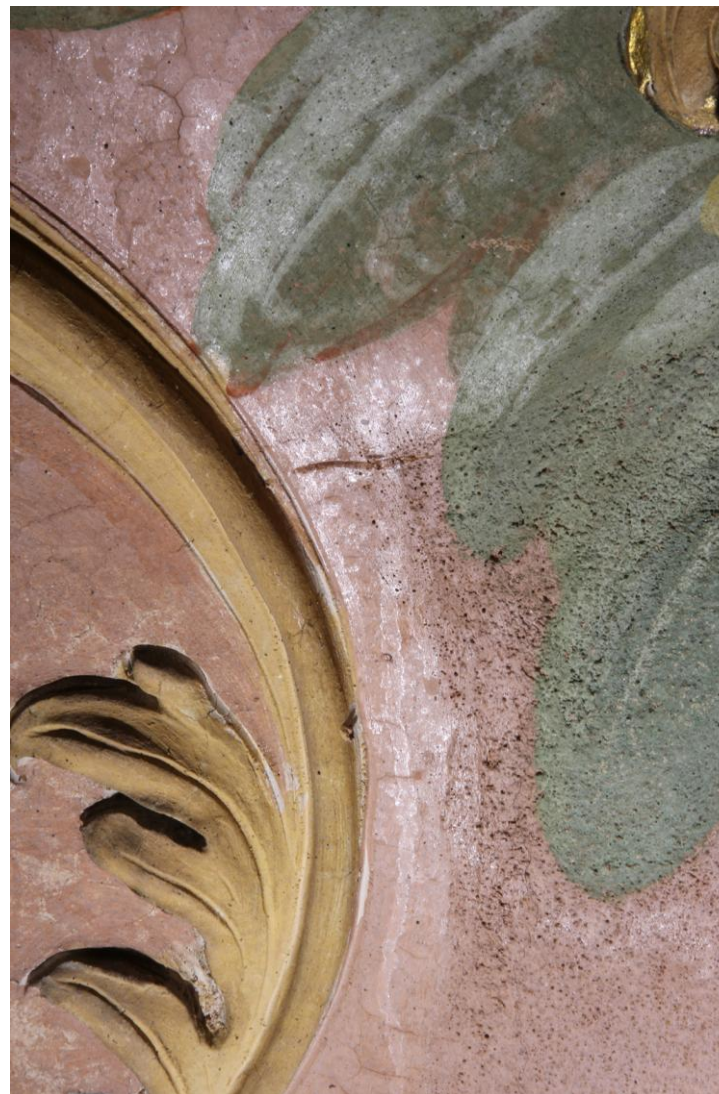
Silná fixáž vytvořila lokálně lesklý povrch [Obr. 55], patrné jsou i stékance a kapky fixativ [Obr. 56]. V tmavších partiích malby (především ve stínech červené draperie) lze pozorovat šedý zákal [Obr. 59]. Je možné předpokládat biologické poškození pojiva malby, kontaminaci sírany, případně kombinace těchto vlivů. Především v růžovém pozadí malby jsou patrné světlé tečky. I zde může jít o mikrobiologické napadení, případně degradující fixáž.

Obr. 56: Detail pozadí malby anděla. Stav před restaurováním. Snímek zachycuje sténce fixážního prostředku.

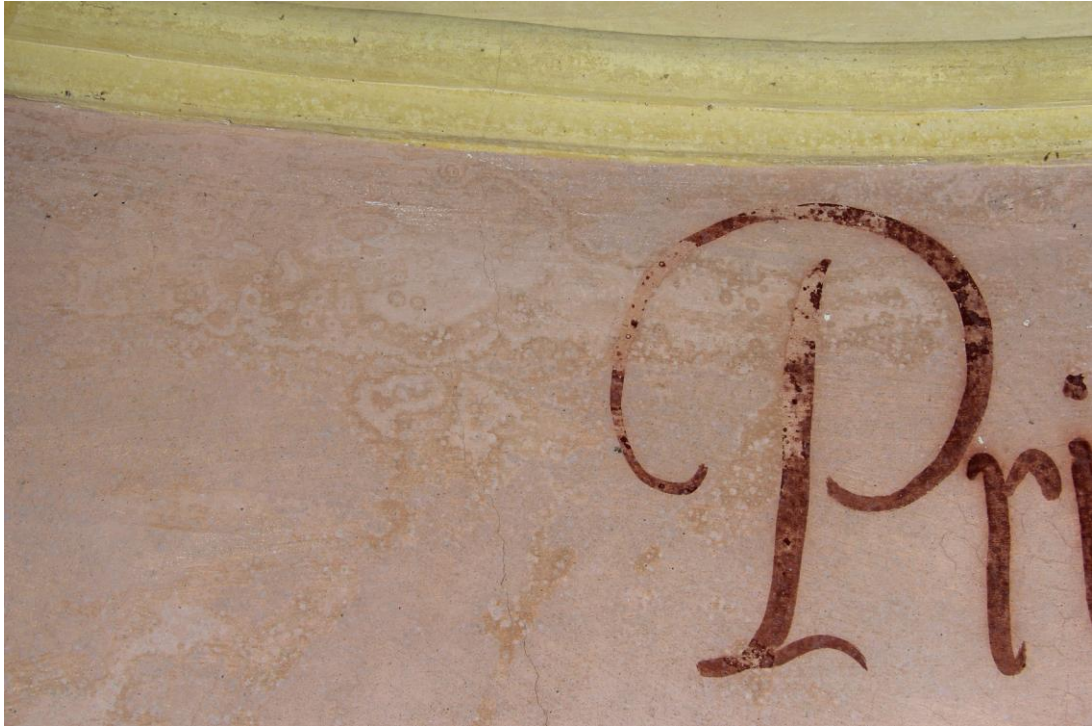
Obr. 57: Detail malby pod rámem z vavřínových lístků. Stav před restaurováním. Detail poškození – zatekliny.

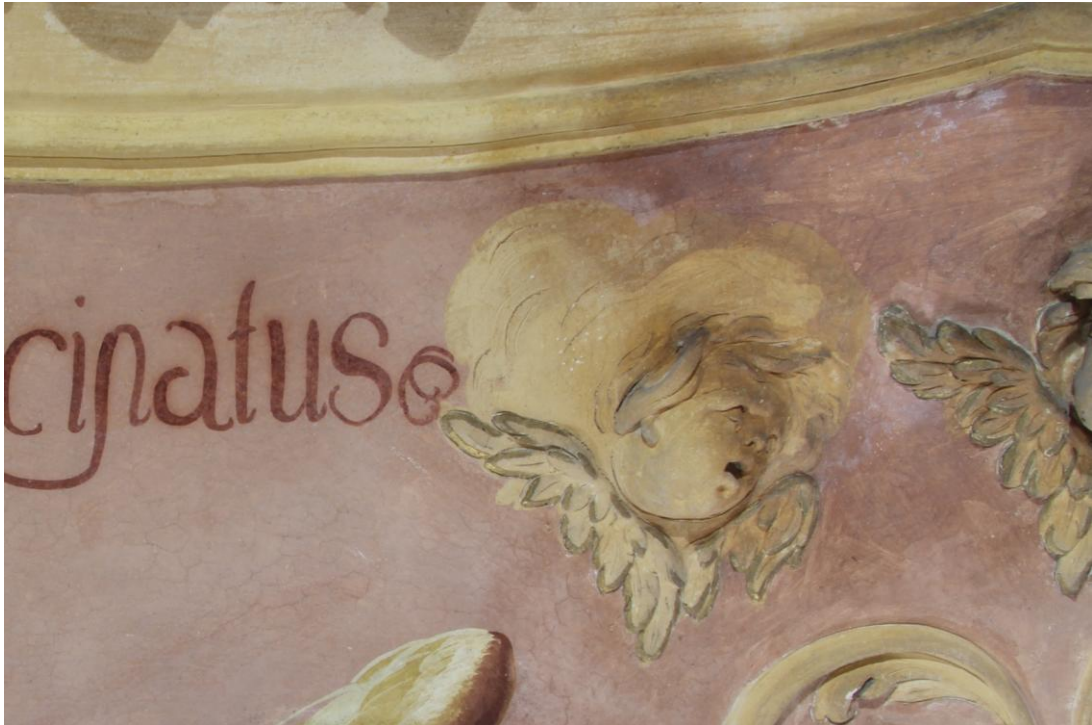
Obr. 58: Detail malby a štukové hlavičky andílka blíže andělskému kůru Angeli. Stav před restaurováním. Detail poškození – ztmavnutí barevné vrstvy v důsledku silného zatékání a přítomnosti síranů. Ve ztmavlé oblasti jsou patrné i bílé výkvěty solí.

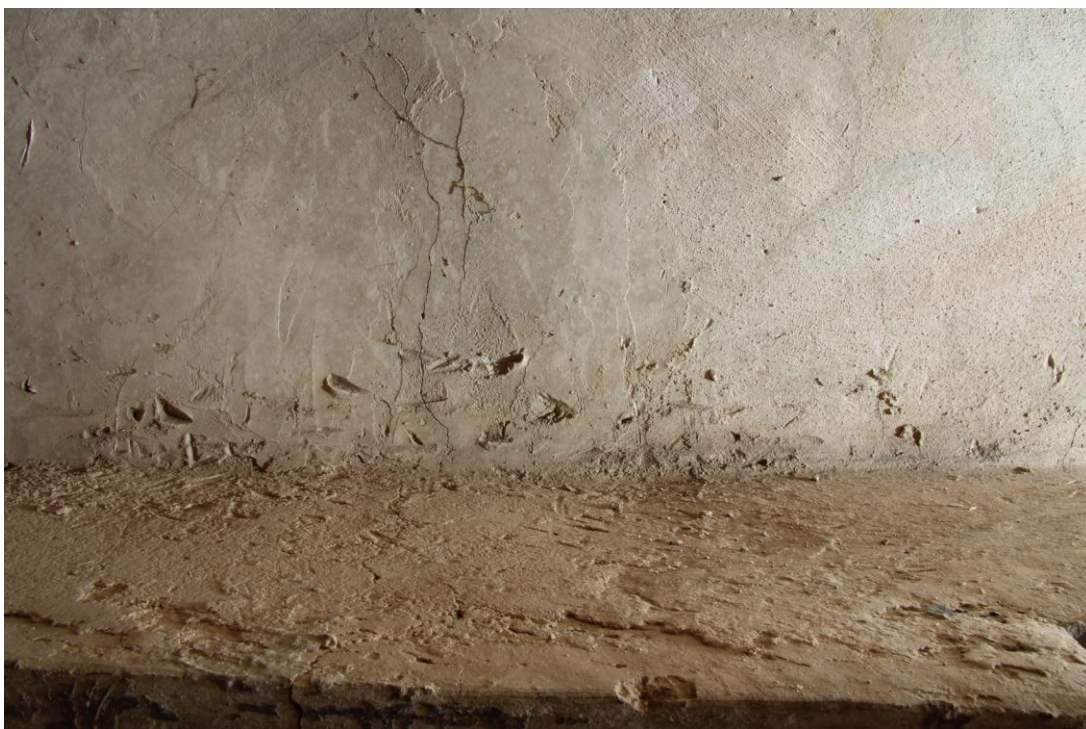
Malba oblak je provedena přímo na jemné omítce s dvěma rozdílnými strukturami povrchu. V některých místech se omítka zdá být uhlazena dřevěným hladítkem, v jiných částech má strukturu naznačující jako při použití kovového nástroje [Obr. 61]. V omítce se nachází velké množství mechanických defektů, které musely vzniknout v době, kdy byla omítka ještě vlhká. Do vlhké omítky byl proveden i rytý náčrt štukového putto, který sedí na korunní římse pod andělským kůrem Principatus. V celém obvodu pásu se nacházejí větší či menší vertikální trhliny, které způsobilo sesedání klenby [Obr. 62].

Obr. 61: Detail pásu s malbou mraků. Stav před restaurováním, razantní boční nasvícení. Zviditelnila se dvojitá struktura omítky, patrné jsou i mechanické vrypy do vlhké omítky.

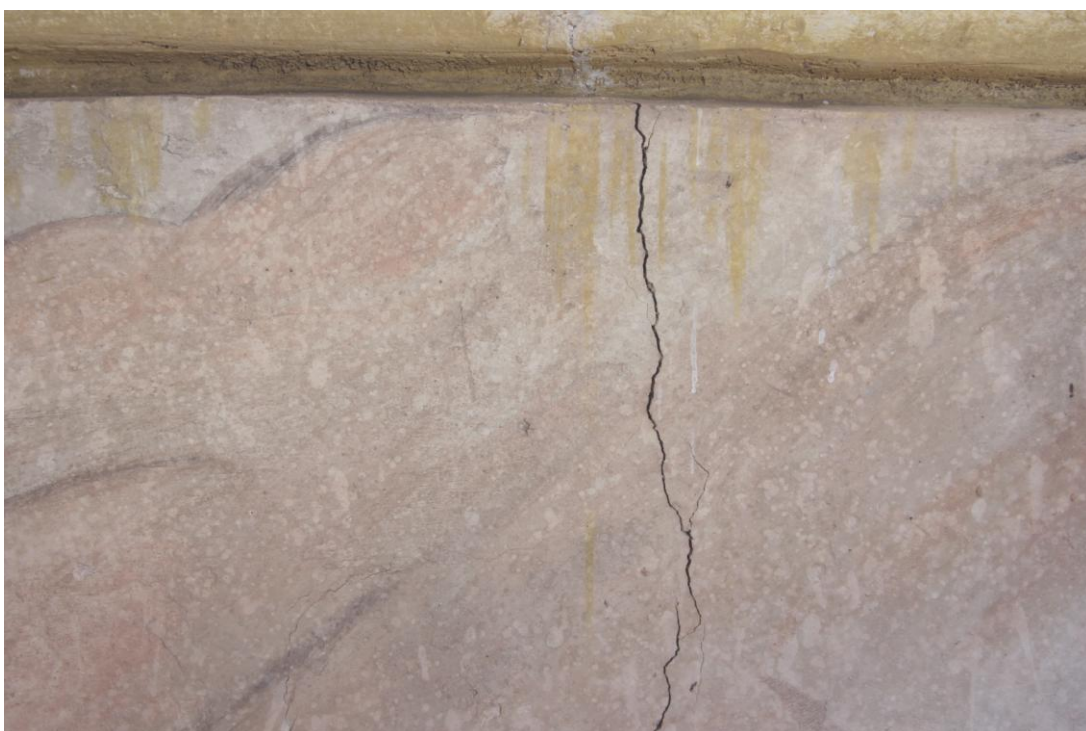
Obr. 62: Detail pásu s malbou mraků. Stav před restaurováním. Detail poškození – vertikální trhlina; potřísnění stékanci okrové barvy; stopy po kapkách neznámého původu, jimiž byla smyta zpráškovatělá barevná vrstva.

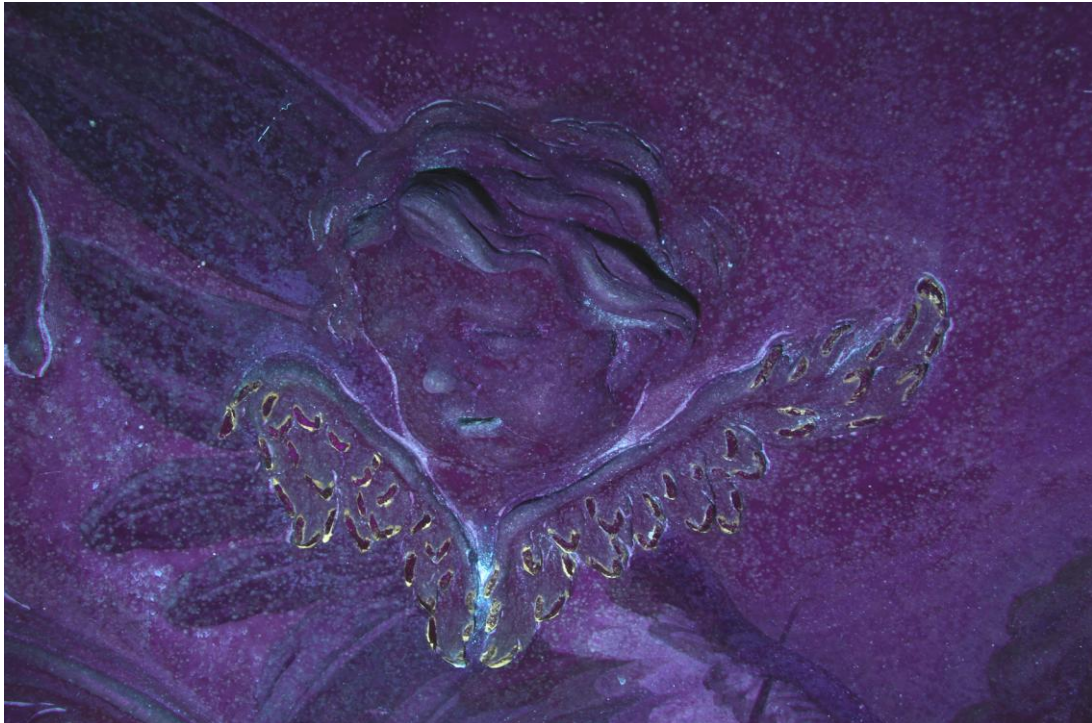
Obr. 64: Průzkum v UV světle. Štuková okřídlená hlavička andílka blíže k andělskému kůru Virtutes v UV světle. Žlutě fluoreskuje organický podklad zlacení (vysychavý olej?), výrazná světle modrá luminiscence v hloubkách štku náleží patrně organickému pojivu, kterým byl opatřen povrch štku před barevnou úpravou. V pozadí luminují stékance fixáže (světle modře) a residua mikrobiologického napadení (žlutozeleně)-.

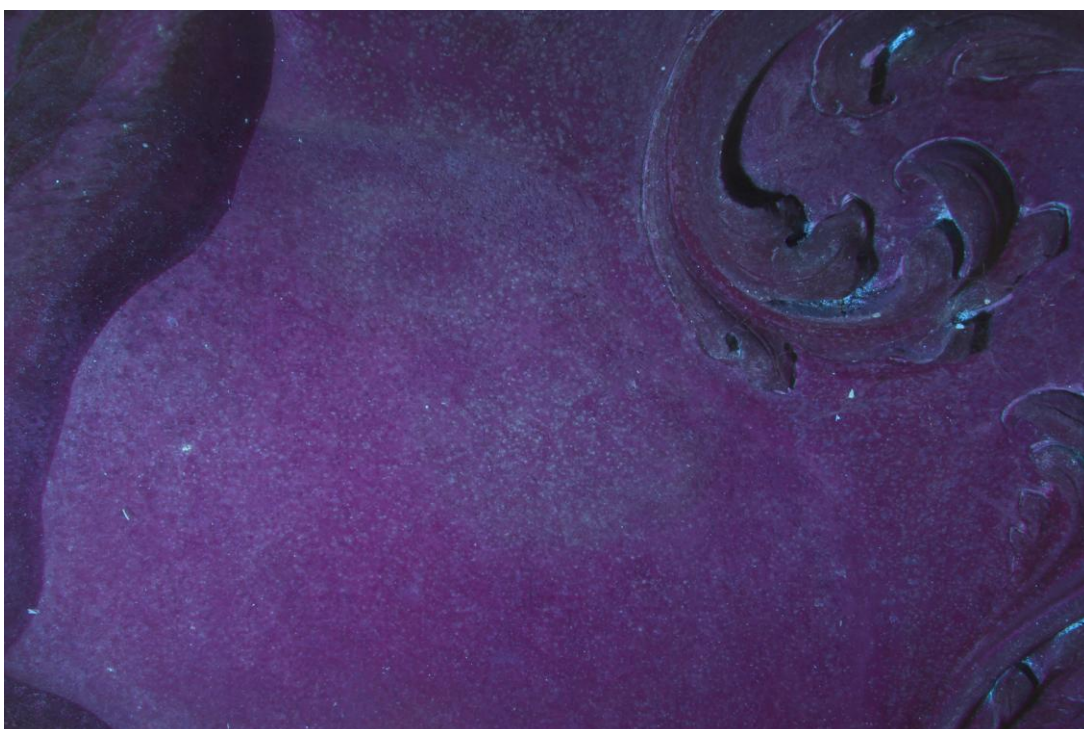
Obr. 66: Průzkum v UV světle. Detail pozadí anděla. Stav před restaurováním, umělé bílé světlo. V celé ploše malby lze pozorovat žlutozeleně luminující malé skvrny – pravděpodobně biologické napadení.
