Dokumentace restaurátorského průzkumu a záměr na restaurování

Zámecká kaple barokního zámku v Kácově s bohatou štukovou a malířskou výzdobou. Nástěnné malby a štuková výzdoba s bohatou polychromií.

Na podzim v roce 2021 byl proveden průzkum s cílem popsat a zdokumentovat stav nástěnných maleb a štukové výzdoby s bohatou polychromií v zámecké kapli barokního zámku v Kácově. Průzkum se také zabývá uměleckohistorickou rešerší dostupných pramenů a jejich zpracováním. Hlavním cílem průzkumu bylo navrhnout koncepci a samotný postup restaurátorských prací.

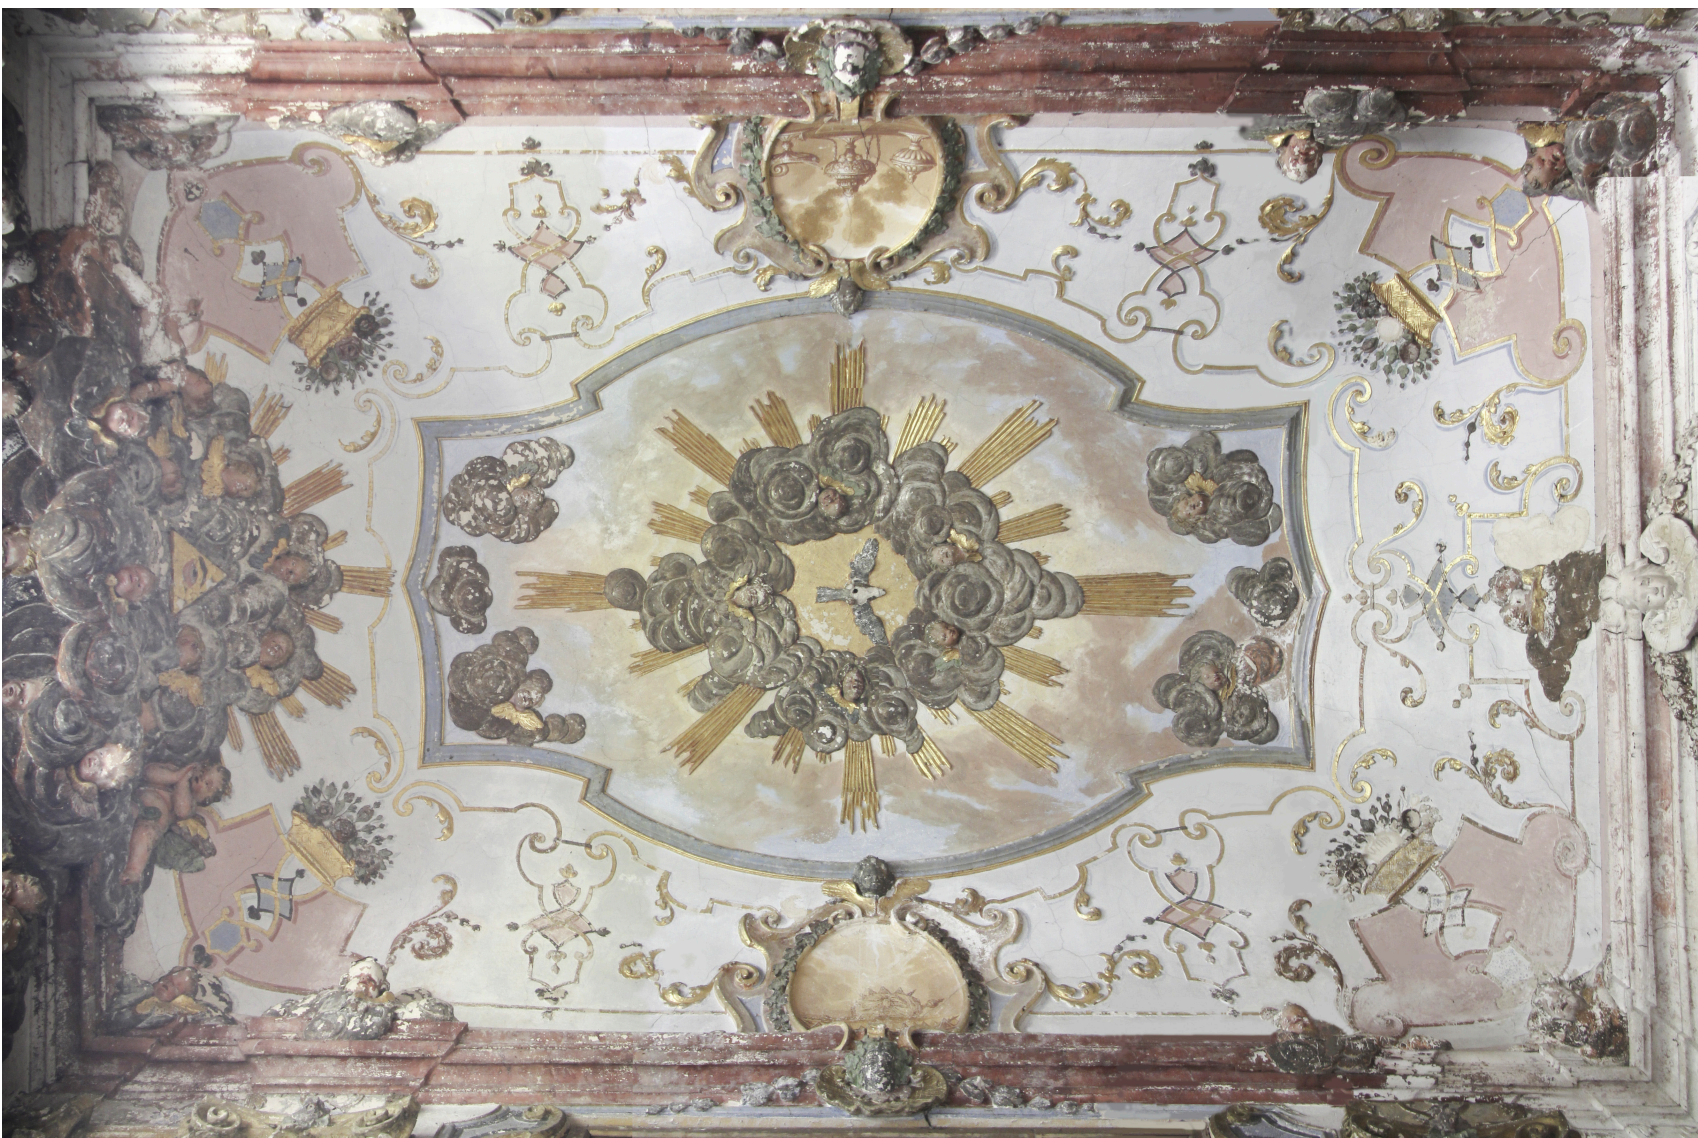
Obr. 03: Celkový pohled na nástropní malbu se štukovou výzdobou. Interiér zámecké kaple barokního zámku v Kácově.

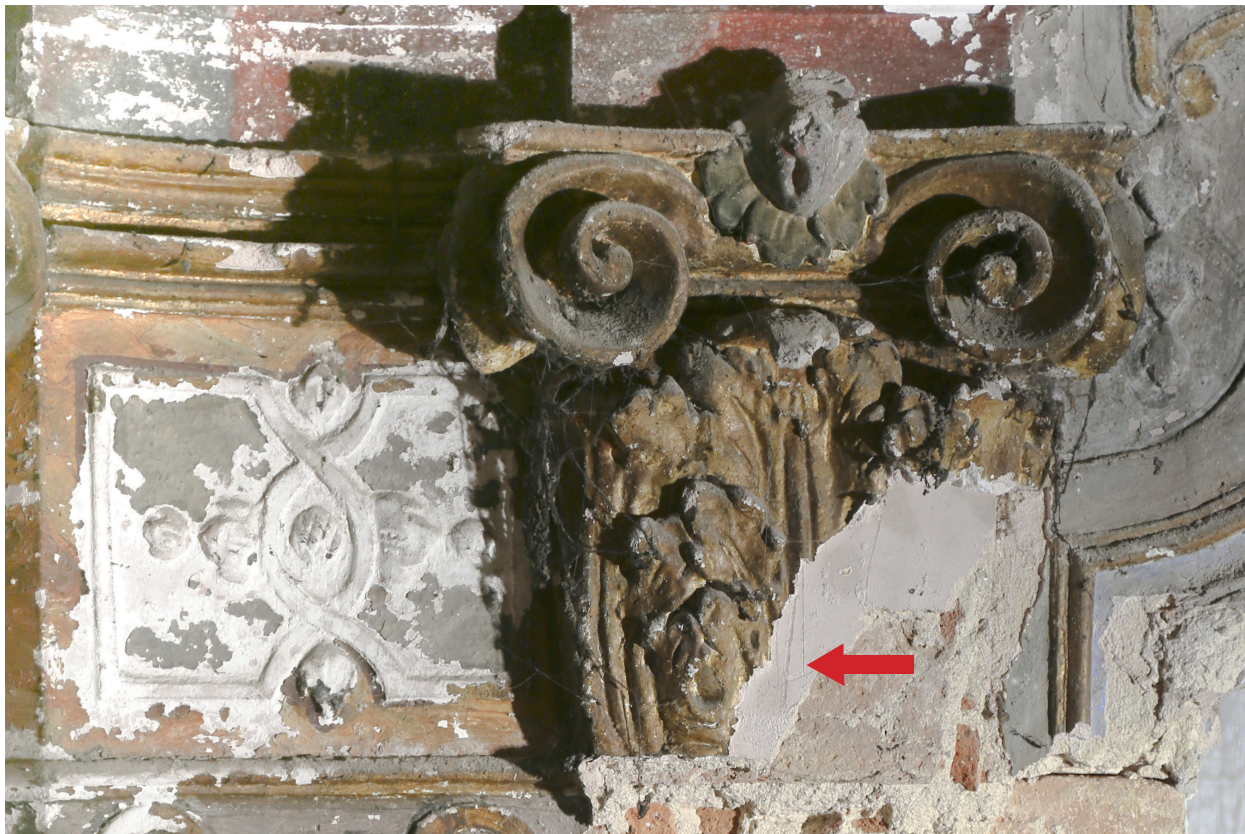
Obr. 44: Rytá svislá linie značící osu hlavice. Ostré boční nasvícení. Oblast poškození na západní (oltářní) stěně.

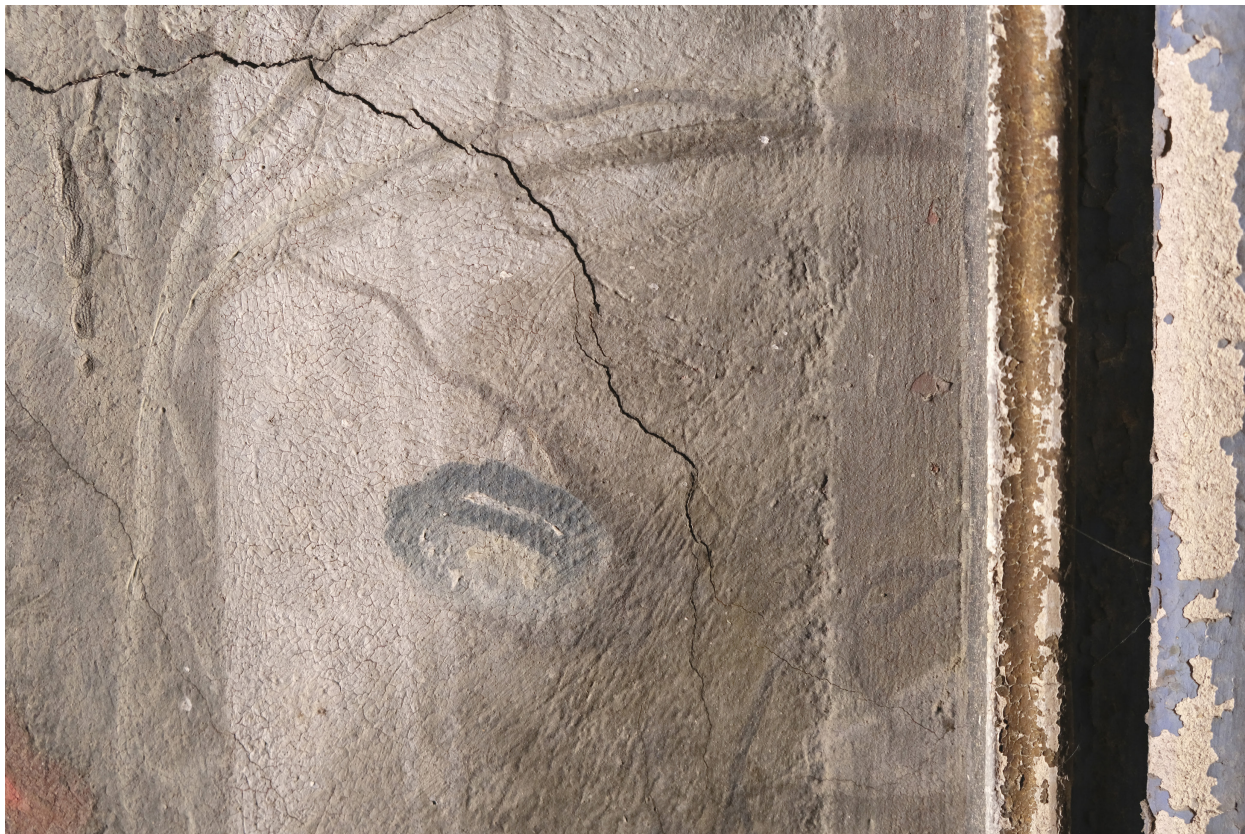
Obr. 45: Snímek v ostrém bočním nasvícení dokumentující překryv malty související se štukovým rámem přes rovinu malty podkladové. Severní stěna zámecké kaple.

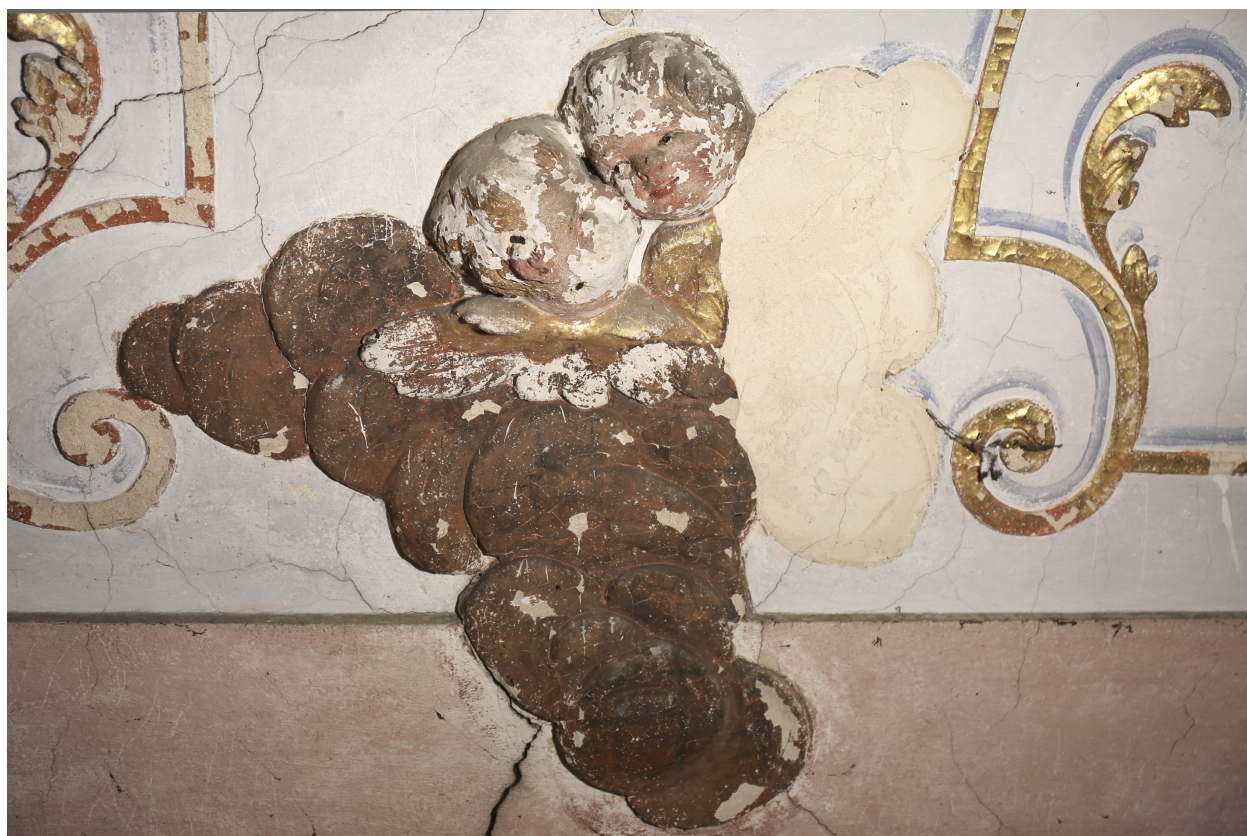
Obr. 83: Snímek dokumentující detail chybějících fragmentů štukové výzdoby. Na snímku lze pozorovat rytou podkresbu provedenou do suché, či zavadlé omítky. Také je vidět degradovaný (zčernalý) povrch plátkového stříbra a lokální ztráty vrstvy metalu.

Obr. 84: Snímek detailu chybějícího štku. Povrch omítky s největší pravděpodobností nebyl dostatečně zdrsňen pro lepší adhezi plastického prvku, což patrně bylo příčinou ztráty fragmentu štku. Rovněž lze pozorovat zčernalý povrch vrstvy plátkového stříbra a lokální ztráty vrstvy polychromie v oblaci hlaviček andělu na mracích.

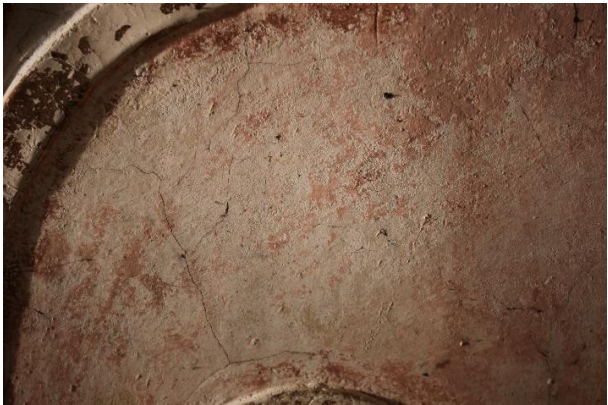
7.

<p>Degradace u červených výmaleb</p> <p>Typický projev: Zpráškovatění a šupinkovatění barevné vrstvy.</p> <p>Pravděpodobná příčina: Změna vlastností pojiva barevné vrstvy vlivem stárnutí.</p>
----	-----------------------------------------------------------------------------------	----------------------------------------------------------------------------------------------------------------------------------------------------------------------------------------------------------------------

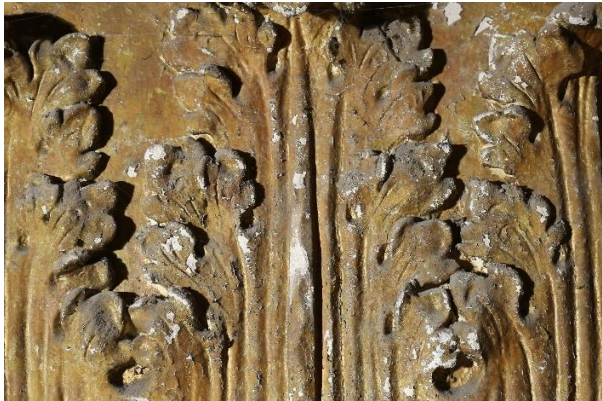
10.

<p>Degradace metalu</p> <p>Typický projev: Krakeláž a následný odpad vrstvy kovu.</p> <p>Pravděpodobná příčina: Rozdílné fyzikální vlastnosti vrstvy kovu a podkladu. Vrstva popraská, vlhkost se dostane pod ní a vrstva ztrácí adhezi.</p>
11.

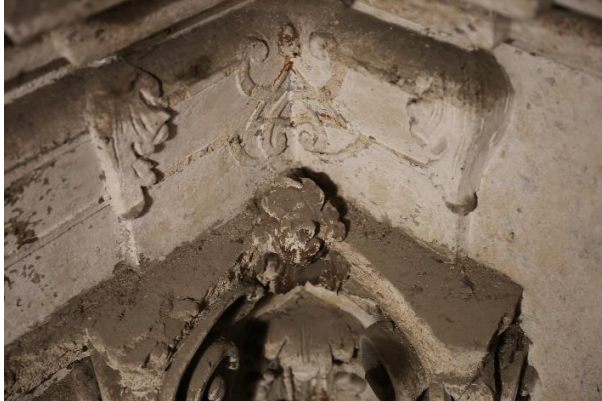
<p>Prachový depozit</p> <p>Typický projev: Tmavý poprašek ulpívající na povrchu.</p> <p>Pravděpodobná příčina: Časem sedající prach a nečistoty ze vzduchu na povrchu.</p>
12.

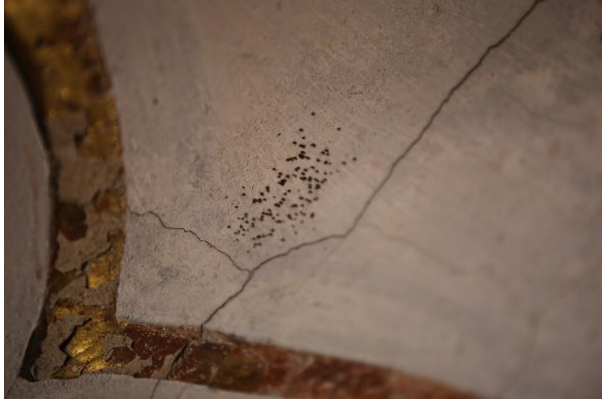
<p>Plísně</p> <p>Typický projev: Výkvět živého organismu – biologického napadení – na povrchu.</p> <p>Pravděpodobná příčina: Vlivem vysoké vlhkosti a nedostatečné cirkulace vzduchu vzniká vhodné prostředí pro život tzv. plísní a jiných hub na povrchu, které postupně prorůstají hlouběji do materiálu a šíří se.</p>
