**Restaurování vybraných medailonů s nástěnnou
olejomalbou na klenbě kaple sv. Josefa v kostele
Nanebevzetí Panny Marie v Klokotech.**

BcA. Martina Poláková

Diplomová práce

2016

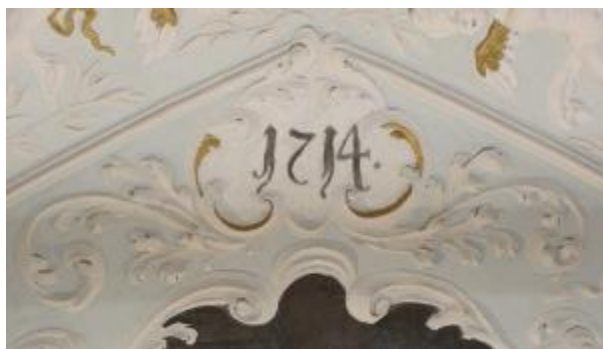
Obrázek 2 – letopočet pravděpodobně označující rok vzniku výzdoby kaple umístěný v poli nad výjevem *Zasnoubení Panny Marie se sv. Josefem*.

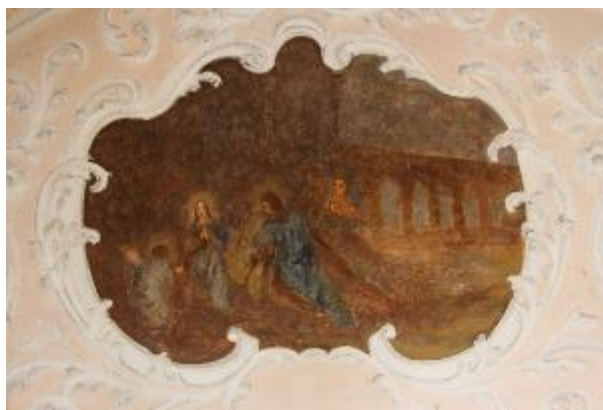
Míra přemalby odpovídala dochovanému stavu originální malby – přemalby byly nanесeny téměř celoplošně. Na jednoduše budovaném pozadí v zemitých barvách, v jehož pravé straně bylo situováno arkádové sloupoví, se nacházely celkem čtyři rozeznatelné postavy. V levém spodním rohu to byla postava malého chlapce, který

Obrázek 3 – Výjev Zasnoubení Panny Marie s Josefem. Stav před restaurováním.

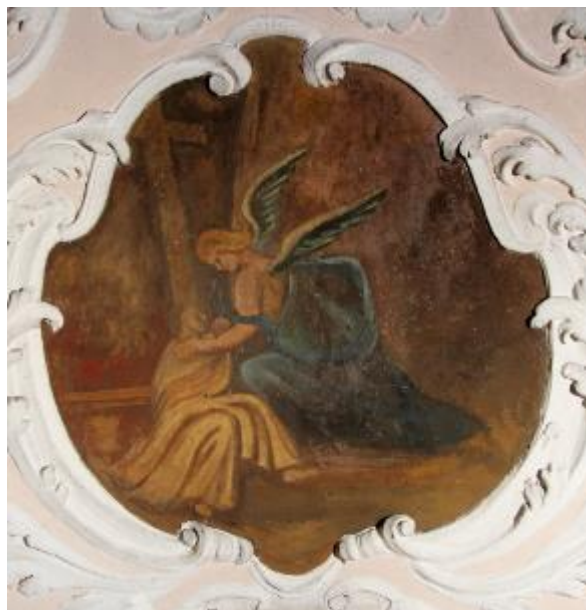
Scéna je umístěna na pozadí, které bylo budováno v hnědých tónech a bylo pojato velmi neurčitě, jedinými konkrétními částmi byly náznaky architektury za zády sv. Josefa, (tj. dvojice červených květů a velký dřevěný kříž směřující diagonálně od jeho hlavy až do levého horního rohu). Pozornost byla věnována dvojici postav v popředí: vlevo to byla sedící postava sv. Josefa oděná do žlutého roucha s pažemi semknutými v prosebném gestu, jehož

Obrázek 4 – Výjev Sen sv. Josefa. Stav před restaurováním.

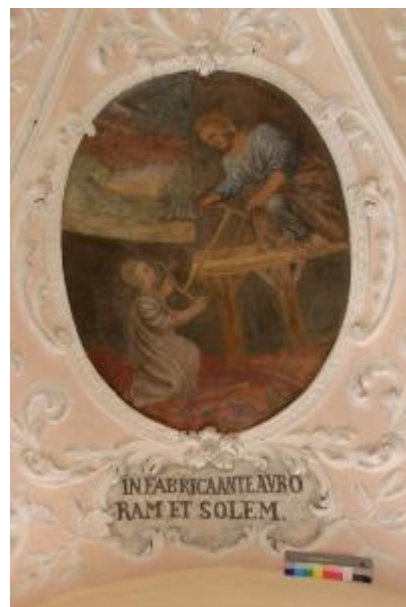
Výjevu dominovaly dvě postavy, které byly zobrazeny při pracovní činnosti, pravděpodobně v interiéru, tj. dílně. Klečící postava vlevo v šedém, jednoduchém šatu představovala Ježíše v dětském věku. Malý Ježíš v obou rukách držel pilu, jejíž druhý konec třímala dospělá mužská figura v modrém šatu a hnědém plášti reprezentující Sv. Josefa. V popředí výjevu byla na sytě červeném pozadí rozmístěna skupina tesařských nástrojů, z nichž bylo možné rozeznat jen některé (kladivo, úhломěr, košík, hůl) a jejichž tvar i celková podoba byla deformována neuměle provedenými

Obrázek 7 – Výjev sv. Josef s malým Ježíšem v dílně. Stav před restaurováním.

přemalbami. V levém horním rohu se nacházel průhled do stylizované krajiny vyvedené v široké škále barev: zeleno-žluté stromy a keře, které plynule přecházely ve výrazné červánky a temně modrou klenbu oblohy. V případě tohoto výjevu bylo možné předpokládat větší dochování původní malby (například v oblasti průhledu do krajiny či některých partií draperií a částí těla postav), avšak i přesto bylo mnoho detailů znečitelněno a zjednodušeno. Text umístěný v nápisovém zrcadlu zní: IN FABRICA ANTE AURORAM ET SOLEM. Bližší popis je umístěn v kapitole 5.1. Vymezení a popis úseků určených k restaurování.

Malba je celkově pokryta prachovým depozitem a pavučinami. Mechanické poškození a praskliny se vyskytují pouze ojediněle. Přemalby byly nanесeny téměř v celé ploše, často překrývají i části originálu. Některá místa přemaleb vykazují změnu barevnosti, jež se projevuje jejich ztmavnutím. Zejména ve střední části výjevu se vyskytují světlé skvrny, které by mohly souviset s biologickým napadením. Z charakteru přemaleb je zřejmé, že jejich autor nebyl příliš zkušený v oblasti budování objemů ani anatomie, čemuž nezabránilo ani očividně dobře zachovalé partie originálu. Původní malbu lze částečně odlišit od přemaleb tím, že vystupuje nad jejich povrch v různě velkých šupinách. Z celkového hlediska se jedná o zachovalejší z výjevů, který působí konzistentním dojmem. Díky tomu lze předpokládat, že procento dochované původní malby bude vzhledem ke zbylým výjevům v kapli sv. Josefa relativně vysoké.

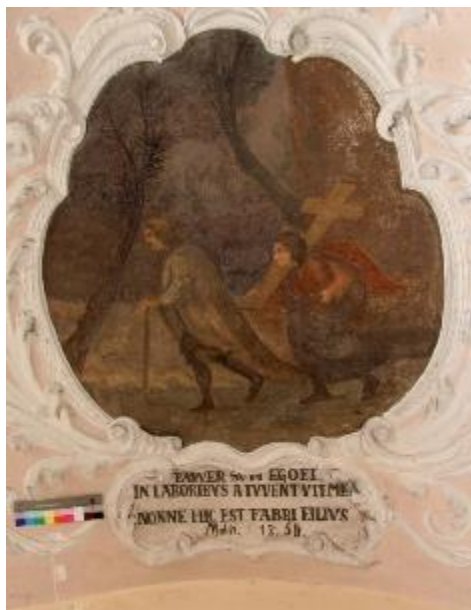
Jednoduše, centrálně vyvedená scéna zobrazovala dvě kráčející postavy. Postava vlevo byla větší, pravděpodobně starší a opírala se pravou rukou o hůl. Postava vpravo byla shrbená pod tíhou velkého dřevěného kříže, který nesla na levém rameni. Byla oděna v červený plášť a tmavý šat. Pozadí i popředí se odehrávalo v tlumených, zemitých odstínech hnědé, okrové a šedé. V levé části pozadí se nacházely dva stromy provedené schematickým, neumělým stylem.

Obrázek 8 – Výjev Sv. Josef s malým Ježíšem nesoucím Arma Christi. Stav před restaurováním.

Malba je celoplošně pokryta vrstvou depozitu a pavučin. V tomto případě byla přemalována celá plocha malby, z čehož můžeme usuzovat, že stav dochování a množství originálu bude nižší než v případě výjevu *Sv. Josef a malý Ježíš v dílně*. I z pohledu dalších projevů poškození je malba v horším stavu. Ve velkých plochách se projevuje alterace vrstvy přemalby. Lokálně (zejména v pravém horním rohu) došlo k úplné ztrátě barevných vrstev na bílou plochu podkladu. Přítomnost originální vrstvy se dá tušit na základě výskytu četných krakel, které se odlupují od podkladu. Ve spodní části se objevuje několik menších prasklin a mikroprasklin. Použité barevné tóny přemaleb jsou velmi tlumené a zašedlé, charakter postav i dílčích detailů (např. stromy v pozadí) působí velmi schematicky. Stejně jako v případě výše popsaného výjevu se objevují menší shluky světlých skvrn.

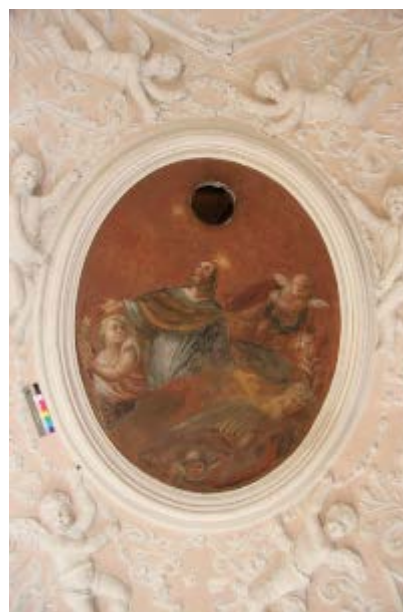
Výjev byl vsazen do mohutně pojatého oválného rámu, který byl nesen skupinou šesti andílků. Menší štukové pole umístěné pod výjevem bylo překryto monochromním nátěrem. Z červeného pozadí vystupovala postava sv. Josefa v modrém rouchu a červeném plášti. Sv. Josef, zobrazený jako muž ve středních letech, vzhlížel k nebi a jeho gesto vyjadřovalo pokoru a odevzdání se svému údělu. Takto byl obklopen trojicí andělů, z nichž dva třímali atributy tohoto světce (lilii a hůl), třetí z nich nesl červený plášť světce. Ve spodní části bylo možné rozeznat dvě okřídlené hlavičky putti.

Obrázek 9 – Výjev Nanebevzetí sv. Josefa. Stav před restaurováním.

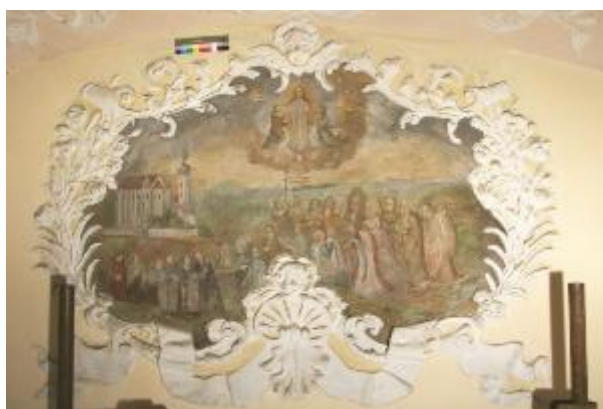
Obrázek 10 – Výjev Veduta s klokotským poutním areálem, procesím a Pannou Marií Klokotskou. Stav před restaurováním.

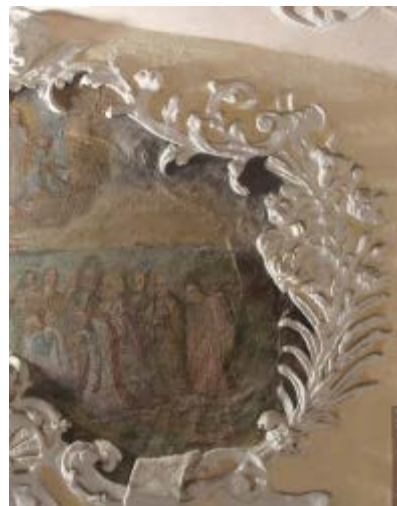
(viz Obrázek 11). Je tedy pravděpodobné, že došlo k druhotnému zvětšení plochy zrcadla.

Obrázek 11 – výsek fotografie z dokumentace v bočním nasvícení. V pravé části výjevu je patrná hranice přechodu mezi dvě fázemi vzniku podkladové vrstvy (jejichž přesný časový rozestup nelze odhadovat).

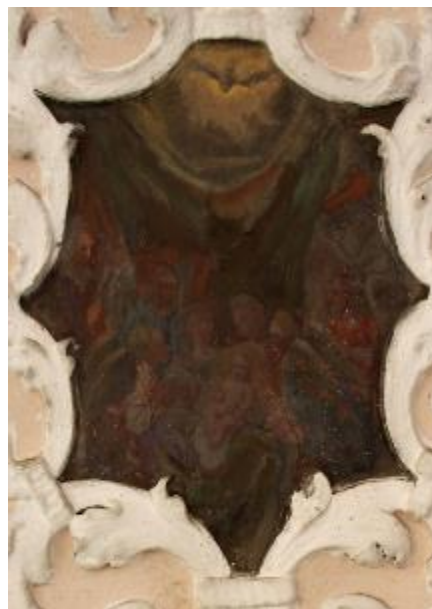
Celá plocha vertikálně orientované malby byla zakryta vrstvou tmavého depozitu a lokálních přemaleb, která znesnadňovala čitelnost výjevu. I přes zhoršenou čitelnost byla malba dobře zachována, což umožnilo identifikaci jejího ikonografického obsahu jako znázornění okamžiku Narození Panny Marie. Tu v rukách držela jedna z porodních bab obklopená anděli. Sv. Anna byla zobrazena ležící v posteli v pravé horní části. Při levém kraji pole byla patrná postava muže, pravděpodobně sv. Jáchyma, otce Panny Marie. V pozadí výjevu byla zavěšena

Obrázek 12 – Výjev Narození Panny Marie. Stav před restaurováním.

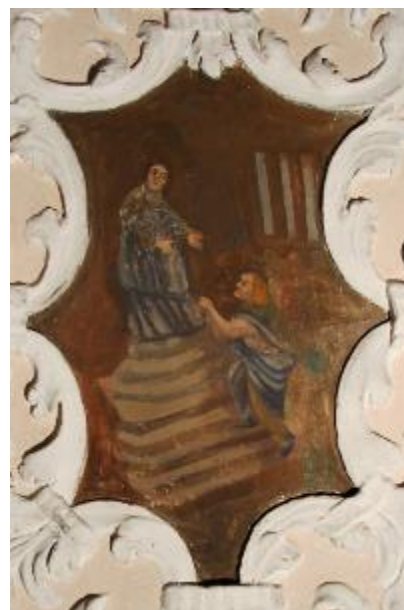
Vertikálně orientovaná scéna zachycovala dvě postavy na schodech zasazených do jednoduchého, spíše monochromně pojatého hnědého pozadí, kde výjimku tvořily tři úzké světle modré obdélníky, představující snad okenní otvory či sloupoví. Postava nahoře na schodech v modrém kněžském rouchu vztahovala ruce k postavě vystupující po stupních nahoru, jejíž ztotožnění s Pannou Marií (a potažmo i celkové vztažení k původnímu ikonografickému obsahu) vyžadovalo velkou dávku představivosti.

Obrázek 13 – Výjev Uvedení Panny Marie do chrámu. Stav před restaurováním.

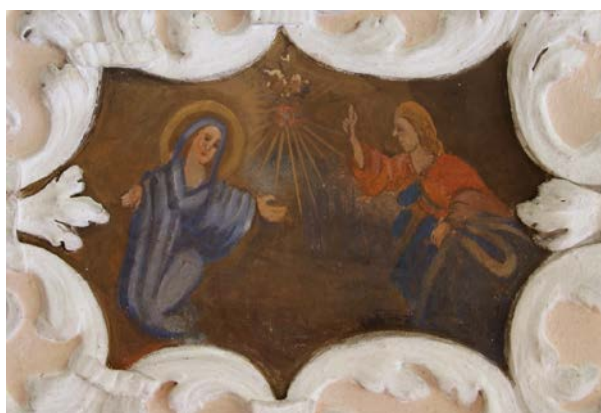
Na monochromně podaném hnědém pozadí tohoto horizontálně orientovaného výjevu byly zobrazeny dvě postavy. Postava vlevo představovala Pannu Marii v modrém rouchu se svatozáří. Vpravo od ní se nacházela postava v červeno-modrém šatu se zdviženým ukazováčkem. Pravděpodobně se jednalo o archanděla Gabriela, přestože neměl

Obrázek 14 – Výjev Zvěstování Panně Marii. Stav před restaurováním.

křídla. V prostoru mezi postavami nahoře se dříve nejspíše nacházela holubice Ducha svatého, která však byla přetřena, autor přemaleb zachoval pouze paprsky vycházející z tohoto místa. Anatomie postav, modelace draperie (zejména v případě Panny Marie) a další detaily byly vybudovány velmi neuměle.

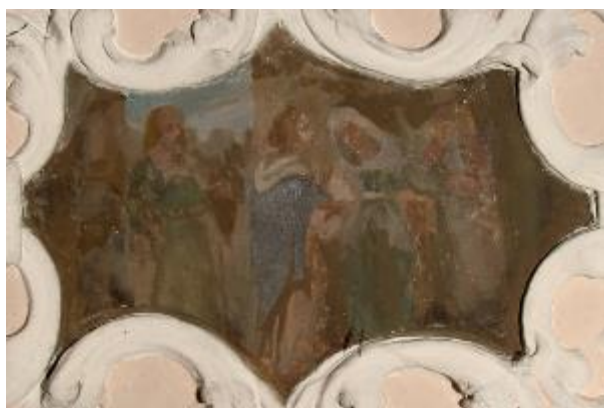
Obrázek 15 – Výjev Navštívení Panny Marie. Stav před restaurováním.

Alžbětou. Po boku obou žen byly přítomny dvě mužské postavy, pravděpodobně sv. Josef a kněz Zachariáš. Malbu pokrývala tmavá vrstva depozitu, pozadí výjevu a větší část malby bylo přemalováno, čímž došlo k jeho výraznému znečistnění (obzvláště v případě postavy Zachariáše v pravé části malovaného zrcadla) a pravděpodobně i k potlačení původně bohatší barevnosti.

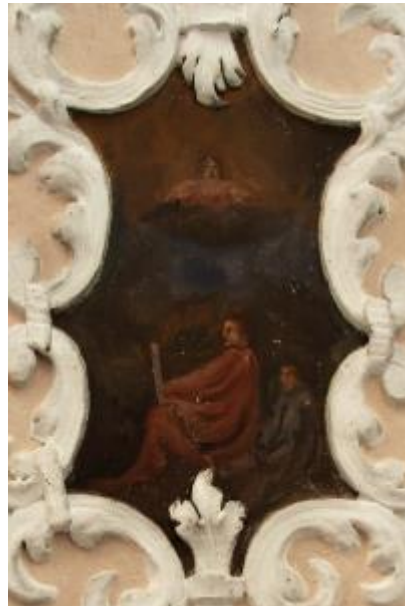
Vertikálně orientovaná scéna zobrazovala dvě sedící postavy v popředí a jednu v pozadí nahoře, jejíž větší část těla byla ukryta mezi oblaky (pravděpodobně mělo jít o Boha Otce či Ježíše Krista, avšak jasná identifikace byla z důvodu nízké úrovně provedení nemožná). Mužská sedící figura vlevo byla oděna v červené rouchu, před sebou držela těžko rozpoznatelný předmět, snad knihu. Postava sedící za ní byla téměř nečitelná a provedená pouze v náznacích. Ikonografický obsah díla tak byl zcela nejasný a vymykala se celkovému tématu maleb ve vítězném oblouku.

Obrázek 16 – Výjev Klanění pastýřů. Stav před restaurováním.

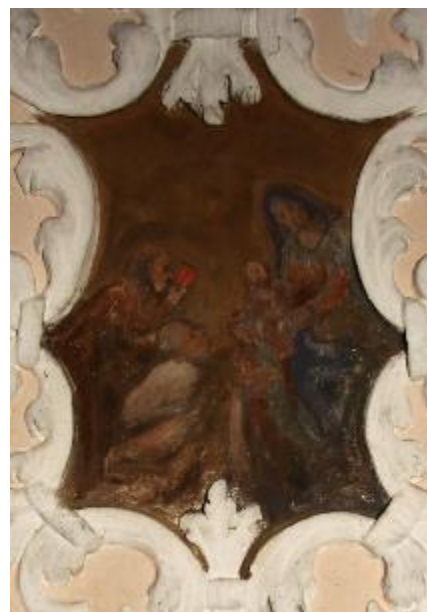
Celá plocha této vertikálně orientované malby byla přemalována. Úroveň a provedení přemalby byly opět velmi nízké a nerespektovaly původní ikonografický obsah a způsob jeho zobrazení. *Klanění tří králů* předpokládá existenci tří králů, zde se Panně Marii s Ježíškem klaněli pouze dva. Starší z nich klečel v popředí a přidržoval draperii, v které byl ovinut Ježíšek. Za ním se k němu skláněl druhý, držíc v ruce červený předmět obdélníkového tvaru neznámé povahy. V pravé části výjevu byla zachycena Panna Marie, držící malého Ježíška. Okolní plocha byla pojata v monochromní, hnědé barevnosti.

Obrázek 17 – Výjev Klanění tří králů. Stav před restaurováním.

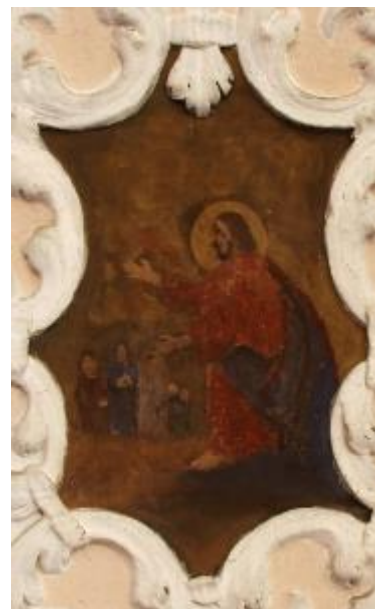
Tato horizontálně orientovaná malba zobrazovala scénu, během níž postava v levé části, připomínající a pravděpodobně reprezentující Ježíše Krista (červený šat a modrý plášť, nimbus) žehnala pětici postav namalovaných v mnohem menším měřítku v levé části (postavy byly špatně identifikovatelné, šlo snad o figury mužské i ženské a dětské). Plocha pozadí byla pojata opět v monochromní hnědé barvě. Ikonografické téma tohoto výjevu nebylo jasné, a jak potvrdil následující proces čištění, nebylo ve shodě s původním námětem díla. To bylo identifikováno na základě dochovaných fragmentů a zejména pak s přispěním nalezeného nápisu pod výjevem (více viz kapitola 9.2.2. Mariánský cyklus ve vítězném oblouku).

Obrázek 18 – Výjev Uvedení Ježíše Krista do chrámu. Stav před restaurováním.

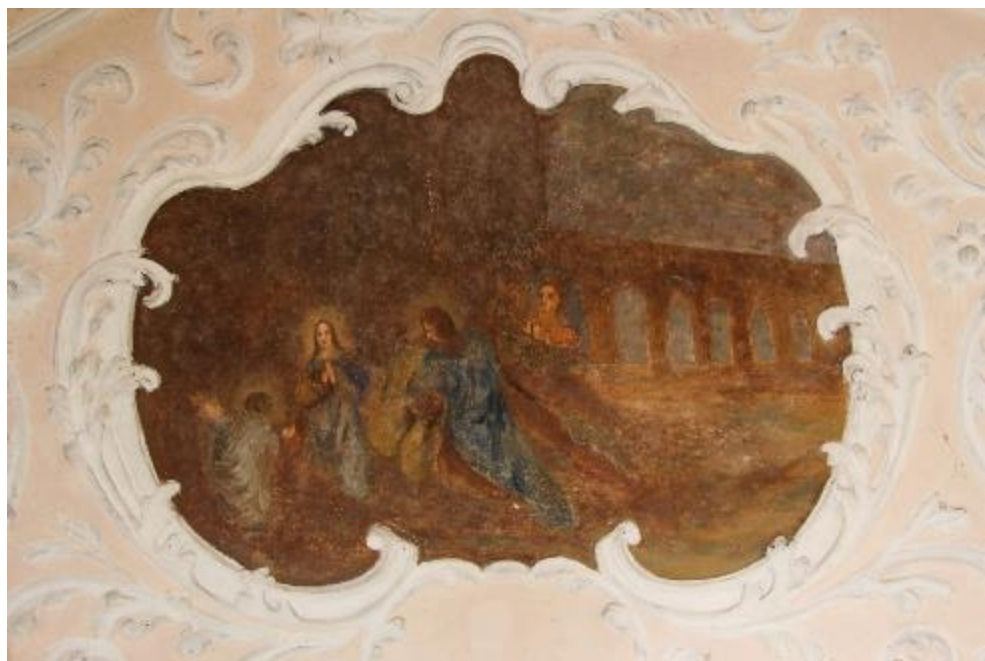
Obrázek 24 – Stav před restaurováním

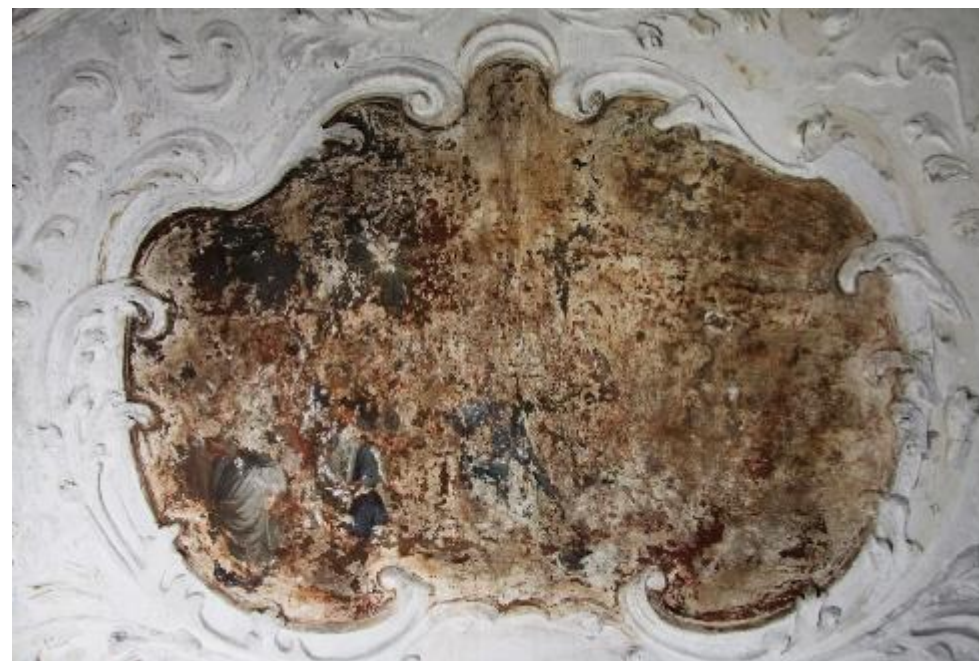
Obrázek 25 – Stav po očištění, sejmutí přemaleb, vymělení a celkové konsolidaci

V tomto případě šlo o velmi poškozený výjev, kde se zachovala pouze minimální část původní barevné vrstvy. Nalezená předloha umožnila vytvořit hypotetickou rekonstrukci, přestože byl výjev v kapli sv. Josefa orientován horizontálně, zatímco kresebná předloha vertikálně. Došlo tedy k mírné modifikaci základního rozvržení a kompozice postav. Po provedeném očištění a rekonstrukci bylo možné hypoteticky rekonstruovat jeho původní podobu, na základě intuitivního využití nalezené předlohy. Tak byly doplněny fragmenty postav dvou ministrantů, klečící dvojice snoubenců Panny Marie a Josefa, postava kněze v červeném rouchu a další postavy v levé části. V pravé části byly nalezeny částečky barevné vrstvy, které souhlasily s vyobrazením ženy s dítětem a mužské postavy vpravo. Pozadí výjevu odpovídalo též grafické předloze, tvořené antikizujícím sloupovým a dveřmi s tympanonem v pravé části. Právě tato část výjevu, která nebyla dochována, a která se vzhledem k původnímu rozvržení grafické předlohy lišila od dispozice výjevu v kapli sv. Josefa, byla potlačena a pojata spíše náznakově.

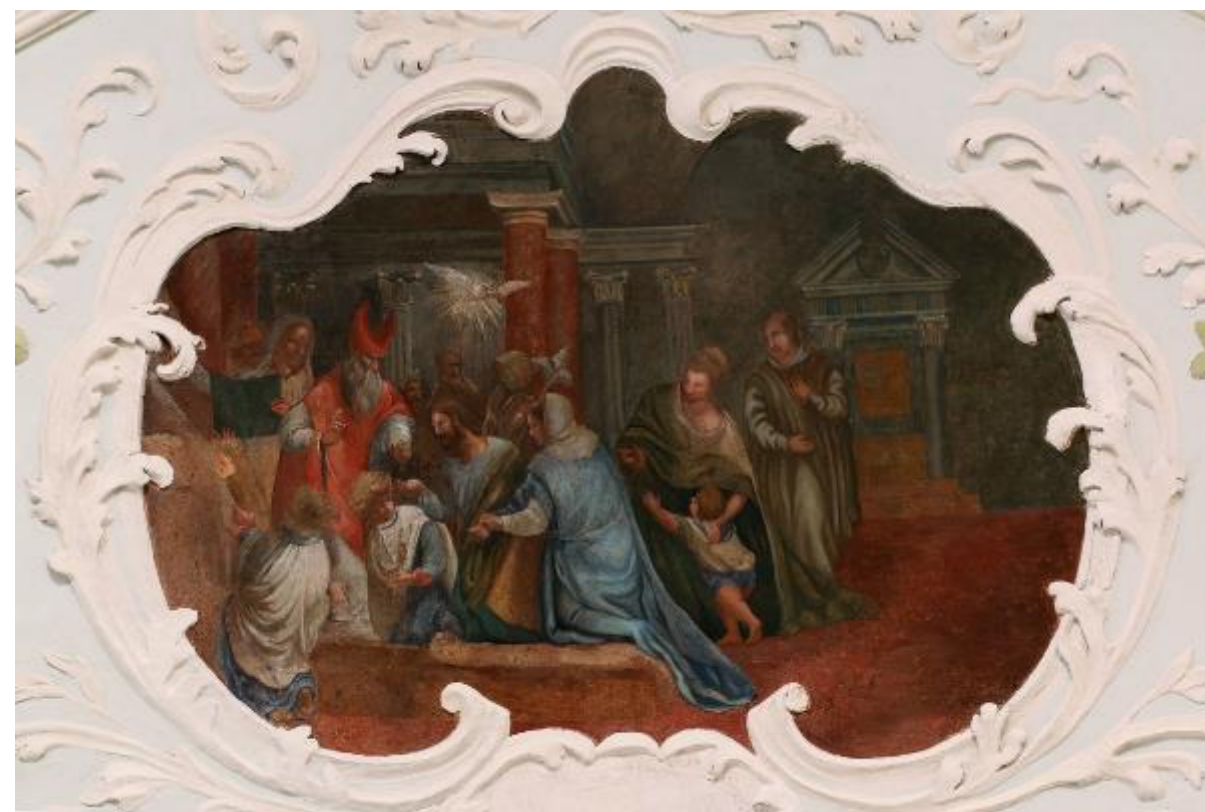
Obrázek 26 – Stav po provedení retuší a rekonstrukcí

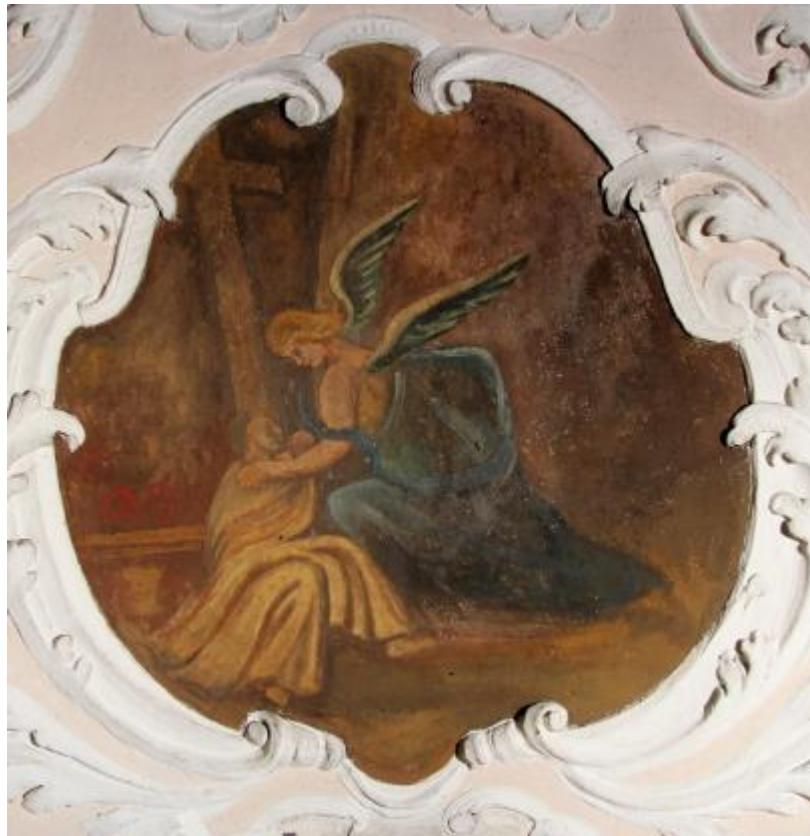
Obrázek 28 – Stav před restaurováním

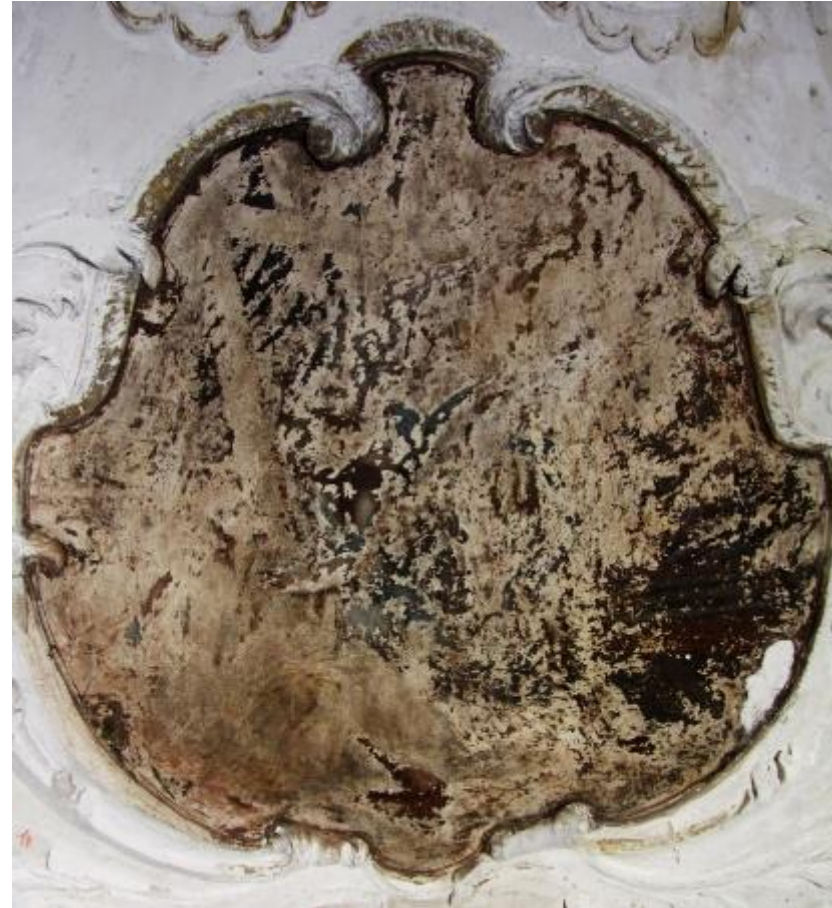
Obrázek 29 – Stav po očištění, sejmutí přemalob, vytmelení a celkové konsolidaci

V tomto případě byla velká ztráta barevné vrstvy (více než 75%) vynahrazena tím, že ikonografie a předloha díla samotného byly známé. Malíř se pravděpodobně velmi věrně držel rozvržené kompozice grafické předlohy, stejně jako základního tvarosloví anatomie postav a draperií. Právě tato skutečnost s jistotou umožnila využití rekonstrukčního principu doplnění barevných vrstev. Co se týče rekonstrukcí konkrétně, byla odkryta a obnovena postava Panny Marie s dítětem (kterou přemalba zcela ignorovala), a také detaily a tvarosloví postav sv. Josefa a anděla, stejně jako charakter a podoba pozadí výjevu. V tomto případě se ukázalo, že užitečným nástrojem bylo nalezené malířské dílo, které pravděpodobně vycházelo ze stejné grafické (Küsel) či výtvarné (Vouet) předlohy. Jednalo se o závěsný obraz (ačkoli o něco málo mladší než výjevy v kapli sv. Josefa v Klokotech), jehož autorem je španělský malíř Francisco Goya y Lucientes. Obraz pochází z roku 1772 a je dnes uložen v Muzeu v Zaragoze (Obrázek 32). Existence takového malířského díla umožnila lépe uchopit převedení grafické předlohy v techniku olejové malby, která je bližší použité technice v kapli sv. Josefa v Klokotech.

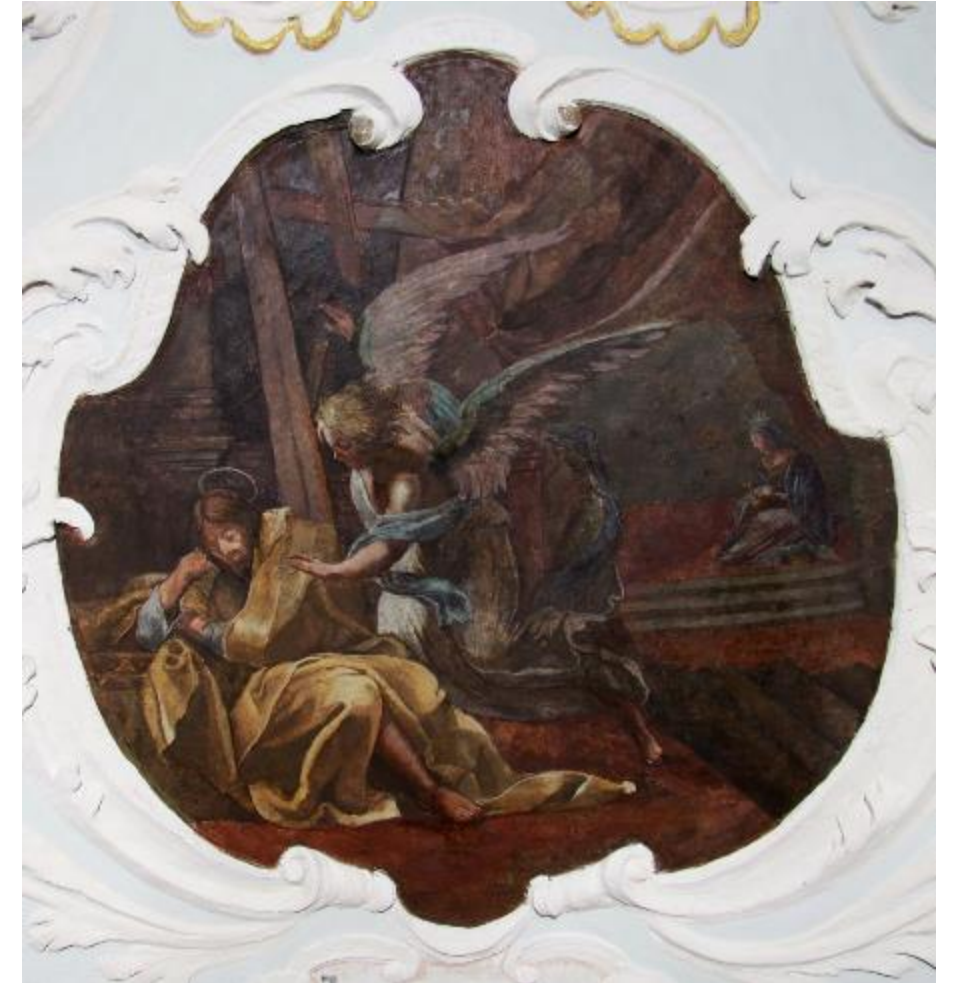
Obrázek 30 – Stav po restaurování (provedení retuší a rekonstrukcí)

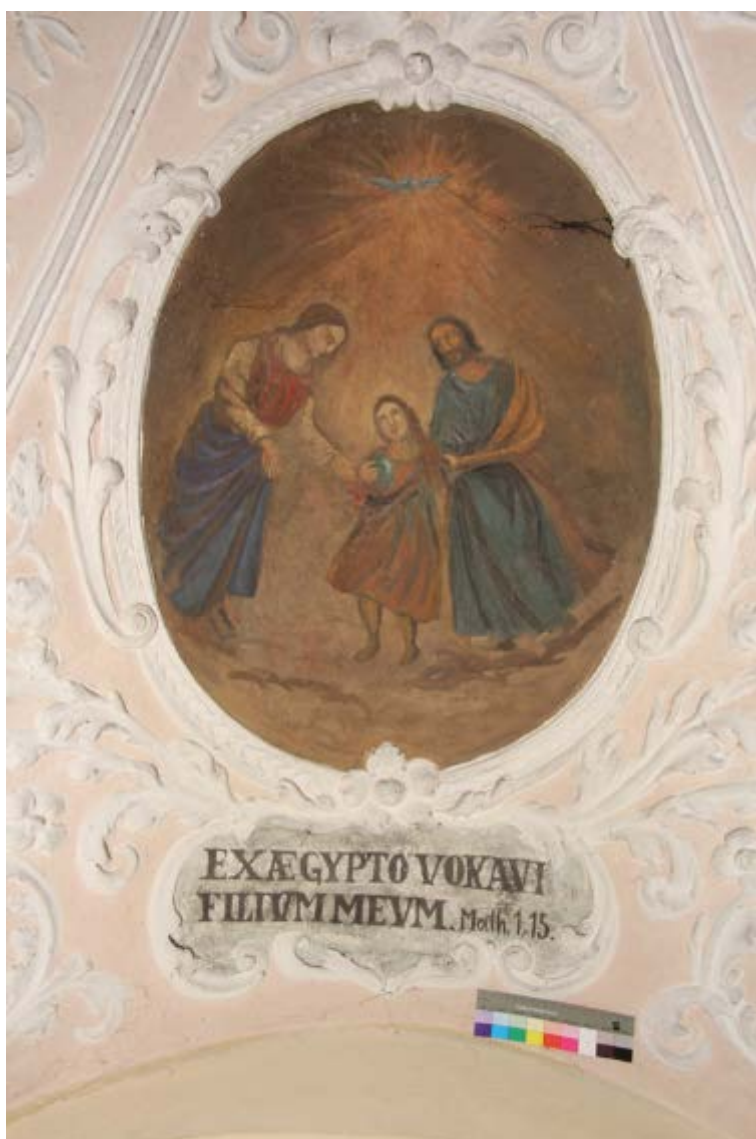
Obrázek 35 – Stav před restaurováním

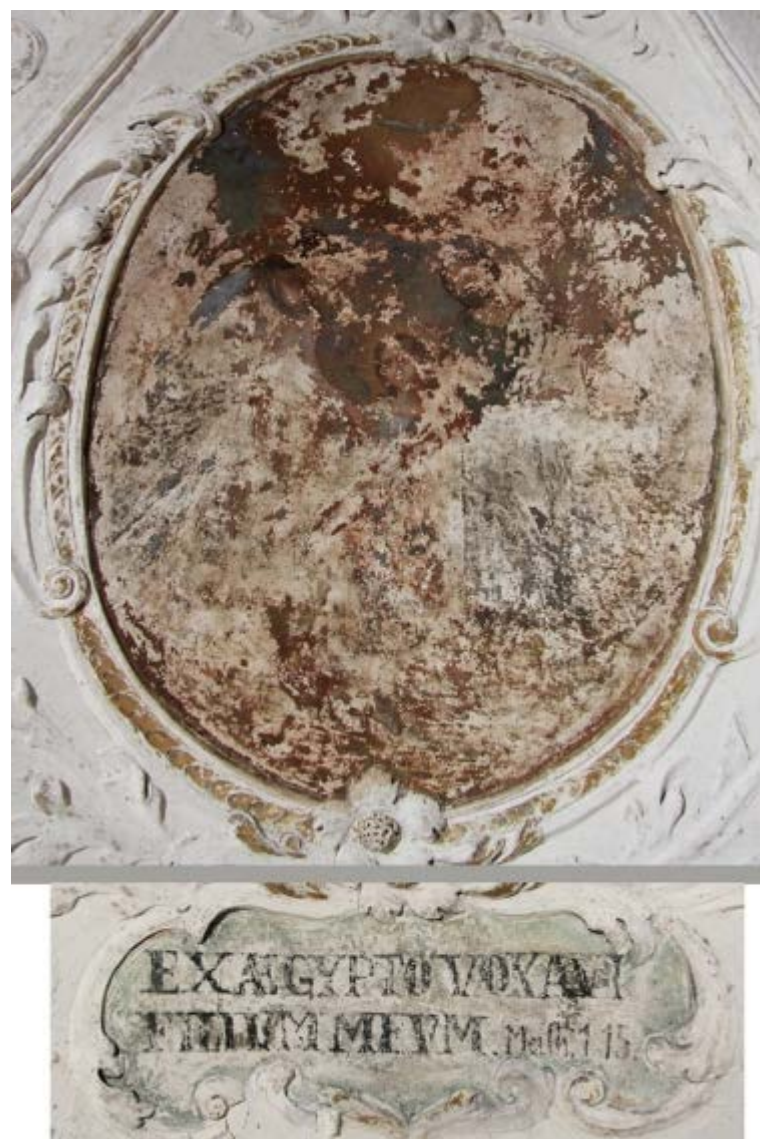
Obrázek 36 – Stav po očistění, sejmutí přemalob, vytmelení a celkové konsolidaci

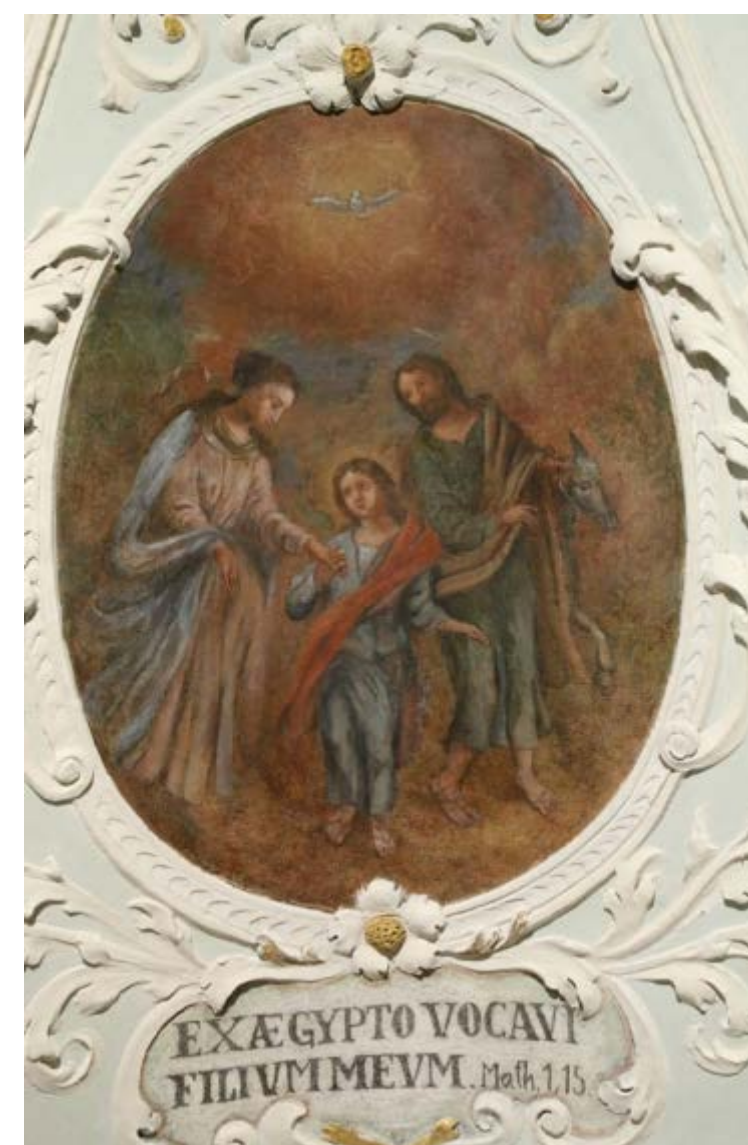
Obrázek 37 – Stav po restaurování (provedení retuší a rekonstrukcí)

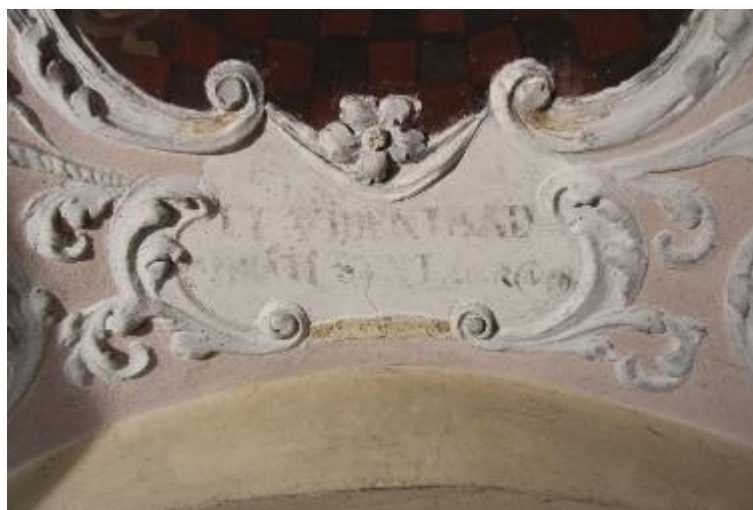
Po sejmutí přemaleb a očištění plochy malby byl zjištěn opět výraznější úbytek barevné originální vrstvy, která představovala cca 50% své původní plochy (v kontextu celé kaple sv. Josefa šlo tedy o středně zachovaný výjev). Nejzachovalejší partií byla horní třetina výjevu s iluzivní architekturou. Pod vrstvou přemaleb se ukrývala scéna, jejímuž centru vévodila postava mladého chlapce (Ježíše Christa), stejně tak v popředí bylo možné z fragmentů dochované barevné vrstvy vysledovat mnohem větší počet postav. Jejich celkový počet a podoba byla však méně zřetelná. Na místě nápisového zrcadla byly s pomocí sondážního průzkumu nalezeny a následně odkryty fragmenty původního nápisu (Obrázek 42). Dle nich byl vyhledán daný verš pocházející z Lukášova evangelia: ***ET VIDENTES ADMIRATI SUNT ET DIXIT MATER EIUS AD ILLUM FILI QUID FECISTI NOBIS SIC ECCE PATER TUUS ET EGO DOLENTES QUAEREBAMUS TE.***“ (Vulgata: Lukášovo evangelium 2, 48). V překladu Bible kralické pak: „***A uzřevše ho, ulekli se. i řekla matka jeho k němu: synu, proč jsi nám tak učinil? Aj, otec tvůj a já s bolestí hledali jsme tebe.***“ (Bible kralická, Lukášovo evangelium 2, 48).

Obrázek 42 – nápisové pole pod výjevem Dvanáctiletý Ježíš v chrámu. Stav po sejmutí druhotných vrstev. Z dochovaných fragmentů textu bylo následně možné dohledat původní znění latinského textu.

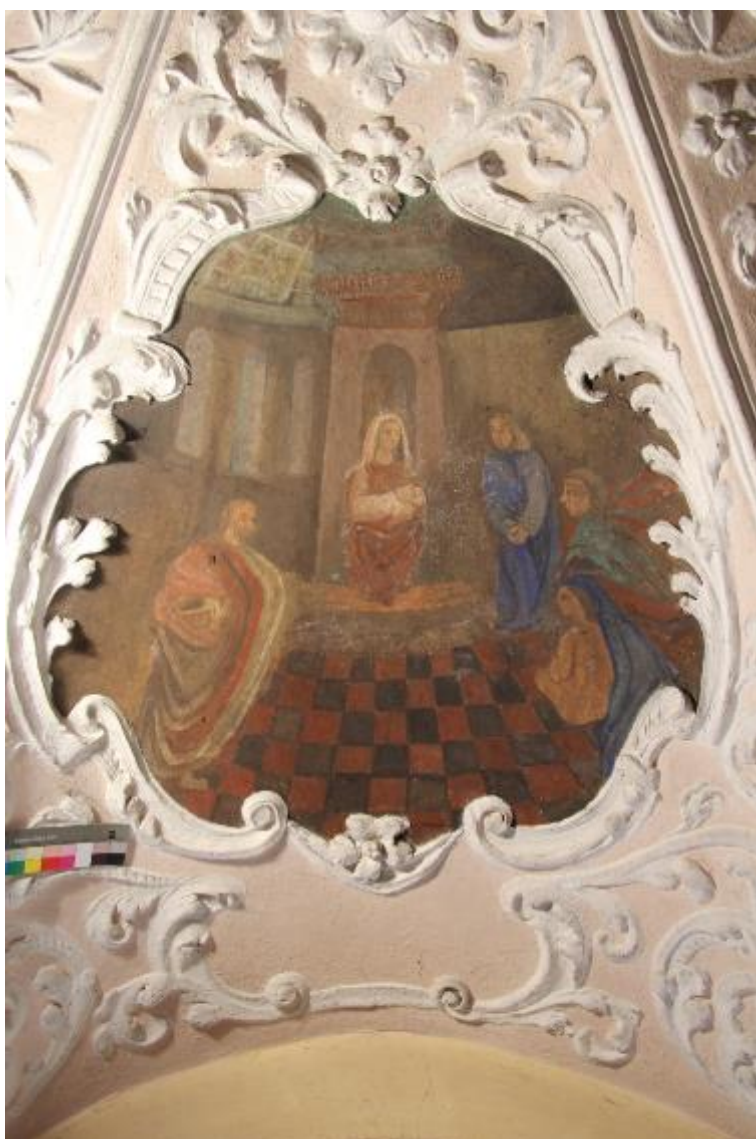
Obrázek 46 – Stav před restaurováním

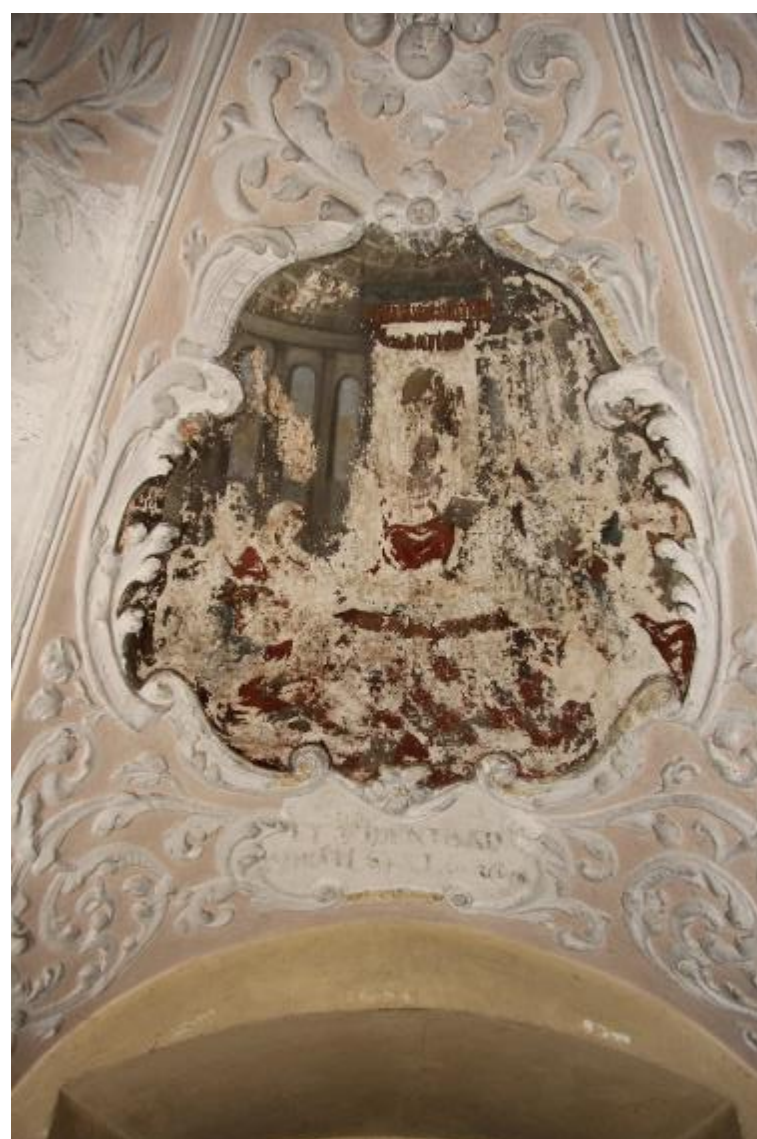
Obrázek 47 – Stav po očištění, sejmutí přemaleb, vytmelení a celkové konsolidaci

Míra poškození tohoto výjevu umožnila doplnění některých částí pomocí nápodobivé scelující retuše (pozadí výjevu, postava Ježíše a další dílčí části). Základní rozvržení postav a jejich podoba byly intuitivně odvozeny od výše zmíněných předloh – skupiny učenců v pravé a levé části, Ježíšovi rodiče v levé horní části. Obličje Marie a Josefa byly inspirovány výjevem *Návrat Svaté rodiny z Egypta*.

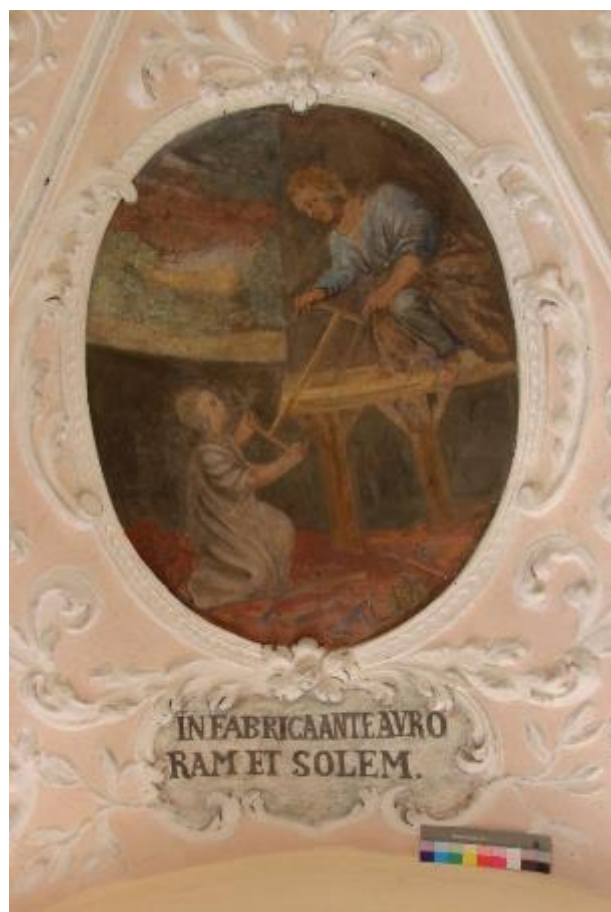
Obrázek 52 – Stav před restaurováním

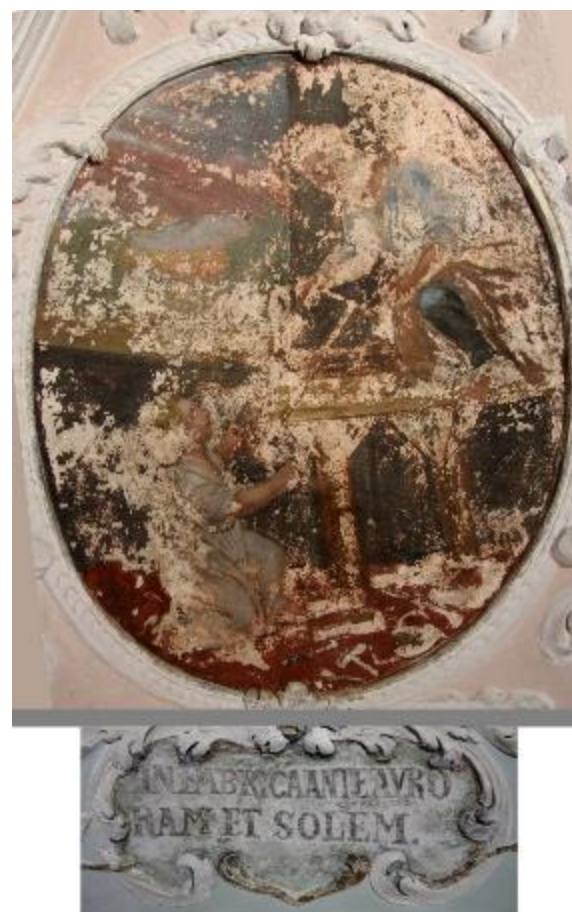
Obrázek 53 – Stav po očištění, sejmutí přemalob, vytmelení a celkové konsolidaci

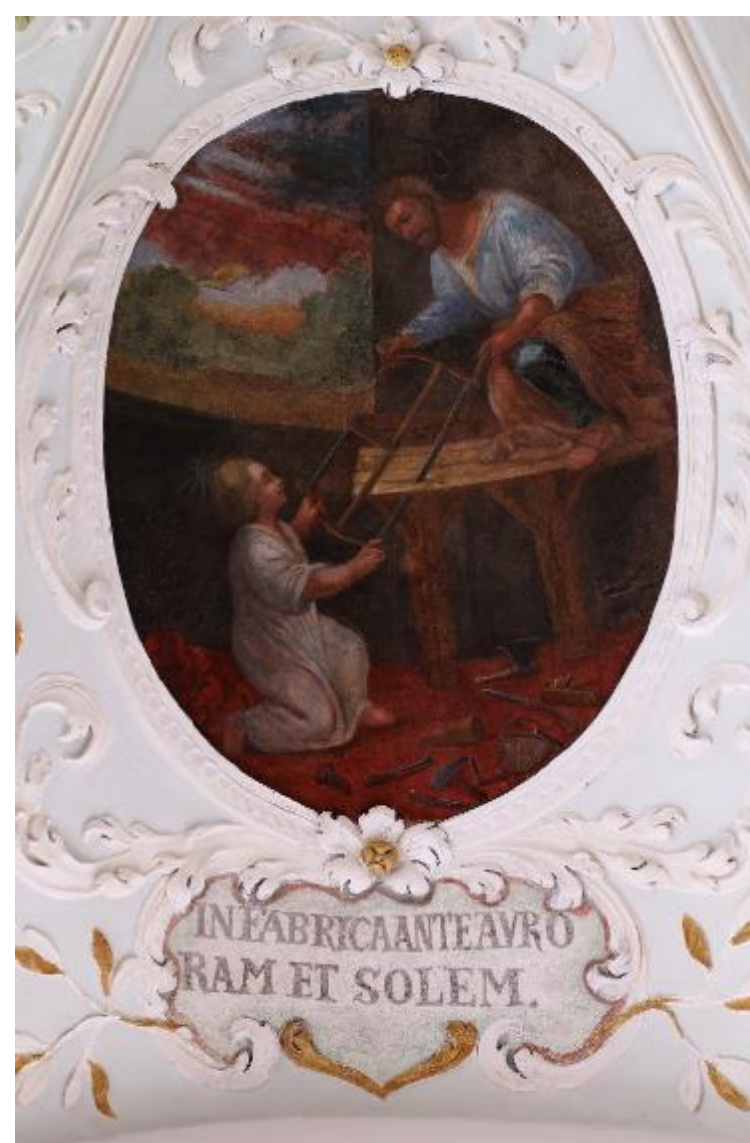
Obrázek 54 – Stav po restaurování (provedení retuší a rekonstrukcí)

Vzhledem k tomu, že výjev byl velmi dobře dochován a že nebyla nalezena předloha, byl výjev ve většině plochy doplněn s pomocí nápodobivé scelující retuše. V případě obličeje Sv. Josefa se jeho podoba odvíjela nejen dle dochovaných fragmentů původní malby, ale také byla přizpůsobena jeho zobrazení u ostatních výjevů (muž ve středních letech s hnědými vlasy a kratšími vousy). Rekonstruovány byly též některé kusy ze skupiny tesařského náčiní, pro které byly nalezeny vzory v katalogu nástrojů z výše zmíněné publikace Petera C. Welshe.

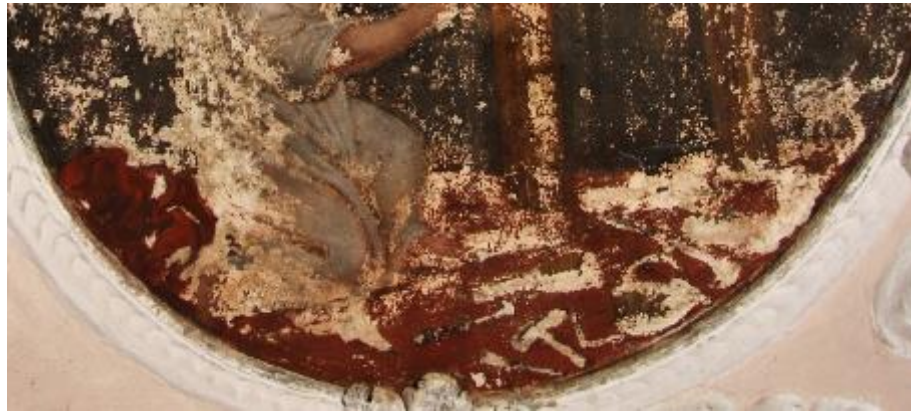
Obrázek 58 – Stav po očištění, sejmutí přemaleb, vytmelení a celkové konsolidaci

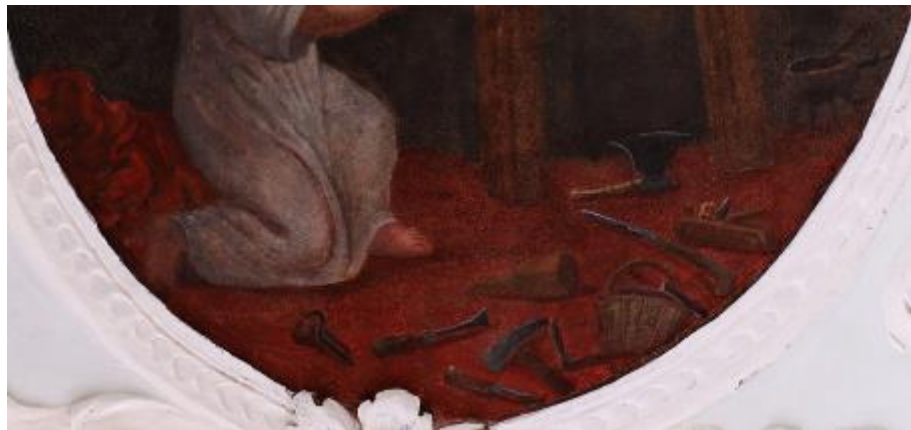
Obrázek 59 – Stav po restaurování

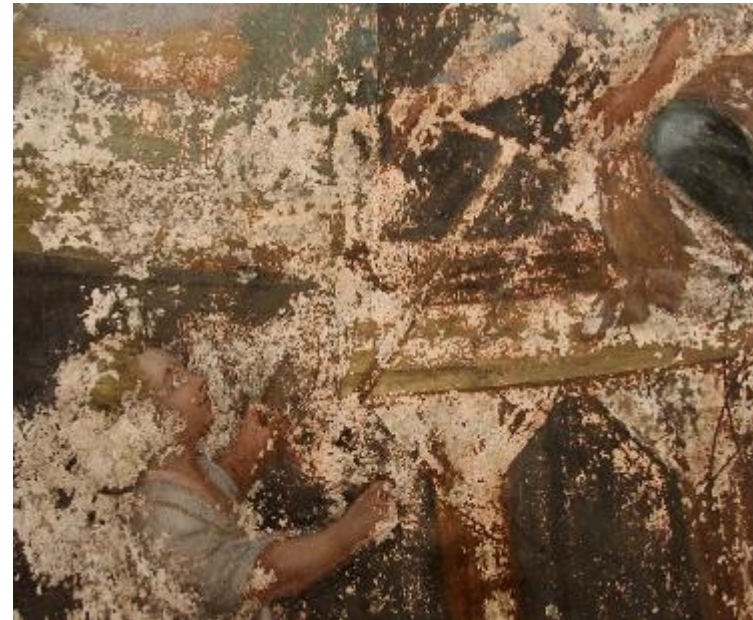
Obrázek 60 – Stav po očištění, sejmutí přemaleb, vytmelení a celkové konsolidaci

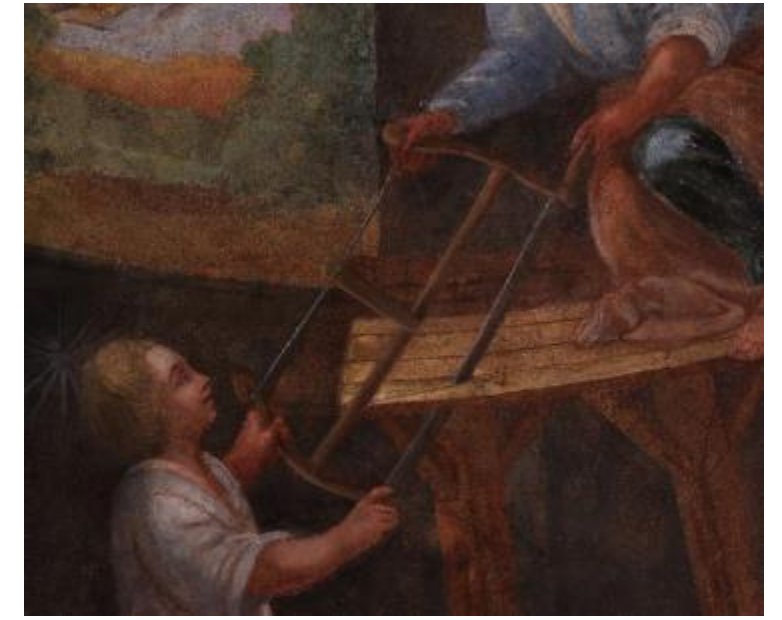
Obrázek 61 – Stav po restaurování.

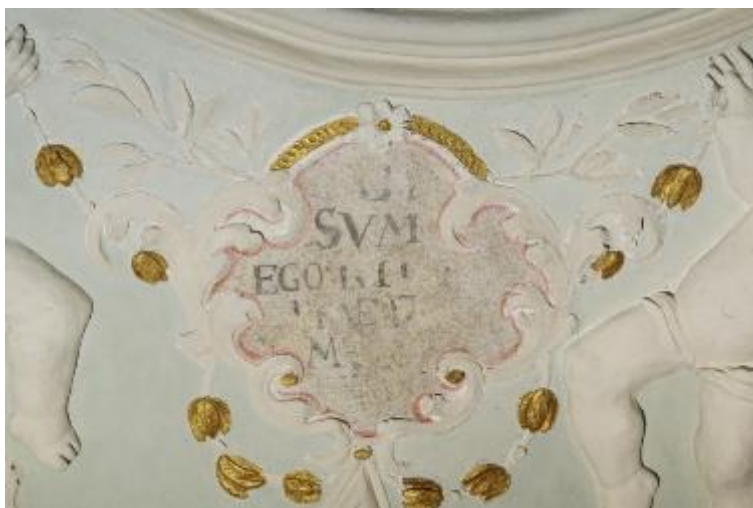
Obrázek 71 – štukové pole umístěné nad výjevem Nanebevzetí sv. Josefa. Stav po restaurování. Odkryv tohoto pole byl velmi problematický, původní nápis se z větší části nedochoval, jeho znění proto nebylo možné rekonstruovat. Rozlišitelné byly pouze solitérní slova EGO (já) SVM/SUM (jsem).

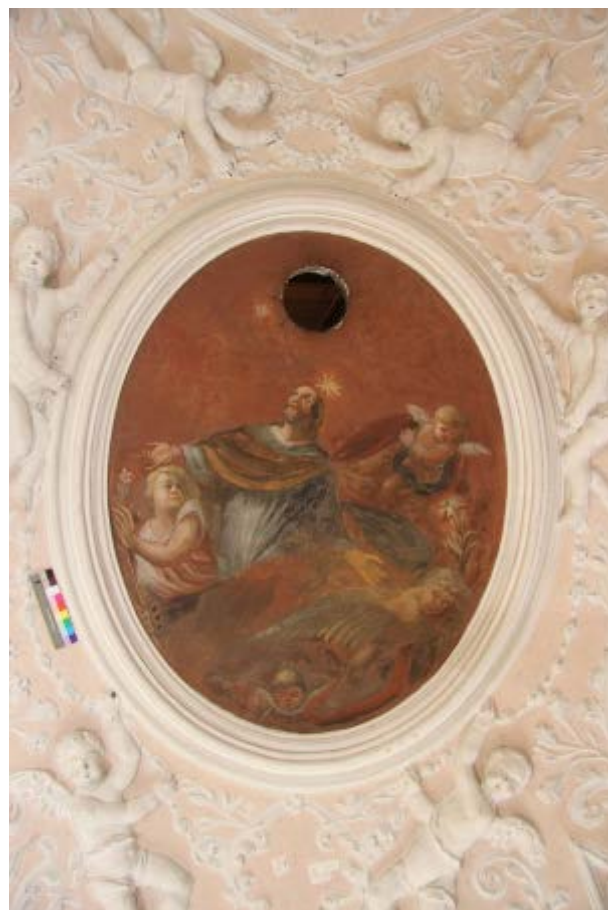
Obrázek 72 – Stav před restaurováním

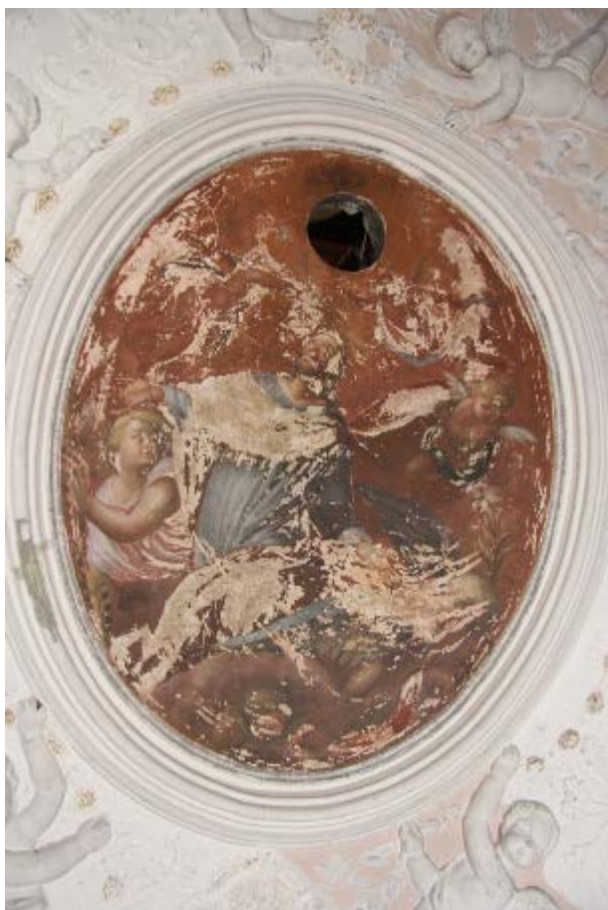
Obrázek 73 – Stav po očištění, sejmutí přemalob, vytmelení a celkové konsolidaci
