**Restaurování vybraných medailonů s nástěnnou
olejomalbou na klenbě kaple sv. Josefa v kostele
Nanebevzetí Panny Marie v Klokotech.**

BcA. Martina Poláková

Diplomová práce

2016

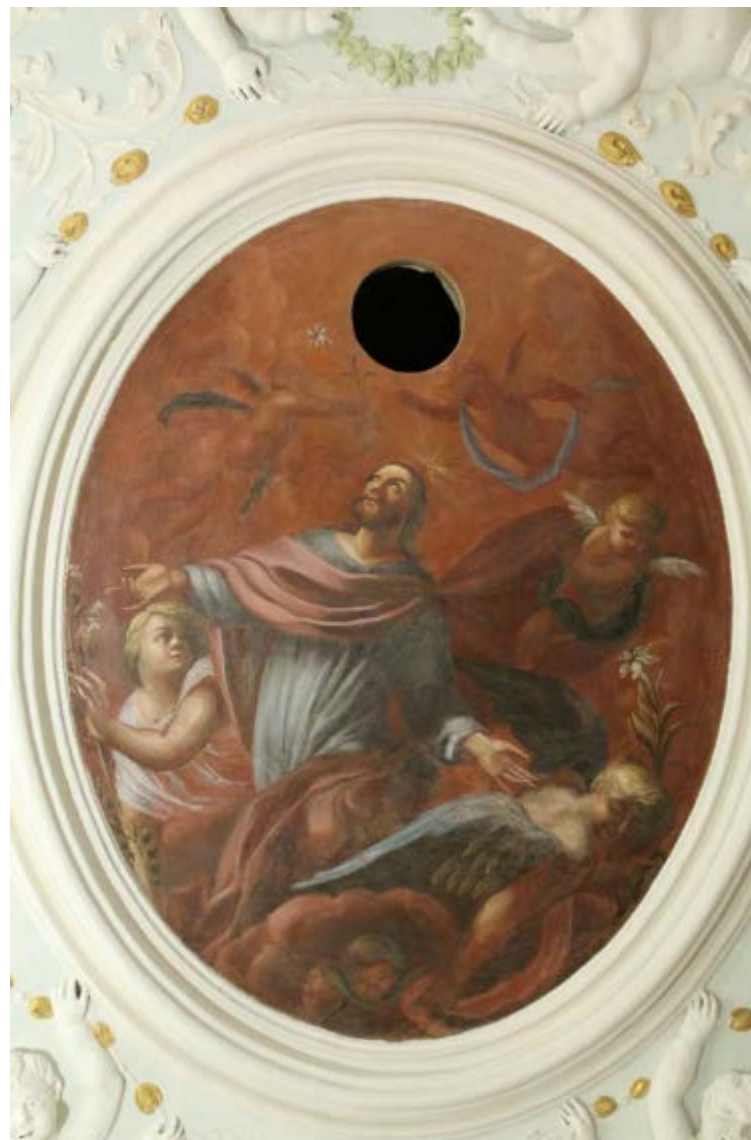
Obrázek 74 – Stav po restaurování (provedení retuší a rekonstrukcí)

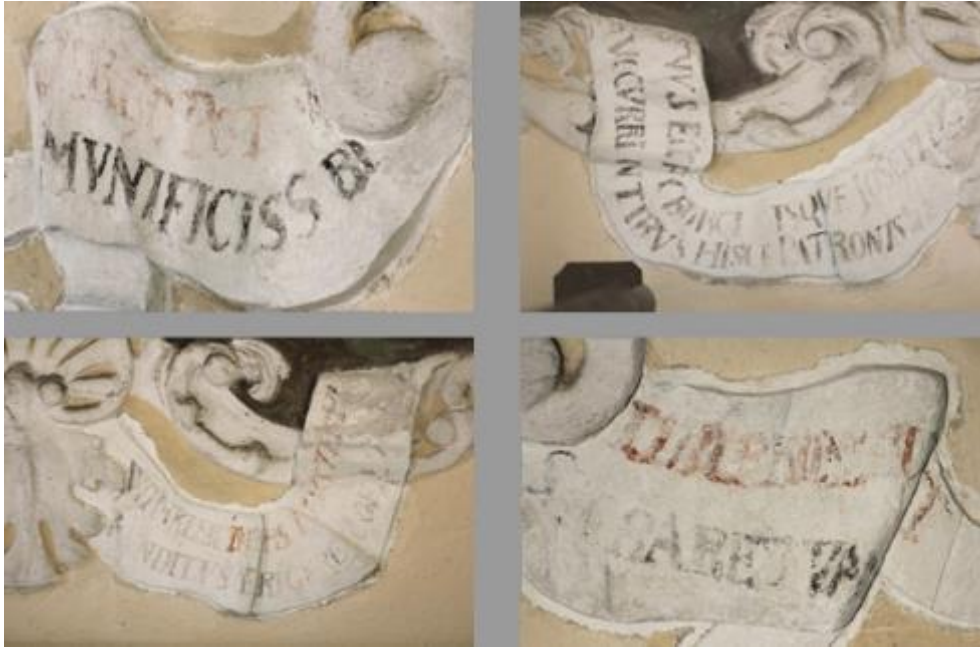
Na štukové pásce umístěné pod výjevem byly odkryty fragmenty původního nápisu v latině. Zachovala se větší část plochy nápisu, avšak některá slova (zejména v pravé části) chyběla zcela. Z dochovaných částí textu bylo možné identifikovat následující: *VIRGO POTENS SVVS ECCE GEORGIVS ISQVE JOSEPHVS WINKLER INOPS MVSTES HA...* (změť písmen) *MVNIFICIS SIBI SVCCVRRENTIBVS HISCE PATRONIS FVNDITVS ERIGERE AEDEM M... SACRARE TVA.*

Obrázek 76 – čtveřice fotografií dokumentuje jednotlivé části nápisu. Stav po odkrytí druhotných vrstev.
 Autorka fotografií: BcA. Barbora Vařejková

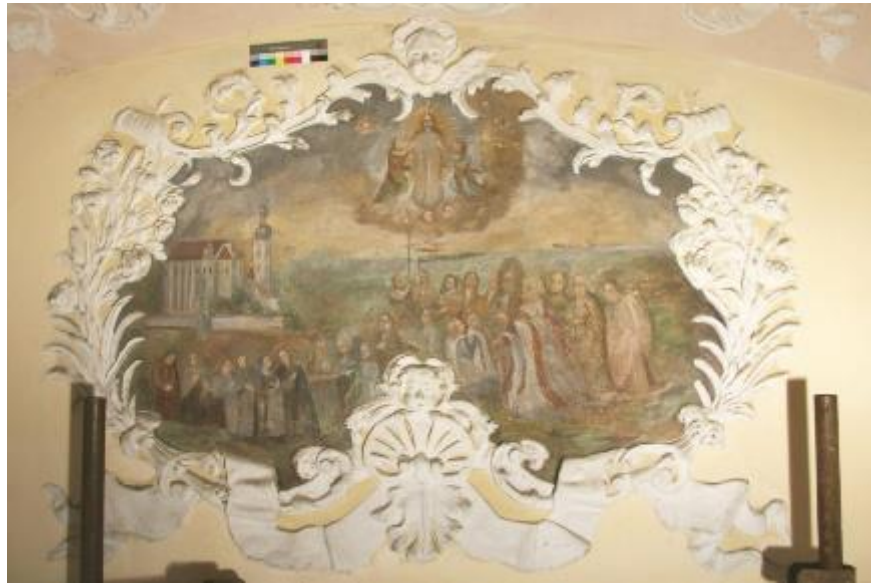
Poté, co byl výjev očištěn od nánosů depozitu a vrstvy přemaleb, bylo zjištěno, že původní barevné vrstvy byly dochovány v cca 50% své původní plochy. Autor přemaleb se opět velmi držel dochovaných částí, nicméně v detailech došlo k výraznému potlačení jemné kresebnosti originální malby či k úplné eliminaci některých detailů. V levé části procesí byly postavy zachovány spíše fragmentárně, na rozdíl od menší skupiny postav v jeho středu (muž v kněžském rouchu, ministranti a další měšťané v jeho okolí). Dobře zachovalá byla též klokotská Panna Maria a areál poutního místa – autor přemaleb pozměnil jeho podobu úplným vypuštěním některých důležitých architektonických prvků (např. skupina věží kostela nad hlavní lodí).

VEDUTA S KLOKOTNÝM POUTNÍM AREÁLEM, PROCESÍM A PANNU MARIÍ KLOKOTSKOU
 Dokumentace procesu restaurování výjevu.
 Obrázek 77 – Stav před restaurováním
 Obrázek 78 – Stav po očištění, sejmutí přemalob, vytmelení a celkové konsolidaci
 Obrázek 79 – Stav po restaurování (provedení retuší a rekonstrukcí)

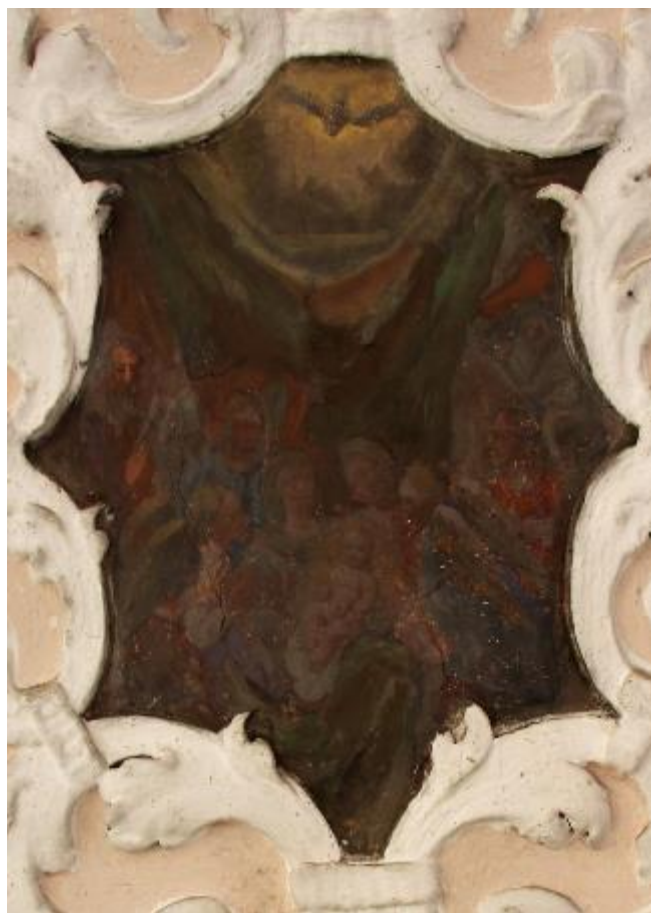
Obrázek 84 – Stav před restaurováním

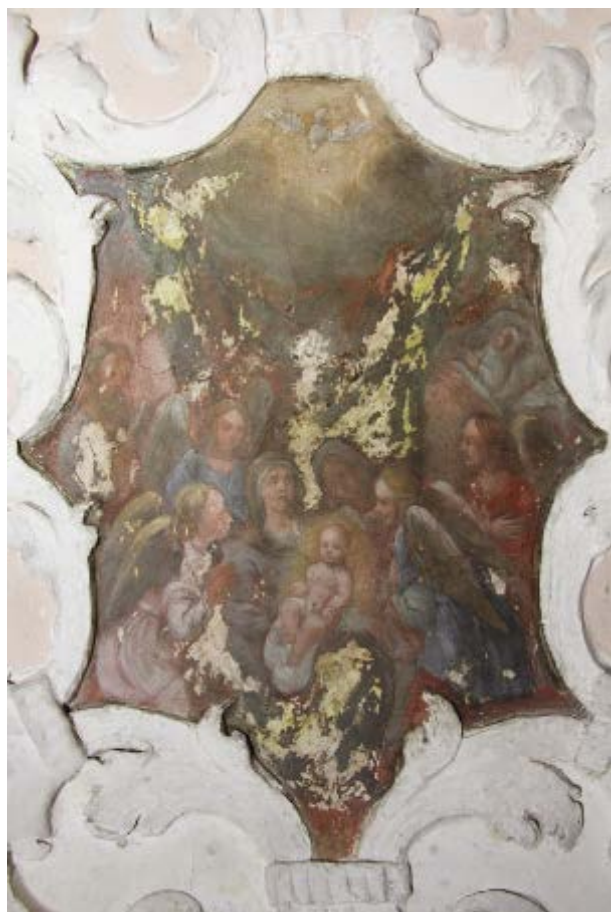
Obrázek 85 – Stav po očištění, sejmutí přemaleb, vytmelení a celkové konsolidaci

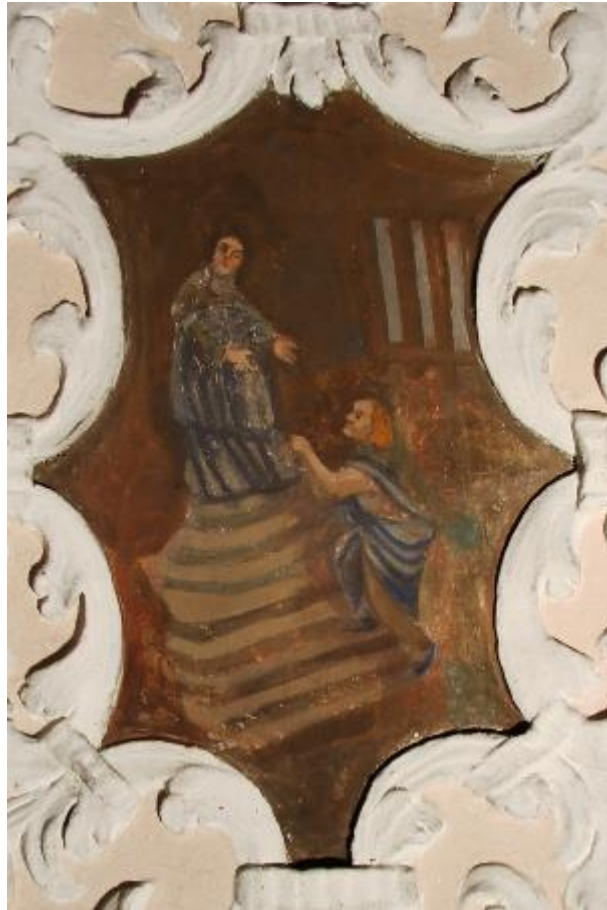
Obrázek 89 – Stav před restaurováním

Charakter dochování tohoto výjevu byl uspokojivý (představoval cca 60-70% původní barevné plochy), některé části bylo možné doplnit pouze s pomocí lokální retuše. Předloha pak byla využita pro lepší orientaci a ztvárnění některých detailů, které nebyly dobře dochovány – zejména levá část výjevu s Pannou Marií a stolkem s otevřenou knihou.

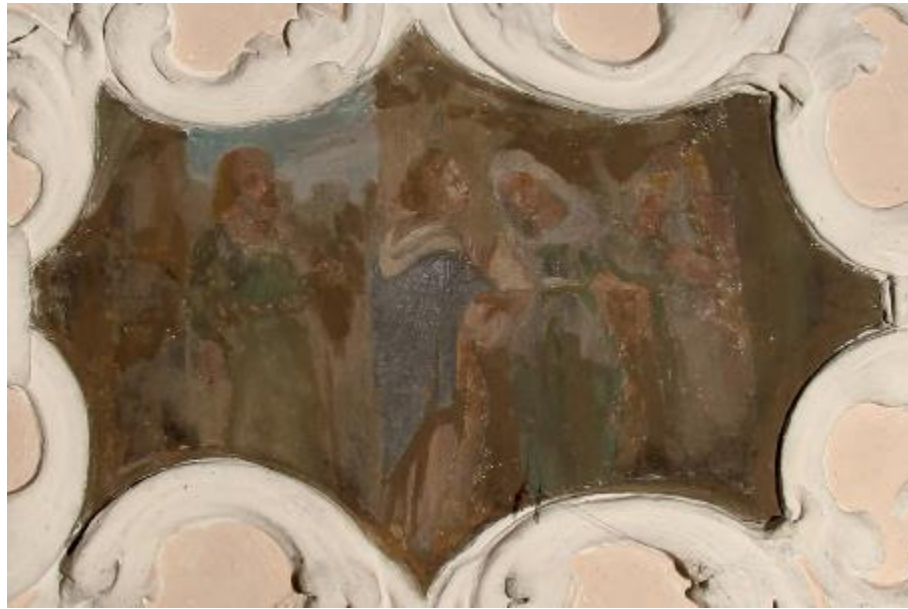
Obrázek 98 – Stav před restaurováním

Vzhledem k zachovalému stavu díla nebyla předloha využita při tvorbě rekonstrukcí, chybějící místa v barevné vrstvě bylo možné doplnit s ohledem na okolní originální malbu prostřednictvím lokální retuše, která zcelila plochu výjevu.

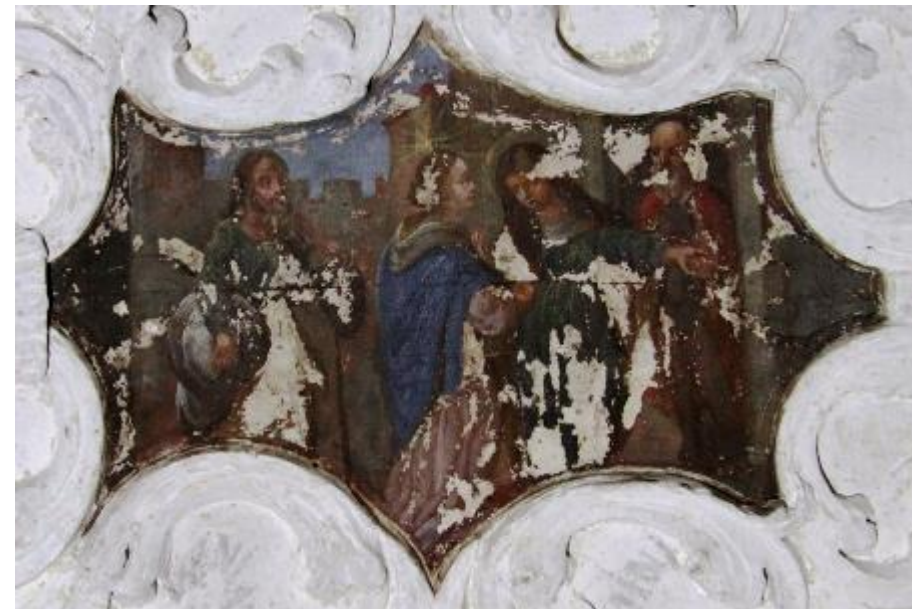
Obrázek 99 – Stav po očištění, sejmutí přemaleb, vytmelení a celkové konsolidaci

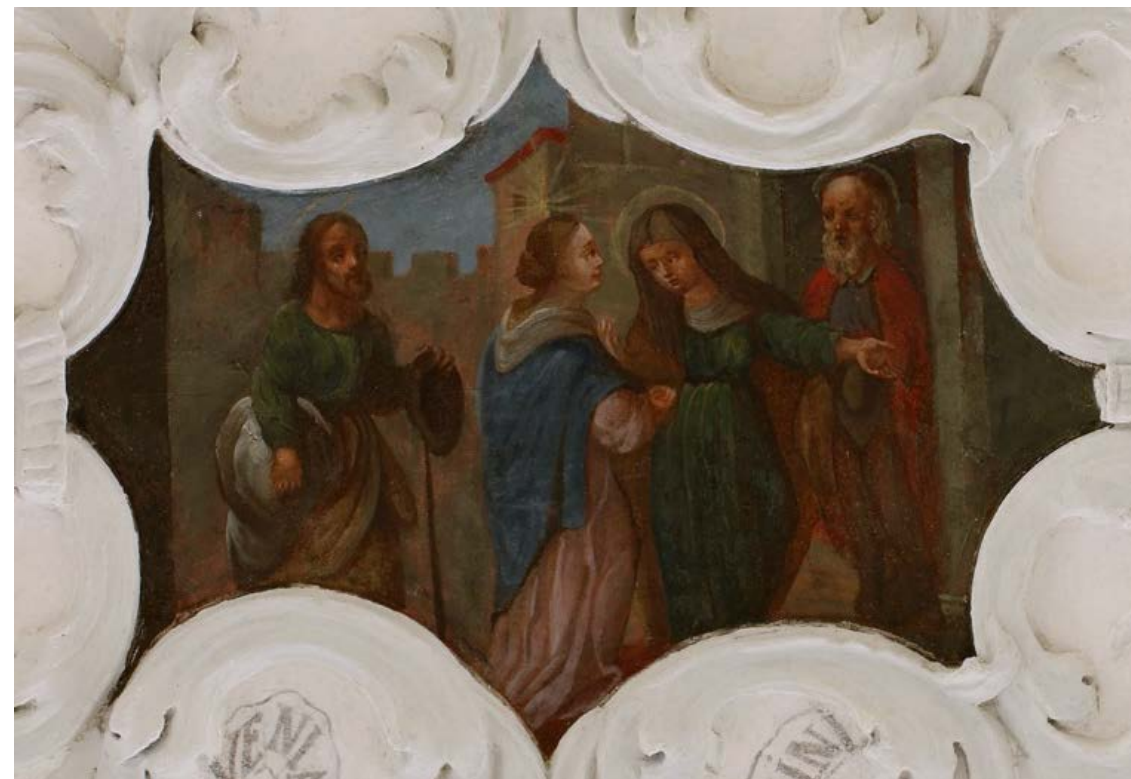
Obrázek 100 – Stav po restaurování (provedení retuší a rekonstrukcí)

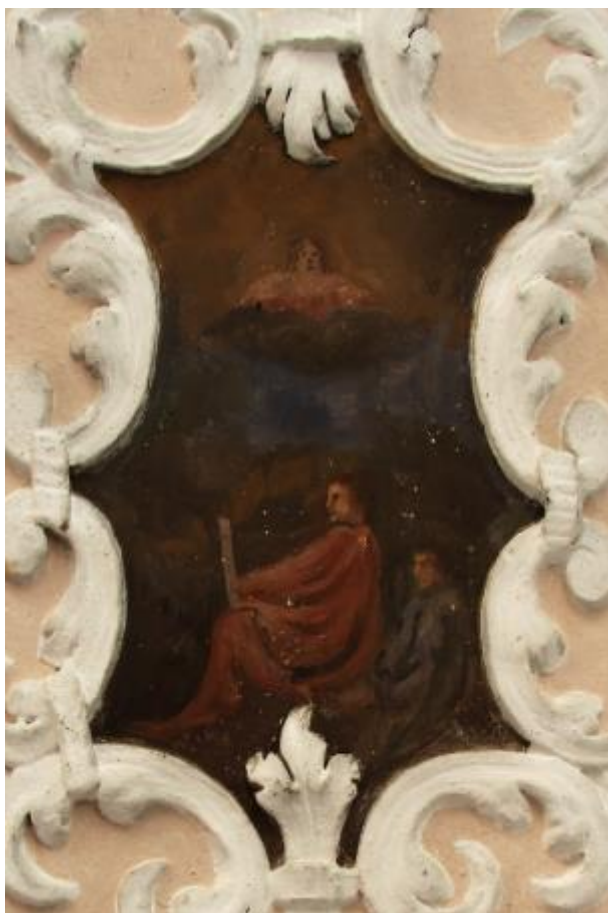
Obrázek 103 – Stav před restaurováním

V důsledku chybějící předlohy byly velké plochy chybějící barevné vrstvy pojaty spíše neutrálně, bez ambicí vytvářet zde konkrétní předměty či postavy. Zbylou plochu bylo možné dobře doplnit s pomocí nápodobivé retuše.

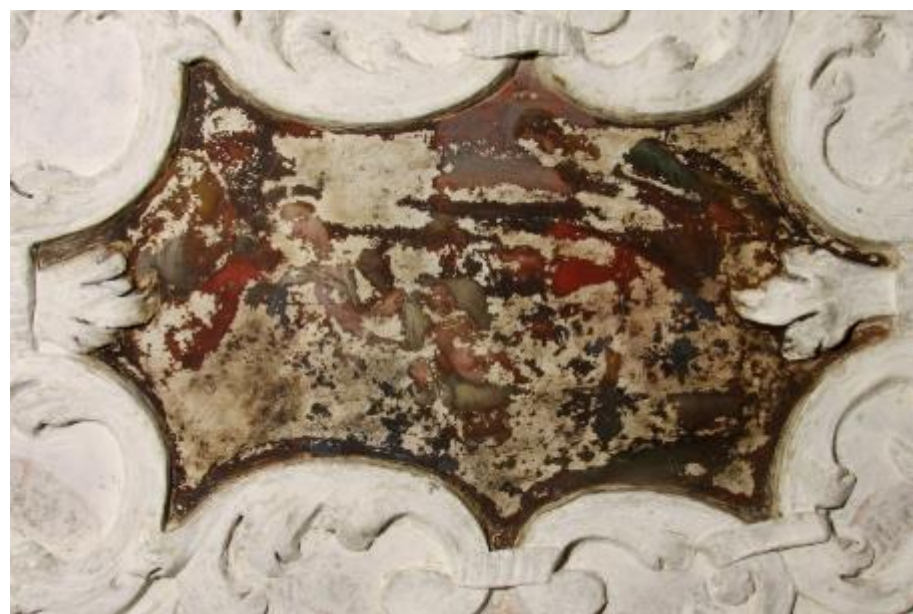
Obrázek 104 – Stav po očištění, sejmutí přemalob, vytmelení a celkové konsolidaci

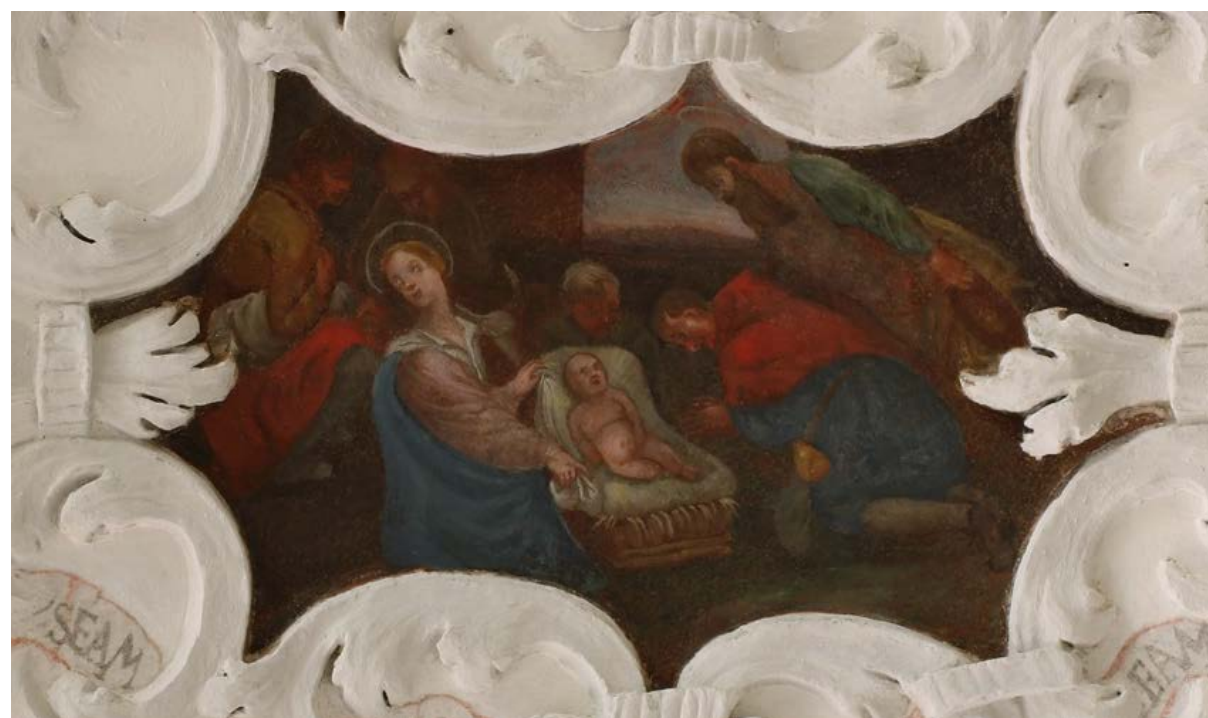
Obrázek 105 – Stav po restaurování (provedení retuší a rekonstrukcí)

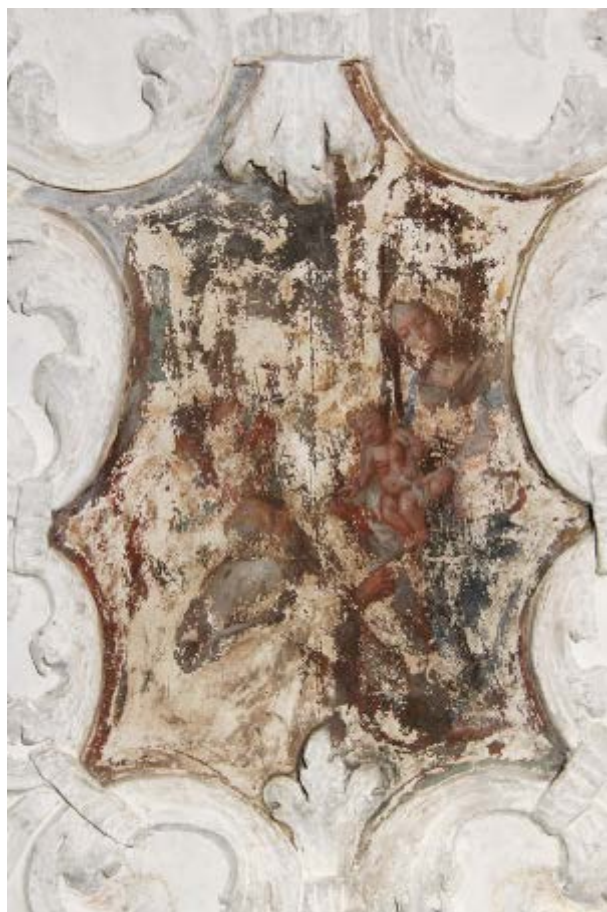
Obrázek 108 – Stav před restaurováním

Plocha původních barevných vrstev vykazovala velké ztráty. Vyhledaná ikonografická analogie tedy dobře posloužila k rekonstrukci chybějících míst, zejména v částech pozadí, kde se s její pomocí podařilo úspěšně doplnit postavy králů (zejména krále přinášejícího nádobu, pravděpodobně s vonnou masťou, a také černého krále v pozadí), stejně jako postavu sv. Josefa, který přidržuje malého Ježíška. Zbylá plocha malby, zejména dobře zachované postavy Marie a Ježíška byly doplněny s použitím nápodobivé retuše.

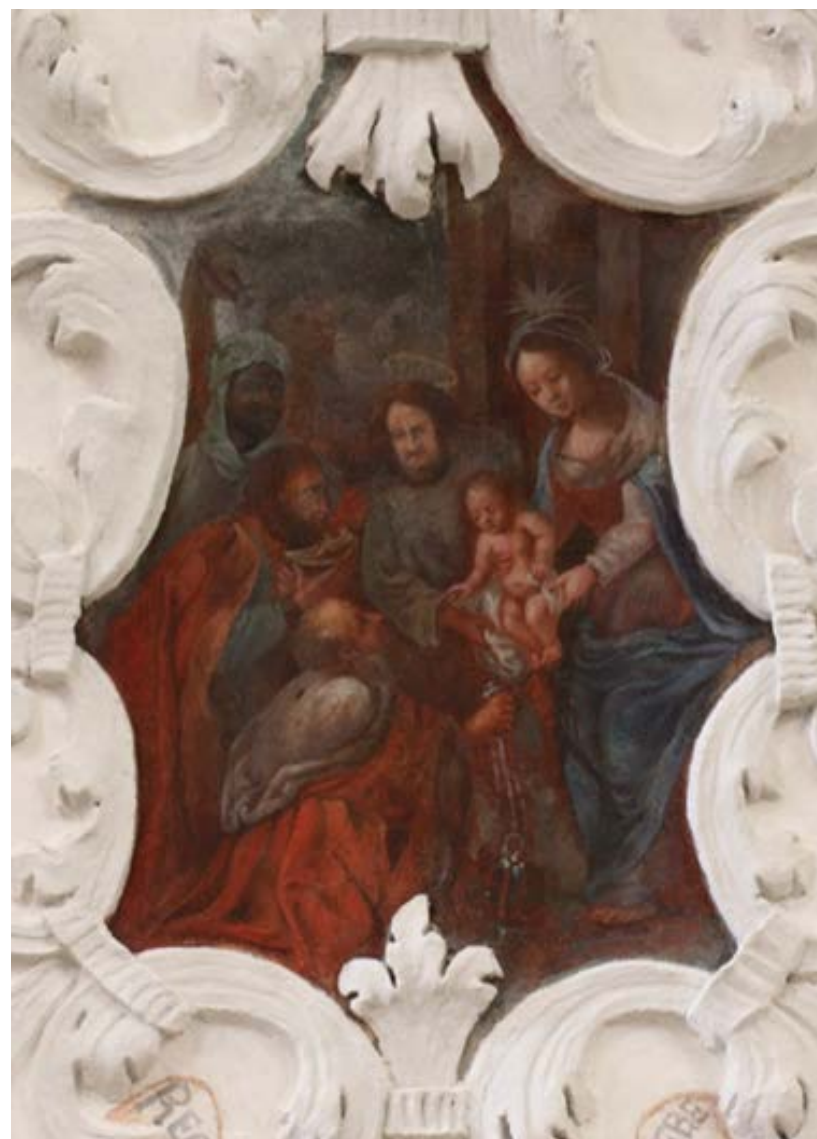
Obrázek 110 – Stav po restaurování (provedení retuší a rekonstrukcí)

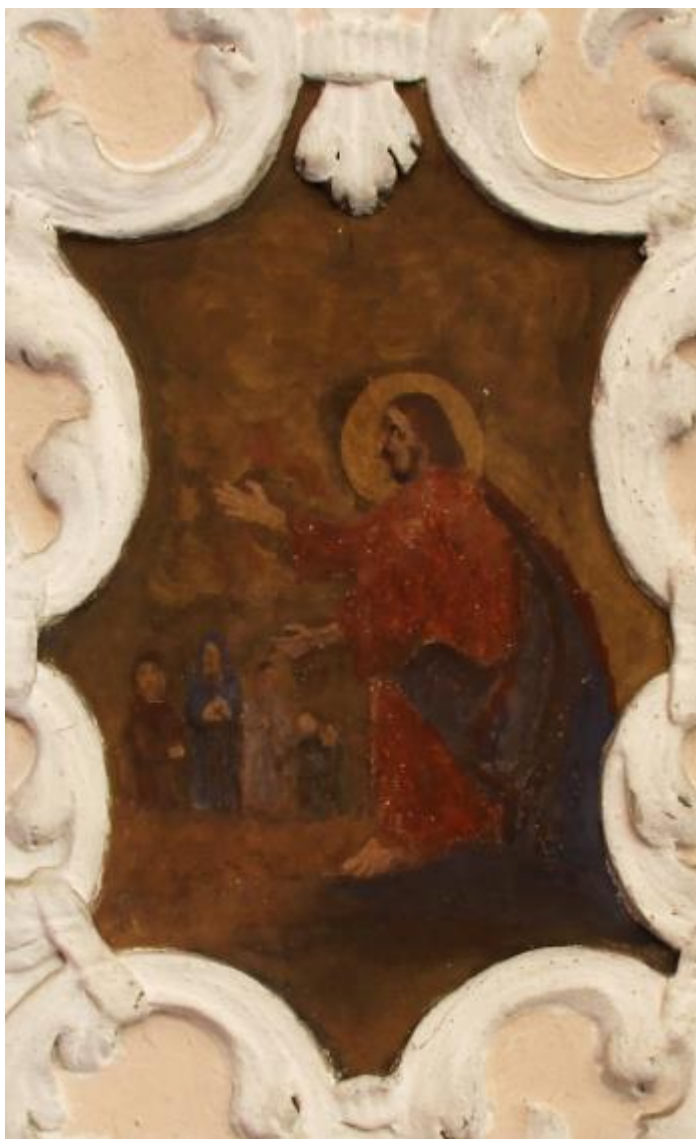
Obrázek 113 – Stav před restaurováním

Vzhledem k tomu, že výjev byl ve fragmentárním stavu, bylo nalezení předloh nutností. Původně se autor pravděpodobně inspiroval minimálně dvěma výše zmíněnými díly. Dle grafiky Roberta Laurieho, která byla mladšího data než malby v Klokotech (1774), nicméně plně korespondovala s dochovanými částmi (pravděpodobně existovalo více grafických kopií malby Louise de Boullogne), byla doplněna postava Panny Marie. Zbylé fragmenty (části těla malého Ježíška v centrální části pole, stupně schodů, spodní část kněžského roucha v popředí, ruka v levé části pole a část pozadí napovídající interiér chrámu) byly doplněny dle malby Paola Veronese. Ruka v levé části patřila původně postavě ministranta ve žlutém rouchu, v pozadí byla doplněna trojice postav v pozadí (sv. Josef, prorokyně Anna a mužská postava čtoucí z knihy), stejně jako Simeon v červeném velekněžském rouchu držící malého Ježíška. **Restaurovala:** BcA. Barbora Vařejková

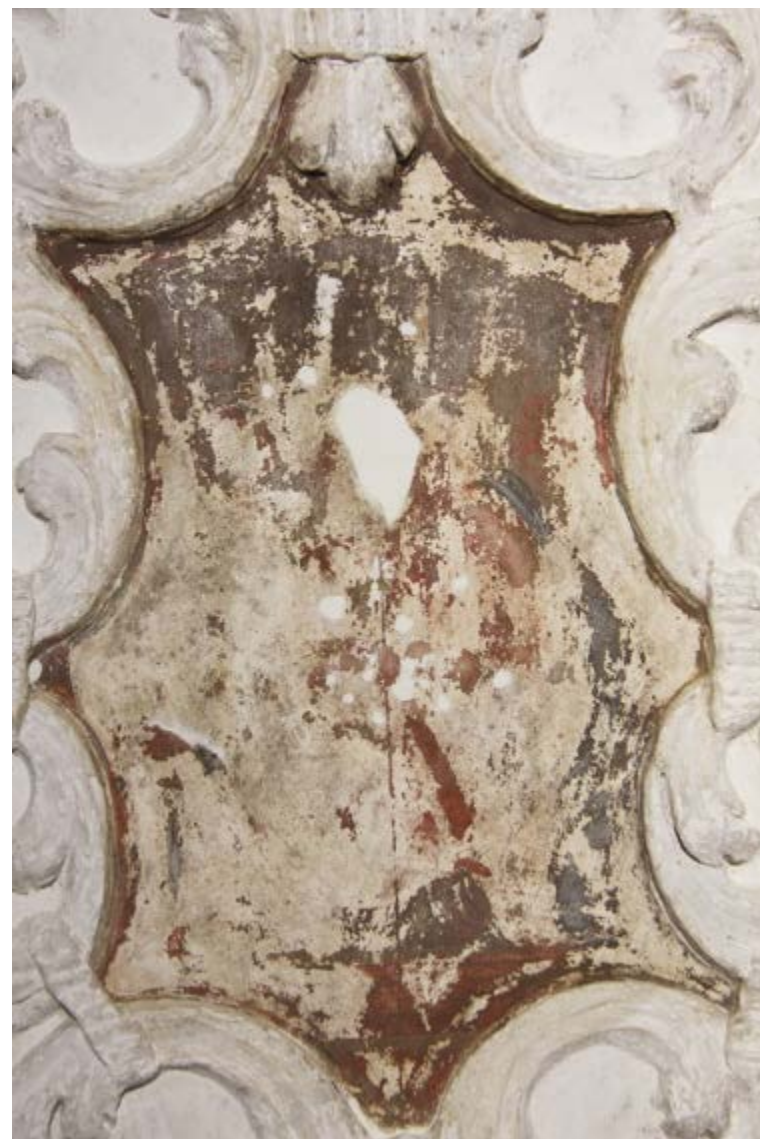
Obrázek 114 – Stav po očištění, sejmutí přemaleb, vytmelení a celkové konsolidaci

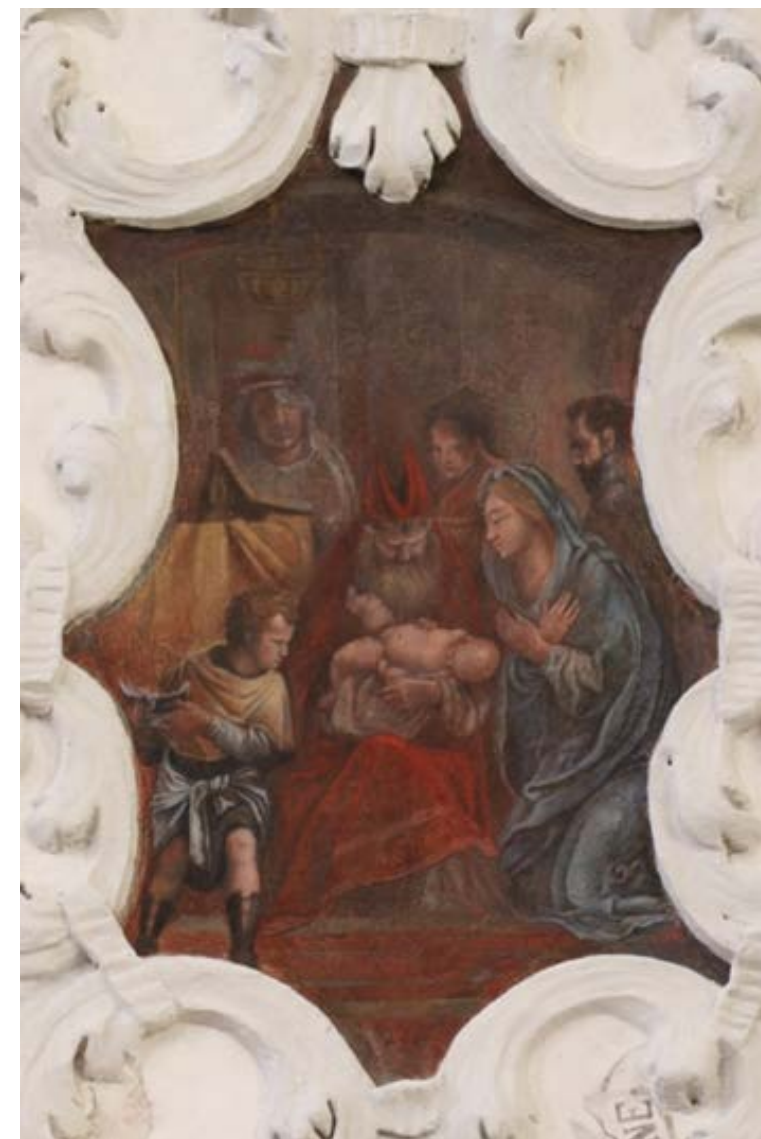
Obrázek 115 – Stav po restaurování (provedení retuší a rekonstrukcí)

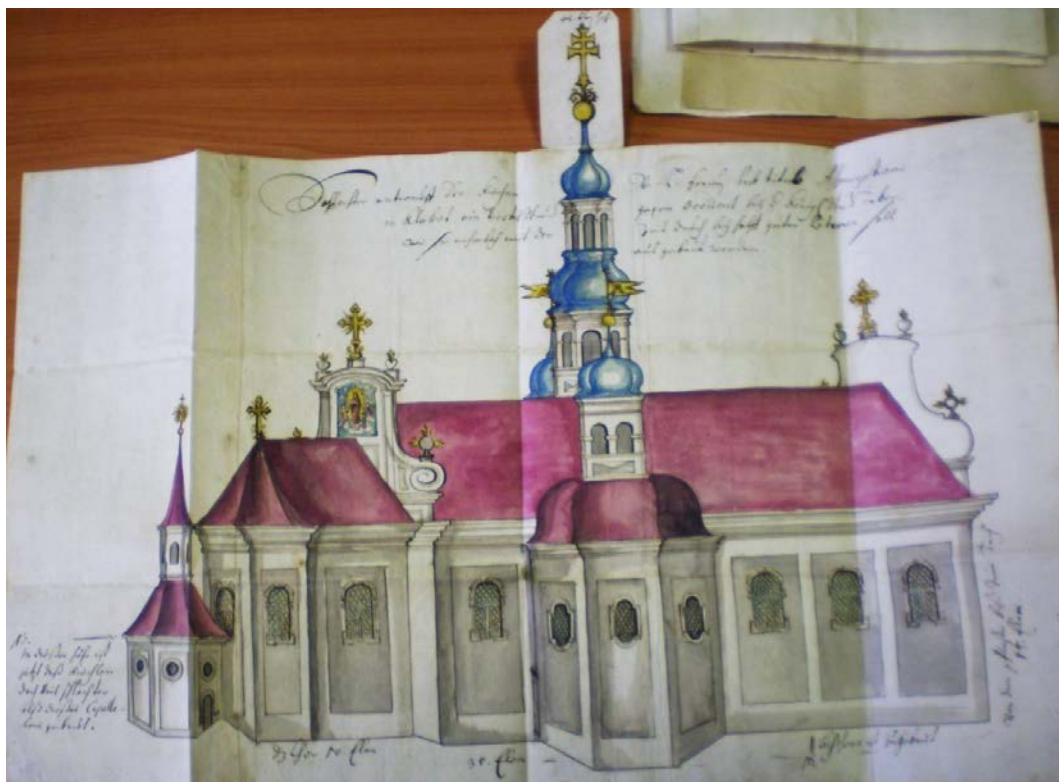
Obrázek 122 – Nárys podoby areálu cca z roku 1701. Plány uložené v SA ČK, Vrchní úřad konvolut. II E 3Ka

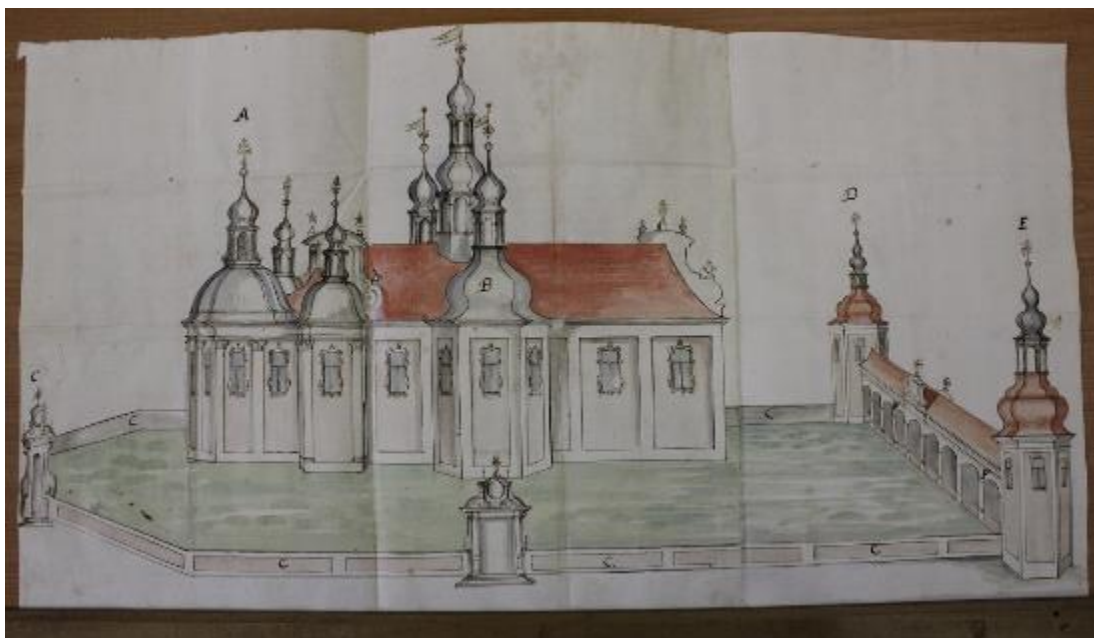
Obrázek 123 – Nárys kostela cca z roku 1710. Plány uložené v SA ČK. Vrchní úřad konvolut II E 3Ka 2v. Převzato z: JIRKŮ, Hana: Poutní areál Klokoty, bakalářská práce, 2012

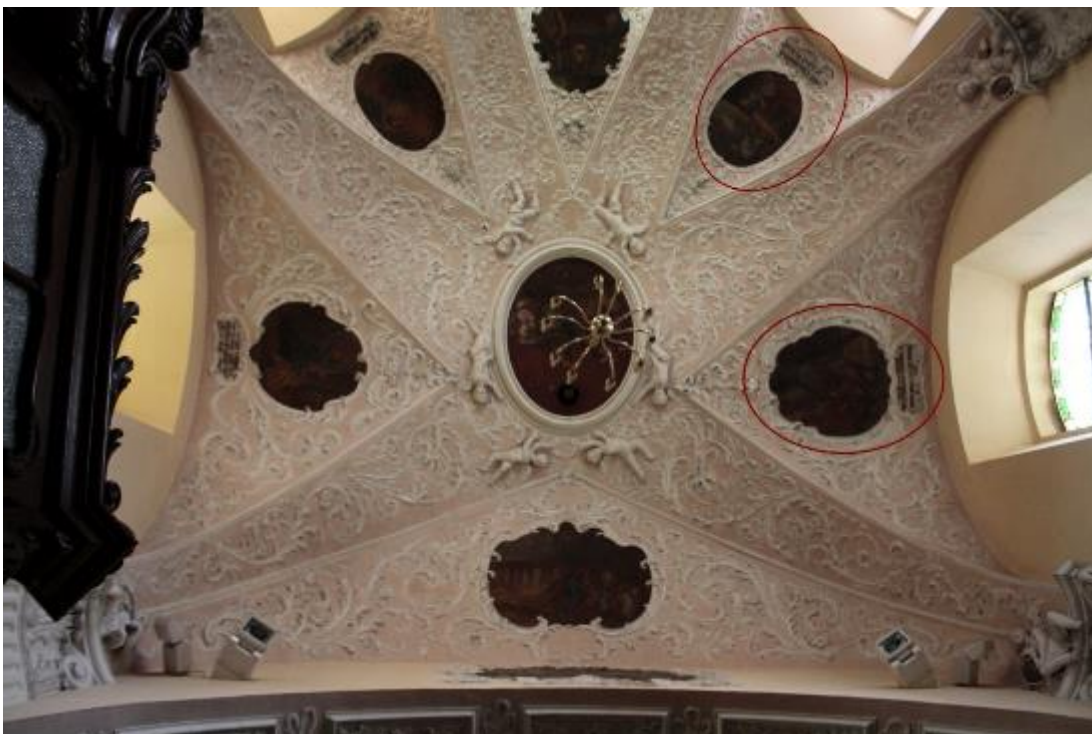
Obrázek 135 – celkový pohled do kaple sv. Josefa. Stav před restaurováním. Červeně označené jsou výjevy, které byly restaurovány v rámci této diplomové práce. Shora: Sv. Josef s malým Ježíšem v dílně, Sv. Josef a malý Ježíš nesoucí Arma Christi. Fotografie: Stavební huť Slavonice.

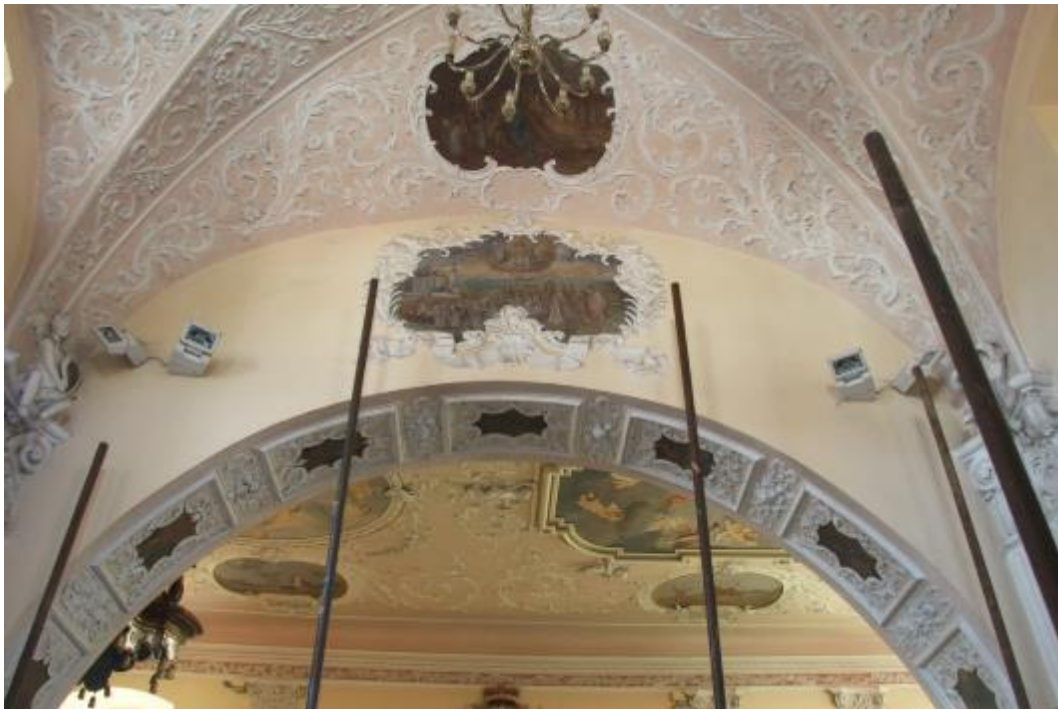
Obrázek 136 – celkový pohled na vítězný oblouk oddělující kapli od prostoru hlavní lodi kostela a na jižní stěnu kaple s výjevem zobrazujícím Vedutu s klokotský poutním areálem. Stav před restaurováním.

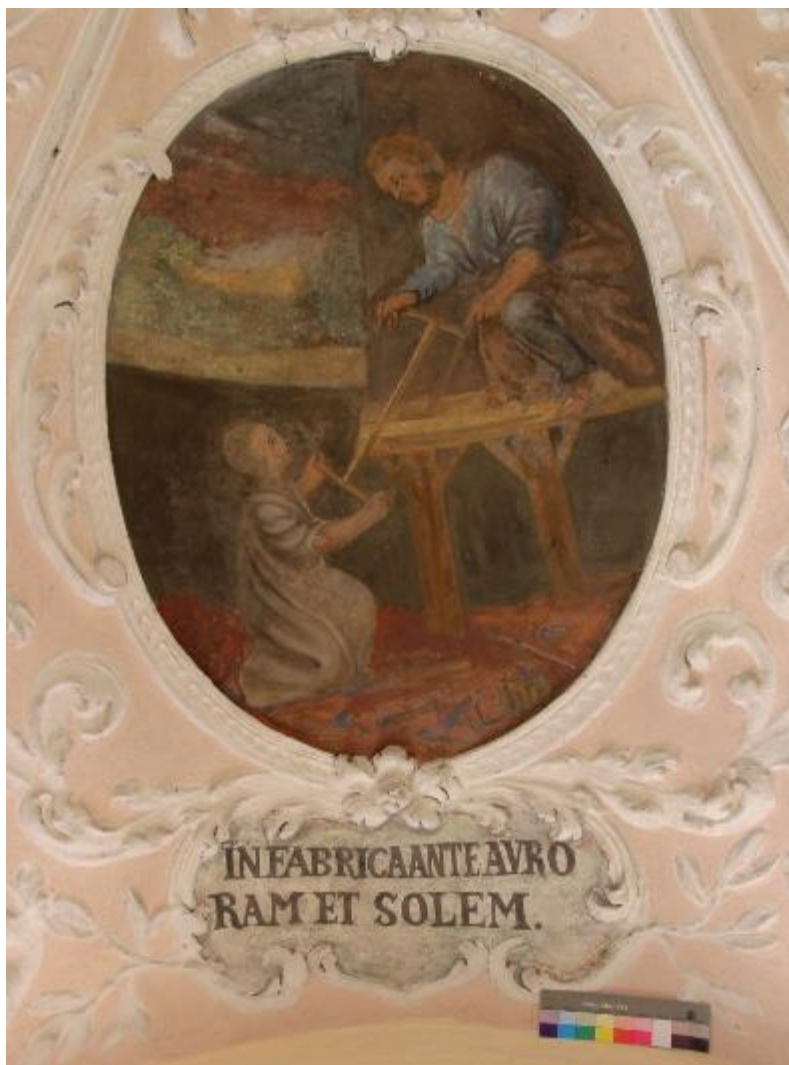
Obrázek 137 – celkový pohled do severní části kaple sv. Josefa (stav po restaurování). Grafické znázornění umístění putti, kteří drží štítové kartuše s výjevy, které byly předmětem praktické restaurátorské části této diplomové práce. Červené šipky ukazují směrem k popsáným objektům.

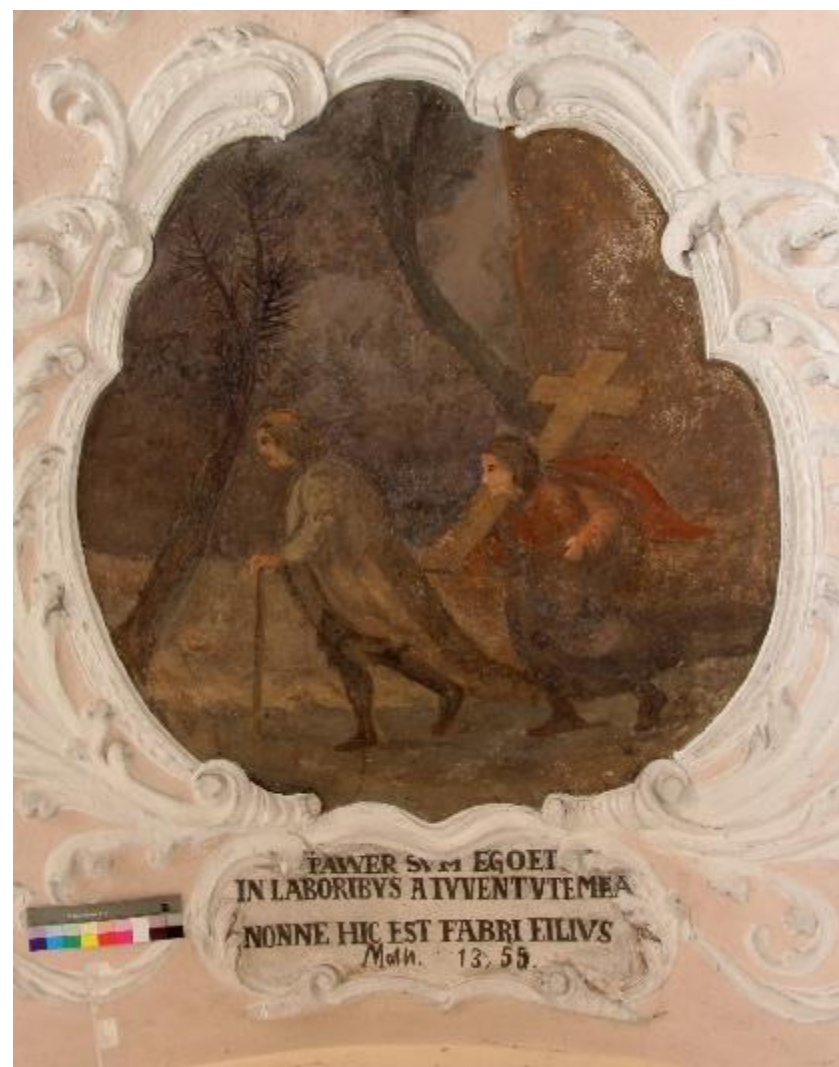
Obrázek 139 – Výjev Sv. Josef a mladý Ježíš nesoucí Arma Christi. Celkový stav před restaurováním.

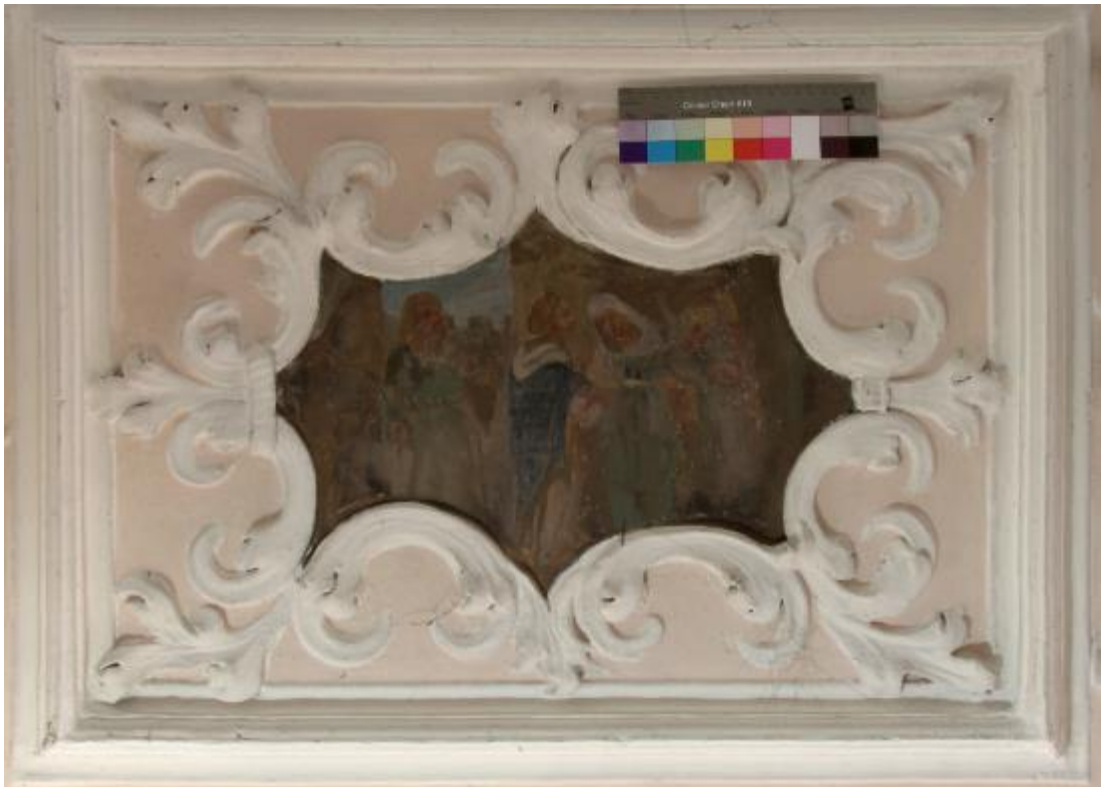
Obrázek 140 – Výjev ve vítězném oblouku: Navštívení Panny Marie Celkový stav před restaurováním.

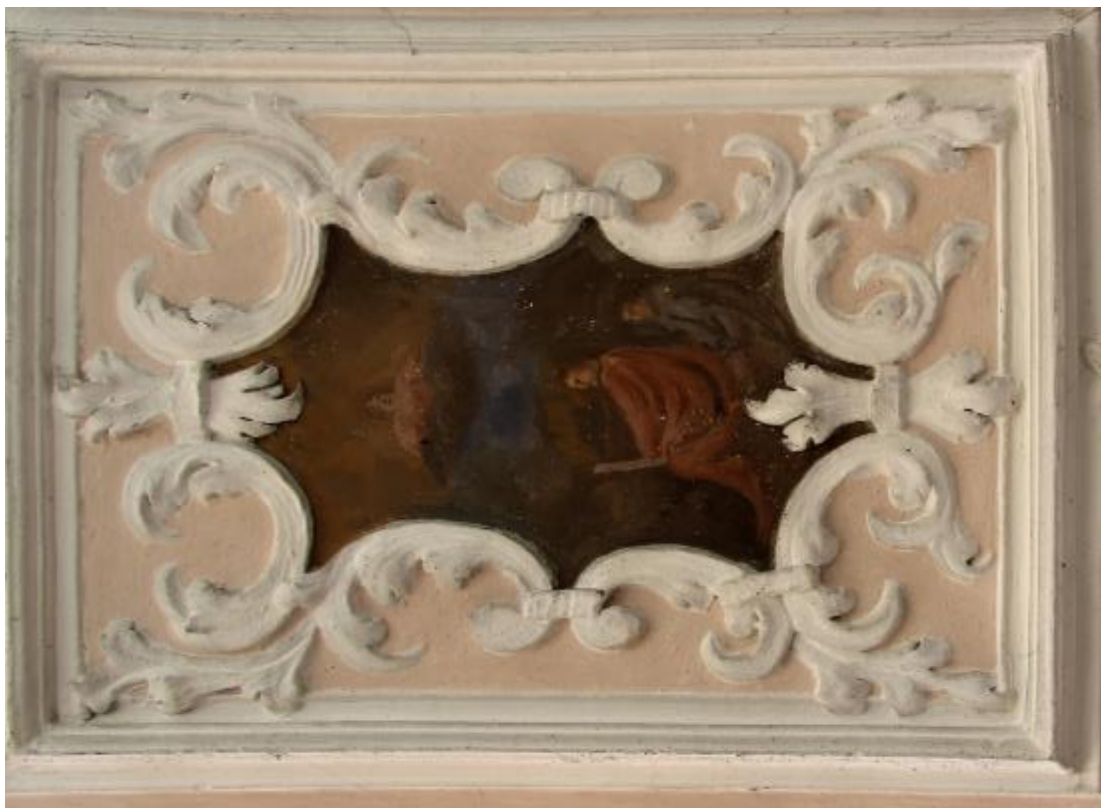
Obrázek 141 – Výjev ve vítězném oblouku – Klanění pastýřů. Celkový stav před restaurováním

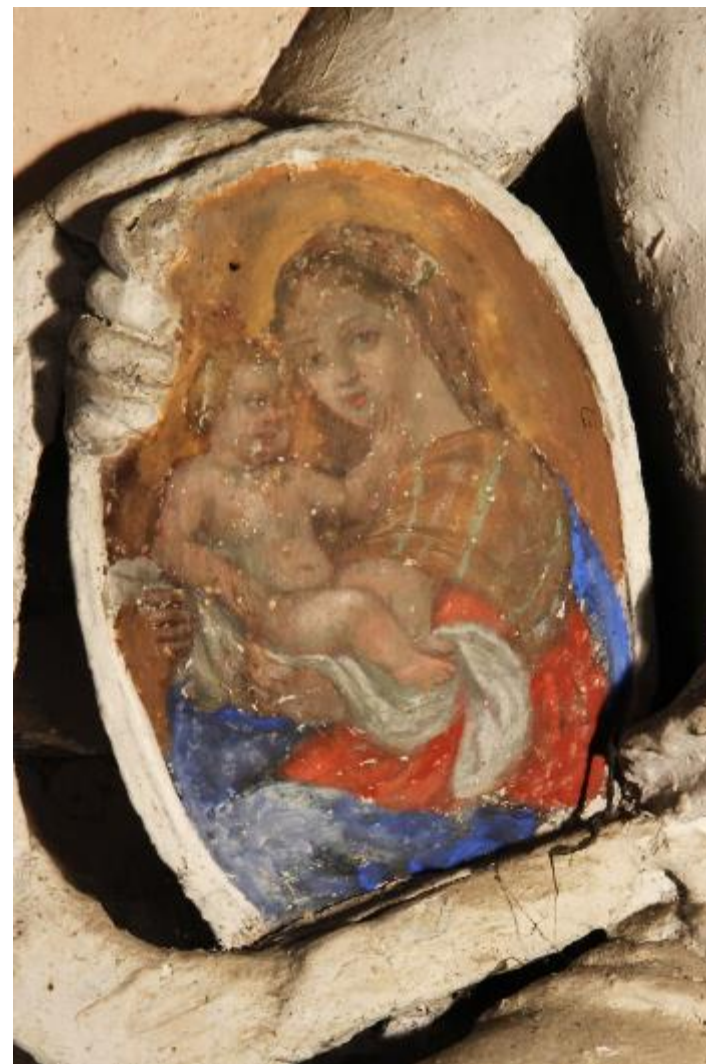
Obrázek 142 – Putto se štítovou kartuší s drobným výjevem č. 1. Celkový pohled. Stav před restaurováním.

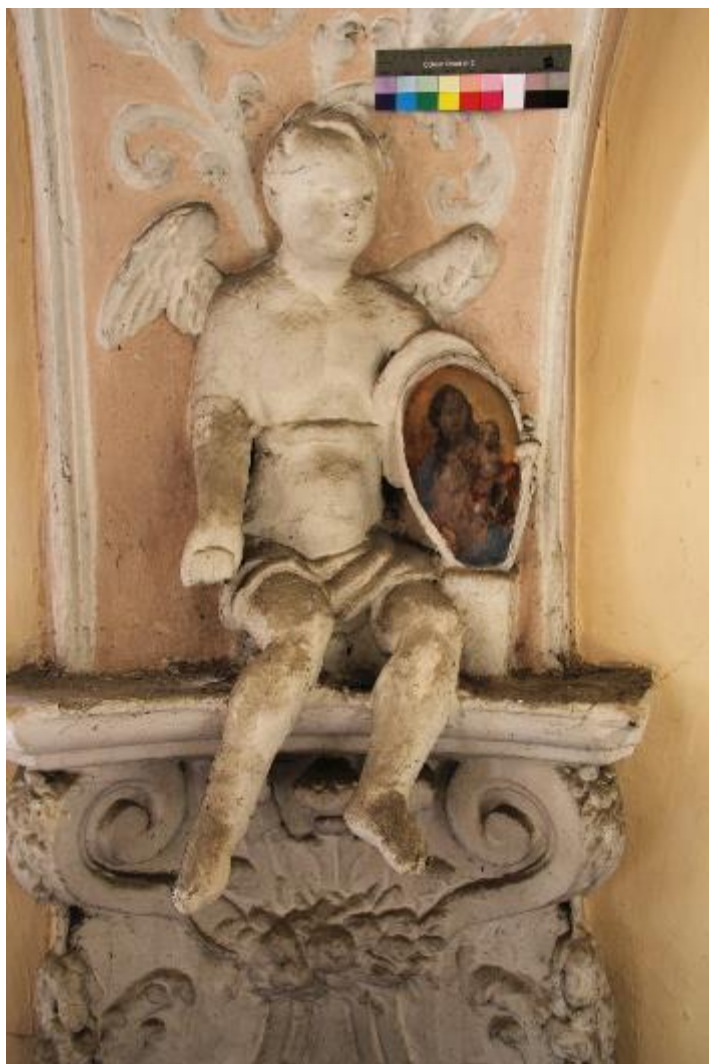
Obrázek 143 – Štítová kartuš s mariánskou tematikou č. 1. Stav před restaurováním.

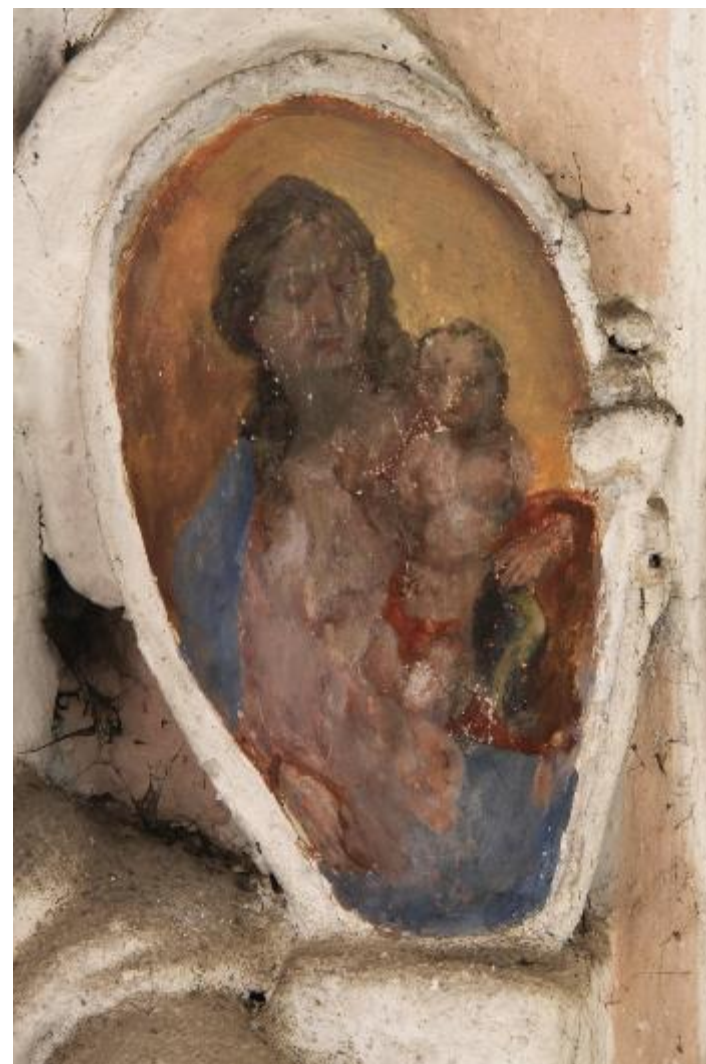
Obrázek 144 - Putto se štítovou kartuší s drobným výjevem č. 2. Celkový pohled. Stav před restaurováním.
