**Restaurování vybraných medailonů s nástěnnou
olejomalbou na klenbě kaple sv. Josefa v kostele
Nanebevzetí Panny Marie v Klokotech.**

BcA. Martina Poláková

Diplomová práce

2016

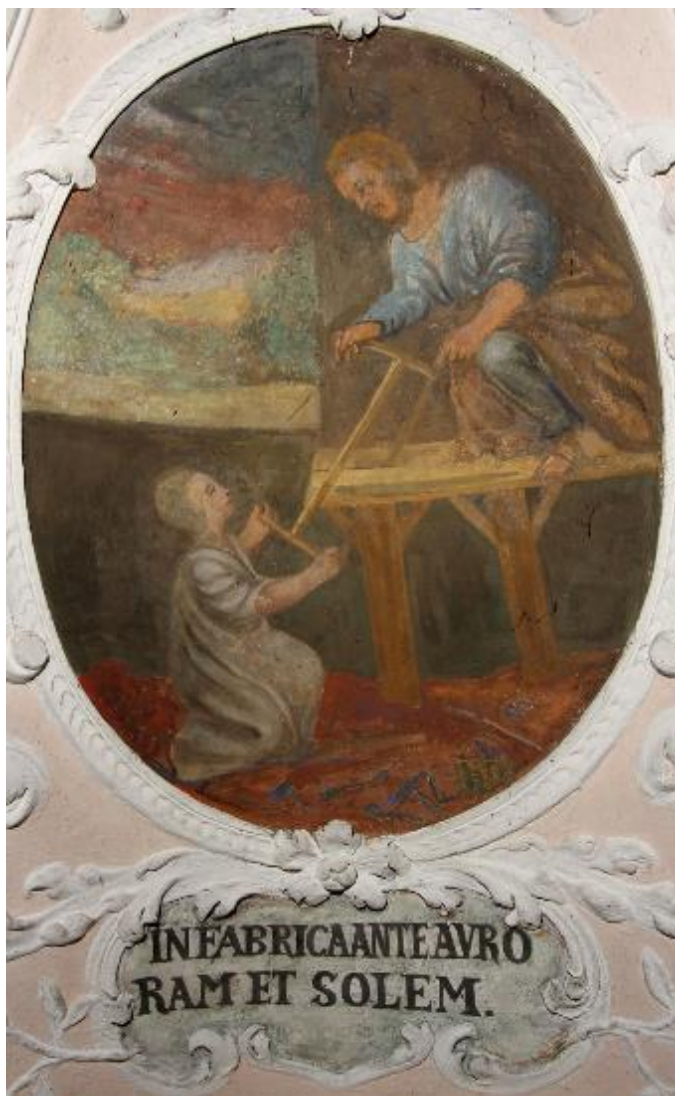
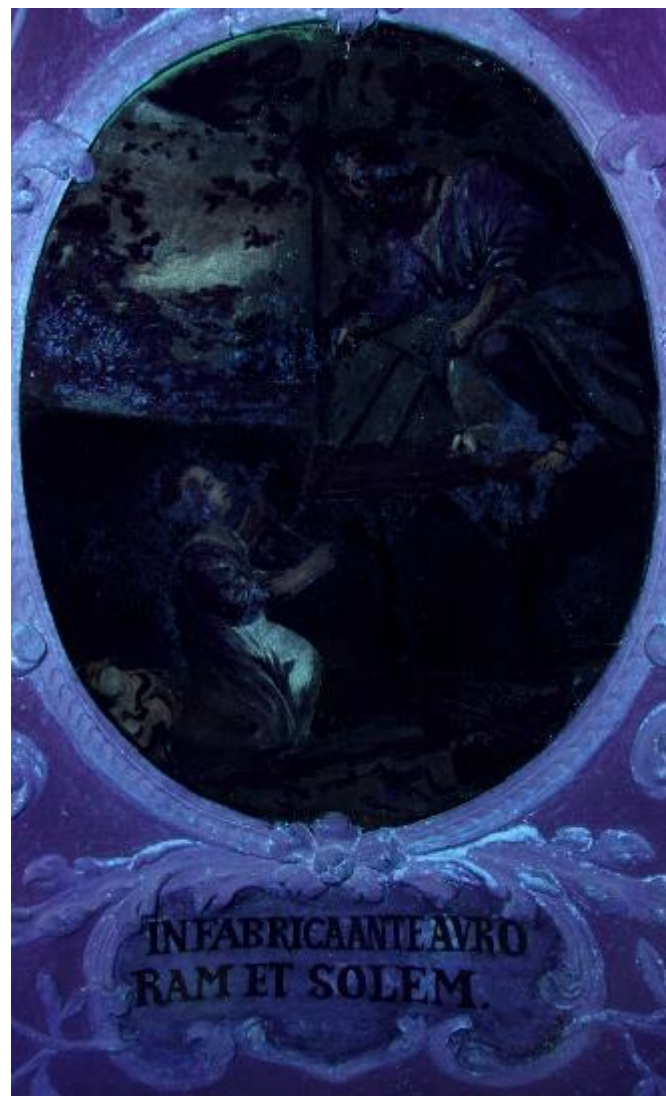
Obrázek 146 a Obrázek 147:

Dokumentace průzkumu v odraženém UV světle. Výjev Sv. Josef a malý Ježíš v dílně.

Fotografie v odraženém UV světle. Partie přemalby se v tomto světle jeví jako tmavé, zatímco originální malba luminuje v několika barevných odstínech. Místa bílých skvrn luminují světle bílo-modrou barvou.

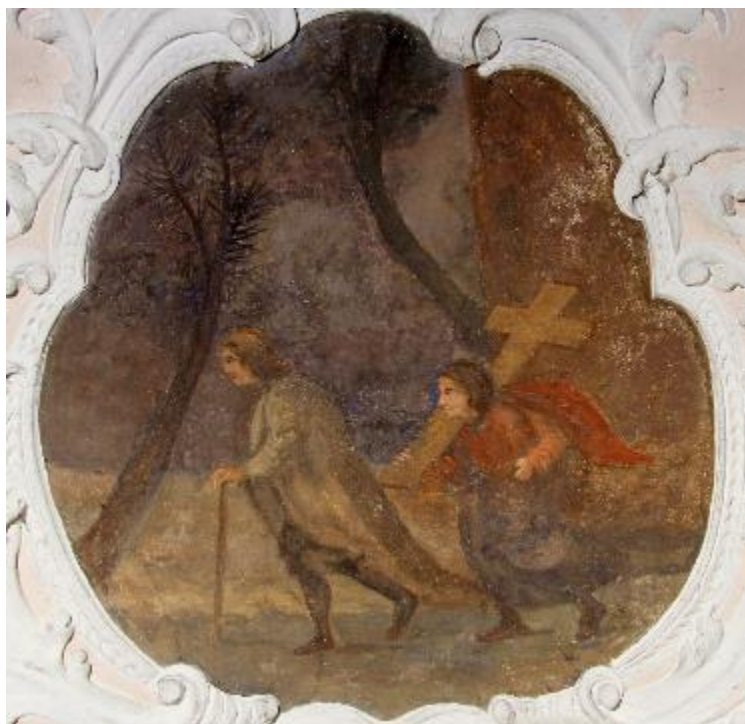
Obrázek 148 a Obrázek 149:

Dokumentace průzkumu v UV luminiscenci. Výjev Sv. Josef a mladý Ježíš nesoucí Arma Christi.

Fotografie v UV luminiscenci. Partie přemalob se v tomto světle jeví jako tmavé, zatímco originální malba luminuje v několika barevných odstínech, zejména v barvě žluté a žlutozelené. Místa bílých skvrn luminují světle bílo-modrou barvou. Podklad malby v místech opadané barevné vrstvy luminuje bíle.

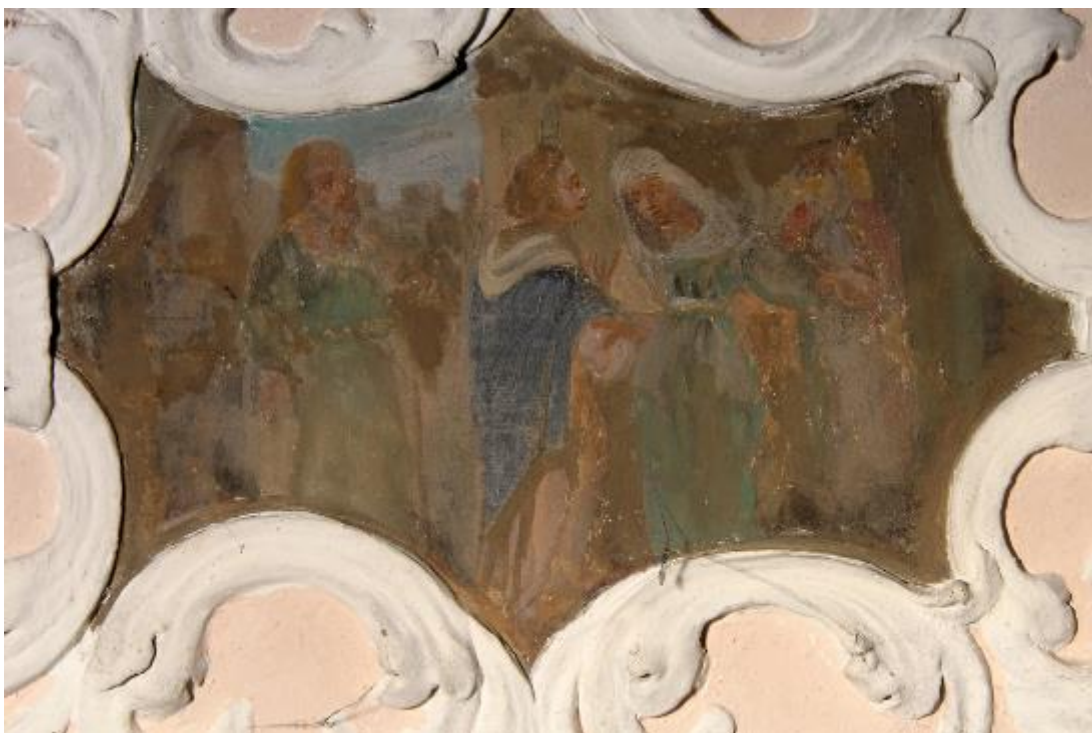
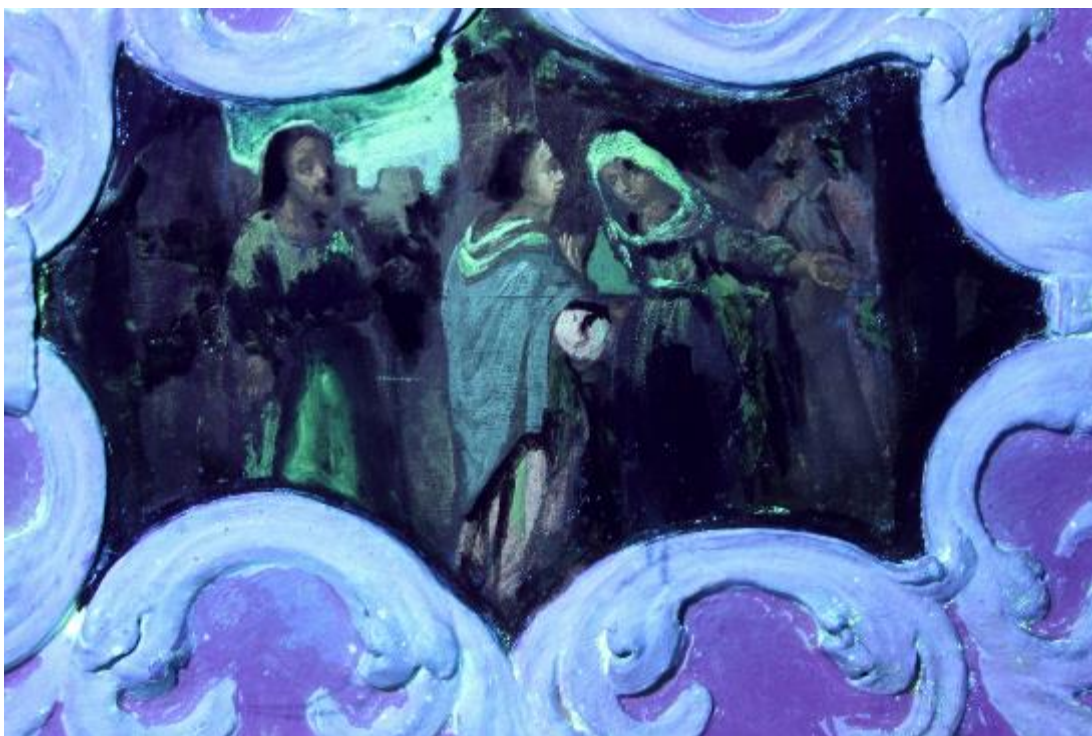
Obrázek 150 a Obrázek 151 - Dokumentace průzkumu v UV luminiscenci. Výjev Navštívení Panny Marie.

Nahoře: Fotografie podoby nástěnné malby v denním rozptýleném světle.

Dole: Fotografie UV luminiscenci. Partie přemalby se v tomto světle jeví jako tmavé, zatímco originální malba luminuje v několika barevných odstínech, od modrou, přes zelenou až k červené. Podoba původních partií se zpřesnila a zdůraznila.

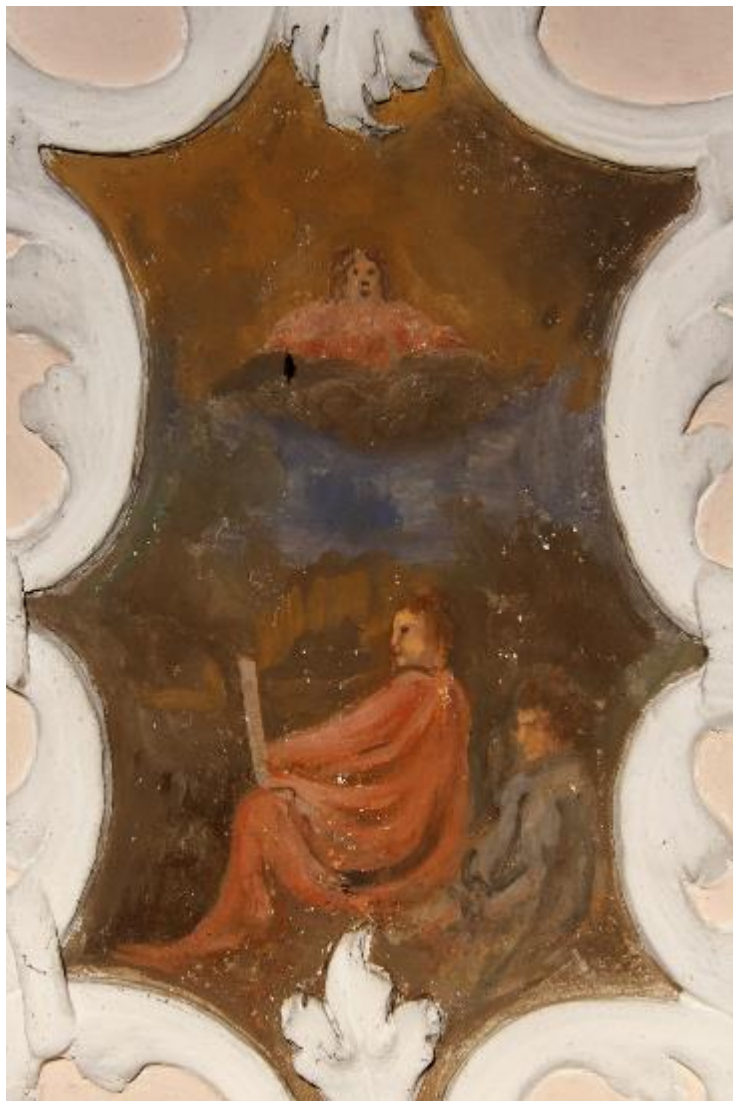
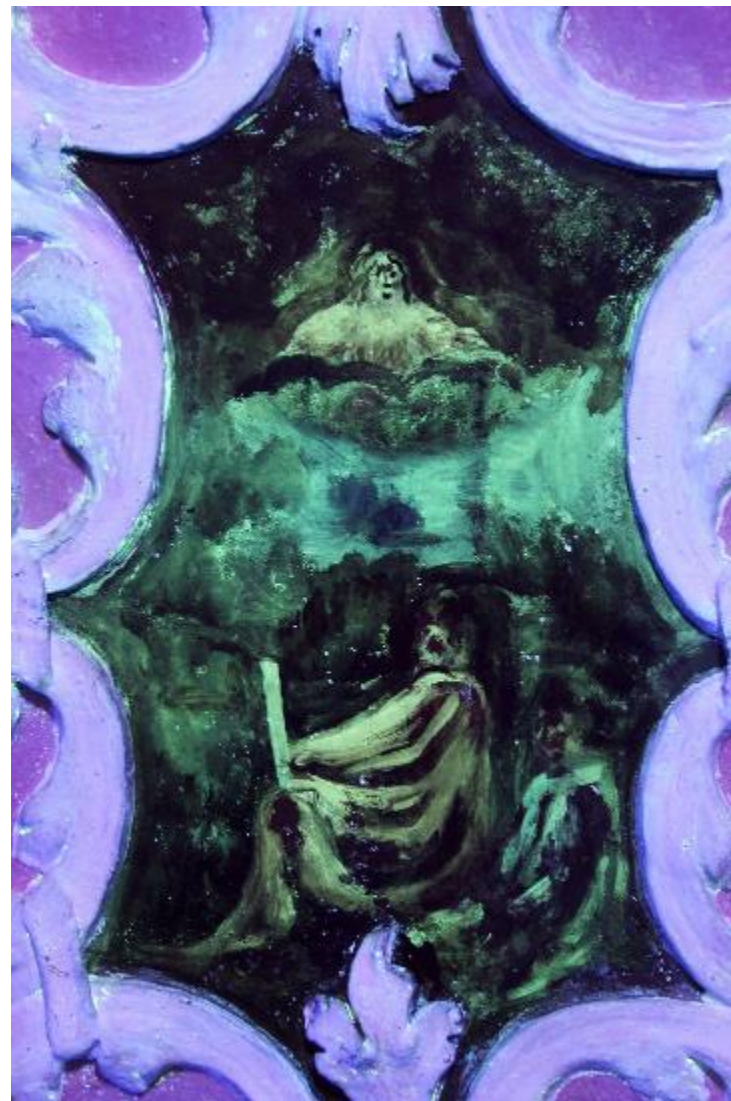
Obrázek 152 a Obrázek 153:

Dokumentace průzkumu v UV luminiscenci. Výjev Klanění pastýřů

Fotografie v UV luminiscenci. V případě této malby nelze téměř odlišit původní partie od přemaleb. Je to pravděpodobně způsobeno nízkou mírou dochování originálu. Nepůvodní partie luminují nejen tmavě, jak tomu bylo v předchozích případech, ale vykazují barevnou rozrůzněnost (viz partie draperií sedících postav či postava v horní části výjevu).

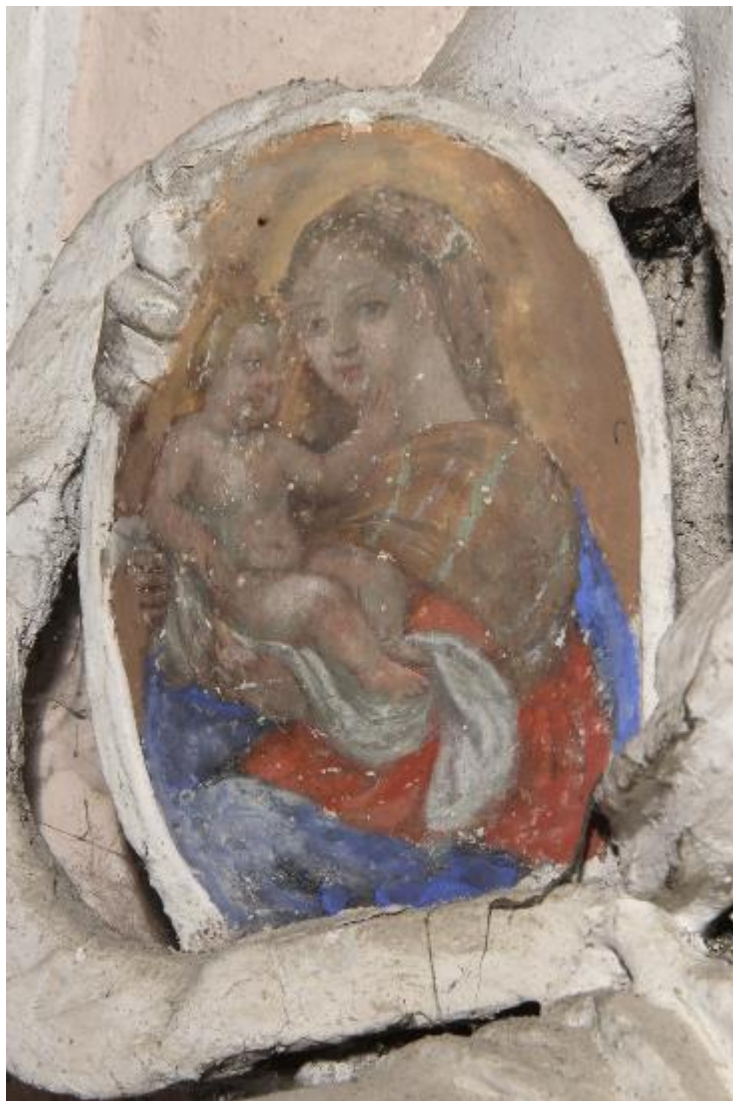
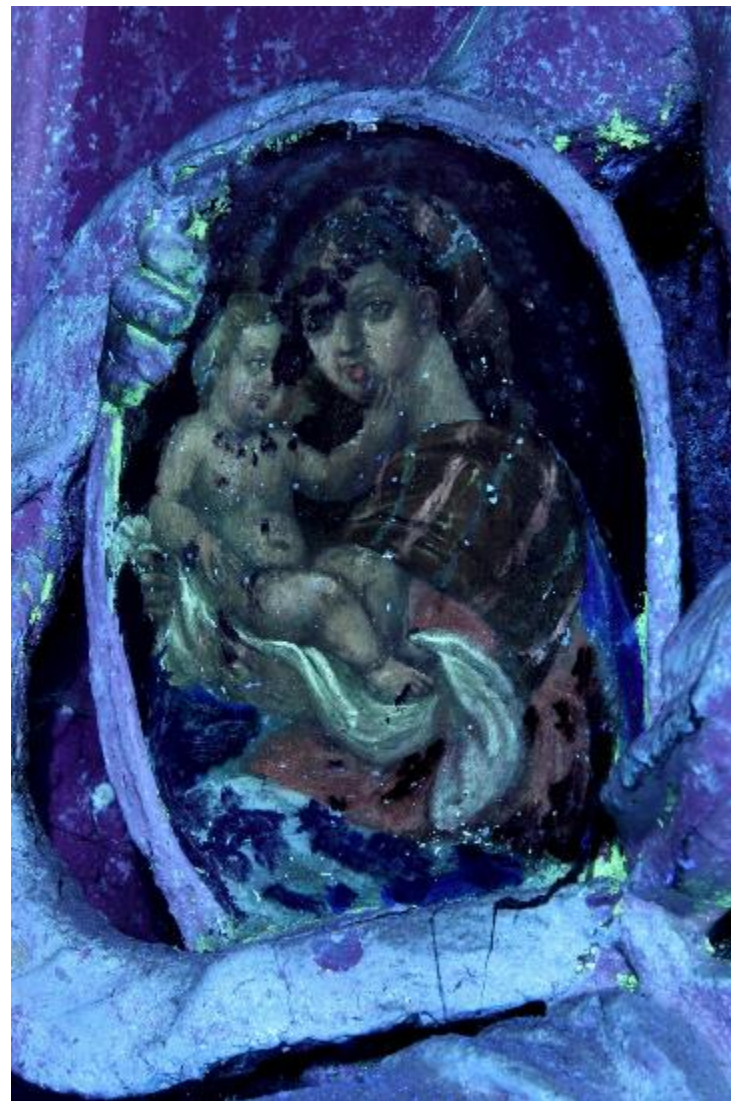
Obrázek 154 a Obrázek 155:

Dokumentace průzkumu v UV luminiscenci. Výjev s mariánskou tematikou č. 1

Fotografie v UV luminiscenci umožňuje dobře rozlišit partie originální malby a přemalované části, které luminují velmi tmavě (viz například tmavé skvrny v rouchu Panny Marie či inkarnátu malého Ježíška).

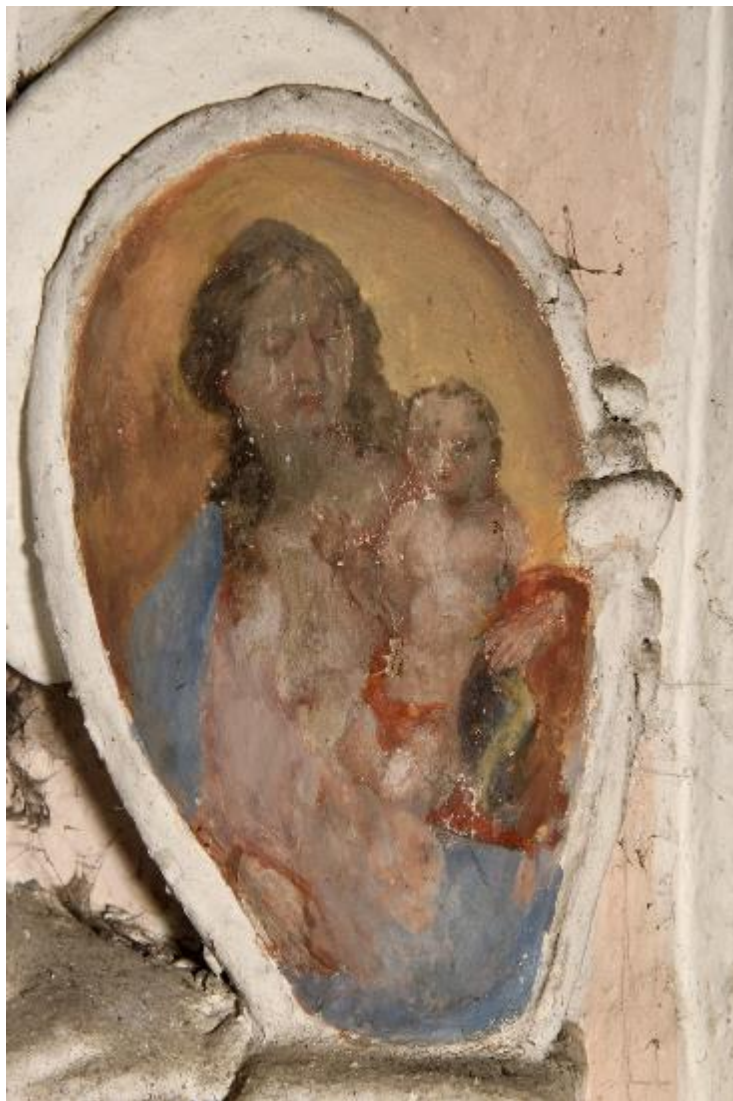
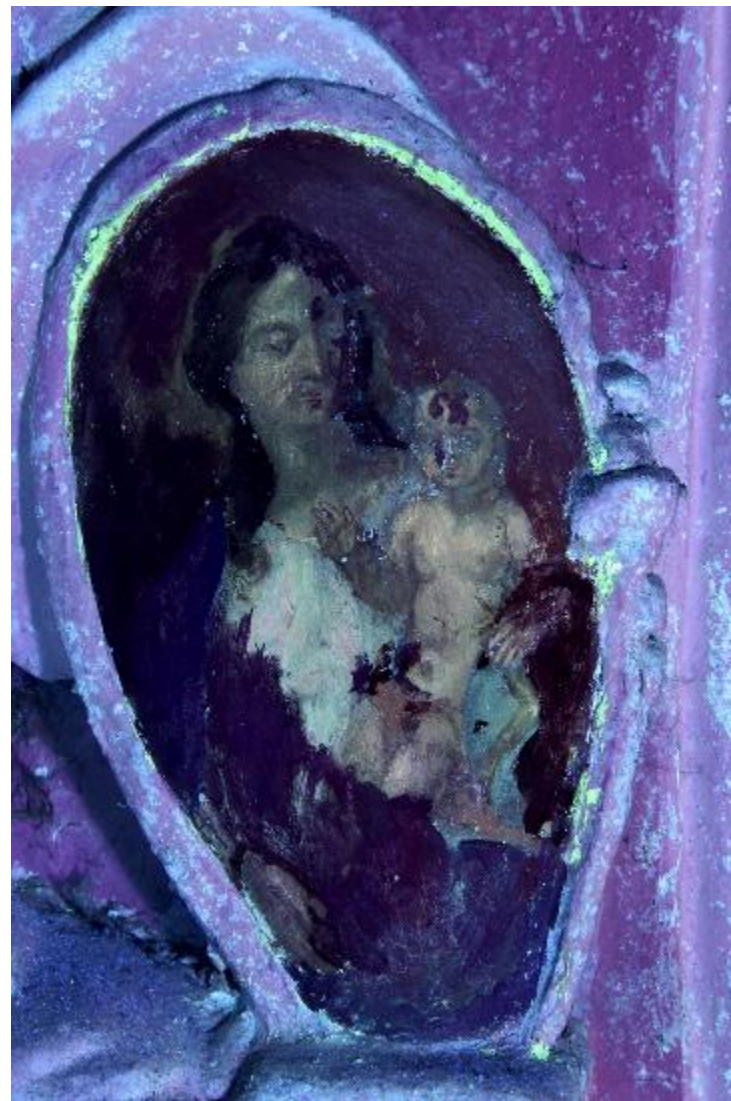
*Obrázek 156 a Obrázek 157:
Dokumentace průzkumu v UV
luminiscenci. Výjev v s mariánskou
tématikou č. 2.*

*Fotografie v UV luminiscenci. V ní
lze dobře rozlišit partie originální
malby a části s přemalbou, které
luminují velmi tmavě.*

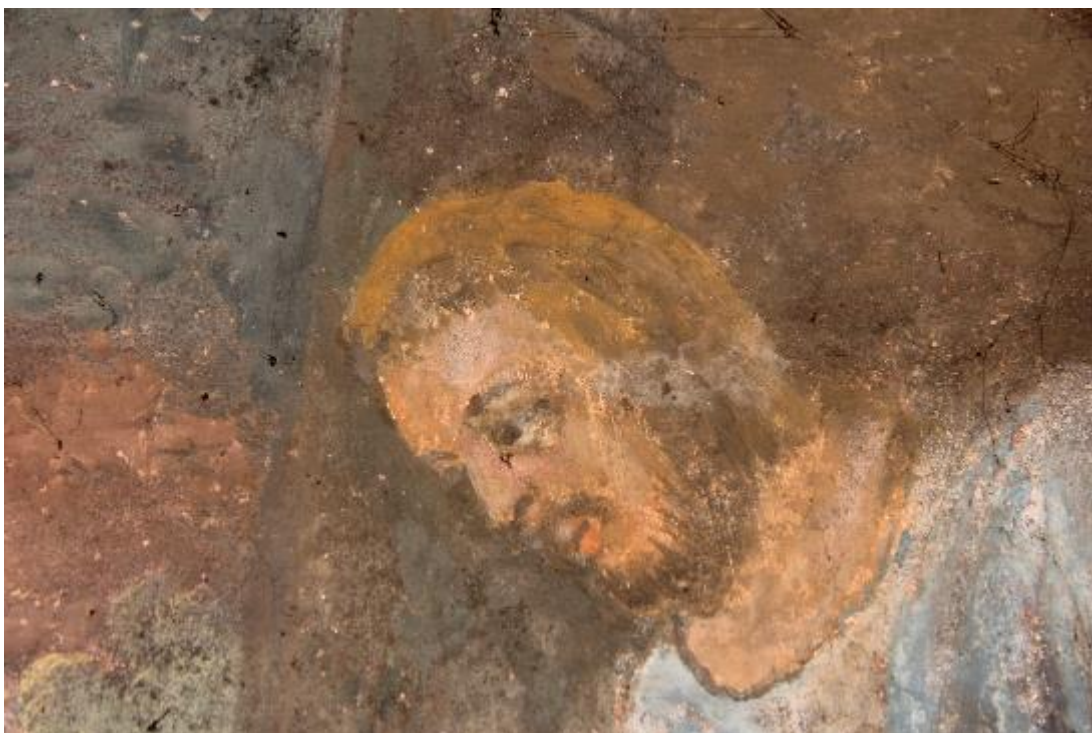
Obrázek 158 – Dokumentace poškození, detail malby Sv. Josef a malý Ježíš v dílně, hlava sv. Josefa. Na fotografii vidíme několik příkladů druhů poškození. Zejména v okolí postavy se nachází prachový depozit a pavučiny. Ve vlasech sv. Josefa je patrný našedlý zákal. V tomto bližším pohledu je lépe patrná úroveň provedení přemalob, která postrádá technickou úroveň – modelace inkarnátu je minimální, detaily obličeje postrádají anatomickou přesnost a lehkost.

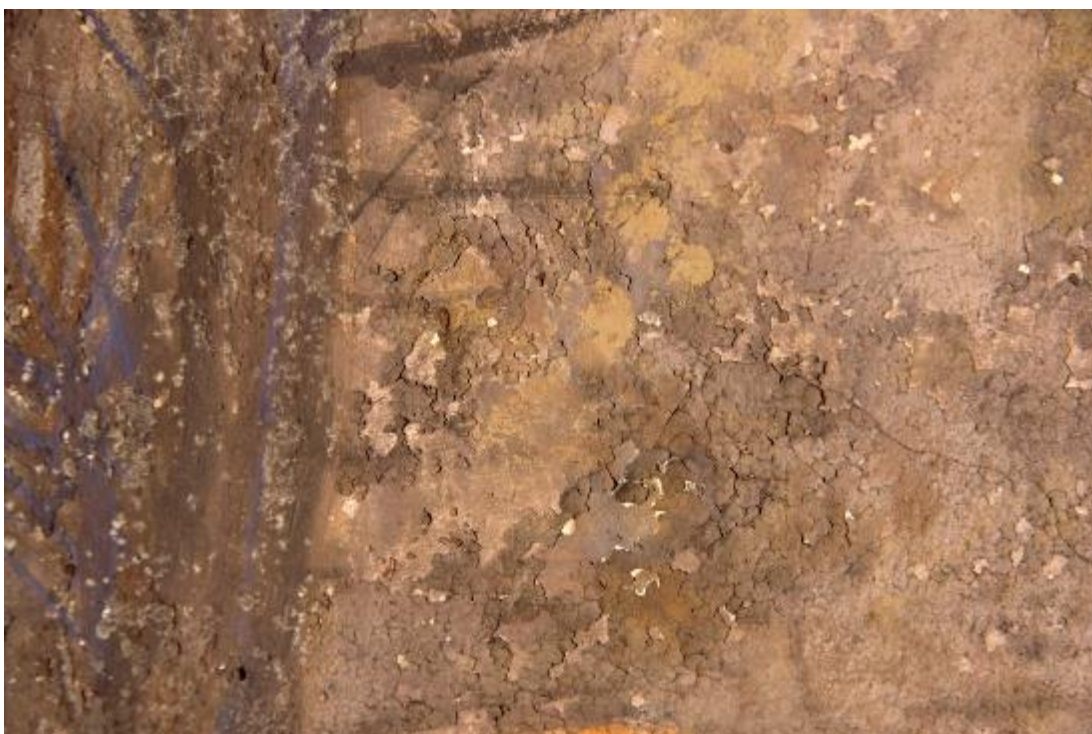
Obrázek 159 – Dokumentace poškození, detail pozadí v horní části výjevu Sv. Josef a mladý Ježíš nesoucí Arma Christi. Pohled zblízka na charakter krakelované originální barevné vrstvy, která není soudržná s podkladem. Při jakékoli manipulaci s daným místem hrozí odpadnutí těchto částí.

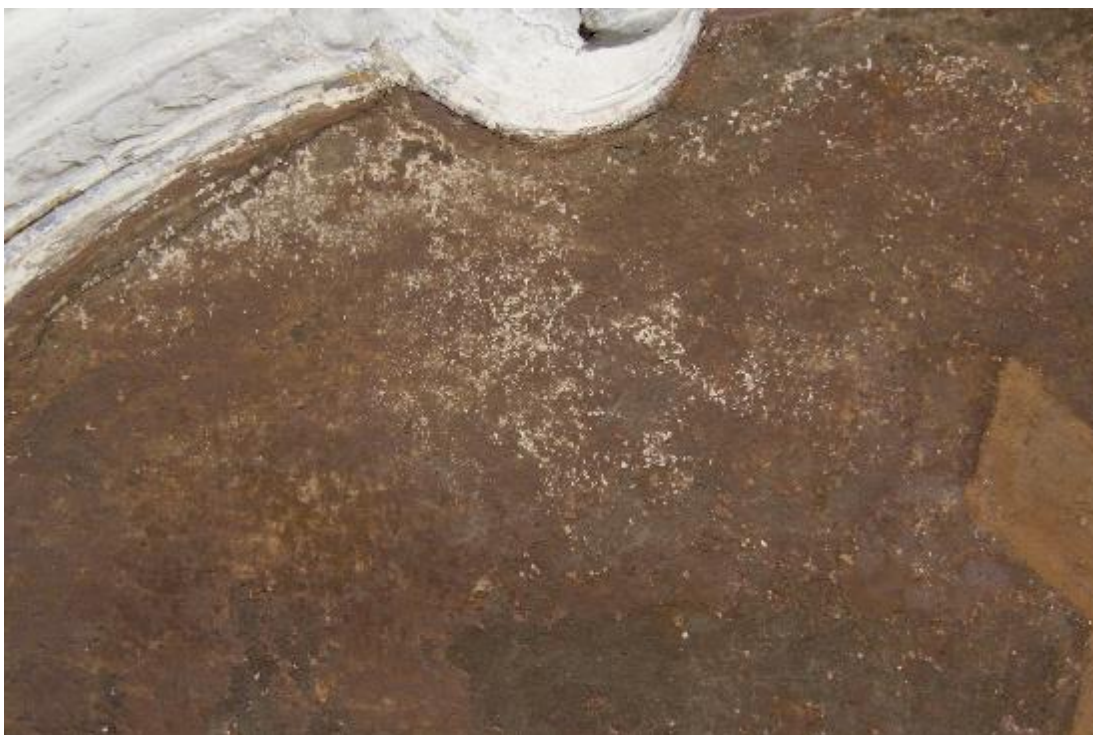
*Obrázek 160 – Dokumentace poškození, horní pravý roh pozadí výjevu Sv. Josefa a mladý Ježíš nesoucí Arma Christi
Detail degradované barevné vrstvy přemalby, která důsledkem ztráty své koheze a adheze k podkladu odpadla a odhalila tak bílý podklad malby.*

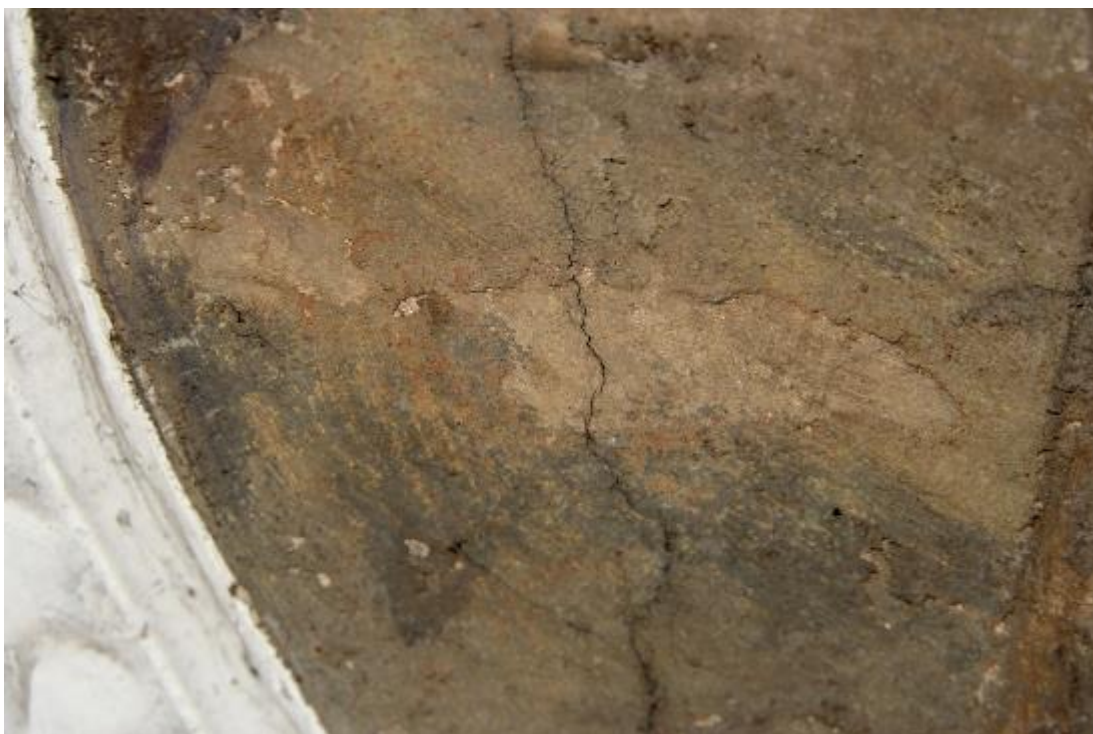
*Obrázek 161 – Dokumentace poškození, dolní levá část pozadí výjevu Sv. Josefa a mladý Ježíš nesoucí Arma Christi.
Detail mikroprasklin, které se vyskytovaly zejména ve spodních částech obou výjevů v klenbě kaple. Na této fotografii je také dobře vidět rozhraní mezi přemalbou a originální barevnou vrstvou.*

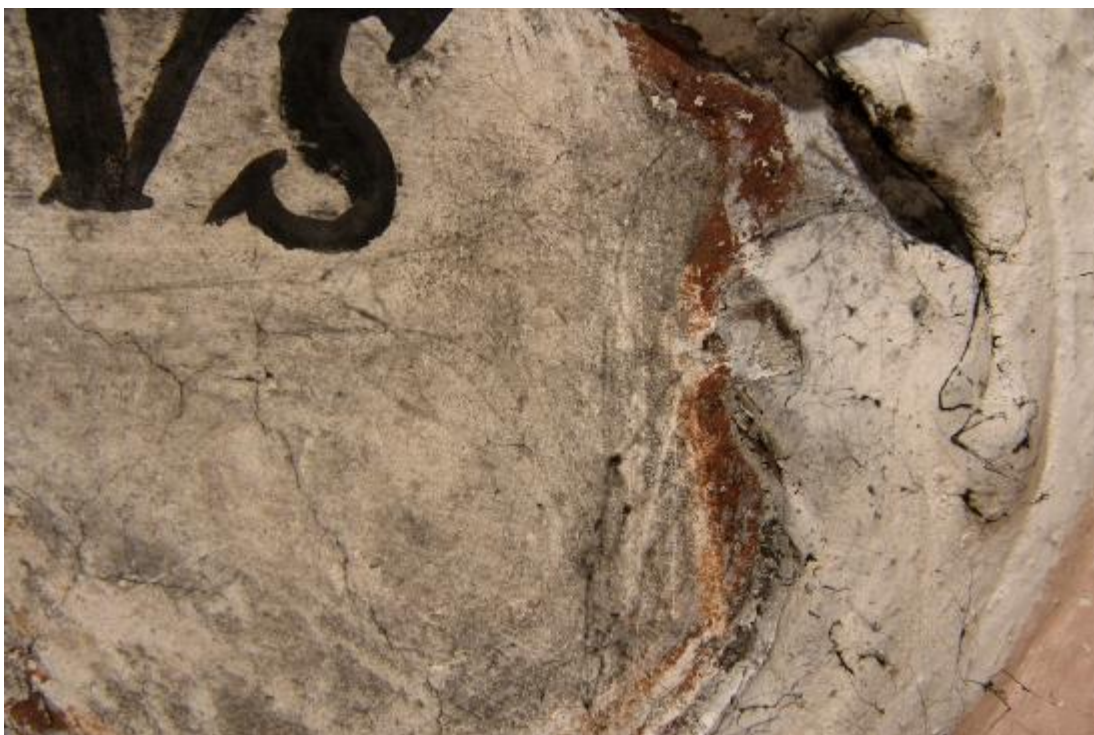
Obrázek 162 – Dokumentace poškození, detail nápisu umístěného pod výjevem Sv. Josef a Ježíš nesoucí Arma Christi. Fotografie zobrazuje míru znečištění prachovým depozitem a také poškození barevné vrstvy, která je zpráškovatělá a místy odpadává od podkladu.

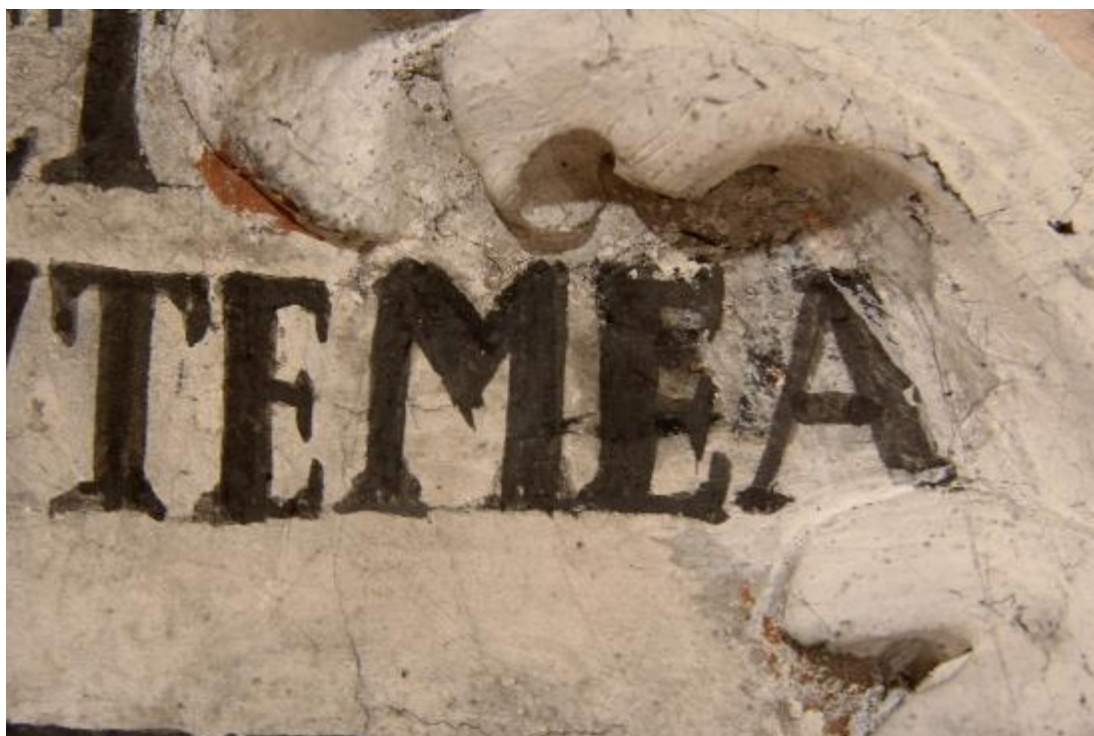
Obrázek 163 – Dokumentace poškození, detail pravého horního rohu nápisového zrcadla umístěného pod výjevem Sv. Josef a Ježíš nesoucí Arma Christi. V části textu nápisu (slovo „MEA“) je dobře rozpoznatelný rozdíl v charakteru a vizuální podobě mezi původním písmem, které se objevuje ve fragmentech v pozadí a nověji provedené opravě, která nerespektuje jak původní umístění nápisu, tak i jeho velikost a tvarosloví.

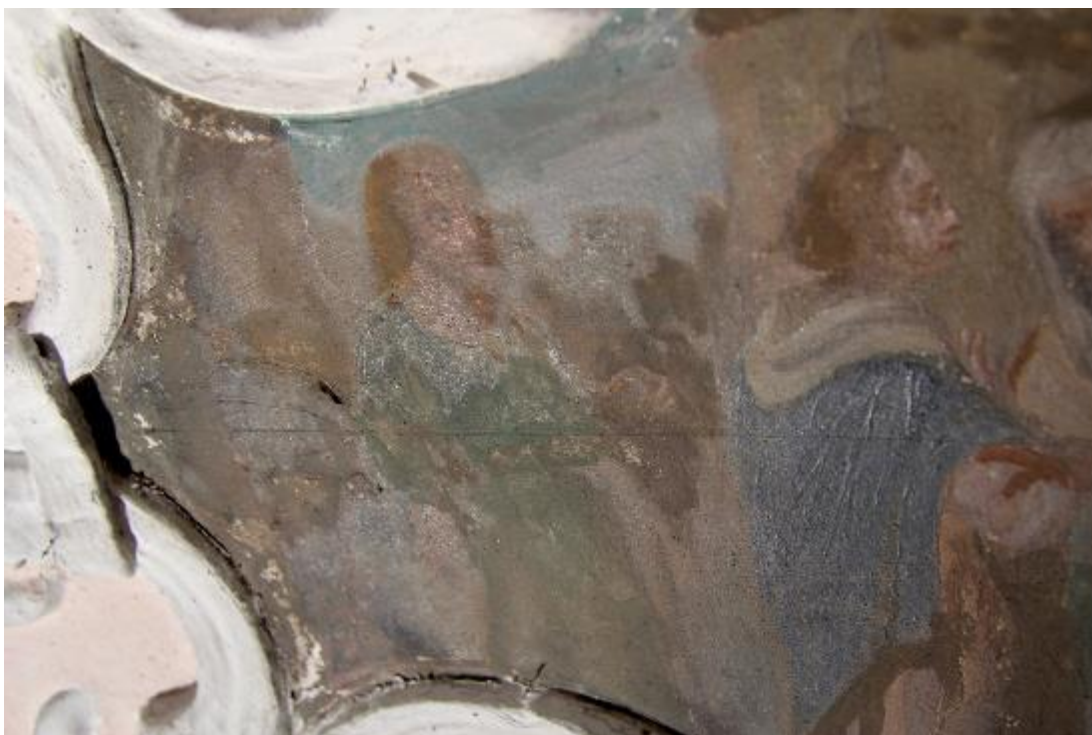
Obrázek 164 – Dokumentace poškození, detail levé poloviny výjevu Navštívení Panny Marie. Tato fotografie v bočním nasvícení odhaluje charakter původní malby, která vzhledem ke své technice provedení (olejomalba) odráží světlo pomocí lesků a je nanášena v silnější vrstvě, která se v tomto světle jeví plasticky. Také je dobře patrná rytá kresba, kterou si štukatěři rozvrhovali plánované umístění štukových částí rámu malovaného zrcadla, které nakonec nebylo v tomto případě realizováno.

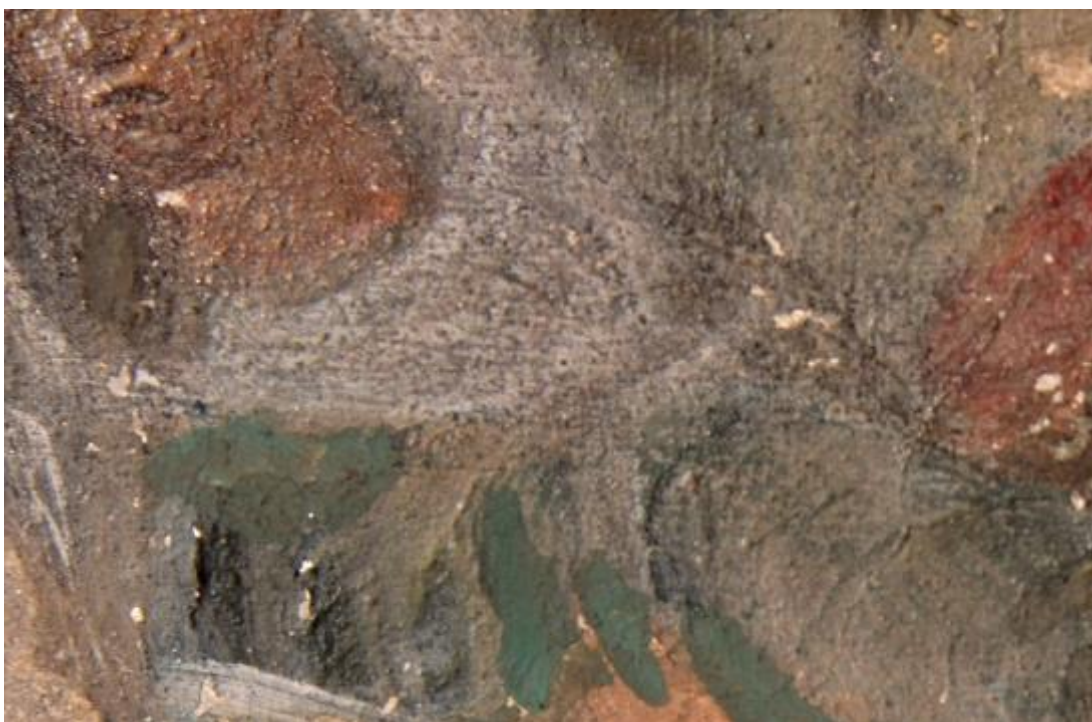
Obrázek 165 – Dokumentace poškození, detail horní poloviny těla postavy sv. Anežky ve výjevu Navštívení Panny Marie. Na této fotografii je dobře patrná míra znečištění malby prachovým depozitem, také v oblasti draperie lze dobře rozpoznat přemalby, které nerespektují barevnost okolních částí a mají zcela odlišný vizuální charakter než původní části (což je způsobeno několika faktory – za prvé použitým pojivem přemaleb a pravděpodobně i alterací barevné vrstvy).

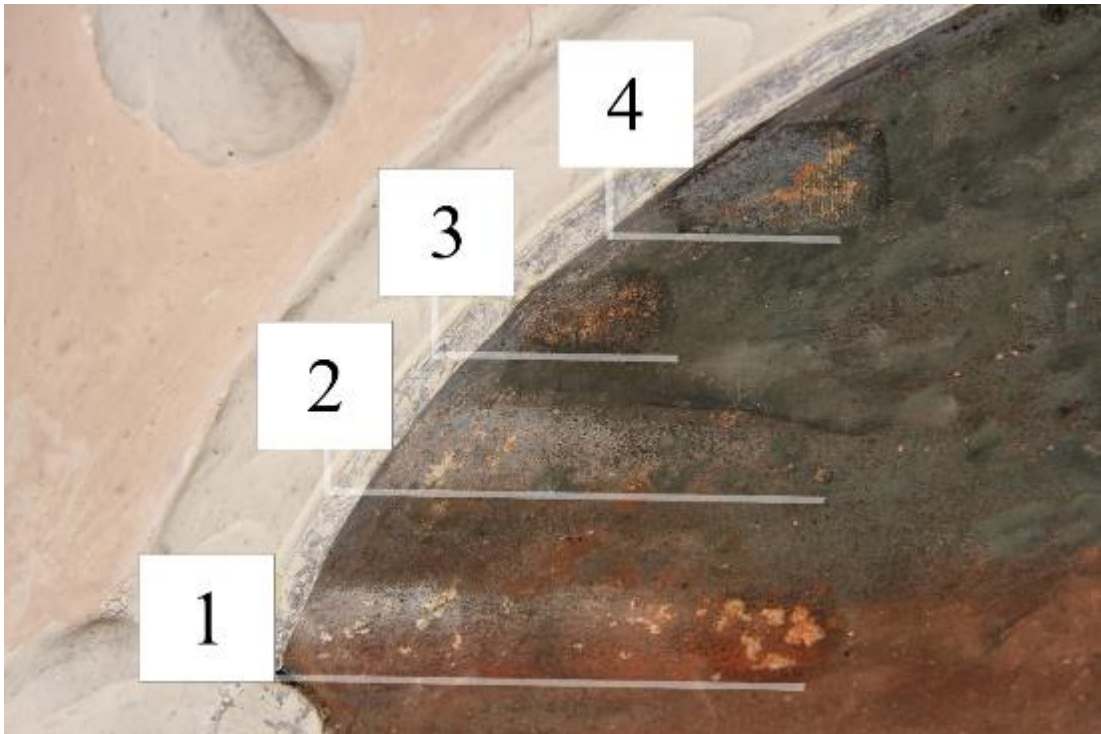
Obrázek 166 – Dokumentace zkoušek čištění. Pozadí výjevu Sv. Josef a malý Ježíš v dílně. Tato fotografie graficky znázorňuje výsledky provedených zkoušek.

1. Triton X100 s vodou
2. Isopropanol
3. Směs jádrového mýdla a terpentýnu
4. Čistící gel

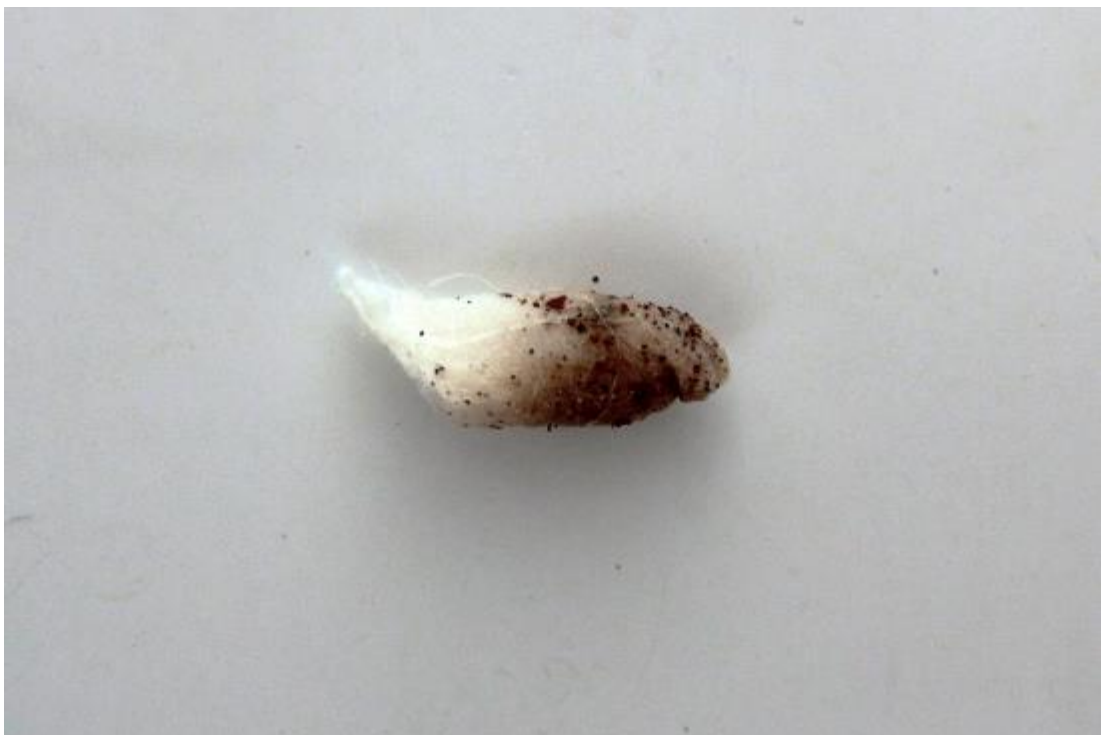
Obrázek 167 – Dokumentace zkoušek čištění. Fotografie vatového tamponu použitého k čištění. Ze snímku je patrné, že způsob aplikace čistícího prostředku tímto způsobem je nevhodný, neboť dochází k zásadnímu sejmutí fragmentů originální malby. Z tohoto důvodu bylo přistoupeno k metodě využívající metodu aplikace vlasovým štětcem a odmytí mikroporézní houbou, která je šetrnější.

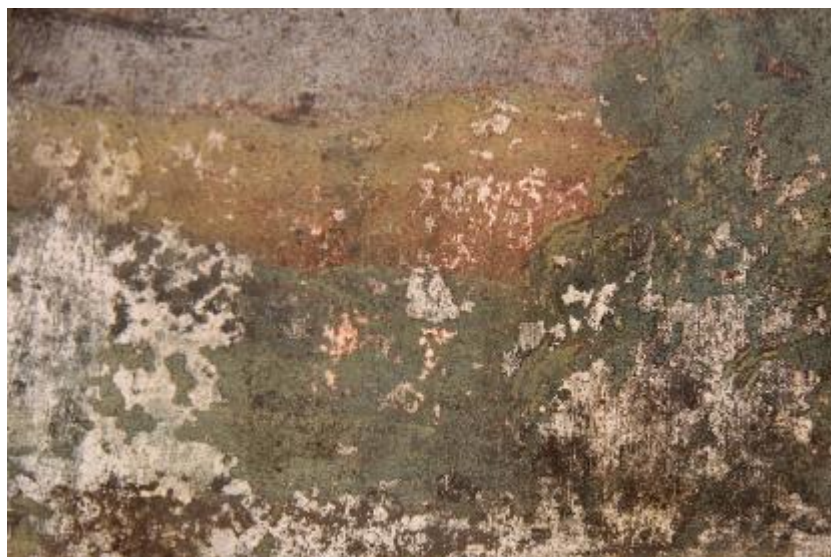
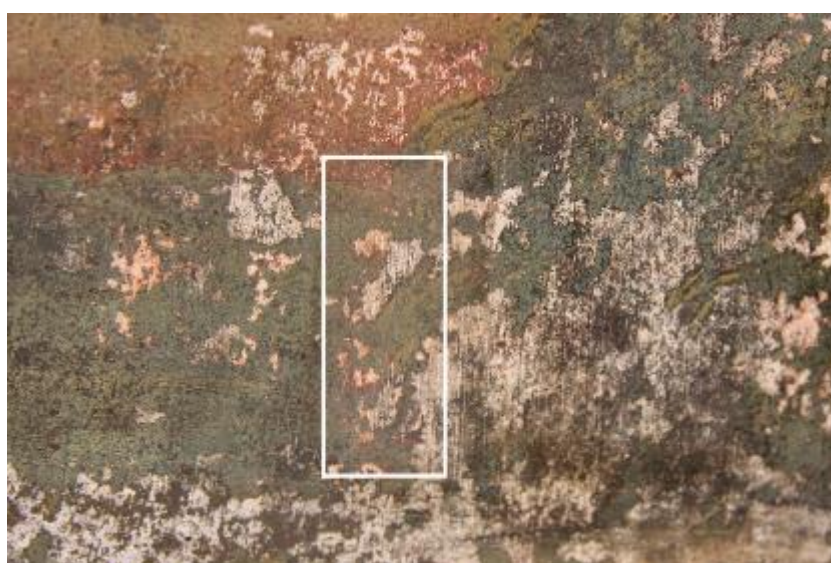
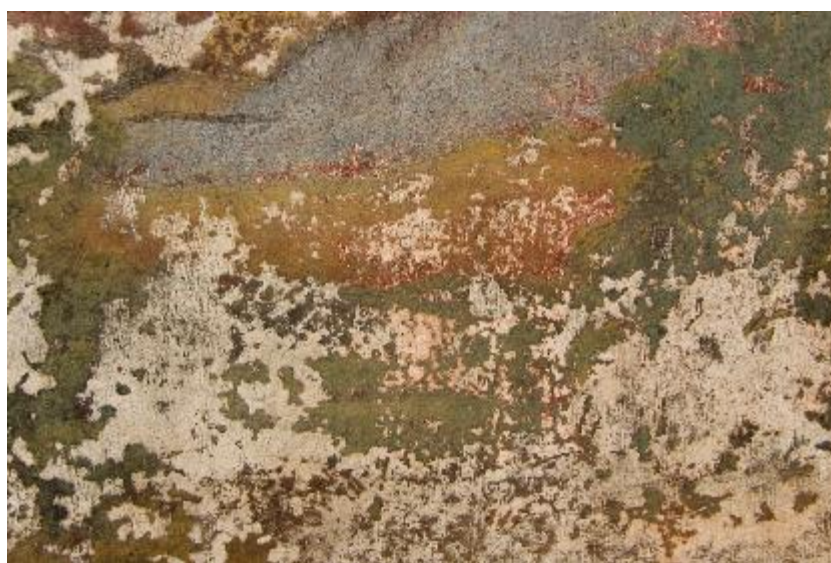
Obrázek 168 a Obrázek 169 a Obrázek 170 – Dokumentace zkoušek čištění. Pozadí výjevu Sv. Josef a malý Ježíš v dílně. Tyto tři fotografie znázorňují zkoušku dočištění povrchu. Na první fotografii shora se nachází část pozadí výjevu po očištění Tritonem X100. Na prostřední fotografii je zvýrazněna část, kde bylo provedeno dočištění pomocí isopropanolu. Na fotografii dole je zdokumentován stav po celkovém dočištění.

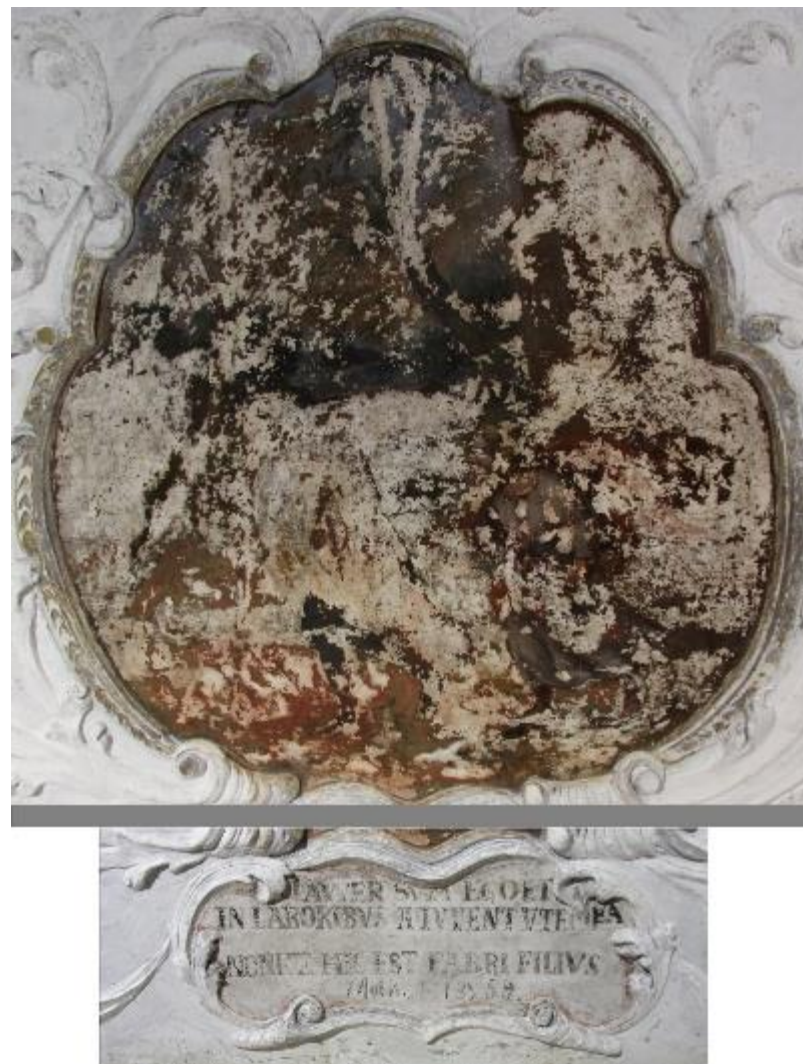
Obrázek 172 - Dokumentace průběhu restaurování. Sv. Josef a mladý Ježíš nesoucí Arma Christi. Celkový pohled. Stav po očištění a sejmutí přemaleb.

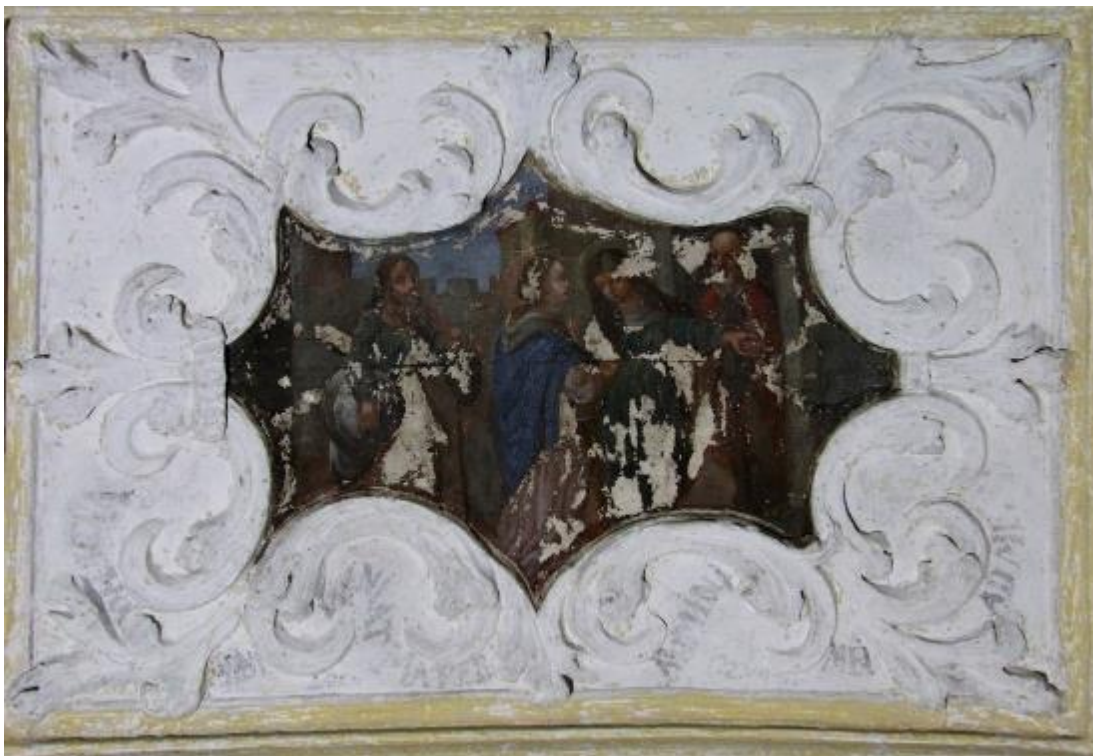
Obrázek 173 - Dokumentace průběhu restaurování. Navštívení Panny Marie. Celkový pohled. Stav po očištění a sejmutí přemaleb.

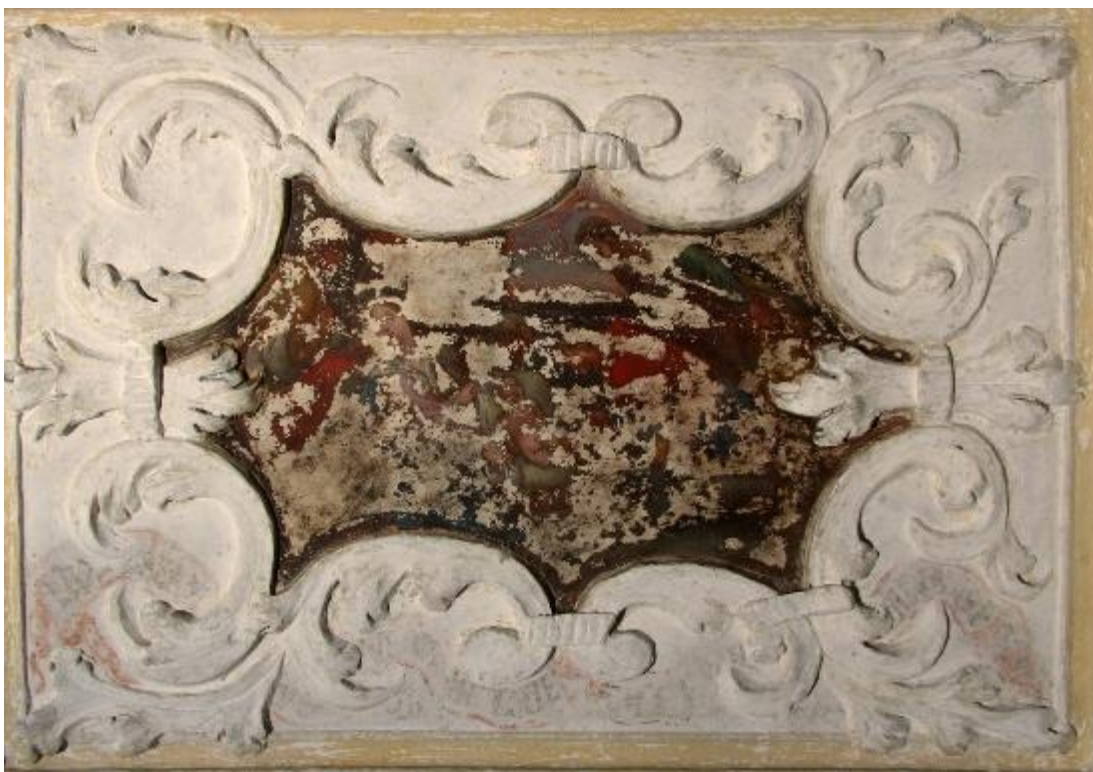
Obrázek 174 - Dokumentace průběhu restaurování. Klanění pastýřů. Celkový pohled. Stav po očištění a sejmutí přemaleb.

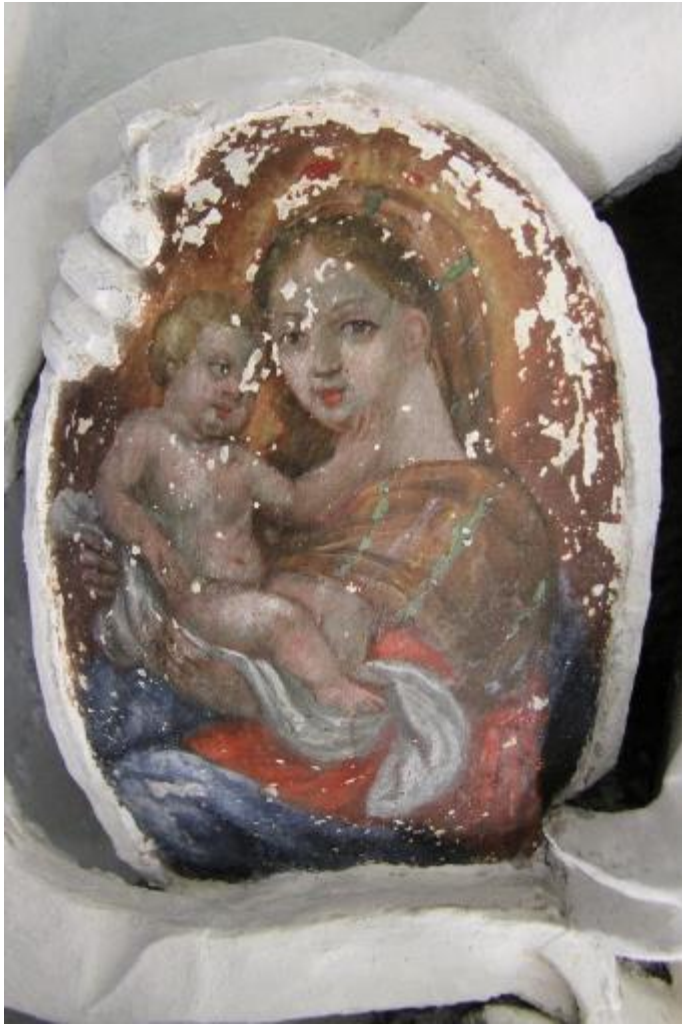
Obrázek 175 - Dokumentace průběhu restaurování. Šitová kartuš s mariánskou tematikou č. 1. Celkový pohled Stav po očištění a sejmutí přemaleb.
