**Restaurování vybraných medailonů s nástěnnou
olejomalbou na klenbě kaple sv. Josefa v kostele
Nanebevzetí Panny Marie v Klokotech.**

BcA. Martina Poláková

Diplomová práce

2016

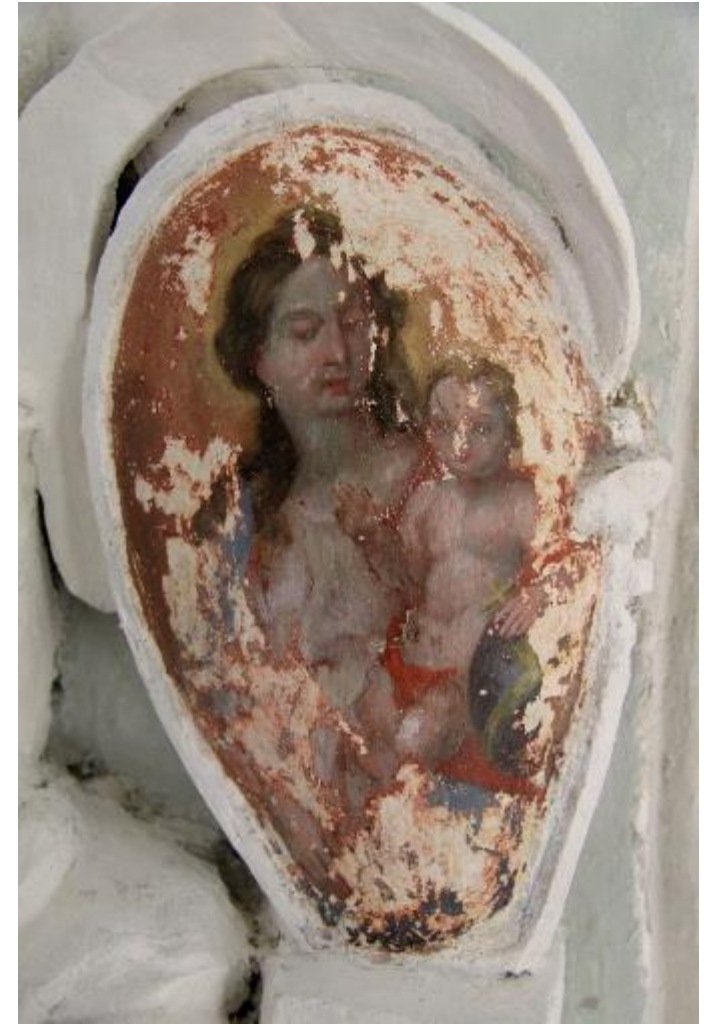
Obrázek 176 - Dokumentace průběhu restaurování. Šitová kartuš s mariánskou tematikou č. 2. Celkový pohled Stav po očištění a sejmutí přemaleb.

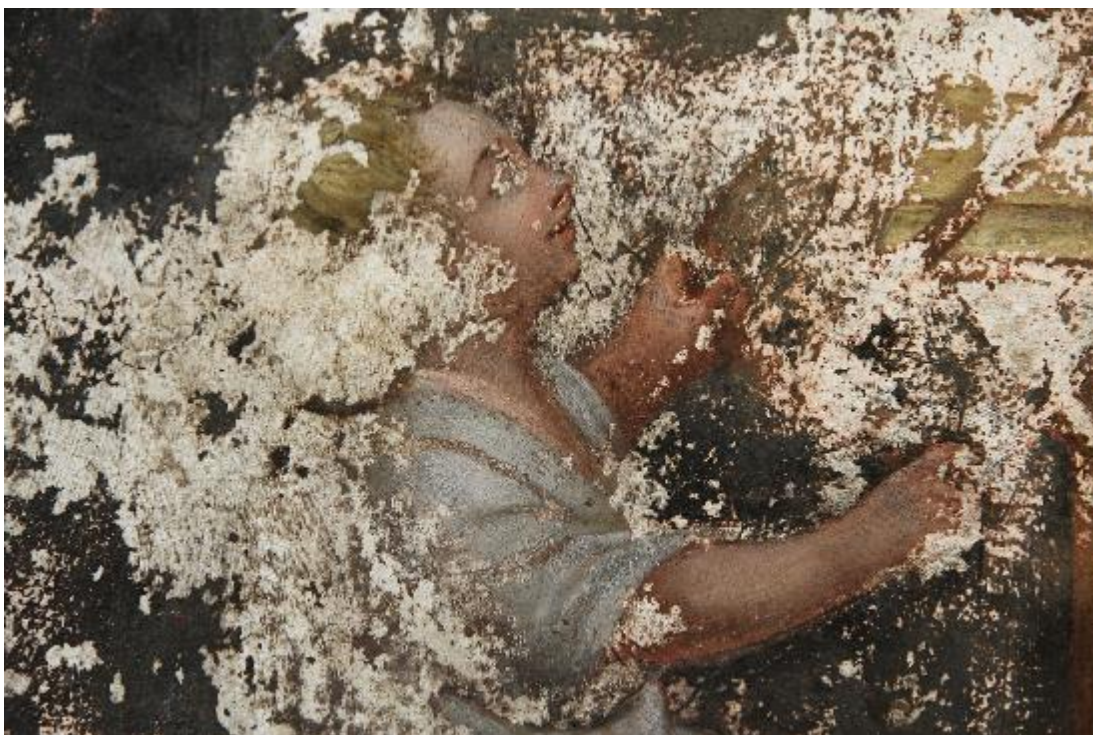
Obrázek 177 - Dokumentace průběhu restaurování. Stav po očištění. Sv. Josef a malý Ježíš v dílně. Detail horní poloviny těla malého Ježíše Krista.

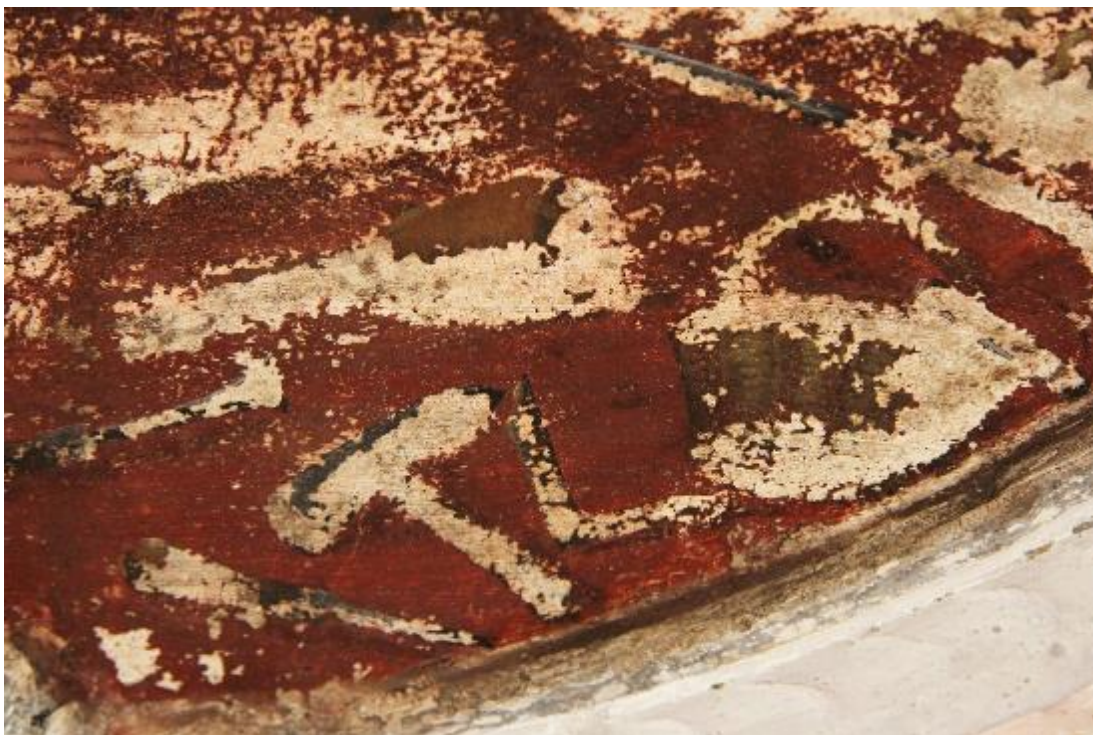
Obrázek 178 - Dokumentace průběhu restaurování. Stav po očištění. Sv. Josef a malý Ježíš v dílně. Detail spodní části výjevu – část skupiny tesařských nástrojů a stav dochování.

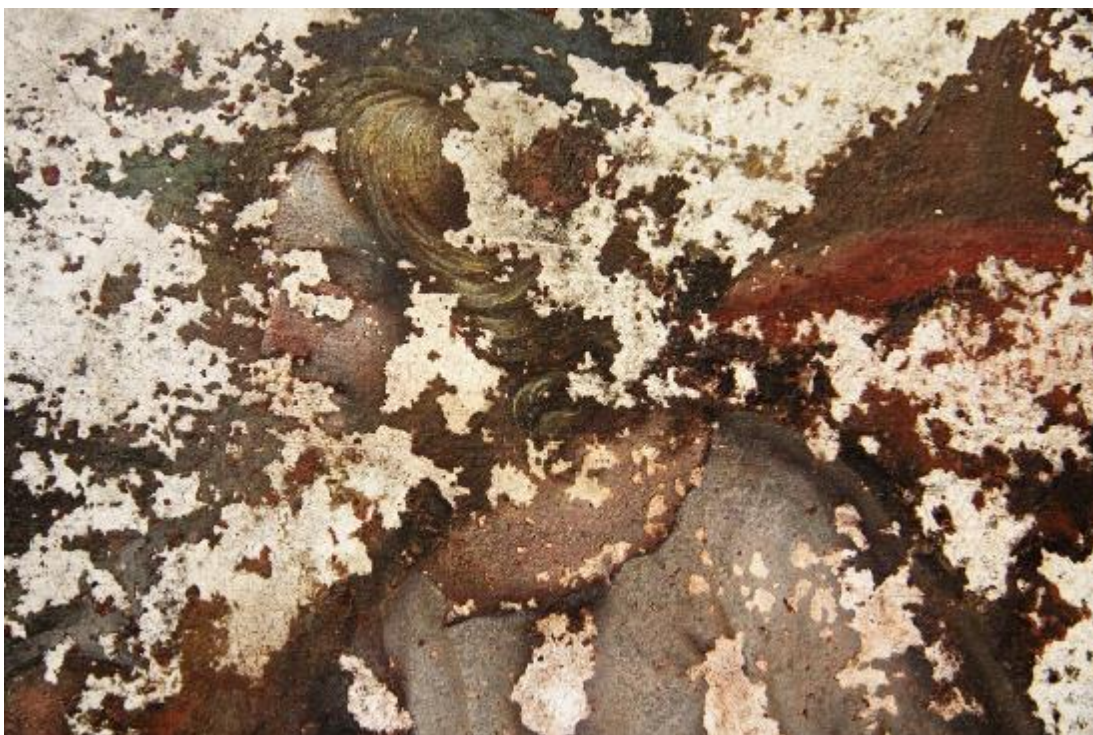
Obrázek 179 - Dokumentace průběhu restaurování. Stav po očištění. Sv. Josef a mladý Ježíš nesoucí Arma Christi. Detail obličeje mladého Ježíše Krista.

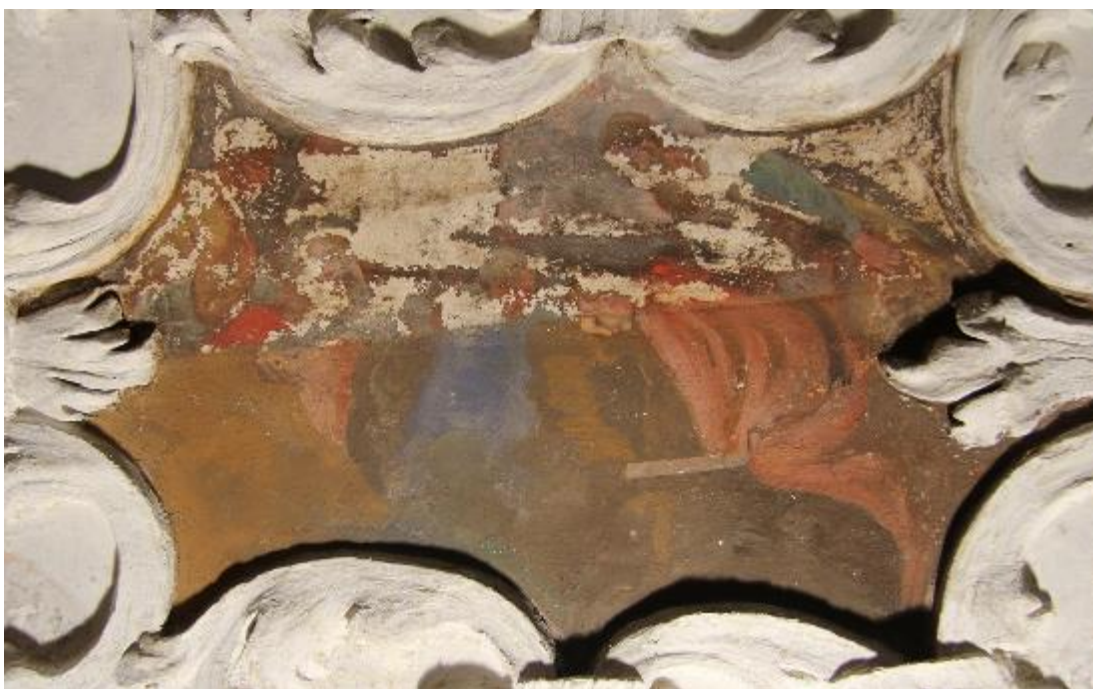
Obrázek 180 - Dokumentace průběhu restaurování. Stav během procesu čištění. Klanění pastýřů. Horní polovina výjevu je již pomalu očišťována a zbavována přemaleb, pod nimiž se začíná objevovat výjev zcela odlišný.

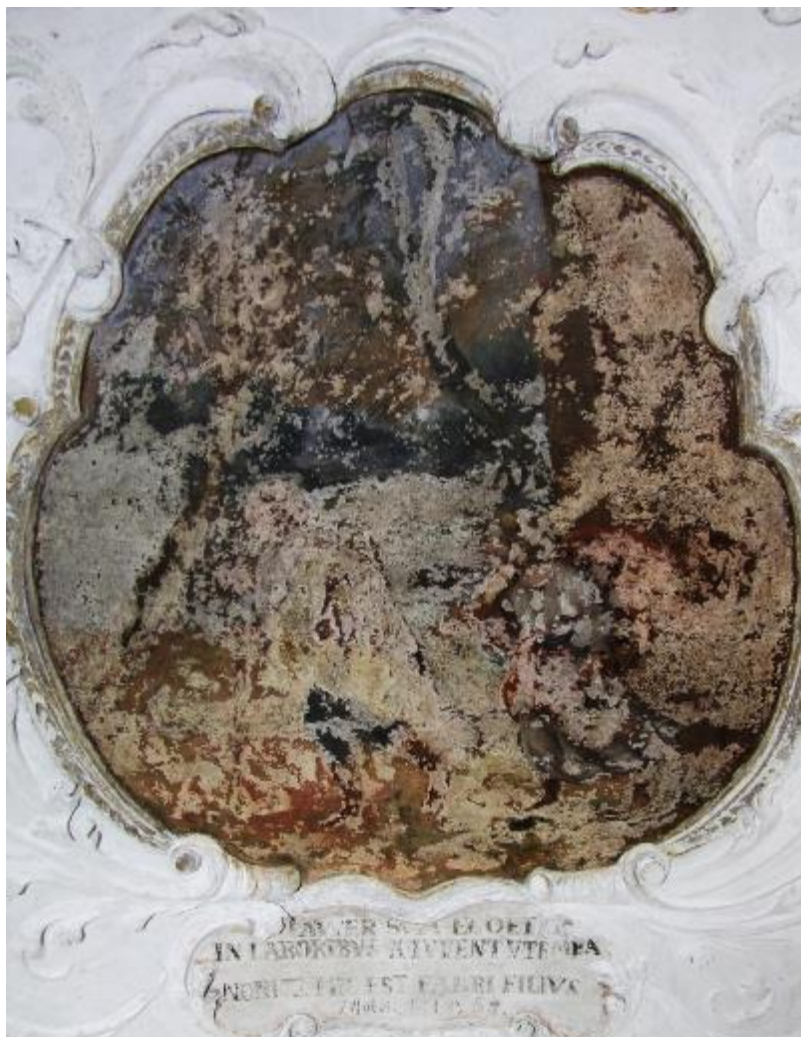
Obrázek 181 – Dokumentace průběhu restaurování. Stav během procesu retuší, postupné nanášení lazurních vrstev pomocí akvarelových barev sloužících jako podkladová vrstva pro finální úpravu olejovo-pryskyřičnými barvami. Výjev Sv. Josef a mladý Ježíš nesoucí Arma Christi.

proces probíhal ve dvou fázích: nejprve bylo retušováno s pomocí vodorozpustných a reversibilních komerčních akvarelových barev *Winsor and Newton*. Ty byly nanášeny v tenkých lazurách ve snaze vytvořit dostatečný základ pro finální dokončení retuší a rekonstrukcí ve druhé fázi (Obrázek 181). V té bylo využito dobrých optických vlastností olejo-pryskyřičných barev *Mussini*, které korespondují s olejovou technikou původních maleb. Tento kombinovaný způsob retuší byl použit s cílem zvýšit reverzibilitu zákroku a minimalizovat riziko případného tmavnutí olejo-pryskyřičných barev.

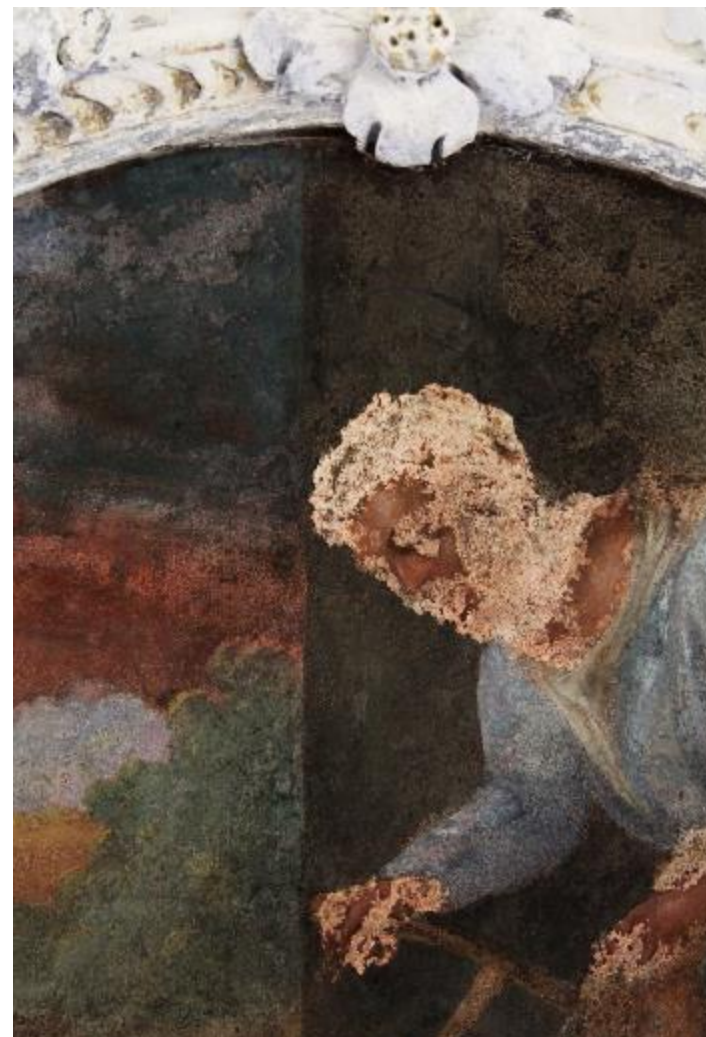
Obrázek 182 – Dokumentace průběhu restaurování. Stav během procesu retuší. Postupné vyplňování chybějících míst. Zatím je téměř hotové pozadí výjevu, chybí obličej sv. Josefa, který byl zčásti rekonstruován. Výjev Sv. Josef a malý Ježíš v dílně.

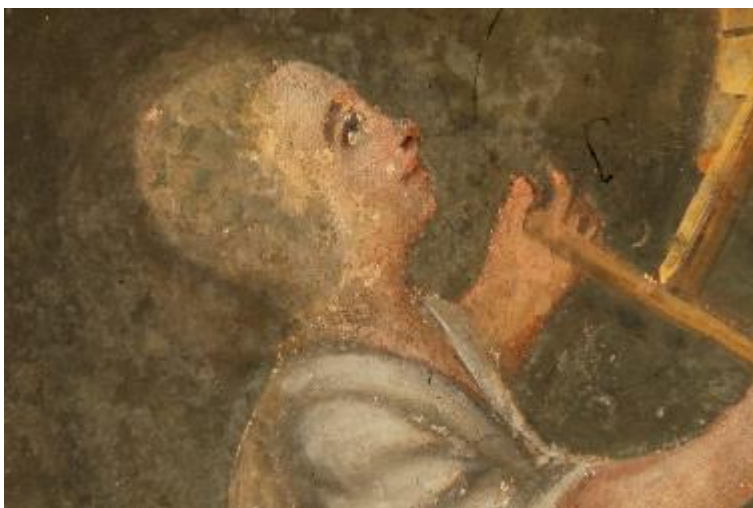
Obrázek 183 – Výjev Sv. Josef a malý Ježíš v dílně. Detail hlavy Ježíše Krista. Stav před restaurováním.

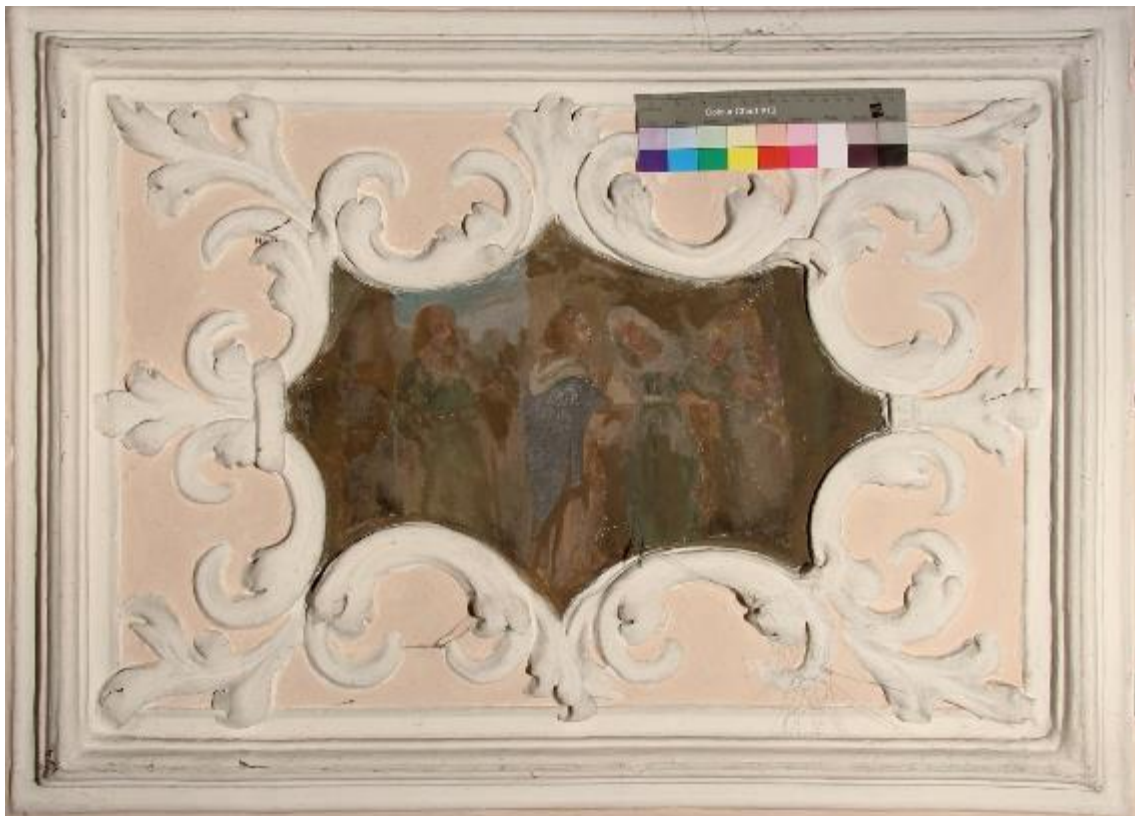
Obrázek 208 – Výjev Navštívení Panny Marie. Stav před restaurováním.

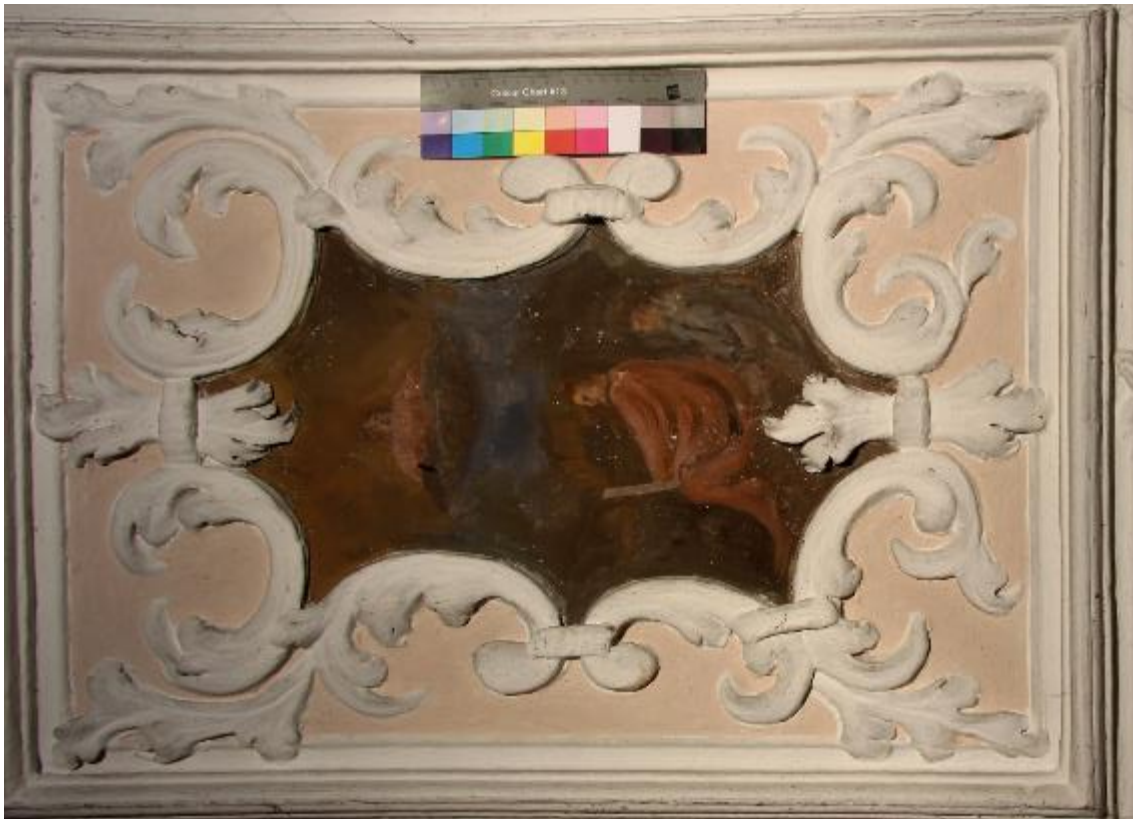
Obrázek 210 – Výjev Klanění pastýřů. Stav před restaurováním.

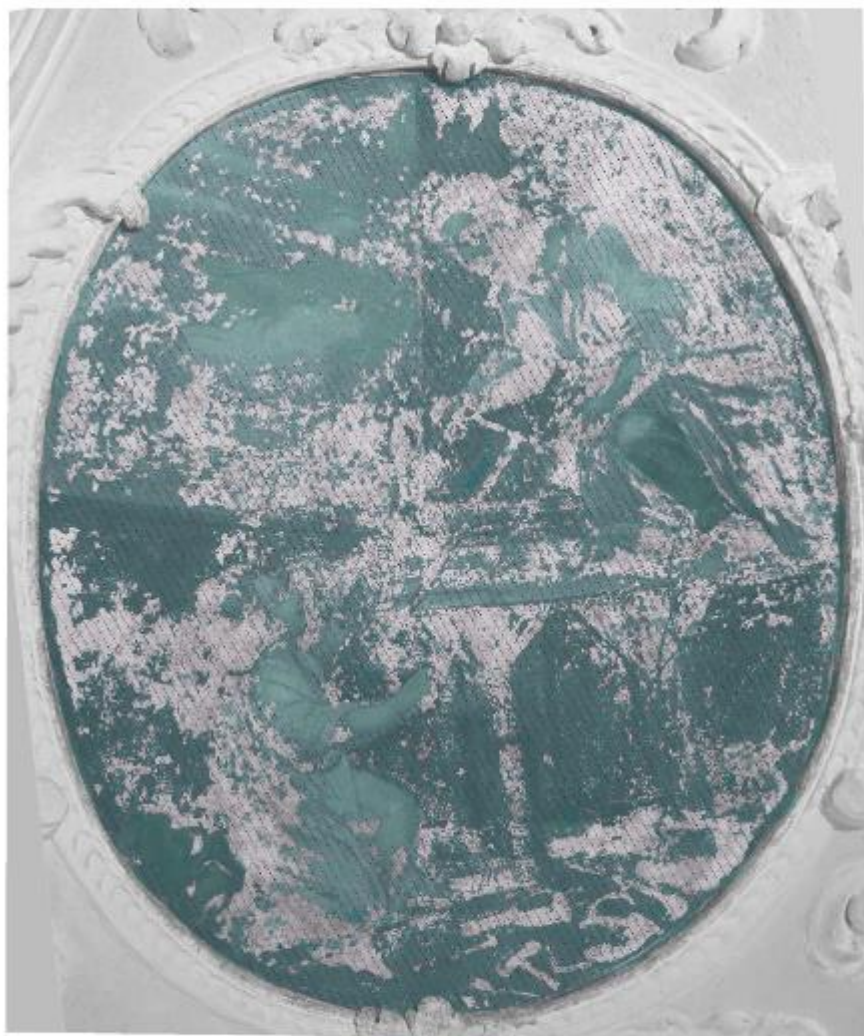
druhotné tmely	0,000 m ²	0,00%
 	celek	0,460 m ²	100,00%
 	přemalba	0,430 m ²	92,87%
 	původní barevná vrstva	0,359 m ²	78,00%

Obrázek 218 - Výjev Sv. Josef s malým Ježíšem v dlně. Grafický zakres stavu dochování.

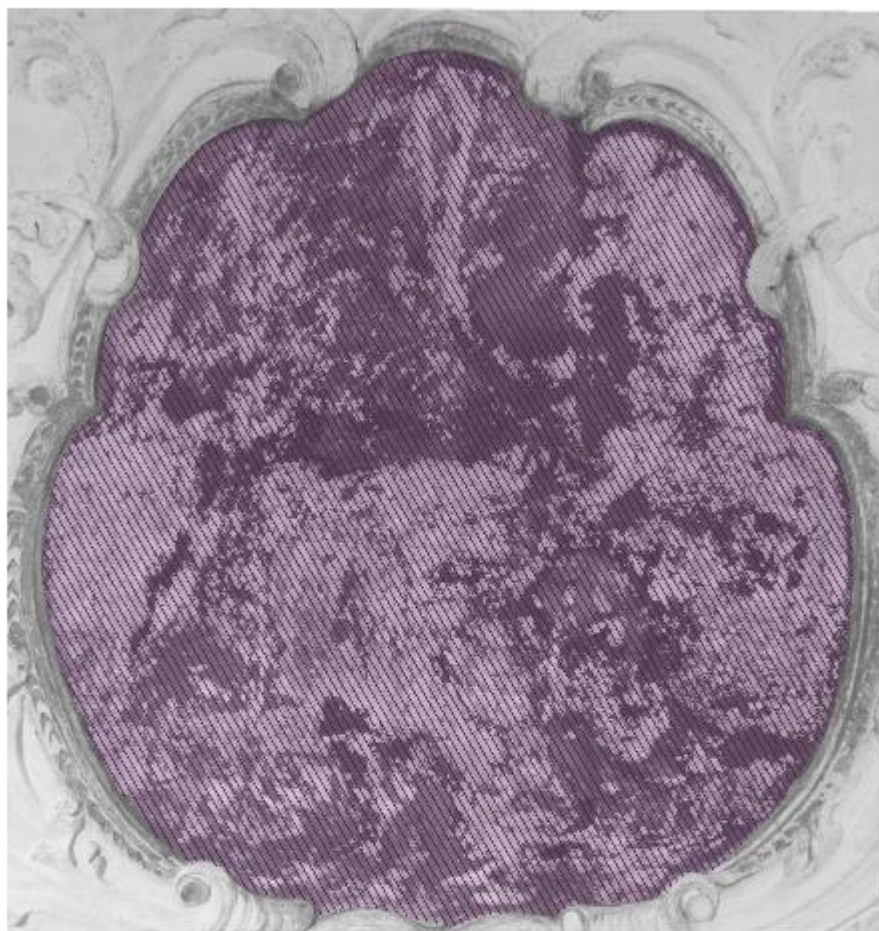
Obrázek 220 - Výjev Sv. Josef s malým Ježíšem v dlně. Grafický zakres restaurátorského zákroku.

injektáž	0.000 m ²	0.00%
 	retuše, rekonstrukce	0.100 m ²	21.73%
 	nové tmaly	0.000 m ²	0.00%
 	celek	0.460 m ²	100.00%

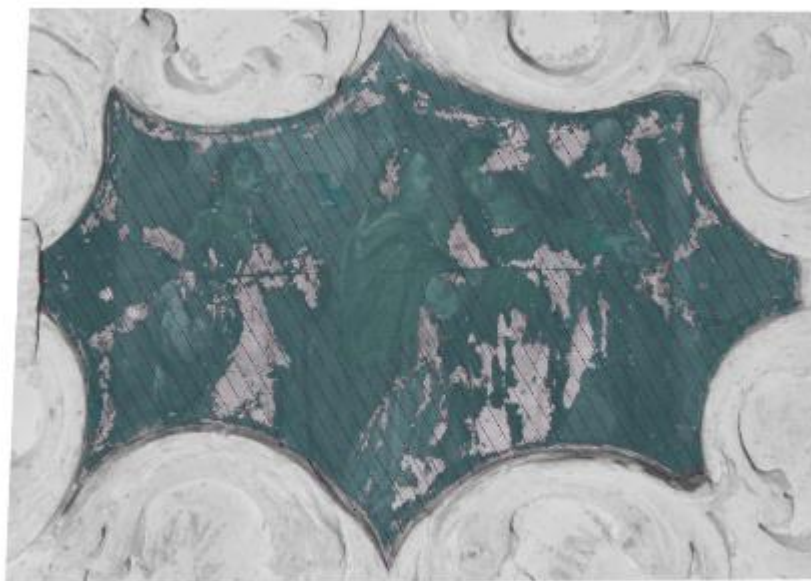
Obrázek 223 - Výjev Sv. Josef s mladým Ježíšem nesoucím Arma Christi. Grafický zakres restaurátorského zásahu.

celok	0,640 m ²	100,00%
■	injekce	0,000 m ²	0,00%
■	črucholné tmely	0,000 m ²	0,00%
■	původní barevná vrstva	0,314 m ²	49,13%
■	rest. zář. rekonstrukce	0,326 m ²	47,81%

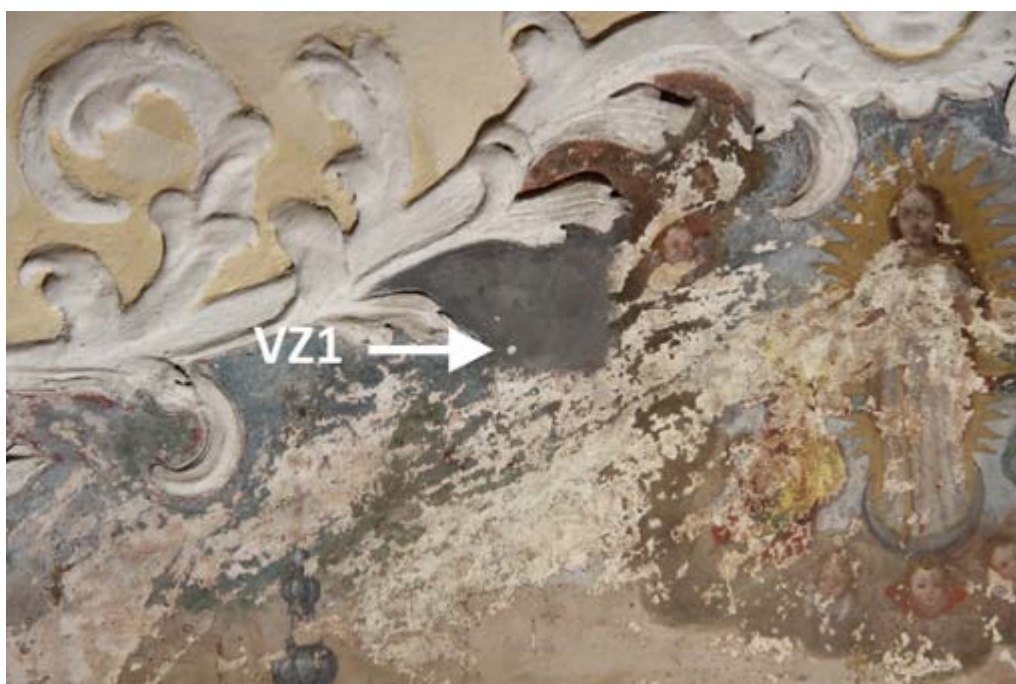
Obr. 34 Místo odběru vzorku 8131/VZ1.

Bílý povlak na povrchu vzorku 8131/VZ1 je tvořen mikrobiologickým napadením. Aktivita napadení nebyla zkoumána.
