Ateliér restaurování nástěnné malby a sgrafita

**Tradiční výroba pigmentu běli San Giovanni.  
Restaurování sgrafita s výjevem „Rytíř s pěti G“  
na zámku Litomyšl.**

Dále byl Radce Farské v rámci diplomové práce přidělen výjev "Rytíř s pěti G", který se nachází napravo ve třetím figurálním pásu severozápadní fasády II. nádvoří na zámku v Litomyšli.

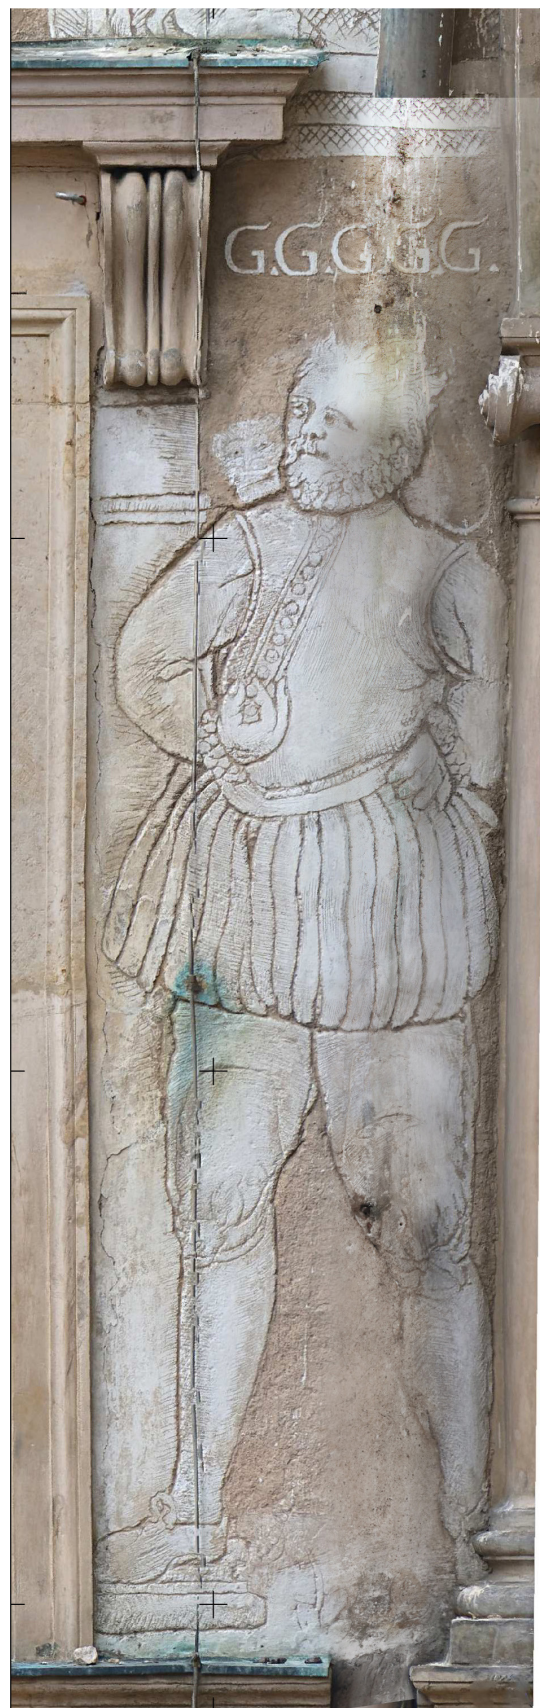
**Obr. 11:** *Rytíř s pěti G*, stav před restaurováním 2024 po sejmutí okapové roury.

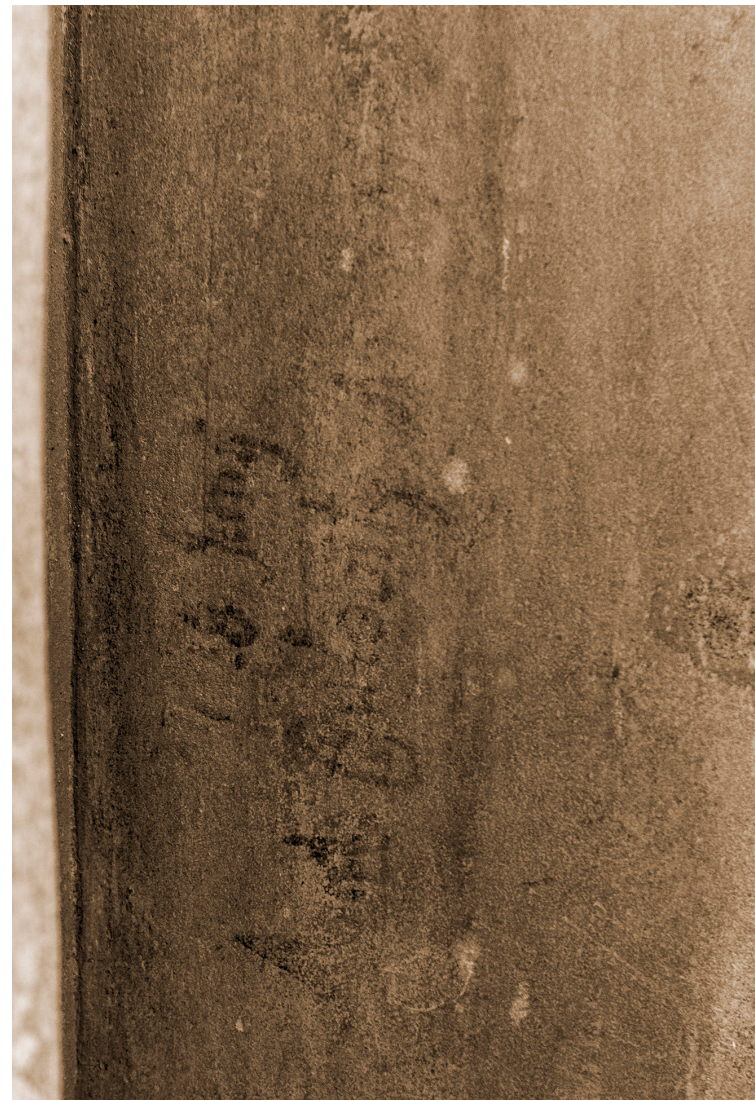
**Obr. 25:** Detail kraláče na druhotném silném plněném vápenném nátěru v oblasti sloupu na levé části úseku.

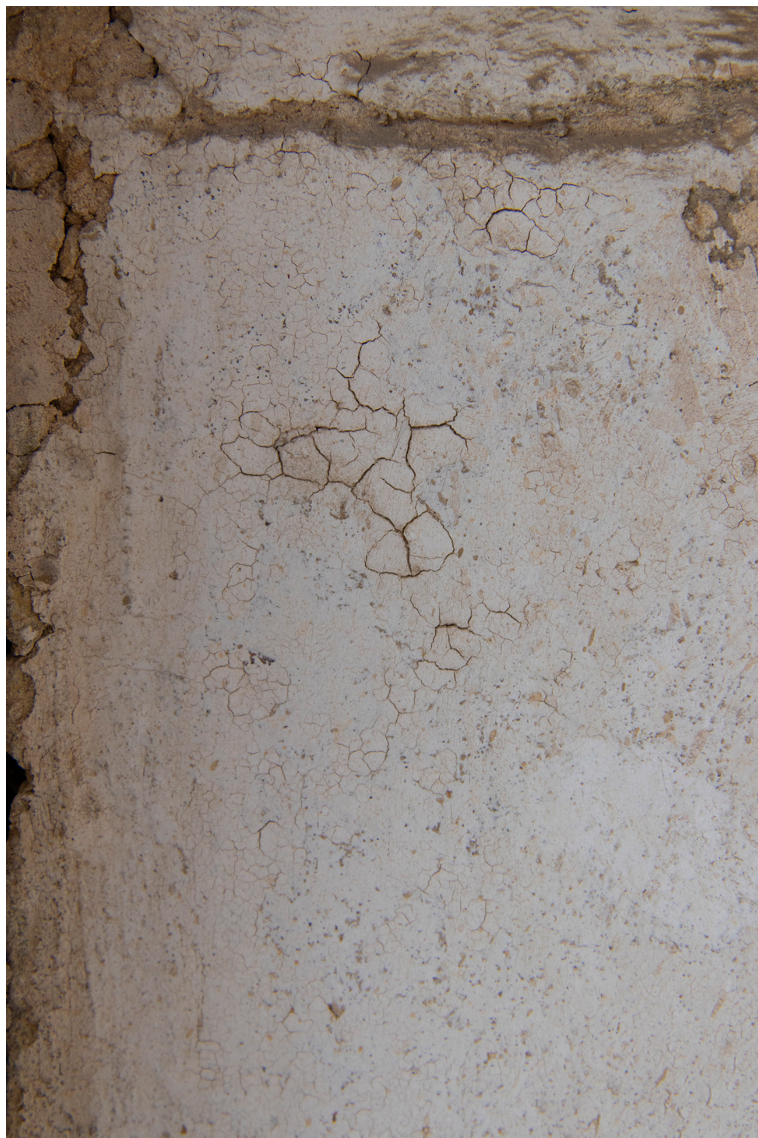
Výrazně poškozená je oblast u okenní špalety, kde běží přes celou výšku úseku statická otevřená prasklina. Zatékání společně s extrémními výkyvy počasí pravděpodobně vedlo ke vzniku dalších fenoménů jako ztráta adheze a koheze omítkových vrstev. Menší a vlasové praskliny se objevují v celém úseku a jsou zakresleny v grafické dokumentaci (viz *Grafická dokumentace*).

**Obr. 26:** Detail odlupující se omítkové vrstvy v oblasti statické praskliny.

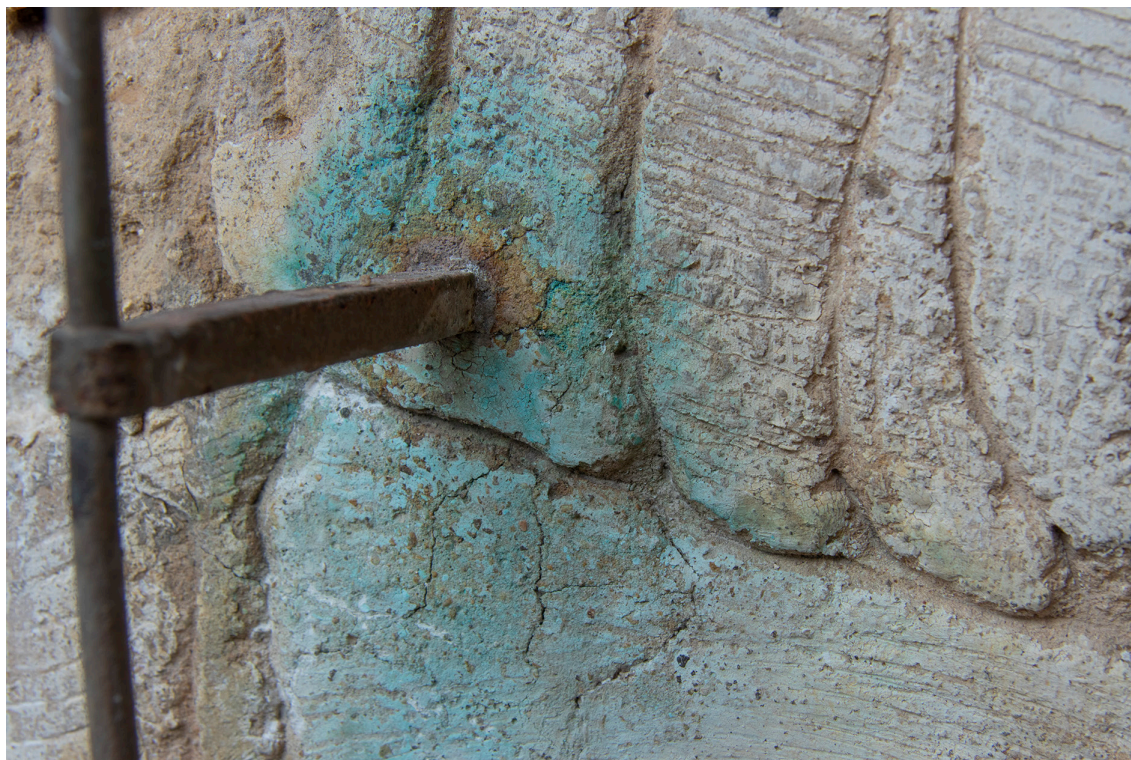
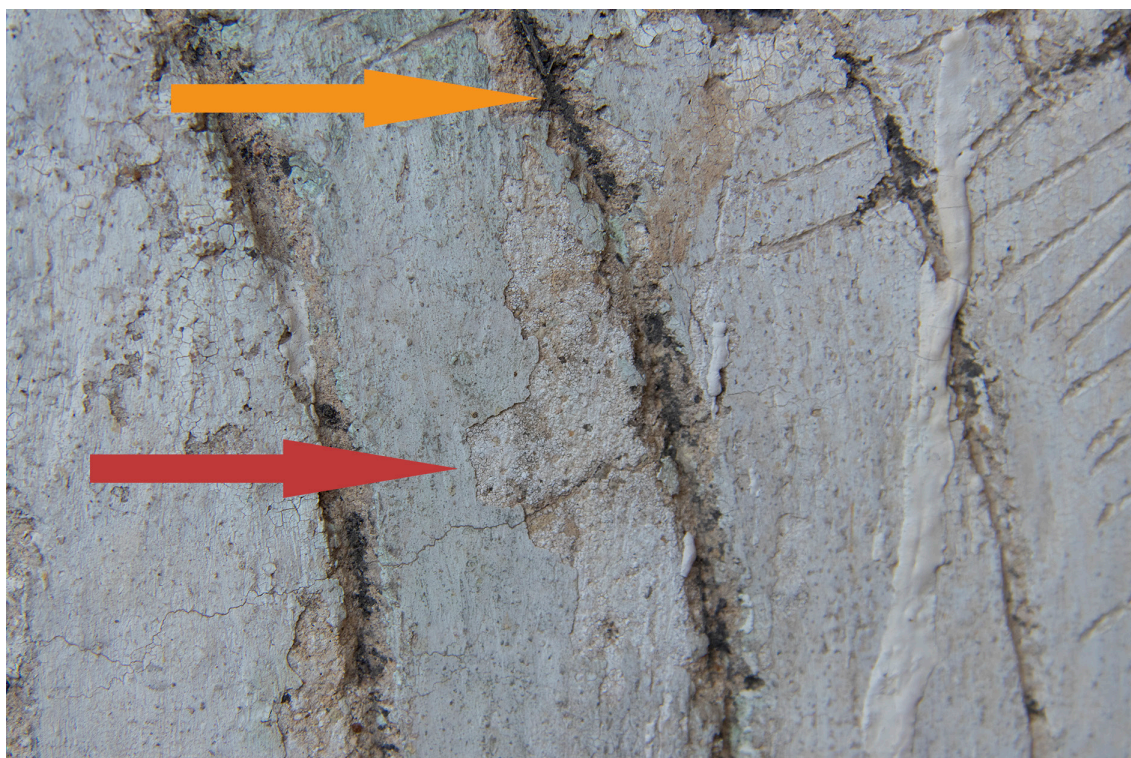
Vzhledem k barevnému charakteru lokací, v nichž se koncentrovaly zelené skvrny, tedy v místech kontaktu kovových prvků s omítkou (okapní svod, hromosvod, parapet), byly tyto skvrny považovány za korozní produkty mědi, respektive zelené bazické sírany mědi, které se v našich podmínkách běžně objevují. Z parapetu okenního překladu stékala po hromosvodu voda ke kotvení osazenému ve spádu směrem ke zdi. Rezidua mědi v tomto místě pronikala do omítky desítky let. V důsledku vyplavování jílových částic z omítkové vrstvy či druhotných retuší, je bílý nátěr levé části úseku zbarven světle okrově.<sup>112</sup> Druhotný silný bílý nátěr lze považovat za ochranu i poškození originální vrstvy, v mnoha případech překryl původní rytou a vtačenou kresbu, a to vedlo k zaslepení a snížení estetického dojmu výjevu. U silnějších vrstev vápenného nátěru došlo ke krakeláži a mikrokrakeláži.<sup>113</sup>

**Obr. 27:** Detail zelené skvrny (reziduí mědi) na omítkových vrstvách v oblasti kotvy hromosvodu.

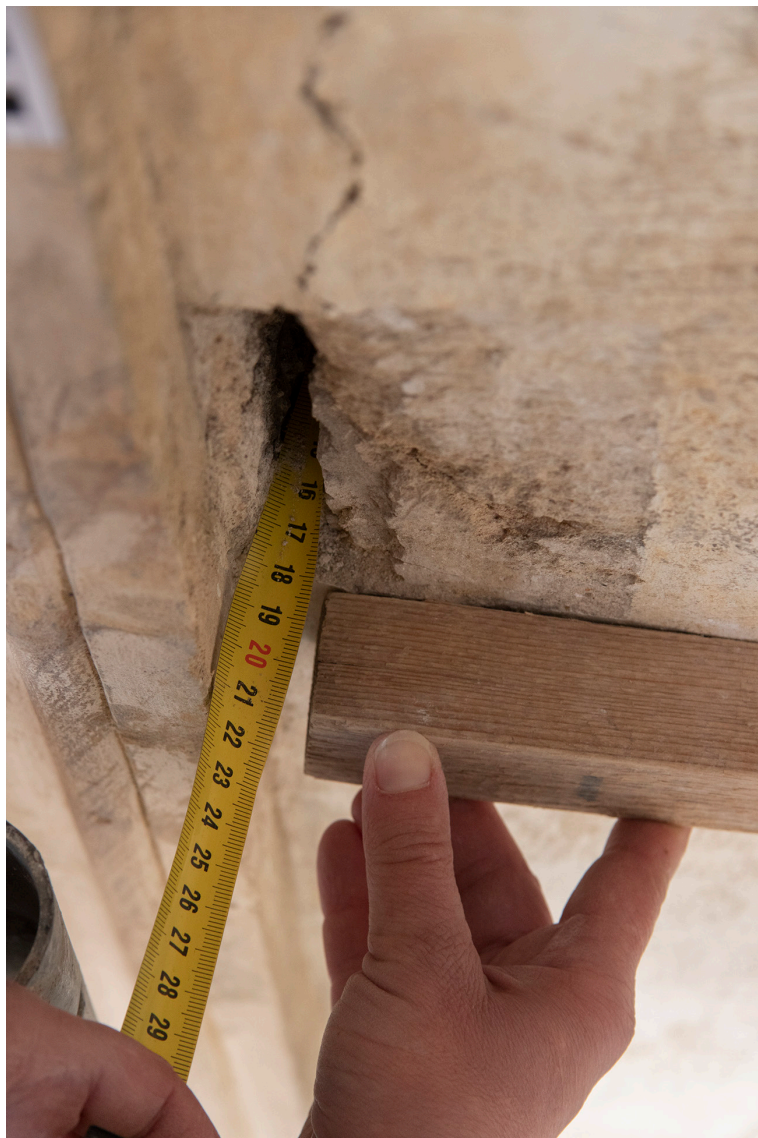
V místě statické praskliny byla provedena sonda (S1) pro zjištění stavu a nálezovou situaci za vysprávkou, rozsahu trhliny a pro stanovení nejlepšího postupu jejího zajištění. Dutina v místě statické praskliny dosahuje hloubky až 18 cm. Níže se prasklina větvila a došlo zde ke ztrátě adheze druhotné vrstvy intonaca. V tomto místě byla sondou (S2) odhalena původní renesanční omítka s částečně zachovaným bílým nátěrem a jemnou šrafovou. V místě sondy S2 je patrné soudržné cihlové zdivo, na které byla nanesena jádrová omítka a intonaco. Vrstvy se navzájem neliší barevností ani frakcí plniva.

**Obr. 29:** Průzkum hloubky statické praskliny. V úrovni kalhot šlechtice byla naměřená hloubka dutiny 18 cm.

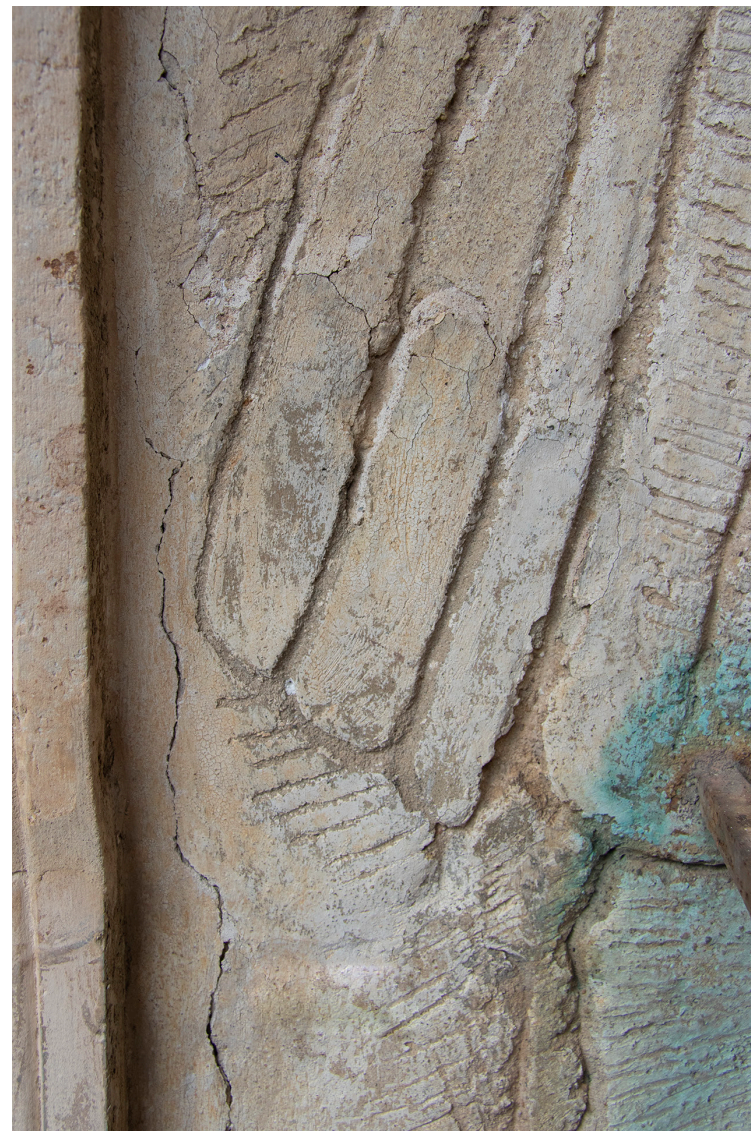
**Obr. 30:** Detail kalhot šlechtice. Druhotný tmel (1984-1985) v blízkosti statické praskliny vykazoval ztrátu adheze. Odlupující se vrstvy byly zajištěny tmelem při zásahu v roce 2012.

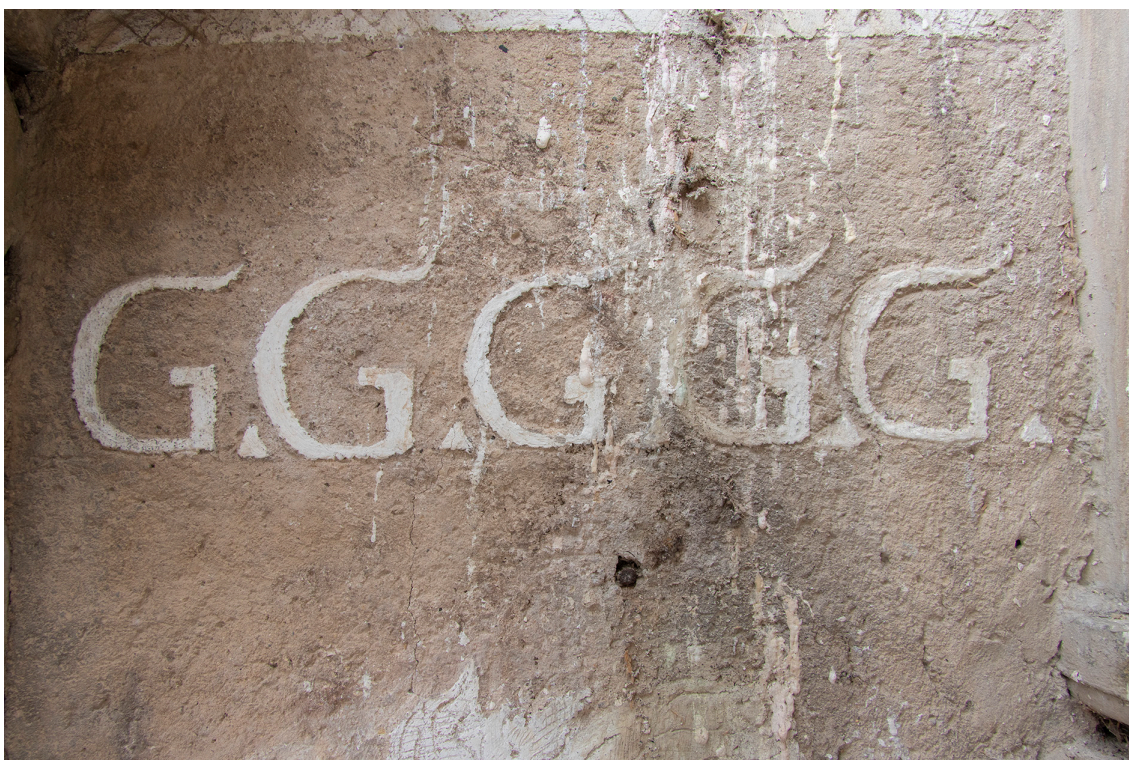
Kolem levé ruky byly pozorovány černé tečky zarostlé do intonaca, jedná se pravděpodobně o neaktivní biologické napadení (lišejník). Především v místě styku okapu a okapního svodu, jež sloužilo jako kryté útočiště ptactvu, byly na omítce silné nánosy ptačího exkrementu.

**Obr. 31:** Detail horní části úseku s druhotně provedenou rytou římsou. V tomto místě se zalamoval okapní svod ze střechy ke stěně, v zákrytu zde usedalo ptactvo. Místo bylo silně poškozeno ptačími exkrementy.

**Obr. 32:** Nápis s iniciálami *pěti G*. Místo je poškozeno biologickým napadením (ptačí exkrementy) a je zde patrné nazelenání omítkových vrstev v důsledku odstříku vody od okapní roury.

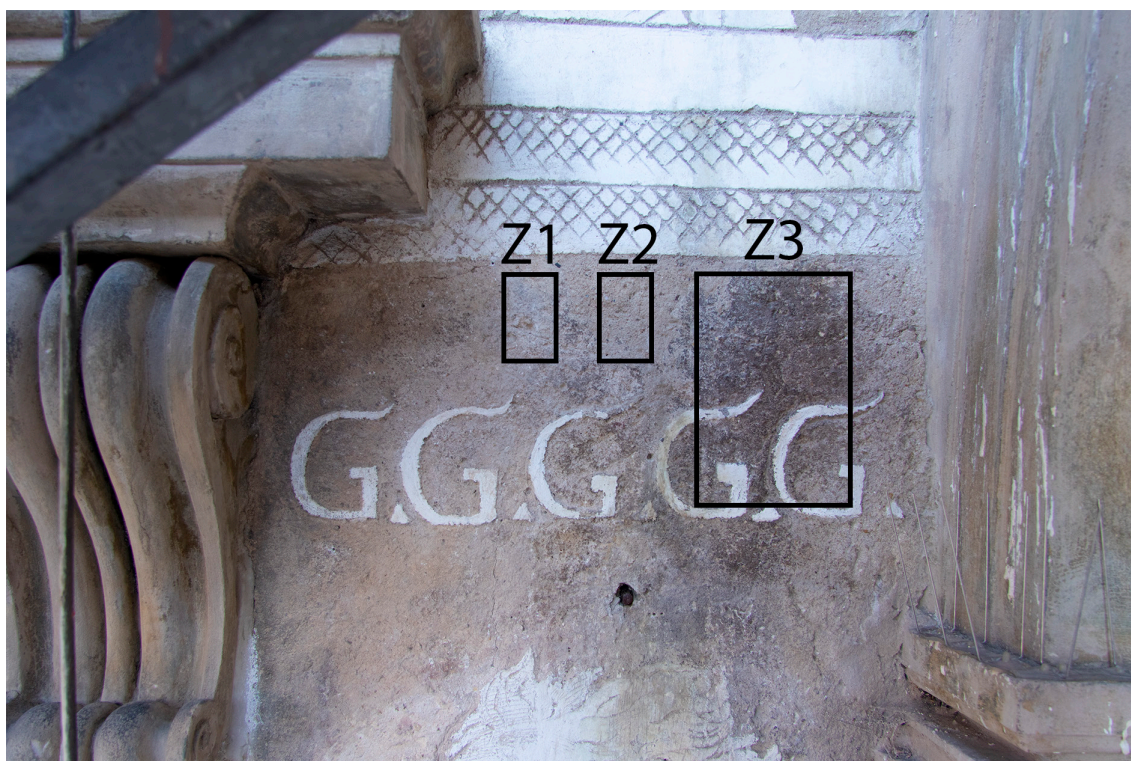
**Obr. 41:** Zkoušky mokrého čištění. Z1 - houba Akapad (nasucho), Z2 - houba Blitz-fix (za mokra), Z3 - čištění párou.

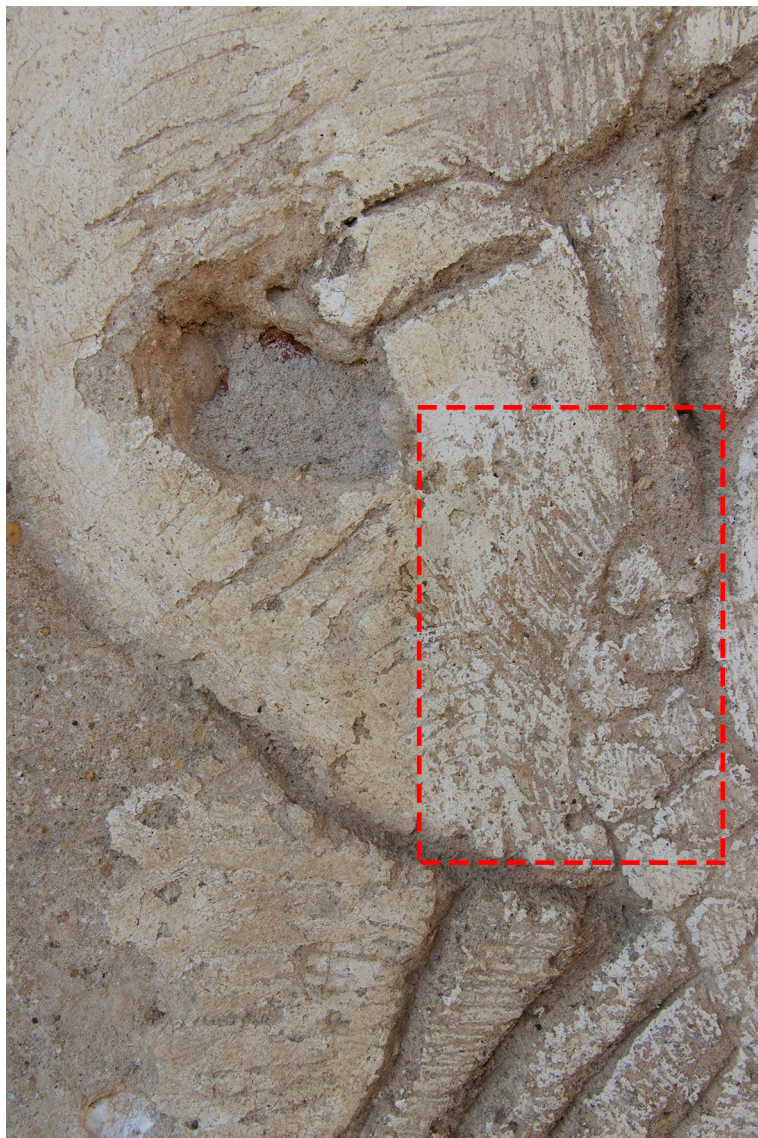
**Obr. 43:** Detail levé ruky šlechtice. V zalomení paže byl odstraněn nevyhovující druhotný tmel. Červeně je vyznačena oblast očištěné bílé vápenné vrstvy pomocí vodní páry..

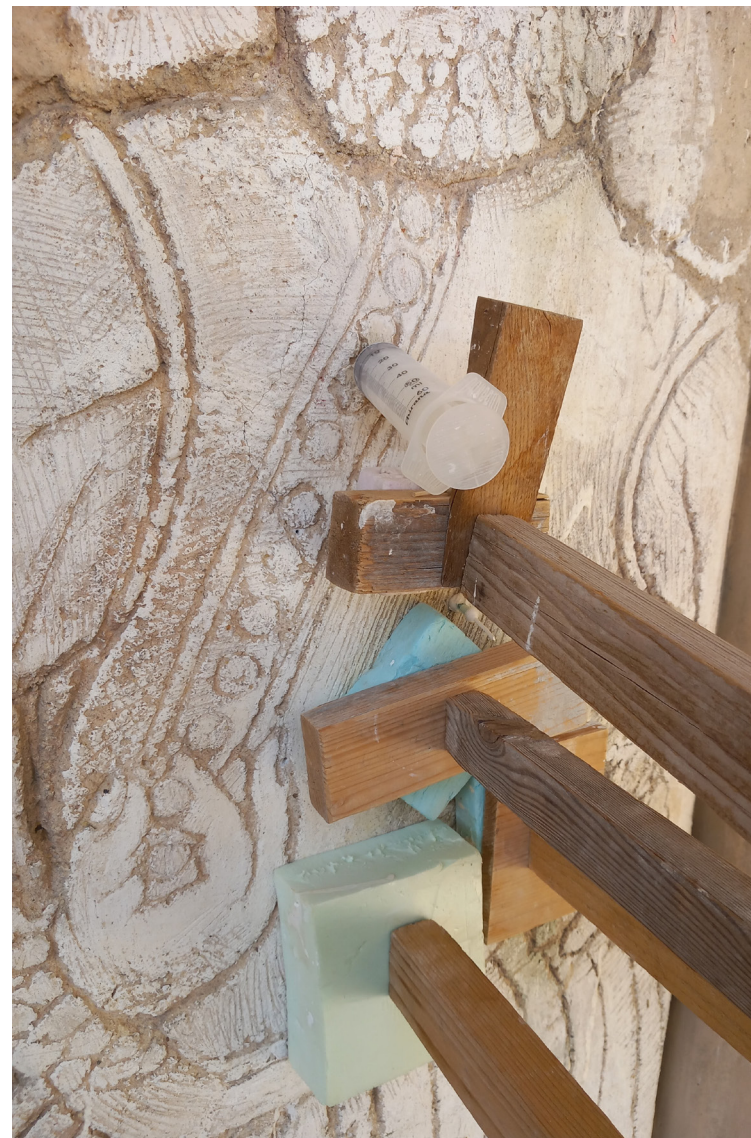
**Obr. 44:** Ukázka postupu injektáže. Každé místo bylo v průběhu práce zabezpečeno tlakováním pro lepší přilnutí uvolněné omítky.

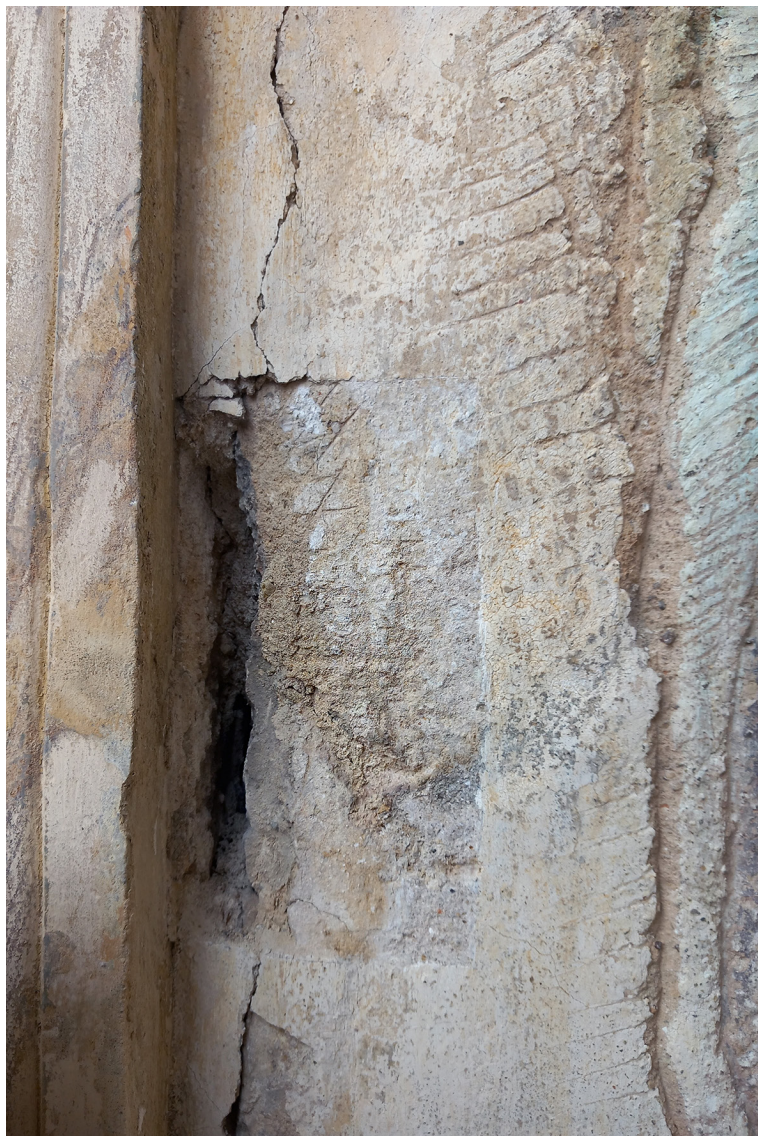
**Obr. 62:** Nálezová situace. Pod druhotným vápenným nátěrem zůstala zachovaná vrstva původních omítek se šrafurou. Část patrně náležela k oděvu šlechtice.

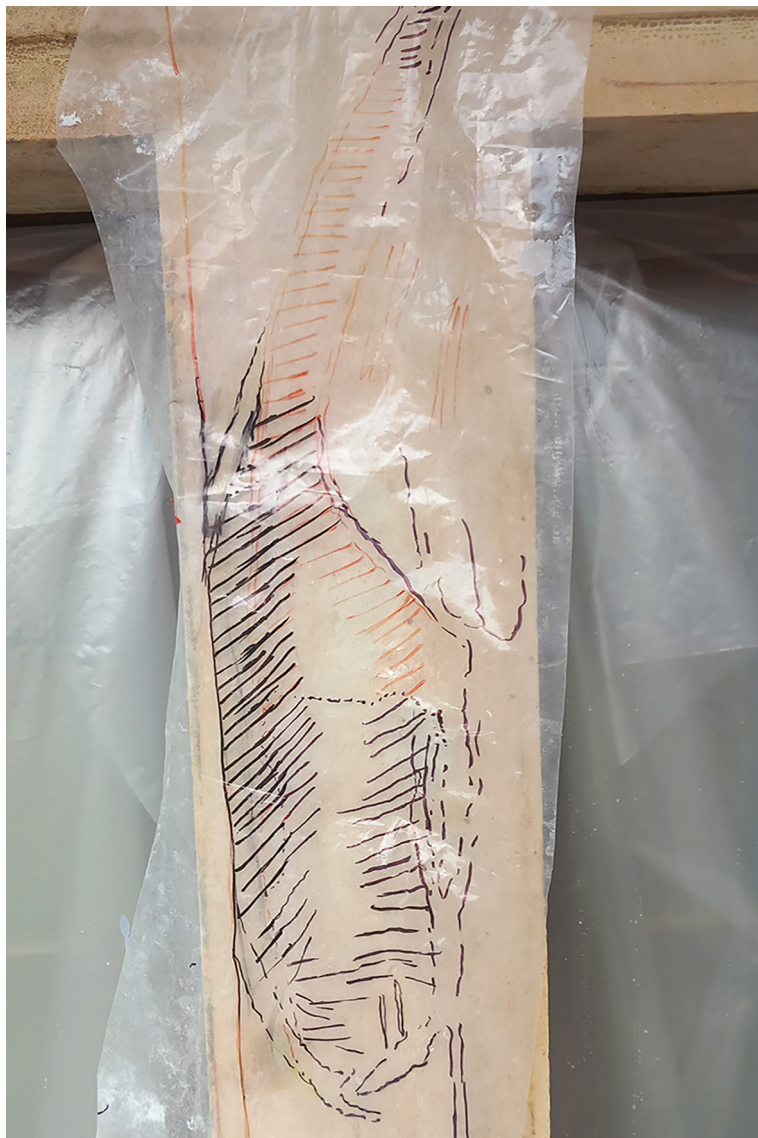
**Obr. 64:** Návrh na rekonstrukci zahrnující připojení posledního skladu kalhot jako součást pláště. Konzultováno s Milenou Hajnou.

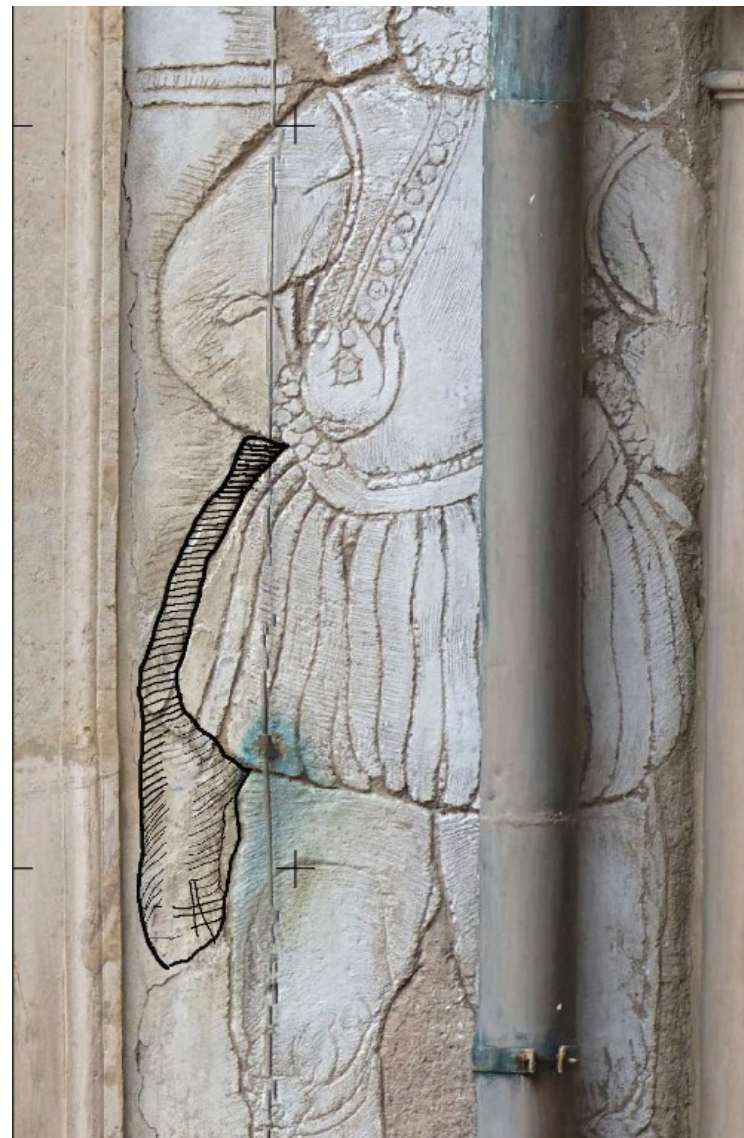
**Obr. 65:** Rekonstrukce části pláště a její napojení ke zbytku oděvu. Stav po tmelní.

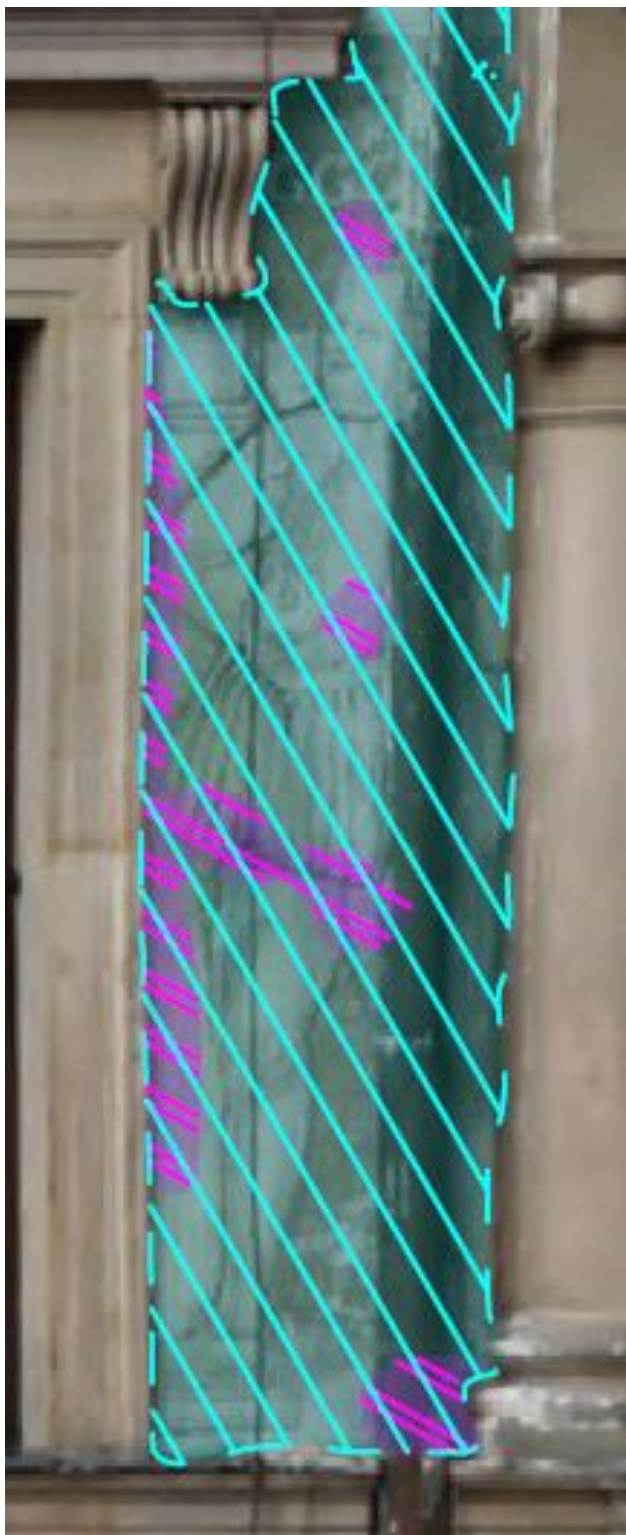
Grafický zakres poškození perkusním průzkumem z roku 2012. Zelená šrafura označuje dutiny, růžová šrafura označuje kritické dutiny. Převzato z: VOJTĚCHOVSKÝ/VEDRAL 2012 (pozn. 86), 6. Grafická příloha.
