Dokumentace restaurátorského průzkumu sgrafita Státní zámek Litomyšl - 2. nádvoří

Průzkum sgrafitové výzdoby na 2. nádvoří se zaměřuje na popis původní techniky, druhotných zásahů, současného stavu a příčin poškození.

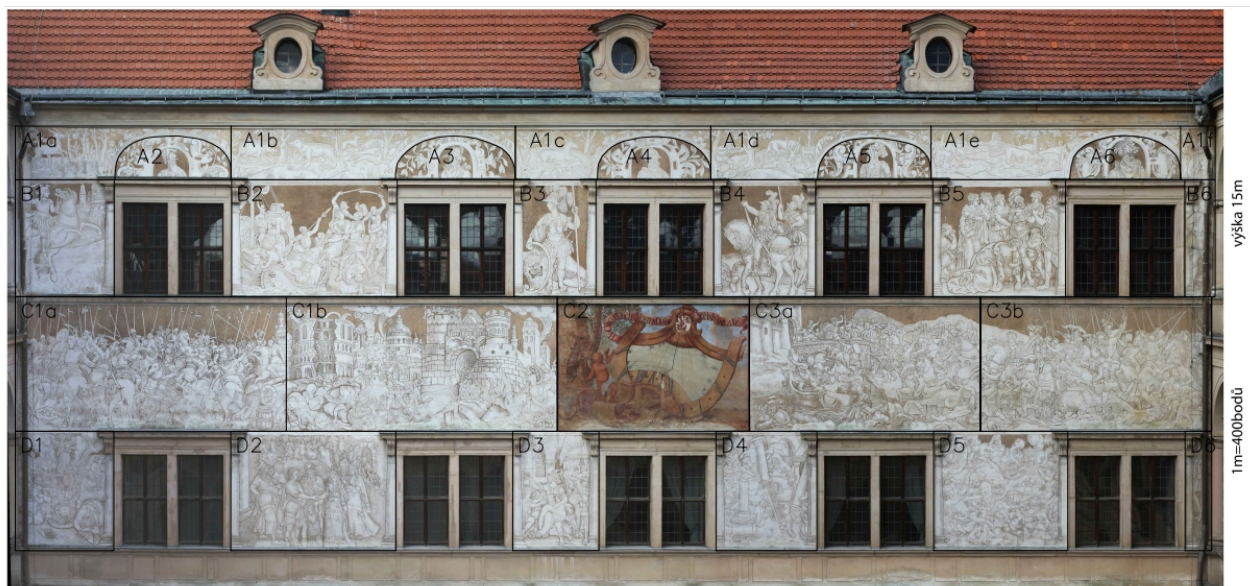
Obr. 2 Pro účely lepší identifikace bylo provedeno rozdělení fasády a očíslování jednotlivých výjevů. Jednotlivé výjevy v měřítku 1:20, použitelné pro grafickou dokumentaci jsou v Příloze č. 2.

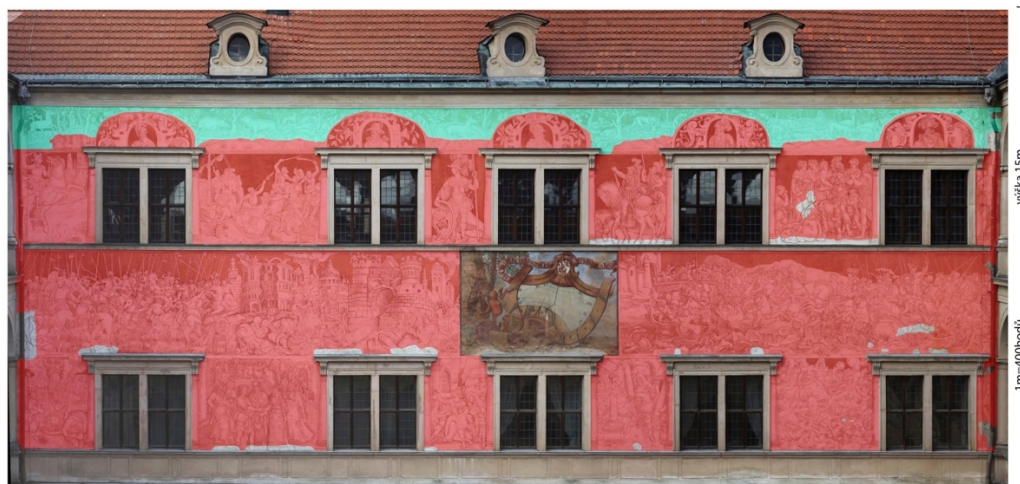
Obr. 3 Vizualizace renesanční (červeně) a barokní (zeleně) fáze v celkové fotografii fasády (Eliška Racková 2020)

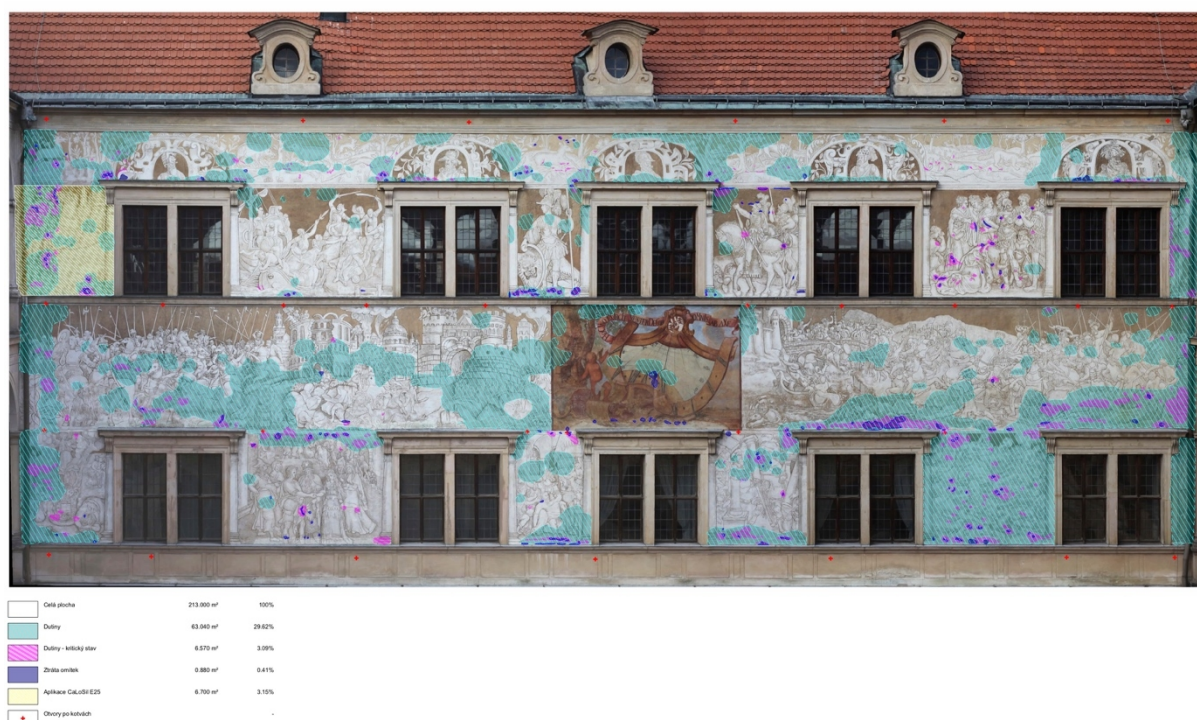
Obr. 15 Grafický zakres dutin ve sgrafitech na fasádě (Zákes z roku 2012)³²

Na fasádě byl proveden průzkum poklepem, jeho výsledky byly porovnány s průzkumem provedeným v roce 2012 (viz předchozí obrázek).³³

Rozsáhlé poškození, jiného charakteru, které není zakresleno v grafické dokumentaci z roku 2011, je zejména v horních partiích fasády. Jde o drobné puchýře a zcela degradované horní okraje hlubokých rytých vrypů linií. Toto poškození se vyskytuje plošně na 3. páse (B), lokálně na 2. páse (C) a minimálně na páse spodním (D). Tento typ poškození nezachycuje grafická dokumentace z roku 2012.

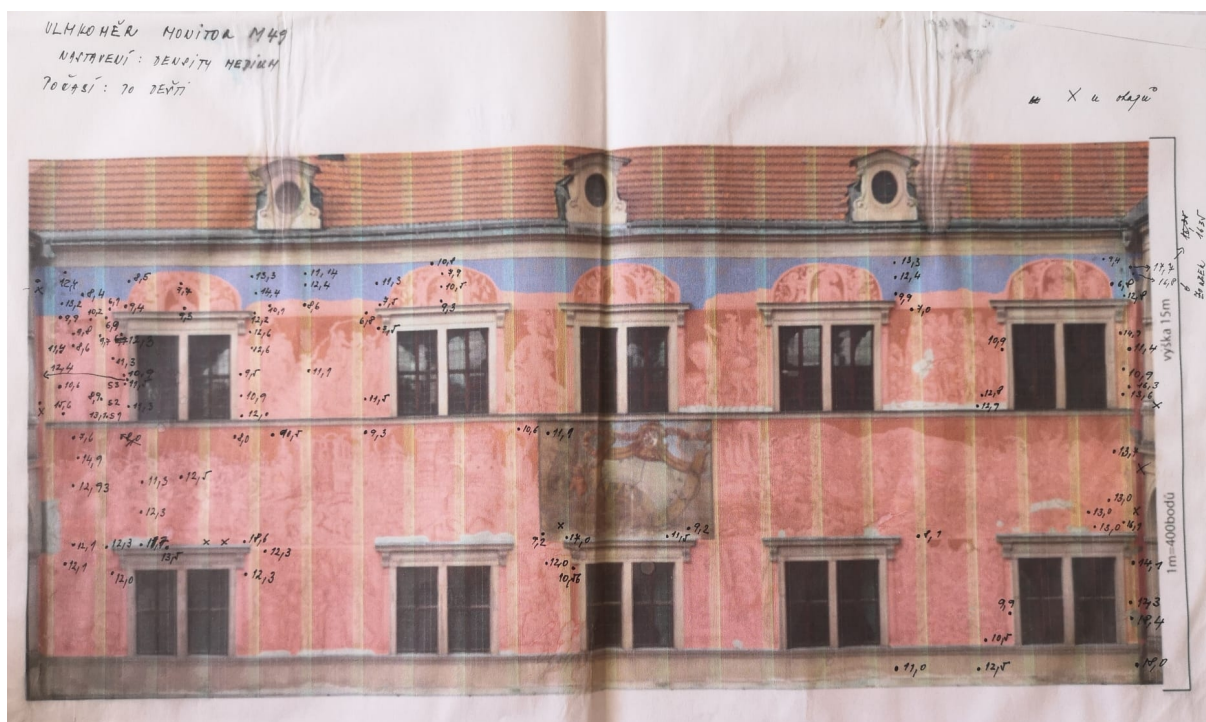
Dotykovým vlhkoměrem Monitor M49 bylo provedeno měření vlhkosti na vytipovaných místech fasády pro komparaci hodnot na místech viditelně mokrých a suchých (nastavení vlhkoměru – density medium). Vlhkoměr byl přikládán na hladké plochy (tedy plochy s bílým nátěrem). Měření bylo provedeno po dešti. Hodnoty zapsány do následujícího polního plánu.

Obr. 16 Polní plán s naměřenými hodnotami vlhkosti. Měření provedeno vlhkoměrem Monitor M49.

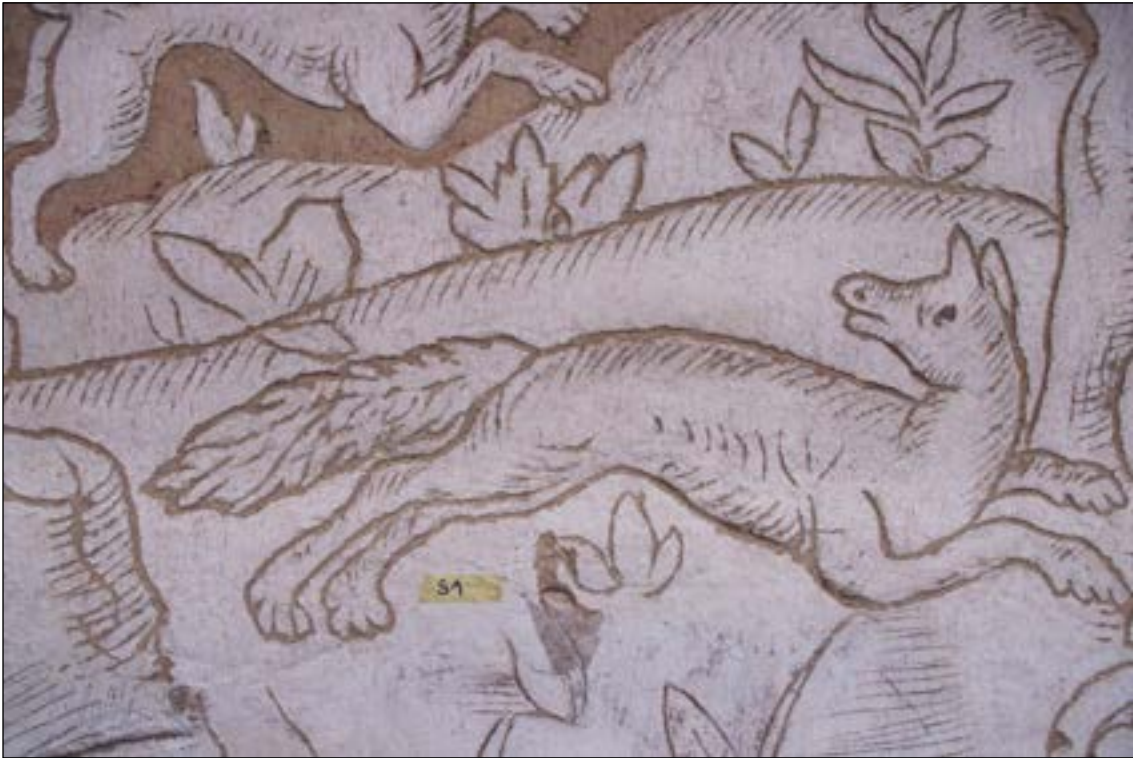
Na fasádě bylo provedeno 9 sond. Sonda 1 - sonda provedená na hranici omítek dvou etap - spodní renesanční omítka (s rytou kresbou kopýtka) a horní omítka provedená po stržení lunetové římsy po požáru roku 1635. Lovecký výjev A1b.

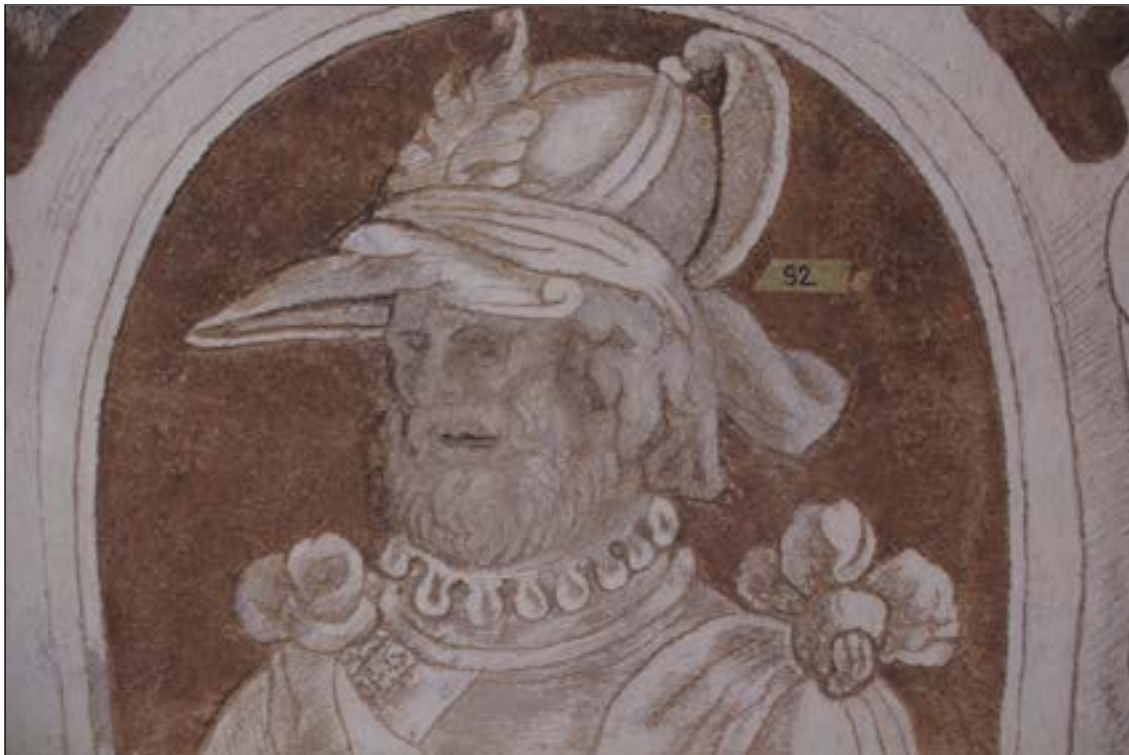
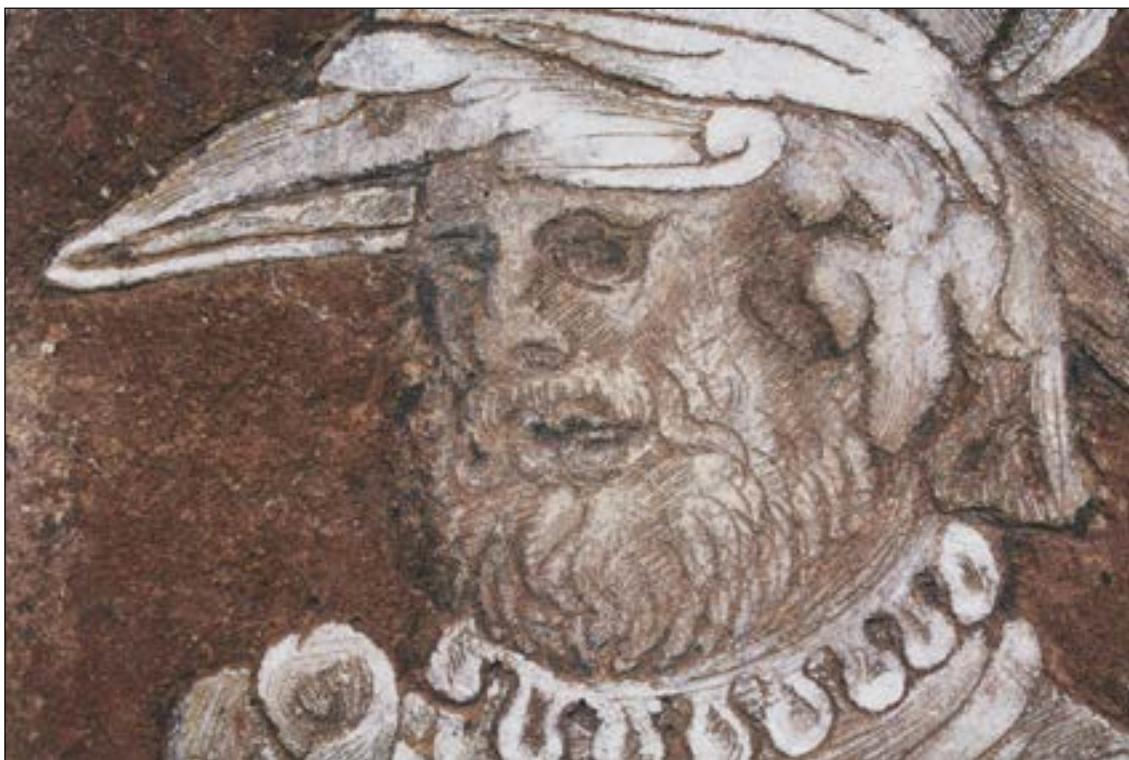
Sonda 2 - sonda provedená na původní povrch renesanční omítky. Výjev A3. Velmi dobře dochovaná renesanční omítka včetně původních povrchových vápenných vrstev.

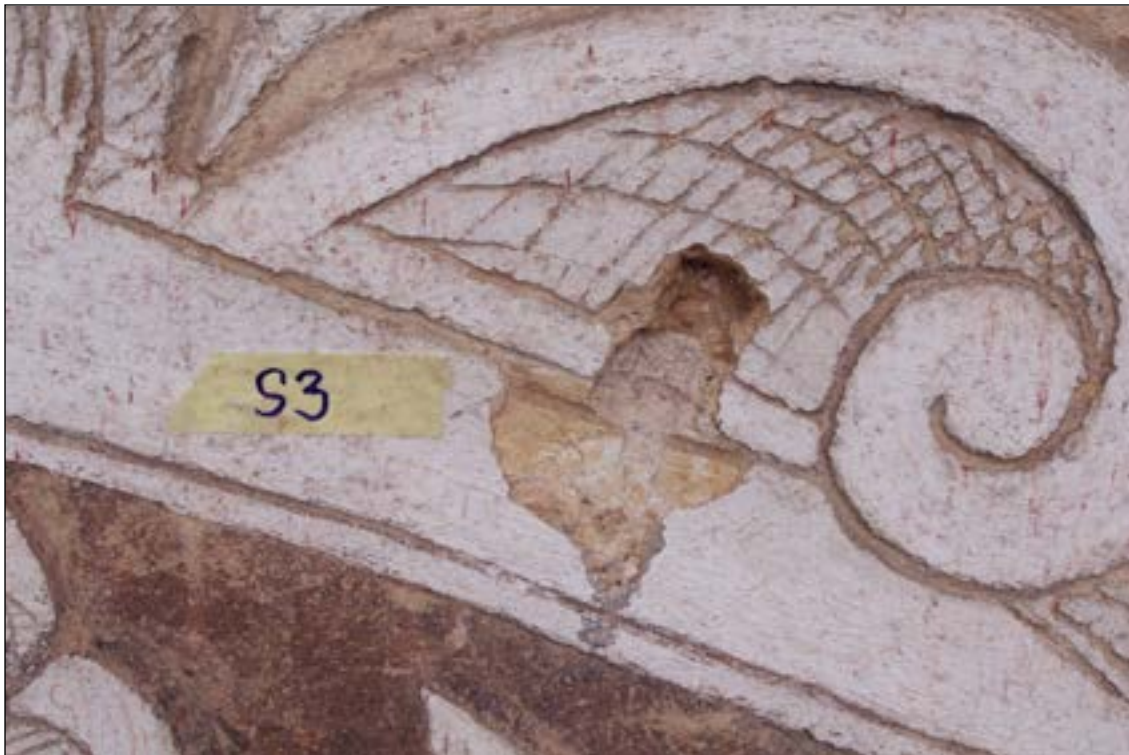
Sonda 3 - sonda provedená na hranici omítek dvou etap - spodní renesanční omítka a horní omítka provedená po stržení lunetové římsy po požáru roku 1635. Lovecký výjev A1b. Renesanční omítka dochovaná v nejautentičtější podobě, zakrytá velmi záhy po provedení (50 let po vzniku sgrafit).

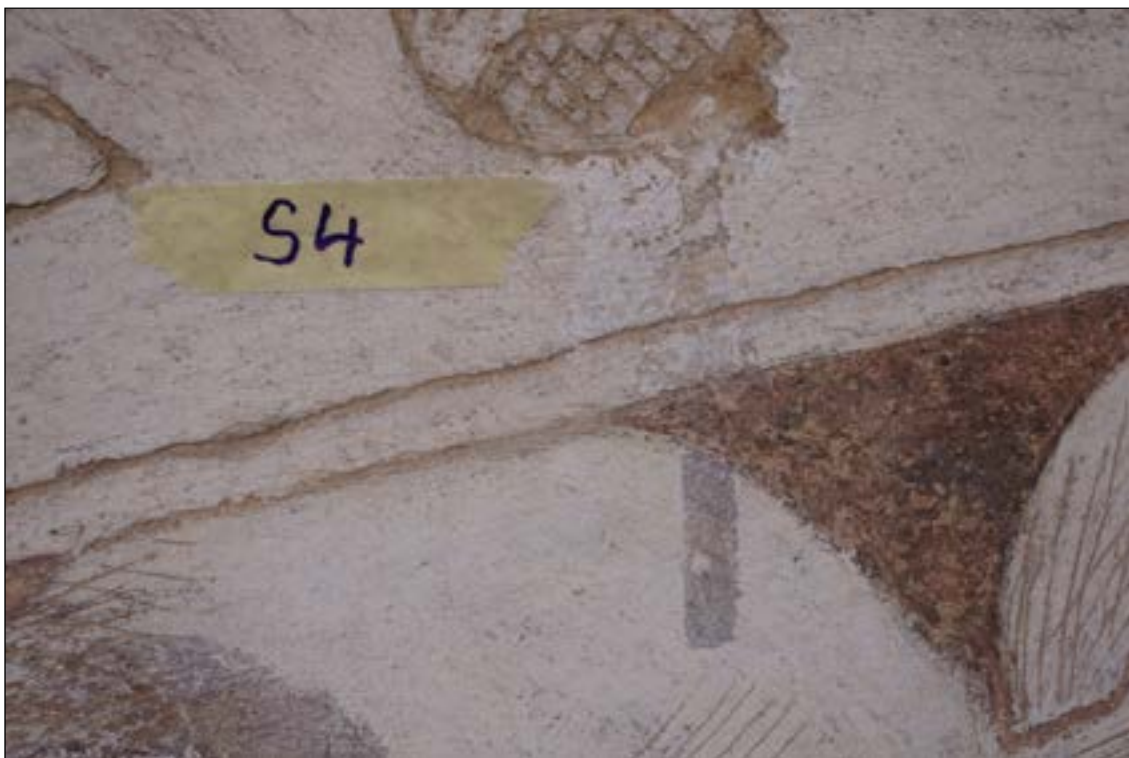
Sonda 4 - sonda na rozhraní omítek. Lovecký výjev A1c.

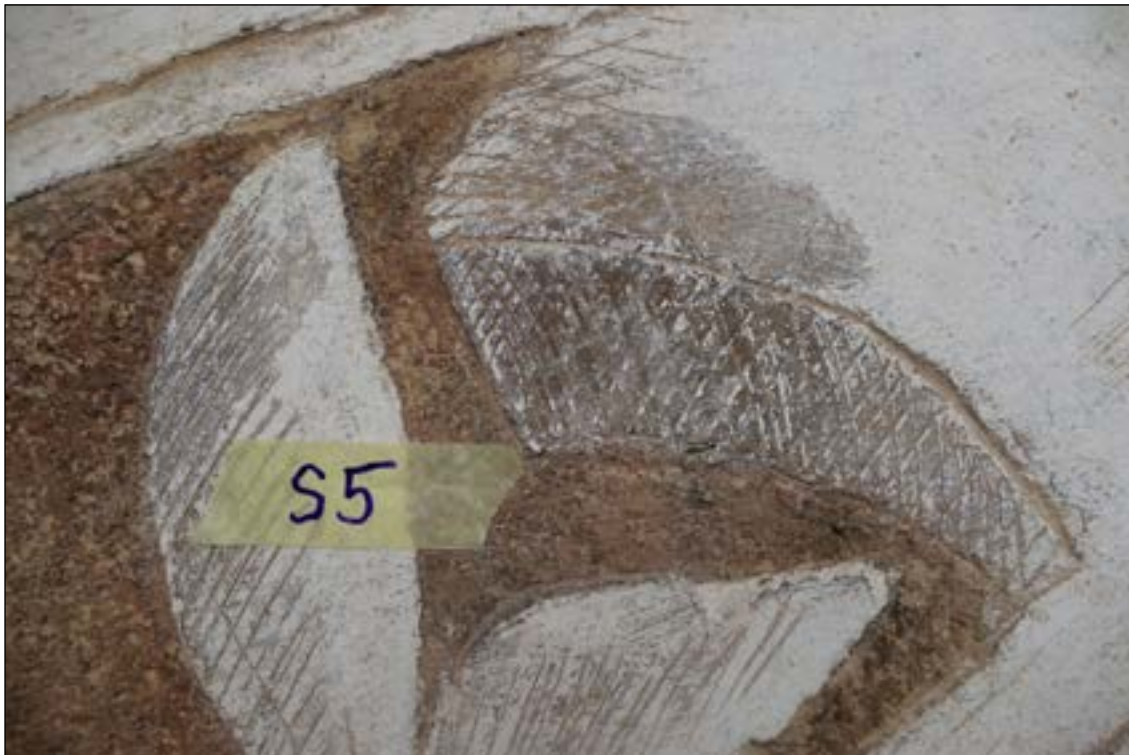
Sonda 5 - sonda na původní povrch renesanční omítky s dochovaným původním bíancem. Výjevy A4 a A5.

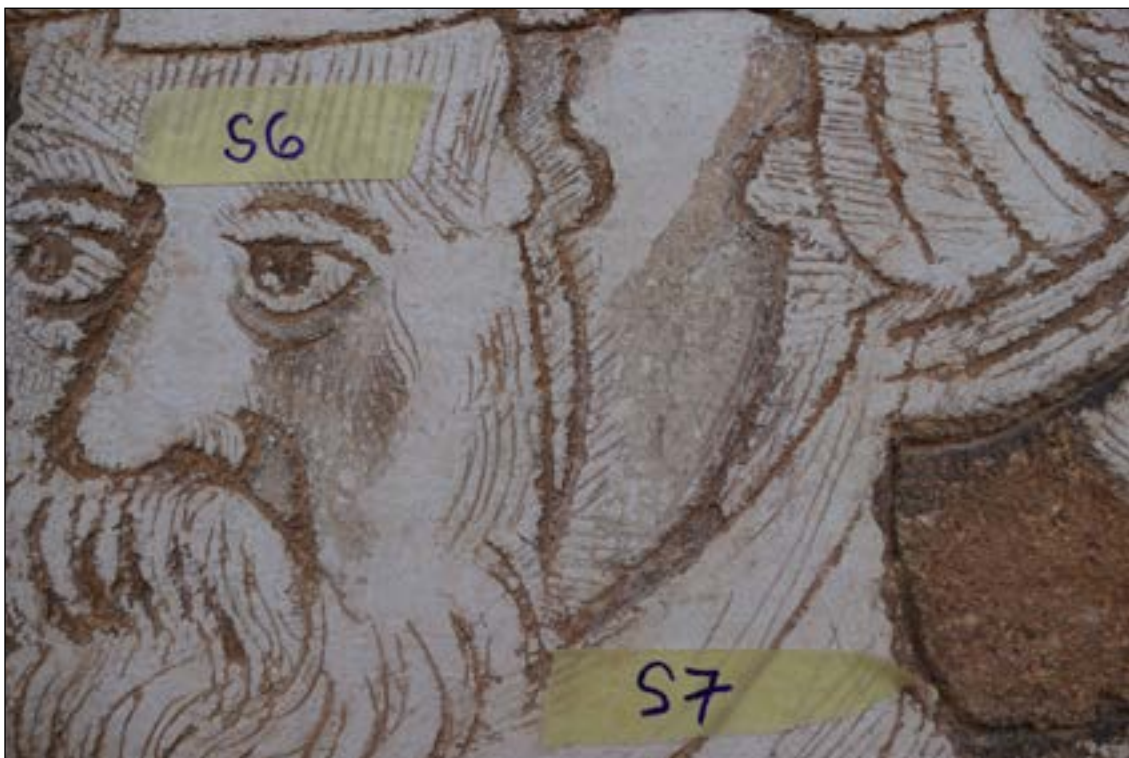
Sondy 6 a 7 - sondy na původní povrch renesanční omítky s dochovaným původním bíancem. Výjevy A4 a A5.

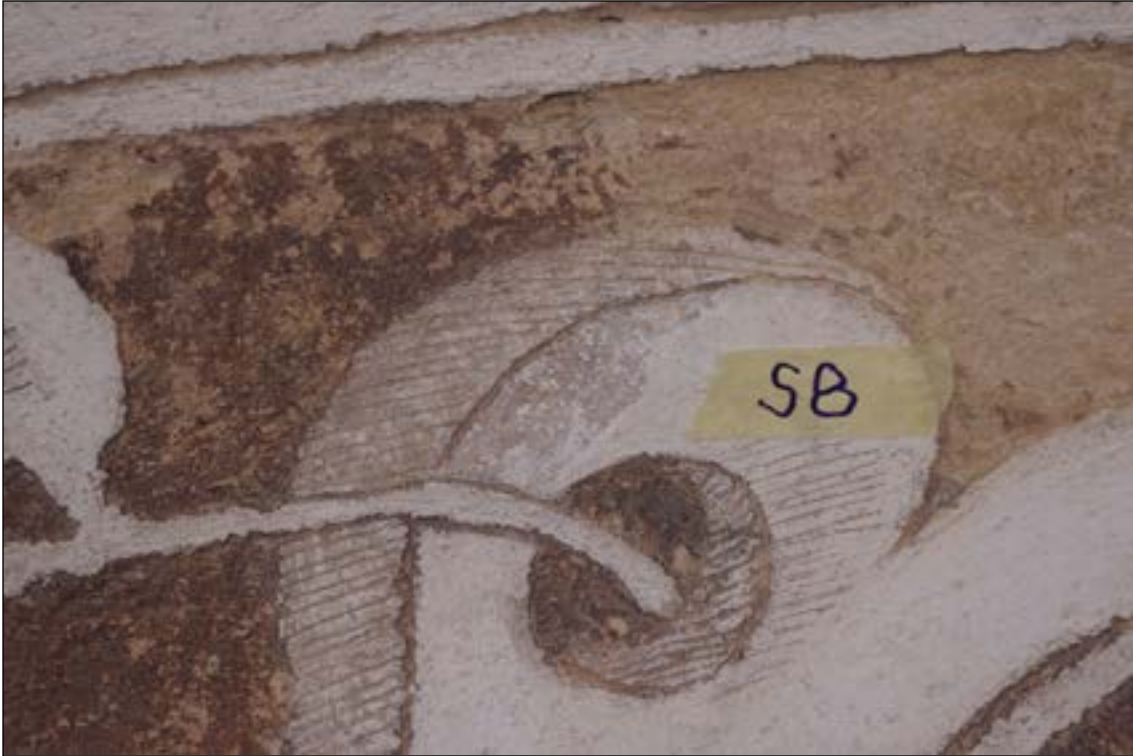
Sonda 8 - sonda na původní povrch renesanční omítky. Výjev A5.

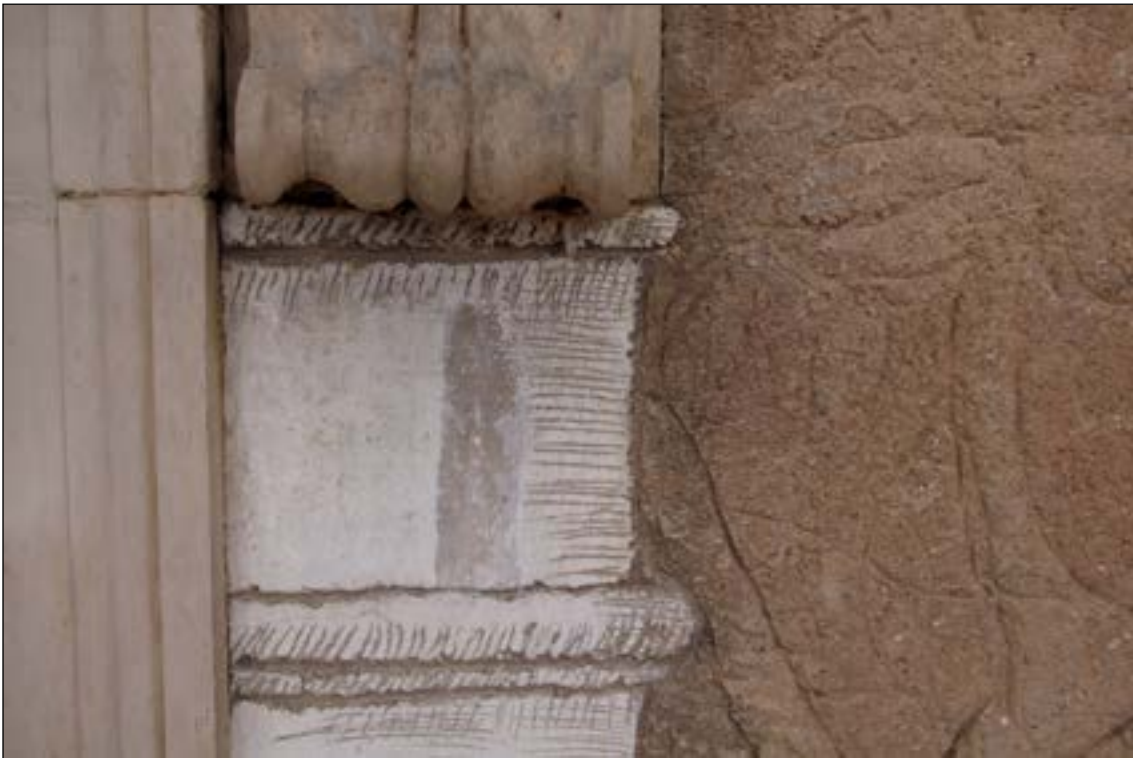
Sonda 9 - sonda na původní povrch renesanční omítky. Výjev B3.

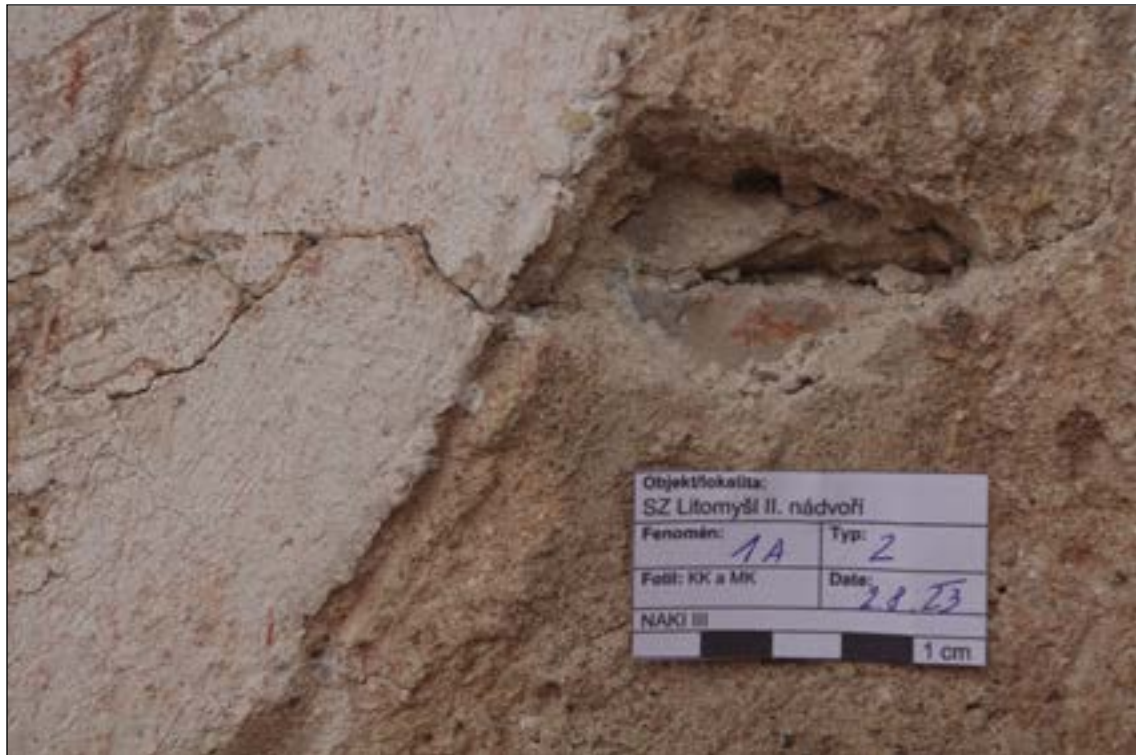
Zdivo 1A. Ve drobných otevřených defektech na fasádě bylo patrné cihlové zdivo (1A/2). Není vyloučeno však ani zdivo smíšené, pouze nebylo prokázáno.

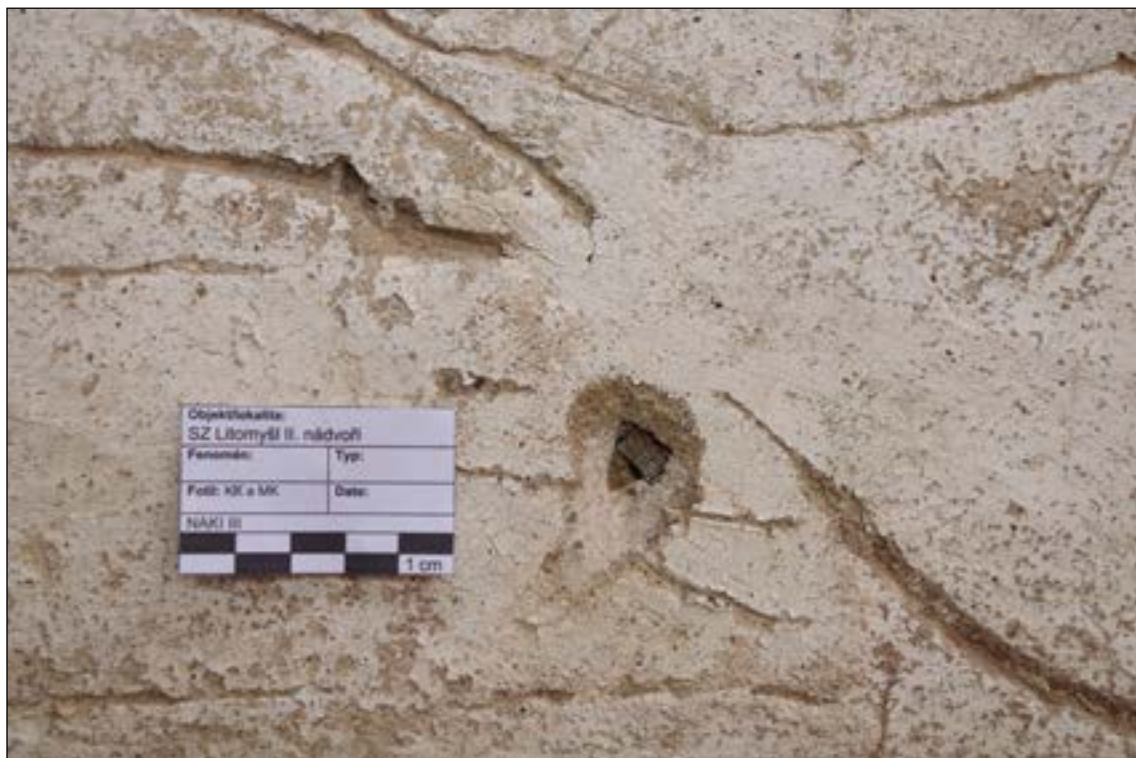
Zdivo 1A. Na jednom místě byl identifikován kus dřeva ve zdivu (1A/4) u kterého však nelze přesvědčivě určit zda se jedná o původní či druhotný prvek.

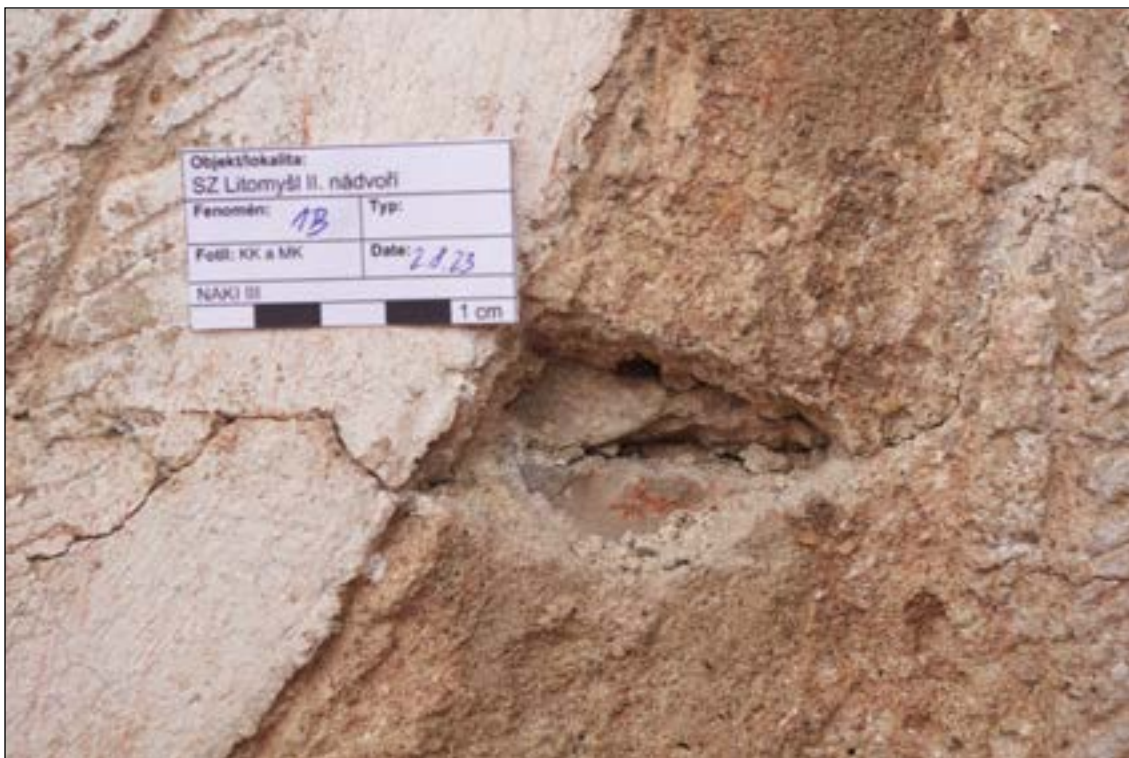
Zdicí malta 1B. Zdicí malta (1B) je velmi podobná jádrové omítce i intonacu barevností, velikostí částic i vlastnostmi (na fasádě nejsou velké defekty, proto bylo možné sledovat zdicí omítku pouze na několika málo místech).

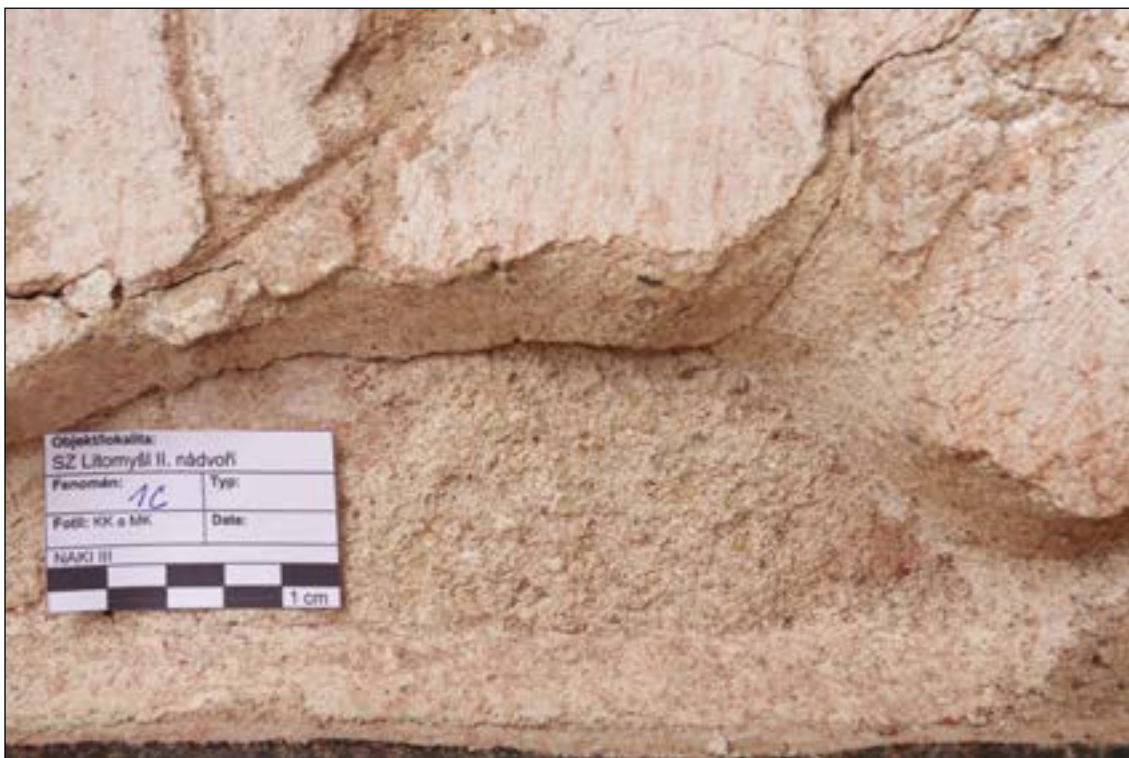
Jádrová omítka 1C. Jádrová omítka (1C) je světle okrová, vápenná omítka. Tloušťka vrstvy je cca 1-1,5 cm. Obsahuje barevná křemičitá zrna plniva ve velikosti odhadem cca 0,1- 0,3 cm (okrová, šedá, béžová). Obsahuje pojivové částice. I zde platí, že na fasádě nejsou velké otevřené defekty, proto bylo možné sledovat jádrovou omítku pouze na několika málo místech.

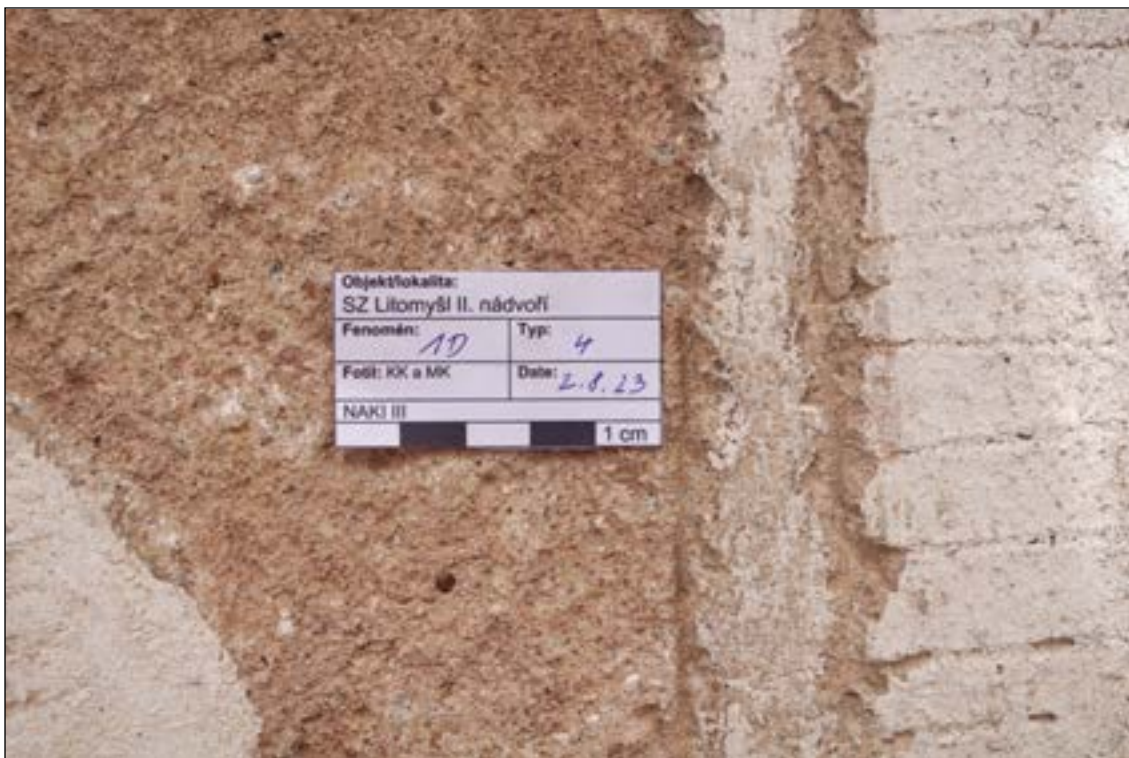
Intonaco (vrstva do které bylo ryto) 1D. Intonaco (1D) je provedeno patrně v jedné vrstvě o tloušťce cca 1-1,5 cm. Jedná se o světle okrovou, vápennou omítku, ve které jsou dobře patrné pojivové částice (1D/4).

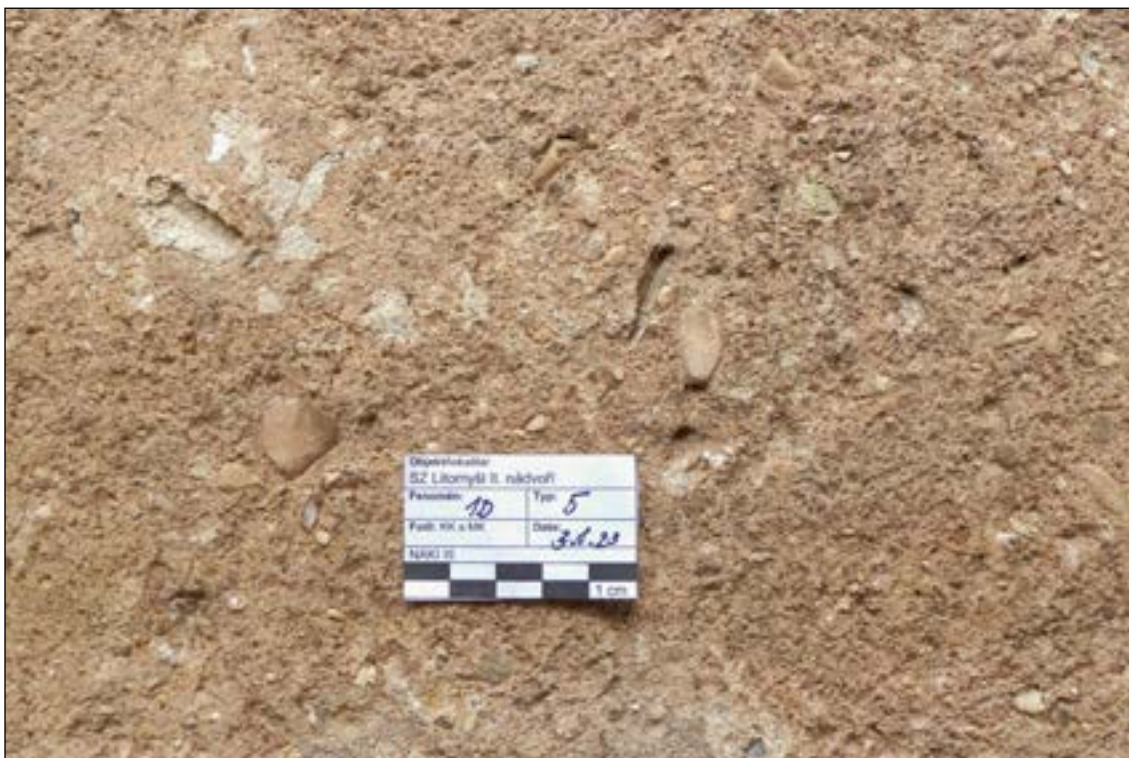
Intonaco (vrstva do které bylo ryto) 1D. Obsahuje okrová, šedá a béžová křemičitá zrna plniva ve velikosti odhadem cca 0,1- 0,5 cm (1D/5).

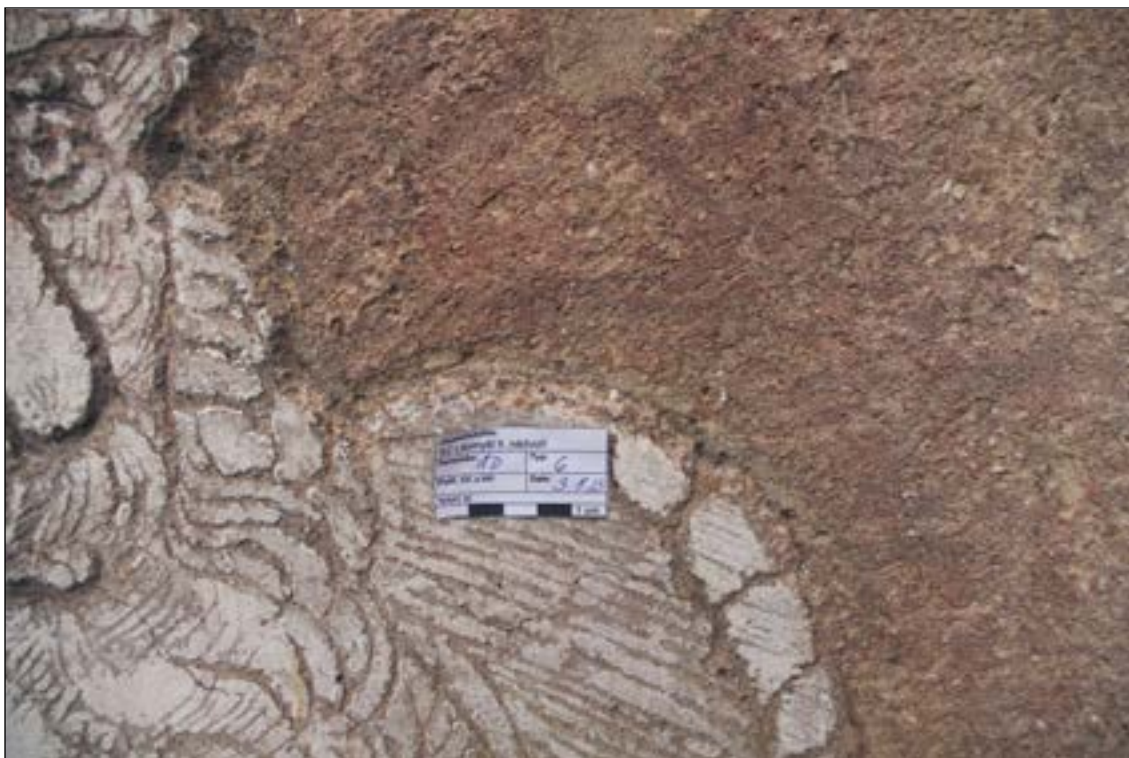
Intonaco (vrstva do které bylo ryto) 1D. Obsahuje lokálně náhodné příměsi (1D/6 – cihlu).

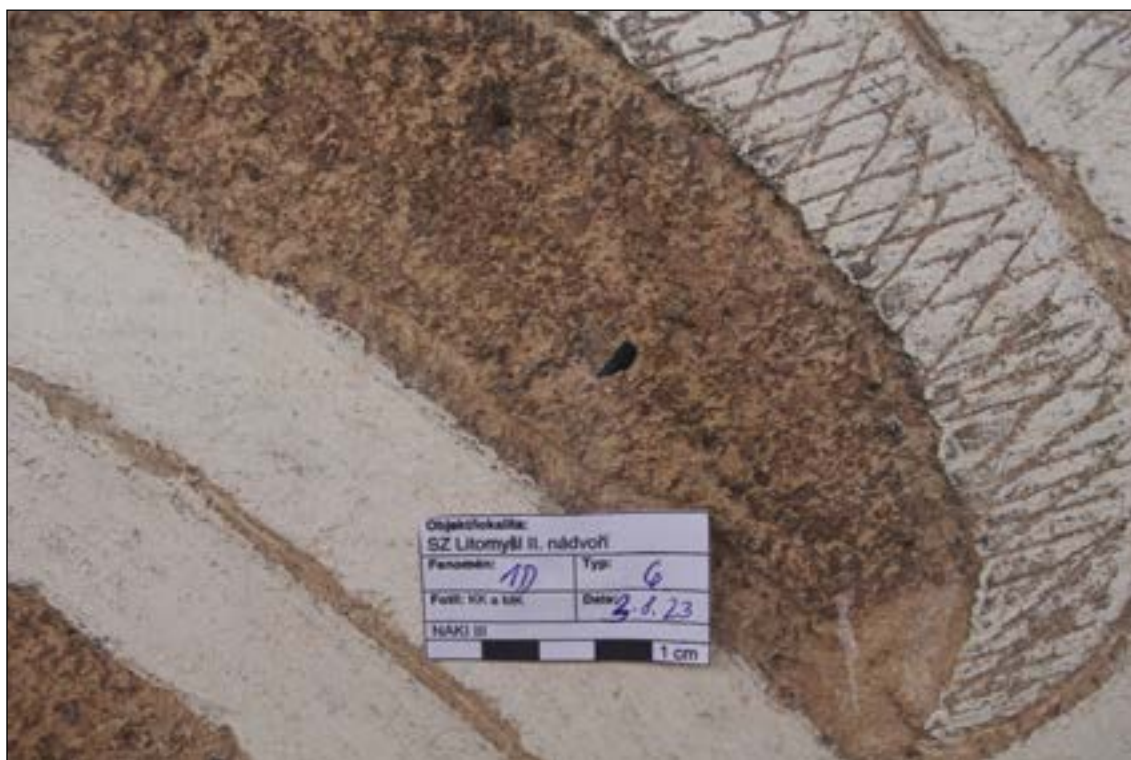
Intonaco (vrstva do které bylo ryto) 1D. Obsahuje lokálně náhodné příměsi (1D/6 – černé uhlí).

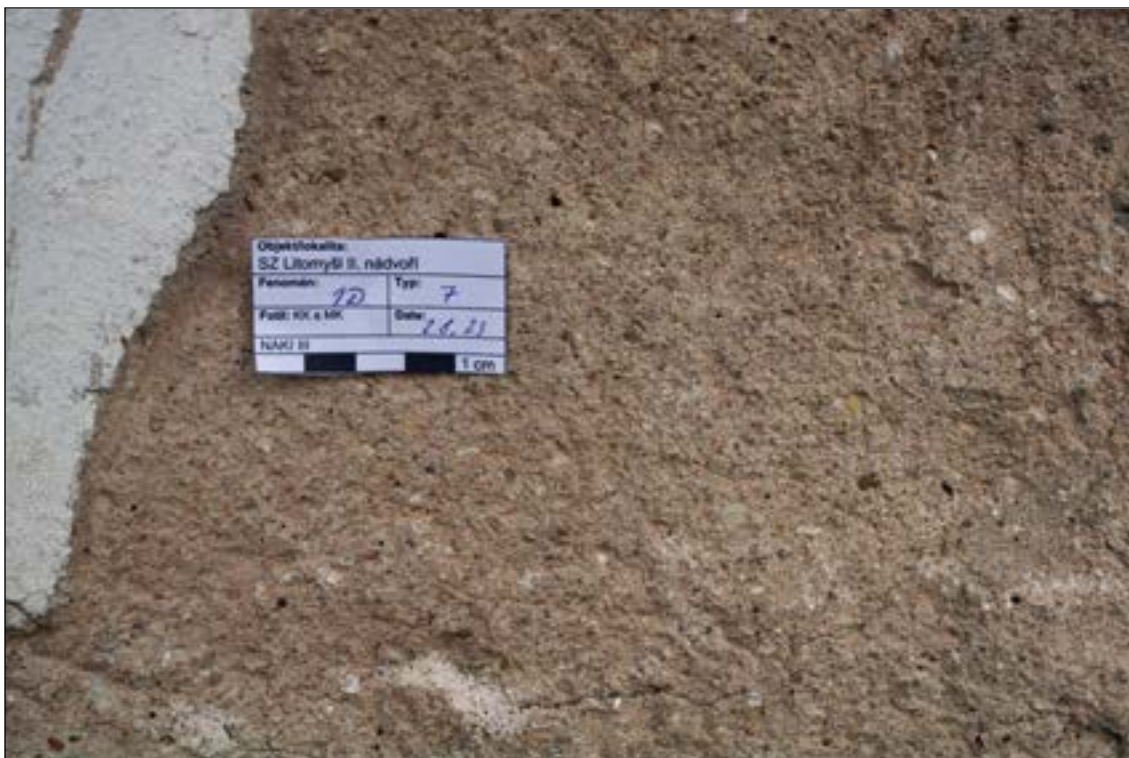
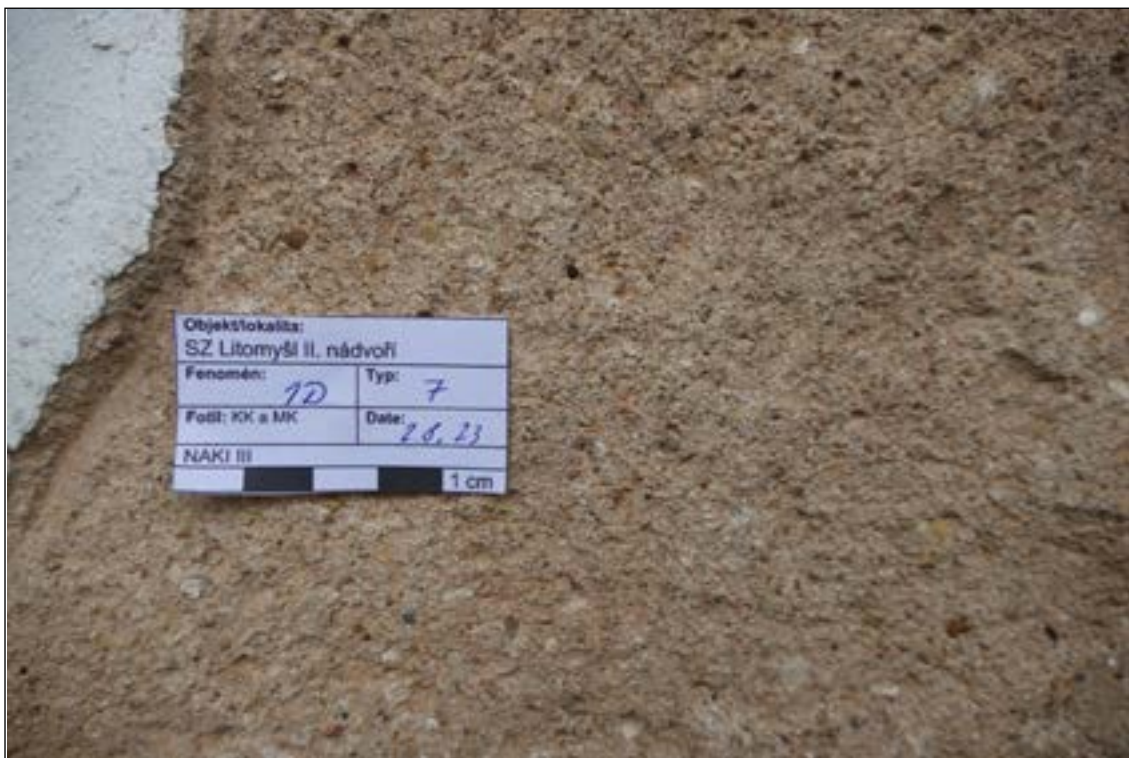
Intonaco (vrstva do které bylo ryto) 1D. Intonaco (1D) je provedeno patrně v jedné vrstvě o tloušťce cca 1-1,5 cm. Jedná se o světle okrovou, vápennou omítku. Písek je plnivem a zároveň barvicí složkou (1D/7).

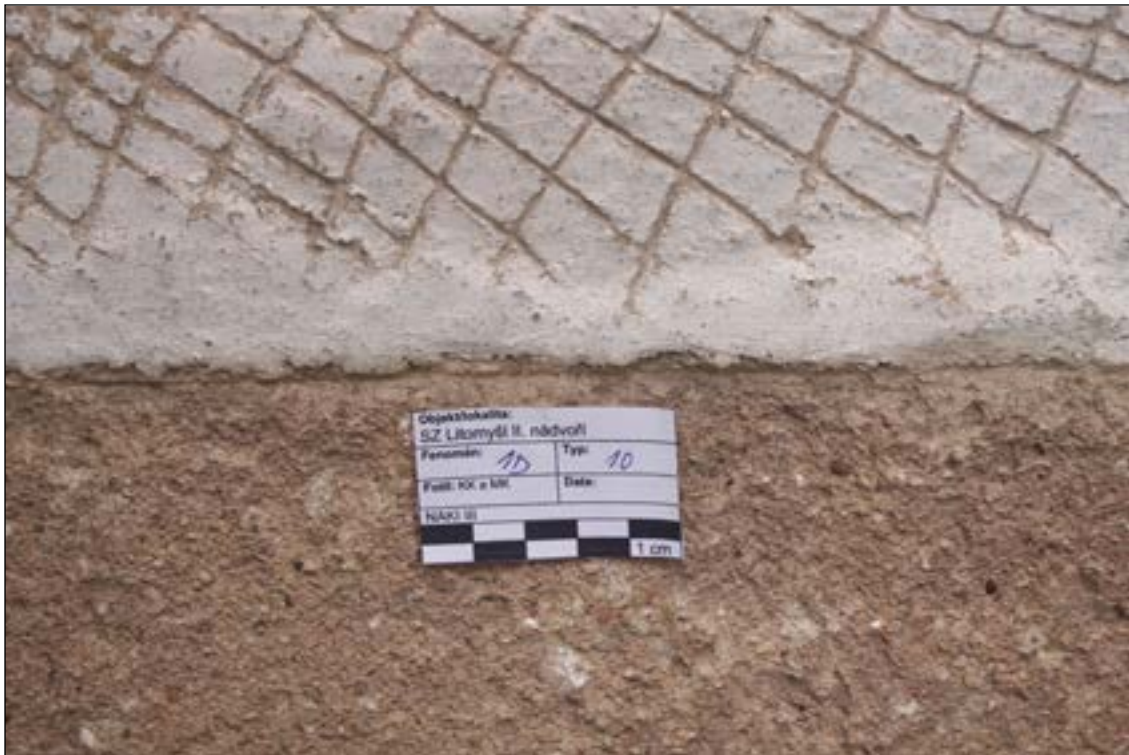
Intonaco (vrstva do které bylo ryto) 1D. Vrstva intonaka, byla nanášena ve vodorovných páslech - pontati (1D/10).

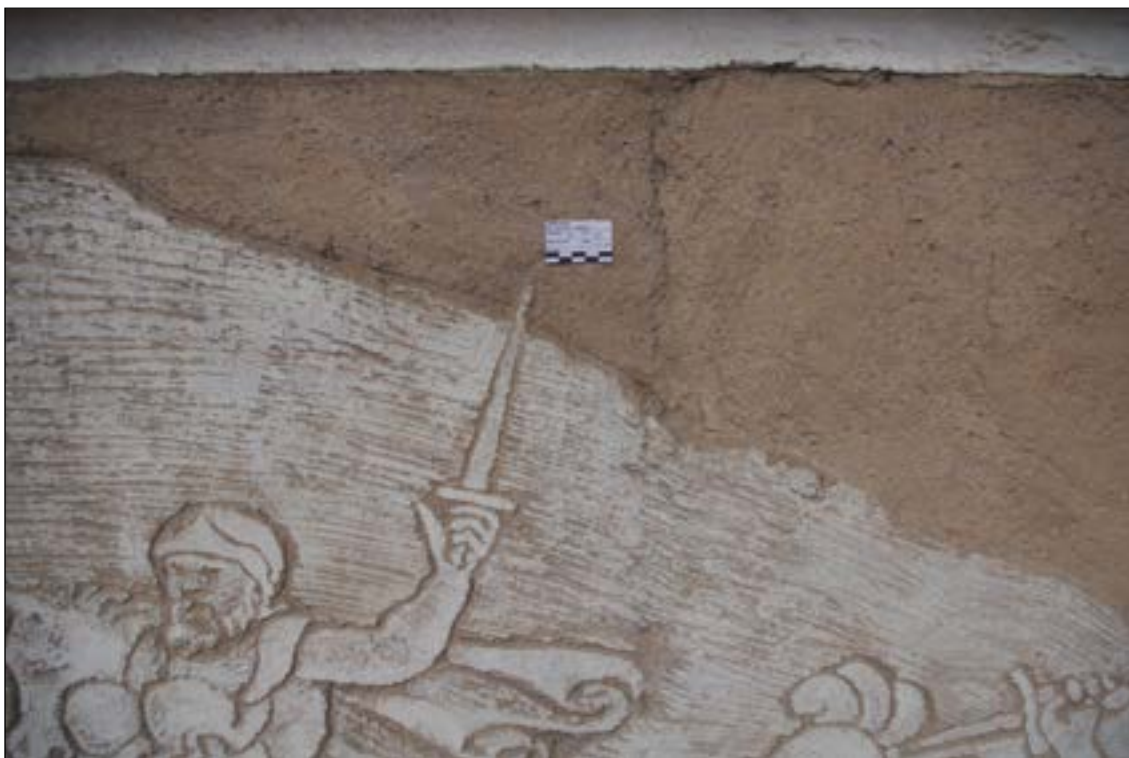
Intonaco (vrstva do které bylo ryto) 1D. Svislé dělicí linie denních dělů byly zaznamenané v pouze na rozsáhlých výjevech 2. sgrafitového pásu (C1a – bitva s Turky a Obléhání města a C1b – Bitva u Milvij-ského mostu). Tato napojení omítek jsou poměrně razantní, velmi dobře viditelné, není patrná snaha je napojení „zamaskovat“.

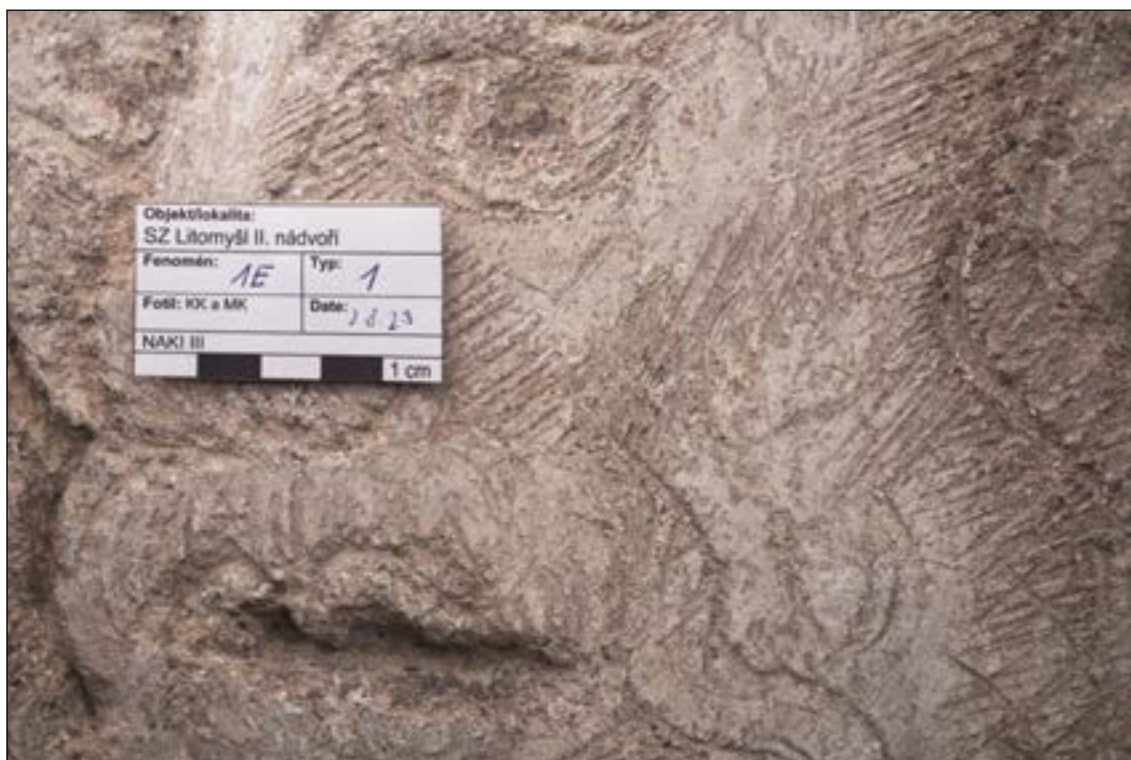
Bílý nátěr 1E. Na intonacu byl nanesen vápenný nátěr (1E), který nebyl nijak upraven (jsou na něm patrné stopy po štětci). Patrně byly provedeny minimálně dvě vrstvy nátěru (viz laboratorní analýzy). Zdá se pravděpodobné, že byly provedeny světelné akcenty na místa nejvyššího světla.
