Dokumentace restaurátorského průzkumu sgrafita Státní zámek Litomyšl - 2. nádvoří

Průzkum sgrafitové výzdoby na 2. nádvoří se zaměřuje na popis původní techniky, druhotných zásahů, současného stavu a příčin poškození.

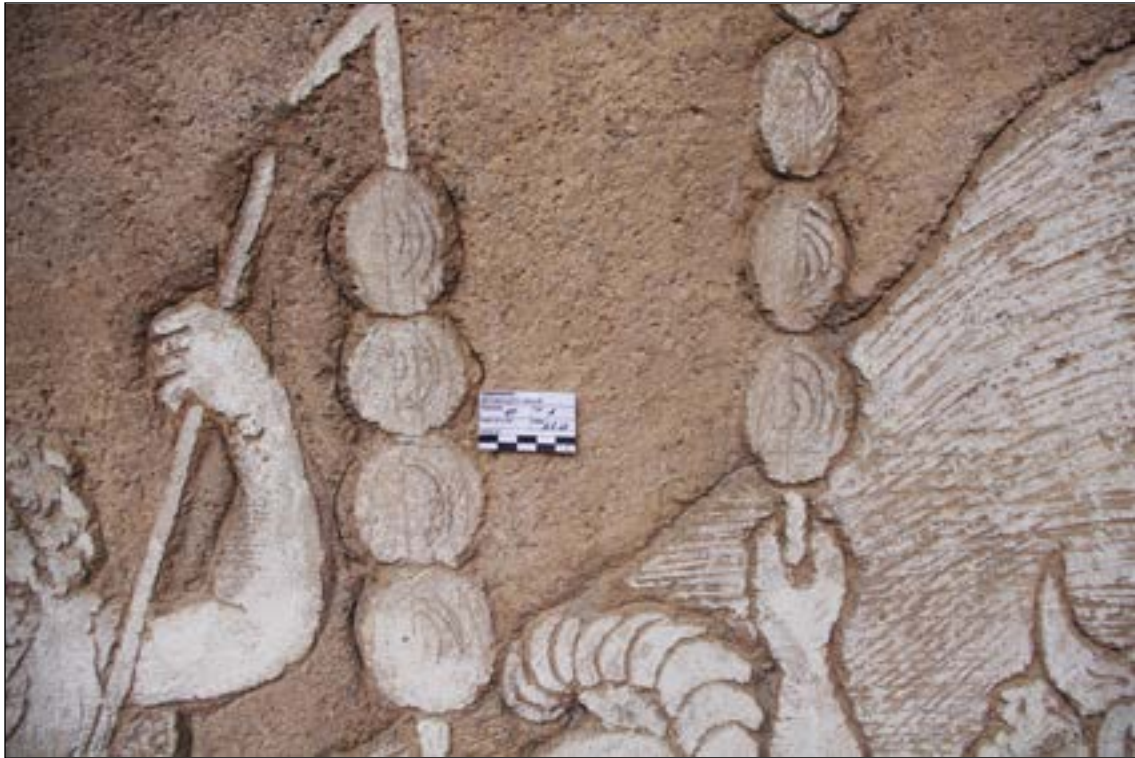
Přípravná kresba – přenosové techniky 1F. Lokálně byla nalezena rytá, resp. vtlačená pomocná linka rozkresby podle pravítka u dlouhých linií kopí (1F/1).

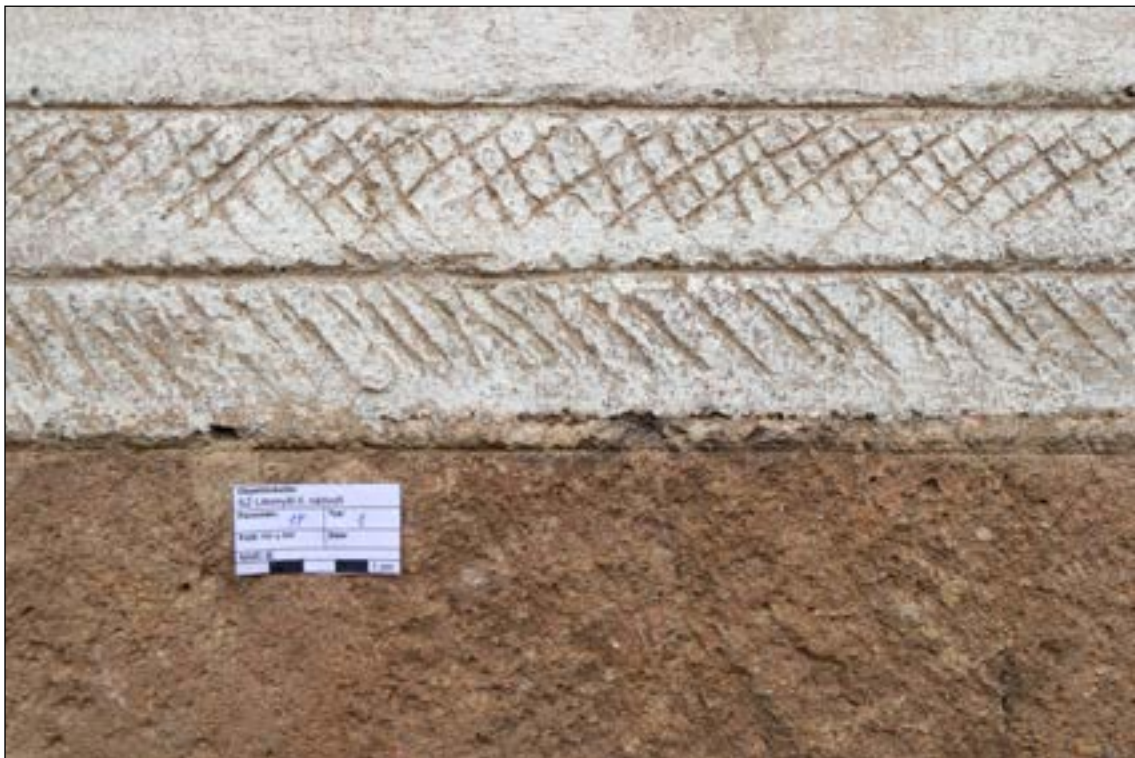
Přípravná kresba – přenosové techniky 1F. Lokálně byla nalezena rytá, resp. vtlačená pomocná linka rozkresby podle pravítka u horizontálních hranic jednotlivých výjevů (1F/1).

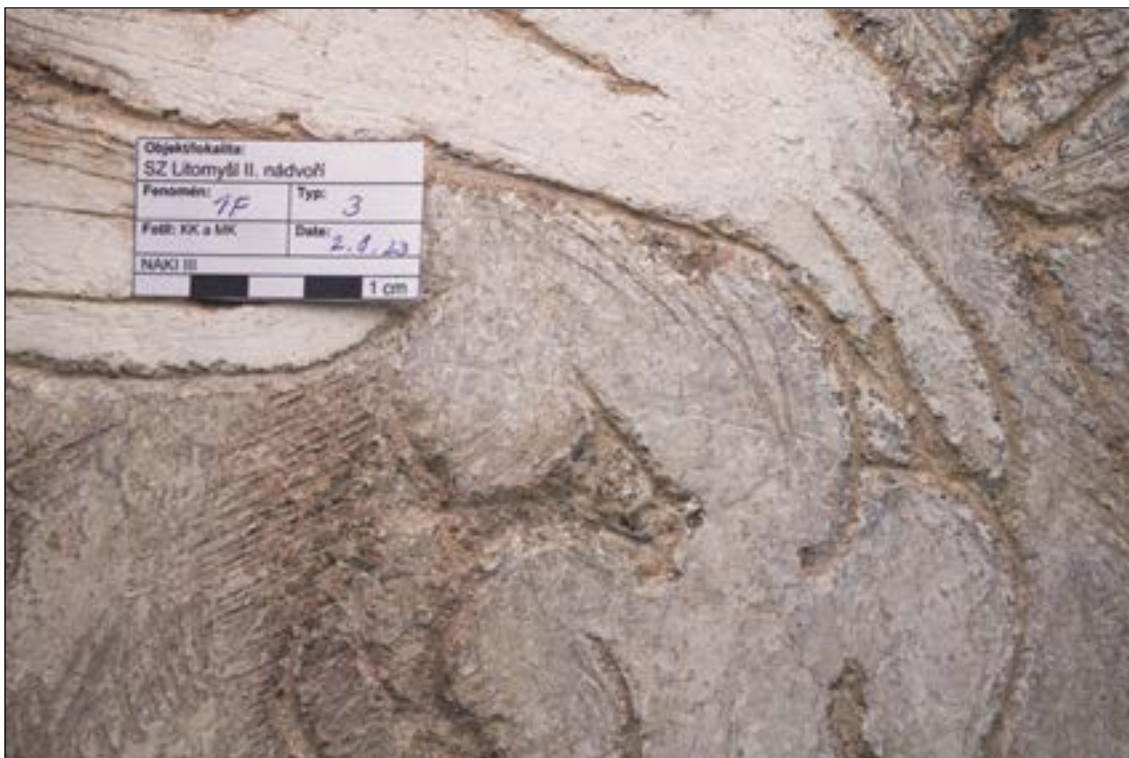
Přípravná kresba – přenosové techniky 1F. Lokálně byla u figur nalezena rytá, resp. vtlačená pomocná linka rozkresby podle ruky (1F/3).

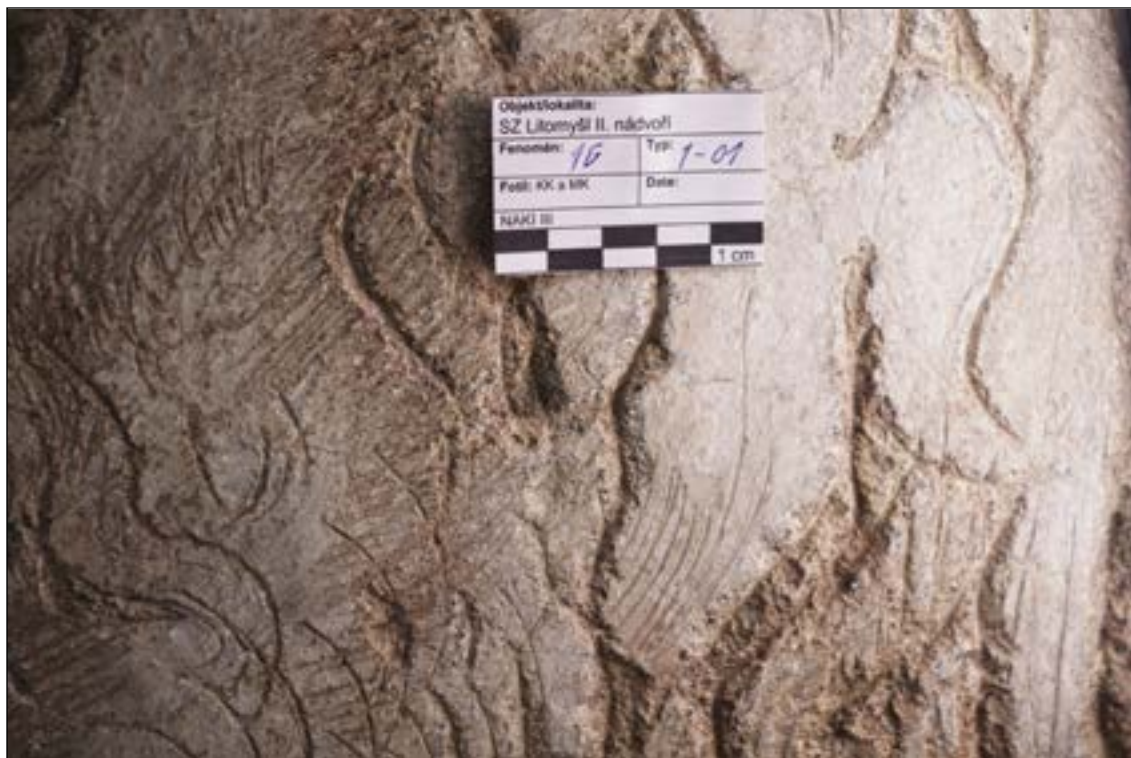
Přípravná kresba – přenosové techniky 1F. Jako přenosová technika u velkých výjevů C1a a C1b byla využita čtvercová síť o rozměrech 29 x 29 cm (1F/4).

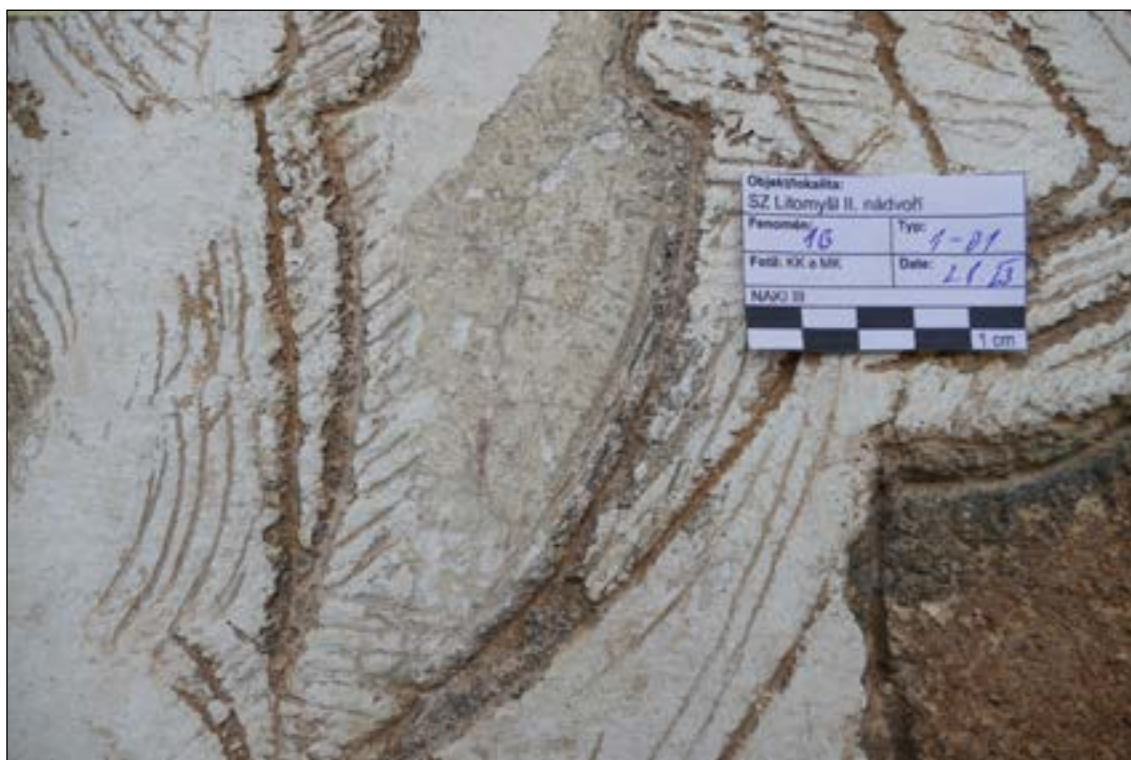
Rytá kresba 1G. Rytí bylo provedeno ve velké škále od nejjemnějších, pouze vtlačených jemných linií (1G/1) po hluboké žářezy. Jemně vtlačené linie byly mnohdy kladeny velmi nahusto a vytvářely tak měkké stínování v polotónech (obdobně jako stínování prokletováním).

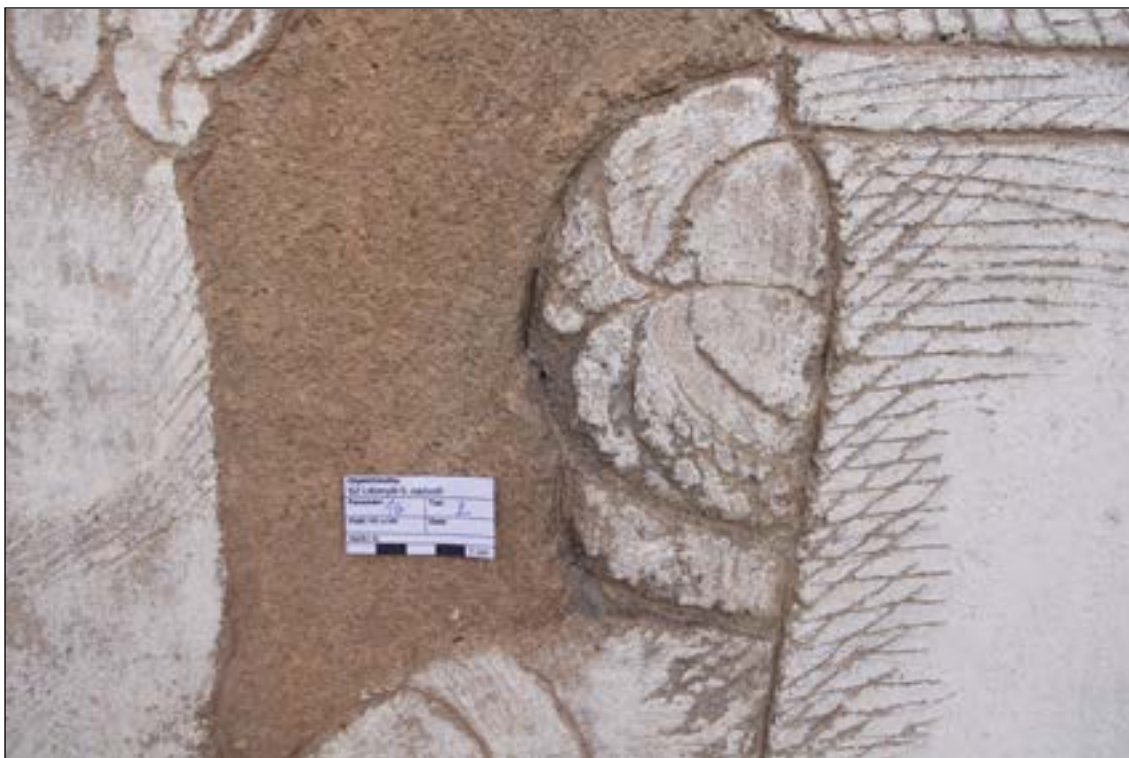
Rytá kresba 1G. Rytí bylo provedeno ve velké škále od nejjemnějších, pouze vtlačených jemných linií (1G/1) po hluboké žářezi. Na některých místech se zdá, že mají nástroje pro vtláčování oválný hrot (vlevo od levého horního okraje štítku).

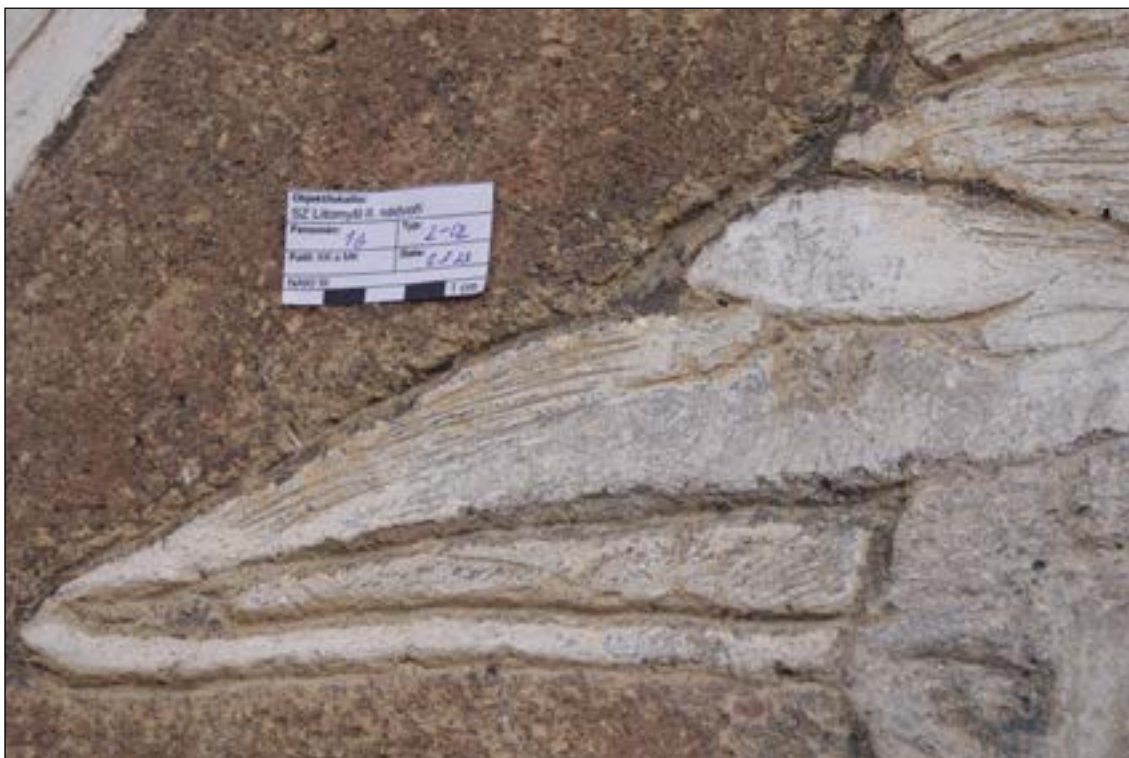
Rytá kresba 1G. Rytí bylo provedeno ve velké škále od nejjemnějších, pouze vtlačených jemných linií až po velmi hluboké reliéfní zářezy (1G/2). Nejsou zcela zřejmé nástroje, které byl použity pro rytí hlubokých reliéfních zářezů. Patrně šlo o více nástrojů. Mohlo jít o špachtli, která odkrajovala profil z obou stran.

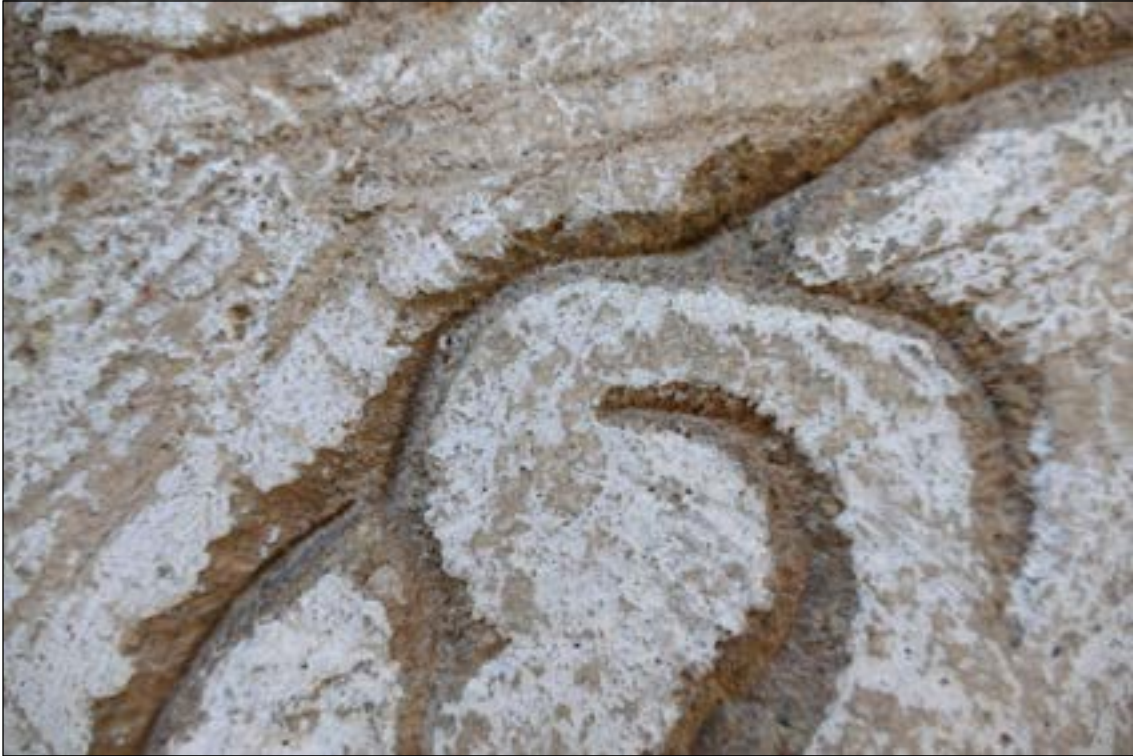
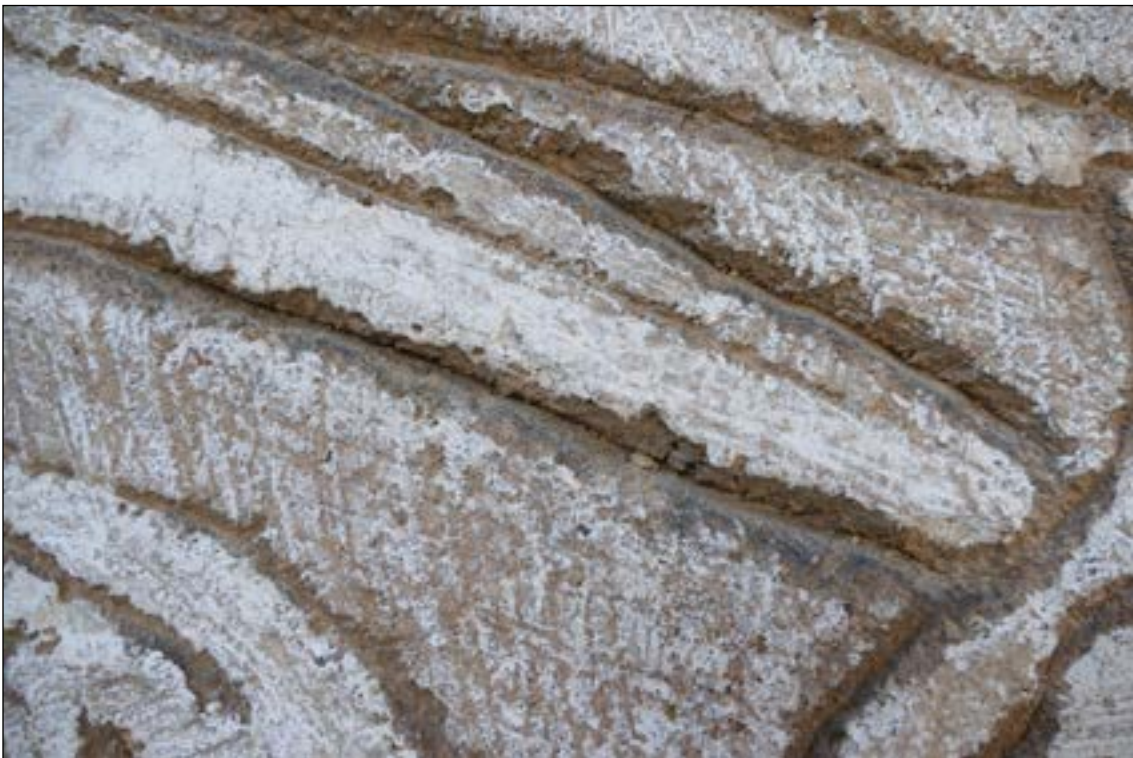
Rytá kresba 1G. Rytí bylo provedeno i velmi hlubokými reliéfními zářezy (1G/2). Nejsou zcela zřejmé nástroje, které byl použity pro rytí hlubokých reliéfních zářezů. Patrně šlo o více nástrojů. Mohlo jít o špachtli, která odkrajovala profil z obou stran. Na závěr došlo k vtlačení tenké ostré rysky v hloubce.

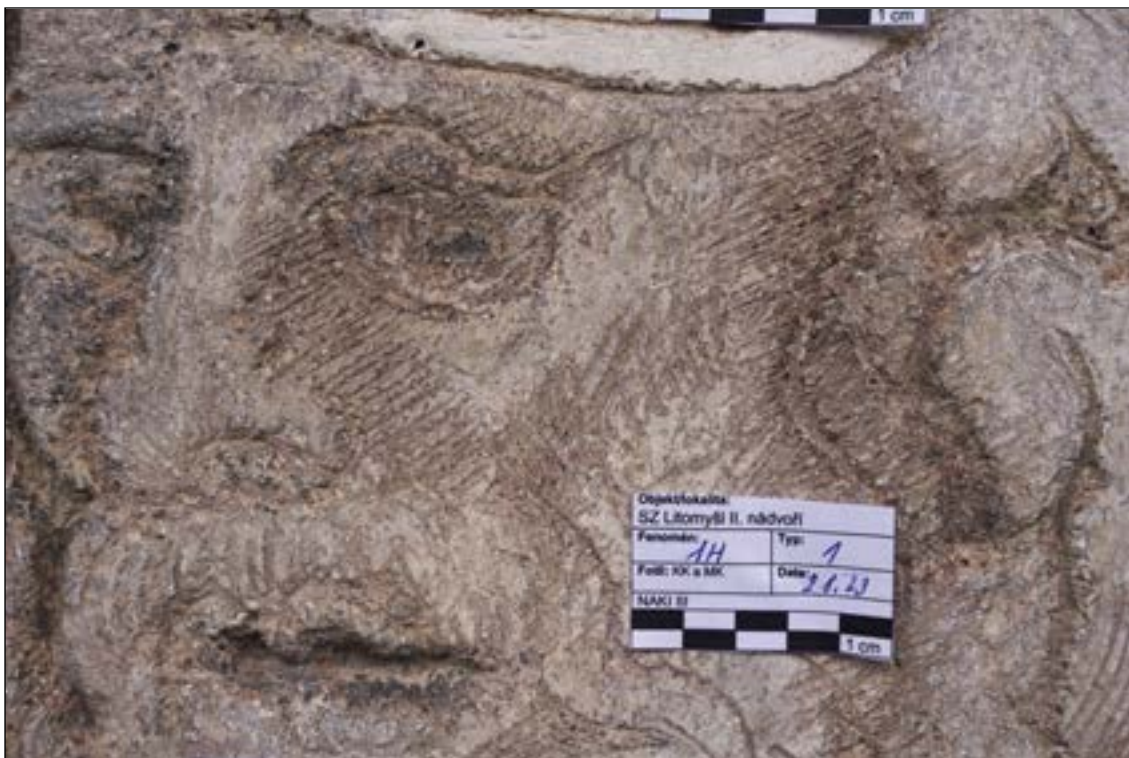
Rytá kresba 1G. Rytí bylo provedeno i velmi hlubokými reliéfními zářezy (1G/2). Nejsou zcela zřejmé nástroje, které byl použity pro rytí hlubokých reliéfních zářezů. Patrně šlo o více nástrojů. Mohlo jít o špachtli, která odkrajovala profil z obou stran. Na závěr došlo k vtlačení tenké ostré rysky v hloubce.

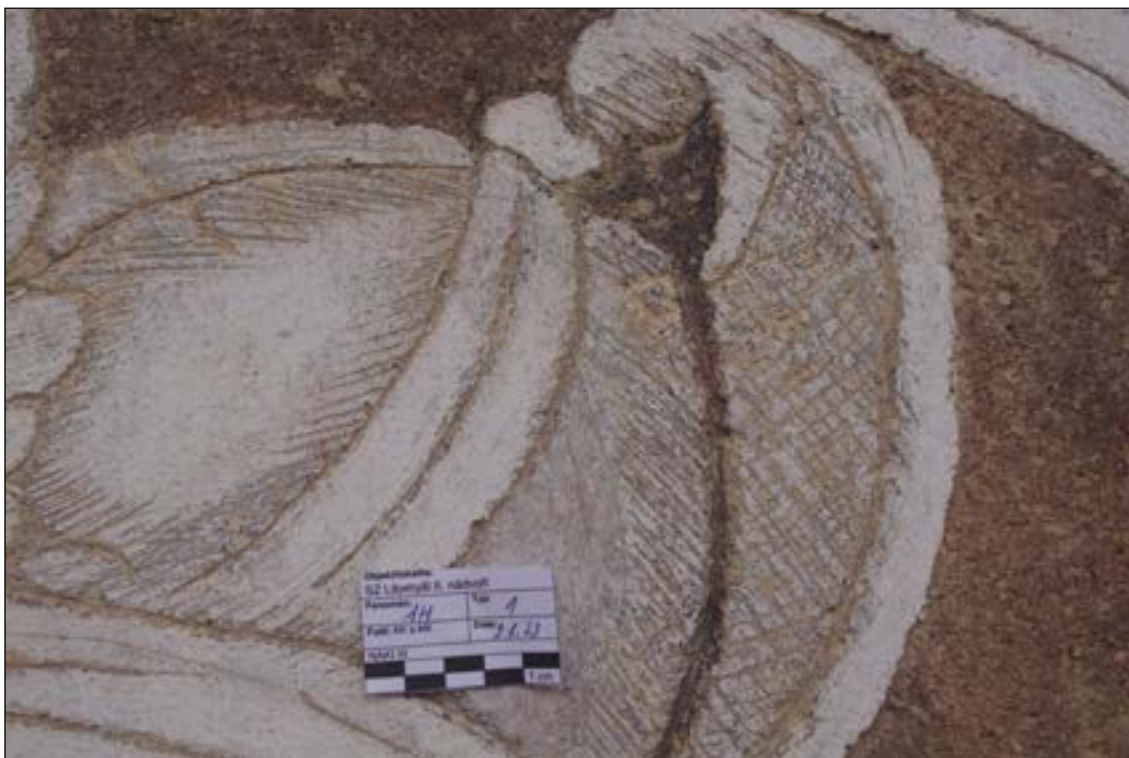
Stínování 1H. Na fasádě bylo identifikováno stínování šrafurou (1H/1), které je provedeno velmi hustou jemnou šrafurou, která neproniká pod povrch omítky - je pouze vtlačená.

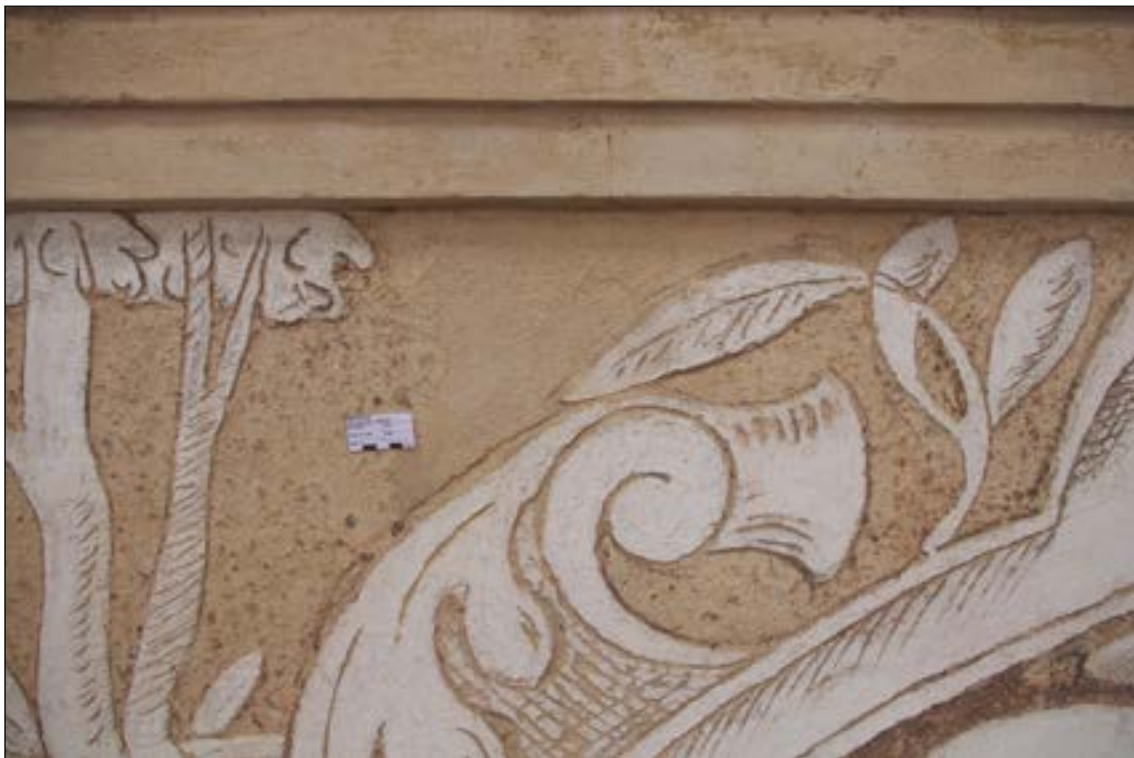
Raně barokní sgrafita - oprava po požáru 1635 (2B/1). Na povrchu odrytých ploch jsou fragmenty nesoudržné okrové jemnozrnné vrstvičky. Na povrchu okrové vrstvičky dále fragmenty černočervené vrstvy (odstraněné druhotné zásahy). Uprostřed pod římsou oprava 1984 - 1987 - Zoubek, Boštík, Palcr, Podhrázský (2B/2). Omítka světle šedé barevnosti, zaretušovaná okrovou barvou.

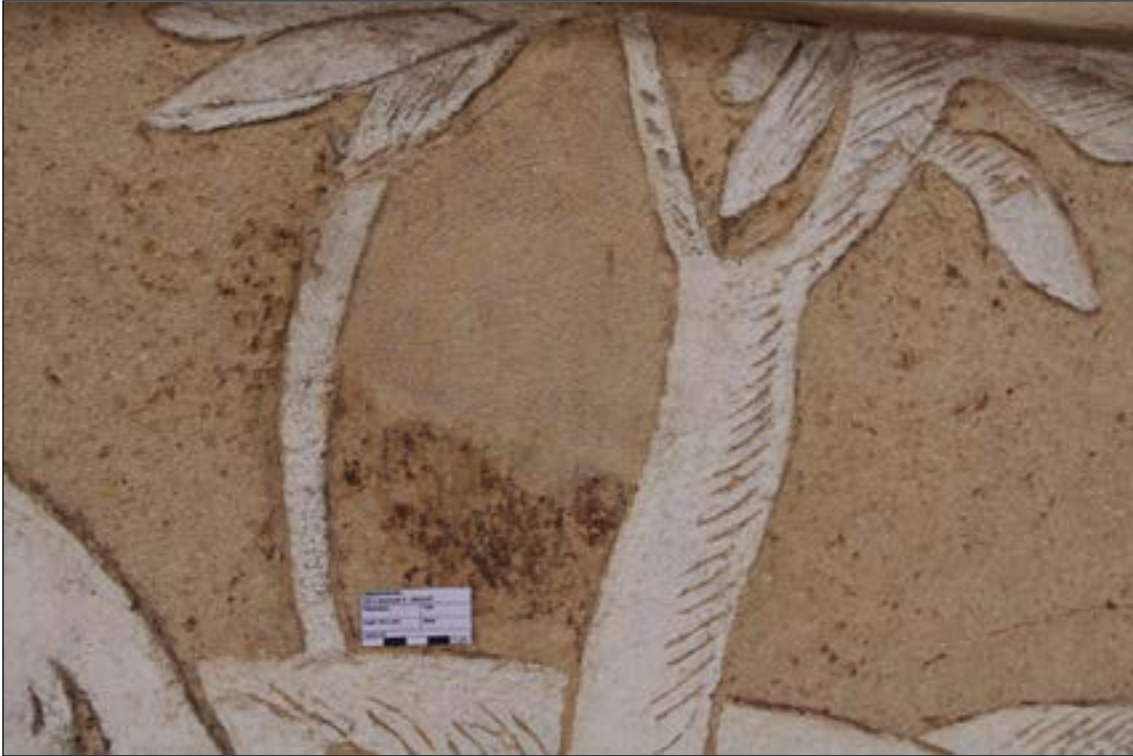
Oprava 1984 - 1987 - Zoubek, Boštík, Palcr, Podhrázský (2B/2). Omítka světle šedé barevnosti, zaretušovaná okrovou barvou. Na povrchu odrytých ploch raně barokní omítky - oprava po požáru 1635 (2B/1) jsou fragmenty nesoudržné okrové jemnozrně vrstvičky a fragmenty černočervené vrstvy (odstraněné druhotné zásahy).

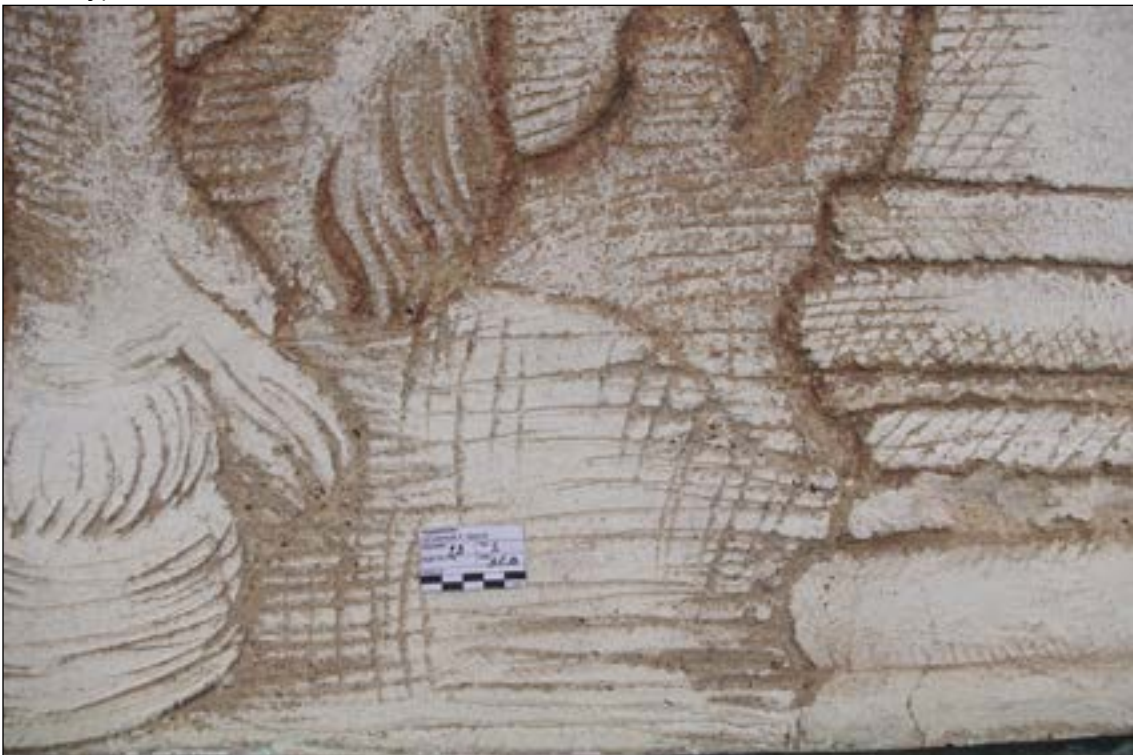
Oprava 1984 - 1987 - Zoubek, Boštík, Palcr, Podhrázský (2B/2). Omítka světle šedé barevnosti. Jednalo se patrně o omítku s menším podílem pojiva (souzeno dle rytých linií, vytrhávali se zrna plniva, okraje jsou okousané). V omítce nejsou patrné primární trhliny.

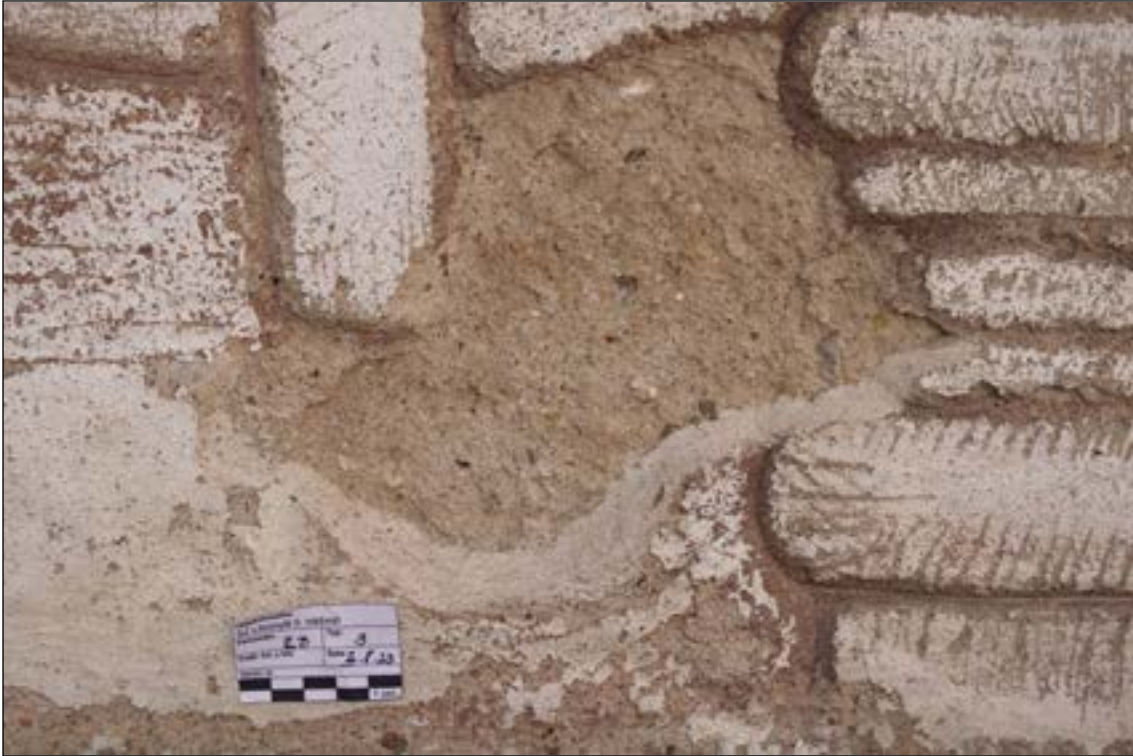
Zajištění 2011 - fakulta restaurování (2B/3). Na místech bezprostředně hrozících odpadnutím byly provedeny drobné „obtmelovací“ vysprávky v rámci havarijního zajištění degradovaných míst.

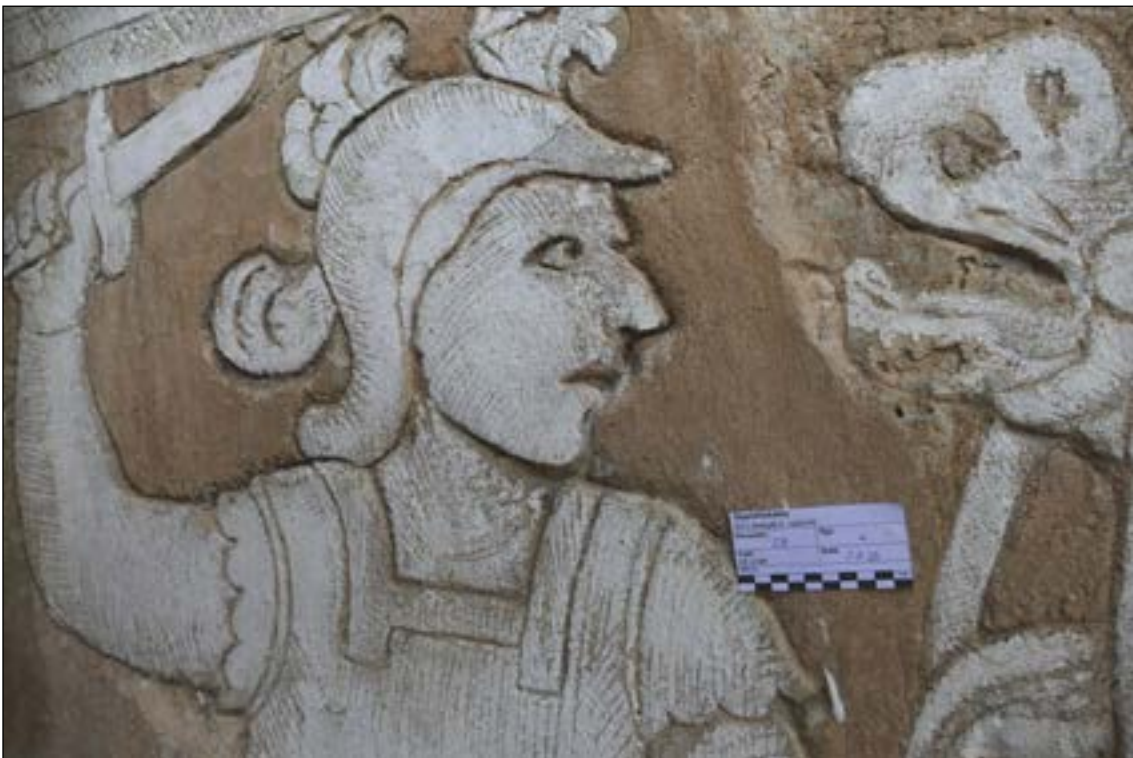
Historické opravy 19. a 20. století - před zásahem v 80. letech (2B/4). Nejvíce poškozená a doplňovaná místa byla v bočních partiích u okapů. Rozsáhlá vysprávka se nachází v poli B1 a byla popsána i v historické dokumentaci (Zoubek). Jedná se o velký tmel s filcovaným povrchem

Nejvíce poškozená a doplňovaná místa jsou v bočních partiích u okapů. Rozsáhlá historická vysprávka se nachází v poli B1 a byla popsána i v historické dokumentaci. Jedná se o velký tmel s filcovaným povrchem (2B/4).⁵⁸

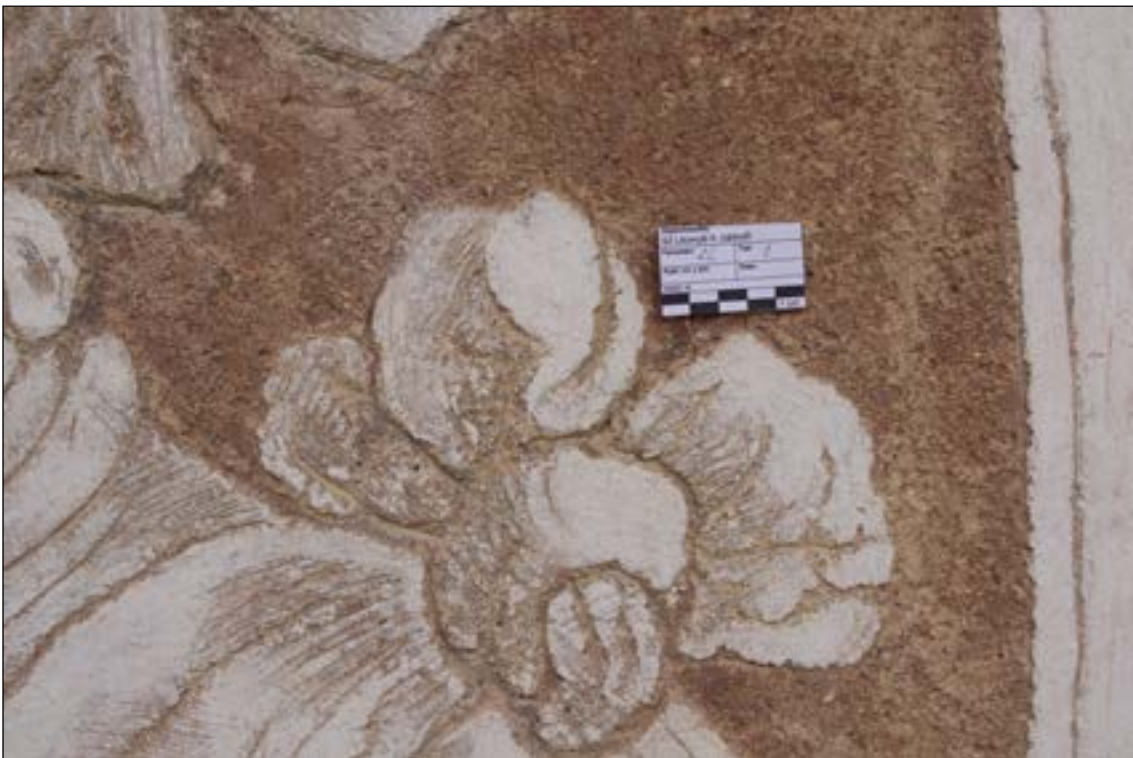
Historické opravy 19. a 20. století - před zásahem v 80. letech - drobné tvrdé tmely na horních partiích rytých linií (2B/5).

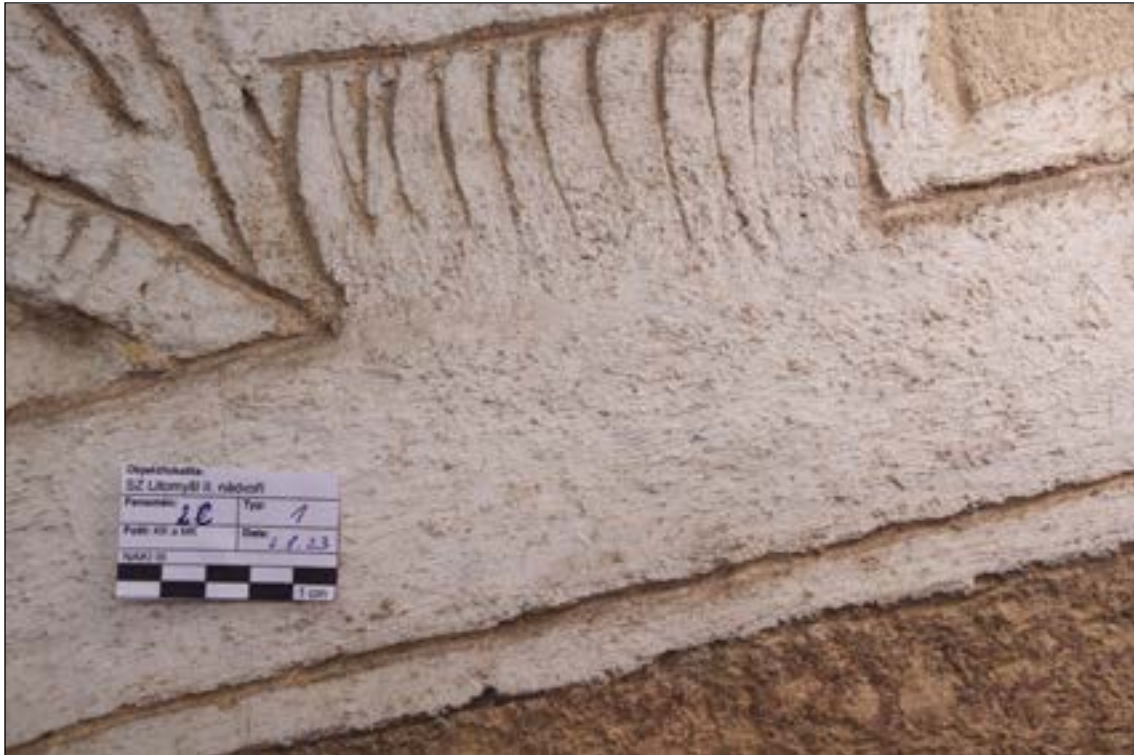
Bílý nátěr (bianco) - oprava 1984–1987 - Zoubek, Boštík, Palcr, Podhrázský (2C/1). Intenzita nátěrů kolísala, dle dochování původního povrchu. V místech, kde byl dochován původní povrch, jedná se o horní partie) byl nátěr hlavně aplikován na hladká šrafurou nestínovaná místa (evokuje tak trochu nasazení světla) a míst se šrafurou se restaurátoři vyhýbali (dobře to pak imituje a podporuje stínování).

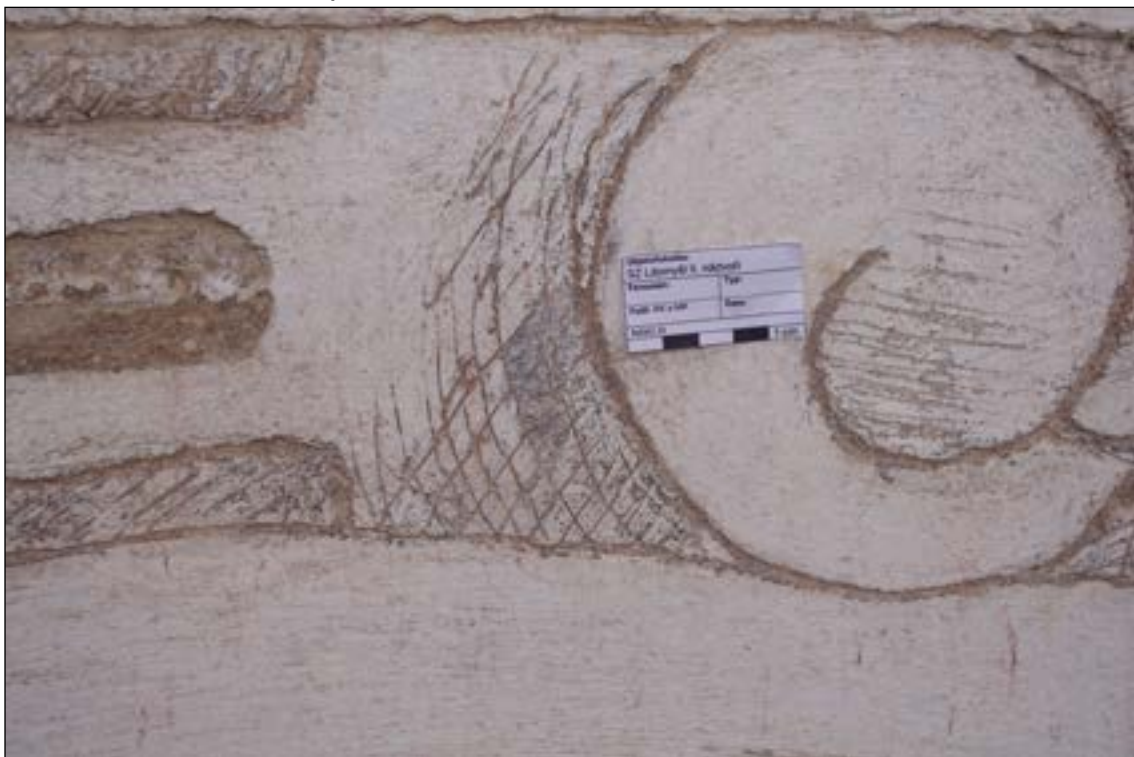
Bílý nátěr (bianco) - oprava 1984–1987 - Zoubek, Boštík, Palcr, Podhrázský (2C/1).
Dle ústního sdělení účastníka restaurátorských prací Ak. soch. Arnolda Bartůňka byla receptura vápenného nátěru následující: 10 litrů vápenné kaše a 1 litr lněné fermeže a kelímek vápencové drti. V bočním nasvícení jsou dobře zřetelné tahy štětcem a drobná zrna plniva.

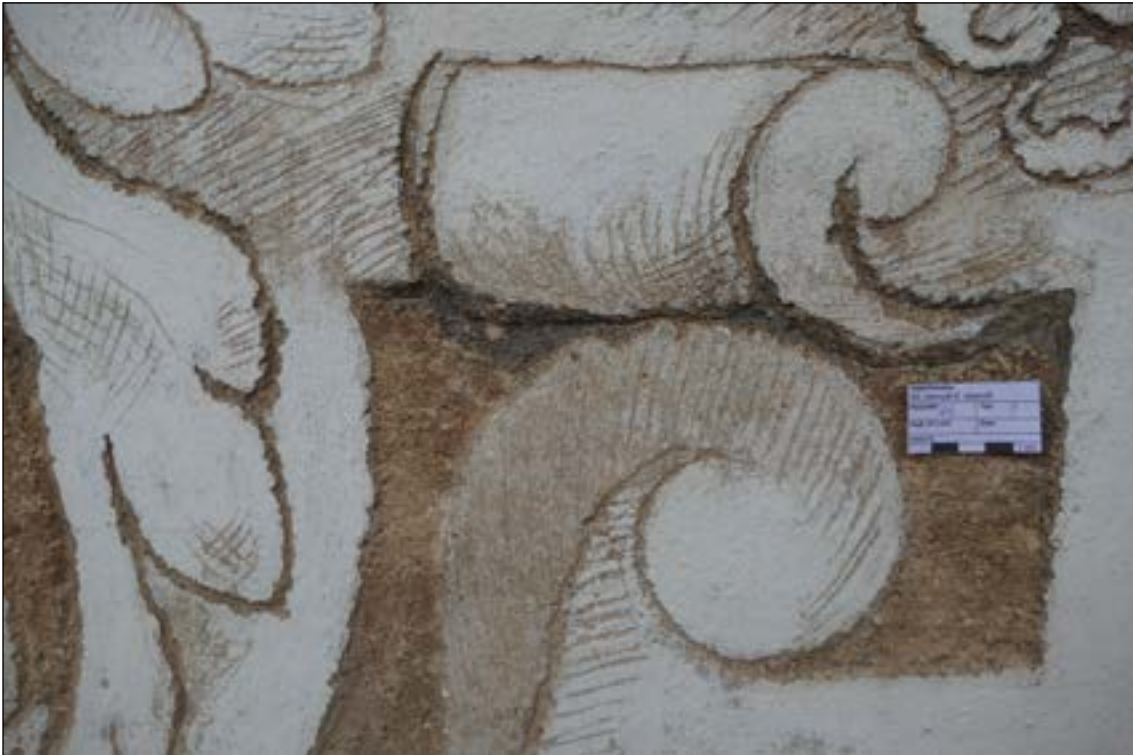
Bílý nátěr (bianco) - oprava 1984–1987 - Zoubek, Boštík, Palcr, Podhrázský (2C/1).
V místech, kde byl povrch jen jemně degradován, byla nátěr proveden plošněji a byla snaha obnovit původní šrafování ve stejném místě, kde bylo viditelné před nanesením nátěru. Je však viditelné, že vzhledem k hutnosti nátěru se místa s původním stínováním ztratila a ne-bylo možné ho obnovit stejně.

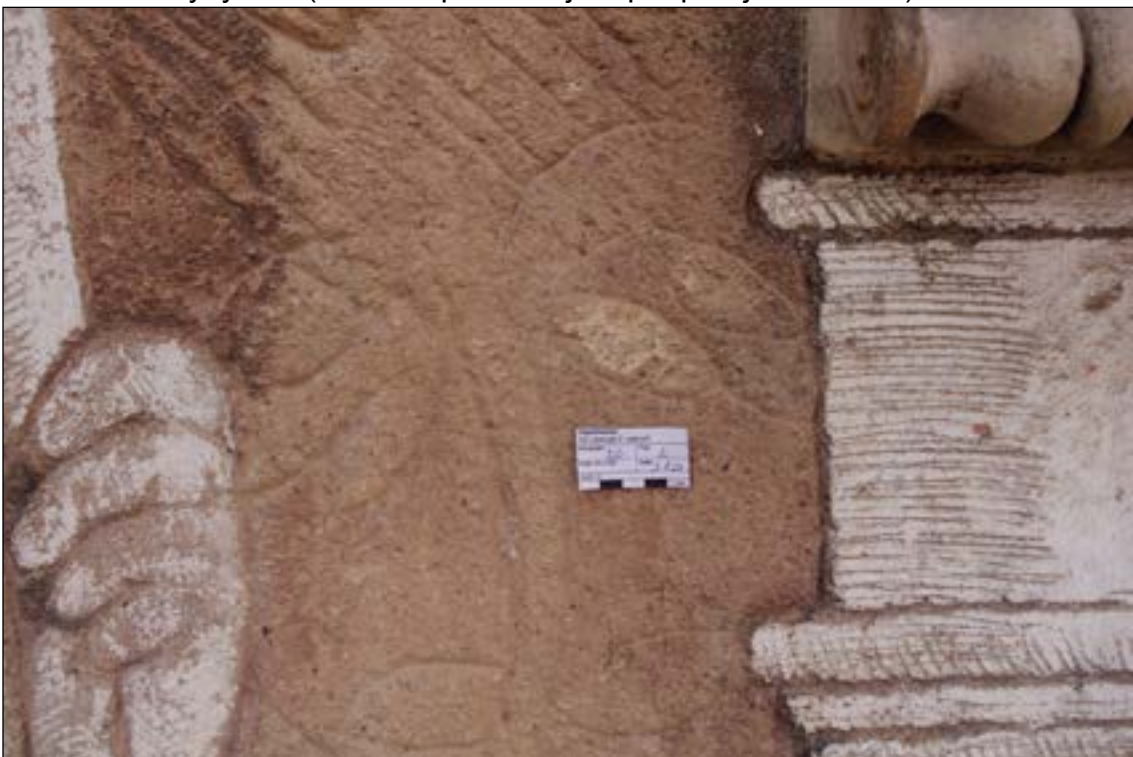
Bílý nátěr (bianco) - oprava 1984–1987 - Zoubek a spol. (2C/1). Intenzita nátěrů kolísala, dle dochování původního povrchu. V místech, kde byl dochován původní povrch, jedná se o horní partie) byl nátěr hlavně aplikován na hladká šrafurou nestínovaná místa (evokuje tak trochu nasazení světla) a míst se šrafurou se restaurátoři vyhý-bali (dobře to pak imituje a podporuje stínování).

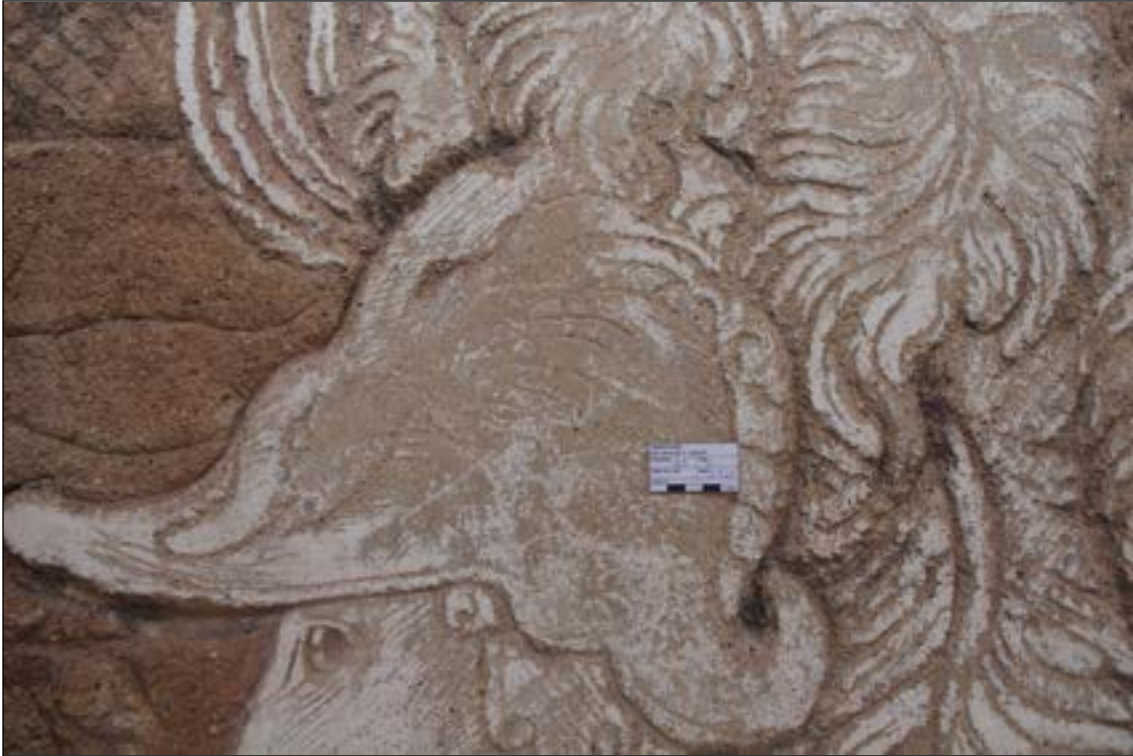
Bílý nátěr (bianco) - oprava 1984–1987 - Zoubek a spol. V rámci retuší byla diskutována místa v prorytém pozadí (třetí pás), kde původní bianco ne-bylo dochováno (či pouze ve fragmentech druhotných nátěrů) a restaurátoři se domnívaly, že jde o autorské korektury, kdy sám autor revidoval původně bílé plochy, odškrábl svrchní vrstvu a ponechal ryté linie (2C/2).

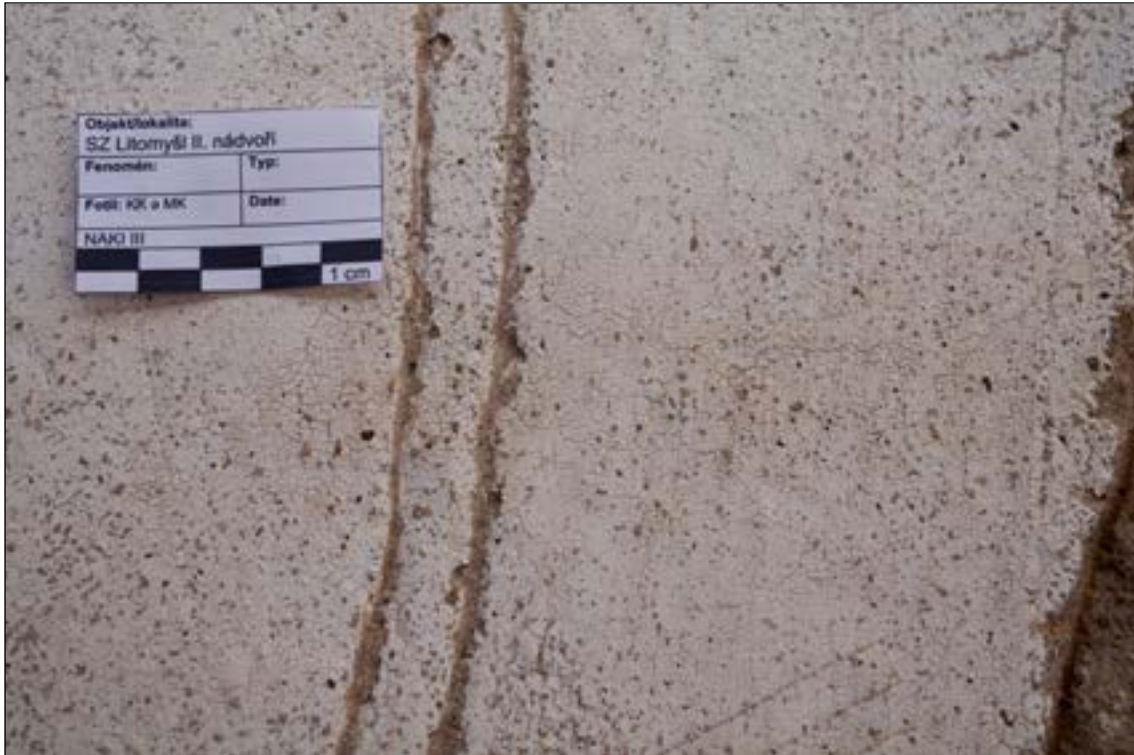
Bílý nátěr (bianco) - oprava 1984–1987 - Zoubek a spol. Nátěr je viditelně popraskán jemnou krakeláží (2C/3). V místech chráněných proti vlhkosti, je krakeláž této vrstvy poměrně stabilizovaná, postupně však s rostoucím vystavením vlhkosti dochází k degradaci a odpadávání v malých krakelcích.

Nátěr je viditelně popraskán jemnou krakeláží (2C/3). V místech chráněných proti vlhkosti, je krakeláž této vrstvy poměrně stabilizovaná, postupně s rostoucím vystavením vlhkosti dochází k degradaci a odpadávání v malých šupinách. Na některých místech již nátěr chybí (2C/2).

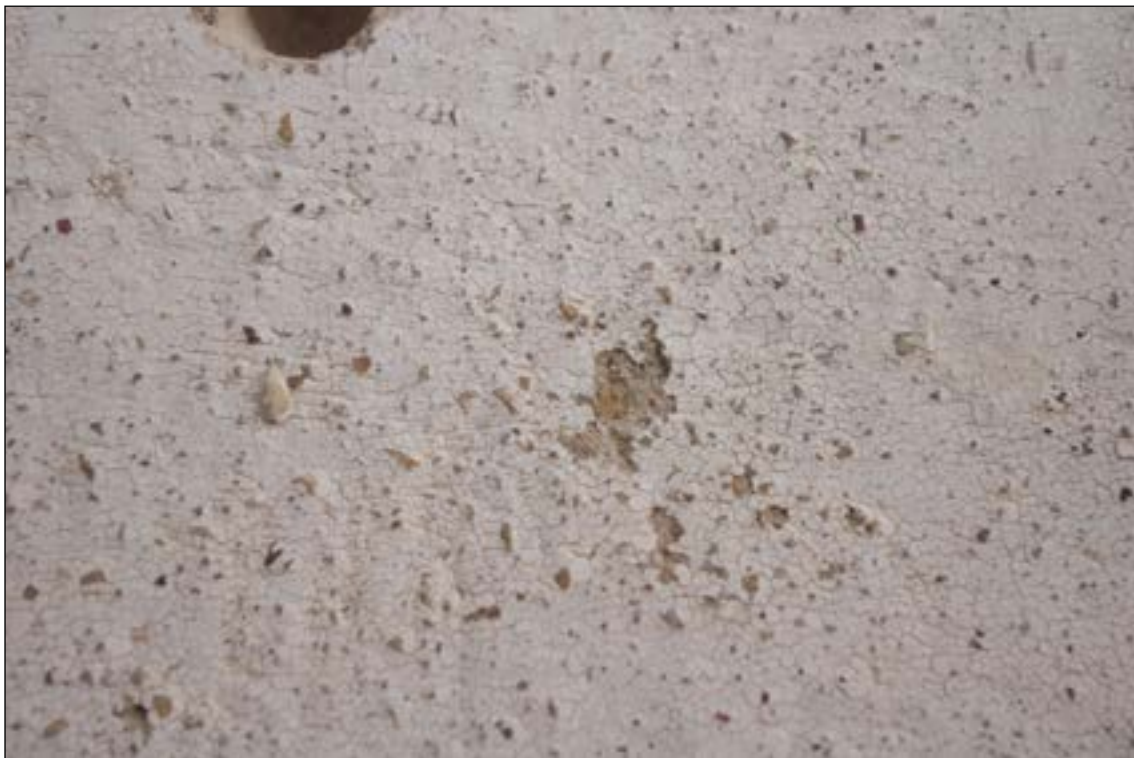
Krakeláž bianca - oprava 1984–1987 - Zoubek a spol. (2C/3).
