Dokumentace restaurátorského průzkumu sgrafita Státní zámek Litomyšl - 2. nádvoří

Průzkum sgrafitové výzdoby na 2. nádvoří se zaměřuje na popis původní techniky, druhotných zásahů, současného stavu a příčin poškození.

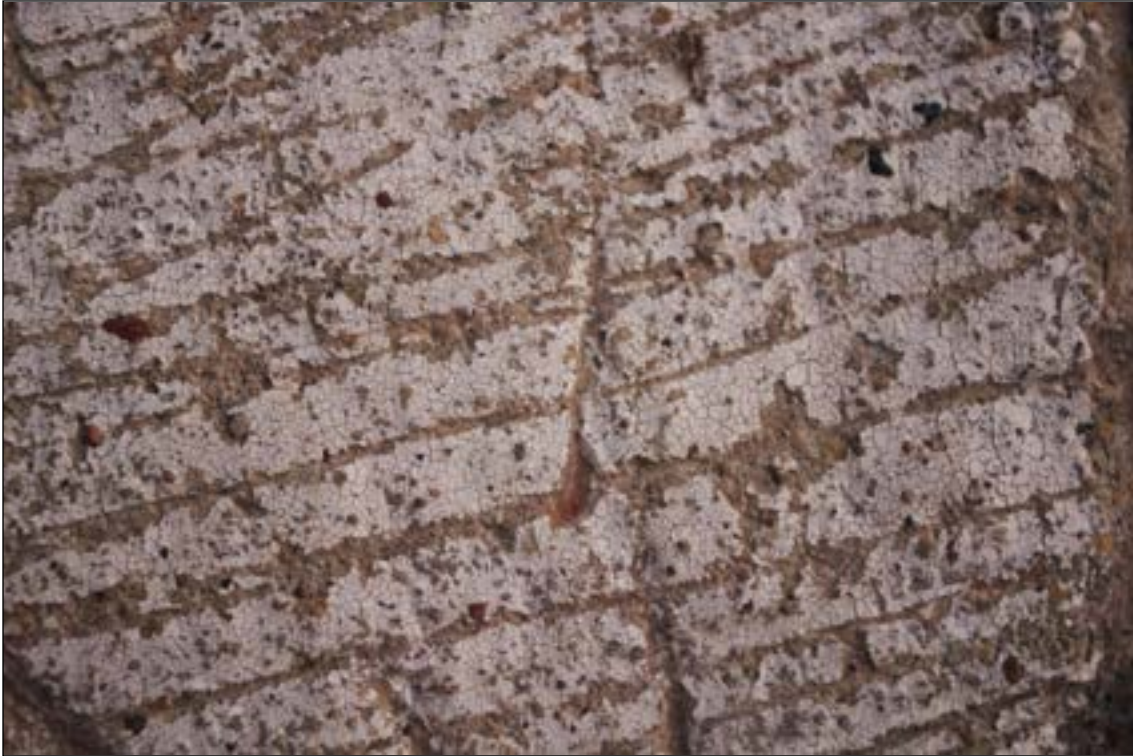
Bílý nátěr (bianco) - oprava 1984–1987 - Zoubek a spol. Nátěr je viditelně popraskán jemnou krakeláží (2C/3). V místech chráněných proti vlhkosti, je krakeláž této vrstvy poměrně stabilizovaná, postupně však s rostoucím vystavením vlhkosti dochází k degradaci a odpadávání v malých krakelcích.

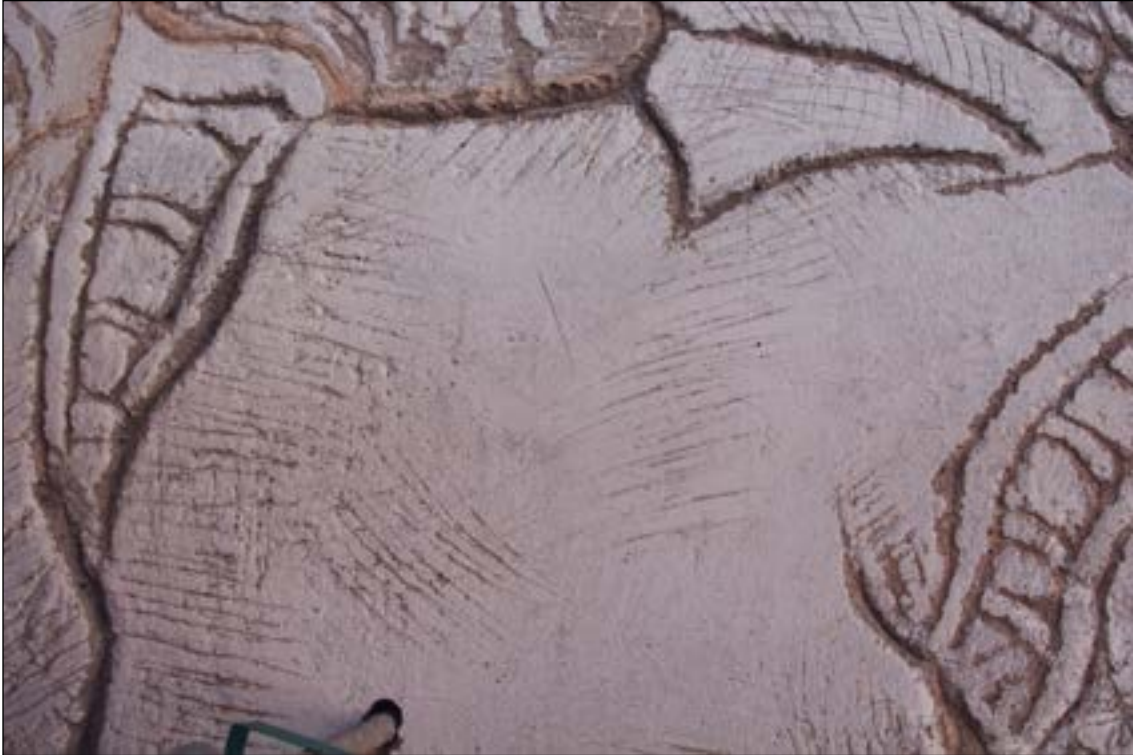
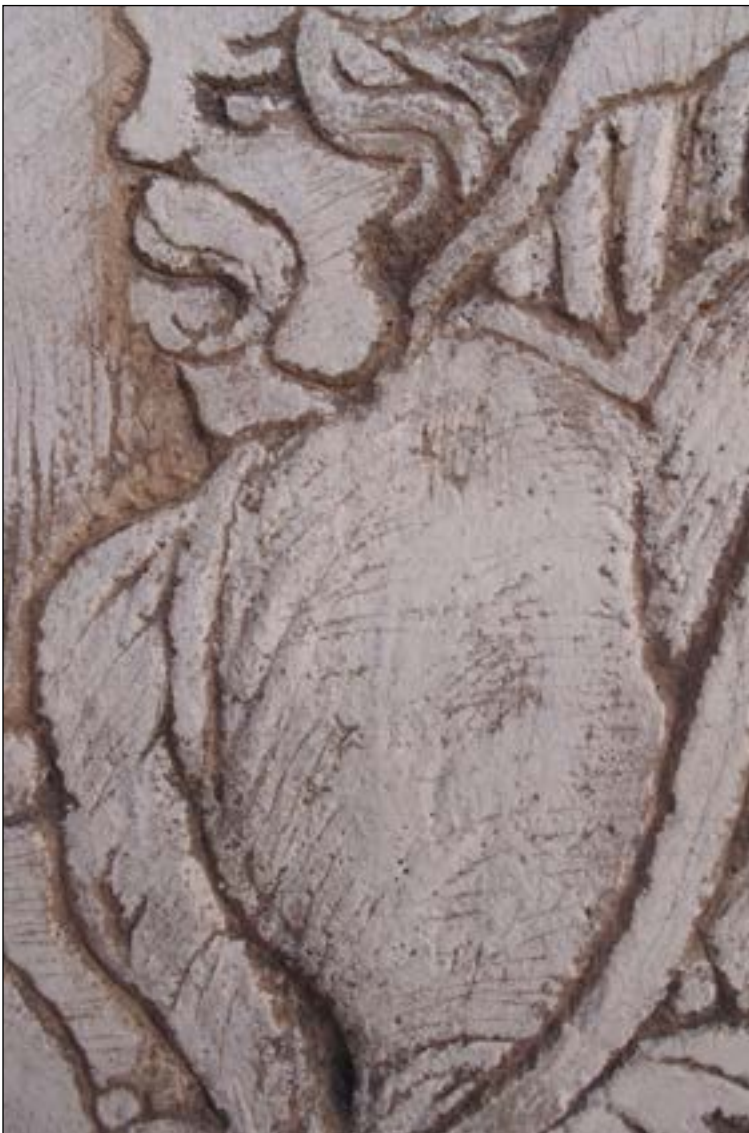
Bílý nátěr (bianco) - oprava 1984–1987 - Zoubek, Boštík, Palcr, Podhrázský (2C/1). V místech, kde byl povrch jen jemně degradován, byla nátěr proveden plošněji a byla snaha obnovit původní šrafování ve stejném místě, kde bylo viditelné před nanesením nátěru. Je však viditelné, že vzhledem k hutnosti nátěru se místa s původním stínováním ztratila a nebylo možné ho obnovit stejně. Prorytí tohoto nátěru pak působí lehce neuměle, razantně, neučesaně. Nátěr byl natolik hutný, že původní kresba se ztratila, ale zase naopak málo hutný, aby nová šrafura působila lehce a přesvědčivě (2C/5).

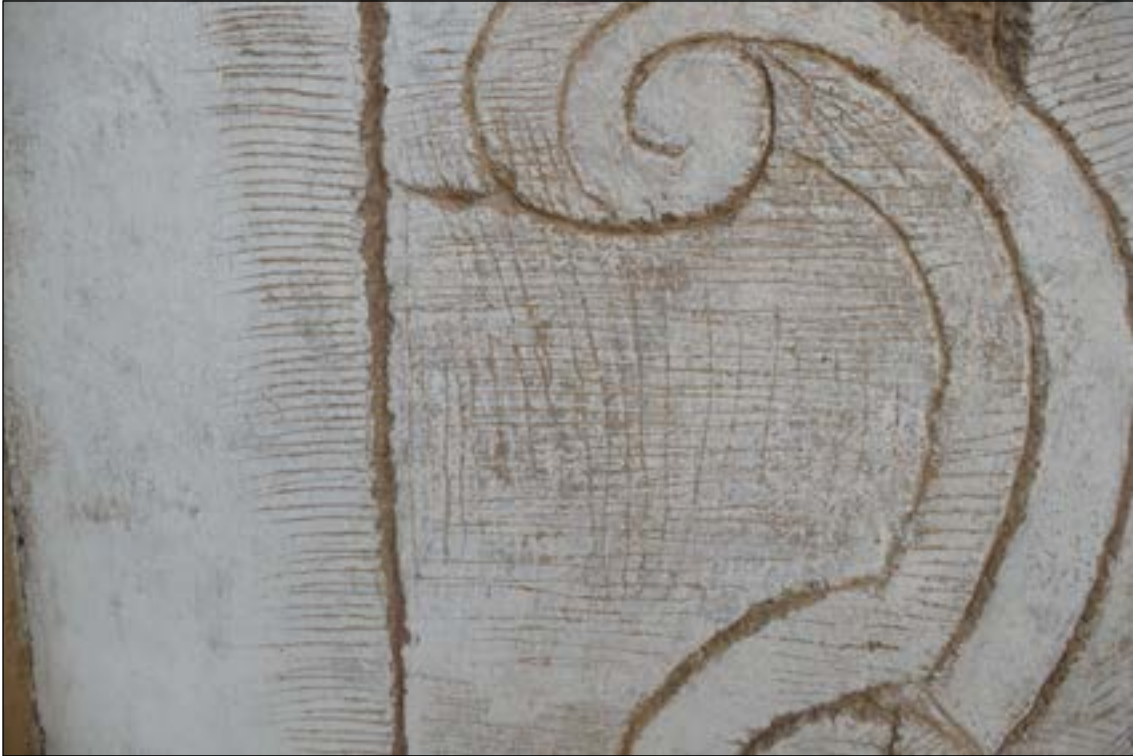
Bílý nátěr (bianco) - oprava 1984–1987 - Zoubek, Boštík, Palcr, Podhrázský (2C/1). V místech, kde byl povrch jen jemně degradován, byla nátěr proveden plošněji a byla snaha obnovit původní šrafování ve stejném místě, kde bylo viditelné před nanesením nátěru. Je však viditelné, že vzhledem k hutnosti nátěru se místa s původním stínováním ztratila a nebylo možné ho obnovit stejně. Prorytí tohoto nátěru pak působí lehce neuměle, razantně, neučesaně. Nátěr byl natolik hutný, že původní kresba se ztratila, ale zase naopak málo hutný, aby nová šrafura působila lehce a přesvědčivě (2C/5).

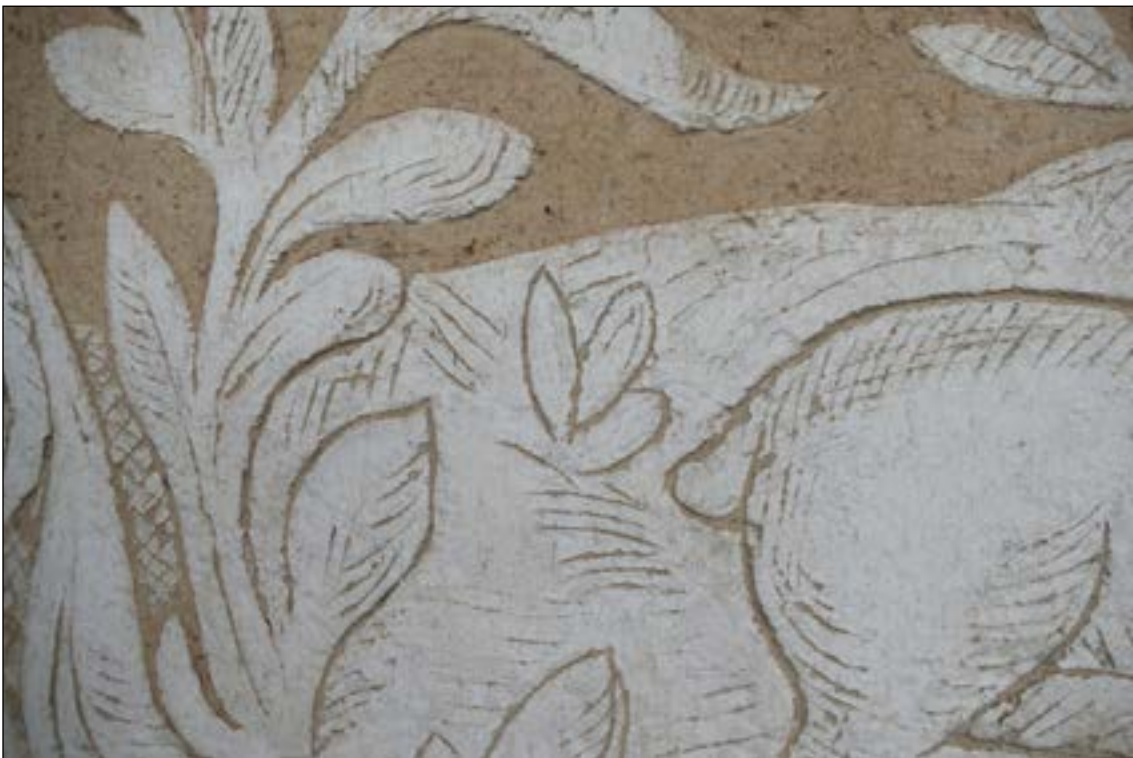
Bílý nátěr (bianco) - oprava 1984–1987 - Zoubek, Boštík, Palcr, Podhrázský (2C/1).
Druhorné prorytí.

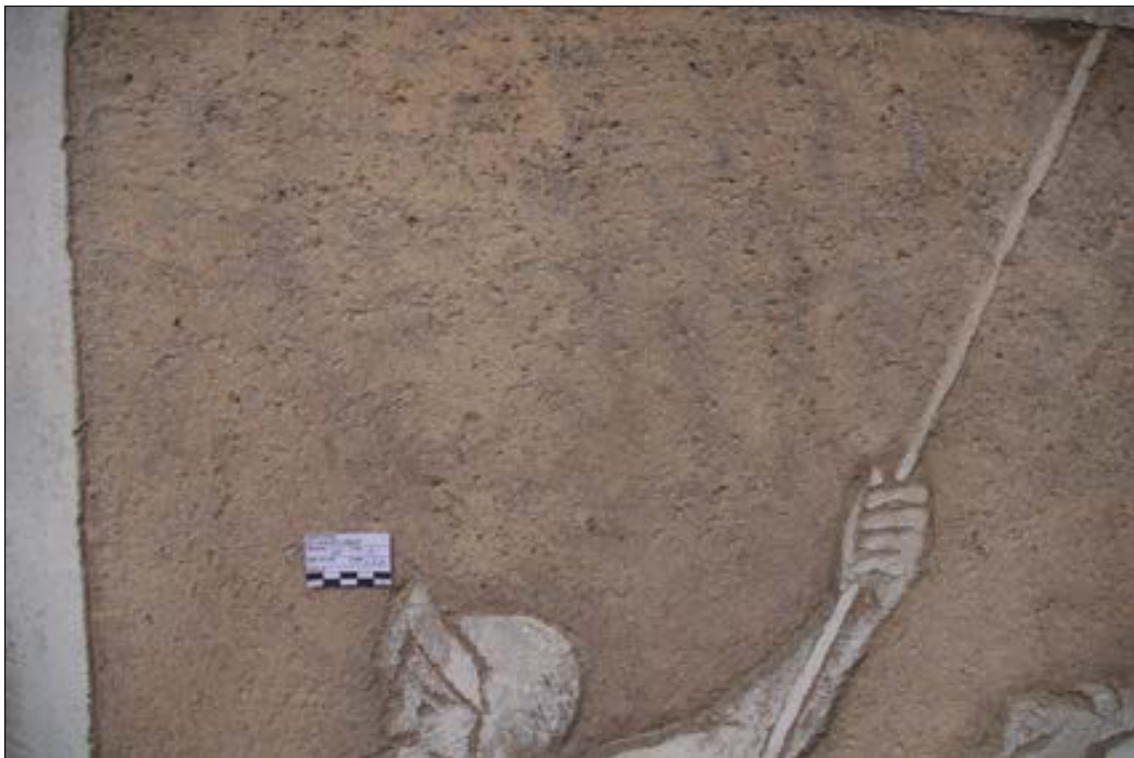
Barevné vrstvy – změny barevnosti (2D). Na fasádě lze sledovat druhotnou okrovou barevná vrstvu, respektive okrové vrstvy. Silnější okrová vrstva, respektive její fragmenty se nachází na přeškráblé raně barokní omítce, tato vrstvička byla již při předchozích zásazích redukována a je nesoudržná (2D/1-02).

Čištění od povrchových nečistot bude provedeno kompletně na všech plochách fasády a kamenných prvků. Záměrem je revidovat degradovanou okrovou vrstvu a oddělené šupiny bílého nátěru provedené při posledním komplexním restaurování v 80. letech.

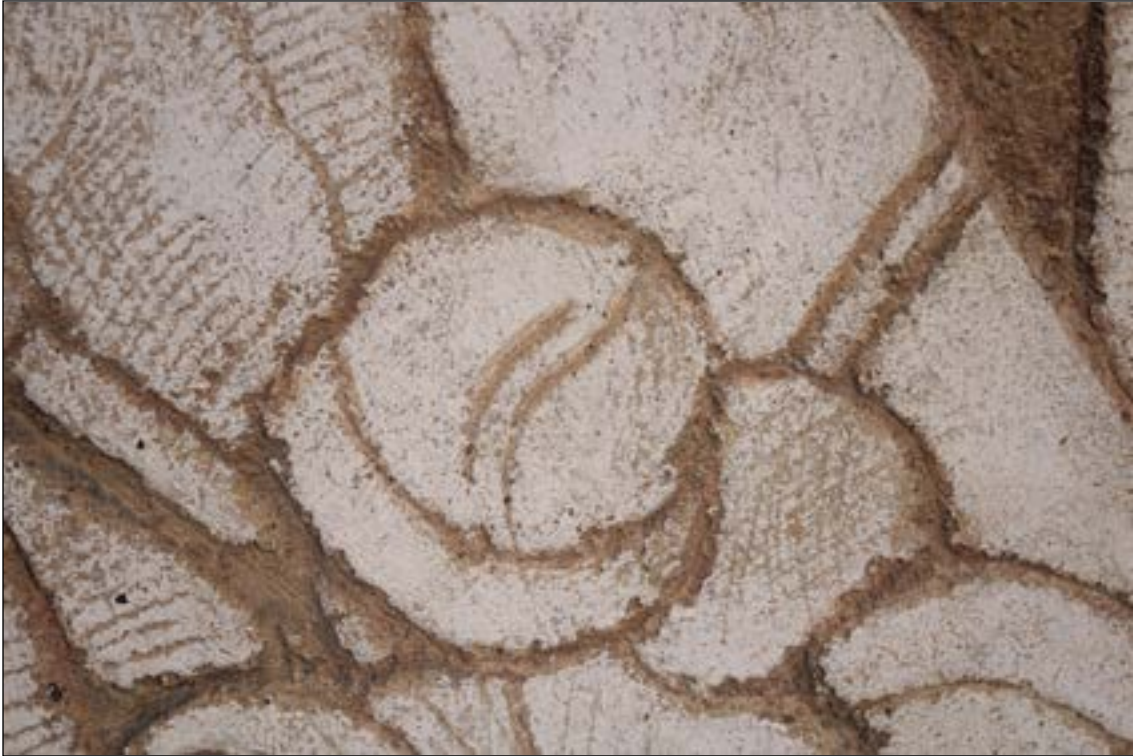
Barevné vrstvy – změny barevnosti (2D). Další okrová barevná vrstva souvisí s retuší ztmavlých přeškráblých pozadí (2D/1-01). Jedná se o lazuru, patrně související s posledním komplexním restaurováním v 80. letech a provedenou opakovaně. V historických dokumentacích je popsáno, že na požadavek NPÚ se restaurátoři vraceli a snažili se zesvětlit ztmavlé mapy pozadí.

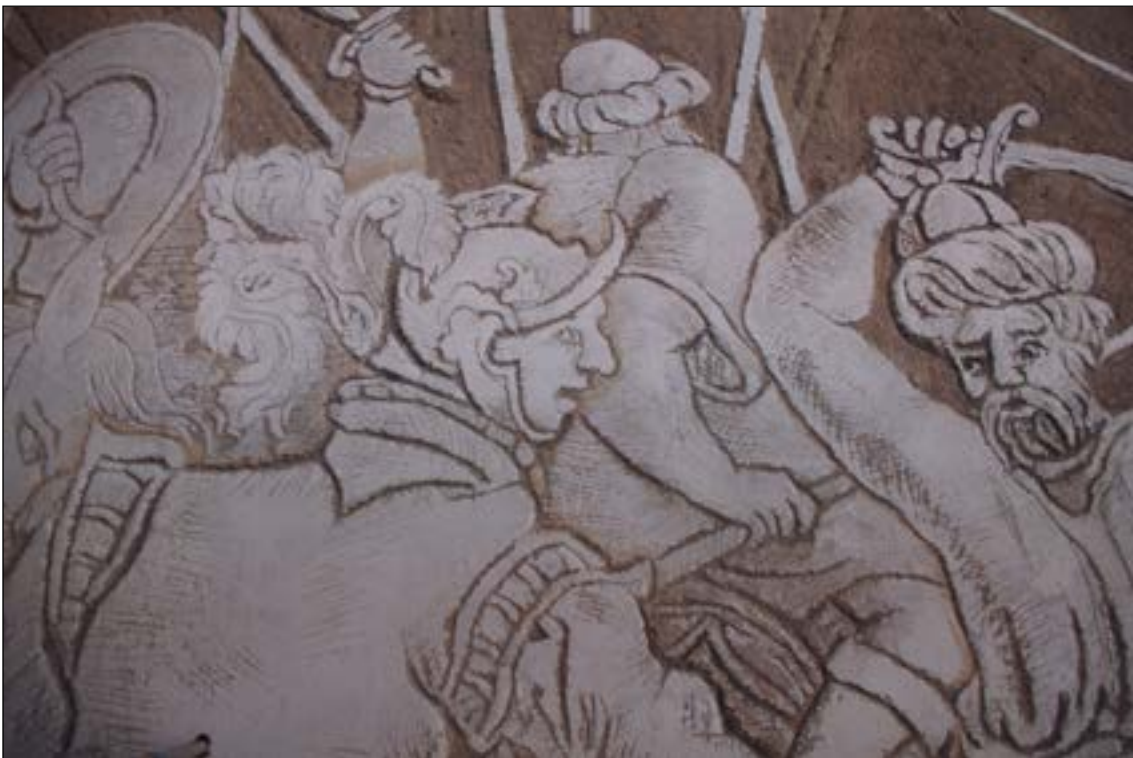
Barevné vrstvy – změny barevnosti (2D). Další okrové akcenty byly identifikované v rytých liniích, provedené štětcem (2D/7).

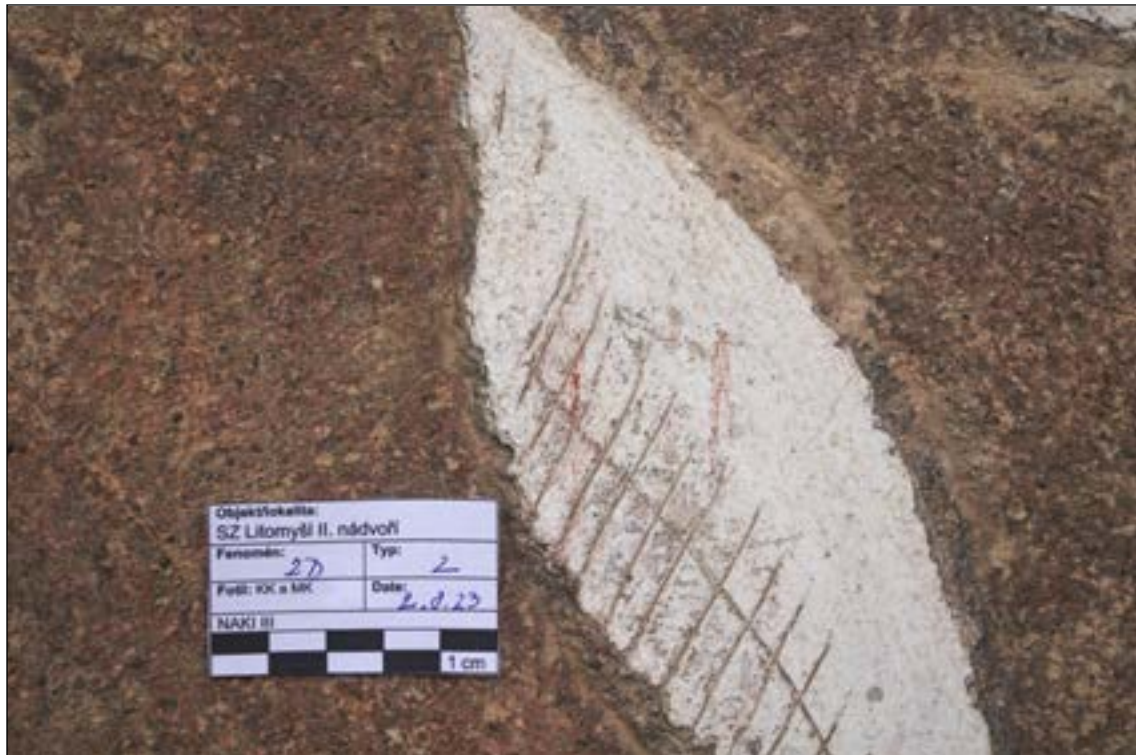
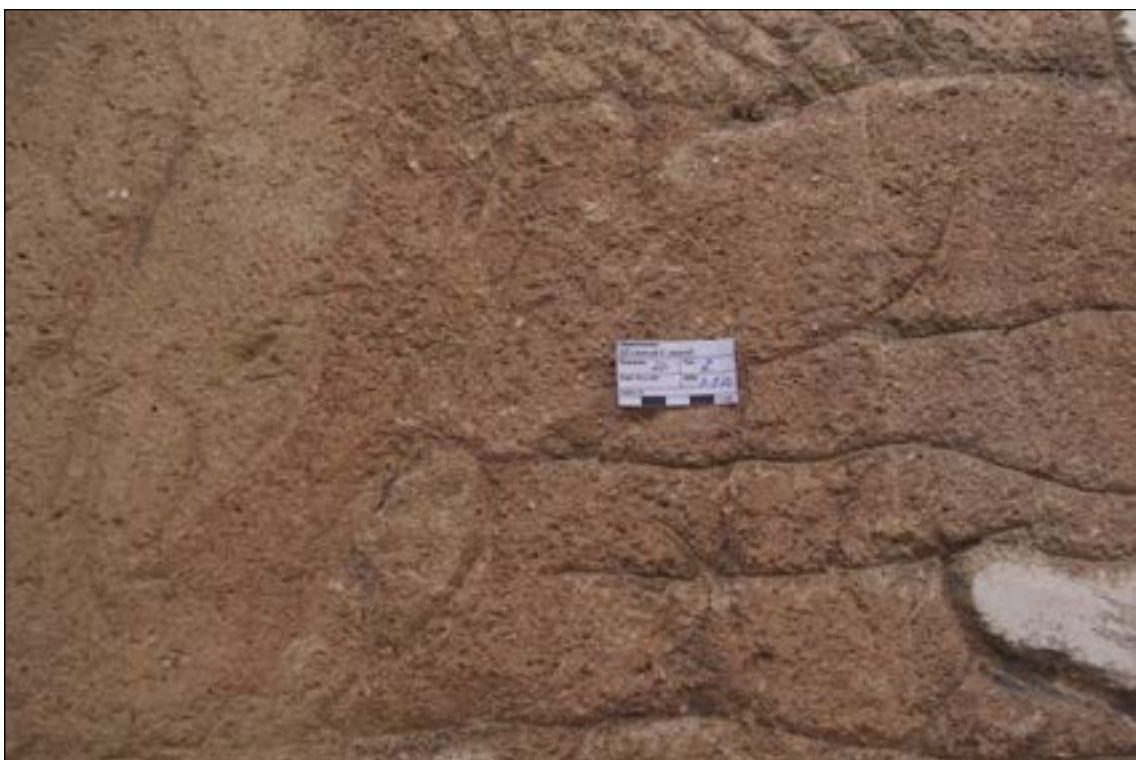
Barevné vrstvy – změny barevnosti (2D). Další okrové akcenty, imitující stínování, byly identifikované plošněji na bílém nátěru (2D/8). Jednalo se o retuše pro podpoření kresby výjevů, patrně opět provedené v 80. letech.

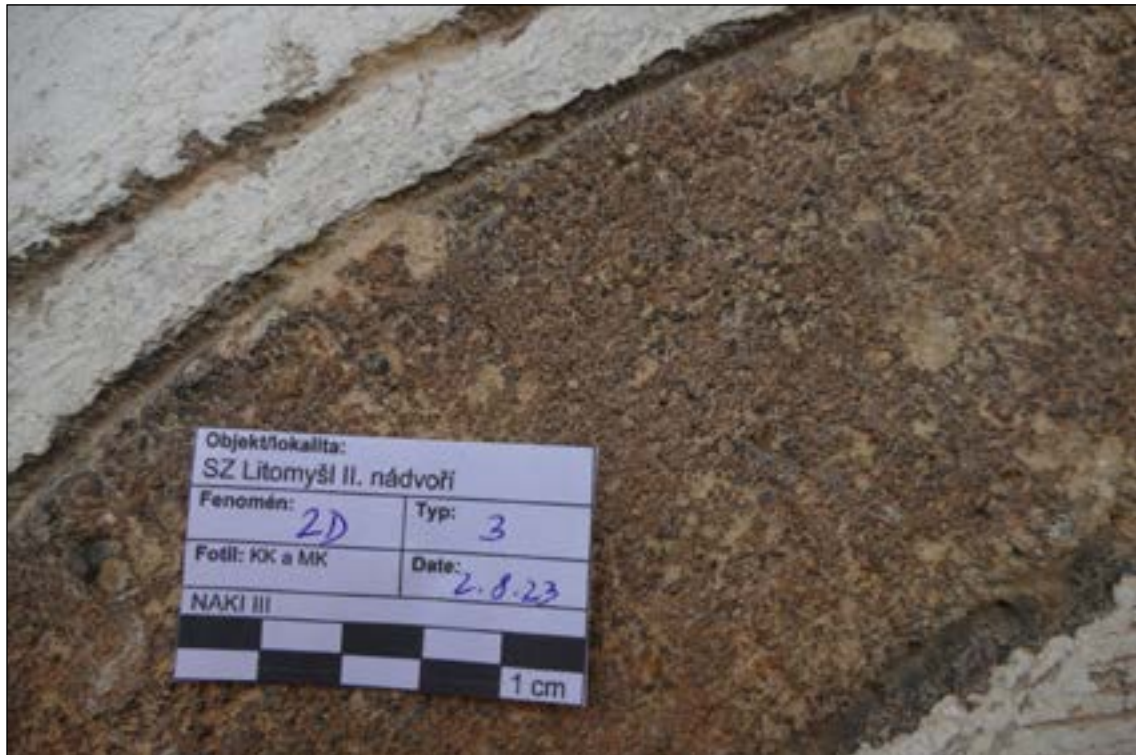
Barevné vrstvy – změny barevnosti (2D). Další barevná vrstva je červená barevná vrstva (2D/2). Byla provedena v minulosti (barevností fialovočerveného pigmentu caput morta by mohla souviset s barokními slunečními hodinami, či s následnou opravou v 19. století). Patrně byla provedena kompletně na odrytých částech sgrafit renesančních (jak na odškráblých plochách, tak na rytách liniích) i raně barokních. Na raně barokních omítkách se nachází ve fragmentech na přeškráblých plochách (byla v minulosti redukována). Vrstva má celkem lazurní charakter, což může souviset s tím, že byla několikrát redukována. Není rozpustná vodou, nelze revidovat ani párou (patrně souvisí s napuštěním velkou škálou zpevňovacích prostředků v minulosti).

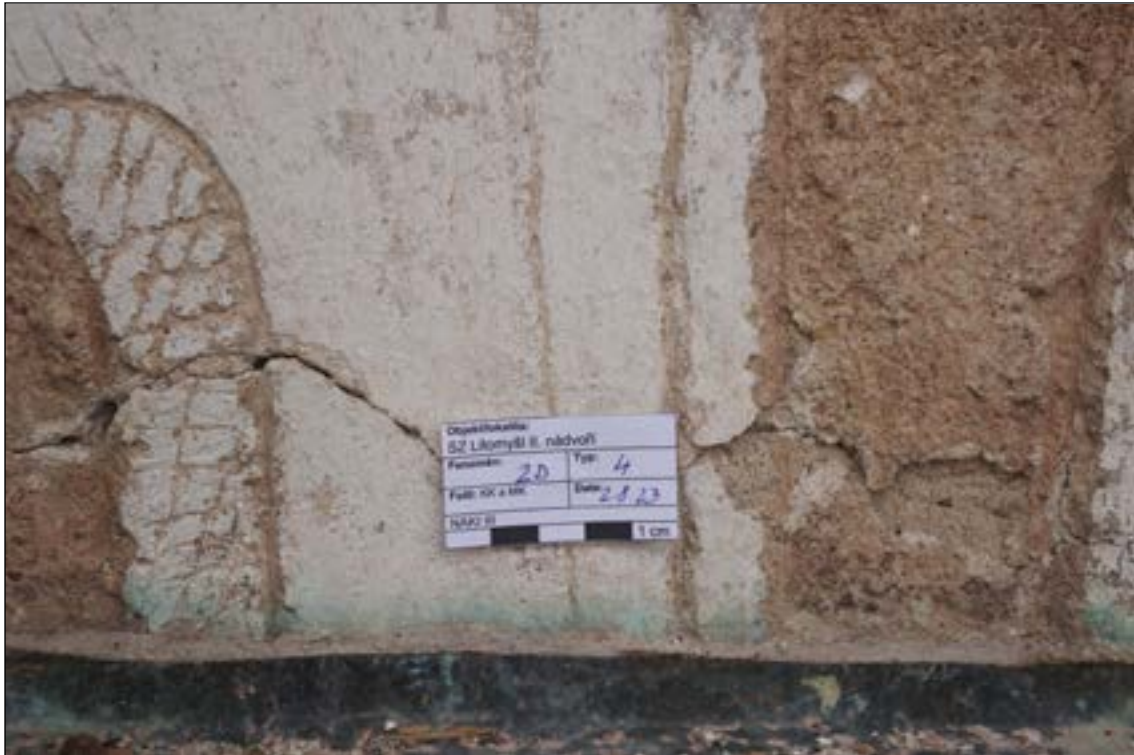
Barevné vrstvy – změny barevnosti (2D). Drobné zelené barevné flíčky nacházející se lokálně na fasádě, souvisejí s měděnkou a vyskytují se na styku měděného materiálu a místu zatíženém vlhkostí (2D/4). Omítky v okolí těchto míst jsou poškozeny vlhkostí, nesouvisí s mědí.

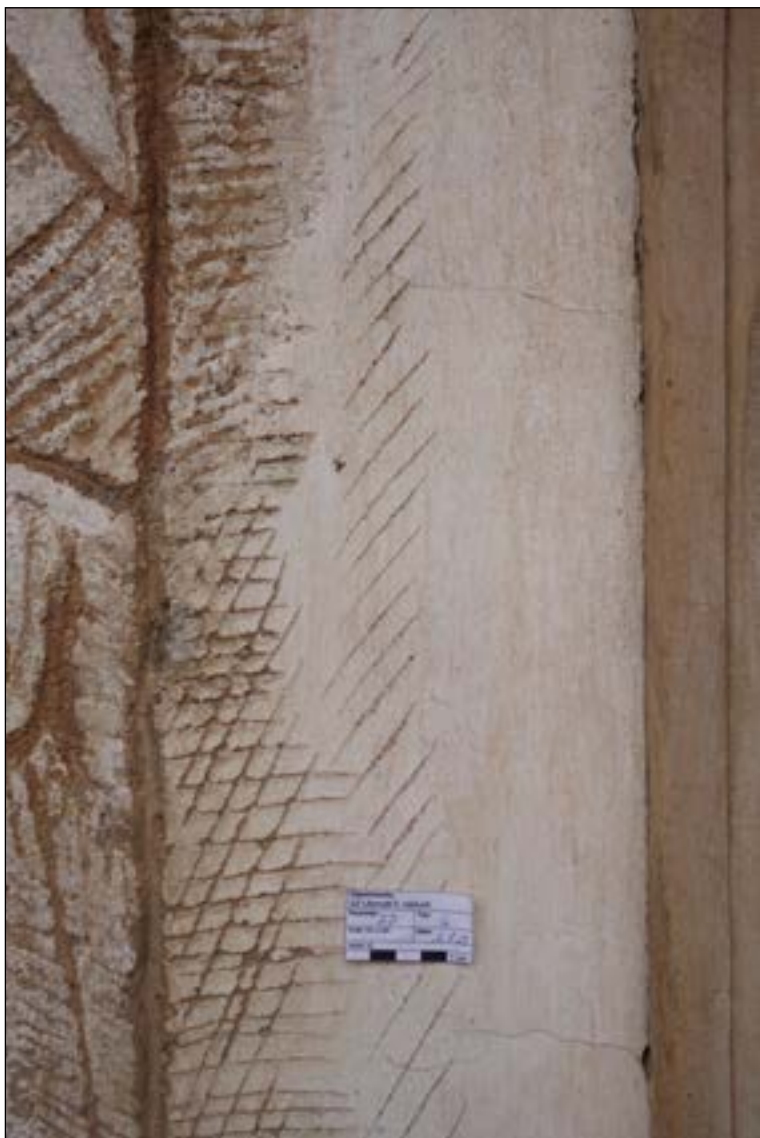
Barevné vrstvy – změny barevnosti (2D). Na fasádě lze, a to zejména v období zvýšené vlhkosti pozorovat místa tmavší, pů-sobící jako by byla mokrá – ztmavlé mapy (2D/5). Tento fenomén nejpravděpodobněji sou-visí s vlhkostí. Může se jednat o vlhkost zatékající, odstříkovou či hygroskopickou, souvise-jící s vodorozpustnými solemi v omítkách či na povrchu omítek.

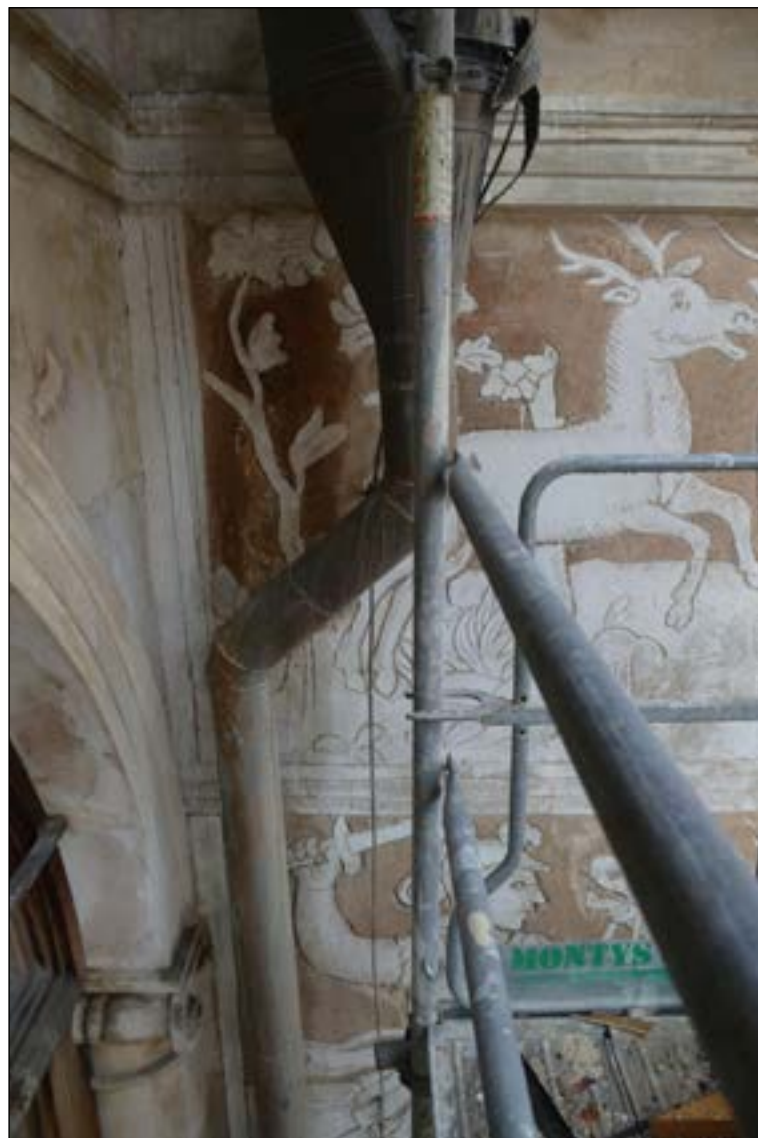
Barevné vrstvy – změny barevnosti (2D). Zatekliny (2D/6) jsou dobře viditelné díky tomu, že strhávají okrovou barevnou vrstvu retuší

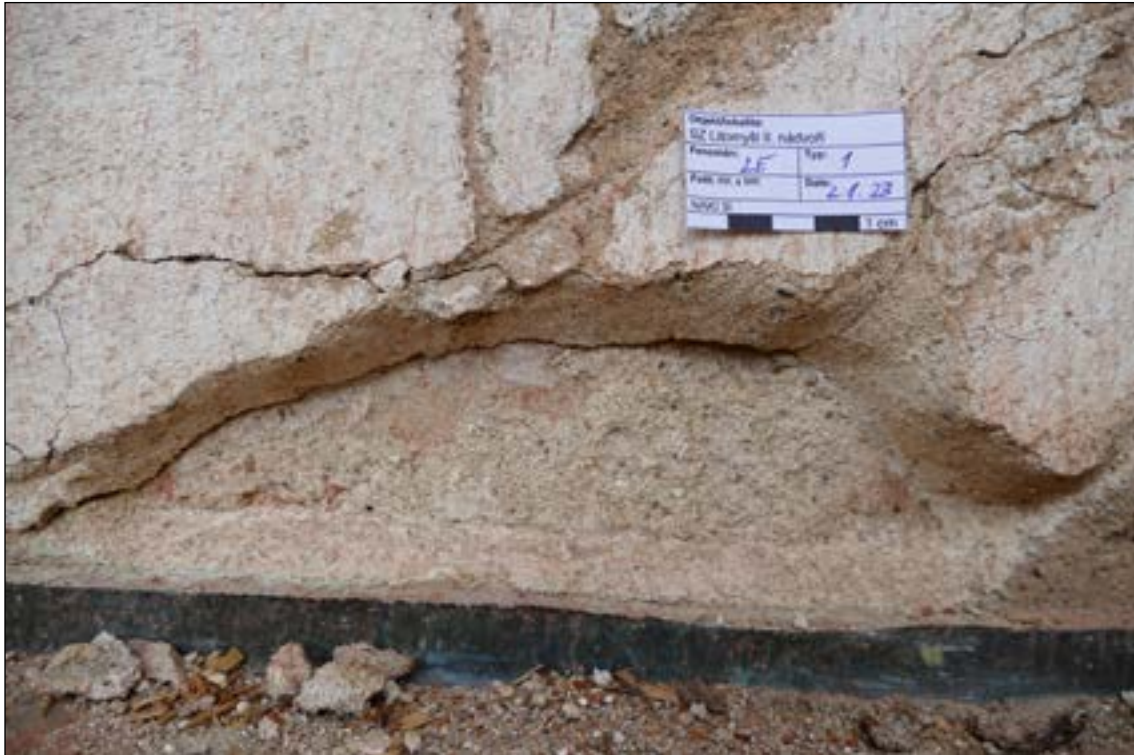
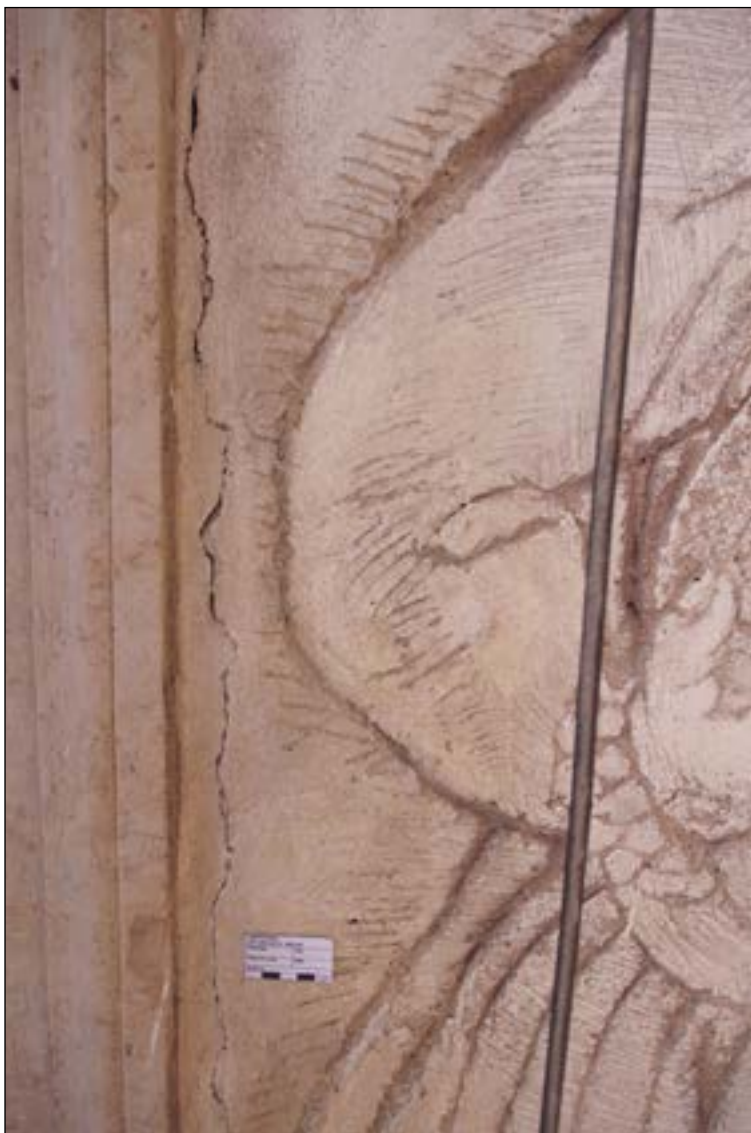
Barevné vrstvy – změny barevnosti (2D). Mokrā místa (2D/9) v rozích u okapových svodů jsou samozřejmě nejlépe patrná po dešti.

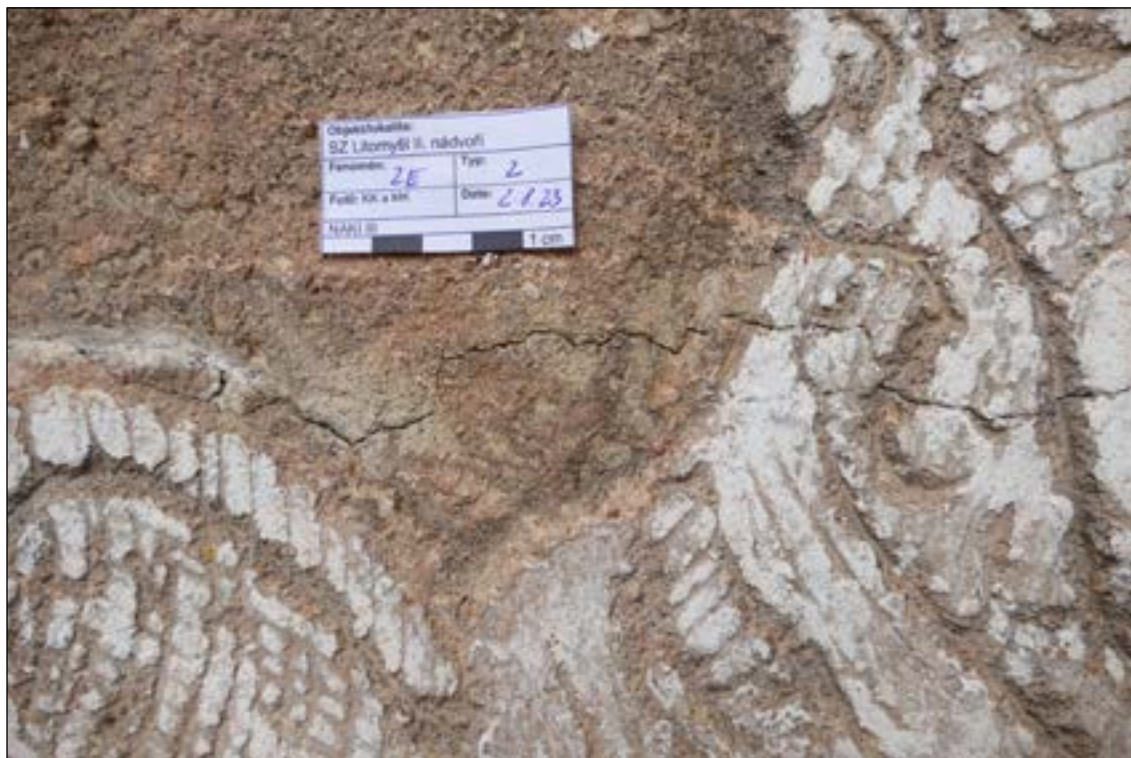
Poškození – defekty (2E). Dalším poškozením jsou statické a vlasové trhliny (2E/2).

Statické trhliny jsou patrné v pravém rohu fasády a jsou viditelné v omítkových vrstvách.

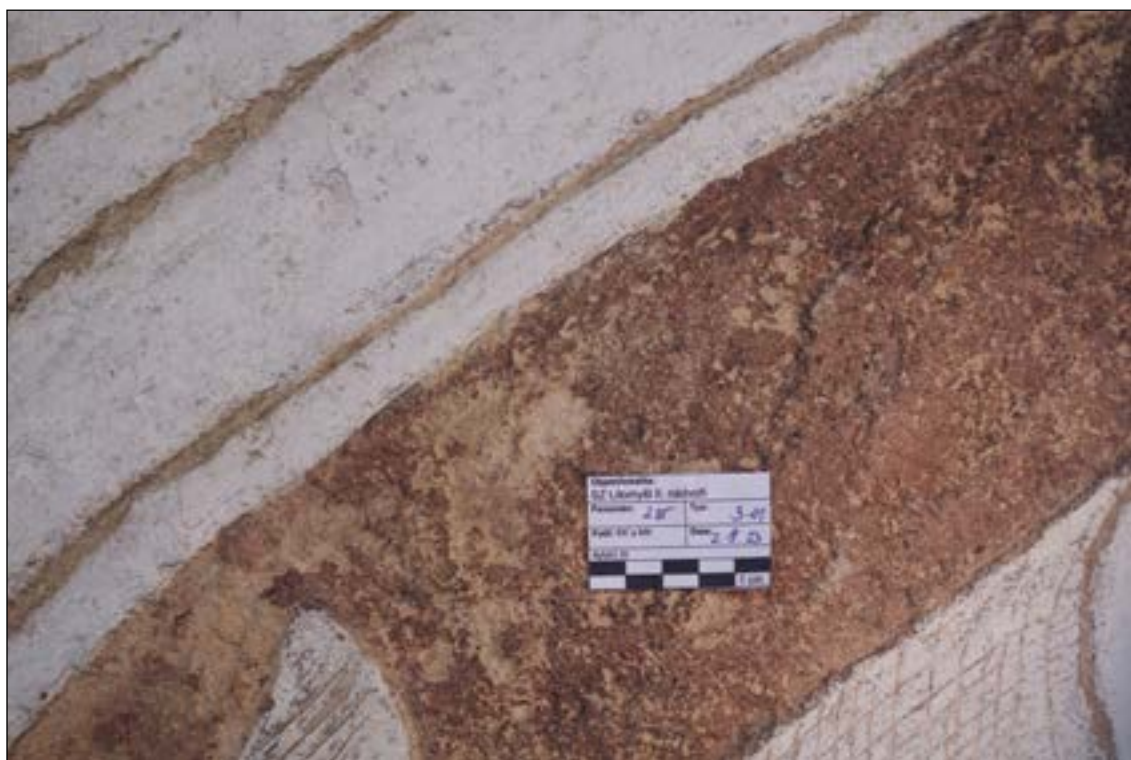
Velmi rozsáhlým poškozením omítek i nátěrů je koroze povrchu. Rozsáhlá eroze po-vrchu omítek renesančních (2E/3-01) kompletně na celé ploše (méně na 4. pásu, ale i zde dochází k erozi).

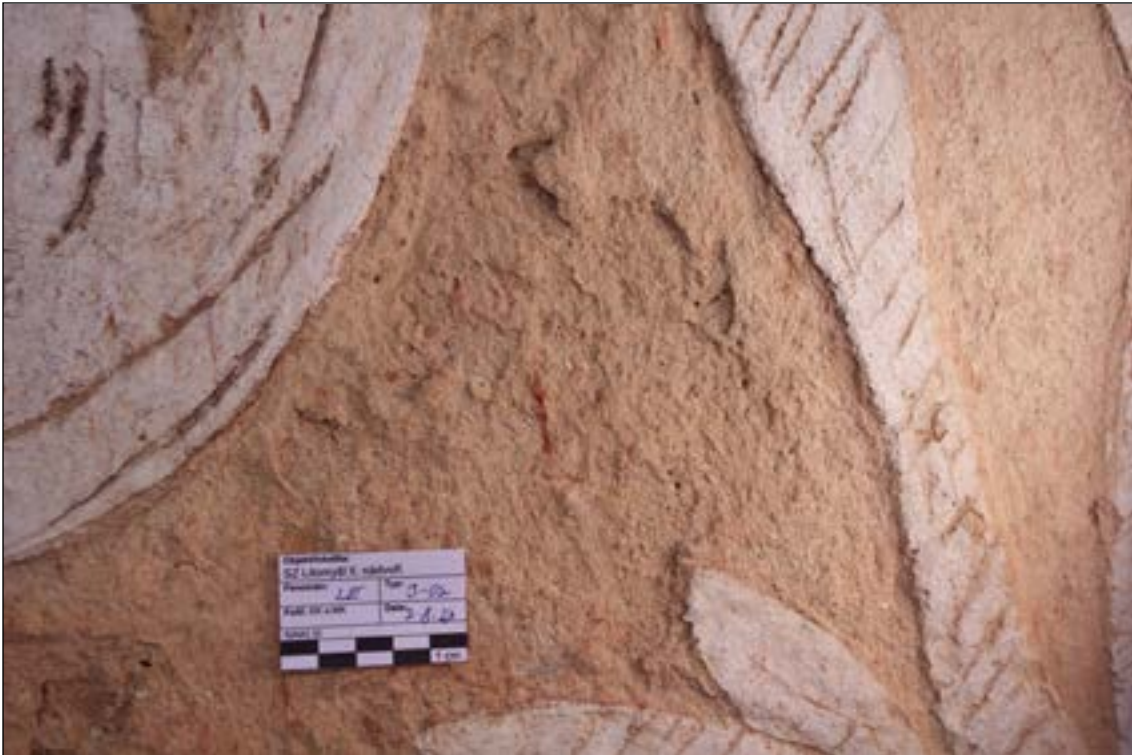
Velmi rozsáhlým poškozením omítek i nátěrů je koroze povrchu. Rozsáhlá eroze povrchu omítek barokních (2E/3-02) na 4. pásu pod druhotnými bílými nátěry.

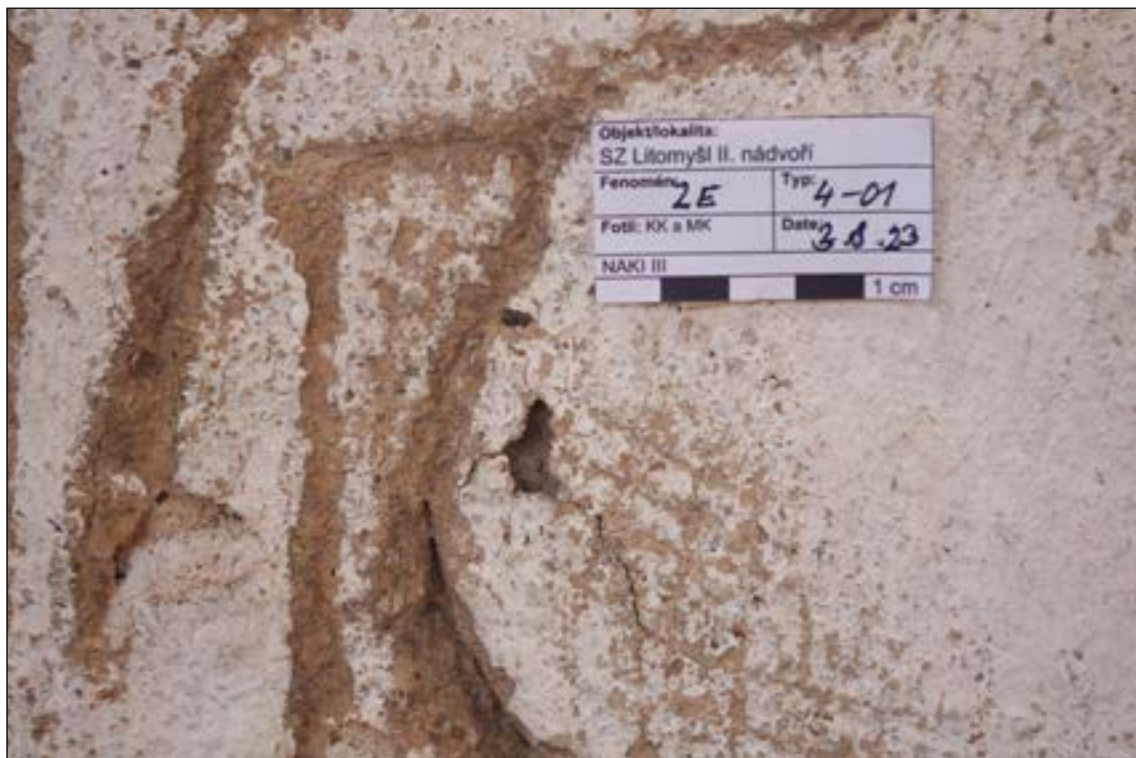
Poškození – defekty (2E). Dalším havarijním stavem lze označit plošné poškození omítek renesančních (2E/4-01) i barokních (2E/4-02). Drobnými puchýři, kdy do hloubky až 1 cm, je poškozena hmota omítky, je nesoudržná, rozpraskaná a potřebuje okamžitý a důkladný konzervační zásah.

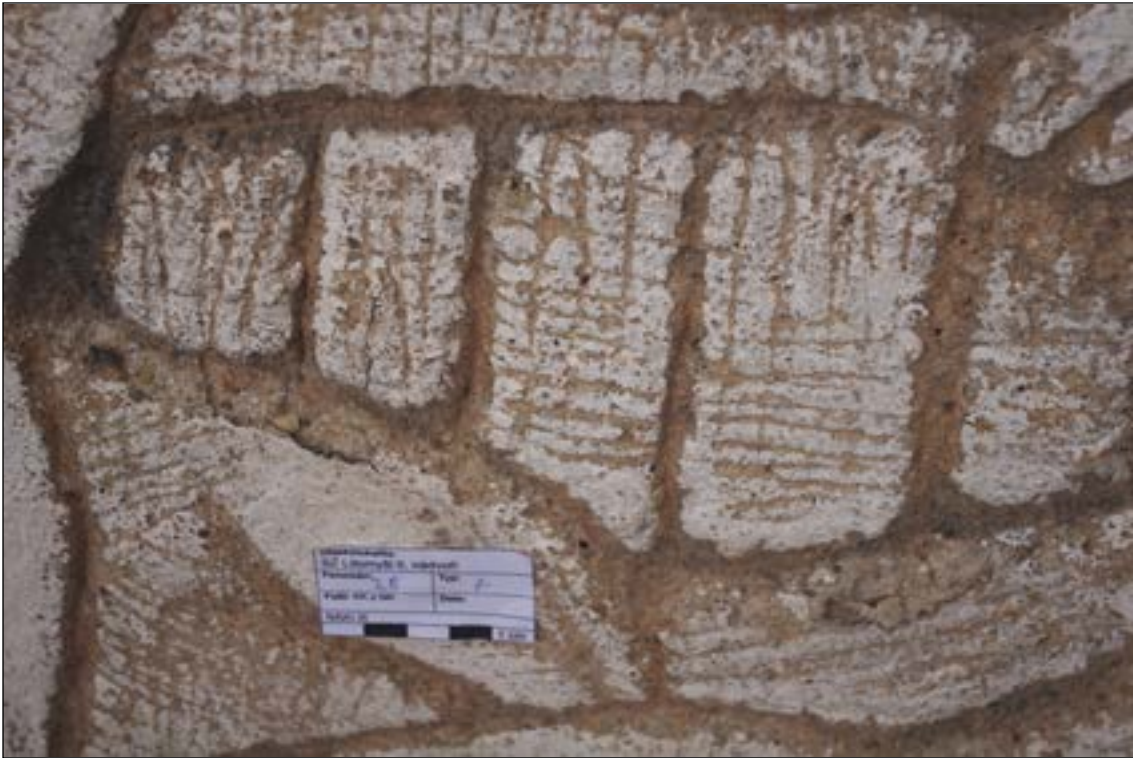
Specifické jsou poškození horních okrajů hlubokých rytých linií renesančních sgrafit (2E/7).

Rozsáhlé poškození, jiného charakteru, které není zakresleno v grafické dokumentaci z roku 2011, je zejména v horních partiích fasády. Jde o drobné puchýře a zcela degradované horní okraje hlubokých rytých vrypů linií. Toto poškození se vyskytuje plošně na 3. páse (B), lokálně na 2. páse (C) a minimálně na páse spodním (D). Tento typ poškození nezachycuje grafická dokumentace z roku 2012.

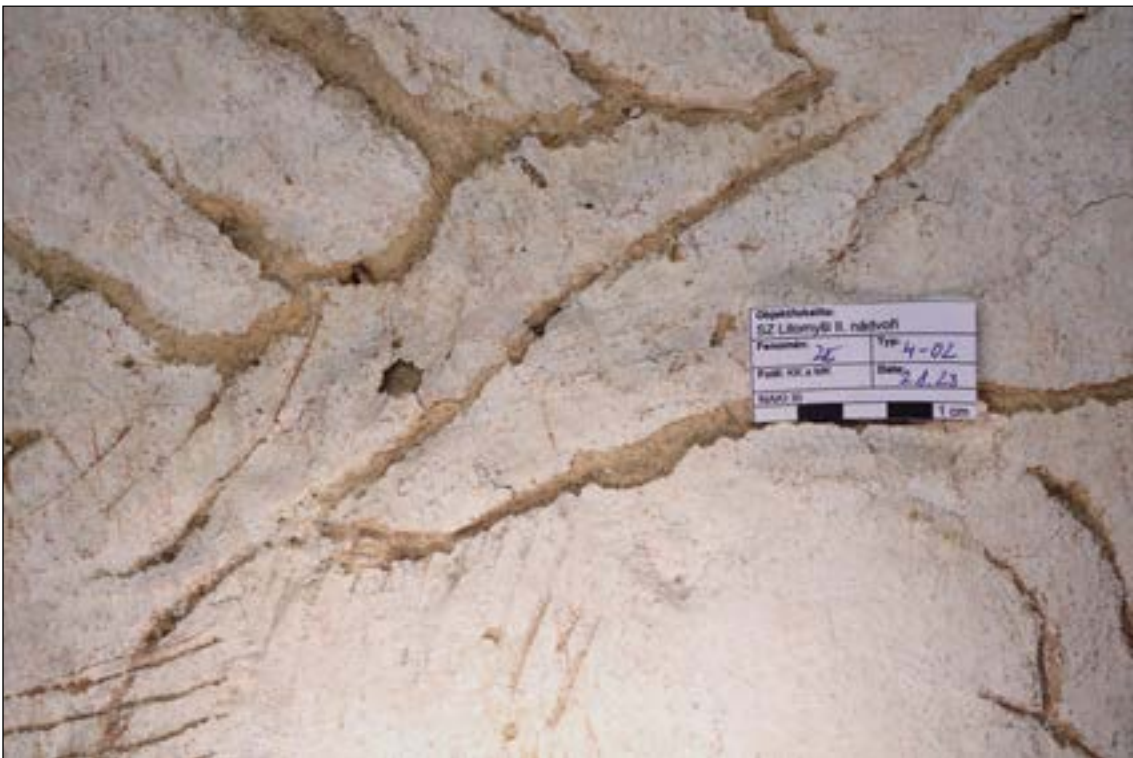
Poškození – defekty (2E). Dalším havarijním stavem lze označit plošné poškození omítek barokních (2E/4-02). Drobnými puchýři, kdy do hloubky až 1 cm, je poškozena hmota omítky, je nesoudržná, rozpraskaná a potřebuje okamžitý a důkladný konzervační zásah.

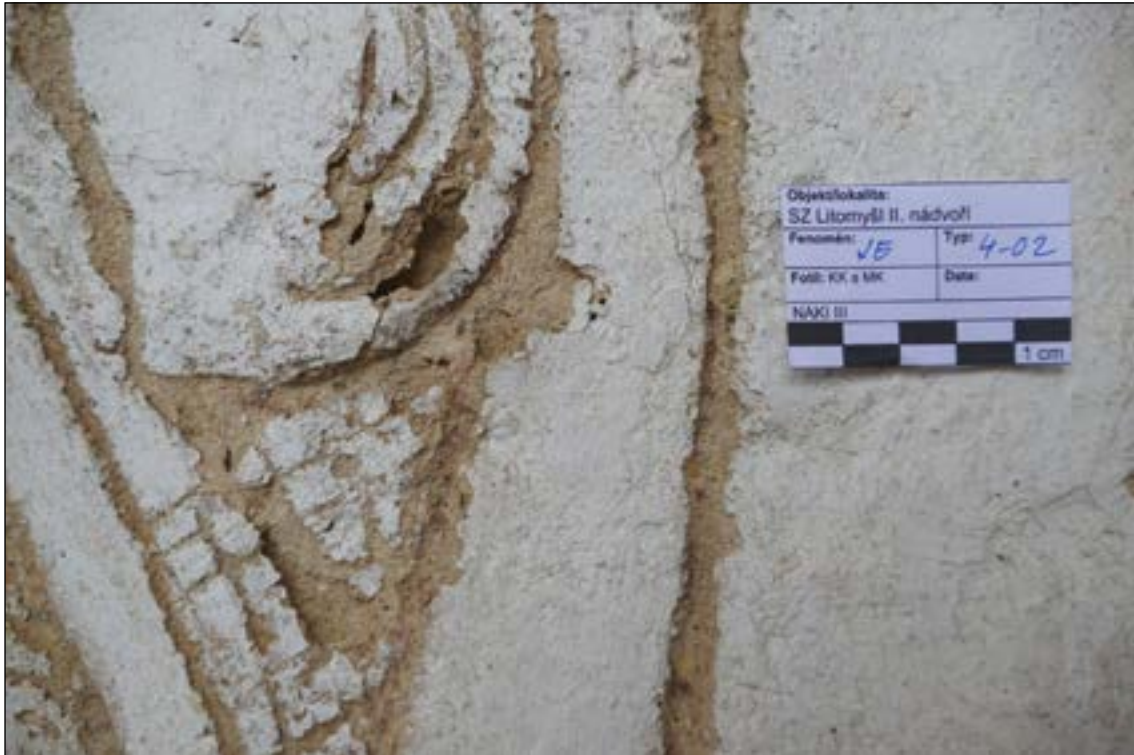
Poškození – defekty (2E). Dalším havarijním stavem lze označit plošné poškození omítek barokních (2E/4-02). Drobnými puchýři, kdy do hloubky až 1 cm, je poškozena hmota omítky, je nesoudržná, rozpraskaná a potřebuje okamžitý a důkladný konzervační zásah.

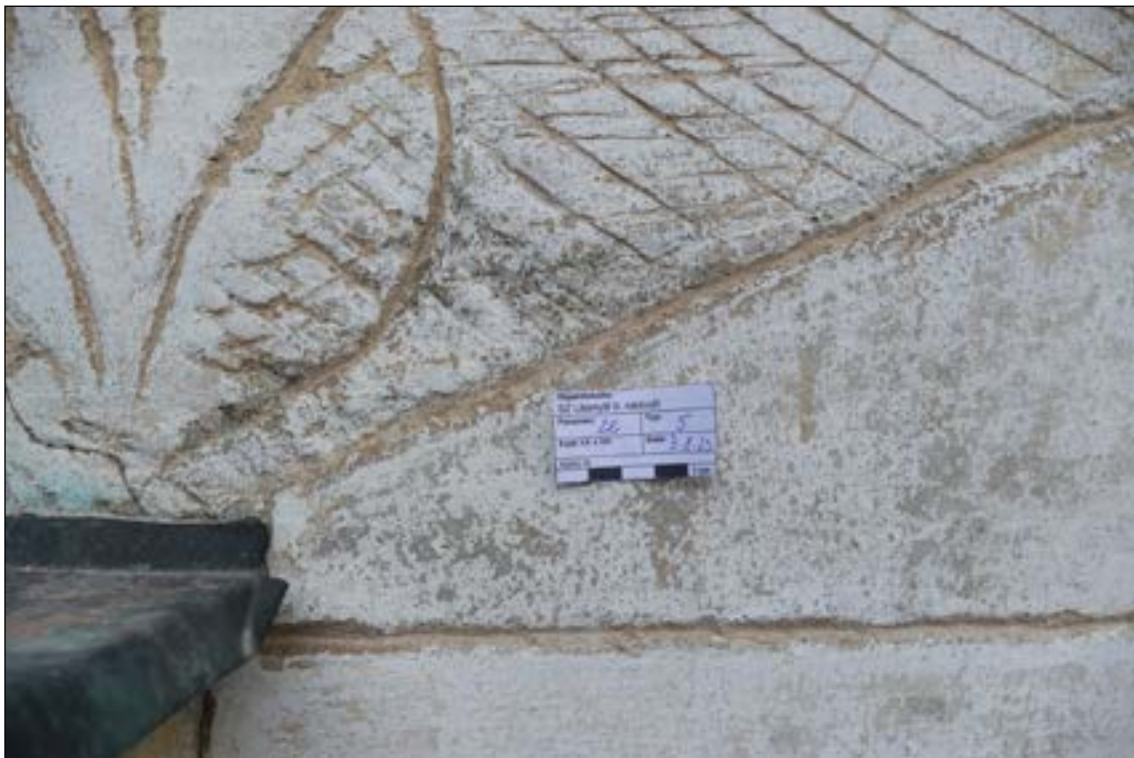
Biologické poškození rostlinného původu (2E/5) je na této fasádě minimální. Pouze v místech nejvíce vystavených vlhkosti.
