Dokumentace restaurátorského průzkumu sgrafita Státní zámek Litomyšl - 2. nádvoří

Průzkum sgrafitové výzdoby na 2. nádvoří se zaměřuje na popis původní techniky, druhotných zásahů, současného stavu a příčin poškození.

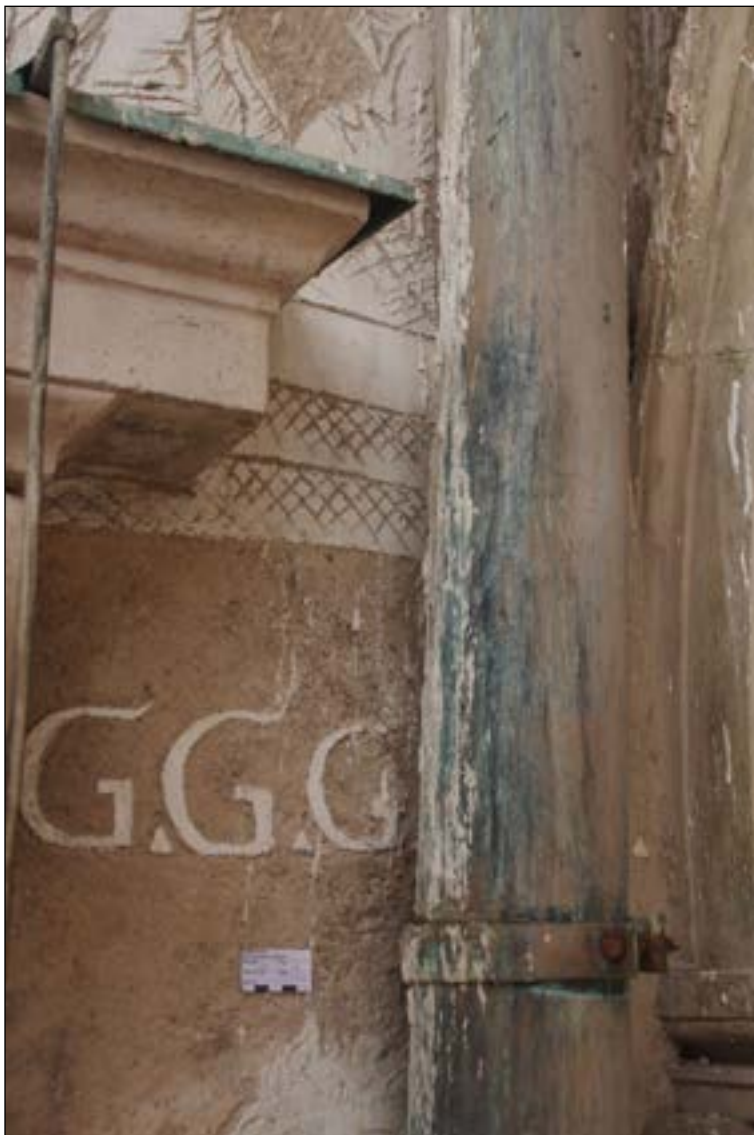
Naopak problém s ptačím trusem je nutný řešit. V místech okapových svodů, na oplechování parapetů a říms (stejně tak na konstrukcích - lešení, festivalová konstrukce - jsou hromady ptačího trusu okamžitě).

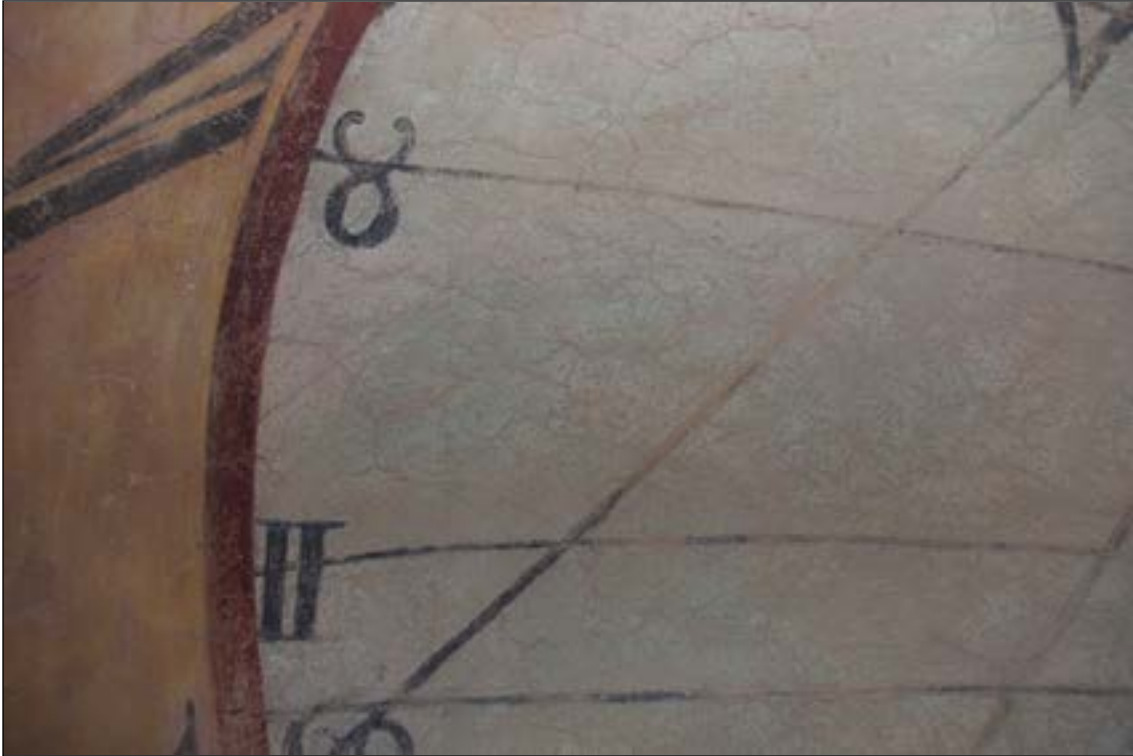
Původní povrch slunečních hodin se liší úpravou povrchu od omítek sgrafit. Je hrubší, filcovaný, pokrytý sítí vlasových primárních trhlin.

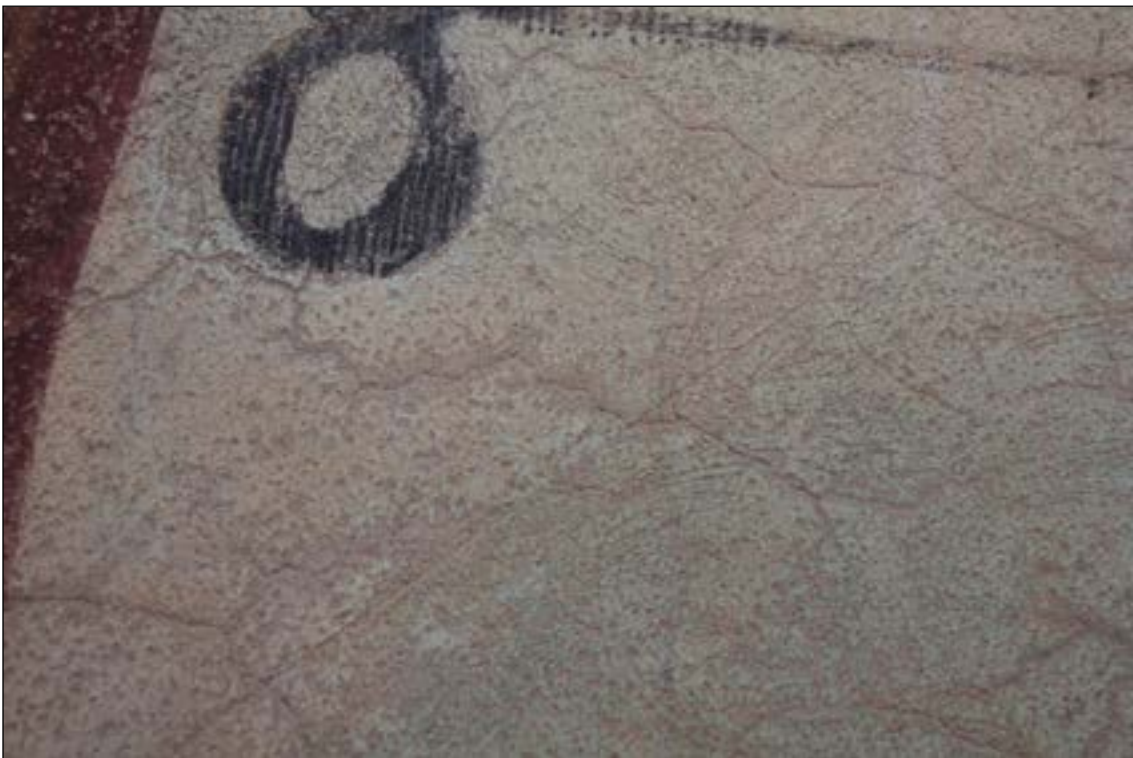
Detail degradace původního povrchu slunečních hodin a vtačené linky rozkresby.

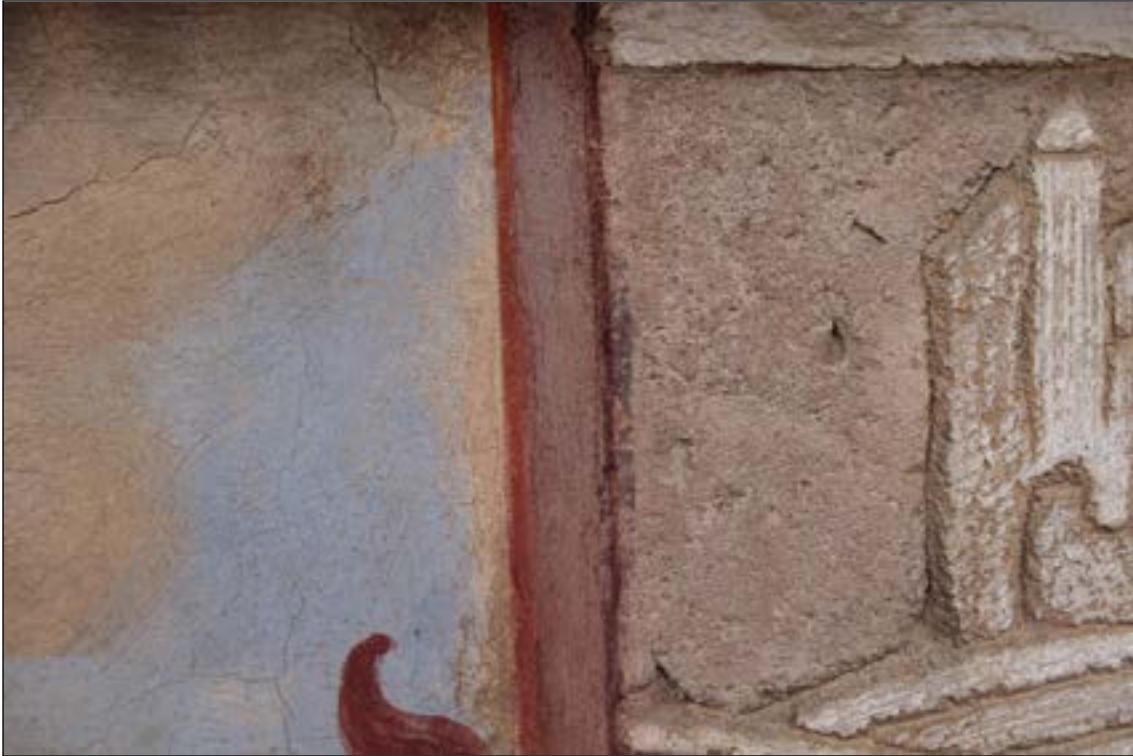
Rozhraní mezi slunečními hodinami a sgrafitovou plochou.

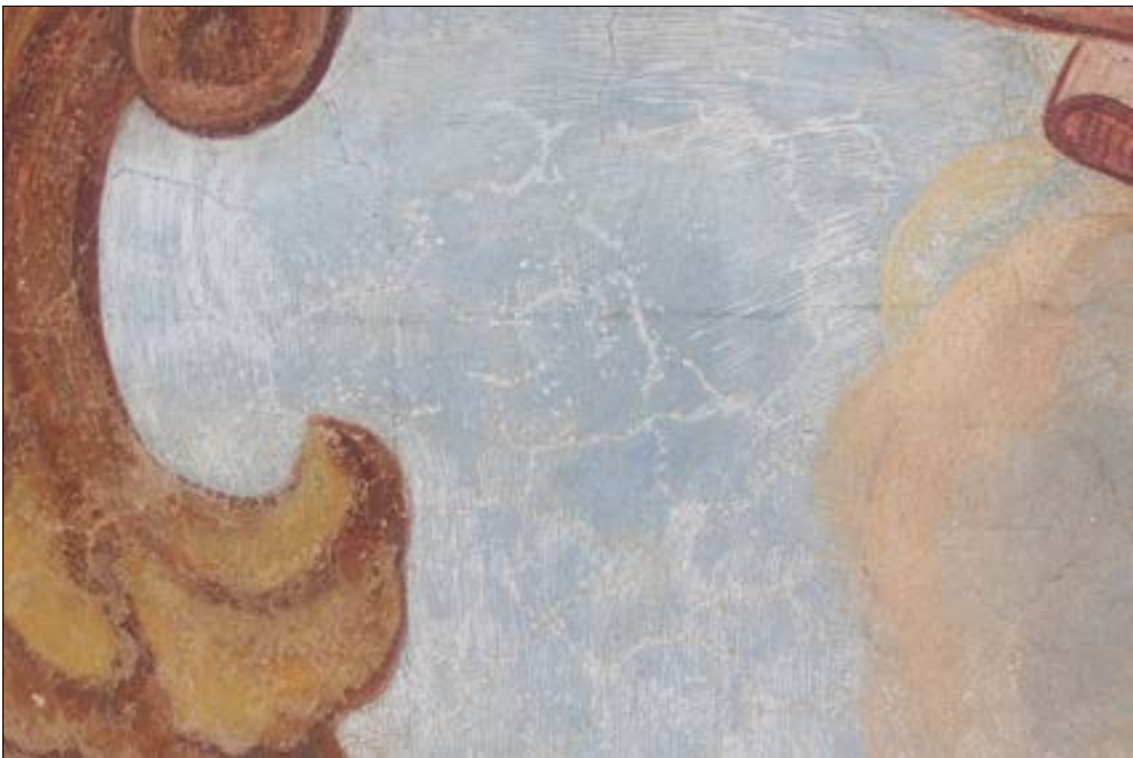
Primární trhliny se rýsují na celé ploše hodin i na partiích nejlépe zachovaných, pod průběžnou římsou. U druhotných retuší došlo ke změně barevnosti.

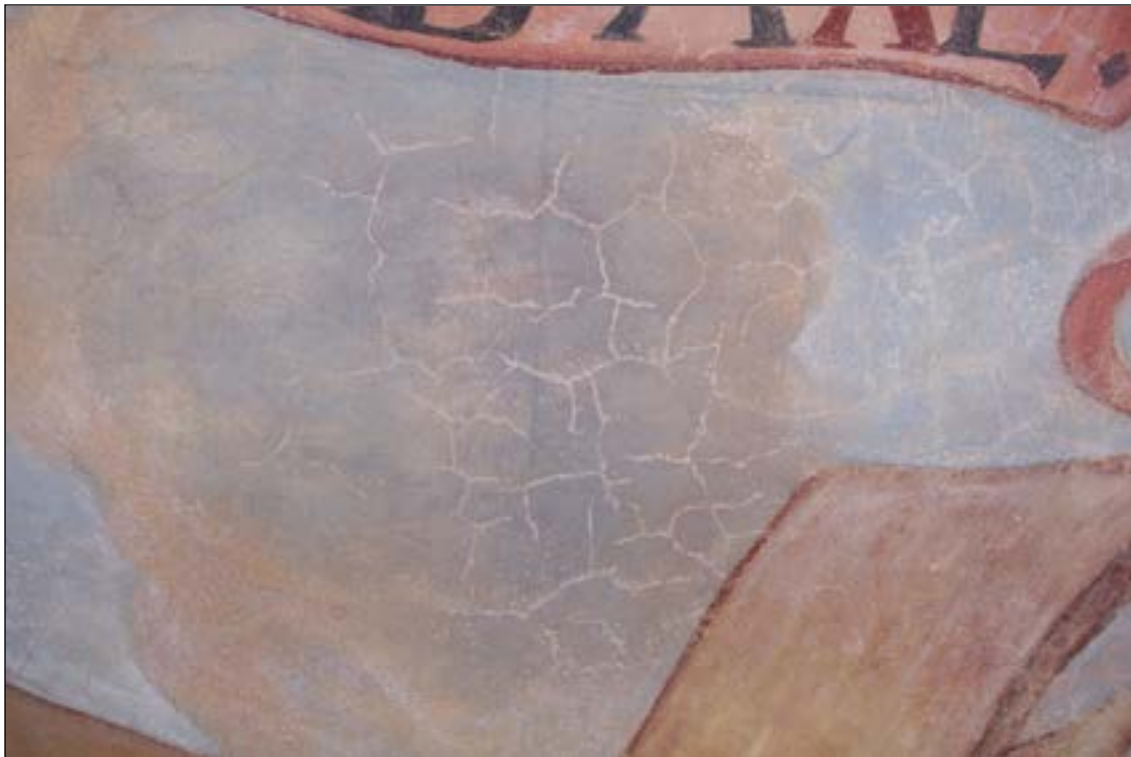
Zde došlo k vizuálnímu zdůraznění stabilizovaných primárních trhlin změnou barevnosti druhotných retuší.

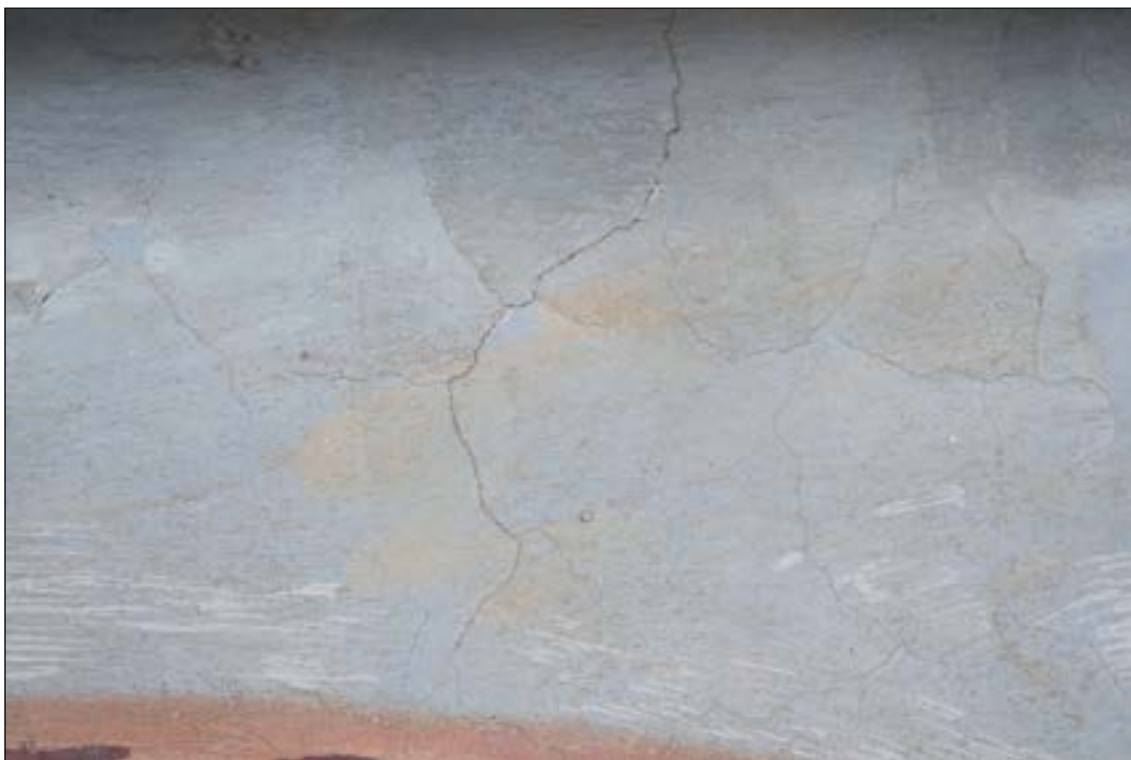
Detail povrchového znečištění prachem. U vlasových trhlin není patrné poškození omítek (omítky jsou soudržné k podkladu). U druhotných retuší došlo ke změně barevnosti - zbělení.

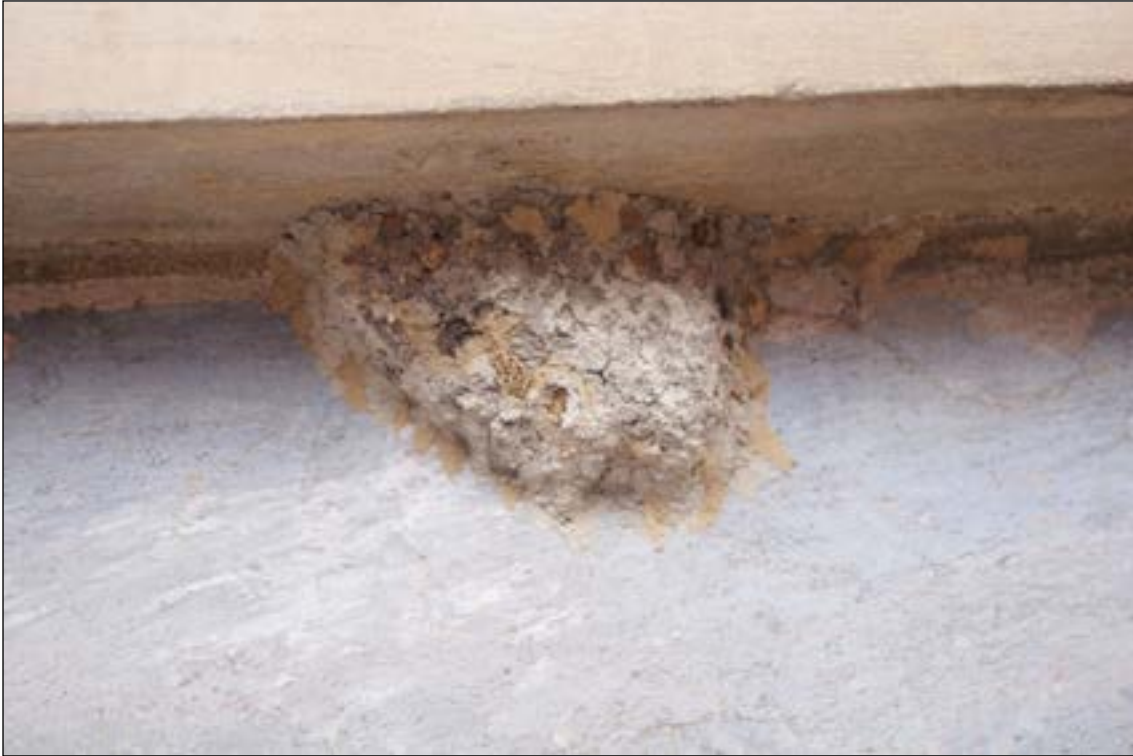
Vosí hnízdo pod hranou průběžné římsy.

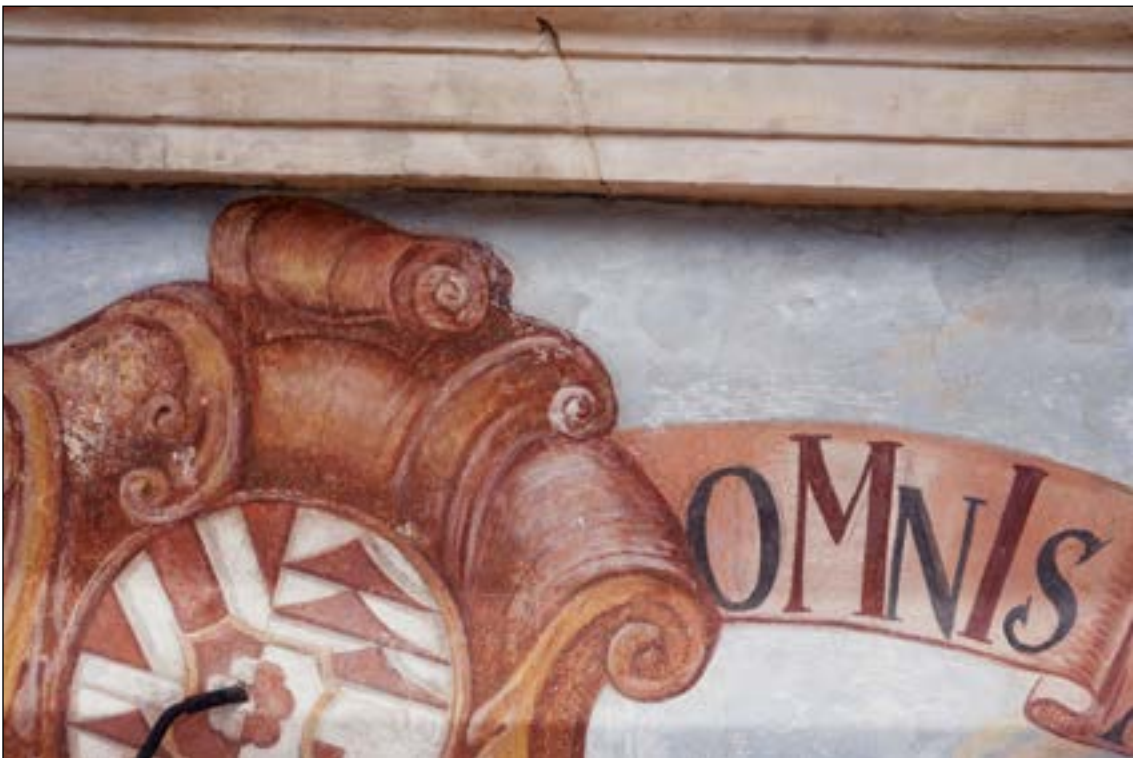
Stav maleb horní partie římsy. Lokální degradace barevné vrstvy - místa odpadlí od posledního komplexního restaurování v 80. letech.

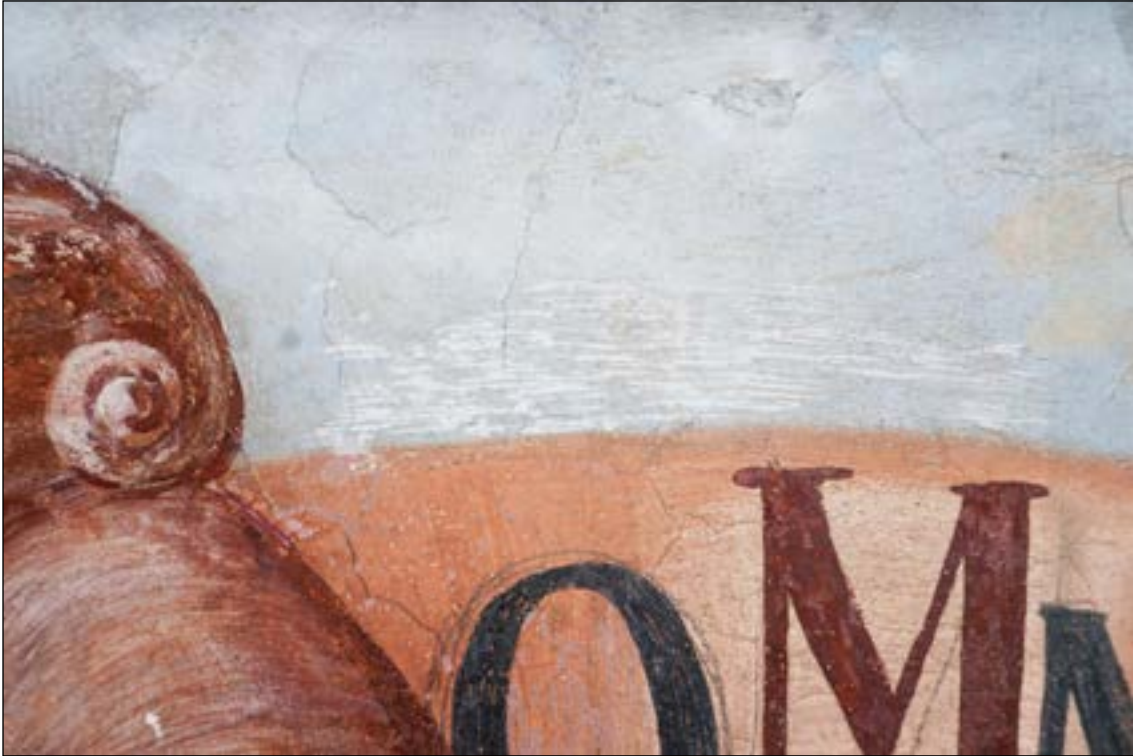
Detail druhotných zásahů provedených na slunečních hodinách: rozkresba písma tužkou, změněné retuše, drobné defekty.

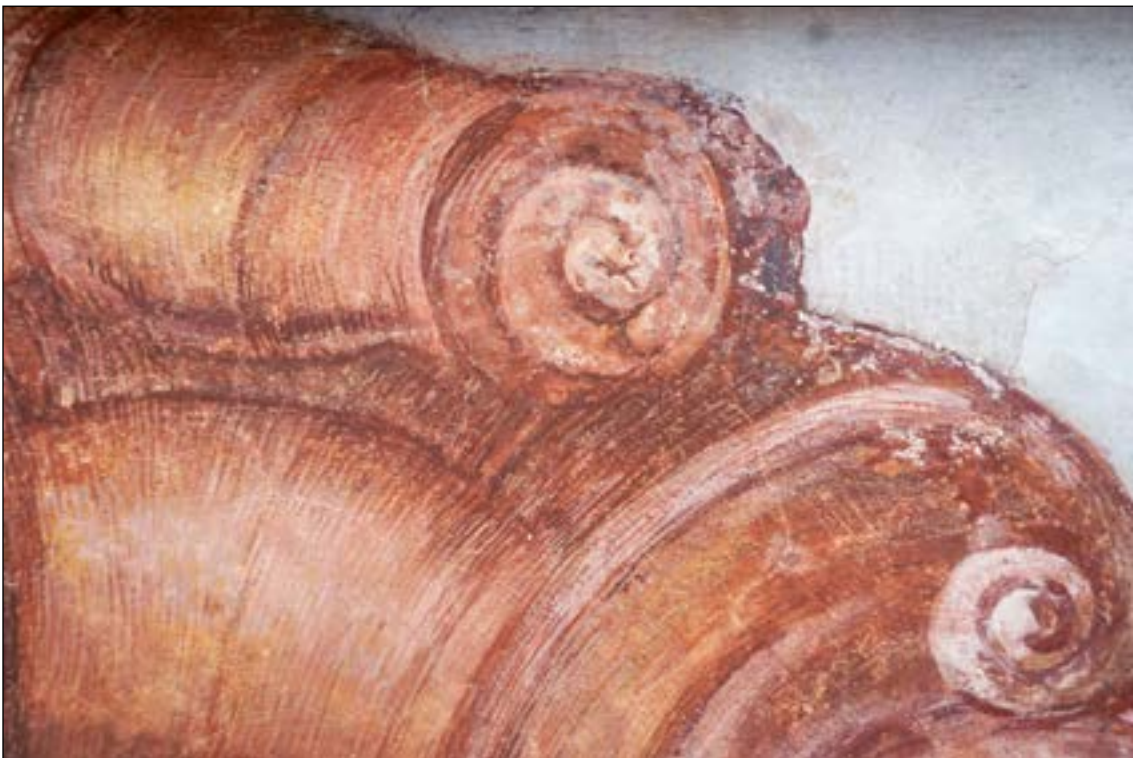
Detail rozsahu čárkové retuše na kartuši erbu.

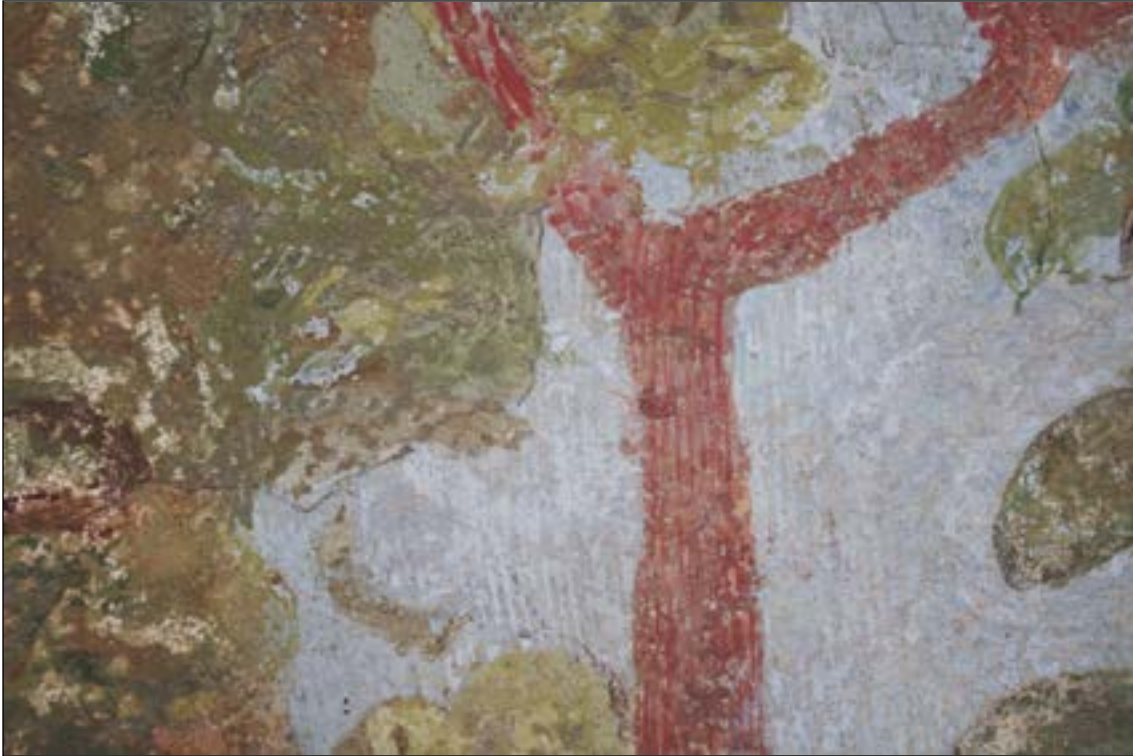
Detail rozsahu degradace barevné vrstvy a rozsahu provedené čárkové retuše na vegetaci slunečních hodin.

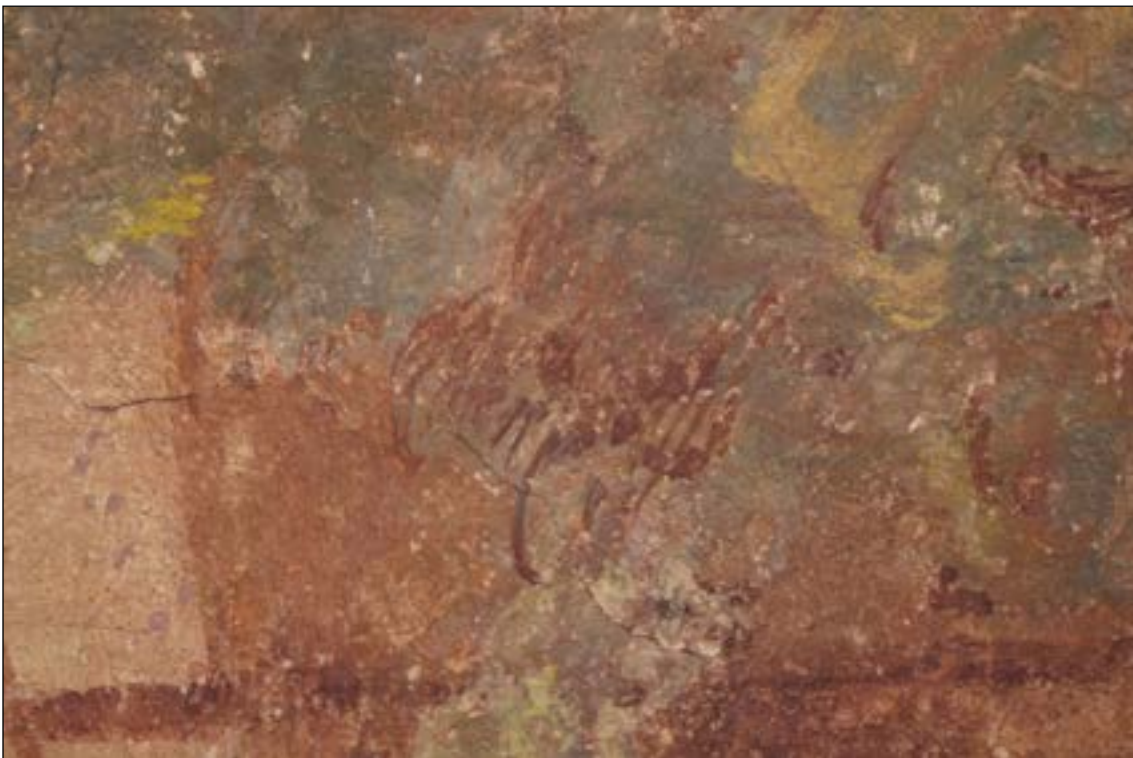
Detaili dochovaného povrchu a retuší.

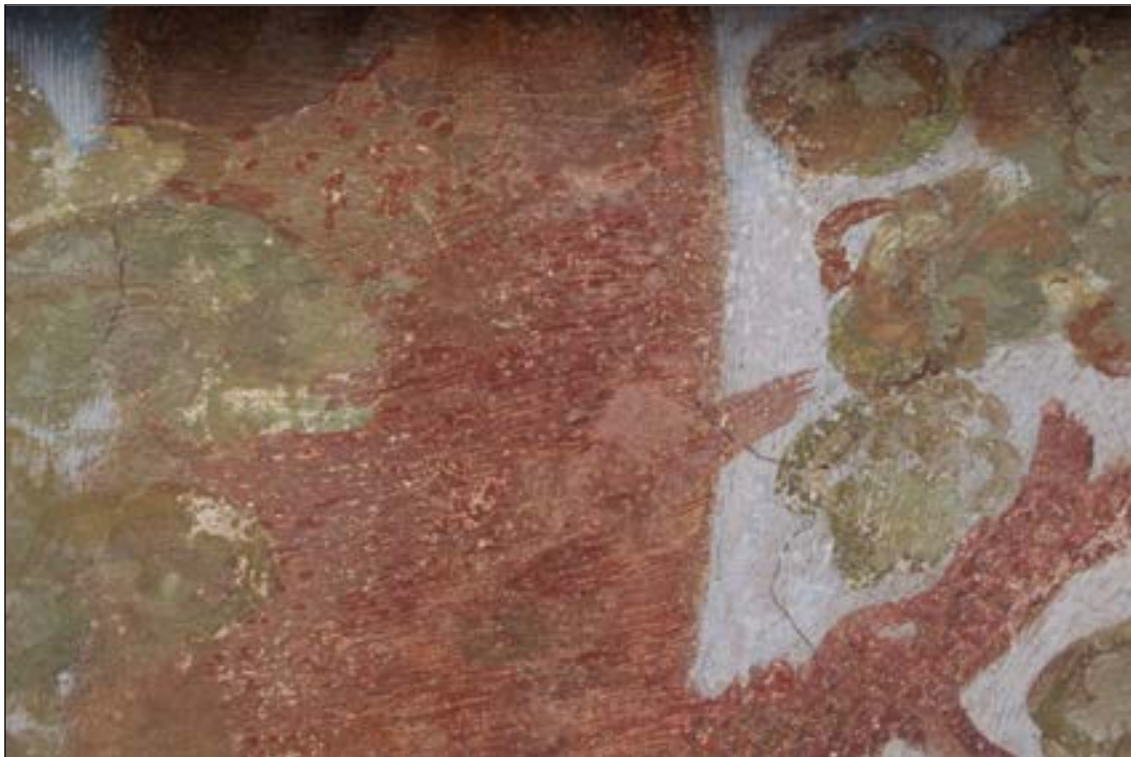
Detail rozsahu degradace barevné vrstvy a rozsahu provedené čárkové retuše na vegetaci slunečních hodin.

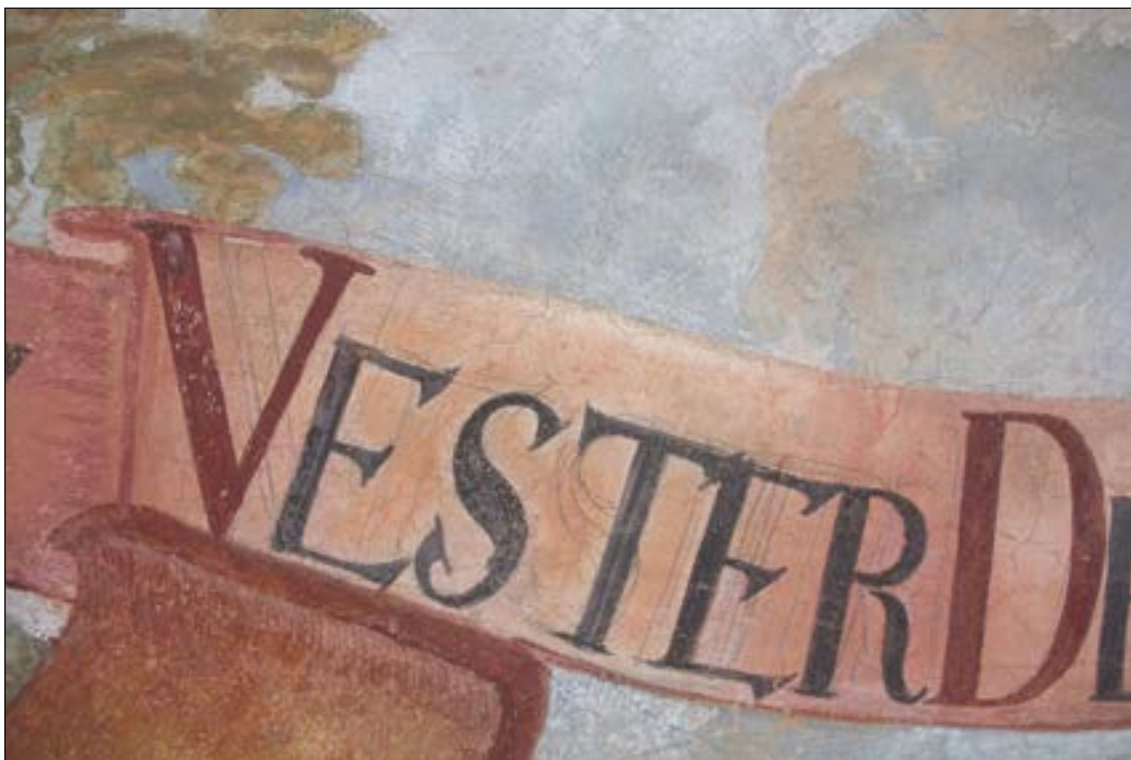
Detail druhotných zásahů provedených na slunečních hodinách: rozkresba písma tužkou, změněné retuše, povrchové nečistoty.

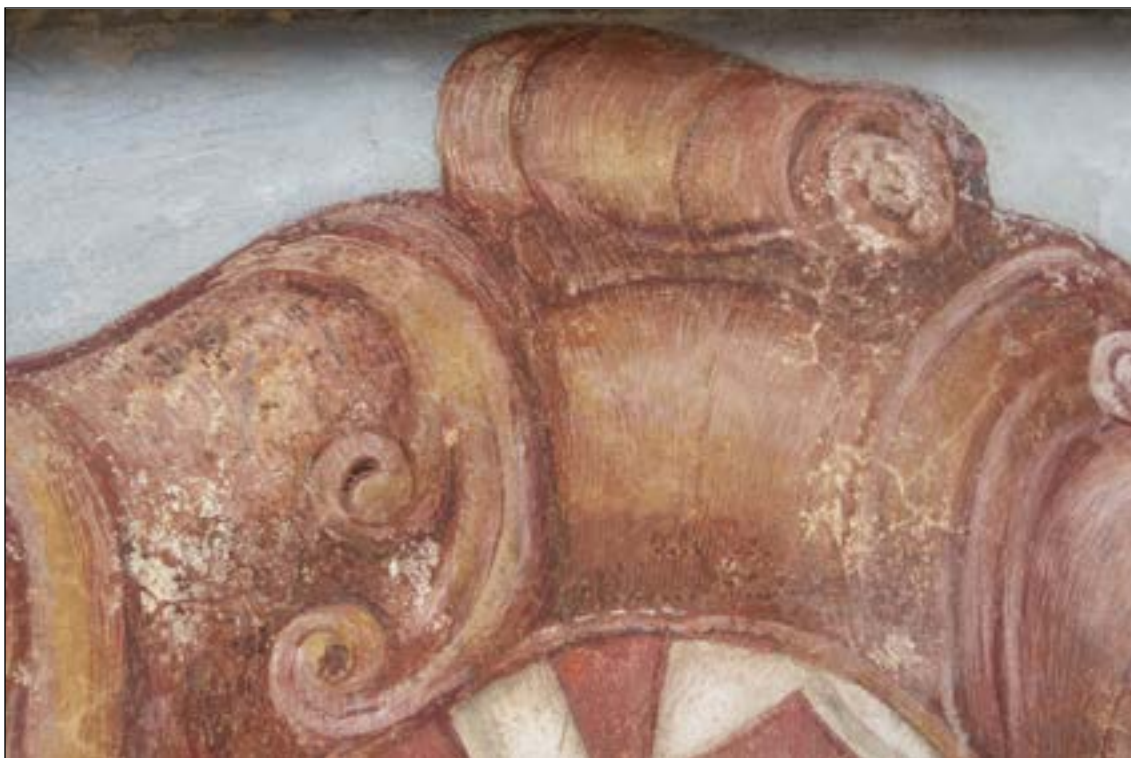
Detail poškození barevné vrstvy.

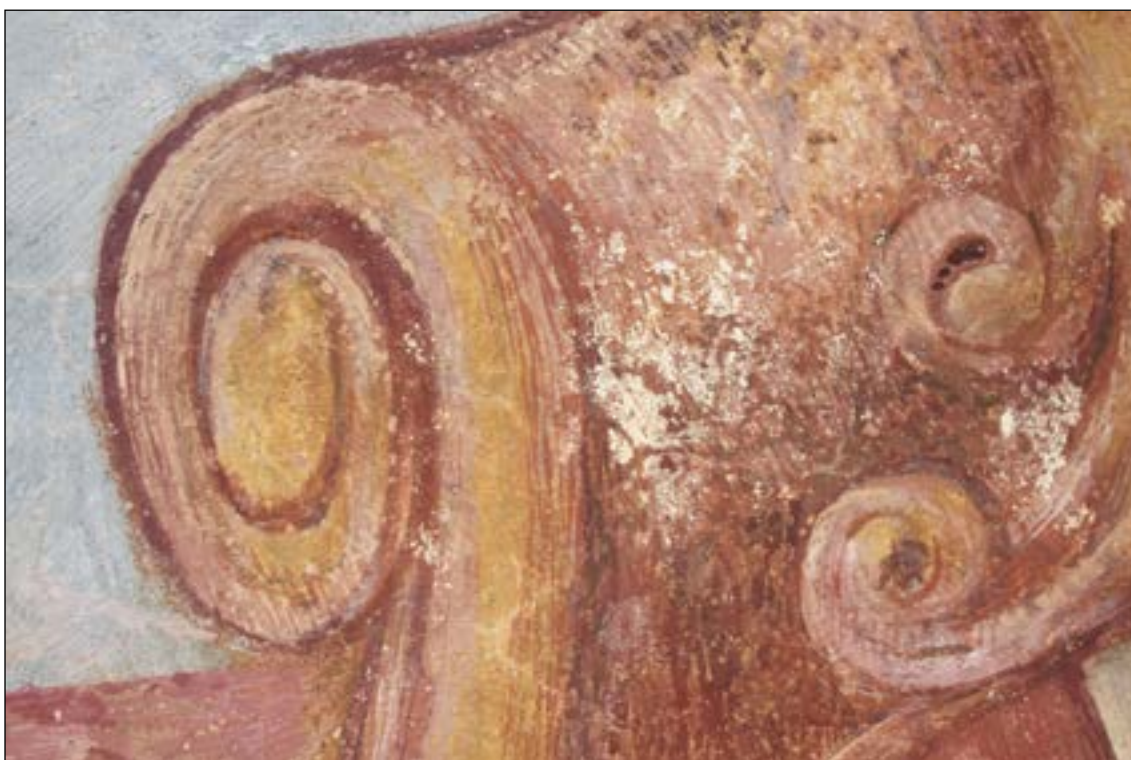
Detail poškození barevné vrstvy a retuší.

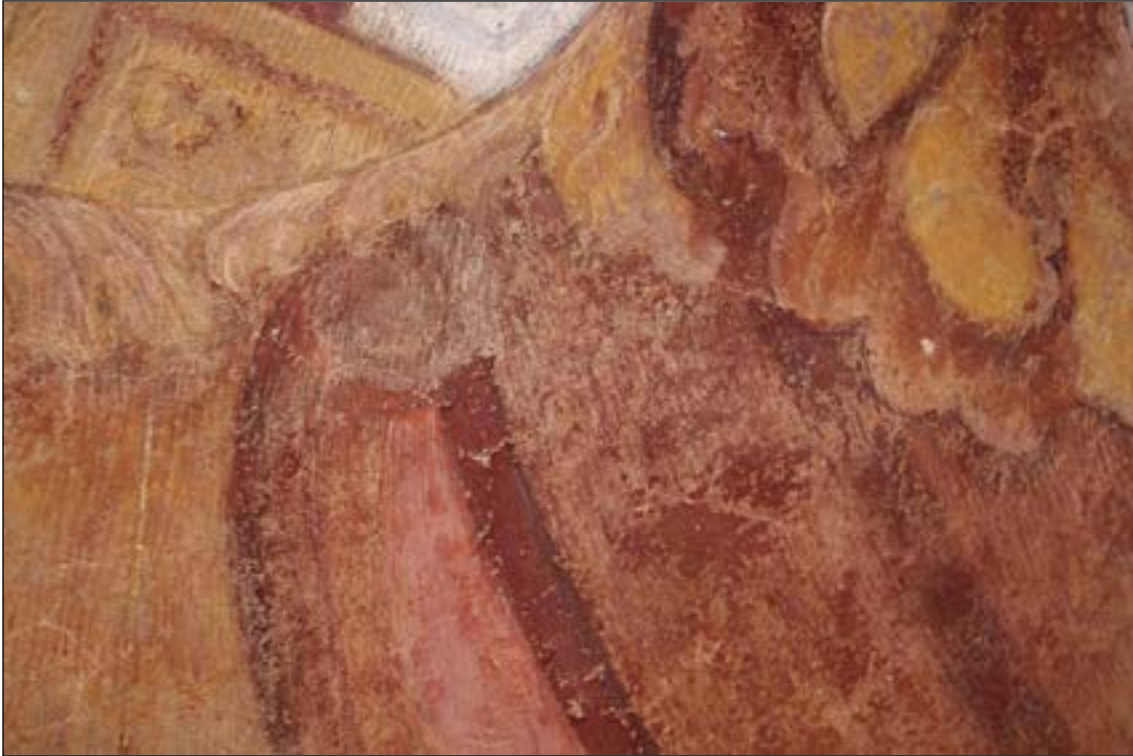
Detail druhotné vysprávky a degradace barevné vrstvy (zvedání šupinek).

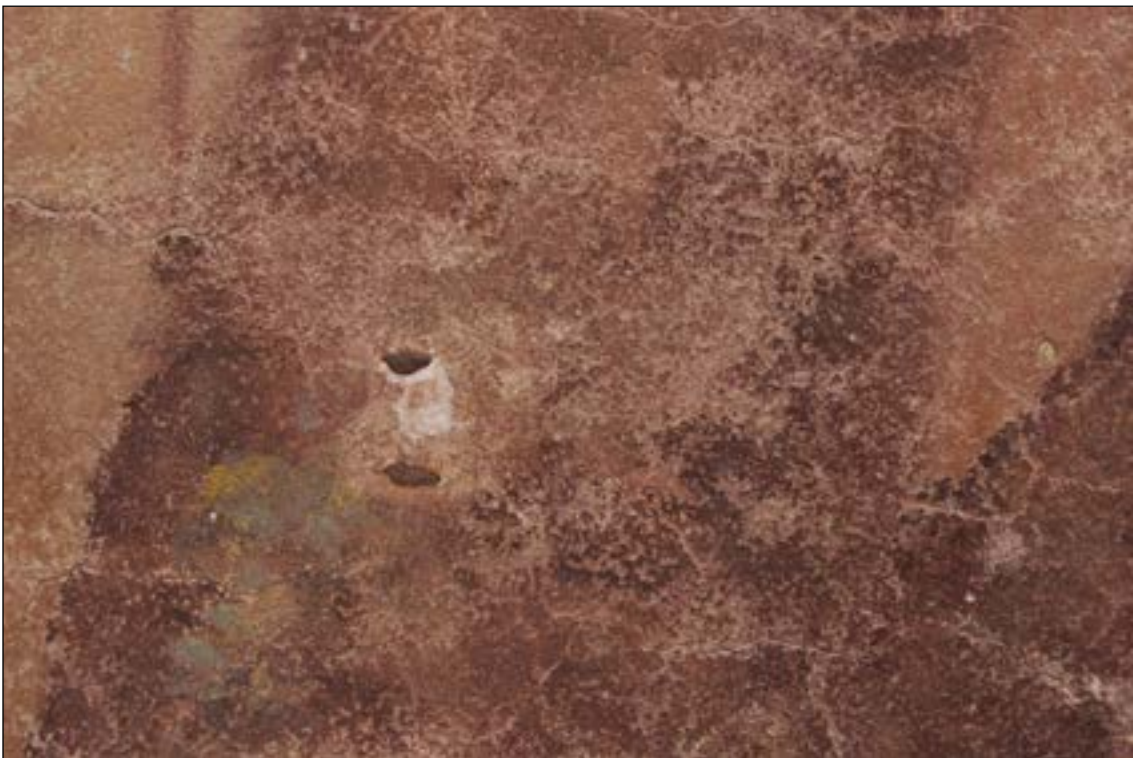
Detail kovového prvku v původní omítce hodin a degradace povrchu a barevné vrstvy (ztráta).

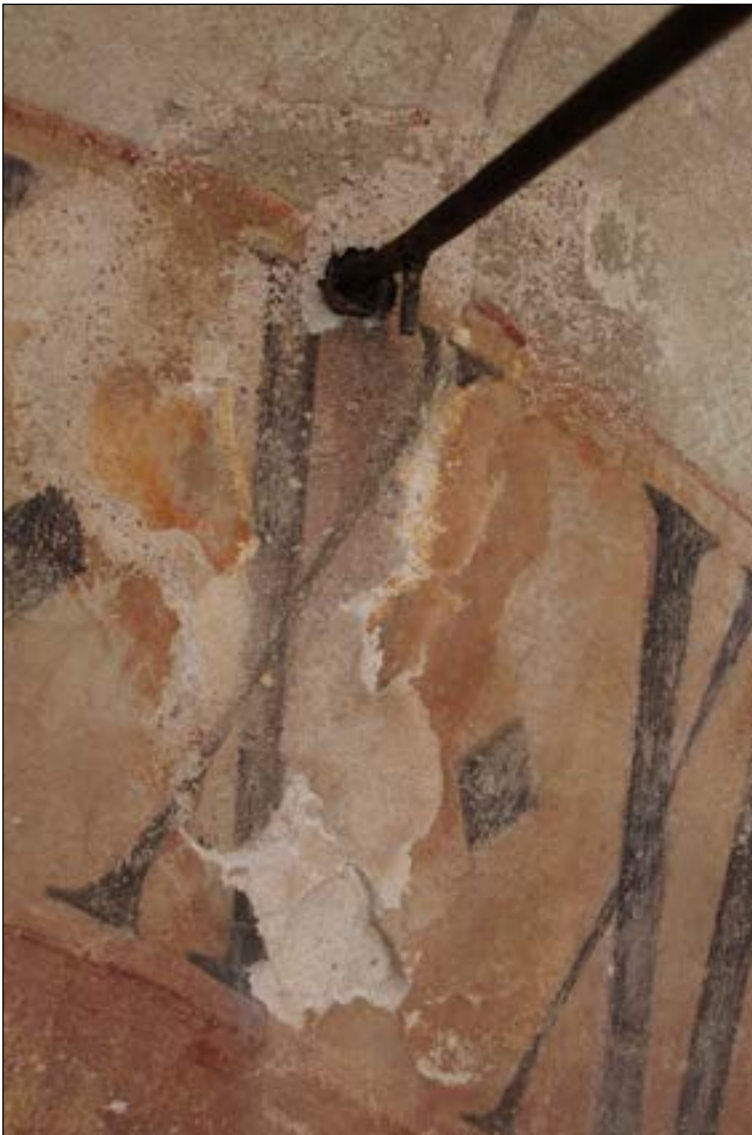
Poškození omítek a druhotné vysprávky v okolí gnomonu slunečních hodin.

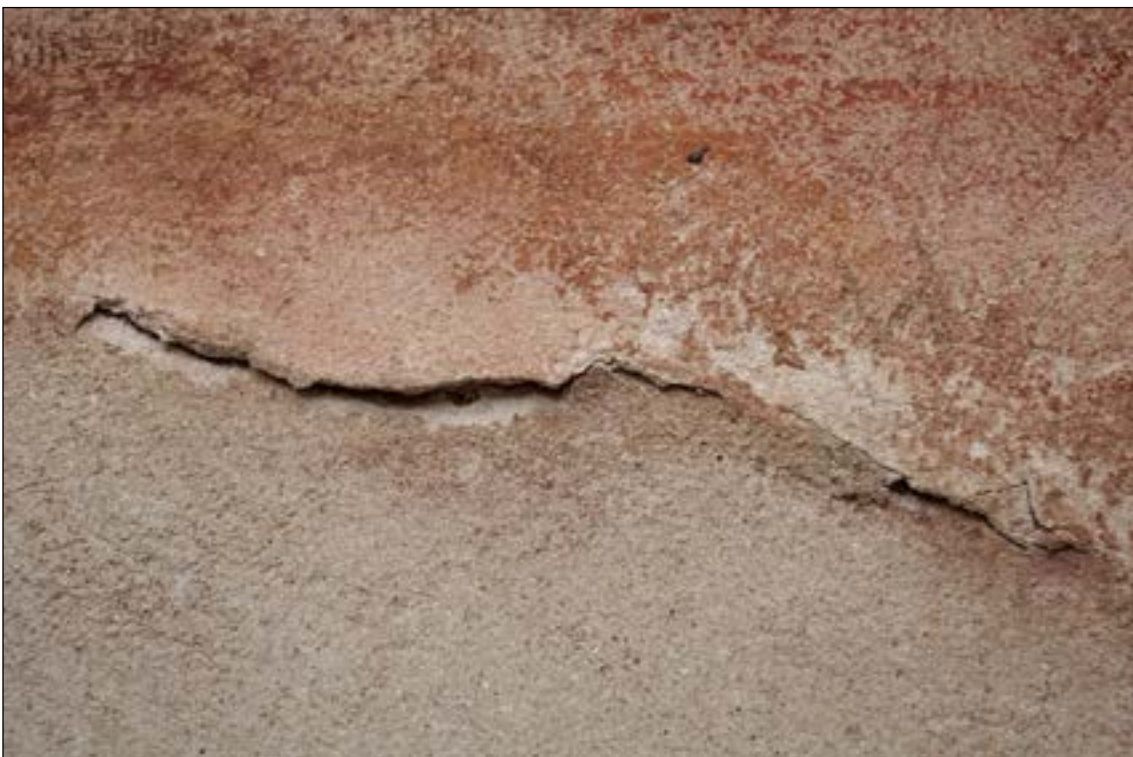
Spodní partie nad oplechováním nadokenního parapetu. Odprahlý tmel a degradace spodní hranice barokní omítky.

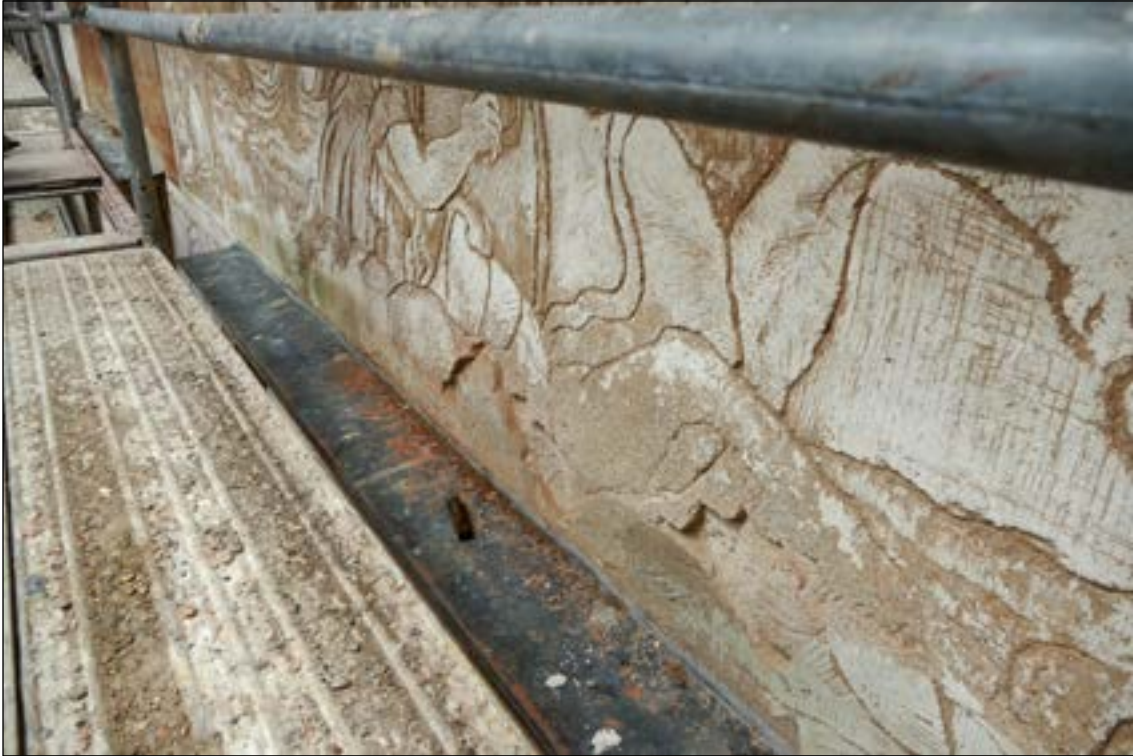
Poškození omítek vlhkostí nad oplechováním nadokenních parapetů. Degradace omítek ve hmotě, jedná se především o rekonstrukce z 80. let.

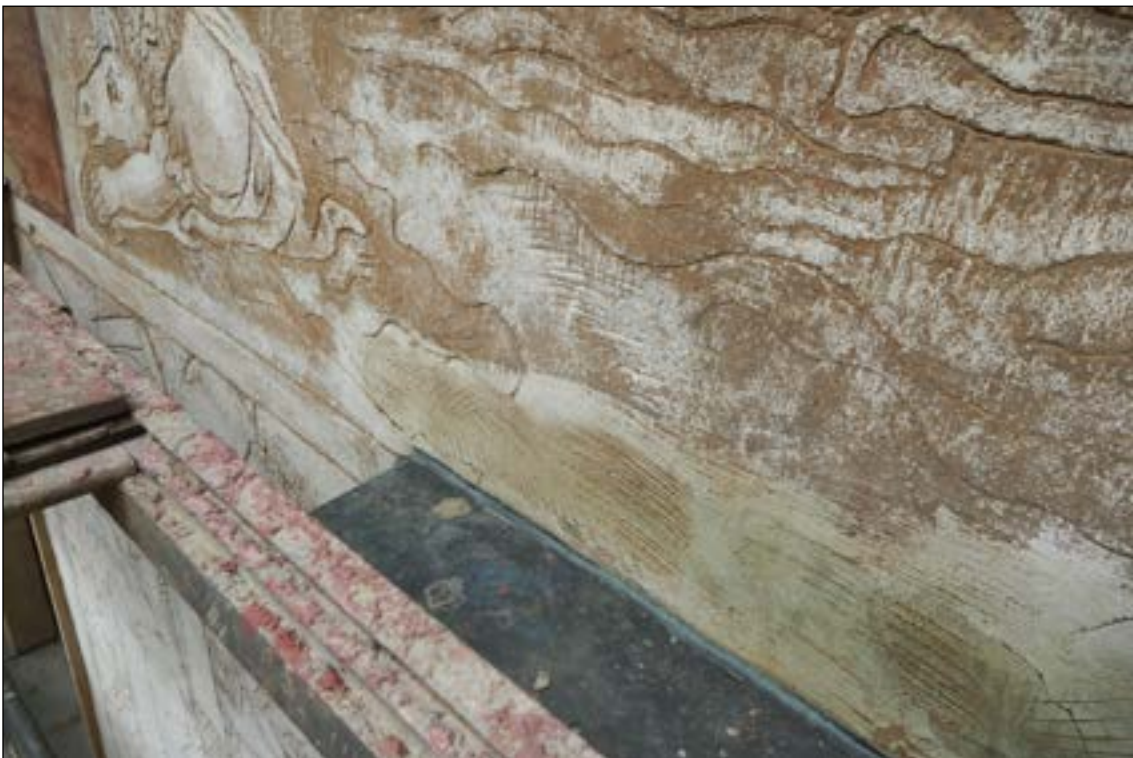
Poškození omítek vlhkostí nad oplechováním nadokenních parapetů. Dobře patrné vlhké mapy a bionapadení (v těchto partiích se jedná především o rekonstrukce z 80. let.).

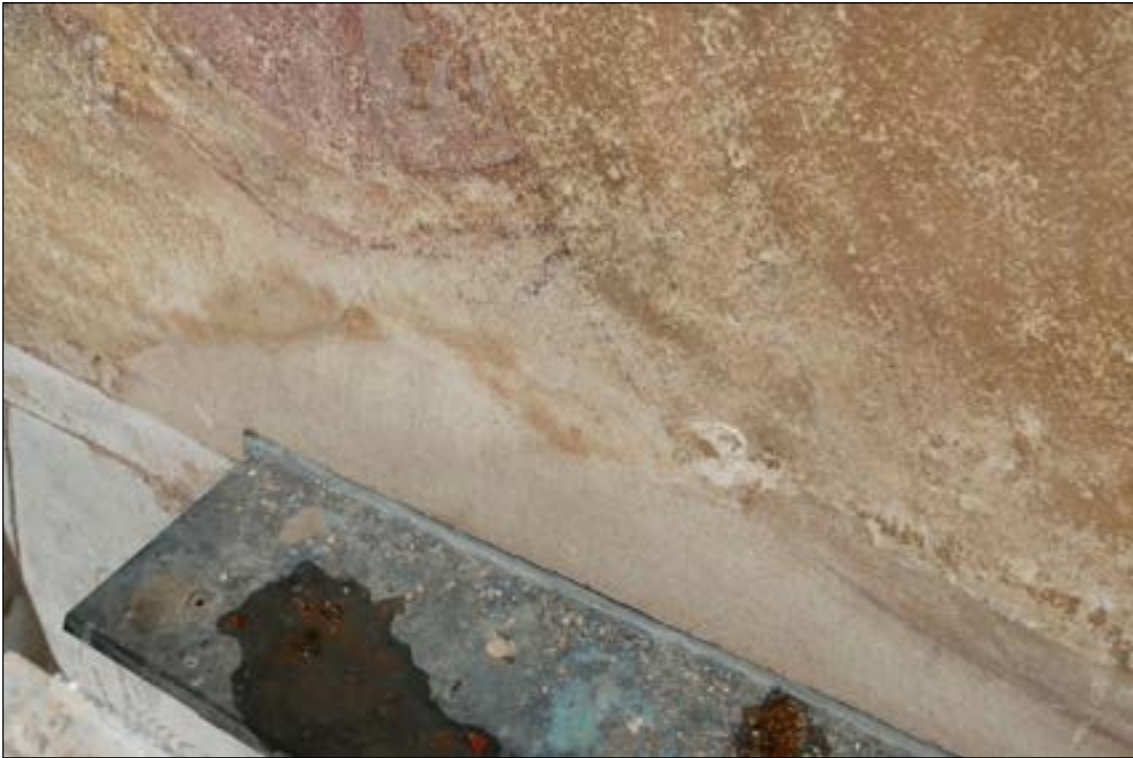
Poškození omítek slunečních hodin vlhkostí nad oplechováním nadokenních parapetů. Dobře patrné vlhké mapy. V těchto partiích se jedná o hranice mezi rekonstrukcí z 80. let. a původní omítkou patrně barokních slunečních hodin).

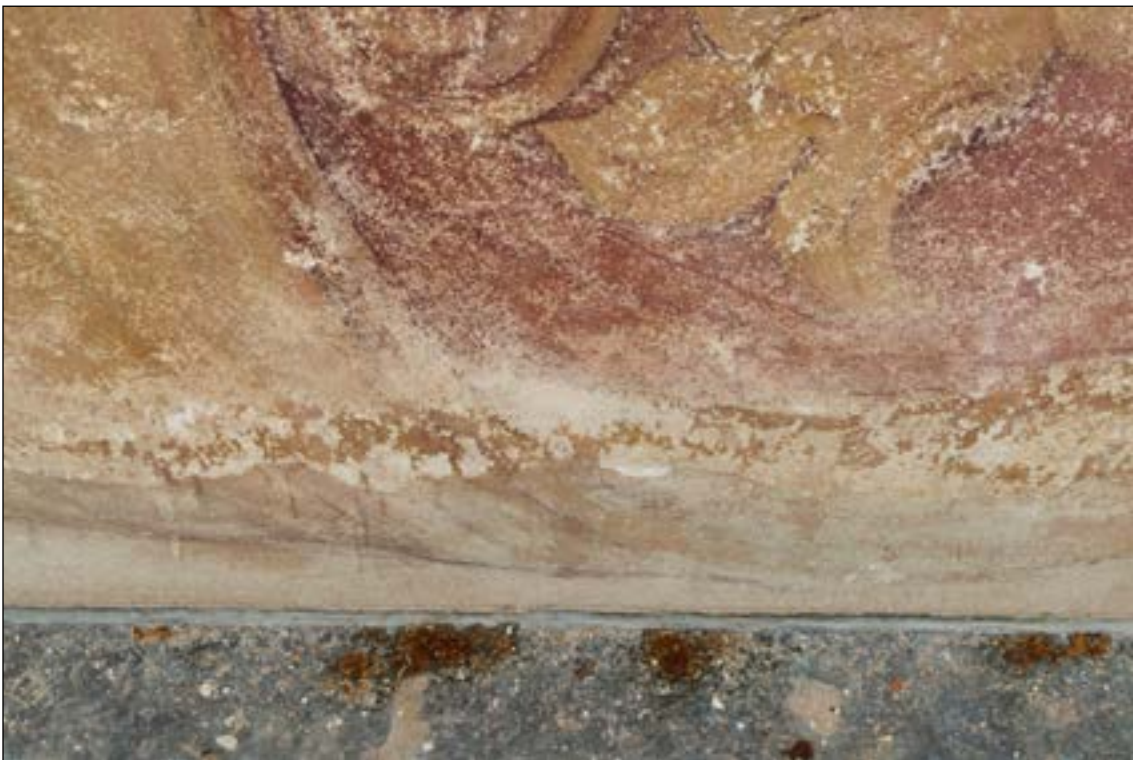
Poškození omítek slunečních hodin vlhkostí nad oplechováním nadokenních parapetů. Nejcitlivější místo je hranice mezi rekonstrukcí z 80. let. a původní omítkou patrně barokních slunečních hodin.

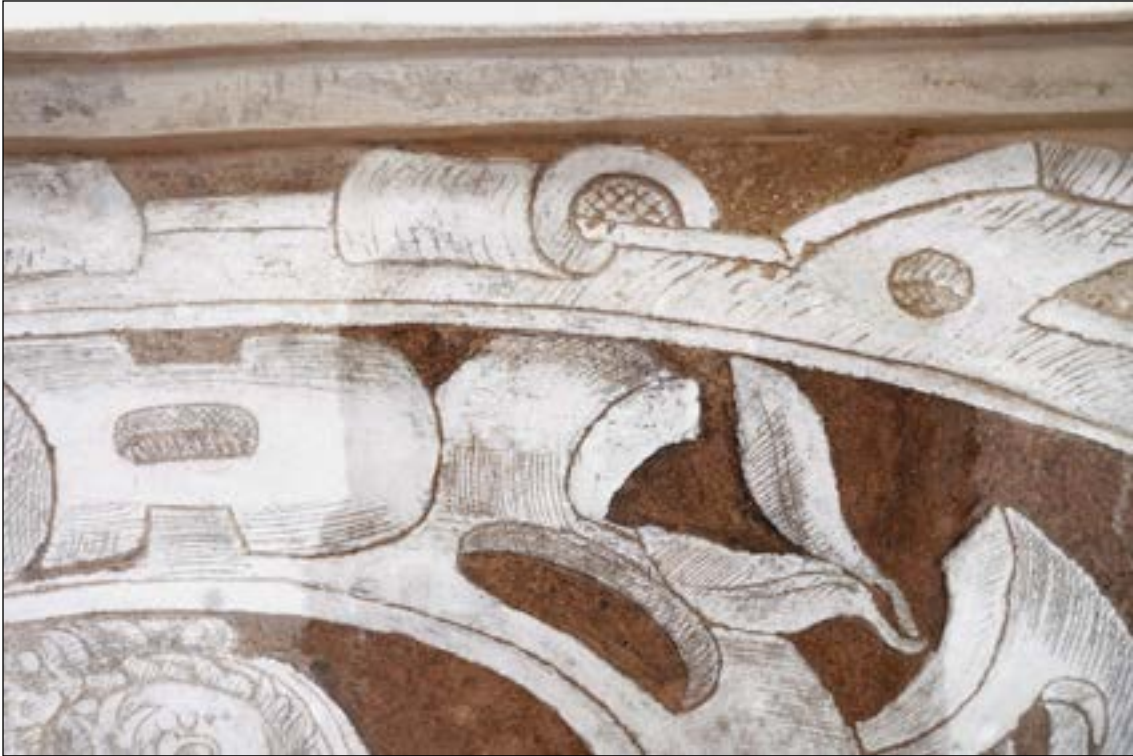
Zkouška čištění vodou ČV1 - pomocí stříčky a houbiček na raně barkní omítce na plochách přeškráblých i plochách s bílým nátěrem.
