Dokumentace restaurátorského průzkumu sgrafita Státní zámek Litomyšl - 2. nádvoří

Průzkum sgrafitové výzdoby na 2. nádvoří se zaměřuje na popis původní techniky, druhotných zásahů, současného stavu a příčin poškození.

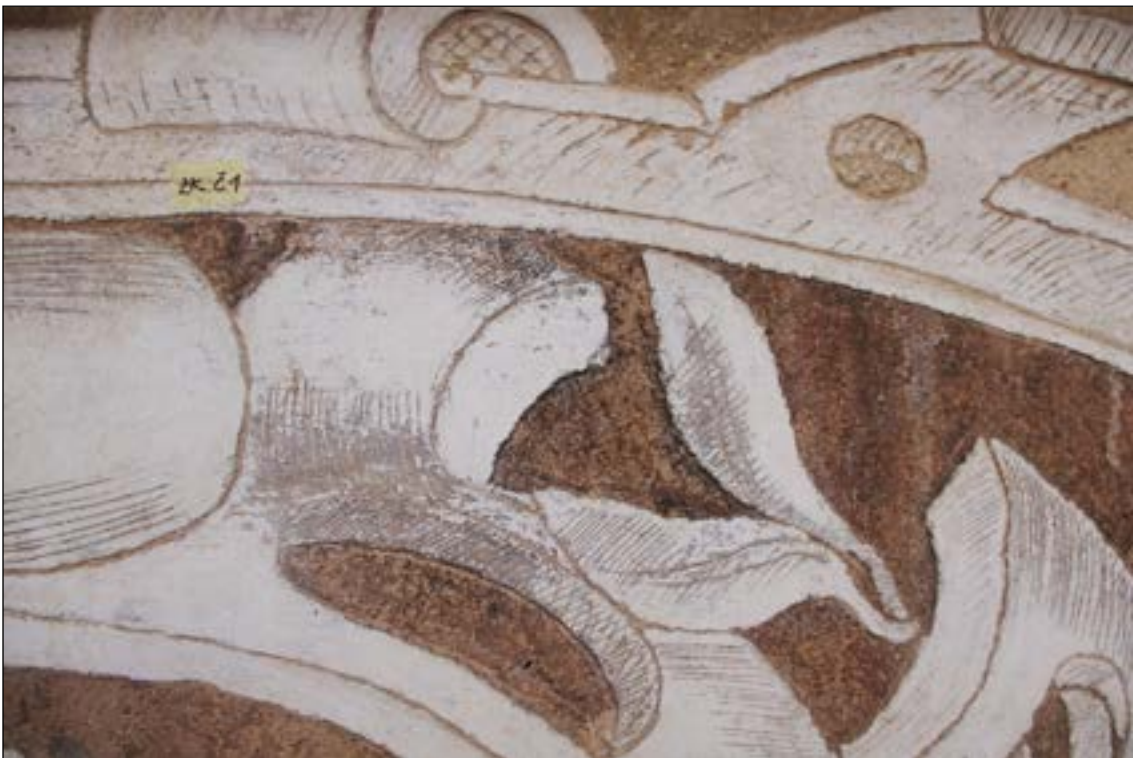
Zkouška ČV1 po vyschnutí. Pomocí základního očištění vodou s pomocí jemných kartáčků a houbiček, lze revidovat povrchové nečistoty (prach, ptačí exkrementy) a nesoudržné druhotné zásahy (zpráškovatělé okrové retuše přeškráblých ploch). Červené a černé barevné vrstvy přeškráblých pozadí renesančních omítek nelze tímto způsobem čistit.

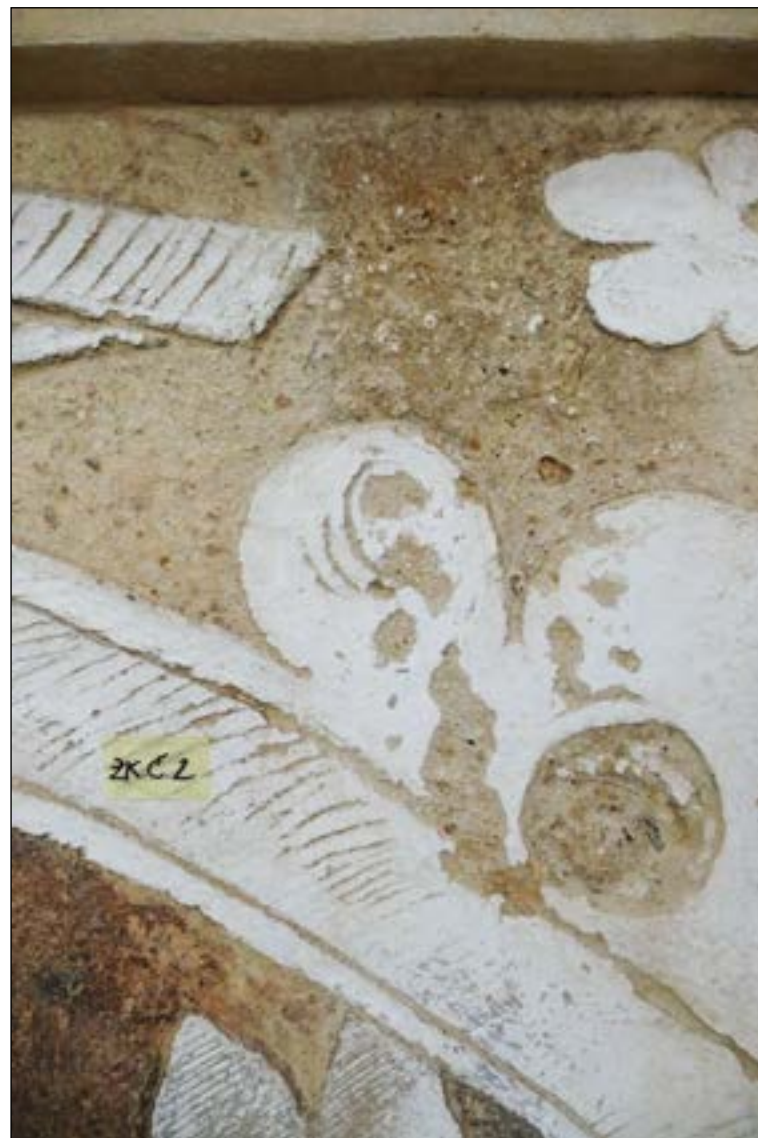
Zkouška ČV2 po vyschnutí.. Pomocí základního očištění vodou s pomocí jemných kartáčků a houbiček, lze revidovat povrchové nečistoty a nesoudržné druhotné zásahy (zpráškovatělé okrové retuše přeškrábělých ploch) a nesoudržné krakely vápenného nátěru z 80. let..

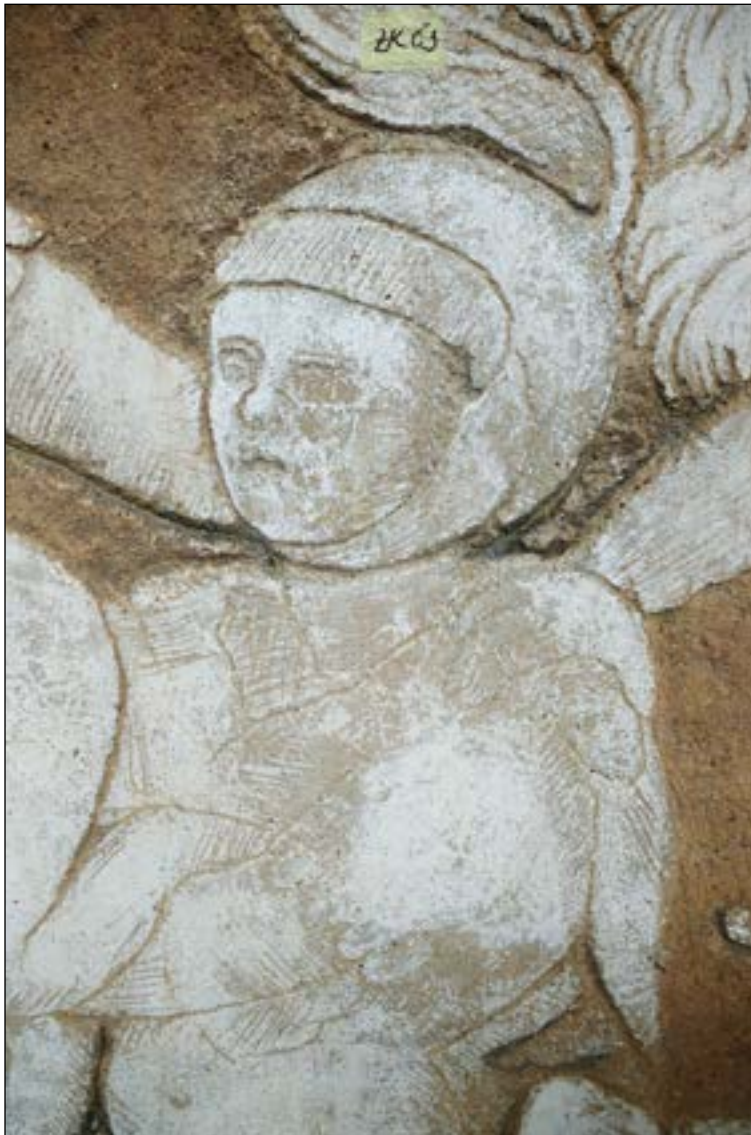
Zkouška ČV3 po vyschnutí.. Pomocí základního očištění vodou s pomocí jemných kartáčků a houbiček, lze revidovat povrchové nečistoty a nesoudržné druhotné zásahy (zpráškovatělé okrové retuše přeškráblých ploch) a nesoudržné krakely vápenného nátěru z 80. let.

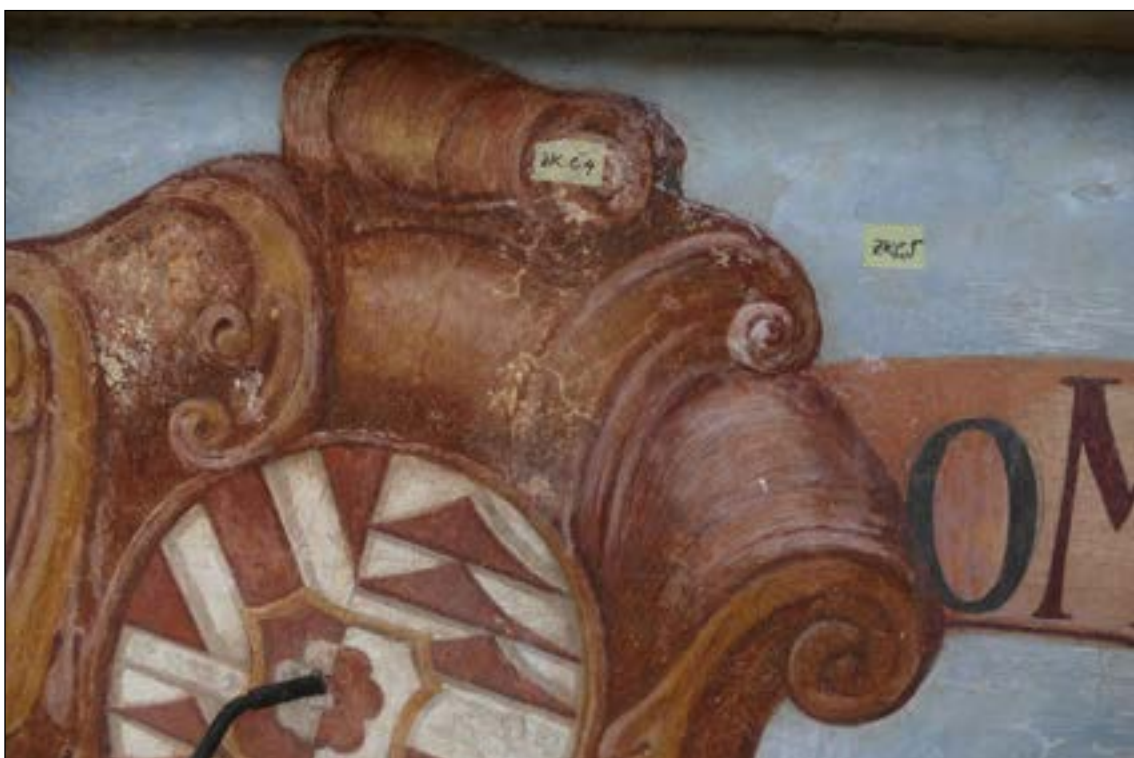
Zkoušky ČV4 a ČV5 po vyschnutí.. Retuše na slunečních hodinách jsou vodou nerozpustné a nelze tímto způsobem čistit.

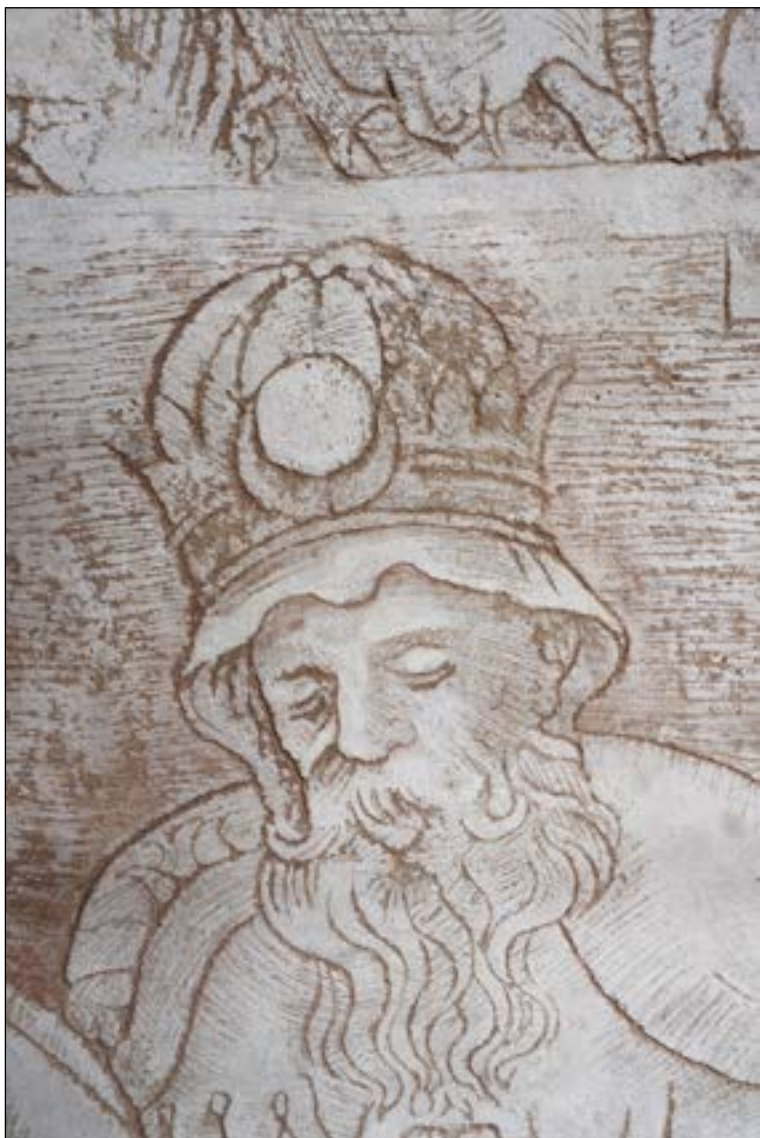
Samovolně provedená zkouška čištění deštěm. Ukázka, jak by mohla vypadat redukce druhotného bílého nátěru a podpoření plasticity výjevů.

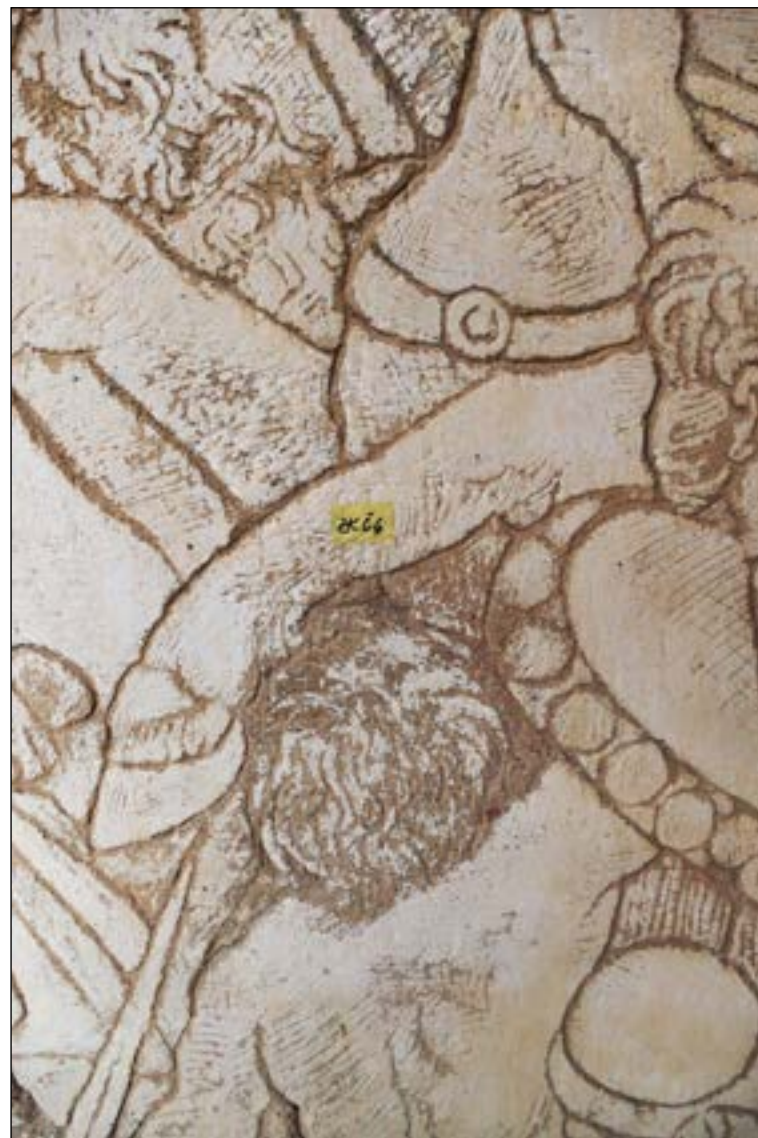
Zkouška ČV6 po vyschnutí.. Pomocí základního očištění vodou s pomocí jemných kartáčků a houbiček, lze revidovat povrchové nečistoty a nesoudržné druhotné zásahy (zpráškovatělé okrové retuše) a nesoudržné krakely vápenného nátěru z 80. let.

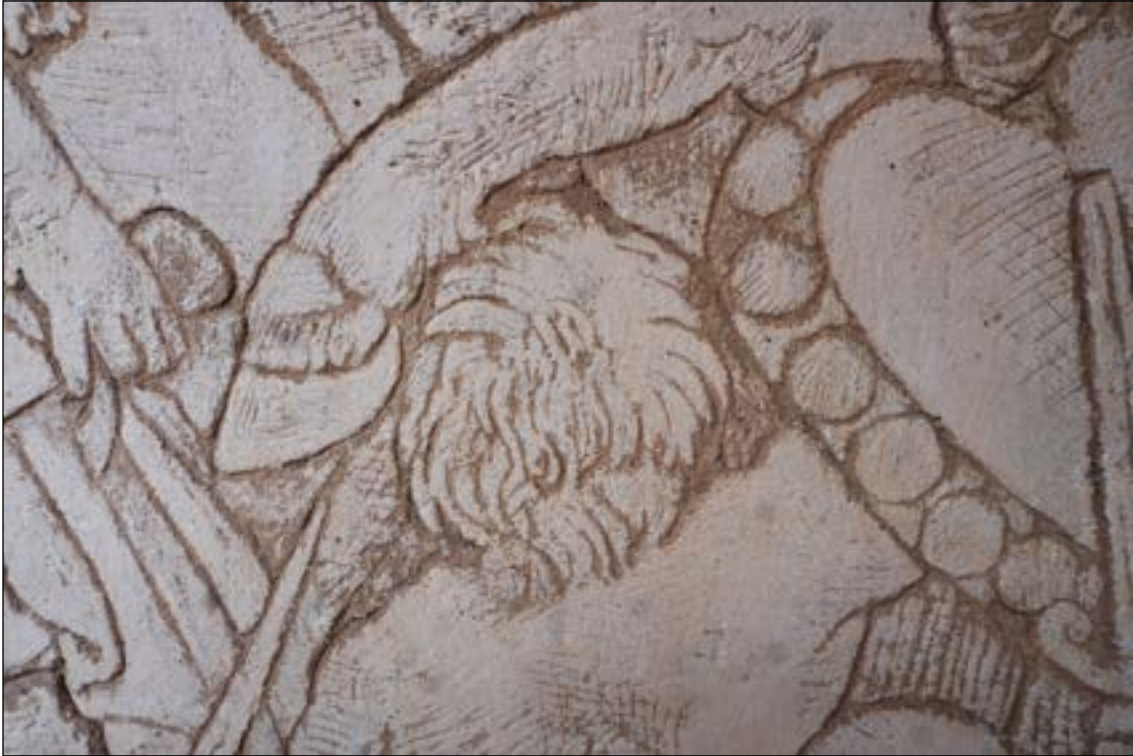
Místo zkoušky ČV6 před čištěním vodou.

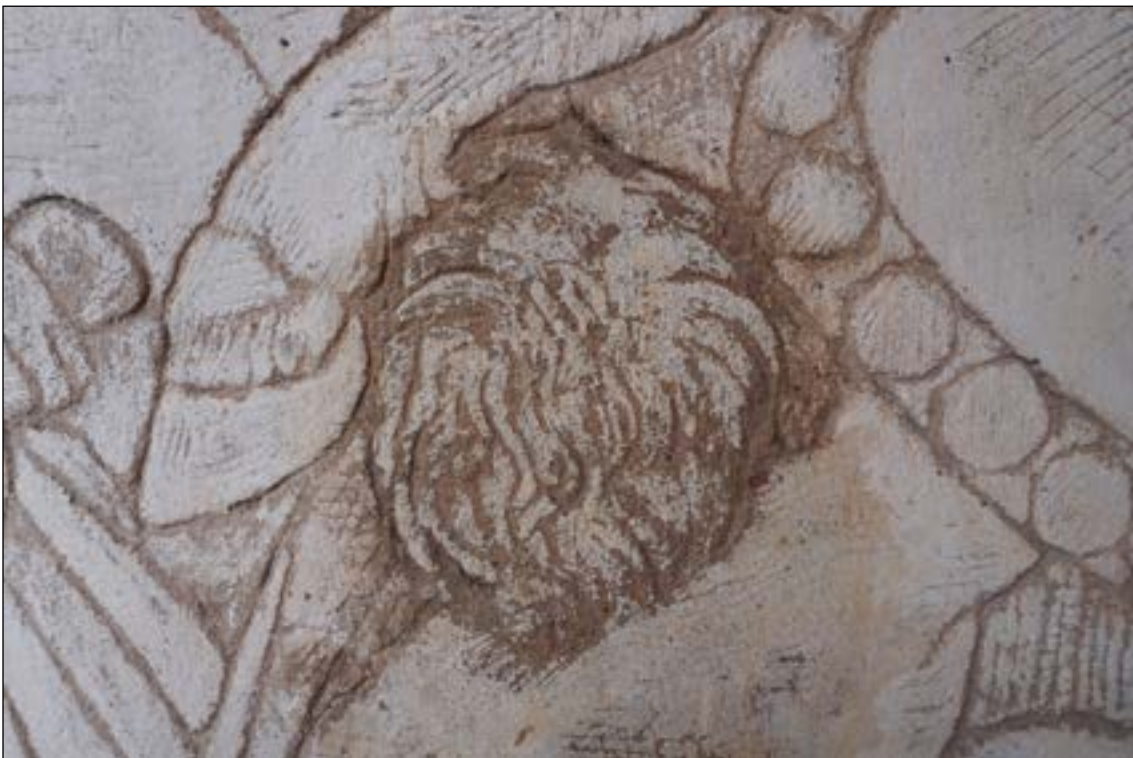
Detail ČV6 po očištění vodou a revizi nesoudržných krakelů vápenného nátěru z 80. let.

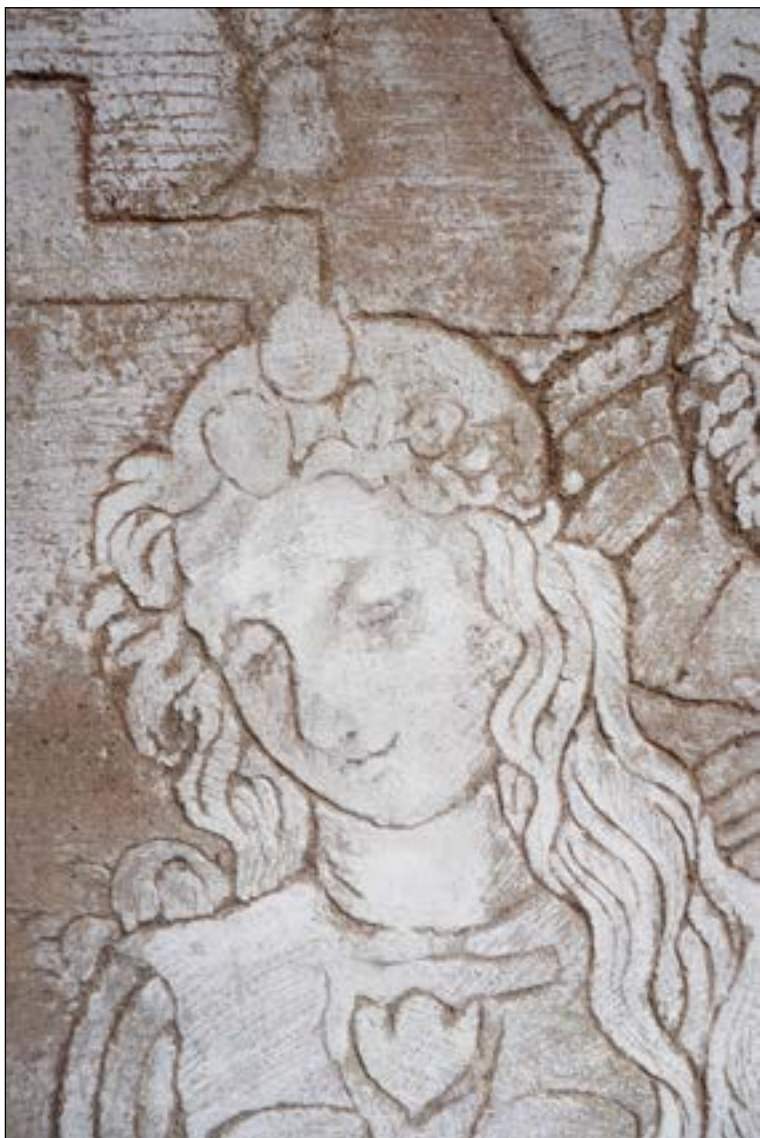
Zkouška ČV7 před čištěním.

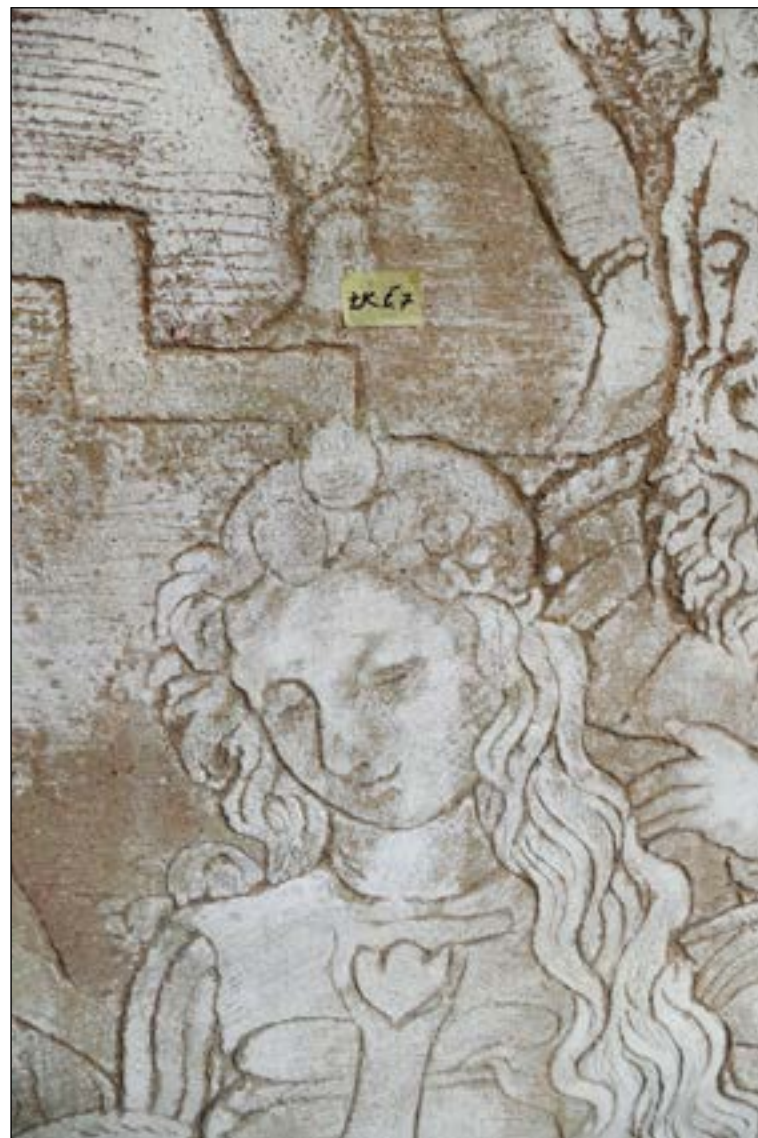
Detail ČV7 po očištění vodou a revizi nesoudržných krakelů vápenného nátěru z 80. let..

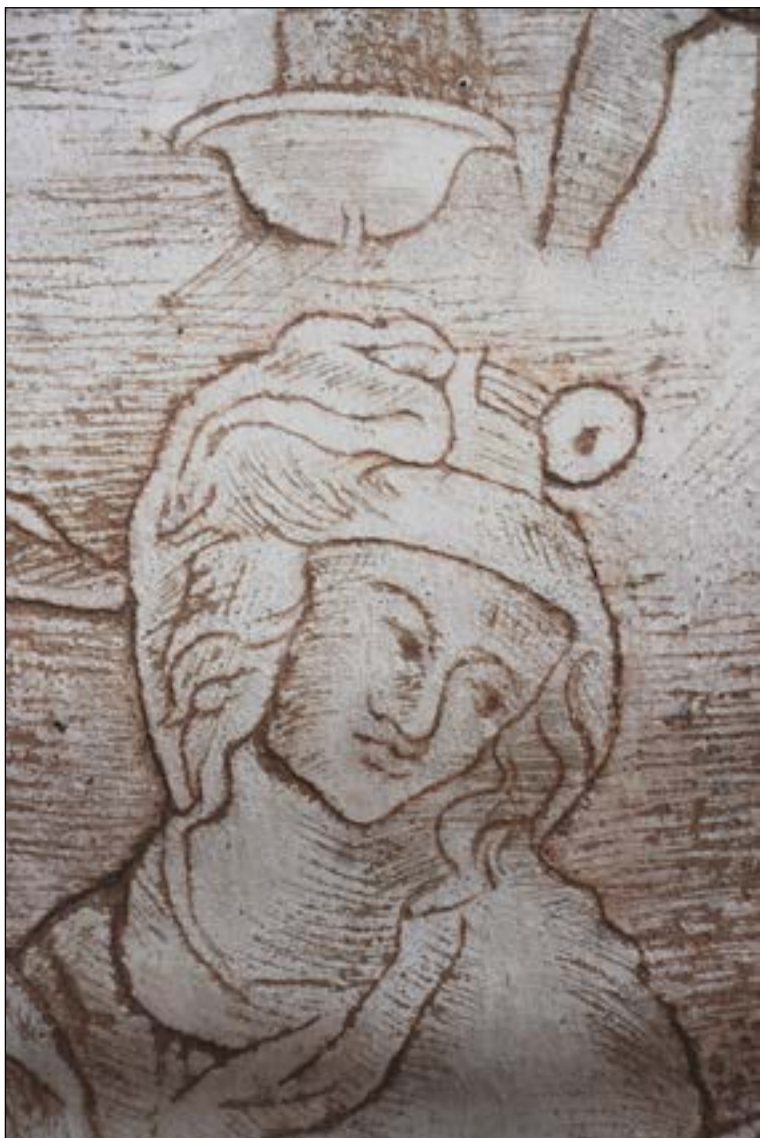
Zkouška ČV8 před čištěním.

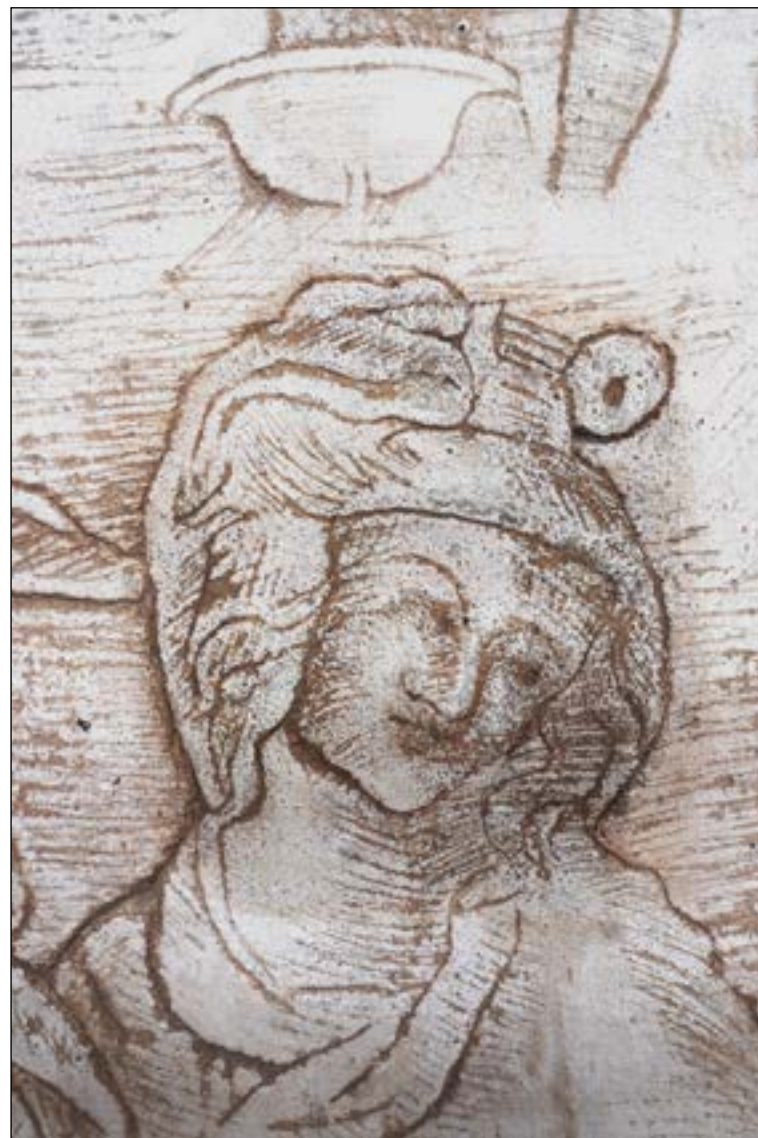
Detail ČV8 po očištění vodou a revizi nesoudržných krakelů vápenného nátěru z 80. let.

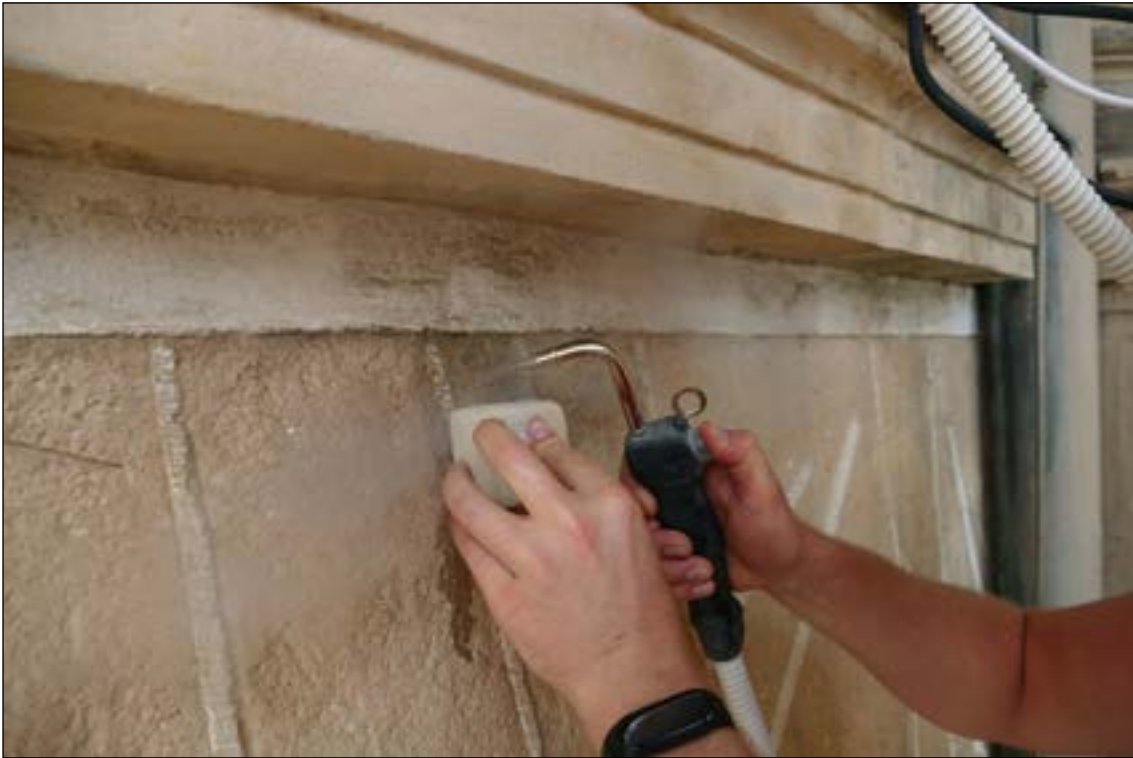
Zkoušky čištění se zaměřily na plochy přeškráblé i plochy s bílým nátěrem. Zkouška čištění párou s pomocí houbičky na renesančních omítkách.

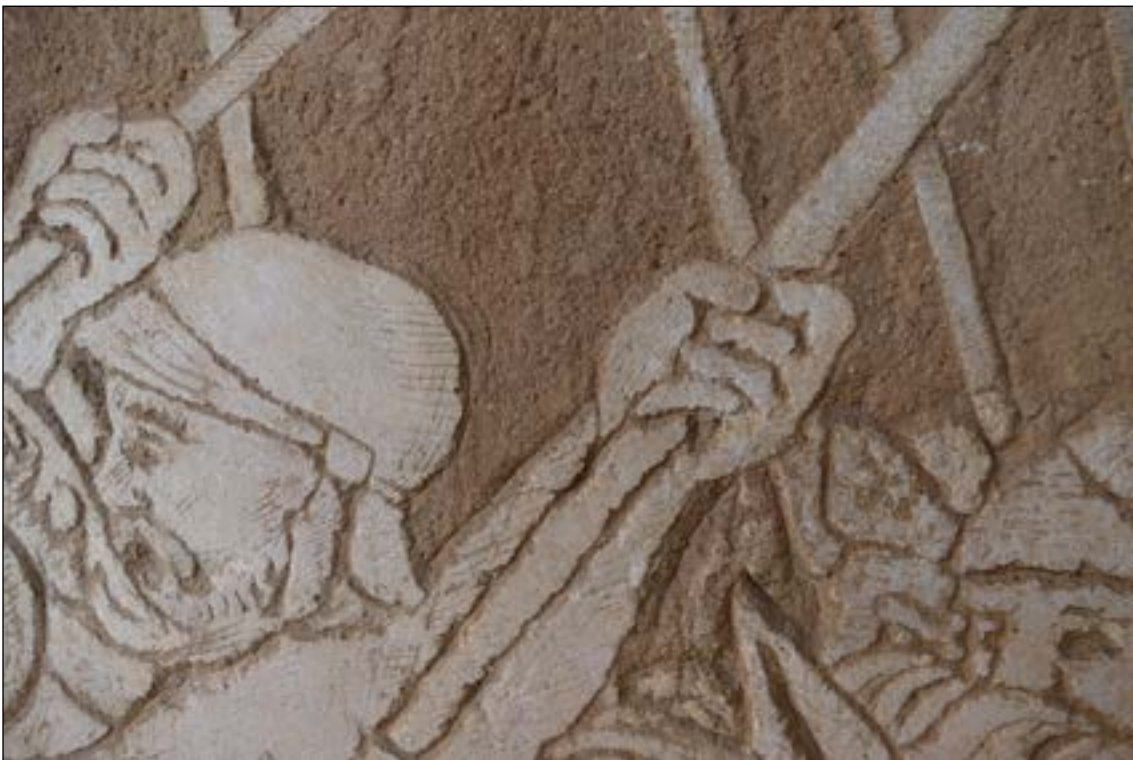
Zkouška čištění párou s pomocí jemných kartáčků a houbiček na přeškráblé ploše renesanční omítky. Pomocí páry lze důsledněji revidovat druhotné zásahy (zejména přeškráblá pozadí).

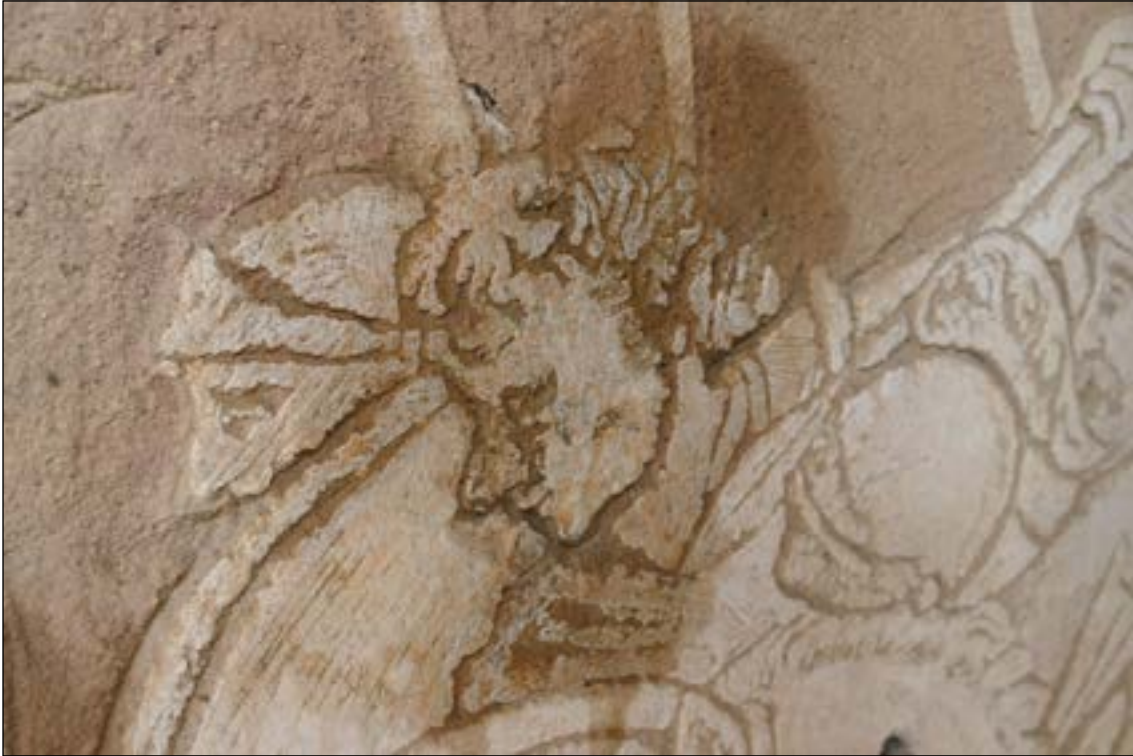
Zkouška čištění párou s pomocí jemných kartáčků a houbiček na ploše renesanční omítky s bílým nátěrem. Pomocí páry lze důsledněji revidovat druhotné zásahy (zejména přeškrablá okrové retuše a nesoudržné krakely vápenného nátěru z restaurování v 80. letech).

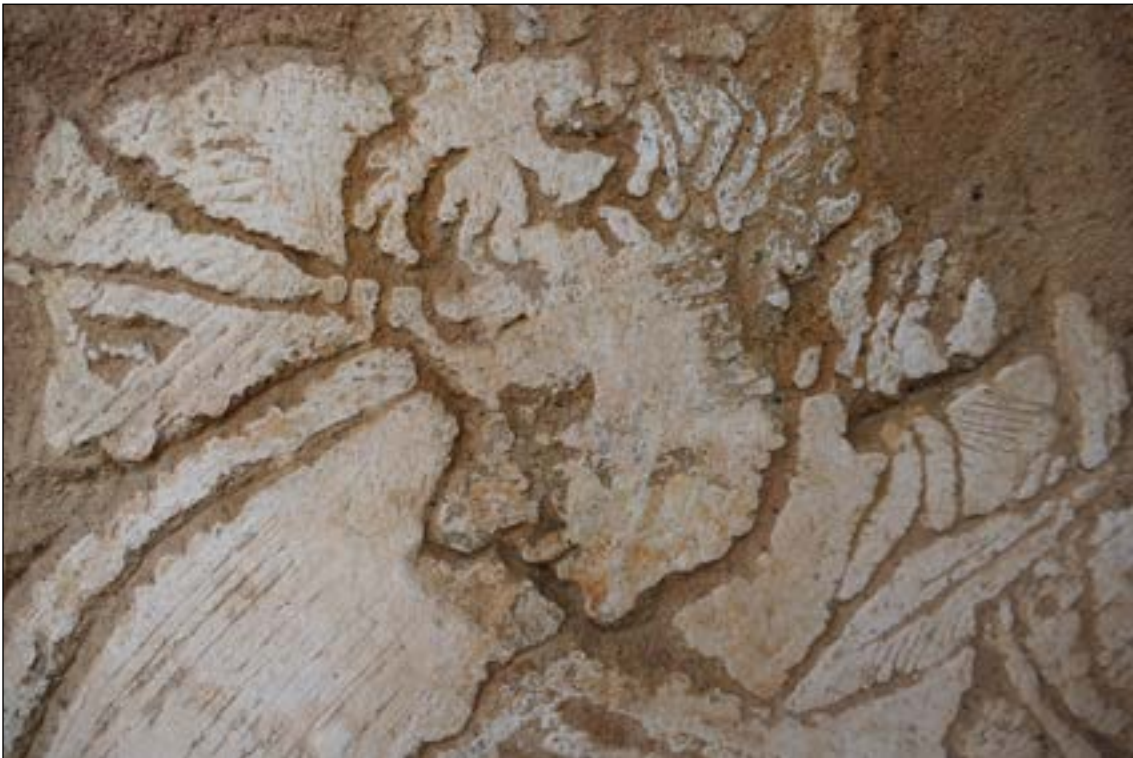
Detaila očistěného místa.

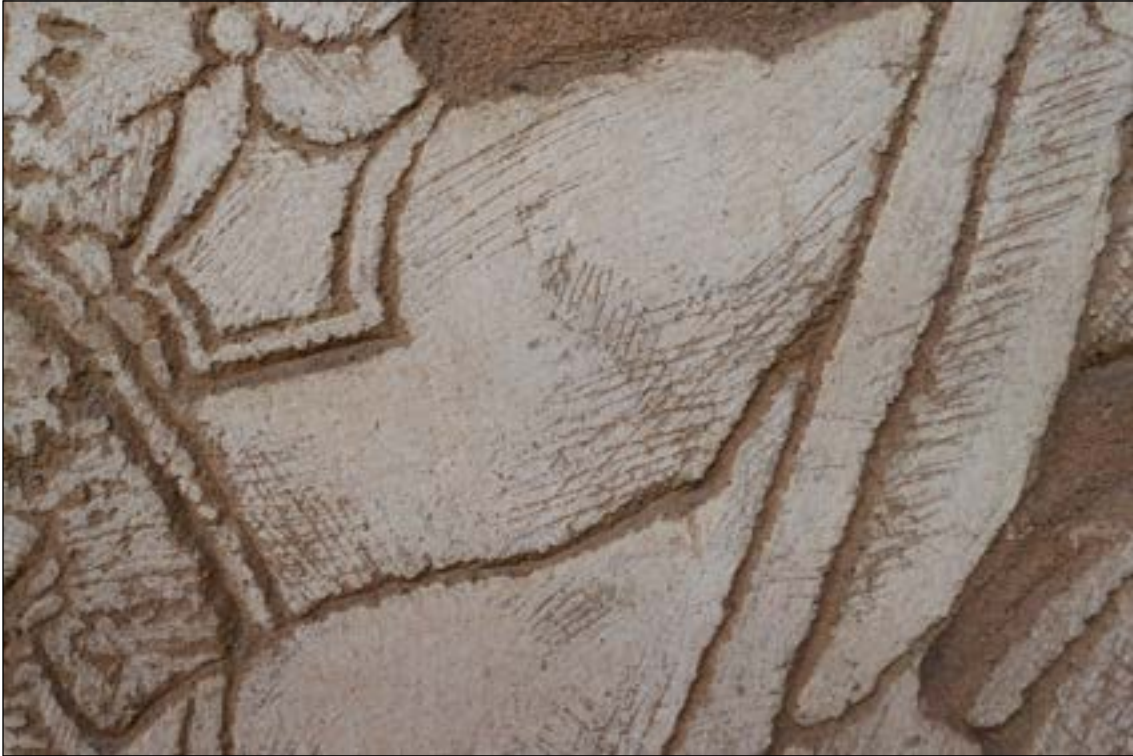
Místo zkoušky čištění párou na renesanční omítce s druhotným bílým nátěrem před jejím provedením.

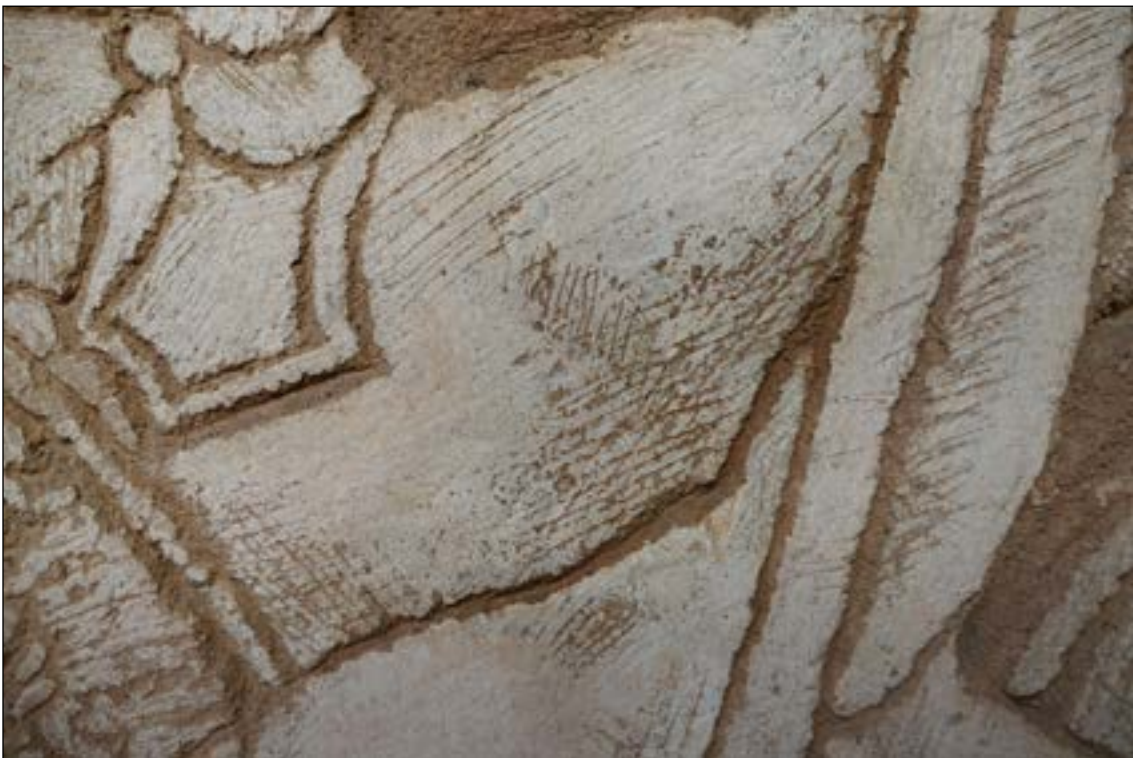
Stejné místo o očištění.

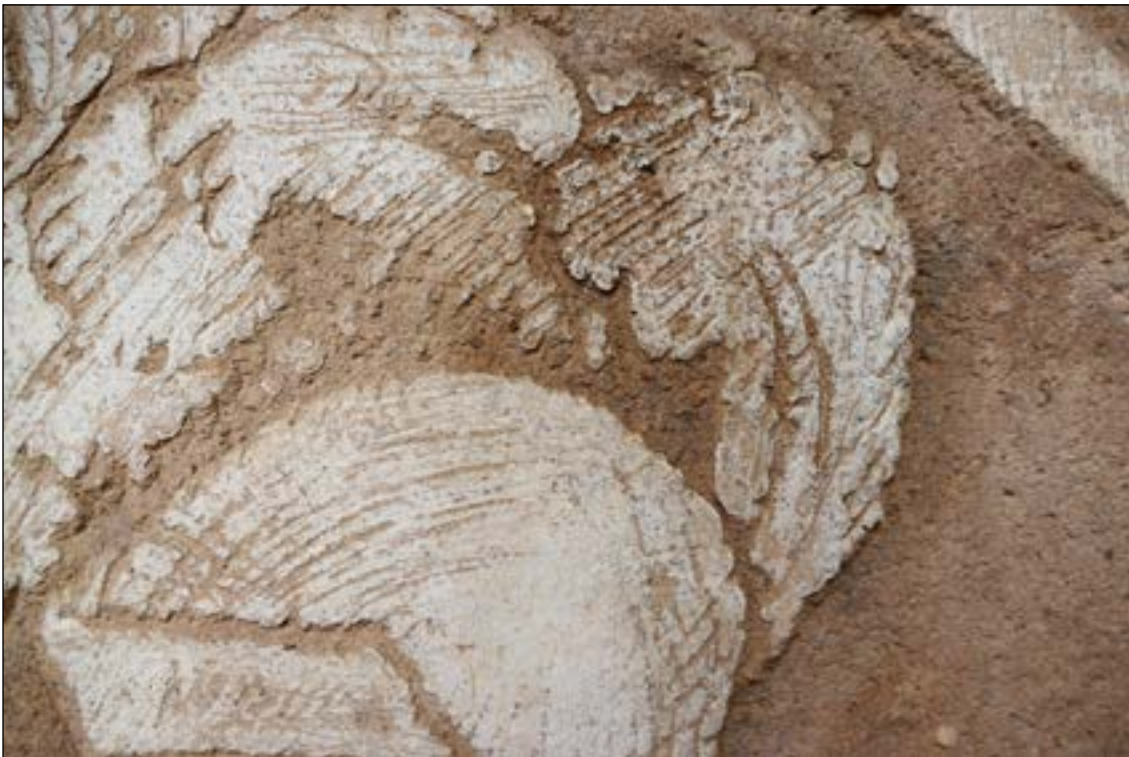
Zkouška čištění párou s pomocí jemných kartáčků a houbiček na ploše renesanční omítky s bílým nátěrem i na přeškráblém pozadí. Pomocí páry lze důsledněji revidovat druhotné zásahy (zejména přeškráblá okrové retuše a nesoudržné krakely vápenného nátěru z restaurování v 80. letech).

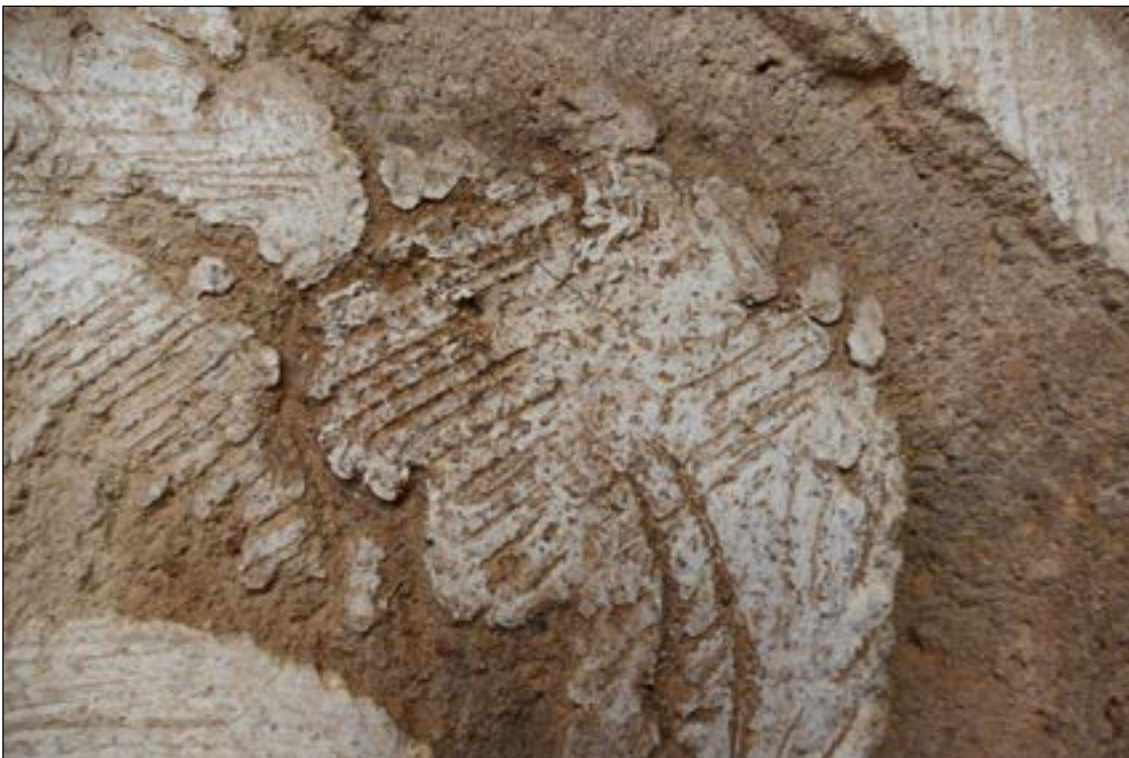
Detail po očištění.

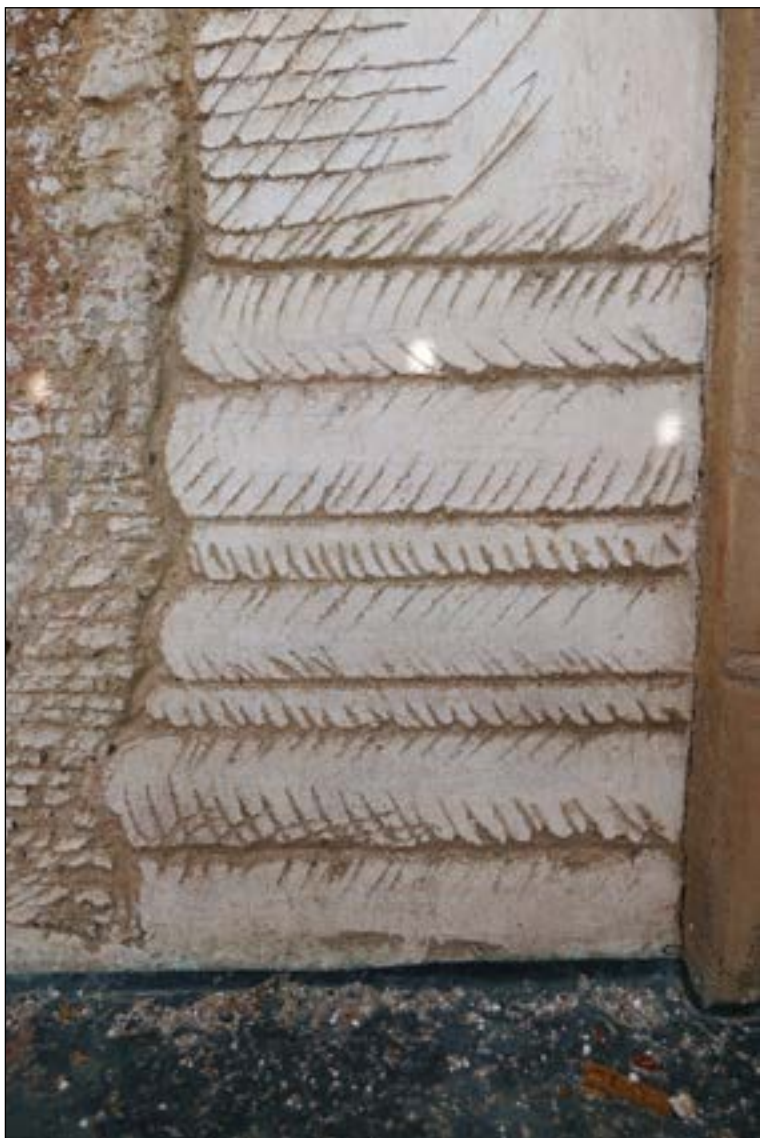
Místo zkoušky čištění párou na rekonstrukci z 80. let před jejím provedením.

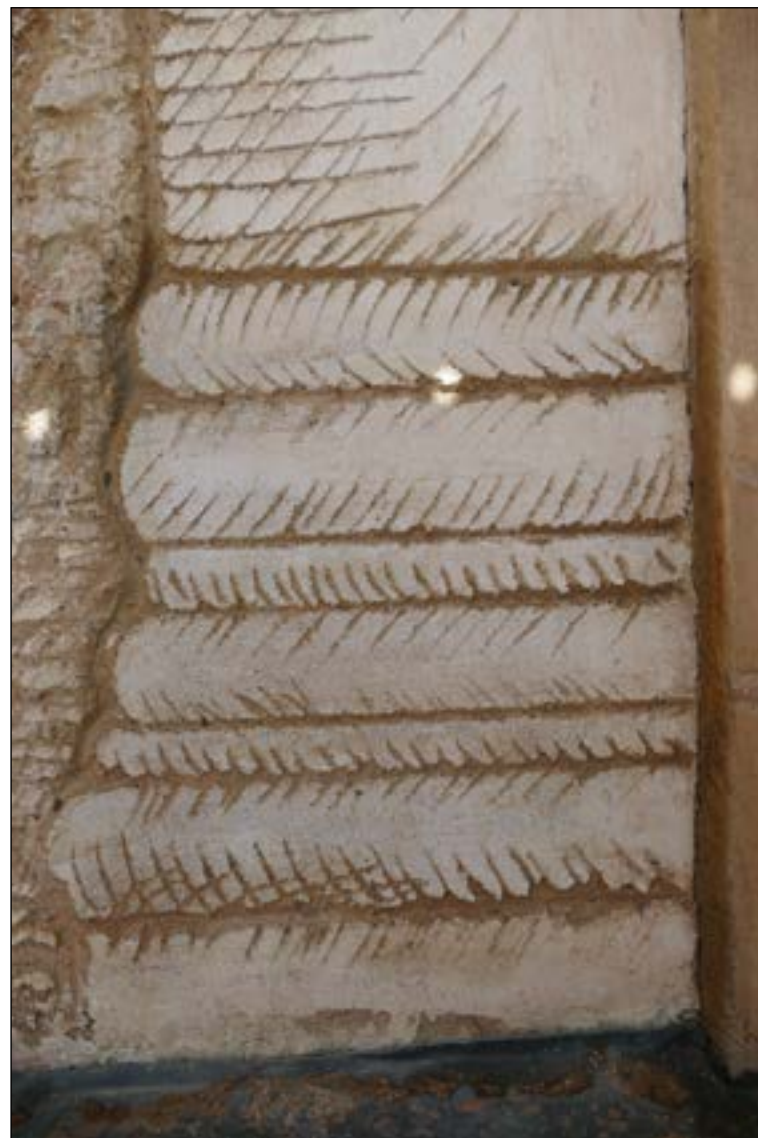
Stejné místo o očištění. Rozdíl minimální.

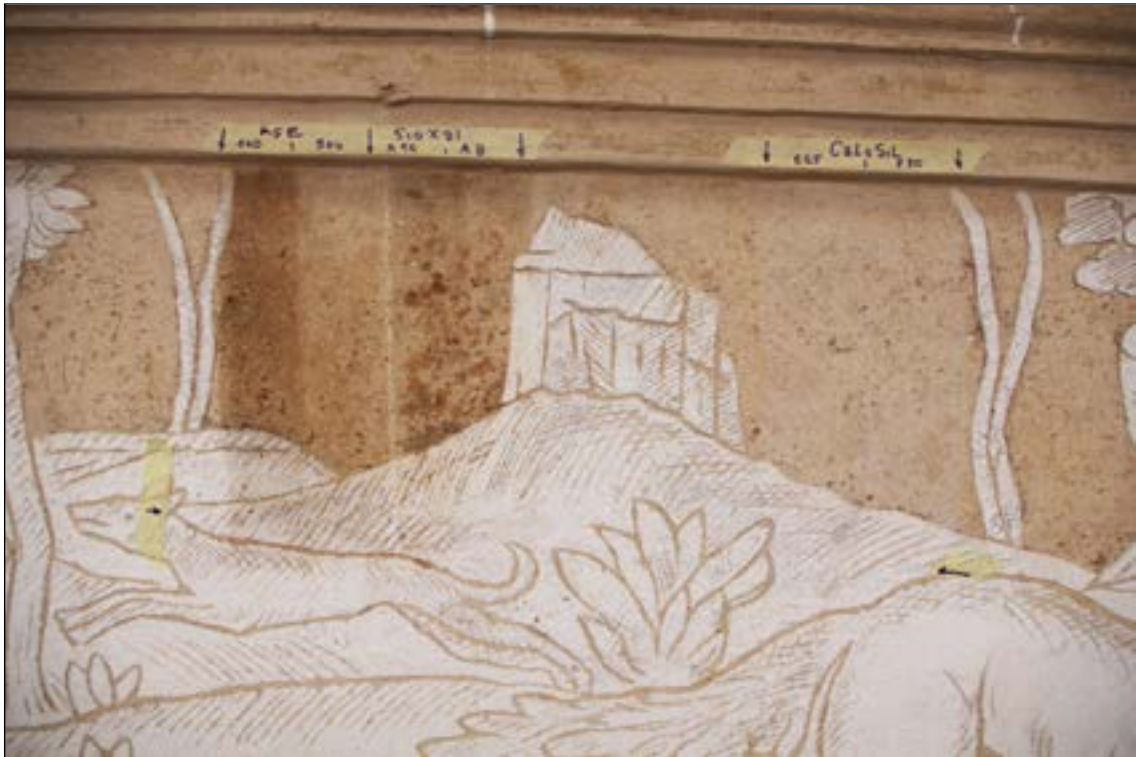
Zkoušky konsolidace na raně barokní omítce:

Zkouška K1 - KSE 100

Zkouška K5 - CaloSil 25 - koncentrát

Zkouška K6 - CaloSil 50 - koncentrát

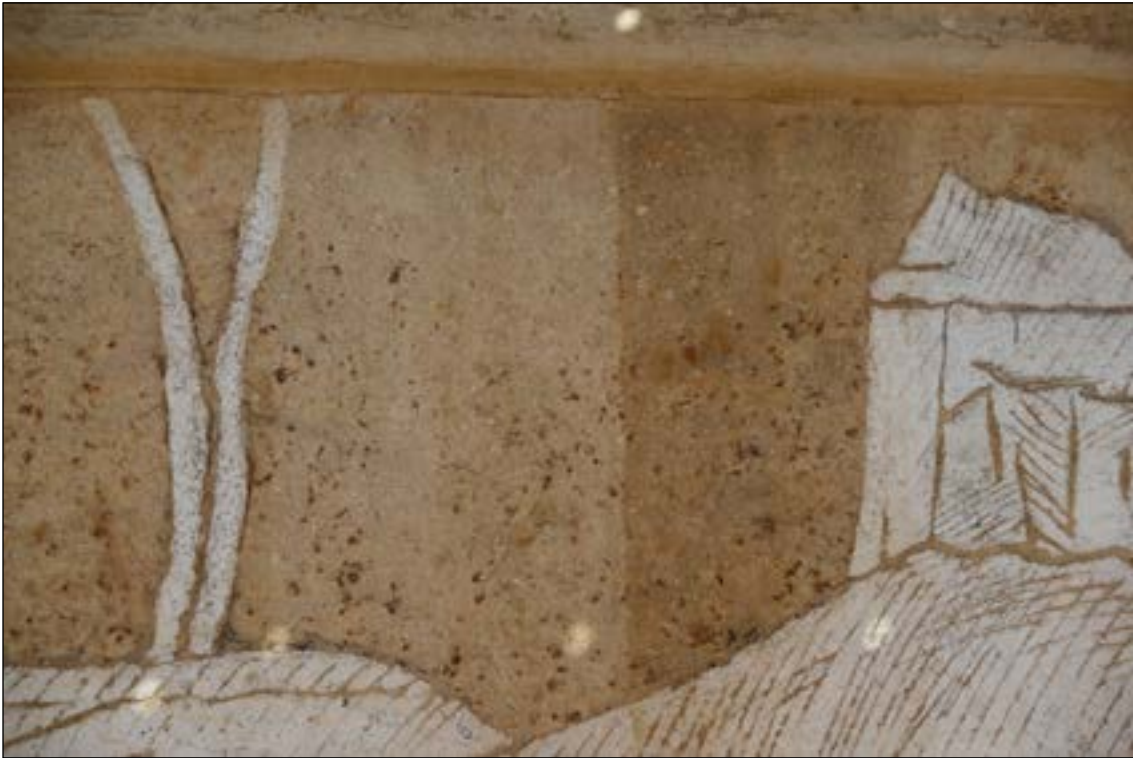
Zkoušky konsolidace na raně barokní omítce po 30ti dnech:
Zkouška K1 - KSE 100, K2 - KSE 300, K3 - SioXal A10 - ztmavlé, K4 - SioXal A8
- ztmavlé

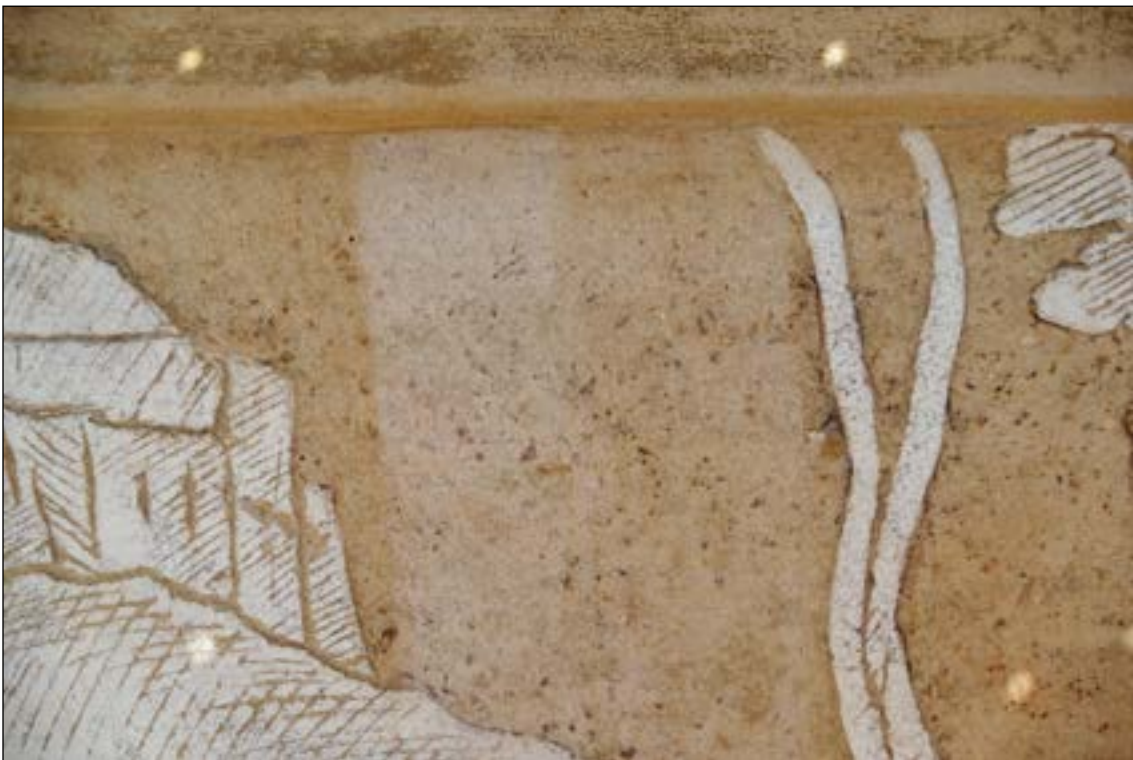
Zkoušky konsolidace na raně barokní omítce po 30ti dnech:
Zkouška K5 - CaloSil 25 - koncentrát
Zkouška K6 - CaloSil 50 - koncentrát
Po vyprchání rozpouštědla tvoří bílý zákal na přeškráblé omítce.
