Dokumentace restaurátorského průzkumu sgrafita Státní zámek Litomyšl - 2. nádvoří

Průzkum sgrafitové výzdoby na 2. nádvoří se zaměřuje na popis původní techniky, druhotných zásahů, současného stavu a příčin poškození.

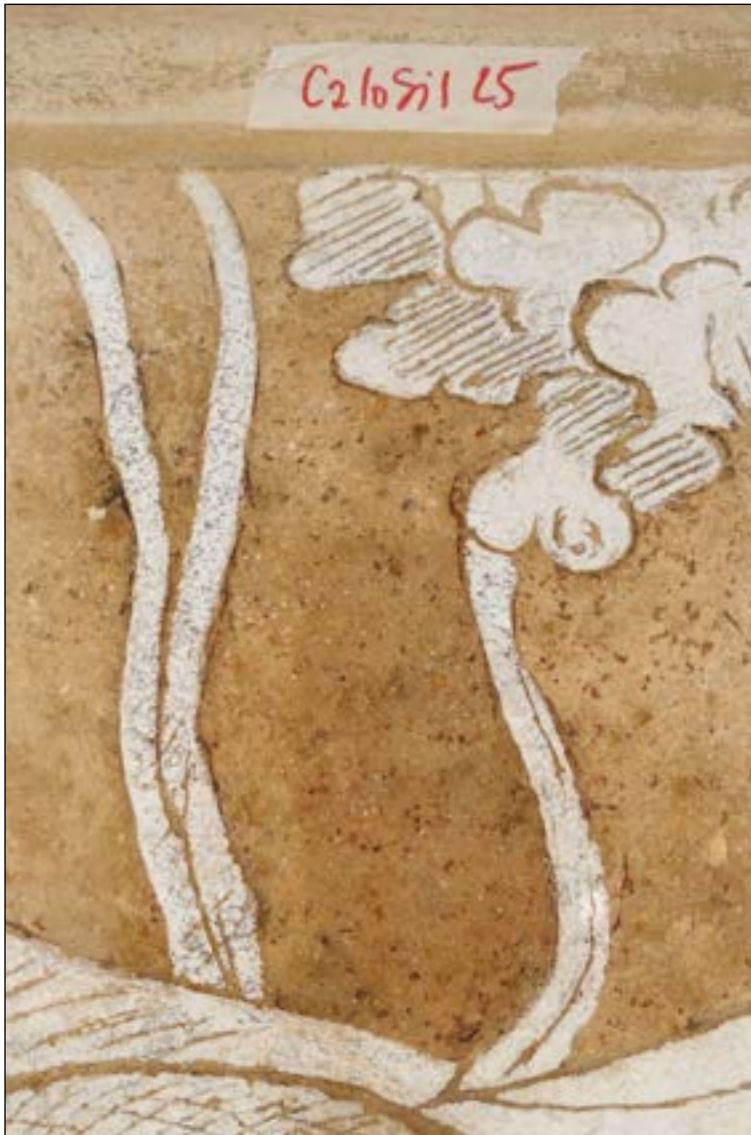
Zkouška K7 - CaloSil 25
- koncentrát (okamžitě
po aplikaci zastříknuto
vodou) - zkouška na
raně barokní omítce
Při aplikaci výrazně
méně nasákavé přes
vrstvu druhotných bílých
nátěrů. Je viditelně
méně nasákavé
než prostředky na
bázi esterů kyseliny
křemičité (KSE). Po
vyprchání rozpouště-
dla stále tvoří bílý zákal
na přeškráblé omítce.

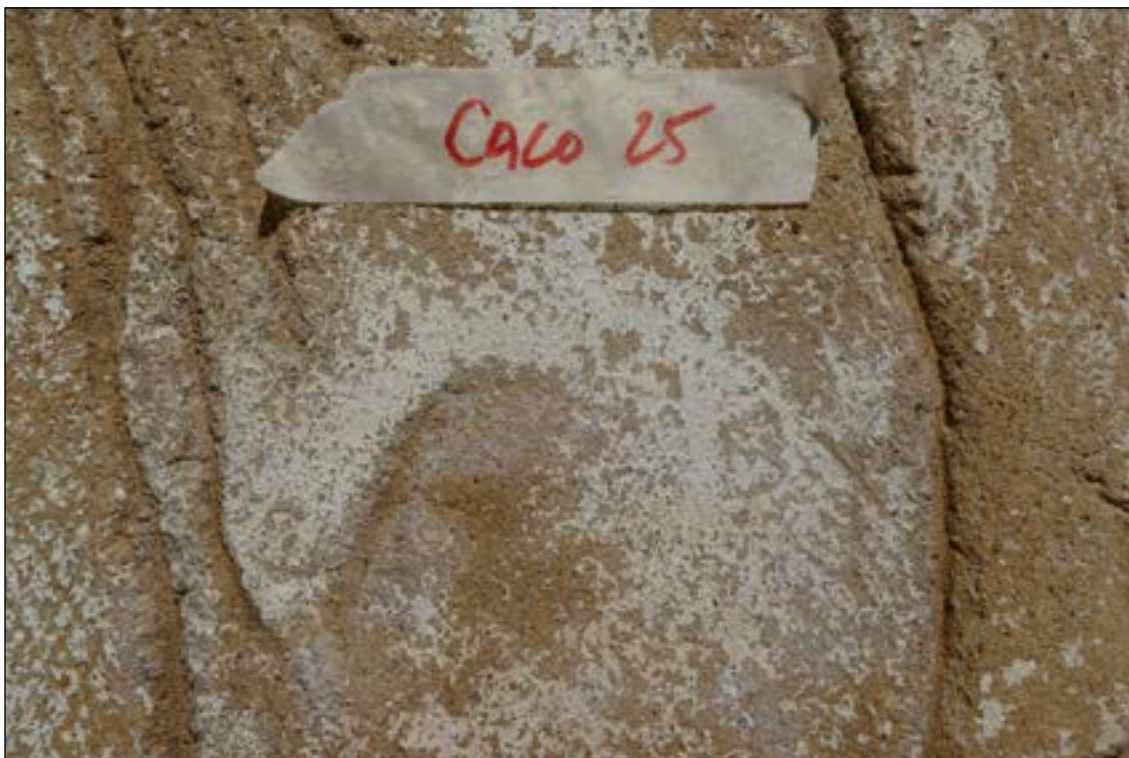
Zkouška K8 - CaloSil 25 - koncentrát (okamžitě po aplikaci zastříknuto vodou) - zkouška na renesanční omítce (výjev B5)

Při aplikaci poměrně viditelně málo nasákavý povrch omítky. Je viditelně méně nasákové než prostředky na bázi esterů kyseliny křemičité (KSE). Po vyprchání rozpouštědla stále tvoří bílý zákal na přeškráblé omítce.

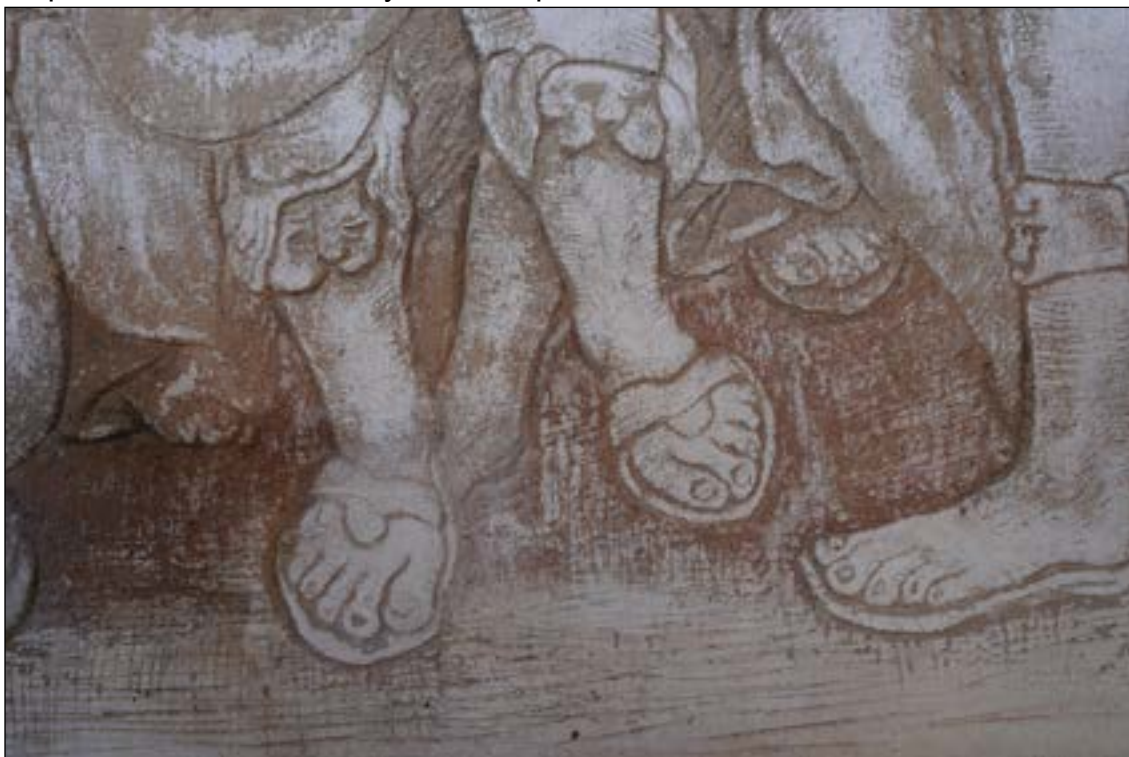
Zkouška K9 - CaloSil 25 - ředěný 1:1 s ethanolem (okamžitě po aplikaci zastříknuto vodou) - zkouška na renesanční omítce (výjev B5)

Při aplikaci poměrně viditelně málo nasákavý povrch omítky. Po vyprchání rozpouštědla tvoří bílý zákal na přeškráblé okrové omítce.

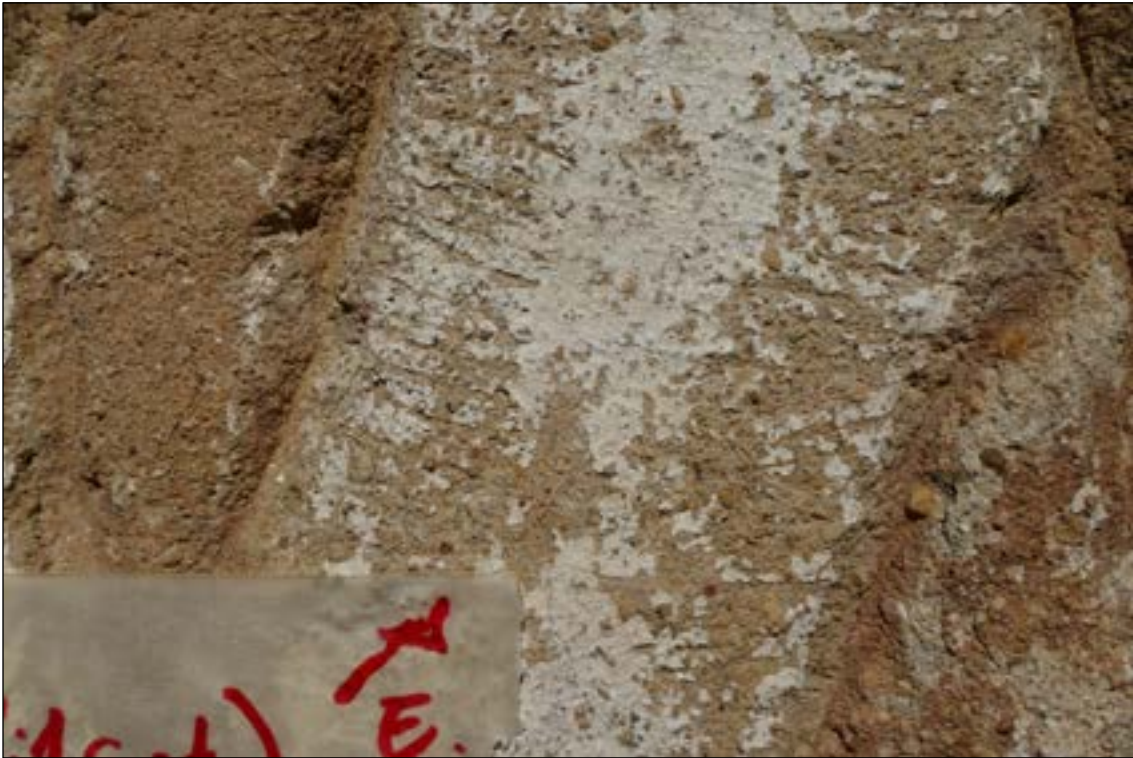
Zkouška K10 - Ethanol - zkouška na renesanční omítce (výjev B5)
Zkouška pro vyloučení, že bílý zákal vzniká napuštěním ethanolem. Ethanol netvoří bílý zákal.

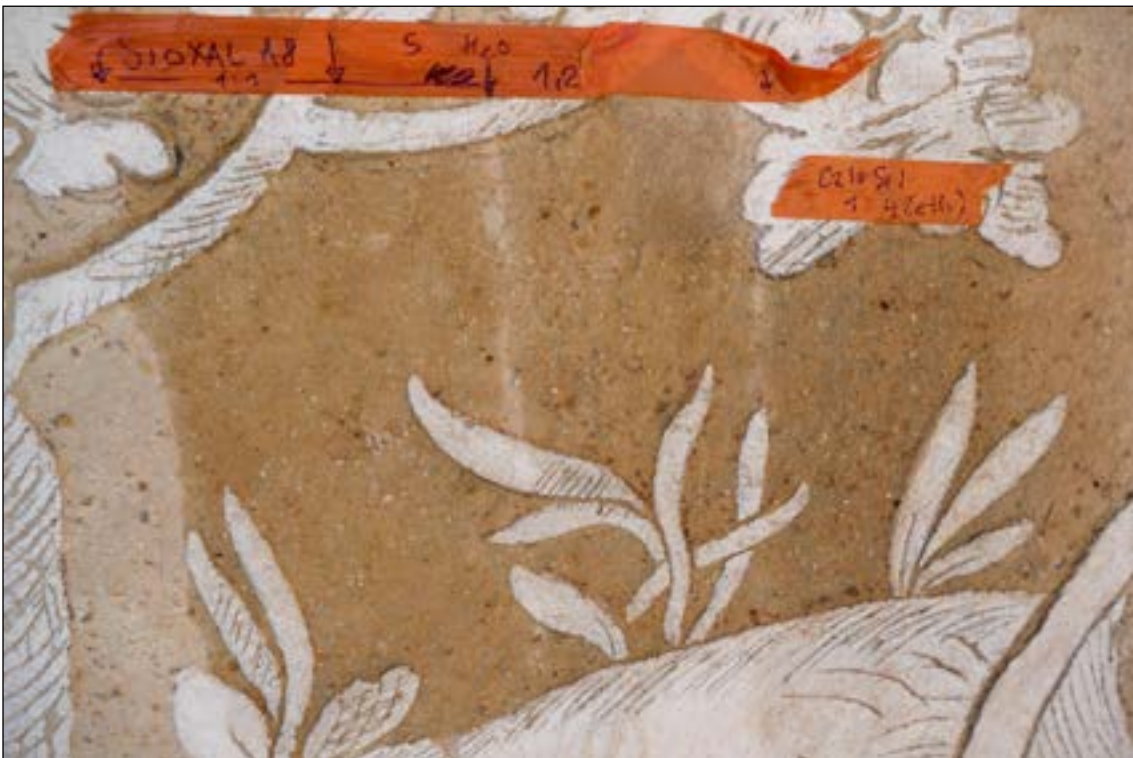
Zkouška K11 - SioXal 8 - ředěný vodou 1:1 (75g/l) - zkouška na raně barokní omítce
Zkouška K12 - SioXal 8 - ředěný vodou 1:2 (50g/l)
Zkouška K13 - CaloSil 25 - ředěný 1:4 s ethanolem. Ředění minimalizuje tvorbu bílého zákalu. Zároveň však oslabuje zpevňovací efekt. Pro zpevnění je nutné aplikaci opakovat.

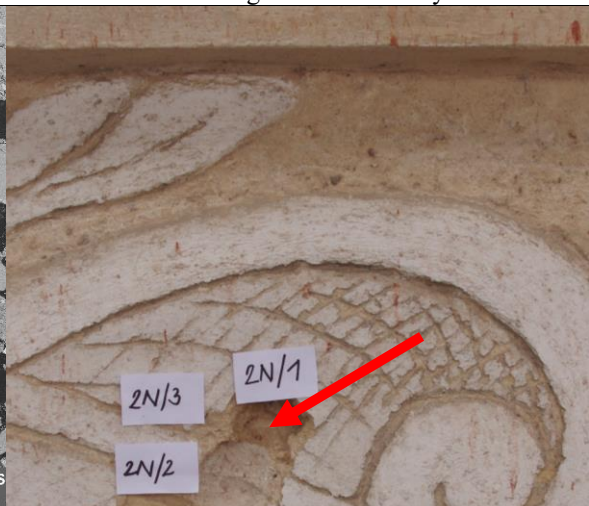
Obr. 6 Místo odběru vzorku, detail.

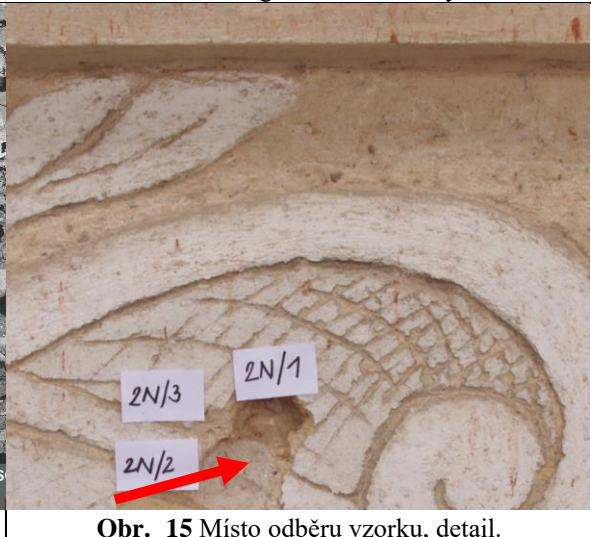
Obr. 15 Místo odběru vzorku, detail.

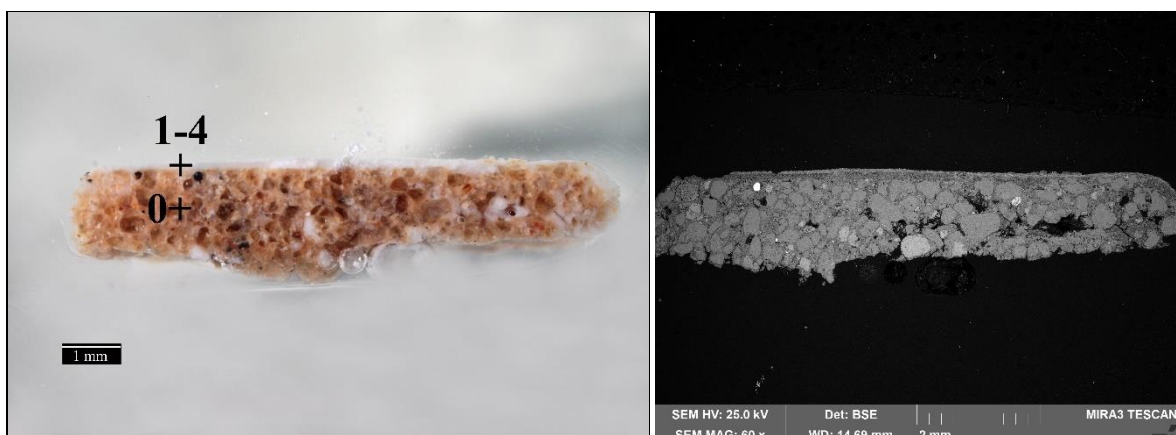
Shrnutí: Vzorek sestává z fragmentu omítky (vrstva 0, intonaco colorato) a jejích povrchových úprav (vrstvy 1 až 4). **Omítka** (vrstva 0) je zřejmě na bázi bílého vzdušného vápna. Obsahuje silikátové kamenivo zahrnující horninové úlomky, převládají křemenná zrna. Na jejím povrchu se nalézají dvě bílé vrstvy vápenného **intonaca bianca** (vrstvy 1, 2) s ojedinělými zrny uhličitánu vápenatého. Není jisté, zda je následující bílá vápenná **vrstva 3** intonacem biancem nebo například degradovaným povrchem předešlé vrstvy 2. Na povrchu vzorku byly zaznamenány fragmenty další bílé vápenné **vrstvy intonaca** (vrstva 4). Dále potom zde byly zaznamenány **malé oranžové fragmenty 5**, které jsou zřejmě pozůstatky odděleného následujícího souvrství (omítky nebo žlutého nátěru, patrně snímku odebraného vzorku).

Obr. 39, 40 Mikrosnímky nábrusu v menším zvětšení, optická a skenovací elektronová mikroskopie.

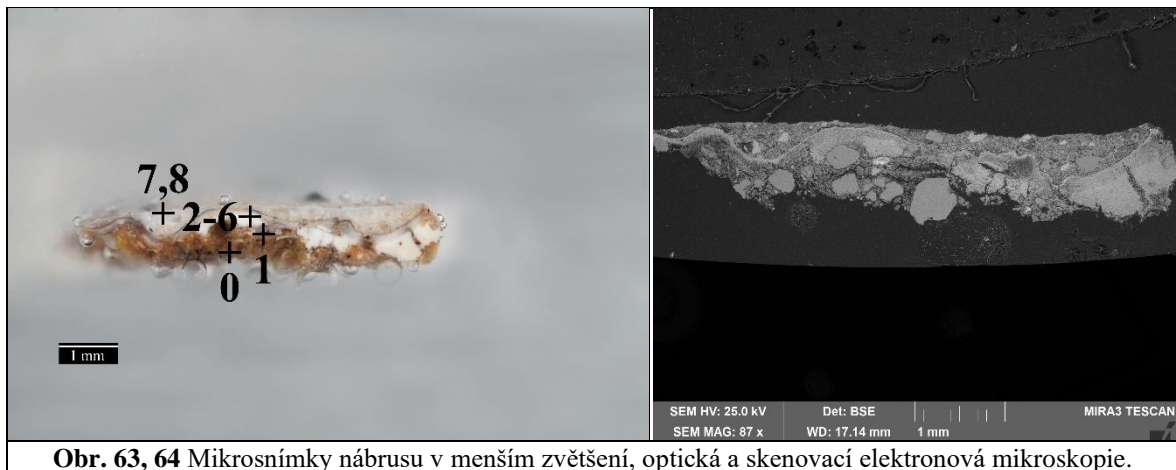
Obr. 63, 64 Mikrosnímky nábrusu v menším zvětšení, optická a skenovací elektronová mikroskopie.

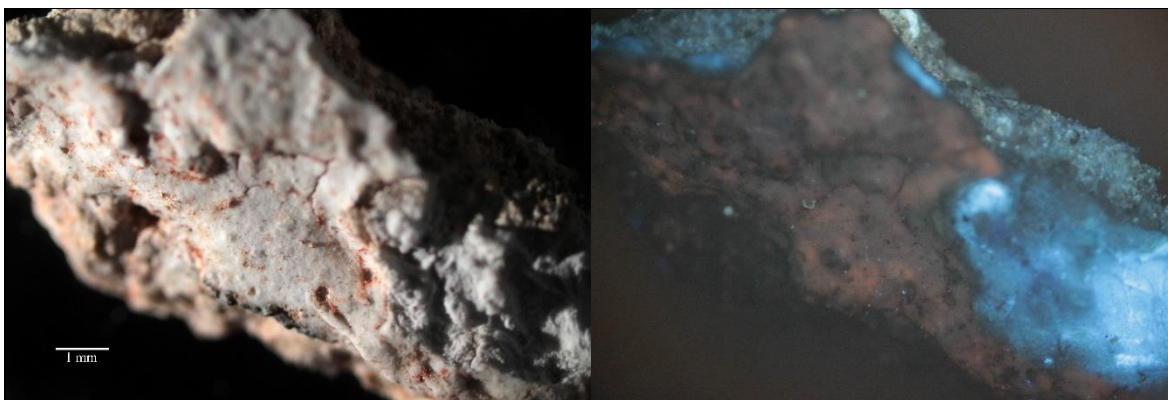
Obr. 70, 71 Optická mikroskopie, vzorek z pohledové strany, bílé světlo, UV luminiscence.

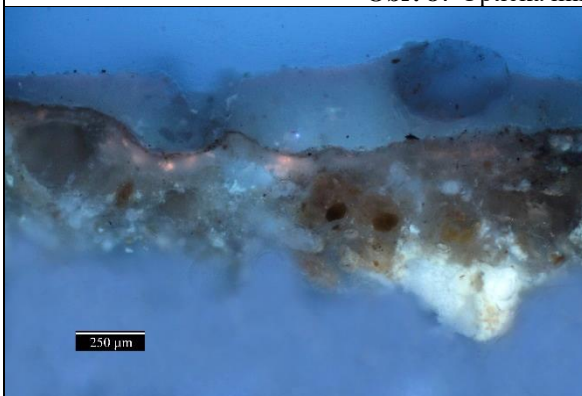
Obr. 88, 89 Luminiscenční mikroskopie: UV luminiscence/VIS luminiscence generovaná modrým světlem.
