MICHAELA ŠEFERISOVÁ LOUDOVÁ – FILOZOFICKÁ FAKULTA, MASARYKOVA UNIVERZITA, BRNO

JAN VOJTĚCHOVSKÝ – FAKULTA RESTAUROVÁNÍ, UNIVERZITA PARDUBICE

PETRA LESNIAKOVÁ – FAKULTA RESTAUROVÁNÍ, UNIVERZITA PARDUBICE

## Technika nástěnných maleb Jana Jiřího Etgense v Rajhradu u Brna

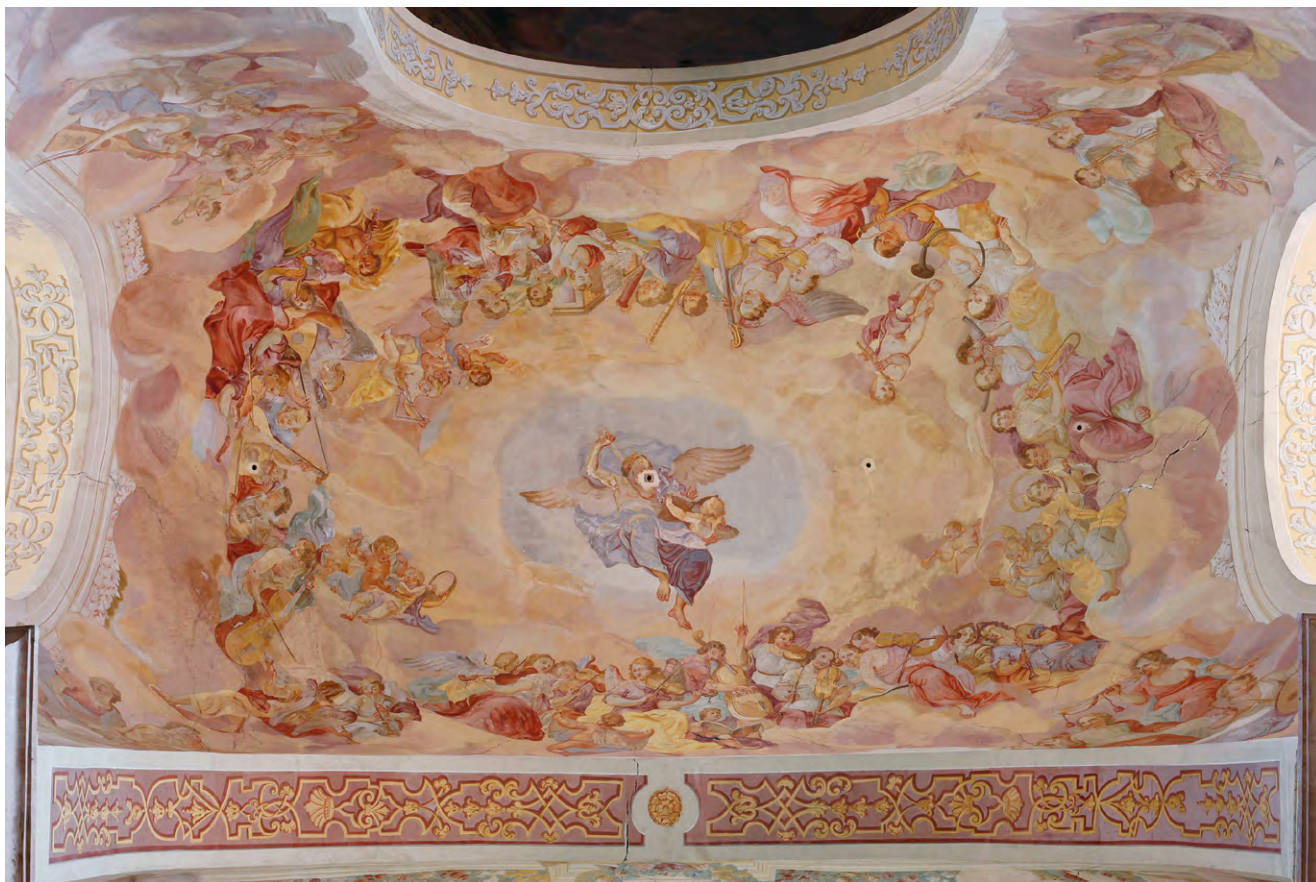
1 / Jan Jiří Etgens, *Andělský koncert*, 1729  
 nástěnná malba  
 Rajhrad, kostel sv. Petra a Pavla, klenba nad hudební kruchtou  
 Foto: Martin Mádl

se vznášejí andělé — dirigent, který drží ve zdvižené pravici svitek not; před ním letí andělek s rozevřenou knihou (notovým partem). Kolem něho jsou shromážděni další andělé, rozdělení do sborů podle jednotlivých hudebních nástrojů. Překvapivý je přitom jejich vysoký počet a rozmanitost.<sup>10</sup> [1]

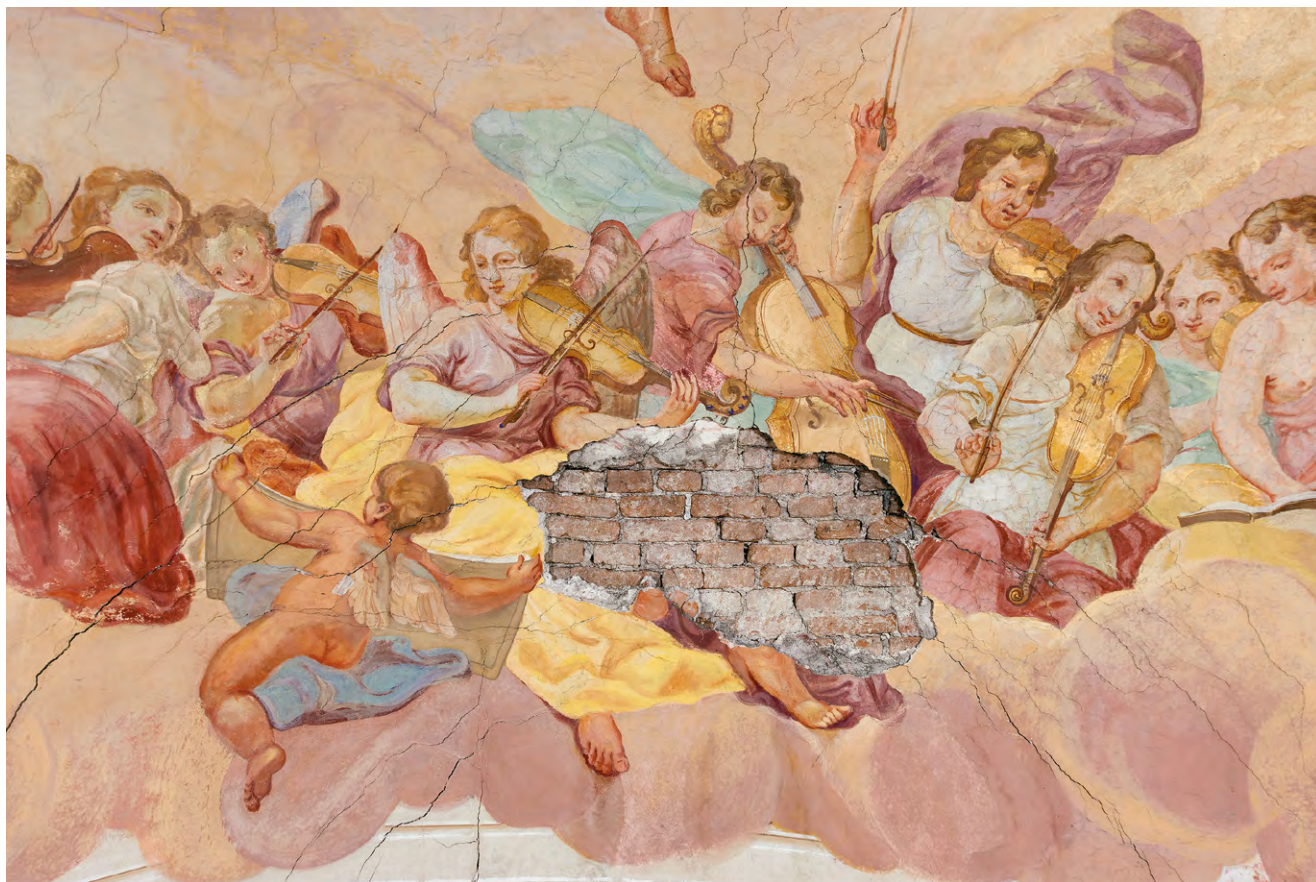
2 / Jan Jiří Etgens, *Andělský koncert (detail)*, východní strana centrální části výjevu, 1729

defekt omítky z roku 2020

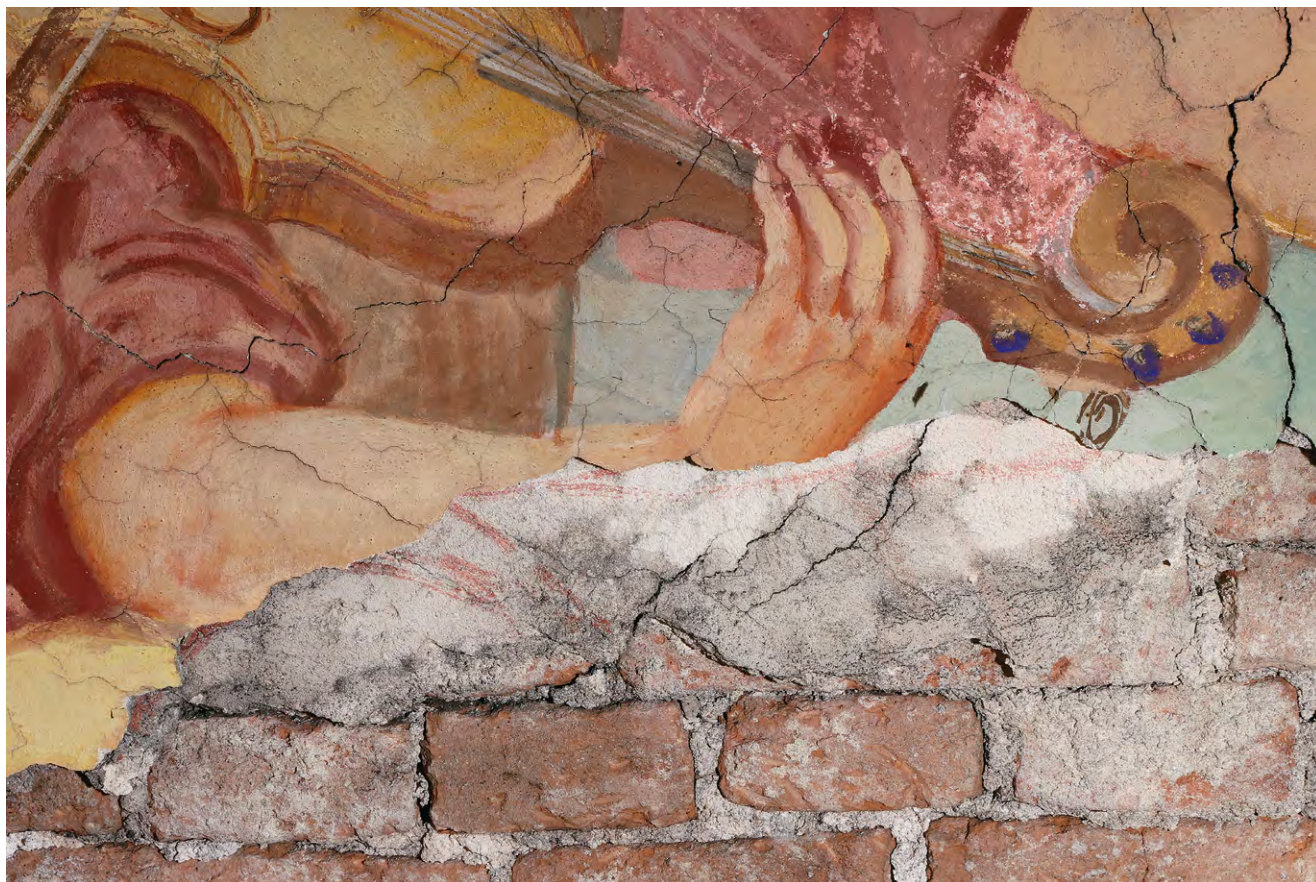
4 / Jan Jiří Etgens, *Andělský koncert (detail)*, 1729

defekt omítky z roku 2020

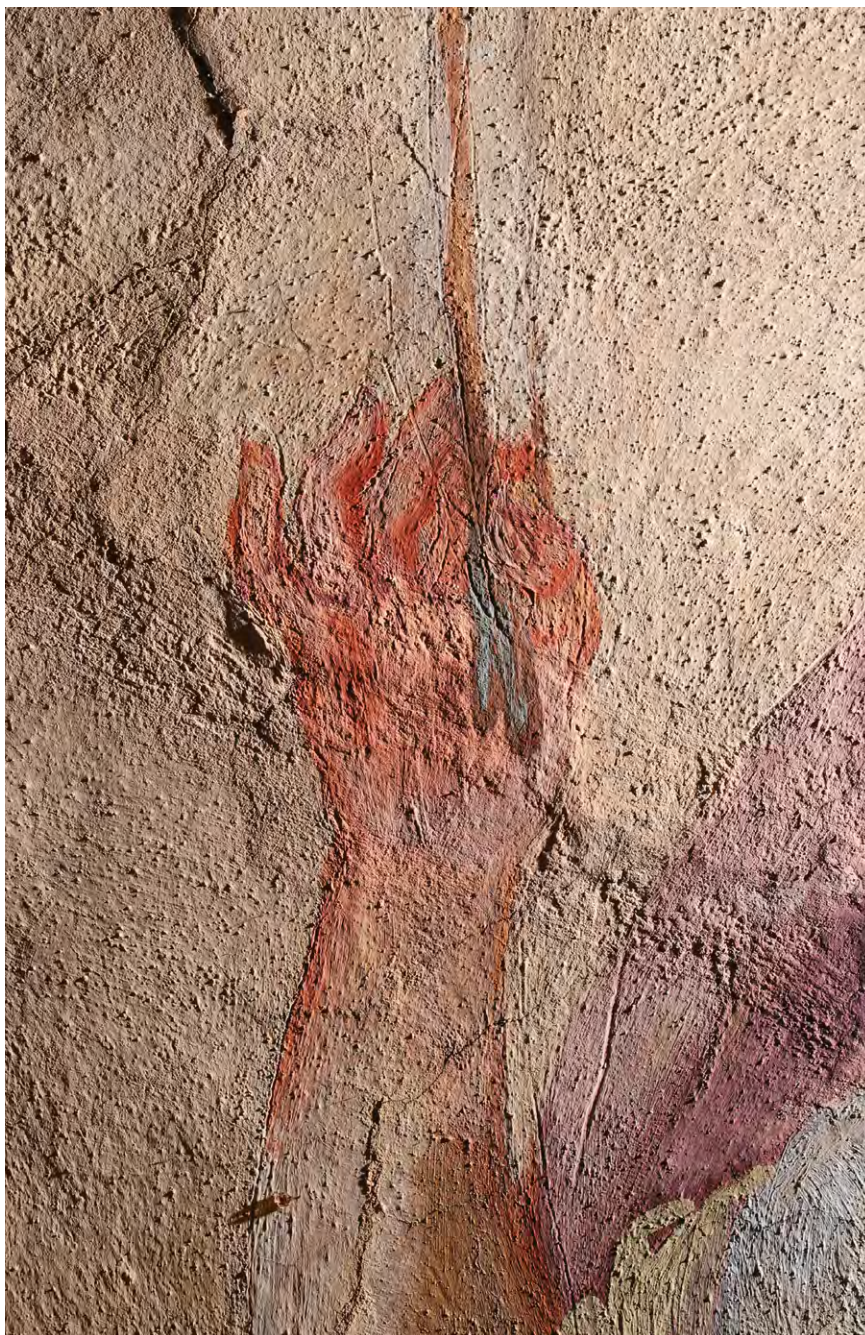
6 / Jan Jiří Etgens, *Andělský koncert (detail)*, 1729  
 nástěnná malba  
 výjimečné užití ryté kresby ve figurální části výjevu  
 Rajhrad, kostel sv. Petra a Pavla  
 Foto: Jan Vojtěchovský

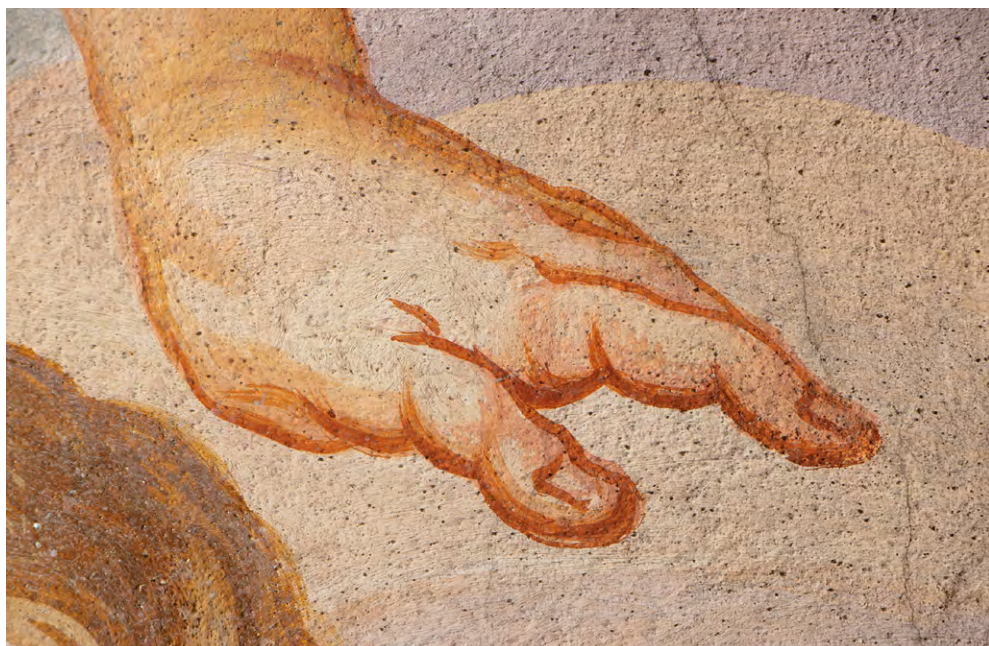
8 / Jan Jiří Etgens, Andělský koncert, ruka anděla (detail), jihovýchodní náběh klenby, 1729  
nástěnná malba  
Rajhrad, kostel sv. Petra a Pavla  
Foto: Jan Vojtěchovský

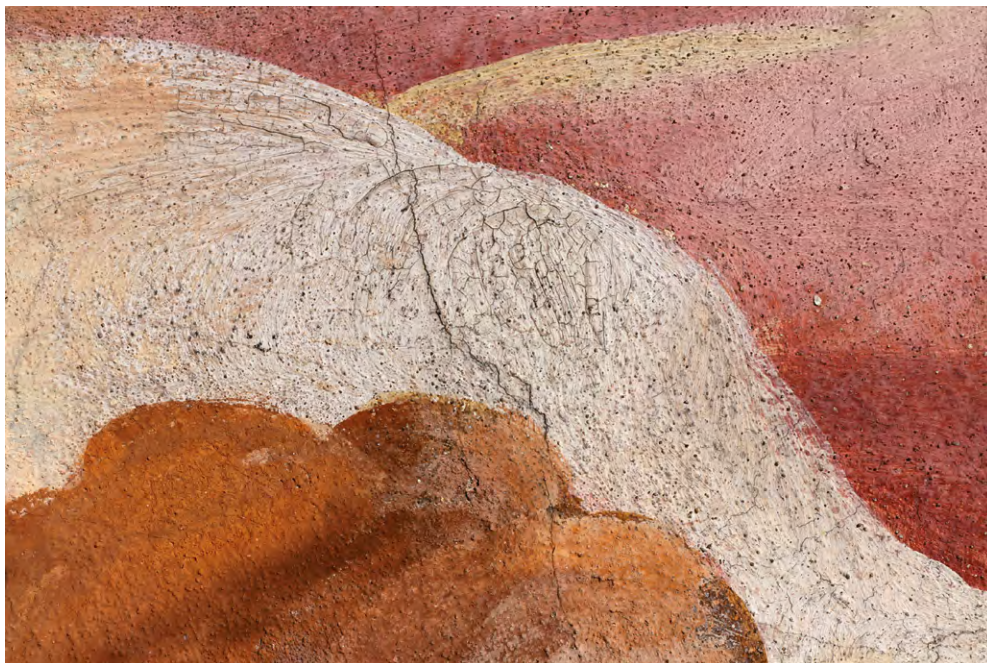
9 / Jan Jiří Etgens, **Andělský koncert, oblaka (detail), centrální část výjevu**, 1729  
nástěnná malba  
Rajhrad, kostel sv. Petra a Pavla  
Foto: Jan Vojtěchovský

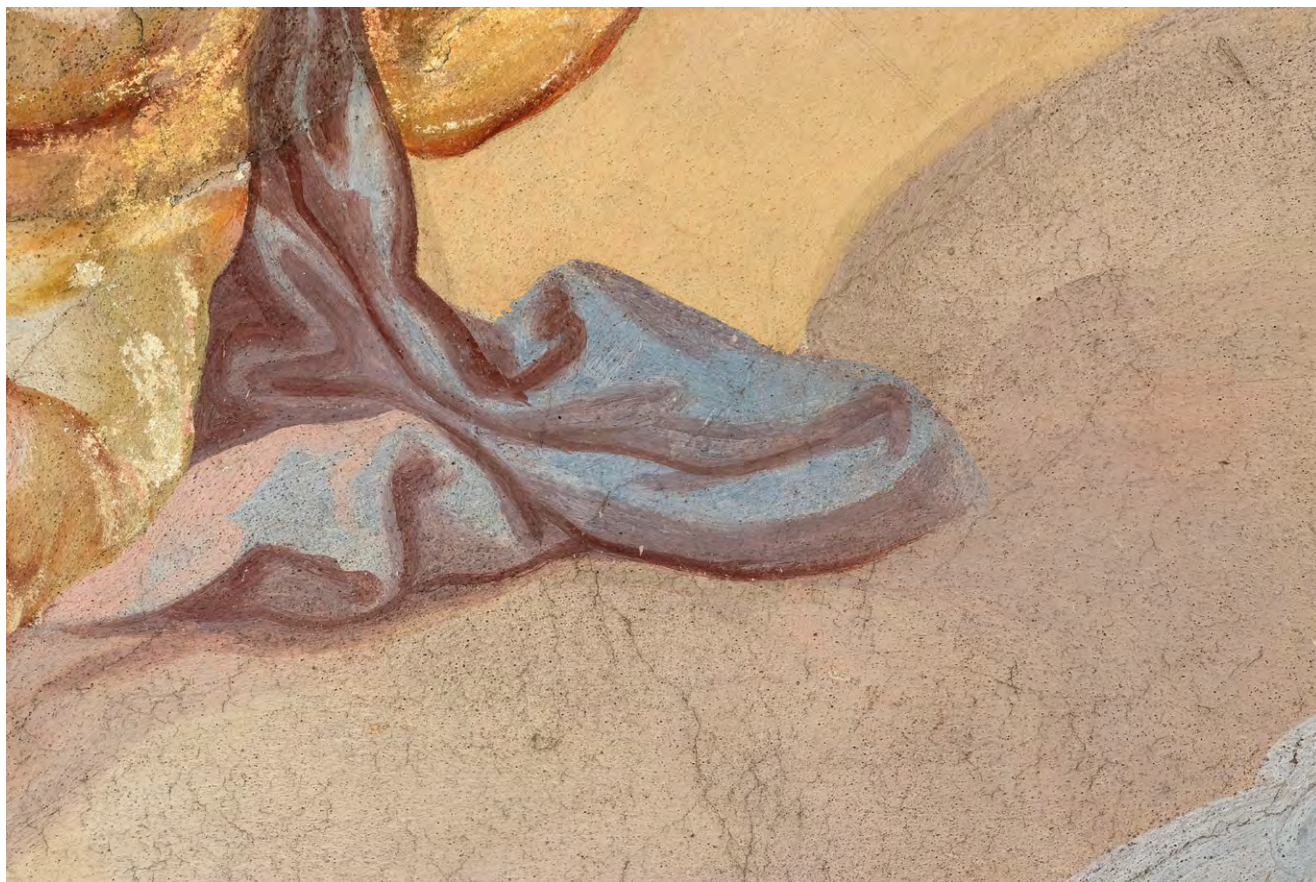
12 / Jan Jiří Etgens, *Andělský koncert (detail), severovýchodní část centrální klenby*, 1729

fotografie ve viditelném (bílém) osvětlení

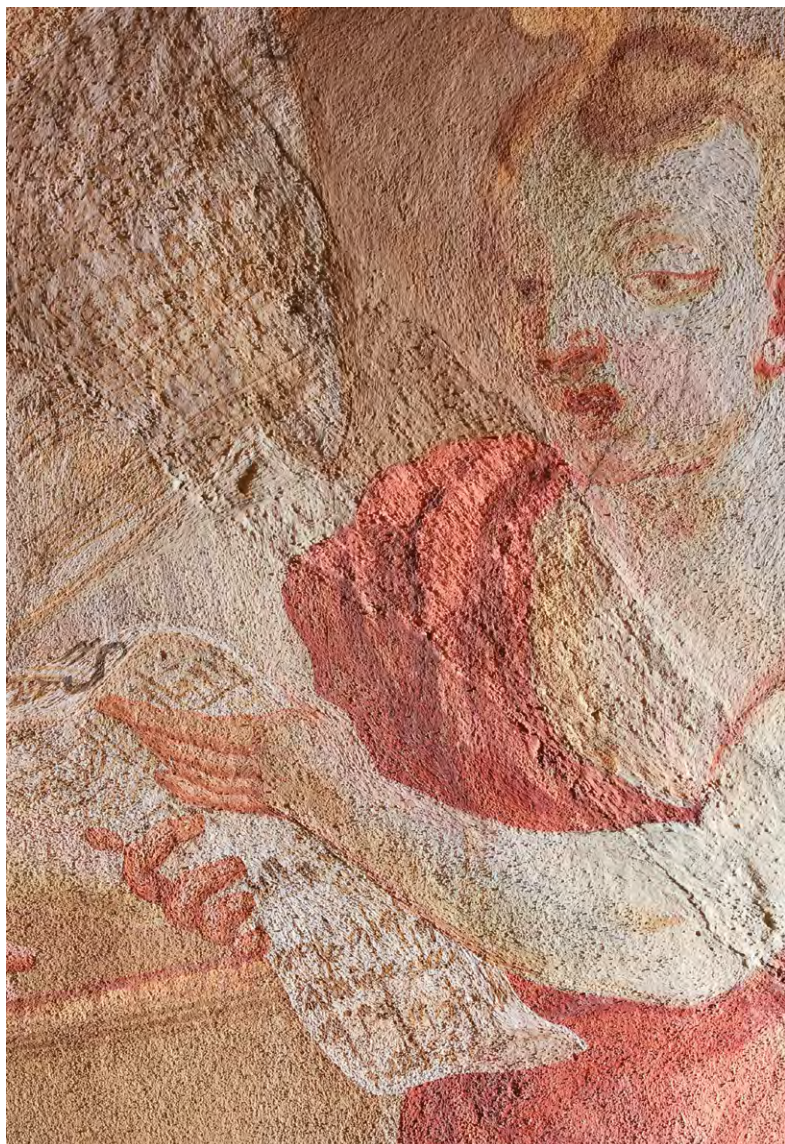
14 / Jan Jiří Etgens, **Andělský koncert, zpívající anděl s partiturou (detail v bočním nasvícení), západní část klenby, 1729**  
 nástěnná malba  
 Rajhrad, kostel sv. Petra a Pavla  
 Foto: Jan Vojtěchovský

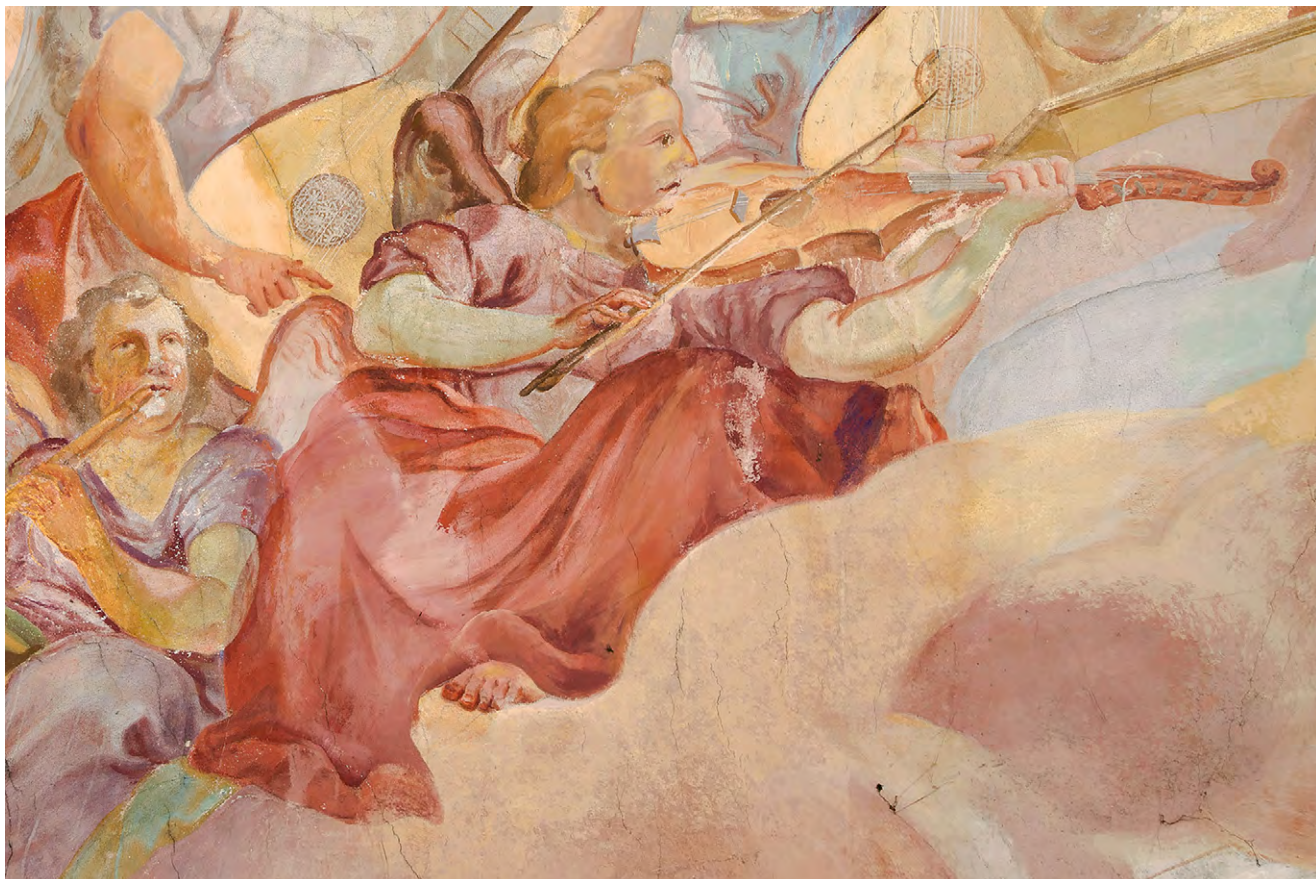
15 / Jan Jiří Etgens, **Andělský koncert (detail), severní část výjevu**, 1729  
 nástěnná malba  
 Rajhrad, kostel sv. Petra a Pavla  
 Foto: David Svoboda

i od ostatních druhotných zásahů, nicméně jsme schopni alespoň takto vytipovat místa, kde se mohou Etgensovy korekce vyskytovat. Etgensovou opravou mohou být i retuše poměrně rozsáhlých hrubých tmelů, které se do původní malby často velmi dobře začleňují svou barevností. [14] Hrubá struktura tmelů může pocházet od „místního malíře“ zmiňovaného v pramenech, který renovaci malby započal, ale byl objednatelem odmítnut pro nedostačující kvalitu. Etgens tak mohl již provedené tmely použít pro svou vlastní malbu s vědomím, že z odstupu nebude odlišná struktura povrchu zřetelná.
